KOSTEL NEJSVĚTĚJŠÍHO SALVÁTORA NA STARÉM MĚSTĚ PRAŽSKÉM

(DOKUMENTACE NÁLEZŮ PŘI OBNOVĚ FASÁDY ZÁPADNÍHO PRŮČELÍ)

DAGMAR SEDLÁKOVÁ

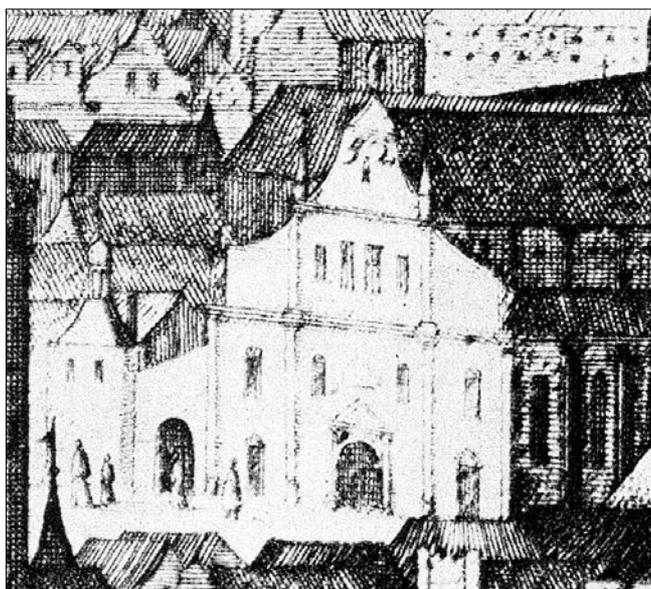
Obr. 1: Staré Město pražské, kostel Nejsvětějšího Salvátora v Klementinu, průčelí kostela bez portiku. Výřez ze Sadelerovy rytiny z roku 1606.

Die Funde haben bestätigt, dass die Verteilung der Fassade auf der Sadelers Gravierung Prags aus dem Jahre 1606 und auf dem sog. Kreuzherrenplan (etwa 1651–1660) den gemachten Funden entspricht, daraus ergibt sich auch die wahre größere Breite des ursprünglichen einzigen Achseneingangs. Beide mittleren Pilaster sind in Randgewölbefeldern sichtbar und sie sind auch in dem Mauerwerk der Zwischenpfeiler zwischen den neu errichteten, mit dem Portikus bedeckten drei Eingängen bemerkbar. Während die Nachmauerungen aus dem Ziegel- oder Mischmauerwerk gemauert wurden, ist das ursprüngliche Baumaterial der Pilaster und der Fassade aus Plänerkalkquadern gewesen. Architekturglieder (Kapitelle, Fries und Gesimse) sind aus dem sehr feinen Sandstein von hell grauweißen Farbe ohne Ockerbeimischungen.

Abb. 1: Altstadt Prag, Kirche des Allerheiligsten Salvators im Klementinum, Fassade der Kirche ohne den Portikus. Ausschnitt aus der Sadelers Gravierung aus dem Jahre 1606.

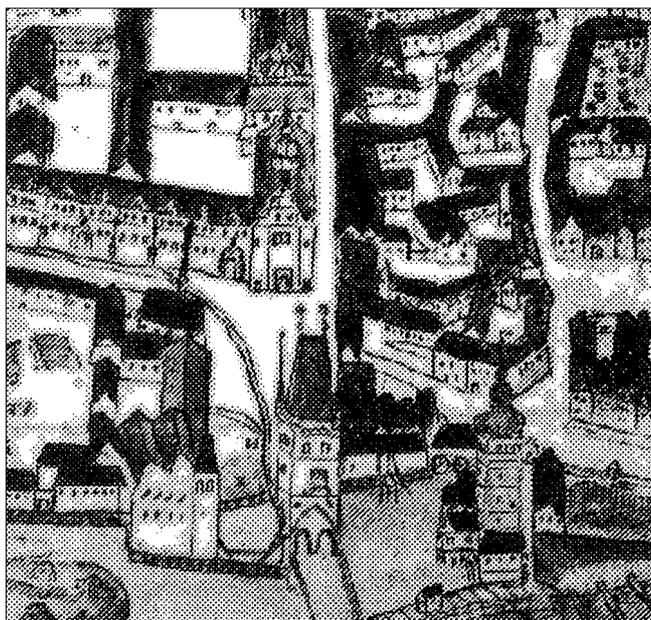
Obr. 2: Staré Město pražské, kostel Nejsvětějšího Salvátora, křížovnický plán (asi 1651–1660, foto M. Patrný, 2005).

Abb. 2: Altstadt Prag, Kirche des Allerheiligsten Salvators, Kreuzherrenplan (etwa 1651–1660, Foto M. Patrný, 2005).

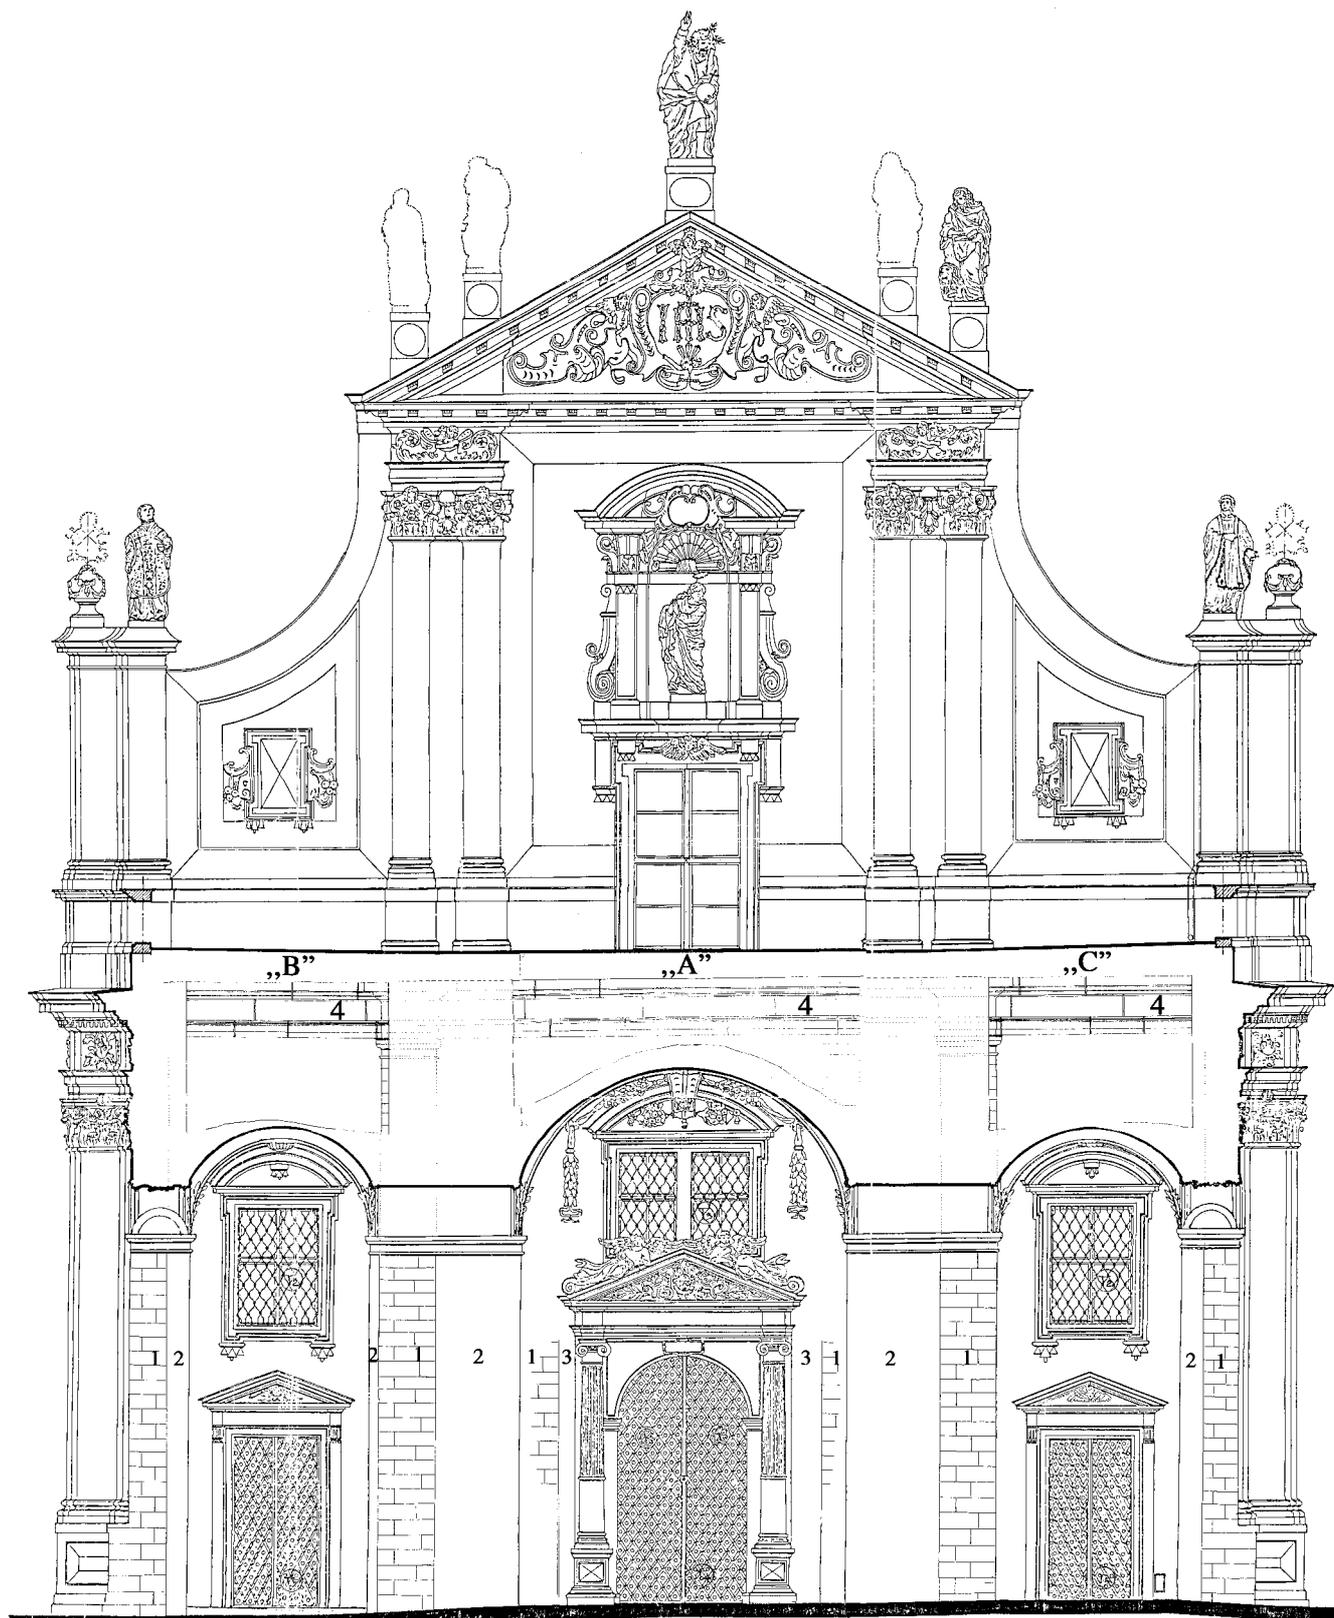
Obr. 3: Staré Město pražské, kostel Nejsvětějšího Salvátora, zakreslení nálezu do spodní části západního průčelí kostela, řez portikem; 1 – opukové kvádry, 2 – cihelné zdivo, 3 – smíšené zdivo, 4 – jemný pískovec (původní výkres arch. Kotoučová, 1995, zakres J. Mourek, 1996).

zdívky jsou z cihelného nebo smíšeného zdiva, původním stavebním materiálem pilastrů i průčelní fasády byly opukové kvádry. Architektonické články (hlavice, vlys a římsy) jsou z velmi jemného pískovce světlé šedobílé barvy, bez okrových příměsí.

Abb. 3: Altstadt Prag, Kirche des Allerheiligsten Salvators, Einzeichnung der Funde in den unteren Teil der Westfassade der Kirche, Schnitt durch den Portikus (ursprüngliche Zeichnung Dipl.-Arch. Kotoučová, 1995, Einzeichnung J. Mourek, 1996).

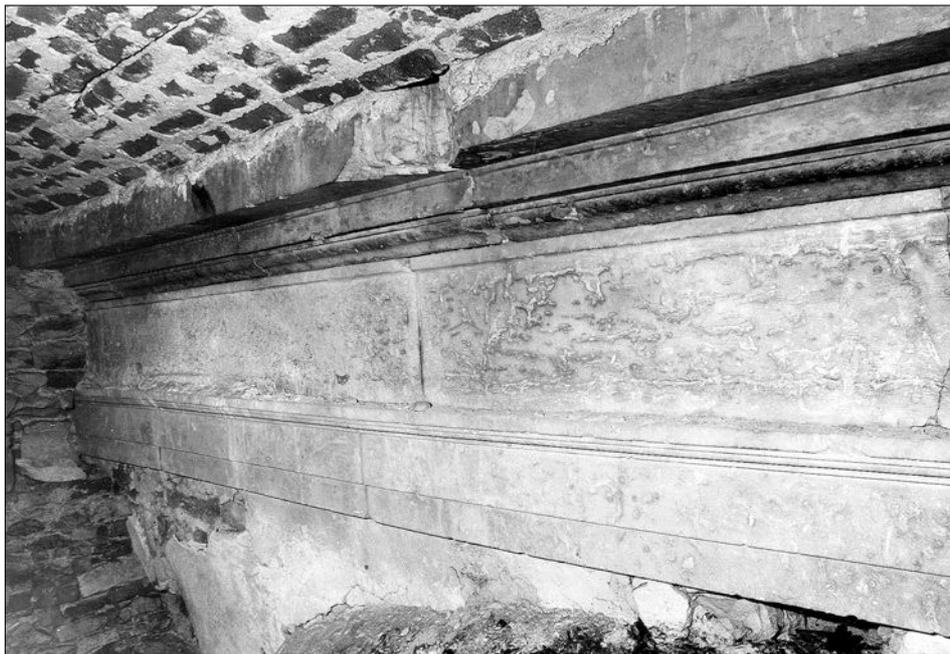
Obr. 4: Staré Město pražské, kostel Nejsvětějšího Salvátora, římsy a vlysy ve středním poli – „A“ (K. Fink, 1996).

Abb. 4: Altstadt Prag, Kirche des Allerheiligsten Salvators, Gesimse und Fries im mittleren Feld – „A“ (K. Fink, 1996).

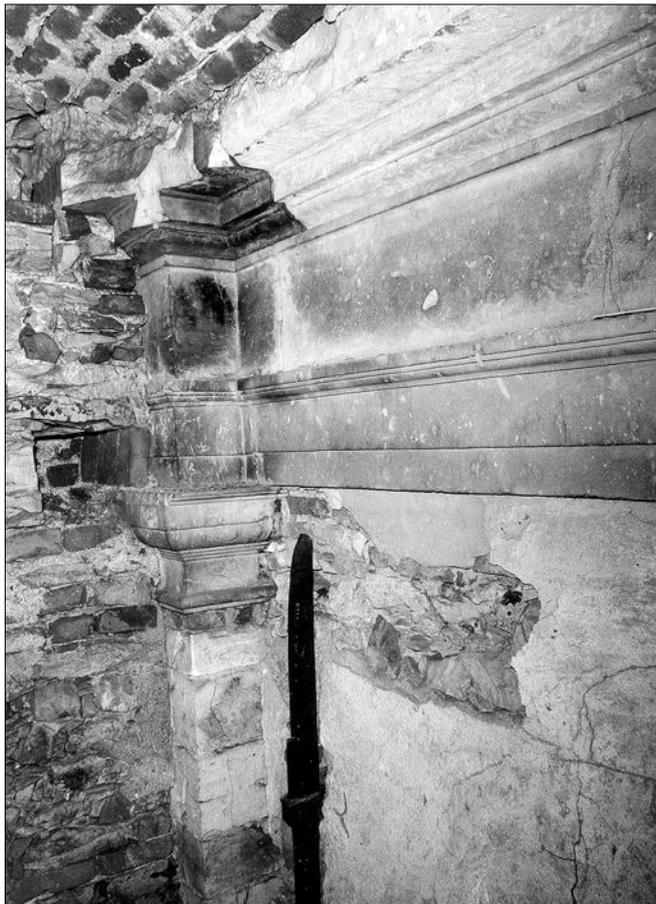
Obr. 5: Staré Město pražské, kostel Nejsvětějšího Salvátora, pilastr s hlavicí, vlysem a římsami v jižním poli – „C“ (K. Fink, 1996).

Abb. 5: Altstadt Prag, Kirche des Allerheiligsten Salvators, Pilaster mit dem Kapitell, Fries und Gesimsen im südlichen Feld – „C“ (K. Fink, 1996).

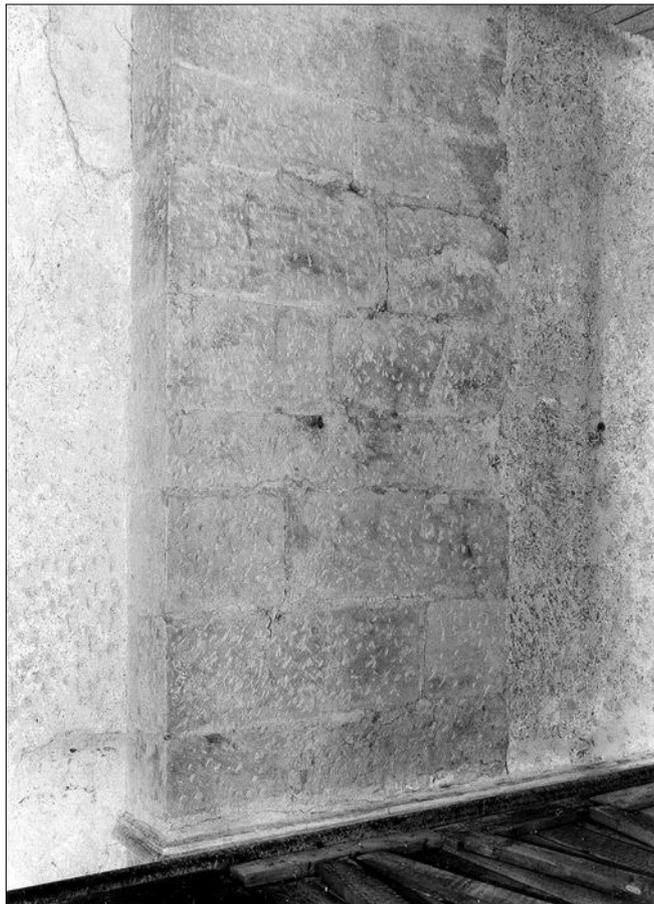
Obr. 6: Staré Město pražské, kostel Nejsvětějšího Salvátora, střední pilastr (jižnější) ve zdivu pilíře pod portikem (K. Fink, 1996).

Abb. 6: Altstadt Prag, Kirche des Allerheiligsten Salvators, mittleres (südlicheres) Pilaster im Mauerwerk des Pfeilers unter dem Portikus) K. Fink, 1996).

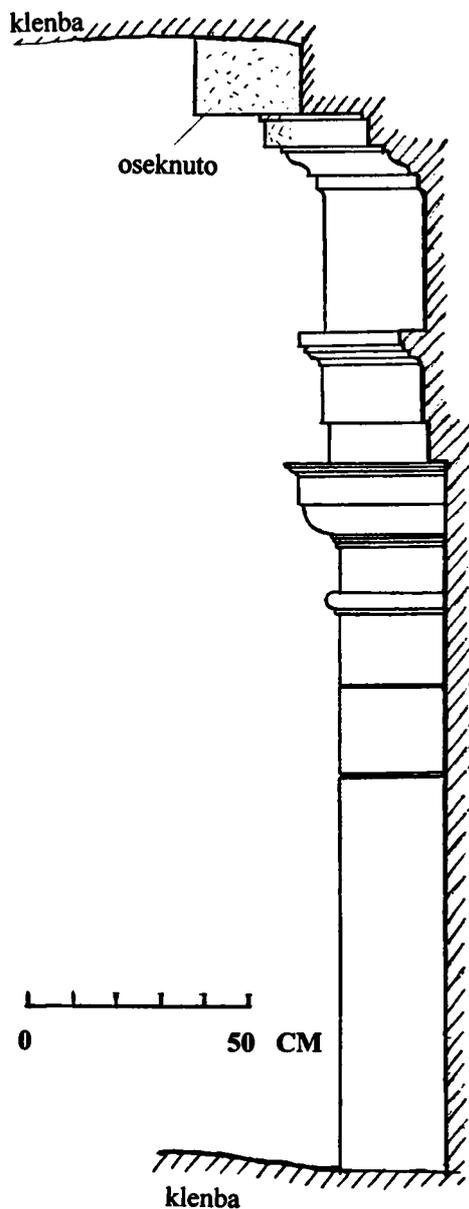
Obr. 7: Staré Město pražské, kostel Nejsvětějšího Salvátora, řez fasádou a boční pohled na pilastr v jižním poli (J. Mourek, 1996).

Abb. 7: Altstadt Prag, Kirche des Allerheiligsten Salvators, Schnitt durch die Fassade und Seitenansicht des Pilasters im südlichen Feld (J. Mourek, 1996).
