# ARCHEOLOGICKÝ VÝZKUM ZANIKLÉ BOČNÍ LODĚ KONVENTNÍ BAZILIKY SV. VAVŘINCE NA MĚLNÍKU - PŠOVCE

LADISLAV VARADZIN - IVO ŠTEFAN

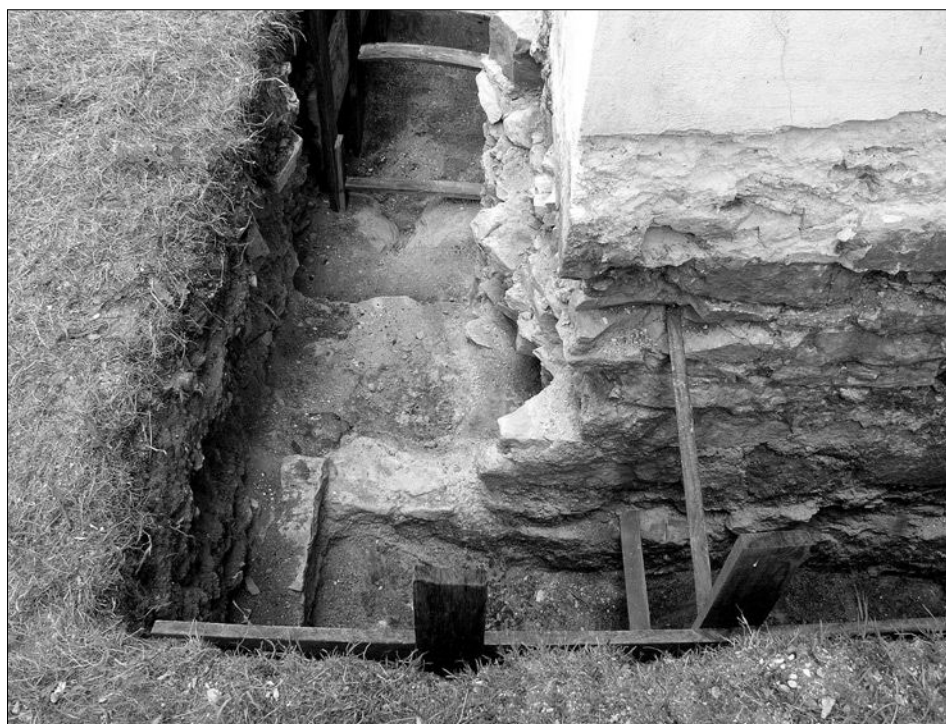
Obr. 4: Mělník – Pšovka, bazilika sv. Vavřince, severovýchodní nároží boční lodě. Vpravo pozůstatek nadzemního zdiva adaptovaného do podoby západního opěráku presbytáře.

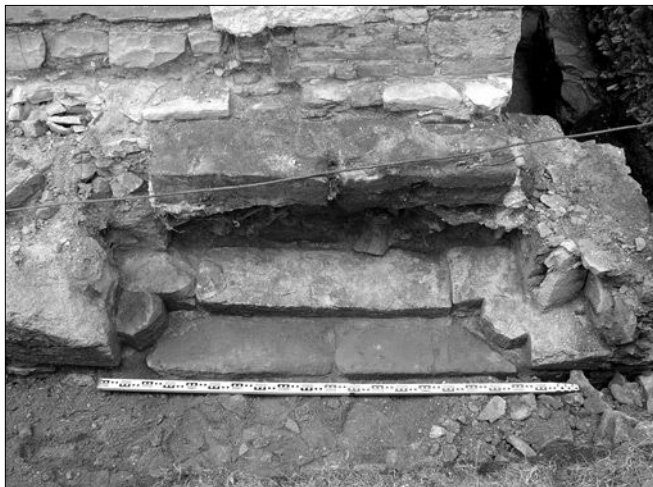
Obr. 7: Mělník – Pšovka, bazilika sv. Vavřince, pohled na obnažené pozůstatky gotického portálu do boční lodi. Nahoře dva bloky prahu mladšího vstupu.

Pozoruhodný nález představuje gotický portál, jehož spodní část byla objevena v severní zdi lodi v úrovni mezi 2. a 3. pilířem mezilodní arkády (obr. 3, 7). Ostění portálu bylo na rozdíl od obvodového opukového zdiva vybudována z pískovce. Pozůstatky dovolují rekonstruovat ústupkové řešení portálu s polygonálními soklíky pro vložené sloupky (po jednom na každé straně; obr. 8) se světlostí o šířce 1,3 m. Dále byly zjištěny nejméně dva schody (průzkum hlouběji směrem dovnitř lodi nebylo možné provést), z nichž první spočíval na úrovni povrchu základového zdiva lodi. Později byl portál zbourán a volný prostor vstupu zaplněn zeminou promíšenou se stavební sutí. Z výplně bylo vyzdvíženo a fotograficky dokumentováno 7 zlomků architektonických článků (obr. 9–12).

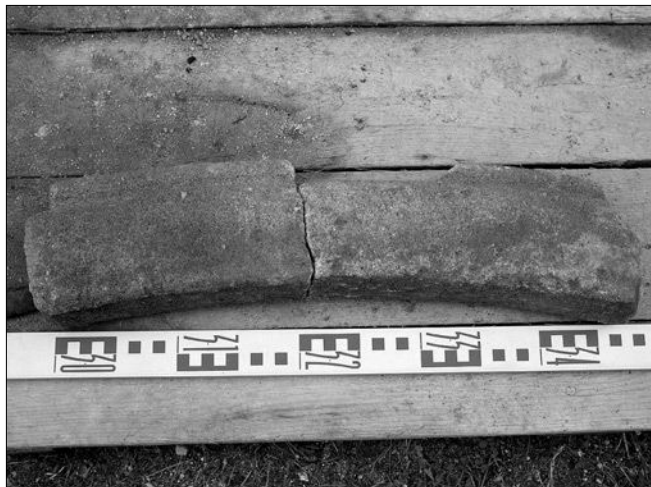
Obr. 10: Mělník – Pšovka, bazilika sv. Vavřince, pískovcové zlomky z ostění portálu.

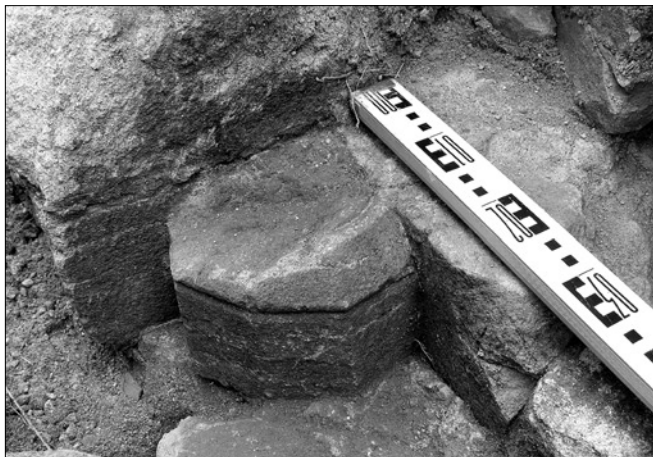
Obr. 8: Mělník – Pšovka, bazilika sv. Vavřince, polygonální soklík gotického portálu.

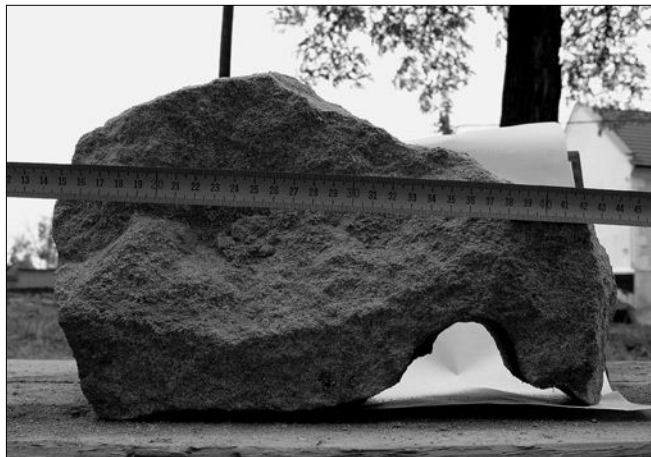
Obr. 11: Mělník – Pšovka, bazilika sv. Vavřince, rozpadající se pískovcový zlomek z ostění portálu.

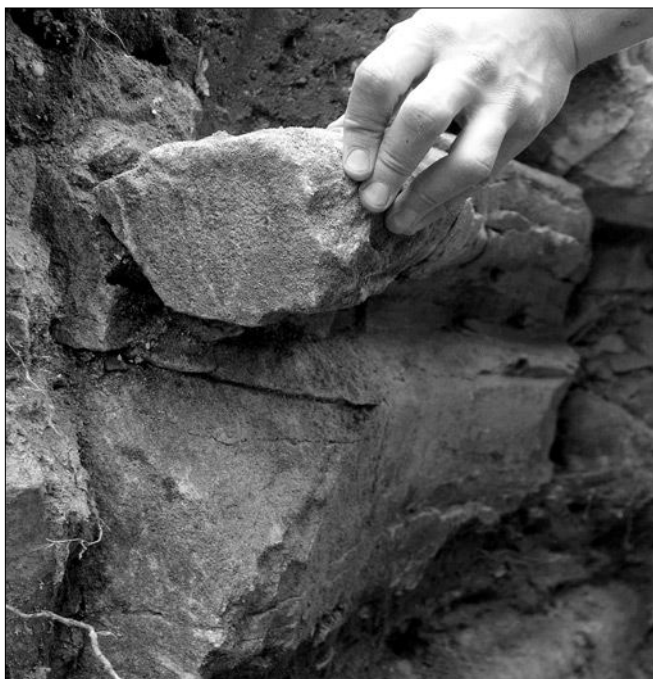
Obr. 9: Mělník – Pšovka, bazilika sv. Vavřince, rozpadající se pískovcový zlomek architektonického článku vyplňujícího prostor zaniklého gotického portálu.

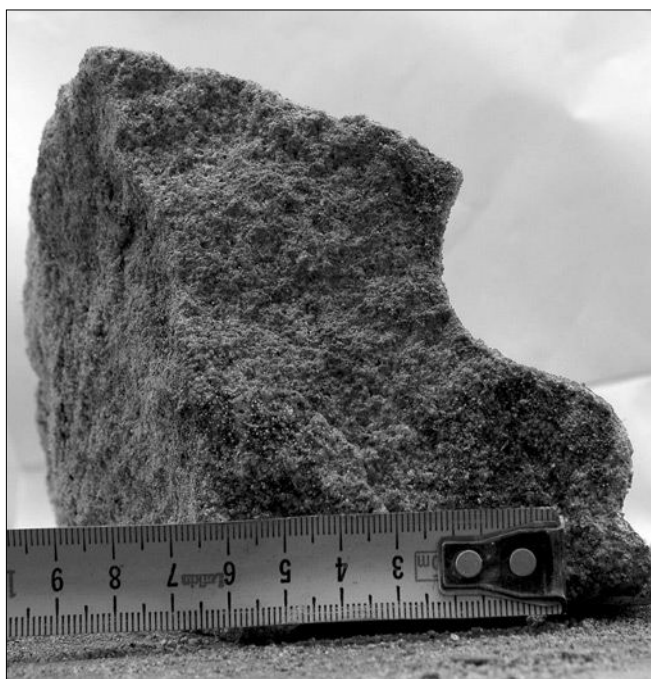
Obr. 12: Mělník – Pšovka, bazilika sv. Vavřince, rozpadající se pískovcový zlomek z ostění portálu.

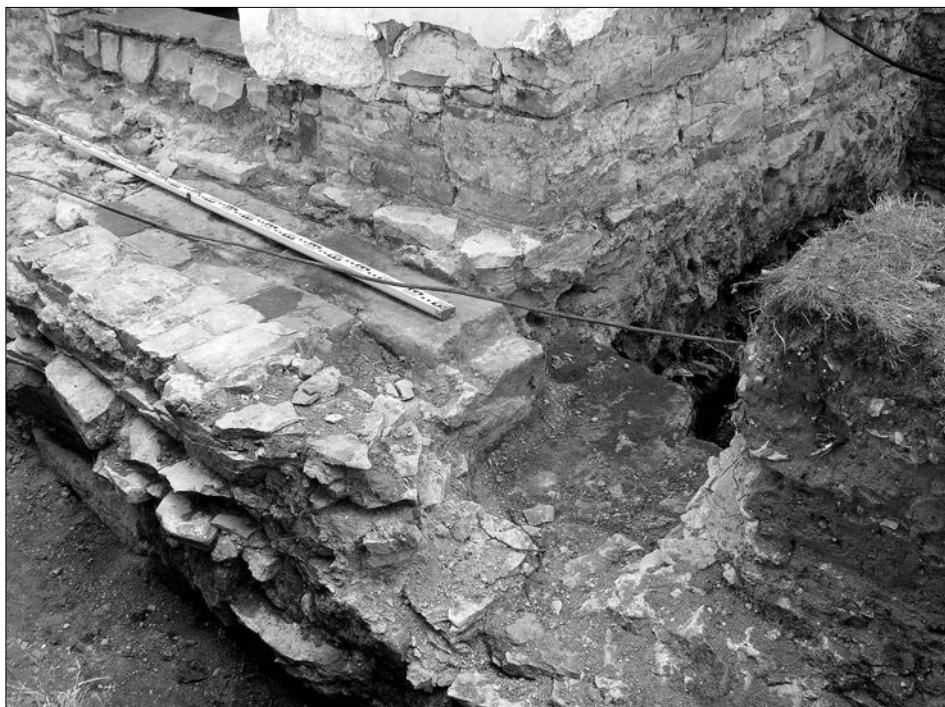
Obr. 13: Mělník – Pšovka, bazilika sv. Vavřince, práh mladšího vstupu vybudovaný ze dvou pískovcových schodů a cihlového zdiva. Jeho pravý okraj se nachází ve stejné linii jako západní líc vstupní před síně.

Přímo nad zaniklým gotickým portálem jsme našli pozůstatky dalšího vstupu, z něhož se zachoval pouze 1,4 m široký práh v podobě dvou pískovcových bloků a cihlového zdiva, který směřoval do středu mezi 2. a 3. pilíř mezilodní arkády podobně jako původní gotický portál (obr. 13). Tento práh se nachází zhruba 0,5 m nad úrovní paty destrukce boční lodi (tj. 0,5 m nad vnějším terénem v době demolice lodi) a zhruba 0,7 m nad patkami pilířů mezilodních arkád (obr. 6), tedy značně vysoko nad podlahou interiéru. Z těchto výsko-

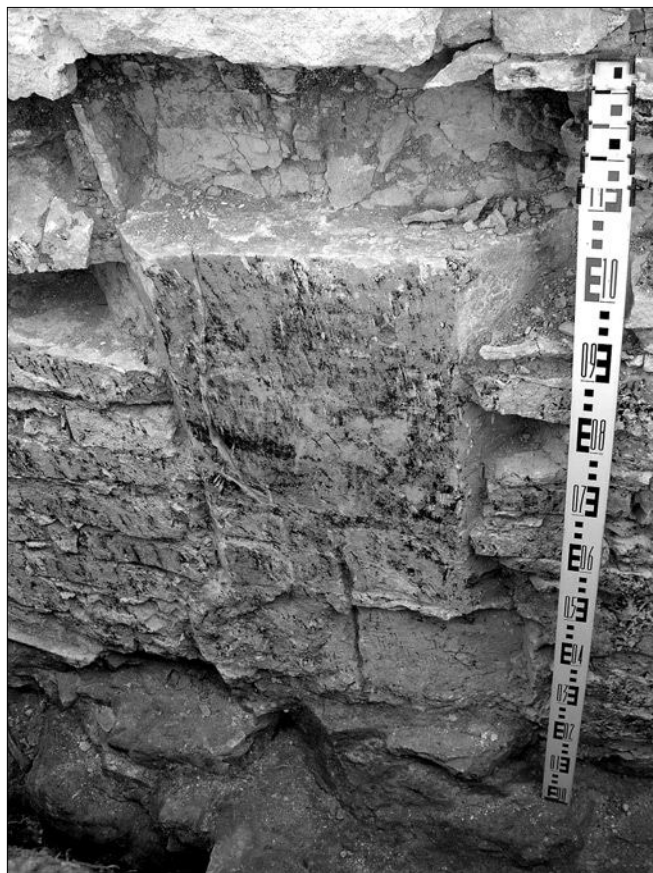
Obr. 15: Mělník – Pšovka, bazilika sv. Vavřince, 1. pilíř mezilodní arkády, patka odsekána; opuka.

drcením pilířů arkády (obr. 15–17). K datování této události ani k souvislostem zazdívky s ostatními úpravami v prostoru boční lodi se archeologický výzkum nemohl vyjádřit, neboť příslušné terény byly znehodnoceny novodobým výkopem pro drenáž. Pouze dodáváme, že ve výzdívce mezi pilíři 3 a 4 byl nalezen náběžník klenby (obr. 18, 19).

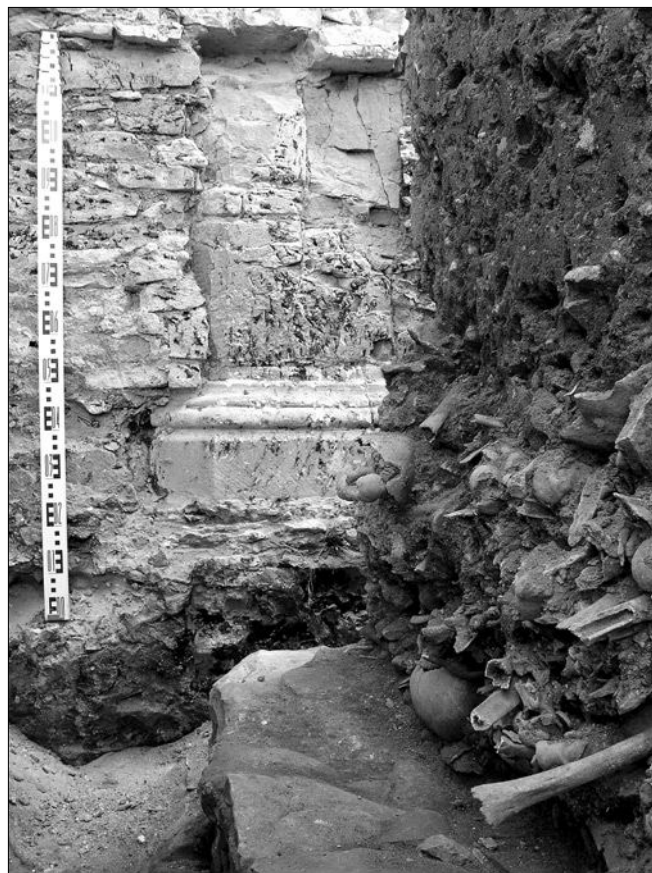
Obr. 16: Mělník – Pšovka, bazilika sv. Vavřince, 3. pilíř mezilodní arkády s profilovanou patkou; opuka. Hmoty je rozpukaná patrně pod tlakem arkády. Vpravo dole základ příčky boční lodě směřující na pilíř; na zdivu spočívá deponie lidských kostí.

Osudy celého prostoru někdejší boční lodi jsou spjaty s deponií značného množství lidských kostí (obr. 16). Jeli-kož nad touto 0,6 m mocnou vrstvou (obr. 5, vr. 20; prostor

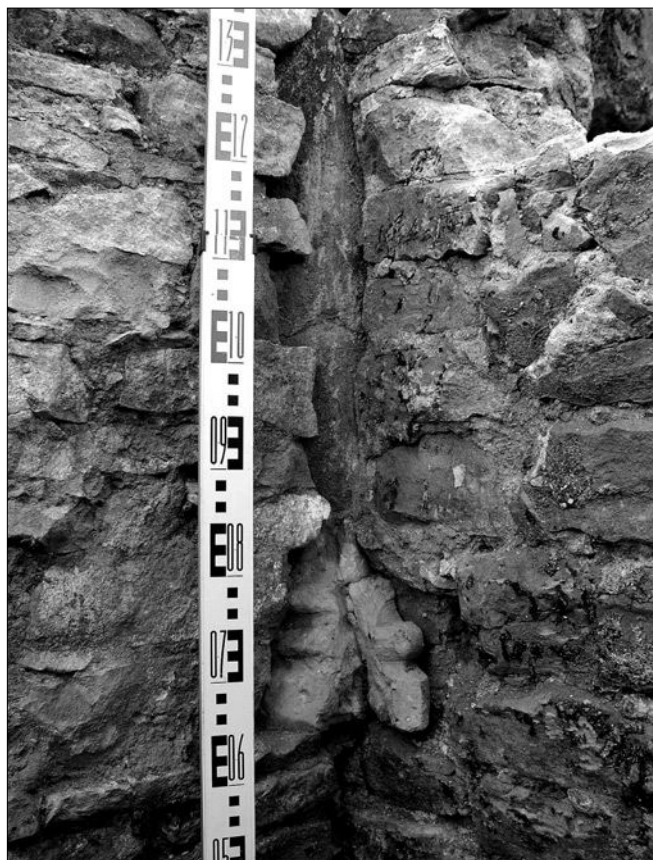
Obr. 17: Mělník – Pšovka, bazilika sv. Vavřince, polopilíř s profilovanou patkou vsazený do západního zdiva lodi. Jako jediný z pilířů byl proveden z pískovce. Zleva k němu přiléhá zazdívká mezilodní arkády.

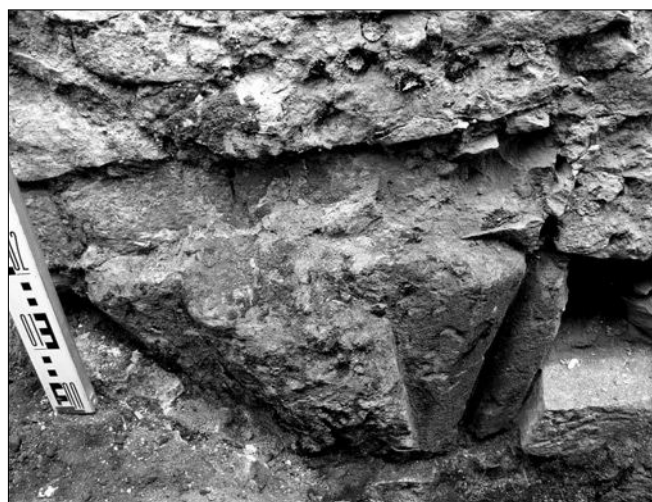
Obr. 18: Mělník – Pšovka, bazilika sv. Vavřince, torzo pískovcového náběžníku klenby v zazdívkě mezi 3. a 4. pilířem mezilodní arkády.

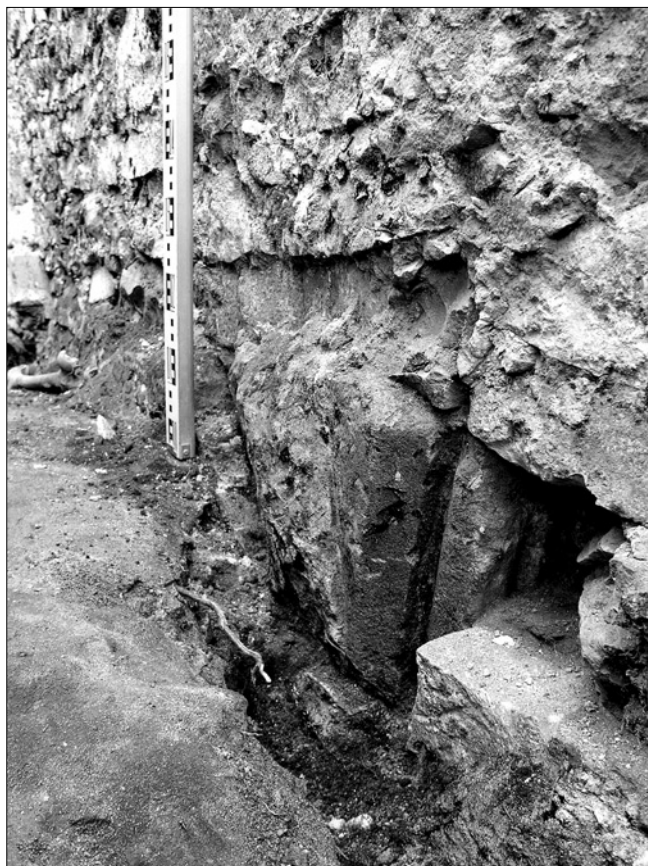
Obr. 19: Mělník – Pšovka, bazilika sv. Vavřince, torzo pískovcového náběžníku klenby v záděnce mezi 3. a 4. pilířem mezilodní arkády.
