# STŘEDOVĚKÉ NÁSTĚNNÉ MALBY V KOSTELE POVÝŠENÍ SV. KŘÍŽE VE VRBNĚ U MĚLNÍKA

JAN ROYT - DAGMAR HAMSÍKOVÁ -  
RADANA HAMSÍKOVÁ - JIŘÍ ČEPELÁK

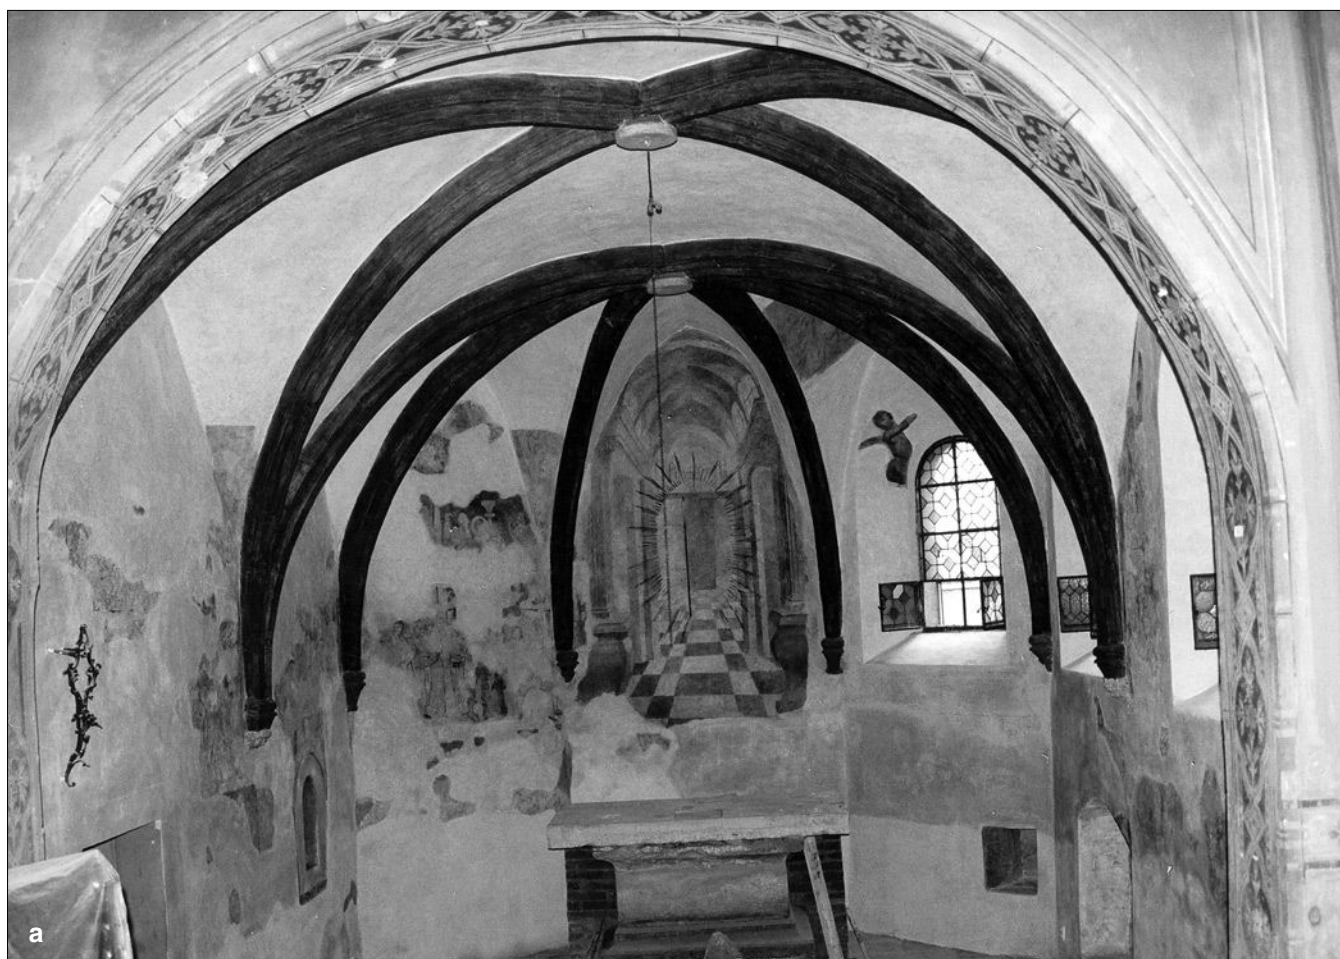
Obr. 2: Vrbovec, kostel Povýšení sv. Kříže: a – pohled do presbytáře, b – severní stěna presbytáře, c – jižní stěna presbytáře (kresba D. Hamsíková).

V jádru románský kostel Povýšení sv. Kříže ve Vrbně je jednolodní stavbou s pětiboce uzavřeným gotickým presbytářem, s hranolovou věží (16. století) na severní straně a čtvercovou předsíní na straně západní. Obdélnou, v období baroka upravenou plochostropou loď, osvětlují segmentovitě zaklenutá okna, podobná jsou i v presbytáři kos-

tela. Presbytář ze 70. let 14. století je zaklenutý křížovou šesti-  
dílnou žebrovou klenbou, oddě-  
lený od hlavní lodi polokruho-  
vým triumfálním obloukem. Jeh-  
lancové konzoly, na něž nase-  
dají klínová žebra, jsou ve dvou  
případech zakončeny architek-  
tonickou plastikou: na severní  
straně hlavou divého muže a na  
straně protější s rostlinným mo-  
tivem.

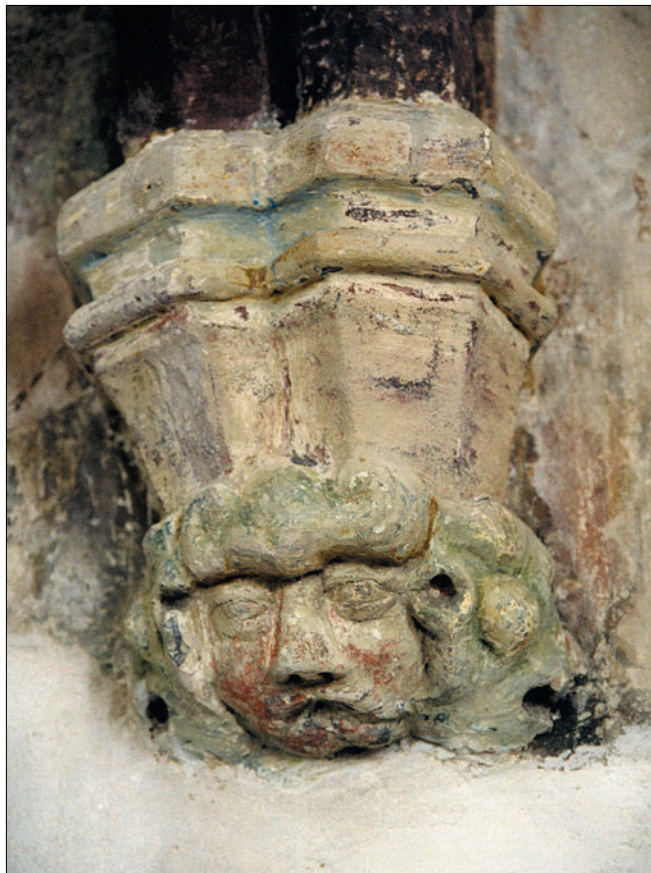
Obr. 4: Vrbno, kostel Povýšení sv. Kříže, severní stěna presbytáře, detail konzoly s hlavou divého muže.

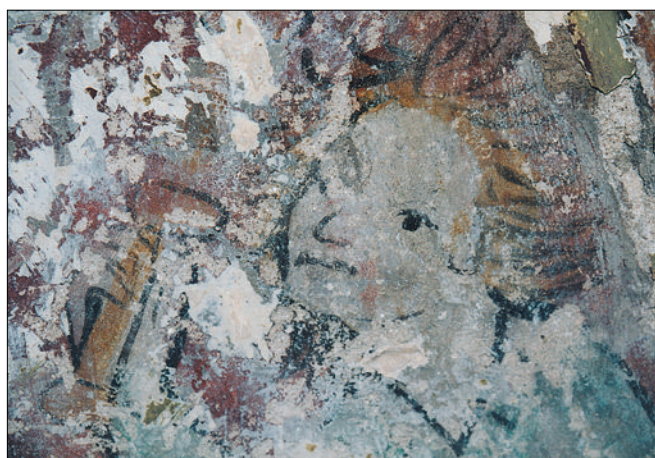
Obr. 9: Vrbo, kostel Povýšení sv. Kříže, severní stěna presbytáře, Bičování Krista, stav po odkrytí maleb, detail.

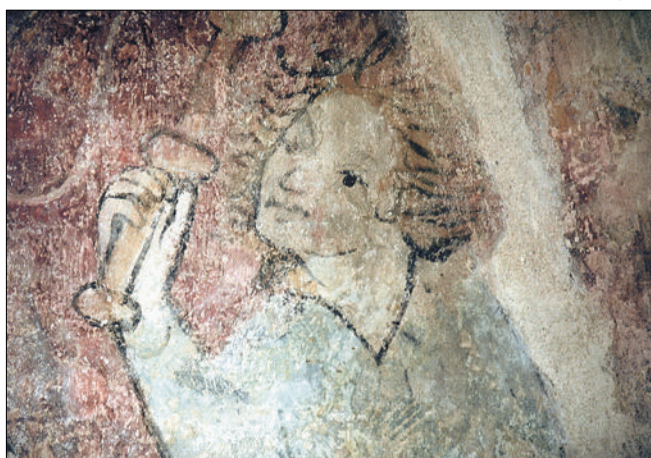
Obr. 10: Vrbo, kostel Povýšení sv. Kříže, severní stěna presbytáře, Bičování Krista, stav po restaurování, detail.

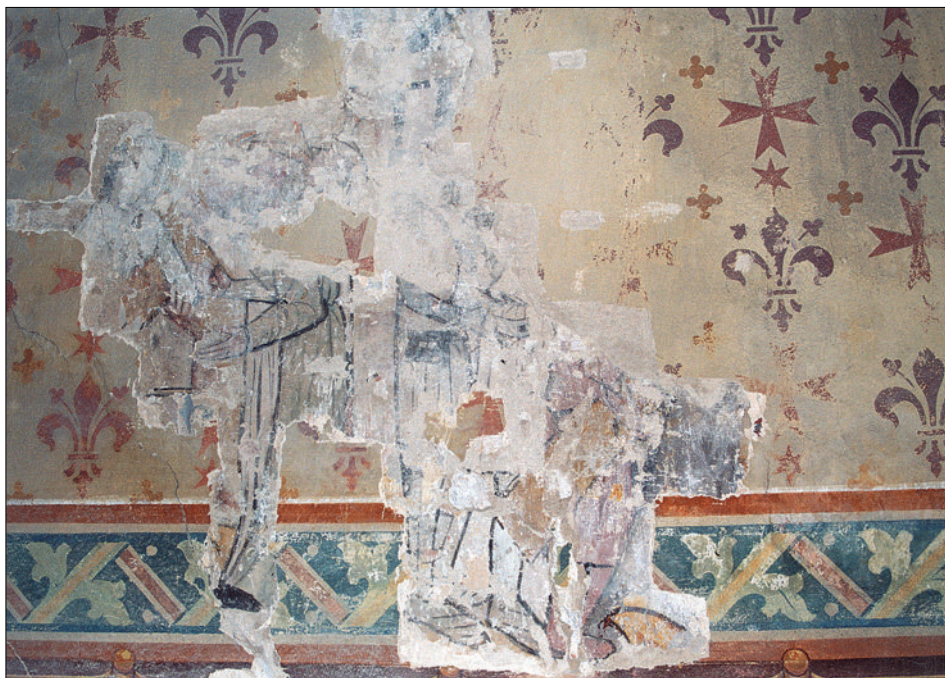
Obr. 11: Vrbno, kostel Povýšení sv. Kříže, severní stěna presbytáře, náměty Posmívání Kristu a Nesení kříže, stav v průběhu odkrývání maleb.

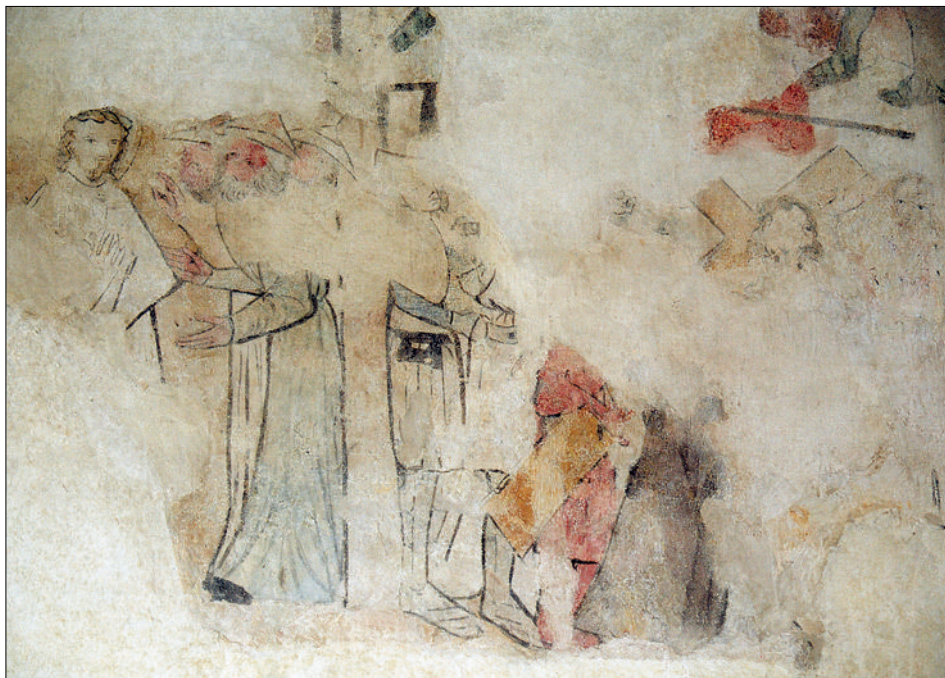
Obr. 12: Vrbno, kostel Povýšení sv. Kříže, severní stěna presbytáře, náměty Posmívání Kristu a Nesení kříže, stav po restaurování.

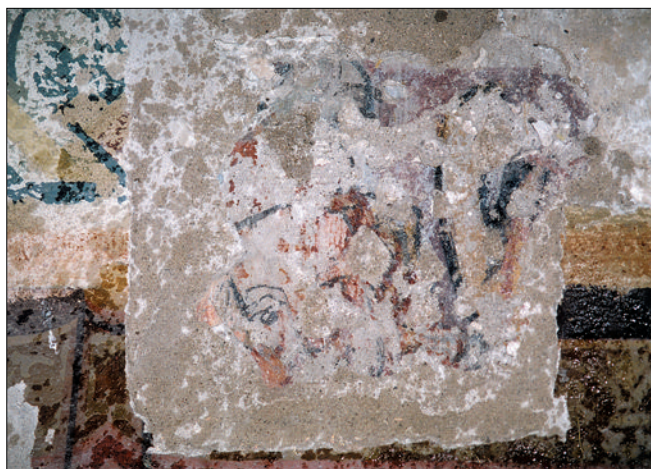
Obr. 16: Vrbno, kostel Povýšení sv. Kříže, jižní stěna presbytáře, hlava světce, stav po odkrytí malby.

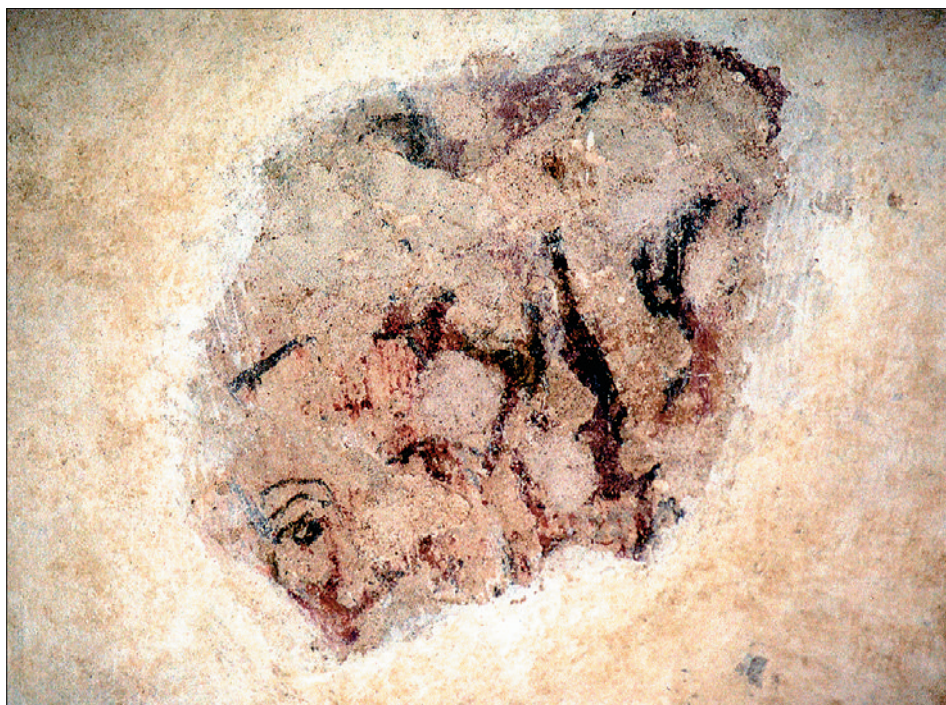
Obr. 17: Vrbno, kostel Povýšení sv. Kříže, jižní stěna presbytáře, hlava světce, stav po restaurování.

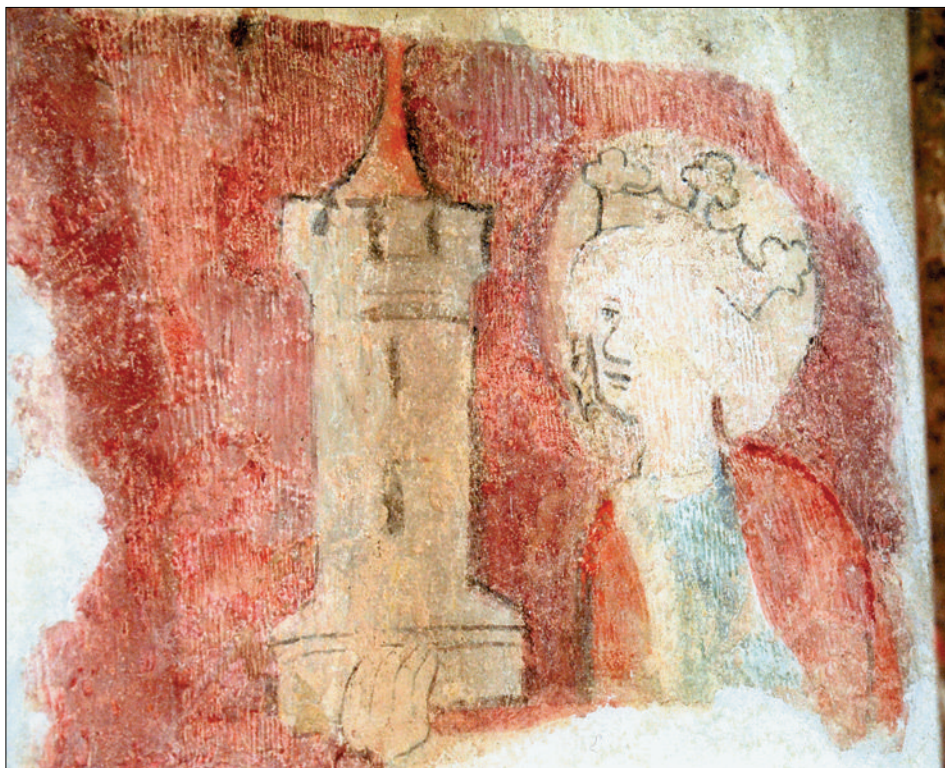
Obr. 24: Vrbová, kostel Povýšení sv. Kříže, jižní stěna presbytáře, sv. Barbora, stav po restaurování.

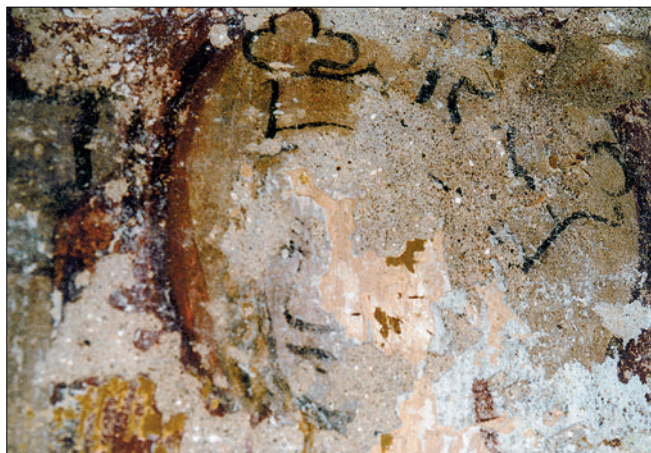
Obr. 23: Vrbová, kostel Povýšení sv. Kříže, jižní stěna presbytáře, sv. Barbora, stav po odkrytí, detail.
