## DŮM S TANEČNÍM SÁLEM NA BUCHLOVĚ

RADIM VRLA - TOMÁŠ KYNCL  
- JIŘÍ NOVOTNÝ

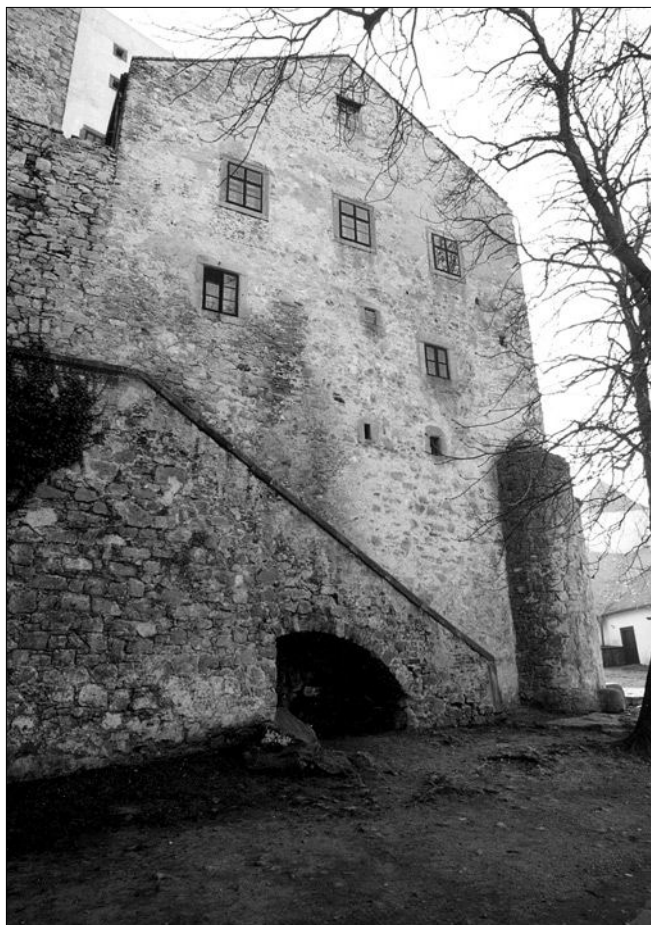
Obr. 2: Hrad Buchlov – dům s Tanečním sálem, pohled od západu; dole podklenutá schodišťová rampa, napravo zaoblený nárožní pylon zdíva, na-levo nad schodišťovou rampou parkánová hradba, navazující na objekt s Tanečním sálem (není-li uvedeno jinak, všechny kresby a fotografie R. Vrla 2005).

##### Západní průčelí (obr. 2)

Strohá fasáda západního průčelí objektu, završeného trojúhelným štítem, je z velké části překryta zbytky historických omítek. Pod nimi lze místy rozeznat převažující kamenné lomo-vé zdivo v 1.–3. NP, tentýž druh zdiva s cihelnými partiemi ve 4. NP a čistě cihelné zdivo zmíně-ného štítu. Na severní straně až do úrovně okenních otvorů 4. NP navazuje na sledované průčelí hradba parkánu, obíhajícího hradní jádro. Severozápadní ná-roží objektu je téměř po celé sle-dovatelné výšce odděleno od zmíně-né hradby svislou spárou, kte-rá je v horních partiích výraz-nější než ve spodní části. Zdivo v úrovni 1. NP je v severní partii zčásti zakryto hmotou schodiš-ťové rampy, zpřístupňující 2. NP

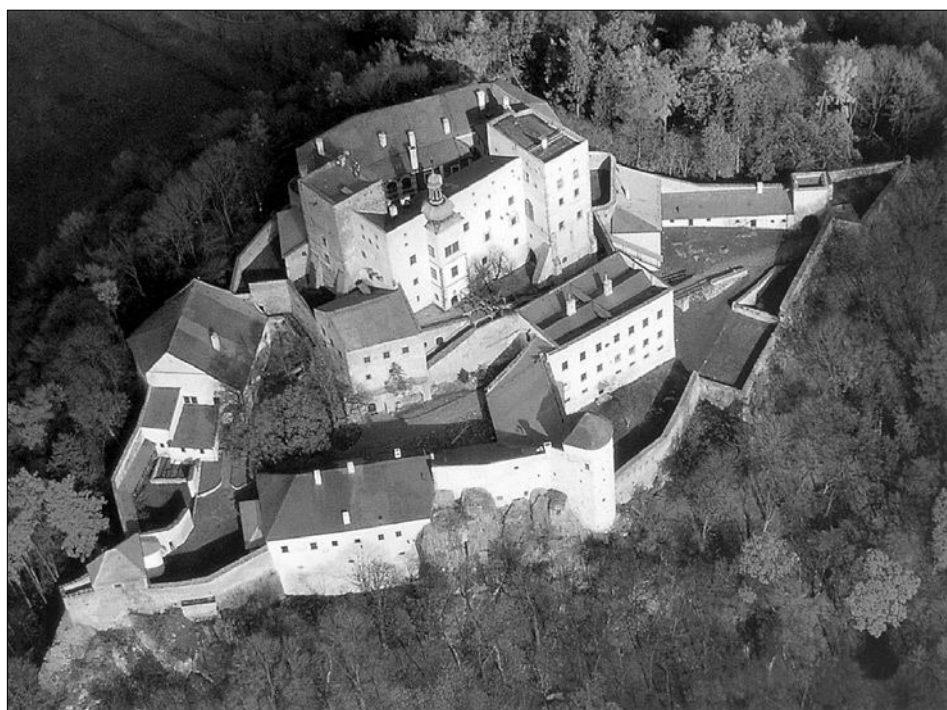
Obr. 1: Hrad Buchlov – letecký snímek hradu, pohled od jihozápadu; uprostřed horní části snímku hradní jádro obklopené parkánem, pod jeho jihozápadním nárožím (v popředí) se nachází dům s Tanečním sálem. Napravo od něj jsou patrné schodišťová rampa, nástupní terasa a průchozí Hodinová věž s bání (novodobá pohlednice; Gloriet s. r. o., foto: J. Kulich).

Abb. 1: Burg Buchlov, Luftaufnahme. Ansicht von Südwesten, oben in der Mitte Burgkern mit Zwinger, unter seiner Südwestecke (im Vordergrund) befindet sich das Tanzsaalgebäude. Rechts von ihm die Treppenrampe, Terrasse und Uhrturm mit Haube und einem Durchgang (neuzeitliche Postkarte; Gloriet GmbH., Foto Jan Kulich).

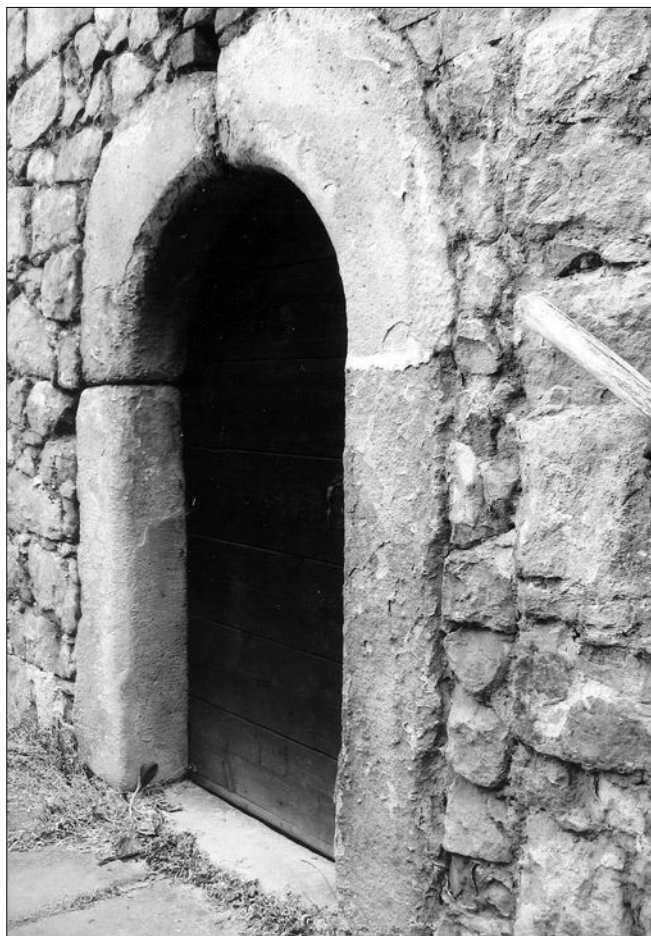
Obr. 3: Hrad Buchlov – dům s Tanečním sálem, vstupní portál do 2. NP, pohled od jihu.

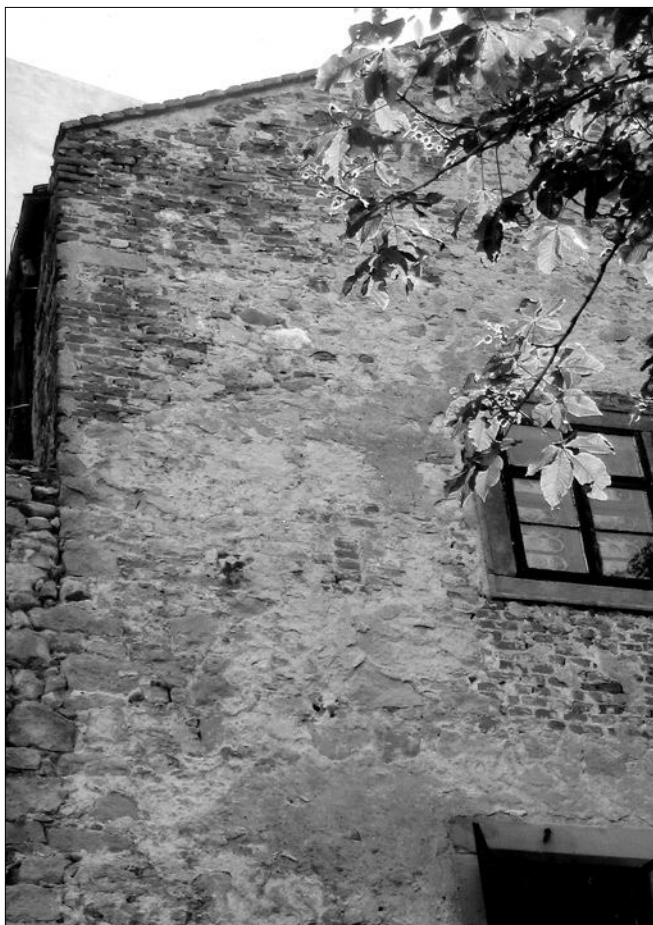
Obr. 5: Hrad Buchlov – dům s Tanečním sálem, detail části severozápadního nároží s šikmým rozhraním, oddělujícím zdiva jiného charakteru (zbytek staršího štítu?). Pohled od západu.

ho průčelí (nalevo od severního okna 4. NP) snad uchovávala úsek šikmé koruny původního střešního štítu; pokud je uvedená interpretace správná, mělo původní zastřešení obdobný tvar jako dnešní. Typickým znakem stavby Jana Ždánského je standardní vybava všech fasádních otvorů v kameni sekanými ostěními shodné profilace. Opakujícím se detailem prvků kamenného ostění je rovněž „vytažení“ hladce opracované plochy ostění. Omítka byla přetažena přes hrubě opracované plochy až k vystouplé hladké ploše, která byla zřejmě opatřena líčkou (její stopy jsou dochovány např. na ostění vstupu do 3. NP). Výjimku tvoří kamenné ostění drobného okénka v západním průčelí 2. NP, jehož povrch je hrubě opracován; toto ostění bylo pravděpodobně zcela pokryto exteriérovou omítkou. Časový průběh druhé fáze výstavby objektu dokládá letopočet 1558 na okenním překladu 3. NP, osobu stavebníka, kterým byl opět jako u 1. fáze Jan Ždánský ze Zástřizl, prozrazují iniciály „GZZ“ na okenním parapetu v témže podlaží.

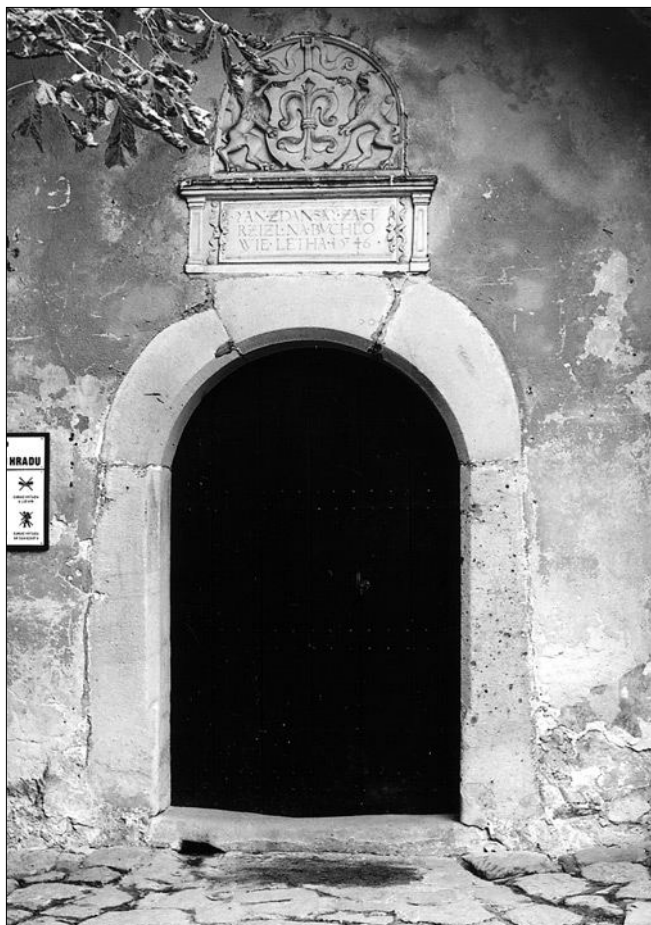
Obr. 7: Hrad Buchlov – dům s Tanečním sálem, detail vstupu do 1. NP, pohled od jihu.

Zdivo 1. NP je členěno dvojicí půlkruhově zaklenutých nik, vykrojených v převážně kamenném lomovém zdivu, navazujícím na výše zmíněný pylon u jihozápadního nároží objektu. V hloubce levé niky je v omítaném zdivu zasa-zen vstupní portál s půlkruhově završeným, v pískovci sekaným ostěním s prostým okosením vnější hrany. Okose-ní se na trnožích pravouhle zalamuje k výřezu vstupu. Oso-vě nad vstupem je osazena kamenná nápisová deska s tex-tem „YAN . ZDANSKY . ZAST – RZIZL . NA . BUCHLO – WIE . LETHA . 1546.“ a kompozice je završena reliéfní deskou se zástržlovským znakem (obr. 7). Po levé straně vstupu, ve

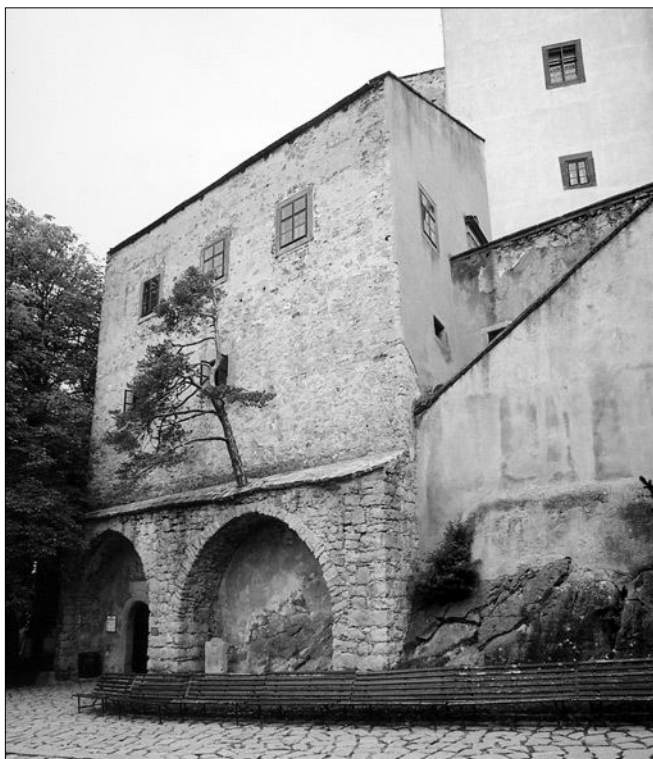
Obr. 6: Hrad Buchlov – dům s Tanečním sálem, pohled od jihovýchodu; dole v ploše levé slepé arkády vstup do 1. NP, napravo stoupající koruna zdiva schodišťové rampy, nad ní část východního průčelí a ustupující část jižního průčelí objektu.

#### Jižní průčelí (obr. 6)

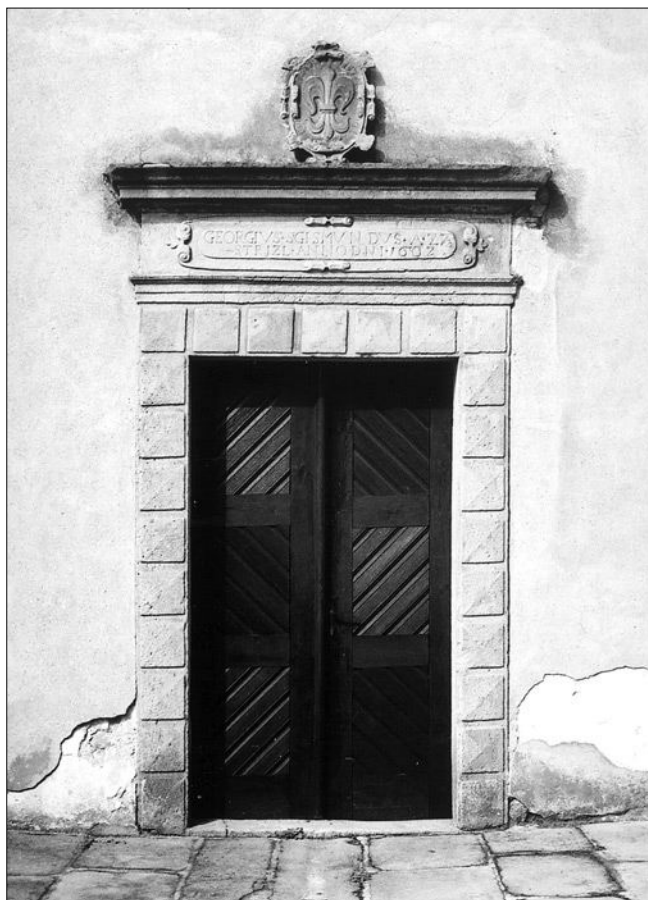
Obr. 9: Hrad Buchlov – dům s Tanečním sálem, detail vstupu do 4. NP, pohled od východu.

vou bosáží, s nápisovou stuhou (text nápisu: „GEORGIVS . SGISMVN DVS . A . ZZ – STRIZL . ANNO . DNI . 1607“) a zástřízlovským znakem v nadpraží (obr. 9). Nalevo je obdélný okenní otvor s kamenným, sekaným ostěním, které je z vněj-

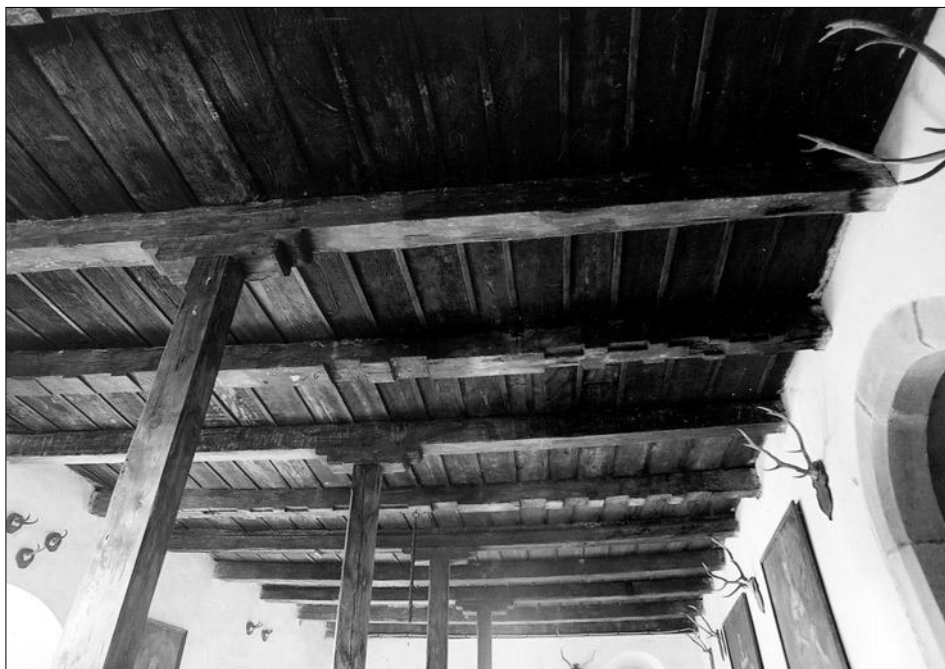
Obr. 12: Hrad Buchlov – dům s Tanečním sálem; 3. NP, detail trámového stropu jižní místnosti, napravo vstup do severní místnosti.

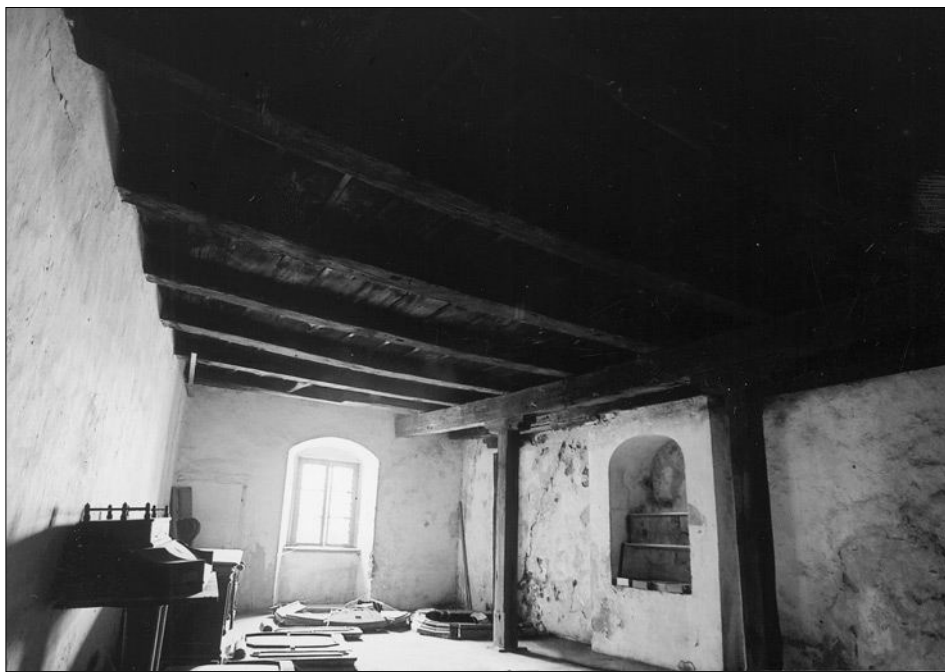
Obr. 13: Hrad Buchlov – dům s Tanečním sálem; 3. NP, severní místnost s trámovým stropem, pohled od východu.

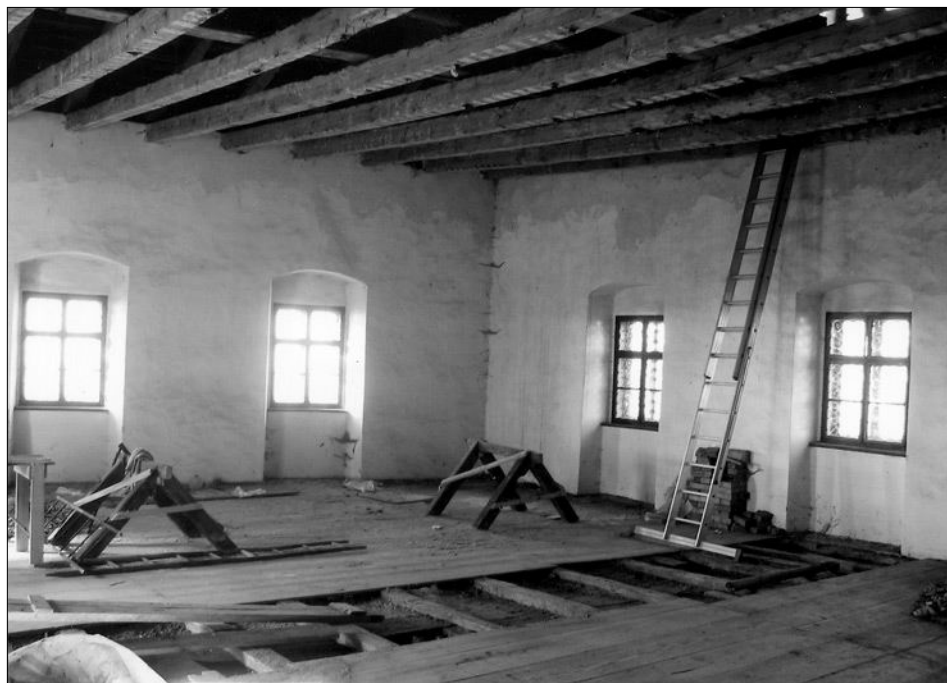
Obr. 14: Hrad Buchlov – dům s Tanečním sálem; 4. NP, Taneční sál, pohled do jihozápadního koutu místnosti, současný stav.

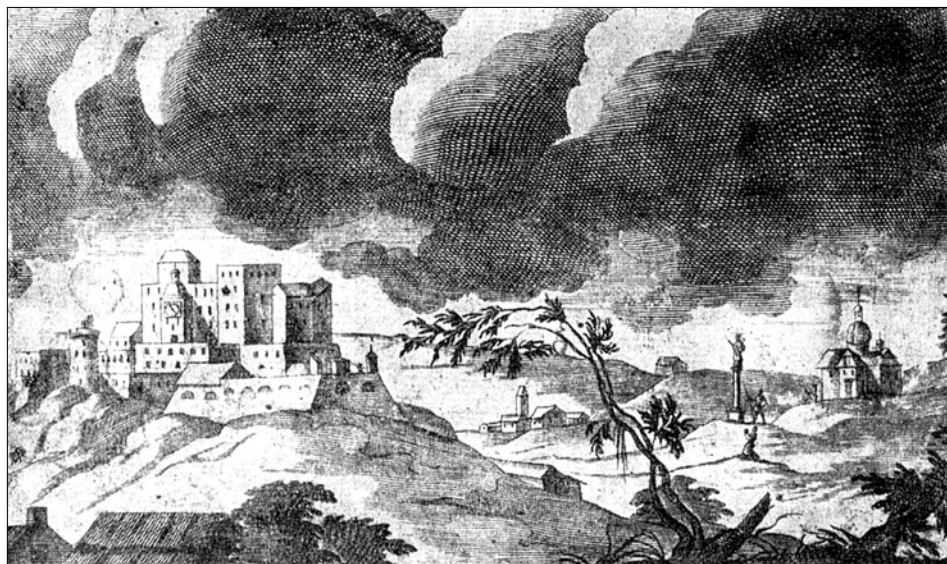
Obr. 16: Hrad Buchlov; vyobrazení hradu z roku 1719, pohled od jihovýchodu; dům s Tanečním sálem přiléhá k levému nároží hradního jádra (převzato: Petrů J. 1982).

Na rytině J. Fischera z roku 1719 (obr. 16) (srov. Petrů 1982, nestr.) je zachyceno pouze nejvyšší podlaží domu s Tanečním sálem (oproti skutečnosti jsou zde znázorněny pouze 2 okenní osy) a jižní část sedlové střechy.
