# ZPRÁVY

## NA OKRAJ OPERATIVNÍHO PRŮZKUMU A DOKUMENTACE HISTORICKÝCH STAVEB V NPÚ – NĚKOLIK POZNÁMEK A PŘÍKLADŮ

JAN SOMMER

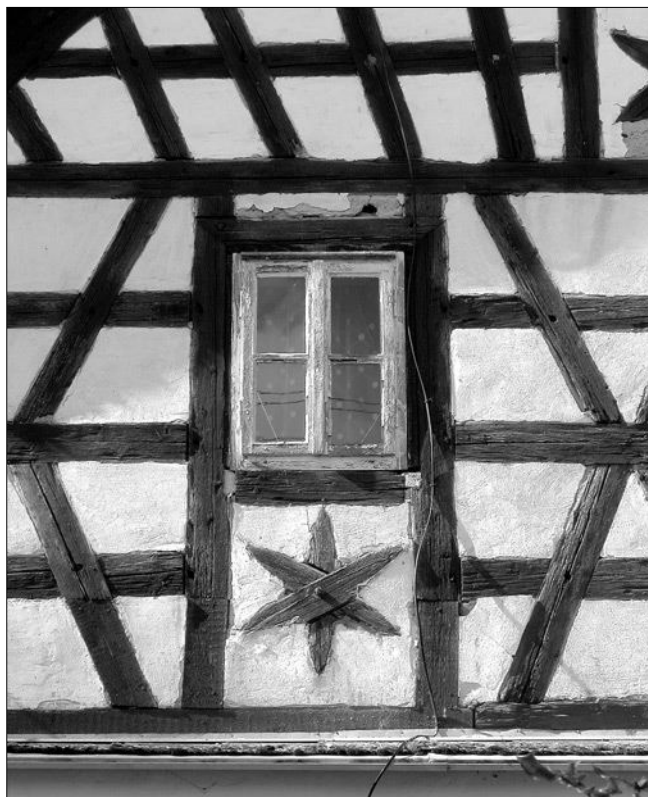
Obr. 1: Číhaná (okres Karlovy Vary), usedlost ev. č. 4 (původně čp. 18), detail hrázděného střešního štítu. Příklad akce OPD probíhající v několika krocích. Nejprve byl proveden předběžný průzkum, identifikující hodnoty památky, na jehož základě byly vypracovány podmínky pro připravovanou opravu. Po zahájení stavebních prací byly ze stavebního lešení prozkoumány běžně nepřístupné detaily hrázděné konstrukce štítu, přičemž byl dokumentován způsob, jímž byly vytvořeny dekorativní hvězdice (foto L. Zeman, 2005).

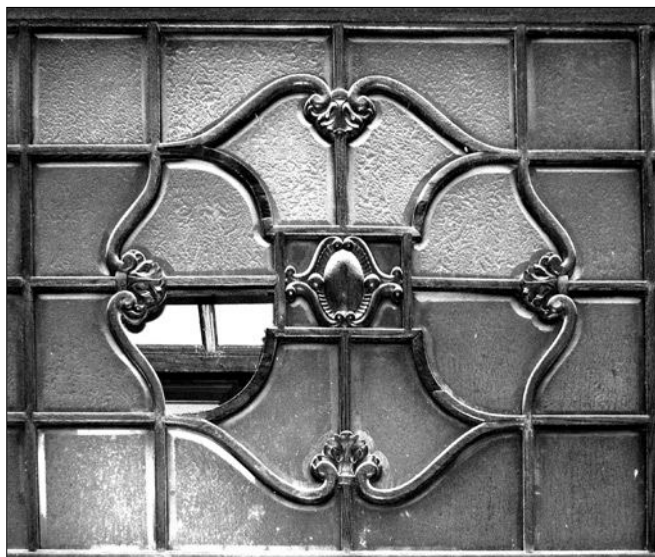
Obr. 2: Karlovy Vary, vila Becher, čp. 1196, detail ozdobného okna v interiérové přičce. Výsledkem akce OPD bylo vytvoření podrobného katalogu zejména ozdobných prvků, tvořících v případě mimořádně honosného obytného objektu podstatnou část jeho památkové hodnoty. Katalog byl využit při přípravě projektu opravy, ale samozřejmě následně může napomoci k ověření kvality řemeslných a restaurátorských prací. Dokumentace pro budoucnost zachycuje poškození objektu před opravou, ale je vhodnou pomůckou pro srovnávací umělecko-historické studium (foto L. Zeman, 2005).

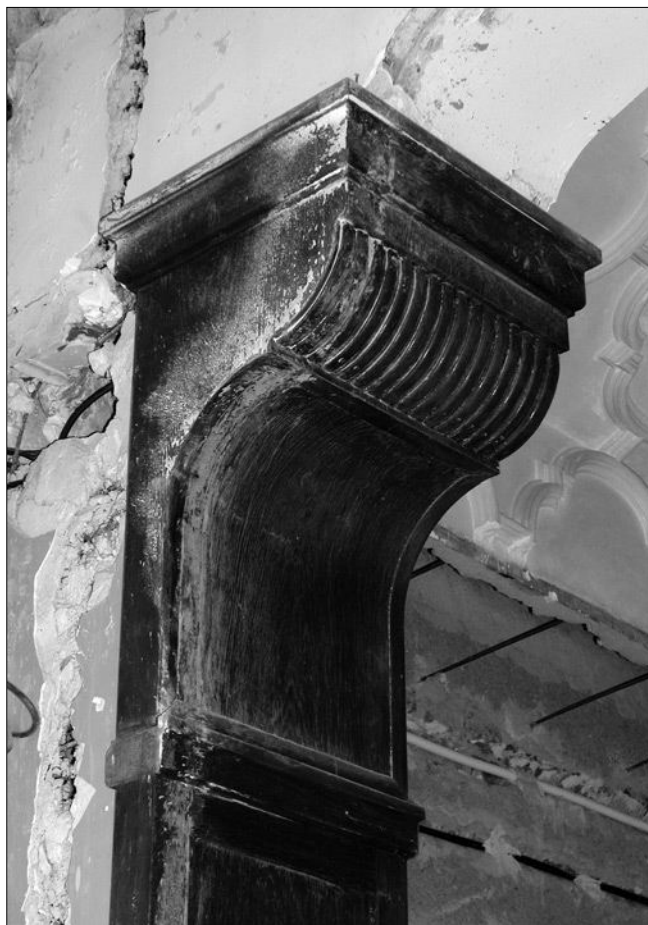
Obr. 3: Karlovy Vary, vila Becher, čp. 1196, dřevěná konzola stropu. Snímek ukazuje stav objektu v době realizace OPD a současně dokládá narušení památky dřívějšími nešetrnými zásahy (demontáž části výzdoby, málo ohleduplný způsob instalace elektrického vedení) (foto L. Zeman, 2005).

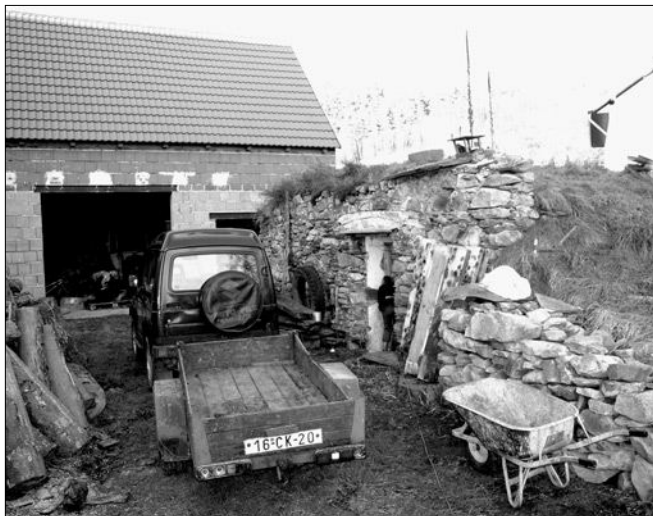
Obr. 4: Kladenské Rovné (okres Český Krumlov), objekt: čp. 26, myslivna – bývalá tvrz, detail s hospodářskou stavbou a relikty zdíva další pustnoucí stavby. Dokumentace v rámci OPD mnohdy zachycuje obývané kulturní památky v určité fázi postupných změn, zaznamená některé stavební a konstrukční souvislosti nebo slohové články, doloží i způsob, jímž jsou objekty zkoumány k termínu dokumentace využívány. To jsou informace, které např. ve standardních SHP nebo v archeologických výzkumech většinou zaznamenány nejsou. Mohou tak být vysvětleny důvody některých komunikačních schémát či dřívějších stavebních zásahů. (V některých elaborátech OPD byla zachycena natolik soukromá zákoutí obytných místností, že ani nebylo vhodné snímky publikovat. Je však nepochybné, že i takové doklady mají značnou vypovídací hodnotu.) (foto D. Šnejd, 2005).

1. **Kladenské Rovné** (Český Krumlov), objekt: čp. 26, myslivna – bývalá tvrz
3. V souvislosti se zamýšlenou úpravou průčelí a výměnou střešní krytiny obytné budovy bývalé myslivny v čp. 26 byl proveden opera-

tivní průzkum zachycující stávající stav objektů, hodnotící památkové kvality průčelí a pokoušející se kategorizovat stáří jednotlivých staveb.

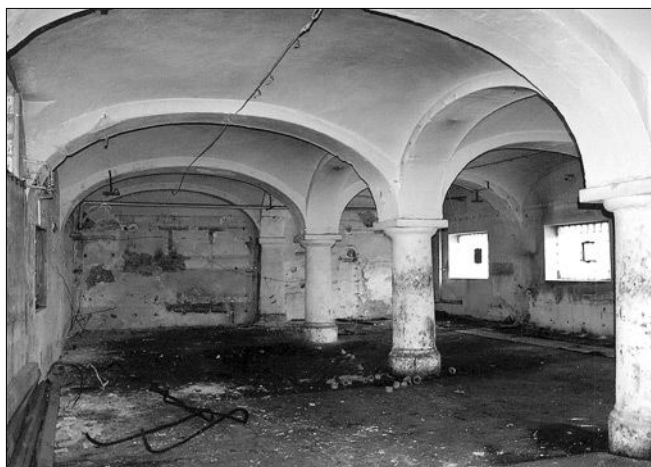
Obr. 5: Kročehlavy, Kladno (okres Kladno), hospodářský dvůr čp. 1, interiér chlévů před demolicí (foto E. Volfová, 2005).

1. **Kročehlavy, okres Kladno** (Kladno), hospodářský dvůr čp. 1
2. Celek objektu.
3. Demolice. Na demolici bylo předem vydáno stavební povolení příslušným stavebním úřadem, dvůr nebyl ani v minulosti evidován jako nemovitá památka. Majitel pozemku ale zpracovatelku OPD opakovaně vykákal z pozemku, což zabránilo provedení kompletního OPD celého areálu. Prostřednictvím stavebního úřadu byl zpracovatelce uprostřed probíhajících demoličních prací umožněn přístup do zbývajících částí stojící stavby a možnost provedení alespoň dílčí NZ.
4. Byly získány základní informace o stavebním charakteru dnes neexistujících budov, jejich stáří, vzhledu a možnost srovnání s obdobnými areály.

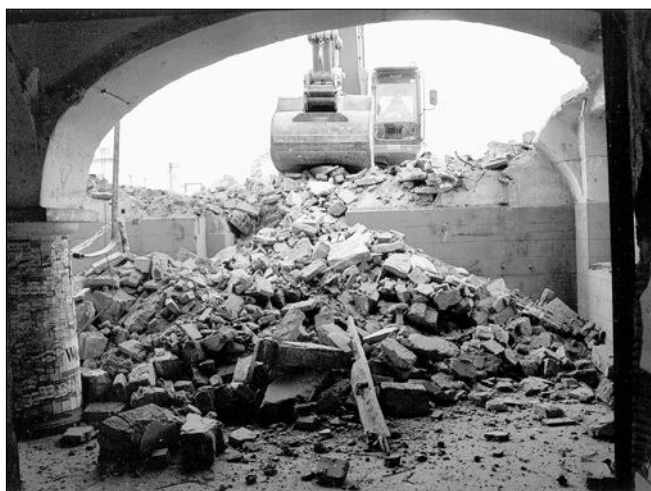
Obr. 6: Kročehlavy, Kladno (okres Kladno), hospodářský dvůr čp. 1, interiér chlévů v průběhu demolice. Příklad akce OPD, při níž byly s velkým osobním nasazením zachyceny alespoň základní informace. Bohužel jde navíc o výjimku, neboť většina demolic není dokumentována prakticky vůbec, ačkoliv v takové situaci – když už se nepodařilo prosadit záchranu památek – lze zaznamenat jinak naprosto nedosažitelné poznatky o konstrukční podstatě staveb. Proto by se měla do praxe prosadit povinnost investorů strpět či zajistit v určitém rozsahu provedení dokumentace z průběhu demoličních prací (foto E. Volfová, 2005).

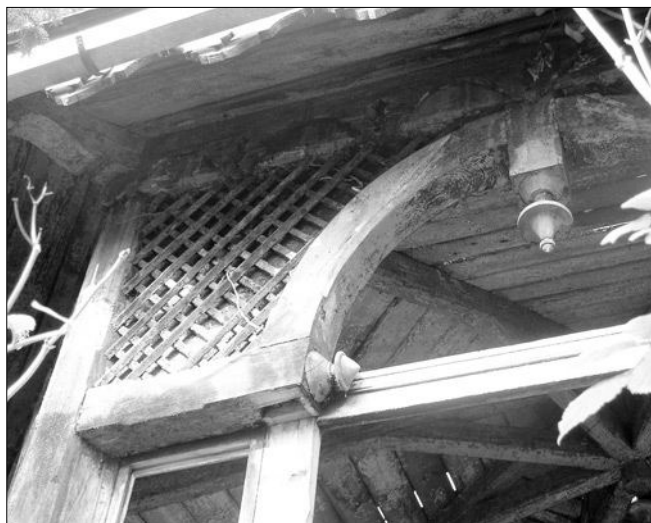
Obr. 7: Kutná Hora, dům čp. 261 – altán v zahradě, detail výzdoby zanikající drobné stavby. Některé realizované akce OPD se věnovaly drobným zahradním stavbám, což je významné též jako poukaz na často přehlédnutý zánik těchto chátrajících památek, které je často možné odstranit ve velmi krátké době. Bohužel se tím velmi často ztrácí velká urbanistická hodnota i doklad řemeslné produkce; nemluví o tom, že současná tvorba ve své většině není schopna poskytnout adekvátní náhradu (foto J. Mrázek, 2005).

5. Altán je typickým příkladem romantického zahradního pavilonu z konce 19. století. Jeho kvalita spočívá mj. v náročnosti provedení i v relativně velkých rozměrech. Zajímavý je i stupeň zachování, v podstatě bez jakýchkoliv doplňujících úprav, ale bohužel ve značně poškozeném, místy torzálním stavu.

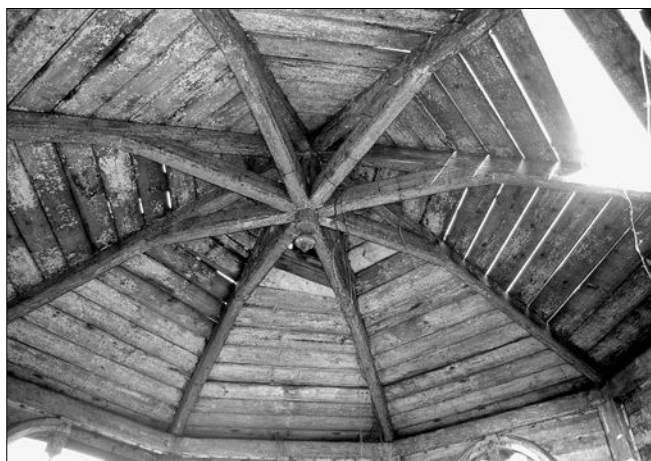
Obr. 8: Kutná Hora, dům čp. 261 – altán v zahradě, detail rozpadající se střešní konstrukce (foto J. Mrázek, 2005).

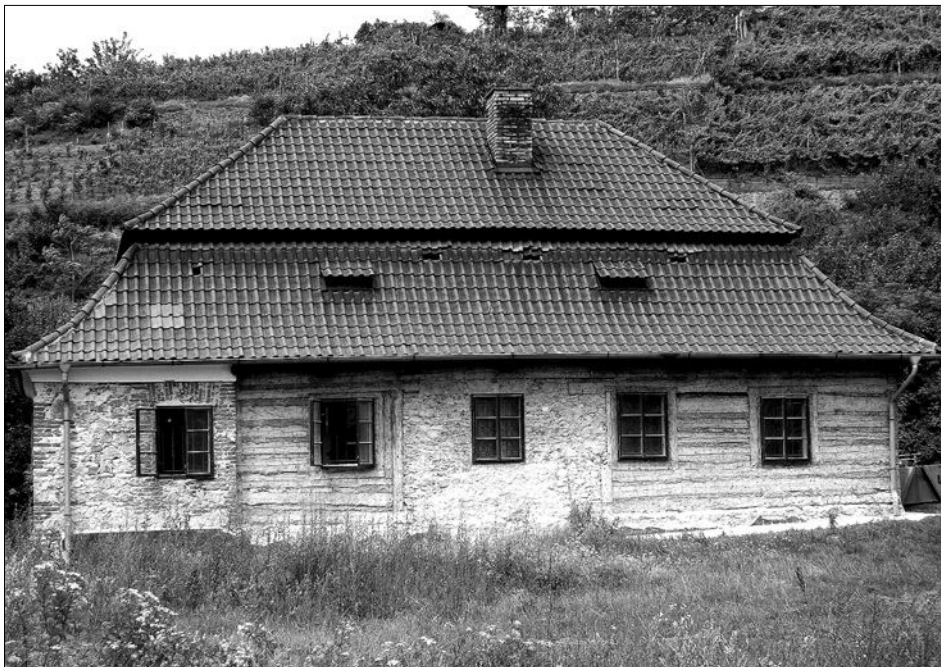
Obr. 10: Modřany (Praha 12), viniční dům čp. 6, celkový pohled na hlavní stavení usedlosti od jihu. Střecha stavby již byla opravena, zatímco opravy konstrukcí přízemí probíhají postupně. Po sejmutí většiny omítek bylo možné doložit rozsah zachování původních konstrukcí a dílčí pozdější zásahy (např. přezdění stěny v rozsahu levé okenní osy). V tomto případě byla akce OPD výsledkem členěné odborně personální pomoci územnímu odbornému pracovišti NPÚ v hl. m. Praze, které na projektu OPD zatím nespolupracuje, řešitelem z jiného pracoviště (foto V. Jesenský, 2005).

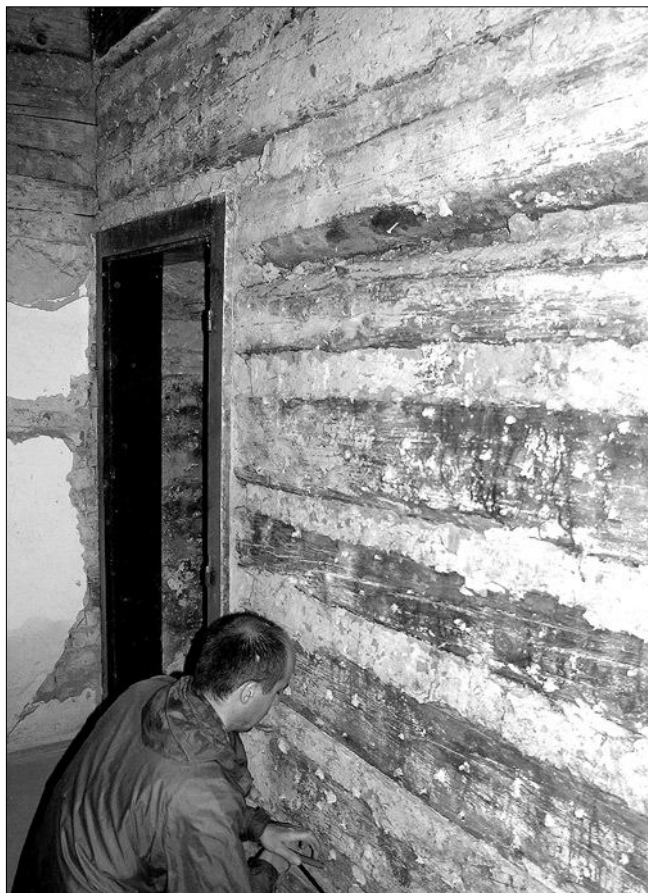
Obr. 9: Modřany (Praha 12), viniční dům čp. 6, detail roubené přičky. Příklad dokumentace stavební konstrukce v průběhu postupně realizované opravy. Dřevěné konstrukce jsou i při akcích OPD často předmětem dendrochronologické analýzy. Na snímku je zachycen odběr vrtaných vzorků pomocí Presslerova nebozezu (foto V. Jesenský, 2005).

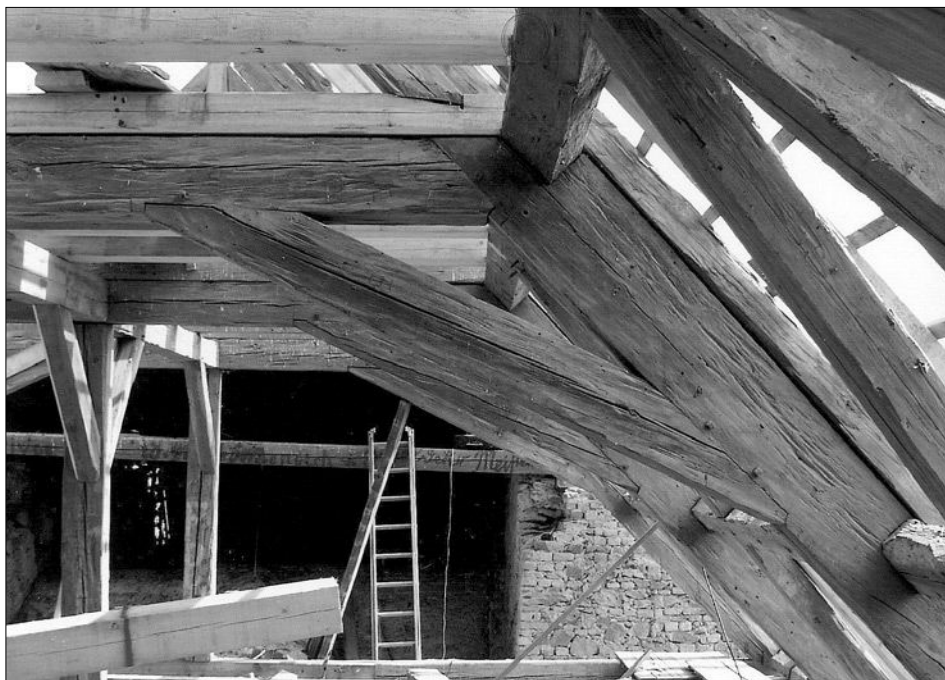
Obr. 11: Olbramovice (okres Znojmo), kostel sv. Jakuba Většího, detail krovu lodi v průběhu stavebních prací. Konstrukce krovů jsou velmi ohroženou součástí stavebních památek. Proto lze vítat, že jsou v posledních letech častěji opravovány šetrnějšími řemeslními postupy. Přesto je třeba prosazovat provedení OPD, neboť v průběhu opravy lze zpřístupnit některé části krovu, jinak nedosažitelné. To mohou být partie při hřebeni střechy nebo horní plochy krovů, kde mohou být sledovány např. otisky staršího laťování. Při akcích OPD v krovech by měly být podchyceny také zbytky starších krytin, jež bývají pohozeny v koutech nebo v zásypu kleneb (zásypy by neměly být vybírány bez dohledu archeologa!). Prohlédnuto a dokumentováno by mělo být půdní zdivo, na němž mohou být patrné cenné doklady stavebního vývoje, rovněž často dosažitelné nebo viditelné jen v době opravy! (foto L. Šabatová, 2005).

1. **Olbramovice** (Znojmo), kostel sv. Jakuba Většího
2. Krov a podkroví kostela.
3. Během oprav zastřešení kostela byla provedena základní prohlídka a dokumentace odkrytých situací v prostoru podkroví.
4. Kostel je tradičně datován do konce 15. století, odkryté nálezové situace však ukazují na složitější stavební vývoj. Nejzajímavější jsou v této souvislosti nálezy otisků staršího zaklenutí presbytáře, kapes původních kleštín a druhotně užitých kamenických článků (gotických klenebních žeber a přízedních prutů) ve vrchní části zdiva tamtéž. Dle dokladů zanikla původní konstrukce v důsledku požáru. Stávající konstrukce krovů lodi a presbytáře představuje tradiční řešení 18. století.
6. Vzhledem k významu kostela je vhodné zpracování řádného stavebněhistorického průzkumu.

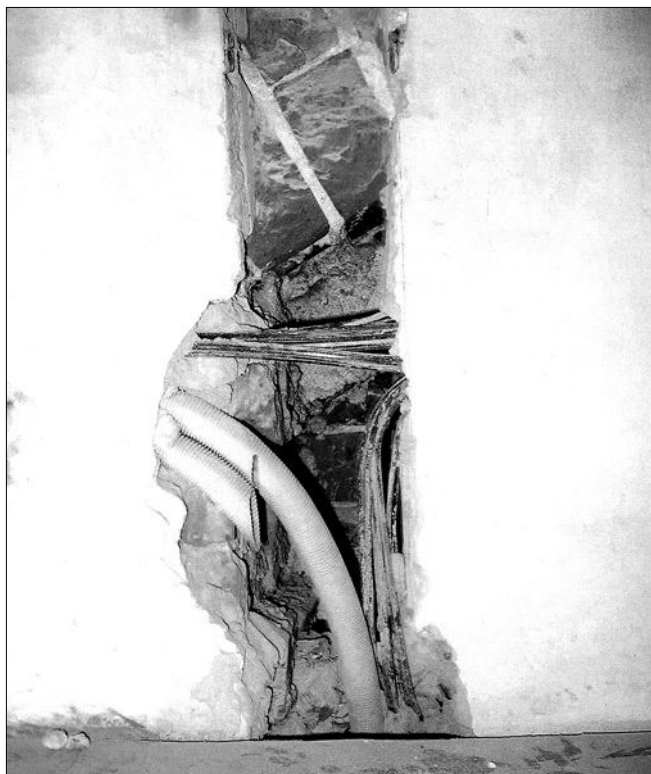
Obr. 12: Pardubice, arciděkanství, čp. 92, detail zásahu do omítek a zdiva v souvislosti s instalačními pracemi. Příklad významu sledování i zcela drobných zásahů, často odhalujících sice nevelké části konstrukce, avšak mnohdy s velkou vypovídací hodnotou. Je smutnou skutečností, že takových zásahů, jež by rovněž mohly přinášet poznatky o památkovém fondu probíhá každým rokem mnoho tisíc, avšak většinou bez příslušného zhodnocení z hlediska památkového výzkumu. Zachycení a vyhodnocení dílčích nálezů by přitom velmi často vyžadovalo pracovní nasazení jen v rozsahu několika hodin (foto F. R. Václavík, 2005).

1. **Pardubice** (Pardubice), arciděkanství, čp. 92
2. Východní strana jižního chodbového traktu. Okenní záklenek.
3. Rekonstrukce první patra budovy – vysekávání drážek ve zdivu (pro uložení rozvodu centrálního vytápění).
4. Drážka byla vedena po mezitraktové zdi mezi jižním chodbovým traktem a severním traktem. Na novodobým podhledem byl odhalen úsek pravděpodobně okenního záklenku s ústupkem pro osazení kamenného nebo terakotového ostění. Okenní otvor byl zazděn cihlovou plombou patrně v souvislosti s výstavbou jižního traktu (datovaného standardním SHP do 2. poloviny 16. stol.).
5. Poznoteček je významný pro studium pozdně gotické zástavby historického jádra Pardubic.

6. Při všech stavebních úpravách je nutné pokračovat dalšími etapami OPD.

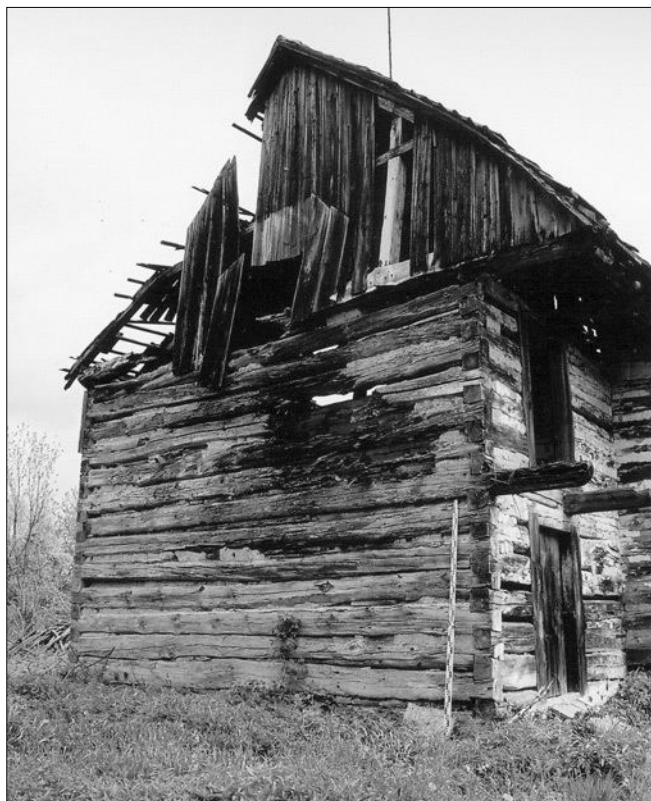
Obr. 13: Rabakov (okres Mladá Boleslav), usedlost čp. 2 – roubená stodola s připojenou dvouetážovou sýpkou. Příklad akce OPD zaměřené na objekt bezprostředně ohrožený zánikem v důsledku ztráty využití. V takových případech se mnohdy jedná o poslední dokumentaci (foto J. Kypta, 2005).

1. **Rabakov** (Mladá Boleslav), usedlost čp. 2 – roubená stodola s připojenou dvouetážovou sýpkou
2. Celek.
3. Objekt v havarijním stavu bezprostředně ohrožen zánikem.
4. Podrobná dokumentace a popis. Průzkum nadprůměrně rozměrné roubené stodoly byl motivován skutečností, že objekt je s vysokou mírou pravděpodobnosti odsouzen k zániku (velká část konstrukcí stěn i krovu je narušena hnilobou, zhruba polovina krovu se již zřítíla). Provedeno bylo zaměření půdorysu a podrobná fotografická dokumentace. Význam objektu spočívá především v jeho pozoruhodné dispoziční skladbě: k jedné z kratších stran stodoly je připojen dvouetážový blok sýpky, sroubený společně se stěnamí stodoly. K ojedinělým konstrukčním detailům bezpochyby patří příložky podpirající vaznice.

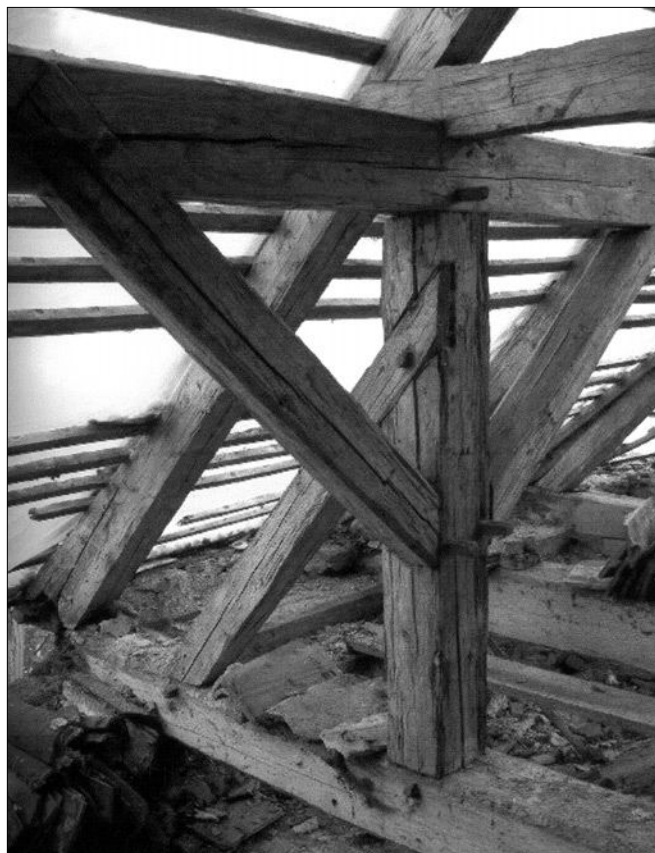
Obr. 14: Seč (okres Plzeň-jih), kaple sv. Barbory. Příklad využití opravy krovu k realizaci akce OPD. Při sejmutí krytiny je zpravidla možné pořídit fotodokumentaci konstrukce krovu bez problémů s jinak obvyklým nedostatkem osvětlení (foto T. Karel, 2005).

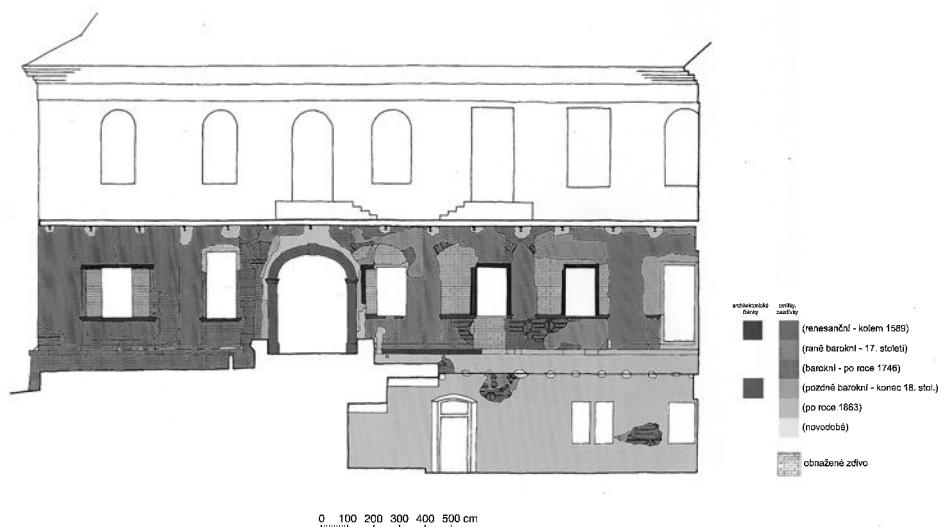
Obr. 15: Slatiňany (okres Chrudim), zámek čp. 1. Příklad rozsáhlejší a podrobné akce OPD. Odhalené části zdiva po sejmutí svrchních vrstev omítek poskytly početné poznatky o renesanční podobě této části zámku (se zbytky psaníčkového sgrafita) a o jejich postupných úpravách (zaměření a kresba B. Šeda, F. R. Václavík, 2005).

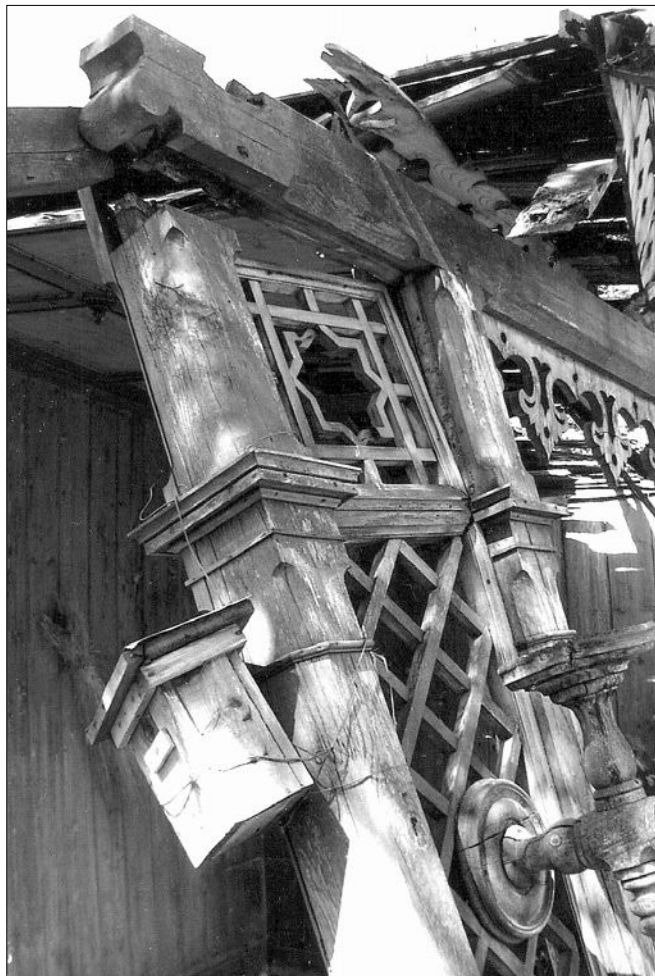
Obr. 16: Sokolnice (okres Brno-venkov), zahradní altán v areálu zámku. Realizace OPD zanikající drobné zahradní stavby je v podobným případech nenahraditelným svědectvím o mizejících hodnotách. Pokud chceme rozumět souvislostem existujících památek, nemůžeme se vzdát výzkumu i těch objektů, které byly součástí kulturního prostředí v době vzniku, ale z různých důvodů je nebylo možné buďto dříve nebo i v naší době zachránit před zánikem. Měli bychom usilovat o co nejúplnější poznání a pochopení památkových hodnot. Současně tak budeme moci zpřesňovat samo historické zkoumání v širších souvislostech (foto L. Šabatová, 2005).

1. **Sokolnice** (Brno-venkov), zahradní altán v areálu zámku
2. Dřevěný zahradní altán v tzv. kuchyňské zahradě rozkládající se při západním křídle zámecké budovy.
3. Důsledkem dlouhodobého zanedbávání je objekt v havarijním stavu a hrozí zřícením. Byla provedena záchranná dokumentace (zaměření objektu).
4. Objekt je příkladem drobné zahradní architektury typu výklenkového posezení („Garden seats“). Je řešený v romantizujícím dekorativním duchu, formálně navazujícím na tradici lidové řemeslné práce (stylizované řezby s motivy lidového řezbářství). Orientačně jej lze datovat do poslední čtvrtiny 19. století.

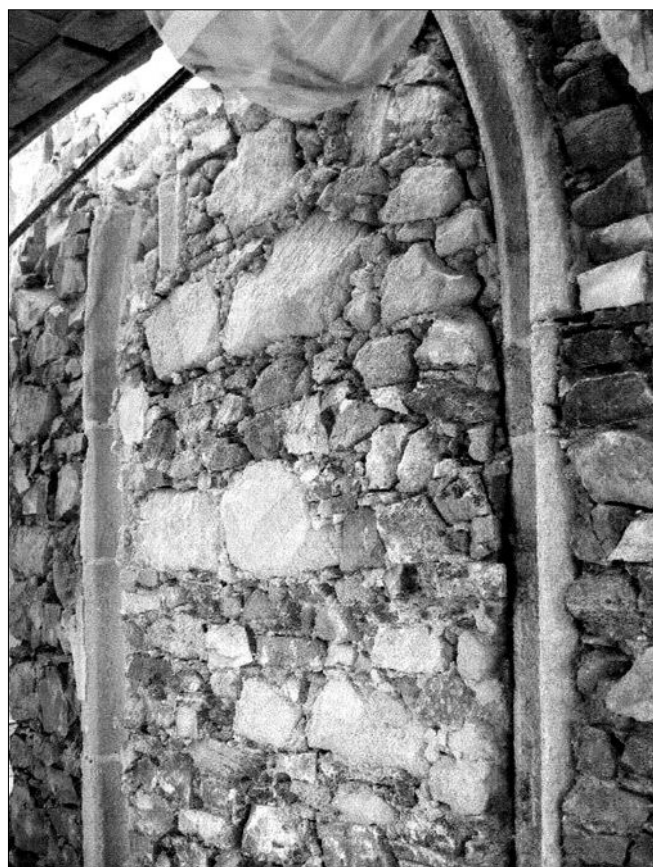
Obr. 17: Strašice (Rokycany), kostel sv. Vavřince, detail zazdívky gotického okna ve východní stěně presbyteria. Středověké kostely reprezentují ve většině venkovských lokalit nejvýznamnější doklad minulosti. V průběhu dlouhého života těchto památek většinou došlo k řadě více či méně rozsáhlých změn (četné kostely díky nepříteli osudu v minulosti zanikly – mnohé bohužel byly zničeny až po roce 1948...), většinou vyvolaných vývojem liturgie a slohového názoru. Proto je většina průzkumů sakrálních staveb na venkově, ale i ve městech či v kláštorech rozhodujícím přínosem k poznání kulturních dějin. Opravy by měly být vždy využity k realizaci OPD. Protože je většina aktuálních oprav prováděna s respektem k památkové hodnotě (i když po řemeslné stránce jsou některé zásahy nadměrné – to se může týkat nejedné prakticky úplné výměny omítek), má tím větší význam sbírat poznatky o těch místech staveb, která jsou případně dočasně zpřístupněna, někdy i s odstupem desítek let. Takovému postupnému sběru poznatků dobře odpovídá modulový přístup k OPD, cíleně směřující k vytváření pozitivistických NZ, jež ve svém součtu budou přinášet stále komplexnější poznání (foto T. Karel, 2005).

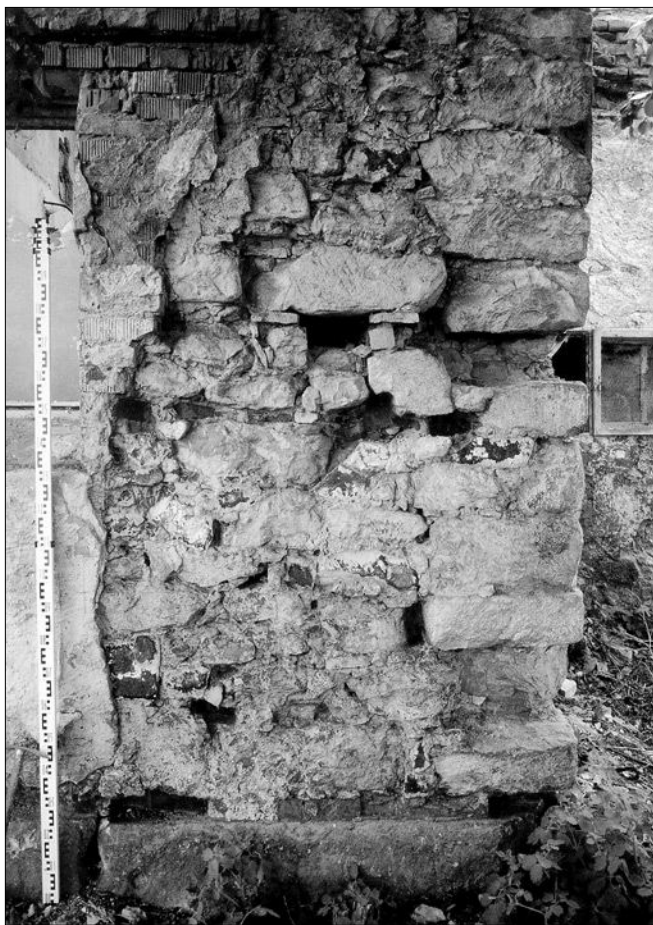
Obr. 18: Studénka, obec Horní Stakory (okres Mladá Boleslav), zaniklý kostel. V souvislosti se stavebními a terénními zásahy při opravách místního zámku (bývalé tvrze) proběhl jednak záchranný archeologický výzkum základů kostela, který byl zrušen roku 1836, jednak byly při akci OPD nalezeny gotické architektonické články, osazené druhotně ve zdivu rozsáhlého dlouhodobě neudržovaného stavení chlěva, situovaného severně od někdejšího kostela. Jednalo se o relikt profilovaného ostění portálu, jež byly podrobně proměřeny, a o pečlivě opracované nárožní kvádry (foto J. Sommer, 2005).

4. Byly zjištěny zejména druhotně zazdžené díly ostění gotického portálu zřejmě z předhusitského období, podle tradice vložené do zdiva chléva při demolici kostela. Dále se ve zdivu chléva zachovaly druhotně osazené nárožní kvádry, zřejmě rovněž z kostela. Ve zdivu vodárny je kromě kvádrů vsazen poškozený fragment profilovaného kamenického článku (nelze stanovit, zda pochází ze tvrze nebo z kostela).

6. V průběhu pokračujících úprav bývalého zámku je třeba zajistit OPD, stejně jako při případné demolici zbytků objektu chlěvů. Zachované architektonické články by měly být ze zdiva vyjmuty a uloženy ve vhodné sbírce muzejní povahy.

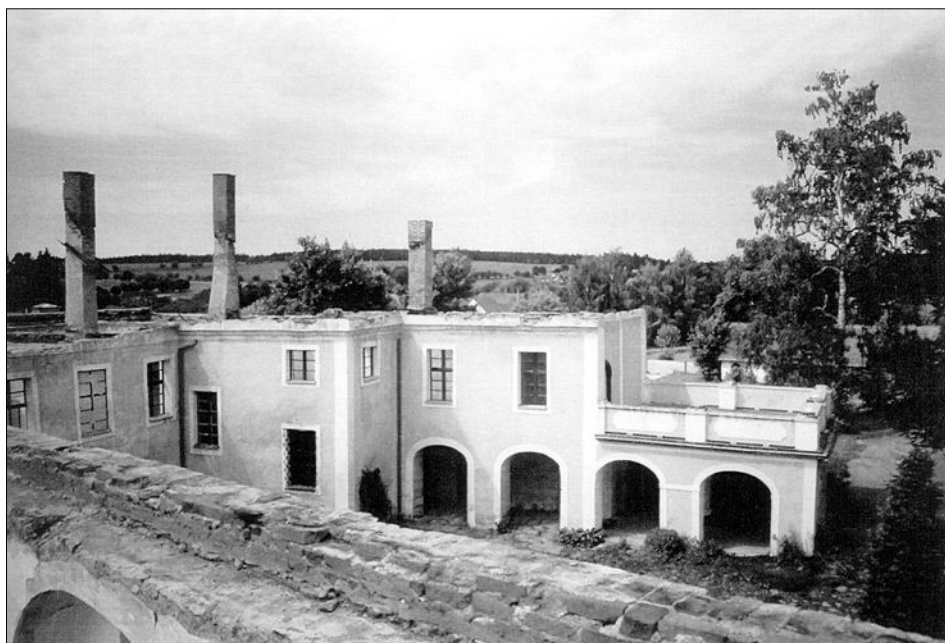
Obr. 19: Vodice (okres Tábor), zámek. Objekt po tragickém požáru poskytuje mnoho informací o reliktech výzdoby a o četných konstrukčních řešeních. V případě budoucích oprav by měly akce OPD pokračovat a doplňovat další poznatky (foto V. Ouarda, 2005).

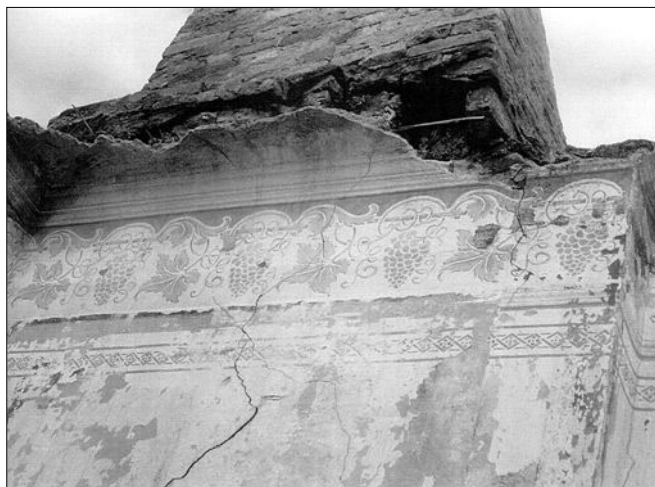
Obr. 20: Vodice (okres Tábor), zámek. Detail secesní malířské výzdoby interiéru po destrukci stropů vyhořelého objektu (foto V. Oúroda, 2005).

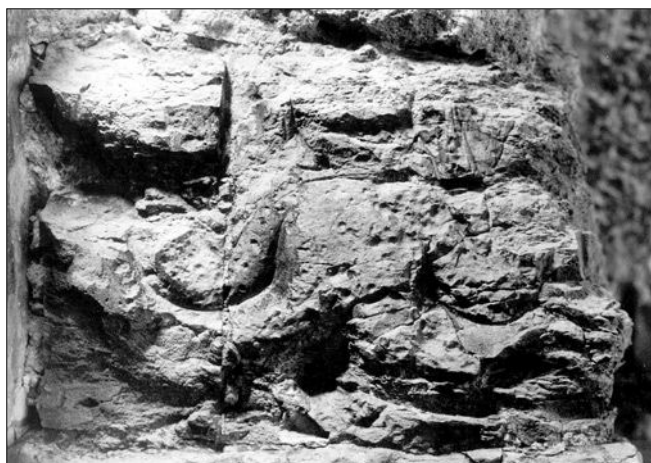
Obr. 21: Záboří nad Labem (Kutná Hora), kostel sv. Prokopa, detail soklu románského vstupního portálu na pravé straně ostění. Na erodovaném soklu pod patkou v ústupku ostění portálu byl teprve v průběhu OPD rozpoznán relikt dosud neznámého reliéfu Sirény. Zajímavý nález patří k výsledkům několikaletého průběžného zkoumání a dokumentace v souběhu s restaurátorskými pracemi na portálu, se statickým zajištěním portálu a s dílčími archeologickými výzkumy. OPD se tak ukázaly být významným přínosem k poznání jedné z nejvýznamnějších památek našeho románského stavitelství i k diskusím, jež se navíc v posledních letech staly tématem odborných statí historiků architektury (foto J. Sommer, 2005).

1. **Záboří nad Labem** (Kutná Hora), kostel sv. Prokopa
2. Hlavní portál.
3. OPD v souvislosti s restaurováním portálu v letech 2003 až 2005.
4. Podrobně byly dokumentovány architektonické články i konstrukční souvislosti proslulého románského portálu. Souběžně probíhal i restaurátorský průzkum (Jan Bradna) a formou archeologického výzkumu (AV ČR) byly hloubeny statické sondy k posouzení základů stavby. Vzhledem k nestabilitě částí konstrukcí byly v souvislosti s restaurováním portálu sanovány i části okolního zdiva. Přitom byly zaznamenávány doklady o výstavbě původní předsíně s románským portálem a o pozdějších zásazích. Průzkum a dokumentace probíhaly v řadě etap podle postupu prací.

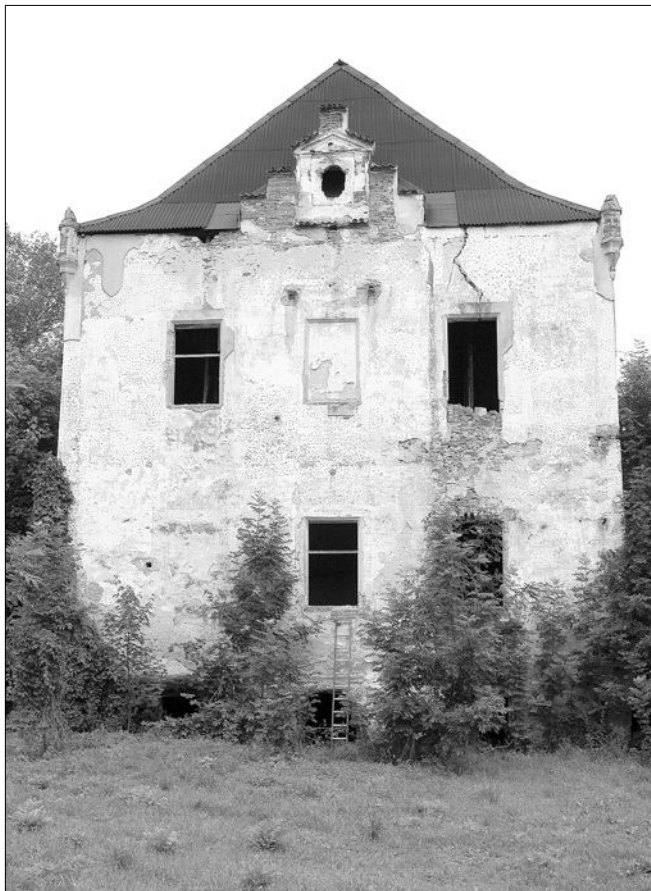
Obr. 22: Zvěstov (okres Benešov), zámek čp. 1. Venkov naší země bohužel charakterizují mj. velmi početné zanikající památky, které není v silách ani v zájmu vlastníka zachránit. Realizace OPD v takových případech má ten nejvyšší odborný a morální význam. Podrobné zkoumání, proměření a fotodokumentace však v takovém případě vyžadují značné pracovní nasazení. Není proto bohužel možné s potřebnou důkladností dokumentovat všechno to opomíjené kulturní bohatství společnosti, jež často bez účinného zájmu zaniká. Pak se podrobná dokumentace stává kromě své archivní a vědecké hodnoty i mementem pro ty, kdož by mohli případně podpořit potřebné zkoumání i na jiných místech, kde se zatím nedostává sil ani prostředků (foto J. Beránek, 2005).

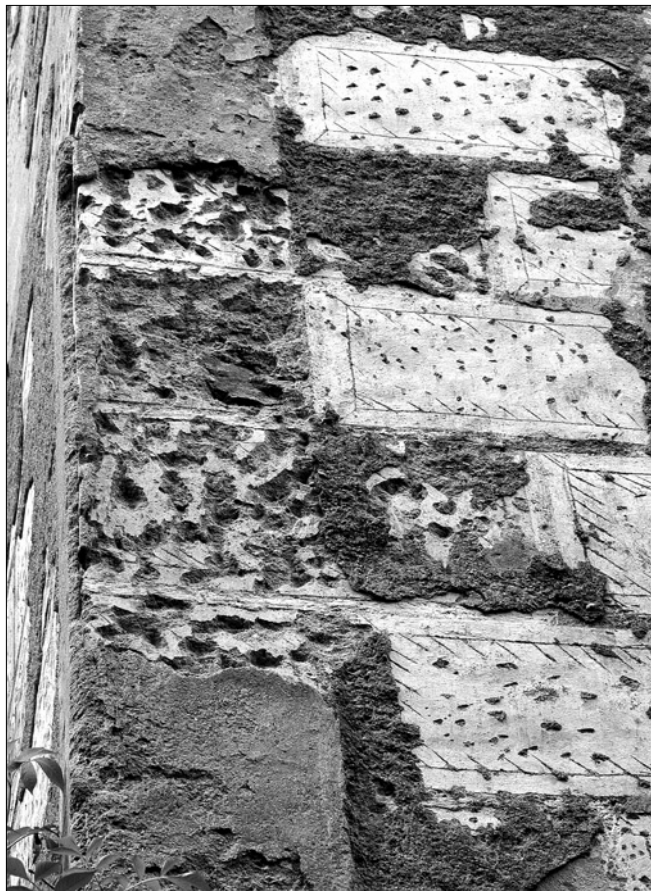
Obr. 23: Zvěstov (okres Benešov), zámek čp. 1. Detail nároží, kde se pod opadávající omítkou z 19. století objevují plochy jen částečně narušeného renesančního sgrafita (foto J. Beránek, 2005)

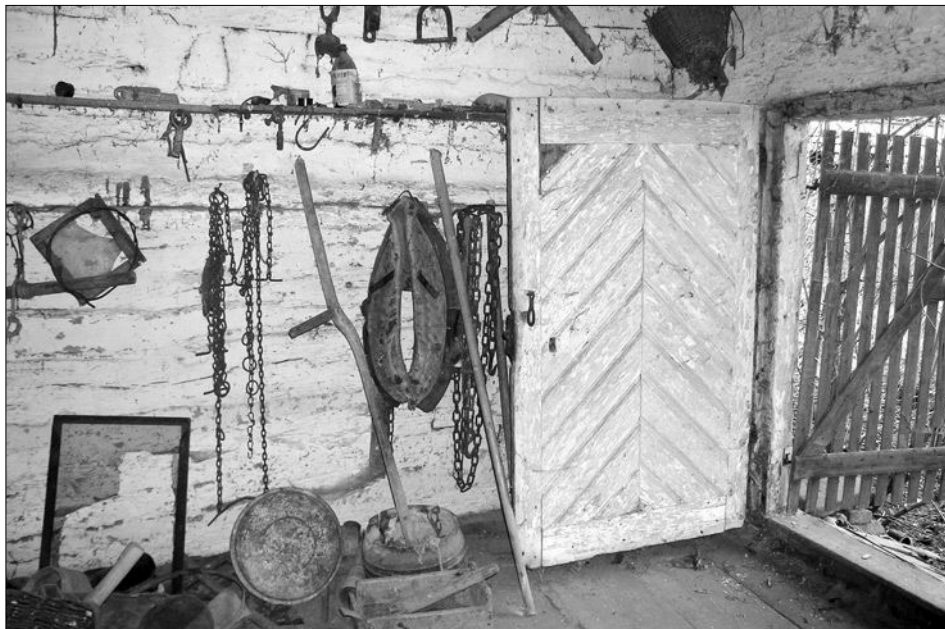
Obr. 24 Žitovlice (okres Nymburk), usedlost čp. 24, detail vstupní síně. Dokumentace a zkoumání stále rychle mizějících pozůstatků donedávna běžného, ale dnes už většinou historického vnitřního vybavení by se měly stát jedním z úkolů památkové péče. V této sféře tradičně pracují etnografové a muzejníci. Nepochybně by bylo v zájmu kvality a intenzity zkoumání, kdyby všechny zainteresované obory více spolupracovaly. Závazek památkové péče v této oblasti lze jistě považovat za neoddiskutovatelný, i když se jeví jako méně významný např. ve srovnání s aktivitami při dohledu nad opravami těch šťastnějších památek, jimž se dostalo vstřícného investora... Nebylo by však spravedlivé, vyčítat tuto situaci památkové péči jako nedostatek odborný či koncepční. Spíše musíme požadovat, aby odborné pracovní kapacity památkové péče byly potřebným způsobem zvýšeny. Čím později se o podobných otázkách začne aspoň diskutovat, tím větší ztráty budeme časem sčítat. (foto J. Mrázek, 2005).

1. **Žitovlice** (Nymburk), usedlost čp. 24
2. Dům.
3. Dokumentace zanikající historické stavby.
4. Rozsáhlý statek nebyl v uplynulých desetiletích upravován, takže je zachováno velké množství autentických částí a detailů, o nichž zpracovaná dokumentace zachová svědectví, jehož význam je tím větší, že objektu bezprostředně hrozí zánik. Dosud jsou zachovány dveře z 18. a 19. století, okna s trámkovými zárubněmi a profilovanými římsami. Dochovány jsou součásti otopného zařízení a černá kuchyně.
5. Dům je typickým příkladem regionálního lidového stavitelství v oblasti. Proto má detailní poznání částí chátrající stavby širší význam.
6. Postupným chátráním jsou odhalovány situace, které mohou být přínosem pro získání cenných informací.

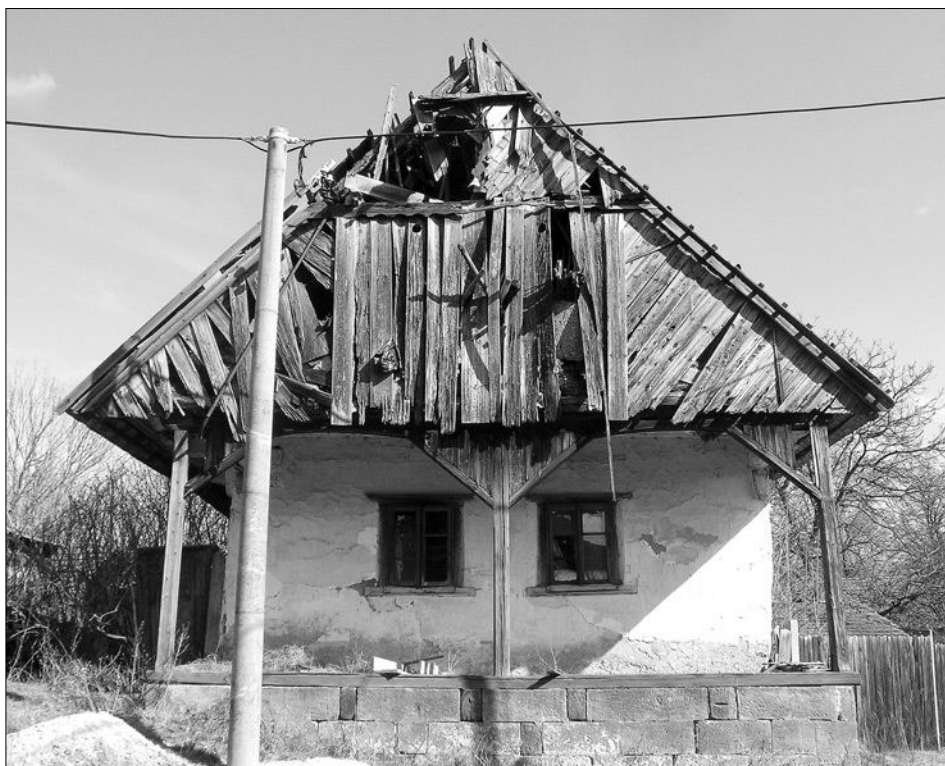
Obr. 25: Žitovlice (okres Nymburk), usedlost čp. 24. Těžko lze nějak vyčíslit, ve které typologické sféře stavebního dědictví v naší zemi dochází v současné době k největším ztrátám. Přesto lze uvažovat o tom, že po desítky let trvající devastace a zanedbávání venkovské zástavby snad nejvíce poznamenává tvář kulturní krajiny. Tyto dalekosáhlé změny jsou většinou doplněny velmi necitlivým a často esteticky podřadným přístupem obcí i architektů k územnímu plánování. Rozsah devastace proto činí dokumentaci venkovského stavitelství jednou z nejdůležitějších sfér úkolů pro plánování a budoucí rozšiřování OPD (foto J. Mrázek, 2005).
