# DISKUSE

## KOPEVNĚNÍ MĚSTA JIČÍNA

JIRÍ SLAVÍK

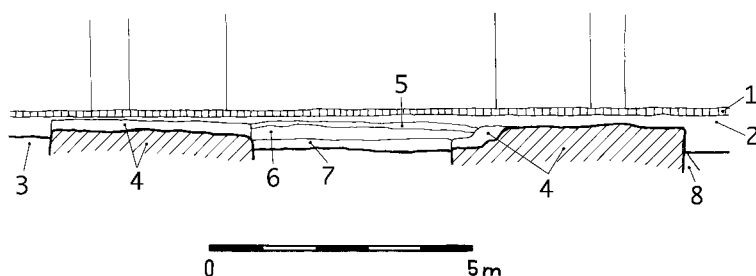
Obr. 1: Jičín, Valdická brána. Severní profil průkopu plynovodního potrubí. 1 – dlažba, 2 – písčité souvrství podkladu dlažby, 3 – žlutý písek, 4 – zdivo z lomových (nepravidelných) pískovcových kvádrů, 5 – šedá písčítá s rezavými a černými peckami, přecházející k východu v hnědošedou hlinitou, 6 – rezavý písek, 7 – hlinitopísčítá se zlomky pískovce, 8 – okrový jíl (pásmem a skládacím dvoumetrem zaměřil 21. května 1992 J. Slavík).

Především musím zveřejnit dokumentaci průkopu plynovodního potrubí z května 1992, vedeného při severní straně průjezdu. Dokumentaci prováděla PhDr. Eva Ulrychová jako archeolog tehdejšího Okresního muzea a galerie v Jičíně a nezávisle na ní i autor této stati z pozice územně příslušného pracovníka oddělení nemovitých památek tehdejšího Památkového ústavu v Pardubicích. Nálezová zpráva tehdy nebyla zhotovena především kvůli setrvalému nedostatku času na zpracování takovýchto terénních dokumentací.<sup>5)</sup> V průkopu hlubokém 70–80 cm nebylo zjištěno Petrem Uličným uváděné zdivo, bylo zde však patrné masivní základové zdivo nynější brány, provedené z nepravdělných kvádrů pískovce, široké 4,4 m na východě a 3,8 m na západě. Tvzení P. Uličného o starší podobě brány jako prostého průjezdu v hradbě, založené na prohlídce technicky ne zcela dokonale fotografie výkopu, tedy neodpovídá archeologicky sledované a dokumentované situaci.<sup>6)</sup>

Die bislang nicht veröffentlichte Dokumentation des Gasleitungsgrabens durch das Walditzer Tor bezeugt, dass die Uličný's Hypothese von der älteren Gestalt des Tors als eines schlichten Durchfahrtstors in der Mauer der archäologisch beaufsichtigten und dokumentierten Situation mit dem Massivfundament des heutigen Turmes widerspricht.

Abb. 1: Jičín, Walditzer Tor. Gasleitungsgraben, Nordprofil. 1 – Pflasterung, 2 – sandiges Pflasterbett, 3 – gelber Sand, 4 – unregelmäßiges Sandstein-Werksteinmauerwerk, 5 – graue sandige Schicht mit rostroten und schwarzen Konkreten, ostwärts in die braungraue lehmige Erde übergehend, 6 – roströter Sand, 7 – sandige Lehmschicht mit Sandsteinbröckeln, 8 – ockerfarbiger Letten (aufgenommen und mittels Messband und Zollstock abgemessen von J. Slavík am 21. Mai 1992).

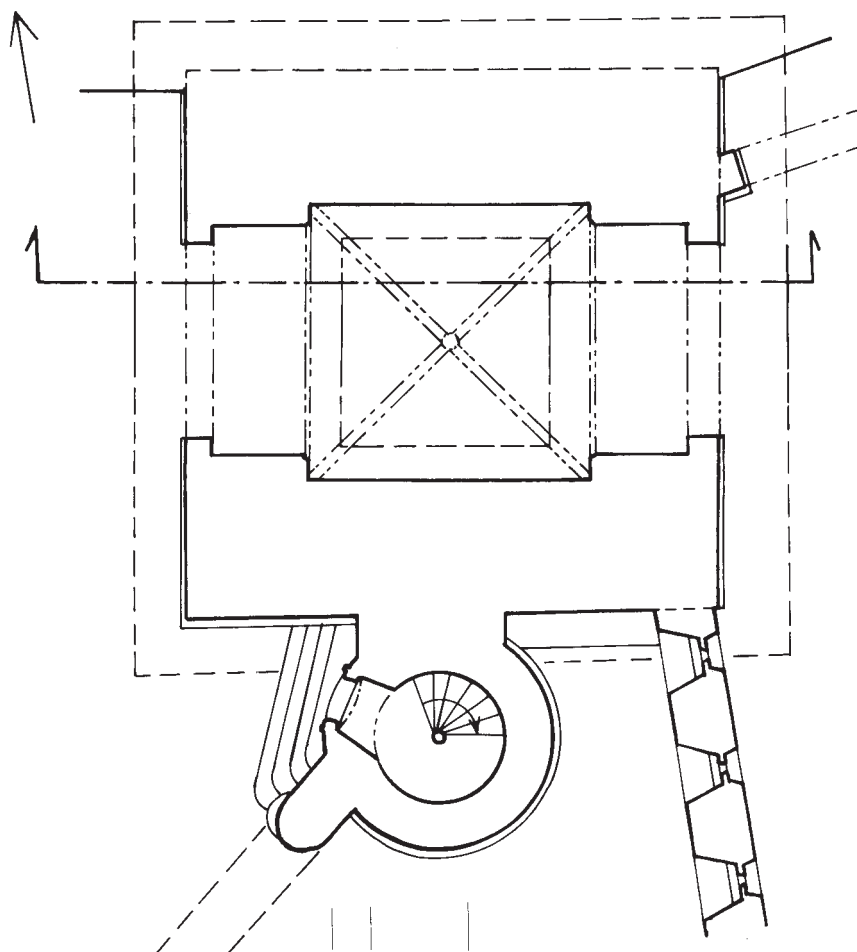
Obr. 2: Jičín, Valdická brána. Půdorys přízemí s vyznačením polohy měřeného profilu – silně čerchované – a půdorysu základů – čárkované (doplněno do upraveného podkladu P. Uličného).

Abb. 2: Jičín, Walditzer Tor. Erdgeschossgrundriss mit eingezeichneter Lage des aufgenommenen Profils – starke Strichlinie – und dem Fundamentsgrundriss – Strichlinie (eingezeichnet in die korrigierte Unterlage von P. Uličný).
