# PROBLEMATIKA A ZPŮSOBY RESTAUROVÁNÍ SCHODIŠTNÍCH CYKLŮ VELKÉ VĚŽE HRADU KARLŠTEJNA

TECHNOLOGIE MALEB NA ZÁKLADĚ PROVEDENÝCH PRŮZKUMŮ  
(DOKUMENTACE POSTUPUJÍCÍ DESTRUKCE MALEB NA ZÁKLADĚ DOSTUPNÝCH  
HISTORICKÝCH PRAMENŮ ZA POSLEDNÍCH 170 LET)

PETR BAREŠ – JIŘÍ BRODSKÝ

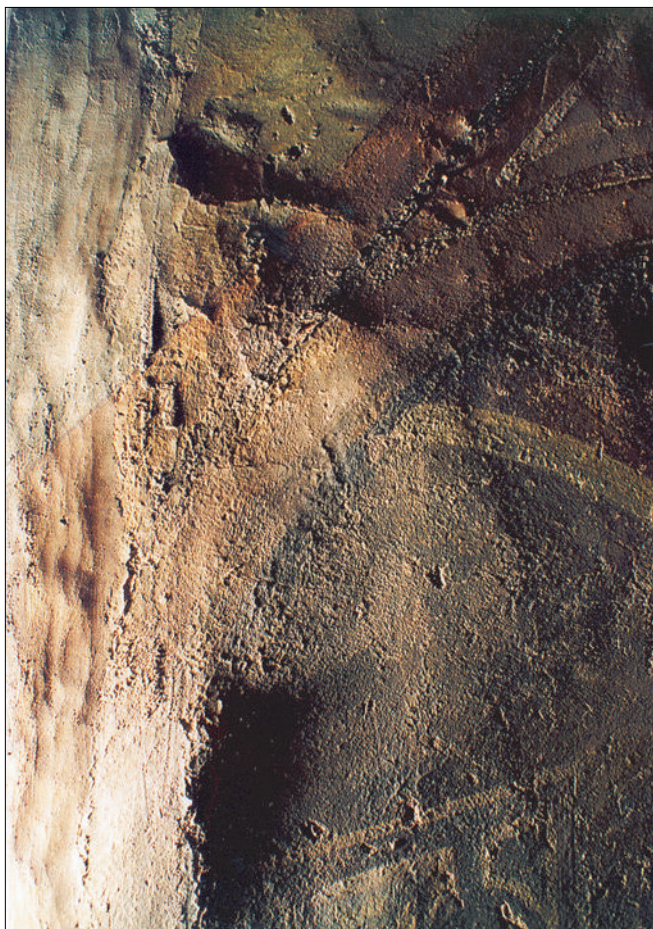
Obr. 3: Poslední přijímání sv. Ludmily, detail, stav před opravou – výdutě omítkových vrstev, uvolněná barevná vrstva.

Abb. 3: Letzte Kommunion der hl. Ludmila – Detail – Zustand vor der Instandsetzung – Ausbauchungen der Putzschichten, aufgelockerte Farbschicht.

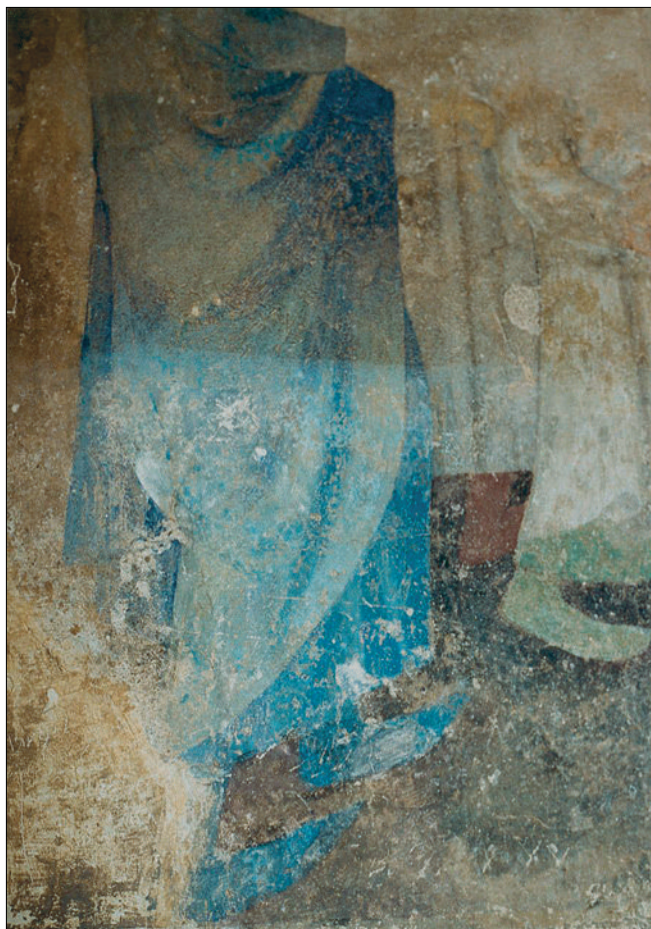
Obr. 4: Přenesení těla sv. Václava k chrámu sv. Víta, tmelení vyrytých nápisů ve spodních partiích obrazu.

Abb. 4: Übertragung des Leibes des hl. Wenzels zum St. Veitsdom – Kittung der eingekratzten Inschriften in den unteren Partien des Bildes.

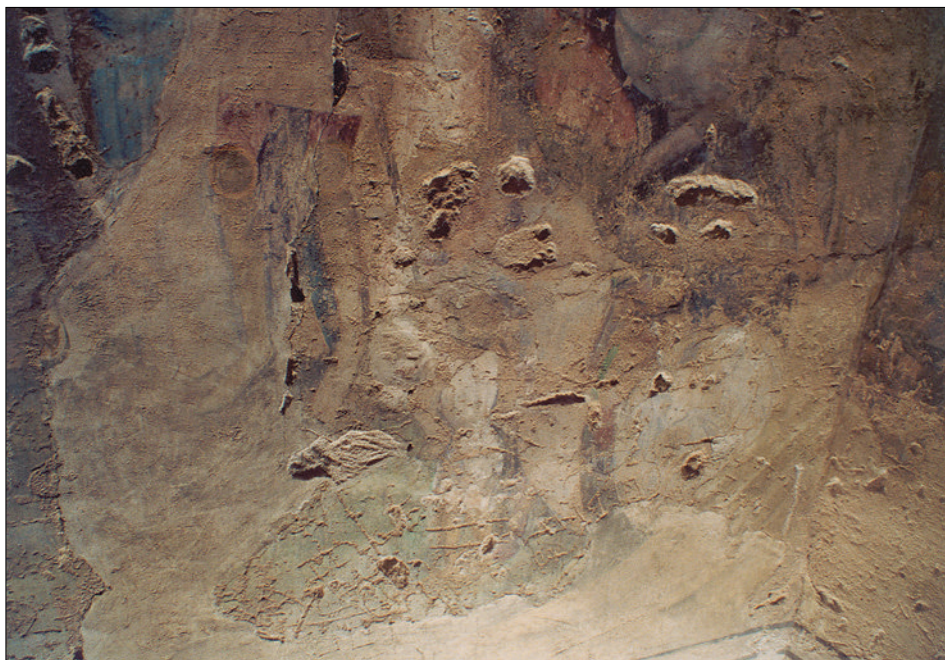
Obr. 5: Boj sv. Václava s Radslavem Zlickým, detail, odstranění nevhodných tmelů z plochy malby.

Po odkrytí a sejmutí přemaleb se ukázalo, že některé tmely se svou barevností liší a neodpovídají strukturou původní omítky a často i vystupují nad její úroveň. Tyto tme-

ly byly odstraněny a nahrazeny novými vápenopískovými tmely, podobné barevnosti a struktury jako u starých omítek. (U většiny z nich byl použit písek zbylý ze zbrošených zadních stran transferů.)

Abb. 5: Kampf des hl. Wenzels mit Radslav Zlický – Detail – Beseitigung der unpassenden Kiste von der Farbfläche.

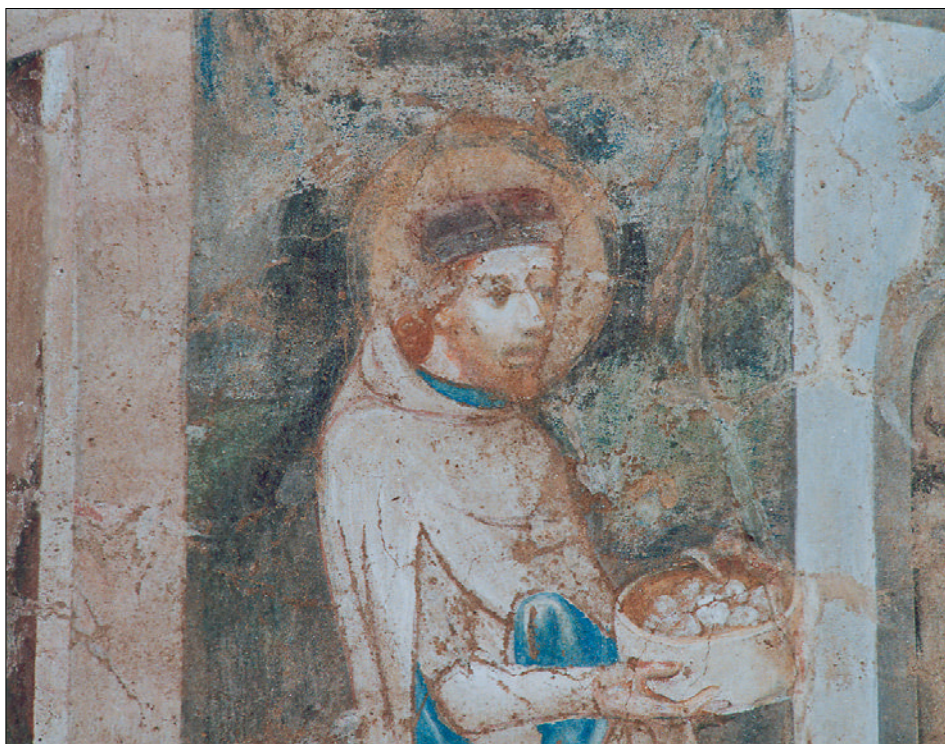
Obr. 6: Sv. Václav nese hostie do kostela, detail, stav po opravě.

Abb. 6: Hl. Wenzel bringt Hostien in die Kirche – Detail – Zustand nach der Instandsetzung.

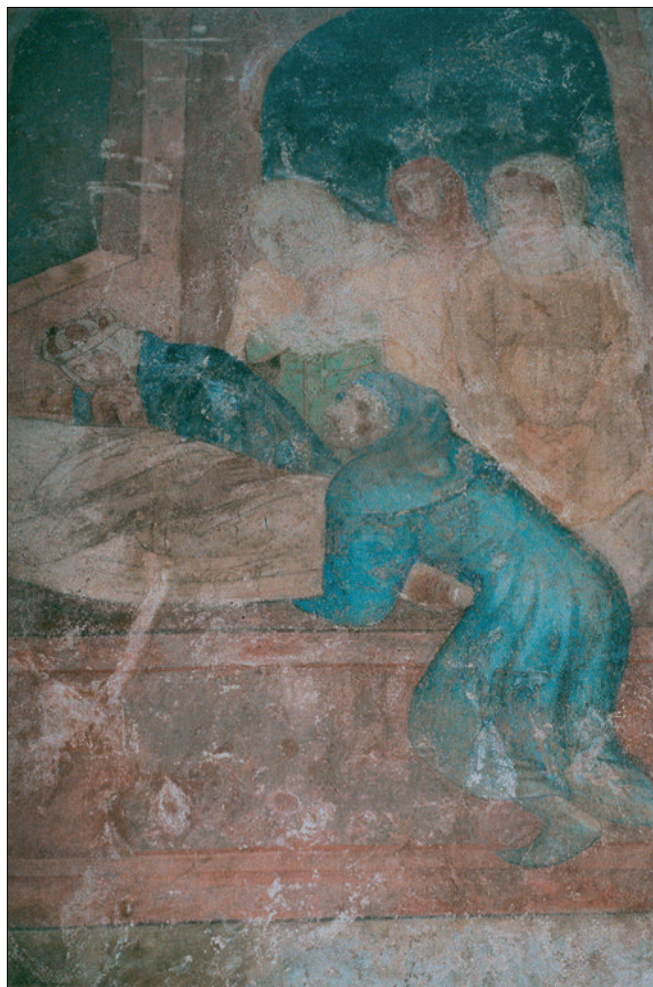
Obr. 7: Oplakávání sv. Václava, detail, stav před opravou.

Abb. 7: Beweinung des hl. Wenzels – Detail – Zustand vor der Instandsetzung.

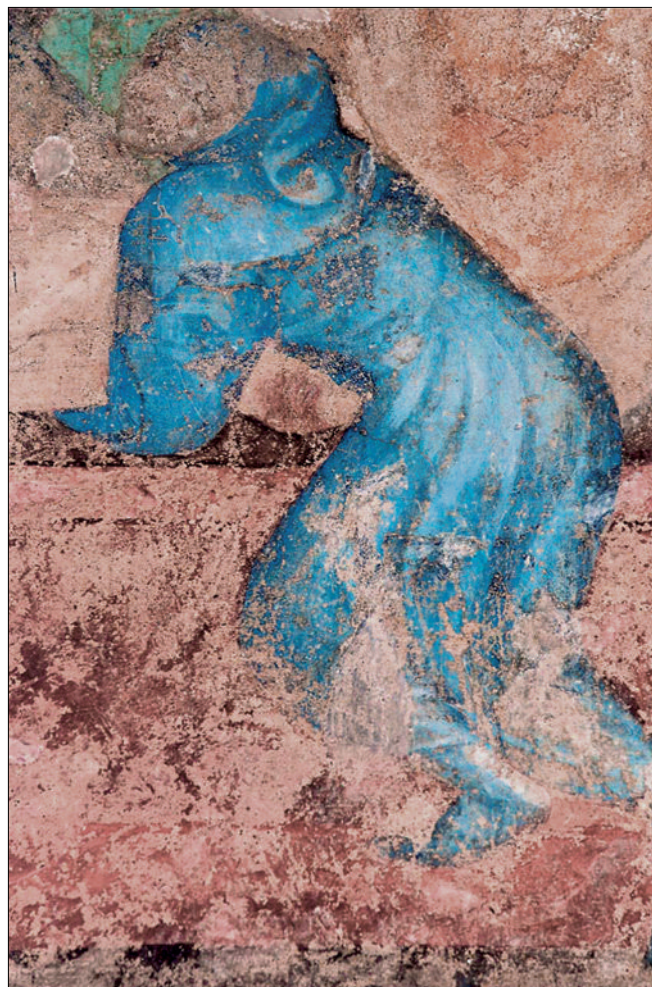
Obr. 8: Oplakávání sv. Václava, detail, stav po opravě.

Abb. 8: Beweinung des hl. Wenzels – Detail – Zustand nach der Instandsetzung.

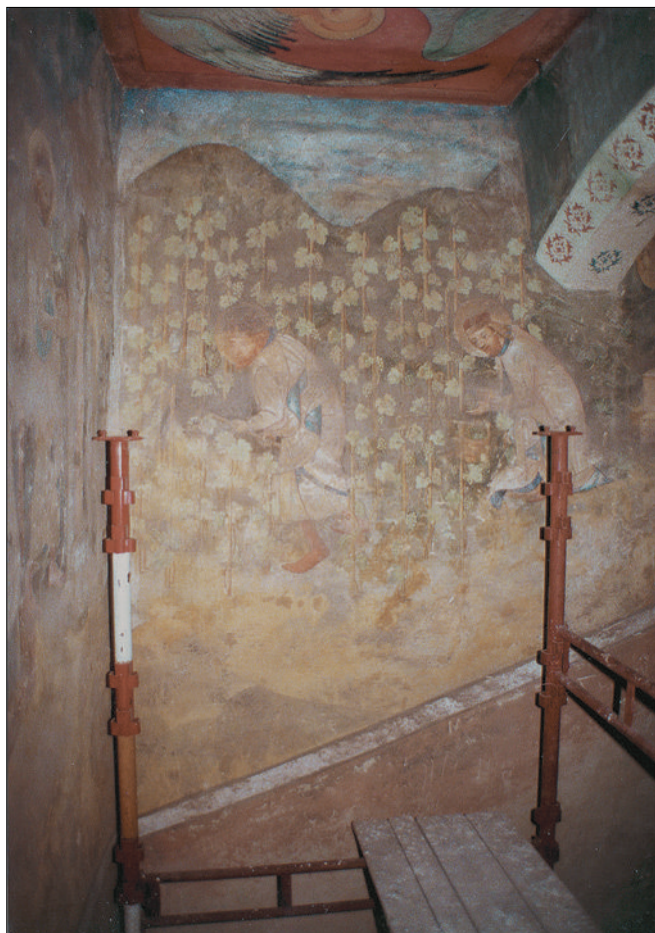
Obr. 9: Sv. Václav okopává vlnici a sklízí víno, stav před opravou.

Abb. 9: Hl. Wenzel hackt den Weinberg und pflückt Trauben – Zustand vor der Instandsetzung.

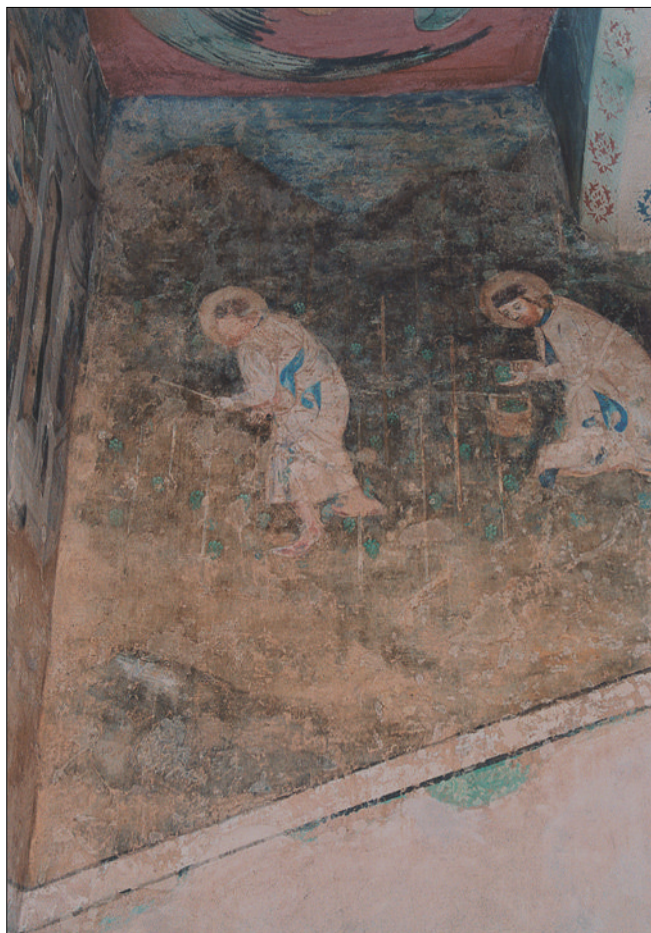
Obr. 10: Sv. Václav okopává vlnici a sklízí víno, stav po opravě.

Abb. 10: Hl. Wenzel hackt den Weinberg und pflückt Trauben – Zustand nach der Instandsetzung.

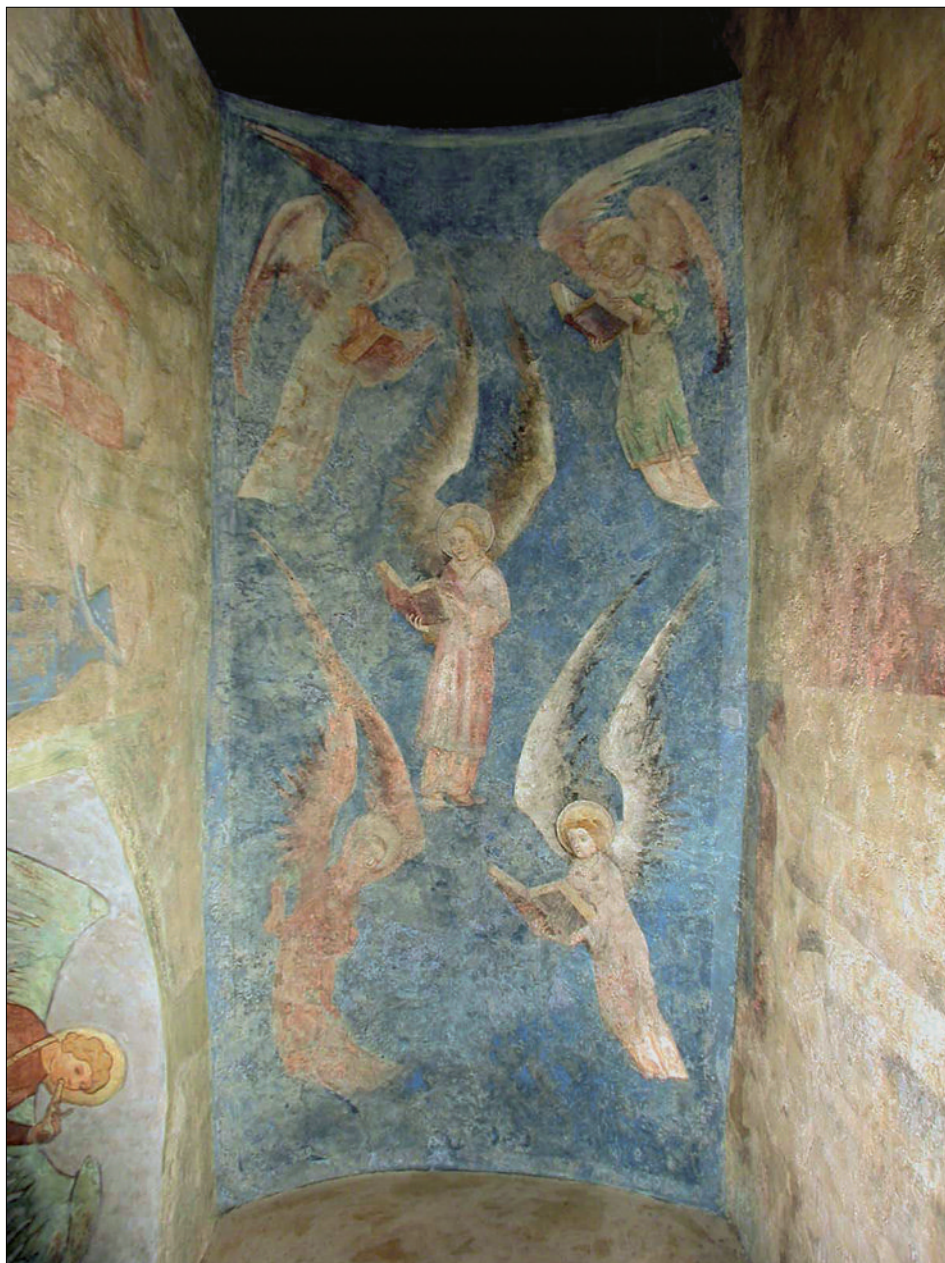
Obr. 11: Původní zachovaná klenba, fragmenty 5 postav andělů a modrého podkladu, stav po opravě.

Další součástí těchto cyklů, kterou bylo nutné vyřešit, byly malby na stropě schodiště s postavami andělů hrajících na hudební nástroje. Odstraněním přemaleb na legendách vznikl značný nepoměr v intenzitě barevnosti stropu a legend. Necitlivá a ostrá barevnost červených nebo modrých pozadí přehlušovala jemnější barevnost gotických maleb, a tím odváděla divákovu pozornost. Jediné řešení se nabízelo v pokusu snížit intenzitu tónů pozadí, a vyrovnat tak vzájemně přijatelné barevné vztahy obou částí schodištních maleb. Sondáží jsme zjistili, že malba červeného pozadí byla provedena ve dvou vrstvách. Horní, značně tmavší, provedená v silné vrstvě pravděpodobně se žloutkovým pojídlem, byla nanášena na spodní světlejší a lépe pojenou vrstvu pravděpodobně kaseinem. Sejmutím horní vrstvy a působením světlejšího tónu se podařilo upravit intenzitu natolik, že vzájemné vztahy legend a stropu byly přijatelné. Rekonstrukce andělů nepotřebovala žádných úprav. Jiné řešení vyžadoval postup úpravy modrého pozadí na omítkových klenbách horní poloviny schodiště. Modrý tón, který dříve restaurátoři použili, byl ještě ostřejší než tón červený. Byl nanášen pouze v jedné vrstvě a při pokusu jeho intenzitu zmenšit se ukázalo, že pojítko je téměř nerozpustné. Navíc hrozilo poškození postav andělů při čištění. Jediná možnost, jak intenzitu tónu zmírnit, bylo zvolit vhodný tón celkové přemalby modrého pozadí. Teprve třetí pokus s pou-

žitím našedlého tónu se ukázal jako přijatelný a plně splňoval požadavek vyrovnání intenzity barevných tónů mezi malbou na stropě a legendami. I v tomto úseku nebylo nutné provádět jakékoliv úpravy na postavách andělů. Jediné pozitivní zjištění bylo, že jedna část klenby má původní omítku s fragmenty modrého tónu a postavami pěti andělů s knihami v rukách. Zbývající postavy andělů jsou rekonstrukce na základě provedených pauz. U andělů s červeným pozadím platí stejný poznatek. Byly nalezeny pouze drobné fragmenty původního červeného tónu rumělky na pozadí anděla s cíterou a částečně zachovaná postava anděla na kamenné přepážce hrajícího na zahnutý roh s měchuřinou.

Abb. 11: Ursprüngliches erhaltenes Gewölbe, Fragmente von fünf Engelgestalten und vom blauen Malgrund – Zustand nach der Instandsetzung.

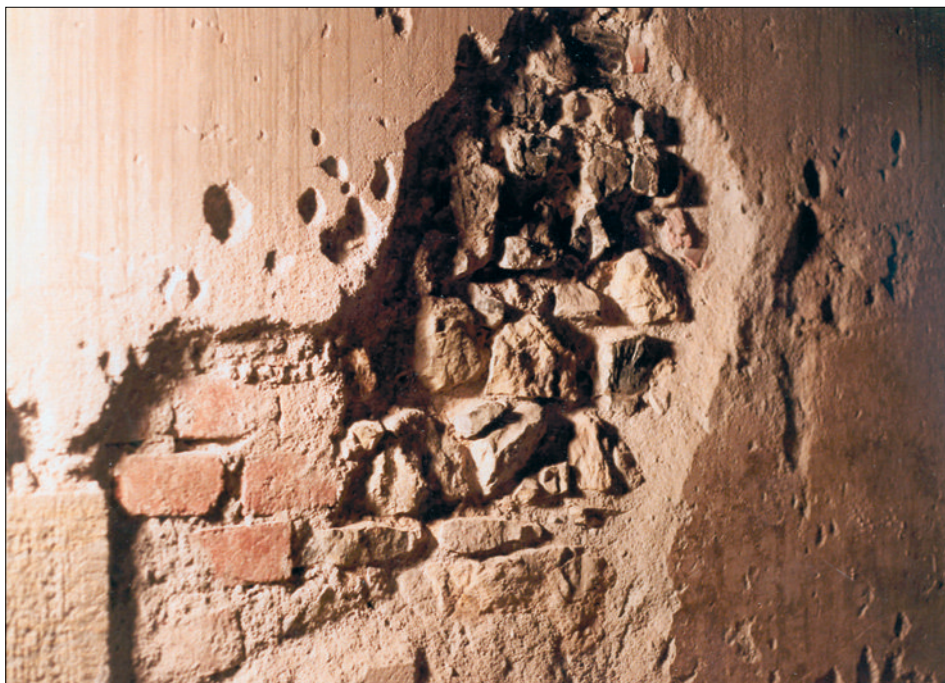
Obr. 12: Smrt Vratislava, destrukce omítek soklu pod obrazem.

Poslední součástí schodištních maleb jsou sokly. V dolních částech je výška soklu cca 170 cm. Od obrazů legend jsou odděleny bílým pásem lemovaným černými linkami. Původně byl tento pás zdoben kosmatským vzorem, který se však v originální formě zachoval pouze na drobném fragmentu pod obrazem Zázrak u bran malostranských. Po sejmutí přemaleb z obrazů legend byly odkryty i zbytky původní barevnosti soklů v ostrém zeleném tónu malachitu. Tento zelený tón tvořil barevný kontrast k červeným a modrým tónům pozadí na stropěch s postavami andělů. Zelený tón na vnějších stěnách končí rovněž pod obrazem Zázraku u bran malostranských a na vnitřních stěnách končí pod obrazem Hostina na Velehradě. Na dalších částech soklu byl tón červeného podkladu. Na obou barevných tónech byl pravděpodobně šablonovitý dekor s rostlinnými a zvířecími motivy (lvi a gryfové), jak o tom svědčí pauzy zachovaných fragmentů před zahájením restaurování na konci 19. století. Fragmenty se zeleným tónem se nacházejí u některých obrazů těsně pod bílým pásem. Při již zmíněné opravě byly všechny zbývající plochy omítek nahrazeny novou omítkou. Několik fragmentů zelených tónů smíchaných se zinkovou bělobou svědčí o tom, že původním záměrem restaurátorů Mikše a Krisana bylo provést rekonstrukci zeleného tónu i s šablonovým rostlinným de-

korem. Od tohoto úmyslu pak bylo z neznámých důvodů upuštěno a celá plocha soklů byla necitlivě natřena opět ve dvou vrstvách tupým barevným hnědým tónem. Tento byl dlouholetým provozem tisíců návštěvníků téměř v celé ploše setřen, i když na fotografiích z 50. let 20. století byl ještě v plné barevné intenzitě. Návštěvníci způsobili při čekání na vstup do kaple sv. Kříže další defekty ve formě množství otvorů v omítkách, přičemž velké chybějící plochy omítek stržené až na smíšené zdivo stěn u úpatí schodiště z velké části způsobily nepříznivé klimatické podmínky. U některých špalet kromě omítek chyběly i cihly ve zdivu, které bylo nutno rovněž doplnit.

Všechny prohlubně soklů a chybějící plochy omítek ve spodních partiích byly vytmeleny a provedeny plomby. Zbytky hnědého tónování soklu byly sejmuty a veškeré úpravy tmelů a plomb byly upraveny do barevnosti omítek. Bylo tím dosaženo dalšího zklidnění těchto rozsáhlých ploch, které tak umožňují maximální soustředění na obrazy legend.

Abb. 12: Tod des Vratislavs – Destruktion des Verputzes auf dem Sockel unter dem Bild.

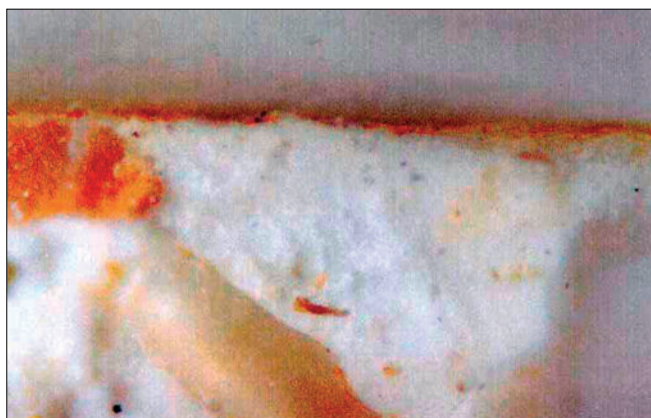
Obr. 13: Vzorek z čela Vratislava (snímek D. Pechová)

4. Při zpracování jednotlivých inkarnátů nebyl použit jeden závazný systém výstavby modelace a barevnosti. Vzorky byly odebrány z čela Vratislava u obrazu Smrt Vratislavova, dále z čela krále Jindřicha z obrazu Sněm v Řezně a z lícní kosti a vousů sv. Václava z obrazu Sv. Václav sbírá vinné hrozny.

- V prvním případě byla celá modelace provedena v jedné vrstvě směsí přírodních okrů světlých a tmavých.
  - Ve druhém případě je inkarnát zpracován ve dvou vrst-

Abb. 13: Probe von der Stirn Vratislavs (Foto D. Pechová).

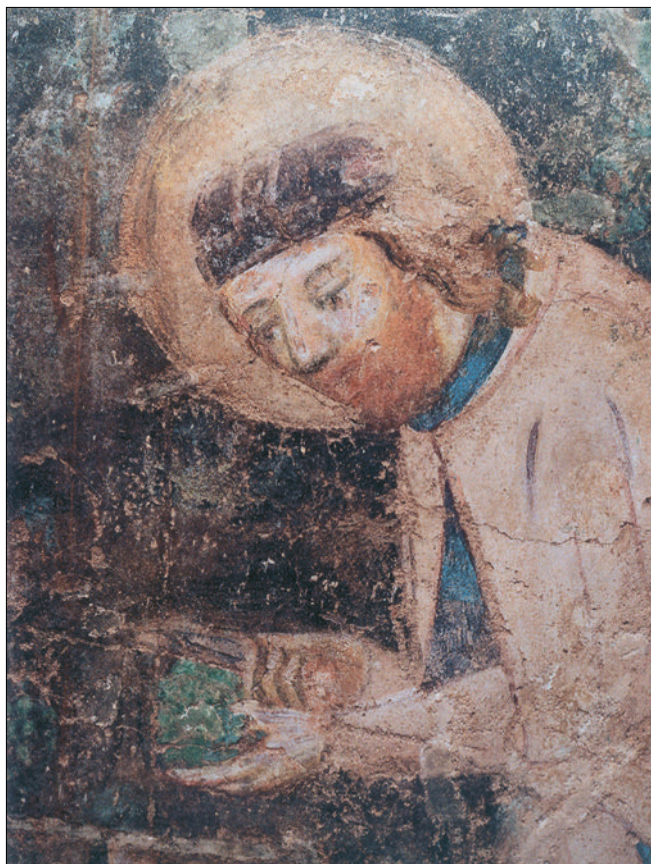
Obr. 14: Sv. Václav sbírá hrozny, postava sv. Václava, detail, stav po opravě.

Abb. 14: Hl. Wenzel pflückt Trauben – Gestalt des hl. Wenzels – Detail – Zustand nach der Instandsetzung.
