# Tzv. PLUHOVSKÉ DOMY V JÁDRU HRADU BEČOVA NAD TEPLOU

JAN ANDERLE

Jejich nedestruktivní stavebněhistorický průzkum, podpořený dendrochronologickou analýzou Ing. Tomáše Kyncla, proběhl v roce 2005 na základě zadání orgánu památkové péče Karlovarského kraje a byl doplněn o rok později v souběhu s archeologickým výzkumem NPÚ ÚOP v Plzni

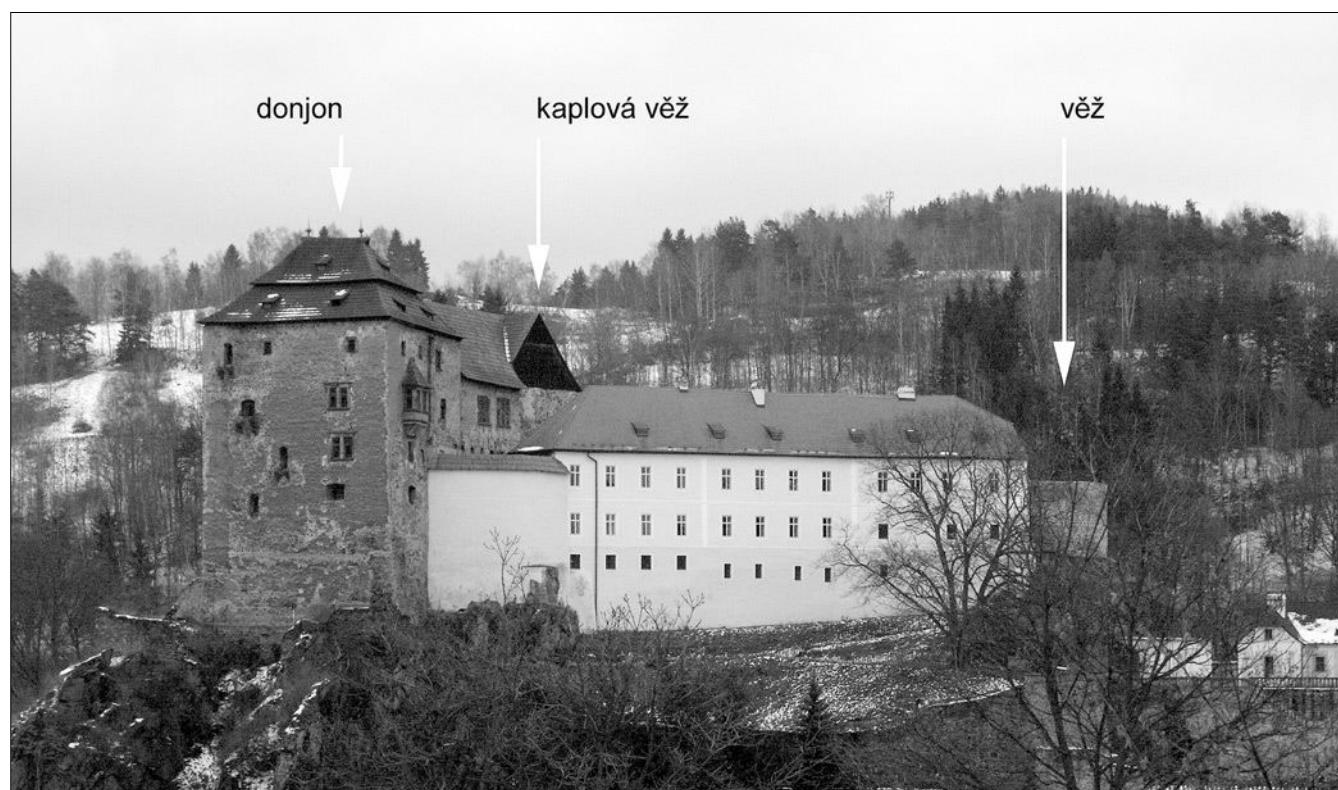
Obr. 1: Bečov nad Teplou (okres Karlovy Vary), jádro hradu od západu, objekt se světlou fasádou představuje soubor tzv. Pluhovských domů (všechny snímky J. Anderle 2005, není-li uvedeno jinak).

Abb. 1: Bečov nad Teplou (Petschau, Bez. Karlsbad), Burgkern von Westen. Gebäude mit heller Fassade sind Teile des Komplexes der Pflugschen Häuser (falls nicht Autorennamen angeführt, alle Fotos J. Anderle 2005).

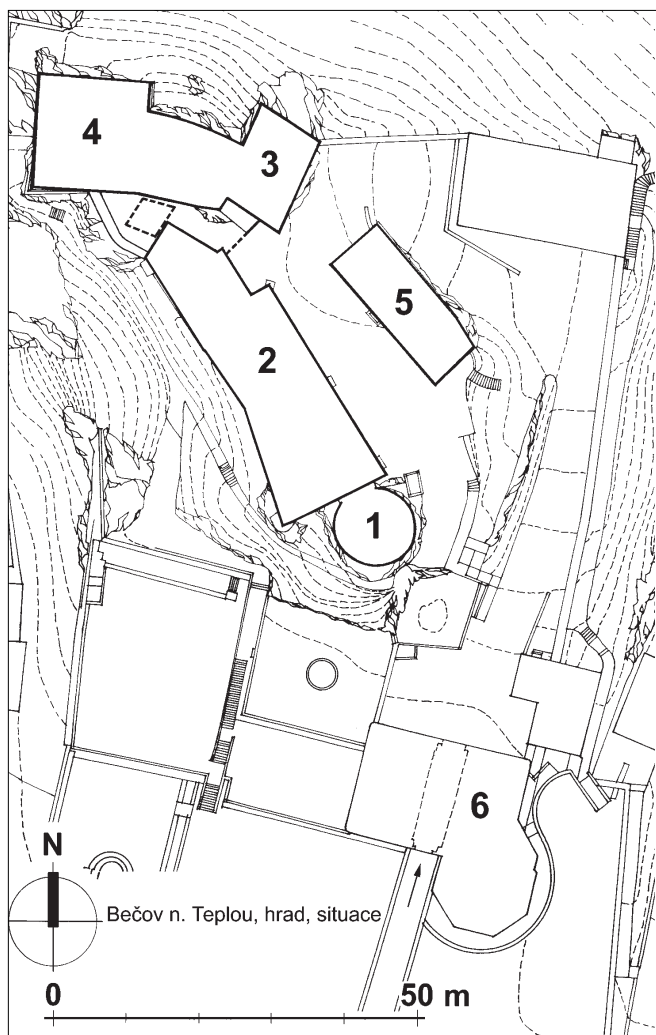
Obr. 2: Bečov nad Teplou, hrad a zámek, situace; 1 – věž, 2 – tzv. Pluhovské domy, 3 – kaplová věž, 4 – donjon, 5 – klasicistní stáje, 6 – zámek (upraveno podle podkladu J. Čepeláka).

Pluhovskými domy dnes nazýváme frontu tří relativně svěbytných stavení, která na jihozápadní straně vymezují nádvoří mezi horním hradem a pozůstatkem válcové věže (obr. 2). Naproti Pluhovským domům přiléhá k reliktu obvodové hradby jádra objektu někdejších klasicistních stájí. Jižně od něj prolamovala obvodovou hradbu kulisová brána pod dohledem válcové věže, vypínající se kdysi z hlediska příchozího nad čelem dispozice a kontrolující celý přístup k jádru, k níž přichází po starém způsobu spěl v posledním úseku obrácen pravým bokem ke hradbě (archiv SÚPP V Praze, PPOP-996-5-626; obr. 3). Někde při severním konci stájí se podle plánu hradu z roku 1659 patrně nalézala dnes neznámá hradní studna či cisterna, je-

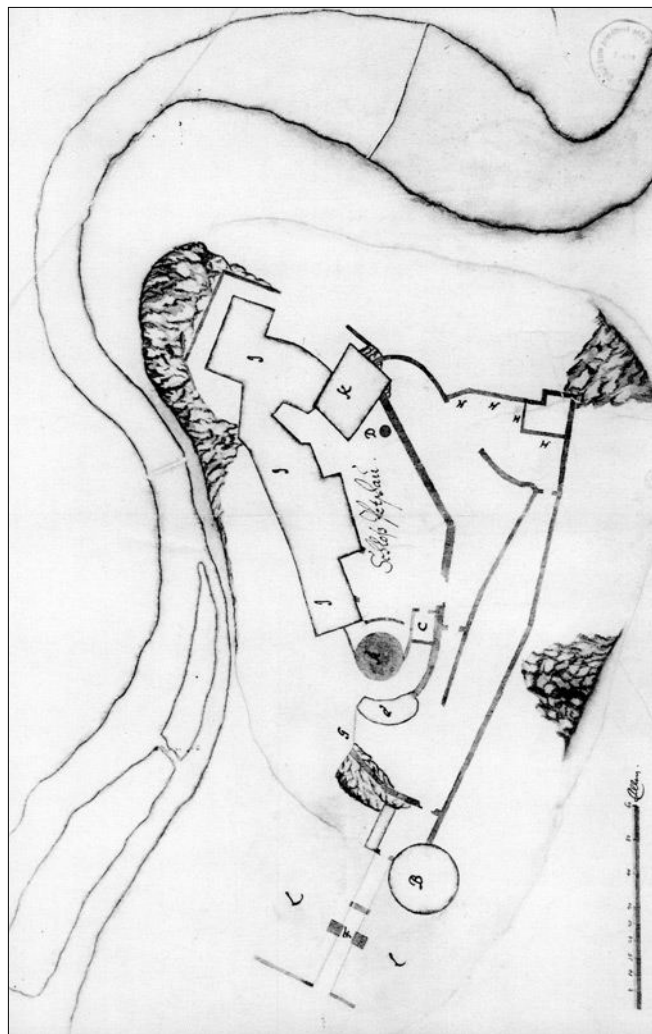
Obr. 3: Bečov nad Teplou, hrad, plán z roku 1659, sever nahoře, měřítko v sázích (NPÚ ÚP, plánový archiv).

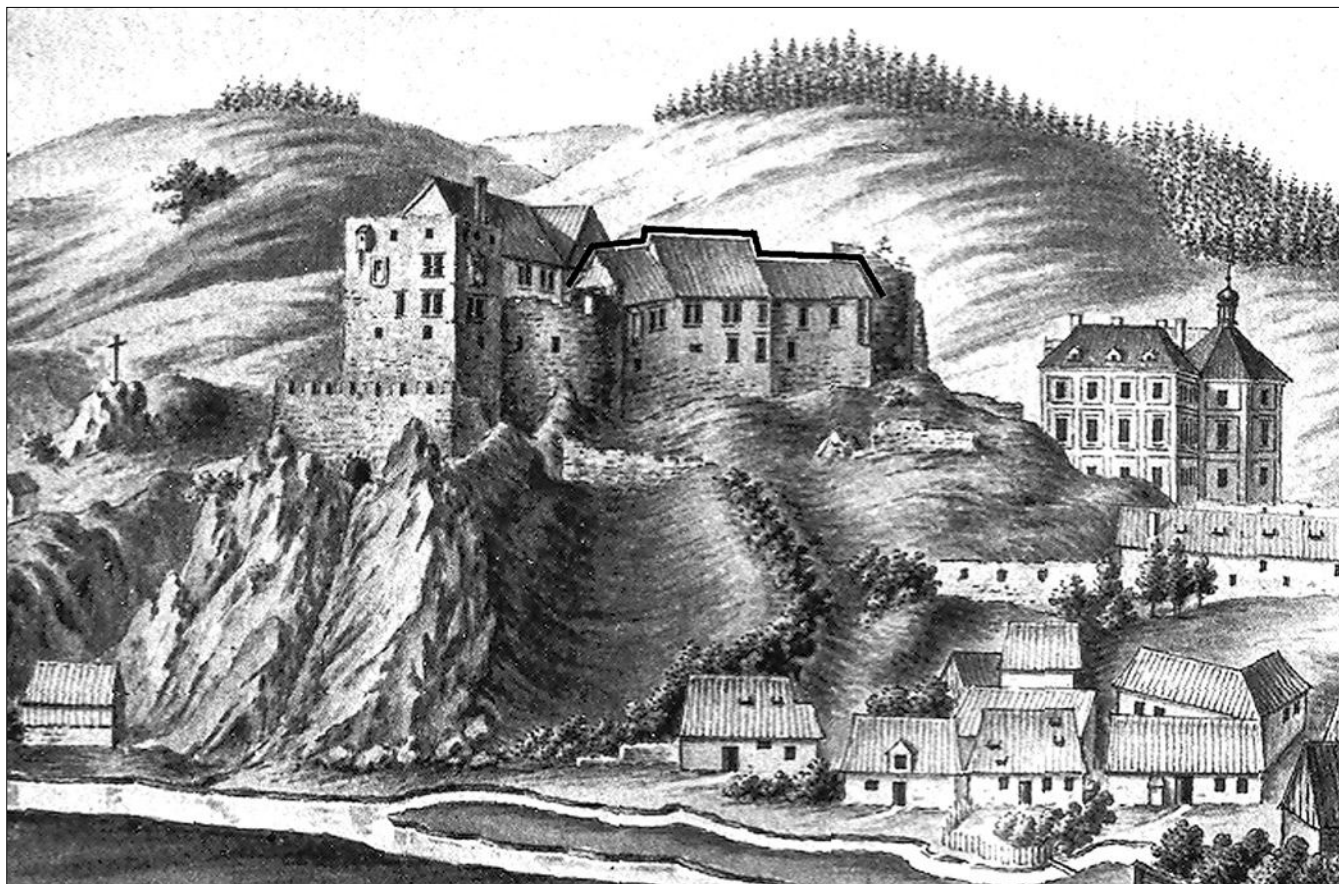
Obr. 4: Bečov nad Teplou, jádro hradu od západu. J. Venuto 1804 podle J. Dietzlera 1720, výřez, tzv. Pluhovské domy zvýrazněny černou linkou.

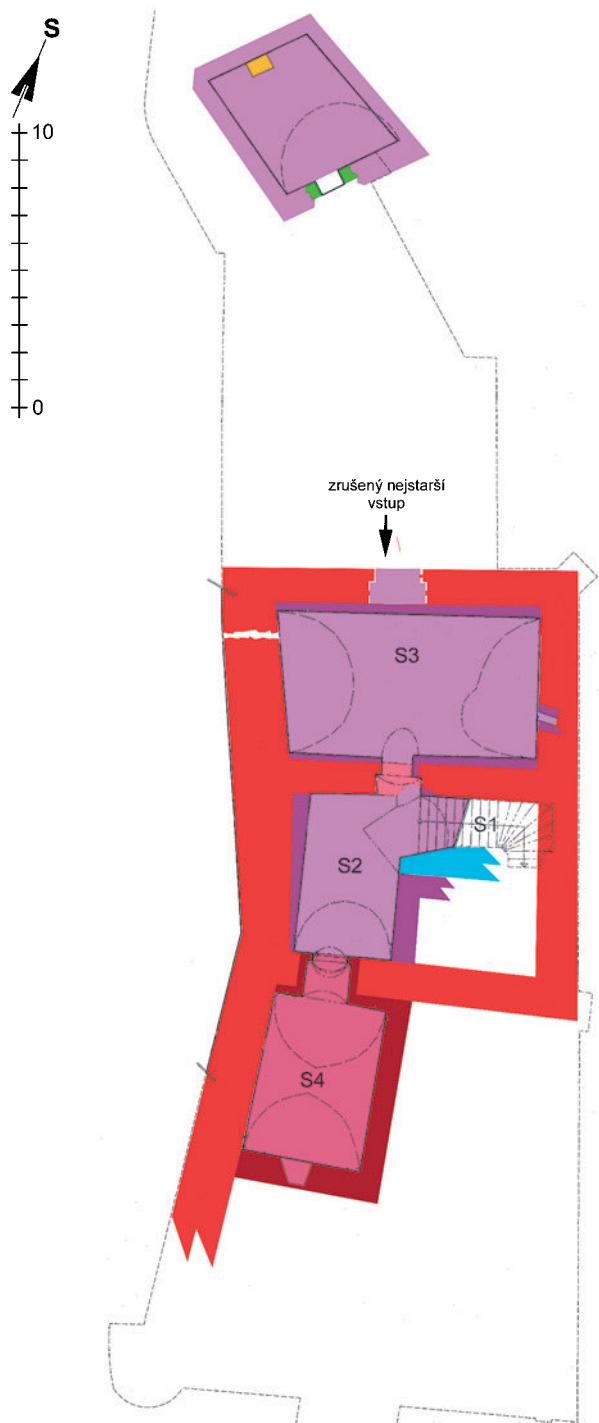
Světlejší odstínem jsou určeny podhledy a v řezu konstrukce zařazené hypoteticky.

Obr. 5: Bečov nad Teplou, hrad, tzv. Pluhovské domy, stavební vývoj, sklepy (autorova analýza s použitím plánového podkladu J. Čepeláka).

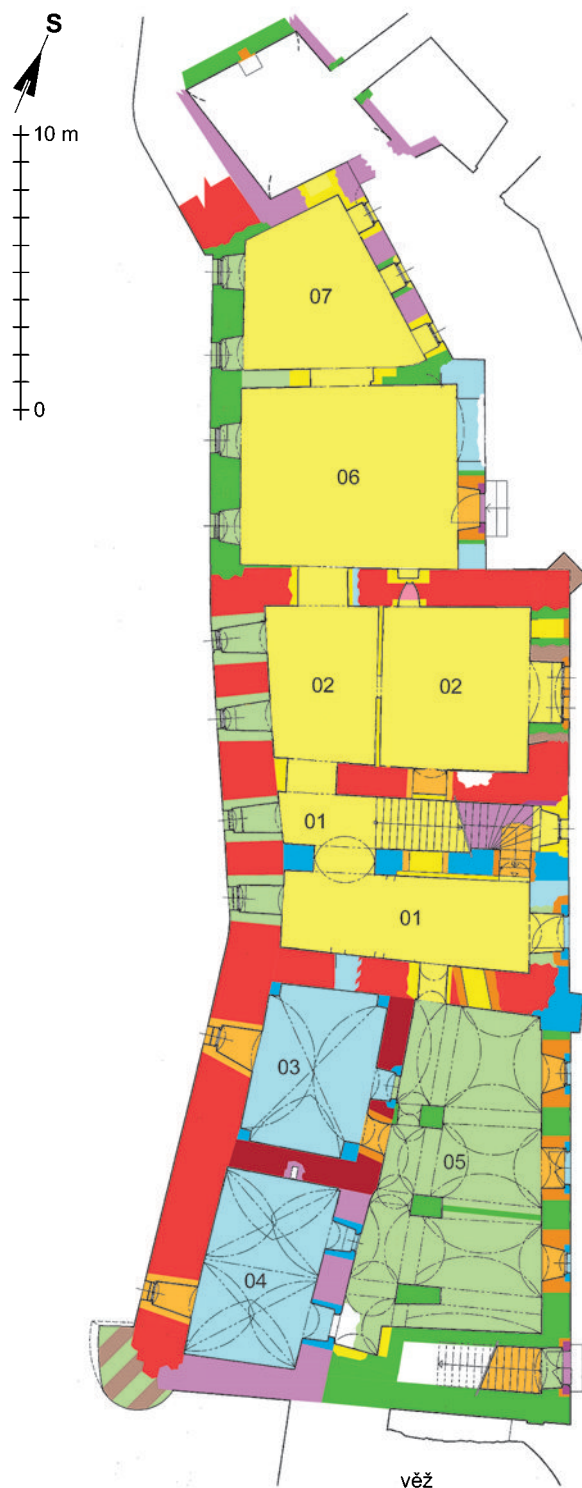
Obr. 6: Bečov nad Teplou, hrad, tzv. Pluhovské domy, stavební vývoj, přízemí (autorova analýza s použitím plánového podkladu J. Čepeláka).

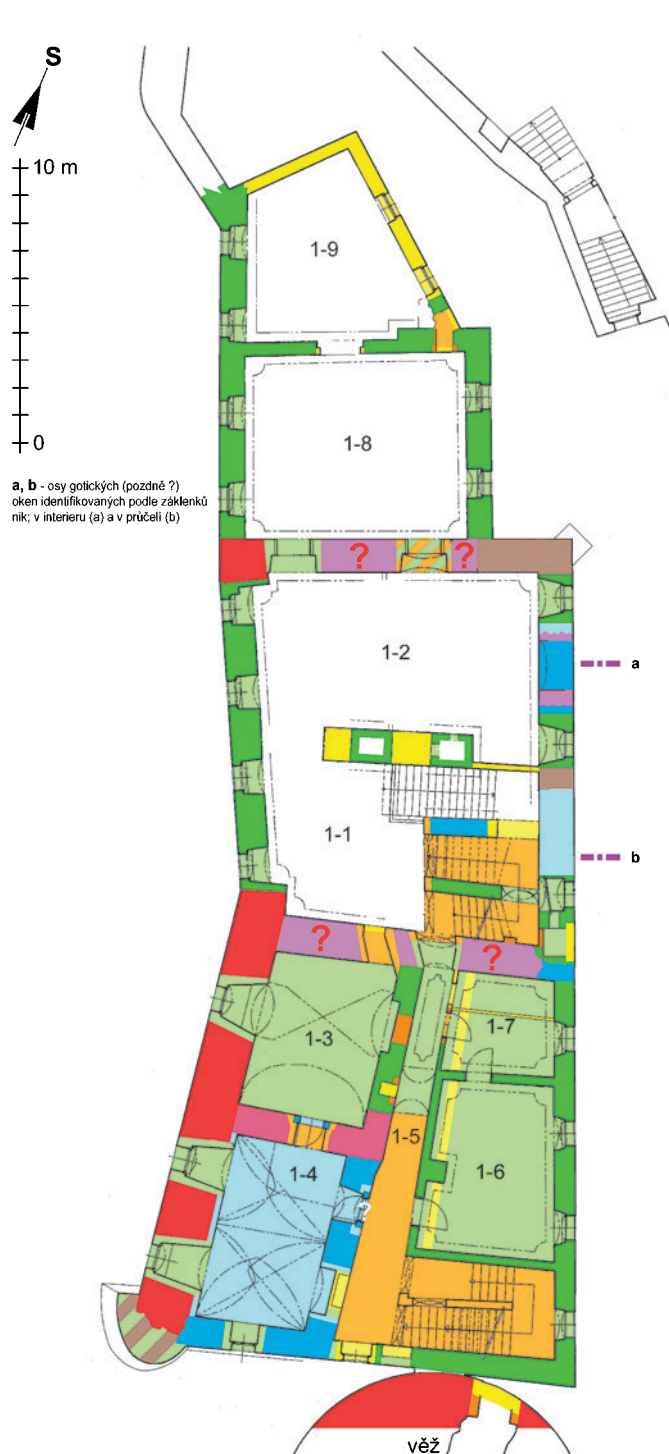
Obr. 7: Bečov nad Teplou, hrad, tzv. Pluhovské domy, stavební vývoj, 1. patro (autorova analýza s použitím plánového podkladu J. Čepeláka).

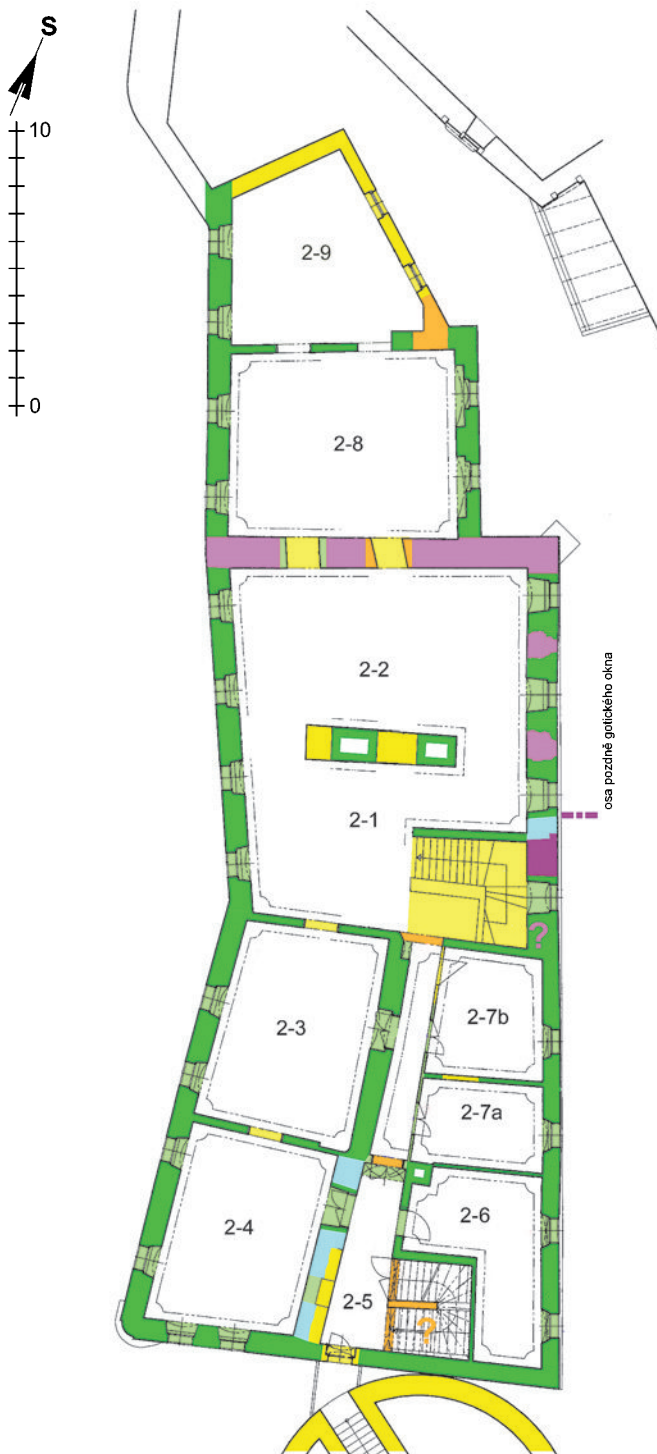
Obr. 8: Bečov nad Teplou, hrad, tzv. Pluhovské domy, stavební vývoj, 2. patro (autorova analýza s použitím plánového podkladu J. Čepeláka).

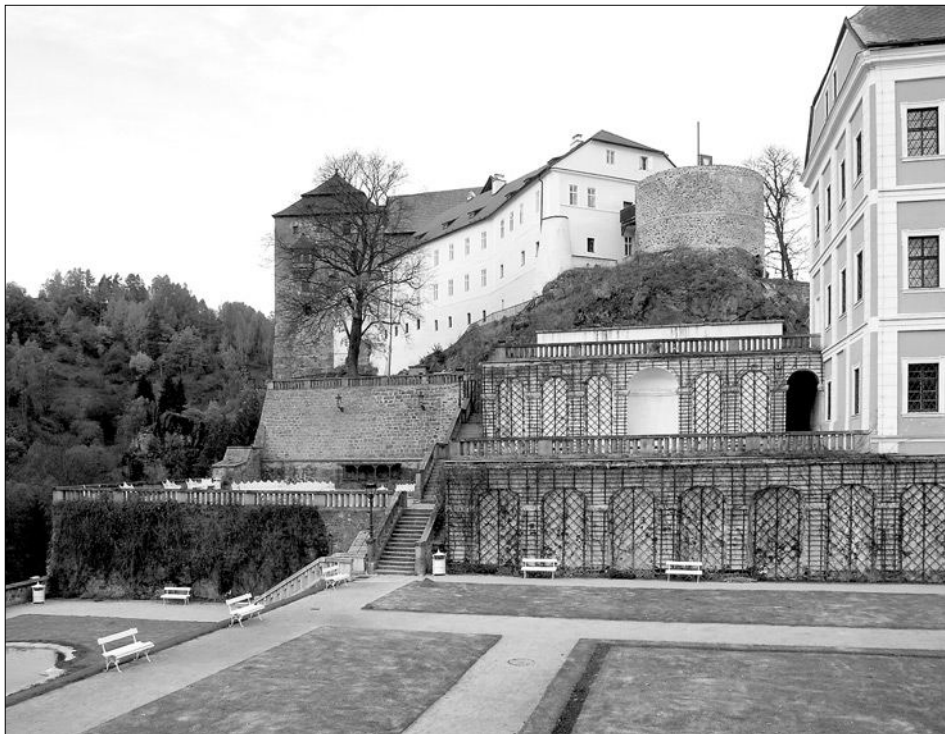
Obr. 9: Bečov nad Teplou, hrad, pohled na jádro od jihu.

Abb. 9: Bečov nad Teplou, Burgkern von Süden.

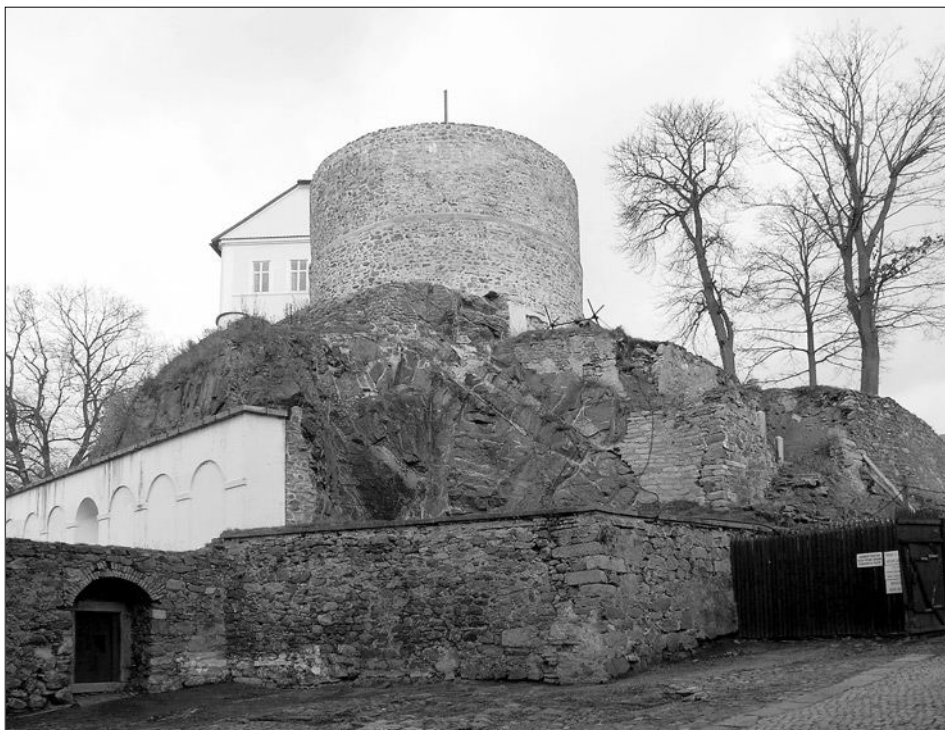
Obr. 10: Bečov nad Teplou, hrad, válcová věž od jihu.

saných segmentů (obr. 10). Ze základového zdiva věže vyčnívají na severovýchodní straně dvě hrubé konzoly (obr. 11). Jejich případnou souvislost s počáteční etapou věže po přestálých úpravách objektu nebylo možno ověřit. Fungovat mohly jako opory nějaké konstrukce (komunikace?) při věži na straně obrácené do jádra hradu. Takové řešení naznačuje také plán z roku 1659. U paty věže je dodatečně osazen nyní notně zvětřalý kamenný alianční erb Kounic-Questenbergů se lvími štítonoši, údajně původem z 18. století (určení erbu dle Gnirše 1932, 273). Ke skále u paty věže se také z východní strany váže střeš kamenného zdiva, jehož část představuje patku valené klenby, zeď nad ní pak naznačuje rozvoj zaniklého objektu do dalšího podlaží. Objekt, kterému tyto relikty náležejí, byl zřejmě ruinou už v 17. století, jak napovídá plán z roku 1659. Fungoval ale v té době zřejmě sousední objekt, označený v tomtéž plánu jako C, který snad měl někdy úlohu vrátnice. Stavební pozůstatky u věže zřejmě utrpěly při planýrkách a čištění terénu, které jsou, bohužel málo konkrétně, doloženy archivně k roku 1871 (Ryšavý 2005, 10–12).

Abb. 10: Bečov nad Teplou, Burg. Runder Turm von Süden.

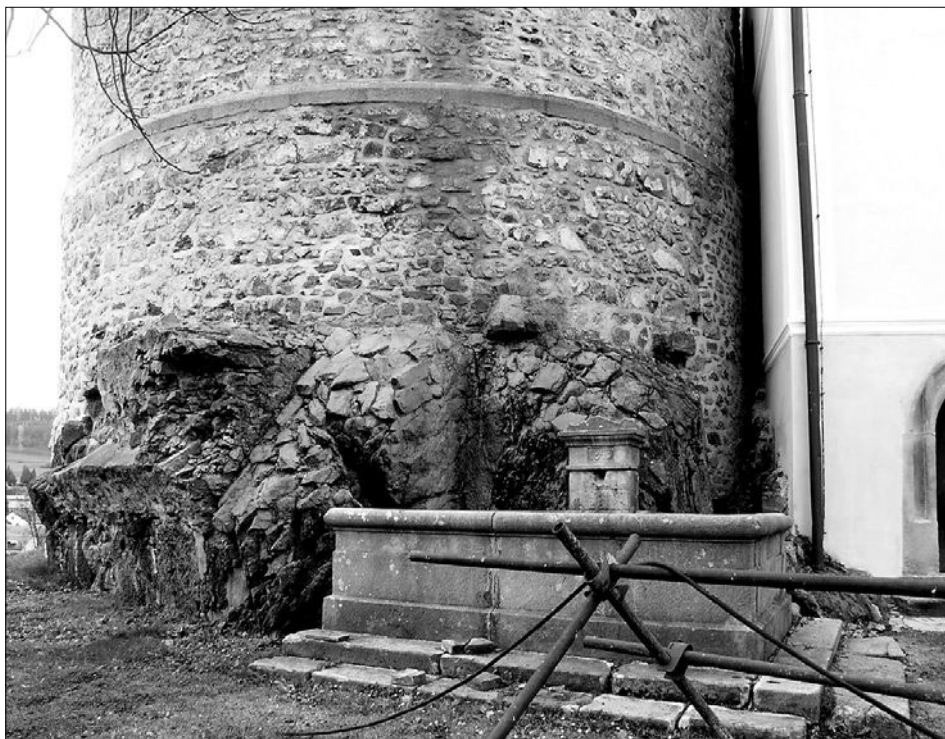
Obr. 11: Bečov nad Teplou, hrad, pata válcové věže od východu, vlevo pata klenby zaniklého objektu.

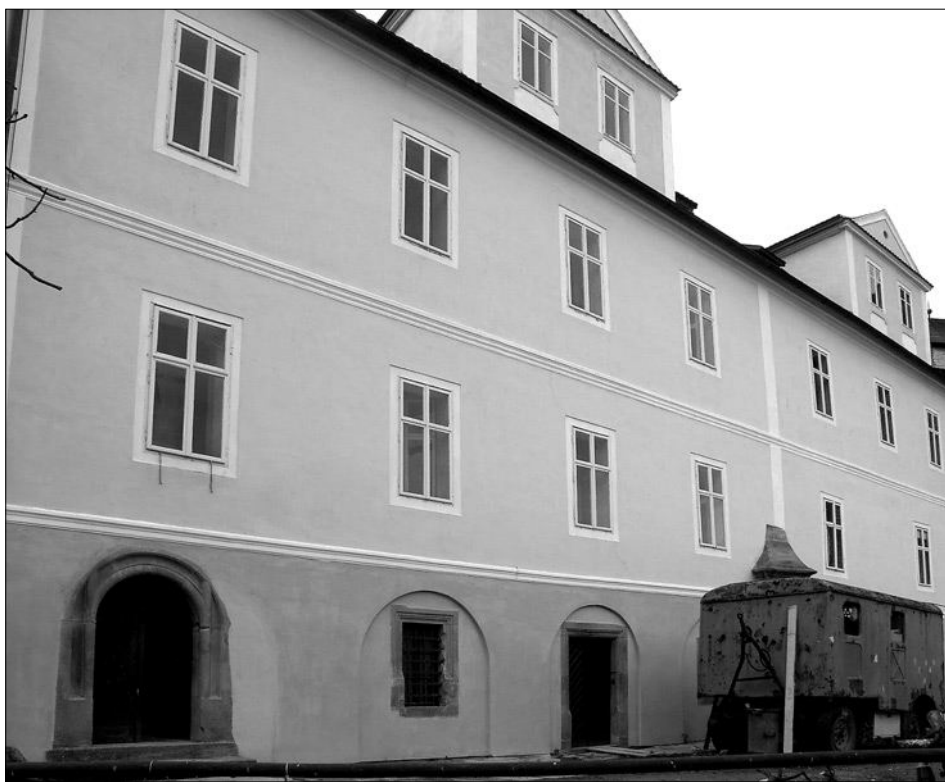
Obr. 12: Bečov nad Teplou, hrad, tzv. Pluhovské domy, nádvorní (východní) průčelí.

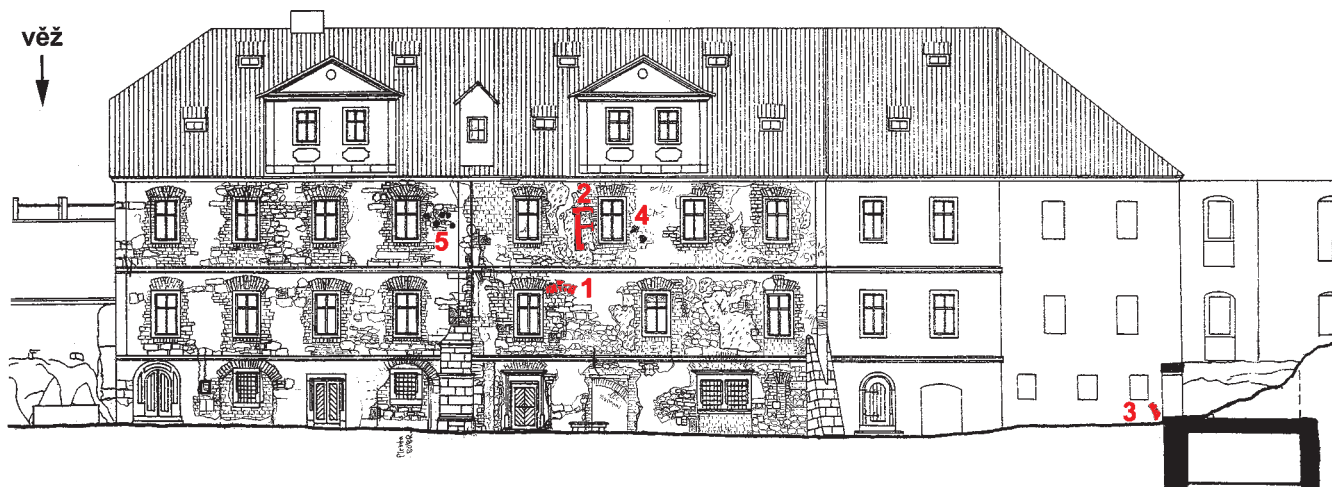
Obr. 13: Bečov nad Teplou, hrad, tzv. Pluhovské domy, nádvorní průčelí, stav v roce 2002; 1 – záklenek gotického okna, 2 – ostění pozdně gotického okna in situ (viz foto na obr. 19), 3 – úsek záklenku z nejstarší zjištěné (pozdně gotické?) etapy objektu mezi Pluhovskými domy a tzv. horním hradem, 4 a 5 – druhotně použité díly pozdně gotických a raně renesančních ostění v klasicistním zdivu (P. Měchura, kresba tužkou do výkresu SÚRPMO).

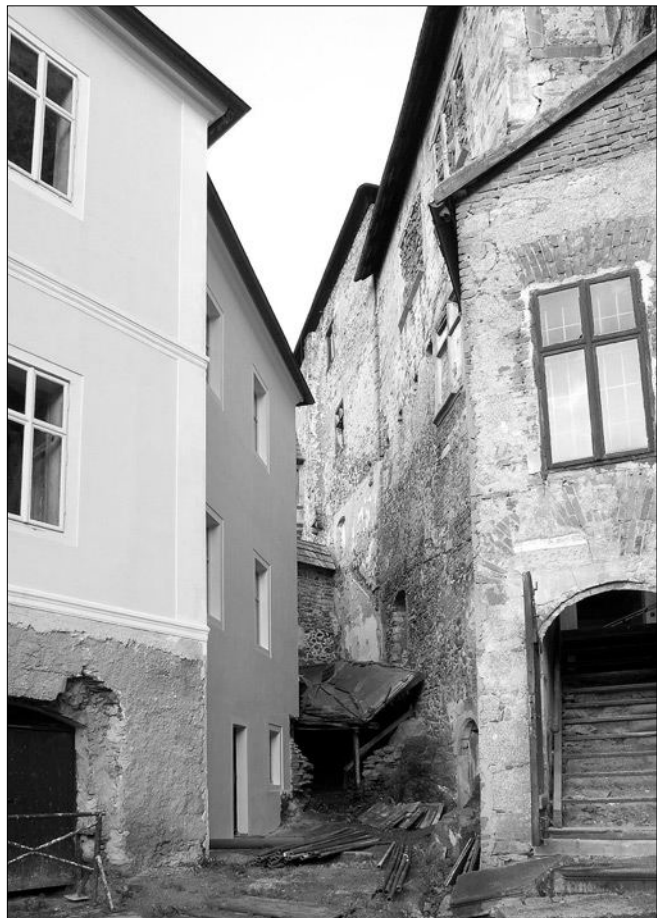
Obr. 14: Bečov nad Teplou, hrad, tzv. Pluhovské domy v připojení k tzv. hornímu hradu.

O stavu pater dvorního průčelí tzv. Pluhovských domů informuje dokumentace P. Měchury z poslední opravy r. 2002 (obr. 13). Vyplývá z ní rozsah a povaha klasicistních zásahů, při nichž jako novostavba vznikla jižní část průčelí a úprava všech okenních otvorů v jeho střední partii, která koresponduje s dvojdílným jádrem budovy. Z hlediska poznávání vývoje objektu jsou ale důležité zejména zachycené stavební části středověké a z 1. poloviny 16. století. Náleží k nim fragment záklenku z lomového kamene v jižní části 1. patra, který přísluší gotickému či pozdně gotickému oknu, dále úseky zdiva převážně z lomového kamene s plochami pekované bílené omítky, která se váže ve 2. patře asi až k zazdění okna s pozdně gotickým ostěním in situ asi ve 20. letech 16. století (obr. 14).

Abb. 14: Bečov nad Teplou, Burg. Sogen. Pflugsche Häuser, Anschluss zur oberen Burg.

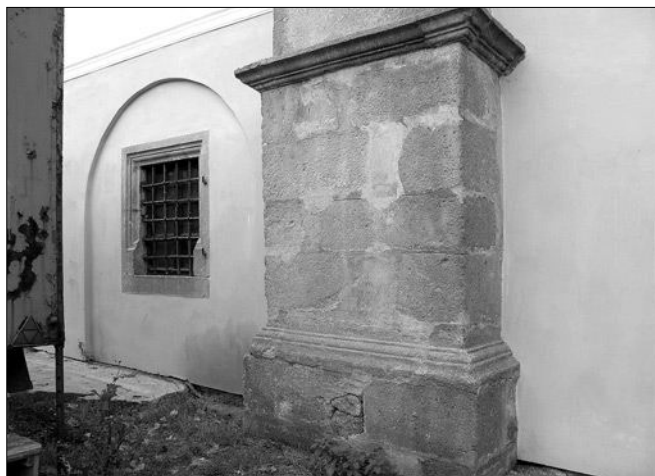
Obr. 15: Bečov nad Teplou, hrad, tzv. Pluhovské domy, nádvorní průčelí, opěrný pilíř bývalého jihovýchodního nároží, vlevo dodatečná zazdíčka klasicistní arkády s vloženým raně renesančním ostěním.

Kamenicky vypracovaný opěrný pilíř, kdysi nárožní (srov. obr. 2), uvozuje díl fasády, která náleží někdejšímu hlavnímu objektu, jenž tvořil jádro souboru tzv. Pluhovských domů. Tvarosloví, užité na pilíři, jej řadí do raně renesanční fáze vývoje stavby. Zároveň přítomnost

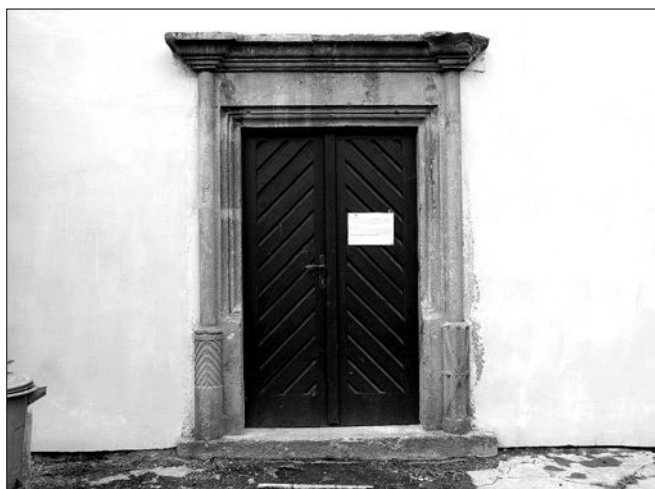
Obr. 16: Bečov nad Teplou, hrad, tzv. Pluhovské domy, nádvorní průčelí, druhotně použitý portál ve vchodu do přízemí dvoudílného jádra.

V pravém sousedství pilíře se nachází vchod do přízemí, opatřený raně renesančním portálem saského stylu (obr. 16). Povaha cihlové vyzdívk. kolem portálu dokazuje jeho dodatečné novodobé osa-

zení, které ostatně vyplývá z údajů uvedených A. Gnrsem (1932, 273 obr. 237). Portál pochází z toužimského hradu (Johanneschloß). Zde osazené dveře jsou z nedávné opravy vnějšku objektu. Vpravo odtud se nachází v téže době pořízený novotvar okna vytvořeného v nové vazdívce, která vyplnila otvor někdejšího vchodu do sklepa. Kamenná lavička, která zde u průčelí bývala až do nedávné opravy, byla odstraněna. Vpravo nahoře je pod kordonovou římsou zřejmě druhotně osazen kamenný Pluhovský erb. Jeho původní umístění není známo. Mohla by se jej týkat zmínka A. Sedláčka (1905, 146), že na jednom kameni válcové věže je vytesán Pluhovský erb (pokud nejde o záměnu s erbem osazeným nyní u paty věže); ten na věži nyní ne-

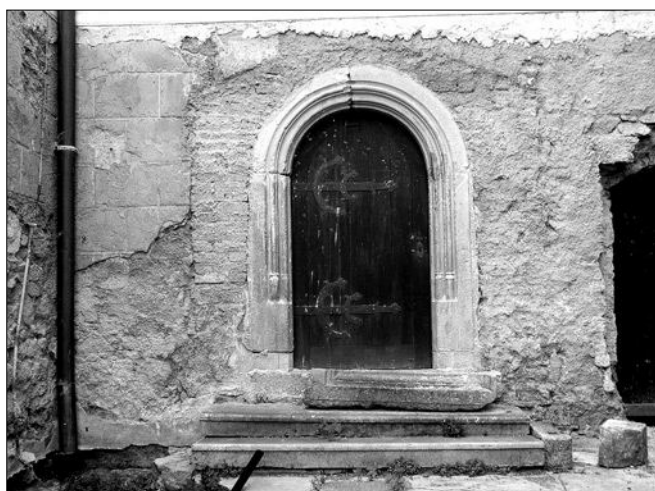
Obr. 17: Bečov nad Teplou, hrad, tzv. Pluhovské domy, nádvorní průčelí, druhotně použitý portál ve vchodu do severní části (prostor bývalé kuchyně), vlevo klasicistní rustika.

V koutě, který vymezuje spojení jádra s užším severním pokračováním budovy, se na severní i východní stěně nacházejí pozůstatky nám již známé kvádrované omítky (obr. 17). Kvádrování, poškozené poslední opravou fasády, respektovalo „kamenorezem“ segmentově završení starší fáze vstupního otvoru z nádvoří. Ten byl novodobě vyplněn cihlovou vazdívkou, do které je vložen druhotně užitý pozdně gotický portál saského slohu. Původ portálu A. Gnirs (1932) ani jiný zdroj neuvádí. Snad se tedy můžeme domnívat, že by mohl pocházet z jiného místa tohoto objektu, čemuž přitaká jeho podobnost portálům ve spojovacím křídle horního hradu. Patky portálu jsou novodobě podloženy a opatřeny k nim nový práh. V portálu jsou osazeny novodobé dveře s historizujícím kováním. Vstupu jsou předloženy dva novodobé žulové schody a na nich odloženo nadpraží raně renesančního ostění. Severně se na-

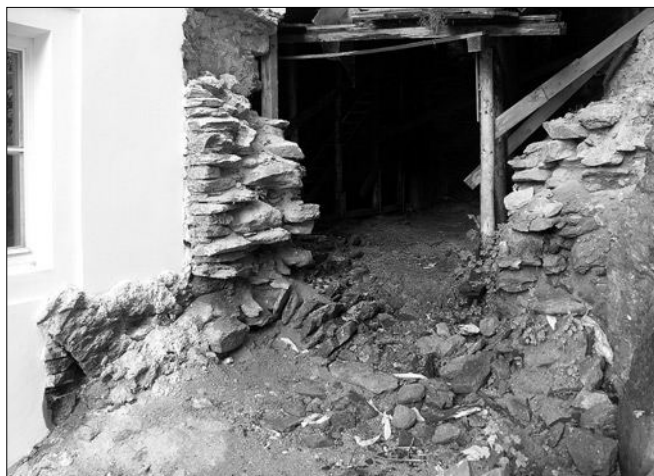
Obr. 18: Bečov nad Teplou, hrad, tzv. Pluhovské domy, nádvorní průčelí, reliktů objektu spojujícího Pluhovské domy s horním hradem; vlevo záklenek (položka 3 na obr. 13), dole uprostřed úsek čelo klenby sklepa.

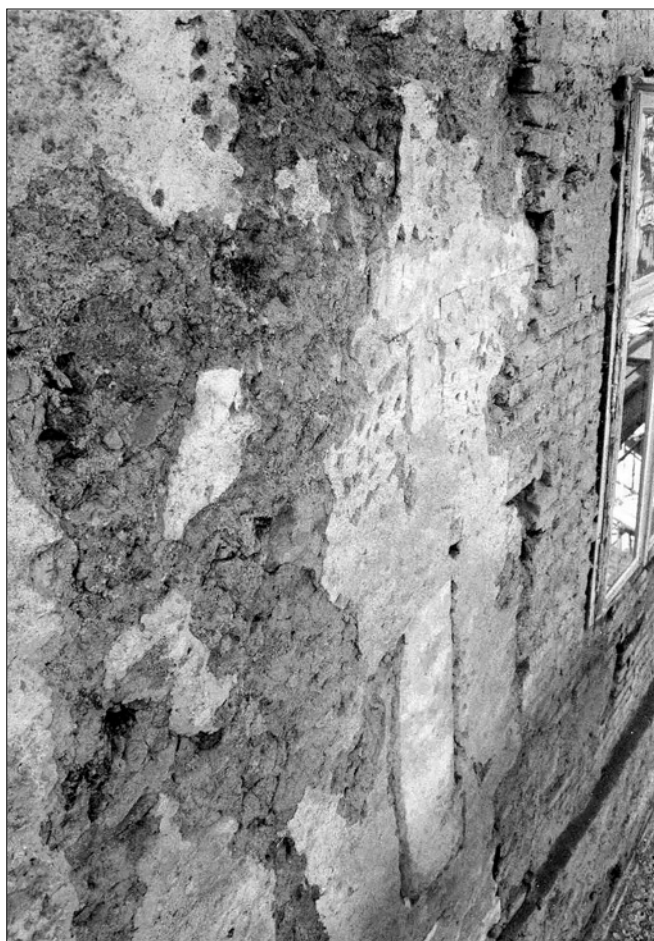
Obr. 19: Bečov nad Teplou, hrad, tzv. Pluhovské domy, nádvorní průčelí, pozdně gotické okenní ostění in situ ve 2. patře (položka 2 na obr. 13). Foto P. Měchura 2002, úhel pohledu dán možnostmi lešení.

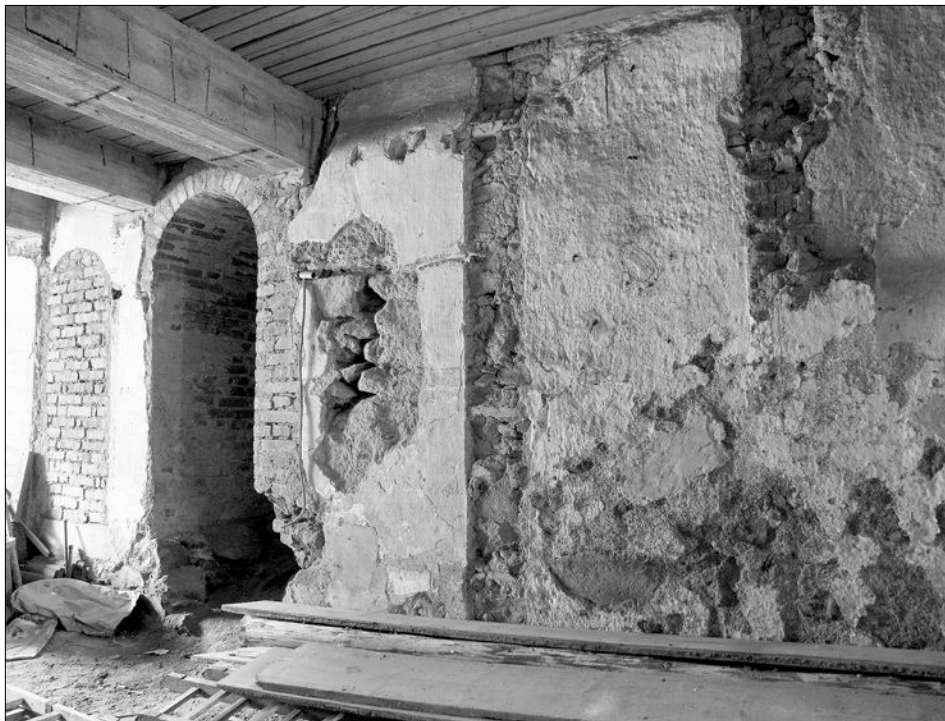
Obr. 20: Bečov nad Teplou, hrad, tzv. Pluhovské domy, přízemí 01, jižní stěna, vpravo pata bývalého pasu založena do otvoru gotického okna.

V jižní stěně se nachází nově zazděný půlkruhem klenutý otvor, který šikmo vedl jižně do prostoru za klasicistní arkádou (obr. 20). Plán této části, pořízený roku 1882, tento otvor nezná (Ryšavý 2005, přílohy 16, 17). V jeho západním sousedství jižní zdi prochází nově proražený vstup do jižního objektu Pluhovských domů. Omítka na jižní stěně v prostoru okolo obou výše uvedených otvorů pochází z 19. století. Západně odtud je lokálně odhaleno kamenné zdivo na vápennou maltu, podle všeho středověké. Dále pak otisk na stěně přiznává existenci příčky, která byla zbořena při poslední započaté rekonstrukci. Příčku, přiloženou na rezné kamenné zdivo a s ním neprovázanou, respektuje z východní strany omítka z 19. století. Jižní stěna, výrazněji po uvedený otisk příčky, se pod stropem šikmo zeslabuje. Jev dělá dojem dodatečně znešvařeného ústupku v poloze osazení plochého stropu. Západně od otisku příčky jižní stěnu pokrývá hrubá nerovná omítka, která rovněž příčku respektovala. Stáří této vrstvy se

váže k době vzniku cihlového klenebního pasu, který se naproti opíral do místa, kde vřetenová zeď schodiště ponechává blíže západní obvodové zdi široký klenutý průchod k patě nového ramene schodiště do patra. Do jižní zdi byl pas založen dodatečně do zadržky středověkého otvoru, patrně okenního, se šikmou špaletou, kterou respektuje nejspíše středověká omítka, utažená zřejmě kovovým nástrojem. Otvor směřuje do prostoru, který zaujímá ještě středověká část jižního objektu. Existuje tak možnost, že situace otvoru, pokud byl oknem, pochází z doby, která předcházela rozvoji dvoudílného jádra Pluhovských domů do onoho jižního prostoru.

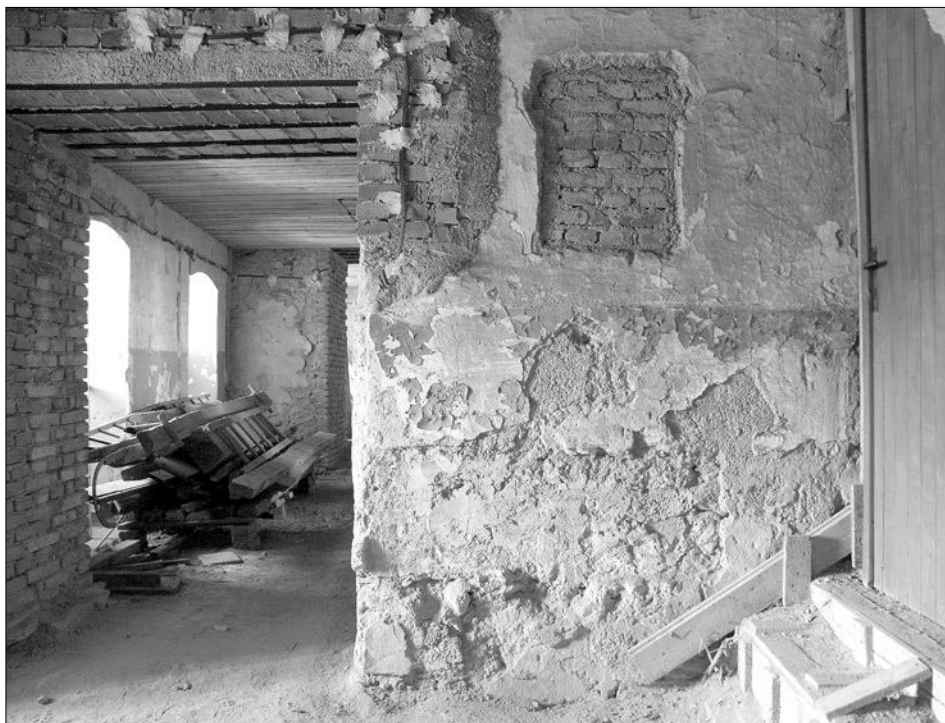
Obr. 21: Bečov nad Teplou, hrad, tzv. Pluhovské domy, přízemí 01, vpravo dole pravděpodobně středověká omítka u paty novodobého schodiště do patra.

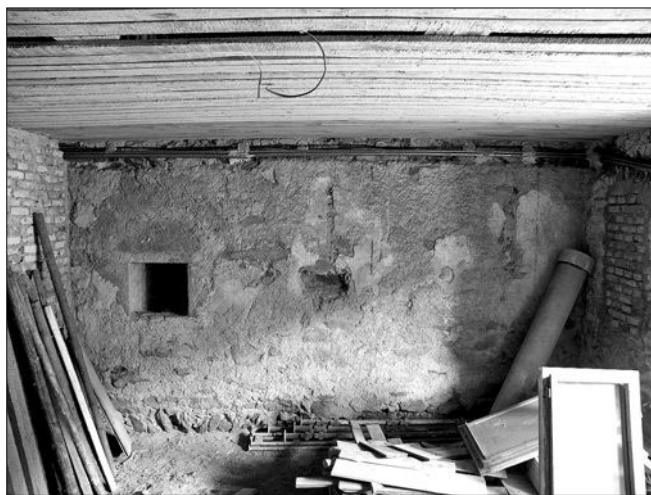
Obr. 22: Bečov nad Teplou, hrad, tzv. Pluhovské domy, přízemí 02, severní stěna, vlevo nově přezděné gotické okno z počáteční fáze objektu, pohled z bývalého interiéru, dole vylehčovací pas nad bývalým vchodem do sklepa dvojdílného jádra.

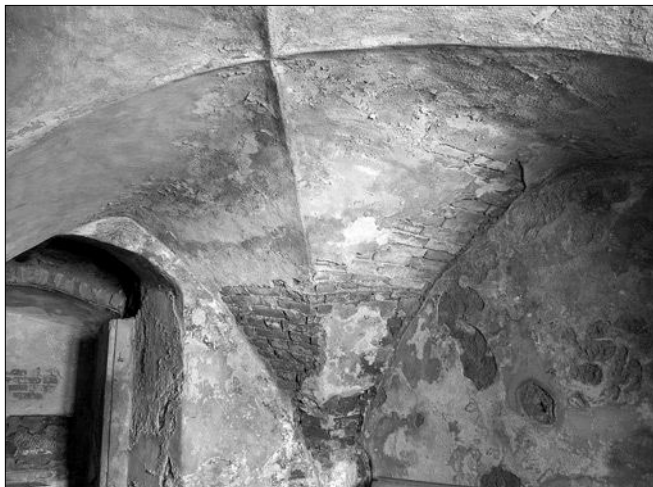
Obr. 23: Bečov nad Teplou, hrad, tzv. Pluhovské domy, klenba přízemí 04.

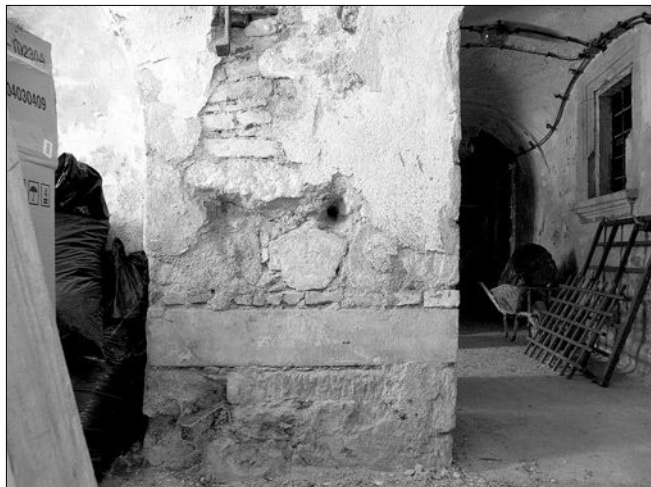
Obr. 24: Bečov nad Teplou, hrad, tzv. Pluhovské domy, přízemí 05, klasicistní pilíř klenby podstavený z raně renesančních dílů ostění, vpravo raně renesanční okno in situ.

Podlaha v prostoru 05 je novodobá betonová, dílem pokrytá čtvercovými teracovými dlaždicemi z 20. století. Prostor je klenut soustavou klasicistních placek s meziklenebními pasy, které jsou svedeny na pilíře klasicistního původu novodobě zbavené omítky, což odhaluje, že jsou poskládány z druhotně použitých kamenických dílů, mezi nimiž lze rozpoznat raně renesanční práce, které byly nejspíš „vytěženy“ z objektu při klasicistní přestavbě (obr. 24). Klenba před vchodem do 0-4 je porušena. Otvírá se tu pohled do zasypané podlahy v patře. V něm leží starý jedlový trám. Odebraný vzorek se nepodařilo dendrochronologicky datovat. Konstrukce v chodbě před vchodem do jižní části jižního křídélka 04 jsou dodatečně novodobě přezdívány. Omítky jsou jen zčásti klasicistní (na klenbách), stěny, místy zbavené omítky, odhalují, že na konci 19. nebo na začátku 20. století byly zbaveny omítky, natírány asfaltem a znovu omítnuty.

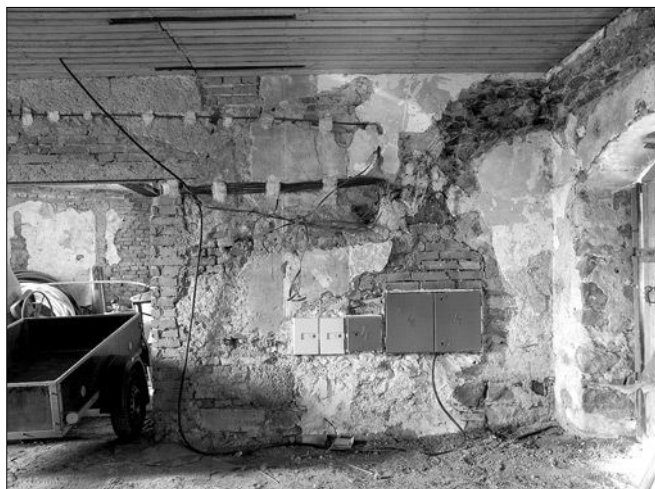
Obr. 25: Bečov nad Teplou, hrad, tzv. Pluhovské domy, přízemí 06, severní stěna v prostoru bývalého raně renesančního kuchyně, skříň elektrického rozvodu v zádávce starého otvoru.

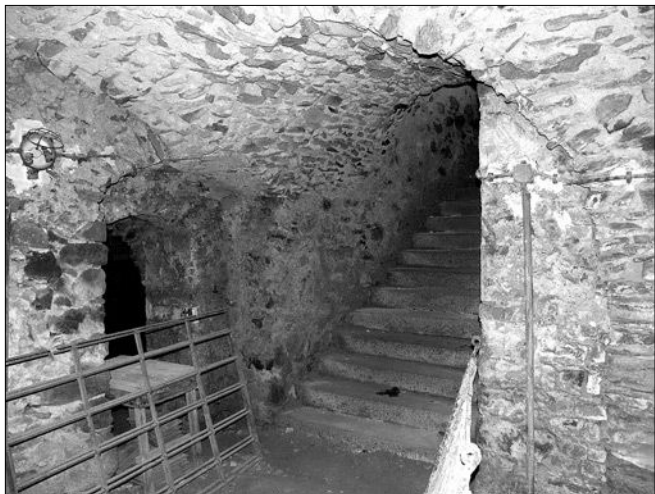
Obr. 26: Bečov nad Teplou, hrad, tzv. Pluhovské domy, sklep S2 ve dvoudílném jádře, ústí schodiště z přízemí, vlevo kolize jeho klenby s původním vchodem k severu do S3, upravo renesanční zužující přízdívka ve schodišťovém prostoru.

V jižní místnosti sklepa dvoudílného jádra (znač. S2) dochází k významné kolizi schodišťového prostoru S1 a jeho klenby s dispozicí vchodu mezi oběma díly dispozice jádra (S2, S3) (obr. 26). Vzájemný vztah uvedených prvků jasně ukazuje dodatečnost dnešního řešení schodiště ze dvora a jeho klenby vůči uvedenému vchodu (z S2 do S3). Dodatečný vznik dnešního vchodu do sklepů z přízemí vyplývá také z opačné orientace niky vchodu mezi oběma díly jádra vůči dnešnímu směru nástupu. Rozšířená nika vchodu je totiž vytvořena na straně jižního dílu S2 a nikoli opačně, jak by to dnešní uspořádání komunikace předpokládalo. Klenuté ostění vchodu je vytvořeno z lomového kamene ze severní strany. Nejstarší uložení zdejších dveří bylo točnicové s horním ložiskem v rozměrném trámu, po kterém zůstaly otisky zejména u pat záklenku niky. Orientace vchodu a jeho původních dveří opravňuje k názoru, že původní směr nástupu byl ze severního dílu (S3) k jihu, tudíž, že starší hlavní vstup do sklepů musíme hledat severně od S2 (srov. k tomu klenbové pasy při zemi v ústřední poloze na severní stěně přízemí 02). Archeologický výzkum Lindy Foster v roce 2006 tento předpoklad potvrdil.

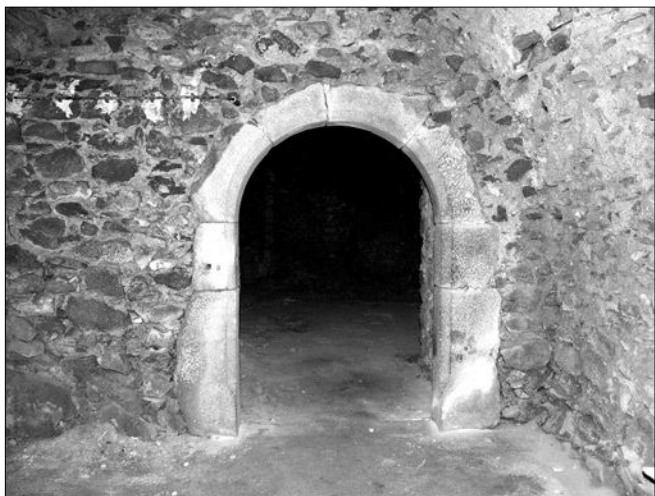
Obr. 27: Bečov nad Teplou, hrad, tzv. Pluhovské domy, sklep S2, portál do jižní části S4, osazený dodatečně do průrazu starší zdi.

Pomůckou k dataci portálu tvoří způsob ukončení profilace nad patkou ploškou ve tvaru rovnoramenného trojúhelníku s nápadně větší výškou proti základně. Podle dosavadních zkušeností výskyt takto utvářených portálů bývá neostře omezen koncem 14. století. Na hradě Bečově má sledovaný znak portálu jedinou zjištěnou analogii v portálu ve zrušeném jihovýchodním vchodu do kaplové věže. Detaily ve velkém donjonu již jsou utvářeny jinak: okosení portálu v jeho prvním podlaží končí sférickým trojúhelníkem. Portál kaplové věže pochází podle dendrochronologického datování výstavby její horní části nejpozději ze samého začátku 50. let 14. století, onen v donjonu a ze 2. poloviny 50. let téhož věku (dřevo datoval Josef Kyncl 2002, 106). Lze předpokládat, že portál v našem jižním dílu sklepa vznikl v etapě předcházející stavbě velkého donjonu, tedy v době blízké stavbě kaplové věže.

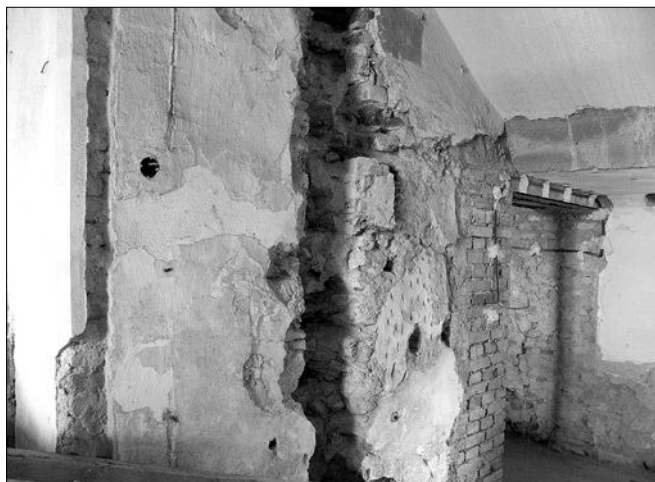
Obr. 28: Bečov nad Teplou, hrad, tzv. Pluhovské domy, první patro 1-1, vřetenová zeď schodiště, jižní stěna nesoucí vrstvy omítky počínaje renesancí.

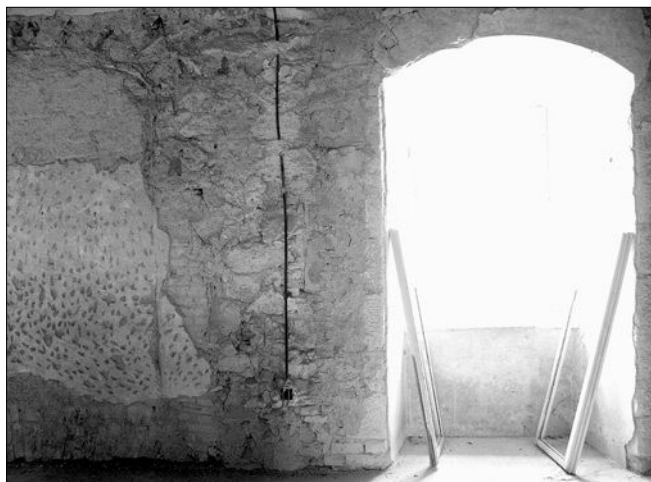
Obr. 29: Bečov nad Teplou, hrad, tzv. Pluhovské domy, první patro 1-2, východní stěna, vlevo nika pozdně gotického okna, přestavěná renesančně a v další renesanční fázi zazděná, vpravo klasicistní okenní nika, ve špaletách druhotně užitě kvádry.

Východní stěnou severního dílu dispozice (ve výkresu značeno 1-2) pronikají výklenky dnešních oken. Nika na jižním okraji má špalety postaveny z kvádrů jemnozrného pískovce, které vykazují přesně opracované hladké stezky při hranách a rovné ale drsné boky. Ne-

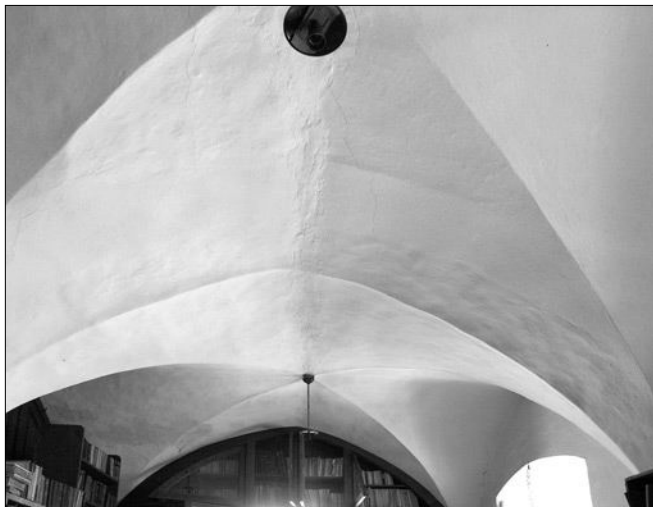
Obr. 30: Bečov nad Teplou, hrad, tzv. Pluhovské domy, první patro 1-4, klenba v pohledu od severu.

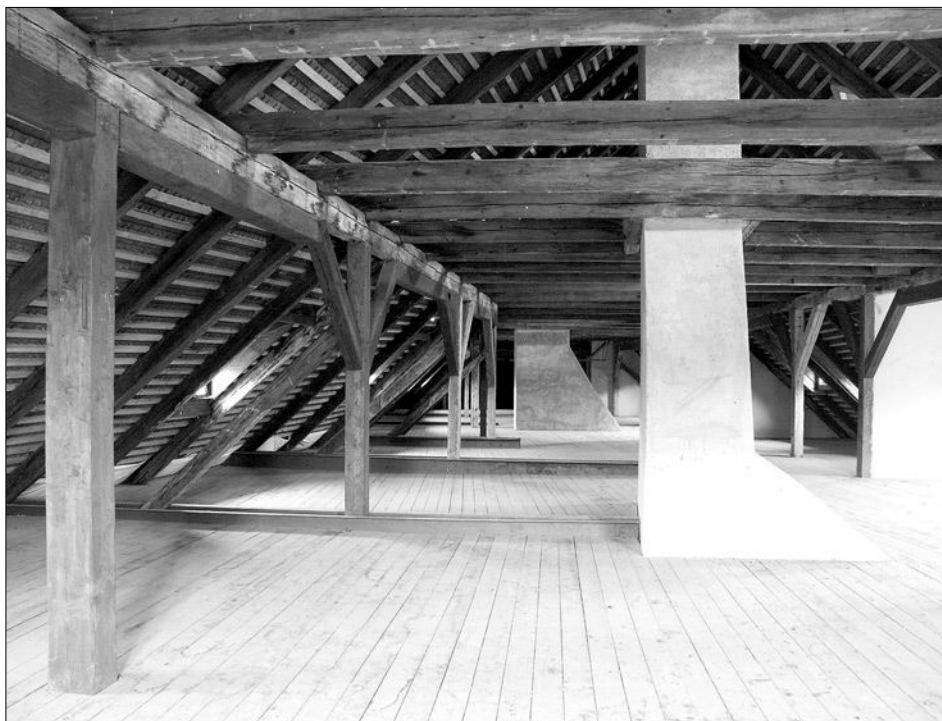
Obr. 31: Bečov nad Teplou, hrad, tzv. Pluhovské domy, klasicistní krov, pohled od jihu.
