# ZÁBOŘÍ NAD LABEM, KOSTEL SV. PROKOPA

## (HLAVNÍ POZNATKY Z PRVNÍ ETAPY PRŮZKUMŮ KOSTELA)

JAN SOMMER

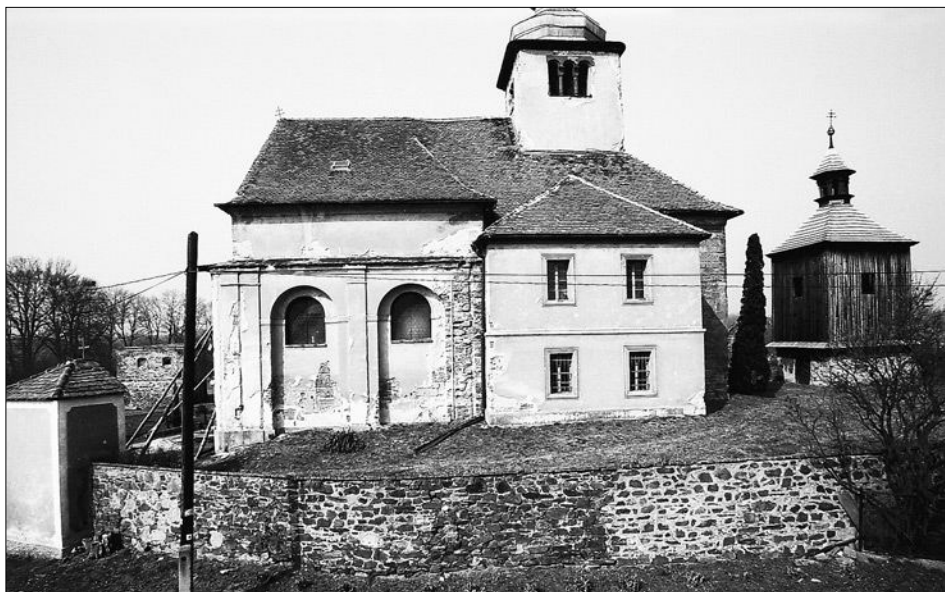
Obr. 1: Zábore nad Labem, kostel sv. Prokopa, pohled od východu: vpravo loď s patrem, dodatečně sníženým. Sakristie s oratoří v patře na místě apsidy postavena 1850–1851 (v té době však již z apsidy stály jen drobné úseky zdiva po stranách někdejšího vítězného oblouku) – ve zdivu sakristie jsou zjišťovány kvádry s vypouklými či prohmtnutými plochami, pocházející zjevně z líc pláště zdiva apsidy. Vlevo přiléhá dodatečně připojená románská předsíní, původně na východní straně otevřená trojdielnou arkádou. Tato subtilní architektura byla později částečně destruována – zejména se zřítlo nebo bylo sneseno jihovýchodní volné nároží. Následně byla zvýšena v souvislosti s vložením klenutého dvoulodí, k čemuž mohlo dojít snad v 16. století nebo kolem poloviny 17. století. Souvislost vnějších lichých arkád s předsíní nasvědčuje tomu, že vznikly ještě před zvýšením obvodového zdiva předsíně – jinak by totiž nebylo jasné, proč nadezdívka přesně lícuje se spodním starším zdivem. Chronologii úprav předsíně ještě bude třeba věnovat pozornost (všechny snímky autor).

Abb. 1: Zábory a. d. Elbe, Hl. Prokopikirche, Ansicht von Osten: rechts Kirchenschiff mit dem nachträglich teilweise abgetragenen Obergeschoss. Die Sakristei mit der Empore im Obergeschoss wurde an Stelle der Apsis 1850-1851 errichtet – in ihrem Mauerwerk sind Quader mit konvexen oder konkaven Flächen vorhanden, die offenbar von Schalen des Apsismauerwerks stammen. Links schließt sich an den Baukörper die an der Ostseite ursprünglich mit der dreiteiligen Arkade öffnende, nachträglich zugefügte romanische Vorhalle an. Diese subtile Architektur hatte später eine Teildestruktion erlitten – die südöstliche freie Ecke war eingestürzt oder abgerissen worden. Nachfolgend erhöhte man sie im Zusammenhang mit der Einfügung der gewölbten Zweischiffanlage, wohl im 16. oder bis Mitte des 17. Jahrhunderts. Das Verhältnis der äußeren Blendarkaden zur Vorhalle bezeugt, dass sie noch vor der Erhöhung des Umfassungsmauerwerks der Vorhalle haben entstehen müssen – andererseits wäre es nicht klar, warum die Aufmauerung genau mit dem niedrigeren älteren Mauerwerk fluchtet. Sollte die äußere Blende erst nach der Erhöhung der Vorhalle entstanden sein, ist es nicht klar genug, warum ihre Höhe hätte der Mauerkrone in ihrem niedrigeren Niveau entsprechen sollen. – Die Chronologie der Änderungen der Vorhalle ist noch weiterer Forscheraufmerksamkeit wert (alle Fotos des Autors).

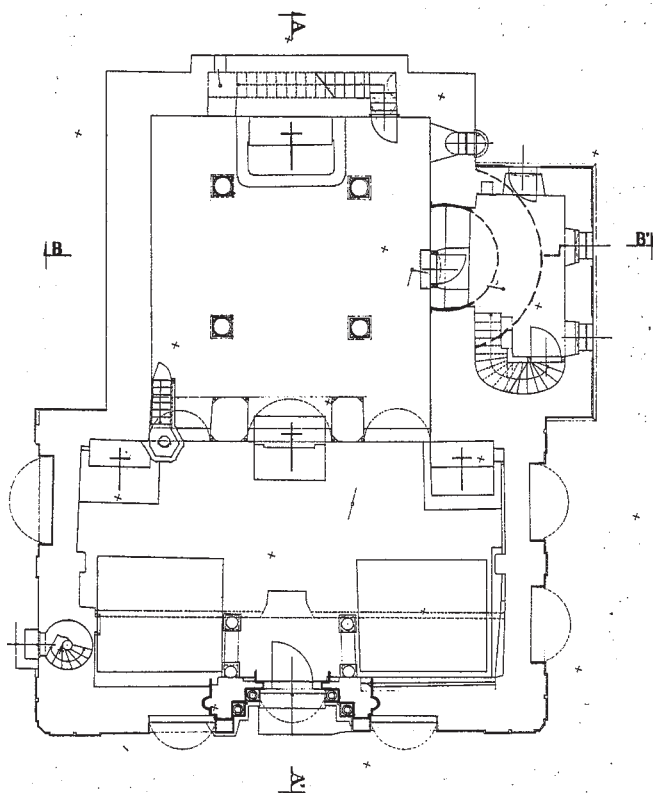
Obr. 2: Záboří nad Labem, kostel sv. Prokopa, půdorys kostela. Korektní půdorys apsidy. Podkovovitý tvar bez jakéhokoli ústupku a římsy v patě záklenku. Sakristie byla na místě apsidy postavena až v polovině 19. století. Zdivo předsíně bylo zevně dodatečně zesíleno polopilířů s lichými arkádami. Uvnitř předsíně jsou ke stěnám připojeny drobnější polopilíře, které nesly dvoulodní klenbu interiéru, vzniklou i zaniklou v neznámé době. Zatím není známo, kdy byly probourány velké arkády do staré lodi. Na tomto místě nepochybně byl umístěn – nejspíše v ose stěny – původní vstupní portál (část autorů uvažuje o možnosti, že zde byl původně umístěn portál předsíně). Východní dvojice sloupů v románské lodi pochází až ze statických úprav roku 1933 (hlavice zůstaly původní). Západní pár je zřejmě renesanční (románská renesance). Kruhá v bývalé předsíni je z roku 1835 (včetně šnekového schodiště, zčásti vezděného do níky barokního okna předsíně).

Abb. 2: Zábory a. d. Elbe, Hl. Prokopikirche, Grundriss. Der korrekte Apsisgrundriss. Hufeisenförmig ohne weitere Gliederung (Absprung, Gesims) im Gewölbefuß. Die Sakristei wurde an Stelle der Apsis erst in der Mitte des 19. Jahrhunderts erbaut. Das Mauerwerk der Vorhalle wurde von außen mittels Halbpfeiler mit Blendarkaden nachträglich verstärkt. Im Vorhalleninnenraum sind an die Wände geringere Halbpfeiler angeschlossen, die das in der unbekannten Zeit errichtete und auch verschwundene zweischiffige Innenraumgewölbe trugen. Bislang ist auch nicht die Zeit des Durchbrechens großer Arkaden zwischen der Vorhalle und dem ursprünglichen Kirchenschiff bekannt. An dieser Stelle war zweifellos – am ehesten in der axialen Position – das ursprüngliche Eingangsportal situiert (einige Forscher nahmen die Möglichkeit in Betracht, dass das ursprünglich das Vorhallenportal war). Das östliche Säulenpaar im romanischen Schiff stammt erst aus den

statischen Sicherungsarbeiten im J. 1933 (die Kapitelle blieben ursprünglich). Das westliche Paar stammt wohl aus der Renaissance (Romanik-Renaissance). Die Empore in der einstigen Vorhalle wurde 1835 errichtet (samt der teilweise in die Barockfensternische eingeschobenen Wendeltreppe).

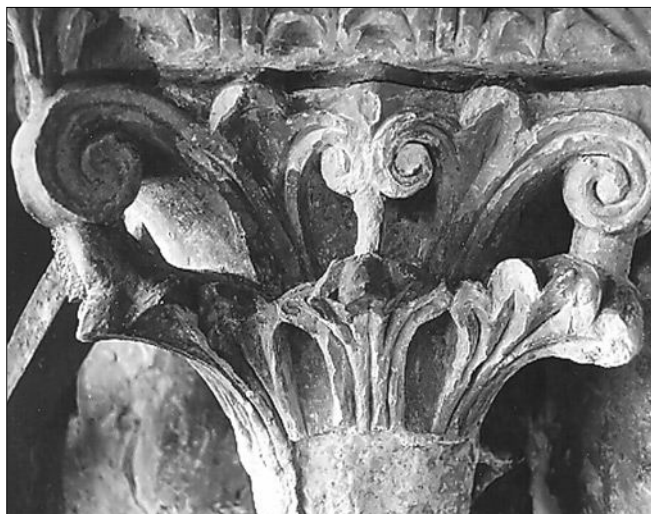
Sloupek v předním koutu na levé straně ostění je zakončen hlavicí, jejíž forma je blízká klasické korintské hlavicí. Nad prstencem, který byl součástí hlavice, bylo do dvou výškových úrovní seřazeno vždy osm akantových lístků, mezi nimiž vyrůstaly dlouhé rozvětvené stvolky, zakončené volutami na nárožích a menšími také u středů boků hlavice. Hlavice nemá krycí desku a nese přímo římsu.

Obr. 3: Zábork nad Labem, kostel sv. Prokopa. Hlavice z levé strany ostění portálu. Nad dvěma řadami akantů (spodní řada je téměř zcela zničená – jen vpravo je patrný úsek jen hrubě opracovaného listu, obráceného do koutu ústupku ostění) jsou stonky stočené do volut. Levá voluta byla později odlomena a domodelována z tmelu, přičemž došlo k mírnému zalomení křivky.

Abb. 3: Zábory a. d. Elbe, Hl. Prokopikirche. Portalgewände, linke Seite, Kapitell. Oberhalb zweier Reihen Akanthus (die untere ist nahezu ganz verschwunden – nur rechts befindet sich ein Abschnitt vom grob bearbeiteten Blatt in Richtung zur Ecke der Gewändeabstufung) sind die in Voluten gewundenen Stengel. Die linke, später abgebrochene Volute wurde mit einer Kunststeinkopie nachträglich ergänzt, wobei die Kurve mäßig geknickt wurde.

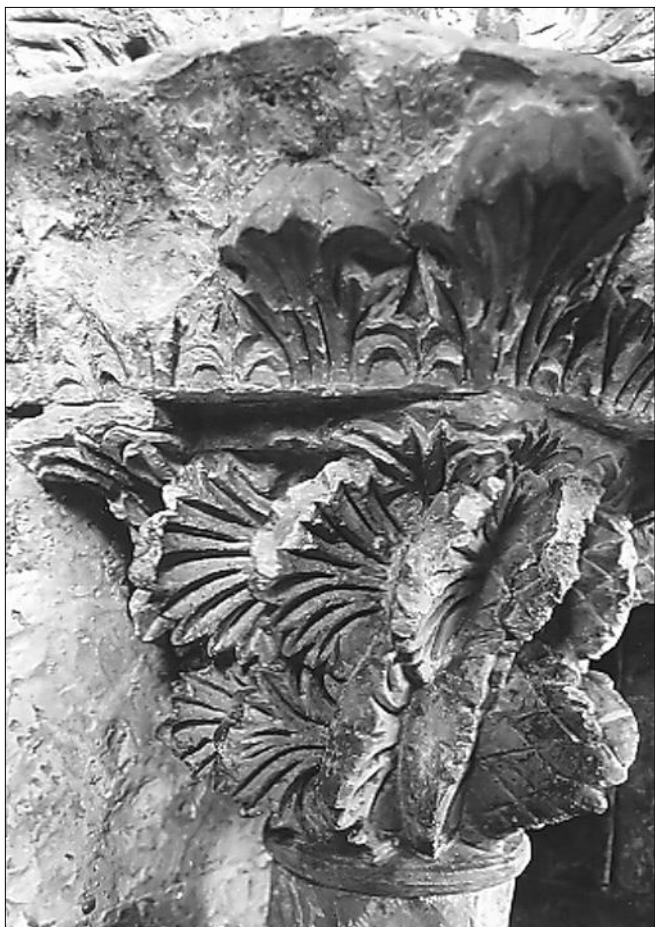
Hlavice zadních sloupků mají nezvyklou formu. Kalich je zcela zakryt akantovými lupeny, řazenými do dvou pater. Lupeny jsou zcela neobvykle šikmo natočeny a všechny obráceny stejným směrem. Listy tak vyvolávají intenzivní do-

jem vychýlení nějakým vnějším vlivem, nejspíše větrem, zřejmě ovšem s nějakou složitější symbolikou.<sup>8)</sup> V koutech u hran ústupků z šikmých akantů vystupují drobné lístky, podpírající konzolovité výstupky hlavic, nesoucí přesah římsy, která totiž nad zadními sloupky nemá zalomení na půdorysu tupého úhlu, nýbrž tupouhlé. Také tento motiv je značně výjimečný, takže by mohl poskytnout vodítko k upřesnění původu stavitele. Jak plyne z předchozího, také zadním hlavicím chybějí krycí desky.

Obr. 4: Záboří nad Labem, kostel sv. Prokopa. Hlavice z pravé strany ostění s rotujícími (vřivými) listy.

Abb. 4: Zábory a. d. Elbe, Hl. Prokopikirche. Portalgewände, rechte Seite, Kapitell mit rotierendem (wirbelndem) Laubmotiv.

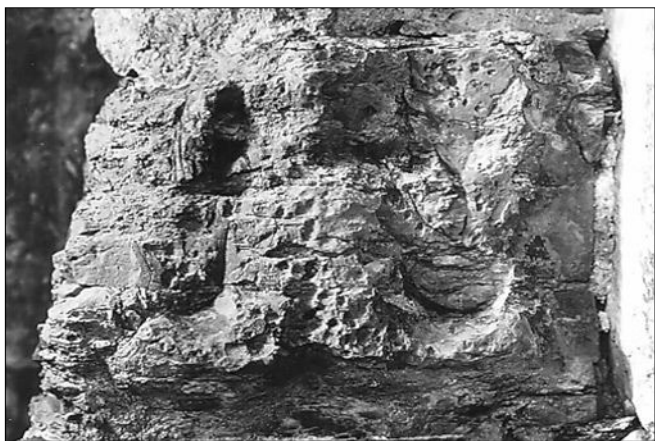
Obr. 5: Záboří nad Labem, kostel sv. Prokopa. Detail fragmentárně zachovaného reliéfu na soklu na pravé straně ostění portálu. Patrně se jedná o sířenu s velkými copy a s rozpaženými rukama, jež třímají konce dvou ocasů.

Největší plochy původního povrchového zpracování se zachovaly na pravém středním soklu. Zde jsou zjevně na čelní i boční ploše soklu prakticky shodné útvary. Téměř s jistotou lze rekonstruovat vztyčenou polopostavu s rozepjatými rukama, na něž z hlavy spadají hmotné rýhované copy. Tělo se zřejmě dole rozdvouje do dvojice ocasů, smě-

řujících do stran a vzhůru. Lze tedy mít za to, že se jedná o sirény.

Abb. 5: Zábory a. d. Elbe, Hl. Prokopikirche. Portalgewände, Detail vom fragmentarisch erhaltenen Sockelrelief an der rechten Portalseite. Vermutlich handelt es sich um eine Sirene mit großen Zöpfen, deren Hände die Enden ihrer zwei Schwänze halten.

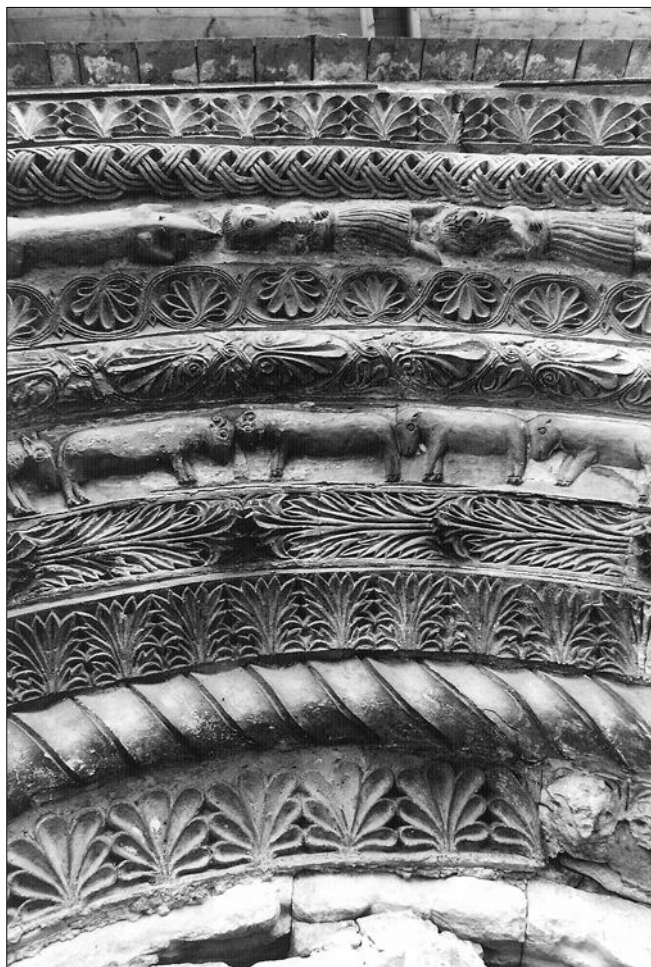
Konstrukce archivolt v Záboří však je řešena zcela odlišně. Vnitřní oblouk s reliéfy šesti světců (?) je sestaven pouze ze tří dílů obloukovitého tvaru, neobyčejně útlých. Nad ním je dvojice profilů těžce poškozených, neboť byly zřejmě provedeny z méně kvalitního kamene. Vnitřní projmutá lišta zdobená palmetami, zachovanými jen ve zbytcích, spolu s těžce poškozeným tordovaným provazcem jsou zhotoveny společně z širších bloků. Ostatní lišty byly většinou zpracovány samostatně, ze štíhlých kusů. Anomálií jsou dva větší bloky kamene na obou koncích prutu s tangenciálně kladenými palmetami ovinutými klikatými stonky. Na pravé straně je tento oblouk vypracován spolu se sousední vnější projmutou lištou (se zvířaty vystupujícími z výžlabku). Nad tímto dílem jsou již oba pruty sestavovány ze samostatných lišt. Na levé straně je situace odlišná v tom, že spolu s prutem s tangenciálními palmetami je z jednoho kusu kamene tesána sousední vnitřní projmutá lišta. Navíc oba profily jsou nahoře zakončeny v rozdílné výšce, takže nenavazují na další díly v jedné rovině.

Obr. 6: Záboří nad Labem, kostel sv. Prokopa. Reliéfní výzdoba portálu před zahájením restaurace. Některé části výzdoby byly při předchozích opravách zcela nově provedeny. Z malty z cementu zejména vnitřní pás palmet (kde byly původně výrazně plastické akanty, jejichž fragmenty jsou patrné upravo), sousedící tordovaný kanelovaný prut (který je volně provedenou napodobeninou zakrytých zbytků původního prutu) a oba vnější pásy s palmetami a pletencem. Na ostatní části archivolt byl v průběhu restaurování zjištěn většinou vynikající stav zachování reliéfní výzdoby. Z konstrukčního hlediska stojí za pozornost, že segmenty prutů se většinou jen minimálně na hranách překrývají, nebo k sobě přiléhají pouze hranami. Rozhodně nelze mluvit o tom, že by se jednalo o jinak běžnou konstrukci navzájem se přečnělkově podporujících oblouků. Poněkud zjednodušeně lze říci, že se jedná spíše o obklad, i když z ostatních souvislostí plyne, že archivoltly byly skládány na ramená a na jejich horní plochu byly položeny další záklenky z pískovcových kvádrů. Tyto vylehčující oblouky byly na horní straně pokryty omázkou.

Abb. 6: Zábory a. d. Elbe, Hl. Prokopikirche. Reliefausschmückung des Portals vor der Restaurierung. Etliche Teile davon wurden bei den vorigen Restaurierungen neu hergestellt. Aus dem zementhaltigen Mörtel vor allem der innere Palmettenband (ursprünglich mit ausdrucksvoll plastischem Akanthus, dessen Fragmente an der rechten Seite deutlich sind), der benachbarte kanellierte gewundene Stab (frei modellierte Nachahmung der überdeckten Reste vom ursprünglichen Stab) und beide äußere Bänder mit Palmetten und Nestelornament. An übrigen Teilen der Bogenläufe konstatierte man überwiegend den vortrefflichen Erhaltungszustand der Reliefausschmückung. Aus dem Konstruktionsaspekt ist bemerkenswert, dass die Stabsegmente an den Kanten überwiegend nur minimal übereinandergreifen oder sich nur mit den Kanten berühren. Entschieden lässt es sich nicht davon sprechen, es wäre die sonst geläufige Konstruktion der sich miteinander übergreifend stützenden Bogen. Etwas vereinfacht kann man sagen, es sei eher die Verkleidung, auch wenn es aus anderen Indizien herauskommt, die Bogenläufe würden auf den Bogenlehren zusammengesetzt und auf ihren oberen Lagerflächen wäre weitere Wölbung aus Sandsteinquadern fortgeführt. Diese Aussparungsgurtbogen waren an der Oberseite mit Bestrich versehen.

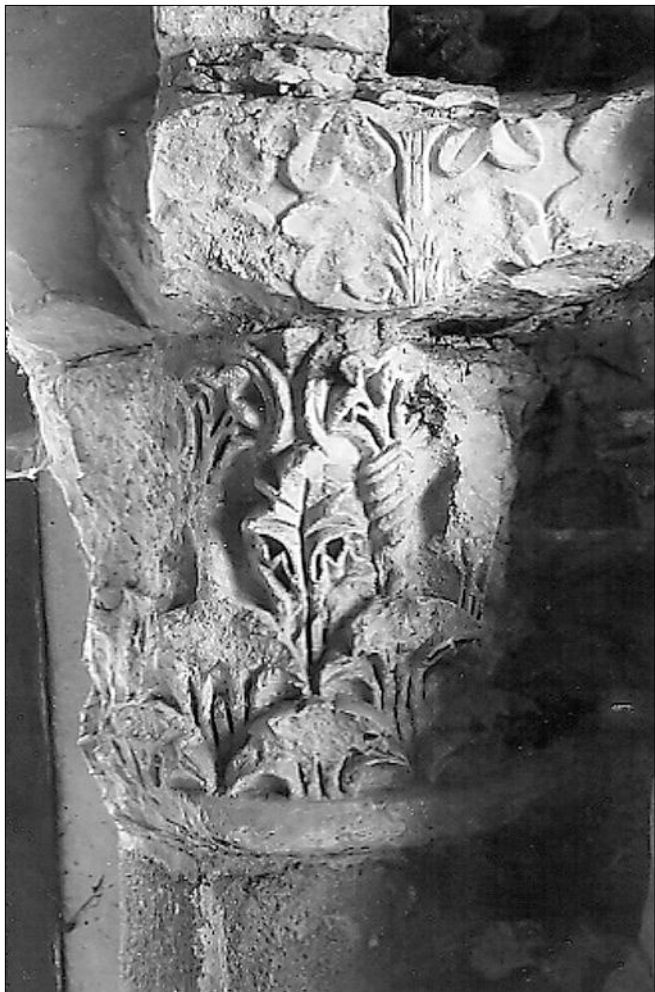
Obr. 7: Záboří nad Labem, kostel sv. Prokopa. Hlavice sloupu v západní arkádě. Kompozičně skvěle propracovaná hlavice navazuje – i když prostředkovane – na antické originály korintského slohu. Nad dvěma řadami vztyčených akantů vystupují kmínky keřků, z nichž jednak směřují drobnější listky k ose hlavice (kde je poněkud netypicky hrana jehlanovitěho tělesa, jakoby skrytého ve hmotě hlavice), jednak k nároží hlavice směřoval větší list akantu, který byl vytvořený do podoby voluty (voluta z nároží byla nalezena v zazdínce při jejím vyjímání v 80. letech 20. století), již podíral grációzně prohnutý akantový list. Na hlavici leží krycí deska se zajímavě formovanými vztyčenými větvičkami s dvěma řadami oblých trojlístků (podobně jako na římsách portálu zde tedy chybí profilace).

Na spodním prstenci hlavice jsou jasně patrné stopy ostří soustružnického nástroje. Zčásti pokračují i na listky akantu. Je tedy zřejmé, že základní útvar hlavice byl vytvořen na soustruhu. Do této bosy pak byl hlouben povrchový reliéf. Lze mít za to, že šlo o produktivní metodu, neboť na obrobeném polotovaru mohla být celkem snadno rozměřena kompozice reliéfu. Materiál hlavice byl petrologem posouzen jako nápadně dekalciifikovaný. Lze mít za to, že se jedná o důsledek dlouhodobého zavlhčování zdiva v době, kdy předstí stála bez střechy. Materiál hlavice se ovšem liší od opuky portálu, nejedná se však ani o pískovec, užívaný na běžné zdivo předsíně.

Abb. 7: Zábory a. d. Elbe, Hl. Prokopikirche. Westarkade, Säulenkapitell. Das vortrefflich kompositionell durchgearbeitete Kapitell schließt – obwohl vermittelt – auf antikes Original der korinthischen Stils an. Oberhalb zweier Reihen aufgerichteten Akanthus wachsen subtile Strauchstämme auf, von denen kleineres Laub zur Kapitellachse (wo sich etwas untypisch die Kant vom pyramidenartigen, in der Kapitellmasse scheinbar versteckten Körper befindet) oder ein in die von einem graziös gebogenen Akanthusblatt gestützte Volute übergehendes Akanthusblatt zur Kapitellecke zielt (die Eckvolute wurde in einer Mauerblende bei ihrer Entfernung in den 1980-er Jahren gefunden). Auf dem Kapitell beruht eine Deckplatte mit interessant formierten aufgerichteten kleinen Sträuchern mit zwei Reihen runder Dreiblätter (ähnlich wie an den Portalgesimsen fehlt auch da die Profilierung).

Am unteren Kapitellring sind klar deutliche Spuren nach einem Drehslerwerkzeug, die teilweise auch an die Akanthusblätter übergreifen. Es ist also klar, dass die Hauptform des Kapitells abgedreht war. In diese Bosse meißelte man dann das Oberflächenrelief. Es lässt sich dafür halten, diese Arbeitsmethode wäre produktiv, denn am bearbeiteten Halbprodukt konnte die Reliefkombi-  
position relativ einfach abgemessen worden sein.

Das Material der Kapitelle beurteilte der Petrolog als auffallend dekalzifiziert. Es lässt sich dafür halten, es handle sich um die Folgen der langzeitigen Mauerwerkdurchfeuchtung in der Zeit, als die Vorhalle ohne Dach stand. Das Kapitellmaterial unterscheidet sich vom Pläner des Portals, es ist aber auch nicht der im üblichen Vorhallenmauerwerk verwendete Sandstein.

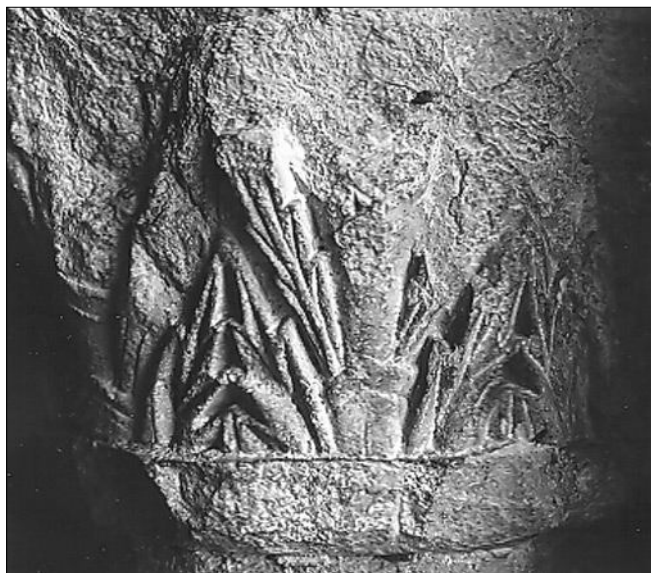
Obr. 8: Záboří nad Labem, kostel sv. Prokopa. Hlavice polosloupů v západní arkádě. Hlavice je značně poškozená. Přesto je zřejmé, že její tvarování je prakticky protikladem předchozí hlavice, neboť s jejími vláčnými liniemi kontrastuje ostře geometrickými trojúhelníkovitými formami lístků. Souhrnně lze říci, že obě zachované hlavice polosloupů se od hlavice sloupů svým výtvarným pojetím výrazně odlišují.

Abb. 8: Zábory a. d. Elbe, Hl. Prokopikirche. Westarkade, Halbsäulenkapitell, markant beschädigt. Trotz der Beschädigung ist es offenbar, seine Formen bilden praktisch Gegensatz zu dem oben erwähnten Kapitell (s. Abb. 7), denn es kontrastiert seinen biegsamen Linien mit scharf geometrischen Dreieckformen der Blätter. Zusammenfassend lässt es sich konstatieren, beide Halbsäulenkapitelle unterscheiden sich mittels ihrer bildnerischen Auffassung von den Säulenkapitellen.
