# PŘÍSPĚVEK K DISKUSI O CHARAKTERU A STÁŘÍ STAVBY KOSTELA SV. PROKOPA V ZÁBOŘÍ NAD LABEM

FILIP VELÍMSKÝ

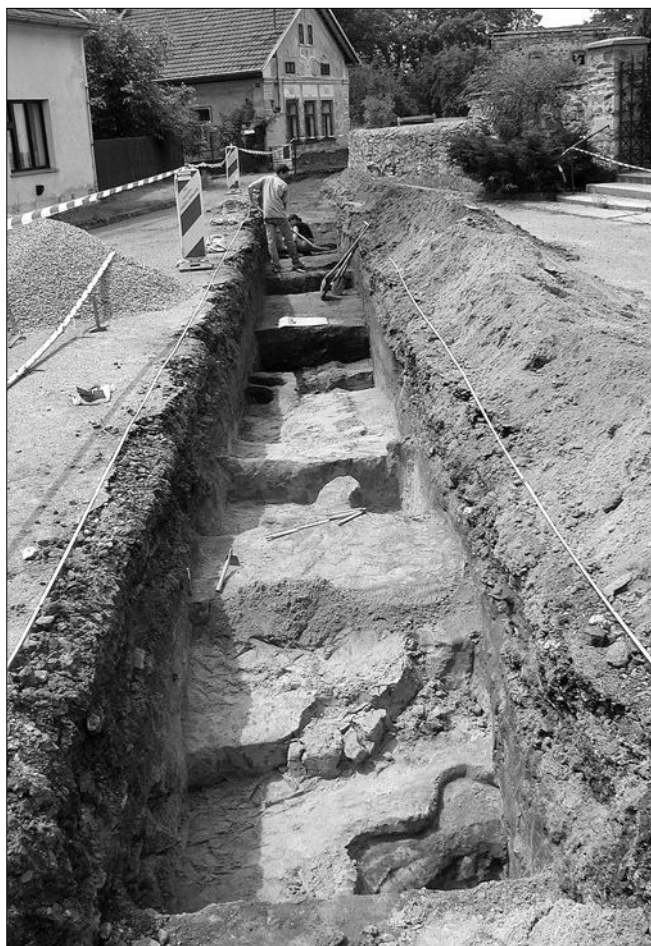
Obr. 1: Zábore nad Labem, pohled na sondu realizovanou v prostoru před kostelem sv. Prokopa při výstavbě kanalizačních přípojek v roce 2004 (všechny snímky a kresby autor).

Počáteční skrývka proběhla na úroveň komunikací a navážkami neporušených vrstev. Skryt byl úsek o celkové délce 34,40 m a průměrné šířce 1,40 m. Na povrchu začištěné sondy nebyly viditelné žádné výraznější barevné nebo materiálově odlišné skvrny. Koncentrace archeologického materiálu v sondě byla velmi nízká, zachyceno bylo pouze několik zlomků vrcholně středověké a raně novověké keramiky. V jižní části sondy se nacházelo velké množství spálených střešních tašek a stavební sutě.<sup>5)</sup>

V průběhu dalšího výzkumu se ukázalo, že v jižní části sondy vystupuje prakticky až na úroveň poslední vrstvy navážek vrstva intaktního světle žlutého písku. Během čištění povrchu této vrstvy byla na úrovni 4,60 m od jižního okraje sondy zachycena poškozená hrobová jáma, ve které se nacházel pozůstatek spodní části lidského skeletu.<sup>6)</sup>

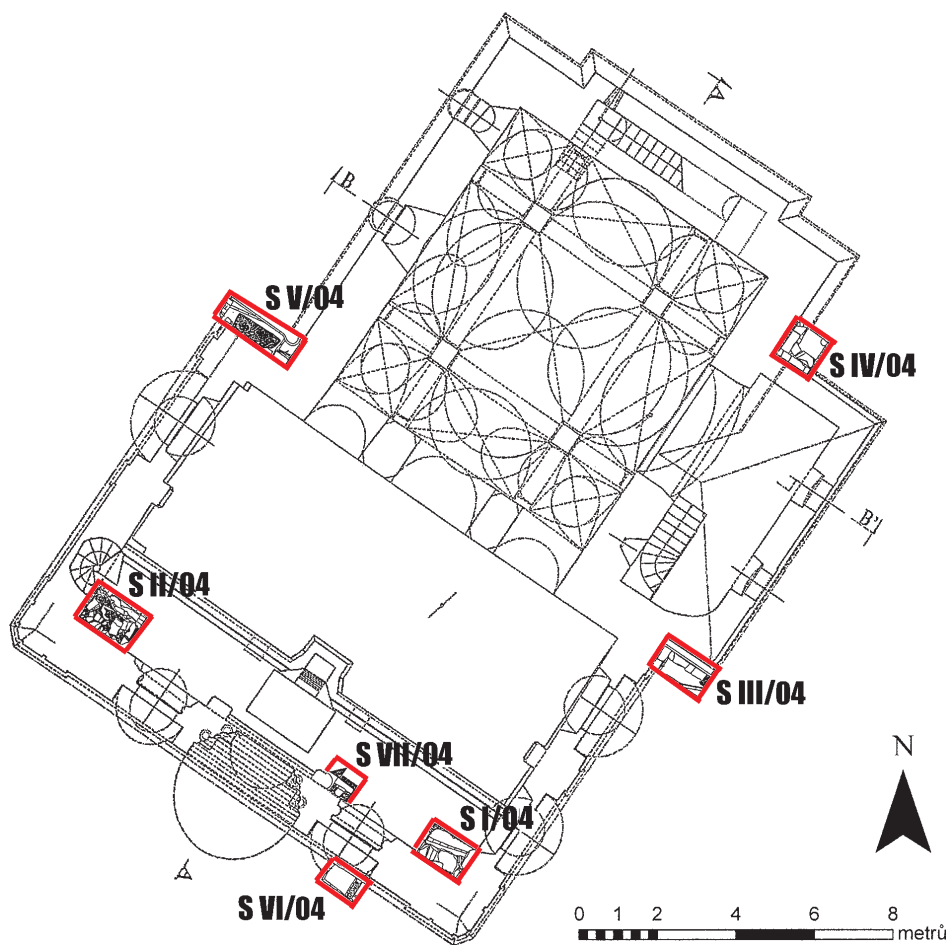
Obr. 2: Záboří nad Labem, půdorys kostela sv. Prokopa s vyznačenou pozicí jednotlivých sond realizovaných v průběhu výzkumu v roce 2004.

Dle původního projektu mělo být v roce 2004 u kostela provedeno celkem osm statických sond. Pět z nich mělo být realizováno uvnitř objektu,<sup>14)</sup> zbylé tři sondy pak po obvodu kostela. Uvedené umístění sondáží ale muselo být po provedení předběžných šetření upraveno. Předně bylo odstoupeno od realizace dvou statických sondáží v severovýchodním a severozápadním rohu předsíně, kde se ukázalo, že by nejprve muselo dojít k demontování zde umístěných oltářů a k následnému odbourání jejich cihlové podezdívky. Odloženo bylo také provedení sondy uvnitř sakristie, které by zkomplikovalo již tak velmi omezený provoz kostela. Nově byla namísto zrušených sond uvnitř objektu naplánována jedna venkovní sonda u čelní zdi předsíně.

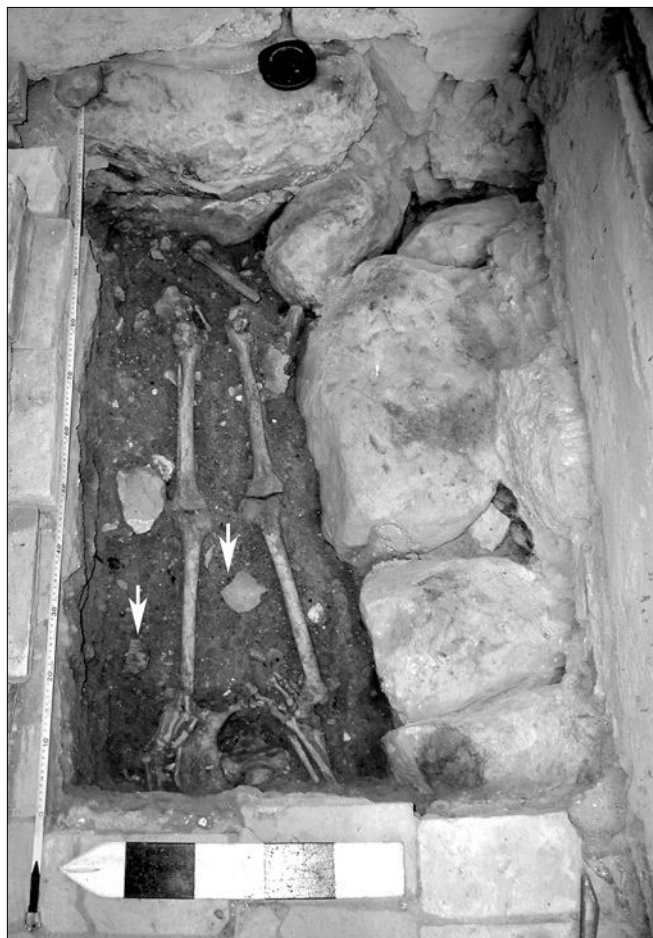
Obr. 3: Záběr nad Labem, kostel sv. Prokopa, pohled na pohřeb uložený podél základu čelní zdi předsíně v sondě č. I/04 (šipkou označena pozice dvou zachycených zlomků opracovaného kamene).

V části sondy tvořené šedohnědou písčitou hlínou bylo zahájeno její postupné odtěžování. To se však muselo prakticky ihned zastavit, protože se v hloubce 25 cm pod povrchem objevila dolní část skeletu dospělého jedince. Kostra byla uložena podél pískovcových bloků přibližně v ose severozápad – jihovýchod v poloze na zádech, ruce byly složeny do klína, nohy byly nataženy rovně. Kostí byly zachovány ve velmi dobrém stavu. Horní část skeletu zabíhala pod severozápadní profil sondy a nemohla být zkoumána.<sup>18)</sup>

U kostry nebyla zachycena žádná výbava, ani pozůstatky rakve či rubáše. Písčitý zásyp kostry sice obsahoval výraznou příměs organické složky, ta ale byla v sondě zastoupena prakticky až na rozhraní s čistým písčitým podloží. Patrný nebyl ani vkop, ani obrys, ani dno hrobové jámy. Písek, do kterého byl pohřeb proveden, byl proschlý, a tudíž velmi nekompatní.

Při začišťování skeletu byly na jeho úrovni zachyceny dva drobné zlomky opracovaného kamene. Jedná se s největší pravděpodobností o fragmenty výzdoby portálu, případně interiéru kostela. Nasvědčuje tomu použitý materiál – opuka a hrubozrnný pískovec – i užitý druh výzdoby – vyřezávaný rostlinný motiv, listový akant aplikovaný na obou fragmentech.

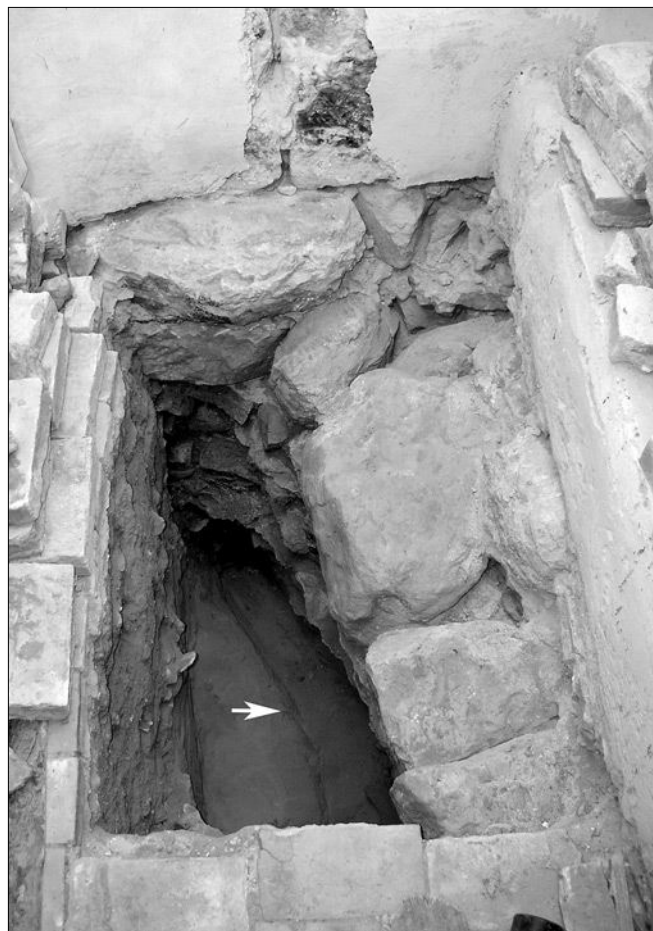
Obr. 4: Záběr nad Labem, kostel sv. Prokopa, pohled na odkrytý základ čelní zdi předsíně v sondě č. I/04 (šipkou označen vkop základové rýhy).

Jak již bylo uvedeno výše, byla svrchní část základu tvořena objemnými neopracovanými pískovcovými bloky.<sup>17)</sup> Ty byly kladeny víceméně nahodile vedle sebe, ale i přes sebe a spojeny velkým množstvím hrubé maltý s výraznou příměsí písku. Svrchní část základu tak neměla charakter zdiva, jako spíše maltou zalitého kamenného zásypu. Sledovaná vnější stěna základu rovněž nelicovala, ale směrem k rohu předsíně se stále více stáčela k severu. Základ nebyl ze statických důvodů dále rozebírán, ale pouze preparován.

Po vyzvednutí skeletu bylo pokračováno v dalším snižování sondy. Ukázalo se přitom, že základ je pod svrchní částí pískovcových bloků tvořen menšími kusy lomového kamene, vršenými na sebe opět bez pevného systému a zalitými identickou hrubou maltou.

Charakter základu se se vzrůstající hloubkou opět změnil. Klesl zejména celkový poměr lomového kamene vůči maltě a zmenšila se i velikost použitého kamene.<sup>22)</sup> Některé kameny již navíc nebyly ani ukotveny do malt, ale byly zapadlé přímo do písku. Výzkumem evidovaná spodní hrana základu procházela v hloubce od 95 do 110 cm od povrchu sondy.<sup>23)</sup>

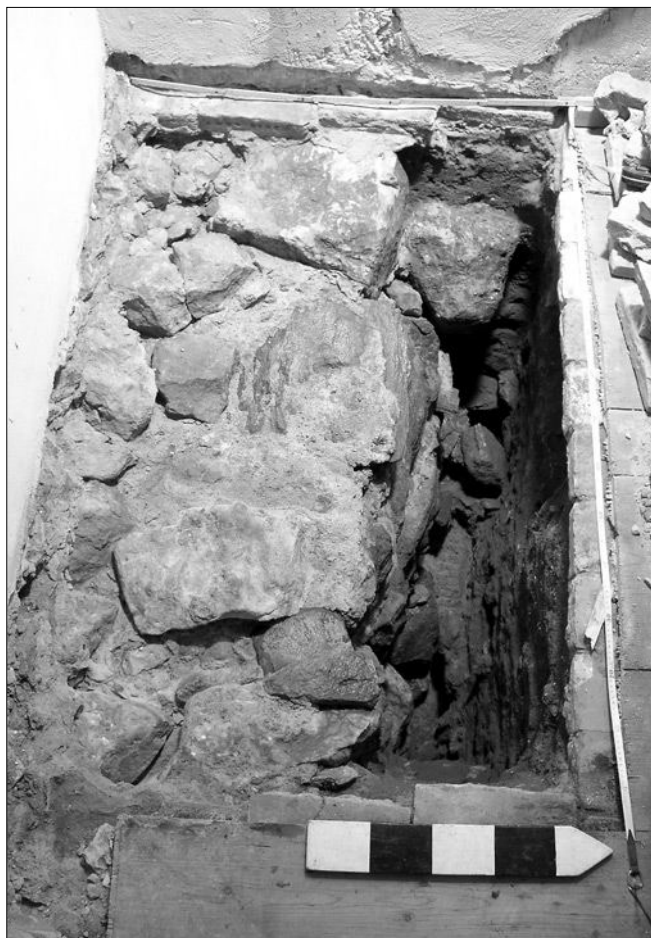
Obr. 5: Záhoří nad Labem, kostel sv. Prokopa, pohled na odkrytý základ čelní zdi předsíně v sondě č. II/04.

Jako druhá v pořadí byla realizována statická sonda u severozápadního nároží čelní zdi předsíně o rozměrech 150 × 100 cm.<sup>24)</sup> Po odstranění cihlové podlahy a odtesání malt se sonda č. II rovněž rozčlenila na dvě samostatné části, z nichž jednu větší, zabírající cca dvě třetiny plochy sondy, tvořil odsazený základ, druhou, menší pak souvrství vrcholně středověkého pohřebiště.<sup>25)</sup>

Technologicky byl základ v sondě č. II zbudován stejným způsobem jako základ v sondě č. I. Ve svrchní části základu byly umístěny masivní pískovcové bloky, které v dalších úrovních nahradil tvrdší lomový kámen, ve spodní části základu občas zasazený přímo do písku. V severovýchodním rohu sondy se nacházel jeden materiálově odlišný blok slepence. Všechny druhy kamene byly opět zalaty velkým množstvím hrubé – písčité malt.<sup>26)</sup>

Kompaktní masa základu končila v sondě č. II v hloubce od 80 cm do 100 cm, tedy hlouběji než u protějšího nároží. Naopak písčité podklad ležící nad podložním pískem byl výrazně slabší.

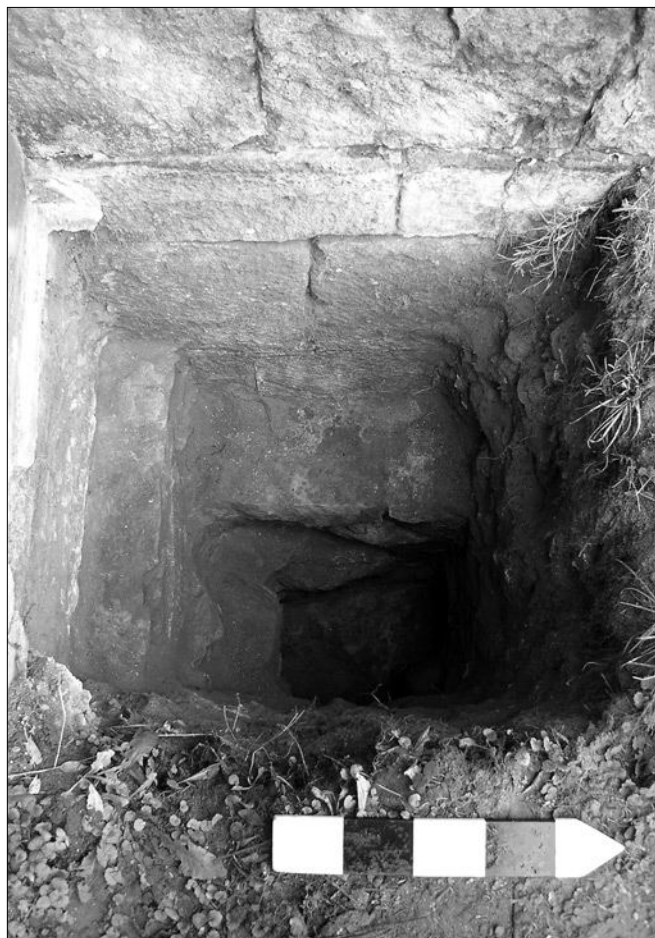
Obr. 6: Záboří nad Labem, kostel sv. Prokopa, pohled na románské kvádríkové zdivo v základu původního kostela a na mladší základ barokní sakristie v sondě č. IV /04.

Statická sonda č. IV o rozměrech 150 × 60 cm byla provedena v bodě napojení jihovýchodní zdi předsíně na objekt sakristie, tj. v místě, kde se předsíň napojovala na původní románský kostel. Sonda byla realizována jako úzký výkop podél základu sakristie.

Základ předsíně byl sledován pouze na velmi krátkém úseku a byl poměrně mělce založen.<sup>35</sup> Základ tvořily zbytky románského kvádríkového zdiva, které bylo v průběhu pozdějších stavebních úprav částečně dozděno cihlami, ale i neopracovaným lomovým kamenem. Základ byl vysazen do podoby písmene L, odsazení paty základu od zdi se pohybovalo kolem 22 cm.

Základ sakristie byl k základu předsíně napojen v pravém úhlu a proveden stejným způsobem, tj. vysazen do podoby písmene L.<sup>36</sup> Z uvedeného zjištění vyplývá, že při přístavbě sakristie došlo k úpravě přízdění předsíně včetně úprav základu.

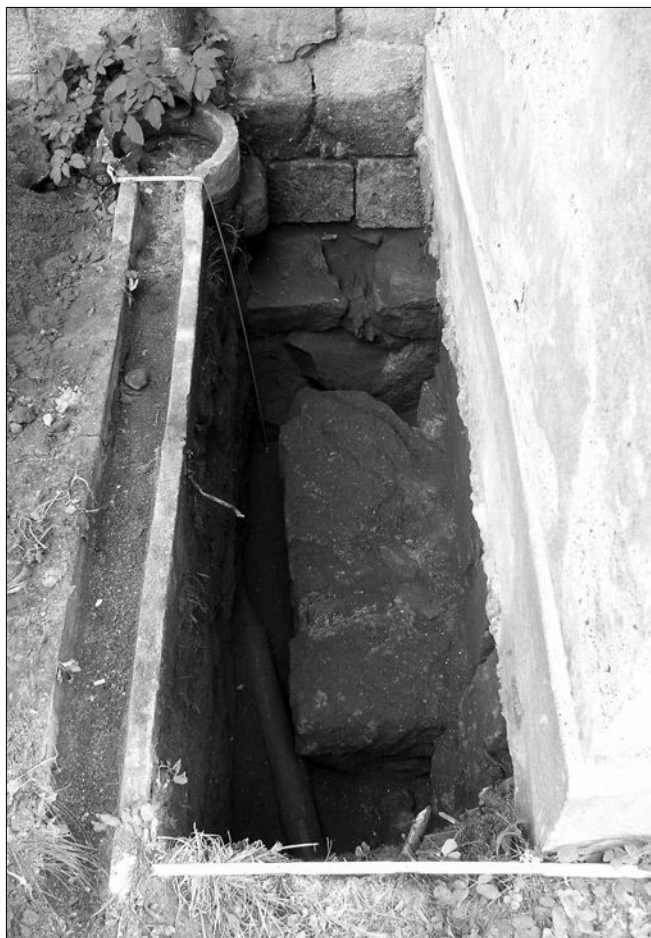
Obr. 7: Záboří nad Labem, kostel sv. Prokopa, pohled na napojení základu předsině v sondě č. V/04.

Sondou odkrytý základ lodi původního kostela byl tvořen románským kvádríkovým zdivem a byl vysazen do podoby písmene L.<sup>38)</sup> Pod takto založeným základem se na nižší úrovni nacházely další bloky kamene, které však již nebyly opracovány a přiléhaly k sobě pouze částečně. Uvedený kamenný podklad základu byl zachycen do hloubky dna sondy (cca 115 cm), vyloučit ale nelze, že pokračoval ještě o něco hlouběji.<sup>39)</sup> Základ lodi kostela byl proveden identic-

Napojení základu předsině na základ lodi původního kostela bylo provedeno kvalitně, přizděním zdiva na tenkou spáru v přesném pravém úhlu. Základ předsině byl položen na odsazení staršího základu lodi.<sup>40)</sup> Základ byl ve spodní části proveden z větších opracovaných kamenných kvádrů. Směrem k povrchu sondy a směrem k nároží bylo toto zdivo základu stále méně kompaktní.<sup>41)</sup> Ze zachycené situace se zdá, že nároží předsině se mohlo nacházet zhruba o 60 cm blíže ke zdi kostela.<sup>42)</sup>

Ze situace rovněž vyplývá, že základ předsině je prokazatelně o něco mladší a prošel v pozdějším období řadou úprav, které se dotkly zejména nároží a nadzemní části stavby. Nelze proto vyloučit možnost, že tato část předsině není původní – románská.

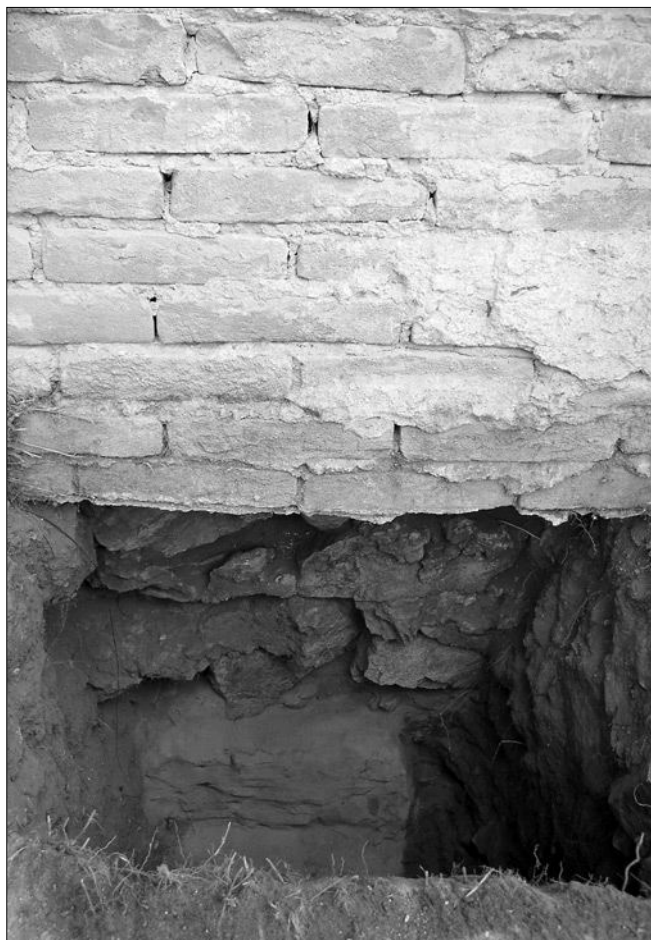
Obr. 8. Zábory nad Labem, kostel sv. Prokopa, pohled na odkrytý základ čelní zdi předsíně v sondě č. VI/04.

Sonda č. VI o rozměrech 100 × 75/80 cm byla umístěna napravo od portálu, u paty velkého venkovního krucifixu.<sup>43)</sup> Sonda byla u zdi vedena pod mladou cihlovou při-

zdivkou, která vystupovala cca 20 cm před zeď a končila cca 15 cm pod povrchem. Pod přízdívkou se nacházel základ čelní zdi předsíně, který tvořilo několik vrstev bloků lomového kamene zalitých hrubou maltou. Takto provedený základ zasahoval do hloubky cca 75 cm. Ojedinelé kameny základu byly ale zapuštěny ještě o něco hlouběji do vrstvy podložního písku oranžové barvy. Zachycené provedení základu bylo identické se situací zachycenou uvnitř objektu předsíně v sondách č. I, II a VII. Pískovcové bloky ve svrchní části základu nebyly zachyceny patrně proto, že byly překryty cihlovou přízdívkou. Úroveň venkovního terénu zde byla navíc o něco nižší než úroveň povrchu uvnitř předsíně kostela.

Jihovýchodní profil sondy tvořil základ přízděného venkovního opěráku čelní zdi předsíně. Ten byl založen hlouběji než základ předsíně,<sup>44)</sup> navíc zcela odlišným způsobem. Základ opěráku tvořily menší neopracované bloky lomového kamene, které ale nebyly ani pojeny maltou, ani jinak vzájemně provázány. Kameny byly do základu uloženy víceméně volně, patrně bylo jejich postupné zasypávání pískem a pěchování. Trochu lepší provedení základu bylo patrně pouze ve svrchních 40 cm, kde byly kameny pokládány do vrstev. Napojení na základ předsíně, tj. vzájemné provázání základů, nebylo provedeno. Dobře patrný byl v sondě vkop základu, který evidentně respektoval starší základ předsíně.
