# POZNATKY RESTAURÁTORA ZÍSKANÉ PŘI RESTAUROVÁNÍ ROMÁNSKÉHO PORTÁLU KOSTELA SV. PROKOPA V ZÁBOŘÍ NAD LABEM

JAN BRADNA

Románský portál kostela sv. Prokopa v Záborku nad Labem jsem restauroval v letech 2002–2005. Práce na něm předčily po všech stránkách náročnost mých předešlých

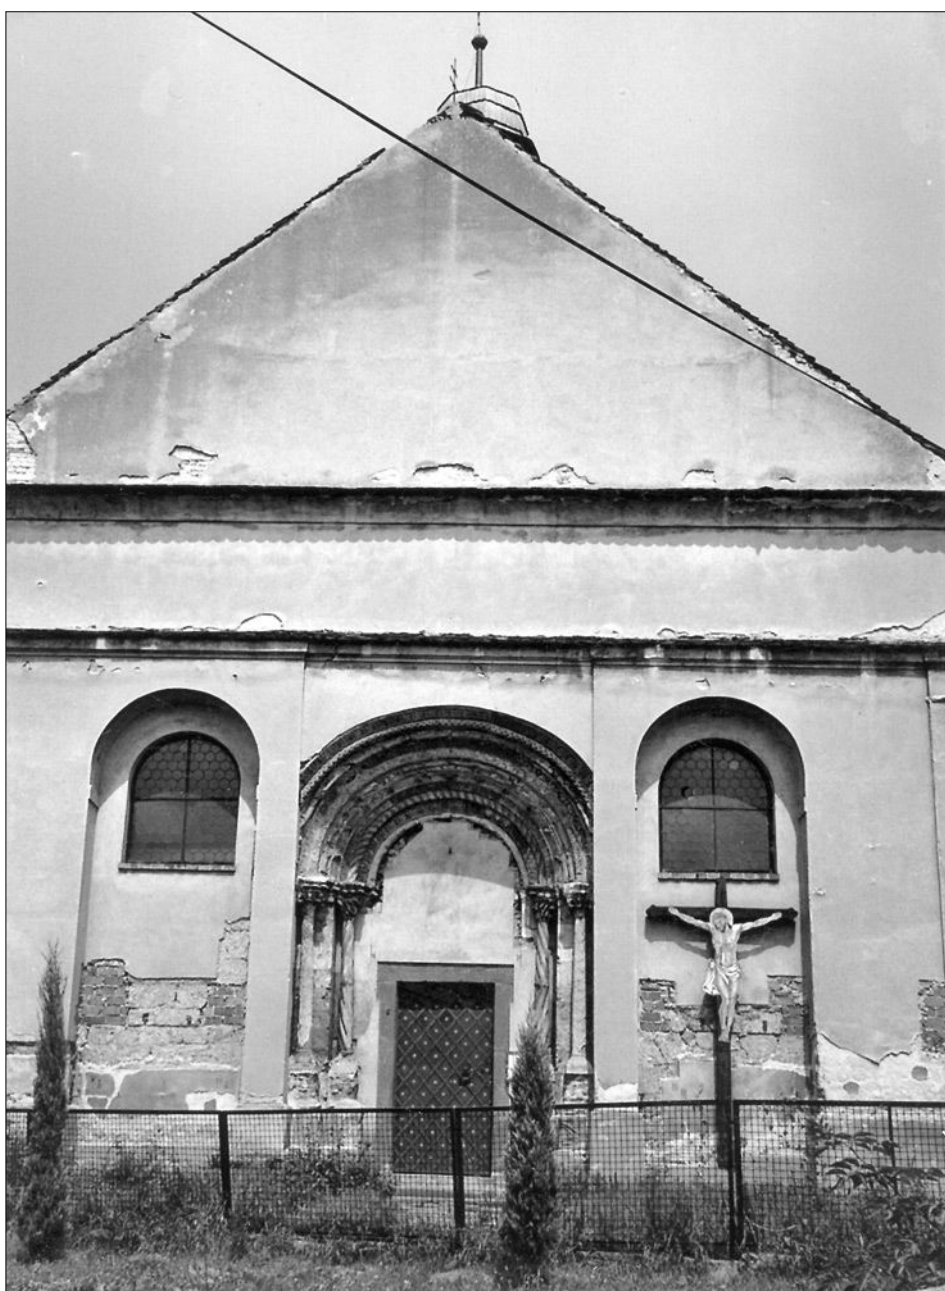
Obr. 1: Záborku nad Labem, kostel sv. Prokopa. Stav průčelí kostela před započatím restaurování portálu v roce 2002 (všechny snímky J. Bradna).

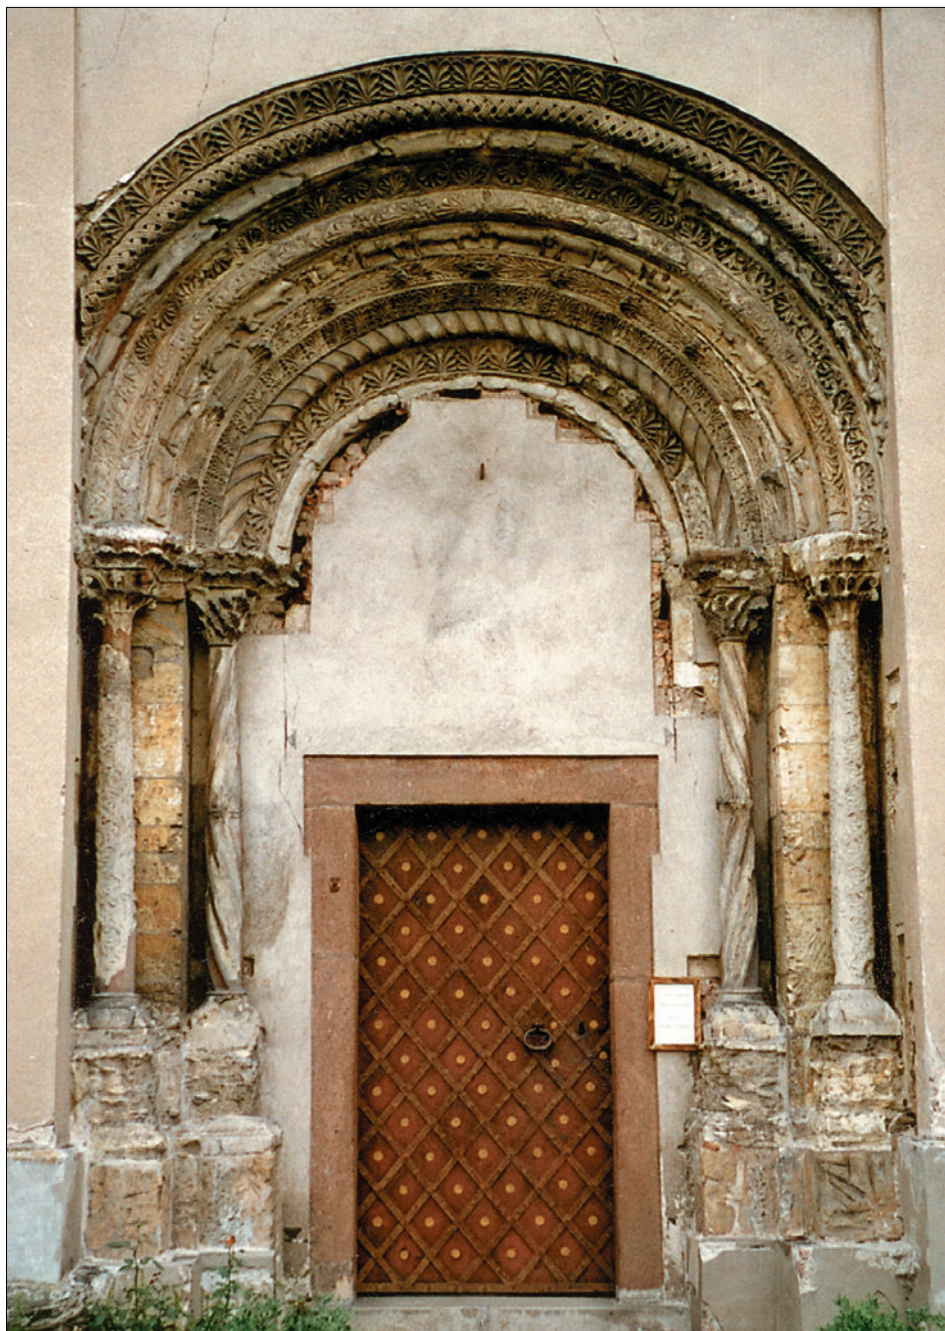
Obr. 2: Zábоři nad Labem, kostel sv. Prokopa. Stav románského portálu před započatím restaurování v roce 2002.

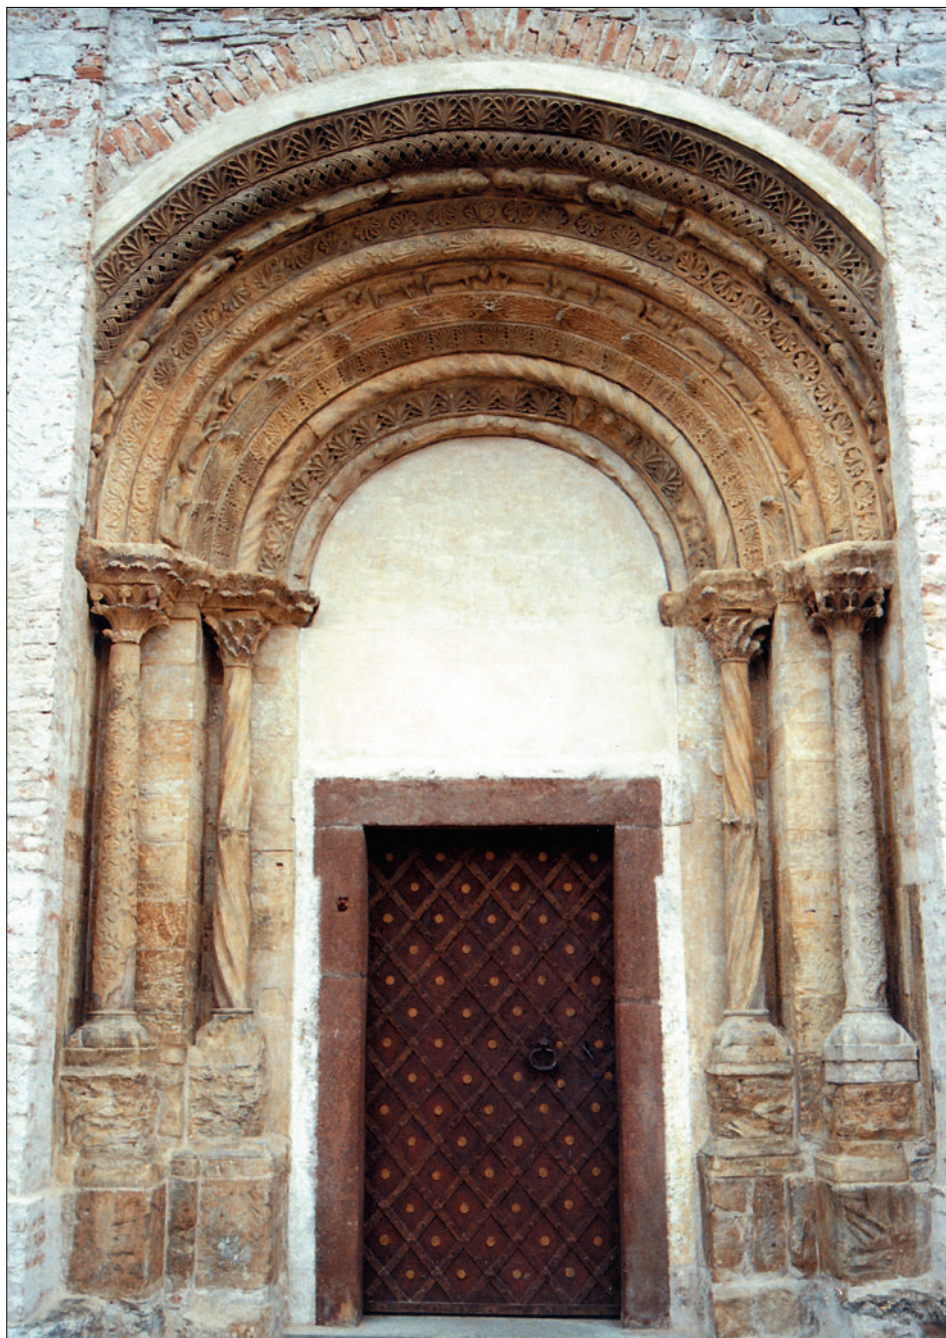
Obr. 3: Zábřeh nad Labem, kostel sv. Prokopa. Stav románského portálu po dokončení restaurování v roce 2005.

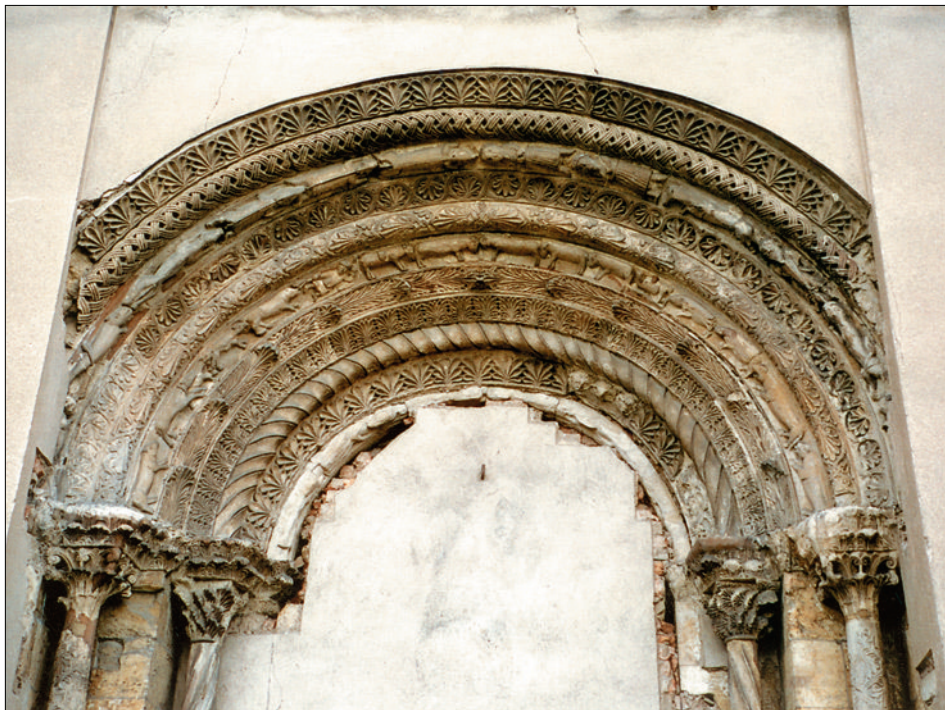
Obr. 4: Záboří nad Labem, kostel sv. Prokopa.. Stav archivoly před započatím restaurování v roce 2002.

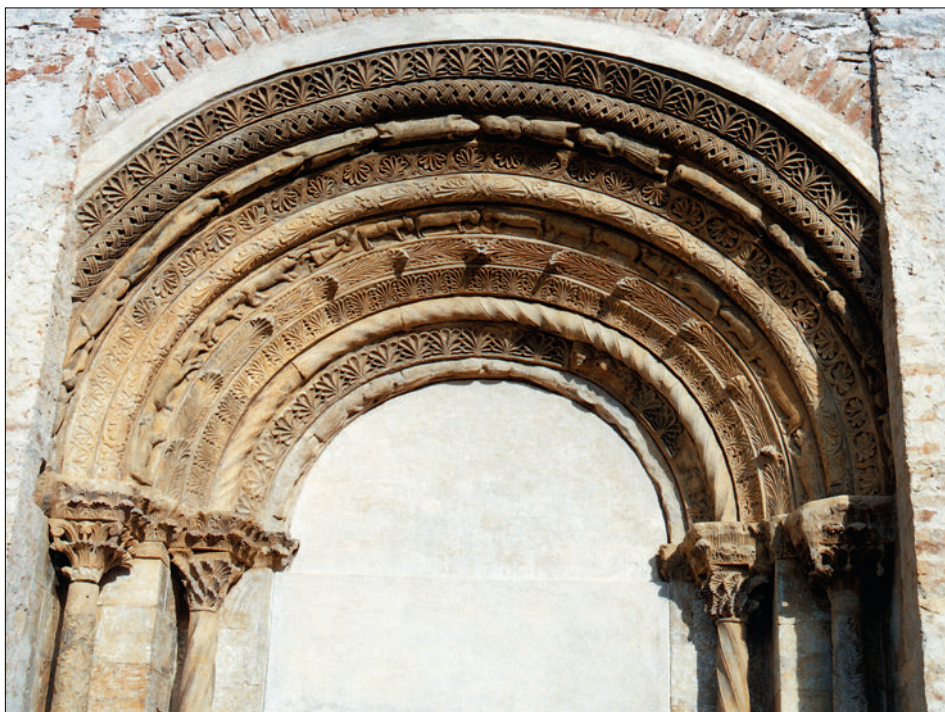
Obr. 5: Záboří nad Labem, kostel sv. Prokopa. Stav archivoly po dokončení restaurování v roce 2005.

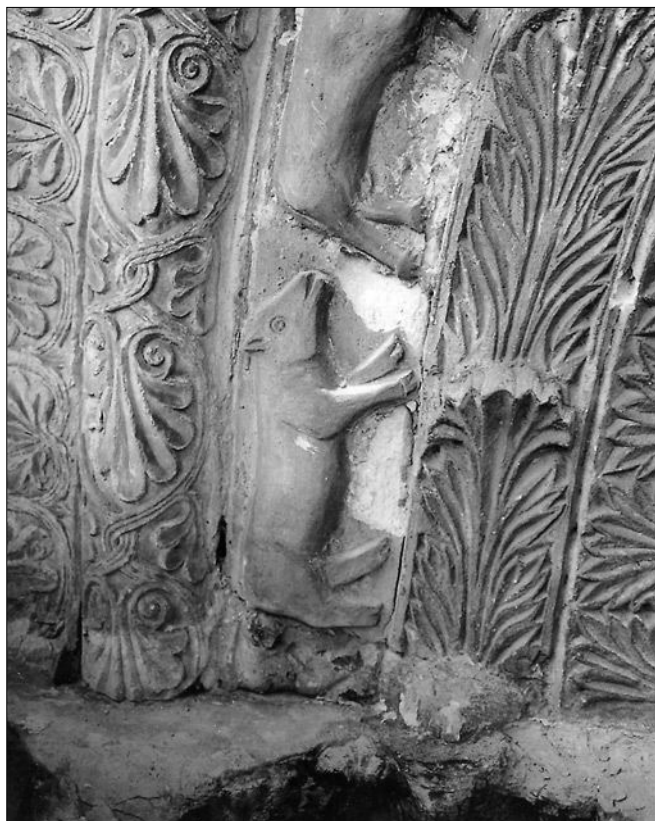
Obr. 6: Záboreň nad Labem, kostel sv. Prokopa. Levá strana archivoly, stav během restaurování v roce 2003. Pod cementovým zvířetem dole u hlavičky fragment původního menšího zvířete z opuky. Pod dolní svislou palmetou nad hlavičkou patka – drápek. Tyto drápky ukončují pouze pasy, které jsou nad nárožními spodní architektury.

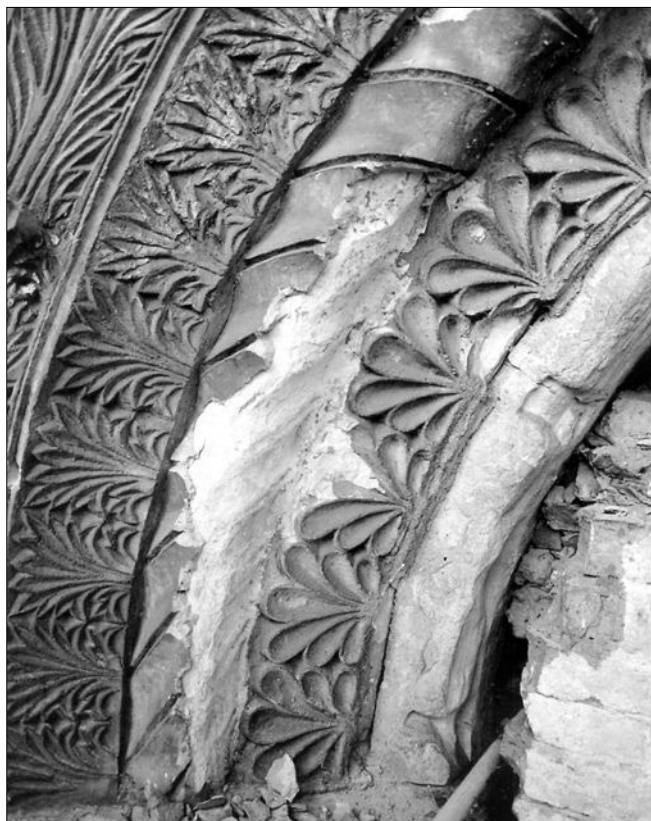
Obr. 7: Záboreň nad Labem, kostel sv. Prokopa. Levá strana archivoly, stav během snímání silné druhotné cementové vrstvy na provazci v roce 2003, jasně viditelné druhotné modelační doplňky. Vpravo již poodhalené figury spodního pasu.

silnější vrstvou téměř čistého cementu. Po jeho opatrném sejmutí vibrační jehlou jsem odhalil hlavně na levé straně krásně zachovalý povrch i s fragmenty vrstev barevných vápenných nátěrů. Zajímavý je také předposlední desátý pas. Zde jsou na pravé straně fragmenty původního dekoru. To byly kolmo na pas posazené kamenicko-sochařsky stylizované špičky snad akantových listů. Je to velmi zajímavý doklad sochařského až trojrozměrného přepisu rostlinného motivu. Tento dekor ale byl asi velmi poškozený, protože byl příliš plasticky vysunutý. Zřejmě na konci 19. století byl částečně přemodelován stejným plochým listovým dekorem, jaký je na pase úplně nahoře. Ale několik nejvíce dochovalých původních prvků zde bylo ve fragmentech přesto zachováno. Ty jsem galerijním restaurováním retušoval tak, aby byl čitelný jejich původní jazykový tvar a modelační členění. Zajímavý je spároroz celého archivoly. Jednotlivé pasy jsou dlouhé úzké prohnuté díly. Jsou sekané užším ostrým dlátem až dosti kolmými seky, asi dřevěnou paličkou. Dřevo je pro úder při povrchovém opracování opuky nejvhodnější. Tyto seky jsou viditelné v rozjetých spárách. Posuny stavby byly jistě už historické, protože ve spárách byly opět vápenné nátěry. Pouze na obou dolních koncích jsou spodní části pasů č. 5 a 6 vysekané dohromady z jednoho kvádru. Mezi pasy zde není spára. Pravý kvádr je právě z toho nejlepšího materiálu z celé archivoly. Levý díl není nahoře rovný, ale pas č. 6 je delší. Dokazuje to, že tvůrci portálu – kameníci – dokonale dovedli využít kapacitu dodaných kvádrů kamene. Dolní konec sedmého pasu se svislými palmetami končí na obou stranách nad nárožími zadní stěny architektury dolní části portálu. Kamenný pas zde až dole těsně nad hlavici vystupuje v jakousi vysunutou hranatou patku trojúhelníkového půdorysu – drápek. Tato patka není přisazená, ale je z jednoho kusu s dílem archivoly. Nad vnějšími nárožími jsou tyto drápky mezi nohama zvířat, která jsou až dole na konci pasů. U jiných pasů tyto drápky nejsou.

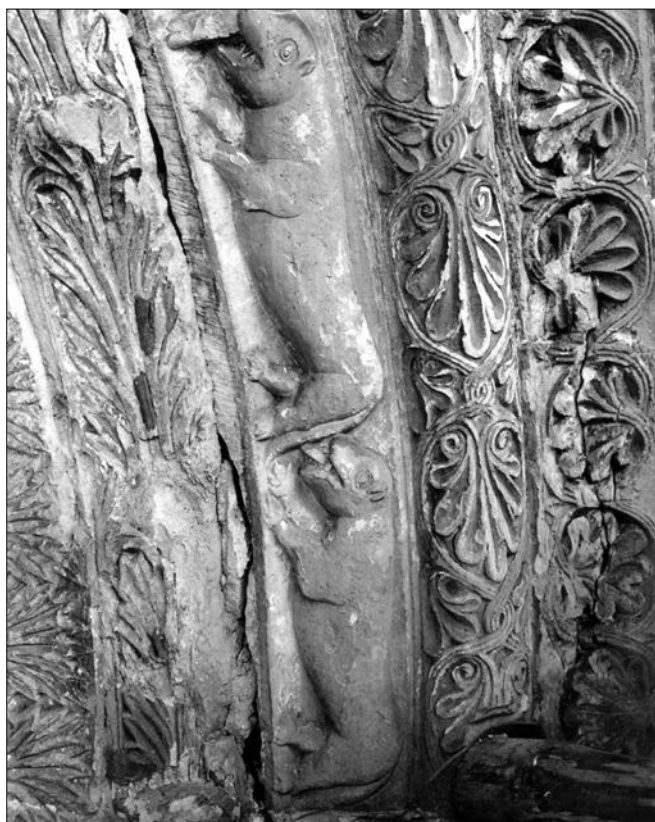
Obr. 8: Záboreň nad Labem, kostel sv. Prokopa. Pravá strana archivoly, stav na počátku restaurování v roce 2003. Díl s reliéfy psů má nejlépe zachovaný povrch. Vlevo v rozjeté spáře viditelné seký dláta. Vpravo od psů není spára – dva pasy jsou zde z jednoho kusu kamene.

je asi ze všech nejlepší. Zachovalost není dána třeba místem osazení, ale hlavně kvalitou kamene. Hlava vepře, který je umístěn nad psem, je už z jiného bloku a dost rozpadlá. Povrch těla psa je téměř celý autentický. Jen malá rušivá

povrchová poškození jsem jemně galerijně restauroval. Na povrchu těla psa je také nejvíce a téměř v plném rozsahu zachovalý žlutý monochromní nátěr. Manželé Bayerovi prokázali, že pod tímto nátěrem není přítomnost téměř žádných povrchových nečistot, a proto nátěr musí být původní, zhotovený velmi brzy po vzniku portálu, možná ještě na jiném místě, jestliže osazení portálu v Zábory není původní. Další pasy s rostlinným listovým dekorem byly v minulosti částečně doplňovány maltovými materiály. Zde jsem čitelná chybějící místa doplňoval ne maltou, ale umělou opukou, protože hmota pod opadnou maltou je opuka. Proto jsem původní materiál respektoval a podporoval. Devátý pas archivoly – provazec – byl pokryt nej-

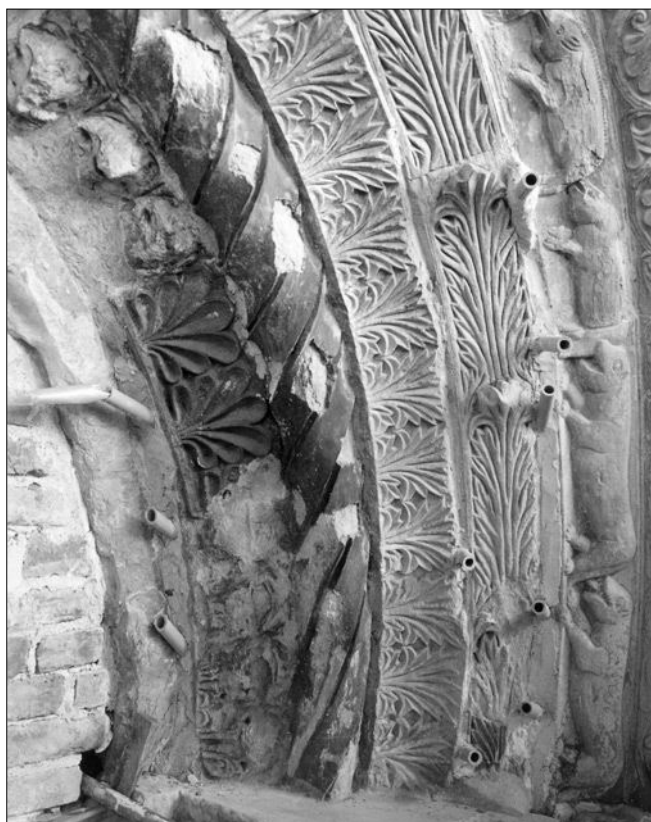
Obr. 9: Záboreň nad Labem, kostel sv. Prokopa. Pravá strana archivoly, stav během restaurování v roce 2003. Částečná plastická retuš. Ve spárách zatmelené trubky pro hloubkové injektování.

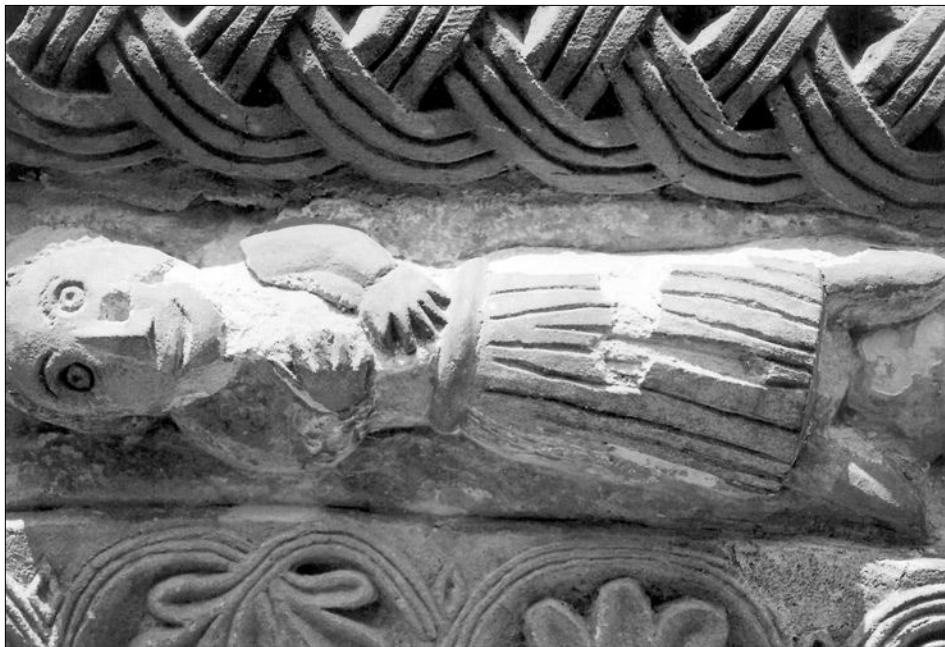
Obr. 10: Zábory nad Labem, kostel sv. Prokopa. Horní část archivoly uprostřed, mužská postava v dlouhém šatě. Průzkumové sondy v druhotné cementové povrchové krustě (stav v roce 2004).

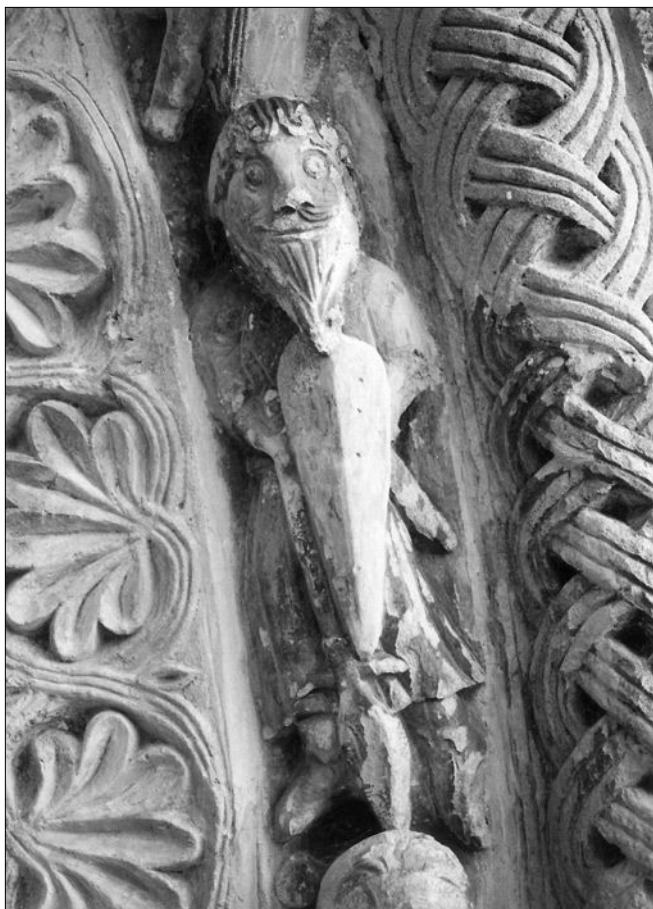
Obr. 11: Zábory nad Labem, kostel sv. Prokopa. Pravá část archivoly, postava ozbrojence, na pletenci vpravo viditelné druhotné doplňky z betonu (stav během restaurování v roce 2005).

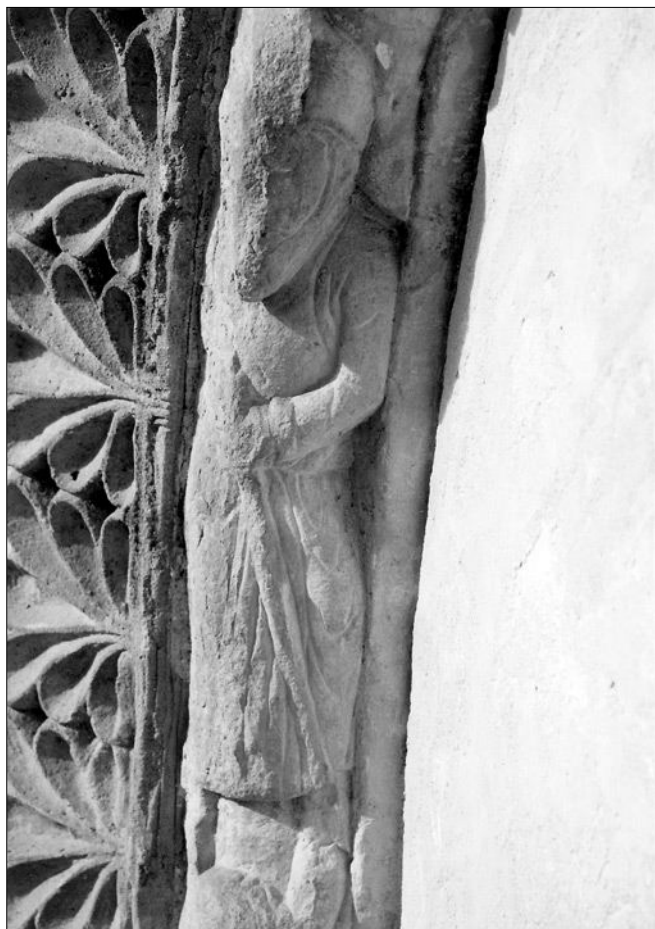
Obr. 12: Záborech nad Labem, kostel sv. Prokopa. Spodní pas archivolty, levá střední postava muže po odhalení a dokončení restaurování v roce 2005.

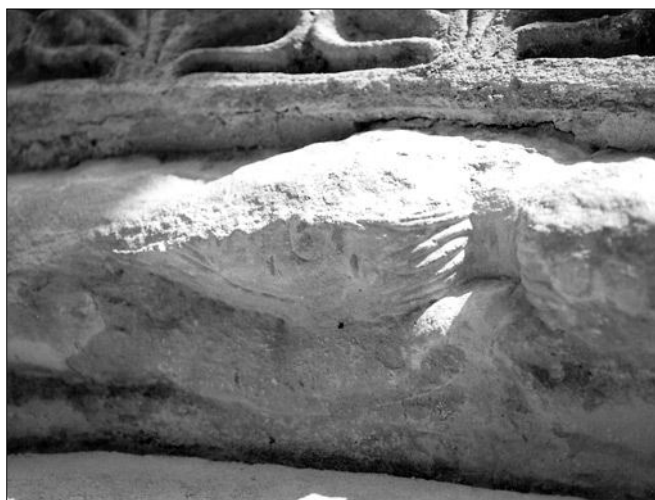
Obr. 13: Záborech nad Labem, kostel sv. Prokopa. Spodní pas archivolty uprostřed, vlasy mužské postavy (stav během restaurování v roce 2005).

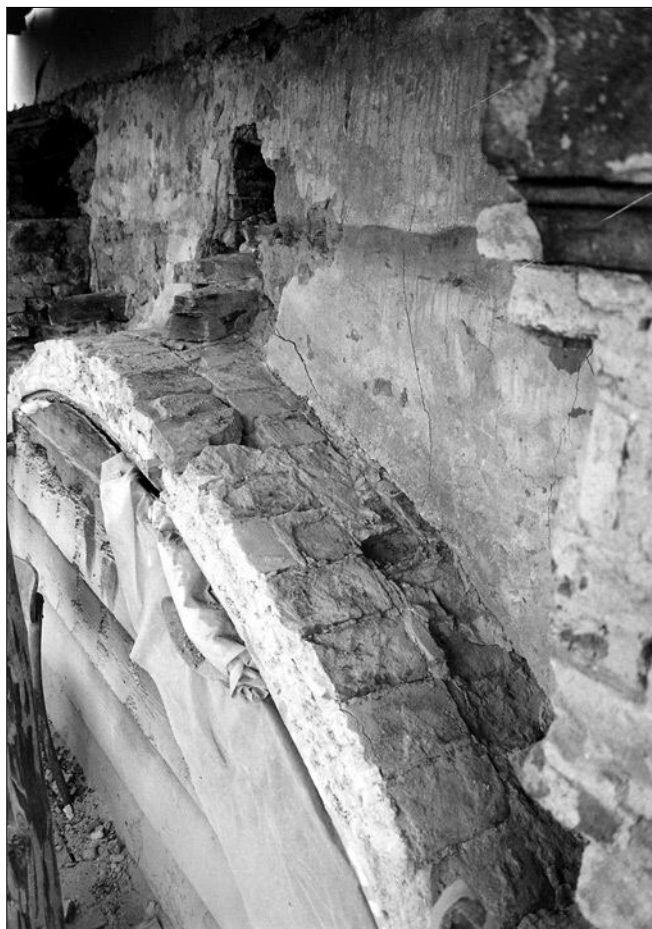
Obr. 14: Záborech nad Labem, kostel sv. Prokopa. Horní plocha portálu během dočasného odhalení při rekonstrukci druhotného zdiva (stav v roce 2004).

Bohužel odhalení horní plochy portálu se nekonalo. Na této ploše jsou tři vrstvy cihel. Spodní vrstva má osekanou dolní hranu. Na těchto cihlách je namodelovaný druhotný dekor horního pasu archivoly. Byla provedena sonda ve dvou horních vrstvách cihel, ale třetí spodní vrstvu jsme si už nedovolili narušit, protože jsme se obávali, že by se tím mohla poškodit statika památky.

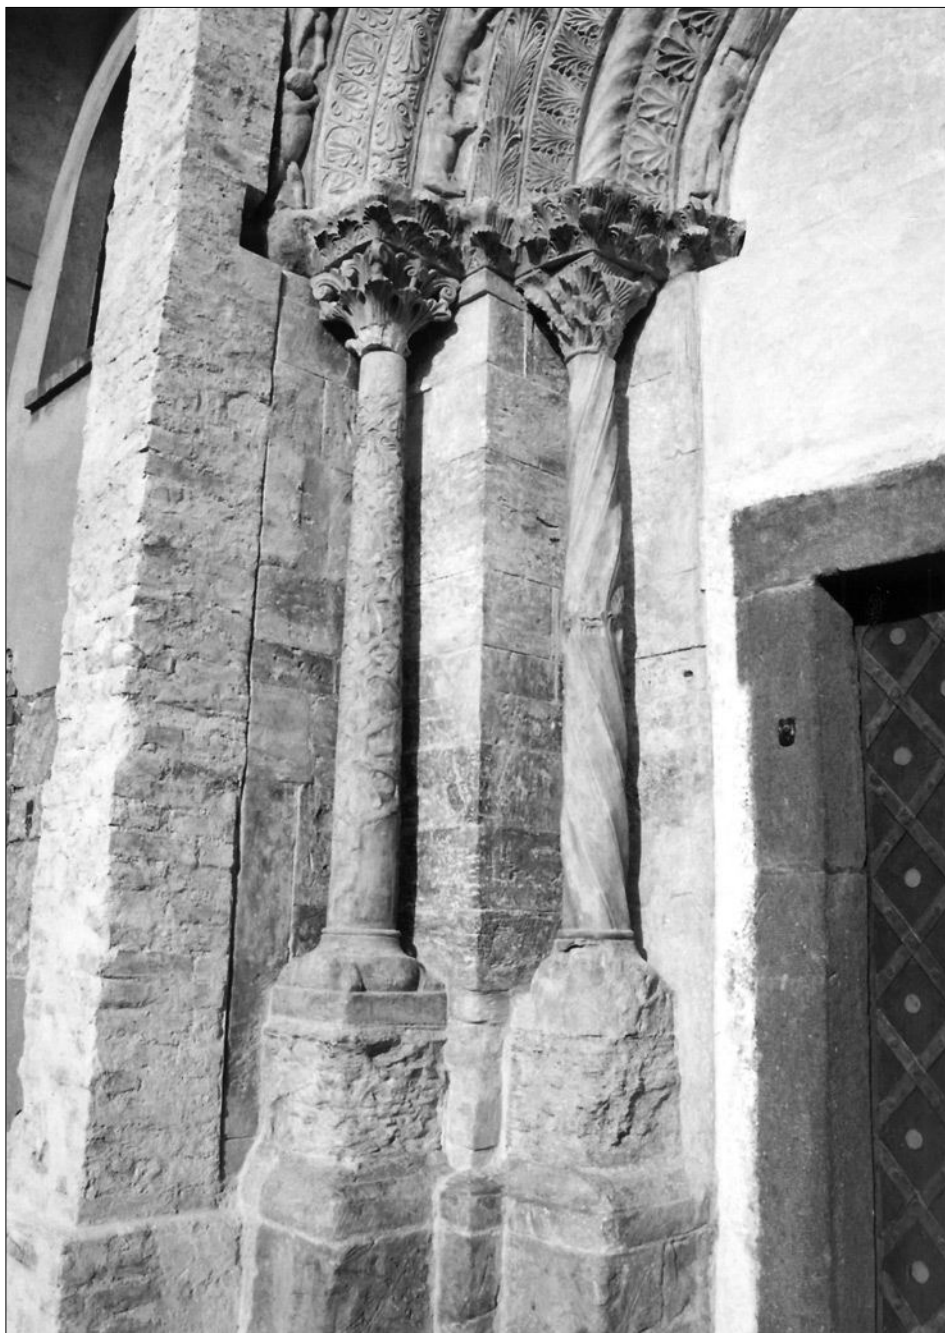
Obr. 16: Záboří nad Labem, kostel sv. Prokopa. Levá střední část portálu. Vpravo viditelná hrana průchodu portálu. Vlevo cihelný pilíř, který nahrazuje třetí sloupek, vymezený spárou (stav po restaurování v roce 2005).

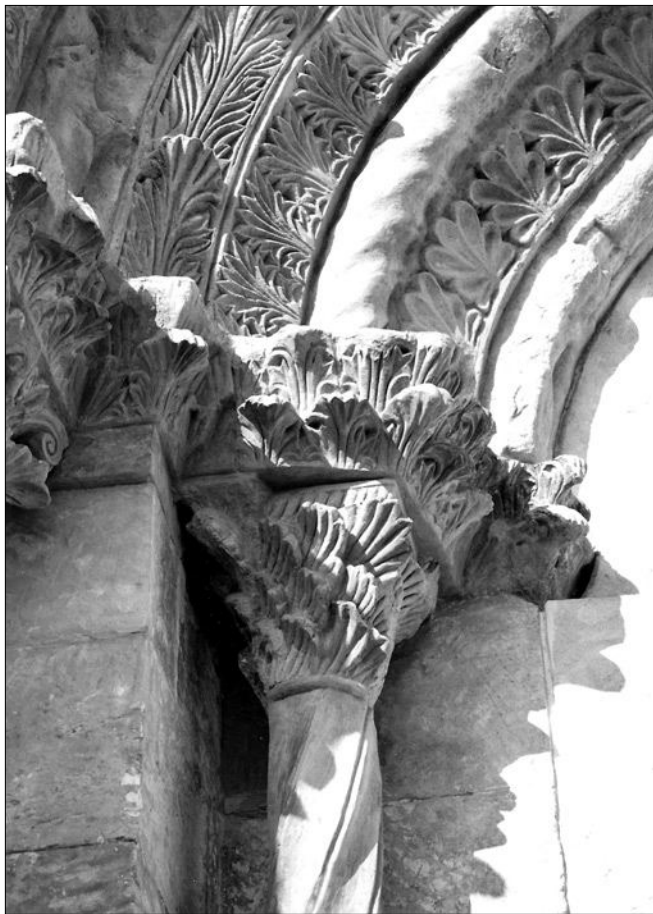
Obr. 17: Záboří nad Labem, kostel sv. Prokopa. Levá vnitřní hlavice sloupu. Uprostřed kalichu hlavice viditelné zářezy, které zvyšují její plasticitu. Viditelné jsou hluboké prořezávané rýhy v akantových listech (stav po restaurování v roce 2005).

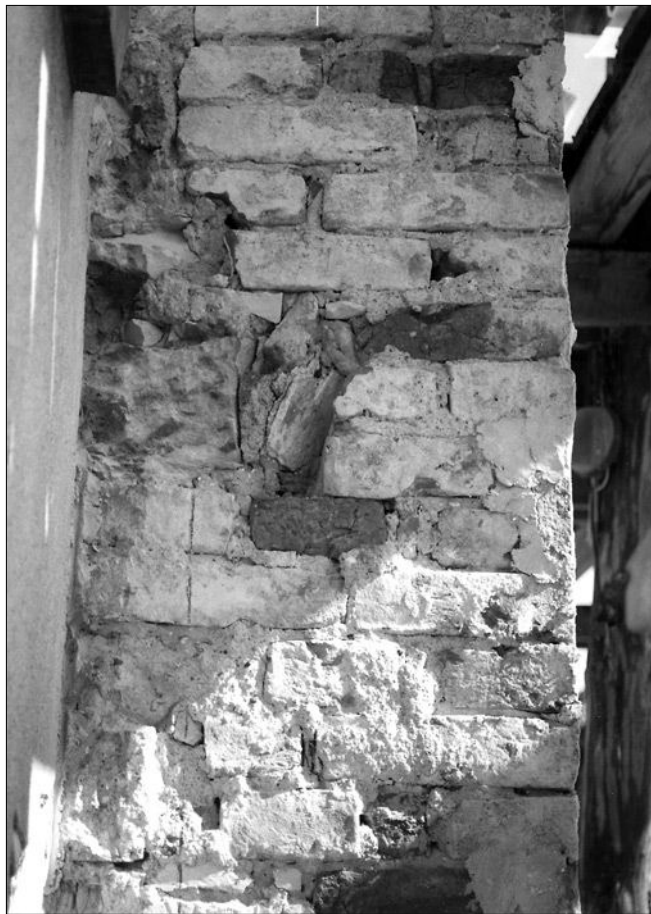
Obr. 18: Záboří nad Labem, kostel sv. Prokopa. Fragment hlavice levého vnějšího sloupku zachovalý v druhotném cihelném pilíři (stav během restaurování v roce 2004).

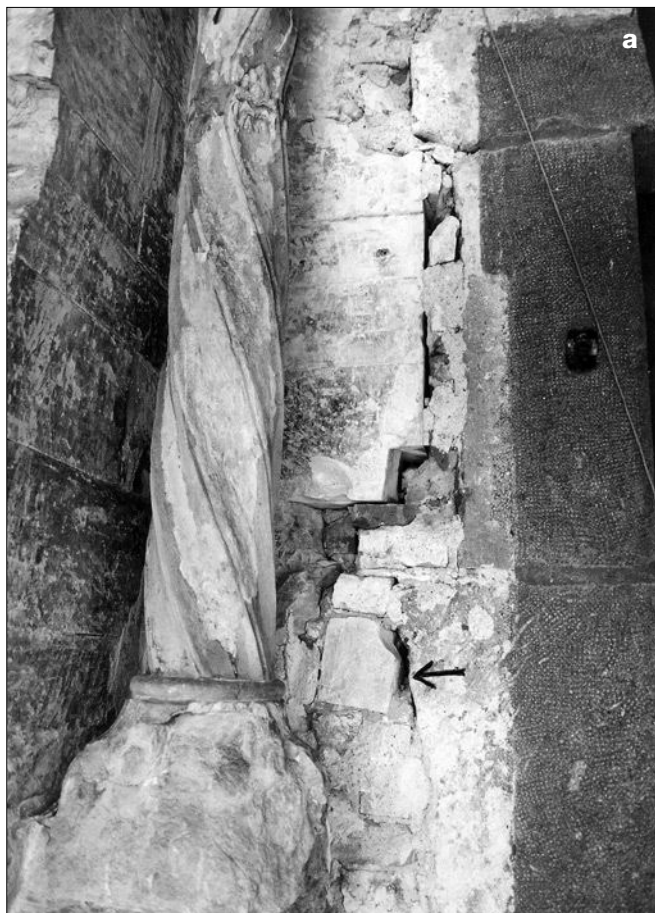
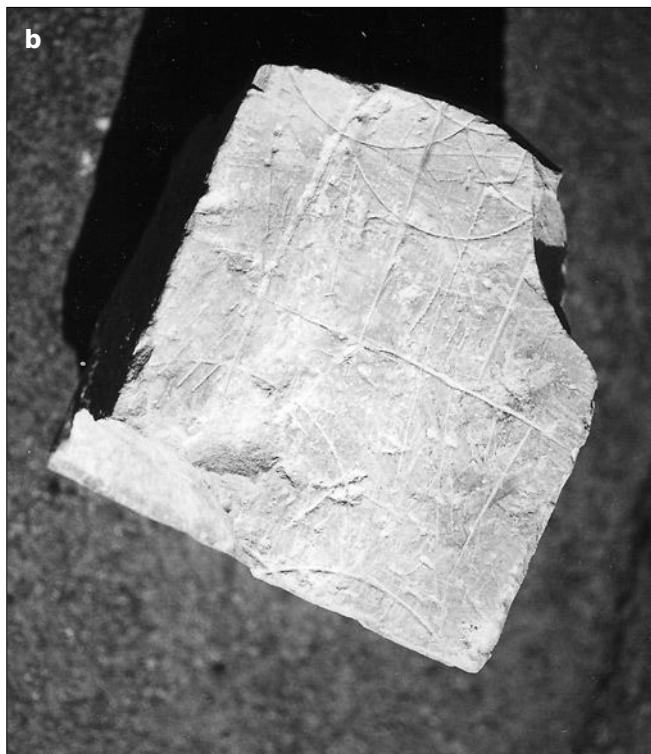
Obr. 19: Zábोří nad Labem, kostel sv. Prokopa: a – levá střední část portálu. Fragment kvádříku s narysovanou konstrukcí kružnic (stav po sejmutí druhotných omítek v roce 2002); b – část kvádříku s fragmentem vyryté konstrukce kružnic (stav před opětujícím osazením v roce 2003).

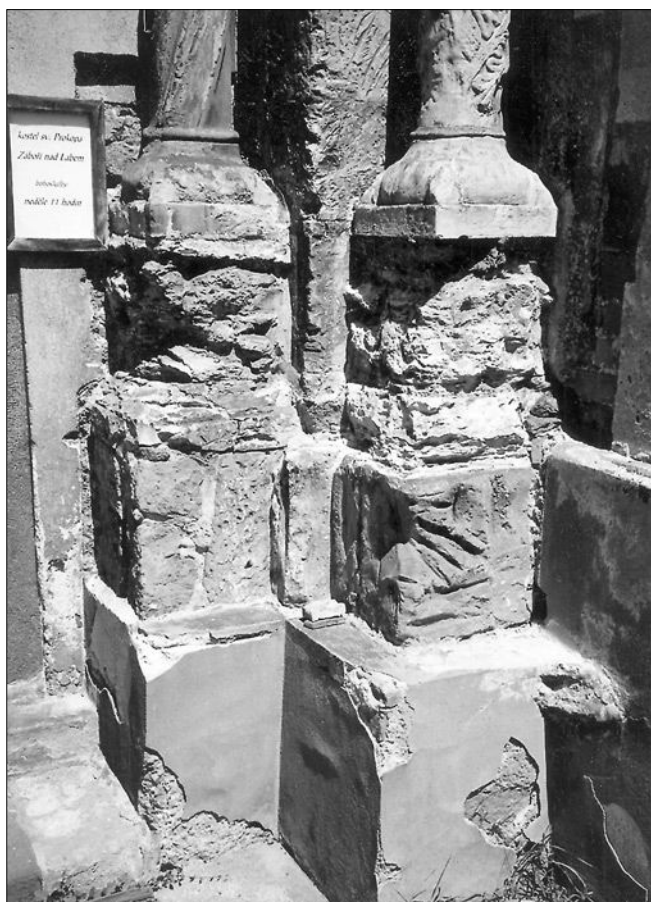
Obr. 20: Zábोří nad Labem, kostel sv. Prokopa. Pravá spodní část portálu. Pod patkami sloupů fragmenty plastické výzdoby soklů (stav před restaurováním v roce 2002).

Pod patkami sloupů jsou čtyři sokly, které byly na povrchu rozpadlé a tvarově degradované. V nečitelnosti povrchu opět Ing. Sommer rozlišil na třech reliéfní výzdobu. V průběhu dvou let jsem postupně a opatrně prováděl pouhou zřetelnou galerijní retuš umělou opukou. Na pravém vnitřním soklu je jakési kočkovité skrčené zvíře, celkem dobře čitelné. Na obou stranách soklu jsou těla a uprostřed nahoře na rohu je společná hlava obou těl. Dále vpravo je na obou stranách soklu siréna, nad ní chybí horní část soklu s římsou. Je zde omítnutá cihla a na ní stojí nový sloupek. Na levé straně na vnitřním soklu je povrch stěn nečitelný. Dále na dalším soklu vlevo jsou na obou stranách

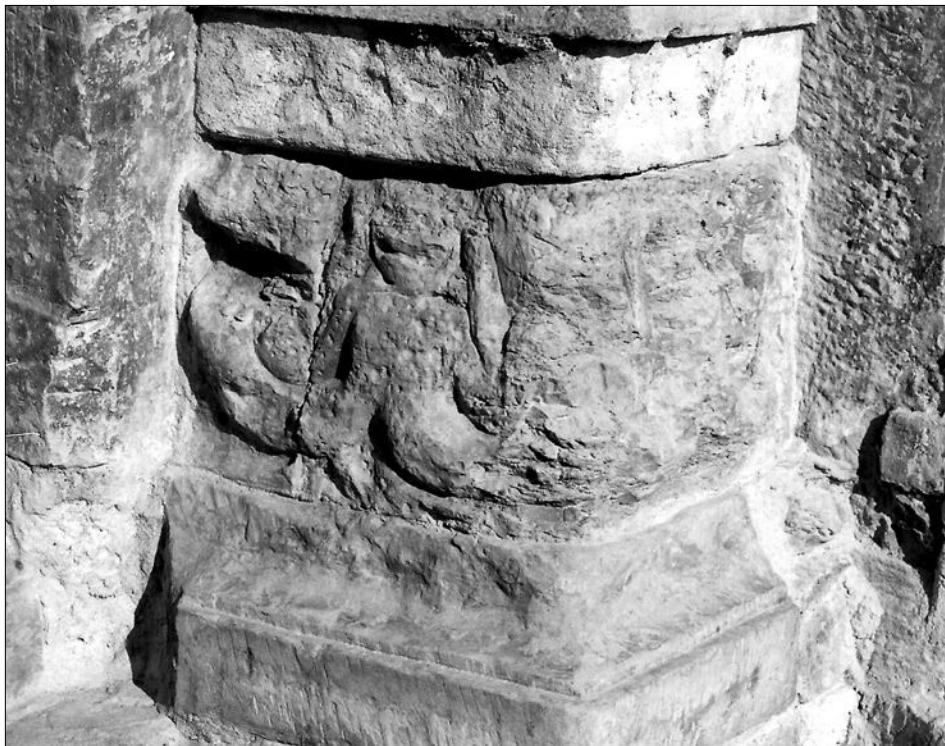
Obr. 21: Záboří nad Labem, kostel sv. Prokopa. Pravá spodní část portálu, sokl pod prostředním sloupkem – reliéf sirény (stav po restaurování v roce 2005).

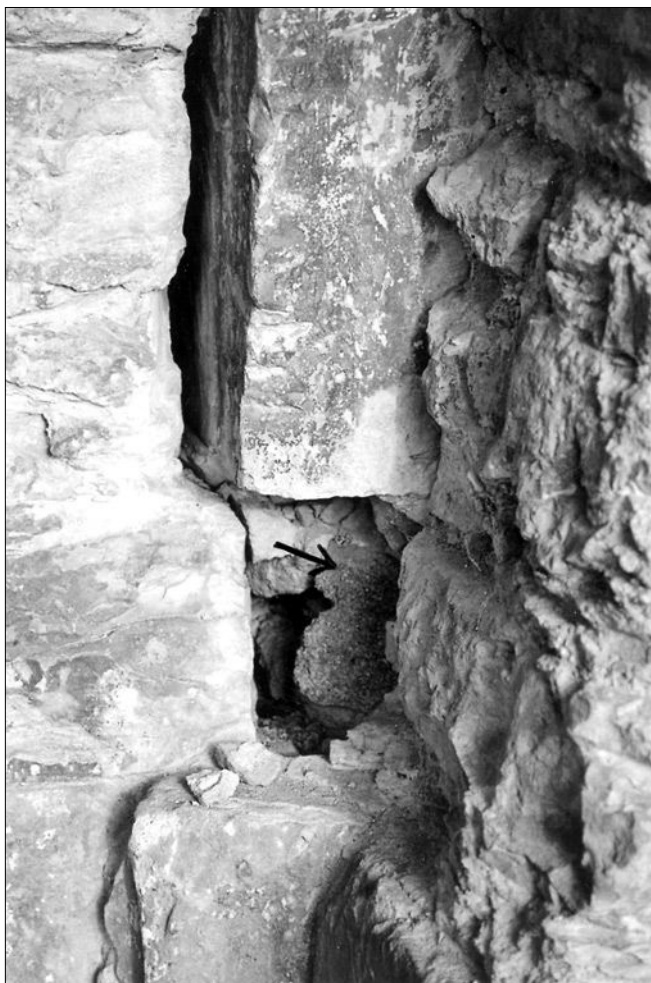
Obr. 22: Záboří nad Labem, kostel sv. Prokopa. Pravá spodní část portálu, stav zdiva po vyčištění spár v roce 2003. V otvoru uvnitř zdiva červený pískovec, ze kterého jsou sloupky arkádových oken, vpravo siréna.

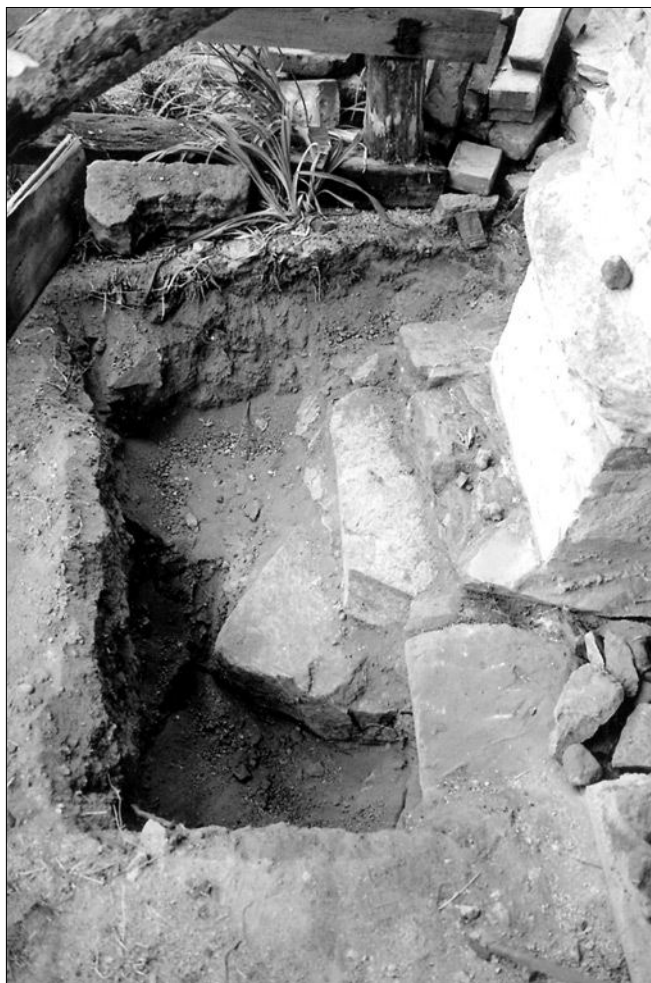
Obr. 23: Záboří nad Labem, kostel sv. Prokopa. Až předimenzovaný základ pod levou stranou portálu (archeologická sonda v roce 2003).

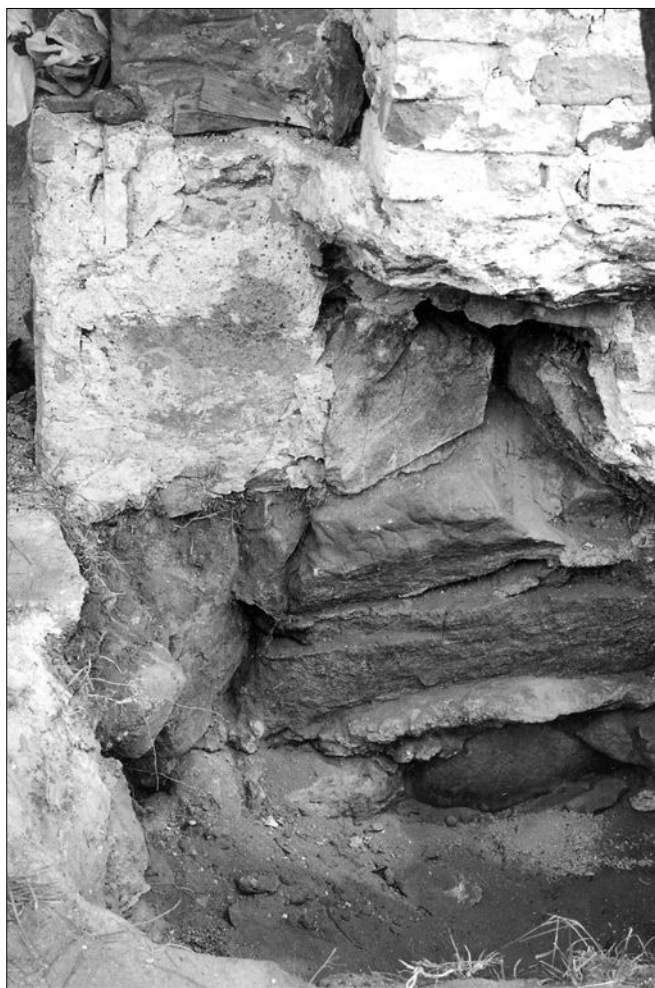
Obr. 24: Záboří nad Labem, kostel sv. Prokopa. Pravá strana portálu, kde nebyl pod předním pilířem téměř žádný základ. Hluboké dutiny v zadním zdivu základu (stav v roce 2003).

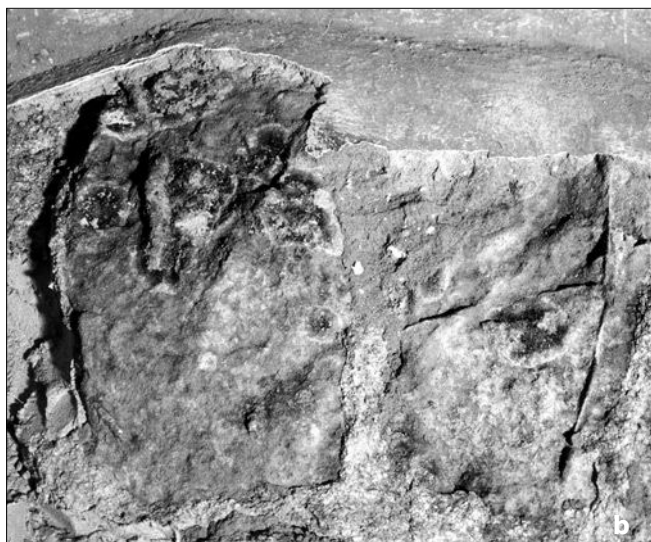
Obr. 25: Záboří nad Labem, kostel sv. Prokopa: a – vnitřní strana horní části portálu. Stav po rozebrání varhan a technickém zabezpečení klenby archivoly v roce 2004. Viditelné injektážní trubky. Nad cihelnou vyzdívkou dole viditelný spodní pas archivoly; b – vnitřní strana klenby archivoly. Viditelné růžice suchého lišejníku asi z přelomu 17. a 18. stol., kdy kostel byl v troskách (stav po sejmutí druhotné omítky v roce 2004).

Zadní strana horního oblouku archivoly portálu je uvnitř doslova vyboulená před líc zdiva. Kámen byl překrytý chudou omítkou, kterou jsem musel částečně sejmut, abych mohl zavést injektážní trubky a celou klenbu a zdivo vyklínovat a zpevnit. Byla zde dvě překvapení. V klenbě chyběly dva kvádry a otvory po nich byly velice ležérně vyzděné kousky cihel a sutí na chudou maltu. Na kamenech klenby byly lišejníky, dobře zachované a konzervované pod maltou. Některé jsou stále maltou zakryté, protože jsem maltu snímal jen na nutných místech. Jsou asi z doby, kdy kostel byl dlouho vypálenou ruinou bez střechy a i uvnitř kostela už zdivo porůstalo lišejníky.

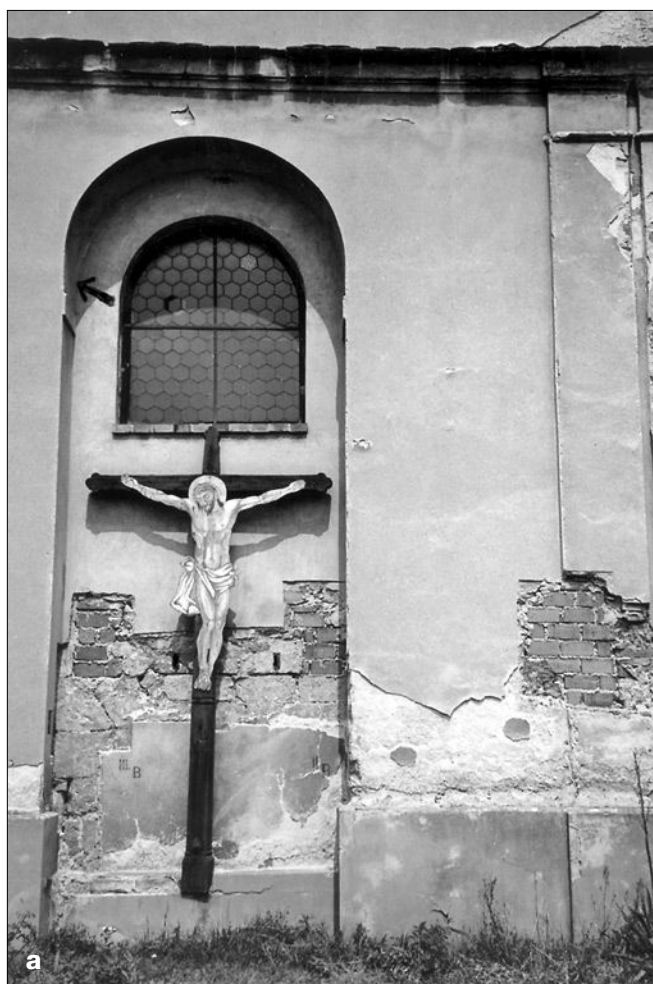
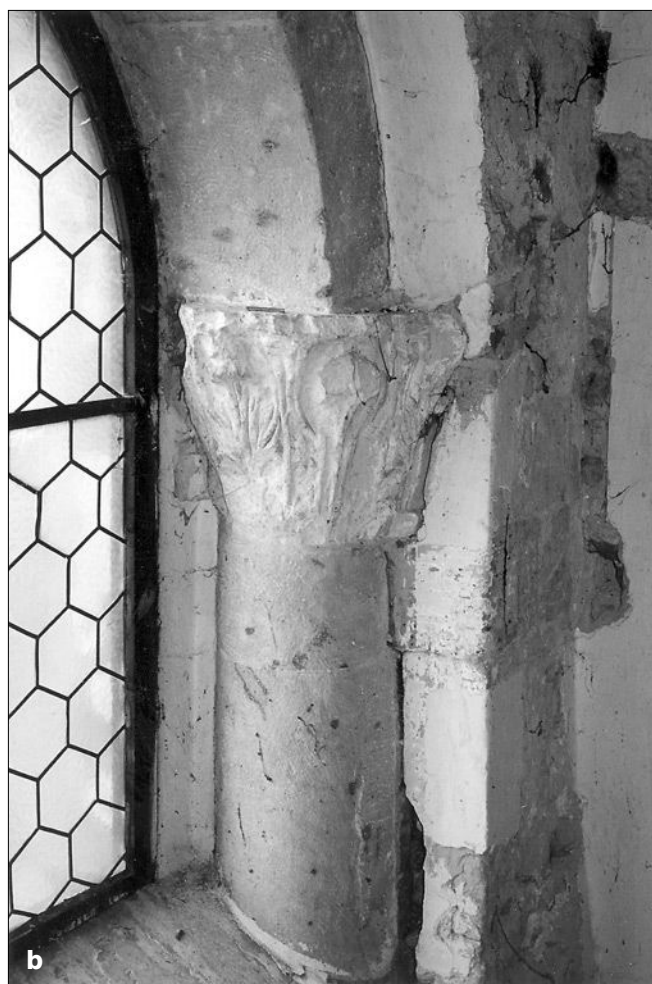
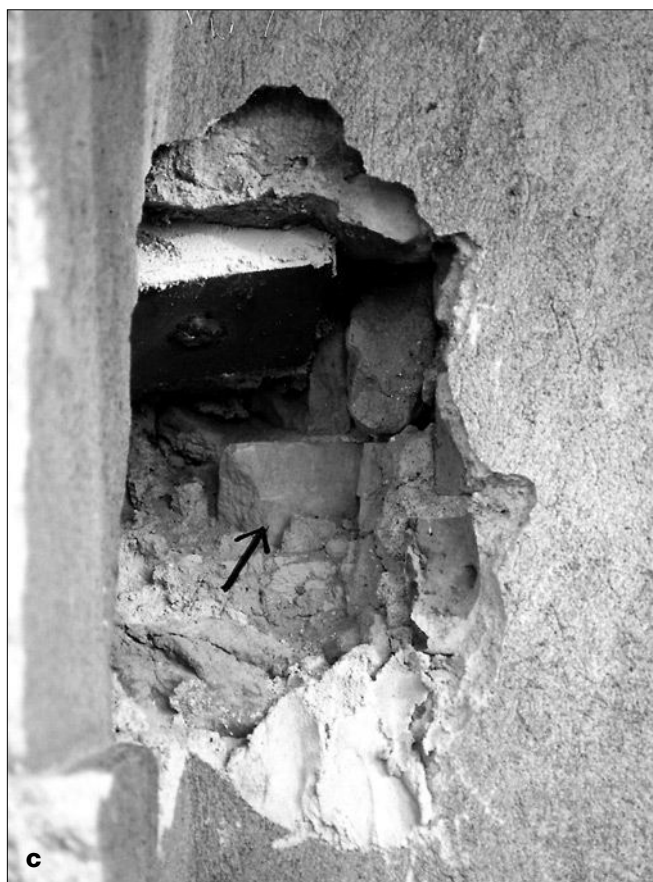
Obr. 26: Záboří nad Labem, kostel sv. Prokopa: a – průčelí kostela, pravá strana. Šipka označuje místo, kde je uvnitř hlavice (stav v roce 2002); b – okení hlavice uvnitř kostela. Kalich hlavice není půlkulatý, ale pouze čtvrtinový (stav v roce 2002); c – otvor v cihelném zdivu pro stahovací táhlo na zavěšování boků archivoly u pravého okna průčelí. Vzádu viditelná kamenná ploška, která je boční stranou čtvrtinové románské hlavice (stav v roce 2004).
