# PETROLOGICKÝ PRŮZKUM PORTÁLU V JIŽNÍM PRŮČELÍ LODI KOSTELA SV. PROKOPA V ZÁBOŘÍ NAD LABEM

ZDENĚK ŠTAFEN

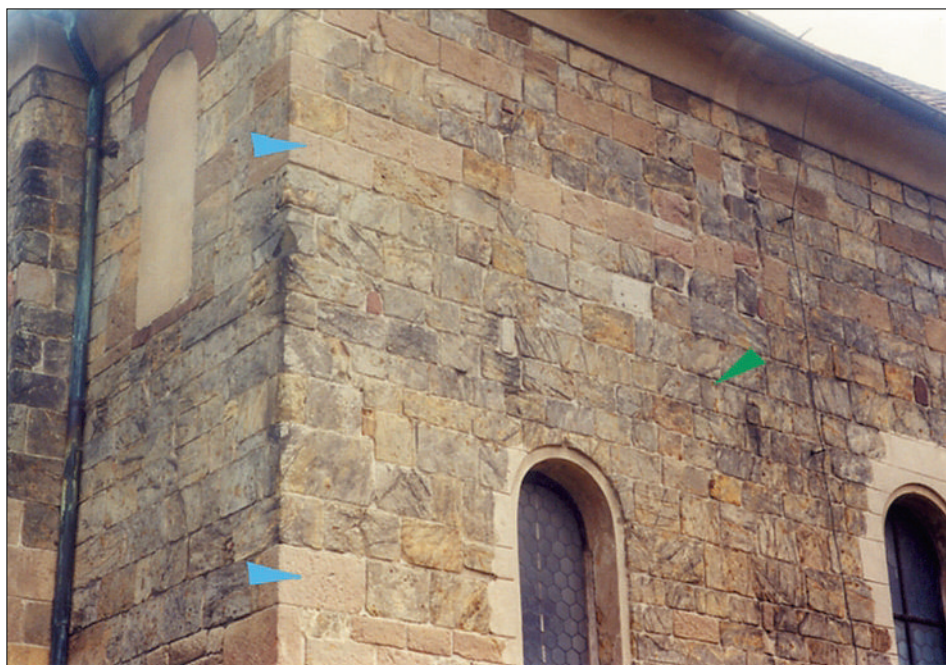
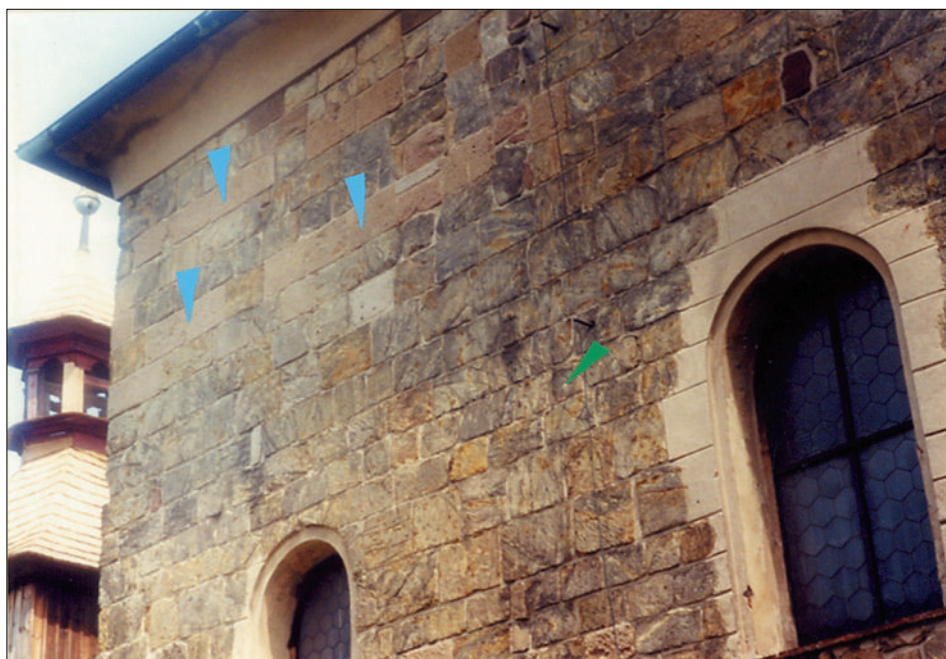
Horniny obvodového zdiva byly vizuálně posouzeny v první etapě průzkumu. Výsledky byly pro západní a severní stěnu kostela vyjádřeny graficky (viz obr. 1).

Obr. 1: Záběří nad Labem, kostel sv. Prokopa, materiálová skladba kamene západní stěny (všechny snímky autor, není-li uvedeno jinak).

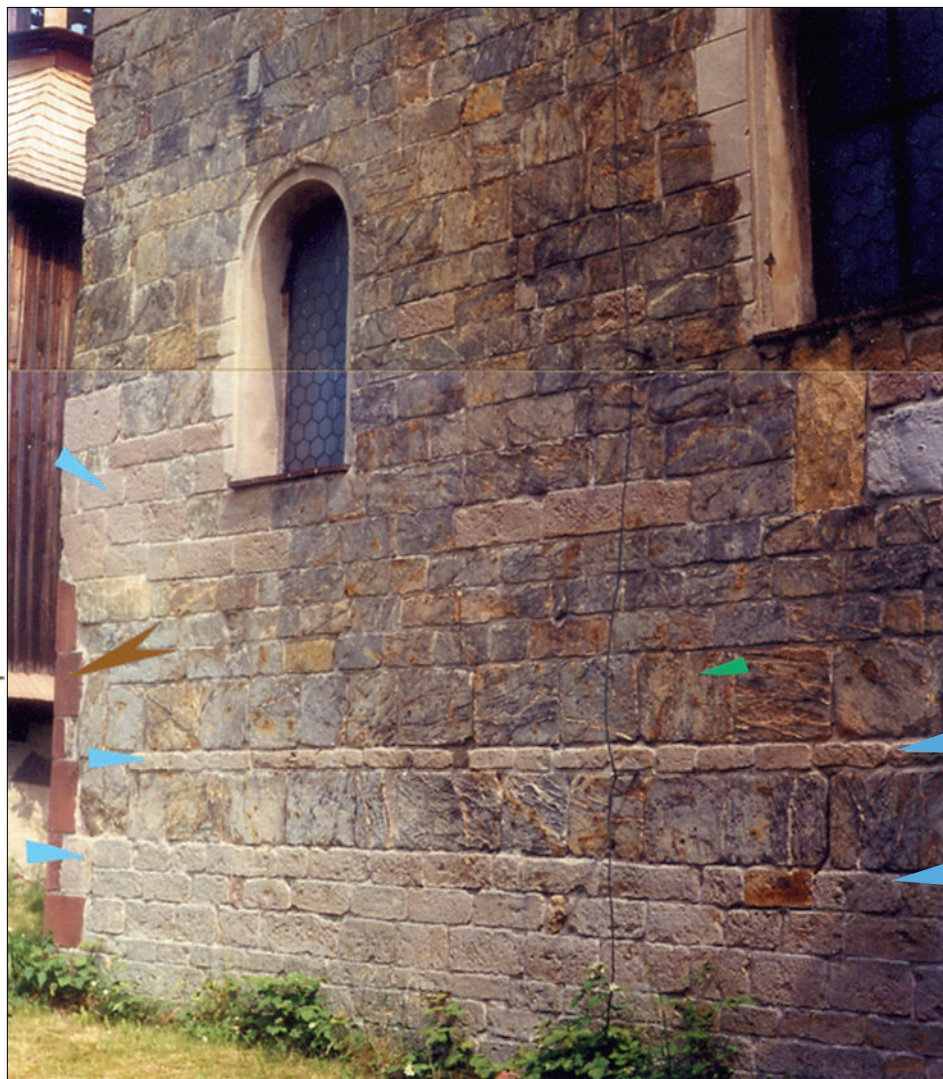
Obr. 2: Záboří nad Labem, kostel sv. Prokopa, materiálová skladba kamene západní stěny.

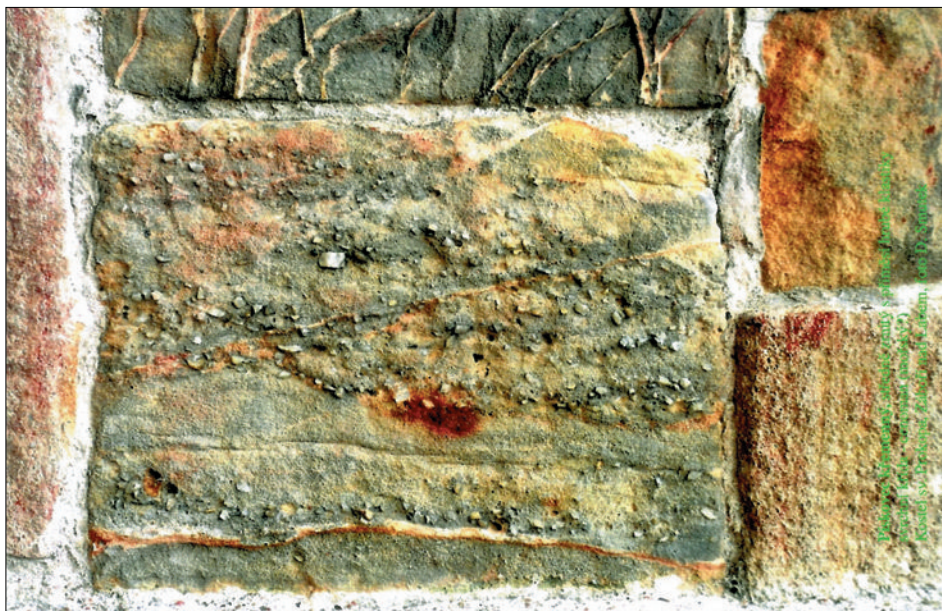
Obr. 3: Záboří nad Labem, kostel sv. Prokopa, pískovec křemenný, stejně zrnitý s příměsí hrubé klastiky, vrchní křída – cenoman (mořský?) (foto D. Smutek).

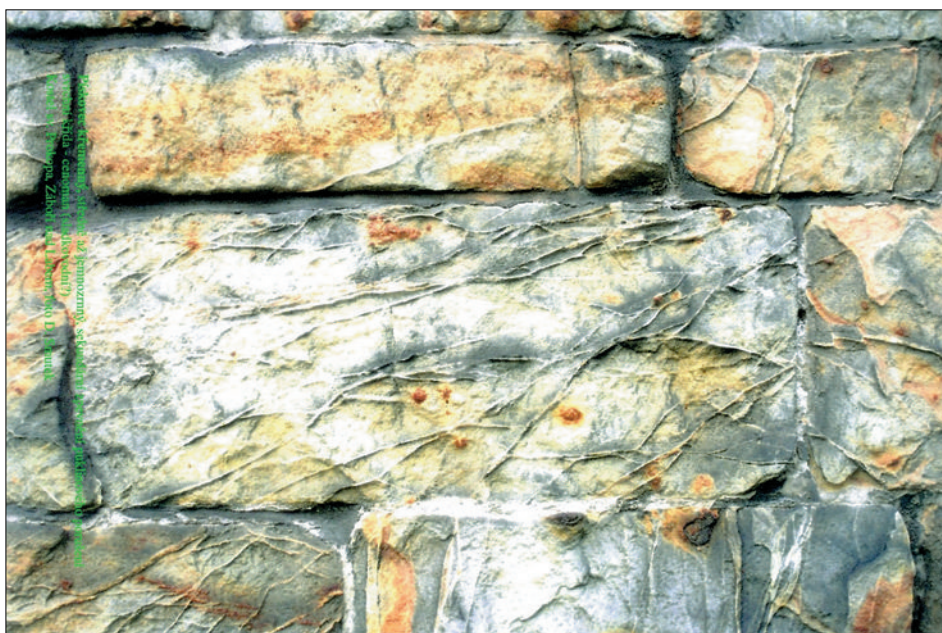
Zajímavým problémem při lokalizaci tohoto převažujícího typu kamene obvodového zdiva je jeho nápadná textura („žilnatý“ pískovec). V pozitivním reliéfu vystupující pevnější „žilky a žíly“ vznikly sekundárním proscením horni-

ny křemičitým tmelem, mobilizovaným z jemné křemenné klastické drti a šířícím se po systému druhotně vzniklých drobných tlakových puklin v pískovci. Tento jev nasvědčuje pozici těžené lokality v blízkosti tektonické (zlomové) linie. Takovouto poruchou by například mohl být železnohorský zlom. Lokalita původu tohoto pískovce nemusela být rozsáhlá, a je tak možné, že byla v minulosti vytěžena či opuštěna. Obdobný texturní typ pískovce nebyl na stavbách v okolí, ani v Kutné Hoře nalezen. Ve zdivu kostela byly identické bloky kamene (žilnatého křemenného pískovce) nalezeny v severní stěně jeho věže (4. a 5. řada zdiva od horního okraje západní stěny). V nezřetelných náznacích, setřených intenzivní korozi povrchu kamenných bloků, lze tuto texturu (žilkování) sledovat i na ostatních stěnách věže. Lze téměř s jistotou prohlásit, že pískovce věže jsou litologicky identickým typem s kvádry pískovců kostelní lodi. Problémem je vysvětlení rozdílu v pevnosti povrchu těchto kvádrů. Použitý stavební kámen (pískovec) věže, který byl kryt omítkou, je mechanicky více poškozen než kámen kostelní lodi, který je již dlouhodobě vystaven povětrnostním vlivům. Možným vysvětle-

Obr. 4: Záboří nad Labem, kostel sv. Prokopa, pískovec křemenný, středně až jemnozrnný, sekundární zpevnění puklinového porušení, vrchní křída – cenoman (sladkovodní?) (foto D. Smutek).

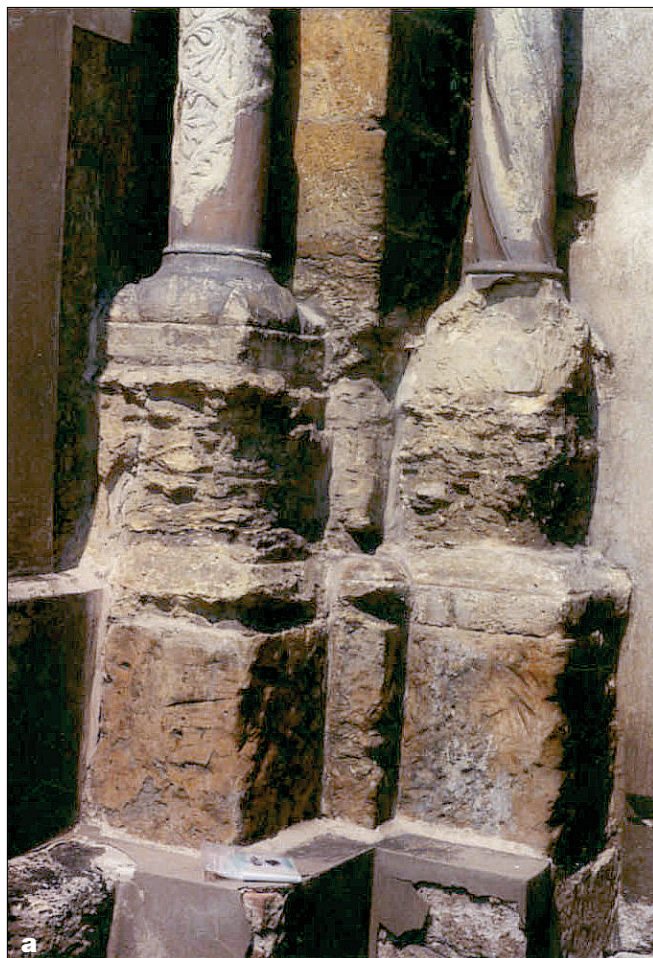
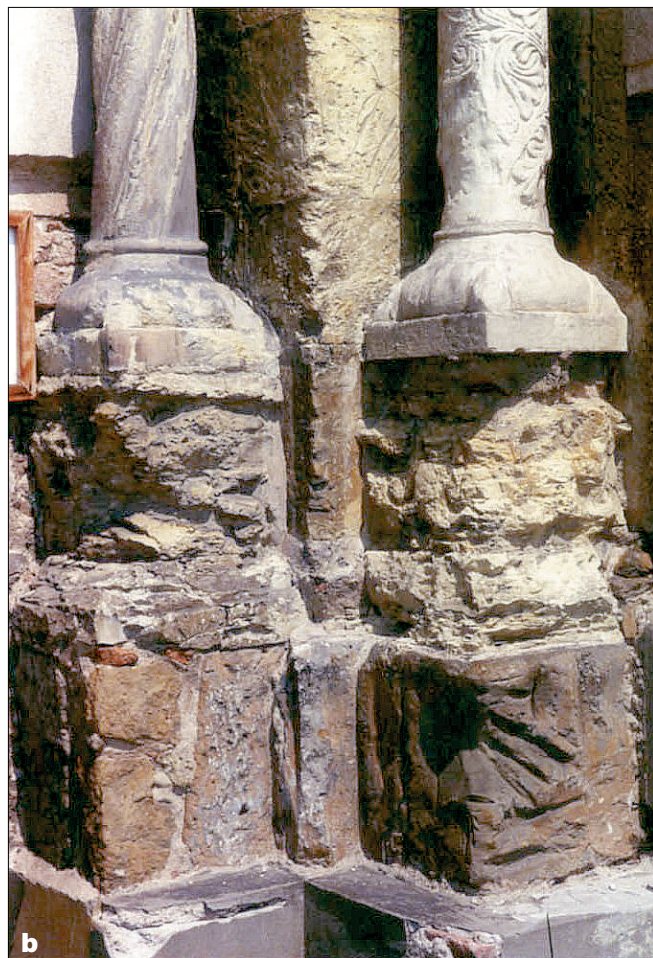
Obr. 5: Zábřeh nad Labem, kostel sv. Prokopa; a – destrukce prachovitých vápenců v nadloží pískovcových bloků západní strany; b – destrukce prachovitých vápenců v nadloží pískovcových bloků východní strany.
