# ZANIKLÝ LOVECKÝ ZÁMEK NÁKLE U ORLÍKU NAD VLTAVOU

ROBERT VEJVODA – JIŘÍ ÚLOVEC

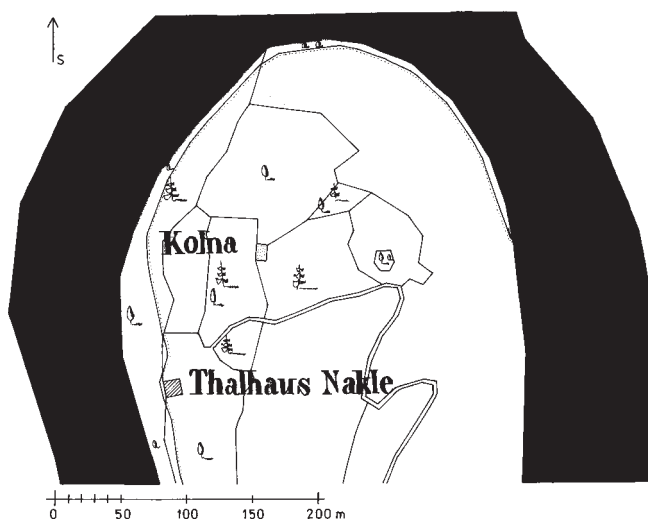
Obr. 1: Nákle (okres Písek), výřez z katastrální mapy vsi Orlík z roku 1830. V dneš zániklé zátočině Vltavy tehdy již stál lovecký zámek, nazvaný „Thalhaus Nákle“ (kresba J. Úlovec).

menán na katastrální mapě (obr. 1). Tehdy to byla malá, téměř čtvercová budova, označená jménem „Thalhaus Nakle“, tedy „Údolní dům Nákla“. Objekt sloužil od té doby občasným pobytům majitelů, kteří ho využívali do poloviny 20. století. Vzhledem k jeho poloze nedaleko od sídelního zámku lze předpokládat, že tvořil součást zázemí Schwarzenberků v rozsáhlém anglickém parku a byl využíván především jako cíl krátkých rodinných výletů či výprav. Vzhledem k účelu, k němuž byl vystavěn, je dnes těžké vystihnout jeho podstatu správným pojmenováním; ostatně již v soudobých pramenech byl nazýván domem v údolí, loveckým zámkem, pavilónem či hajnicí. Jako příhodné bylo proto zvoleno označení lovecký zámek.

Abb. 1: Nákle (Bez. Písek), Ausschnitt aus der Katastermappe des Dorfes Orlik (Worlik), 1830. In der heute verschwundenen Krümmung der Moldau stand schon damals das Jägerhaus „Thalhaus Nákle“ (Zeichnung J. Úlovec).

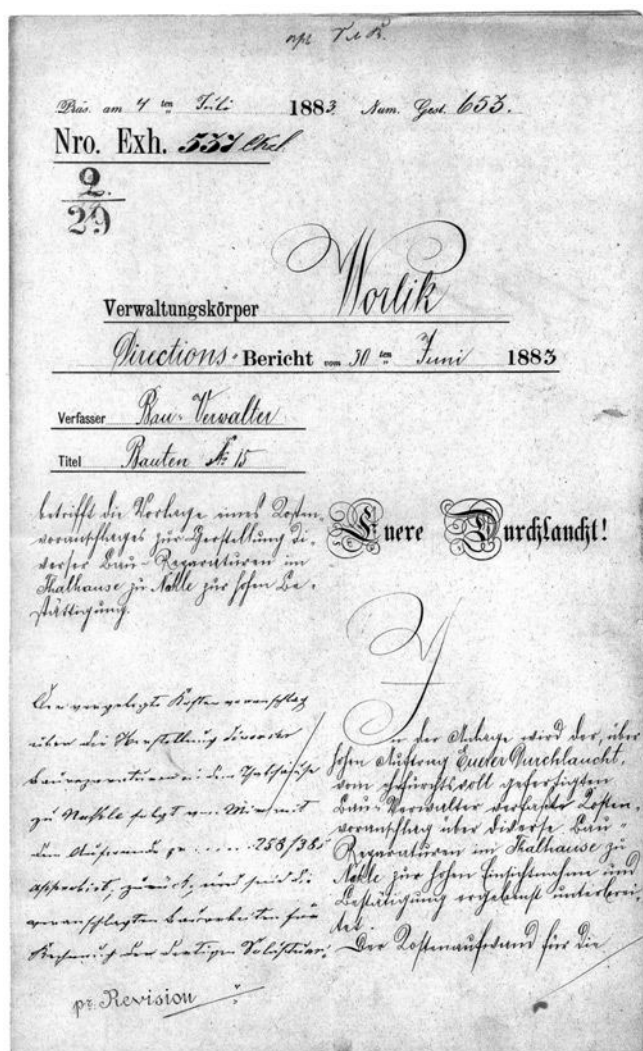
Obr. 2: Nákla, nejstarší dosud známý písemný doklad o existenci zámku ze 30. června 1883 (originál uložen ve Státním oblastním archivu v Třeboni).

Z doby, kdy lovecký zámek sloužil majitelům, zůstalo dochováno několik záznamů, přibližujících jeho osudy a stavební podobu. Nejstarší dosud nalezený doklad o jeho údržbě pochází z léta 1883. Krátce předtím proběhly blíže nespecifikované stavební úpravy objektu v ceně 258 zlatých 38 krejcarů (obr. 2). Ze zprávy, předložené ke schválení 30. června téhož roku, vyplývá, že byly provedeny na přímý příkaz Karla (III.) ze Schwarzenberka.<sup>6)</sup> Jak bylo uvedeno, nevíme bohužel, čeho se stavební práce přesně týkaly. Lze se jen domnívat, že se soustředily na běžné zajištění objektu.

Abb. 2: Nákle, der bislang älteste schriftliche Beleg der Existenz des Thalhauses vom 30. Juni 1883 (Original im Staatlichen Regionalarchiv Třeboň).

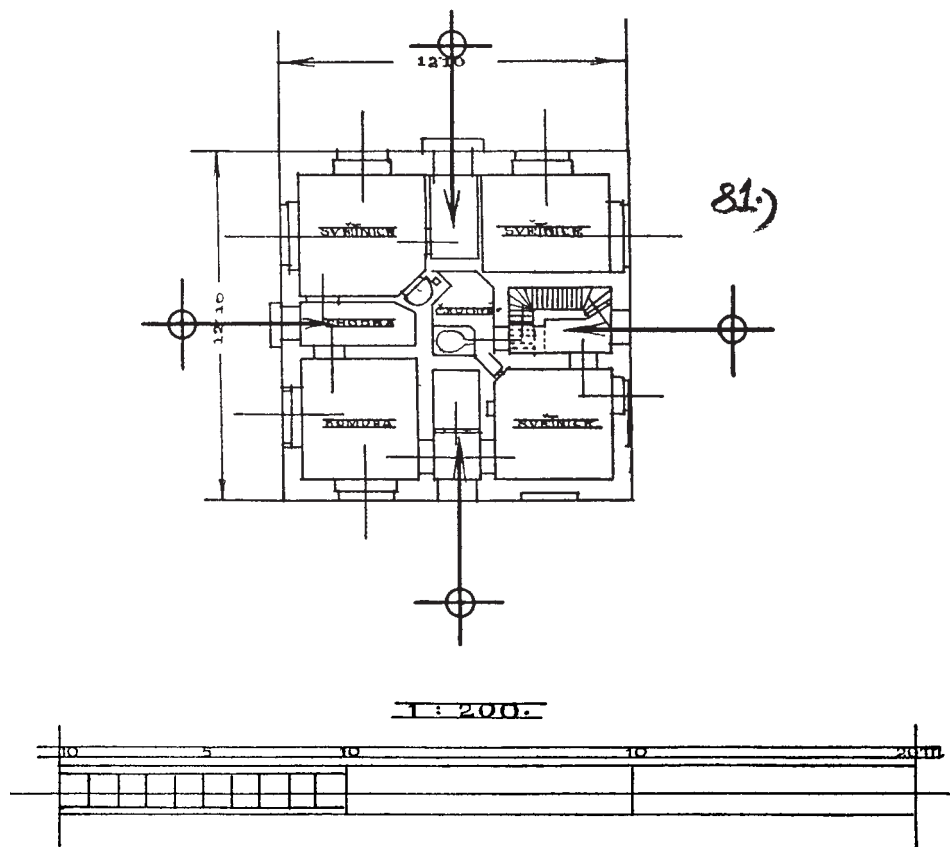
Obr. 3: Nákle, plán přízemí loveckého zámku z let 1915–1916 (originál uložen ve Státním oblastním archivu v Třeboni).

Zmíněné zprávy sice dokládají existenci loveckého zámku a péči majitelů o jeho dobrý stav, nepřinášejí však podrobnosti k jeho stavební podobě. Teprve z let 1915–1916, kdy byl zpracován podrobný popis orlického panství v souvislosti s úmrtím Karla (V.) ze Schwarzenberka (zesnul 6. září 1914 ve Vukovaru na úplavici) a převodem majetku na jeho syna Karla (VI.), pocházejí první podrobnosti o jeho vzhledu. Lovecký zámek stával na parcele č. 38 a nesl čp. 22. Byla to přízemní budova

čtvercového půdorysu o hraně 12,1 m dlouhé, s výškou zdiva 4,5 m o zastavěné ploše 146 m<sup>2</sup>, ukončená vysokou stanovou střechou krytou šindelem, se středním komínem a čtyřmi vikýři. Fasády členily omítkové pásy, které se nad obdélnými okny a vstupy lomily v jednoduché klíny. Čtyři vstupy vedoucí ze čtyř světových stran zavedly příchozí do krátkých chodeb, po jejichž bocích byly situovány čtyři čtvercové místnosti. Popis uvedl následující informace: Vstupními dvoukřídlými dveřmi s nadsvětlíkem v severním průčelí zámku se vstoupilo do chodby kryté cihelnou dlažbou a opatřené rákosovým stropem a z ní jednoduchými dveřmi v levé stěně do světnice, osvětlené dvoukřídlým oknem s prkennou podlahou a rákosovým stropem, opatřenou kachlovým sporákem. Ze světnice vedly jednokřídlé dveře do další chodby, opět s cihelnou dlažbou a rákosovým stropem, rozdělené dřevěnou příčkou. Z chodby se vstupovalo jednokřídlými dveřmi do komory osvětlené dvojicí jednoduchých oken s cementovou podlahou a klenutým stropem, z ní se pak vstupovalo do další chodby s cementovou hladkou podlahou, rákosovým stropem a jednokřídlými dveřmi, za níž byl umístěn záchod.<sup>10)</sup> Z této chodby vedly jednokřídlé dveře do pokoje osvětleného dvojicí dvoukřídlých oken, opatřeného cementovou podlahou a rákosovým stropem a vybaveného krbem. Za pokojem probíhala čtvrtá chodba s cementovou podlahou a rákosovým stropem a za ní další světnice osvětlená jednoduchým oknem, opatřená prkennou podlahou, rákosovým stropem a vybavená kachlovými kamny. V chodbě za světnicí bylo umístěno schodiště

Abb. 3: Nákle, Erdgeschoss des Thalhauses aus den Jahren 1915–1916 (Original im Staatlichen Regionalarchiv Třeboň).

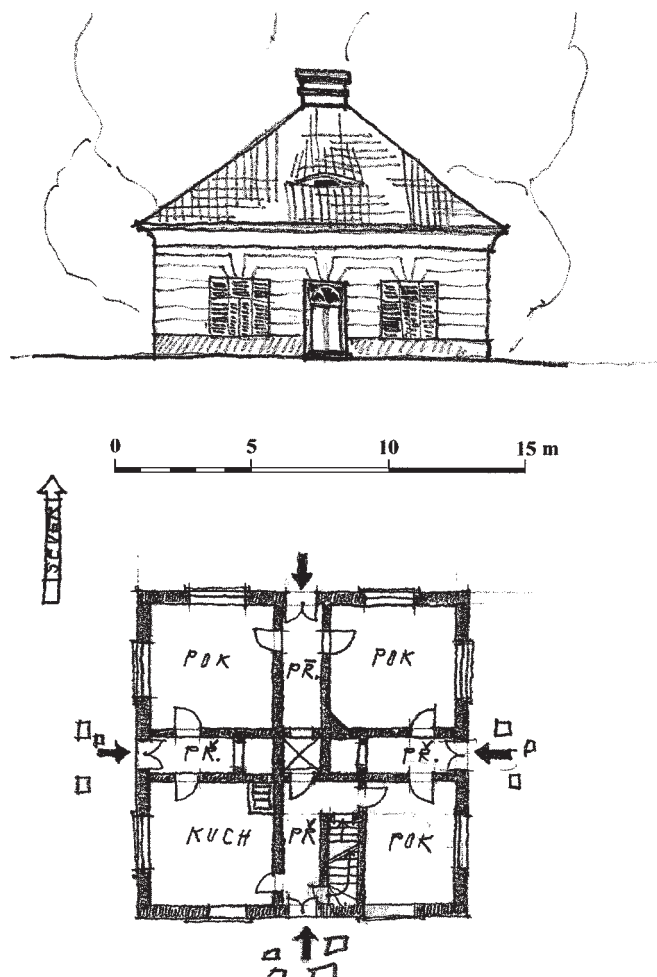
Obr. 4: Nákle, skica jižní fasády a přízemí loveckého zámku, zhotovená kolektivem Štědrý – Štěpaník – Kupka (originál uložen v Archivu Akademie věd ČR).

Abb. 4: Nákle, Skizze der Südfassade und des Erdgeschosses vom Thalhaus, ausgefertigt vom Kollektiv Štědrý – Štěpaník – Kupka (Original im Archiv der Akademie der Wissenschaften der ČR).

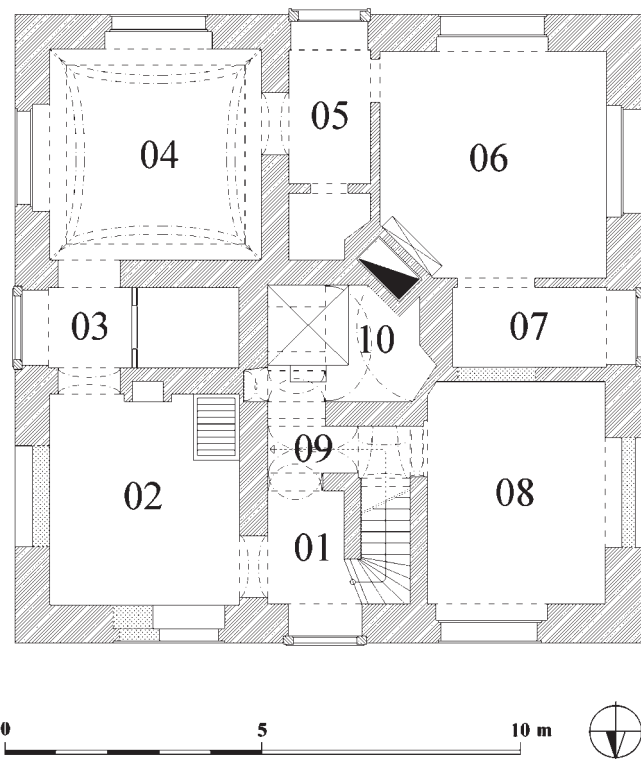
Obr. 5: Nákle, plán přízemí loveckého zámku, sestavený ze zaměření jednotlivých místností, provedeného v roce 1958 (originál uložen v Archivu Akademie věd ČR, kresba R. Vojvody).

Nejprve bylo nutné stanovit orientaci dochovaných plánů budovy, neboť ty ji neobsahovaly. Problém spočíval především v jejím pravidelném čtvercovém půdorysu a v téměř totožné podobě jeho fasád, což práci komplikovalo. Jediné dvě dosud známé fotografie z období před demolicí neumožnily určit strany alespoň přibližně ani podle rozdílů ve vnitřní dispozici patrné okny, neboť ho zachytily s uzavřenými okenicemi. Obdobně nepomohla ani plánová dokumentace. Plán uložený v archivním fondu Schwarzenberská stavební správa postrádá orientaci. Polní náčrt a skica zhotovená kolektivem Štědrý – Štěpaník – Kupka v souvislosti s průzkumem během výstavby vodního díla (obr. 4), sice orientovány byly, ale jak se později ukázalo, chybně.<sup>16)</sup> Náčrt obsahoval kromě toho hrubé chyby v dispozici, zejména v její centrální části s černou kuchyní. Naopak za velice přesný lze považovat soubor plánů pořízených při zaměření jednotlivých místností,<sup>17)</sup> z nichž byl sestaven celkový půdorys (srov. obr. 5).

Abb. 5: Nákle, Plan vom Erdgeschoss des Thalhauses, zusammengesetzt aus den Aufnahmen einzelner Räume aus dem J. 1958 (Original im Archiv der Akademie der Wissenschaften der ČR, Zeichnung R. Vejvoda).

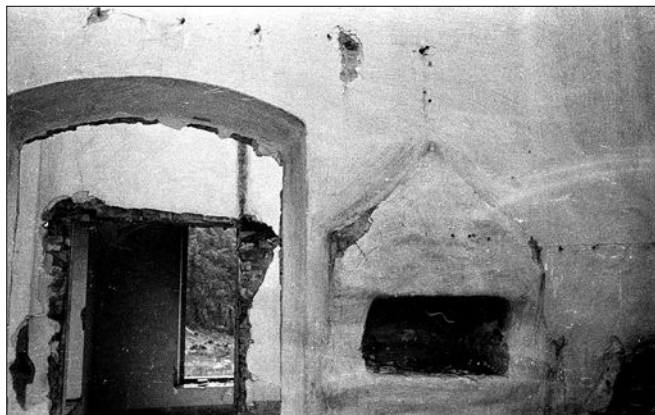
Obr. 7: Nákle, osvětlovací krbeček ve světnici (originál fotografie z roku 1958 uložen v Archivu Akademie věd ČR).

Hlavní vchod byl umístěn pravděpodobně v severním průčelí. Tomu by odpovídala také tabulka s popisným číslem a oválná cedule umístěná nad portálem. Vchodovými dveřmi se vešlo do předsíně (místnost 01) s cihelnou dlažbou a rovným rákosovým stropem. Po pravé straně vedly schody na půdu. Přímě před vchodem se nacházel vstupní otvor s půlkruhovým záklenkem, avšak bez ostění a dveří, vedoucí do chodbičky a černé kuchyně. Vlevo byly umístěny jednokřídlé sčepované dveře se segmentovým záklenkem ústící do světnice (místnost 02). Ta byla kryta opět rovným rákosovým stropem a opatřena prkennou podlahou. Od jihu ji osvětlovalo nověji částečně zazděné, dvoukřídlé šestitabulkové rámové okno, východní okno pak bylo zcela zazděné. V jihozápadním rohu stál kachlový sporák, uprostřed jižní stěny byl umístěn osvětlovací krbeček, ozdobný maltovým rámem s tympanonem (obráz. 7).

Abb. 7: Nákle, Thalhaus, Beleuchtungsniše im Zimmer (Foto 1958, Original im Archiv der Akademie der Wissenschaften der ČR).

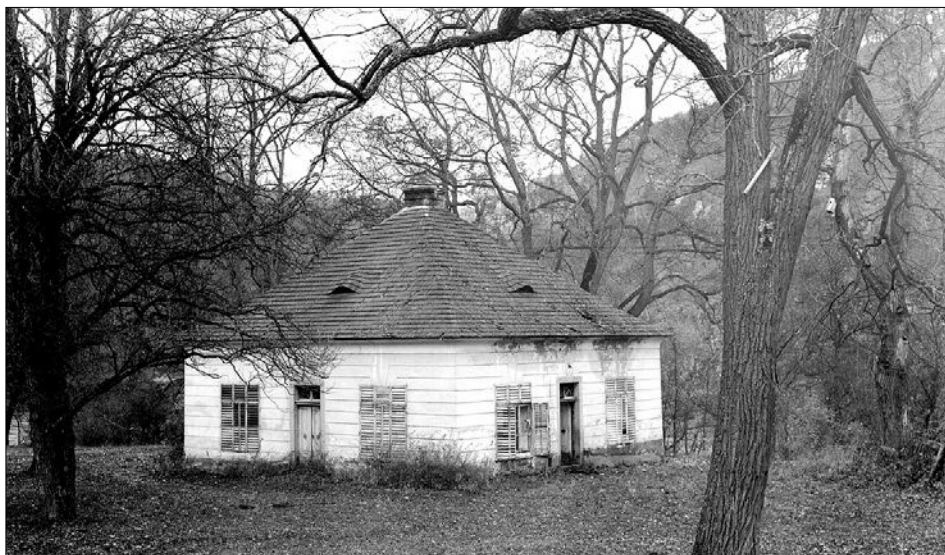
Obr. 6: Nákle, budova loveckého zámku od severovýchodu, stav v roce 1958 (originál uložen v Archivu Akademie věd ČR).

Abb. 6: Nákle, Thalhaus von Nordosten, Zustand 1958 (Original im Archiv der Akademie der Wissenschaften der ČR).

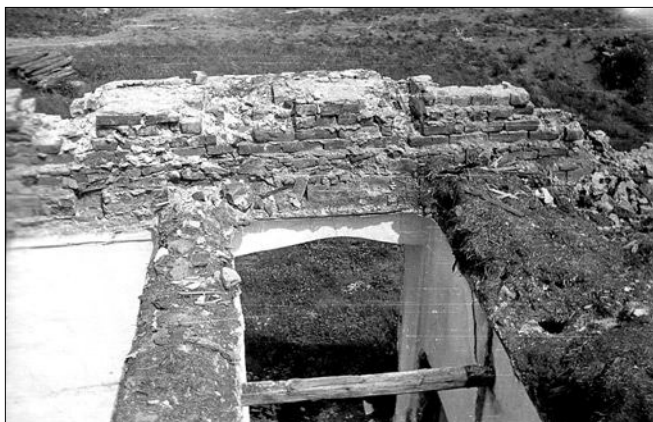
Obr. 8: Nákle, chodba 03 s příčným trámem, který zbyl z dřevěné přčky (originál fotografie z roku 1958 uložen v Archivu Akademie věd ČR).

Abb. 8: Nákle, Thalhaus, Flur 03 mit dem von einer Trennwand gebliebenen Querbalken (Foto 1958, Original im Archiv der Akademie der Wissenschaften der ČR).

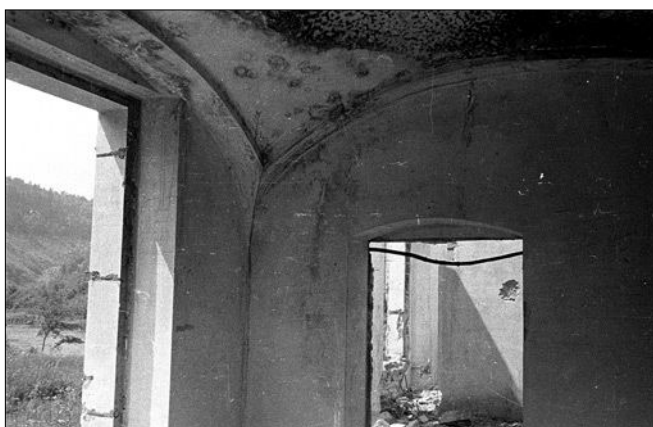
Obr. 9: Nákle, komora zaklenutá českou placou (originál fotografie z roku 1958 uložen v Archivu Akademie věd ČR).

Jednokřídlými sčepovanými dveřmi se segmentovým záklenkem, umístěnými vlevo od krbečku, se vcházelo do chodby (místnost 03). Chodba, opět plochostropá s cihelnou dlažbou, byla přepažena v západní části dřevěnou příčkou (obráz. 8). Takto vymezený uzavřený prostor sloužil pravděpodobně jako spížirna. Za dalšími jednoduchými sčepovanými dveřmi s rovným překladem se nacházela komora (místnost 04), místnost čtvercového půdorysu zaklenutá atypickou českou placou na pasech (obráz. 9). Od východu a ji-

Abb. 9: Nákle, Thalhaus, eine mit böhmischem Kappengewölbe gewölbte Kammer (Foto 1958, Original im Archiv der Akademie der Wissenschaften der ČR).

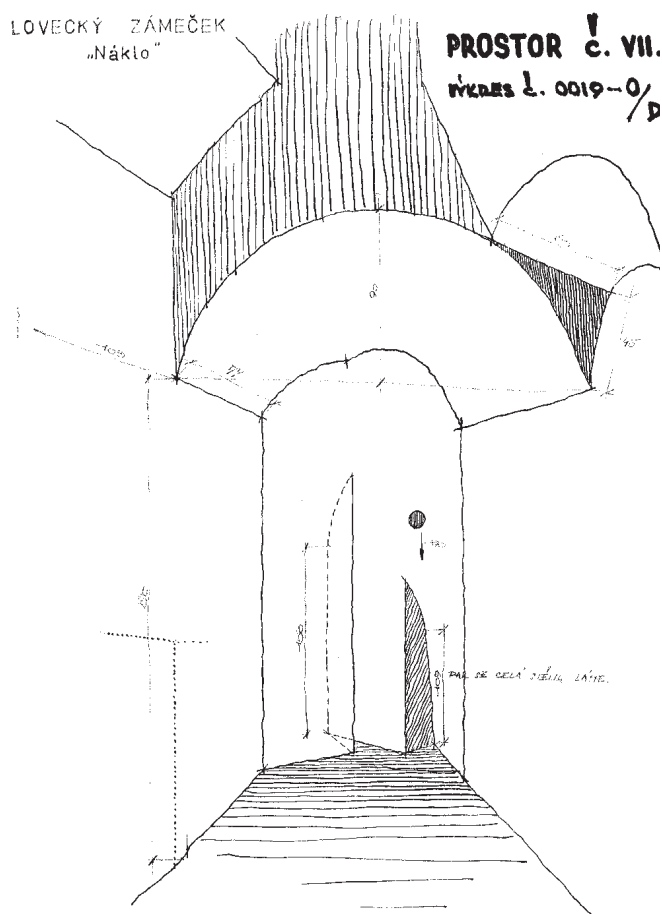
Obr. 10: Nákle, pohled na západní stěnu černé kuchyně (originál kresby z roku 1958 uložen v Archivu Akademie věd ČR).

Abb. 10: Nákle, Thalhaus, Westwand der Rauchküche (Zeichnung 1958, Original im Archiv der Akademie der Wissenschaften der ČR).

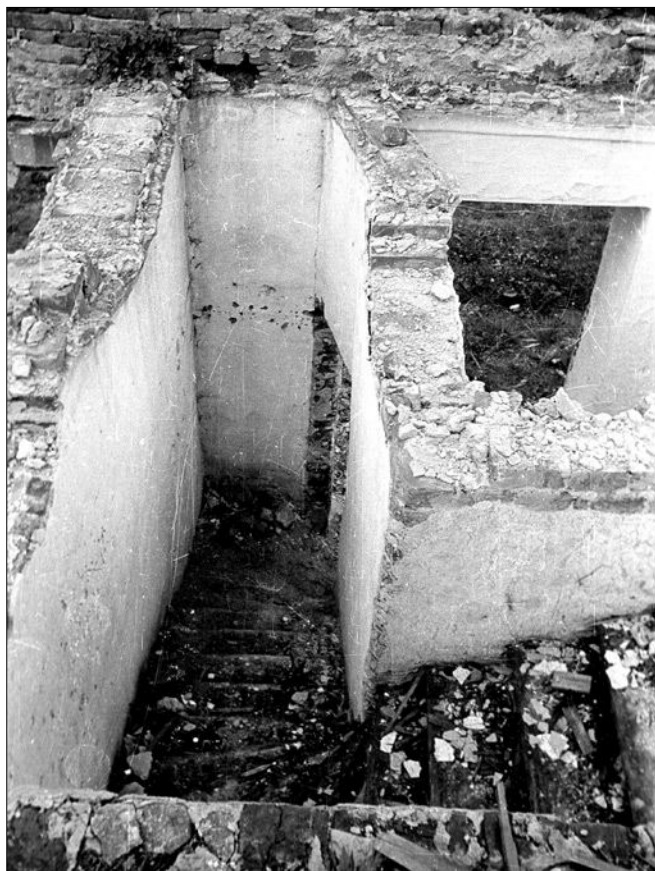
Obr. 11: Nákle, zalomené schodiště vedoucí na půdu (originál fotografie z roku 1958 uložen v Archivu Akademie věd ČR).

Abb. 11: Nákle, Thalhaus, Treppe in den Dachraum (Foto 1958, Original im Archiv der Akademie der Wissenschaften der ČR).

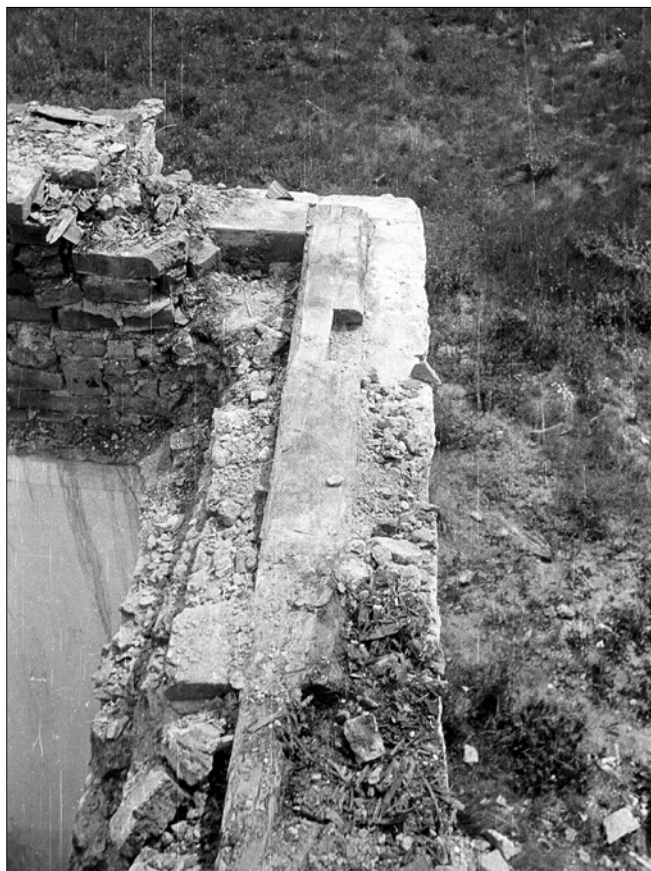
Obr. 12: Nákle, koruna obvodového zdi s pozednicí. Originál fotografie z roku 1958 uložen v Archivu Akademie věd ČR.

Abb. 12: Nákle, Thalhaus, Mauerkrone mit der Mauerlatte (Foto 1958, Original im Archiv der Akademie der Wissenschaften der ČR).

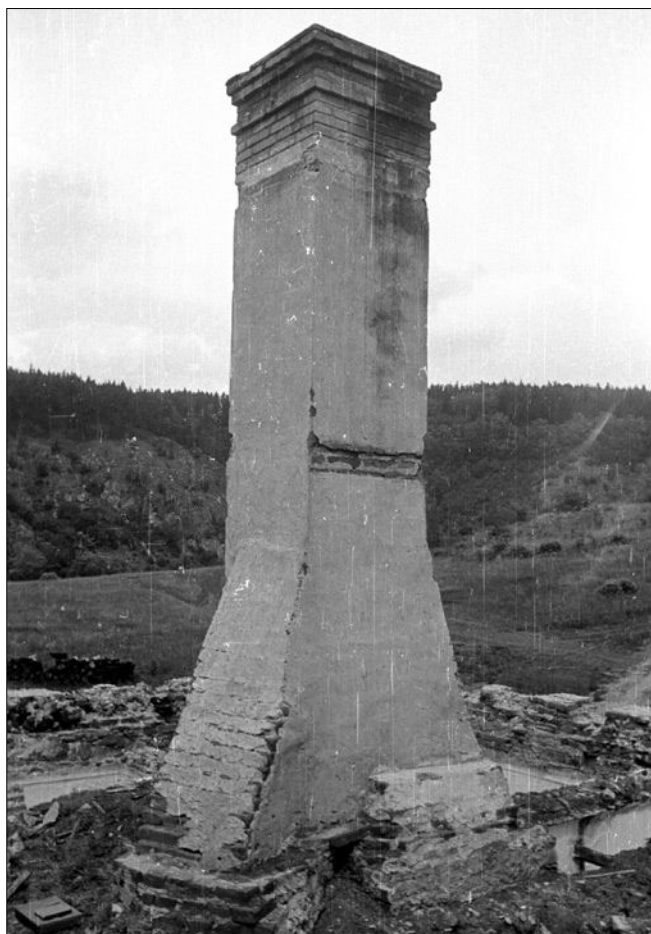
Obr. 13: Nákle, celkový pohled na komínové těleso po odstranění krovu, stav v roce 1958 (originál uložen v Archivu Akademie věd ČR).

Půda loveckého zámku byla přístupná z již popisované severní předsíně (místnost 01) jednokřídlými prkennými dveřmi. Za nimi bylo umístěno dřevěné, dvakrát lomené schodiště o pětadvaceti stupních, jehož jednotlivé stupně byly zhotoveny z masivních fošen se zaoblenou hranou (obr. 11). Podlahu půdy byla prkenná, krov hambalkový stanový, spočívající na pozednicích (obr. 12). V šindelové střeše završené středním komínem (obr. 13) se nacházely rovněž výše zmíněné vikýře.

Abb. 13: Nákle, Thalhaus, Rauchfangkörper nach Dachwerkentfernung, Zustand 1958 (Original im Archiv der Akademie der Wissenschaften der ČR).

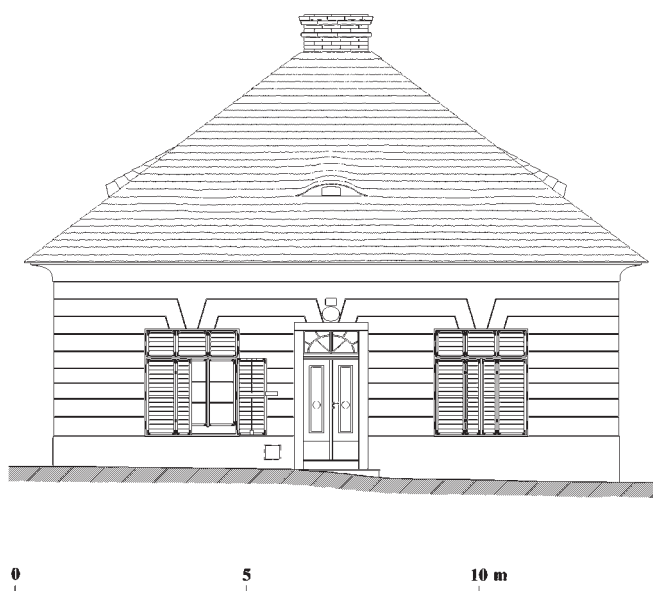
Obr. 14: Nákle, rekonstrukce severního průčelí zámku koncem padesátých let před demolicí (kresba R. Vojvody).

dobu před zánikem budovy (srov. obr. 14), si zřejmě uchoval původní podobu z počátku 19. století. Snad se proto nebudeme příliš mýlit, budeme-li Nákle považovat za klasicistní stavbu, vzniklou nedlouho před rokem 1830. Zajímavá a ne právě obvyklá byla vnitřní dispozice členěná osově souměrně ve čtyři nárožní místnosti, čtyři chodby a střední prostor s černou kuchyní, narušenou jen rozšířením jižní chodby pro umístění schodiště.

Abb. 14: Nákle, Thalhaus, Rekonstruktion der Nordfassade des Gebäudes vor Demolierung am Ende der 1950-er Jahre (Zeichnung R. Vejvoda).

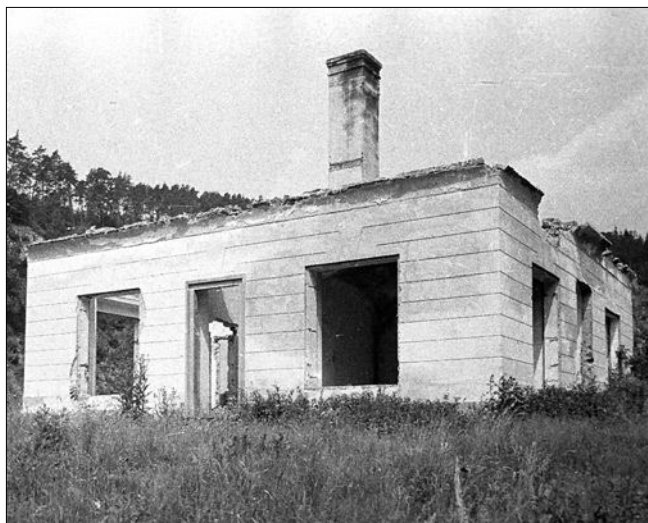
Obr. 15: Nákle, torzo zámku zbavené střechy před demolicí, stav v roce 1958 (originál uložen v Archivu Akademie věd ČR).

Abb. 15: Nákle, Thalhaus, Torso des Gebäudes mit abgetragenen Dach vor Demolierung, Zustand 1958 (Original im Archiv der Akademie der Wissenschaften der ČR).
