## NOVÉ POZNATKY KE STAVEBNÍMU VÝVOJI KOSTELA VŠECH SVATÝCH VE STVOLÍNKÁCH

HELENA AMMERICH – ELIŠKA  
FECHNEROVÁ – ZOI SPYRANTI

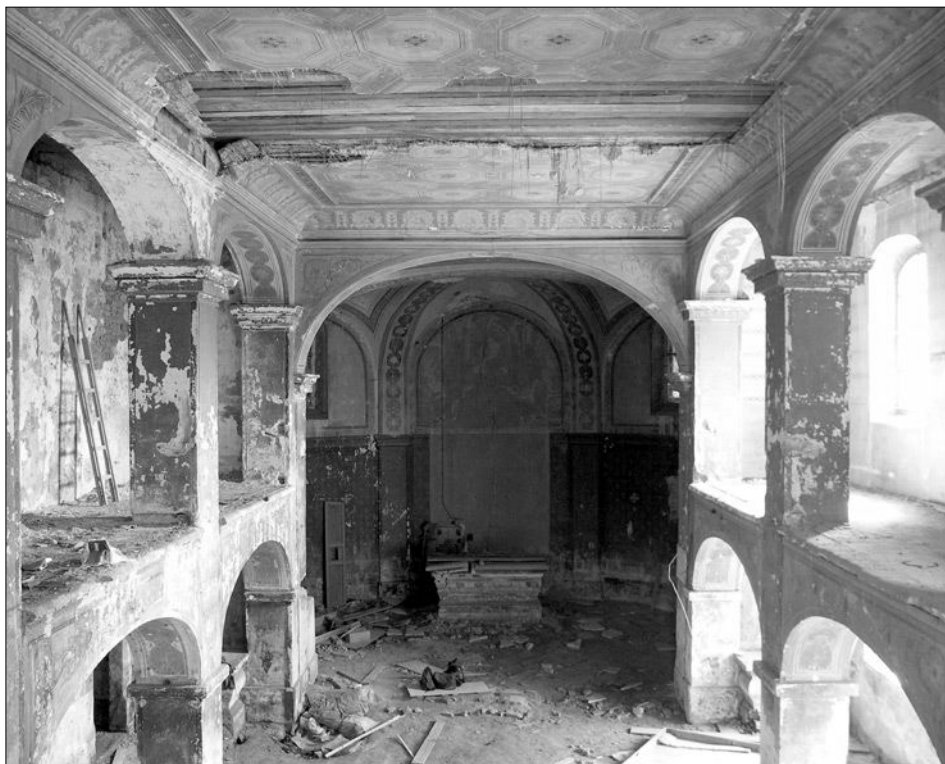
Obr. 6: Stvolínky, kostel Všechných svatých, interiér, pohled z kruchty k východu.

Abb. 6: Stvolínky, Allerheiligenkirche, Innenraum, Blick nach Osten.

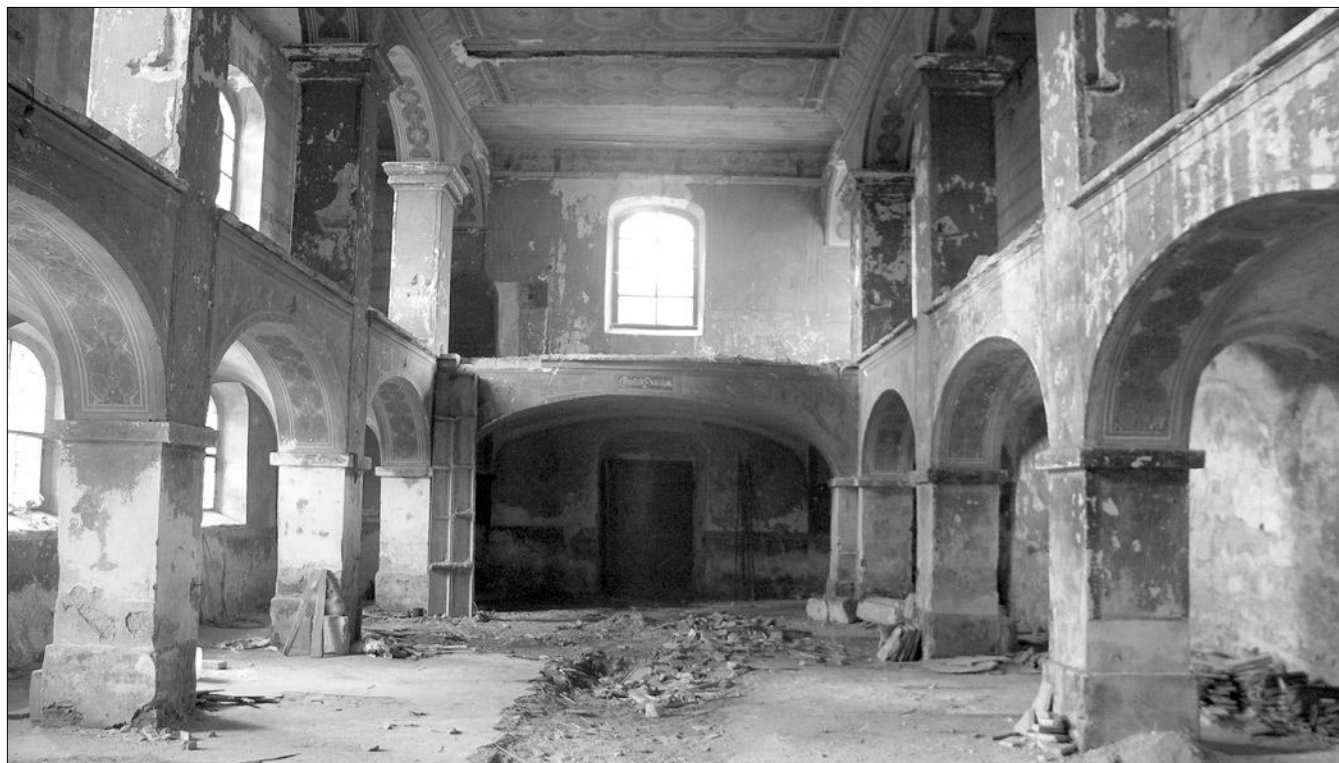
Obr. 7: Stvolínky, kostel Všech svatých, interiér, pohled k západu.

Abb. 7: Stvolínky, Allerheiligenkirche, Innenraum, Blick nach Westen.

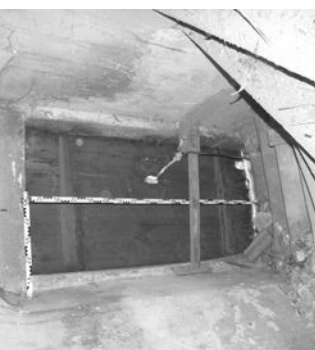
Abb. 6: Wand α, T 1.03a - Konstruktion des inneren Türflügels mit Verbindungsleiste und Langband

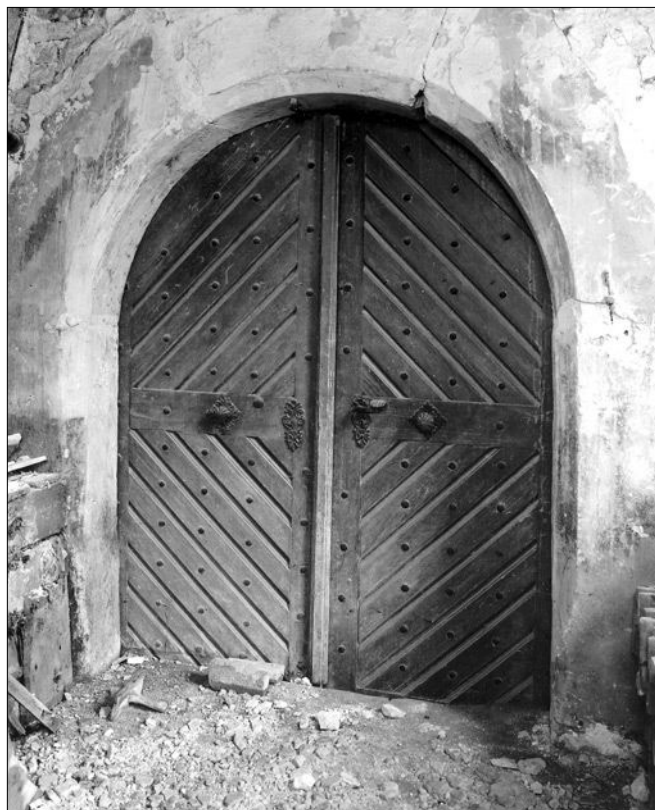
Obr. 11: Stvolínky, kostel Všechn svatých, portál průchodu z kaple sv. Anny do lodi – původního venkovního vstupu od severu, pohled z kaple, stav v roce 1996 (NPÚ, územní odborné pracoviště Liberec, sbírka fotodokumentace, č. neg. 119863, foto Roman Kursá).

První stavební fázi náleží průchod do kaple sv. Anny s půlkruhovým pískovcovým portálem, obráceným do kaple (vytrhaný ze zdiva a rozlámáný na kusy leží dnes v prostoru lodi). Tento dveřní otvor je původním vnějším vstupem na reprezentativní severní, k návsi obrácené straně kostela (obr. 11). Současný byl také menší – dnes mladším oknem porušený – jižní portál, osově umístěný naproti portálu severnímu. Z tohoto otvoru byla zachycena východní část půlkruhového pískovcového ostění, uplatňujícího se v exteriéru, a poloha západní špalety na vnitřní straně, takže lze spolehlivě rekonstruovat jeho podobu (obr. 8 a, e; 12).

Abb. 11: Stvolínky, Allerheiligenkirche, Portal des Durchgangs von der Hl.-Anna-Kapelle ins Langhaus – der ursprüngliche Außeneingang von Norden, Blick von der Kapelle, Zustand 1996 (Národní památkový ústav/Nationales Denkmalinstitut, Außenstelle Liberec, Sammlung der Fotodokumentation, Nr. 119863, Foto Roman Kursaj).

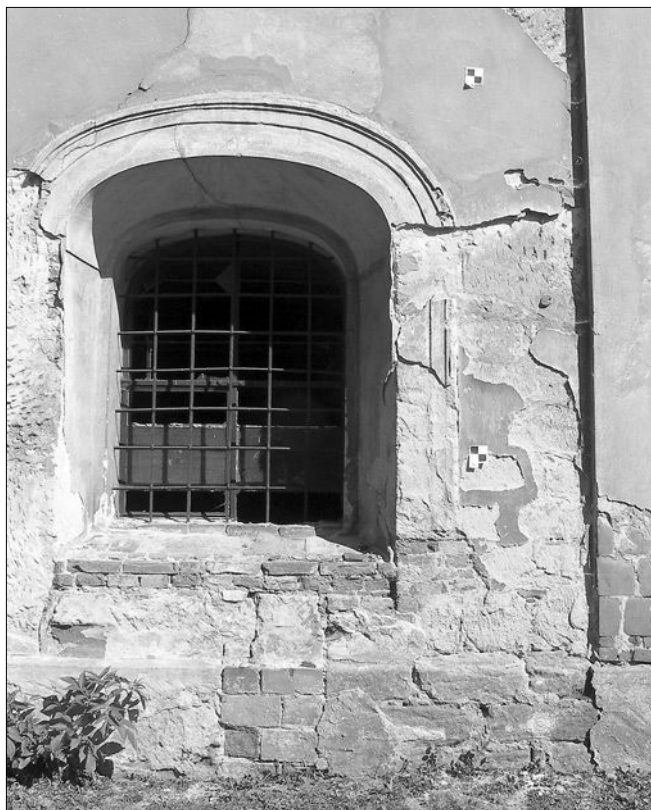
Obr. 12: Stvolínky, kostel Všechn svatých, relikv portálku v jižním průčelí lodi (část půlkruhem zakončeného ostění patrná vpravo od šambrány mladšího okenního otvoru).

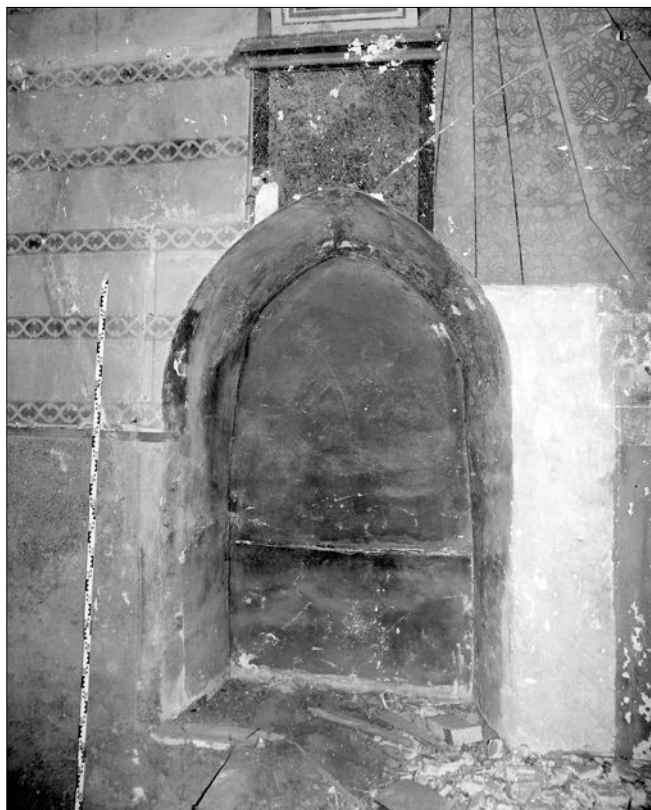
Obr. 14: Stvolínky, kostel Všech svatých, horní část špalety zazděného hrotitého okna v jižní ose západní zdi lodi, patrná z interiéru nad kruchťou.

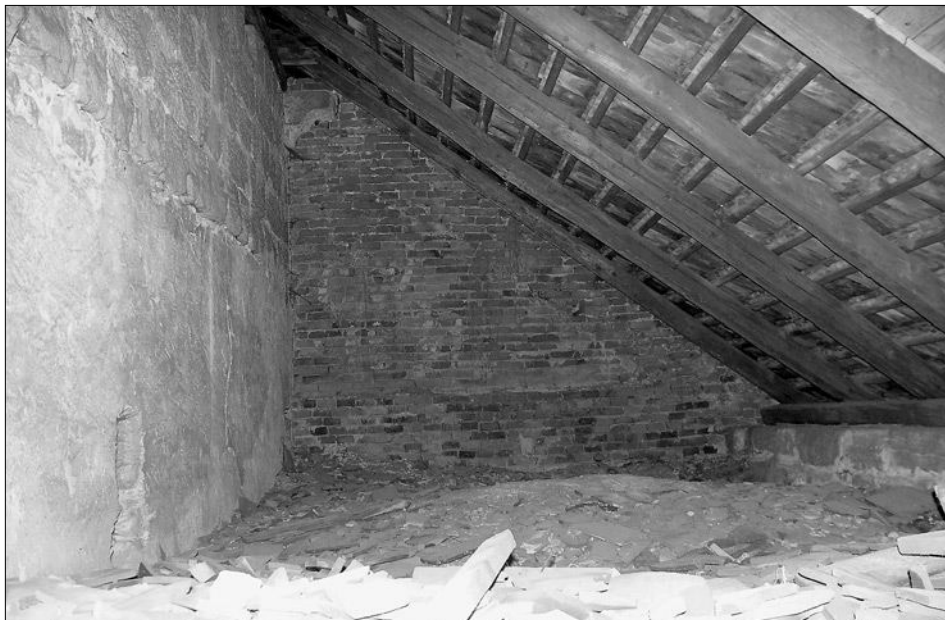
Obr. 15: Stvolínky, kostel Všechn svatých, prostor krovu kaple sv. Anny, pohled k západu. Vlevo severní zeď lodi s patrnou linií horního zakončení původně v exteriéru se uplatňující omítky; nad touto linií neomítaná nadezdívka z pískovcových kvádrů.

Těto první doložené stavební fázi lze připsat severní, západní a jižní zeď lodi do výšky cca 150 cm pod současnou korunu zdiva. Tuto výšku lodi jednak určuje na více místech pod opadem omítky patrný odlišný charakter nadezdívky (středověké zdivo sestává z lomového, resp. sbíraného kamene na vápennou maltu, nadezdívka naproti tomu z pravidelných pískovcových kvádrů s příměsí cihel), jednak zcela jednoznačně dokládá pravidelná horizontální linie horního zakončení dochované vnější omítky severní zdi lodi, patrná z prostoru krovu kaple sv. Anny, přistavěné v pozdním baroku (obr. 15).

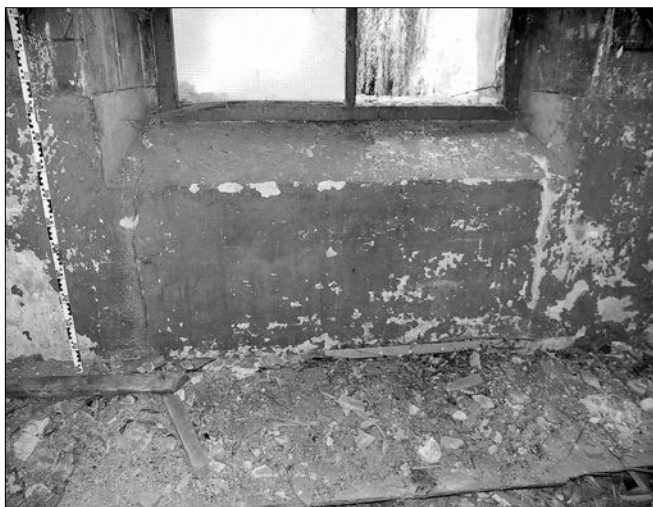
Obr. 16: Stvolínky, kostel Všechn svatých, interiér, stopy špalety otvoru ve střední ose západní zdi lodi, narušeného mladším oknem (patrné při obou stranách parapetu).

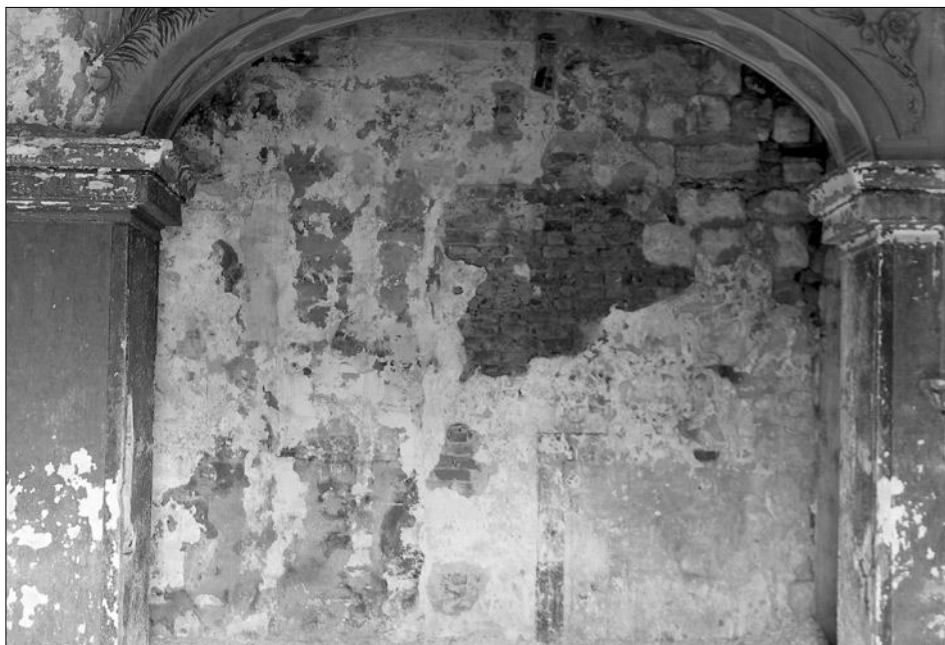
Obr. 17: Stvolínky, kostel Všech svatých, interiér, východní část severní zdi lodi (úroveň nad emporou) s patrným cihelným zdivem pod opadem omítky.

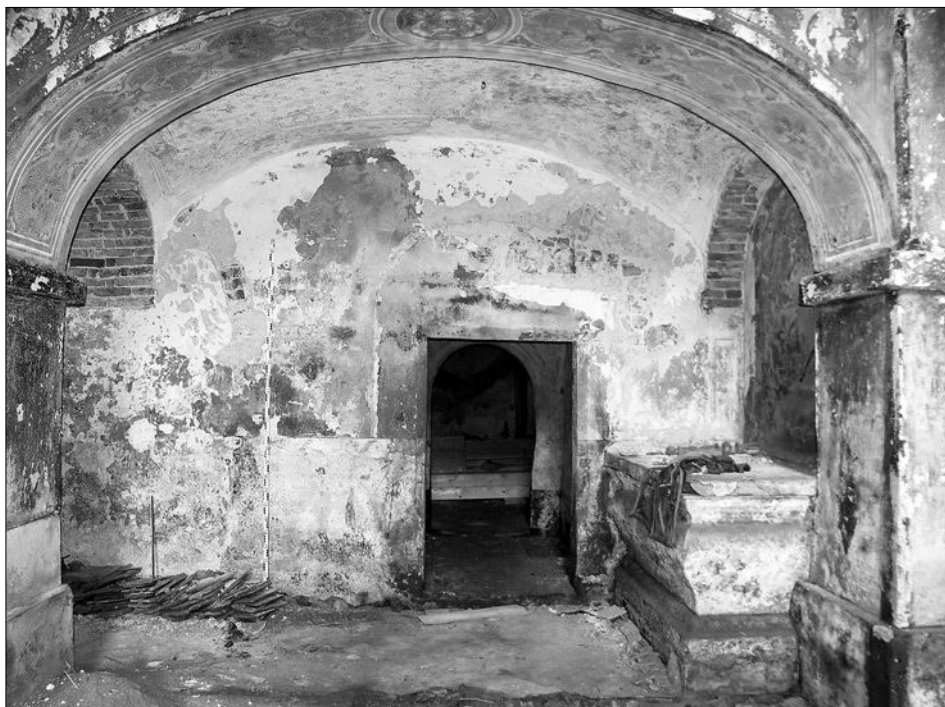
Obr. 20: Stvolínky, kostel Všechných svatých, portál průchodu z lodi do podvěží; vlevo patrné stopy odstraněné empory (část oblouku z odsekaných cihel).

Valeně zaklenutá místnost v přízemí věže byla přístupná pouze z lodi nově proraženým vstupem s jednoduchým okoseným pravoúhlým portálem, obráceným do lodi (obr. 20). Sloužila zřejmě, jak bylo u těchto prostor obvyklé, k uchovávání cenných předmětů. Prostor byl osvětlen dvěma malými čtvercovými okenními otvory na západní a východní straně; západní otvor s pískovcovým ostěním se dnes otvírá do kaple sv. Anny, na místě východního okénka byl v novější době (pravděpodobně už při přestavbě v roce 1811) otevřen další vstup ze sakristie, související bezpochyby s proražením klenby přízemí věže kvůli komunikačnímu propojení s vyššími podlažími.

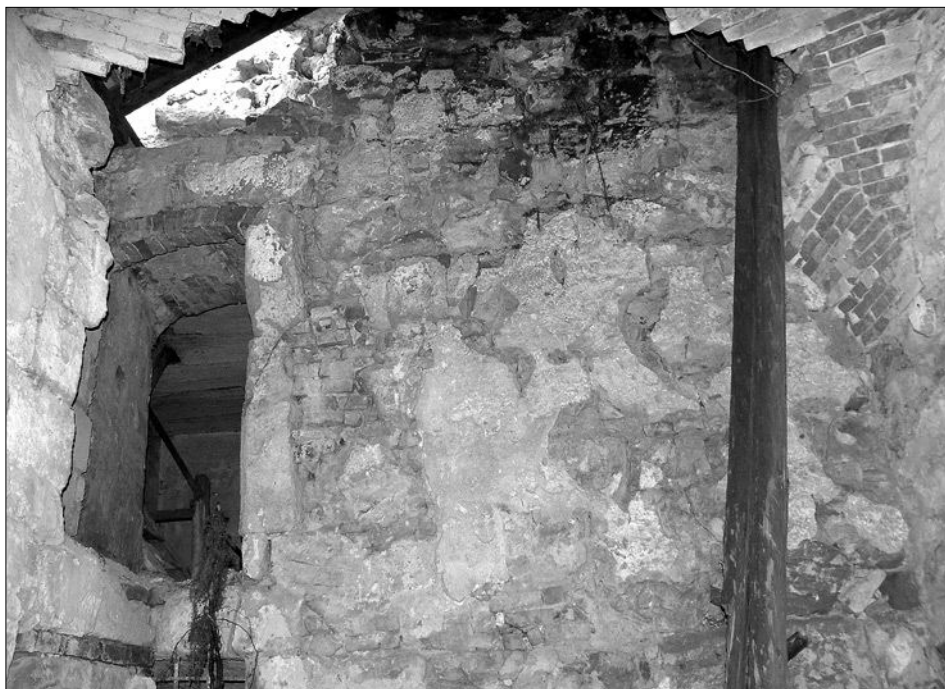
Obr. 21: Stvolínky, kostel Všechných svatých, pohled z kaple sv. Anny na západní zeď věže s okénkem podvěží a s otvorem venkovního vstupu do 2. NP.

kamenná konstrukce příslušného venkovního schodiště (dříve krytého, dnes bez střechy a částečně zhroutěného) na západní straně věže pochází každopádně z doby před rokem 1770 (přístavba kaple sv. Anny – viz níže) a z velké části zakrývá okenní otvor přízemí. Tato skutečnost hovoří ve prospěch domněnky, že masivní konstrukci v tomto případě snad předcházela konstrukce lehčí, dřevěná, která toto okno nezakrývala buď vůbec, nebo jen málo (obr. 21).

Abb. 21: Stvolínky, Allerheiligenkirche, Blick von Hl.-Anna-Kapelle auf die Westwand des Turmes mit dem Fenster des Turm-Erdgeschosses und der Tür des Außenaufgangs ins 1. OG.

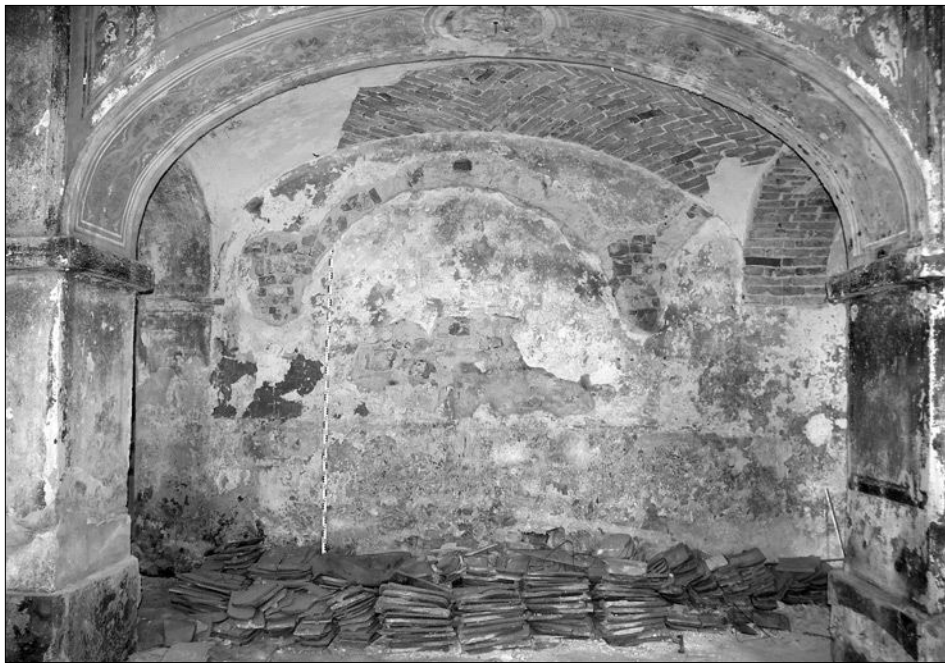
Obr. 22: Stvolínky, kostel Všechných svatých, interiér, severní zeď lodi se stopami odstraněné empory.

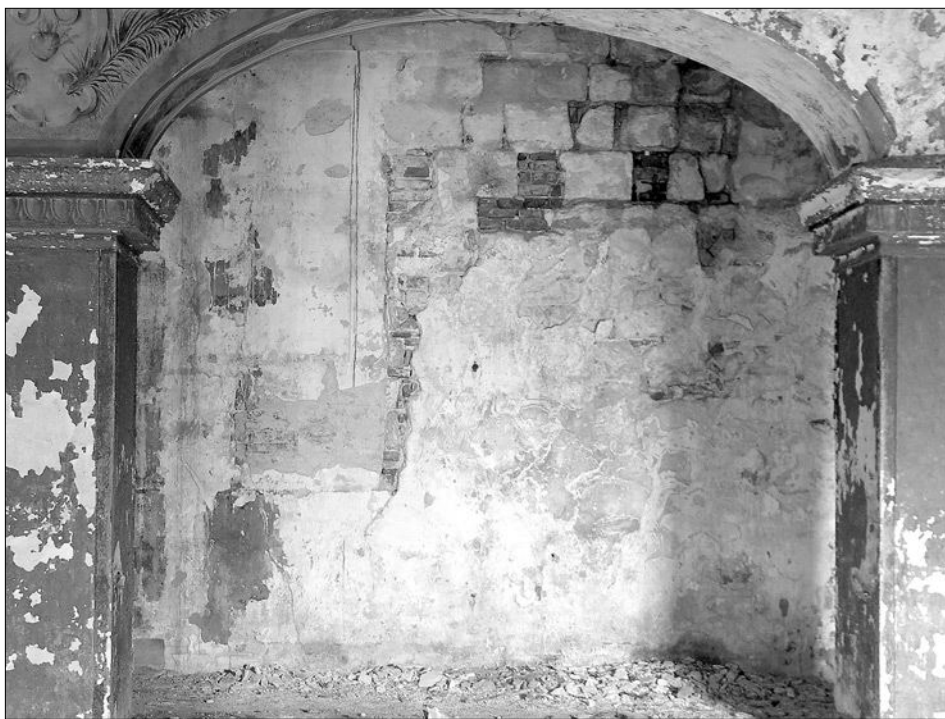
Obr. 23: Stvolínky, kostel Všechných svatých, interiér, severní zeď lodi se stopami zazděného otvoru v úrovni nad emporou.

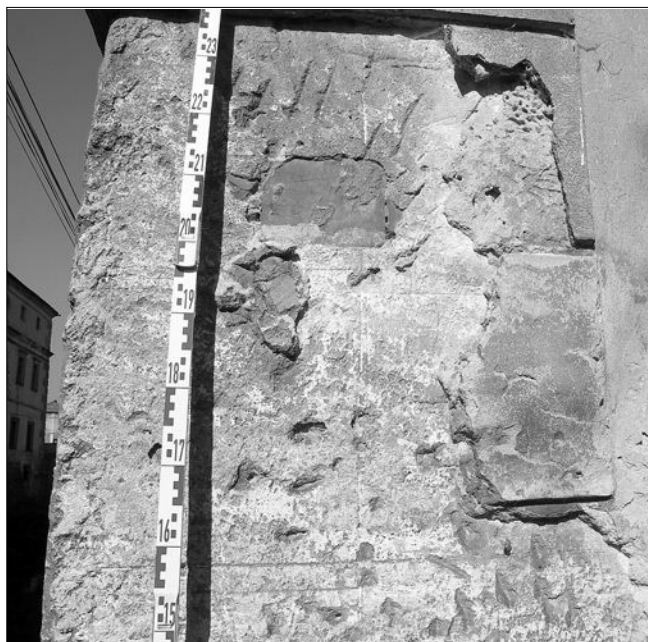
Obr. 24: Stvolínky, kostel Všech svatých, jižní průčelí lodi, starší omítka s patrným předřísováním iluzivního kvádrování při jihozápadním nároží.

Do doby po výstavbě věže lze klást rozsáhle dochovanou kvalitní jednovrstvou venkovní vápennou omítku se stopami předrýsování iluzivního nárožního kvádrování a okenní pasparty, patrnou pod opadem novější dvouvrstvé omítky. Kvádrování bylo zachyceno na obou západních nárožích lodi a na obou východních nárožích věže (na jihovýchodním nároží z prostoru krovu přístavby sakristie). Linka, rámu- jící gotické okno, je částečně patrná vlevo při horní části zazděného okenního otvoru ve východní části jižního průčelí (obr. 24, 25). Stopy barevného pojednání zde nebyly nalezeny; pro spolehlivé určení případné barevnosti by bylo nutné provést restaurátorský průzkum omítek. Červený

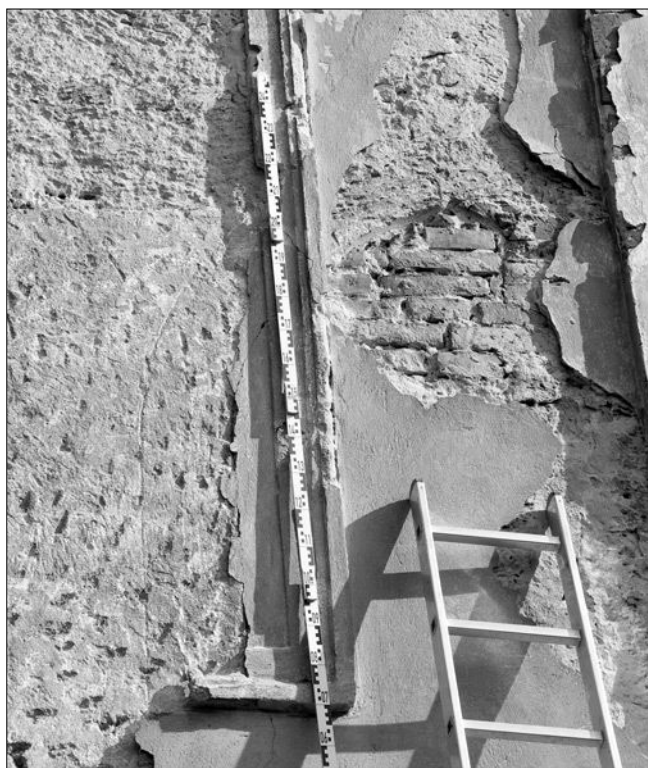
Obr. 25: Stvolínky, kostel Všech svatých, jižní průčelí lodi, starší omítka se stopami předřísování pasparty gotického okna.

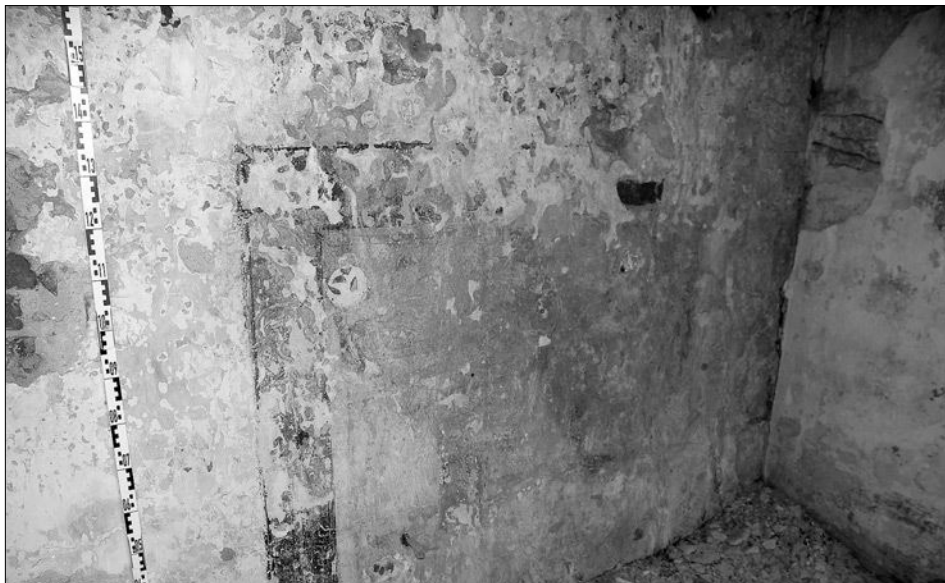
Obr. 27: Stvolínky, kostel Všechných svatých, interiér, východní část severní zdi lodi (úroveň nad emporou) s omítkou s malovaným rámem, zabíhající pod podlahu současné empory i pod východní zeď lodi.

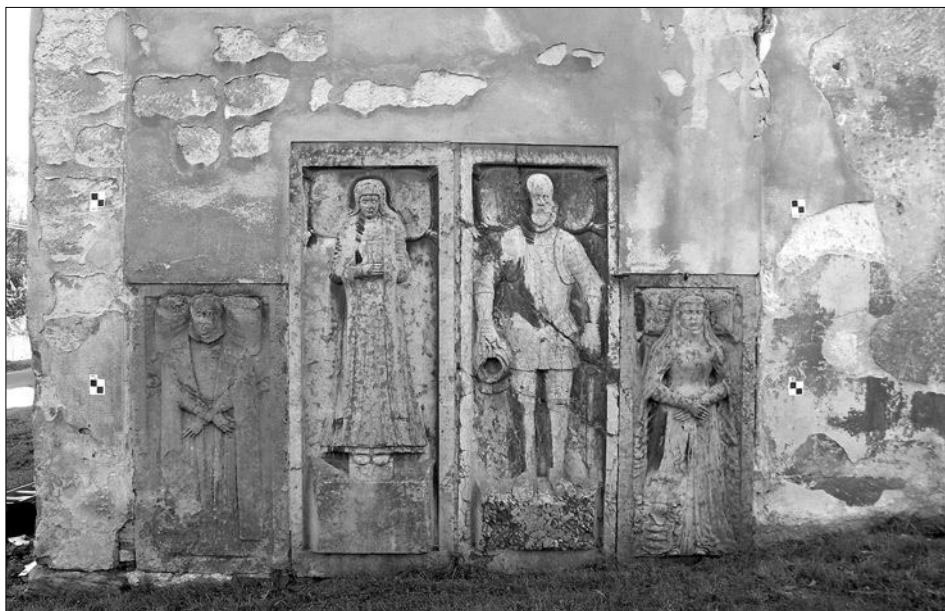
Obr. 28: Stvolínky, kostel Všech svatých, renesanční náhrobníky, osazené v severním průčelí sakristie.

Ještě později, v roce 1829, prameny poprvé zmiňují pět renesančních náhrobníků, které byly v roce 1811 při velké přestavbě vyzvednuty z kostela a zazděny ve vnější zdi sakristie, kde je lze dodnes spatřit (obr. 28).<sup>33)</sup>

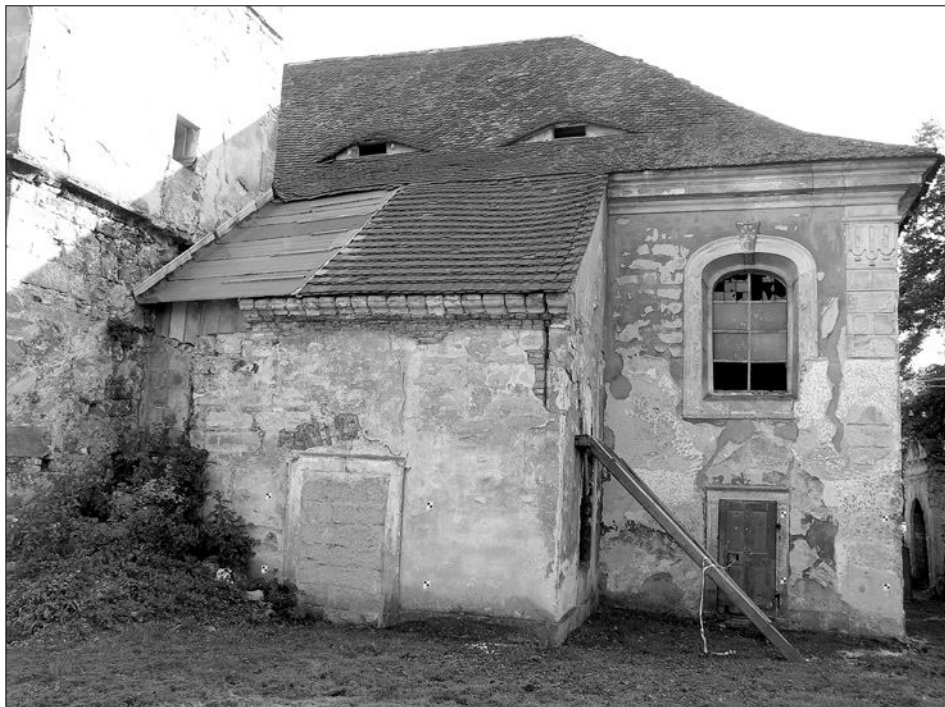
Obr. 29: Stvolínky, kostel Všech svatých, kaple sv. Anny, pohled od severu; vlevo patrné zhroutilé schodiště venkovního vstupu do 2. NP věže.

Abb. 29: Stvolínky, Allerheiligenkirche, Hl.-Anna-Kapelle, Blick von Norden; links die eingestürzte Treppe des Außenaufgangs ins 1. OG des Turmes.

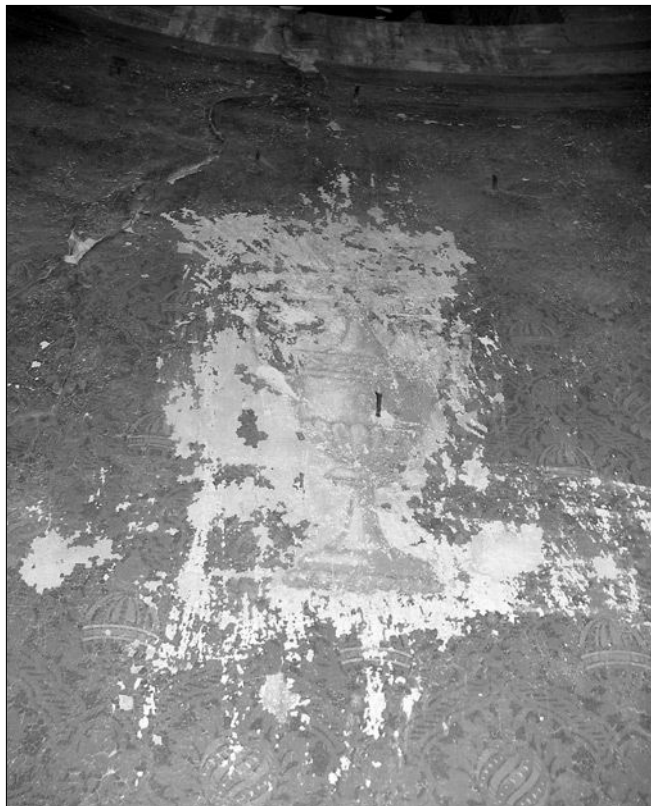
Obr. 31: Stvolínky, kostel Všechných svatých, interiér presbytáře, klasicistní motiv vázy, patrný pod destrukcí mladší dekorativní výmalby.

Archivním pramenem zmíněné nástěnné malby litoměřického malíře Johana Kutschery jsou částečně patrné pod ornamentálním pojednáním z roku 1894. Červeně malovaná váza, iluzivní balustráda a další klasicistní motivy byly lokálně odkryty v důsledku pronikání vlhkosti nebo vandalským seškrabáním mladší vrstvy (obr. 31, 32); pod mladším nátěrem se v závěru rýsují kontury pozdně barokní iluzivní oltářní architektury, která zcela nepochybně rovněž náleží této výmalbě. Podle těchto viditelných částí se zdá, že jsou malby dochovány relativně celistvě. Vzhledem k jejich zřejmě vysoké památkové hodnotě by zde měl být v každém případě proveden restaurátorský průzkum.

Abb. 31: Stvolínky, Allerheiligenkirche, Innenraum des Chores, gemalte klassizistische Vase unter der jüngeren, zerstörten dekorativen Fassung.

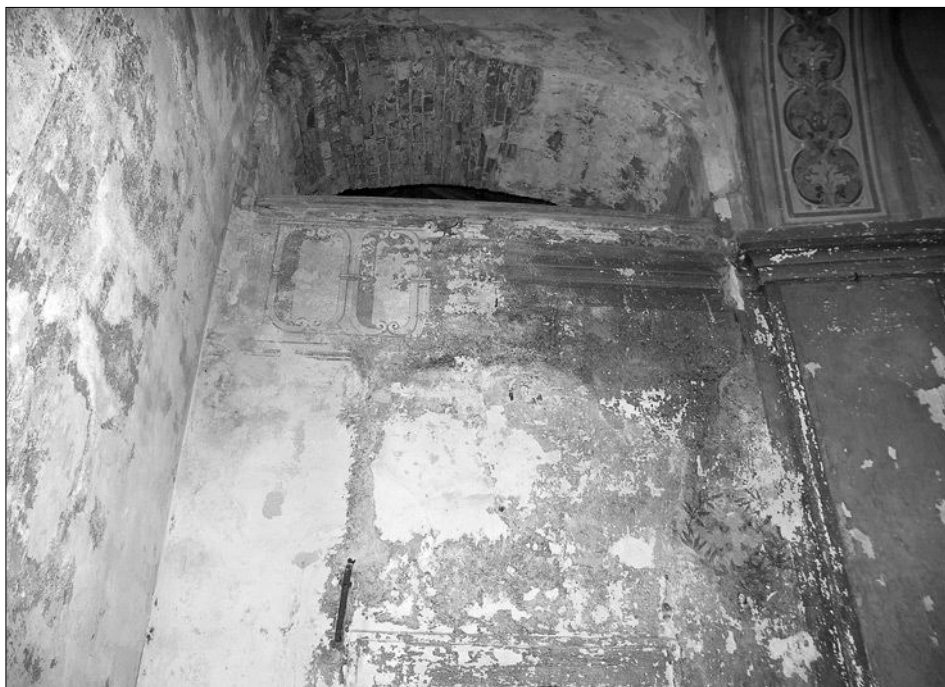
Obr. 32: Stvolínky, kostel Všech svatých, interiér presbytáře, klasicistní iluzivní zábradlí pod otvorem průhledu z oratoře.

Abb. 32: Stvolínky, Allerheiligenkirche, Innenraum des Chores, klassizistisches illusionistisches Geländer unter der breiten Fensteröffnung des Oratoriums.

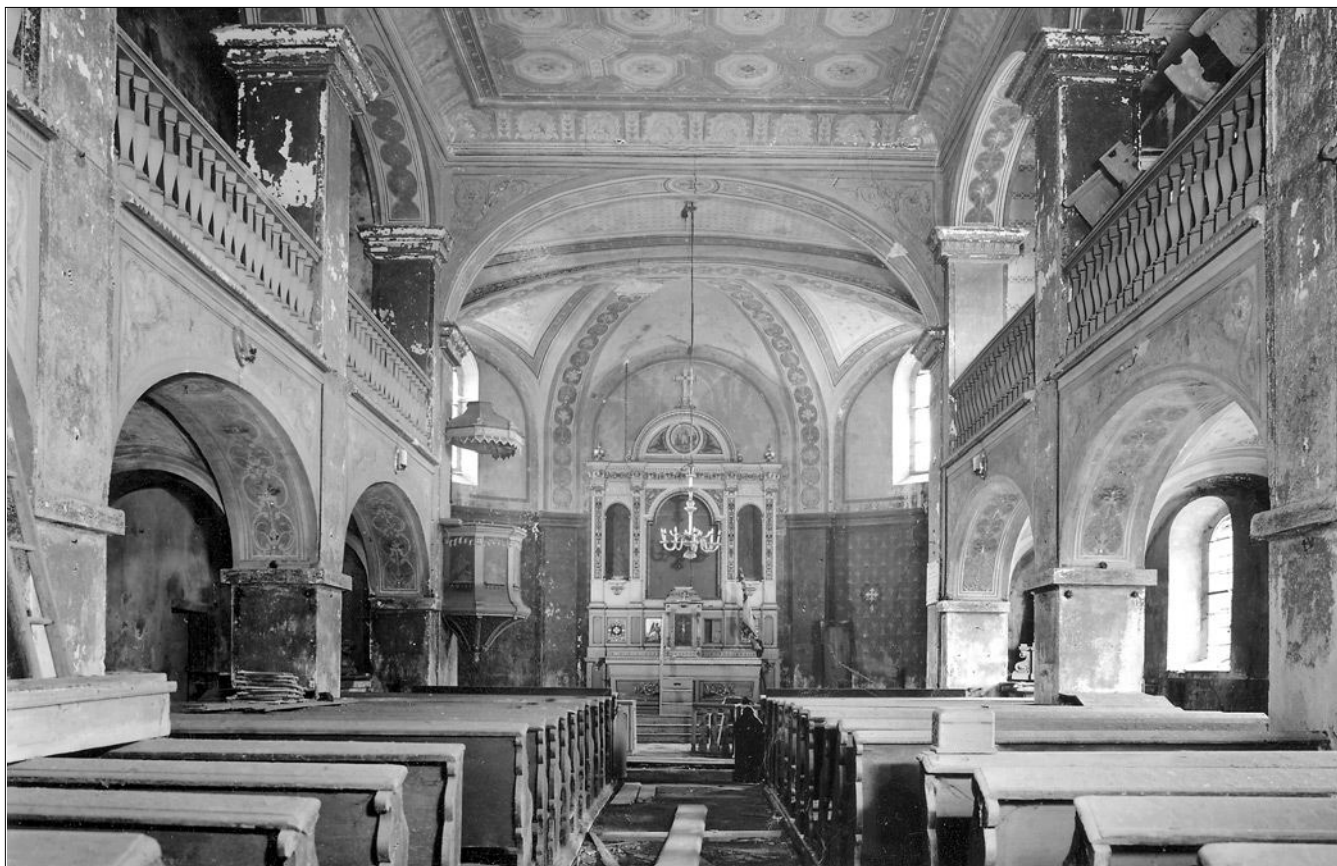
Obr. 33: Stvolínky, kostel Všechných svatých, interiér, pohled k východu, stav v roce 1996 – před vyrobáním veškerého zařízení (NPÚ, územní odborné pracoviště Liberec, sbírka fotodokumentace, č. neg. 119857, foto Roman Kursá).
