# ZÁMECKÁ VĚŽ A KOSTEL SV. MARTINA V NOVÝCH DVORECH

SPECIFICKÝ PROJEV DOBY RENESANCE  
NA KUTNOHORSKU

KAREL KIBIC ML.

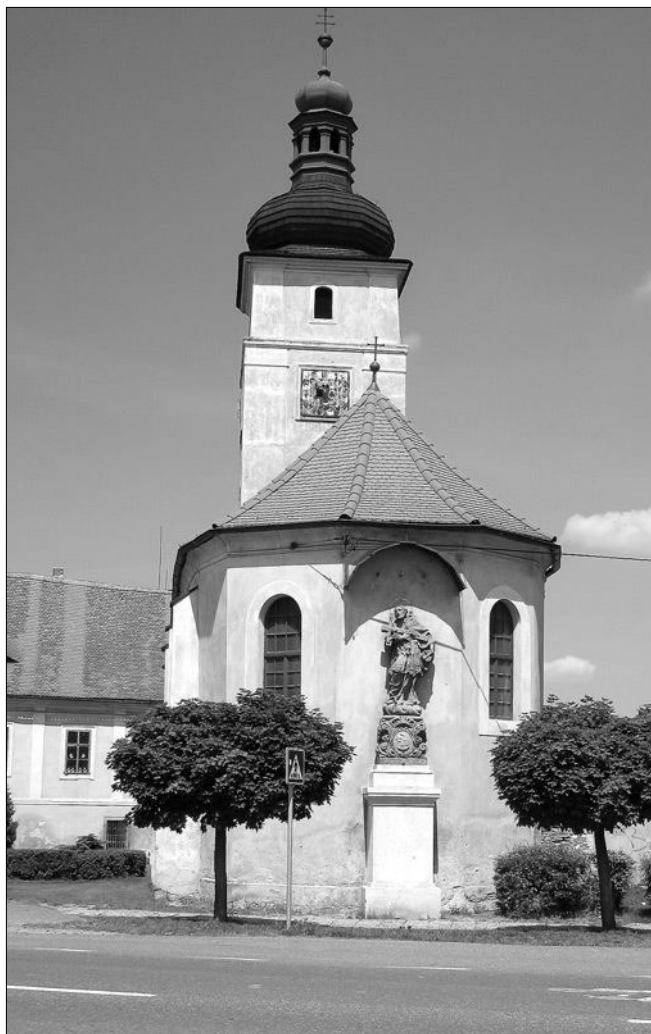
Obr. 1: Nové Dvory (okres Kutná Hora), pohled na zámecký kostel sv. Martina od západu (stav na jaře 2005, všechny snímky autor).

ráky, mezi nimiž se uplatňují tři užší, půlkruhově ukončená okna. Pod západním z nich je umístěn hlavní vstup do kostela, rámovaný jednoduše profilovaným barokním kamenným portálem (kostel je kromě toho přístupný ještě z galerie přes patro věže). K východní straně presbytáře je přisazena socha sv. Jana Nepomuckého se znakem Věžníků (obr. 1).

Abb. 1: Nové Dvory (Bez. Kutná Hora), Schlosskirche St. Martin von Westen (Zustand Frühjahr 2005, alle Fotos des Autors).

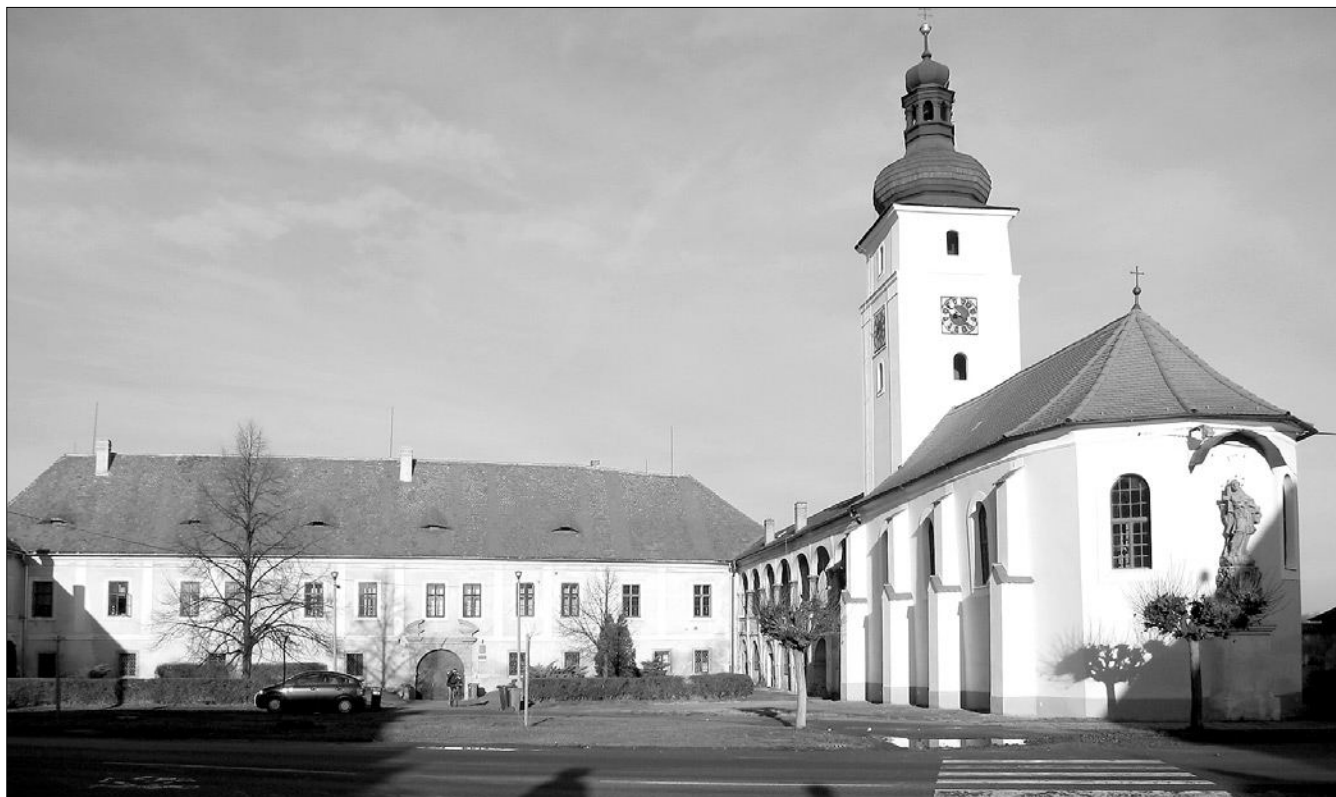
Obr. 3: Nové Dvory, pohled na zámek od západu s kostelem po opravě (zima 2006).

Abb. 2: Nové Dvory, Stabiler Kataster, Plan der Gemeinde, gemessen 1839.  
Abb. 3: Nové Dvory, Ansicht des Schlosses von Westen mit der Kirche nach der Restaurierung (Winter 2006).

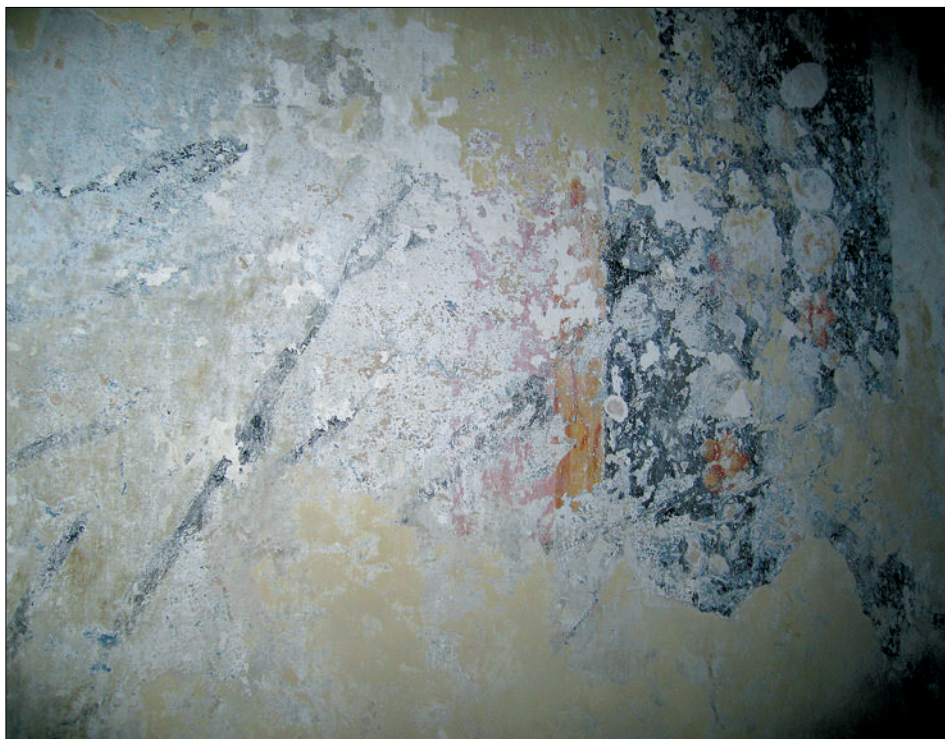
Obr. 7: Nové Dvory, interiér kostela sv. Martina, pozůstatky malované barokní výzdoby presbytáře.

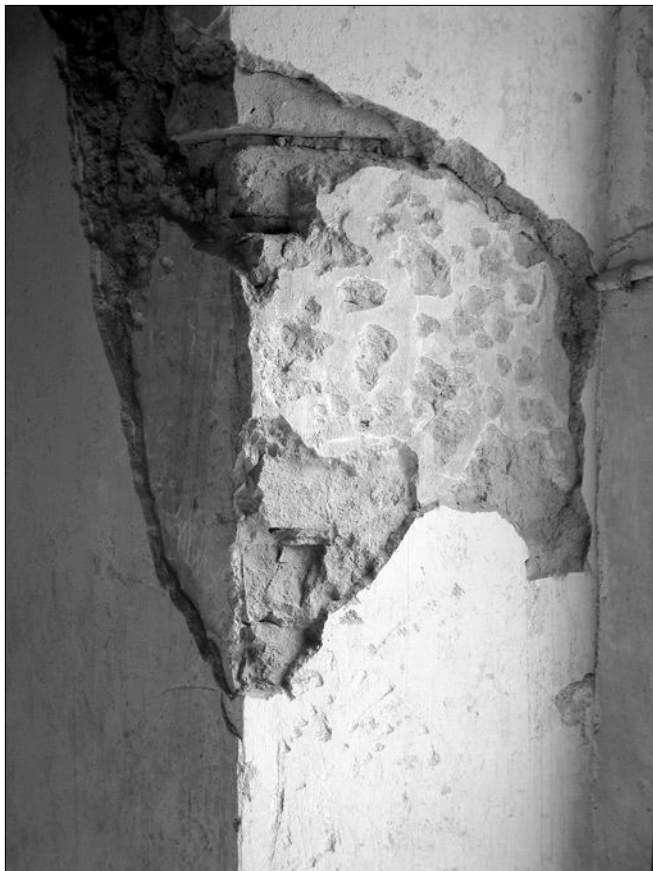
Obr. 9: Nové Dvory, staré omítky s malovanou výzdobou ve špaletě okna na jižní straně lodi.

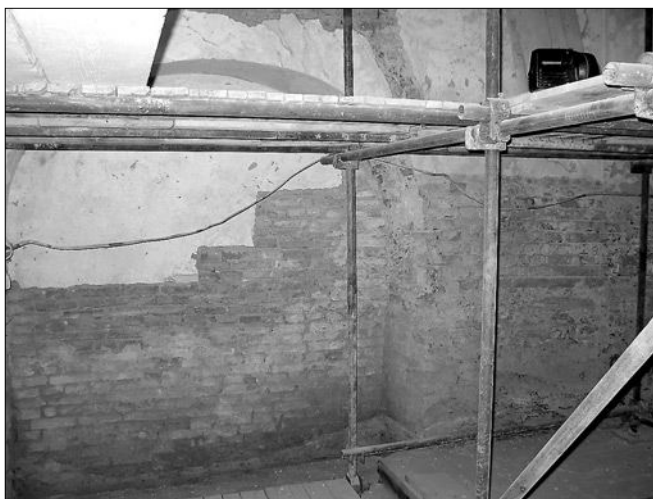
Obr. 10: Nové Dvory, jedna z nik na severní straně lodi, které se původně otevíraly do severní přístavby.

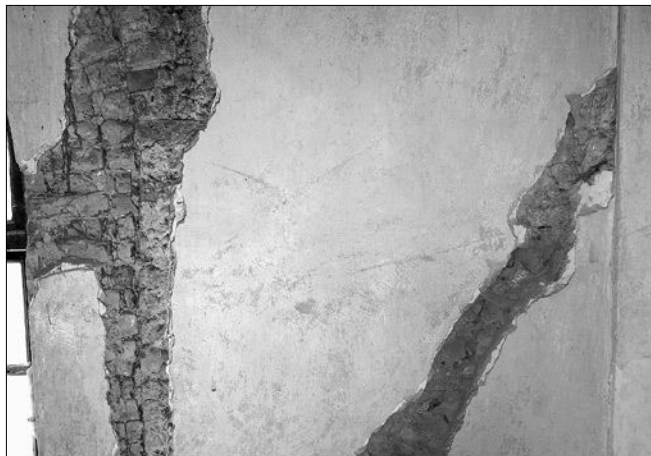
Obr. 11: Nové Dvory, situace při pravém okně severní stěny lodi – spára s náběhem záklenku signalizuje původní širší otvor, který se otvíral do patra severní přístavby

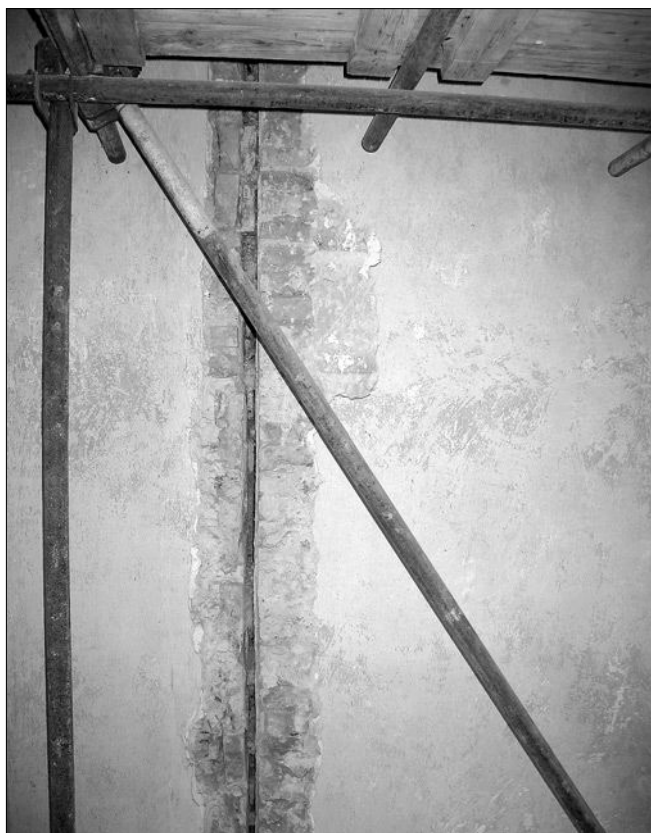
části stěny, která odpovídá jihozápadnímu nároží věže (obr. 12). Zdivo na obou stranách trhliny bylo cihelné, napravo byl patrný zbytek původní omítkové úpravy průčelí věže, svědčící o tom, že věž zpočátku stávala samostatně: Na slabé nerovné omítce byly červeně malované nárožní kvádry, každý se odshora dolů ztmavoval a získával sytě červenou bar-

Obr. 12: Nové Dvory, jihozápadní nároží původně samostatné věže, zhruba uprostřed nad lešeňovou trubkou je odkryto renesanční červeně malované kvádrování. Renesanční omítky zabíhají i do spáry mezi věží a novější boční přízdívkou.

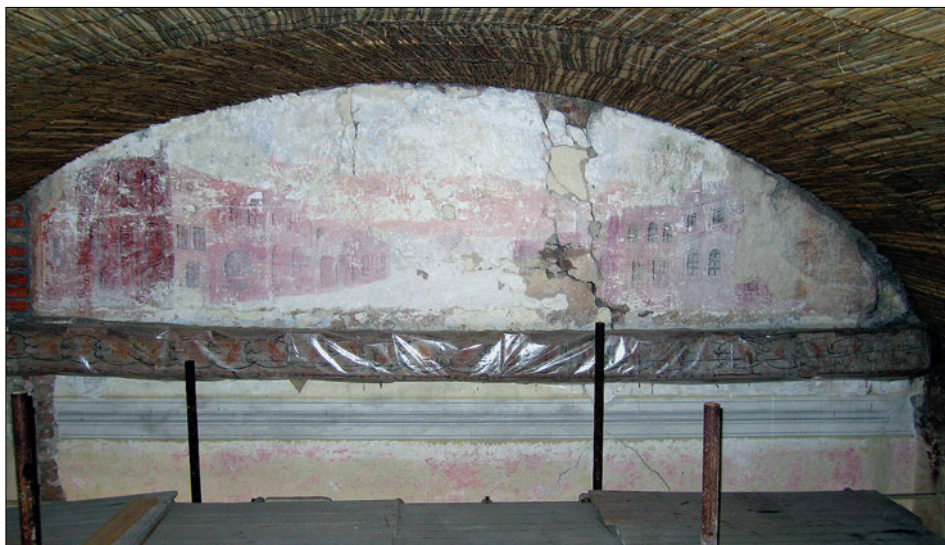
bou (obr. 13–15). V prostředku jsou patrné svislé trhliny, odpovídající poloze zazděného vstupu do původního podkroví. Celá malba je pojatá v růžovo-karmínové barvě. Perspektivní malba zobrazuje jakési náměstí či zámecké nádvoří. Budovy s atikami a podloubími se sbíhají do středního bodu, kde je patrná šedá kašna. Za nimi se uplatňuje výraznější růžový pás, snad naznačující vzrostlou zeleň. Malba „náměstí“ na čele klenby je překvapivá, protože se nachází na jednom z pohledově nejméně exponovaných míst interiéru. Otázkou je její námět. Jak potvrzuje dochovaný stropní trám, bedněná valená klenba vznikla dodatečně. Malba na čele klen-

Obr. 13: Nové Dvory, malba „náměstí“ s kašnou na čele bedněné valené klenby nad kruchtou zámeckého kostela. Dole je jediný zachovaný trám barokního záklopového stropu s dlabky pro kladení prken záklopu. V horní části jsou patrné trhliny v místech zazděné spodní části původního vstupu do podkrovní.

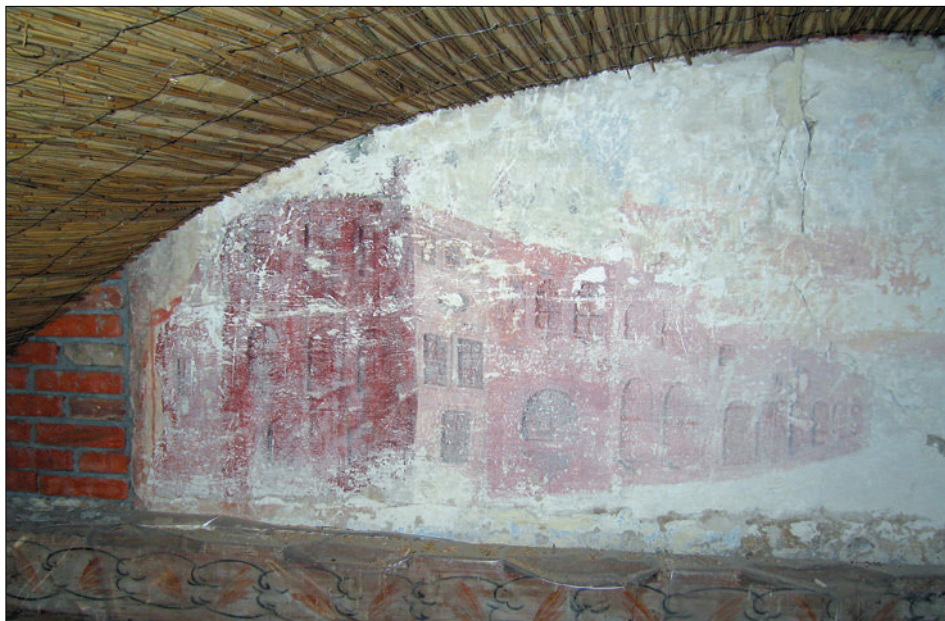
Obr. 14: Nové Dvory, detail malby „náměstí“ na čele bedněné valené klenby na kruchtě zámeckého kostela. Námět malby zůstává nejasný.

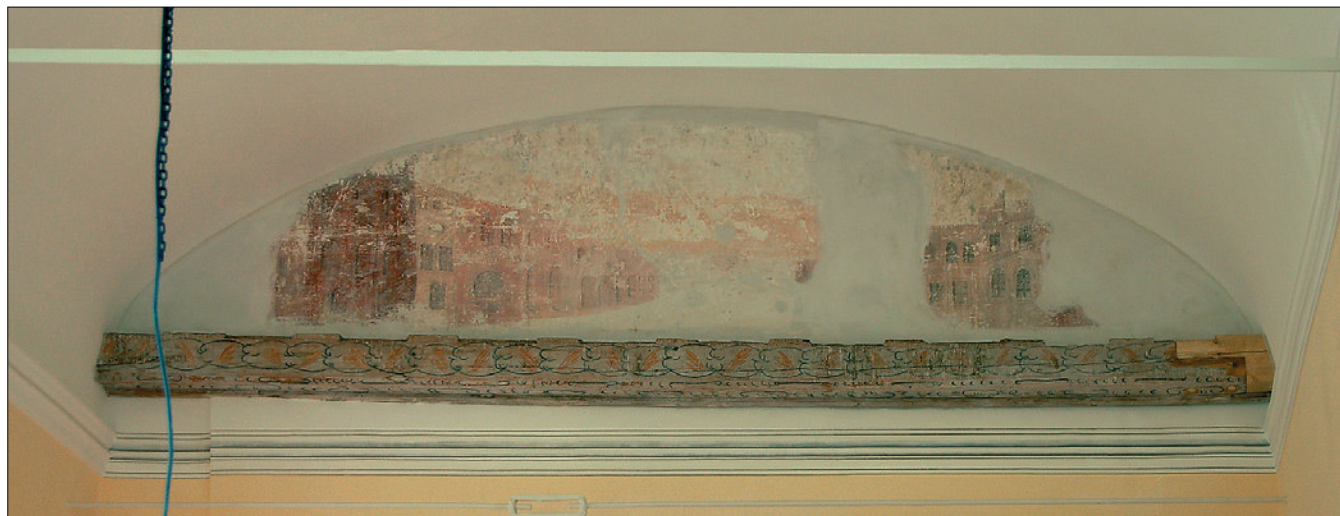
Obr. 15: Nové Dvory, malba nad kruchtou zámeckého kostela po částečné konzervaci.

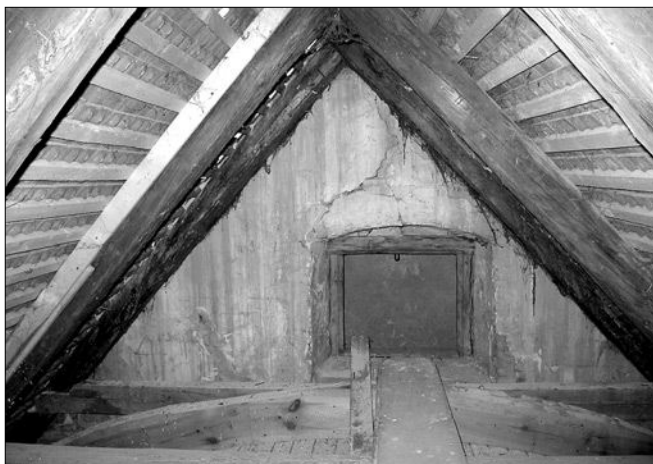
Obr. 16: Nové Dvory, pohled z podkrovní na západní stěnu věže. Krov byl podle dendrochronologie vyroben z trámů kácených v letech 1828–1830.

Věž měla slabou, kovem hlazenou omítku s bílým nátěrem ploch, která je dobře patrná z podstřeší lodi (obr. 16).<sup>12)</sup> Bílé plochy byly kombinovány s oranžovo červenými detaily, jako bylo nárožní kvádrování a malované pasparty otvorů. Nárožní kvádry byly zachyceny pouze v interiéru, a to na malém úseku na jihovýchodním nároží, kde je též dobře dokumentována dodatečná přístavba štítu lodi k hotovému průčelí věže (obr. 12). Kvádry se odshora dolů ztmavují od syté oranžové do téměř karminové barvy. Na západní straně bylo rozhraní červeného nároží a bílé omítky ploch zachyceno cca 80 cm od nároží (v patře galerie). Nejzajímavější nálezy poskytlo předposlední patro věže, kde byly pod plechovými ciferníky odkryty starší ciferníky, malované na zazděných hrotitých okénkách s kamennými ostěními (obr. 30–32). Ciferníky jsou dobře dochované na severní a východní straně, na jižní straně je z ciferníku zachované pouhé torzo, na západní straně ciferník úplně chyběl. Malované ciferníky sestávaly ze tří soustředných, černě malovaných kruhů. V obvodovém mezikruží byly černými římskými číslicemi značeny hodiny, mezi číslicemi jsou kapky hrotem nasměrované ke středu. Ve vnitřním, jen z malé části zachovaném mezikruží byly drobnější číslice I–IV. V rozích ciferníků byl výzdobný motiv ve tvaru rozvitého květu. Všechny číslice i výzdobné motivy jsou malovány černě na šedém podkladě. Malované ciferníky byly poničeny při osazování plechových ciferníků – byly zde proraženy otvory pro vedení tyčí, spojujících ručičky ciferníků s hodinovým strojem. Otvory přiklopené plechovými ciferníky nebyly nijak začištěny nebo upraveny. Kromě malovaných ciferníků poničily i již zmíněná kamenná ostění oken, pocházející z renesanční výstavby (obr. 28, 29). Okna s kamenným ostěním byla osazena na třech stranách věže – okno chybělo na straně jižní. Vysoká úzká okna se rozhodně neinspirovala renesančním tvaroslovím. Měla světlou šířku cca 35 cm při výšce přesahující 1 m. Na vnějšku měla okosené hrany, přičemž okos zřejmě obíhal celé okno. Kamenná ostění se na průčelích neuplatňovala – překrývala je omítka, na které byla kolem otvoru vytažena červená pasparta (obr. 30).

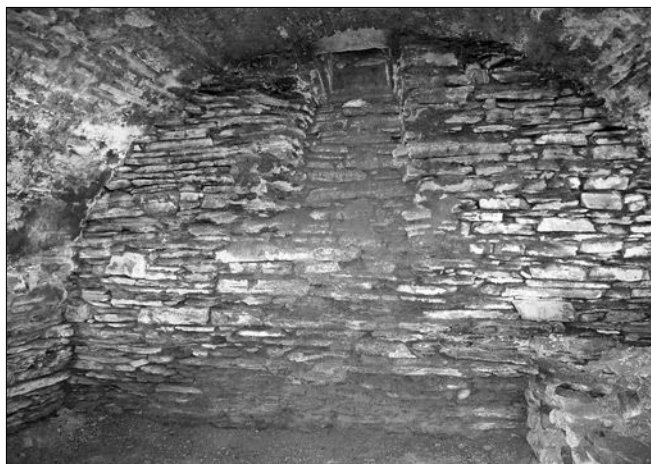
Obr. 18: Nové Dvory, sklep v podvěží, nahoře na čele valené klenby je patrné kamenné ostění větracího průduchu, osazené téměř ve vodorovné poloze.

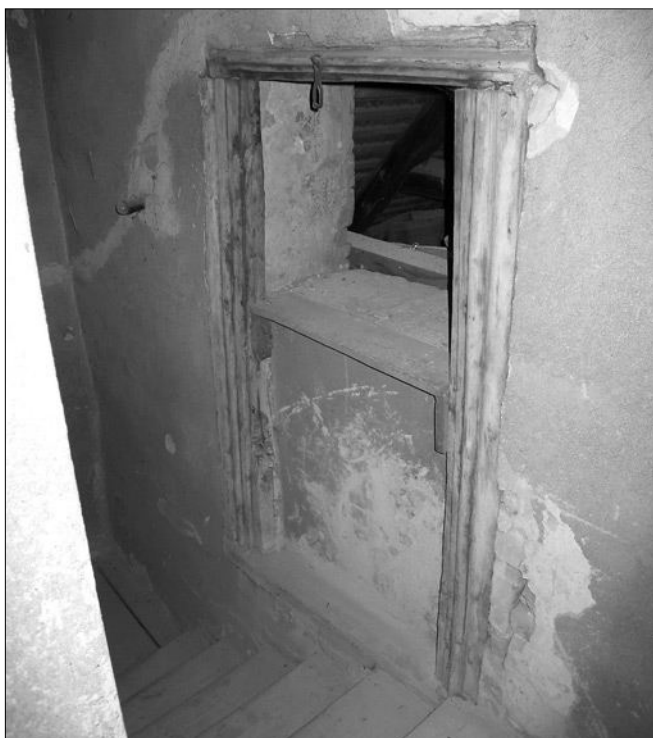
Obr. 17: Nové Dvory, profilované dřevěné ostění vstupu do podkrovní lodi.

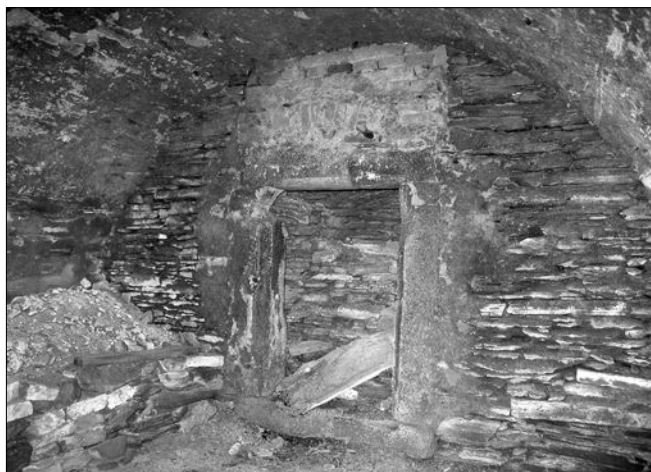
Obr. 19: Nové Dvory, severní strana sklepa pod zámeckou věží s kamenným vstupním portálem.

hem a s drážkou pro osazení dveří na vnitřní straně (obr. 19). Podobným pravoúhlým kamenným ostěním s drážkou je ukončen větrací průduch na jižní stranu; toto kamenné ostění je osazeno téměř ve vodorovné poloze (obr. 18). Sklep má valenou klenbu s vrcholnicí kolmou k dnešnímu galeriovému traktu; je přístupný od severu a na západní straně

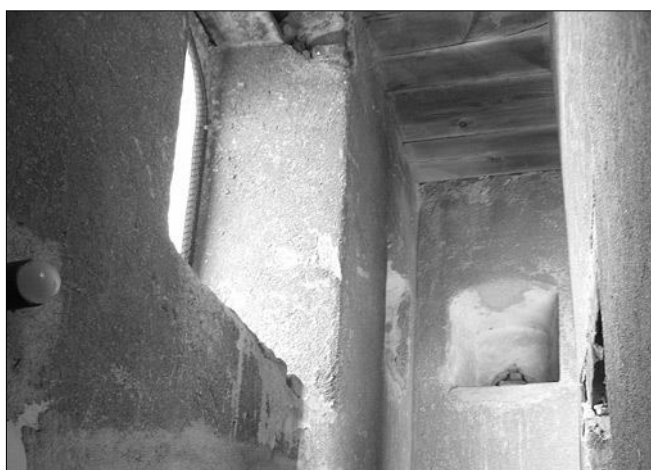
Obr. 20: Nové Dvory, interiéru zámecké věže, prostor mezi obvodovou zdí a středním kubusem, vlevo okno s půlkruhovým záklenkem, vzadu jsou zazděné kapsy po trámech, uvnitř upravené jako niky se segmentovým záklenkem.

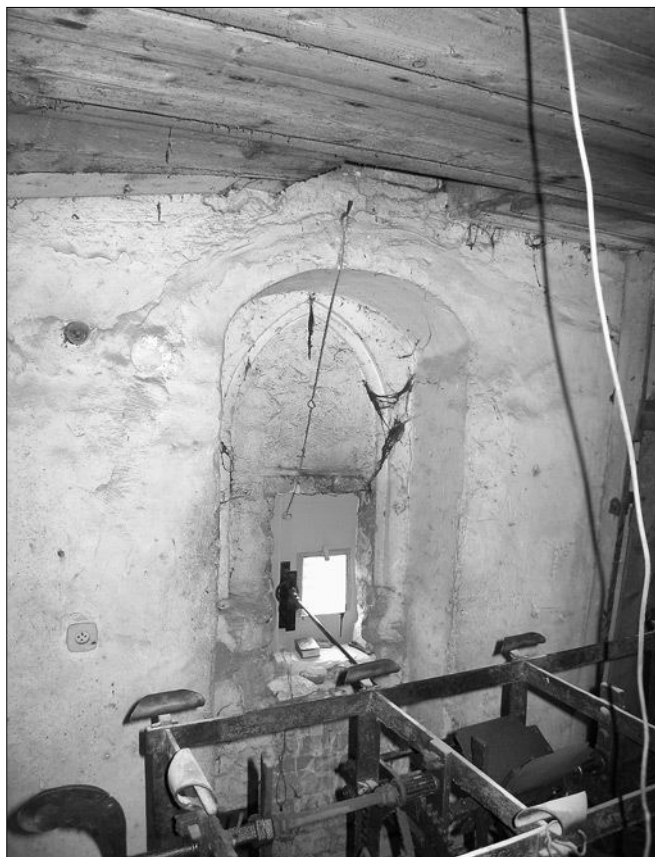
Obr. 21: Nové Dvory, zazděné hrotité okno s kamenným ostěním na západní straně dnešního hodinového podlaží věže.

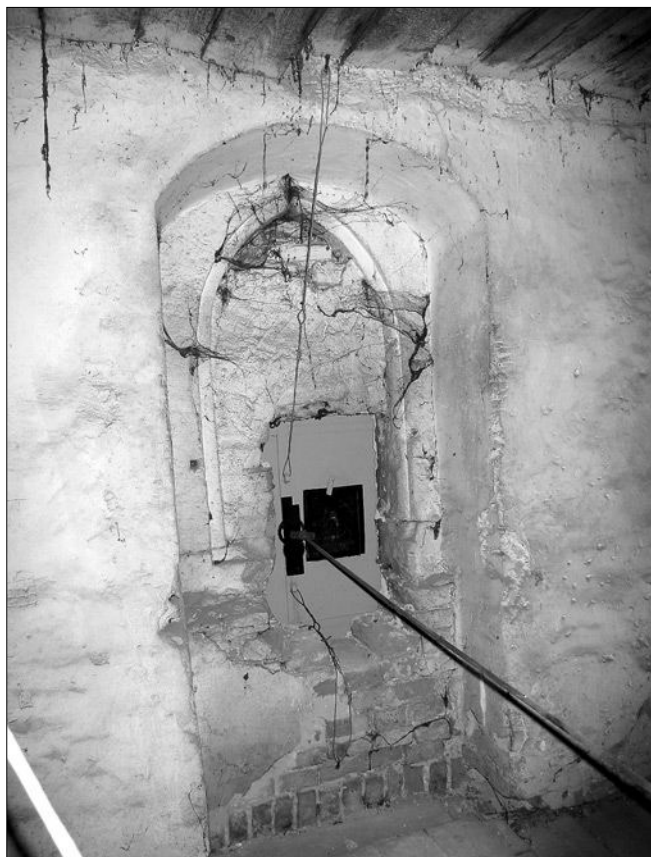
Obr. 22: Nové Dvory, zazděné hrotité okno s kamenným ostěním na severní straně dnešního hodinového patra věže.

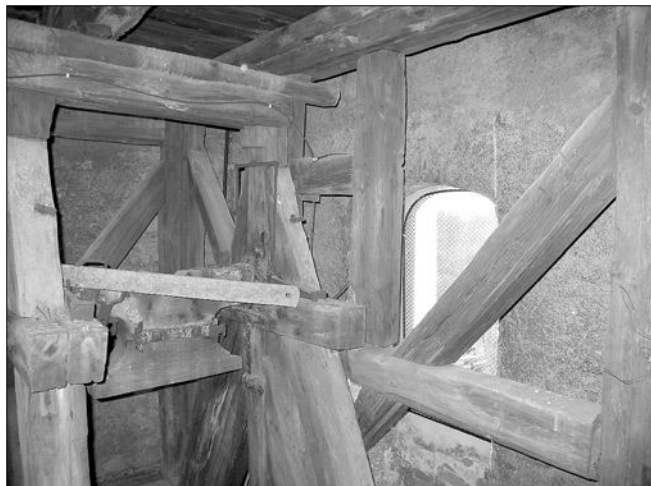
Obr. 24: Nové Dvory, zvonová stolice s obvodovým hranolovým rámem, dendrochronologicky datovaná do 80. let 17. století.

loukovými záklenky, jejichž vnitřní špaleta sahá k podlaze. V posledním patře je umístěná archaická zvonová stolice, kterou však dendrodatace přiřadila až k raně barokní přestavbě.<sup>11)</sup> Zvonová stolice se skládá z obvodového hranolového rámu, zavětřovaného diagonálními trámy, do kterého je vložena vnitřní vzpěradlová stolice, sestavená oproti rámu z tvrdého dřeva (obr. 24).

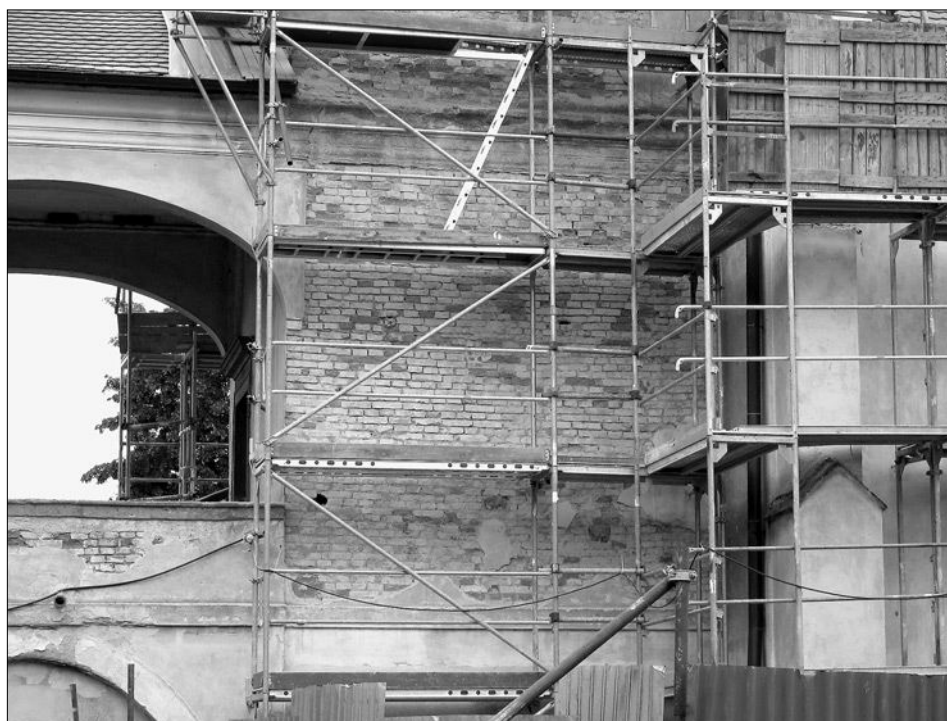
Obr. 26: Nové Dvory, cihelné zdivo na spodku jižní stěny věže při opravě.

ly jen v některých chráněných místech. Jak již bylo zmíněno, zdivo věže je téměř kompaktně vyzděné z cihel kladených přibližně na křížovou vazbu (obr. 26). Kamenný je vysazený sokl na severní straně, ten však spíše souvisí až se stavbou kostelní lodi. Tvrdá omítka na soklovém skarpu na protilehlé straně věže nebyla při opravě snímána. Nad střed-

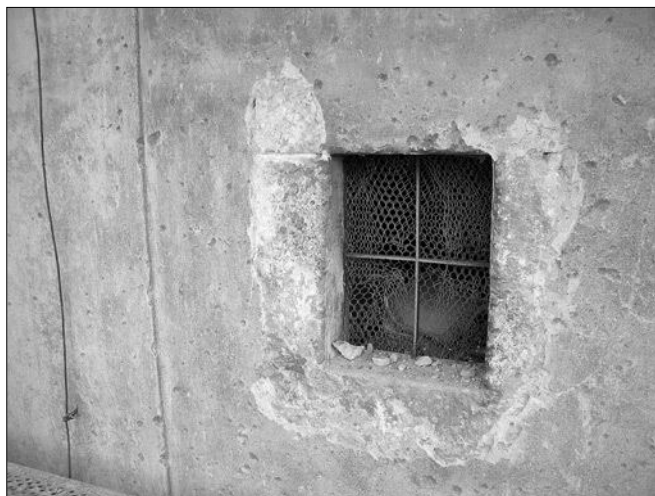
Obr. 27: Nové Dvory, „renesanční“ kamenné ostění okénka v patře severní stěny věže.

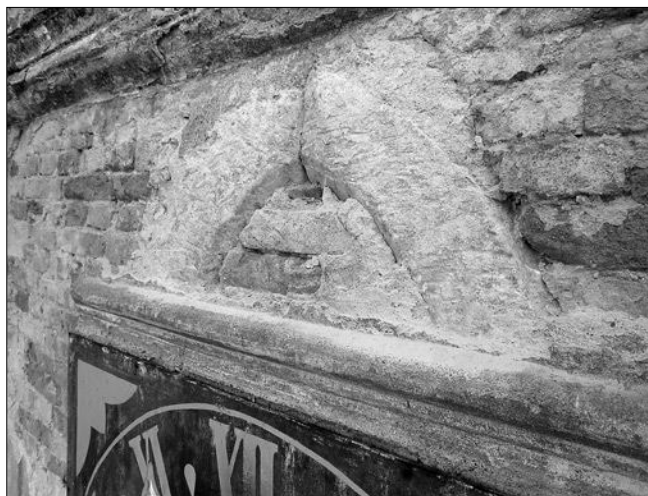
Obr. 28: Nové Dvory, hrotitý záklenek okénka na západní straně věže.

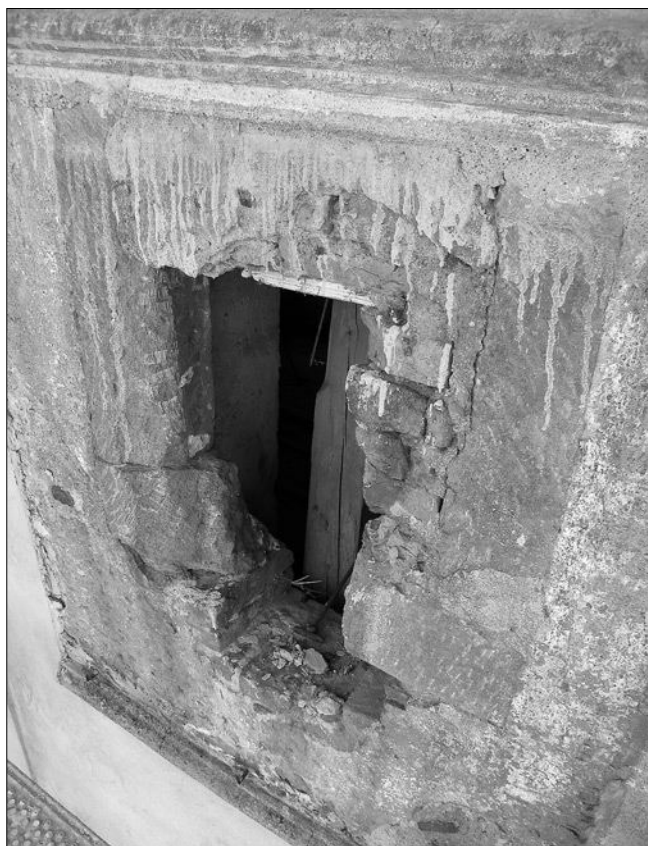
Obr. 29: Nové Dvory, spodek kamenného ostění hrotitého okénka pod hodinovým ciferníkem na západní straně věže.

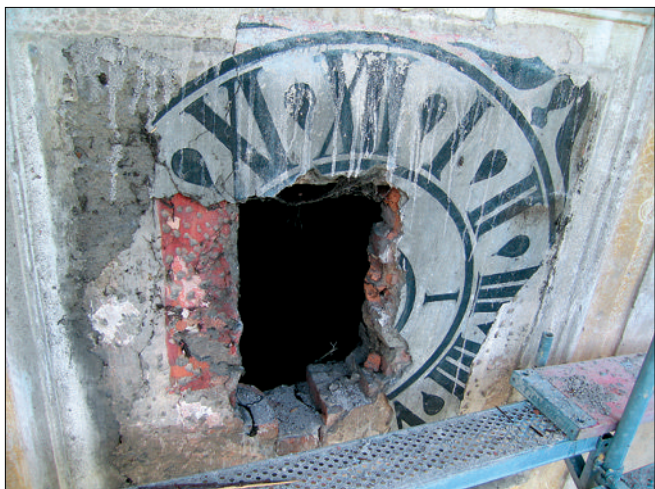
Obr. 30: Nové Dvory, malovaný ciferník na severní stěně zámecké věže, vpravo dole červená pasparta hrotitého okénka, navazující na bílou plochu průčelí.

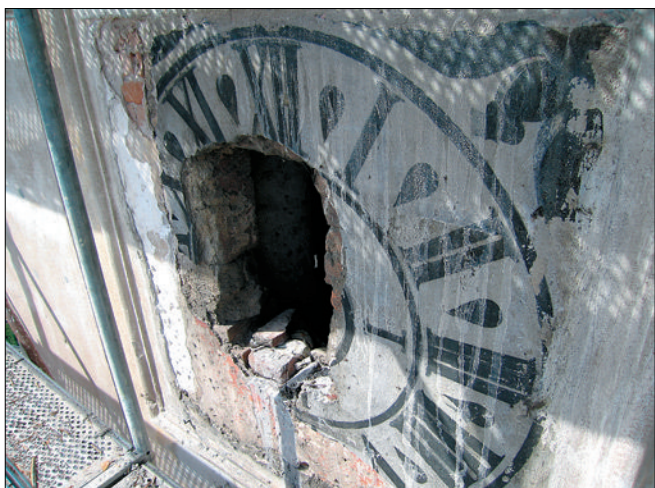
Obr. 31: Nové Dvory, hodinový ciferník na východní stěně zámecké věže.

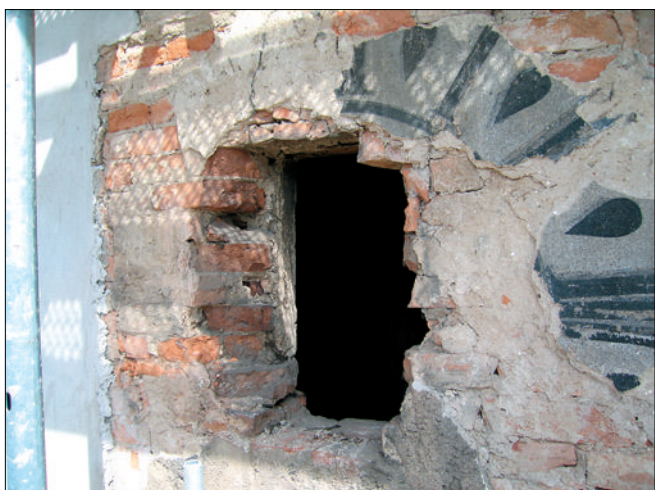
Obr. 32: Nové Dvory, torzo malovaného ciferníku na jižní stěně věže.

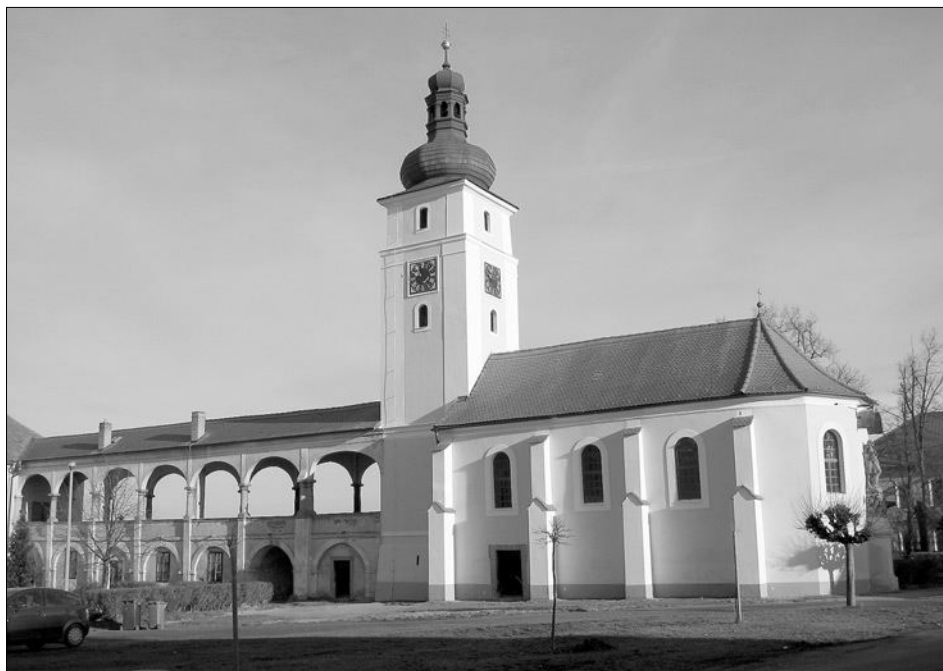
Obr. 34: Nové Dvory, pohled na zámecký kostel po opravě od jihozápadu (prosinec 2006).

Abb. 34: Nové Dvory, Schlosskirche. Ansicht von Südosten nach der Restaurierung, Dezember 2006.
