## OPERATIVNÍ PRŮZKUM A DOKUMENTACE HISTORICKÝCH STAVEB V NPÚ – POZNÁMKY K POSTUPU V ROCE 2006

JAN SOMMER

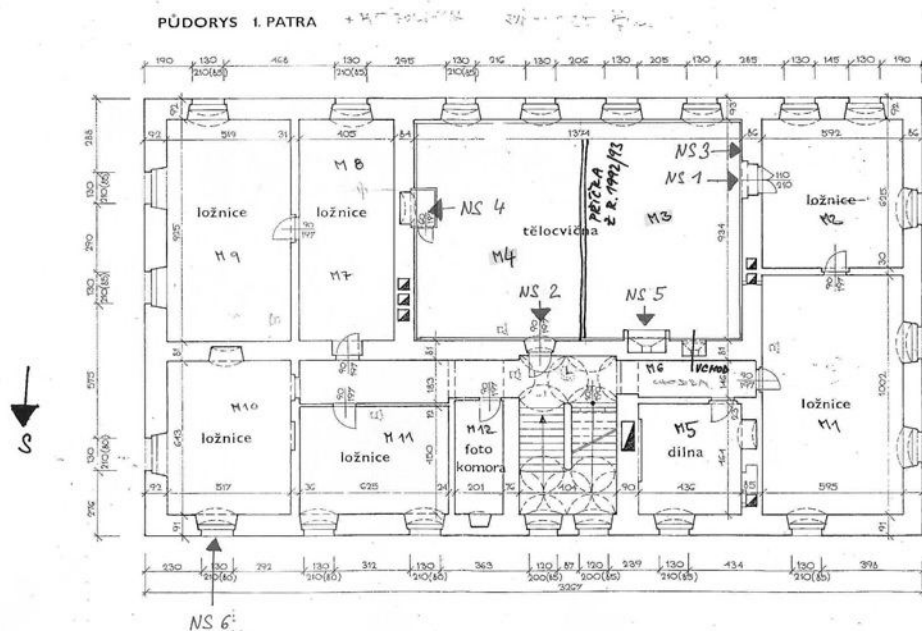
Č. VSEP 3-492

Obr. 1: Hněvkovice na pravém břehu Vltavy (České Budějovice), zámek, čp. 1. Příklad efektivního vyznačení lokalizace nálezořových situací v plánu. K lokalizacím jsou vztaženy příslušné popisy v textu NZ (kresba Jarmila Hansová, 2006).

1. **Hněvkovice** na pravém břehu Vltavy (České Budějovice), zámek, čp. 1
2. Relikty historické výmalby v interiéru.
3. Během dokumentace hněvkovického zámku čp. 1 v rámci reidentifikace ústředního seznamu kulturních památek byl v patře v jedné místnosti zámecké budovy identifikován vstup, kolem něhož je podle blíže nepopsané černobílé fotografie zabílená hodnotná renesanční malba.

4. Existenci malby dnes prozrazuje jen nepatrně odlišný odstín v místě jejího přebílení. Podobná situace má být podle staršího popisu kolem vstupu v sousední místnosti, která s předchozí tvořila jeden prostor – ústřední sál zámku. V něm má být podle staršího popisu těsně pod stropem pás renesančních maleb. Budova je v současné době prázdná a v případě jejího nového využití potenciálně hrozí nebezpečí poškození nebo zničení malby při jakémkoli zásahu do omítek či zdiva. Dalším krokem by mely být sondy do nátěrových vrstev, popř. i omítek v označených místech, které by malby přesněji lokalizovaly a zjistily stav jejich dochování. Sondy by bylo vhodné položit i u krbu, částečně zachovaného v bývalém ústředním sálu, a u oken a zazděných dveří tamtéž.

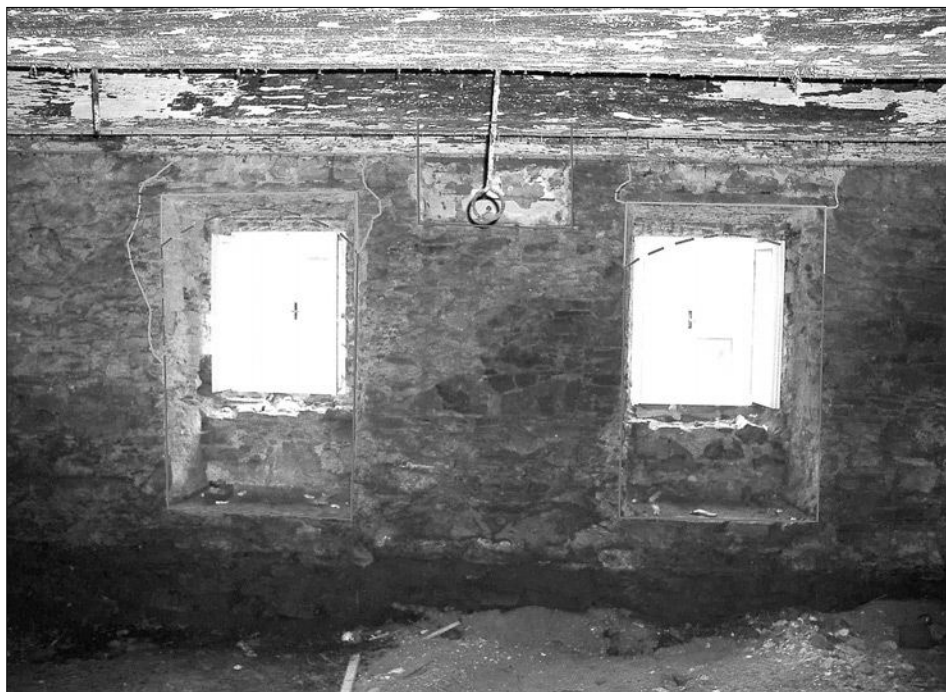
Obr. 2: Hořice na Šumavě (Český Krumlov), dům čp. 15. Severní stěna, jizby s trojúhelníkovou kompozicí otvorů, spodní okna byla dodatečně zvýšena. Zákres do fotografie (zpracoval Daniel Šnejd, 2006).

1. **Hořice na Šumavě** (Český Krumlov), dům čp. 15
2. Západní část přízemí objektu.
3. Stavební úpravy.
5. V rámci stavebních úprav došlo k odhalení dymného otvoru, kte-

rý zaujímá spolu se dvěma okny v severní stěně trojúhelníkovou kompozici. Díky vstřícnému přístupu majitele objektu byla umožněna dokumentace dalších nálezů včetně zajímavé situace topenišť přilehlé černé kuchyně a odkrytého barokního trámového stropu. Bezpochyby se jedná o části jednoho z nejstarších dochovaných městských domů v Hořicích na Šumavě.

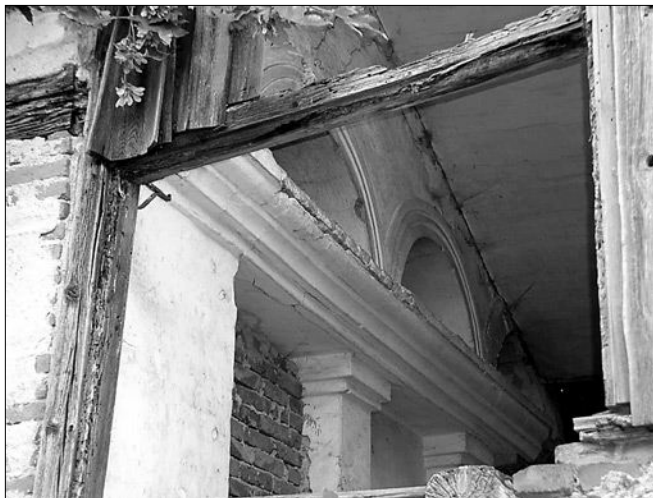
Obr. 3: Lnáře (Strakonice), oranžerie v zámekském parku. Detail okenního rámu pěstební části a architektonického členění reprezentačního vestibulu (foto Daniel Šnejd, 2006).

1. **Lnáře** (Strakonice), oranžerie v zámeckém parku
2. Celek.
3. Objekt je v havarijním stavu a je ohrožen zánikem. V srpnu 2006 bylo v NPÚ-ÚOP v Českých Budějovicích rozhodnuto zdokumentovat v regionu Jihočeského kraje několik ohrožených nebo zanikajících zahradních objektů, většinou oranžerií. Oranžerie v zahradě zámku Lnáře byla zpracována jako první. Technický stav ob-

jektu byl bohužel v době průzkumu havarijní a pohyb uvnitř již byl obtížný a nebezpečný. Vzhledem k tomu, že hrozí bezprostřední zánik stavby, bylo provedeno zaměření půdorysu.

- Objekt se nachází v havarijním stavu a je ohrožen zánikem. Přesto si doposud zachoval řadu původních konstrukčních prvků a funkčních i dekorativních detailů, které jsou na podobných stavbách již ojedinělé. Z valné části je zachována konstrukce jižní, původně prosklené stěny včetně konzol pro uchycení květináčů. Hodnotný je i vstupní objekt se svou štukovou výzdobou a kamennou dlažbou. Kvalitní a vcelku citlivé jsou i úpravy z první poloviny 20. století.

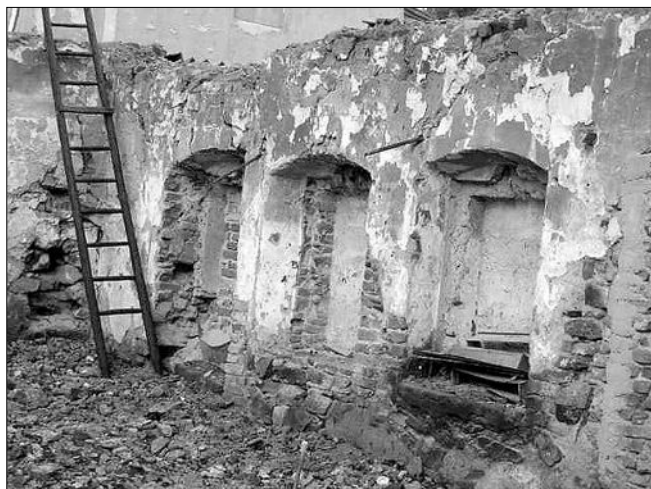
Obr. 4: Zlatá Koruna (Český Krumlov), mlýnec u mlýna čp. 3. Objekt byl dokumentován před zahájením demolice i v jejím postupném průběhu (foto Jarmila Hansová, 2005).

- Zlatá Koruna** (Český Krumlov), mlýnec u mlýna čp. 3
- Celek.
- Objekt mlýnce ve VPZ Zlatá Koruna byl historickou součástí mlýna čp. 3, jenž je středověkého původu. V objektu se nedochovalo

žádné vybavení, což spolu s jeho stavebně nenápadnou podobou přispělo k zapomenutí jeho významu a povšechně označenému jako stodola. Téměř havarijní technický stav objektu měl za následek povolení demolice ve prospěch stavby rodinného domku o stejných hmotových proporcích. Toto rozhodnutí bylo impulsem k dokumentaci stavby. Písemné prameny a staré mapy částečně objasnily funkci této stavby, těsně vázané na mlýn – objekt vznikl na poč. 19. stol. snad jako stoupa, cca v 70. letech 19. stol. byl obecně označen jako mlýnec a před koncem 19. stol. zde byla umístěna turbína.

4. Popisná část elaborátu je příkladem využití OPD jako stručného stavebně-historického průzkumu. Je rozdělena do přehledných oddílů.
5. Elaborát NZ je doplněn obsáhlým ikonografickým materiálem.
6. Výsledky jsou podnětem k dalším průzkumům a mohou být základem zejména pro podrobný standardní SHP.
