# PŘÍSPĚVEK K POZNÁNÍ STAVBY KOSTELA NANEBEVZETÍ PANNY MARIE V SEDLCI U KUTNÉ HORY\*

HANA BRZOBOHATÁ - ALEŠ POSPÍŠIL - ZDENĚK ŠTAFFEN - FILIP VELÍMSKÝ

\*) Článek je stručným shrnutím aktuálních výsledků archeologického, antropologického a petrografického výzkumu a výběrem ze stavebněhistorického průzkumu bývalého konventního kostela a pohřebiště.

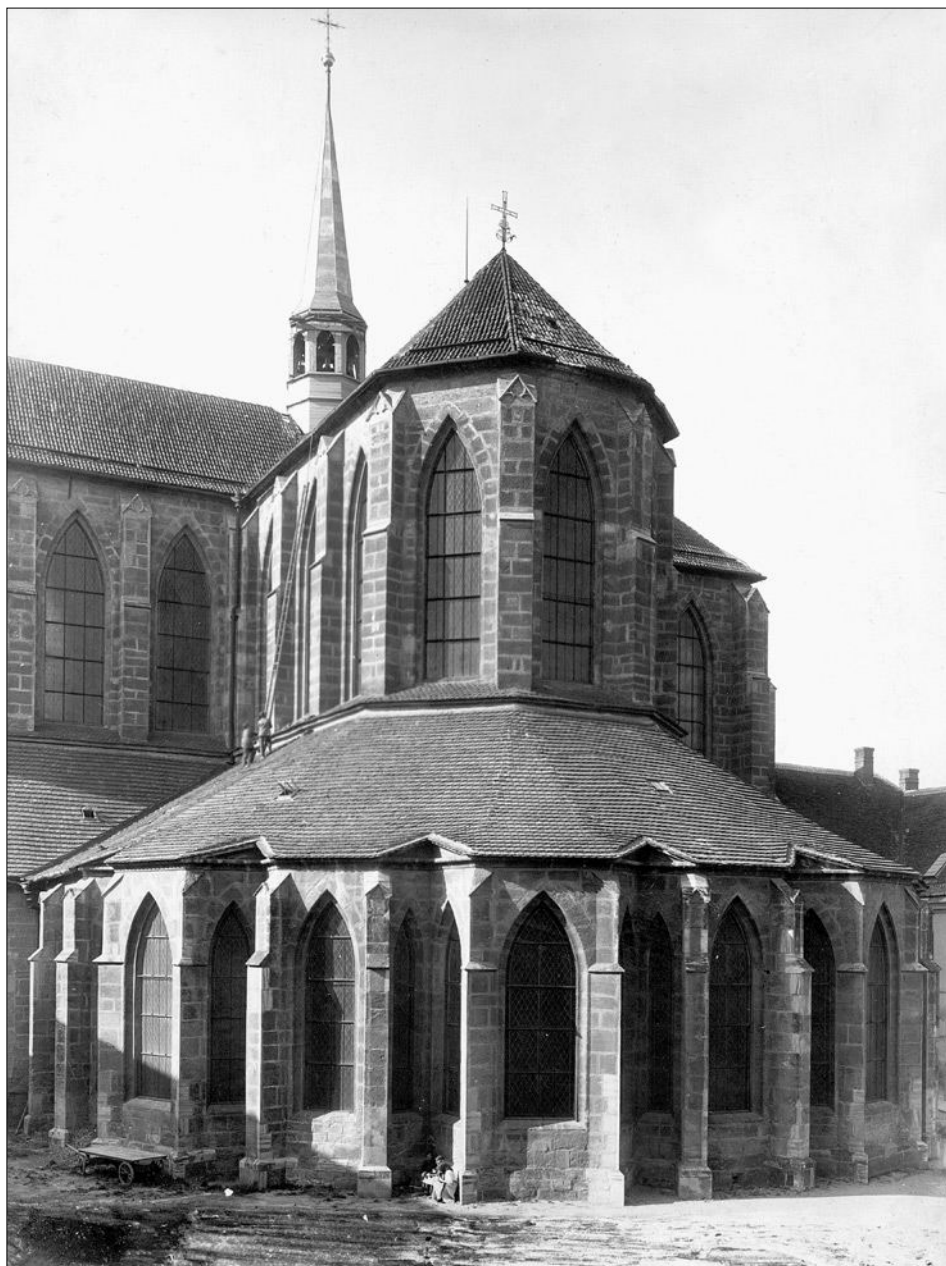
Obr. 1: Sedlec (okr. Kutná Hora), kostel Nanebevzetí Panny Marie. Bývalý konventní kostel cisterciáckého opatství v Sedlci u Kutné Hory zaujímá v dějinách české a středoevropské architektury období gotiky a baroka mimořádné postavení. Gotický kostel z let cca 1290–1320 vynikal progresivním půdorysem katedrálního závěru a řešením skrytého opěrného systému. Po vypálení husity v roce 1421 a dlouhé pomlce byl stavebně konzervován Pavlem Ignácem Bayerem v letech 1700–1702 a poté jedinečně obnoven Janem Blažejem Santiní-Aichlem v letech 1702–1708, který zde poprvé realizoval svůj osobitý historizující styl tzv. barokní gotiky. Kostel byl třikrát opraven v 19. století – v letech 1805, 1853–1854 a 1897–1900. Poslední generální obnovu kostela v letech 2001–2008 doprovázel hloubkový stavebněhistorický průzkum a akcí odvodnění v letech 2007–2008 také záchranný archeologický výzkum (fotografie z archivu Českého muzea stříbra v Kutné Hoře).

Abb. 1: Sedlec (Bez. Kutná Hora [Kuttenberg]), Maria Himmelfahrtkirche. Die ehemalige Konventskirche der Zisterzienserabtei in Sedlec bei Kutná Hora nimmt eine außerordentliche Stellung in Geschichte der mittelalterlichen und barocken Architektur Böhmens, ja Mitteleuropas ein. Die gotische Kirche aus der Zeit ca. 1290–1320 ragte durch seinen progressiven Grundriss des Katedralchors und die Lösung des eingezogenen Strebesystems hervor. Nach dem Niederbrennen durch Hussiten 1421 und einer langen Unterbrechung war der Bau von Paul Ignaz Bayer 1700–1702 konserviert worden und wurde danach von Johann Blasius Santini Aichel einzigartig erneuert 1702–1708, der dabei erstmalig seinen merkwürdigen historisierenden Stil der sogen. Barockgotik verwirklichte. Später wurde die Kirche dreimal im 19. Jahrhundert restauriert – 1805, 1853–1854 und 1897–1900. Die letzte Generalinstandsetzung in Jahren 2001–2008 begleitete die historische Bauforschung und die Entwässerungsarbeiten in Jahren 2007–2008 auch die archäologische Rettungsforschung (Foto aus dem Fond des Böhmisches Museums des Silbers, Kutná Hora).

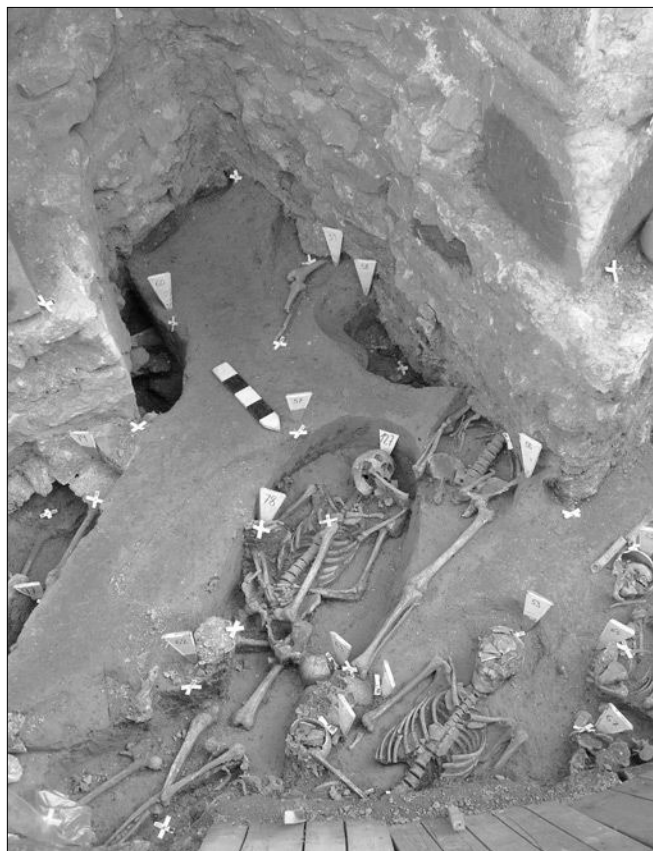
Obr. 4: Sedlec, ZAV při odvodnění kaplí a části transeptu kostela v roce 2007 – pohled na nejnižší úroveň etážového pohřebiště v sondě č. II/07 se zřetelným porušením některých hrobových jam základem kostela (foto F. Velímský).

Jak již bylo výše uvedeno, velká část<sup>26)</sup> odkrytých hrobů byla porušena základem konventního kostela. Ten byl vykopán skrz vrstvu pohřebiště až do spraše tvořící zde svrchní vrstvu geologického podloží. Do výkopu byl následně vyskládán lomový kámen, který byl zalit výrazně vápnitou maltou. Vzhledem k jednotlosti základu, který půdorysně odpovídá nadzemní části zdiva, lze konstatovat, že základ celého východního závěru, části transeptu i severní obvodové zdi lodi kostela byl realizován v průběhu jedné stavební akce.

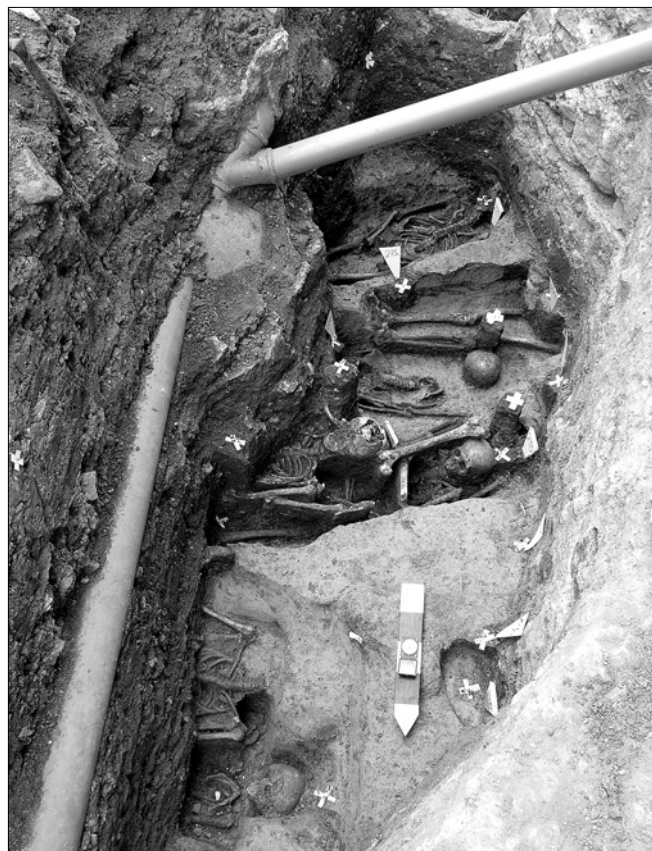
Obr. 5: Sedlec, ZAV při odvodnění kaplí a části transeptu kostela v roce 2007 – pohled na etážový způsob pohřbívání v sondě č. V/07. Zřetelné je rovněž porušení svrchní části pohřebiště výkopem dešťové kanalizace (foto F. Velímský).

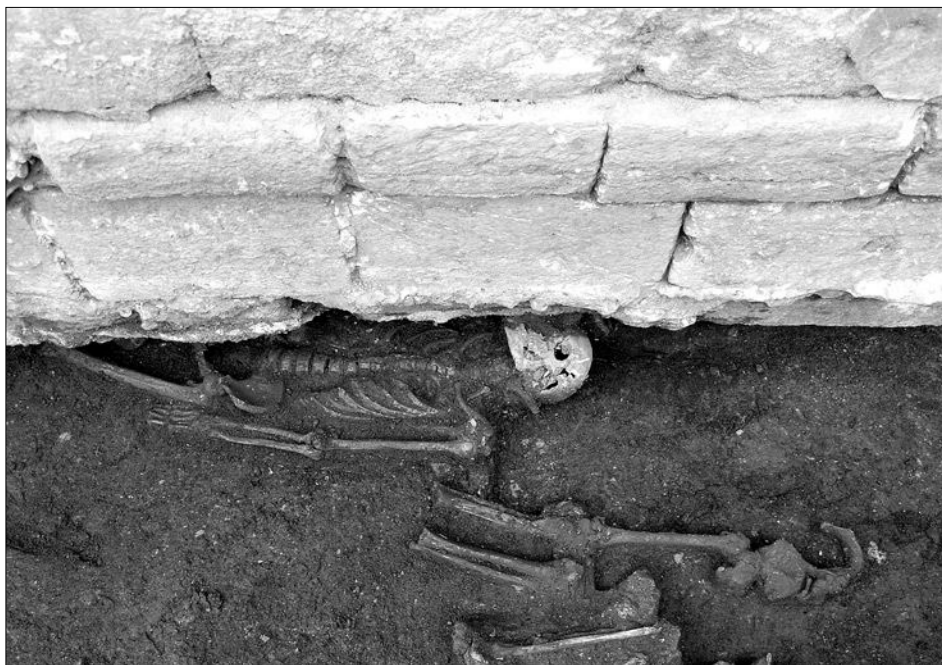
Obr. 6: Sedlec, ZAV při odvodnění kaplí a části transeptu kostela v roce 2007 – pohled na románské kvádříky sekundárně použité ve zdivu transeptu a pod ně provedený pohřeb v sondě č. IV/07 (foto F. Velímský).

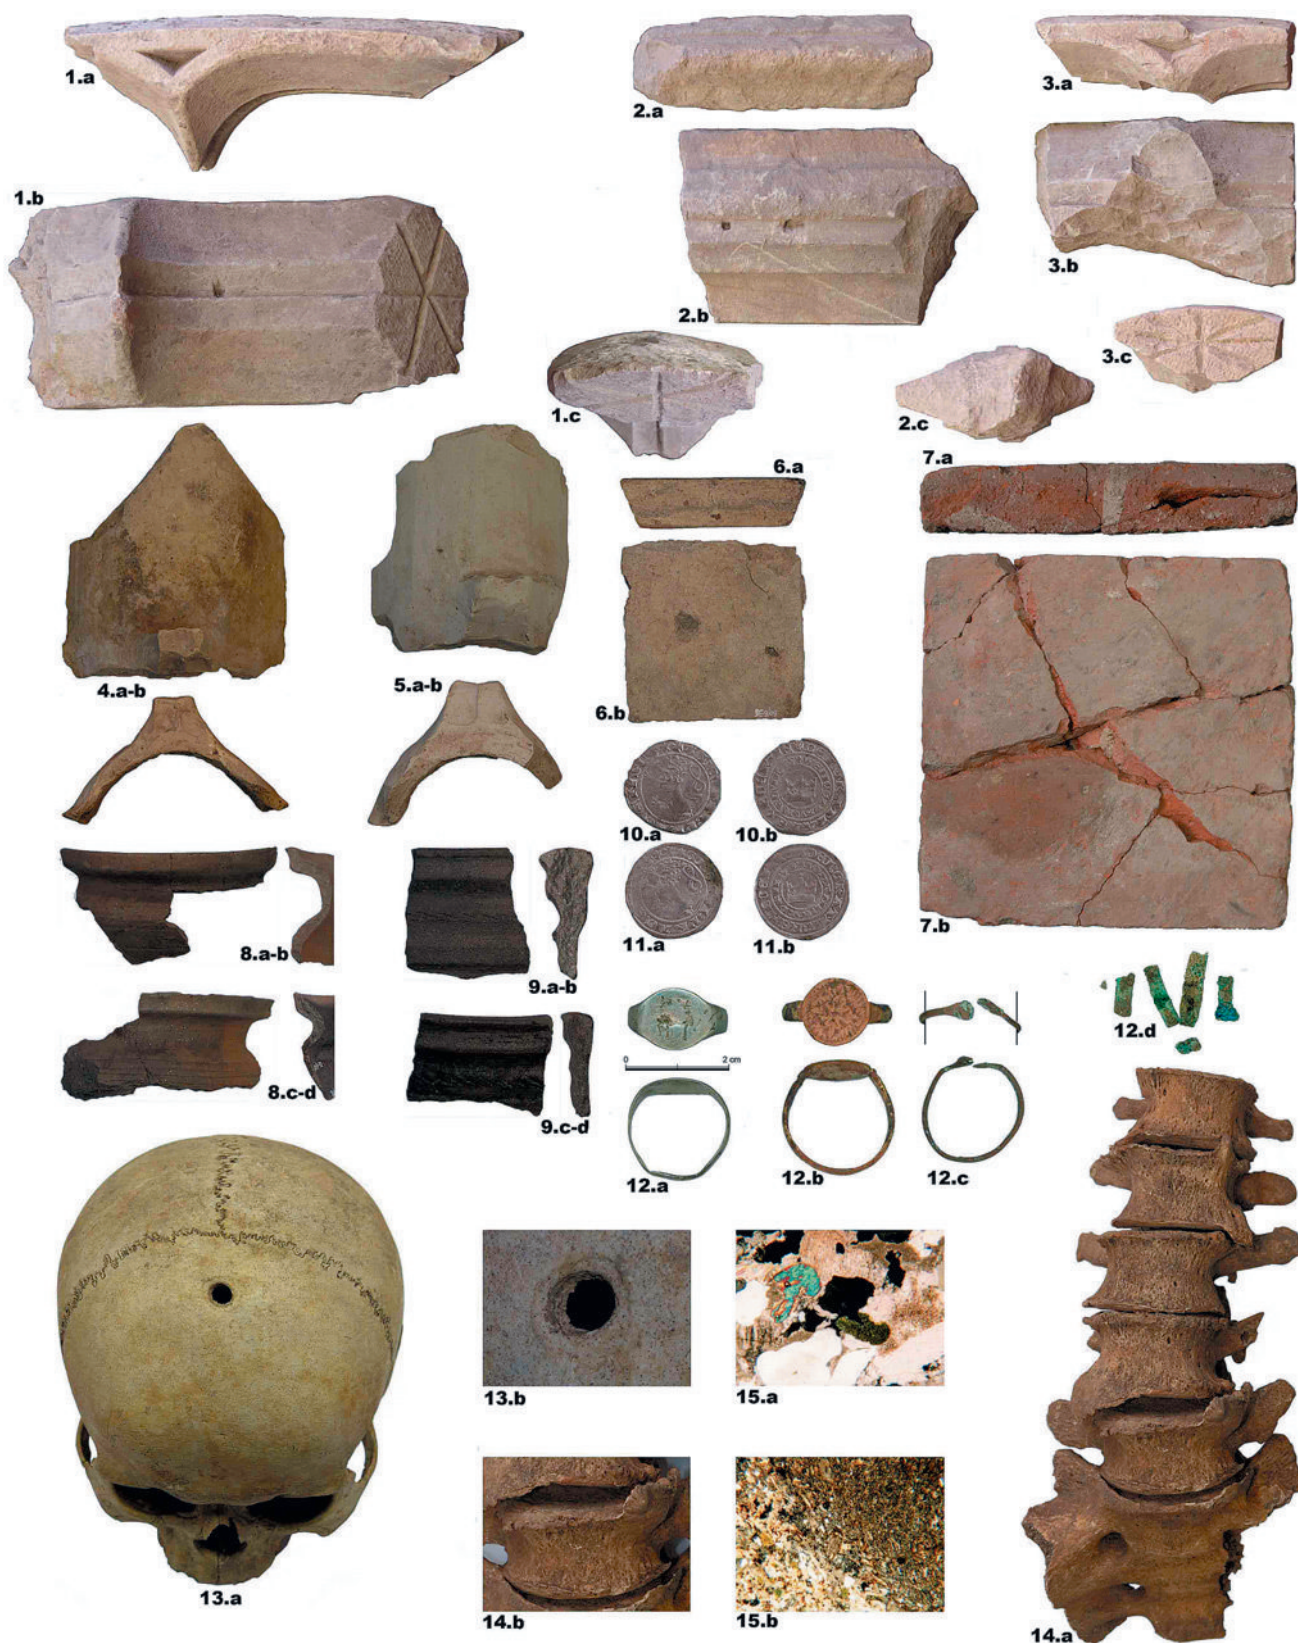
Obr. 8: Sedlec, ZAV při odvodnění kaplí a části transepu kostela v roce 2007; výběr archeologického, antropologického a geologického materiálu. Vysvětlivky: 1a-3c – příklady zachycených fragmentů gotických kružeb; 4a-5b – příklady zachycených typů střešních krytin; 6a-7b – příklady zachycených dlažeb; 8a-8b – dva příklady okrajů kuchyňské keramiky; 9a-9b – dva příklady okrajů tuhovaných zásobnic; 10a-b – pražský groš Václava II. (lic-rub); 11a-b – pražský groš Jana Lucemburského (lic-rub); 12a-d – zachycené stříbrné a bronzové prsteny; 13a-b – příklad trepanace lebky muže z hrobu 41/07, 35–50 let starého, s trepanačním otvorem na čelní kosti přímo v mediální čáře. Na detailu defektu jsou patrné známky hojení a snížení kostrního terénu v jeho bezprostředním okolí (doklad o použití vrtáčku s ochrannou deskou); 14a-b – příklad pokročilé spondylotické změny na bederní páteři muže z hrobu č. 25/07 (40–60 let). Zobákovité nárusty na okrajích obratlových těl patří k častým nálezům zejména u jedinců vyšších věkových kategorií. V tomto degenerativně produktivním procesu se předpokládá souhra více faktorů v čele s funkční zátěží páteřního sloupce; 15a – mikroskopický snímek řezu biotritickým vápencem s oválnými zrny glaukonitu; 15b – mikroskopický snímek řezu jemnozrnným pískitým vápenatým prachovcem – opukou (autor F. Velímský).

Erklärungen: 1a–3c – Beispiele der erfassten gotischen Maßwerkfragmente; 4a–5b – Beispiele des erfassten Dachdeckmaterials; 6a–7b – Beispiele der erfassten Pflasterungen; 8a–8b – zwei Beispiele der Küchenkeramikränder; 9a–9b – zwei Beispiele der grafitierten Vorratsgefäßränder; 10a–b – Prager Groschen Wenzels II. (Avers-Revers); 11a–b – Prager Groschen Johanns v. Luxemburg (Avers-Revers); 12a–d – erfasste Silber- und Bronze-ringe; 13a–b – Beispiel der Schädelbohrung bei einem Mann vom Grab 41/07, Alter 35–50 Jahre, mit dem Bohrloch am Kranzbein bereits in der Medianlinie. Am Detail deutliche Spuren des Heilungsprozesses und Senkung der unmittelbaren Bohrlochumgebung (Beleg der Anwendung eines Bohrers mit Schutzplatte); 14a–b – Beispiel der progressiven spondylotischen Veränderungen an der Lendenwirbelsäule des Mannes aus dem Grab 25/07 (Alter 40–60 Jahre). Schnabelförmige Auswüchse an Wirbelkörperseiten zählen zu häufigen Funden besonders bei den Individuen höherer Altersgruppen. In diesem degenerativ produktiven Prozess vermutet man das Zusammenwirken mehrerer Faktoren, vor allem der Überlastung der Wirbelsäule; 15a – Mikroaufnahme des Schnitts durch den biodehritischen Kalkstein mit Ovalkörnern des Glaukonits; 15b – Mikroaufnahme des Schnitts durch den feinkörnigen sand- und kalkhaltigen Schluffstein – Pläner (Autor F. Velímský).

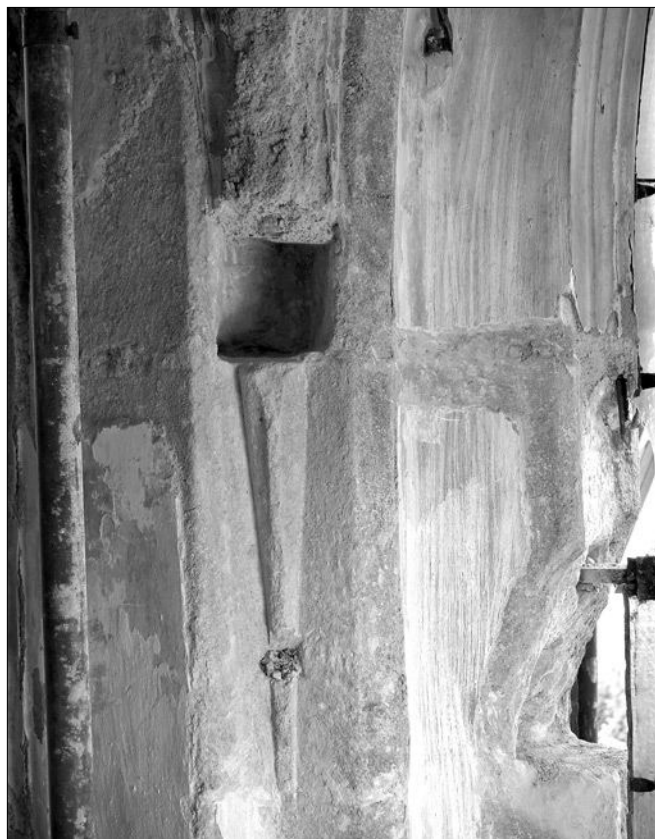
Obr. 9: Sedlec, kostel Nanebevzetí Panny Marie, sonda na stěně mezi okny kaple č. 4. Výběh žebra hruškového profilu gotické klenby byl při barokní obnově kostela přerušen kapsou určenou pro uložení cihelné konstrukce barokní klenby. Vpravo je zachyceno ostění osového okna kaple s mělkým výžlabkem v základku pro osazení kružby a kapsa vysekaná pro odstranění táhla (foto A. Pospíšil, 2008).

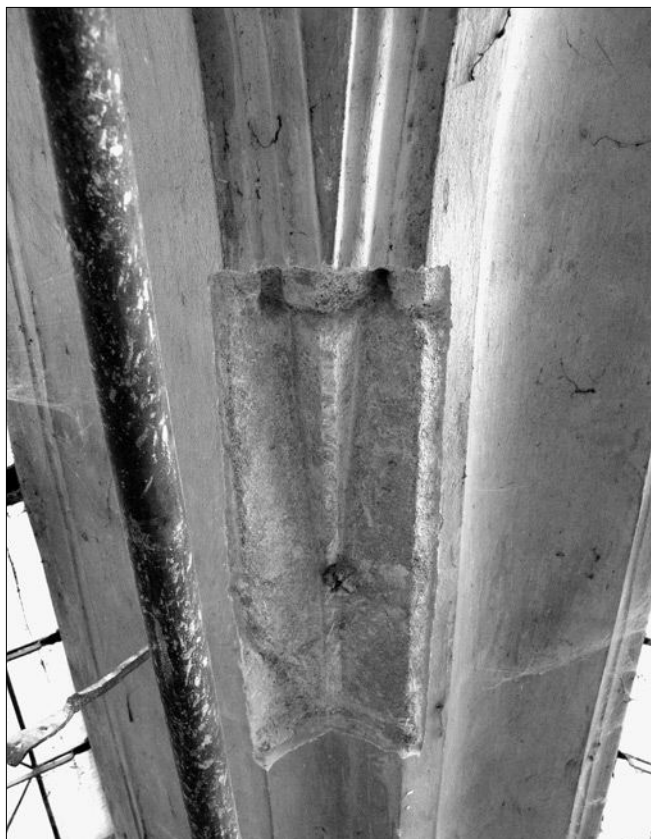
Obr. 10: Sedlec, kostel Nanebevzetí Panny Marie, sonda na stěně mezi okny kaple č. 5. Výběh žebra hruškového profilu gotické klenby byl i zde přerušen kapsou, do které byla vložena cihelná konstrukce barokní klenby. Barokně gotická klenba v partii výběhu navázala na původní konstrukci (foto A. Pospíšil, 2008).

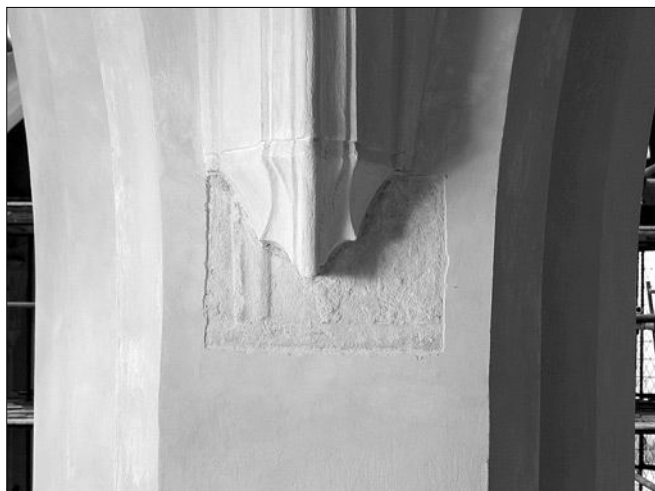
Obr. 11: Sedlec, kostel Nanebevzetí Panny Marie, sonda na pilíři chóru ze strany ochozu na jižní straně kostela. Výběh žeber hruškového profilu gotické klenby ochozu, který byl při barokní obnově kostela z větší části osekán. Výběh se skládá ze dvou diagonálních žeber křížových kleneb polí ochozu a středního meziklenebního žebra (foto A. Pospíšil, 2008).

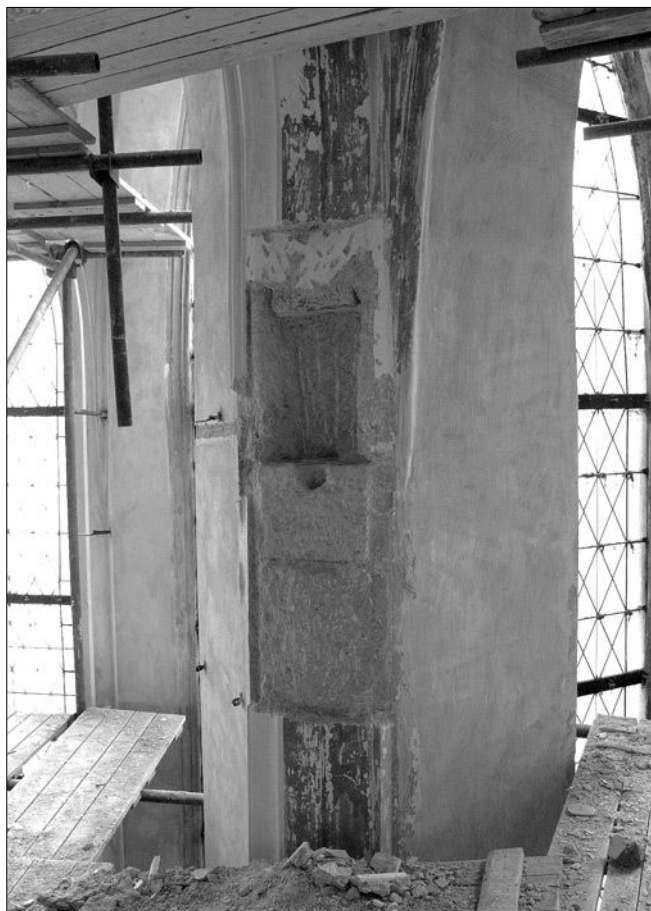
Obr. 12: Sedlec, kostel Nanebevzetí Panny Marie, sonda na stěně mezi kaplemi č. 3 a 4 v partii paty arkádového oblouku. Gotická svazková přípora sbíhající až k zemi byla v baroku osekána a přerušena kapsou pro uložení cihelné konstrukce oblouku. V patě výběhu původního oblouku bylo osazeno železné táhlo, po jehož háku se ve zdivu dochoval otvor, které zajišťovalo stabilitu původní podpory na místě barokního toskánského sloupu. Zachycena je také změna při barokně gotickém tvarování oblouku v omítce (foto A. Pospíšil, 2008).
