# PŘÍSPĚVEK KE STAVEBNÍ HISTORII KOSTELA SV. JANA KŘTITELE V MALÍNĚ

KAREL KIBIC ML. - FILIP VELÍMSKÝ

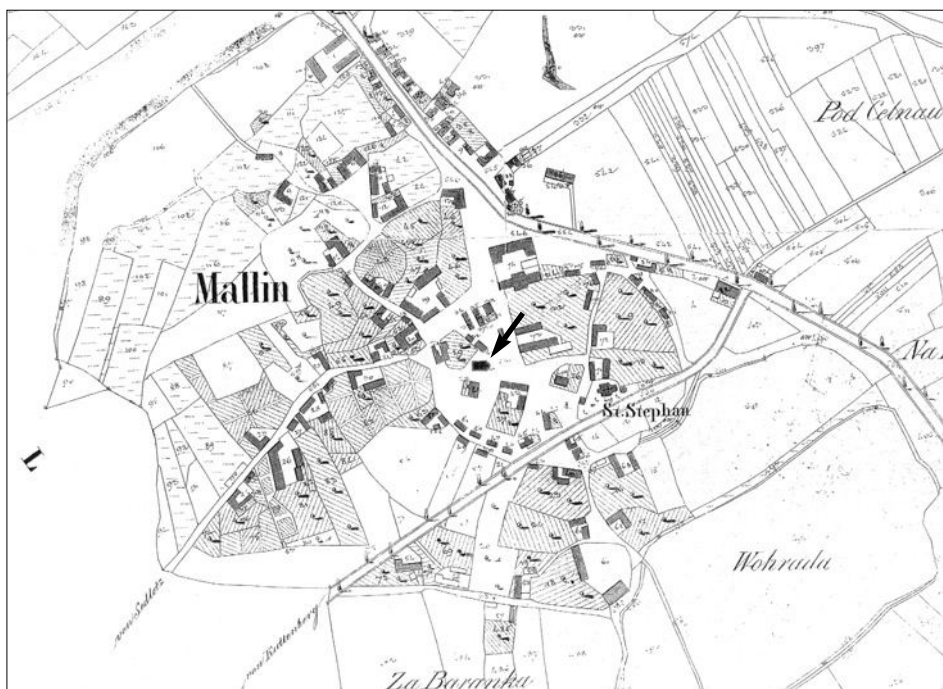
Obr. 2: Malín, plán stabilního katastru obce z roku 1839, šipkou označen kostel sv. Jana Křtitele.

Abb. 2: Malín (Bez. Kutná Hora [Kuttenberg]), Ausschnitt aus der Mappe des Stablen Katasters, 1839.

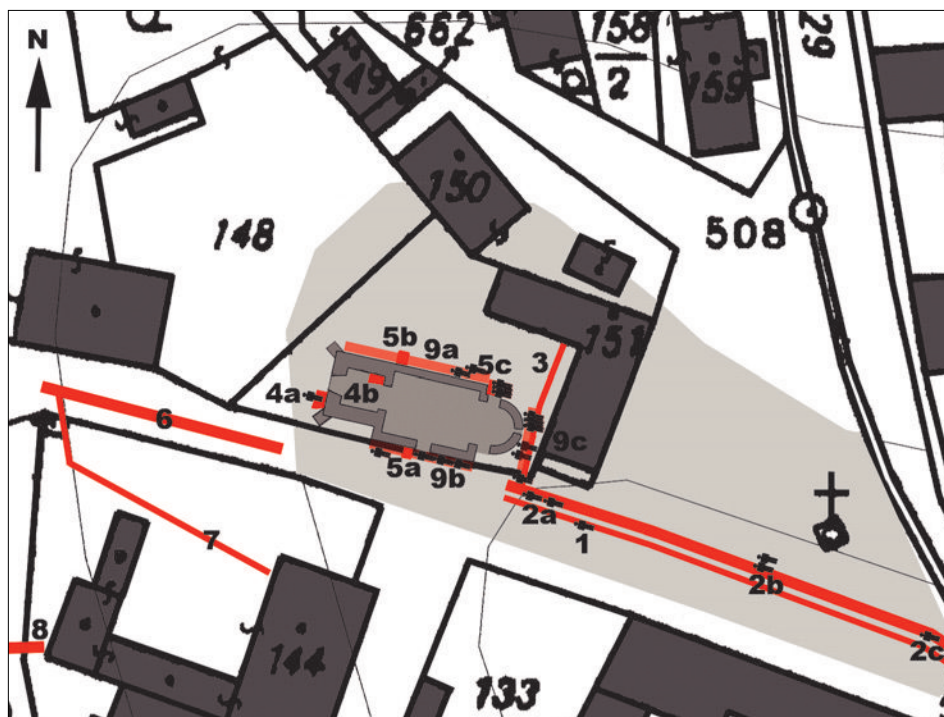
Obr 3: Malín, přehled sond archeologických výzkumů realizovaných u kostela sv. Jana Křtitele přenesený na mapu stabilního katastru (autor F. Velímský).

Vysvětlivky: 1. ZAV při stavbě plynofikace v roce 1997; 2. a-c ZAV při stavbě kanalizace v roce 2003, sonda č. IV/03; 3. ZAV při stavbě kanalizační přípojky pro čp. 128; 4. a-b ZAV při realizaci statických sond v roce 2007; 5. a-c pozice sond geologického průzkumu z roku 1976; 6. ZAV při stavbě kanalizace v roce 2003, sonda č. I/03; 7. ZAV při stavbě kanalizačních přípojek v roce 2005, sonda č. II/05; 8. ZAV při stavbě kanalizačních přípojek v roce 2005, sonda č. III/05; 9. a-c sondy ZAV NM Praha v roce 1953.

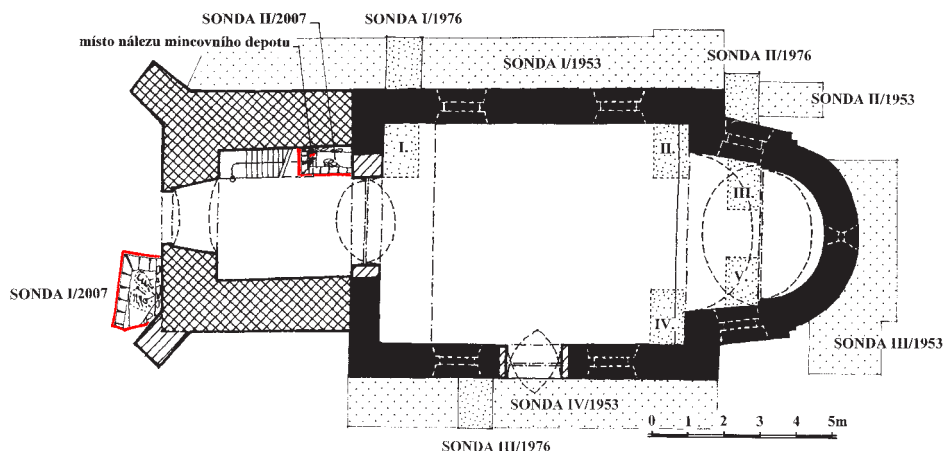
Obr 4: Malín, půdorys kostela sv. Jana Křtitele: černě románské zdivo, křížkovane středověká přístavba věže, šrafovane barokní úprava. Dále je vyznačena pozice sond archeologických výzkumů a geologických průzkumů z let 1953 (I. Hásek), 1976 a 2007 a návrh pozice statických sond při plánované rekonstrukci lodi (I.-V.) (kreslil K. Kibic ml. s využitím zaměření SÚRPMO Praha 1976, podklady F. Velímský).

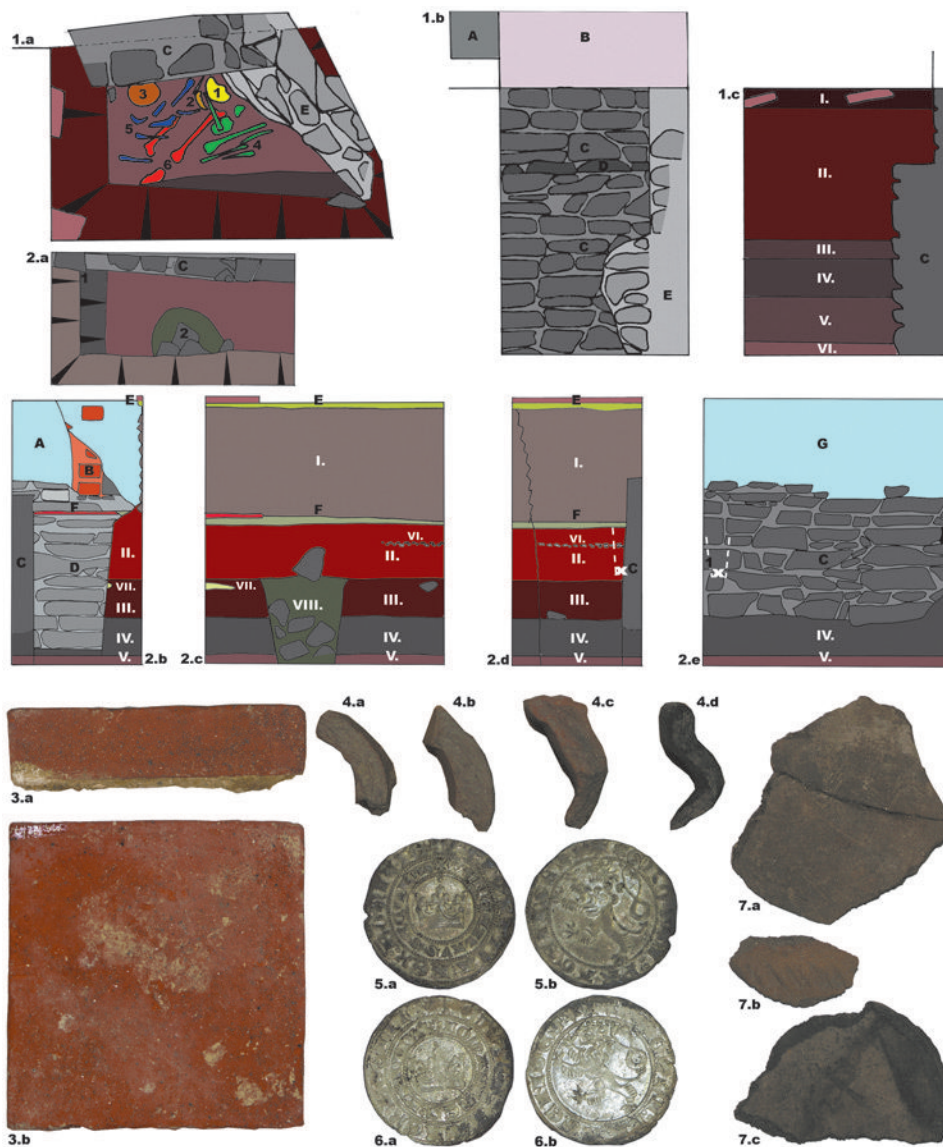
Obr. 5: Malín, ZAV při realizaci statických sond v roce 2007; 1. dokumentace výzkumu – půdorysy a profily sond č. I/07 a 2/07; 2. výběr archeologického materiálu (autor F. Velímský).

Vysvětlivky: 1. a–c sonda č. I/07 (A – ostění vchodu, B – omítnutá nadzemní část venkovního zdiva věže, C – základové zdivo věže, D – materiálově odlišný řádek základového zdiva, E – základové zdivo opěráku věže; 1–6 – fragmenty jednotlivých skeletů; I–VI – evidované kulturní a geologické vrstvy); 2. a–e sonda č. II/07 (A – omítnutá nadzemní část zdiva lodi, B – cihlami vyzděné proražení zdiva lodi, C – základové zdivo věže, D – základové zdivo lodi, E – stávající dlažba na písčitém podsypu, F – původní gotická dlažba zapuštěná do maltového lože, G – omítnutá nadzemní část vnitřního zdiva věže; 1 – místo nálezu mincovního depotu, 2 – do podloží zahloubený obj. č. 1/07, I–VIII – evidované kulturní a geologické vrstvy); 3. a–b keramická dlaždice ze zachycené gotické dlažby; 4. a–d – výběr profilů keramiky; 5. a–b – pražský groš Václava II. (lic-rub); 6. a–b – pražský groš Jana Lucemburského (lic-rub); 7. a–c – výběr keramiky (a – zdobení hřebenovou vlnicí, b – zdobení hřebenovým kolkem, c – hrnčířská značka na dně nádoby).

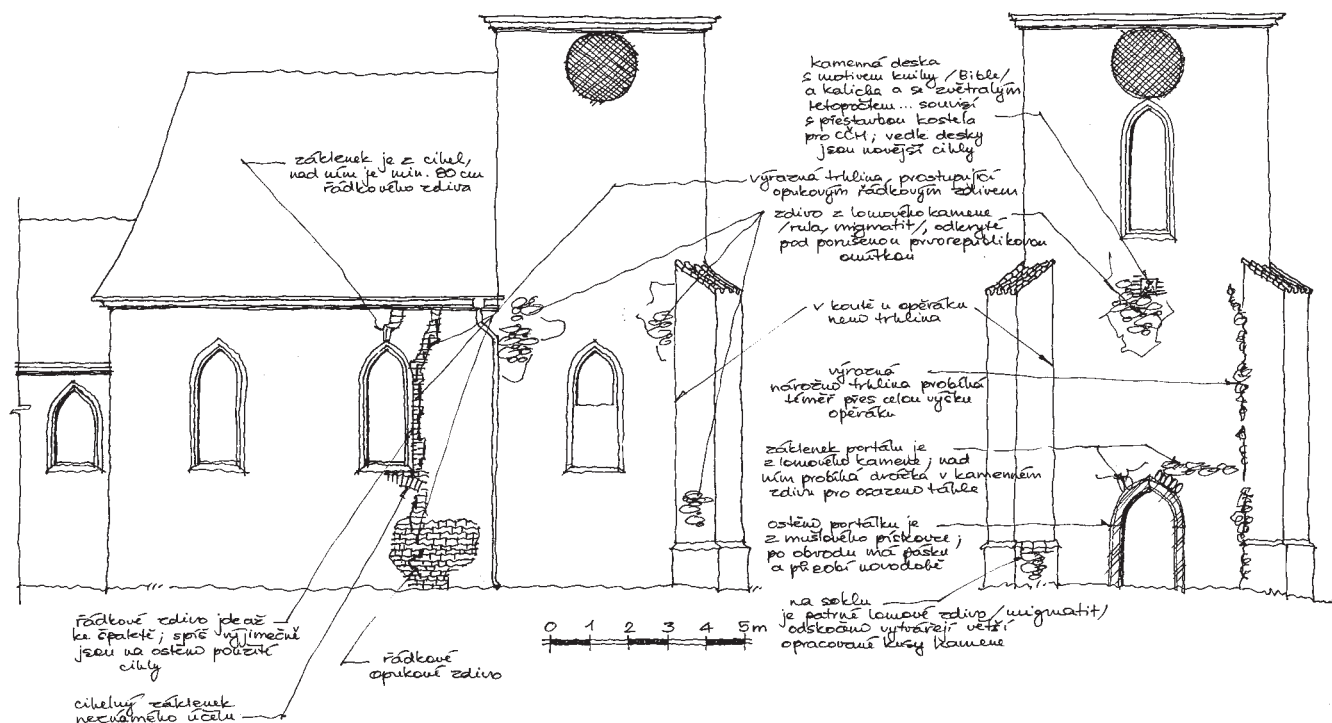
Obr. 6: Malín, kostel sv. Jana Křtitele, severní strana kostela a západní strana věže s vyznačením a popisem nálezů při opravách (kresba K. Kibic ml.).

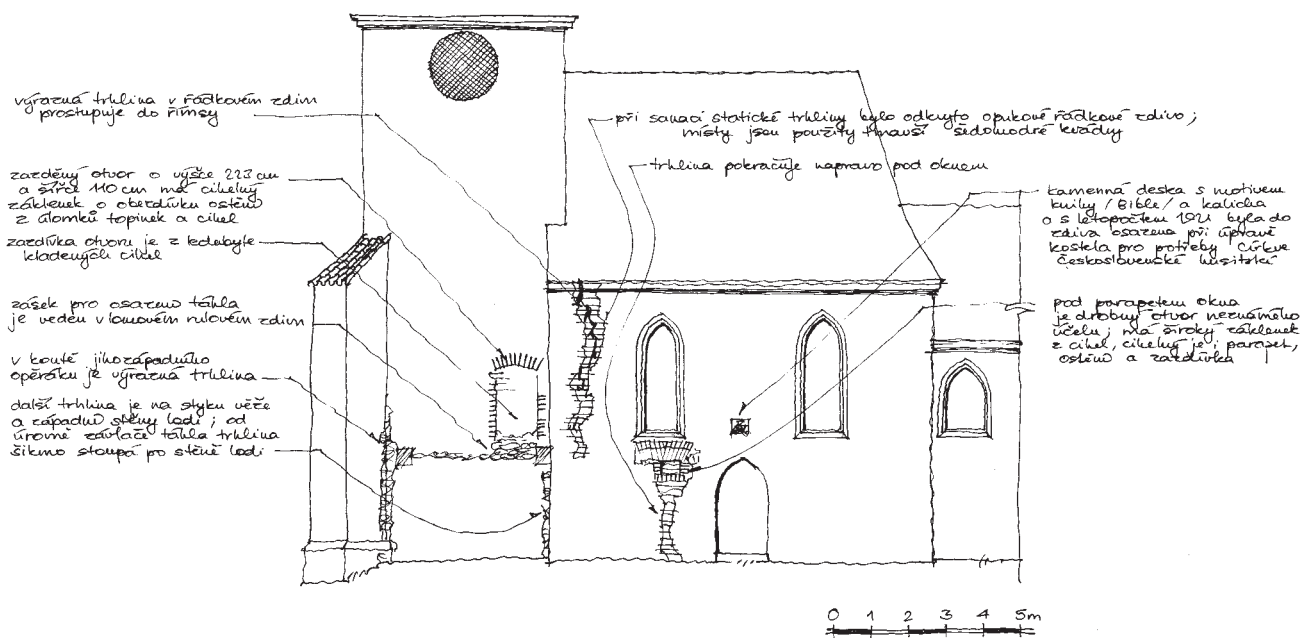
Obr. 7: Malín, kostel sv. Jana Křtitele, jižní strana kostela s vyznačením a popisem nálezů při opravách (kresba K. Kibic ml.).

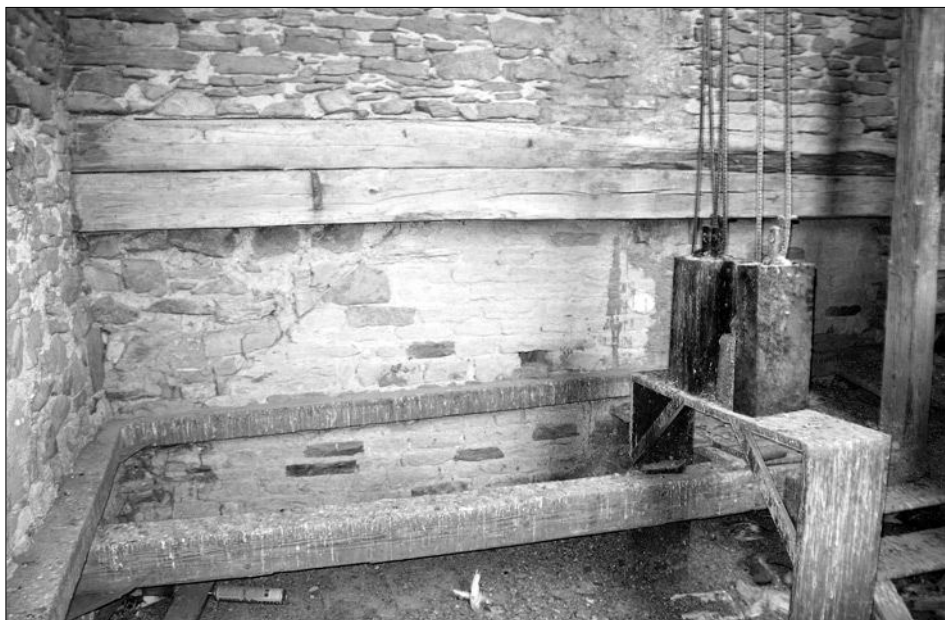
Obr. 8: Malín, kostel sv. Jana Křtitele, 2. patro věže, pohled na východní stěnu s románským štítem (všechny následující snímky K. Kibic ml.).

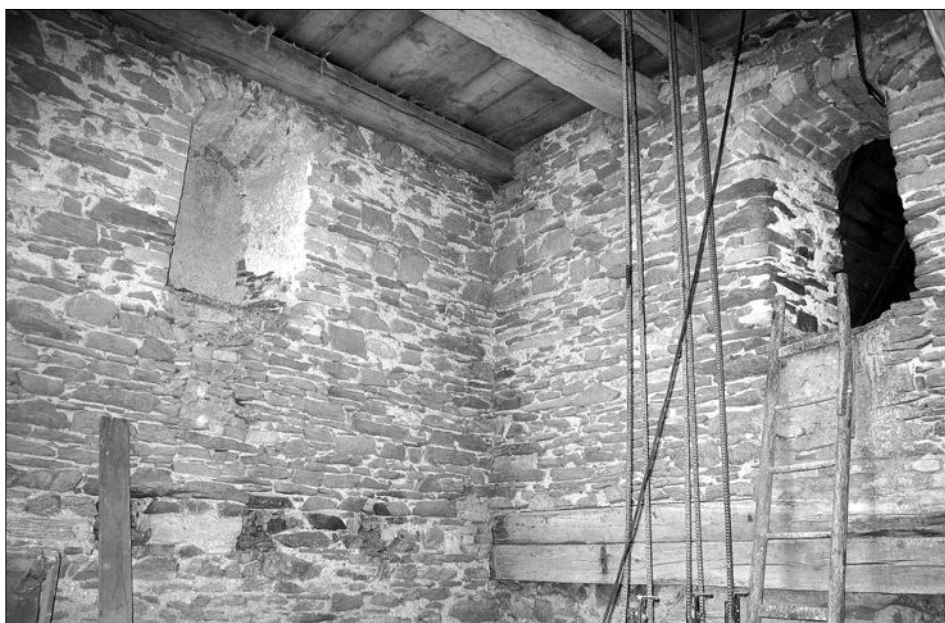
Obr. 9: Malín, kostel sv. Jana Křtitele, 2. patro věže s otvory na severní a východní straně.

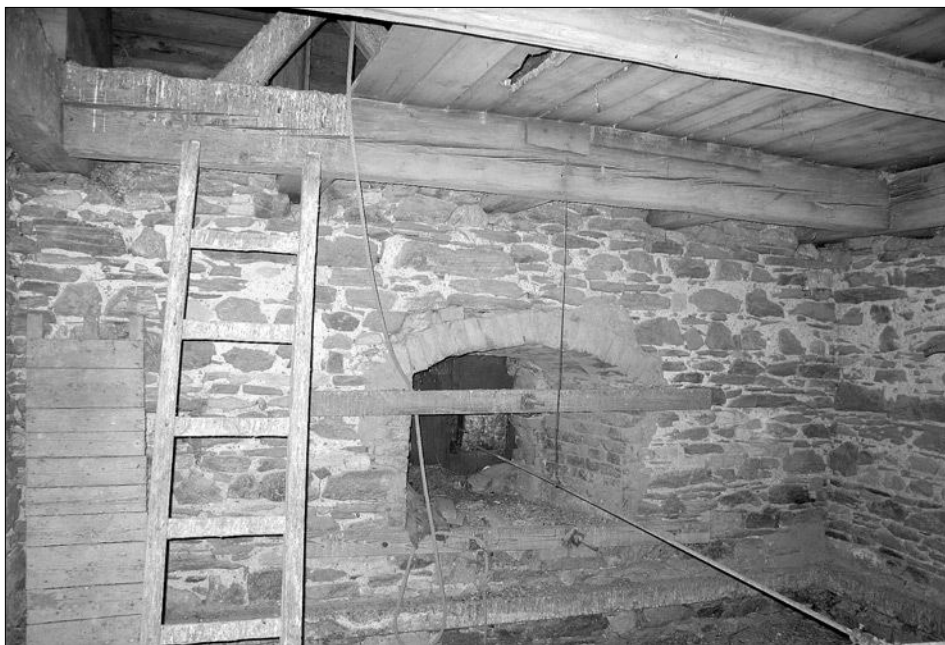
Obr. 10: Malín, kostel sv. Jana Křtitele, 3. patro věže s okénkem na východní straně.

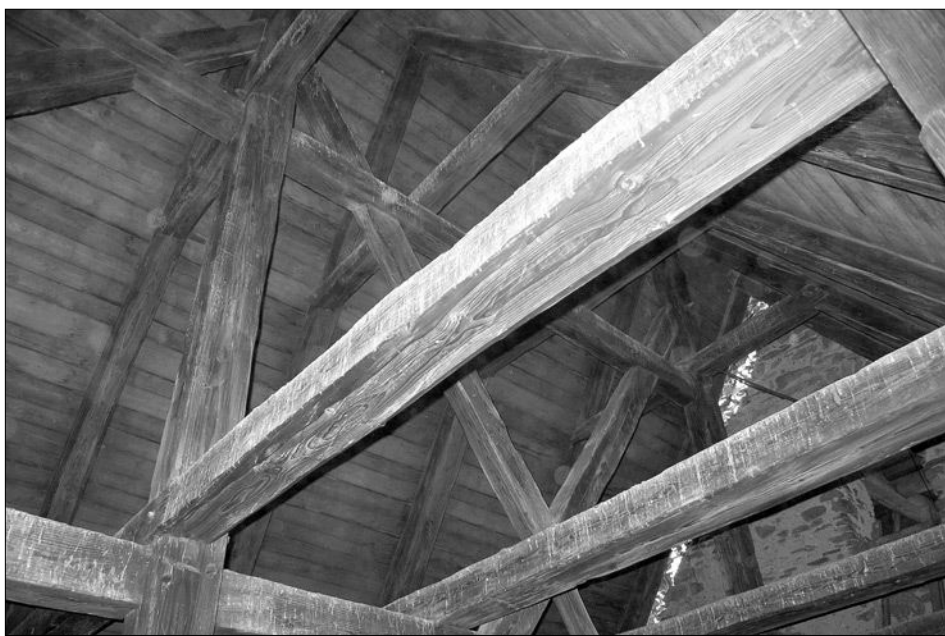
Obr. 11: Malín, kostel sv. Jana Křtitele, konstrukce krovu nad lodí.

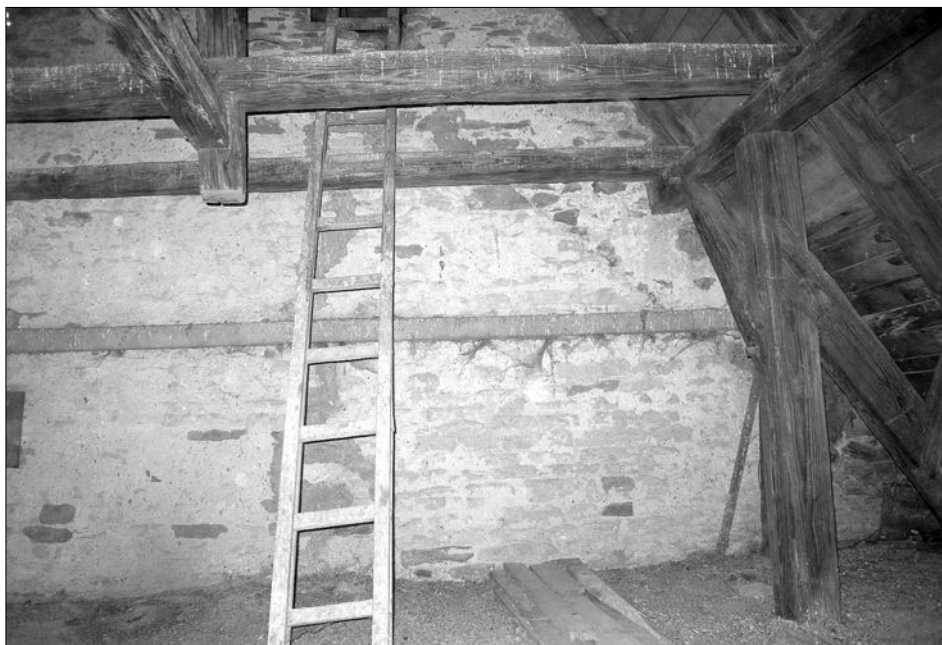
Obr. 12: Malín, kostel sv. Jana Křtitele, podkroví lodi s pohledem na západní štít s románským zdivem.

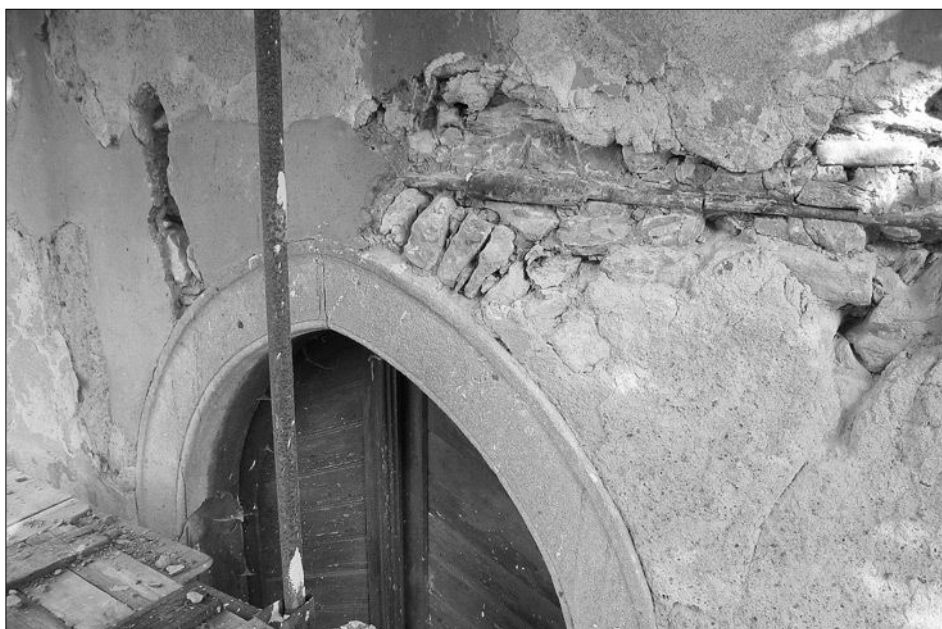
Obr. 13: Malín, kostel sv. Jana Křtitele, portál vstupu do podvěží.

Kamenné ostění západního portálu je pozoruhodným detailem. Ostění z místního kamene – mušlového vápence – je osazeno v lici stěny, na hraně má drobnou profilaci a po obvodu je lemováno vysazenou páskou. Nad ostěním byl patrný záklenek vyskládaný z lomového kamene, který působí starobylym, takřka středověkým dojmem. Ocítá se tak v určitém rozporu se samotným ostěním, které středověké není; ostění tohoto typu se mohlo objevit v renesanci a ještě pravděpodobněji ho můžeme spojovat s barokně – gotickými stavbami. Barokní gotice odpovídají i hrotitá okna s ci-
