# POZNÁMKY KE STAVEBNÍ HISTORII KOSTELA SV. JILJÍ V DOLNÍM DVOŘIŠTI

HYNEK LÁTAL

V roce 2007 uplynulo 500 let od vysvěcení farního kostela sv. Jiljí v Dolním Dvořišti na Českokrumlovsku (obr. 1). Následující příspěvek je výsledkem mezioborové spolupráce a má za cíl především výrazně doplnit články, které byly problematice věnovány v nedávné době.<sup>1</sup> Text se totiž zabývá některými novými poznatky, které prohlubují povědomí o dějinách objektu a korigují některé nepřesnosti ve starší literatuře k tématu.

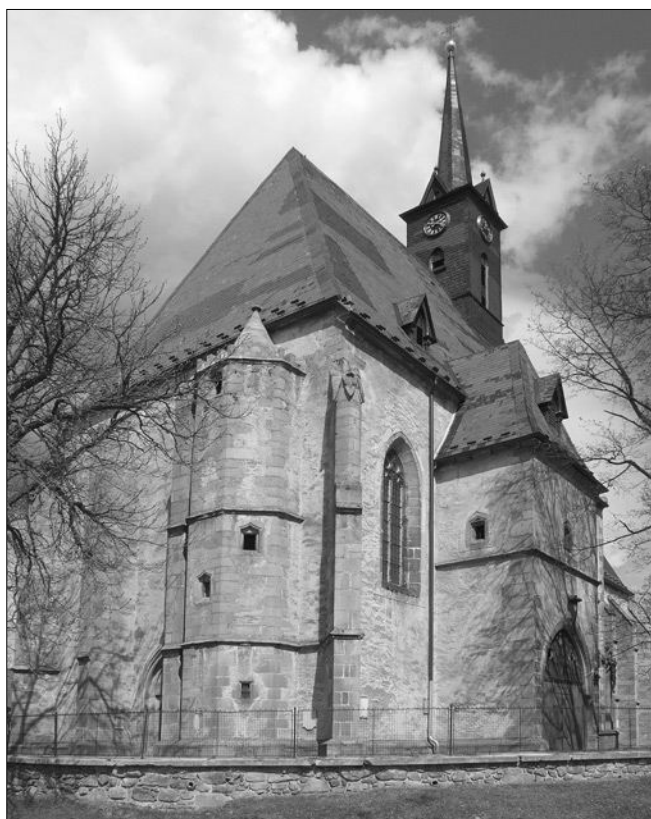
Obr. 1: Dolní Dvořiště, kostel sv. Jiljí, cca 1481–1507, pohled od jihozápadu (foto H. Látal).

Abb. 1: Dolní Dvořiště (Unter Haid, Bez. Český Krumlov [Krumau]), St. Ägidiuskirche, ca. 1481–1507. Ansicht von Südwesten (Foto H. Látal).

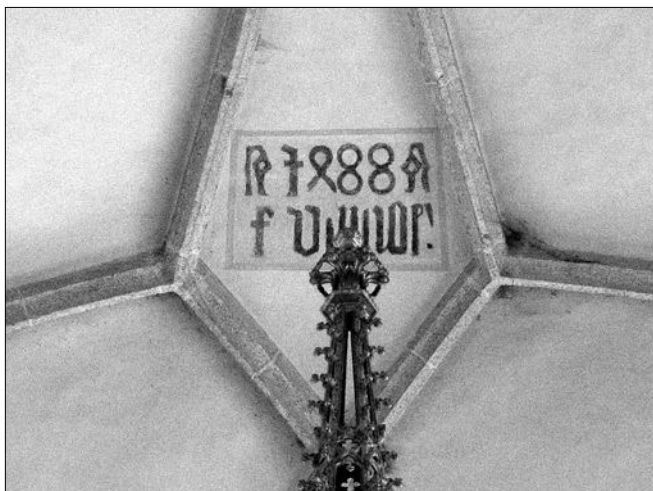
Obr. 2: Dolní Dvořiště, kostel sv. Jiljí. Klenba presbytáře, nápisový štítek s datací 1488 (foto H. Látal).

hvězdy klenebního obrazce presbytáře je umístěn jednoduchý nápisový štítek. Nápis ve dvou řádcích vykazuje zásadní restaurátorské zásahy<sup>12)</sup> (obr. 2). V prvním řádku lze mezi ornamentálními doplňky přečíst letopočet 1488.<sup>13)</sup> Pod letopočtem je umístěn nápis, který je kvůli zmíněnému restaurování spíše řadou znaků, písmu se pouze podobajících. Můžeme se domnívat, že nápis původně nesl jméno stavitele. Ze sledované jihočeské oblasti je takovou klíčovou signaturou nápis na klenbě lodi se jménem stavitele Hanse Getzingera z kostela ve Chvalšínách. Známějším a typologicky bližším příkladem je signatura bavorského stavitele Hanse Wechselbergera s jeho znakem a datací 1477 v kostele sv. Kříže

Abb. 2: Dolní Dvořiště, St. Ägidiuskirche. Chorgewölbe, Schild mit Datierung 1488 (Foto H. Látal).

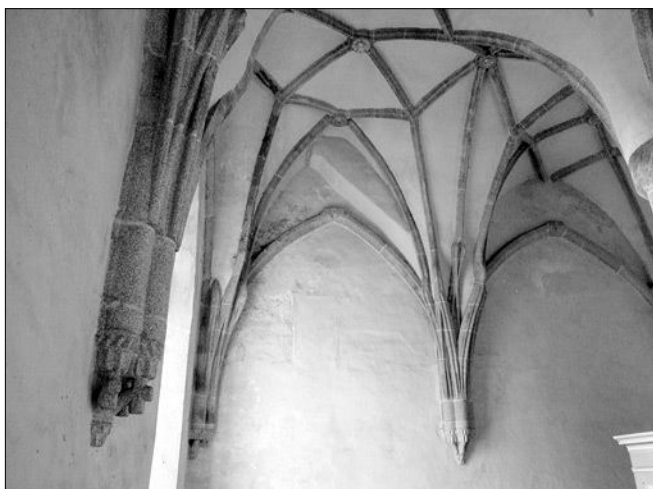
Obr. 3: Dolní Dvořiště, kostel sv. Jiljí, jižní a západní stěna trojlodí. Konzoly s výběhy klenebních žebér a čelní oblouky zamýšlených kleneb, kolem roku 1490 (foto H. Látal).

Obvodní stěny lodě byly stavěny současně se stavbou presbytáře, což potvrzuje shodný sokl na obou částech stavby. Přitom je třeba zdůraznit, že výzdobné formy na kamenických člancích exteriéru i interiéru obou částí staveb jsou jinak velmi rozdílné. Zatímco články presbytáře kostela jsou ve své výzdobě pojímány spíše stroze, dekorace článků lodě kostela je utvářena v téměř reprezentativním duchu se zálibou v rafinovaném detailu. Takových detailů je na exteriéru lodě celá řada, nejnapadnějšími jsou například jemně profilované záclonové oblouky okének přístaveb, tedy jižní předsíně a oktogonální vížky na západním průčelí, nebo poměrně neobvyklé odstupnění a završení opěráků. Velmi jemným detailem jsou štíhlé pruty, které se jednak přetínají pod vyžlabením římsy opěráků a jednak lemují vnitřní hranu ostění oken lodě. Pohled na zřetelný nepoměr výšky presbytáře vůči výšce lodě může napovědět při řešení otázky stavební cezúry, která je zřejmá z nesrovnalostí v napojení kleneb na výběhy uvnitř lodě (obr. 3).

Zvýšení klenby oproti původnímu záměru lze vysledovat také uvnitř lodi, kde na její západní stěně zůstaly zachovány čelní žebrové oblouky původně zamýšlených kleneb. Vedle toho jsou původní výběhy žeber z přípor lodi vedeny tak, že by plánovaná klenba byla nižší než současná, a svou výškou by tak spíše odpovídala proporcím klenby presbytáře.

Abb. 3: Dolní Dvořiště, St. Ägidiuskirche. Südliche und westliche Langhauswand. Konsolen mit Rippenausläufen und Schildebogen für das beabsichtigte Gewölbe, gegen 1490 (Foto H. Látal).

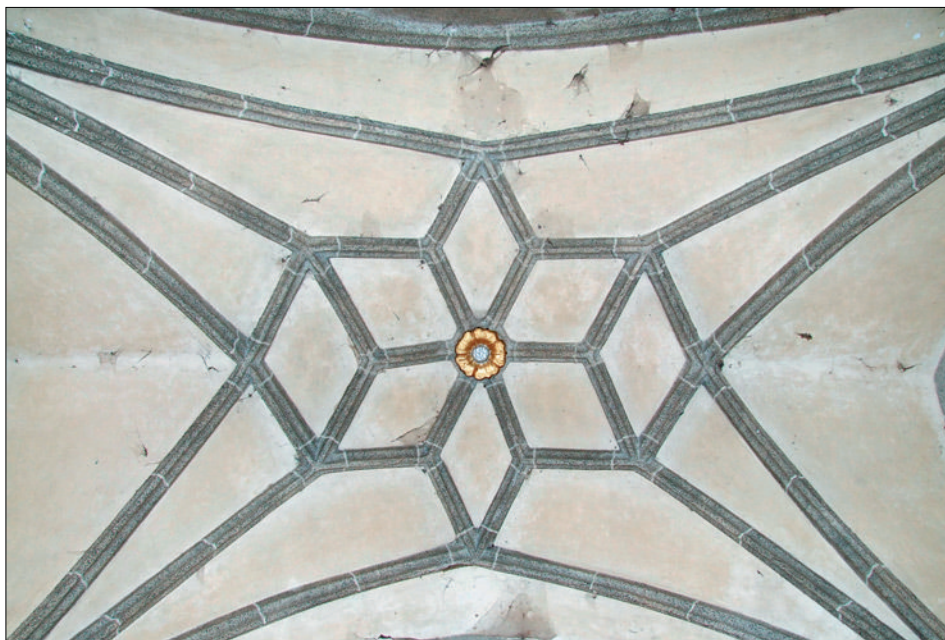
Obr. 4: Dolní Dvořiště, kostel sv. Jiljí. Klenba jižní předsíně, kolem roku 1490 (foto H. Látal).

Abb. 4: Dolní Dvořiště, St. Ägidiuskirche. Südliche Vorhalle, Gewölbe, gegen 1490 (Foto H. Látal).

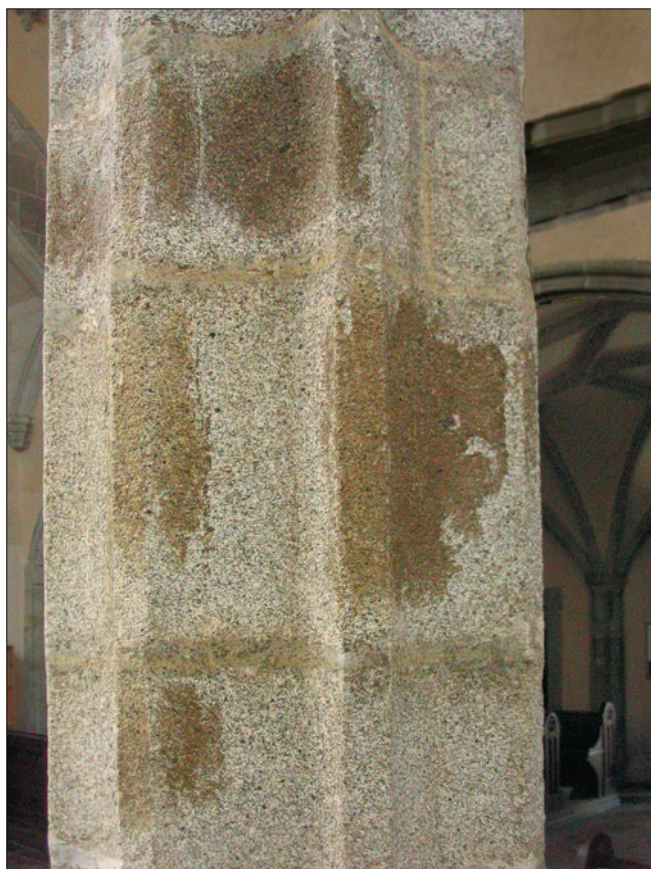
Obr. 5: Dolní Dvořiště, kostel sv. Jiljí. Pilíř trojlodí, detail zabarvení kamene (foto H. Látal).

Abb. 5: Dolní Dvořiště, St. Ägidiuskirche. Pfeiler im Langhaus, Detail der Steinfärbung (Foto H. Látal).

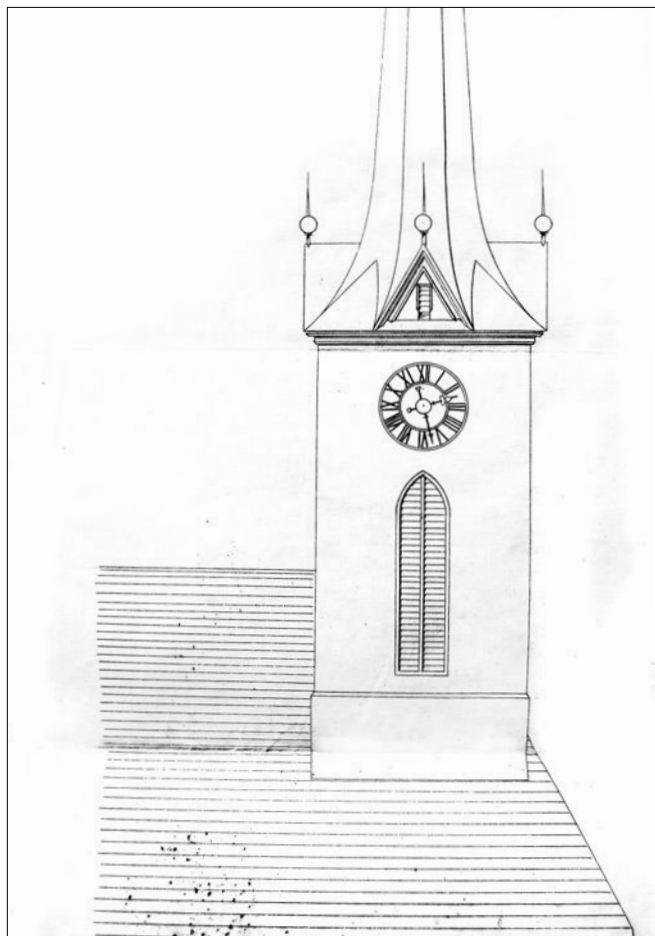
Obr. 6: Franz Karel, plán věže kostela sv. Jiljí v Dolním Dvořišti, 1878, detail, SOkA Český Krumlov (foto H. Látal).

O realizaci se tehdy svými návrhy rozpočtu ucházeli dva stavitelé z Vyššího Brodu, Franz Karel a Anton Ortner.<sup>25)</sup> Pravděpodobně na základě výhodnější cenové nabídky byl stavbou nové věže pověřen inženýr Franz Karel, který také v březnu 1881 předložil účet. Z počátku června roku 1878 pochází dochovaný Karlův plán na novou věž (obr. 6). V letech 1890–1891 bylo podle Gottsmicha provedeno nové břidlicové zastřešení kostela. Na podvlaku krovu nad severní lodí kostela se ovšem nachází výrazný nápis se jménem českobudějovického pokrývače A. Hofhansla s datací do roku 1900.

Abb. 6: Dolní Dvořiště, St. Ägidiuskirche. Plan des Kirchenturms, 1878, Detail, Staatliches Bezirksarchiv (SOKA) Český Krumlov (Foto H. Látal).

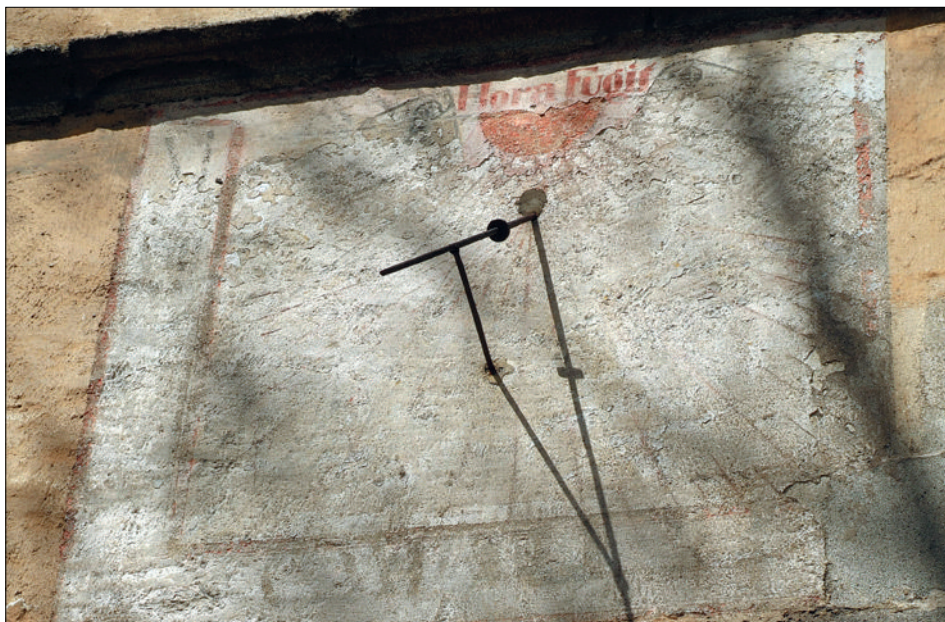
Obr. 7: Dolní Dvořiště, kostel sv. Jiljí, stěna nad portálem jižní předsíně. Vertikální sluneční hodiny, kolem roku 1900 (foto H. Látal).

Na kostele se dnes nacházejí značně poškozené velké malované sluneční hodiny, které jsou datovány přibližně do roku 1900 a jsou zájemcům o sluneční hodiny dobře známy<sup>27)</sup> (obr. 7). Sluneční hodiny na fasádách jihočeských pozdně gotických kostelů v jihočeském pohraničí se navíc v poslední době opět dostávají do zorného pole historiků umění.<sup>28)</sup> Vedle známých mladších slunečních hodin na hlavní fasádě jižní předsíně dolnodvořišského kostela byl před časem na dvou žulových kvádrech jihovýchodního nároží lodi nalezen dosud zcela neznámý fragment pozdně středověkých slunečních hodin (obr. 8). Ve výšce 250 cm byla objevena na jihozápadní stěně výše kruhu se třemi značkami, ke kterým směřovaly paprsky čar. Po analýze těchto kamenných vrypů byl nález identifikován jako fragment slunečních hodin, ze kterých se dochovaly gotické číslice 3, 4, 5 s hodinovými ryskami, zbytek zdvojeného elipsovitého obrysu ciferníku a část další výšece uvnitř ciferníku<sup>29)</sup> (obr. 9). Spodní strana elipsy byla zakryta náhrobní deskou paní Theresy Wagnerové, občanky Dolního Dvořiště z domu č. 38, která zemřela v roce 1880. Zbytek ciferníku byl zakryt náhrobní deskou pana Josefa Wagnera, který zemřel v roce 1894. Obě desky byly na zeď kostela pravděpodobně umístěny poté, co byl v roce 1897 původní hřbitov nahrazen hřbitovem novým na okraji vsi u cesty směrem na Rychnov nad Malší.<sup>30)</sup> V souvislosti se zakrytím původních slunečních hodin je přirozené, že do posledního desetiletí 19. století je datován i vznik velkých slunečních hodin nad portálem jižní předsíně.

Abb. 7: Dolní Dvořiště, St. Ägidiuskirche. Südliche Vorhalle, Wand über dem Portal, vertikale Sonnenuhr, gegen 1900 (Foto H. Látal).

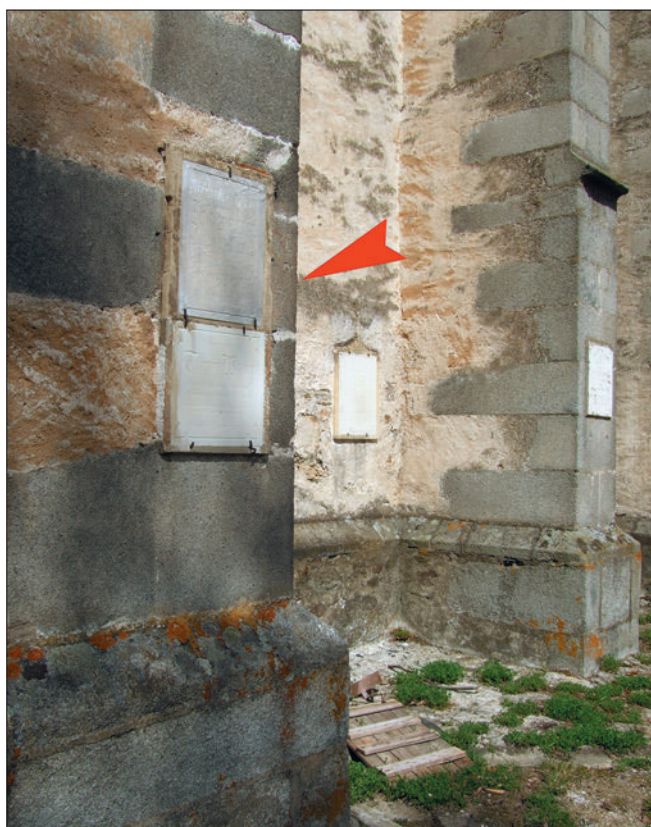
Obr. 8: Dolní Dvořiště, kostel sv. Jiljí. Jihovýchodní nároží trojlodí s fragmentem pozdně středověkých slunečních hodin pod dvěma vertikálně umístěnými náhrobními deskami (dobře viditelná je číslice 4), kolem 1500 (foto H. Látal).

Abb. 8: Dolní Dvořiště, St. Ägidiuskirche. Südöstliche Langhausecke mit dem Fragment einer spätmittelalterlichen Sonnenuhr hinter einem Paar von vertikal angebrachten Grabplatten (gut deutlich ist die Ziffer 4), gegen 1500 (Foto H. Látal).

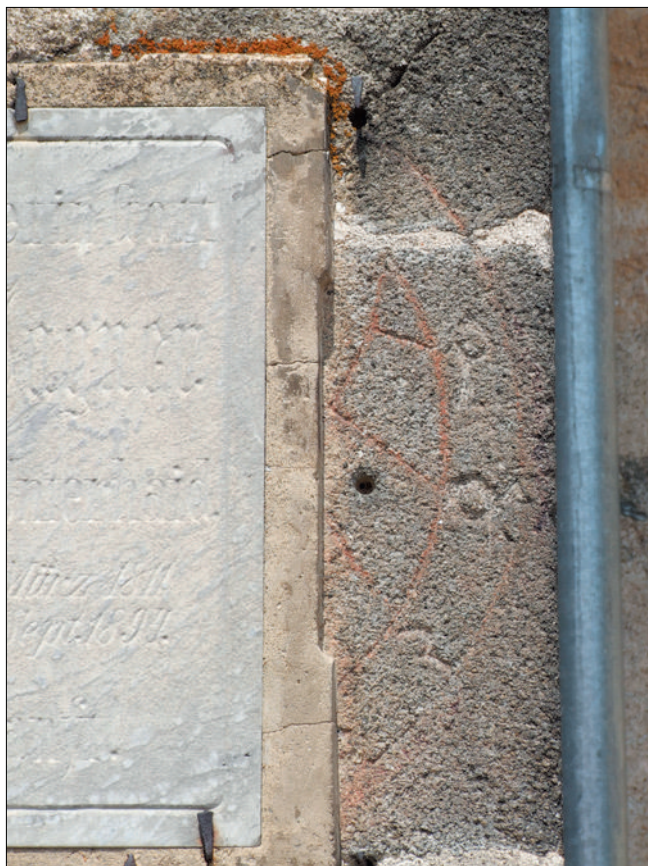
Obr. 9: Dolní Dvořiště, kostel sv. Jiljí, jihovýchodní nároží trojlodí. Fragment vertikálních slunečních hodin, kolem 1500 (foto H. Látal).

Měřeními byl zjištěn azimut stěny 8° a dále zeměpisné souřadnice kostela: 48°39' severní zeměpisné šířky a 14°27'

východní zeměpisné délky. Na základě těchto vstupních dat byla provedena konstrukce slunečních hodin, tato konstrukce byla porovnána s dochovanými hodinovými ryskami na kostelní stěně (obr. 10). Současná konstrukce je shodná s dochovaným fragmentem. Následně mohla být provedena rekonstrukce původních slunečních hodin (obr. 11). Z rekonstrukce je patrná výtvarná čistota v provedení hodin. Hodinové rysky v konstrukci představovaly sluneční paprsky vycházející z jednoduchého částečného slunečního kotouče uvnitř elipsovitého ciferníku. Po přihlédnutí k rekonstrukcím i dochovaným fragmentům barevnosti fasád středoevropských pozdně gotických kostelů lze předpokládat, že sluneční kotouč i paprsky byly naturalisticky provedeny žlutou barvou. Podobně jako kamenické značky na fasádě dolnodvořišského kostela, také vryp fragmentu slunečních hodin nesou stopy po růžové barvě. Pro rekonstrukci hodin v jejich původní podobě byla použita sada dobově odpovídajících gotických arabských číslic.

Abb. 9: Dolní Dvořiště, St. Ägidiuskirche. Südöstliche Langhausecke. Fragment der vertikalen Sonnenuhr, gegen 1500 (Foto H. Látal).

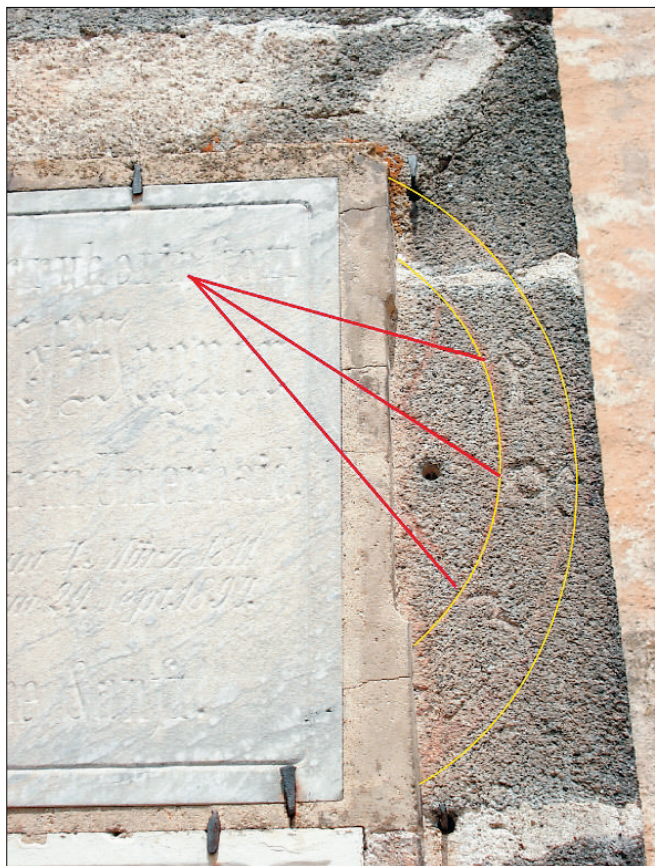
Obr. 10: Dolní Dvořiště, kostel sv. Jiljí, jihovýchodní nároží trojlodí. Základní rysky pro konstrukci slunečních hodin (foto a kresba J. Zeman).

Abb. 10: Dolní Dvořiště, St. Ägidiuskirche. Südöstliche Langhausecke, Hauptstriche für die Sonnenuhrkonstruktion (Foto und Zeichnung J. Zeman).

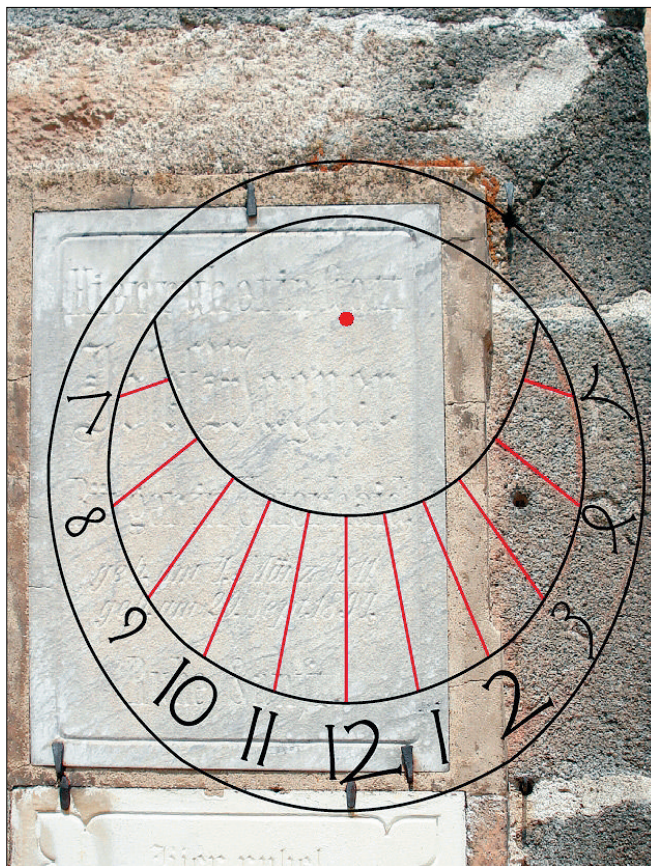
Obr. 11: Dolní Dvořiště, kostel sv. Jiljí, jihovýchodní nároží trojlodí. Rekonstrukce slunečních hodin (foto a kresba J. Zeman).

Vrchol elipsy rekonstruovaného ciferníku se nachází ve výšce 255 cm, takže hodiny by byly v původní podobě v současnosti viditelné pouze z přímého pohledu v ohrazeném areálu kostela. Obvykle však sluneční hodiny na sakrálních stavbách pozdního středověku sloužily městským a vesnickým komunitám stejně jako pozdější hodinové stroje na kostelních věžích. Poskytovaly tedy časovou orientaci během dne, například dobu trvání trhů na veřejných prostranstvích. Sluneční hodiny proto bývaly umístěny poměrně vysoko a někdy byly velmi rozměrné.<sup>31)</sup> V počátcích používání mechanických hodin sloužily navíc sluneční hodiny

Abb. 11: Dolní Dvořiště, St. Ägidiuskirche. Südöstliche Langhausecke, Rekonstruktion der Sonnenuhr (Foto und Zeichnung J. Zeman).
