# KÁMEN V HISTORII STAVBY A OPRAV KARLOVA MOSTU V PRAZE

VÁCLAV RYBAŘÍK

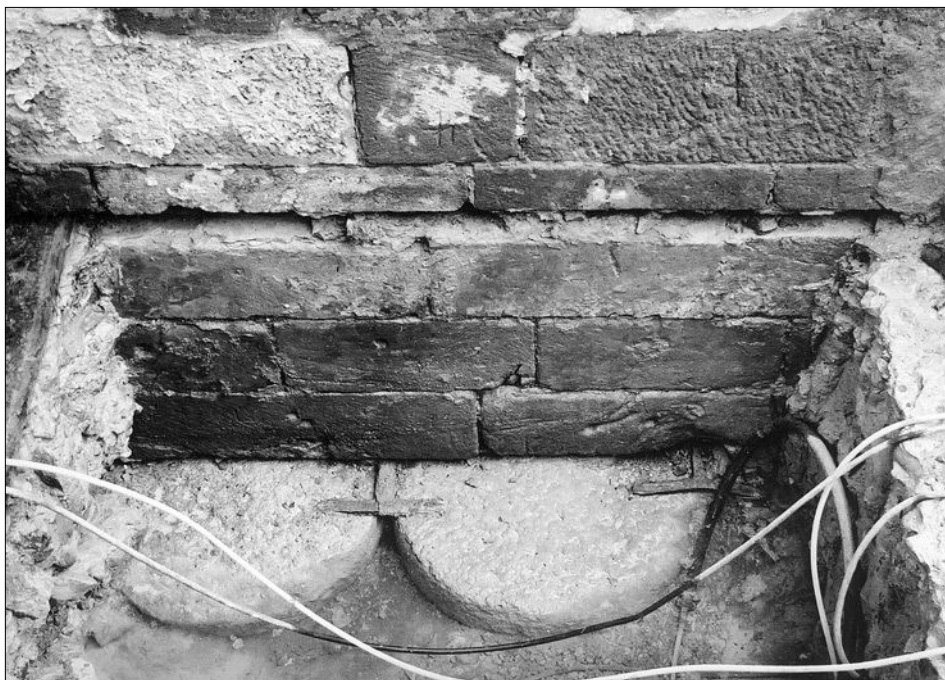
Obr. 3: Část sestavy mlýnských kamenů ze železitého křídového pískovce v základu 9. pilíře Karlova mostu (foto J. Zavřel, 2005).

Žehrovičský pískovec nalezl při stavbě mostu uplatnění i v podobě „mlýnských kamenů“, nízkých válců, kladených vedle sebe na dno řeky a navzájem pospojovaných železnými táhly, a vytvářejících tak základ pro pilíře. Jeden z nich, uvolněný ze základu 9. pilíře, byl počátkem ledna 2005 vyzdvížen z Vltavy a vloni uložen do Muzea Karlova mostu.<sup>6)</sup> Na opačné straně téhož pilíře byla v sondě odkryta sestava dvou podobných kamenů, které ale byly v tomto případě zhotoveny z hrubozrnných železitých pískovců,<sup>7)</sup> nejspíš z báze křídového souvrství na Petříně. Stejného původu jsou nejspíš i pískovce některých kvádrů, s nimiž se setkáváme také na malostranské nejstarší části mostu. Je možné, že některé tyto kvádry pocházejí už z rozvalin románského Juditina mostu, kde byl takovýto pískovec používán.<sup>8)</sup>

Abb. 3: Ein Teil der Zusammensetzung der Mühlsteine aus dem Eisen-Kreide-Sandstein im Fundament des 9. Pfeilers der Karlsbrücke (Foto J. Závřel, 2005).

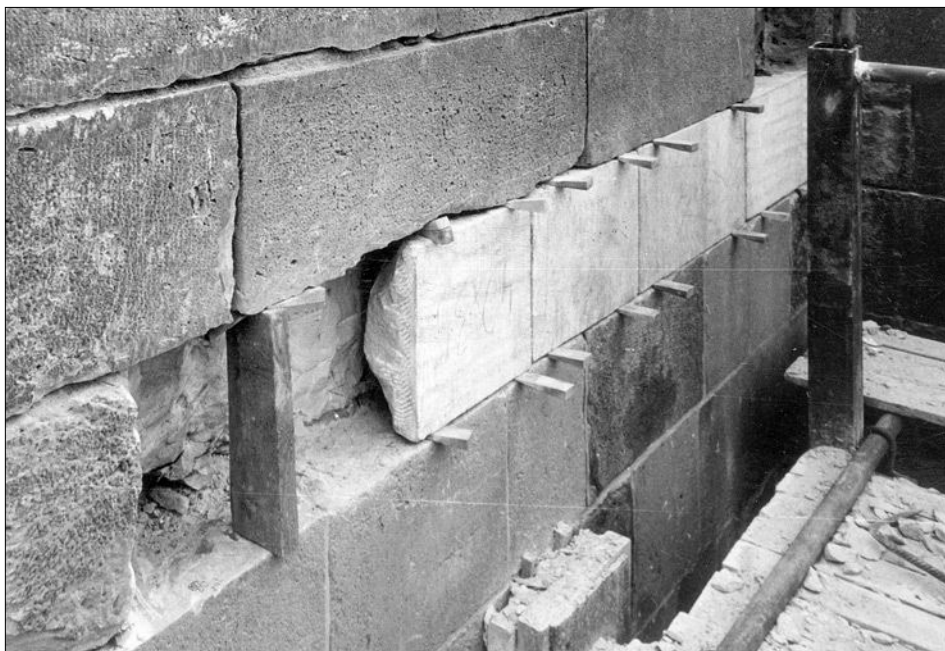
Obr. 6: Oprava zvětralých kvádrů Karlova mostu plombami z božanovského pískovce (foto V. Rybařík, květen 1987).

Jen deset let po ukončení generální opravy mostu bylo rozhodnuto o jeho další jednorázové opravě. Podle projektu SÚRPMO z března 1975 ji od června 1986 do června 1988 provedly opět Pražské silniční a vodohospodářské stavby.<sup>17)</sup> Při ní byly také opraveny vadné kvádry svislých zdí tzv. plombováním. Při tom byl částečně vysekán líc poškozeného kvádrů, zakryt deskou stejné průčelní velikosti z božanovského pískovce a prostor mezi ní a zbytkem původního kvádrů vyplněn injektovanou cementovou maltou. Současně byly vyměněny některé vadné kvádry zábradlí za nové, rovněž z božanovského pískovce.

Abb. 6: Reparatur der verwitterten Quader der Karlsbrücke durch Plomben aus dem Sandstein aus Božanov (Foto V. Rybařík, Mai 1987).

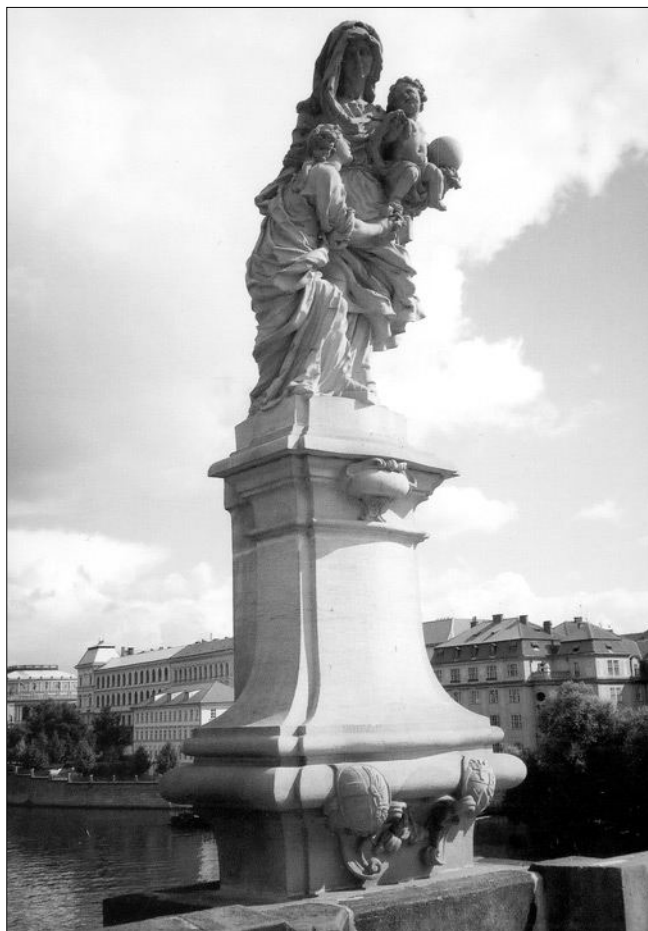
Obr. 7: Kopie sousoší sv. Anny (V. Adamec – M. Pokorný, 1999) na Karlově mostě z božanovského pískovce (foto V. Rybařík, 2007).

Abb. 7: Kopie der Statuengruppe der hl. Anna Selbdritt (V. Adamec – M. Pokorný, 1999) auf der Karlsbrücke aus dem Sandstein aus Božanov (Foto V. Rybařík, 2007).
