# ROMÁNSKÁ VĚŽ NA MALOSTRANSKÉM KONCI KARLOVA MOSTU V PRAZE

JAN VESELÝ - MICHAL PATRNÝ

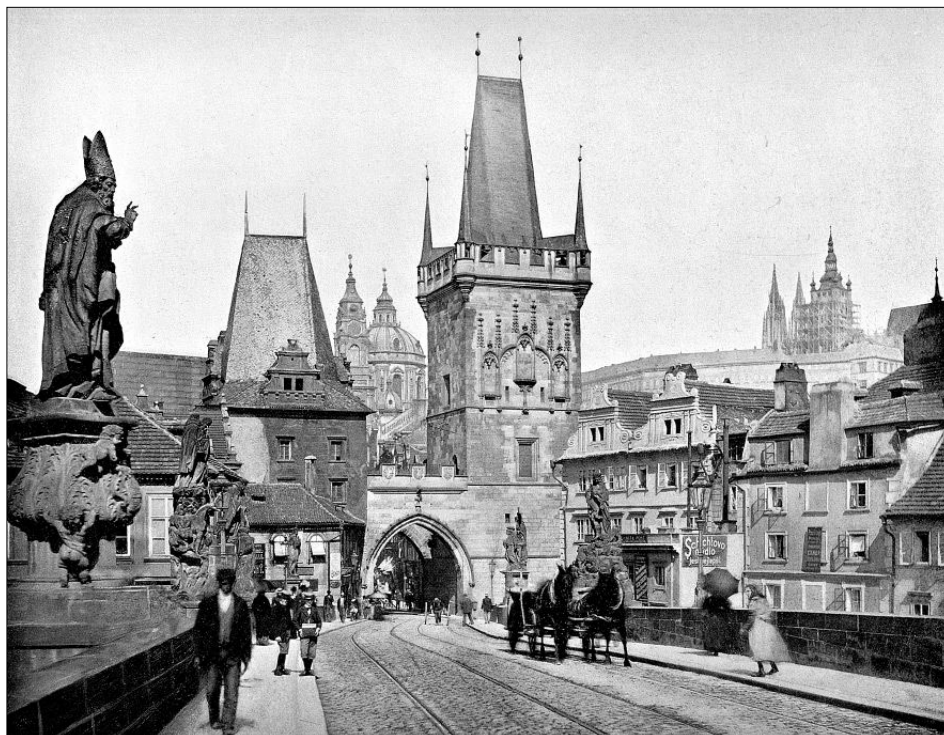
Obr. 1: Malostranské mostecké věže s bránou v pohledu z Karlova mostu. Severní věž a brána jsou zde zachyceny po velké opravě v letech 1874–82. Jižní věž je již zbavena klasicistních vnějších křídel oken, vnitřní okna jsou však ještě stará (foto J. Vilím, převzato z: *Letem Českým světem*, vydal J. Otto, 1898).

Jižní věž malostranské brány Karlova mostu, zvaná dnes obvykle Juditina (obr. 1 a 40), patří k nejvýznamnějším stavbám na pražském levém břehu Vltavy. Je proto překvapivé, že jí až dosud nebyla věnována žádná zevrubnější studie. Hlubší analýze byly podrobeny jen některé dílčí prvky. Velkou pozornost poutala od objevení v roce 1888 samozřejmě reliéfní plastika na východním průčelí věže.<sup>1)</sup> Od šedesátých let 20. století pak zájem odborníků přitahoval zejména soubor rytin v interiéru na stěnách v úrovni mezi přízemím a suterénem.<sup>2)</sup> Jinak je věž zmiňována především v souvislosti s Juditíným a Karlovým mostem jako jedna z věží brány. Ve většině publikací týkajících se dané lokality je k věži samé přetiskována pouze nevelká řada zmínek v historických pramenech a zcela obecně bývá popisována urbanistická situace věže. Základní analýza jejího vlastního stavebního organismu je obsažena v nikdy nepublikovaném, jednou rozšiřovaném stavebněhistorickém průzkumu domu čp. 56.<sup>3)</sup> Ani ta však není vyčerpávající. Jednoduchý popis věže je pak obsažen také v encyklopedických Uměleckých památkách Prahy.<sup>4)</sup> Doposud zcela chyběla přesná měřická dokumentace věže. Existovaly pouze dílčí, ne zcela přesné plány, především půdorysné.<sup>5)</sup>

Členění fasád je i přes zjevnou renesanční symetrizující tendenci, reprezentovanou osově umístěnými štíty vikýřů, nepravidelné. Výrazněji architektonizované jsou jižní a zejména východní průčelí. Otvory zde mají jednotnou velikost a víceméně jednotnou architektonickou výbavu a jsou uspořádány na osách (obr. 1 a 12).

Zastřešení věže má tvar základní dlátové valbové hmoty (obr. 1, 14, 40) o sklonu v příčném směru 74° a v podélném směru 80° a výšce cca 12,25 m, nasazené na rozšířené bázi se sklonem 33°, vysoké cca 1,65 m. Hrany obou těchto hmot jsou ve směru od koncových rohových bodů (čtyři rohy korunní římsy a dva vrcholy dláta) směrem

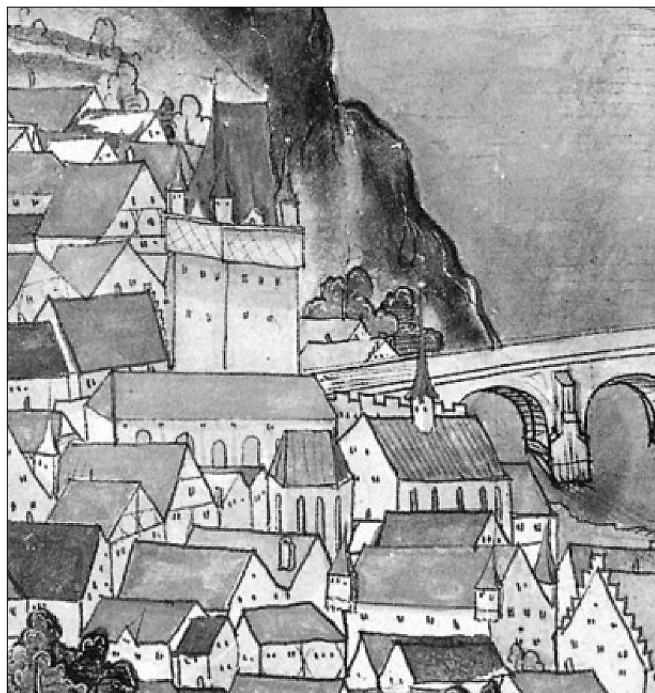
Obr. 3: Výřez vedutý Prahy z tzv. Würzburgského alba. Zobrazení zachycuje stav 33 let po požáru Malé Strany roku 1503 a pouhých 5 let před druhým ničivým požárem roku 1541. Z jižní mostecké věže je na vedutě vidět pouze vršky cimbuří ochozu, vyčnívající mezi střechami Saského domu a kostela Panny Marie pod řetězem. Saský dům i severní věž mají již obnovené střechy (foto Irmgard Götz-Kenner, 1996, převzato z: M. Ježek, Česká města na fóliích Würzburgského alba, část II, Průzkumy památek, IV, 2, 1997).

roku 1536.<sup>21)</sup> Z menší mostecké věže zde spatřujeme pouze vrcholek, zakončený cimbuřím (obr. 3).

Úpravy a zajištění stavby bezprostředně po požáru nejsou doloženy žádnými historickými prameny. Na dvou nejstarších známých zobrazeních, která věž zachycují (obr. 3 a 4), je patrná pouze její horní část s předsazeným ochozem s cimbuřím. Na rozdíl od obnovené severní mostecké věže zde však jižní věž nemá zastřešení. Prakticky jediným pramenem pro poznání a dataci dalších proměn věže proto zůstává stavba sama.<sup>110)</sup>

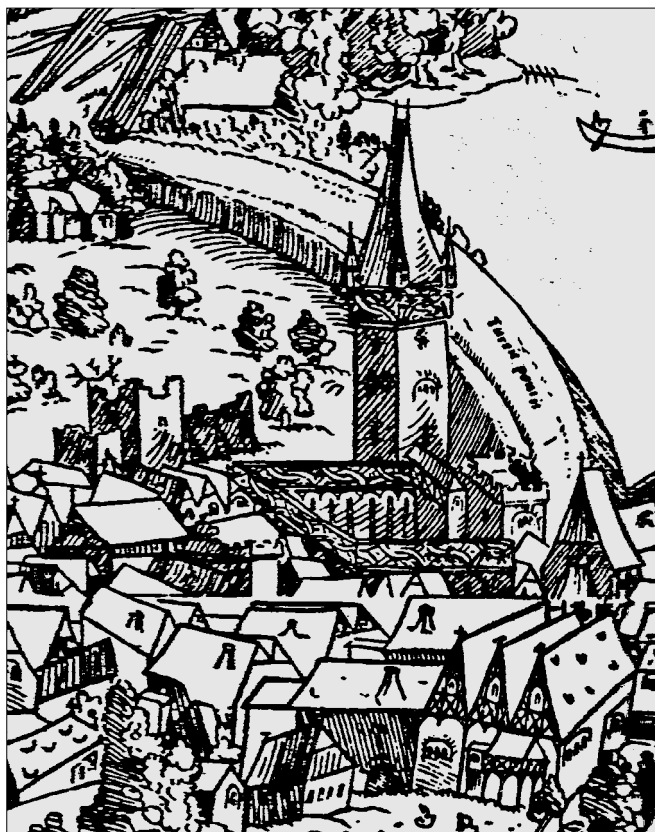
Obr. 4: Výřez tzv. Vratislavského dřevorytu Jana Kozla a Michaela Peterleho z roku 1562. Jižní mostecká věž a její vztahy k sousedním stavbám jsou zde oproti starší vedutě dobře patrné a soudě podle míry shody s dochovaným, nebo poznáním historickým stavem, jsou zachyceny velmi věrohodně. Románská věž je o dvě vysoká patra nižší než severní věž a je završena předsazeným ochozem s cimbuřím, bez viditelné konstrukce zastřešení. Na jižní fasádě je zobrazeno v posledním patře věže klenuté čelo obytné místnosti s trojicí otvorů, na západní fasádě, obrácené k Saskému domu, je zachycen jeden menší otvor. S ohledem na četnost výskytu charakteristické trojice oken pod obloukem na prospektu – stejná sestava je nakreslena i v třetím patře severní věže, kde prokazatelně nikdy nebyla, ale i na většině ostatních staveb – nemůžeme brát tento detail jako doklad někdejšího stavu (převzato z: K. Bečková, Zmizelá Praha, Hradčany a Malá Strana. Praha 2000).

Mnohem zřetelněji je menší mostecká věž znázorněna na známém dřevorytovém prospektu Jana Kozla a Michaela Peterleho z roku 1562. Věž zde korunuje předsazený ochoz s cimbuřím a v posledním patře je na jižní straně znázorněno čelo vyřezané klenuté světnice s trojicí otvorů. Na západní straně, směrem k Saskému domu, je zachyceno jediné okno, náležící rovněž poslednímu patru. K severozápadnímu nároží věže se přimyká úzká hmota s krytým hrázděným ochozem. Není zcela zjevné, zda se jedná o část brány, nebo o samostatné křídlo, které věž spojovalo se Saským domem (obr. 4).

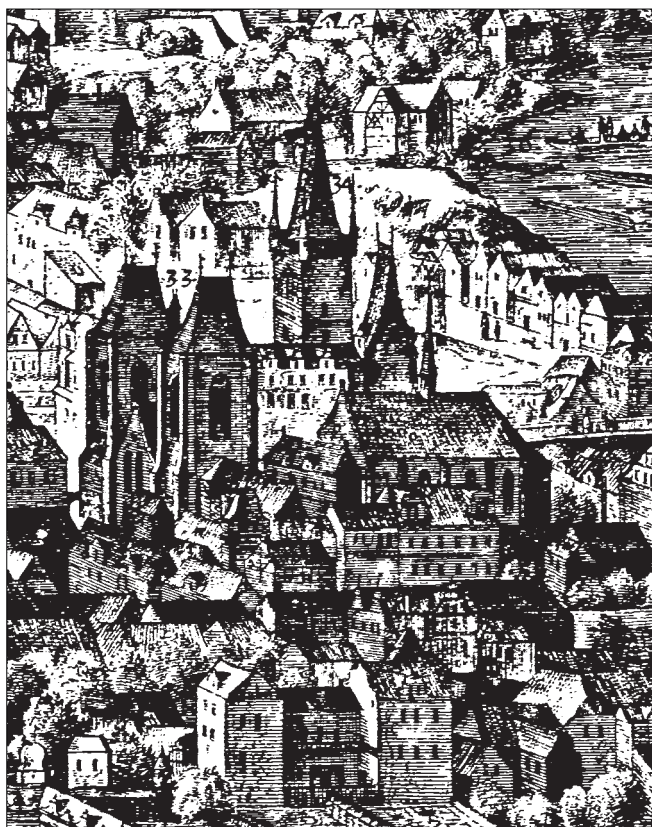
Obr. 6: Výřez tzv. Sadelerova prospektu Prahy, podle předlohy P. van den Bosche 1606/1618. Saský dům již prokazatelně běží až k věži, dosud však zůstává volný západní vikýř podkrovní (převzato z: K. Bečková, Zmizelá Praha, Hradčany a Malá Strana. Praha 2000).

Teprve ve třetí fázi získala stavba svoji dnešní podobu. Byl odstraněn gotický ochoz s provizorní střechou a na jejích místě vznikl vysoký dlátový krov se čtvericí vikýřů. Ze stejné doby pochází vstup v 1. patře, rozvrh a ostění okenních otvorů ve všech třech patrech a současná podoba vstupu na ochoz brány ve 3. patře. Rovněž dvoudílné dispoziční řešení ve všech třech patrech je zřejmě z této doby. Do roku 1590 byly fasády věže opatřeny omítkou se sgrafitovou rustikou. Věž byla v té době ještě samostatně stojícím objektem, odděleným na západní straně od Saského domu úzkou uličkou. Také její západní fasáda byla proto upravena stejně jako fasády ostatní.<sup>115)</sup> Zda byly i v této fasádě nějaké otvory, nevíme. Zatímco na Willenbergově vedutě Prahy z roku 1601 (obr. 5) je patrně ještě zachycena proluka mezi věží a Saským domem, tzv. Sadelerův prospekt z roku 1606 již jednoznačně zachycuje Saský dům prodloužený až k západní stěně věže (obr. 6).

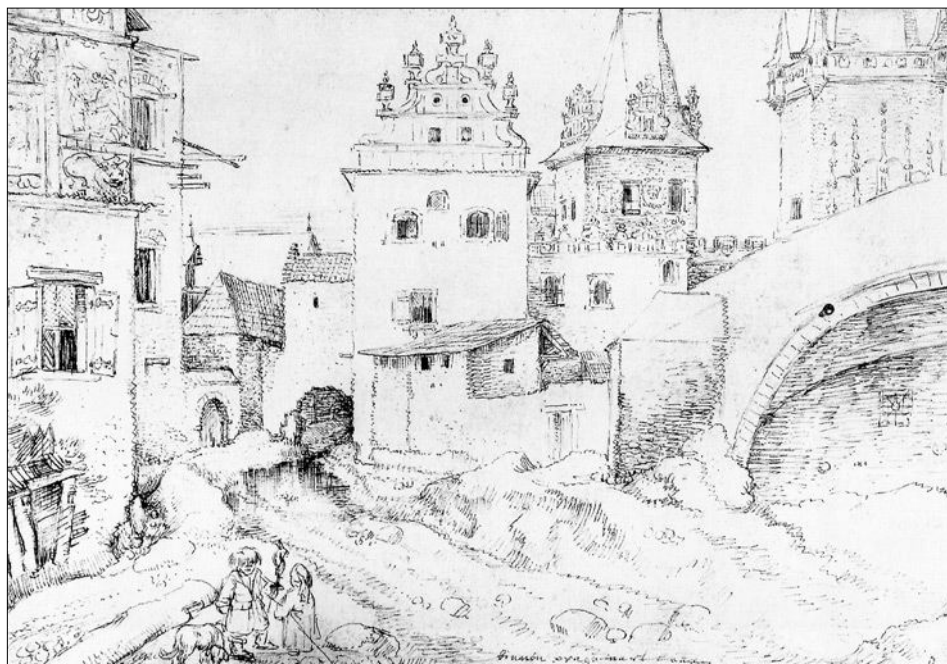
Obr. 7: Perokresba Roelanta Saveryho z doby kolem 1610 dokládá, jak málo se Juditina věž od počátku 17. století změnila. Pozornost zasluhuje výškový vztah východní štítové zdi Saského domu k věži a vodoteč protékající fortinou ze Saské uličky (převzato z: O. Šefců a kol., *Karlův most*. Praha 2007).

Během této přestavby získala věž vzhled, který si v podstatě uchovala dodnes. Byl stržen ochoz s cimbuřím a věž byla završena vysokou dlátovou střechou s renesančními vikýři. Zároveň byl přestavěn i interiér věže a její fasáda byla pokryta sgrafitovou rustikou.<sup>24)</sup> V této podobě je věž velmi věrně zachycena na perokresbě Roelanta Saveryho z doby kolem roku 1610, která zobrazuje srostlici věže, celnice a fortiny v Saské uličce v pohledu z východu, od tzv. Henslinovy lázně. Kresba zachycuje mimo jiné také dvojici kartuší na východním průčelí věže. V místě obdélné kartuše s nápisem je na ní ale umístěna oválná kartuše s erbem (obr. 7).

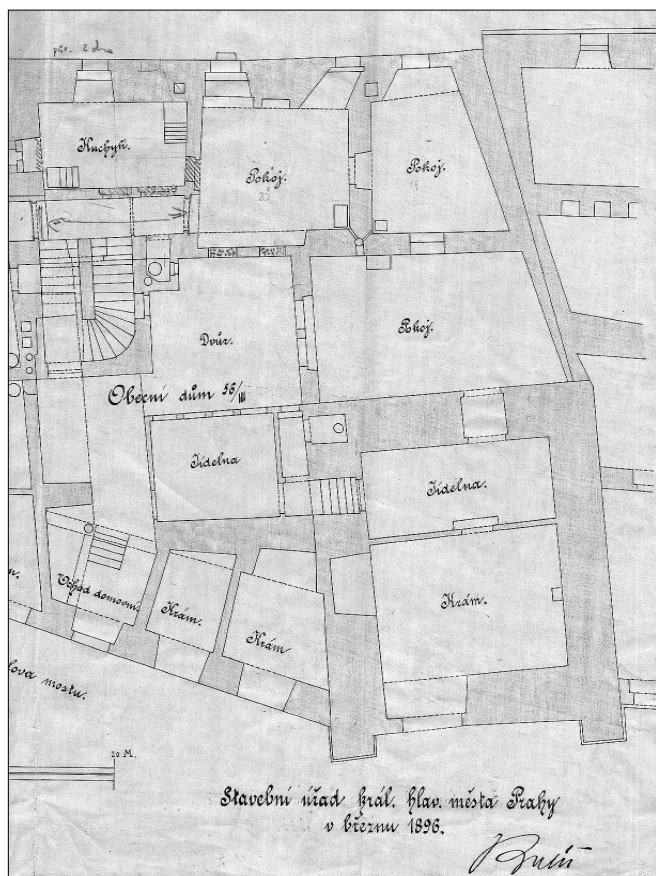
Obr. 10: Tzv. Juditina věž, Praha - Malá Strana; plán přízemí domu čp. 56/III z roku 1896, signovaný jménem Bureš, zachycující stav přízemí domu a věže v podobě, kterou měl do konce 50. let 20. stol., s dvorními přístavky při jižní i východní fasádě věže. Výkres, pořízený jako podklad pro návrh pěšího průchodu paralelního s příjezdem mostecké brány, dokládá mimo jiné existenci záchodové niky v jihovýchodním nároží věže (Archiv odboru výstavby Úřadu městské části Praha 1, stavební spis domu čp. 56/III).

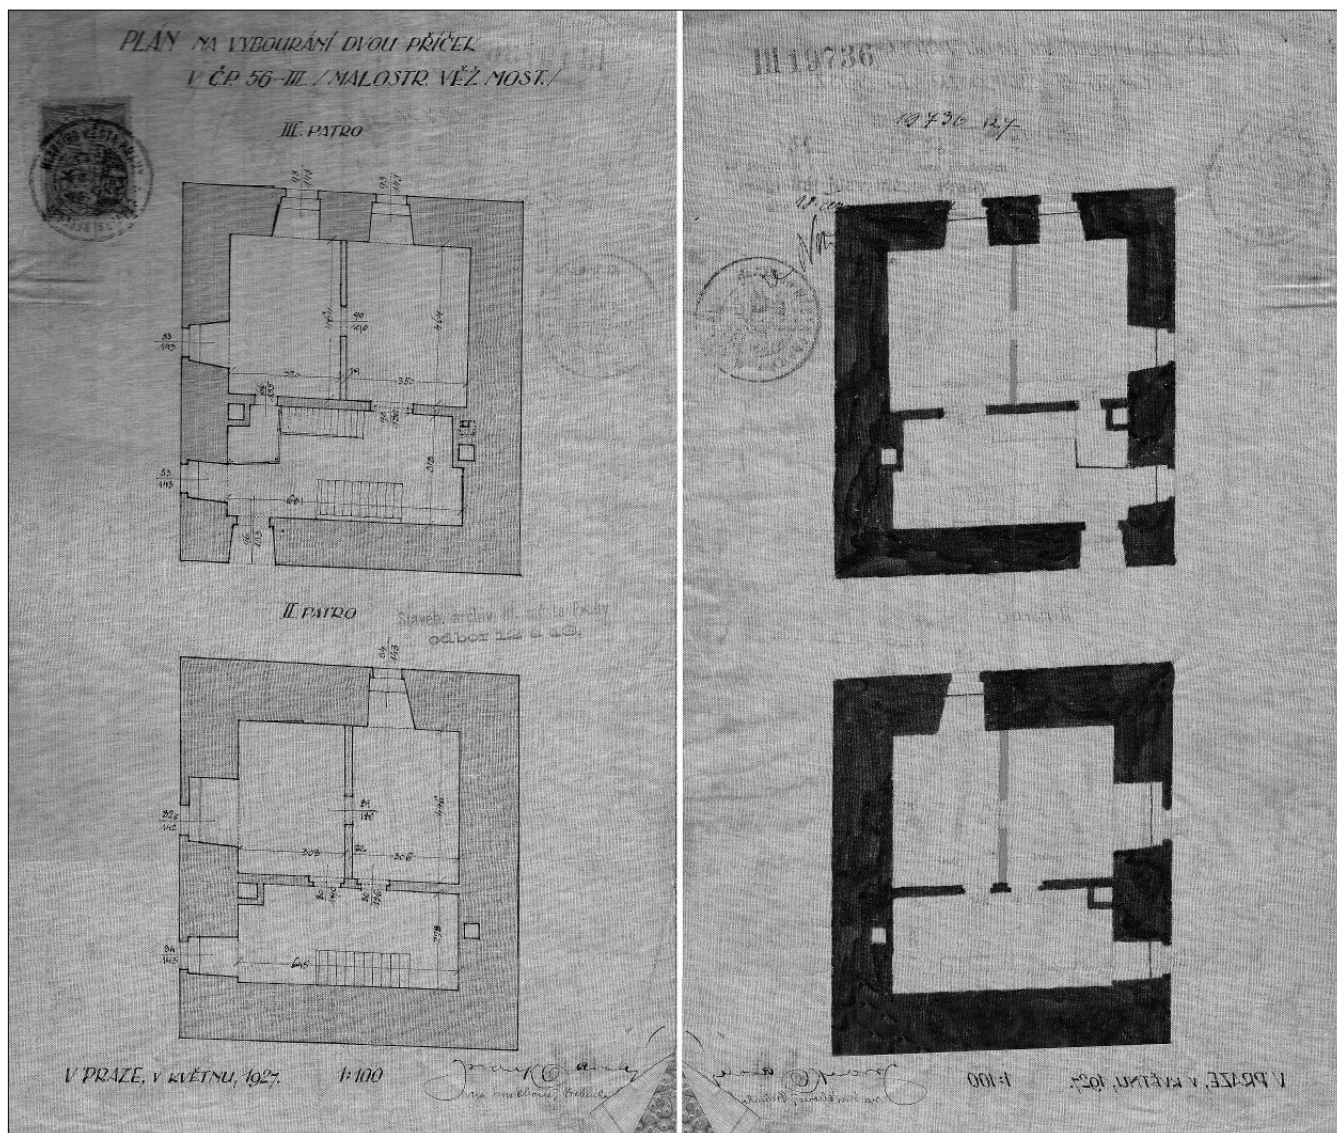
Obr. 11: Tzv. Juditina věž, Praha - Malá Strana; plán arch. V. a F. Kavalírových z roku 1927 na odstranění příček v obytných místnostech 2. a 3. patra, vložení vnitřních oken a zřízení komůrky pod schody ve třetím patře. Odstraňované příčky pocházely patrně z konce 18. století. Nové konstrukce značeny červeně, odstraňované žlutě. Barevné vyznačení je dnes lépe patrné na rubu plánu (Archiv odboru výstavby Úřadu městské části Praha 1, stavební spis domu čp. 56/III).

Alespoň u části prostor se do dvou let vskutku vypovědět smlouvy podařilo, takže mohly být v roce 1927 pronajaty Klubu Za starou Prahu, kterému bylo 18. července 1927 povoleno, „...aby provedl stavební změny ve II. a III. patře menší věže mostecké při domě čp. 56 v Praze III, záležející ve vybourání 2 samonosných příček, zřízení vnitřních oken a temné komůrky“, a to podle plánů arch. V. a F. Kavalíro-

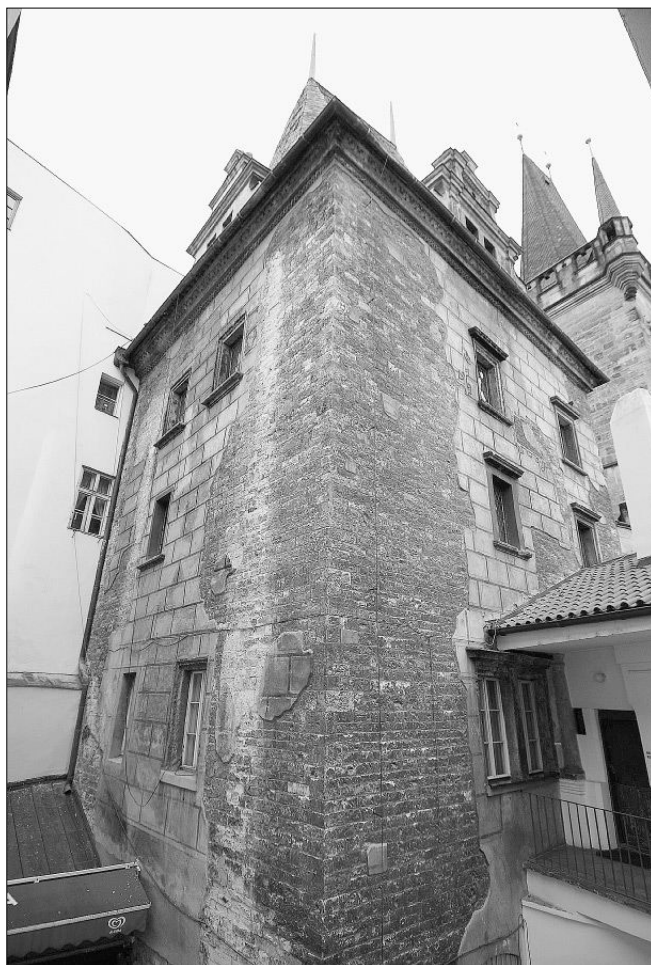
Obr. 12: Tzv. Juditina věž, Praha - Malá Strana; celkový pohled širokouhlým objektivem na věž od jihovýchodu, ze schodiště domu čp. 56/III. Na snímku jsou patrné rozmístění a úprava oken jižní a východní fasády a míra dochování renesanční omítky se sgrafity (foto J. Veselý, 2008).

Korunní římsa, východní a severní vikýř nesou další bohatší sgrafitový dekor. Na východní fasádě jsou po obou stranách jižního okna 3. patra dochovány fragmenty dvou obdélných kartuší. Sever-

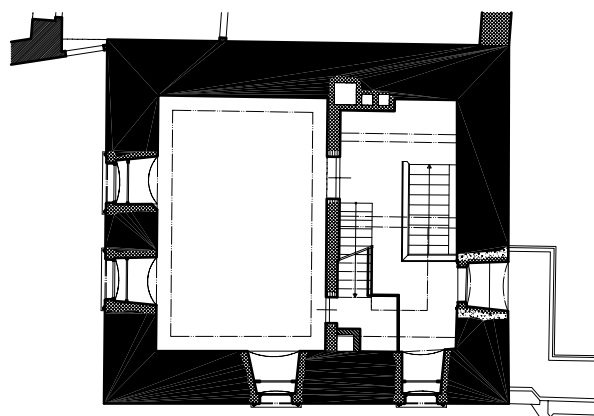
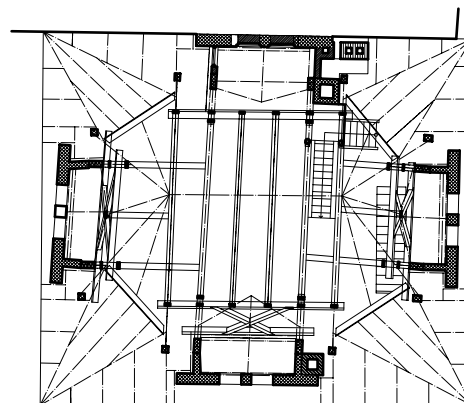
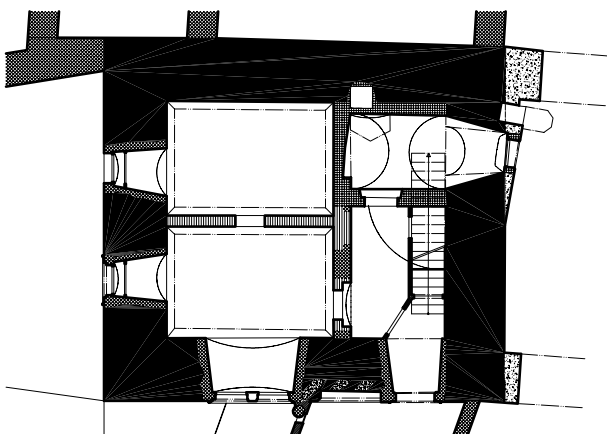
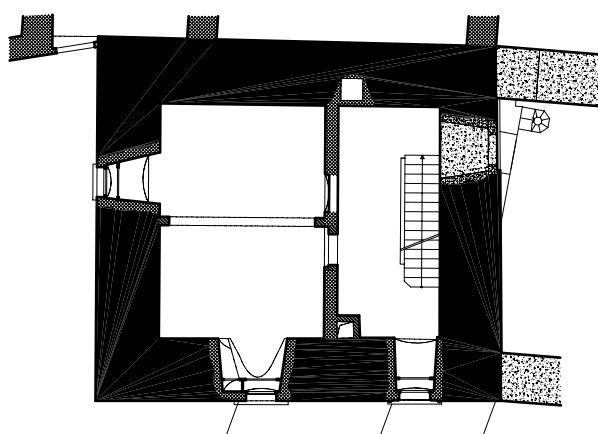
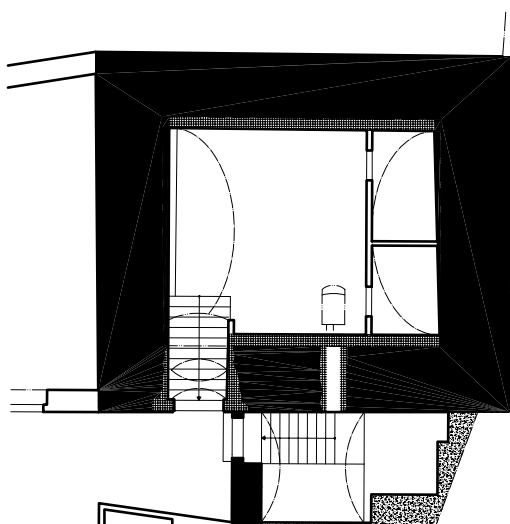
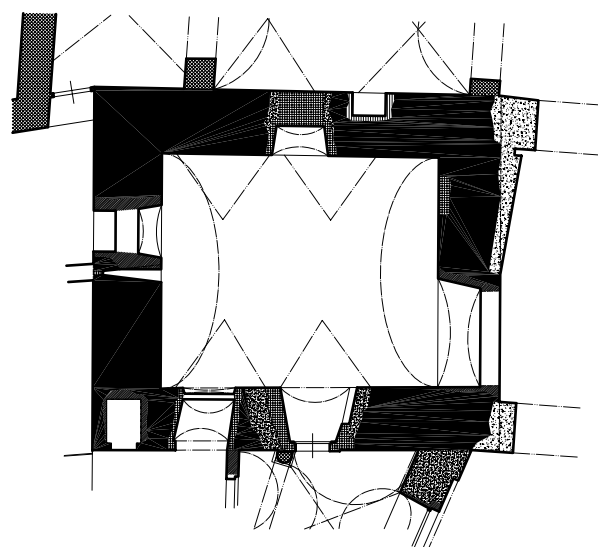
Obr. 13: Tzv. Juditina věž, Praha - Malá Strana; půdorysné plány všech podlaží věže s grafickým vyznačením stavebního vývoje: černě – románské zdivo; hustě zrnitě – gotické zdivo I. fáze; řídce zrnitě – gotické zdivo mladších fází; křížkovane svisle – renesance I. fáze; křížkovane diagonálně – renesance II. fáze; dvojité šrafy šikmo – pozdní baroko; husté šrafy šikmo – klasicismus kol. 1840; řídke šrafy svisle – konec 19. století; bez šraf – 20. století (zaměření a kresby: sklepy – III.patro – M. Patrný, 2003, korekce J. Veselý, 2008, krov J. Veselý, 2008).

Dnešní nejnížší podlaží věže (obr. 13) má charakter sklepa. Jako jediná prostora v domě čp. 56/III je zapuštěno hlouběji pod terén – jeho podlaha se nachází zhruba v úrovni 186,39 m n. m., tedy cca 234 cm pod úrovní dlažby Saské ulice. Má formu jediného prostoru<sup>63)</sup>

Druhé podlaží věže (obr. 13), dnešní polozapuštěné přízemí, má podlahu zhruba v úrovni 190,78 m n. m. a je přístupné přes někdejší loggii celnice z úrovně prvního dvorka domu čp. 56/III (191,48 m n. m.). Je to velká prostora obdélníkového půdorysu o rozměrech  $7,55 \times 6,31$  m, zaklenutá valenou klenbou stlačeného profilu (paty klenby 303 cm (Z), 285 cm (V) a vrchol 487 cm nad podlahou) se čtyřmi trojbokými výsečemi s hřebínky. Prostor je přístupný dveřmi umístěnými zhruba na ose východní stěny, v široké nise s vysokým segmentovým záklenkem, s nepravidelnou severní špaletou a s renesančním kamenným portálem (obr. 23), obráceným do prostoru přízemí někdejší renesanční loggie.<sup>65</sup> Portál nese stopy druhotných úprav. Nadpraží dolní části je nejprve druhotně odspodu ztenčováno kvůli zvětšení podchodné výšky. Jižní polovina tohoto prvku a odpovídající část mříže nadsvětlíku pak byly druhotně odstraněny.<sup>66</sup>

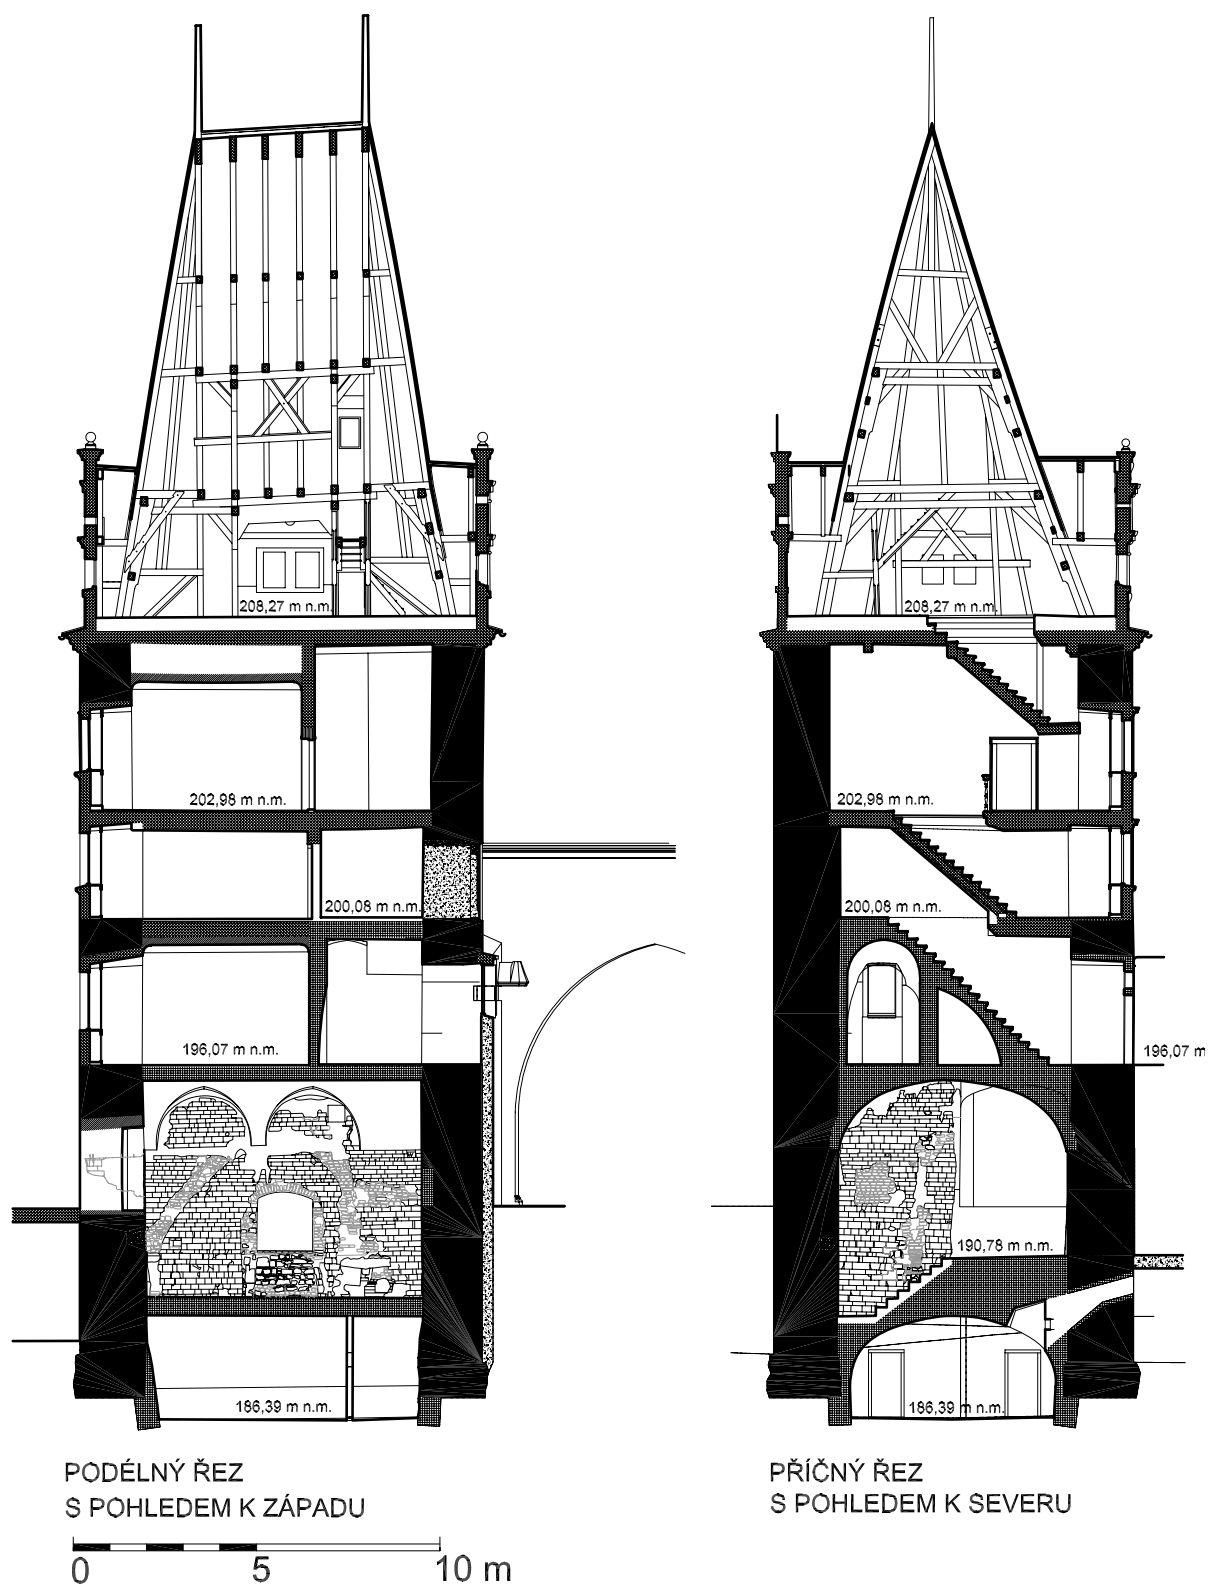
Obr. 14: Tzv. Juditina věž, Praha - Malá Strana; svlé řezy s grafickým vyznačením stavebního vývoje – legenda viz obr. 13 (zaměření a vykreslení J. Veselý, 2008).

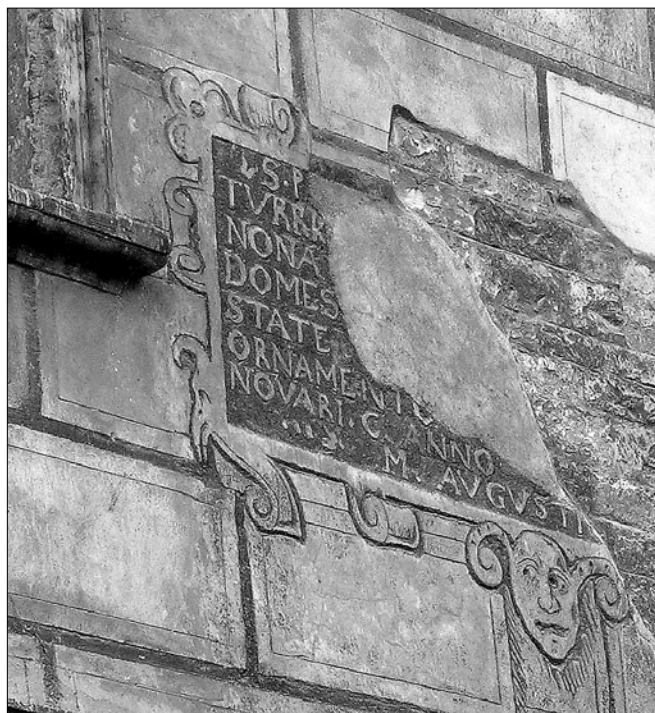
Obr. 15: Tzv. Juditina věž, Praha - Malá Strana; detail zbytku nápisové kar-  
tuse mezi okny třetího patra východní fasády (foto J. Veselý, 2008).

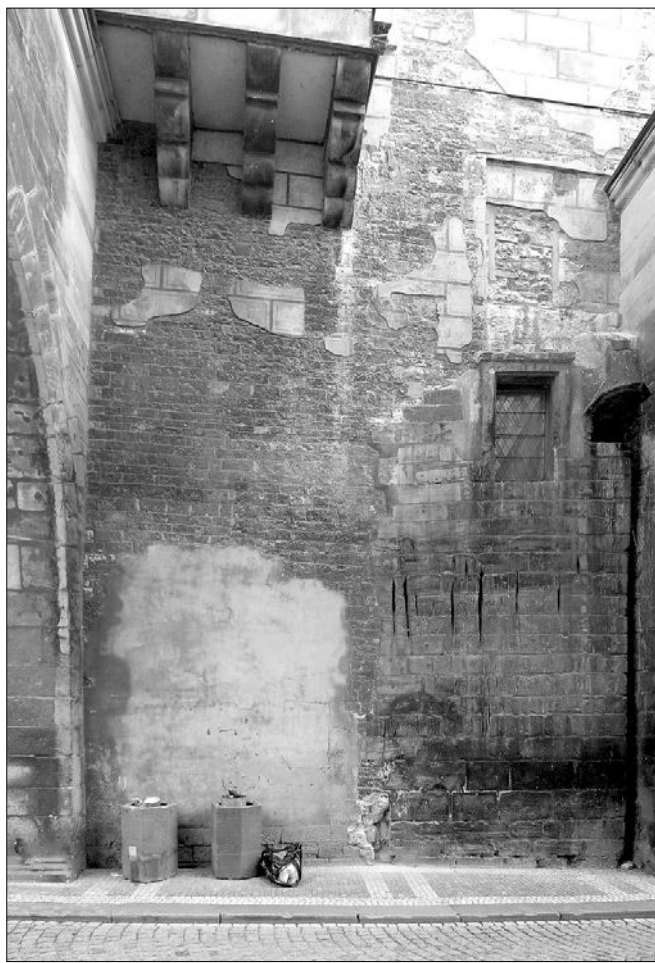
Obr. 16: Tzv. Juditina věž, Praha - Malá Strana; spodní část severní fasády věže, sevřená mezi oblouky brány. V přízemí vlevo zazdívká někdejšího výkladce, nad zazdívkou neporušené románské kvádřikové zdivo věže s nepatrnými zbytky renesanční omítky, zachovanými především pod ochozem brány. Vpravo gotická přízdívka z pravidelných kvádrů ukončená pilířem západního oblouku. Ve hmotě přízdívky je realizována drážka pro „hřeben“. Vpravo nahoře je patrná situace v okolí skarpovitěho ukončení přízdívky, s obdélným otvorem, zakrytým vykonzolovaným baldachýnem a s mladším oknem kuchyně prvního patra (v místě staršího otvoru). Nad přízdívkou, ve vlastním zdivu věže, je obdélné vpadlé pole se zazděným portálkem 2. patra (foto J. Veselý, 2008).

25 cm východně od kapsy se nachází okno kuchyně v 1. patře věže, opatřené prostým kamenným ostěním s polodrážkou na vnější hraně. Ostění je do přízdívky vsazované druhotně, neboť jeho návaznost na kvádřové zdivo je nepřesná, doplňovaná omítkou. Navíc se horní polovina ostění nachází již v úrovni skarpovitěho horního ukončení přízdívky, takže vystupuje do prostoru. Horní část ostění s překladem je završena mírně skloněnou cihelnou stříškou s přesahem. Současná výška parapetu okna je výsledkem druhotného snížení, kdy byl prosekán původní parapet ostění a otvor prodloužen o výšku jednoho řádku kvádrů přízdívky. V levé, východní části severní fasády věže je v přízemí 308 cm široká, hladce omítaná zazdívká ze 60. let 20. století, v místě někdejšího výkladce.

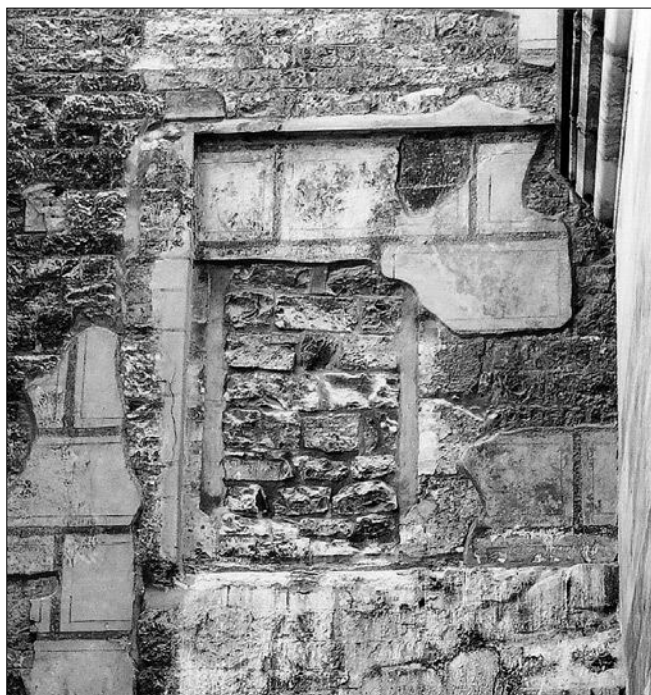
Obr. 17: Tzv. Juditina věž, Praha - Malá Strana; detail vpadlého pole se zazděným portálkem v severní fasádě věže, pod ochozem západního oblouku mostecké brány. V úrovni 100 cm nad prahem portálku probíhá zřetelná hraničnice mezi lícem zdiva zasaženým a nezasaženým ohněm. Zarudnutí od ohně jeví od příslušné úrovně i zazdívká portálu (foto V. Razím, 2003).

tj. 792 cm nad současnou úrovní chodníku u paty fasády. Stojky portálku mají 7 cm široký okos, vybíhající 15 cm nad prahem prostřednictvím diagonálního trojúhelného štítu do ostré hrany. Horní část portálku je překryta zbytkem renesanční omítky. Nad pravou stojkou je však patrná ložná spára překladu a pod ní část náběhu okosené konzoly – portálek byl sedlový. Jeho světlá výška činila 178,5 cm. Od úrovně 1 m nad prahem portálku jsou kameny jeho zazdívky, ale i stojky a přilehlé zdivo silně zarudlé od ohně.

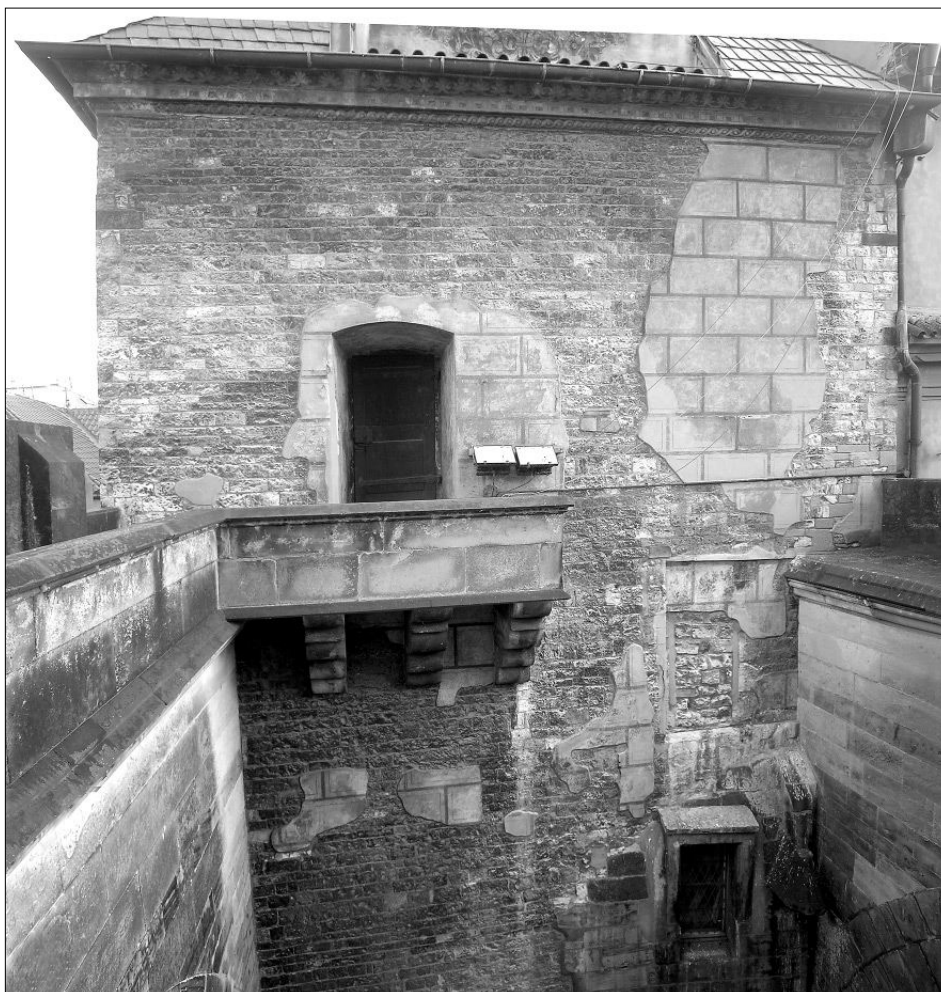
Obr. 18: Tzv. Juditina věž, Praha - Malá Strana; horní část severní fasády, v pohledu z ochozu brány. Románské kvádříkové zdivo dosahuje až k renesanční korunní římsě. Řádky zdiva jsou vůči líně římsy skloněny nepatrně k východu. V pravé části snímku jsou dobře patrné výškové vztahy ukončení kvádřové přízdívky a vpadliny portálu druhého patra k ochozu brány (foto J. Veselý, 2008).

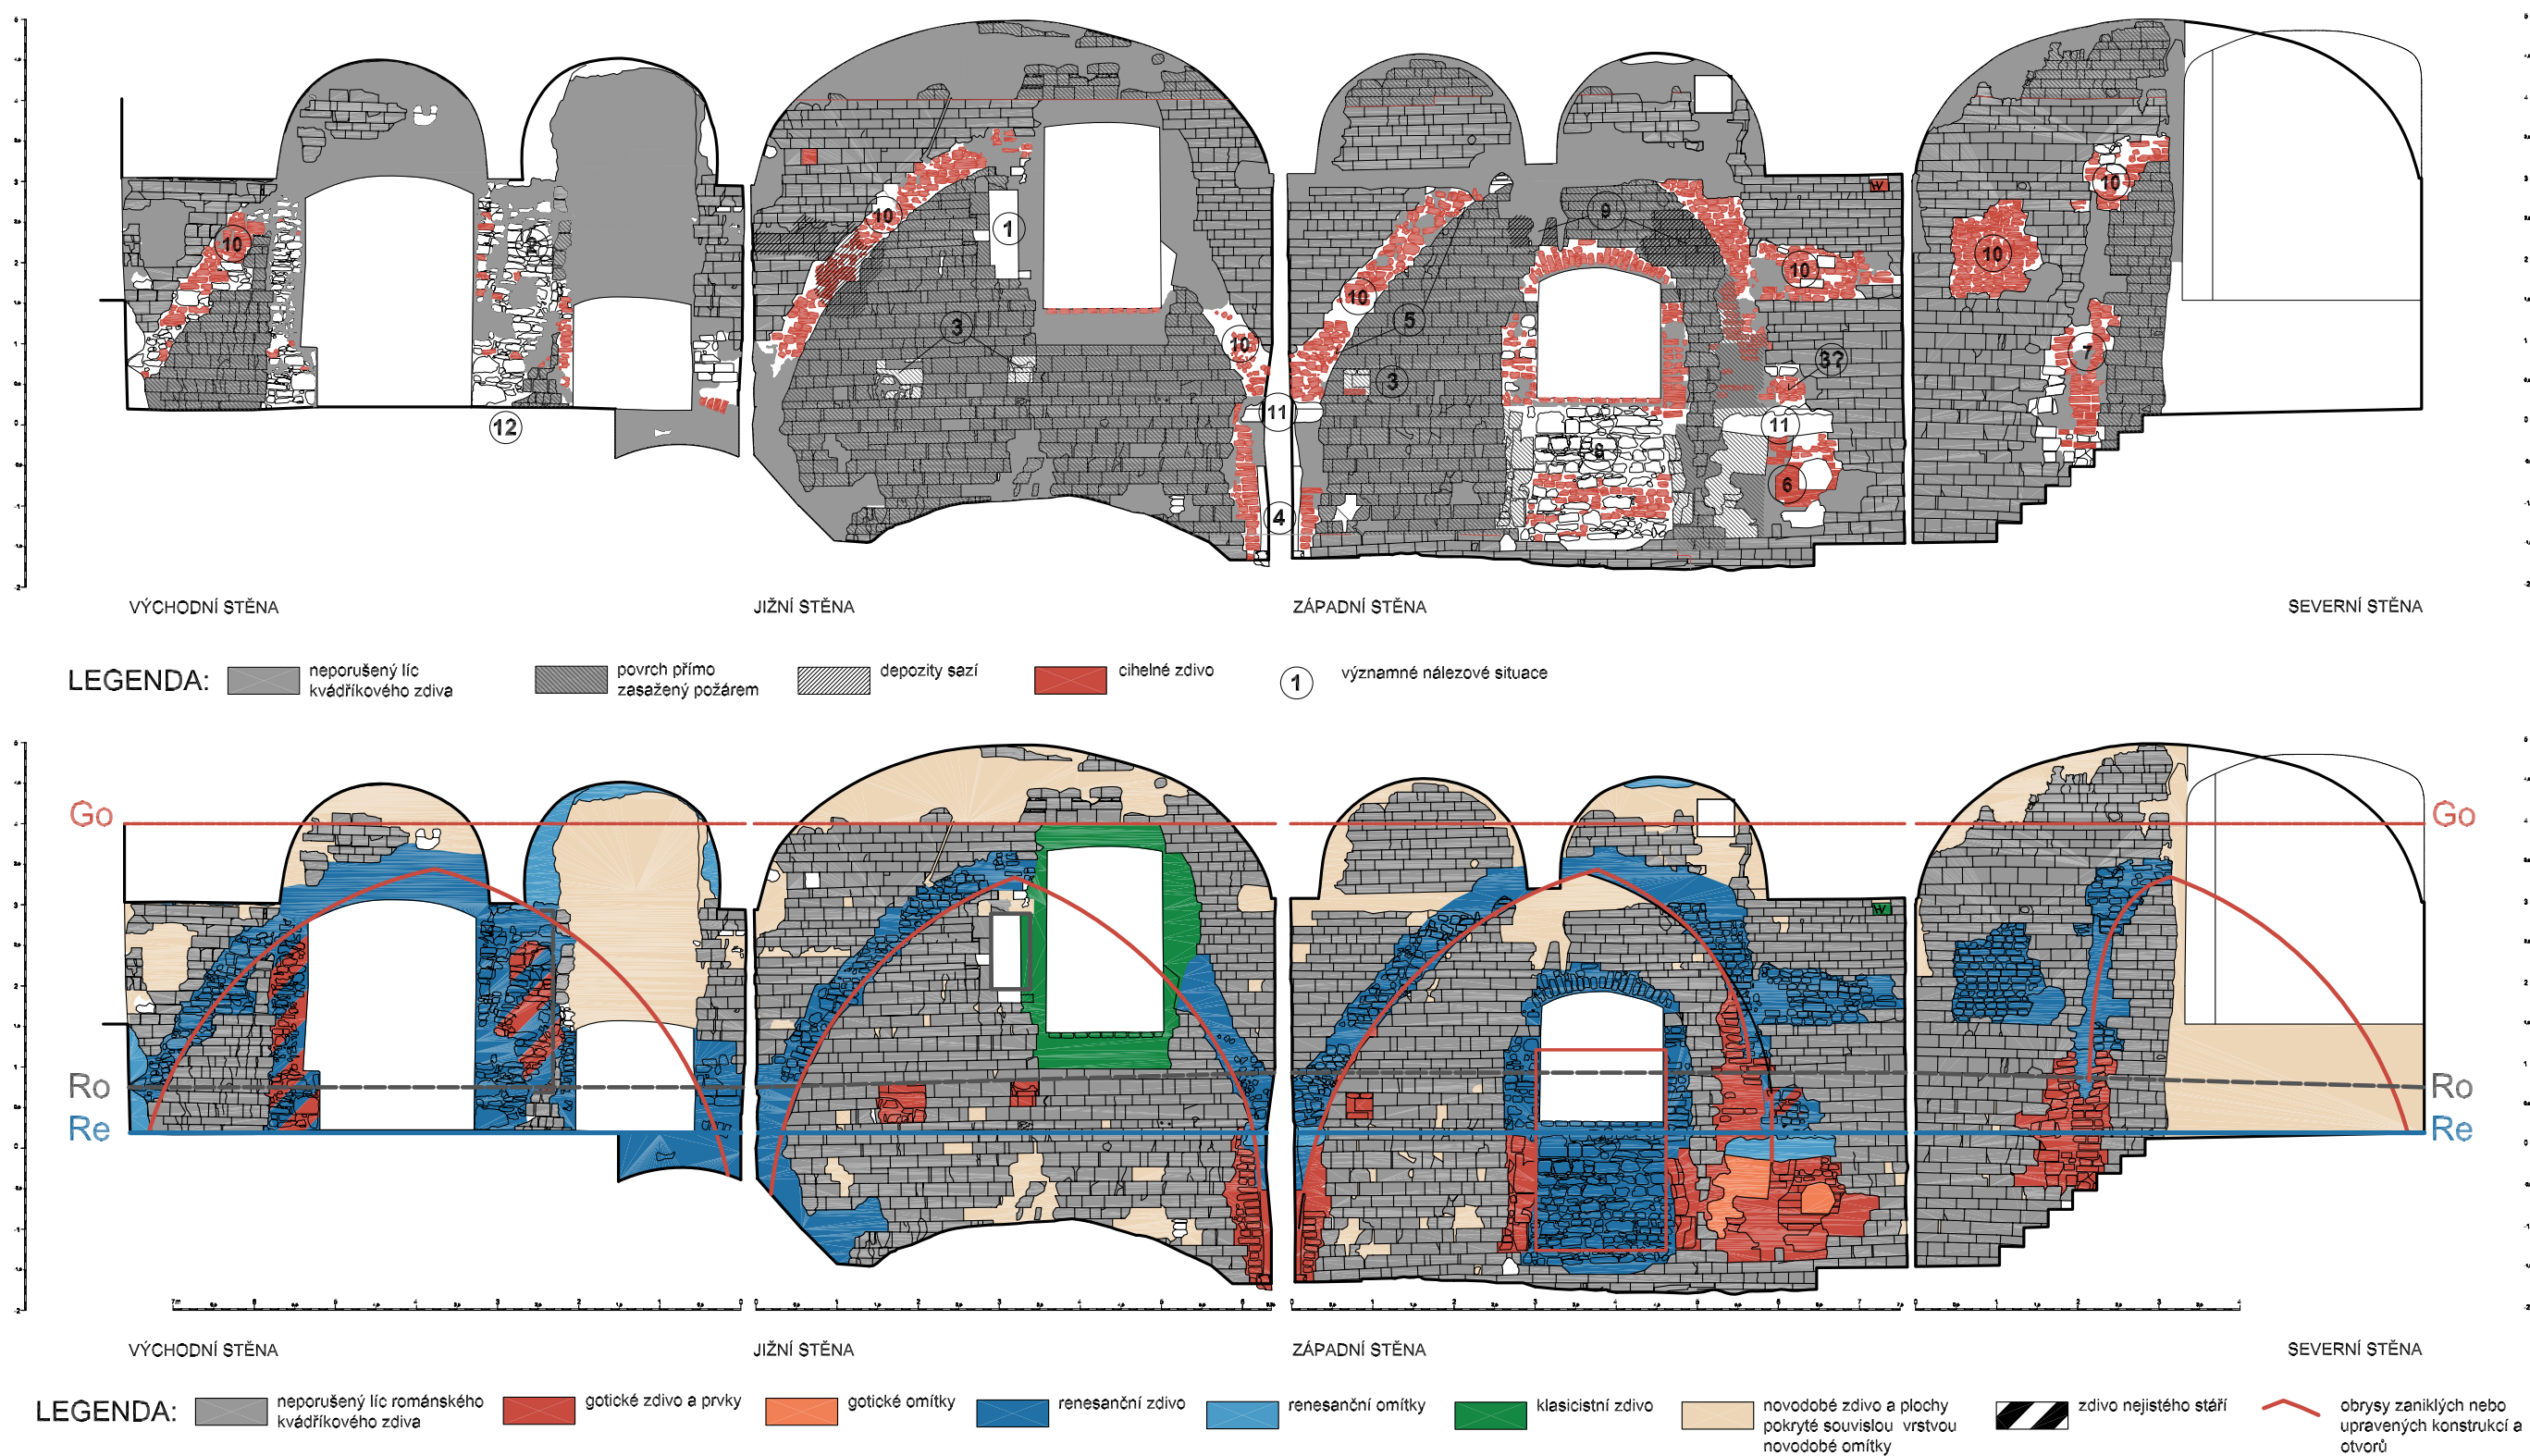
Obr. 19: Tzv. Juditina věž, Praha - Malá Strana; detailní zaměření a dokumentace stěn přízemí, s vyhodnocením nálezů a zaznamenáním nálezových situací: 1 – odhalené románské střílnové okénko o šířce nily 11,5–48 cm a výšce 94 cm. Parapet okna byl patrně rovný, překlad tvoří 4 kamenné desky z tmavě červeného pískovce. Západní špaleta nily ustoupila cihelnému zdivu špalety mladšího dveřního otvoru, v hloubi nily se však při vnějším líci zdi dochoval její kratičký úsek; 2 – dochovaná špaleta otvoru, nejspíše románského stáří – předpokládaná poloha druhého románského okna. Otvor byl patrně ještě před raně gotickou přestavbou zvětšován směrem dolů, kde dosáhl úrovně podlahy 1. patra (191,55 m n. m.). Byl zrušen a částečně zazděn v souvislosti se změnami provozu a úrovně podlah v rámci několika gotických vývojových fází; 3 – pravidelné obdélné kapsy v románském zdivu, v úrovni 191,50 m n. m. na jižní stěně a 191,34 m n. m. na západní stěně interpretované jako pozůstatek stropní konstrukce mezi 1. a 2. románským podlažím. Zazdívkový kapes jsou pečlivě a jsou poznamenány zářem; 4 – poškozená opuková polygonální konzola, částečně zapuštěná do rubu klenby sklepa. Nad

pojivem, která je součástí druhotné úpravy konstrukce po zvýšení úrovně podlahy gotického klenutého prostoru; 8 – renesanční zazdívkový gotického otvoru se špaletami vyzděnými z velkých hladce opracovaných bloků z opuky nebo jemnozrnného pískovce. V zazdívkě, převážně z kamene se vyskytují i druhotně užitá zlomky kamenických prvků; 9 – dvě nevelké plochy s výraznými depozity sazí nad zaslepeným gotickým otvorem indikují patrně umístění držáků na louče; 10 – renesanční zazdívkový otvorů, jizev apod. mají převahu cihel nad kamenem, hrubozrnnou bělavou maltu, a jsou odlišitelné od starších dozdivek tím, že nejsou poznamenány ohněm; 11 – ponechané drobné plošky renesanční kletované omítky, se zachovanými náběhy k zásypu klenby na dolním konci a otisky maltového lože dlažby v ploše, v úrovni odpovídající dochované renesanční podlaze; 12 – renesanční omítky zachované v nepatrném proužku nad podlahou zabíhají pod úroveň dlažby; Ro – předpokládaná úroveň podlahy románského prvního patra; Go – předpokládaná úroveň podlahy gotického prvního patra; Re – úroveň podlahy renesančního přízemí (zaměřil a zpracoval J. Veselý, 2005–07).

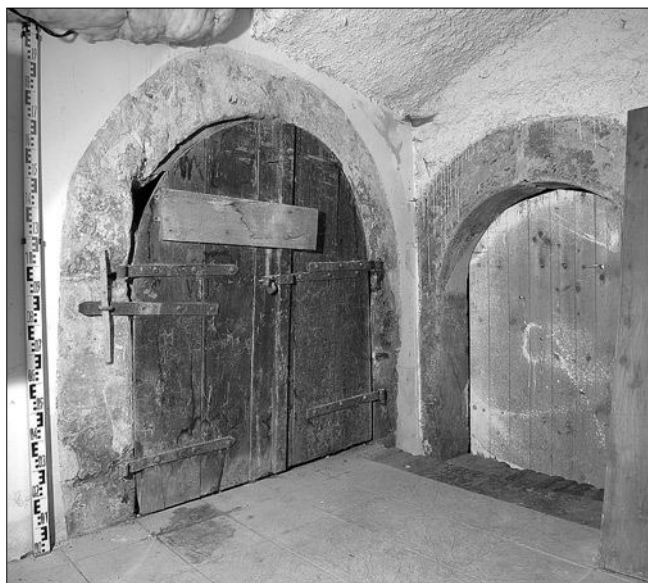
Obr. 20: Tzv. Juditina věž, Praha - Malá Strana; dvojice portálků při východní patě věže. Portálek vlevo náleží ústí šijového schodiště sklepa věže, portálek vpravo náleží sklepu pod arkádovou loggií, který je patrně pozůstatkem starší podoby celnice (foto J. Veselý, 2008).

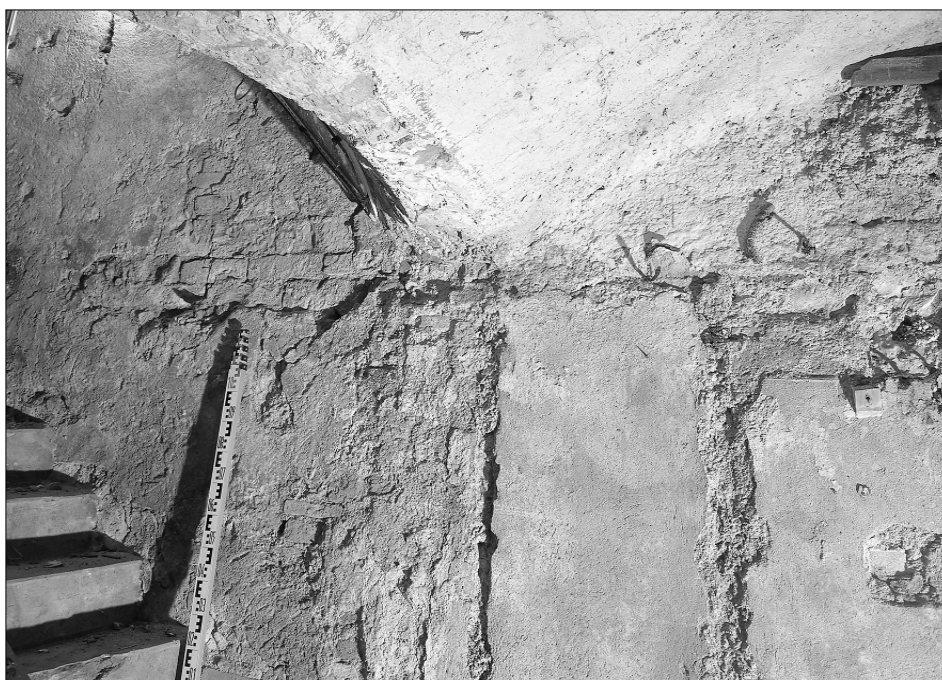
Obr. 21: Tzv. Juditina věž, Praha - Malá Strana; detail jižní stěny sklepa při vyústění schodišťové šije. Nahore klenba sklepa. Vlevo neveliký odhalený úsek líce kvádrkového zdiva, končící zhruba v úrovni vrcholu nívelační latě. V této úrovni se pravděpodobně nacházela podlaha románského přízemí. Předstupující nerovný líc zdiva pod ní, vyrovnávaný a doplňovaný pod stávající omítkou úlomky cihel i kamene, náleží již původně základové partii zdiva (foto J. Veselý, 2008).

bez omítky a je zde čitelná struktura zdiva,<sup>64</sup> nejlépe v části probíhající do prostoru vstupní šíje. Zde je zřetelný nevelký úsek opukového kvádříkového líce o výšce čtyř řádků, z nichž nejnížší má ložnou spáru v úrovni, kde začíná skarpovitě zešíkmení a vybudování spodní části stěny (obr. 21).

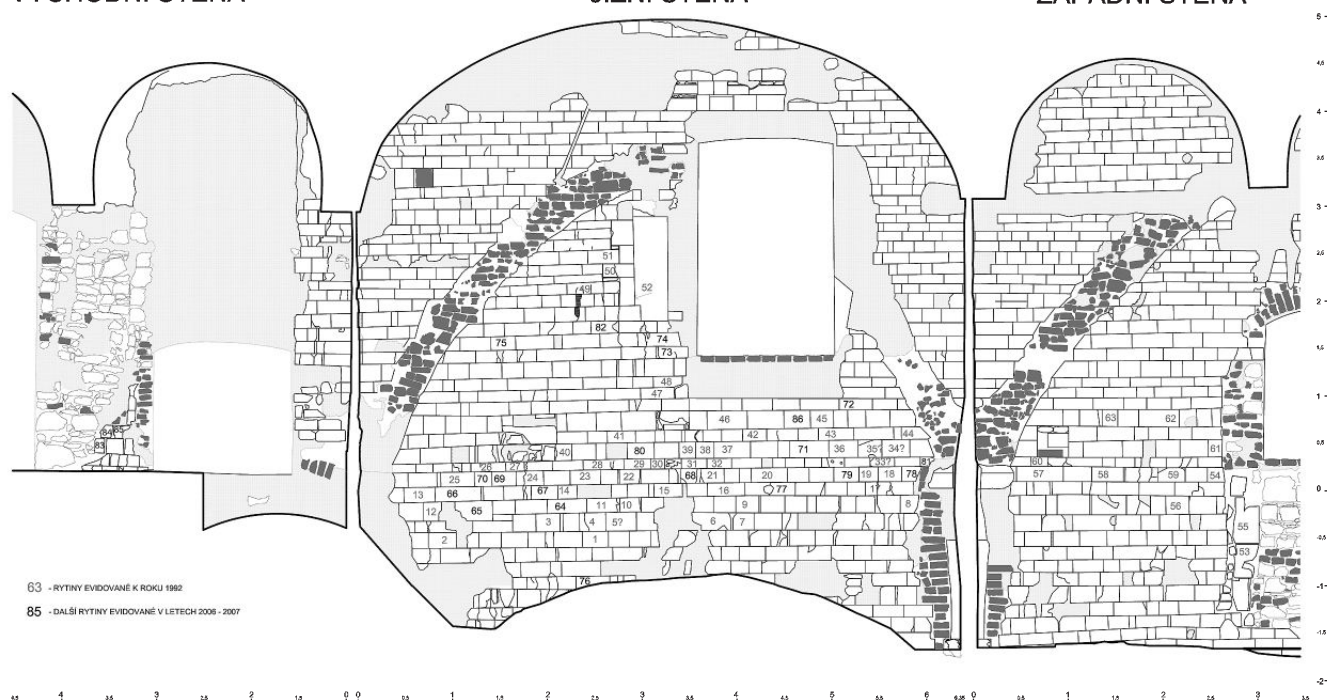
Obr. 22: Tzv. Juditina věž, Praha - Malá Strana; zaměření stěn s vyznačením výskytu rytých kreseb a jejich číselným označením (zaměřil a zpracoval J. Veselý, 2005–07).
