# ROMÁNSKÁ VĚŽ NA MALOSTRANSKÉM KONCI KARLOVA MOSTU V PRAZE

JAN VESELÝ - MICHAL PATRNÝ

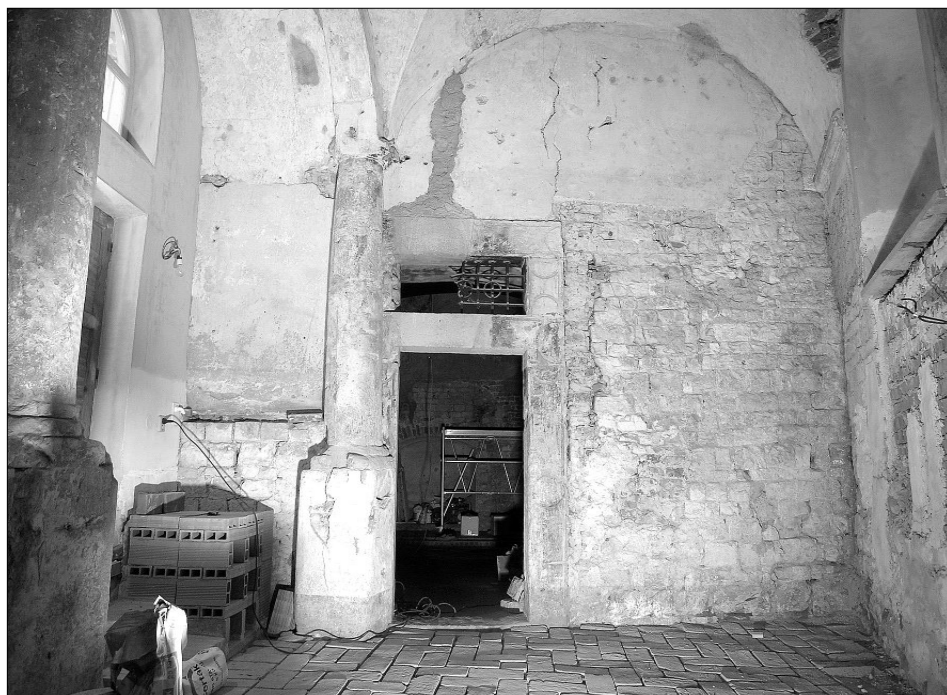
Obr. 23: Tzv. Juditina věž, Praha - Malá Strana; část východní fasády věže viditelná z prostoru přízemí arkádové loggie severního křídla domu čp. 56/III. Uprostřed portál vstupu do přízemí věže, jehož levá stojka je zakryta sloupem arkády. Vpravo od portálu odhalené kvádřikové zdivo věže se 3 kapsami po stropní konstrukci starší celnice v úrovni jeho horního překladu. Vlevo dole, při patě sloupu arkády, patrný nevelký úsek líce kvádřikového zdiva (foto J. Veselý, 2006).

Část východní fasády odpovídající přízemí (obr. 23) je velmi roztržistá. Její severní polovina je opět skryta v interiéru loggie. Před opravou v letech 2005–07 zde byla větší část povrchu stěny věže již od 60. let 20. století bez omítek a byla tu patrná rozsáhlá plocha kvádříkového románského zdiva. Do ní byl vyláman otvor pro kamenný portál vstupu do prostoru v přízemí věže. V úrovni horního překladu portálu pak byla směrem k severu patrná řada tří zhruba čtver-

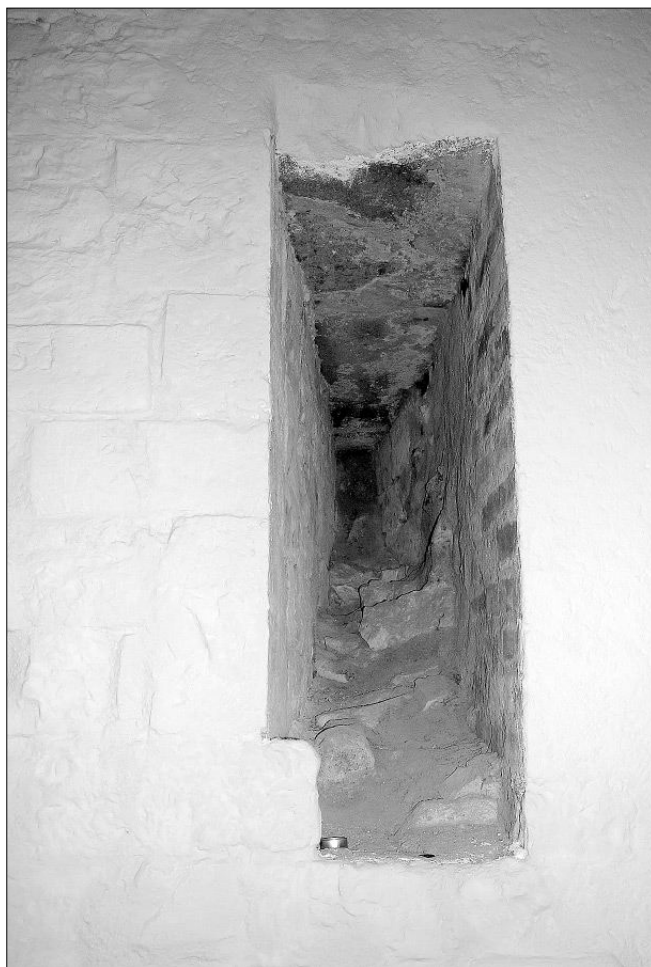
Obr. 24: Tzv. Juditina věž, Praha - Malá Strana; románské okénko někdejšího prvního patra v jižní stěně dnešního přízemí. Levá špaleta okna je původní, pravá, cihelná souvisí až s obnovením otvoru v 60. letech 20. století. V hloubi niky patrný dochovaný malý úsek původní pravé špalety. Překlady niky jsou původní, z červeného pískovce (foto J. Veselý, 2008).

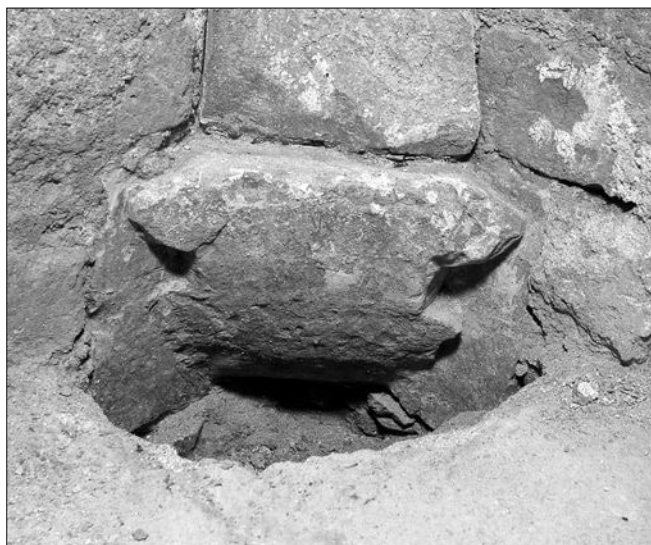
Obr. 25: Tzv. Juditina věž, Praha - Malá Strana; detail poškozené gotické konzoly a na ni nasedajícího zbytku žebra v jihozápadním koutě věže, nad patou klenby sklepa (foto J. Veselý, 2007).

V jihozápadním koutě se 175 cm pod renesanční podlahou dochoval fragment opukové gotické polygonální konzoly (obr. 25) a nad ním, v místě souběhu jizev, 105 cm dlouhý zbytek opukového kle-

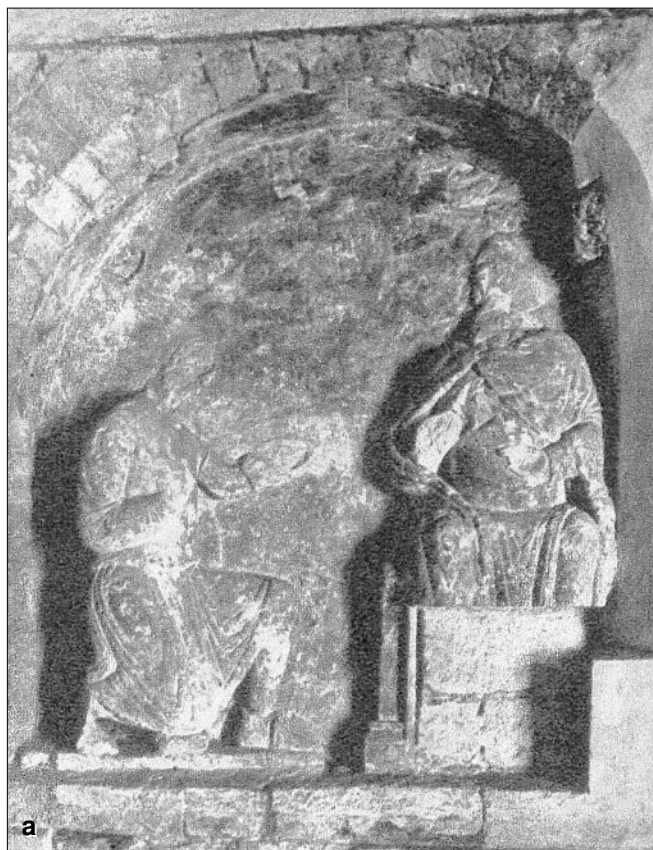
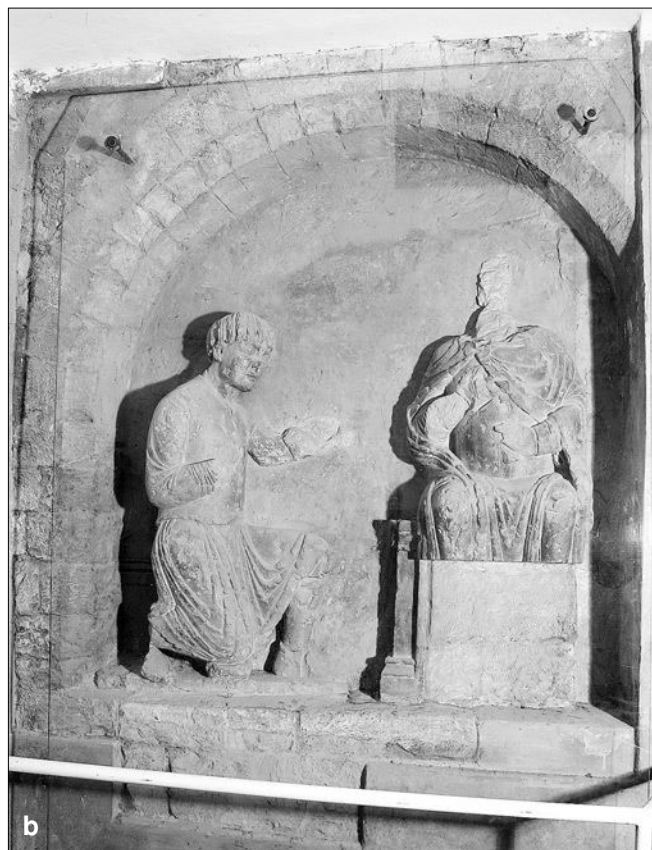
Obr. 26: Tzv. Juditina věž, Praha - Malá Strana; reliéfní plastika na východním průčelí věže (dnes ve vstupní síni patra): a – fotografie stavu plastiky před rokem 1984, klečící postava je dosud bez hlavy, pravá špaleta niky dosahuje až k sedící postavě a vyrůstá z předstupujícího bloku; b – stav plastiky v roce 2008 je výsledkem restaurování v roce 1985, klečící postava má patinovanou sádrovou kopii hlavy, pravá špaleta niky je upravena výrazným ubráním materiálu dozdivky (a – převzato z: J. Adamec, *Juditin most v Praze*, časopis *Panorama*, 1984, b – foto J. Veselý, 2008).

Mezi portálem a posledním sloupem arkády prvního patra loggie je do líce stěny věže zapuštěna 30 cm hluboká nika s půluhovým záklenkem (obr. 26b). Hrana špalety niky má široký, mírně vyzlabený okos. Dochována je jižní špaleta a větší část záklenku. Původní severní špaleta byla odstraněna v souvislosti s budováním sousedního vstupu a vkládáním výše popsaného portálu. Ve zmíněné nise se nachází opukové reliéfní sousostí dvou postav. Vpravo je vznešená trůnící postava s pláštěm přes ramena, v čelním pohledu, vlevo pak postava mladého muže v pokleku, vztahujícího obě paže k postavě trůnící. Mladík je zobrazen v šikmém bočním pohledu. Obě postavy reliéfu jsou silně poškozeny, trůnící postavě chybí spodní část nohou, větší část obou rukou a hlava, klečící postavě chybí části pravé i levé ruky s blíže neurčitým předmětem, který v nich svírala, a pata pravé nohy.<sup>56)</sup>

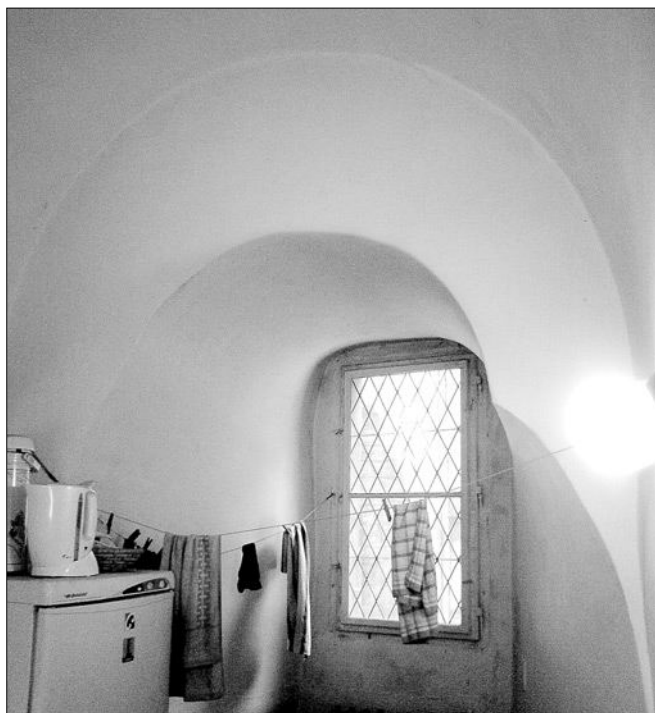
Obr. 27: Tzv. Juditina věž, Praha - Malá Strana; horní část niky okna kuchyně v prvním patře věže. Nika je ve spodní části druhotně rozšiřovaná, původní je mírně nepravidelný půlkulatý záklenek. V souvislosti s osazením renesančního okenního ostění byl záklenek při vnějším líci stěny přisekán (foto J. Veselý, 2008).

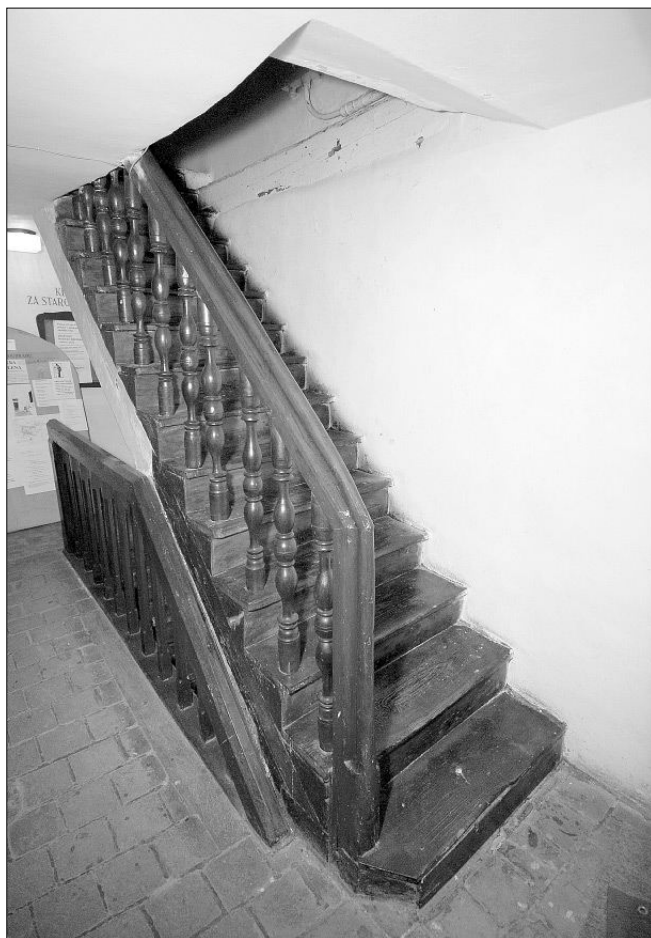
Obr. 28: Tzv. Juditina věž, Praha - Malá Strana; schodiště z druhého do třetího patra s pozdně renesančním kuželkovým zábradlím. Schody mají archaickou nosnou konstrukci s masivními tesanými stupni přibíjenými na trámové schodnice (foto V. Tůt, 2008).

77) Dendrochronologické datování provedl T. Kyncl. Žádný z odebraných vzorků neměl podkorní letokruh. Odebrané vzorky a datace jejich posledních letokruhů: jižní schodnice 1570+; 4. stupeň 1543+; desková stupnice 8. schodu 1601+.

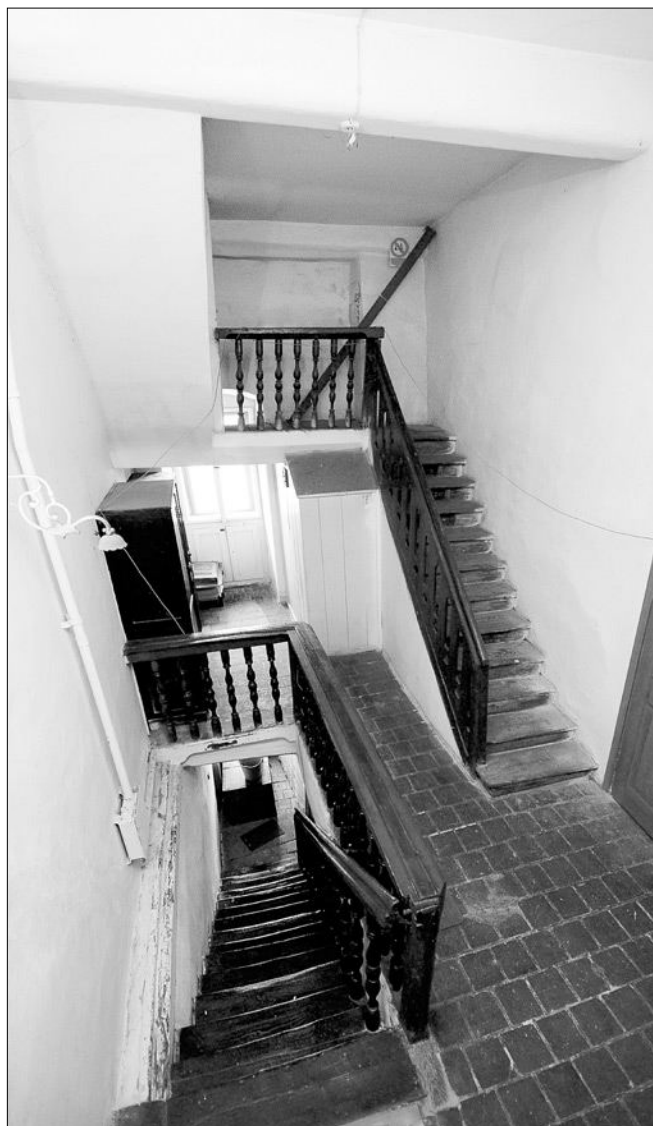
Obr. 29: Tzv. Juditina věž, Praha - Malá Strana; Celkový pohled od severozápadu do severního dílu třetího patra. Vlevo dole, v prostupu schodů, patrný patrový ústupek severní zdi věže (foto V. Tutr, 2008).

Prostor menšího severního dílu opět plní komunikační funkci, a jeho nejvýraznější částí jsou schodiště (obr. 29). Při severní stěně ústí prostupem ve stropní konstrukci schody z 2. patra. V prostupu je patrný patrový ústupek obvodového zdiva věže, jehož šířka je 21,5 cm. Na ústupku je položen stropní trám o rozměrech cca 18 krát 29 cm, jehož horní líc se nachází 13 cm pod úrovní podlahy 3. patra. Trám má na jižní horní hraně velkou průběžnou polodrážku (7 krát 4 cm). Ani tento prvek nemá dochovaný podkorní letokruh, jeho poslední známý letokruh je dendrochronologicky datován 1571+. Do tohoto trámu je z boku načepována trámová výměna, která vymezuje průstup stropem z východu. Výměna má spodní hranu upravenou výrazným okosením s výběhy.

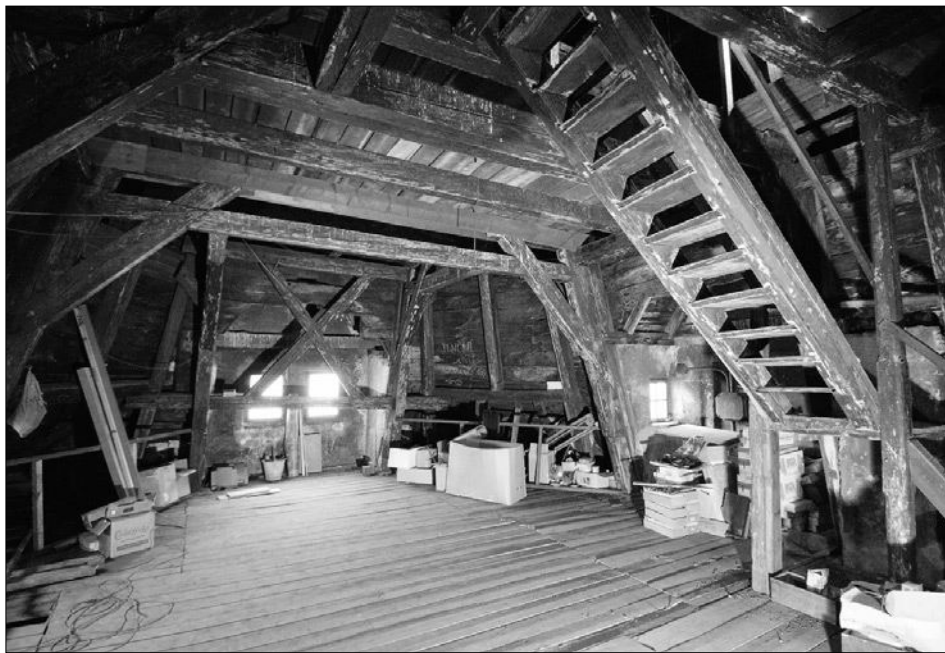
Obr. 30: Tzv. Juditina věž, Praha - Malá Strana; celkový pohled do prostoru půdy v úrovni pod prvními hambalky krovu. Vpravo původní renesanční schodiště do prvního patra krovu (foto V. Tůt, 2008).

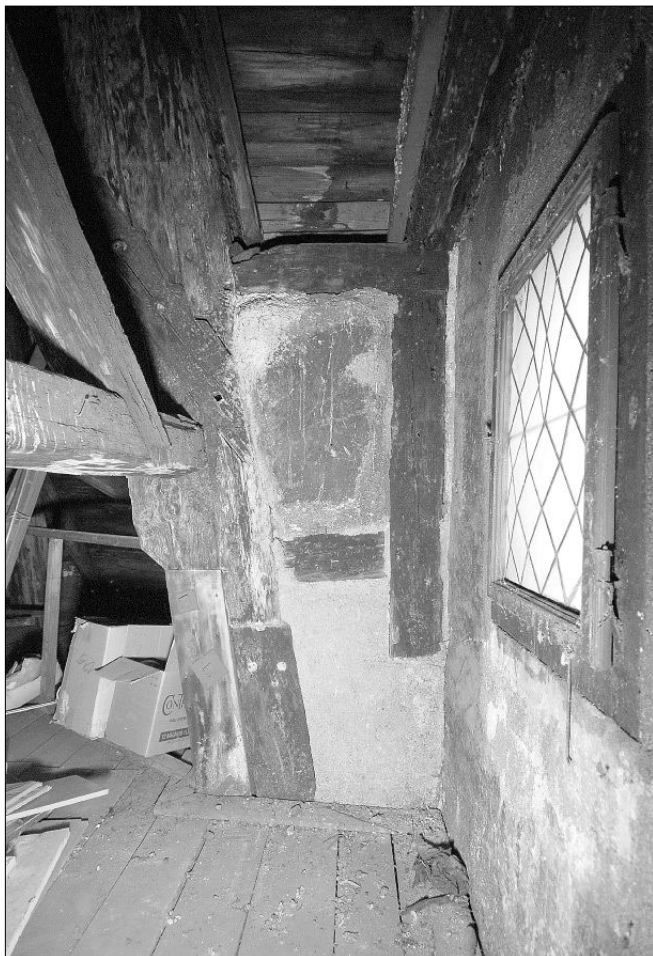
Obr. 31: Tzv. Juditina věž, Praha - Malá Strana; hrázděná konstrukce východní stěny jižního vikýře. Pata krokve valby (vlevo) je nastavena dubovou protézou z počátku 17. století (foto J. Veselý, 2008).

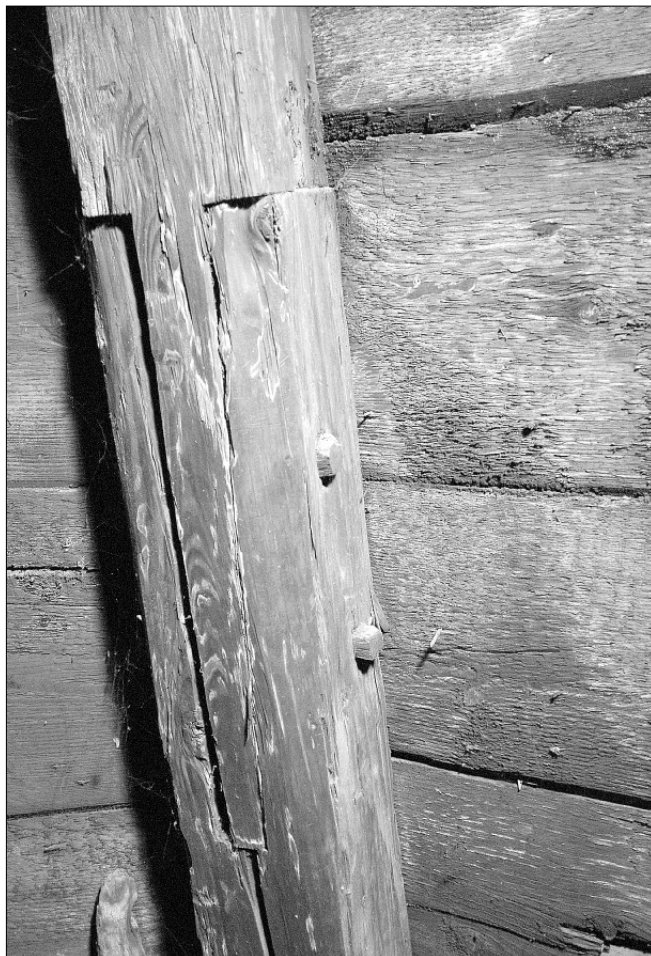
Obr. 32: Tzv. Juditina věž, Praha - Malá Strana; detail originálního nastavení hlavních krokve krovu v úrovni mezi druhým a třetím hambalkem. Oba díly jsou vzájemně spojeny klínovitým vloženým čepem, zajištěným dvojicí dřevěných hřebů (foto V. Tůtr, 2008).

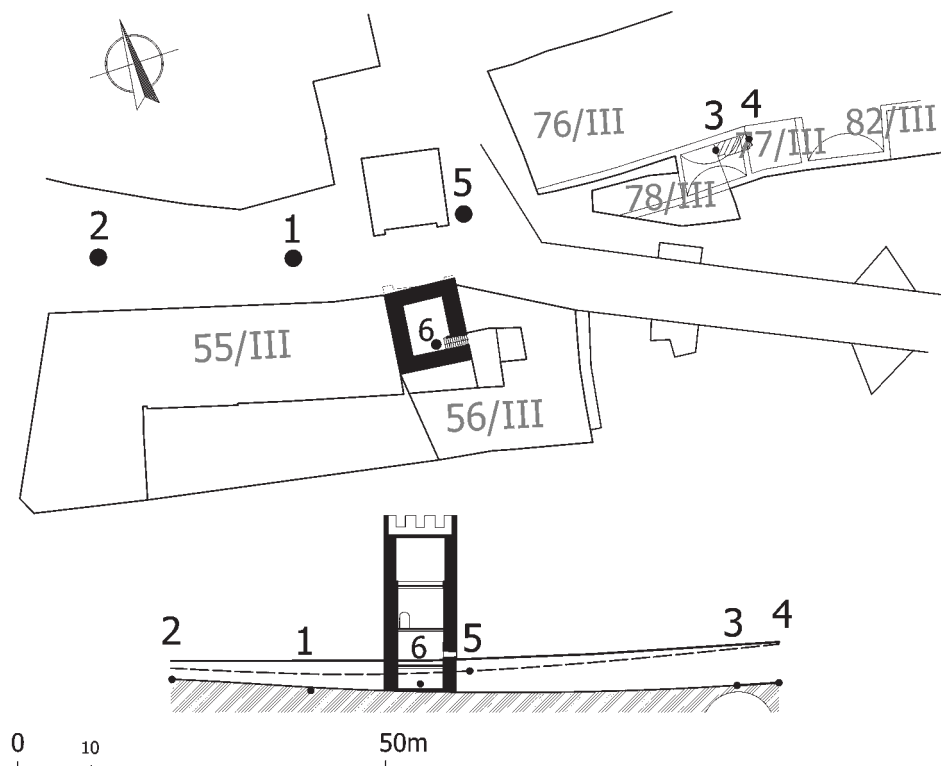
Obr. 33: Tzv. Juditina věž, Praha - Malá Strana; přibližná rekonstrukce vývoje nivelety terénu a komunikace při patě věže. Nahoře polohopisné schéma, dole svislý řez věží a terénem: 1 a 2 – úrovně zachycené J. Čihákovou v sondě č. 5 a 7 v Mostecké ulici v roce 1997; 3 a 4 – úrovně odhalené diabasové dlažby Juditina mostu v přízemí domu čp. 77/III; 5 – úroveň dlažby Karlova mostu, z doby po roce 1784, zachycená Zd. Dragounem v roce 2007; 6 – předpokládaná úroveň podlahy románského přízemí Juditiny věže; plnou tenkou čarou přibližný průběh úrovně románské komunikace, čárkovanou tenkou čarou přibližný průběh úrovně gotické komunikace po roce 1353, plnou silnou čarou dnešní úroveň terénu (doměření a kresba J. Veselý, polohopis zbytků Juditina mostu převzat z: V. Hlavsa – J. Vančura, Malá Strana. Praha 1983).

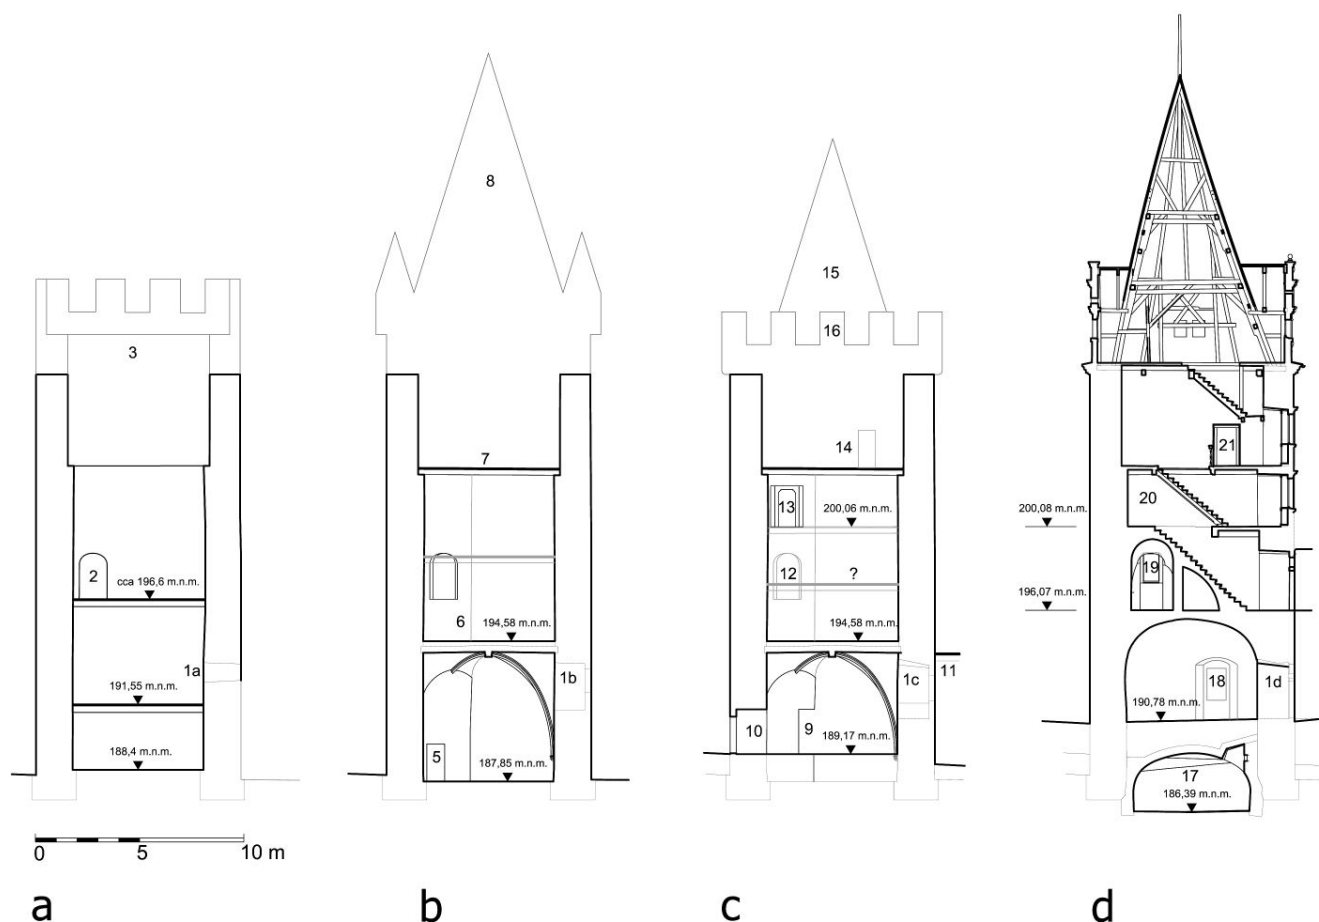
Obr. 34: Tzv. Juditina věž, Praha - Malá Strana; náznaková rekonstrukce vývoje vnitřního členění Juditiny věže na východo-západním svislém řezu: a – románská epocha: 1a – předpokládané střílnové okno; 2 – vstup v úrovni druhého patra; 3 – předpokládaná podoba završení věže ochozem s cimbuřím; b – počátek 13. století: 1b – rozšířený otvor románského okna; 5 – pravděpodobná poloha vstupu na schodiště; 6 – předpokládané pokračování schodiště do vyšších pater; 7 – strop v úrovni patrového ústupku; 8 – výrazné zastřešení stržené vichřicí roku 1281; c – 1249–1503: 1c – znovu upravovaný otvor v místě románského okénka, od poloviny 14. století patrně již dveře; 9 – nová poloha vstupu na schodiště související s navýšením úrovně podlahy; 10 – nový otvor na západní straně (vstup z úrovně terénu?); 11 – stropní konstrukce celnice vetknutá do východní fasády věže; 12 – románský vstup zaslepený patrně v polovině 15. století; 13 – sedlový portálek související nejspíše s ochozem první gotické brány; 14 – předpokládaný původní vstup na ochoz pozdně gotické brány; 15 – cihelná střecha jejíž zánik je popsán k roku 1503; 16 – gotický ochoz s cimbuřím doložený ještě v roce 1562; d – věž po dokončení renesanční přestavby roku 1591: 1d – dveře navazující na polohu starších otvorů, opatřené ve druhé renesanční etapě výrazným kamenným ostěním; 17 – sklep nově zahloubený pod úroveň základové spáry věže; 18 – možná poloha okenního otvoru; 19 – okno, prolomené v gotické přizdívce, využívá niky nejstaršího vstupu; 20 – zrušený a zaslepený vstup na ochoz starší brány; 21 – nově upravený vstup na ochoz pozdně gotické brány (kresby J. Veselý, 2008).

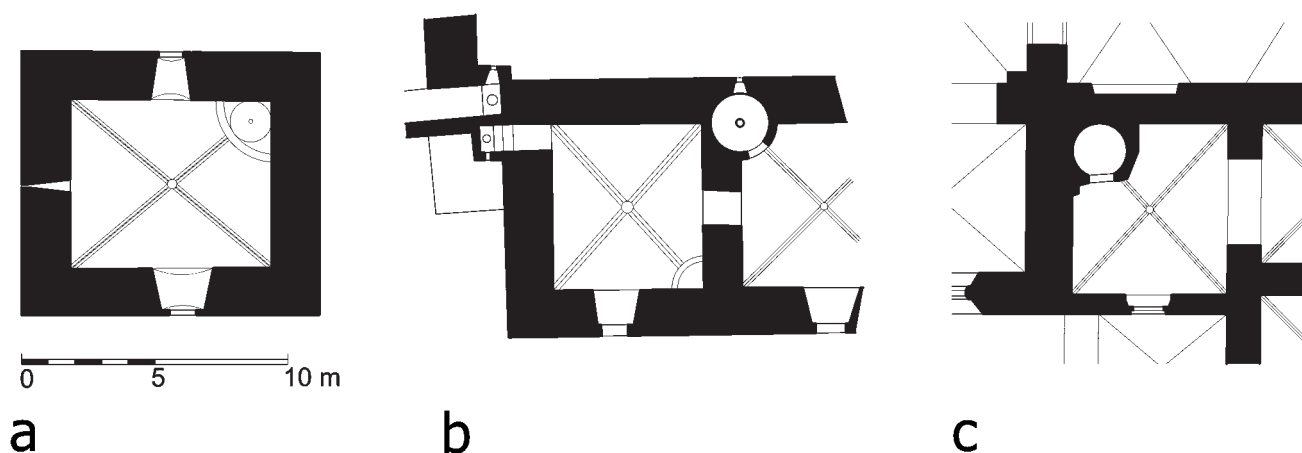
Obr. 35: Porovnání tvarů, velikostí a prostorového řešení schodišťových a křbových těles vložených do kouta prostorů s křížovými žebrovými klenbami: a – přízemí JUDITINY VĚŽE – rekonstrukce stavu před 1249?; b – Bezděz, hrad, severní manský palác, východní díl obytného podlaží, po 1264; c – Litomyšl, klenutá stěna při jižní stěně presbytáře proboštského kostela Povýšení sv. Kříže, 1356–78 (kresby J. Veselý, 2008).

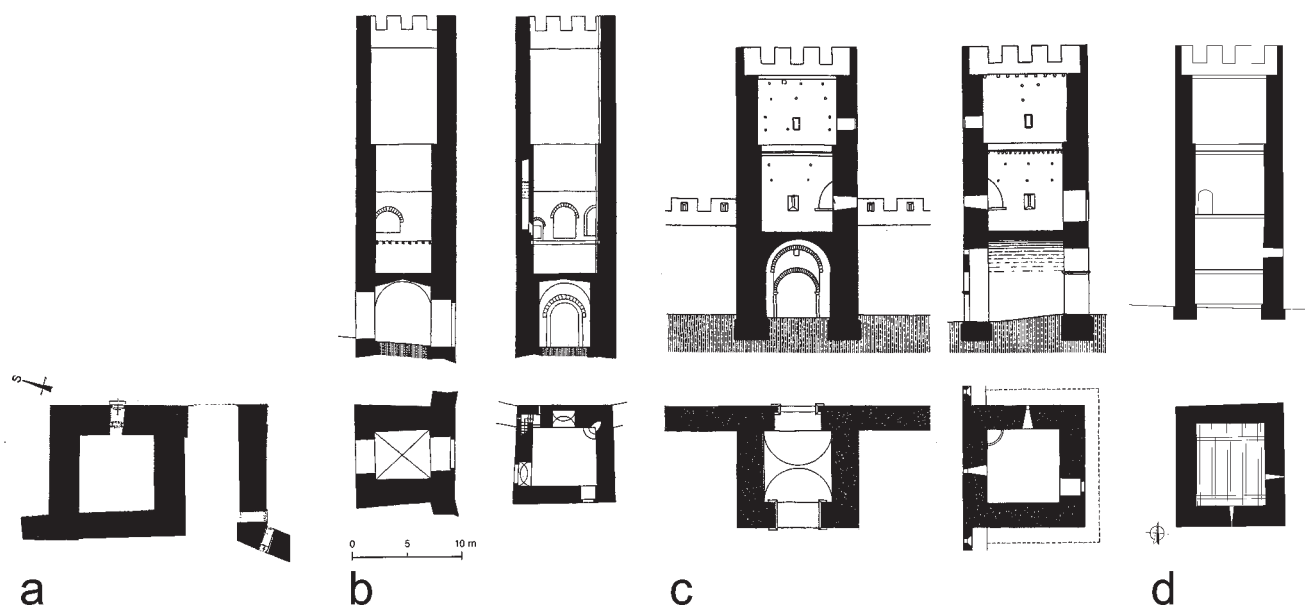
Obr. 36: Srovnání stavební podoby věží románských bran Pražského hradu a JUDITINY VĚŽE: a – Bílá věž s přilehlým průjezdem; b – jižní brána hradu; c – Černá věž, d – JUDITINY VĚŽ (obrázky a–c převzaty z: a – P. Vlček a kol., Umělecké památky Prahy, Hradčany a Pražský hrad. Praha 2000; b – J. Vančura, Hradčany a Pražský hrad. Praha 1976; c – D. Menclová, České Hradby I. Praha 1972. Obrázek d – J. Veselý, 2008).

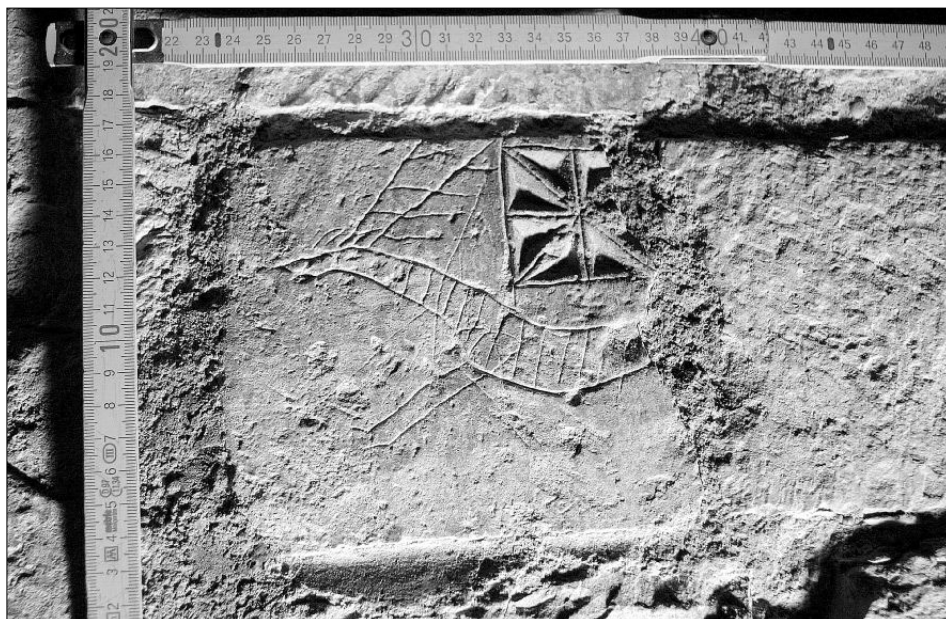
Obr. 37: Tzv. Juditina věž, Praha - Malá Strana; rytina číslo 50 s jelenem a fragmentem osmicípé hvězdy na jednom z kvádrů levé špalety románského okénka v jižní stěně přízemí (foto J. Veselý, 2006).

Časovou souvislost souboru rytin s novým otvorem v západní stěně patrně dokládá i skutečnost, že dvě z dosud identifikovaných rytin se nacházejí na čelních lících kvádrů jeho jižní špalety. Průraz v románské stěně, vylámaný pro dotčený otvor, však zároveň porušil kvádr s rytinou č. 61 (velká osmicípá hvězda provedená v hlubokém reliéfu). Tyto skutečnosti nás vedou k závěru, že soubor rytin, jak jej známe dnes (obr. 22), nevznikl naráz, a že s událostmi roku 1249 můžeme spojovat pouze jeho část, obsahující heraldické bojové a symbolické motivy související s konfliktem mezi králem a kralovicem. Ostatní rytiny mohly vzniknout jak po zmíněné události, tak před ní. Je dokonce možné, že část rytin vznikla ještě před vložením gotické klenby. To může platit zejména pro rytiny č. 49–52 v okolí románského okénka, jejichž poloha odpovídá spíše představě provádění z úrovně podlahy románského 1. patra (cca 191,55 m n. m.) než z druhé gotické úrovně. Ke skupině starších rytin podle všeho náleží všechny tři nalezené osmicípé hvězdy (rytiny 50, 61 a 66) a nejspíše také celá řada jemnějších, méně výpravných a méně výtvarně zvládnutých zobrazení.

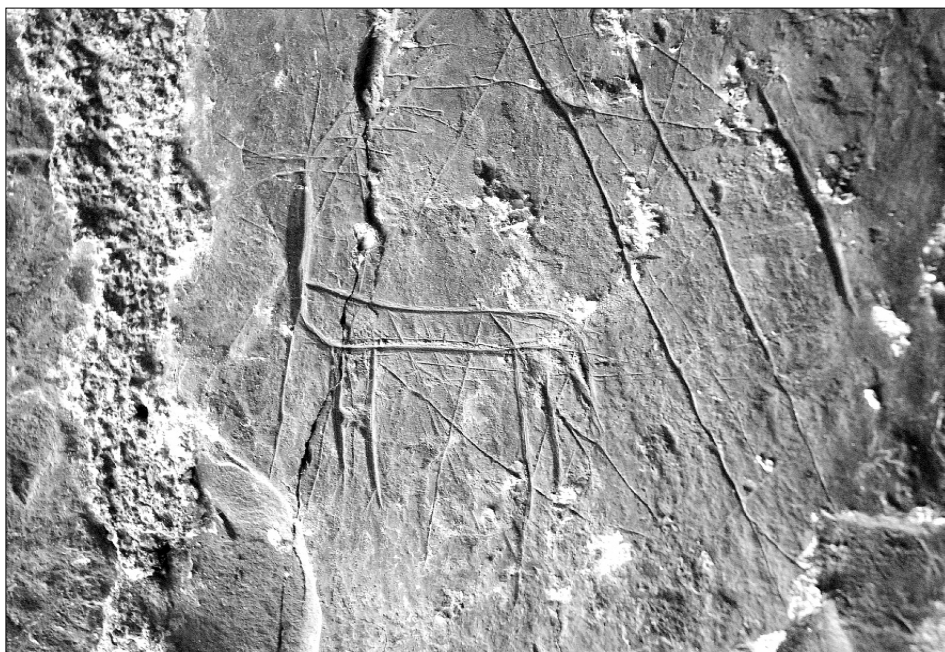
Obr. 39: Černá věž na Pražském hradě; rytina jelena na kvádříku severní stěny druhého patra (foto V. Tůtr, 2007).

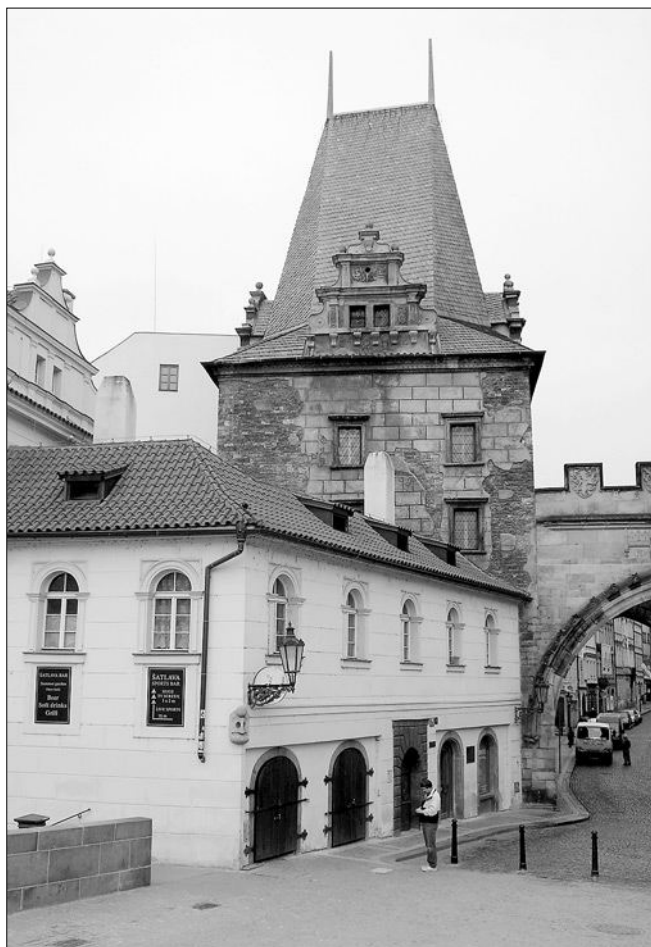
Obr. 40: Tzv. Juditina věž, Praha - Malá Strana; celkový pohled na bývalou celnici čp. 56/III s věží a navazujícími oblouky mostecké brány. V pozadí vysoká východní štítová zeď Saského domu čp. 55/III (foto J. Veselý, 2008).

Jižní věž malostranské brány Karlova mostu, zvaná dnes obvykle Juditina (obr. 1 a 40), patří k nejvýznamnějším stavbám na pražském levém břehu Vltavy. Je proto překvapivé, že jí až dosud nebyla věnována žádná zevrubnější studie. Hlubší analýze byly podrobeny jen některé dílčí prvky. Velkou pozornost poutala od objevení v roce 1888 samozřejmě reliéfní plastika na východním průčelí věže.<sup>1)</sup> Od šedesátých let 20. století pak zájem odborníků přitahoval zejména soubor rytin v interiéru na stěnách v úrovni mezi přízemím a suterénem.<sup>2)</sup> Jinak je věž zmiňována především v souvislosti s Juditíným a Karlovým mostem jako jedna z věží brány. Ve většině publikací týkajících se dané lokality je k věži samé přetiskována pouze nevelká řada zmínek v historických pramenech a zcela obecně bývá popisována urbanistická situace věže. Základní analýza jejího vlastního stavebního organismu je obsažena v nikdy nepublikovaném, jednou rozšiřovaném stavebněhistorickém průzkumu domu čp. 56.<sup>3)</sup> Ani ta však není vyčerpávající. Jednoduchý popis věže je pak obsažen také v encyklopedických Uměleckých památkách Prahy.<sup>4)</sup> Doposud zcela chyběla přesná měřická dokumentace věže. Existovaly pouze dílčí, ne zcela přesné plány, především půdorysné.<sup>5)</sup>

Zastřešení věže má tvar základní dlátové valbové hmoty (obr. 1, 14, 40) o sklonu v příčném směru 74° a v podélném směru 80° a výšce cca 12,25 m, nasazené na rozšířené bázi se sklonem 33°, vysoké cca 1,65 m. Hrany obou těchto hmot jsou ve směru od koncových rohových bodů (čtyři rohy korunní římsy a dva vrcholy dláta) směrem
