# PŘÍNOS DENDROCHRONOLOGIE PRO POZNÁNÍ STAVEBNÍCH PAMÁTEK MĚSTA TELČE

JIŘÍ BLÁHA – TOMÁŠ KYNCL

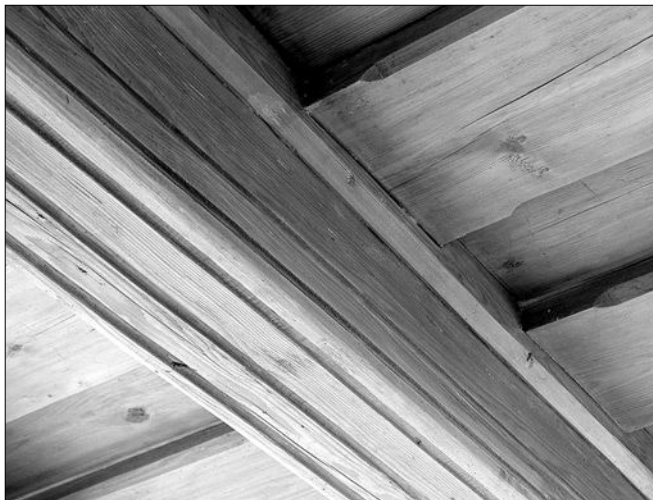
Obr. 2: Telč, Vnitřní Město, dům čp. I/56. Detail dřevěného stropu s překládaným deskovým záklopem (1661+ d) nad nejvyšším podlažím dvorního dílu domu (foto J. Bláha, 2008).

patro (1661+ d.).<sup>9)</sup> Posledně uvedený barokní strop patří k těm nejlépe zachovaným a současně ukazuje ve zdejších podmínkách nejnáročnější míru ozdobné úpravy trámů, která má podobu úzkých mělkých drážek jdoucích po celé viditelné délce trámu (obr. 2).

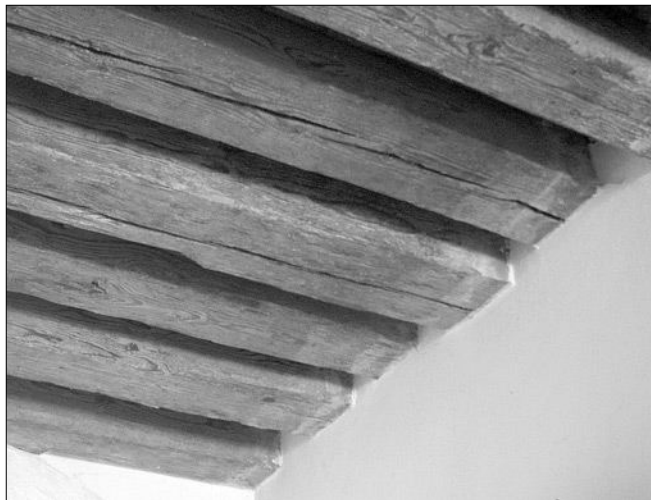
Obr. 3: Telč, Vnitřní Město, dům čp. I/16. Detail stropu z druhotně použitých trámů nad zadní částí průjezdu do dvora (1607/08 d) (foto J. Bláha, 2008).

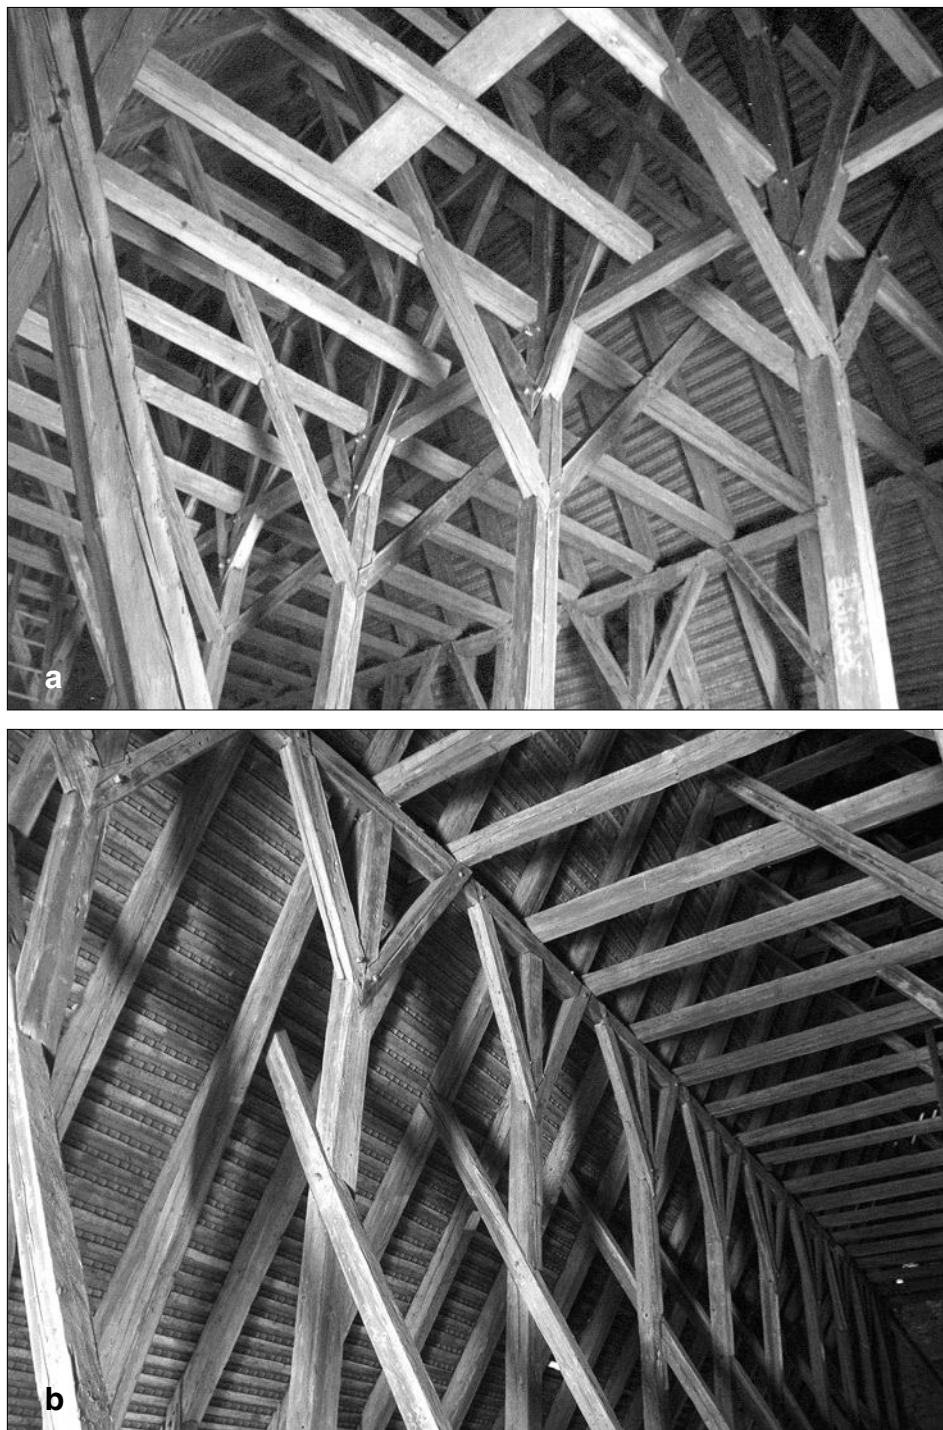
Obr. 5: Telč, kostel sv. Jakuba, krov nad hlavním dvojlodím (1464/65 d): a – pohled na hřebenovou stolicí podélného vázání; b – pohled na boční stolicí podélného vázání (foto J. Bláha 2008).

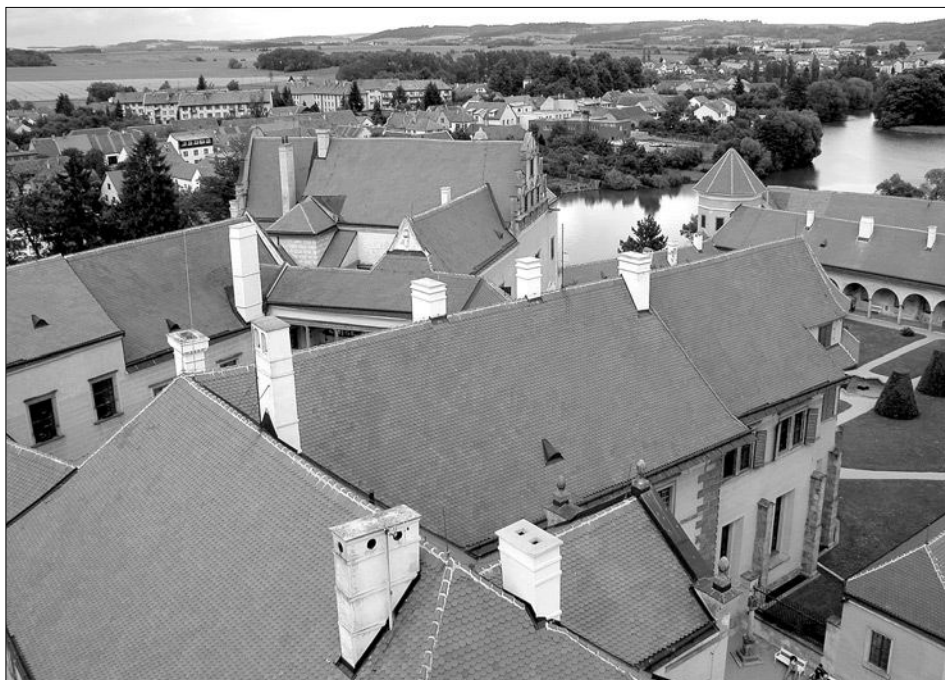
Obr. 6: Telč, pohled na střechy zámku z ochozu věže kostela sv. Jakuba (foto J. Bláha, 2003).

Střechy telčského zámku jsou pozoruhodné hned z několika důvodů. Zatímco renesanční architektonické formy i detaily výzdoby zděných částí stavby vycházejí z předloh importovaných ze severoitalského prostředí, tvary střech (především strmé sklony krokví) odpovídají drsným klimatickým podmínkám podhůří Českomoravské vrchoviny, a jejich konstrukční předlohy bude tedy třeba hledat spíše v západoevropském, resp. německém prostředí. Unikátní soubor dochovaných historických krovů ukazuje, jak vypadalo v jednotlivých časových obdobích špičkové tesařské řemeslo. Bohužel zatím neznáme žádná konkrétní jména tesařů, která bychom si dokázali spojit se vznikem jednotlivých zkoumaných konstrukcí. Jedinou, ovšem pouze nepřímou indicií je zmínka v účtech jindřichohradeckého zámku z 3. června 1587, kde v té době údajně dokonce pod dohledem stavitele Maggiho dva telčští tesaři Mikuláš a Vincent (Vincík) pracovali na krovech nad tzv. zelenými světnicemi.<sup>18)</sup>

Abb. 6: Telč, Schlossdächer, Ansicht vom Umlauf des St. Jakobs-Kirchenturms (Foto Jiří Bláha, 2003).

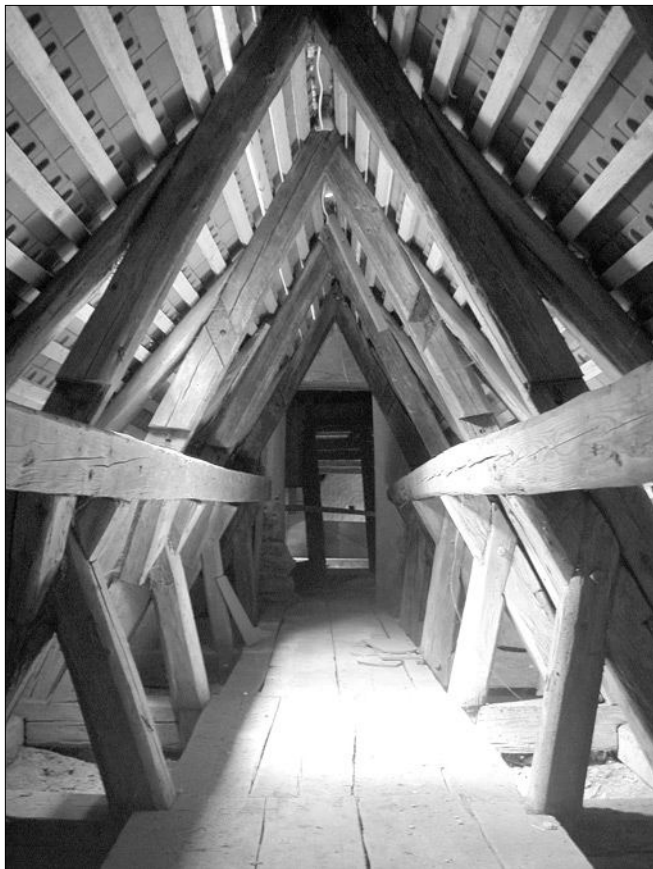
Obr. 9: Telč, zámek, krov nad pokojem vychovatelky (1554/55 d) (foto J. Bláha 2003).

Těsně za nimi následují krovky navazujících střech nad křídlem s africkými sbírkami (obr. 8b) a nad pokojem vychovatelky (obr. 9, 1554/55 d). Tyto konstrukce jsou zajímavé hlavně proto, že reprezentují ještě velmi ranou podobu rozvinutého podélného vázání krovů ležatými stolicemi.<sup>22)</sup> O tom, že byly ležaté stolice v té době vnímány jako něco zvláštního, stylového, snad až módního, svědčí i jinak obtížně vysvětlitelné použití tohoto konstrukčního principu v krůvku velmi malého rozpětí (necelé 3 m!) v úzkém spojovacím krčku nad pokojem vychovatelky. Konstrukce se sice dochovala pouze v neúplné podobě – hambalky spolu s překříženými vzpěrami krokvi byly kvůli snazšímu průchodu podkrovím později odstraněny – z rozmístění prázdných dlabů však jednoznačně vyplývá, jak původní krov vypadal (obr. 9).
