# SPODNÍ PODLAŽÍ ROMÁNSKÉHO DOMU V HRZÁNSKÉM PALÁCI ČP. 558/I V CELETNÉ ULICI NA STARÉM MĚSTĚ PRAŽSKÉM

ZDENĚK DRAGOUN – MATOUŠ SEMERÁD

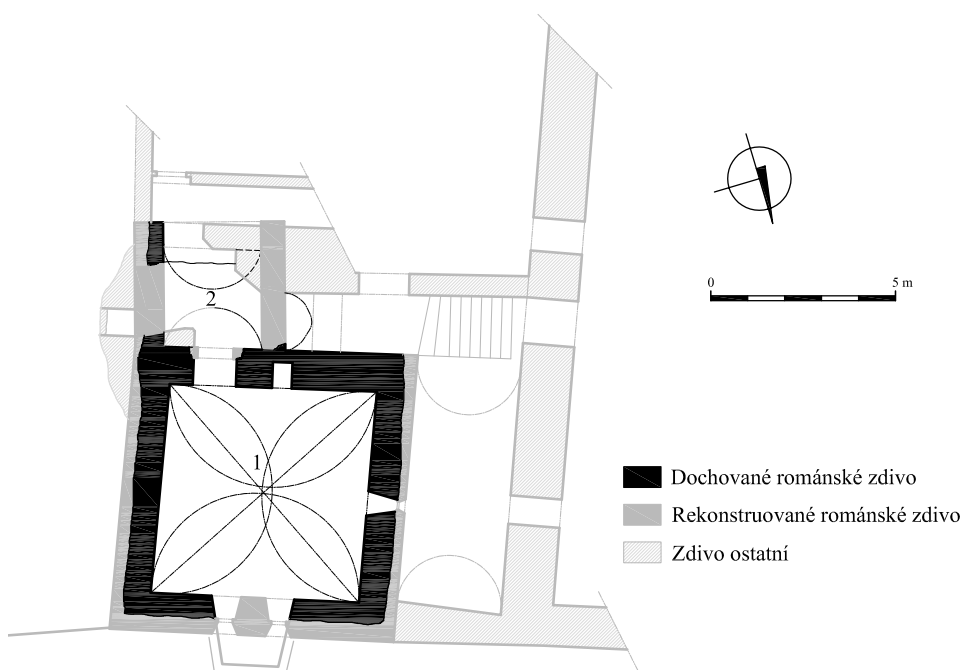
Obr. 2: Praha 1-Staré Město, Celetná ulice čp. 558/I. Půdorysná situace spodního podlaží románského domu, 1 - hlavní prostora, 2 - vstupní šije (kresba M. Semerád).

Abb. 2: Praha 1 – Altstadt, Celetná Gasse Konstr.-Nr. 558/I. Grundrissituation des unteren Geschosses des romanischen Hauses, 1 – Hauptraum, 2 – Eingangshals (Zeichnung M. Semerád).

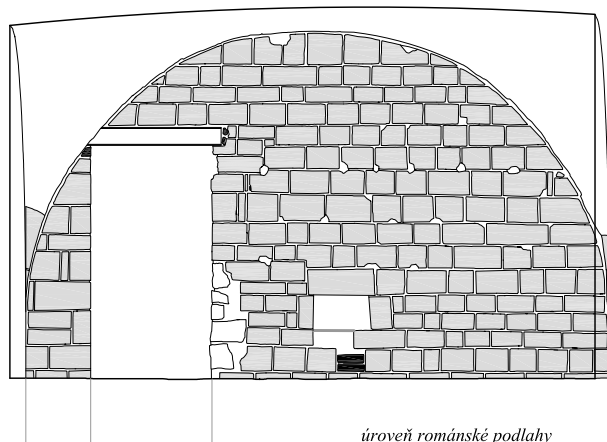
Obr. 3: Praha 1 - Staré Město, Celetná ulice čp. 558/I. Pohled od severu na jižní stěnu místnosti 1 s pozůstatky portálové niky a s odkládací nikou (kresba M. Růžička a M. Semerád).

Východní stěna představuje jedinou nečleněnou interiérovou část románské místnosti. Tvoří ji 16 rádků o výšce 14–24 cm a celkové výšce 330 cm, s mírně nepravidelným vedením dvou spodních řádek (obr. 4). Ve východní partii stěny jižní spatřujeme pozůstatek vstupní niky, z níž se zachovaly jen svislé části kvádříkových špalet. Horní uzavření niky, podle rozměrů dochovaných zbytků spíše vodorovné než klenuté, bylo zlikvidováno při posledních předchozích úpravách interiéru brutálním vložením ocelových překladů. Západně od vstupu je zachovaná odkládací nika o rozměrech 50 × 32 cm a hloubce 70 cm s narušenou bází, z níž jsou vylomeny dva kvádříky. Celkem 330 cm vysokou stěnu tvoří 16 kvádříkových rádek o výšce 14–28 cm (nejvyšší řádka v horní partii klenebního čela měří 32 cm). Jediná tato stěna má spolehlivě měřitelnou sílu zdi, která dosahuje 99 cm (obr. 3). Dokonalý románský dojem z kvádříkové prostoty dovršuje západní stěna s okénkem v horní a uzavíratelnou nikou v dolní části. Okénko o rozměrech 88 × 68 cm má všechny špalety šikmé (nejvíce spodní, zděnou shodně s oknem v severní stěně stupňovitě) a je lemováno poněkud rozměrnějšími kvádříky, za nimiž na obě strany od okénka pokračuje shodné rádkování. Vlastní okenní otvor byl pouze 37 cm široký a 30 cm vysoký. Podle špalety je západní stěna domu široká 77 cm. Uzavíratelná nika představuje v pražských románských domech druhý doklad niky, jejíž obvod je opatřen kamenicky opracovanou vpadlinou (70 krát 46 cm) pro vkládaný prvek, který otvor do vnitřního prostoru (50 × 32 cm) niky zakrýval. Jednalo se zřejmě o dřevěnou desku, která byla ve stěně jasně viditelná, a zmíněná nika tedy neměla charakter skrytých trezorových nik, známých z několika jiných pražských domů.<sup>7)</sup> Vnitřní prostor niky je větší (100 × 56 cm, hloubka 61 cm). Boky niky tvoří normální stěnové kvádříky s vpadlinou o stabilní šířce 7 cm, vytesanou až po osazení kvádříků do zdiva, jak naznačuje dochovaná ryska v překladu ústí niky. Otisky ve

Abb. 3: Praha 1 – Altstadt, Celetná Gasse Konstr.-Nr. 558/I. Ansicht der Südwand des Raumes 1 vom Norden mit Überresten der Portalnische und mit der Ablegenische (Zeichnung M. Růžicka und M. Semerád).

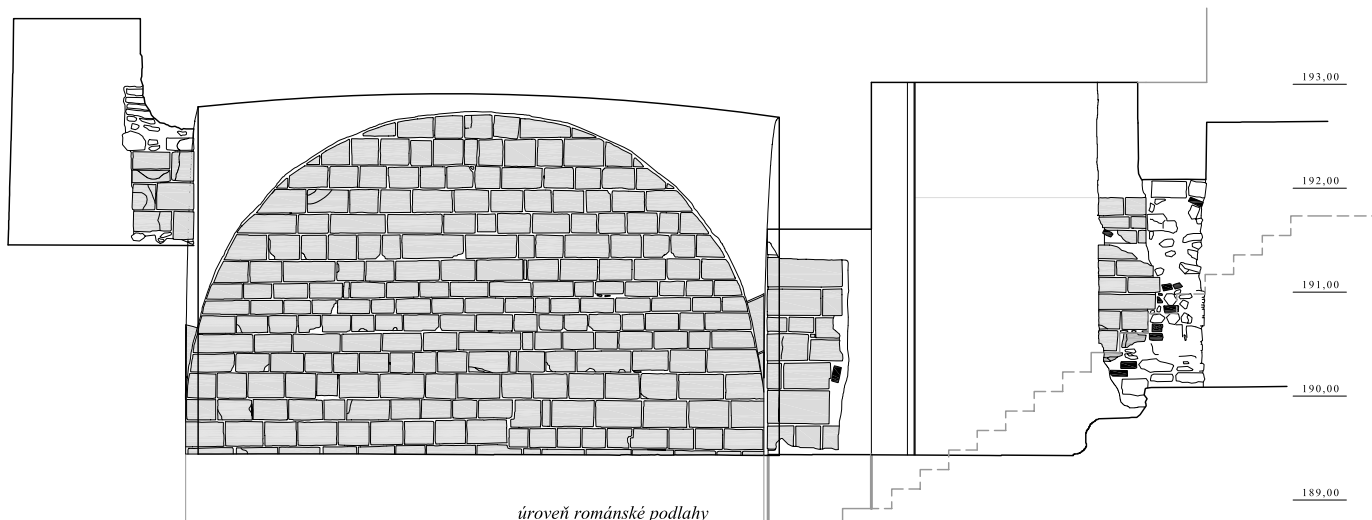
Obr. 4: Praha 1 - Staré Město, Celetná ulice čp. 558/I. Pohled od západu na východní stěnu místnosti 1, bok portálové niky a torzo východní stěny vstupní šije s rekonstrukcí vstupního schodiště (kresba M. Semerád).

Abb. 4: Praha 1 – Altstadt, Celetná Gasse Konstr.-Nr. 558/I. Ansicht der Ostwand des Raumes 1, der Seite der Portalnische und des Torsos der Ostwand des Eingangshalses mit der Rekonstruktion der Eingangstreppe vom Westen (Zeichnung M. Semerád).

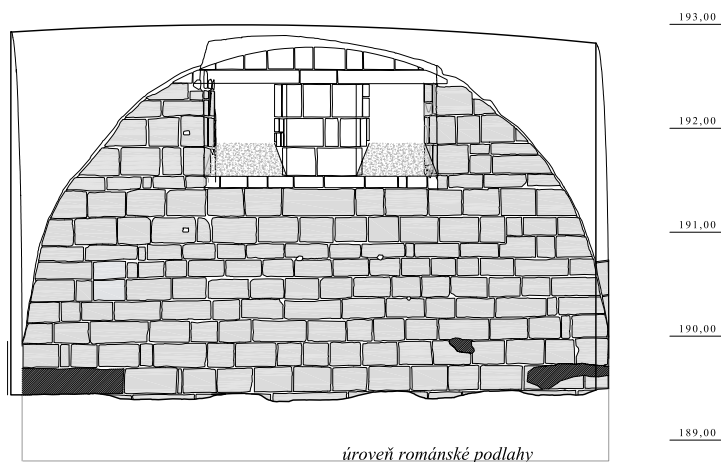
Obr. 5: Praha 1 - Staré Město, Celetná ulice čp. 558/I. Pohled od jihu na severní stěnu místnosti 1 s rekonstruovanou podobou dvojice oken (kresba J. Vachuda a M. Semerád).

Severní stěna, tvořená v dnešní úrovni 14 řádky o výšce 15–27 cm (dva řádky v horní partii jsou vysoké pouze 11 a 12 cm), o celkové výšce zdiva 294 cm, je členěna mírně šikmými kvádříkovými špaletami téměř osově umístěného

okenního otvoru, širokého 222 cm. Originální partie překladu okenní niky byla odstraněna při vzniku dodatečného násypného otvoru z prostoru ulice, který částečně poškodil i nevelký úsek křížové klenby. Uprostřed řádky tvořící spodní partii okna je umístěn enormně veliký kámen (s délkou 68 cm suverénně největší ve zdivu použitý kvádřík, výška 26 cm), který patrně tvořil statickou oporu pro zděnou kamennou partii nesoucí zřejmě dvojici monolitických překladů dvou sousedících okének. Tato partie ale patrně nenasadala přímo na zmíněný kvádr, ale na nevysokou rádku, která ve výšce 12 cm pokračuje západně i východně od krajních špalet okenní dvojice. Rovněž mírně šikmá spodní strana okenní niky byla vyzděna stupňovitě a zarovnána maltou do souvisle šikmé linie (cca 30°). Její otisk spatřujeme dosud v dolní části západní špalety a její spodní část je ukončena v horní úrovni zmíněné nízké řádky, čímž potvrzuje existenci této řádky pod nosnou partii okenních překladů. Dochované kvádříkové partie špalety mají téměř svisle probíhající ukončení, ale jeho nestejná šíře (na západě 55 cm, na východě 64 cm) hovoří proti skutečnosti, že by tyto partie určovaly sílu severní stěny. Nenápadný zajímavý útvar se projevuje v západní části stěny. V páté a šesté řádce nad dnešní podlahou spatřujeme dvo-

jici kvádříků stejných horizontálních rozměrů, umístěných přesně nad sebou. Kvádřík v nízké řádce, který překrývá horní z nich, má charakter překladu. Můžeme zde uvažovat o existenci zazděné (tresorové ?) niky (obr. 5).

Abb. 5: Praha 1 – Altstadt, Celetná Gasse Konstr.-Nr. 558/I. Ansicht der Nordwand des Raumes 1 mit der rekonstruierten Gestalt des Fensterpaares vom Süden (Zeichnung J. Vachuda und M. Semerád).

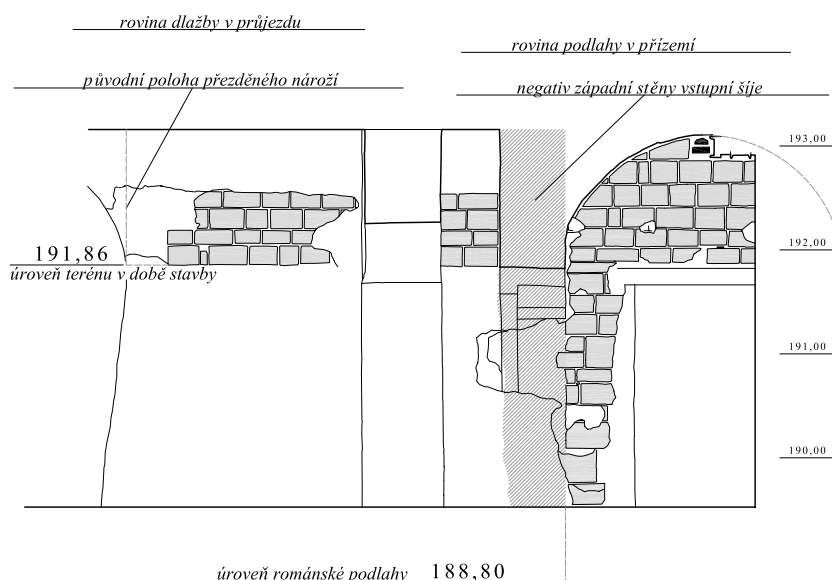
Obr. 6: Praha 1 - Staré Město, Celetná ulice čp. 558/I. Pohled od jihu na klenbové čelo vstupní šíje na vnějším lici jižní stěny místnosti 1 a na torzo tří dochovaných řádků jejího nadzemního zdiva (kresba M. Růžicka a M. Semerád).

Probíhající průzkum mohl rovněž řešit otázku vstupní šíje. Její zbytky byly identifikovány na jihovýchodním nároží hlavní místnosti románského domu. Tvoří je klenbové čelo severního konce šíje na jižním lici jižní stěny domu (obr. 6), na čelo nasedající podstatná část originální valené klenby šíje s vodorovnou vrcholnicí (obr. 9), torzo kvádrůvého zdiva východního boku (obr. 4) a jizva po odstraněném západním boku šíje na jižní stěně objektu. Z těchto prvků lze dedukovat vnitřní šířku šíje na cca 260 cm, jizvou ve zdivu a nevelkou partií vnější stěny doložený západní bok byl široký 60 cm. Odkrytá část vnějšího lince jižní stěny kvádrů-

Abb. 6: Praha 1 – Altstadt, Celetná Gasse Konstr.-Nr. 558/I. Ansicht der Gewölbestirn des Eingangshalses auf der äußeren Stirnfläche der Südwand des Raumes 1 und des Torsos der drei erhaltenen Reihen ihres oberirdischen Mauerwerkes vom Süden (Zeichnung M. Růžicka und M. Semerád).

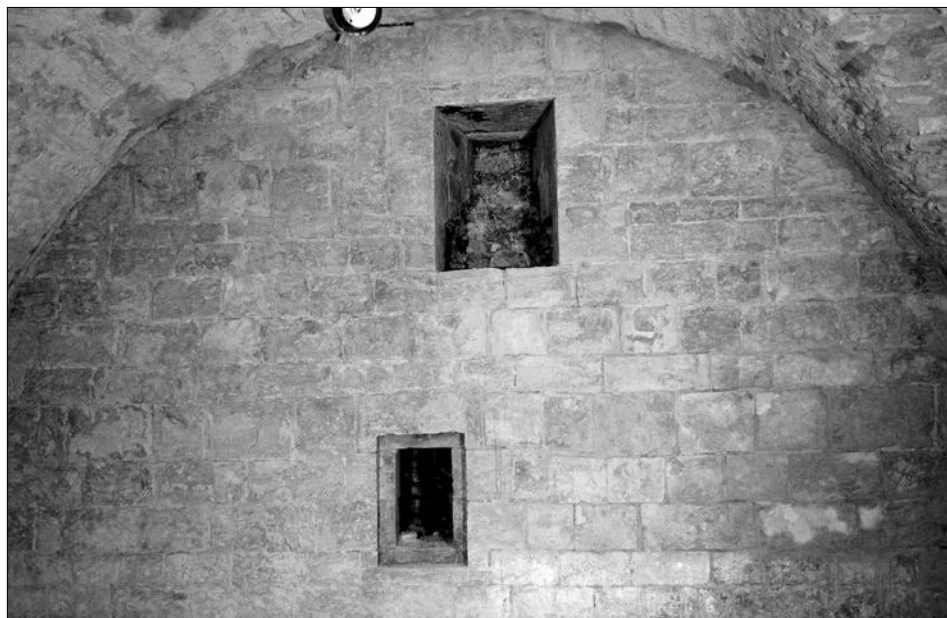
Obr. 7: Praha 1-Staré Město, Celetná ulice čp. 558/I. Pohled od východu na západní stěnu místnosti 1 s okénkem a otvorem odkládací niky s vpadlinou (foto J. Hlavatý).

zbytků malty na bázi niky naznačují její vyložení nízkými, patrně opukovými placáky. Právě umístění nik zřetelně dokládá dodatečné zvýšení podlahy v románském interiéru, které bylo ověřeno sondou u západní stěny. Bylo zjištěno, že podlaha byla zvýšena o 64 cm, když spodní řádka nad valounkovou podlahou měla enormní výšku 38 cm oproti běžnému rozpětí 14 až 30 cm. Celá stěna byla tak vysoká 410 cm a tvořilo ji 17 rádek (obr. 7).

Abb. 7: Praha 1, Celetná Gasse Konstr.-Nr. 558/I. Ansicht der Westwand des Raumes 1 mit dem Fensterchen und der Öffnung der Ablegenische mit der Abkehlung vom Osten (Foto J. Hlavatý).

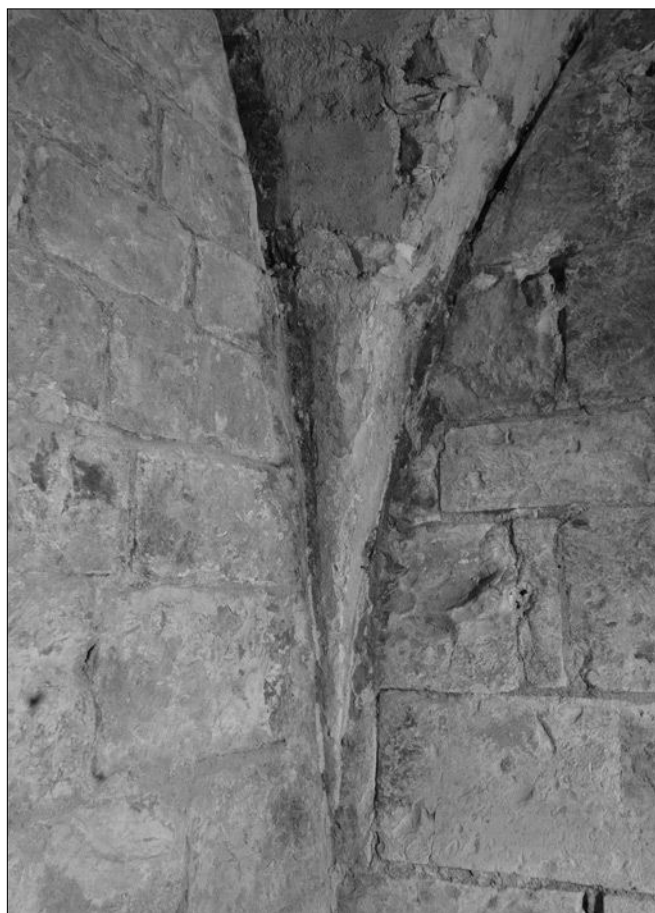
Obr. 8: Praha 1-Staré Město, Celetná ulice čp. 558/I. Detail tesaných prvků klenebního výběhu v jihovýchodním rohu místnosti 1. Pohled od severozápadu (foto J. Hlavatý).

Téměř intaktně dochovaná klenba nese charakteristické stopy bednění z dřevěných desek, širokých 24–38 cm. Všechny její koutové výběhy jsou opatřeny vždy dvojicí nad sebou umístěných, nestejně velkých, kamenicky pečlivě opracovaných výběhů, dosahujícími délky až 58 cm. Jejich štíhlý, protáhlý tvar podtrhává elegantní působení pečlivě opracovaných kvádrů a precizního řádkování zdiva (obr. 8). Ve škvíře mezi klenbovým čelem a vlastní hmotou klenby v západní stěně domu se zachovalo torzo dřevěného bednění; bližší posouzení T. Kyncelem bohužel vedlo k závěru, že není pro dendrochronologickou analýzu použitelné (26 letokruhů). Čelní plochy všech kvádrů jsou relativně jemně upraveny špičákem, překlad uzavíratelné niky je jediným prvkem, který má jemnější opracování po obvodu čelní stěny. V její severní části je zachovaná ryska, podle které byla odsekána vpadlina niky. Spáry jsou velmi úzké, jen výjimečně dosahují šířky 1 cm a ojedinelé se na nich zachovaly stopy podřezávání.

Abb. 8: Praha 1 – Altstadt, Celetná Gasse Konstr.-Nr. 558/I. Detail der gemeißelten Elemente des Gewölbeansatzes in der südöstlichen Ecke des Raumes 1. Ansicht vom Nordwesten (Foto J. Hlavatý).

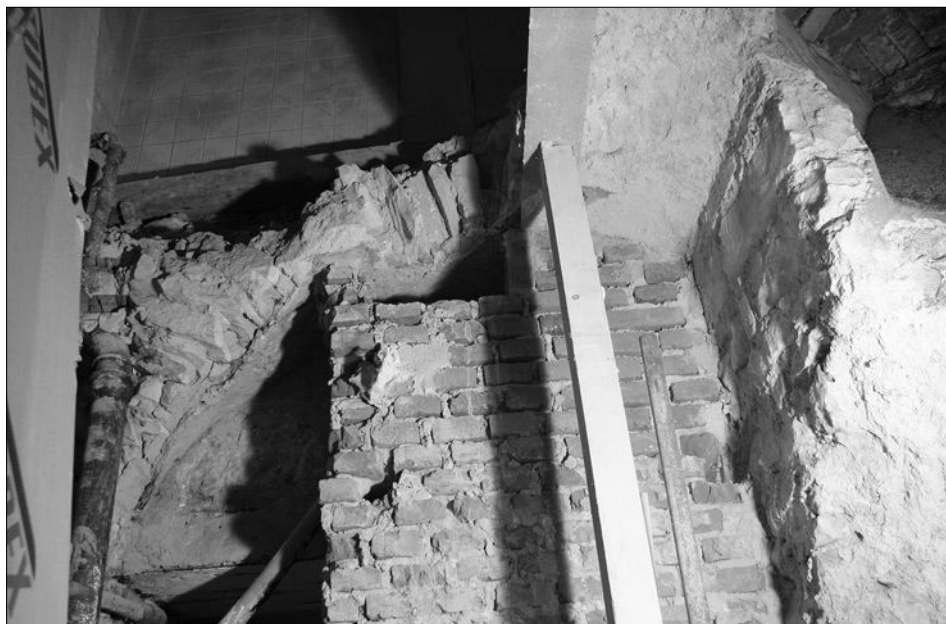
Obr. 9: Praha 1-Staré Město, Celetná ulice čp. 558/I. Pohled od severu do prostoru vstupní šije. Nahoře vlevo otvor po klenbě šije, odstraněné při vložení výtahu při minulé úpravě a zviditelňující řez klenbou, vpravo dochovaná část zaklenuté šije, podepřená recentní cihlovou příčkou (foto. M. Müller).

Abb. 9: Praha 1 – Altstadt, Celetná Gasse Konstr.-Nr. 558/I. Blick vom Norden in den Raum des Eingangshalses. Oben links die Öffnung nach dem Gewölbe des Halses, beseitigt bei der Einlage des Aufzuges bei der vorigen Instandsetzung, die Öffnung ermöglicht den Schnitt durch das Gewölbe zu sehen. Rechts der erhaltene Teil des eingewölbten Halses, unterstützt durch eine rezente Ziegeltrennwand (Foto M. Müller).
