# DĚJINY A STAVEBNÍ VÝVOJ HRADU, ZÁMKU A ZÁMECKÉHO KOSTELA VE STARÉM HROZŇATOVĚ (KINSBERGU)

JAN ANDERLE – VILÉM KNOLL

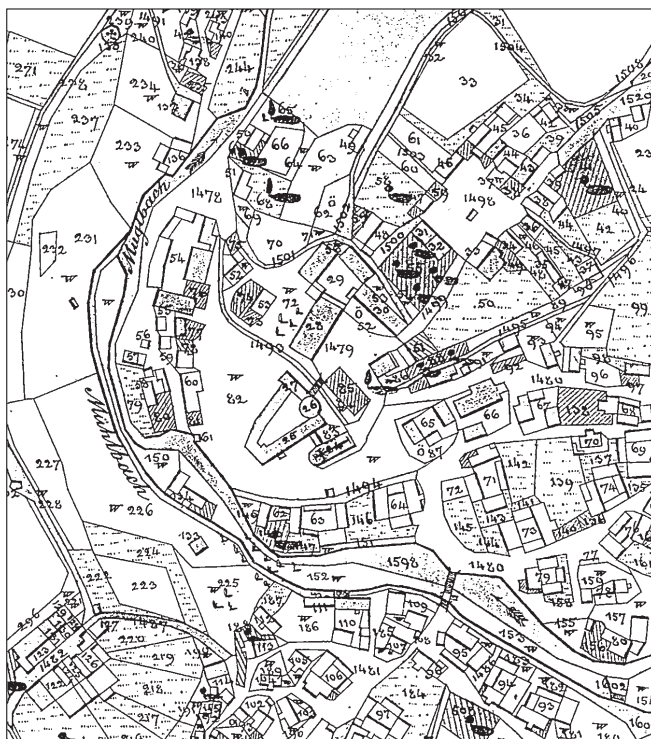
Obr. 2: Starý Hrozňatov (Kinsberg) na císařském otisku mapy stabilního katastru z roku 1841 (ÚAGK Praha).

Hrad byl založen na opyši strmé ostrožny, kterou obtáčí údolí Mohelského potoka (Muglbach) (obr. 2). Staveniště hradu zhruba lichoběžníkového půdorysu odděluje od ostatního temene ostrožny šijový příkop tesaný v břidlicové skále. Nad ním se tyčí válcová věž – bergfrit, zapojený do čela hradu blíže jeho jižního okraje. Na severu se u paty bergfritu nacházel objekt brány. Příkopem procházela cesta spojující sídlo, jeho kostel a poplužní dvůr se severozápadní částí osady, respektive s hlavní cestou při Mohelském potoce. Kostel Nejsvětější Trojice stojí po boku zámku na terénní lavici v jižním úbočí ostrožny. V dnešní podobě je pozdně barokní novostavbou, spojenou se sídlem krytou chodbou. V předpolí hradu se bezpochyby od středověku rozvíjelo bezprostřední hospodářské zázemí, předhradí, následně poplužní dvůr s pivovarem. Historické mapy a vyobrazení zachycují podobu této partie do 1. poloviny 20. století (obr. 1, 2, 6, 8). Po období zmaru v době komunistické vlády z objektů dvora zbyly do doby průzkumu jen pozůstatky pod úrovní terénu, které byly postiženy jeho razantní a archeologicky nepodchycenou úpravou v roce 2008.

Z budovy pivovaru, která stála za příkopem severovýchodně od hradu na parcele č. 28 (obr. 2), se až do té doby zachoval valeně z cihel klenutý sklep. Ze starého snímku lze předpokládat, že do jednoho objektu zde byly spojeny všechny podstatné součásti technologie, sladovna i vlastní pivovar. Jako výsledek technologické inovace ze 2. poloviny 19. století vidíme střešním pultem pronikat horní část drobného vertikálního sladovnického hvozdu, který vrcholí komínem (obr. 6 vlevo od hradu). Naproti pivovaru se nacházelo patrové obytné stavení výše postaveného personálu panství (obr. 8 vpravo nad kostelem). Severovýchodní čelo dvora zaujímal na parcele č. 30 panská sýpka, která podle dobových vyobrazení vykazuje barokní původ. Na osu ostrožny byl dále vně bývalého předhradí, respektive poplužního dvoru, komponován pravidelný urbanistický útvar složený z drobných usedlostí seskupených kolem čtyřúhelného ústředního prostoru s kašnou uprostřed. Současný stav poznání pramenů nám nedává možnost zařadit tuto osadu do vývoje sídelní struktury Starého Hrožňatova/Kinsbergu. Prokazatelně existovala v letech 1764–1768.<sup>21)</sup> Váže se na komunikační osu, v jejímž prodloužení byla opodál o samotě na vyvrcholení terénu, ze kterého vybíhá hradní ostrožna, postavena v 60. letech 17. století loreta. Zda můžeme v založení pravidelné osady sledovat uplatnění barokního urbanismu, nebo jde o starší počín, nelze ovšem bez dalšího říci.

Abb. 2: Kinsberg, der sog. kaiserliche Pflichtabdruck der Mappe des Stablen Katasters, 1841 (ÚAGK [Zentralarchiv für Geodäsie und Kataster] Prag).

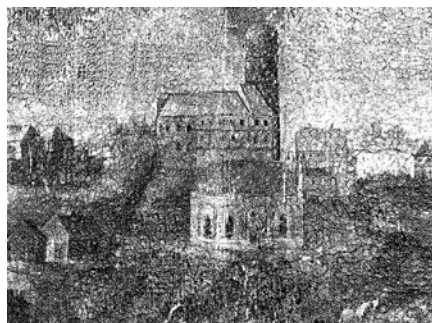
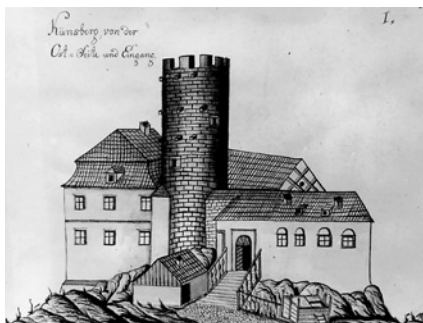
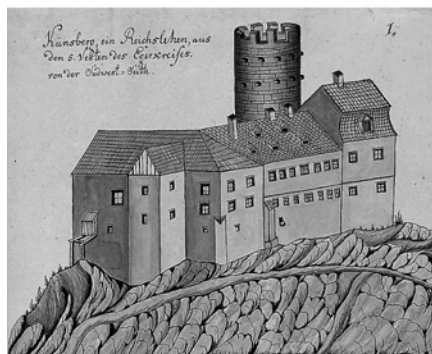
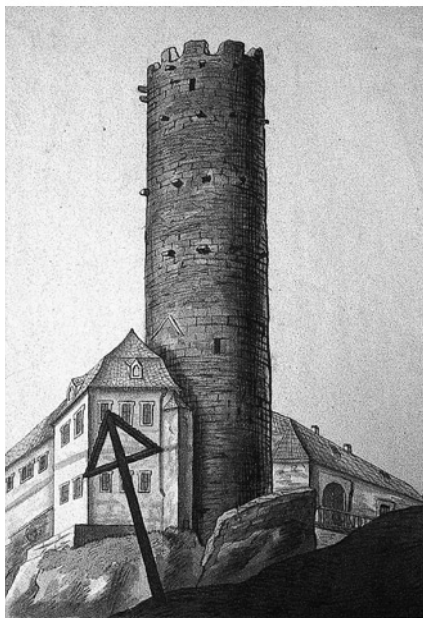
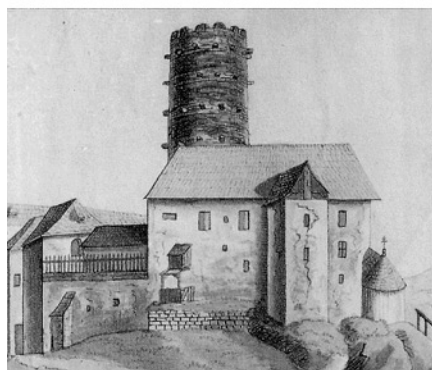
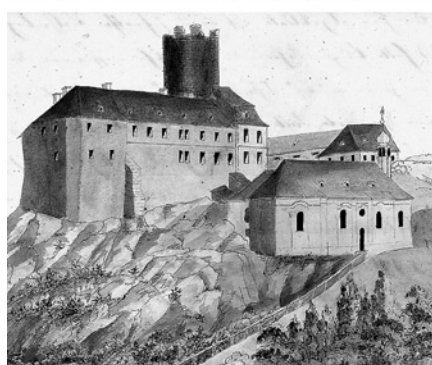
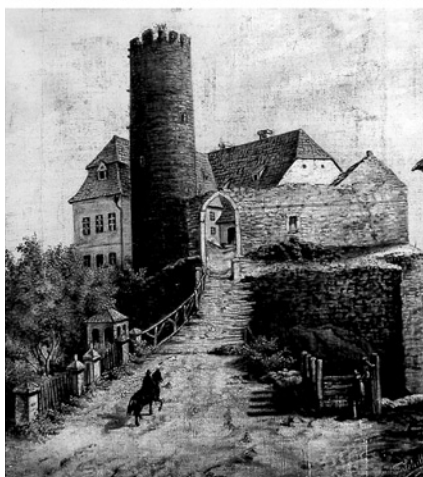
Obr. 3: Starý Hrozňatov (Kinsberg), hrad a zámek, přehled nejdůležitější ikonografie: 1 – pohled z jihu, detail oltářního obrazu z kostela Nejsvětější Trojice ve Starém Hrozňatově z roku 1760 (foto J. Gryc, 1974, archiv NPÚ v Plzni, č. neg. 2184); 2 – pohled od východu (K. Hus, kolem roku 1821, Krajské muzeum Karlovarského kraje, Muzeum Cheb, sbírka negativů, č. neg. N3595/31); 3 – pohled od jihozápadu (K. Hus, kolem r. 1821, zámek Kynžvart, sign. 29-C-7 [18912] Hs. Kynžvart 156); 4 – pohled od východu z roku 1822 (signováno HK, Krajské muzeum Karlovarského kraje, Muzeum Cheb, sbírka grafiky, inv. č. G 457); 5 – pohled od západu z roku 1822 (signováno HK, Krajské muzeum Karlovarského kraje, Muzeum Cheb, sbírka grafiky, inv. č. G 456); 6 – pohled od východu (F. Schilhal, po roce 1850, Krajské muzeum Karlovarského kraje, Muzeum Cheb, sbírka obrazů, inv. č. O 179); 7 – pohled od jihu, V. Prökl, Chronik von Eger nebst Gedenkbuch der Gemeindeverwaltung, Státní oblastní archiv Cheb, fond 1, Archiv města Cheb).

Abb. 3: Kinsberg, Burg und Schloss, Übersicht der wichtigsten Ikonografie. 1 – Ansicht von Süden, Detail vom Altarbild aus der Dreifaltigkeitskirche in Starý Hroznatov, 1760 (Foto J. Gryc, 1974, Archiv NPÚ [des Nationalen Denkmalinstituts] Pilsen, Neg.-Nr. 2184); 2 – Ansicht von Osten (K. Hus um 1821, Kreismuseum des Karlsbader Kreises, Museum Cheb, Negativsammlung, Neg.-Nr. N3595/31); 3 – Ansicht von Südwesten (K. Hus um 1821, Schloss Kynžvart [Königswart], Sign. 29-C-7 [18912] Hs. Kynžvart 156); 4 – Ansicht von Osten, 1822 (signiert HK, Kreismuseum des Karlsbader Kreises, Museum Cheb, grafische Sammlung, Inv.-Nr. G 457); 5 – Ansicht von Westen, 1822 (signiert HK, Kreismuseum des Karlsbader Kreises, Museum Cheb, grafische Sammlung, Inv.-Nr. G 456); 6 – Ansicht von Osten, (F. Schilhal nach 1850, Kreismuseum des Karlsbader Kreises, Museum Cheb, Gemäldesammlung, Inv.-Nr. O 179); 7 – Ansicht von Süden, V. Prökl vielleicht 1850 (V. Prökl, Chronik von Eger nebst Gedenkbuch der Gemeindeverwaltung, Staatliches Regionalarchiv Cheb, Archivfond1, Archiv der Stadt Cheb).

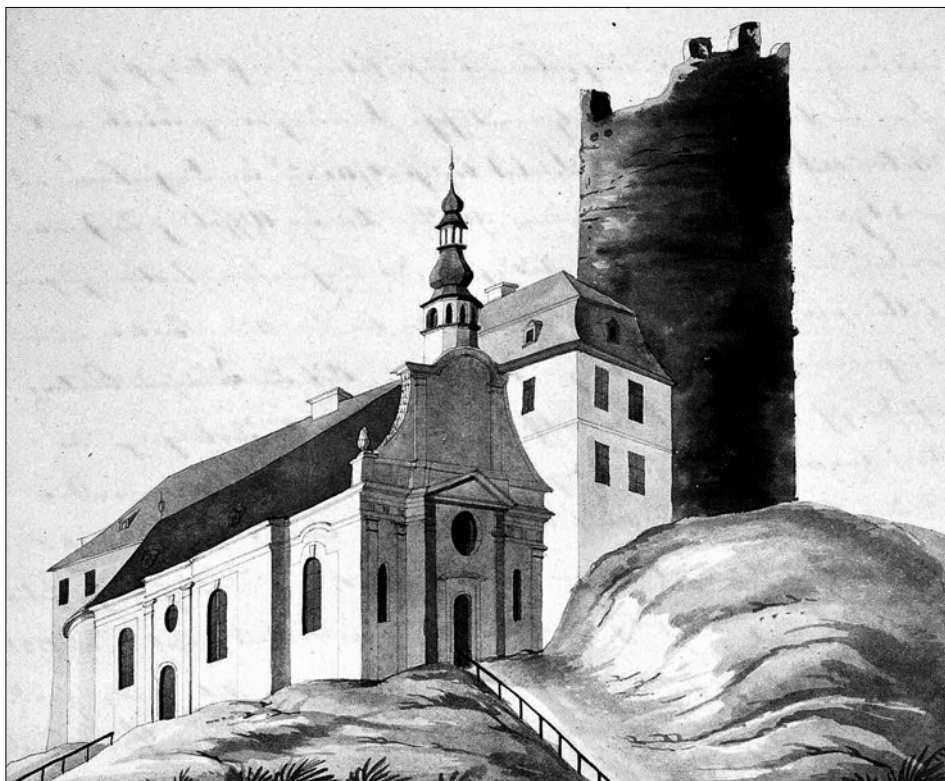
Obr. 4: Starý Hroznatov (Kinsberg), kostel Nejsvětější Trojice se zámek v pozadí, pohled od jihovýchodu, V. Prökl, asi r. 1850 (V. Prökl, *Chronik von Eger nebst Gedenkbuch der Gemeindeverwaltung*, Státní okresní archiv Cheb, fond 1, Archiv města Cheb).

Starší z uvedených pozdně barokních etap přestavby zámku je tedy svázána s novostavbou zámeckého kostela (obr. 4, 12, 14, 40). Písemné prameny hovoří o zahájení stavby z odkazu jezuity P. Kašpara Wagnera k roku 1758, aniž je známa osoba architekta či stavitele. Podoba hlavního průčelí je odvozena z téhož konceptu, který použil Andrea Altomonte na kostele Nanebevzetí P. Marie v Postoloprtech z let 1746–1753.<sup>88)</sup> V našem případě se jedná o skromnější variantu, ve které zděnou věž jako ústřední vertikální dominantu průčelí nahrazuje dřevěná vížka na hřebeni střechy, přísazená ke štítu (obr. 14). Zachoval se v ní hodnotný zvon. Výsledky dendrochronologie krovu kostela (1757/58D), jehož konstrukce počítá s existencí klenby (obr. 44, 45) potvrzují archivně doložené datum jeho výstavby a zároveň dokazují, že v podstatě současně byl budován objekt sakristie s oratoří a chodba, která kostel spojuje se zámekem (1758/59D). Vznikla jednolodní obráceně orientovaná svatyně dispozice charakteristické pro dobu výstavby, vybavená presbytářem, který v půdorysu

Abb. 4: Kinsberg, Dreifaltigkeitskirche, im Hintergrund das Schloss, Ansicht von Südosten, V. Prökl vielleicht 1850 (V. Prökl, Chronik von Eger nebst Gedenkbuch der Gemeindeverwaltung, Staatliches Regionalarchiv Cheb, Archivfond1, Archiv der Stadt Cheb).

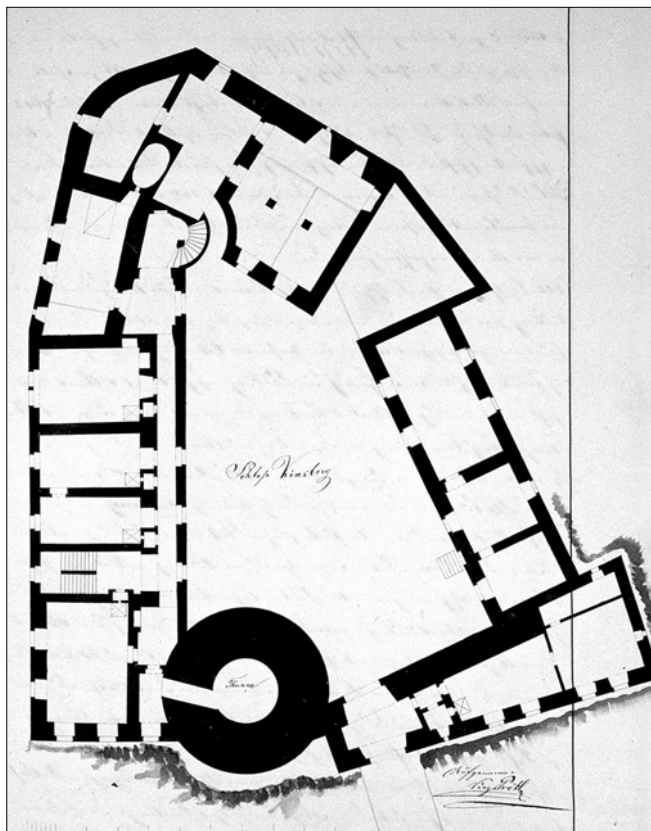
Obr. 11: Starý Hrozňatov (Kinsberg), půdorys příměstí zámku, V. Prökl asi r. 1850 (V. Prökl, *Chronik von Eger nebst Gedenkbuch der Gemeindeverwaltung*, Státní okresní archiv Cheb, fond 1, Archiv města Cheb, reprofoto L. Vystydl).

Abb. 11: Kinsberg, Schloss, Erdgeschossgrundriss, V. Prökl gegen 1850 (V. Prökl, Chronik von Eger nebst Gedenkbuch der Gemeindeverwaltung, Staatliches Bezirksarchiv Cheb, Archivfond1, Archiv der Stadt Cheb, Reprofoto L. Vystyd).

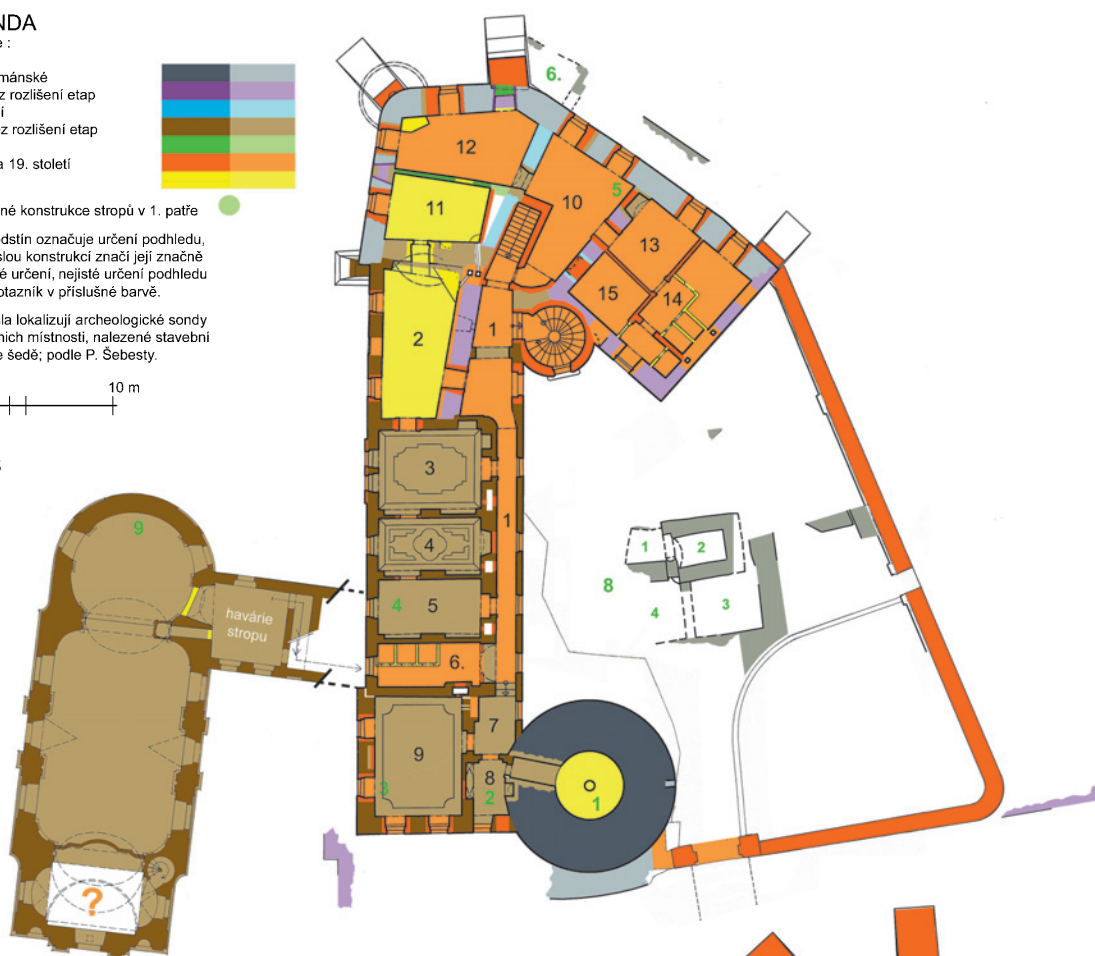
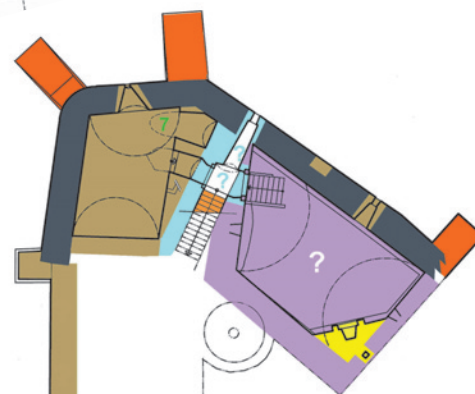
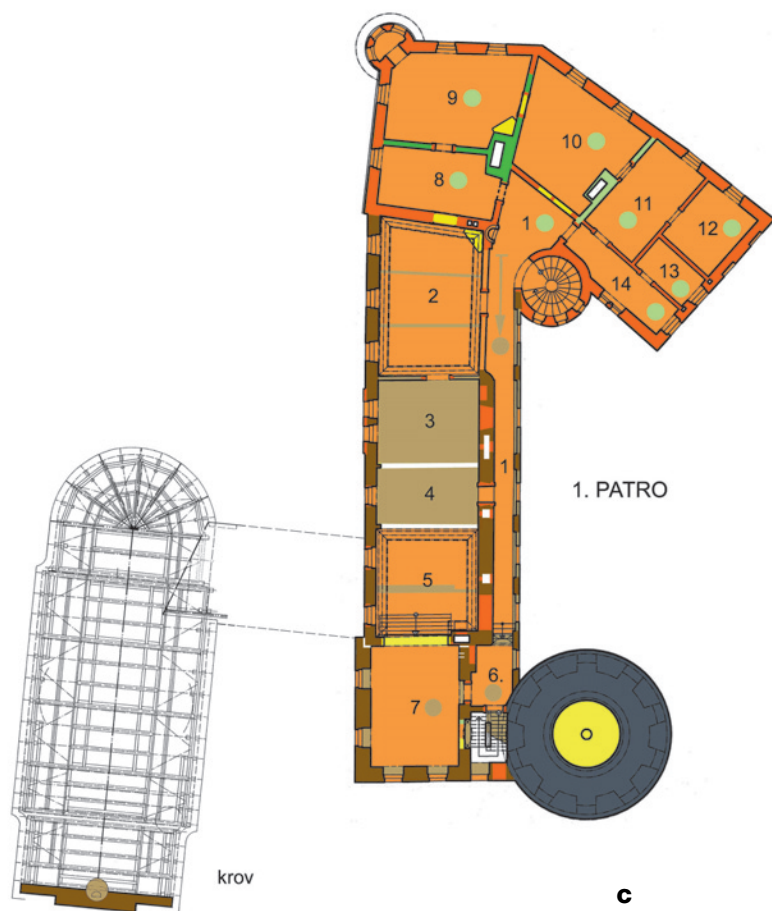
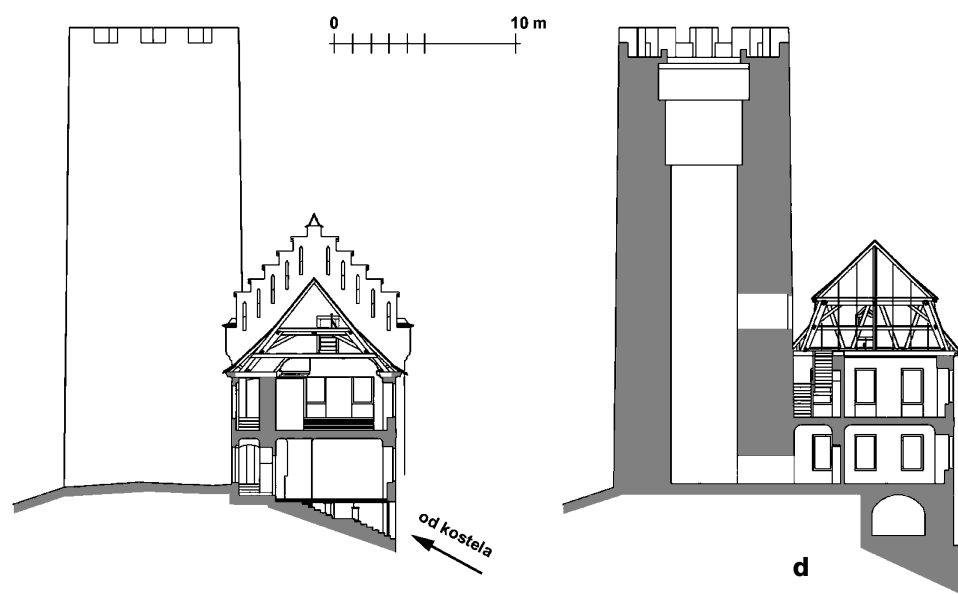
Abb. 12: Starý Hroznatov (Kinsberg), Burg und Schloss. Bauentwicklungsanalytische Pläne der Burg, des Schlosses und der Dreifaltigkeitskirche: a – Gesamtplan mit dem Grundrisschnitt in der Schlosserdgeschoss-, bzw. Kirchenemporenhöhe, b – Kirche, Erdgeschoss und Schloss, Untergeschoss; c – Kirche, Dachwerk und Schloss, 1. Obergeschoss (die Schloss- und Kirchendachwerkpläne aus den Plänen von L. Vystyd, 2007 abgeleitet, Aufnahme der Kirche J. Anderle, 2007, archäologisch ermittelte Partien übernommen aus dem Plan von P. Šebesta, 2008, grau auszeichnet ohne Etappenunterscheidung. Hellerer Ton bezeichnet die Bestimmung der Untersicht, der im Schnitt durch die vertikale Konstruktion bezeichnet ihre hypothetische Bestimmung. Ungewisse Bestimmung der Untersicht deutet das Fragezeichen in derjenigen Farbe an. Grüne Zahlen lokalisieren die archäologischen Sonden und in ihrem Rahmen die Räume. Archäologisch freigelegtes Mauerwerk – grau. Analyse und Zeichnung J. Anderle, 2009); d – Schloss, Südostflügel, Querschnitt in der Lage des ursprünglichen Zugangs zur Kirche mit Blick zum Bergfried (links), Schnitt über den Bergfried und den anliegenden Teil des Südostflügels mit Blick ostwärts (laut Dokumentation von L. Vystyd, Bearbeitung J. Anderle, 2009).

vchodu do jižního sklepa v západním křídle s datem kácení 1321–1323D. Zejména v posledním případě však nemáme jistotu, zda příslušná zeď s tímto vchodem přísluší do období gotiky, nebo je mladší (v analytickém výkresu na obr. 12 je zohledněna mladší hypotetická varianta). V každém případě analyzovaná dřeva, ať jejich umístění ve stavbě případně prošlo jakýmkoli peripetiem, ukazují na stavební činnost ve hradě, vázanou k datu jeho získání králem a následně k udělení v léno Trostu Winklerovi.

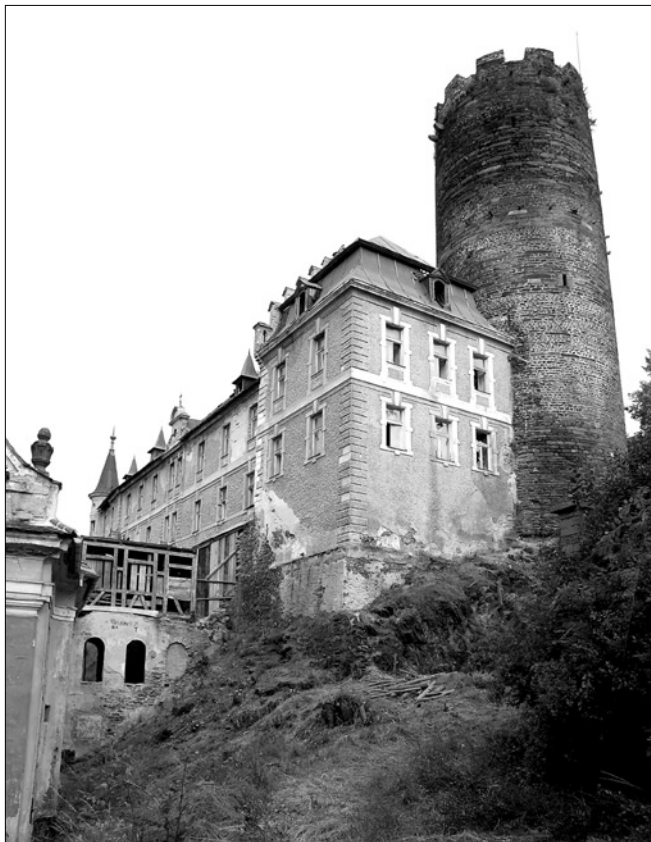
Obr. 13: Starý Hrozňatov (Kinsberg), zámek od východu před započatím stavebních prací r. 2007. Vlevo spojovací chodba ke kostelu (foto J. Anderle, 2007).

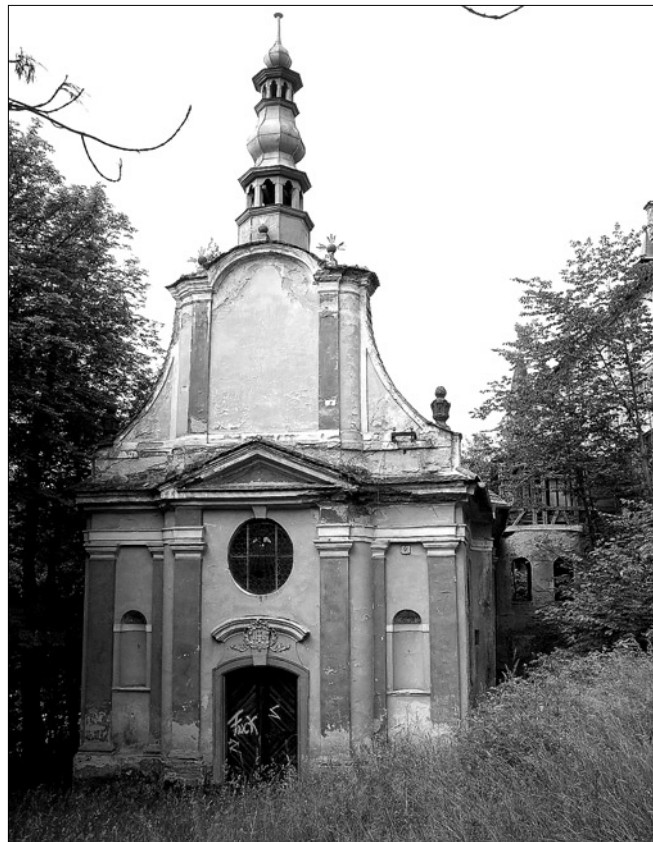
Obr. 14: Starý Hrozňatov (Kinsberg), východní průčelí kostela Nejsvětější Trojice (foto J. Anderle, 2007).

Abb. 14: Starý Hroznatov (Kinsberg), Dreifaltigkeitskirche, Ostfassade (Foto J. Anderle, 2007).

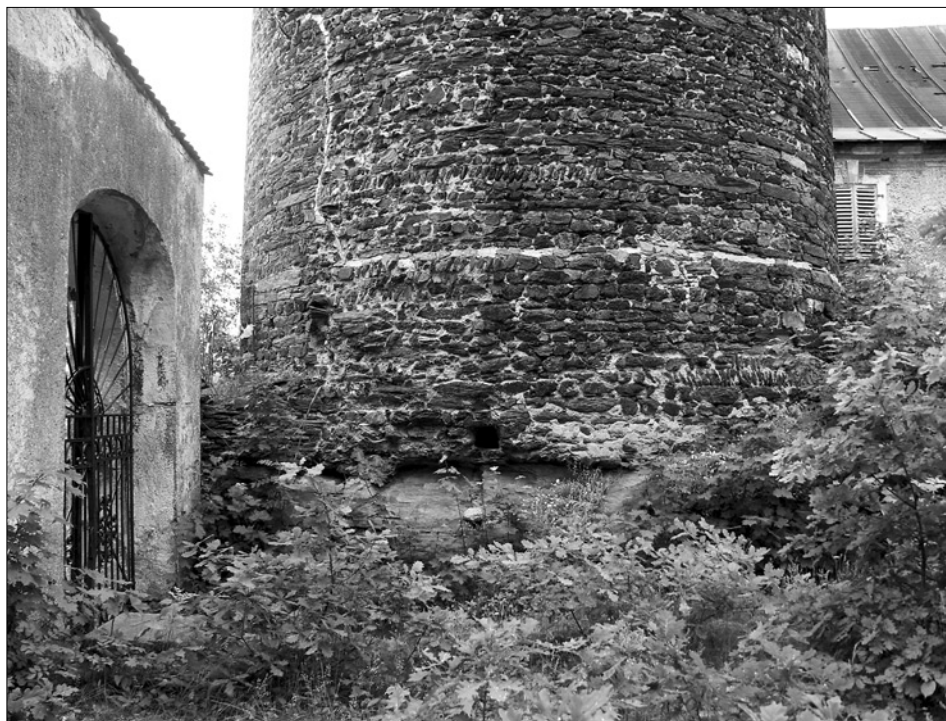
Obr. 15: Starý Hroznatov (Kinsberg), hrad, pata pozdně románského bergfritu od severozápadu. Nízko nad základem otvor pochvy pro závoru původní brány, výše svislý pás zdiva se světlejší a nerovnou lící označuje místo styku s obvodovou hradbou (foto J. Anderle, 2007).

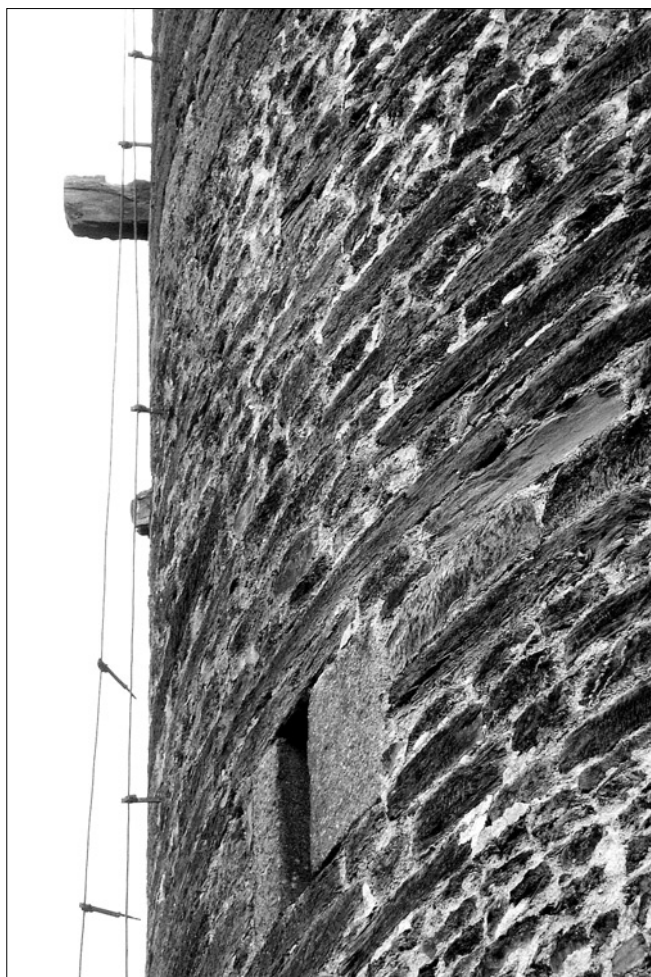
Obr. 16: Starý Hroznatov (Kinsberg), hrad, jedna z kamenných konzol hákového tvaru na vnějšku bergfritu se nachází na jihovýchodní straně (foto J. Anderle, 2007).

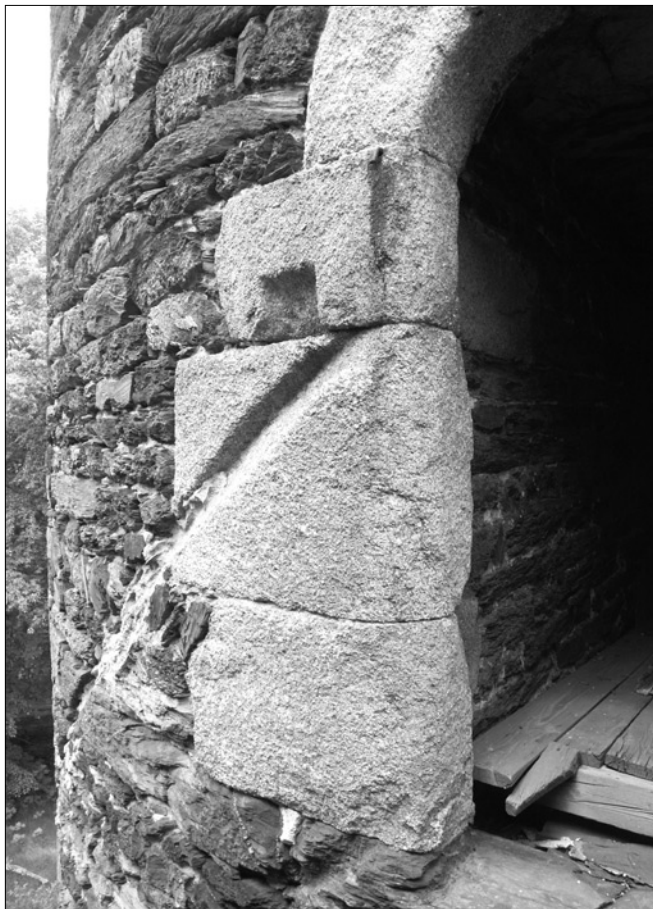
Obr. 17: Starý Hrozňatov (Kinsberg), hrad, původní vchod bergfritu v úrovni půdy zámku, levá část se stopami vývoje kontaktu věže se sousedními objekty. Trámová kapsa odpovídá stopě po vaznici krovu zastřešení přístupu do věže (foto J. Anderle, 2007).

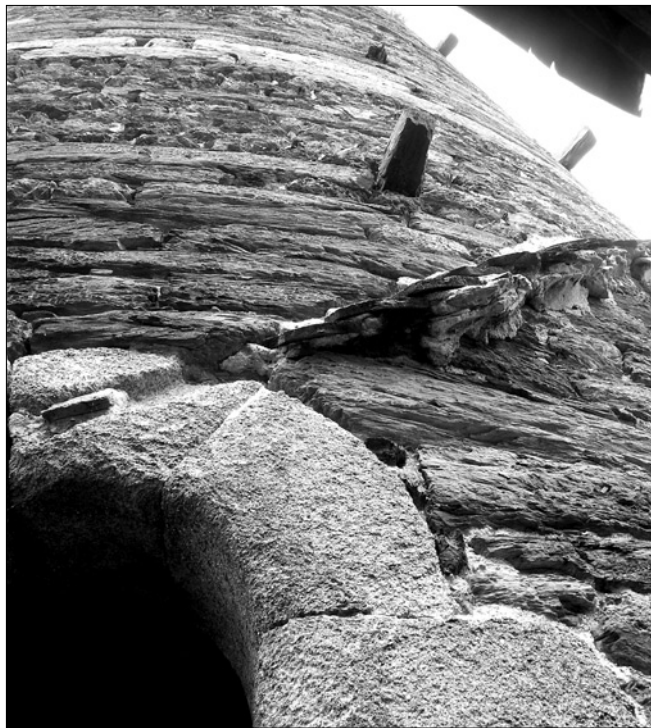
Obr. 18: Starý Hrozňatov (Kinsberg), hrad, původní vchod bergfritu, pravá horní část s reliktem střechy, která pokrývala sousední budovu zámku před její pozdně barokní přestavbou (foto J. Anderle, 2007).

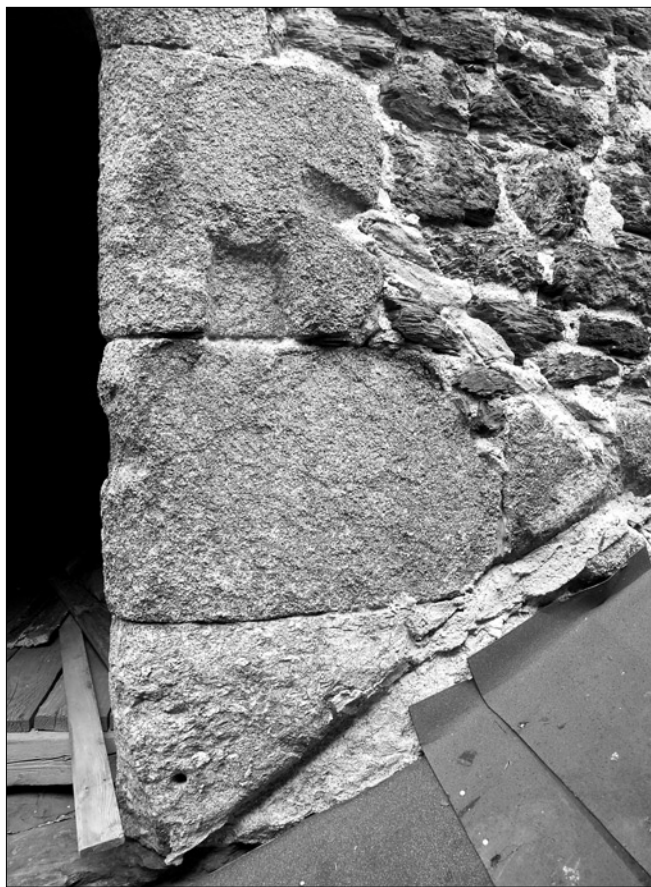
Obr. 19: Starý Hrozňatov (Kinsberg), hrad, původní vchod bergfritu, pravá část se stopami vývoje kontaktu věže se sousedními objekty. Trámová kapsa odpovídá stopě po vaznici krovu zastřešení přístupu do věže a nejspíše souvisí se šikmou drážkou výše – stopou po příslušné sedlové stříšce. Vztah této střechy ke světlosti vchodu ukazuje na její dodatečný vznik. Otvor v patě stojky portálu možná souvisí se starší konstrukcí můstku (pant umožňující jeho sklápění?) (foto J. Anderle, 2007).

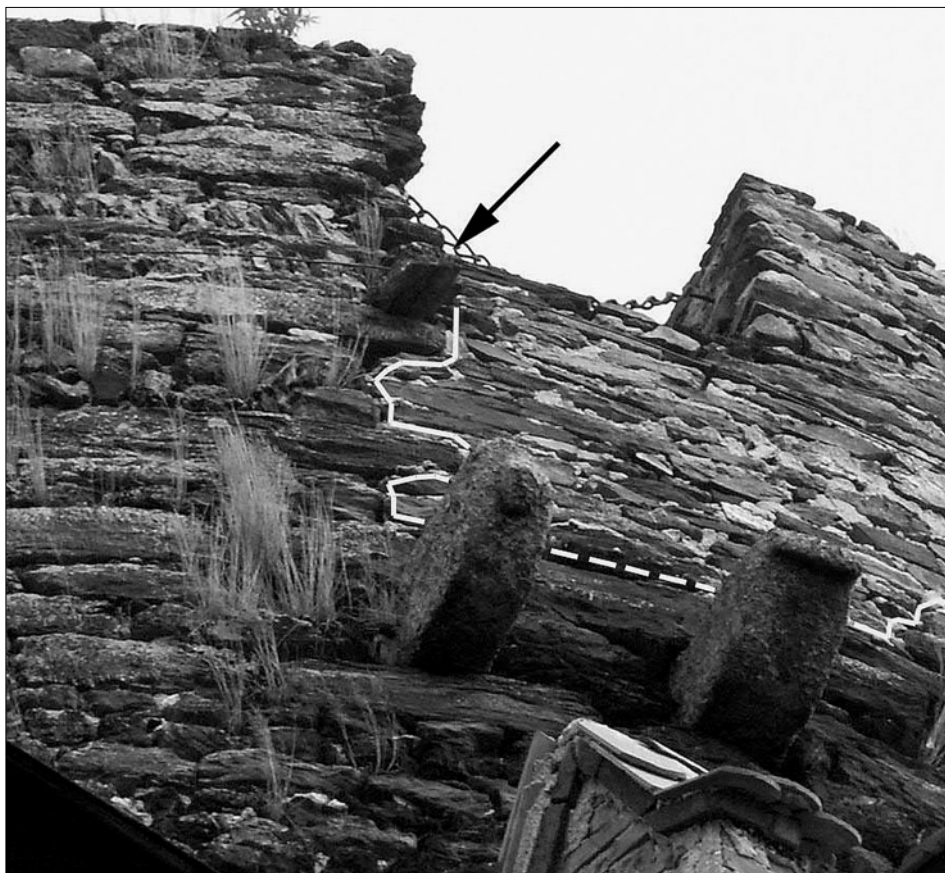
Obr. 20: Starý Hroznatov (Kinsberg), hrad, konzoly arkýře v úrovni ochozu bergfritu. Jejich poloha v půdorysu odpovídá umístění níže položeného původního vchodu do věže. Čelo levé z konzol zdobeno lidskou maskou. Šipka označuje šmorce, kterými byl do těla věže zavázán zděný bok arkýře. Světlou linií označen rozsah novodobého přezdění (foto a úprava J. Anderle, 2007).

Abb. 20: Starý Hroznatov (Kinsberg), Burg. Erkerkonsolen in der Höhe des Bergfriedumlaufs. Ihre Lage entspricht im Grundrisschnitt jener des niedriger situierten ursprünglichen Turmeingangs. An der Stirn der linken Konsole befindet sich eine Menschenmaske. Pfeil zeigt die Schmarzen nach der Einbindung der gemauerten Erkerseite in den Turmkörper. Helle Linie zeigt das Ausmaß der neuzeitlichen Reparaturen (Foto und Bearbeitung J. Anderle, 2007).

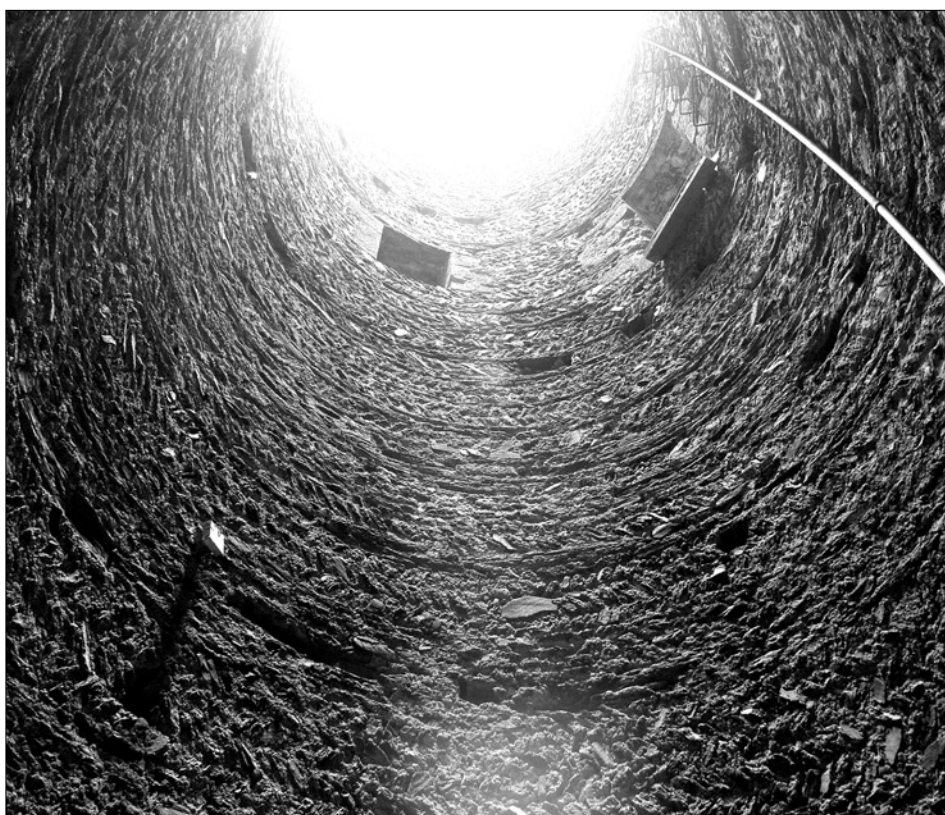
Obr. 21: Starý Hroznatov (Kinsberg), hrad, vnitřek bergfritu po odstranění havarijních novodobých konstrukcí, pohled zdola k podlaží s původním vchodem (vpravo) a oknem k severovýchodu (vlevo). Výrazně se uplatňuje zdivo opus spicatum (foto J. Anderle, 2008).

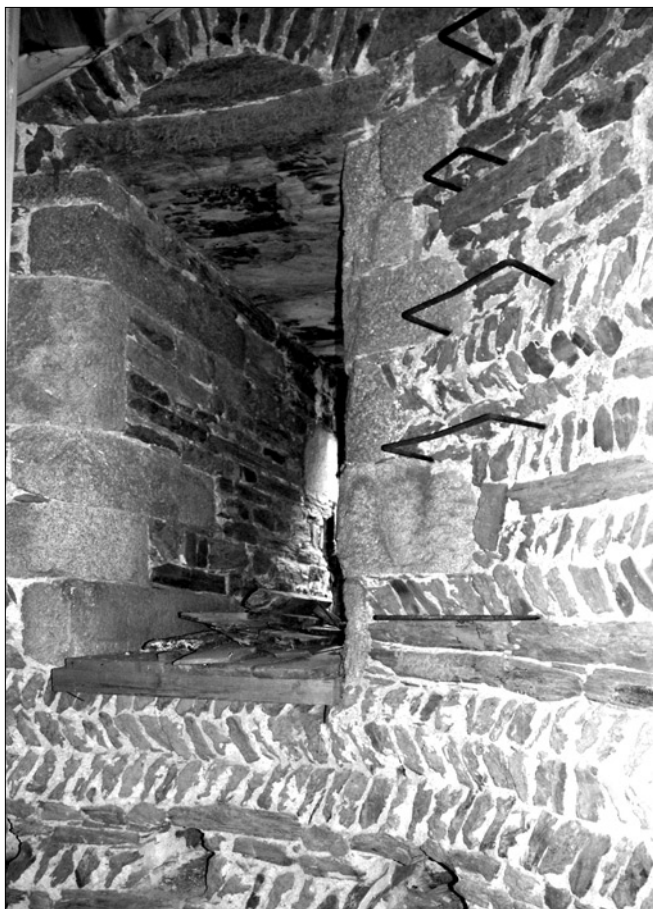
Obr. 22: Starý Hrozňatov (Kinsberg), hrad, pozdně románský vchod bergfritu, pohled z vnitřku. Dole kapsy po nosných trámech původní podlahy (foto J. Anderle, 2007).

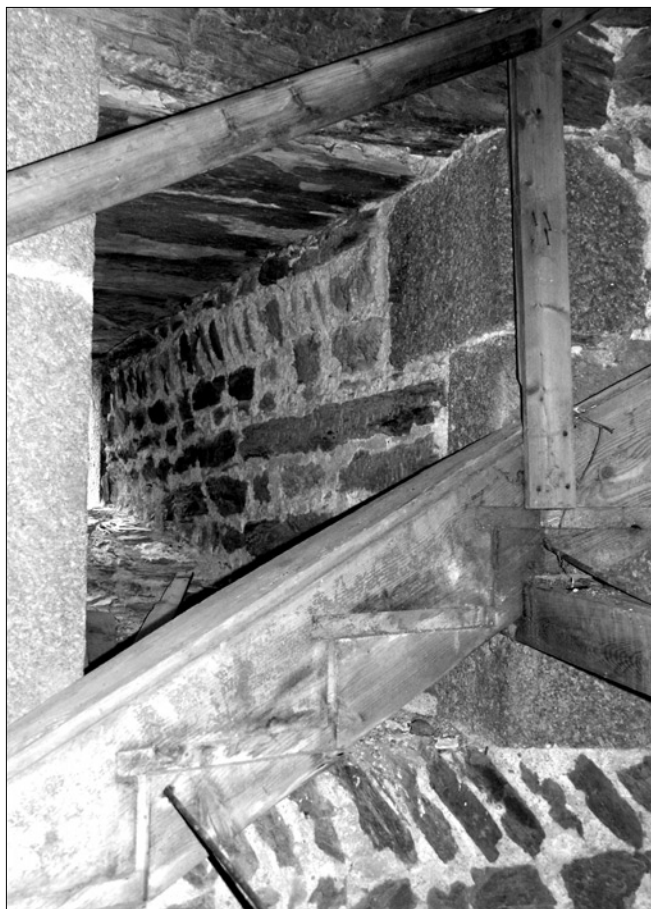
Obr. 23: Starý Hrozňatov (Kinsberg), hrad, pozdně románské okno ve vstupním podlaží, pohled z vnitřku. V popředí pozůstatky havarijního novodobého schodiště (foto J. Anderle, 2007).

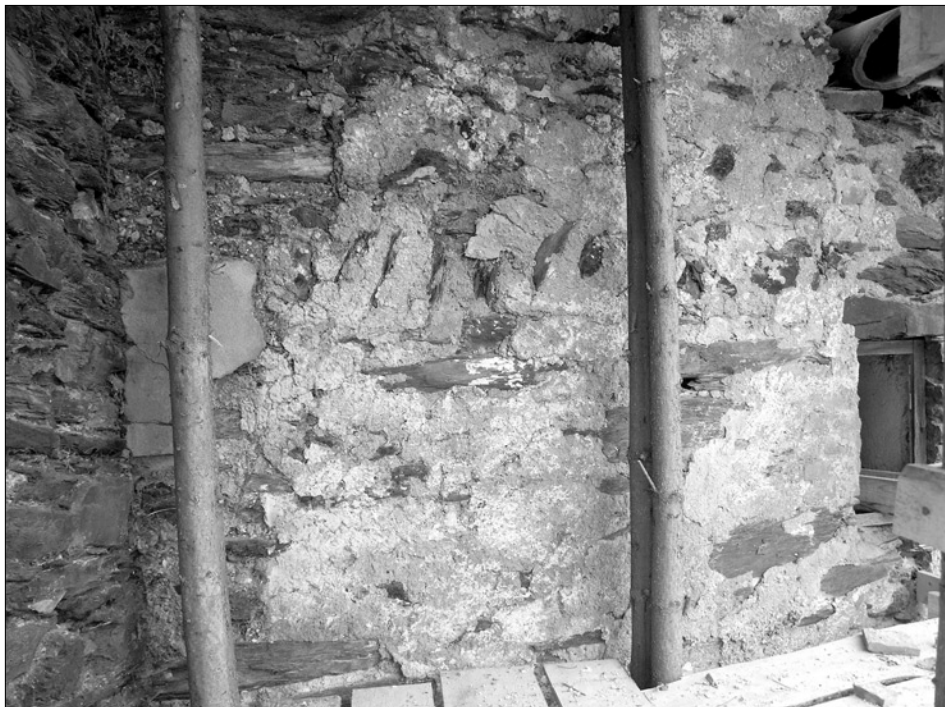
Obr. 25: Starý Hrozňatov (Kinsberg), zámek, jihozápadní průčelí v úrovni suterénu, pozdně románské zdivo s úsekem opus spicatum, vpravo dodatečný průraz snad pozdně renesančního či barokního okénka se šedě malovanou paspartou. V popředí pozůstatky havarijního novodobého schodiště (foto J. Anderle, 2007).

Abb. 25: Starý Hroznatov (Kinsberg), Schloss. Südwestfassade in der Untergeschosshöhe, spätromanisches Mauerwerk mit einem Abschnitt vom opus spicatum, rechts nachträglicher Durchbruch wohl für ein kleines Spätrenaissance- oder Barockfenster mit der grau angestrichenen Umrahmung. Im Vordergrund Reste nach der baufälligen neuzeitlichen Treppe (Foto J. Anderle, 2007).

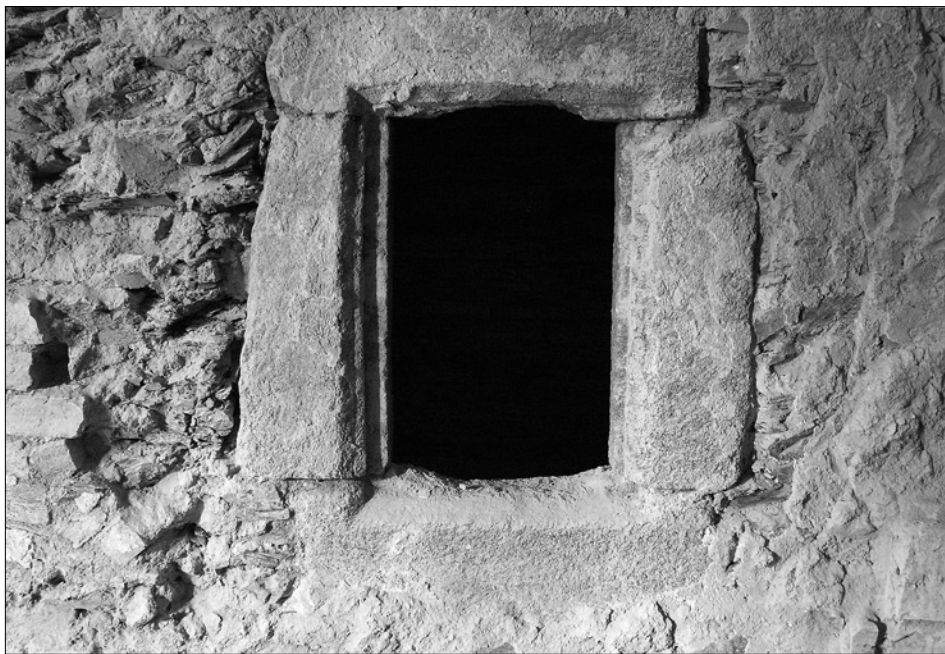
Obr. 26: Starý Hrozňatov (Kinsberg), zámek, síň v přízemí před vchodem do suterénu, jižní stěna, gotické ostění okna, patrně dodatečně upravené k osazení výplně z vnějšku. Není zcela jasné, zda se ostění nachází v primární poloze (foto J. Anderle, 2007).

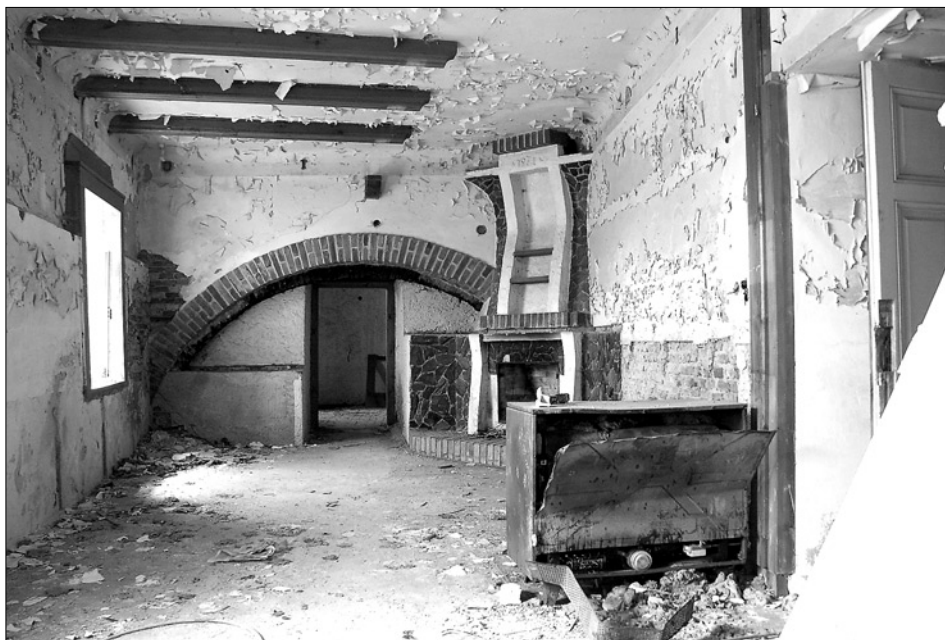
Obr. 27: Starý Hroziatov (Kinsberg), zámek, západní část jihovýchodního křídla, přízemí, pohled od severovýchodu do prostoru bývalé barokní dýmníkové kuchyně před zahájením stavebních prací. V pozadí novodobý pas, který zajišťuje zbytek klenby dýmné části kuchyně (foto J. Anderle, 2007).

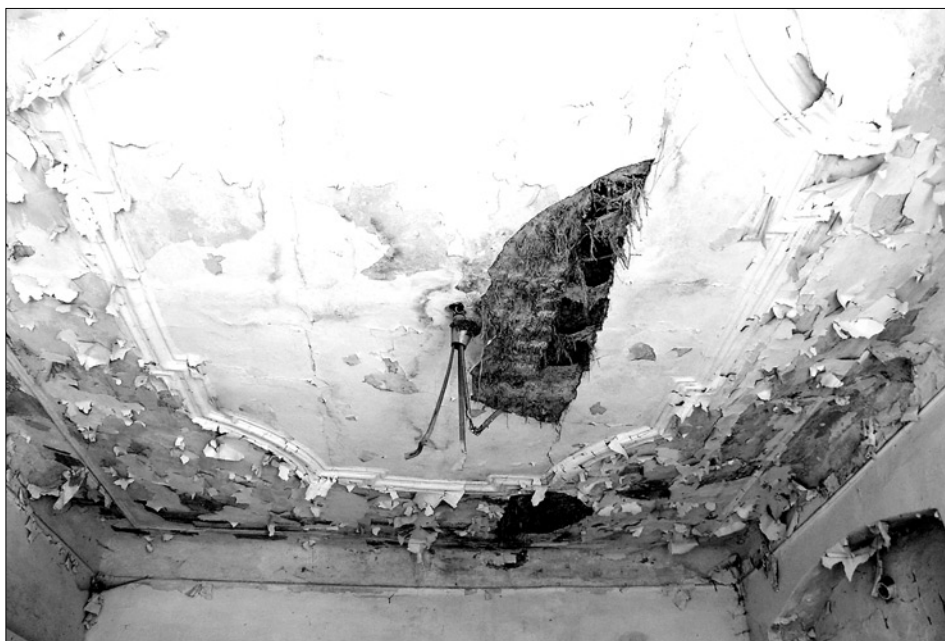
Obr. 28: Starý Hroziatov (Kinsberg), zámek, jihovýchodní křídlo, přízemí, západní místnost v pozdně barokní jezuitské novostavbě. Pohled od jihu na pozdně barokní strop před zahájením stavebních prací (foto J. Anderle, 2007).

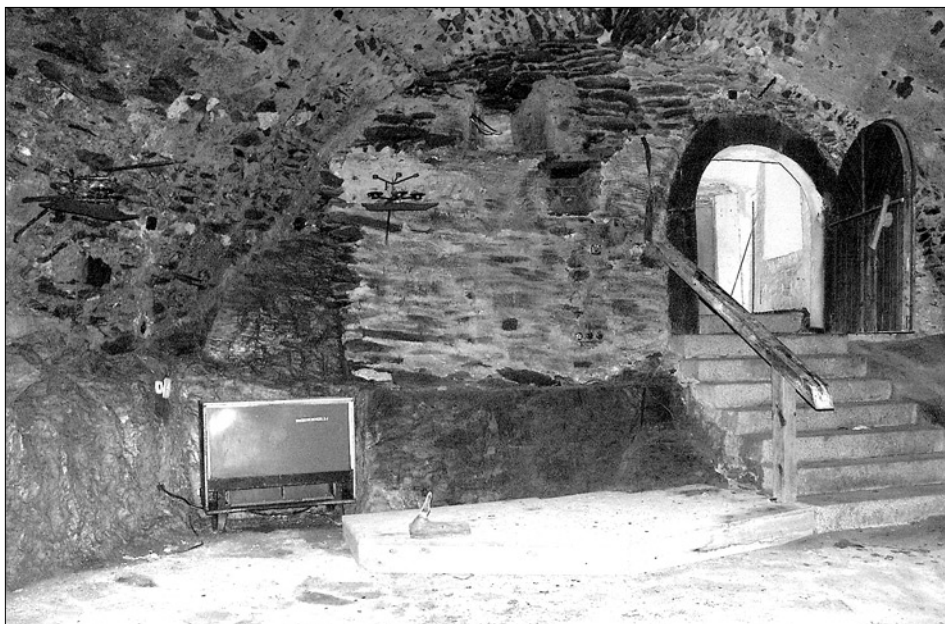
Obr. 29: Starý Hrožňatov (Kinsberg), zámek, severní suterén, pohled k jihu. Zleva doprava: dodatečně zaslepené okénko, odkládací nika, dodatečně osazený vstupní portál snad ze 16. století (foto J. Anderle, 2007).

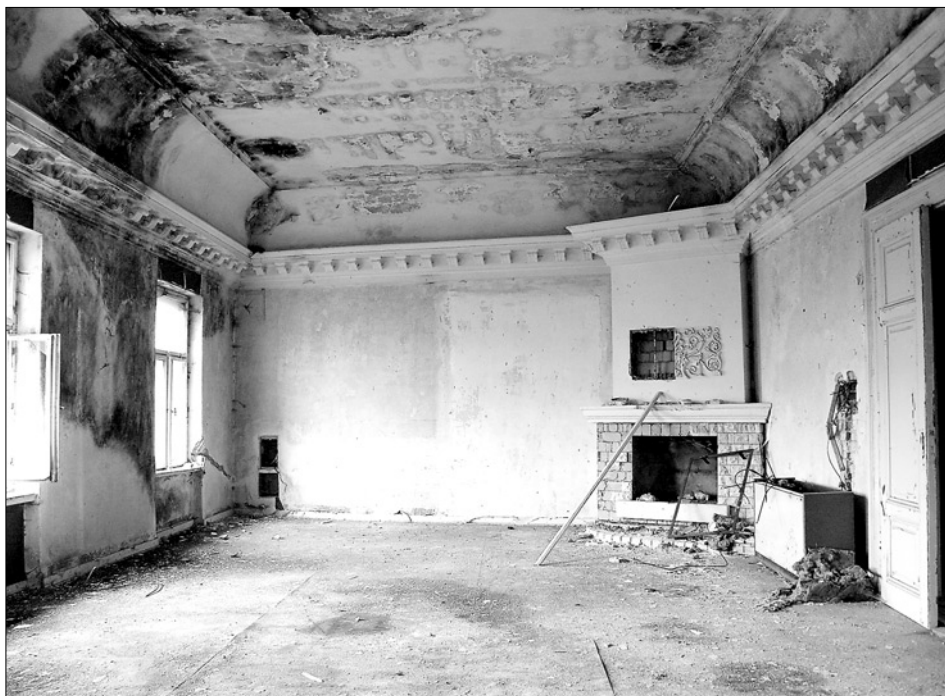
Obr. 30: Starý Hroznatov (Kinsberg), zámek, 1. patro, západní pokoj jihovýchodního křídla, pohled k jihozápadu před zahájením stavebních prací. Úprava podhledu z 80. let 19. století, krb v koutě ze 2. poloviny 20. století (foto J. Anderle, 2007).

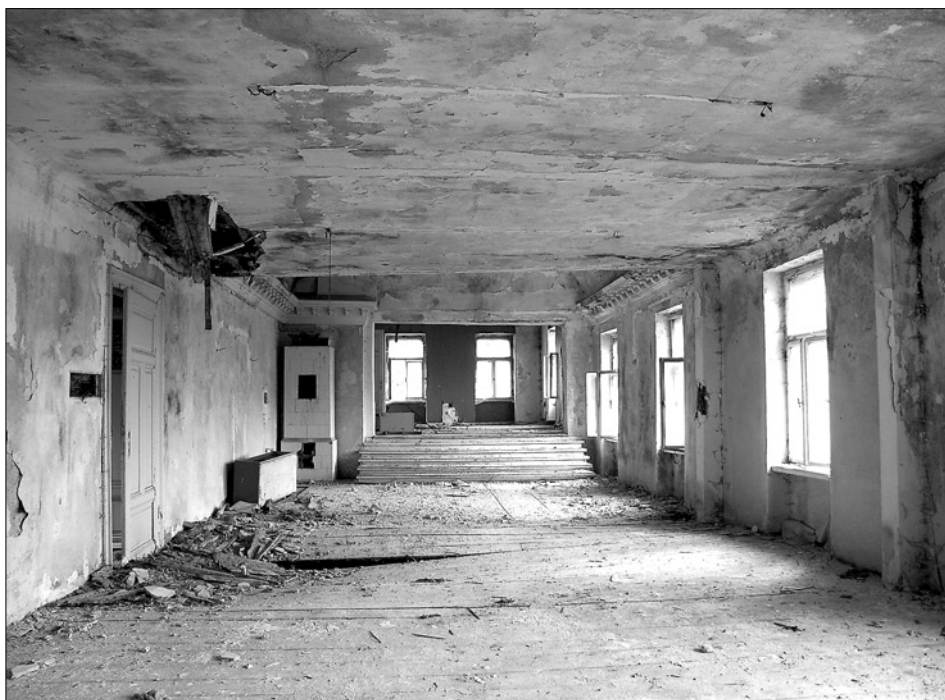
Obr. 31: Starý Hroznatov (Kinsberg), zámek, jihovýchodní křídlo, 1. patro, celkový pohled k severovýchodu před zahájením stavebních prací (foto J. Anderle, 2007).

Patro řádového domu rozdělovala zděná traktová příčka (obr. 31 vlevo). Dělení vnějšího traktu na jednotlivé cely umožňovaly rámové (hrázděné) příčky konstrukčně spojené se stropními/vaznými trámy (obr. 32). Stopy tohoto spojení umožňují identifikovat polohu zaniklých příček (obr. 33). Pozdně barokní stropy se jako celek v patře dané etapy domu nezachovaly, byvše nahrazeny novou konstrukcí v polovině 80. let 19. století. Na místě zůstaly některé jejich nosníky, jako například dodatečně přitesaný vazný trám západní štítové vazby (obr. 34). Krov s nimi spojený představuje mladší variantu standardní hambalkové konstrukce se šikmými (ležatými) stolicemi, které byla v polovině 80. let 19. století (1884/85D) vyřezána většina vazných trámů a jejich funkce nahrazena kleštinami (obr. 39). Žádné

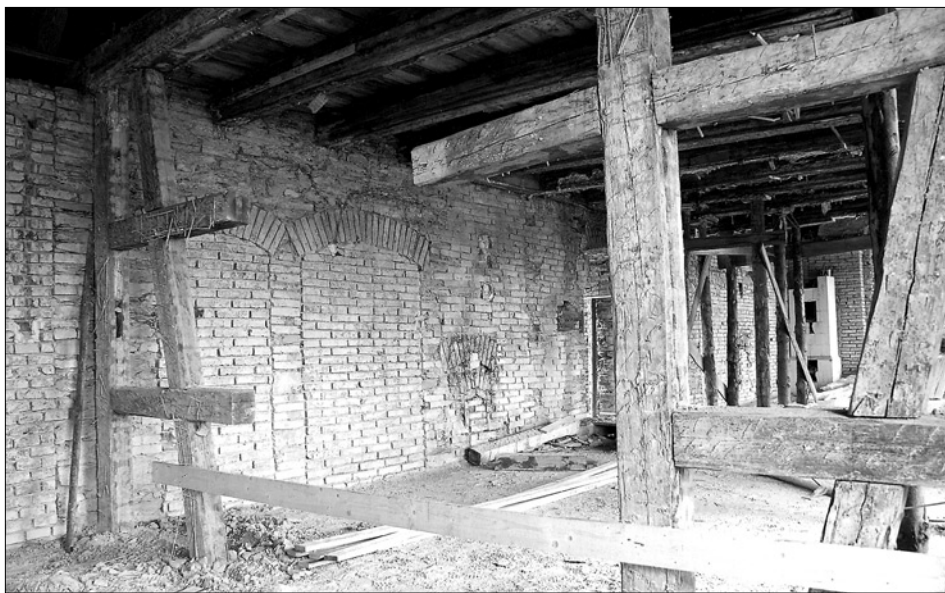
Obr. 32: Starý Hrožňatov (Kinsberg), zámek, jihovýchodní křídlo, 1. patro, rámová konstrukce barokní přičky mezi místnostmi č. 2 a 3, pohled k severu. Přička původně oddělovala dvě z cel jezuitského domu (foto J. Anderle, 2007).

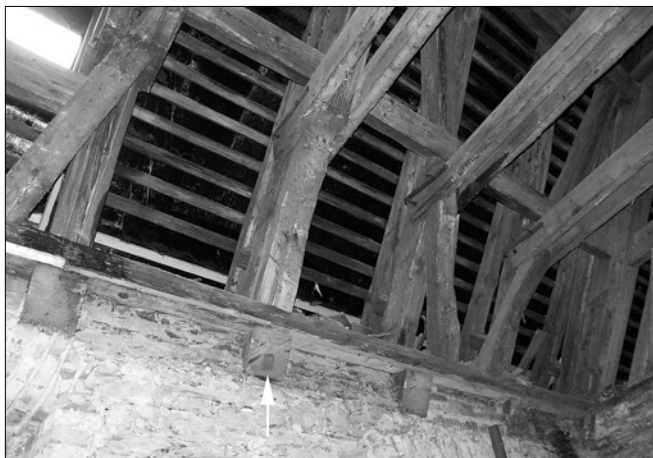
Obr. 33: Starý Hrožňatov (Kinsberg), zámek, jihovýchodní křídlo, 1. patro, v 80. letech 19. století odřezané vazné/stropní trámy na jihovýchodní obvodové zdi, pohled k jihu. Šipka označuje relikt dlabu pro čep přízední stojky, která byla součástí hrázdné přičky vymezující západní cel jezuitského domu vůči bývalému západnímu hrázdnému štítu jihovýchodního křídla. Přička byla odstraněna v 80. letech 19. století (foto J. Anderle, 2007).

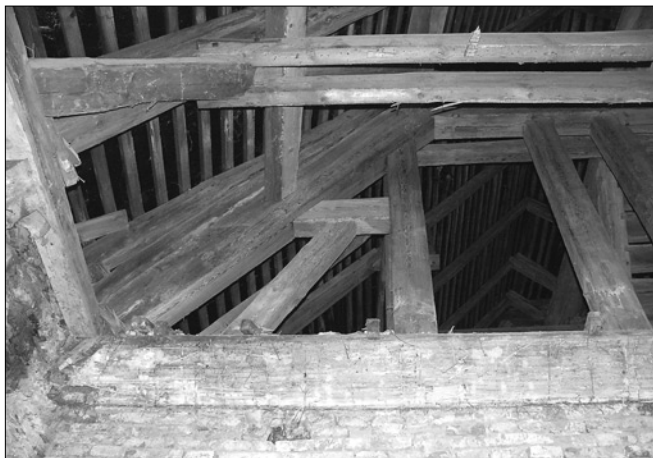
Obr. 34: Starý Hrožňatov (Kinsberg), zámek, 1. patro, pohled k jihozápadu na bývalý západní hrázdný štít jihovýchodního křídla. Vazný trám štítové vazby krovu byl v 80. letech 19. století dodatečně přtesán, aby vyhověl tvaru nového stropního fabionu (foto J. Anderle, 2007).
