# DĚJINY A STAVEBNÍ VÝVOJ HRADU, ZÁMKU A ZÁMECKÉHO KOSTELA VE STARÉM HROZŇATOVĚ (KINSBERGU)

JAN ANDERLE – VILÉM KNOLL

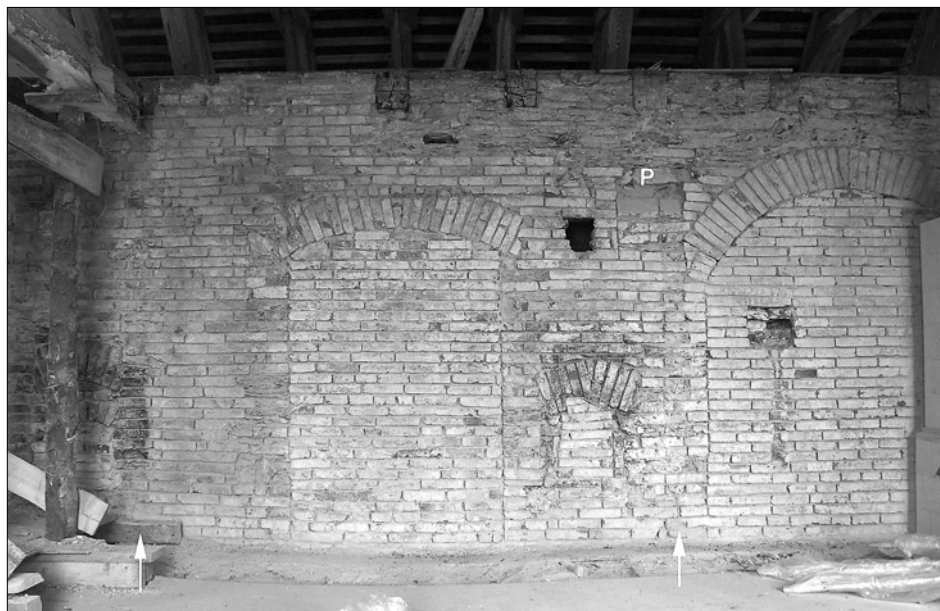
Obr. 35: Starý Hrozňatov (Kinsberg), zámek, jihovýchodní křídlo, 1. patro, místnost č. 5, pohled na severozápadní stěnu. Šipky označují zjištěnou polohu barokních přiček cel – vlevo hrázděná, vpravo zděná, oddělující bývalý prostor barokního schodiště (odstraněno spolu s přčkami v 80. letech 19. století), výše zazděné otvory k nepřímé obsluze barokních kamen v celách, „P“ označuje patu záklenu slepé kamnové niky v přčce mezi celou a schodišťovým prostorem, uprostřed zazděný vchod do bývalé cely, vpravo zazděná arkáda spojující chodbu v nádvorním křídle s bývalým prostorem schodiště (foto J. Anderle, 2007).

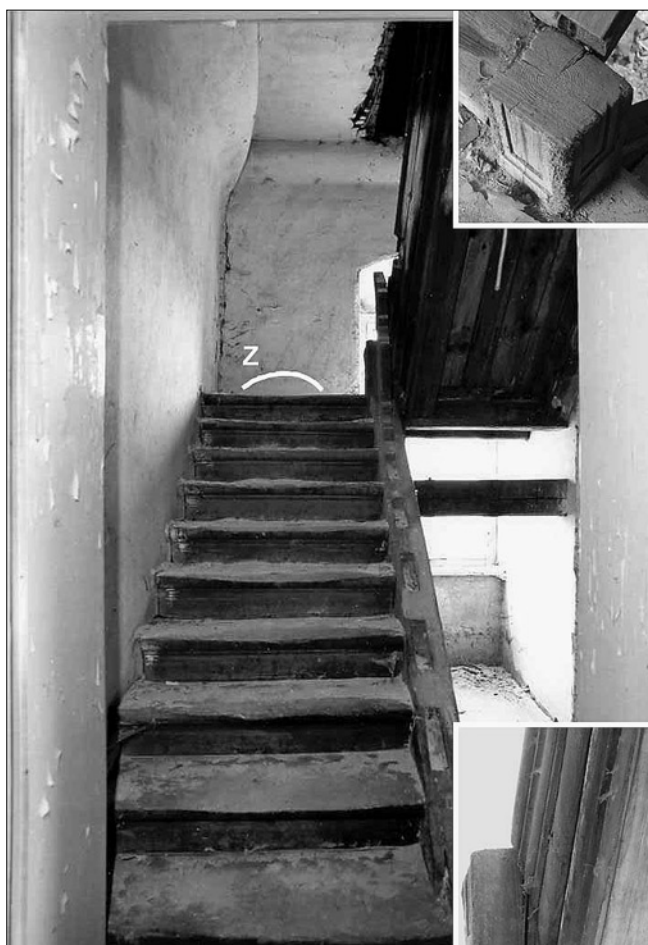
Obr. 36: Starý Hrozňatov (Kinsberg), zámek, jihovýchodní křídlo, 1. patro, bývalé hlavní barokní schodiště jezuitského domu reinstalované v 80. letech 19. století do vstupu na půdu v sousedství bergfritu. Vpravo nahoře detail zbytku sloupku zábradlí, vpravo dole detail profilace srovnice. „Z“ označuje polohu záklenu dodatečně zazděné niky barokního záchodu (foto archiv NPÚ ÚOP v Plzni – celek, J. Anderle, 2007 – detaily a úprava).

Prostor hlavní vertikální komunikace byl koncipován ve vazbě na přístup ke kostelu. V přízemí jej představuje dnešní místnost č. 6, která se do nádvorní chodby obrací klebním pasem. V patře tomu odpovídá obdobný prostor, novodobě spojený se sousedními místnostmi. V patře u bergfritu se nachází barokní dvouramenné schodiště, které dnes vede na půdu (obr. 36). Průkazné stopy ukazují, že je zde použito druhotně. Přes jeho žalostný stav je zřejmé, že se jedná o vysoce kvalitní zdobenou práci, která bezpochyby původně sloužila v nějakém prestižnějším prostoru. Nejspíše jím byl právě popisovaný komunikační uzel, kam ze suterénu ústilo schodiště ze spojovací chodby od kostela a odkud vertikální komunikace pokračovala do patra, jak zaznamenal ještě Průklův plán a dokládají nálezy po odstranění omítek v patře (obr. 11, 35 vpravo). Rekonstrukce schodišťového prostoru, jeho rozdělení stropem mezi přízemím a patrem v 80. letech 19. století, spojená s novým řešením schodiště od chodby do kostela mezi suterénem a přízemím a s novým zřízením jediné komunikace do patra prostřednictvím schodišťové věže v koutě nádvoří, patrně byla důvodem odstranění barokního schodiště, užitého pak ve vchodu na půdu.

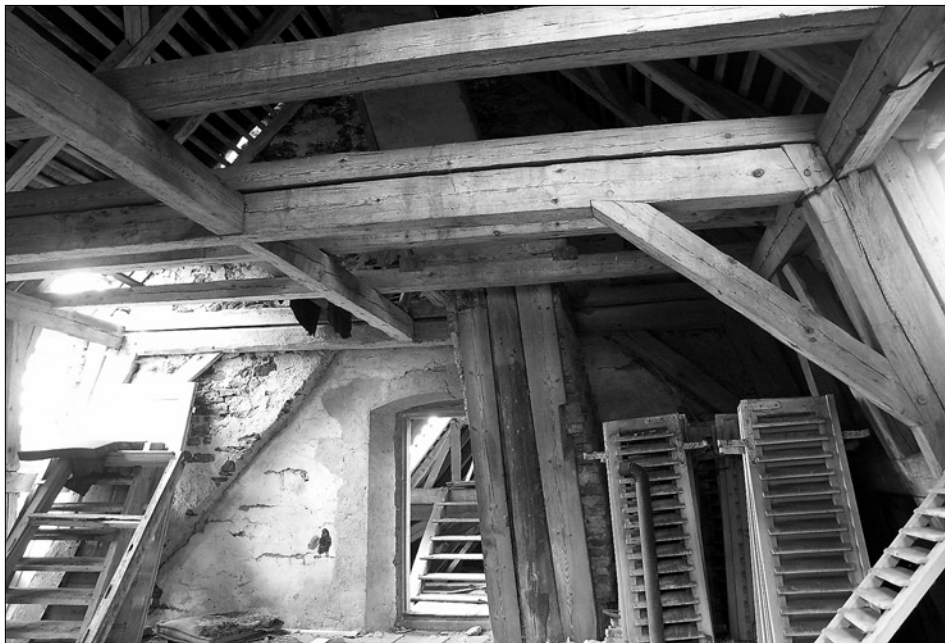
Obr. 37: Starý Hrožňatov (Kinsberg), zámek, východní konec jihovýchodního křídla, prostor půdy a mansardový krov, dendrochronologicky datovaný 1766/67. Pohled k jihozápadu (foto J. Anderle, 2007).

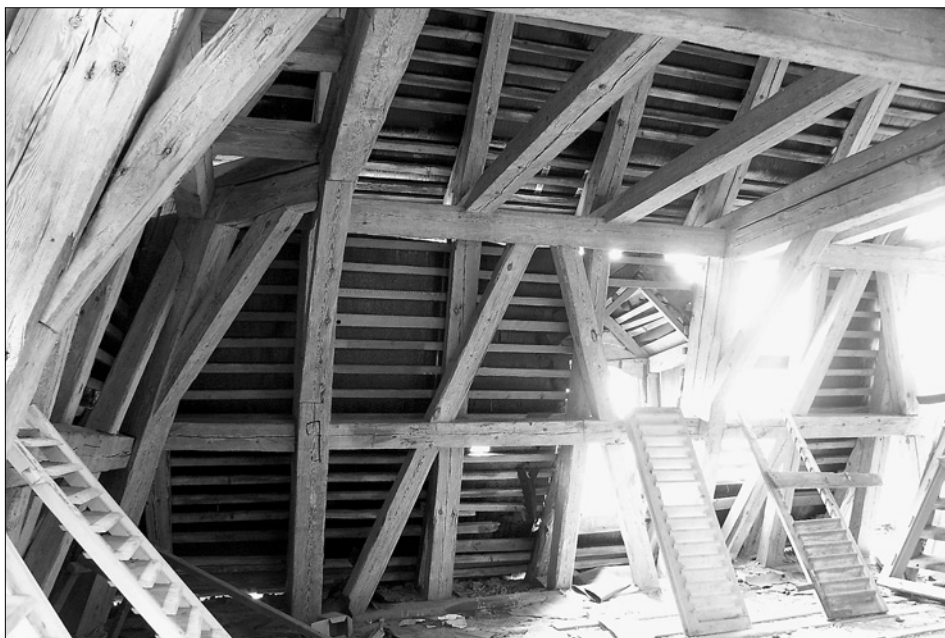
Obr. 38: Starý Hrožňatov (Kinsberg), zámek, východní konec jihovýchodního křídla, mansardový krov dendrochronologicky datovaný 1766/67. Pohled k jihu (foto J. Anderle, 2007).

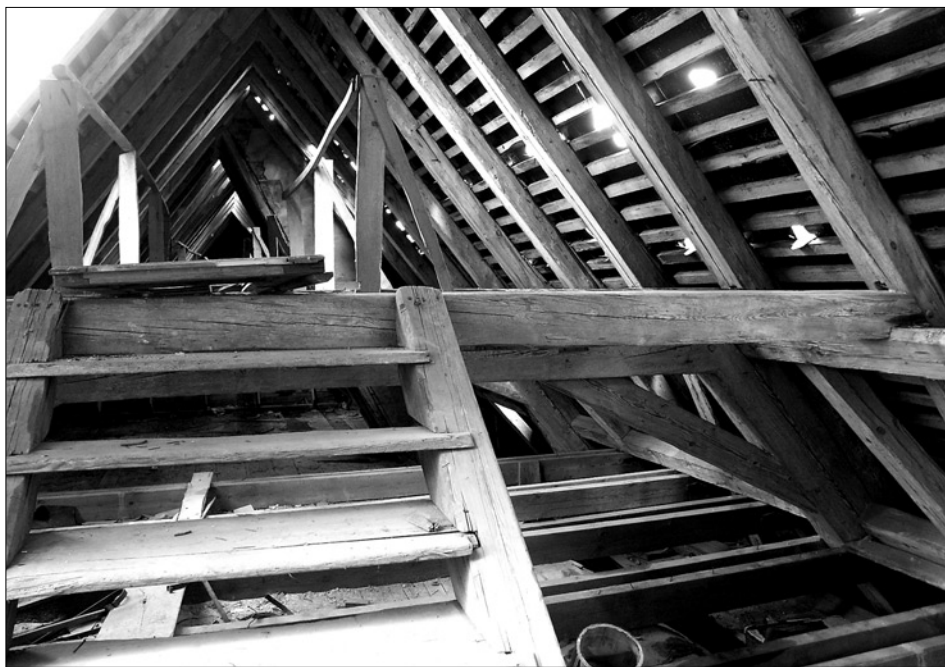
Obr. 39: Starý Hroznatov (Kinsberg), zámek, jihovýchodní křídlo, pozdně barokní krov se šikmými (ležatými) stolicemi nad starší částí jezuitského domu. Konstrukce je stratigraficky starší než mansardový krov na východním konci křídla. Pohled k jihozápadu. Dole kleštiny, datované 1883–85, nahrazující funkci odstraněných vazných trámů (foto J. Anderle, 2007).

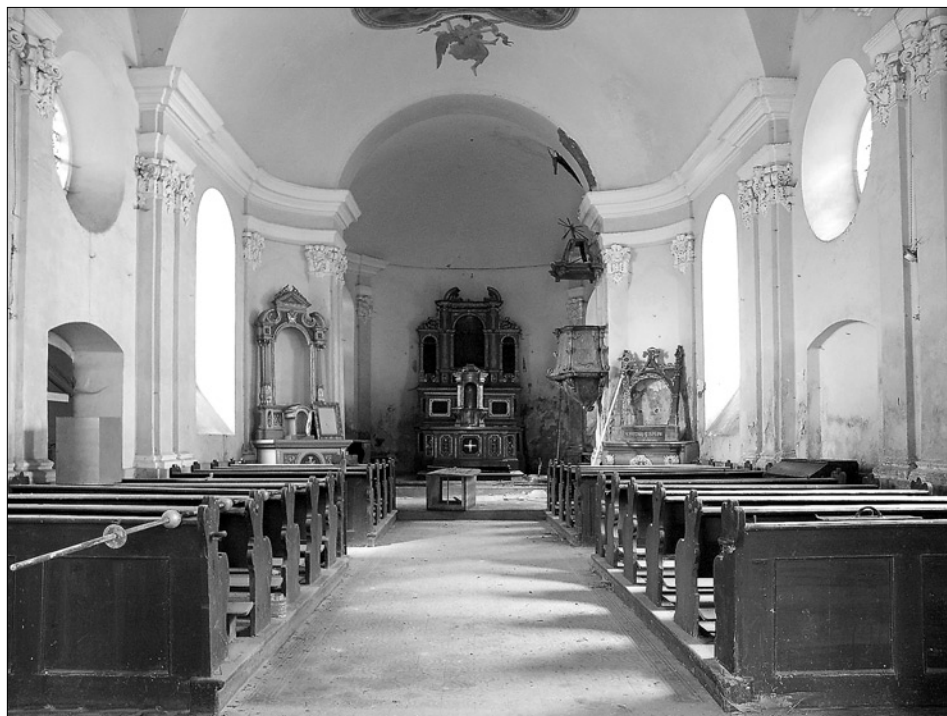
Obr. 40: Starý Hroznatov (Kinsberg), zámecký kostel Nejsvětější Trojice, pohled lodí k západu (foto J. Anderle, 2007).

Starší z uvedených pozdně barokních etap přestavby zámku je tedy svázána s novostavbou zámeckého kostela (obr. 4, 12, 14, 40). Písemné prameny hovoří o zahájení stavby z odkazu jezuity P. Kašpara Wagnera k roku 1758, aniž je známa osoba architekta či stavitele. Podoba hlavního průčelí je odvozena z téhož konceptu, který použil Andrea Altomonte na kostele Nanebevzetí P. Marie v Postoloprtech z let 1746–1753.<sup>88)</sup> V našem případě se jedná o skromnější variantu, ve které zděnou věž jako ústřední vertikální dominantu průčelí nahrazuje dřevěná vížka na hřebeni střechy, přísazená ke štítu (obr. 14). Zachoval se v ní hodnotný zvon. Výsledky dendrochronologie krovu kostela (1757/58D), jehož konstrukce počítá s existencí klenby (obr. 44, 45) potvrzují archivně doložené datum jeho výstavby a zároveň dokazují, že v podstatě současně byl budován objekt sakristie s oratoří a chodba, která kostel spojuje se zámekem (1758/59D). Vznikla jednolodní obráceně orientovaná svatyně dispozice charakteristické pro dobu výstavby, vybavená presbytářem, který v půdorysu

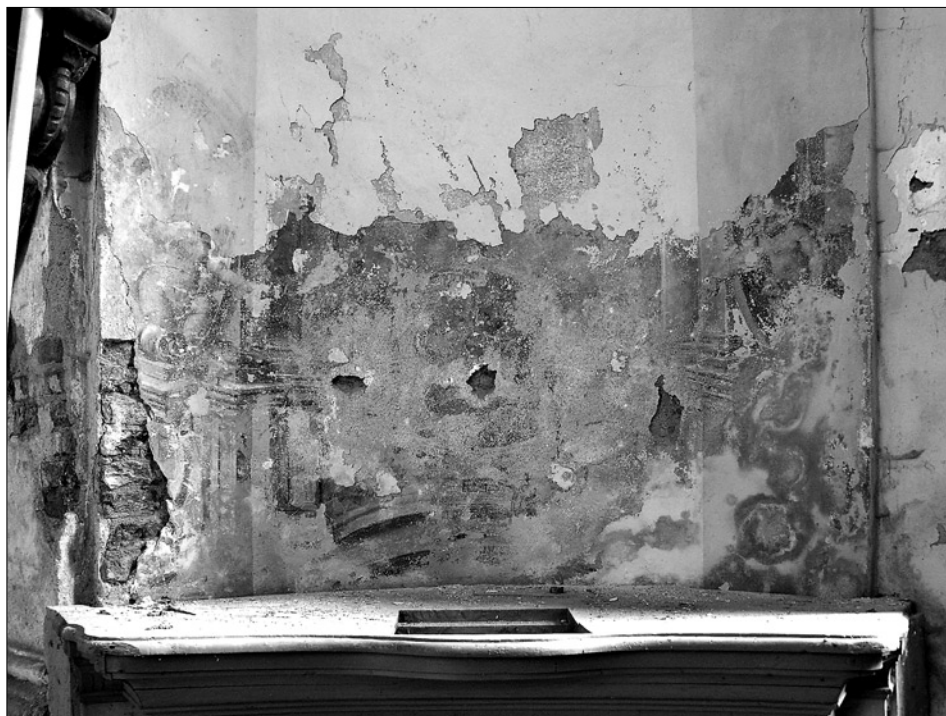
Obr. 41: Starý Hroznatov (Kinsberg), zámecký kostel Nejsvětější Trojice, rokoková nástěnná malba pod mladšími nátěry za bočním oltářem na epištolní straně (foto J. Anderle, 2007).

představuje třičtvrtěkruh. Kostel získal zděné cihlové klenby v lodi a v presbytáři a byl včetně nich ozdoben nástěnnými malbami. Krátce na to se však nejspíš projeví statické potíže, kvůli nimž zděné klenby lodi a presbytáře zanikly, byvše roku 1768D nahrazeny lehkou klenbou dřevěné konstrukce (obr. 42). Ta se stala podkladem rozsáhlé malby s ústředním motivem sv. Trojice (obr. 43). Snad tehdy zůstala zachována zděná klenba nad kůrem, která pak byla nejspíš rekonstruována na konci 19. století a opatřena nástěnnou malbou chebského malíře G. M. Wolfa z roku 1897. Hodnotná vitrážová okna pocházejí z roku 1917. Kvalitní rokokové nástěnné malby v kostele (obr. 41), jejichž autor zatím není zjištěn, čekají na restaurátorský průzkum, který by odkryl jejich celkový rozsah a umožnil uměleckohistorické vyhodnocení (obr. 41). Archeologická sonda v presbytáři nezachytila případné pozůstatky starší stavby.<sup>89)</sup>

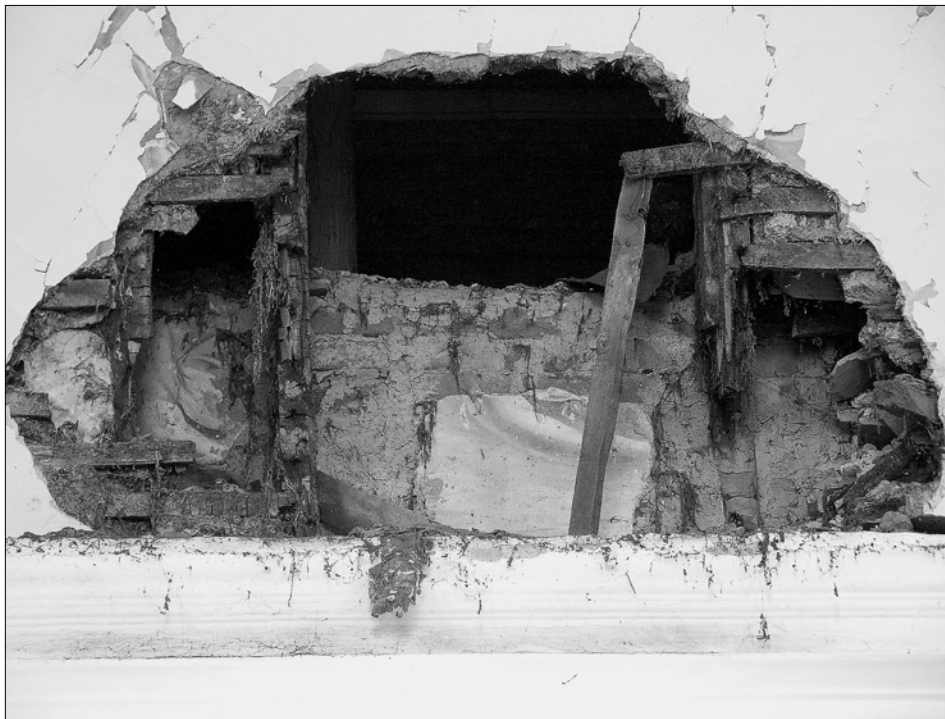
Obr. 42: Starý Hrozňatov (Kinsberg), zámecký kostel Nejsvětější Trojice. Prohnilá pata falešné klenby z roku 1767 na jižní straně lodi odhaluje zbytek starší zděné klenby opatřené nástěnnou malbou (foto J. Anderle, 2007).

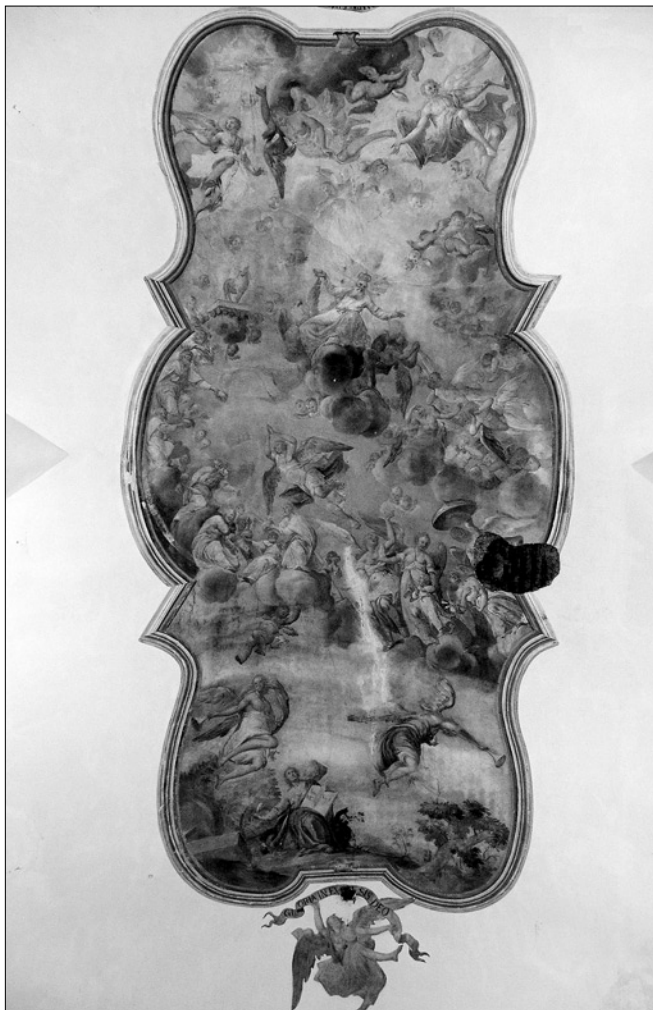
Obr. 43: Starý Hrozňatov (Kinsberg), zámecký kostel Nejsvětější Trojice, rokoková nástěnná malba s námětem Nejsvětější Trojice na klenbě lodi z roku 1767 (foto J. Anderle, 2007).

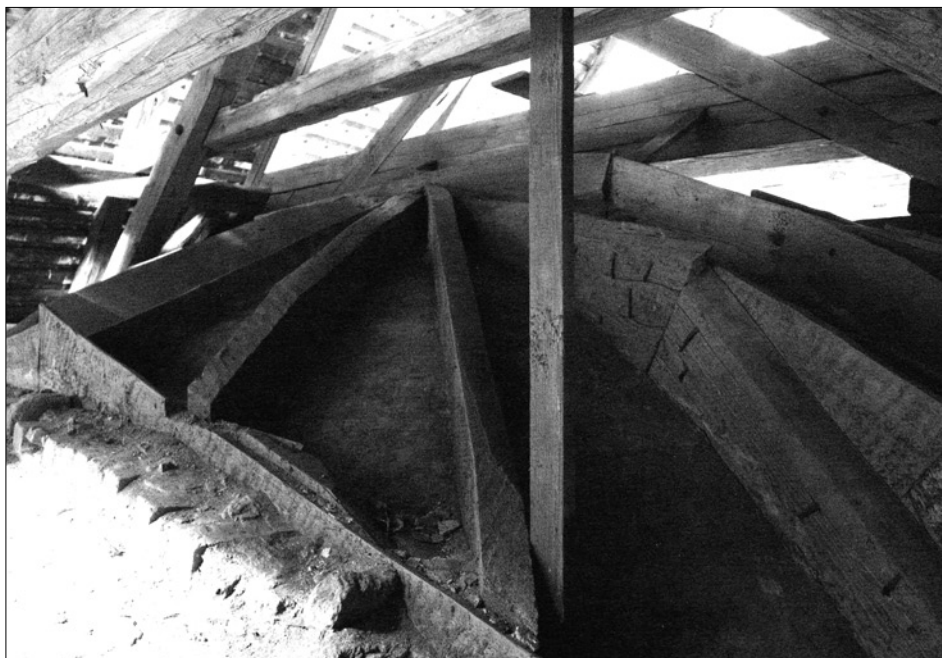
Obr. 44: Starý Hroznatov (Kinsberg), zámecký kostel Nejsvětější Trojice, ramenáty na rubu falešné klenby lodi při styku s klenutím kruchty a spodní partie krovu z roku 1757/58. Pohled k jihu (foto J. Anderle, 2007).

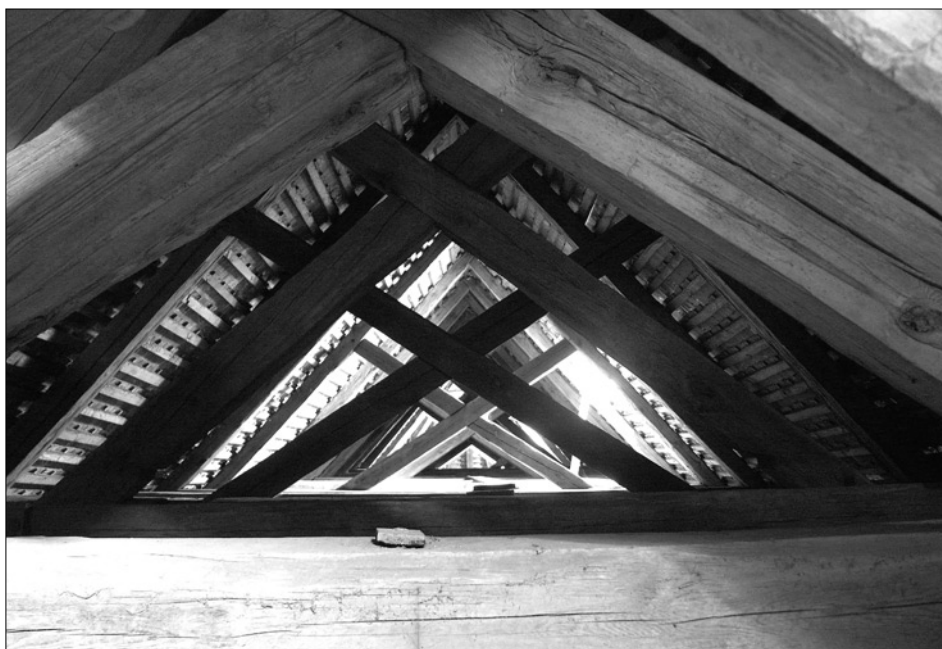
Obr. 45: Starý Hroznatov (Kinsberg), zámecký kostel Nejsvětější Trojice, horní část krovu z roku 1757/58 nad lodí. Pohled k jihozápadu (foto J. Anderle, 2007).
