# MATERIÁLY PŮVODNÍHO VÝPLŇOVÉHO ZDIVA KARLOVA MOSTU A JEJICH SKLADBA

RICHARD PŘIKRYL – MIROSLAVA  
NOVOTNÁ – ZUZANA WEISHAUPTOVÁ –  
ANETA ŠŤASTNÁ<sup>1)</sup>

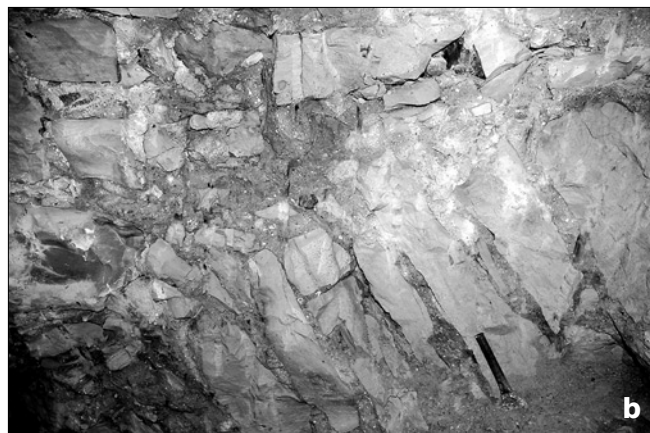
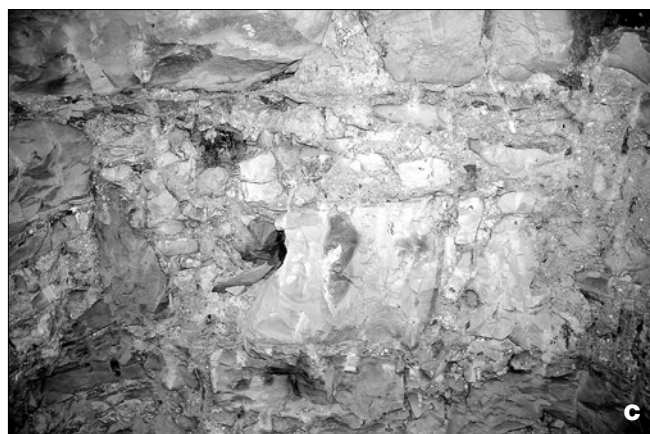
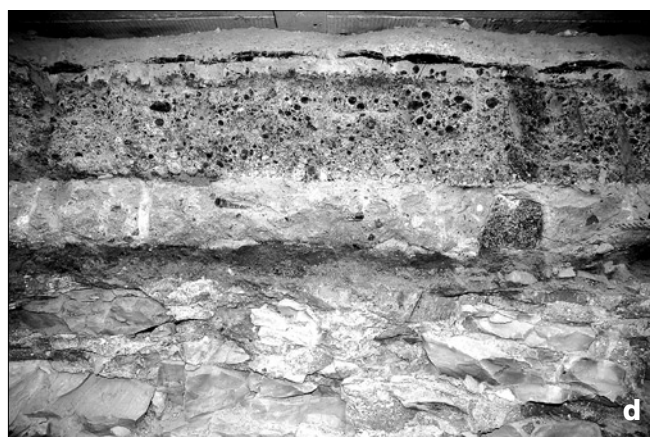
Obr. 2: Makroskopická fotografická dokumentace kopané sondy K7 (všechny snímky R. Přikryl): a – celkový pohled seshora; b – detail vnitřní opukové klenby a navazujícího původního výplňového zdiva; c – střední část vodorovně kladeného původního výplňového zdiva; d – přechod mezi původním výplňovým zdivem (spodní strana snímku) a novodobými vrstvami (na snímku jsou patrné vrstvy 1–5 dle obr. 3).

Po průniku betonovou „krycí“ deskou (obr. 2a, d), pocházející z opravy Karlova mostu v 60.–70. letech 20. století, obsáhly sondážní práce celý profil výplňového zdiva. To je tvořeno ve většině hloubeného profilu vodorovně kladenými kusy lomového kamene s horizontálním rozměrem jednotlivých bloků 20–50 cm (ojediněle až 100 cm) a výškou 20–40 cm (místy až 60 cm, obr. 2c). Prostor mezi těmito většími bloky kamene vyplňuje velmi pevná malta, obsahující též drobnější úlomky lomového kamene nepravidelného tvaru, velikostí nepřesahující 10–20 cm. Veškerý přítomný lomový kámen se svým makroskopickým vzhledem shoduje s druhohorními opukami (podrobněji viz kapitola věnující se petrografickému rozboru kamene), jiné petrografické typy nebyly v sondě zaznamenány. Tím se charakter výplňového zdiva v sondě K7 odlišuje od částí opravovaných během baroka nebo v 19. století. V těchto mladších částech se mezi hrubým kamenivem vyskytují prvohorní vápence (barokní opravy) nebo magmatické horniny (opravy z konce 19. století) (*Příkryl*, dosud nepubl. data). Zastoupení lomového kamene a malty v sondě K7, vyhodnocené pomocí počítačové analýzy obrazu na fotografiích výplňového zdiva, činí 3 : 2 až 3 : 1.

Na rozhraní mezi výplňovým a lícním zdívem tvoří součást výplňového zdiva druhá klenba (obr. 2b a 3), vyklenu-tá ze štípaných desek z lomového kamene (opuky) tloušťky 8–12 cm (převažuje tloušťka 10 cm) a rozměrů mezi 40–50 cm (mocnost klenby). Opukové desky jsou opět spojeny velmi kvalitní pevnou maltou.
