# STAVEBNÍ PROMĚNY ARCIDĚKANSKÉHO KOSTELA SV. JAKUBA V KUTNÉ HOŘE

JAN BERÁNEK

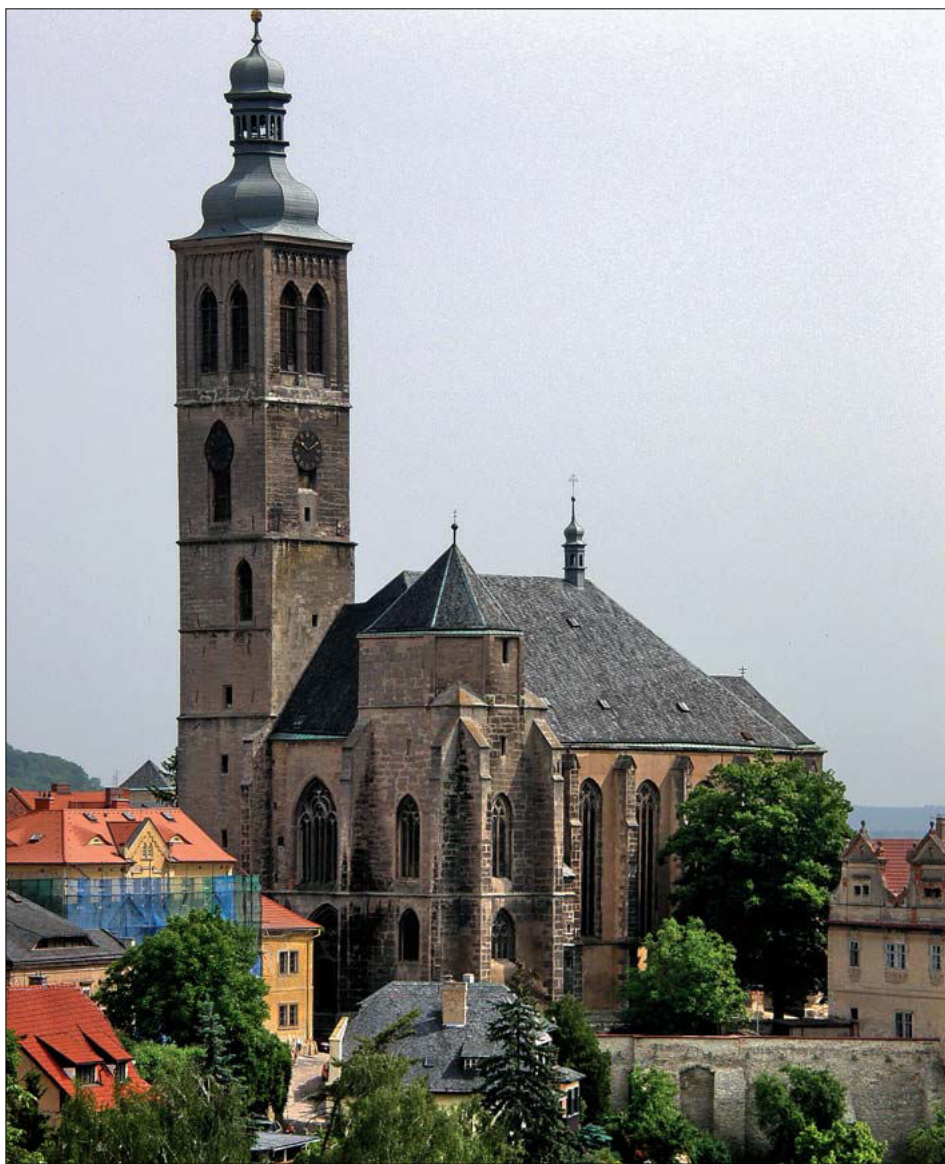
Obr. 1: Kutná Hora, pohled na kostel sv. Jakuba od jihozápadu, jemuž dominuje vysoká severní věž západního průčelí kostela, zatímco jižní zůstala nedokončena. Její nepravidelně šestiúhelné poslední patro kryje jehlancová střecha. Charakteristickou barevnost propůjčuje střechám brdlícová krytina (foto J. Beránek, 2008).

Kostel sv. Jakuba s vysokou severní věží je jednou z nejvýraznějších pohledových a hmotových dominant Kutné Hory (obr. 1). Jeho význam a proslulost jsou však dnes tak trochu zastíněny chrámem sv. Barbory, kam převážně směřují davy památkochtivých turistů. Kostel sv. Jakuba přitom ukrývá interiér mimořádného významu, který náleží k nejstarším ve středověkém městě. Vhled do sakrálního nitra tohoto prostoru, ale i do stavebních útrob chrámu s nejtímavějšími a nejzapadlejšími zákoutími, stejně tak jako do poutavých a mnohdy pohnutých dějin, umožnil stavebněhistorický průzkum, který jsem zpracoval v rámci oddělení průzkumů ústředního pracoviště NPÚ.<sup>1)</sup>

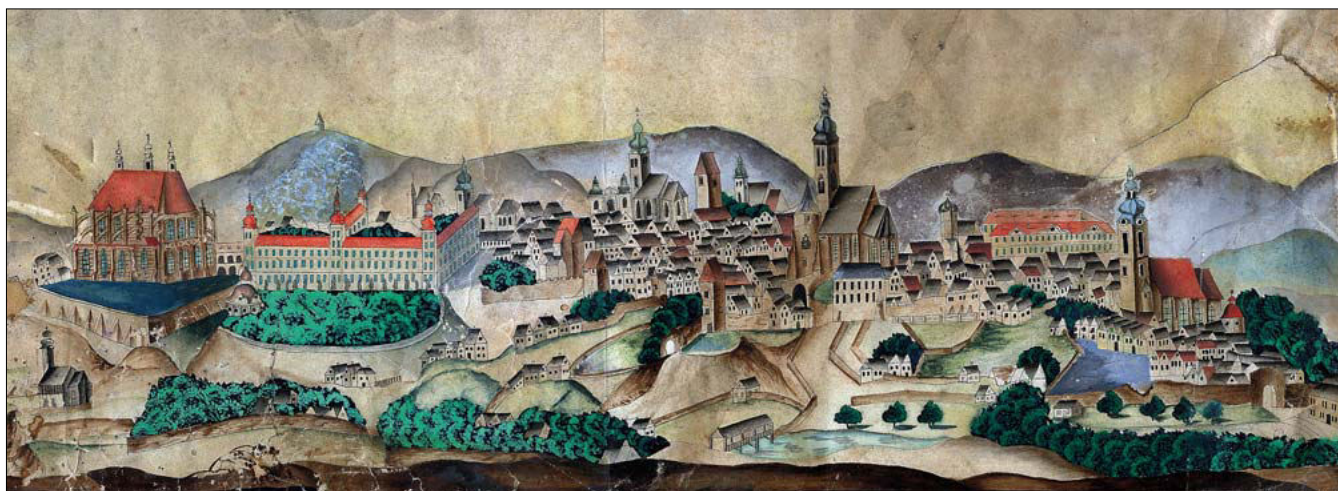
Obr. 3: Veduta Kutné Hory od jihu z doby kolem roku 1800. Anonym. Předlohou patrně byla veduta J. Čáslavského. Zčásti jde o retrospektivní zobrazení, vycházející ze starších předloh, doplněné však o stavby, které v 17. století ještě neexistovaly (voršílský klášter, kostel sv. Jana Nepomuckého). Severní věž kostela zachycena s barokní cibulovou střechou z roku 1698. Zobrazení je pozoruhodné mimo jiné i zachycením cesty k Vysokokostelské brance, zrušené v roce 1702, která přes dřevěný krytý most na říčce Vrchlici vede do svahu pod děkanství, kde se ohýbá vlevo a podél jeho zahradní zdi směřuje k fortně. Vlevo od ní při skupině stromů zakreslena věž Ruthardovského domu. Chrám sv. Barbory zobrazen již bez stanových střech, které nahradily valbové s pálenou rytinou. Zcela vpravo je na vedutě zachycena ruína Čáslavské brány (Soká Kutná Hora, Sběrka vedut a grafických listů, karton 1, i. č. 4).

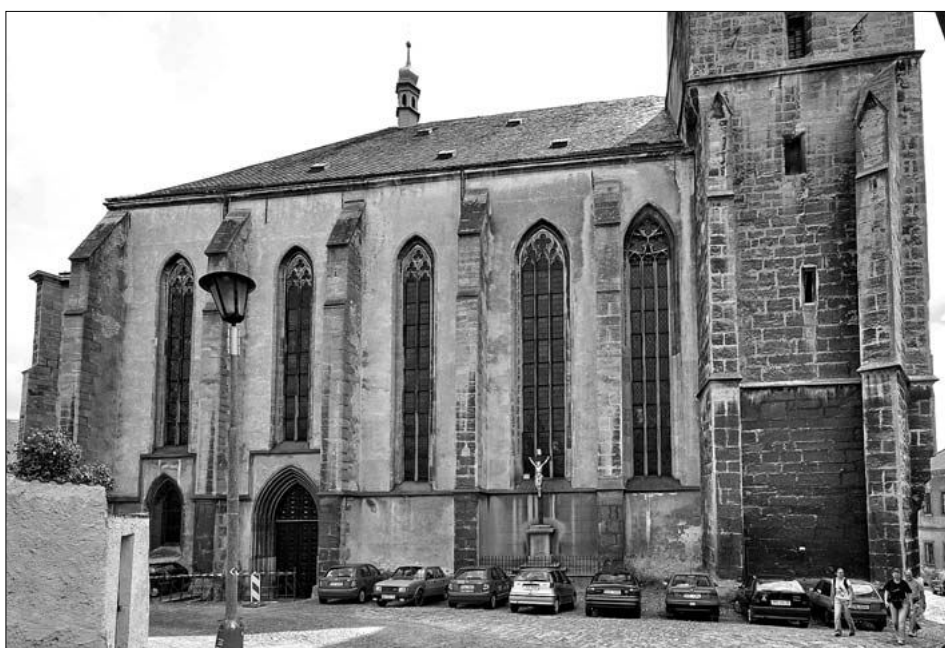
Obr. 6: Severní strana kostela sv. Jakuba. Opěrák severozápadního nároží severní věže je natočený o 45° z osy východním směrem. Dvě krajní východní okna jsou zkrácena, protože se zde nachází boční vstup a nižší hrotité okno, osvětluje kapli v čele východní boční lodi (foto J. Beránek, 2008).

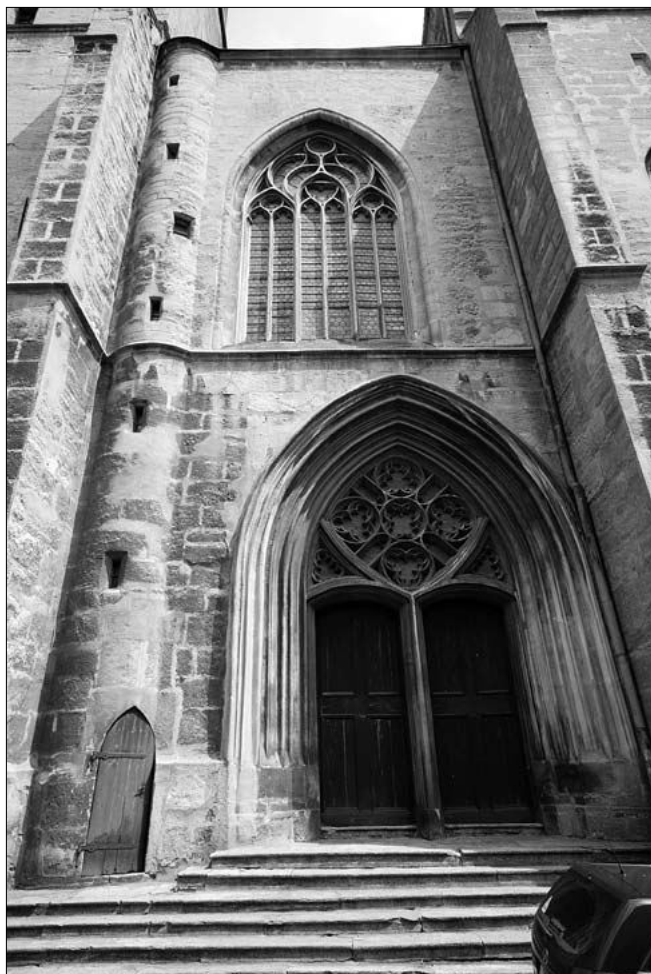
Obr. 8: Západní průčelí mezi věžemi. Asymetrickou kompozici určil záměr vložit do průčelí více než z poloviny zapuštěné točité schodiště, které je ve vazbě s opěrákem severní věže a zpřístupňuje její 1. a 2. patro. Hlavní vstupní portál vznikl v první fázi výstavby západního dvouvěžového průčelí, zatímco okno náleží až do III. stavební etapy. Okenní kružba není původní, nejspíše byla vyměněna v 15. století při pozdně gotické opravě kostela. Není jasné, zda průčelí bylo v předhusitském období zakončeno štítem (foto J. Beránek, 2008).

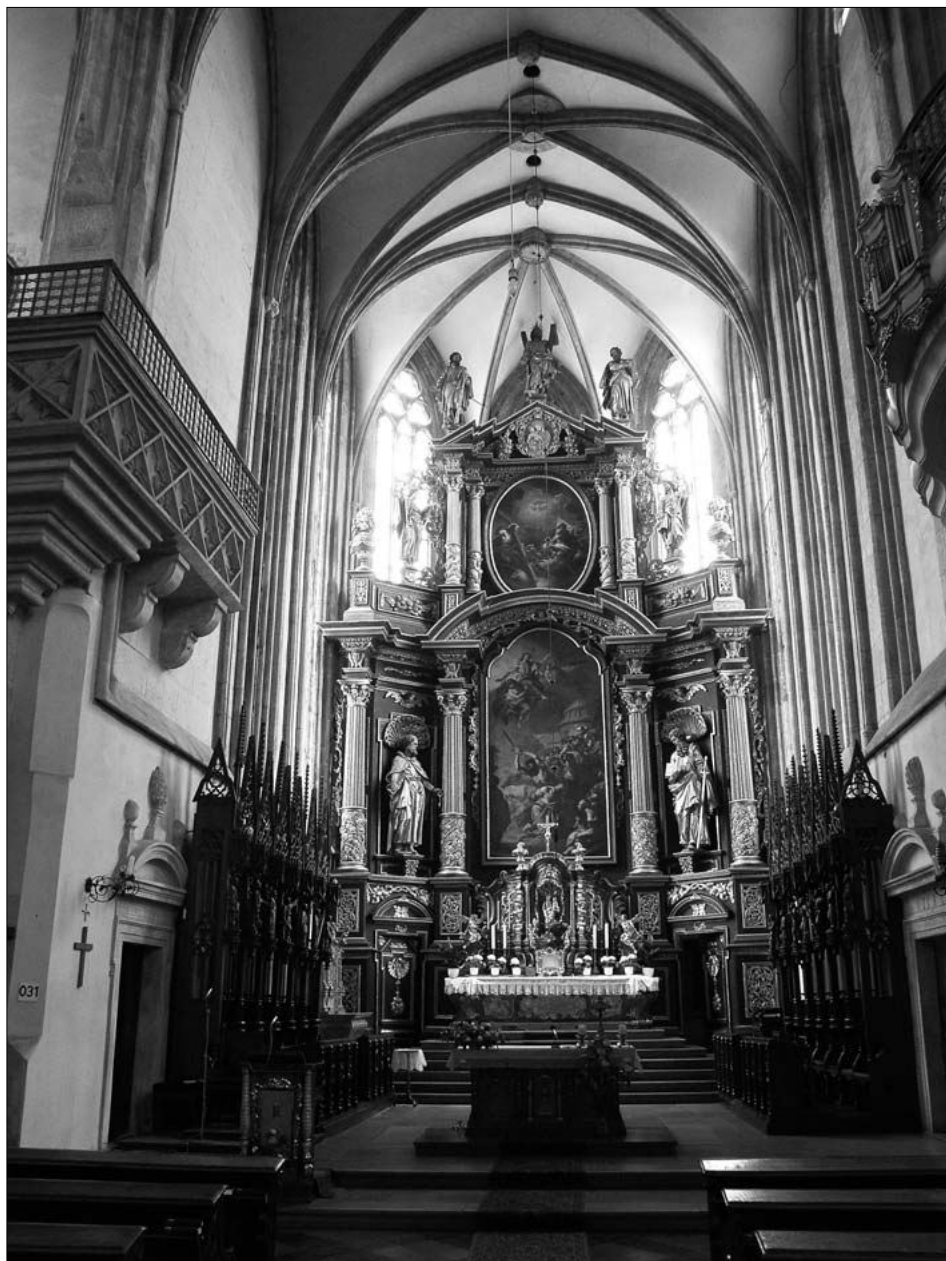
Obr. 9: Pohled do presbytáře. V čele raně barokní hlavní oltář, zřízený v roce 1678. Vlevo barokní vstup na točité schodiště, vpravo do sakristie. Po obou stranách presbytáře pozdně gotické chórové lavice (foto J. Beránek, 2008).

Nedlouhý presbytář není od střední lodi oddělen vítězným obloukem, takže sled klenebních travě pokračuje bez přerušení dvojicí dalších obdélných polí, která jsou však mělká než v lodi (obr. 9). Presbytář je zakončen polygonem o pěti stranách osmiúhelníka s paprscitou klenbou. Žebrová klenba je osazena svorníky i ve vrcholech příčných žebér oddělujících jednotlivá klenební pole. Presbytář je osvětlen šesti vysokými hrotitými okny, z nichž pět se nachází v závěru, jedno pak v severní stěně. Další dvě hrotitá okna na jižní straně byla zazděna při přístavbě sakristie s depozitářem v patře. Sakristie v přízemí je přístupná raně barokním portálem v jižní zdi presbytáře. Stejnou podobu má portál v protější severní zdi, který zpřístupňuje točité schodiště. V dolní části schodiště se nachází vstup na pavlač/balkón zpřístupňující kruchtu nad kaplí severní boční lodi. Schodiště je ukončeno v úrovni podkrovní presbytáře. Horní část severní i jižní zdi presbytáře člení vysoká hrotitá okna, jejichž strmé parapety jsou zakončeny průběžnou podokenní římsou profilovanou obloukem s výžlabkem. Specifické je členění zbytku stěny mezi okny. Přístěnná žebra sbíhají na přípory, které vytvářejí širokou podložku na ploše stěny. Profily polopířů arkád trojlodi plynule navazují za nárožím bočních zdí presbytáře, neukončených vítězným obloukem. Pod parapetem se v severní a jižní zdi východního pole presbytáře nacházejí vpadlá pole se segmentovými záklenky (obr. 10). Shodná je i nika v severní boční straně závěru. V jižním boku je situován hlubší pravouhlý vý-

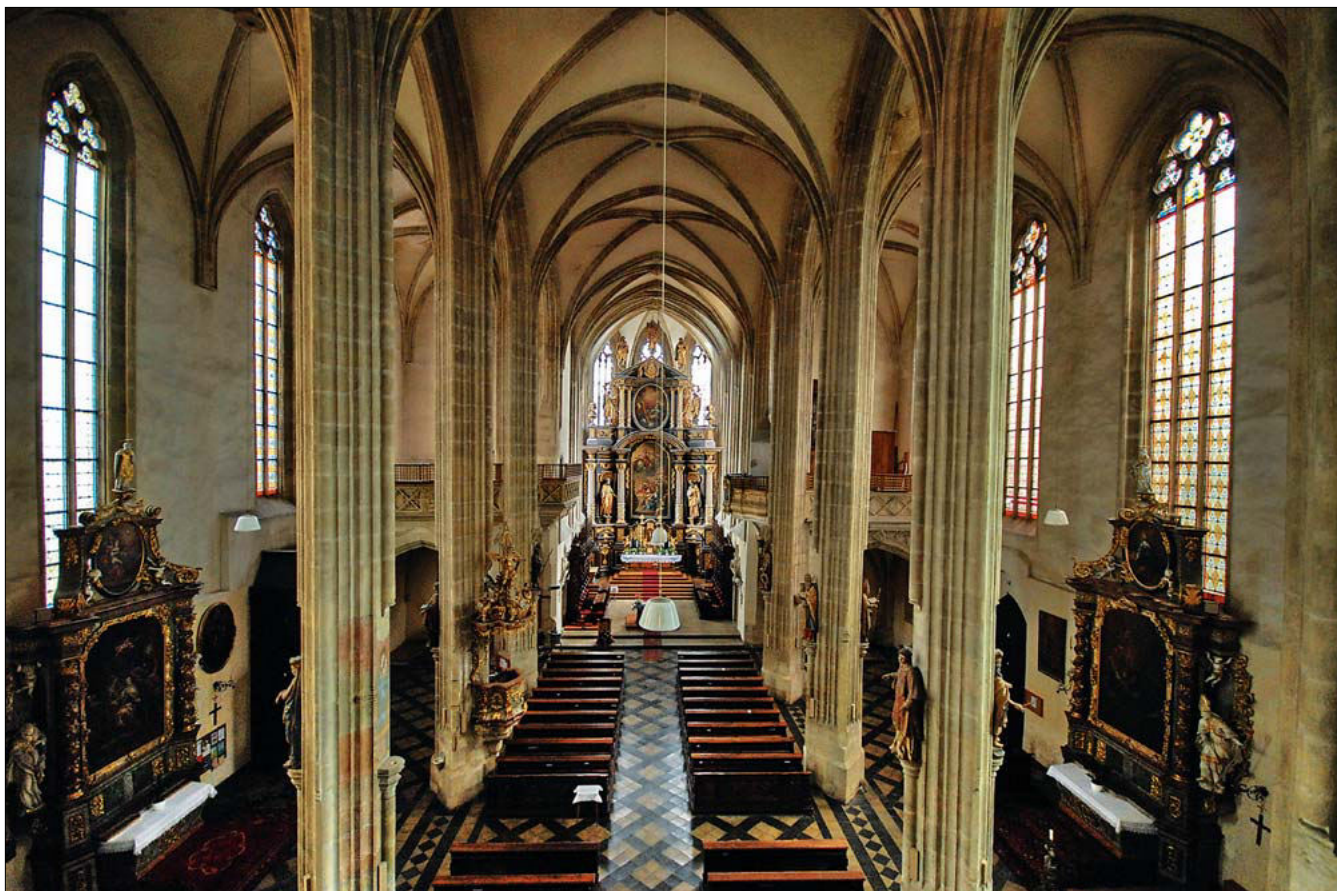
Obr. 11: Pohled do síňového trojlodí z kruchty mezi věžemi. Střední loď je širší než boční, avšak stejně široká jako navazující presbytář, jenž od lodi není oddělen vítězným obloukem. Mírně obdélná dispozice lodi sestává z pěti klenebních polí, z nichž západní je výrazně užší. Tím je dána i geometrie klenebních polí, které jsou v bočních lodích takřka čtvercové, ve střední lodi obdélné. Do krajních východních polí jsou vloženy podklenuté kaple, z nichž byla do husitských válek dokončena jen jižní, Ruthardovská. Pilíře lodi jsou postavené nakoso, přičemž jejich průřez není čtvercový, ale lichoběžný (foto J. Beránek, 2009).

Síňové trojlodí má pět polí, ve střední lodi příčně obdélných, v bočních lodích skoro čtvercových (obr. 11). Poslední západní pole při věžích jsou výrazně mělčí. Střední loď pokračuje dalším klenutým polem mezi věže až ke zdi západního průčelí. Zde se také nachází kůr, zasunutý mezi věže. Kůr je podklenutý dvěma poli křížové žebrové klenby. Střední loď je od bočních oddělena mezilodními arkádami. Čtyři páry pilířů kosodélného půdorysu jsou situované delší osou v podélném směru. Profilace pilířů vybíhá plynule do záklenku hrotitých arkád. Klenby trojlodí jsou křížové, žebrové, všechny se svorníky ve vrcholech. Po celé délce lodi je zdivo parteru o něco tlustší než v úrovni oken, což se projevuje průběžným ústupkem pod parapetem oken. Výjimku tvoří západní pole severní boční lodi, kde má zdivo tloušťku stejnoměrnou v celé výšce. V obou bočních lodích zaujímají východní pole kaple, obě klenuté křížovou žebrovou klenbou se svorníky (obr. 12). Kaple jsou osvětleny nižšími hrotitými okny situovanými v bočních zdech trojlodí. Z jižní kaple vede portálek se sedlovým překladem na točité schodiště na kruchtu nad kaplí. Další točité schodiště je přístupné sedlovým portálkem ze západního pole jižní boční lodi. Zprístupňuje první patro jižní věže. Zde se nachází podlaha podstatně výše než stávající podlaha kruchty mezi věžemi, což vyrovnávají schody vložené pod hrotitý oblouk v severní zdi 1. patra jižní věže.

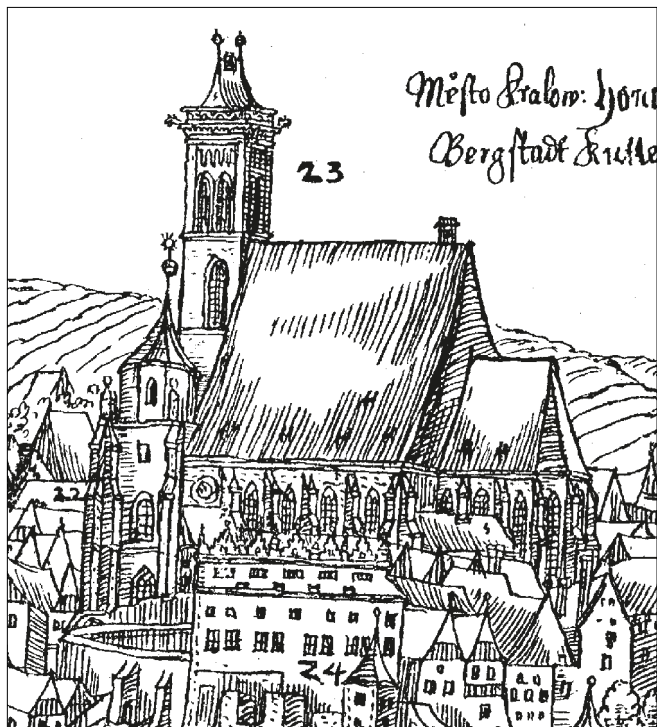
Obr. 13: Výřez veduty Kutné Hory od J. Willenberga z roku 1602. Pohled od jihu. První hodnověrné zobrazení podoby kostela sv. Jakuba pochází z počátku 17. století, tedy z doby, kdy jeho gotická silueta ještě nedoznala změny. Vedle severní věže je nejdůležitější dominantou kostela vysoká valbová střecha nad lodí, která vznikla v roce 1459. Na východě na ni navazuje nižší, přesto však značně strmá střecha presbytáře. Zajímavé je zachycení štíhlých nárožních fial, které jsou osazeny na skloněné plochy zdíva přechodu mezi hranolem spodních podlaží jižní věže a polygonem horního podlaží. Existenci fial, a tedy hodnověrnost zobrazení potvrzují mladší ikonografické prameny. Důležité je zobrazení severní věže, zakončené dlátkovou střechou s valbou, jejíž náběh zakrývá zábradlí s prolamovanou kružbou (převzato z: A. Podlaha – I. Zahradník, Jana Willenberga pohledy na města, hrady a památné stavby Království českého z počátku XVII. století. Praha 1901).

něh se stanovou střechou (obr. 36). Vzhled kostela s nepřehlédnutelnou dominantou stanové střechy zakončené vysokým sanktusníkem je však ve zjevném rozporu s podobou krovu strmé valbové střechy z roku 1459, jehož konstrukční podobu zachytil plán z roku 1824. Totožnou valbovou střechu zaznamenaly i mladší veduty města, z nichž je, co do zachycení detailu, nejpřesnější kresba J. Willenberga z roku 1602 (obr. 13).

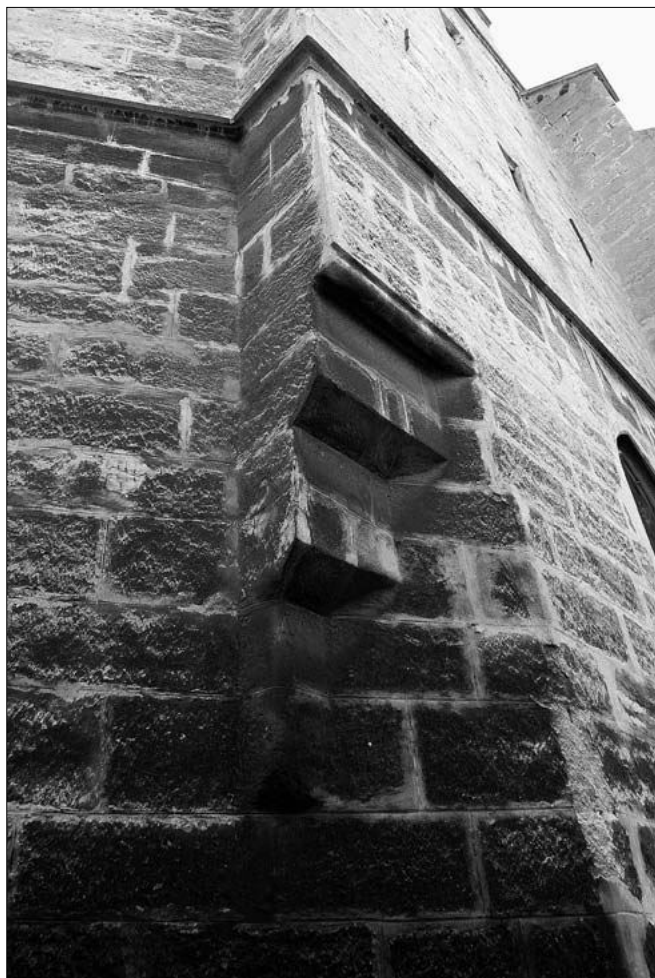
Obr. 14: Detail konstrukčního řešení severozápadního nároží severní věže kostela. Opěrák severozápadního nároží je situován šikmo. Nároží nedobíhá k zemi, nýbrž je vyneseno stupňovitými konzolami (foto J. Beránek, 2009).

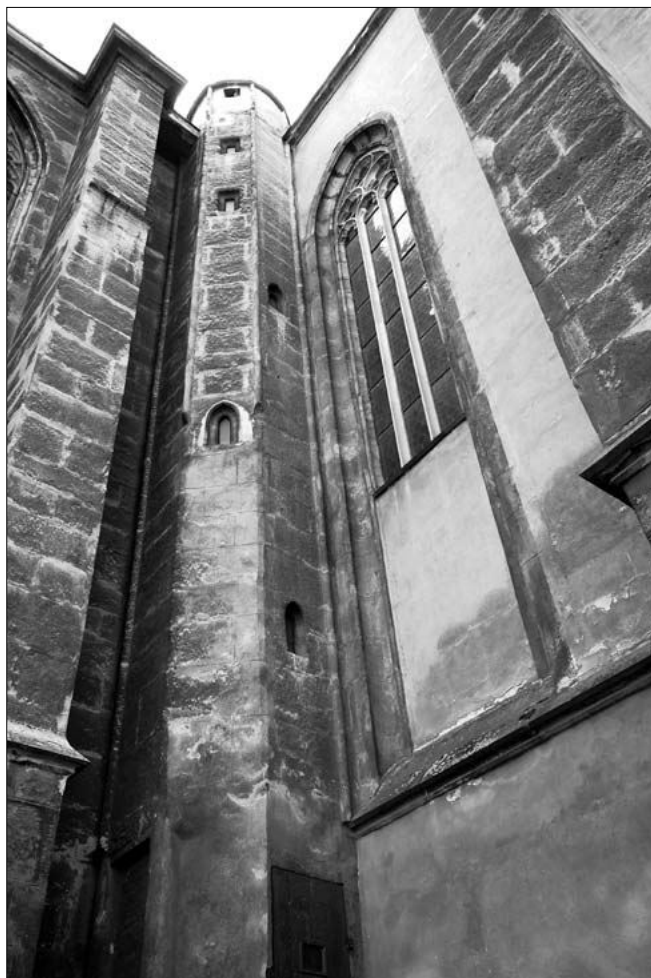
Obr. 15: Schodišťová věžka situovaná do koutu svíraného presbytářem a severní lodí. Schodiště vzniklo nepochybně zároveň s presbytářem a přílehlou částí východní zdi severní lodi, což dokládá i původní koncept síňové dispozice. Tvarově a částečně i svým členěním navazuje na subtilní věže západního průčelí horní kaple karnaru v Sedlci (foto J. Beránek, 2008).

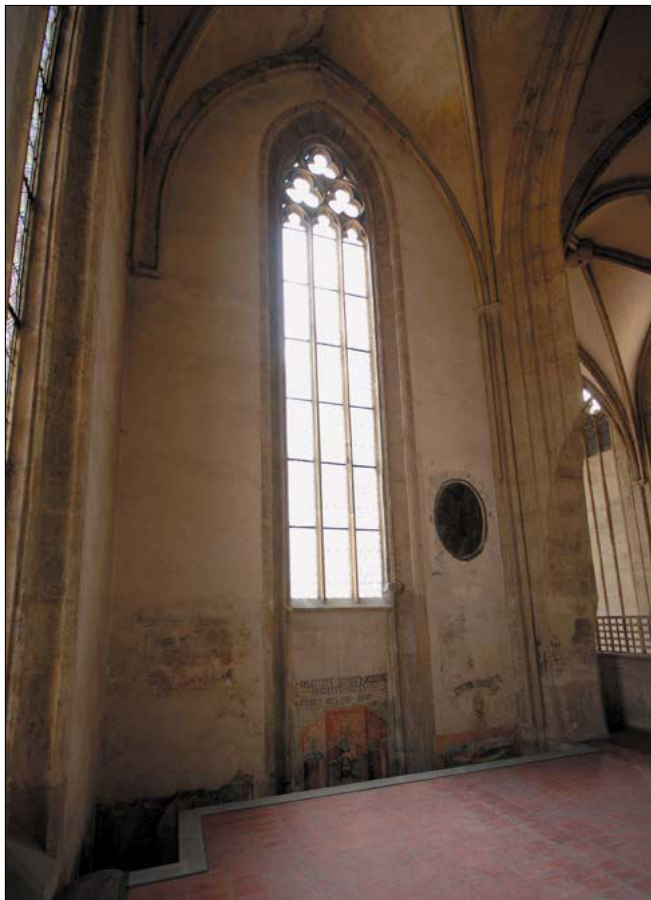
Obr. 16: Pohled na východní stěnu severní lodi. V koutě za arkádovým polopilířem na hraně lodi a presbytáře sbíhají oblé přípory, zcela shodné jako v presbytáři. Koutová náleží sběhu diagonálního žebra, vedlejší přístěnnému žebro. V horní třetině okna je zřetelná anomálie v průběhu přístěnného žebra, která indikuje ukončenou první fázi výstavby presbytáře. Dole zabíhají pod podlahu kaple nástěnné malby z počátku 60. let 15. století, které vznikly dříve než klenba kaple (foto J. Beránek, 2009).

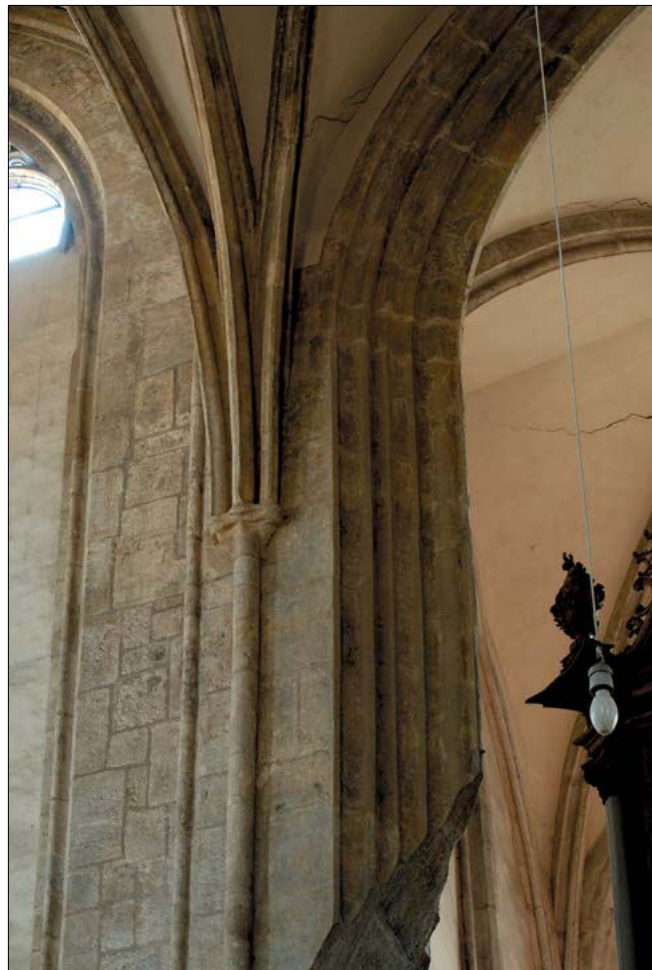
Obr. 17: Utváření styku arkádového polopilíře se severní stěnou presbytáře. Spárořez probíhá z plochy přílozek stěny presbytáře do profilu arkádového polopilíře. Z toho vyplývá, že od počátku bylo počítáno s výstavbou síňového trojlodí, přičemž byl vypuštěn vítězný oblouk (foto J. Beránek, 2008).

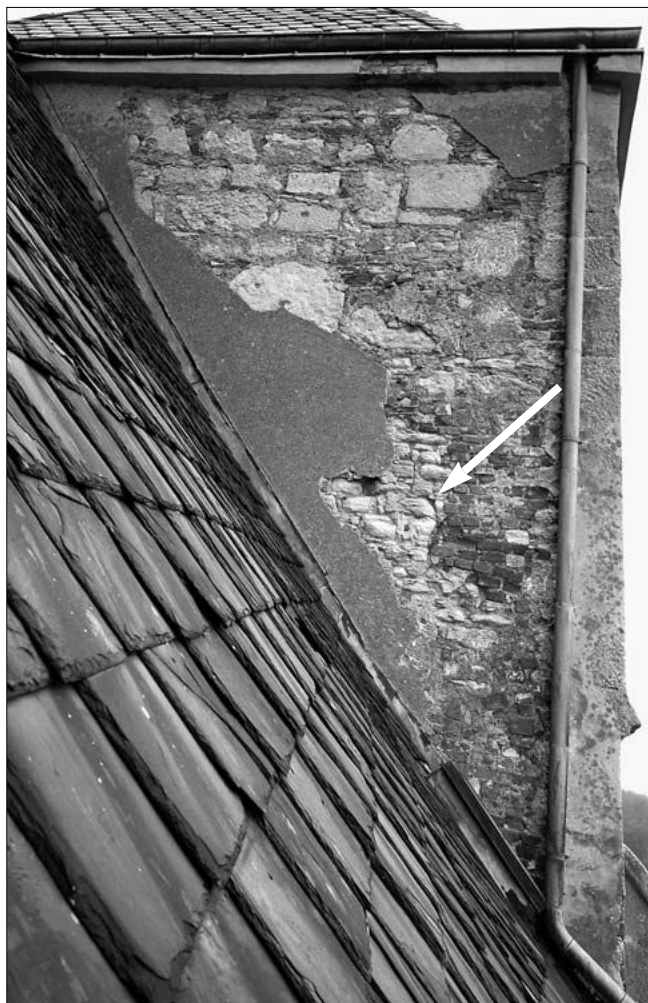
Obr. 18: Pohled na severní stěnu jižní věže v úrovni 3. patra. Při nároží upravo je viditelná vertikální jizva po odbouraném zdivu původního štítu, jenž zakončoval západní průčelí (foto J. Beránek, 2009).

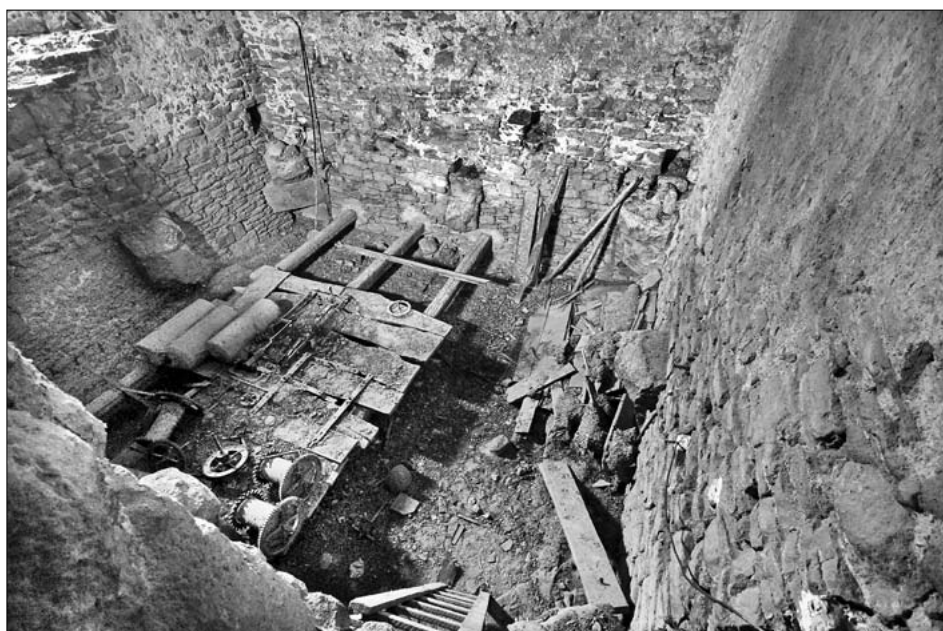
Obr. 19: Pohled do spodní části 1. patra severní věže z chodbičky od vstupu z točitého schodiště západního průčelí. Patro severní věže není do interiéru trojlodí otevřeno hrotitými arkádami jako věž jižní. Důvodem je skutečnost, že nad klenbou přízemí se velmi pravděpodobně nacházela hranolová dřevěná konstrukce, která pod zvonovým patrem podírala vlastní konstrukci zvonové stolice. Dokládají to mohutné kamenné bloky, zazděné v koutech věže, nad nimiž jsou ve zdech situovány hluboké kapsy pro přízední trámy roštu, který konstrukci podíral. Bloky i kapsy jsou součástí obvodových zdí věže (foto J. Beránek, 2009).

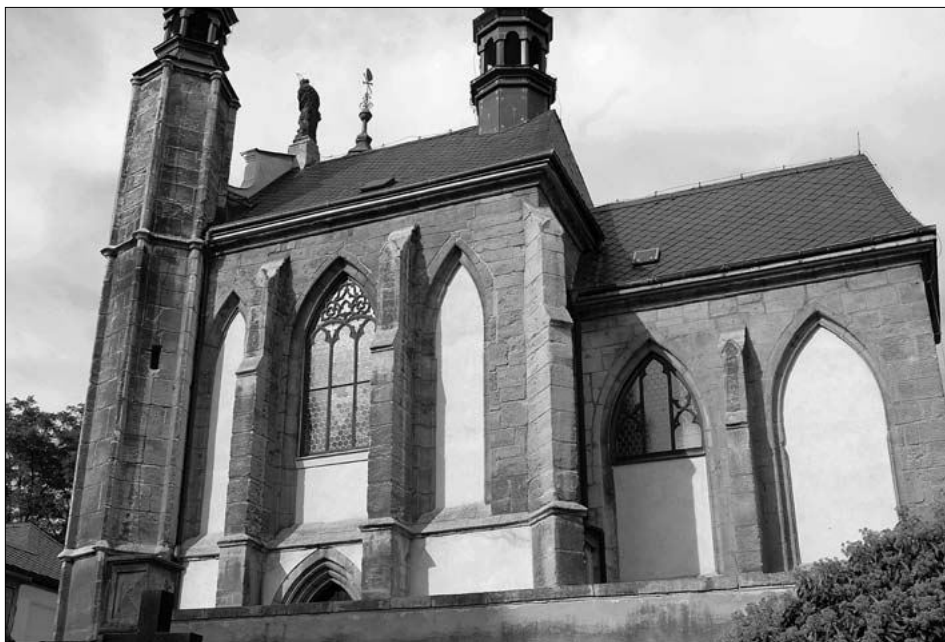
Obr. 20: Horní kaple karneru v Sedlci u Kutné Hory. Stylovou vazbu s presbytářem kostela sv. Jakuba dokládá nejenom lancetový tvar okenních záklenků, ale rovněž hmotová podoba a povrchové členění subtilních věží západního průčelí. Základním inspiračním zdrojem alespoň pro utváření vzhledu exteriéru byl konventní chrám v Sedlci. Předlohu pro věže západního průčelí lze hledat v utváření věží raně gotického chrámu v nedalekém Kolíně (foto J. Beránek, 2009).

čelím, pak za pravděpodobnou předlohu můžeme považovat chrám sv. Bartoloměje v nedalekém Kolíně nad Labem. Pokud by byl uskutečněn původní záměr s dvojicí osmibokých věží, byla by silueta západního průčelí kostela sv. Jakuba v podstatě totožná, včetně trojúhelného štítu průčelí. Tradice osmibokých věží členěných na nárožích vertikálními prvky, v jednotlivých etážích přepásaných prstenci, měla značný vliv i na podobu horní kaple sedleckého karneru (obr. 20), v jehož případě jde však jen o volnou citaci kolínského chrámu.

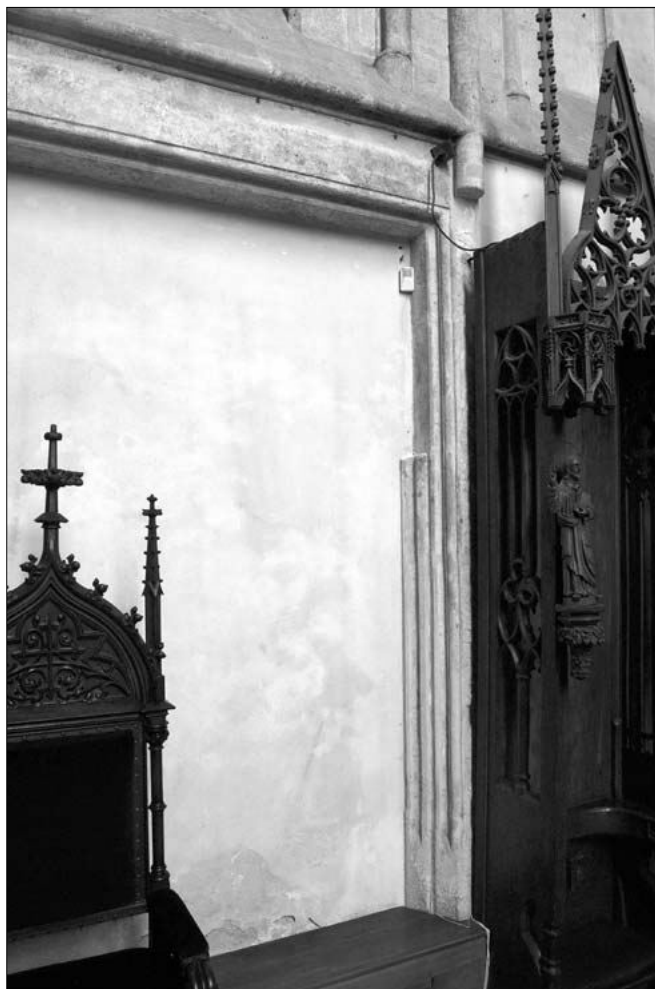
Obr. 21: Detail členění části jižní zdi presbytáře, jež již východní třetinu zdi zaujímá hlubší výklenek sedile pravoúhlého tvaru. Ze jde o sedile, dokládá, jak hloubka výklenku, tak i stopy po lípané kružbě, která se nacházela v horní třetině plochy výklenku. Pozdně gotická chórová lavice zakrývá sousední výklenek, který je podobně jako na severní stěně presbytáře segmentově překlenutý (foto J. Beránek, 2008).

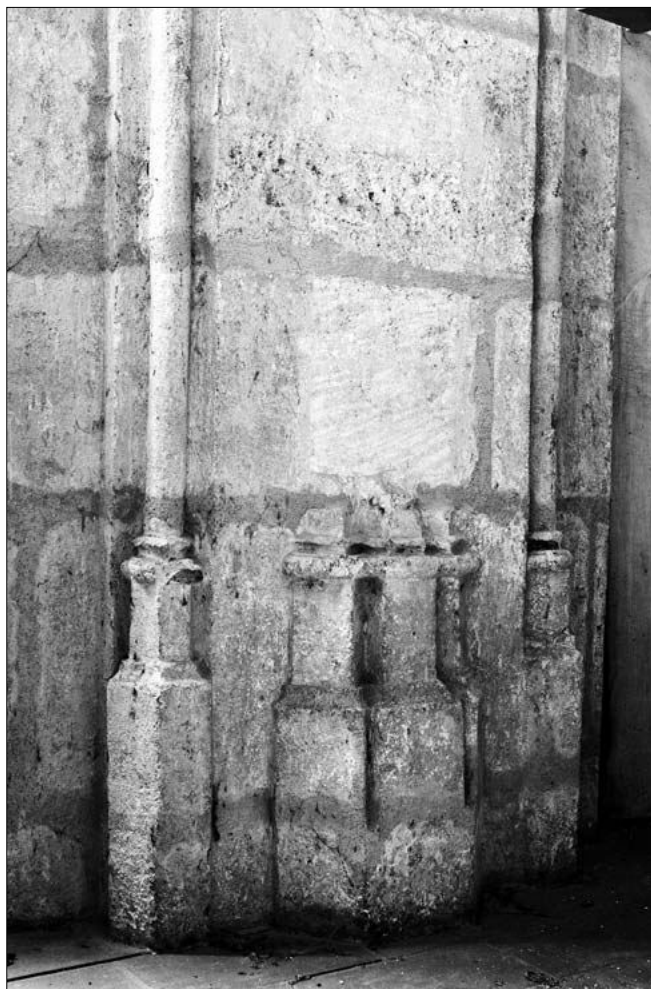
Obr. 22: Detail členění fragmentu soklu sdružené přípory, z níž vyrůstaly prvky diagonálních žeber a žebra oddělujícího dvě pole křížové žebrové klenby prostory nad sakristií. Krajní oddělené soklíky náležejí oblému prutu v ostění nerealizovaných oken (foto A. Mudra, 2009).

Bezprostřední stylovou vazbu patrového přístavku na presbytář dokládá přízdní příložka jižní stěny depozitáře, která je citací podobného prvku členícího stěny presbytáře (obr. 22). Dalším pojítkem je koncepce odhmotněného prostoru se zbytkovými plochami stěn, které jsou prolomeny širokými hrotitými okny. Na základě dochovaných fragmentů profilace ostění lze předpokládat, že byla shodná s okny presbytáře. Záměr skeletového, prosvětleného a odhmotněného prostoru nebyl uskutečněn. Opět nejspíše v důsledku statických poruch kostela byla již v době výstavby depozitáře vyžděna zeď v hloubce ostění obou plánovaných

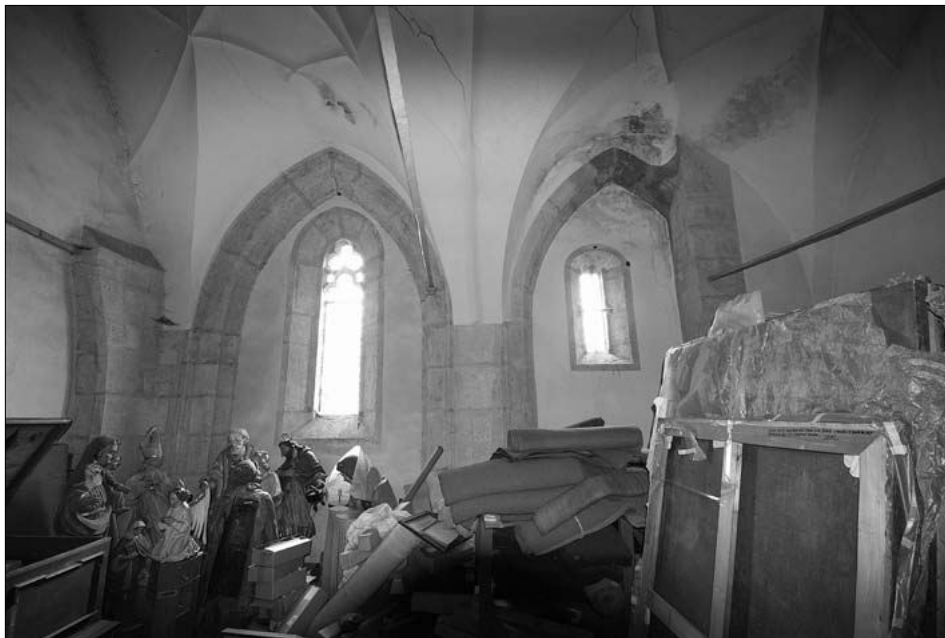
Obr. 23: Pohled do jižní části depozitáře v patře nad sakristií. Členění jižní i východní stěny depozitáře v patře ukazuje, že původním záměrem bylo prolomení zdí širokými hrotitými okny, takže plocha stěny by se v podstatě vůbec neuplatňovala, vyjma typické přístěnné podložky doprovázené po stranách dvojicí přístěnných přípor. Tato koncepce byla opuštěna ještě v průběhu výstavby a jižní zeď prolomena dvojicí užších oken (foto J. Beránek, 2009).

oken a do ní vložena dvě menší okna (obr. 23). Hrotité východní okno má kružbu velice podobnou oknům presbytáře a severní strany lodi. Domnívám se, že prostora byla zaklenuta ještě do sklonku 14. století. Nasvědčoval by tomu výběh klenby v severovýchodním koutu, který je osazen do boku opěrného pilíře presbytáře a zjevně druhotně odsekané oblé klenební přípory na podložce jižní stěny. V zásadě však nelze ze statických důvodů vyloučit ani provizorní plochostropé řešení.

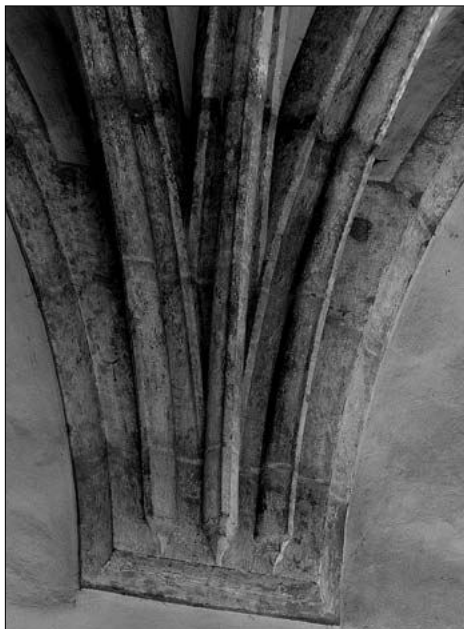
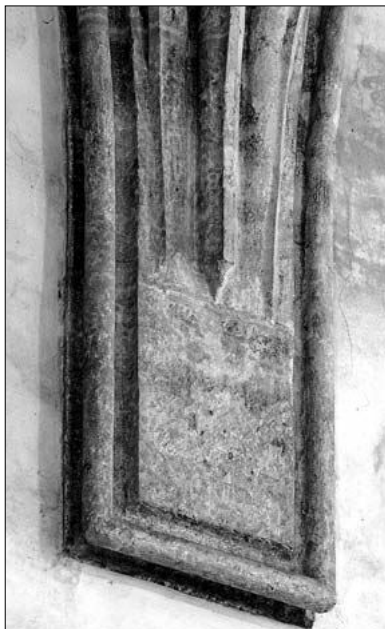
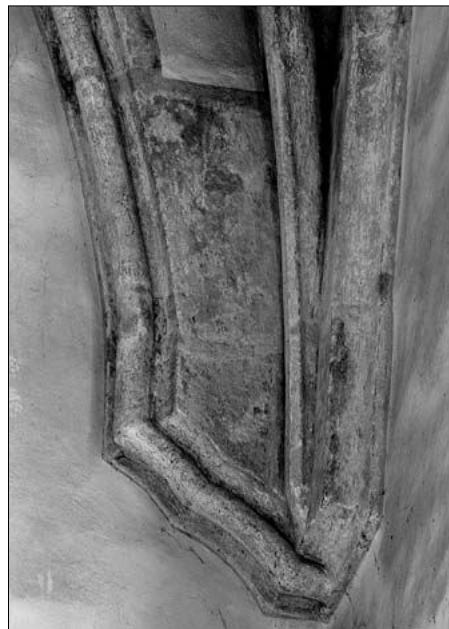
Obr. 24: Srovnání výběhů klenebních žeber na bočních zdech trojlodí. Vlevo výběh klenby na jižní zdi, uprostřed na severní. Vpravo kompozitní útvar v jihovýchodním koutu východního pole jižní lodi, jenž kombinuje oba předchozí tvary (foto J. Beránek, 2008).

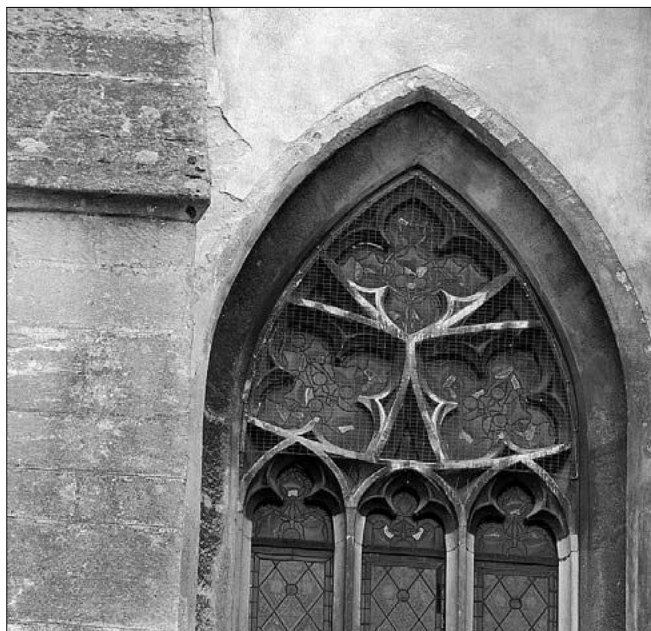
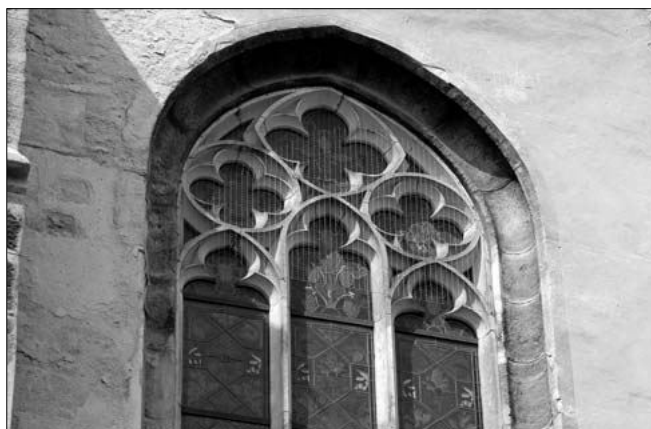
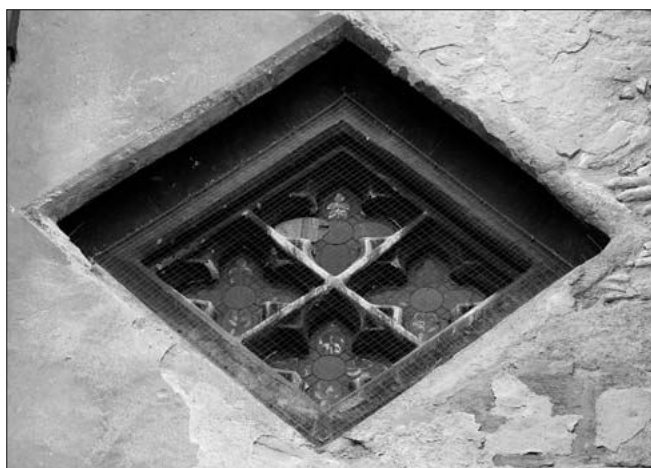
Obr. 25: Členění oken presbytáře a lodi. Vlevo nahoře okno v ose závěru presbytáře, pod ním typické okno na severní straně lodi, vpravo nahoře krajní západní okno severní strany, pod ním typické okno na jižní straně lodi, dole krajní západní okno jižní strany nad schodištěm při jižní věži (foto J. Beránek, 2008/9).

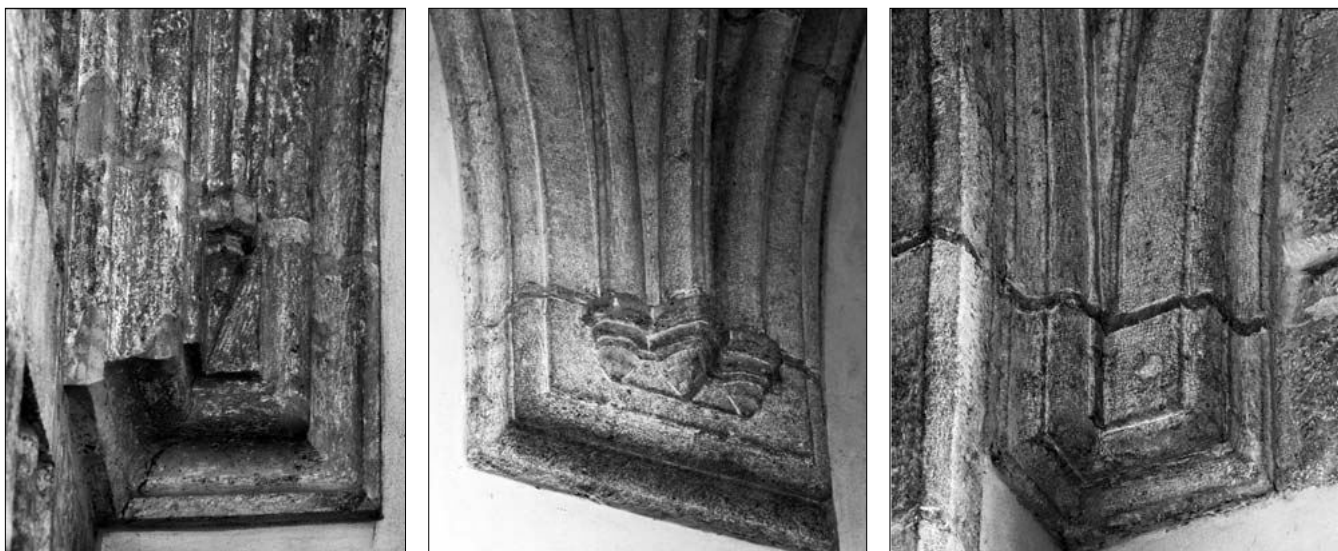
Obr. 26: Srovnání přístěnných podložek výběhu klenebních žeber v kostele sv. Jakuba (vlevo) a horní kapli karneru v Sedlci (uprostřed a vpravo) (foto J. Beránek, 2009).

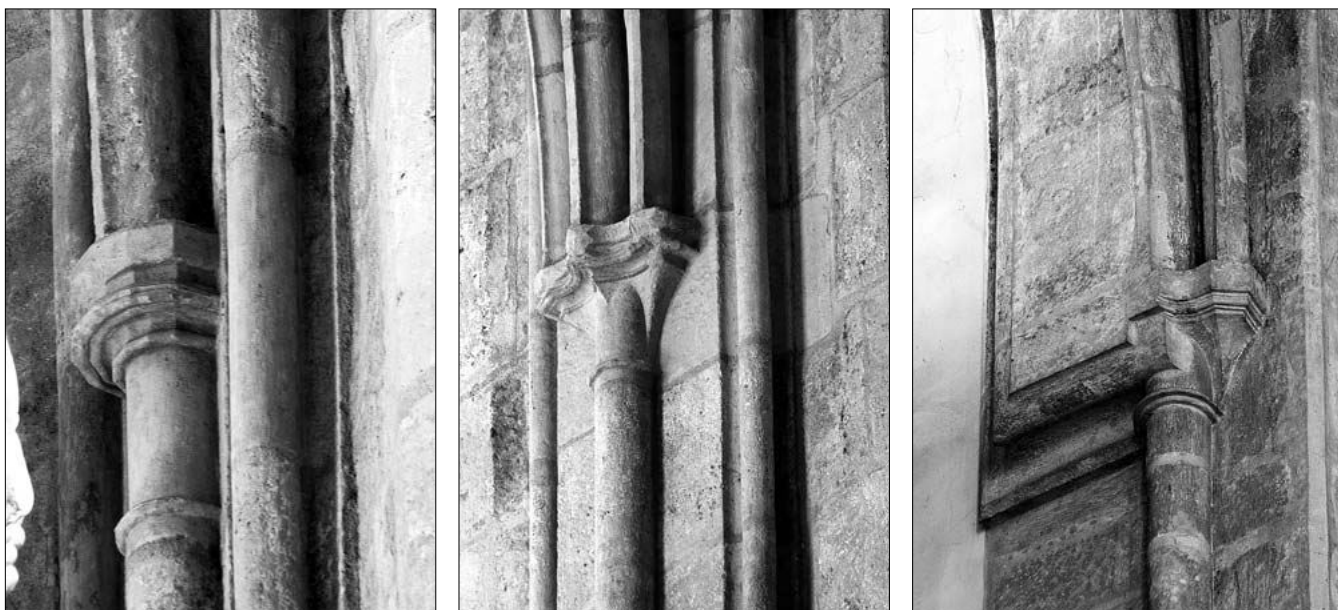
Obr. 27: Vlevo typ hlavičky zakončující přípory v závěru presbytáře kostela sv. Jakuba. Uprostřed detail členění boční stěny presbytáře s bizarní hlavicí, kterou prorůstá oblá přípora vynášející dělicí žebro. Kompozitní útvar se odlišuje od precizně utvářených hlavic závěru presbytáře, přesto pochází ze stejné etapy. Jde o rys, který nalezneme na různých místech kostela. Vpravo je snímek útvaru skládajícího se z podložky a přípory na jižní stěně při jihovýchodního nároží severní věže. Již na první pohled je zřejmé, že podložka je totožná s obdobným prvkem v sedleckém karneru. Zjevný je slohový posun oproti presbytáři a východní stěně lodi (foto J. Beránek, 2008).

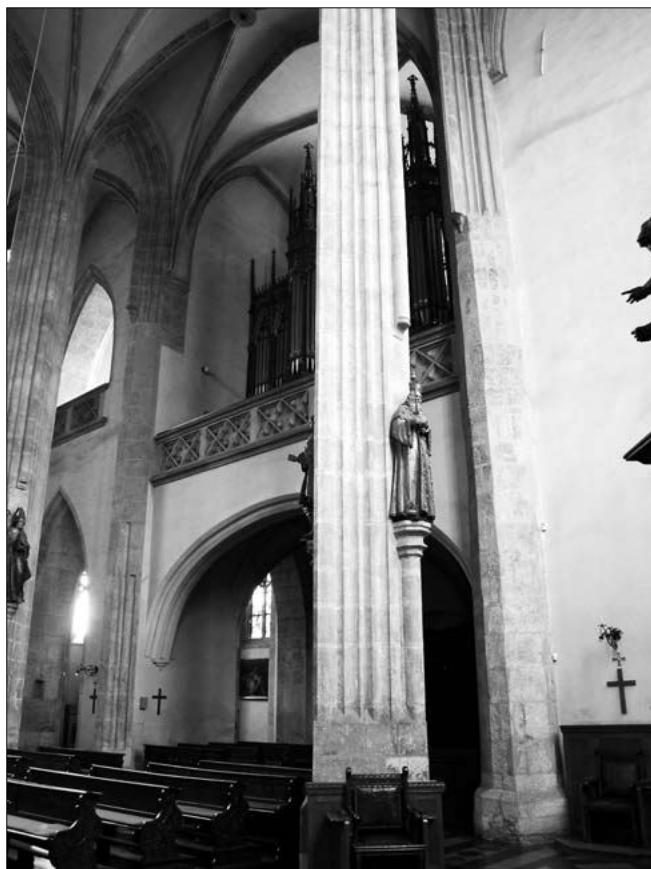
Obr. 29: Pohled ze severní lodi na kruchtu vloženou mezi věže. Vlevo arkády v přízemí a 1. patře východní zdi jižní věže. Profilace polopilíře osazeného do nároží věže je přerušena. Jde o doklad záměru vestavět kruchtu do západního pole trojlodí. Naproti tomu polopilíř u nároží severní věže (vpravo) měl profilaci sbíhající plynule až k soklu (profil byl odsekán patrně na počátku 19. století). Znamená to, že při osazení polopilíře do nároží severní věže se již nepočítalo s realizací původní kruchty (foto J. Beránek, 2008).

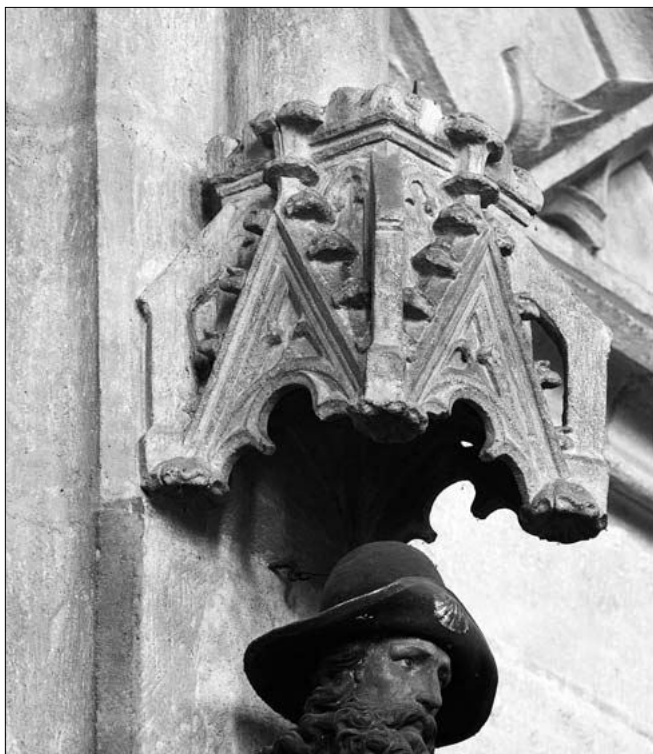
Obr. 30: Detail baldachýnu na jižní straně východního pilíře severní arkády. Východní pilíře severní i jižní arkády jsou jediné, na nichž se dochovaly původní baldachýny, pocházející z III. stavební etapy (foto J. Beránek, 2009).

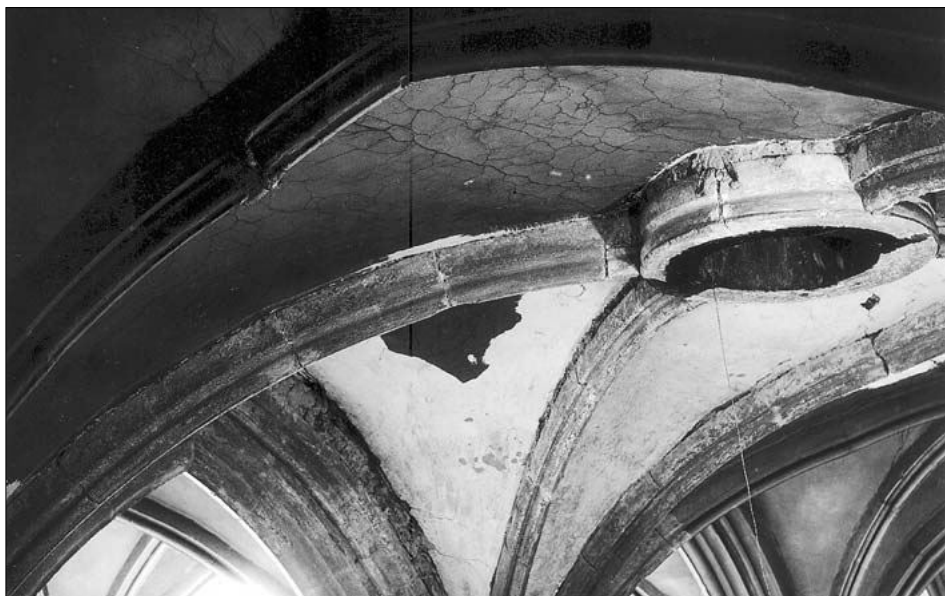
Obr. 33: Fotografie z doby rekonstrukce chrámu v letech 1941–46. Pohled do 2. pole střední lodi od východu. Mimořádně důležitý snímek pořízený před rozebráním klenby zachycuje velký dutý svorník, jenž původně akcentoval osu severního a jižního bočního vstupu. Při rekonstrukci byl osazen menší plný svorník. Pole bylo z větší části přezděno, včetně vrcholů obou dělicích žebířů (SOKA Kutná Hora, Sbirka fotografií a negativů Kutná Hora, 373/IIIB).

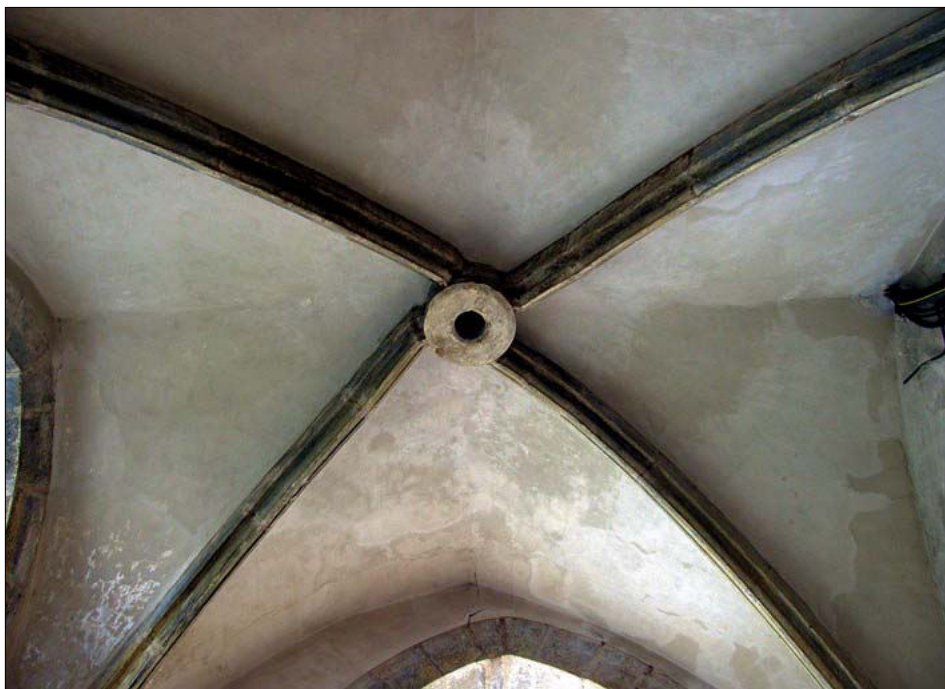
Obr. 34: Pohled do vrcholu klenby v 1. patře jižní věže. Diagonální žebra z protilehlých koutů neleží v přímce, nýbrž se ve vrcholu míjejí, což vytváří efekt rotujícího svorníku. Otevřenou otázkou zůstává, zda šlo o záměr nebo důsledek nedokonalého nasazení výběhů žeber (foto J. Beránek, 2009).
