# STAVEBNÍ PROMĚNY ARCIDĚKANSKÉHO KOSTELA SV. JAKUBA V KUTNÉ HOŘE

JAN BERÁNEK

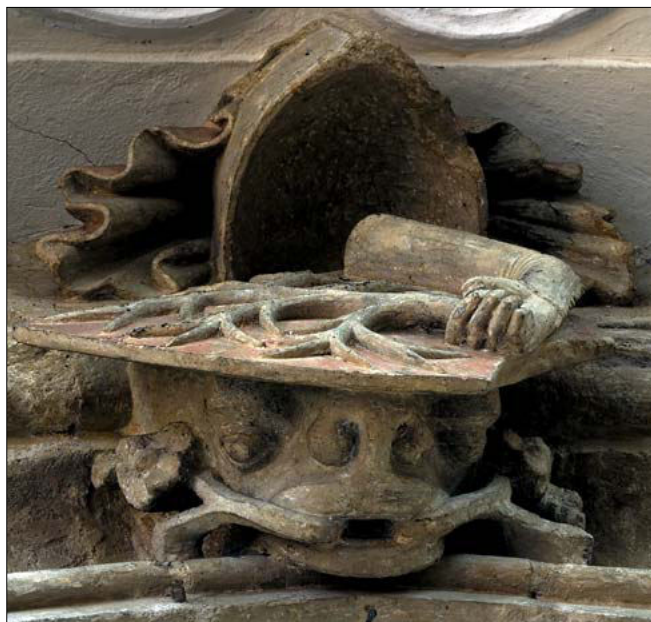
Obr. 35: Ruthardovský znak zdobený helmou s pokrývkou, nacházející se ve vrcholu severní arkády kaple jižní lodi, spočívá na maskaronu, jemuž z úst vyrůstají vegetabilní úponky. Kamenný monoblok (?) byl do záklenku arkády osazen zřejmě druhotně (foto A. Mudra, 2009).

(obr. 35). Tuto plastiku můžeme přes určitou míru schematicnosti hypoteticky považovat za přímý doklad parlérovské produkce. Zároveň je nutné dodat, že do záklenu severní arkády kaple byl blok osazen zřejmě druhotně, což by mohlo svědčit o importu z jiného místa (katedrální hutě?). Rovněž zoomorfní plastika na východním pilíři jižní arkády byla datována do této doby,<sup>29)</sup> pravděpodobně je však o něco starší, snad ještě z 80. let 14. století (z III. etapy). Ze stejné dílny nepochybně pochází i plastika na protilehlém pilíři severní arkády.

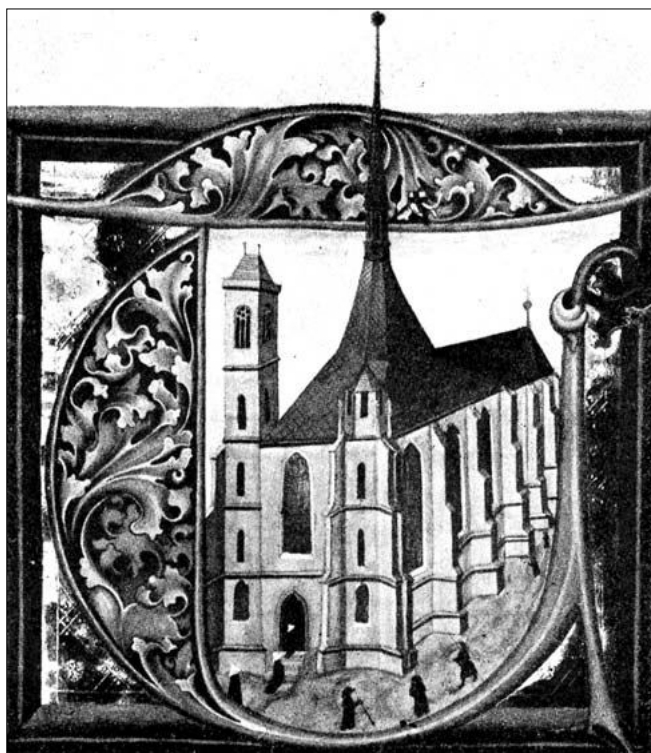
Obr. 36: Kutnohorský graduál z doby kolem roku 1490, uložený v ÖNB ve Vídni pod signaturou Mus.HS.15501. Miniatura na fol. 116v zobrazuje kostel sv. Jakuba s vysokou stanovou střechou. V době, kdy vznikl rukopis s iluminací, však prokazatelně již více než 30 let existoval jiný krov, náležející vysoké valbové střechě (převzato z: E. Leminger, Umělecké řemeslo v Kutné Hoře, Praha 1926).

Specifickou otázkou představuje podoba původního zastřešení kostela. Miniatura v Kutnohorském graduálu z počátku 90. let 15. století zobrazuje kostel sv. Jakuba v pohledu od jihozápadu se stanovou střechou zakončenou vysokou špicí (obr. 36). V literatuře se neproblematicky považuje za formu původního předhusitského zastřešení.<sup>30)</sup> V době, kdy vznikla iluminace, však již více než 30 let existoval jiný krov, náležející vysoké valbové střeše. Rozborem zjištěných skutečností a možnou interpretací se budu zabývat později, u stavebních dějin kostela v pozdně středověkém období. Jisté je, že případná existence stanové střechy by byla nutně ohraničena ante quem rokem 1459, v němž byl postaven krov, jehož fragmenty se dodnes nacházejí v podkroví stávajícího klasicistního krovu z roku 1824 a jehož podobu známe díky zachovanému plánu ze stejného roku (obr. 37).

něh se stanovou střechou (obr. 36). Vzhled kostela s nepřehlédnutelnou dominantou stanové střechy zakončené vysokým sanktusníkem je však ve zjevném rozporu s podobou krovu strmé valbové střechy z roku 1459, jehož konstrukční podobu zachytil plán z roku 1824. Totožnou valbovou střechu zaznamenaly i mladší veduty města, z nichž je, co do zachycení detailu, nejpřesnější kresba J. Willenberga z roku 1602 (obr. 13).

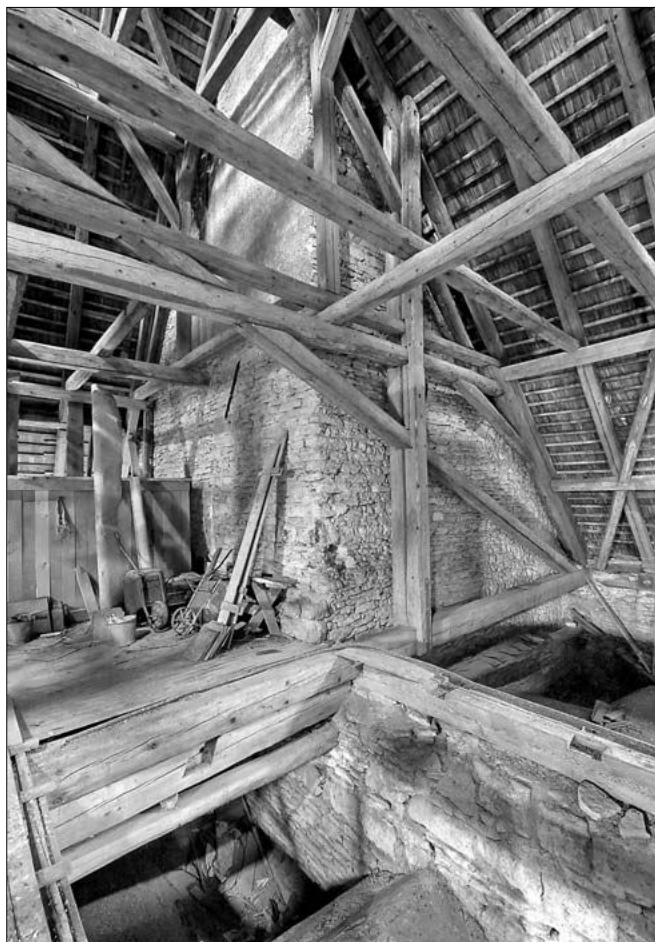
Obr. 38: Jihovýchodní nároží severní věže v úrovni 2. patra. Pohled z podkroví trojlodi. Východní a jižní zeď věže je vyzděna z neomítaného lomového kamene. Oproti věži jižní je nadezdávka severní arkády a jižní zeď severní věže provázána (foto J. Beránek, 2009).

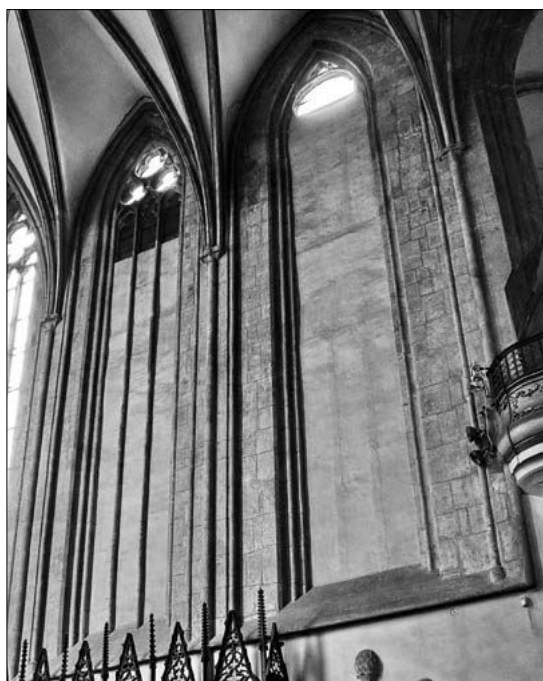
Obr. 40: Vlevo členění jižní stěny presbytáře kostela sv. Jakuba, vpravo severní stěna lodi konventního kostela v Sedlci. Princip utváření je v podstatě totožný, v Sedlci se však plocha podložky přímo neuplatňuje, neboť ji zakrývají boční oblé přípory původně diagonálních žeber, zatímco v případě sv. Jakuba se plocha příložky a její osamostatnění od okenní stěny uplatňuje právě proto, že jsou diagonální žebra ukončena hlavicí již v patě výběhu klenby (foto J. Beránek, 2008/2005).

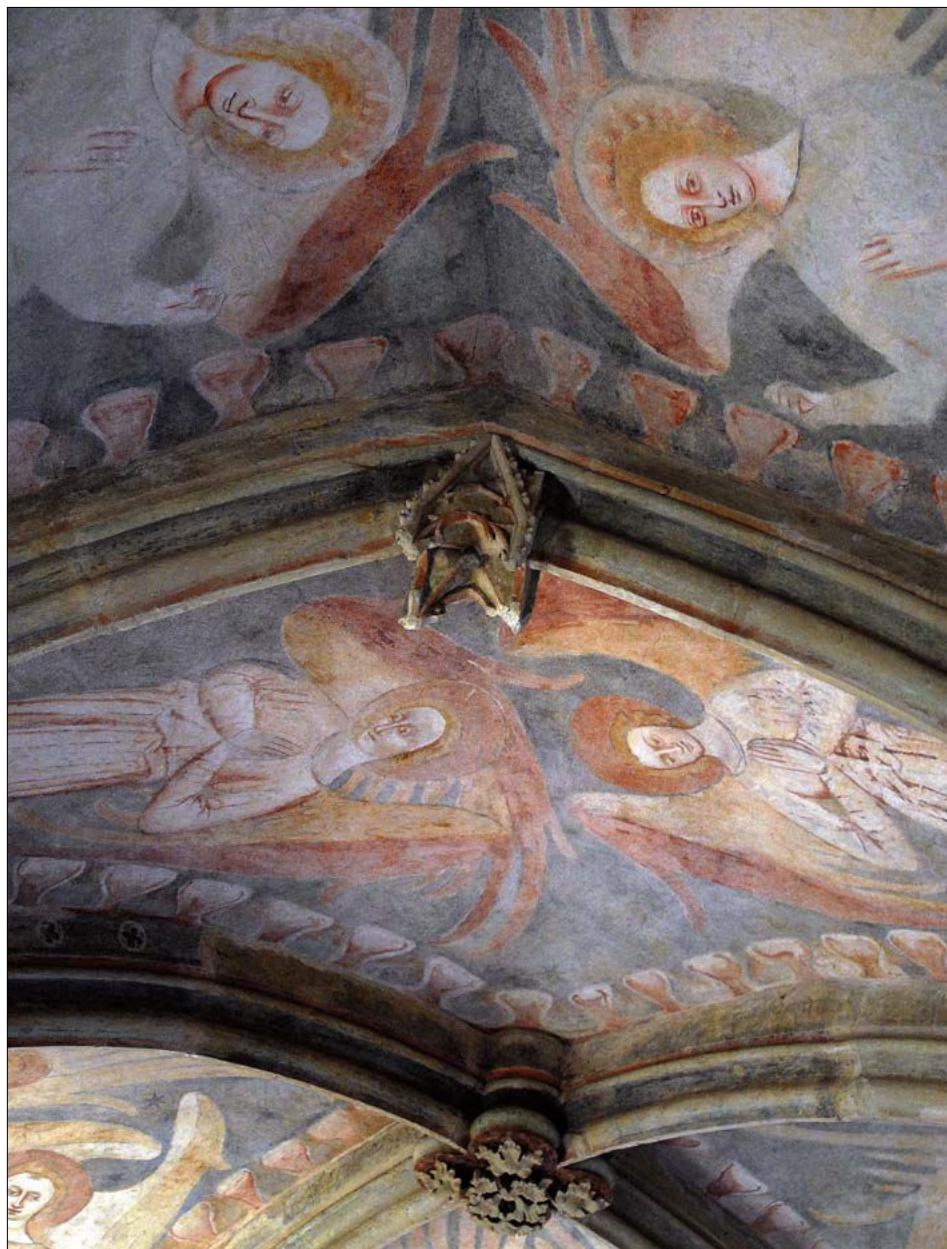
Obr. 41: Sázavský klášter. Pohled do vrcholu klenebního pasu, oddělujícího východní dvojici polí bývalé kapitulní síně. V rámci předhusitských Čech jde o zřídka viděný příklad použití svorníku ve vrcholu dělicího zebra. Zde je navíc užito neobvyklé formy podklenutého baldachýnu (foto J. Beránek, 2009).

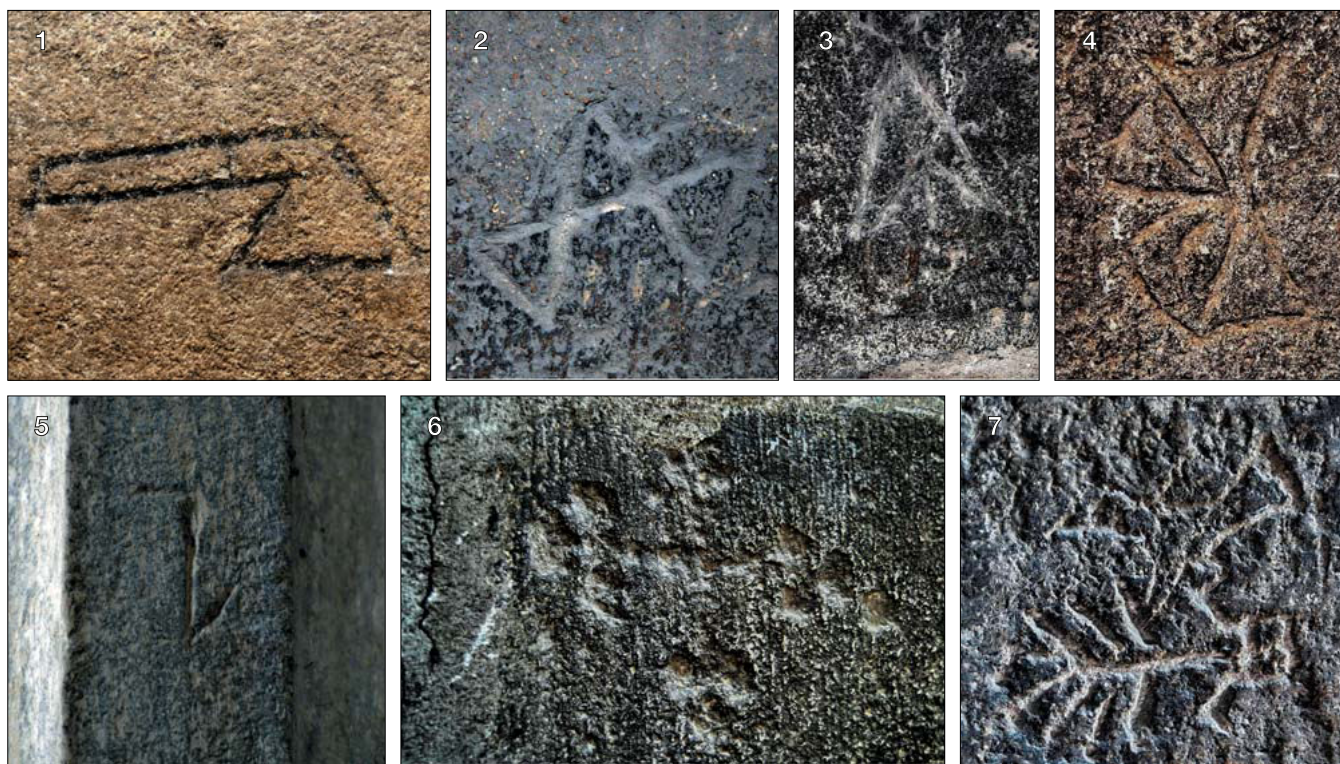
Obr. 42: Kamenické značky, které se vyskytují na kamenných blocích v interiéru kostela sv. Jakuba. 1 – 4 značky, které se vyskytují na architektonických prvcích a kvádrech presbytáře a severního točitého schodiště; 5 – značka vyskytující se na pilířích trojlodí; 6 – 7 schodiště v západním průčelí (jetelový kříž a ptáček na větvičce). Bez průzkumu z lešení lze značky na pilířích trojlodí rozpoznat jen obtížně. Od značek v presbytáři se zjevně odlišují, což dokládá nejenom odlišnou stavební etapu, ale také jiné kameníky (foto J. Beránek, 2008–09).

Nicméně kamenické značky na vnitřním líci kvádrového zdiva presbytáře a severního točitého schodiště se odlišují od značek, spoře se vyskytující na pilířích mezilodních arkád (obr. 42). I ty jsou dokladem skutečnosti, že presbytář a pilíře trojlodí vznikaly v odlišných stavebních etapách. Motiv nakoso situovaných pilířů vysvětloval E. Bachmann

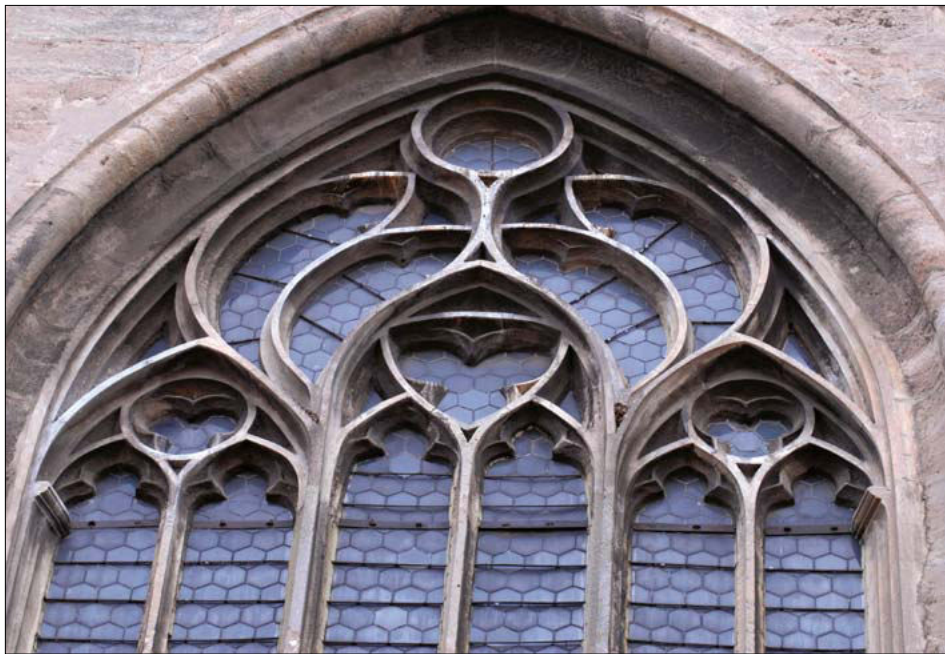
Obr. 44: Detail pozdně gotické kružby v záklenku širokého okna západního průčelí v úrovni kruchty (foto J. Beránek, 2009).

Zejména u okna západního průčelí se vyskytují pro předhusitské období a parlérovske rejstřík zcela neobvyklé prvky (obr. 44). Jde o prázdný, nijak nečleněný kruh v záklenku okna a jeho spojení s hrotitým záklenkem střední dvoudílné části okna prostřednictvím plynulé, křivkově tvarované dělené stezky. Pozoruhodný a neobvyklý je také způsob předělení okenního ostění v patě hrotitého záklenku profilovanou římsou, která je umístěna na vnější i vnitřní straně ostění. Buď jde o progresivní způsob utváření okna na sklonku 14. století, nebo je třeba hledat jeho původ až při přestavbě nebo opravě na počátku 60. let 15. století.

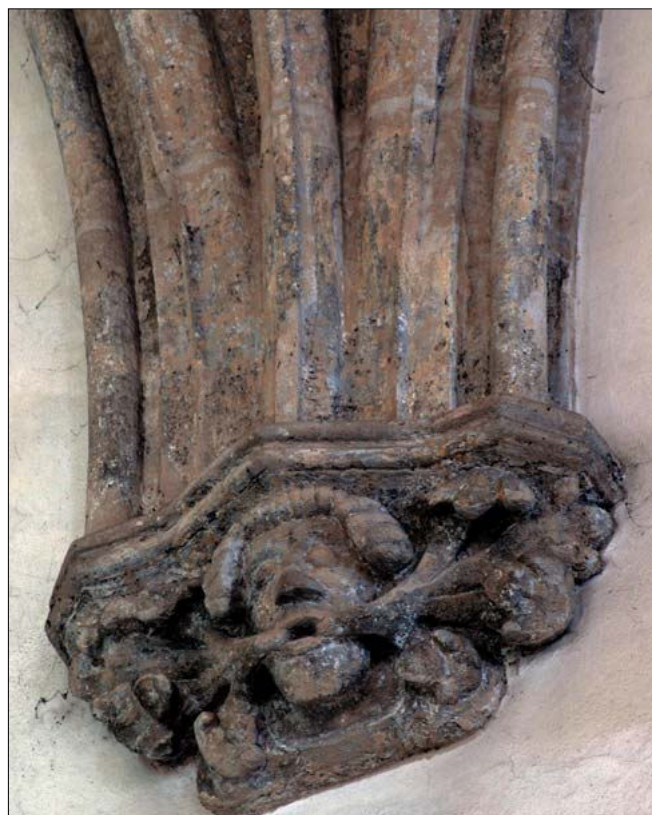
Obr. 45: Tzv. zelený muž, jemuž z úst na obě strany vyrůstá vegetabilní úponek. Skulptura je součástí široké konzoly pod výběhem žeber na severní zdi lodi mezi 2. a 3. polem od západu. Nejistá je datace tohoto prvku, jenž je ve srovnání se sochařskými prvky na pilířích kaplí bočních lodí značně schematickejší. V zásadě nelze vyloučit jak předhusitský původ, tak i pozdně středověký, z 2. poloviny 15. století (foto J. Beránek, 2008).

46) M. Ottová, která se zabývá středověkým sochařstvím v Kutné Hoře, považuje masku za pozdně gotickou.

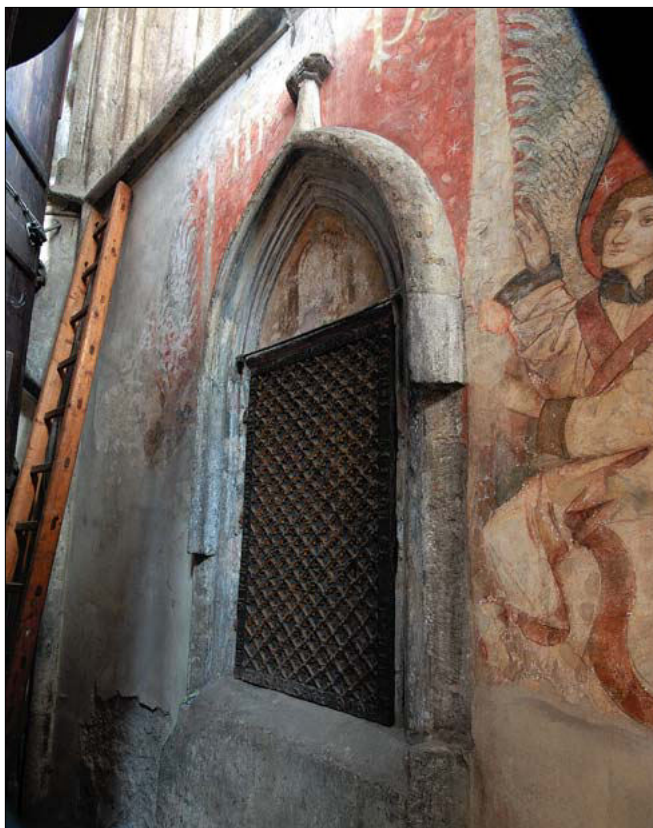
Obr. 48: Sanktuář v severovýchodní stěně závěru presbytáře. Zdrobnělá forma profilace archivoly zakončené původně křížovou kytkou připomíná členění portálu v západním průčelí kostela. Po obou stranách sanktuáře byly v 70. – 80. letech 15. století vymalovány postavy klečících andělů, kteří drží svíce (foto J. Beránek, 2008).

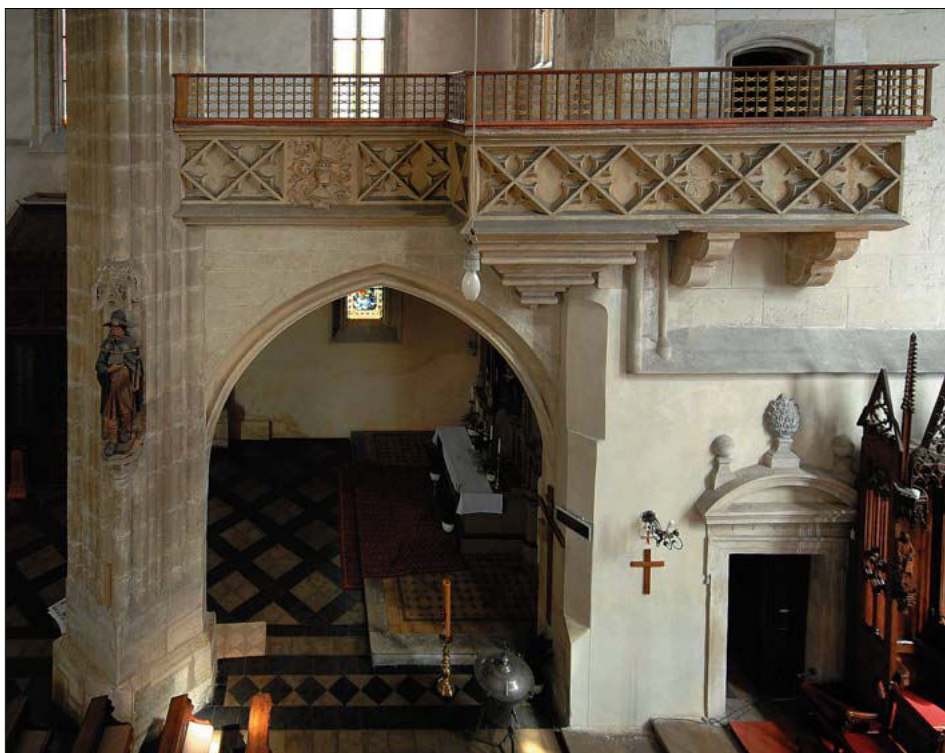
Obr. 49: Pohled na jižní stranu Charvátovské kaple ve východním poli severní lodi. Vpravo navazuje severní stěna presbytáře. Patro nad kaplí je přístupné pavlačí osazenou na bohatě profilované pozdně středověkou konzolu. Jinak je utvářena východní část pavlače, zjevně staršího původu, na dvojici konzol s oblými čely. Portálek ze severního točitého schodiště pochází asi ještě ze 14. století, byť sám je do hmoty schodiště vložen nepochybně druhotně. Na původně krátkém balkónku se mohly nacházet varhany, případně přes něj mohl být přístupný letner, situovaný na rozhraní presbytáře a střední lodi (foto J. Beránek, 2008).

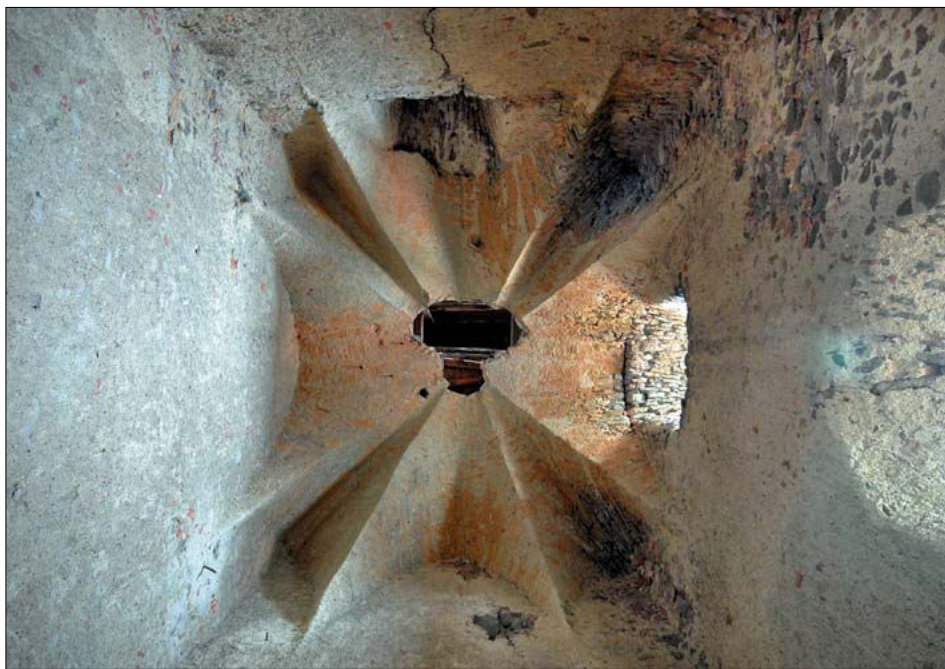
Obr. 50: Pohled do renesanční kamenné klenby 1. patra severní věže. Severní věž byla ve 2. polovině 16. století přepatrována dvojicí kleneb. Horní patro je nižší, nacházel se zde byt věžníka. Při této stavební úpravě logicky zanikla starší dřevěná hranolová konstrukce. Druhotný průřez ve vrcholu klenby má tvar zvonu, který byl někdy v minulosti otvorem snesen (foto J. Beránek, 2009).

Během první etapy renesančních oprav v rozmezí let 1566–1567 byly do věže vloženy dvě mohutné valené kamenné bezžeburné klenby s osmi trojbokými výsečemi, které se vyhýbají koutům věže (obr. 50). Vložením kleneb bylo určeno stávající patrování věže. Do té doby měla severní věž klenuté pouze přízemí, a to jedním polem křížové žebrové klenby s velkým dutým svorníkem. Tímto svorníkem nepochybně procházely provazy ke zvonům ve zvonovém patře. Nad klenbou se podle všeho nacházela dřevěná rámová stolice podél stěn věže, která stoupala od 1. patra až do úrovně zvonového patra (dnešní 4. patro), kde podpírala vlastní zvonovou stolicí. Vložením kleneb bylo toto původní vertikální členění severní věže zrušeno, přičemž zvonit bylo možné až od úrovně 3. patra. Ve 2. patře pak vznikla nižší prostora, kde přebývali hlásní. Okenní niky mají sedile a podle mladších písemných zpráv byla prostora vytápěna.

Abb. 50: Kutná Hora, Kirche des hl. Jakobus. Blick in das Renaissancesceingewölbe des 1. Stockes des nördlichen Turmes. Der nördliche Turm wurde in der 2. Hälfte des 16. Jahrhunderts durch ein Paar Gewölbe geteilt. Das obere Stockwerk ist niedriger, hier befand sich die Wohnung des Turmwächters. Bei dieser Bauherrichtung ist logisch die ältere hölzerne prismatische Konstruktion untergegangen. Der sekundäre Durchschlag im Gewölbescheitel hat die Form einer Glocke, die irgendwann in der Vergangenheit durch die Öffnung herabgetragen wurde (Foto J. Beránek, 2009).

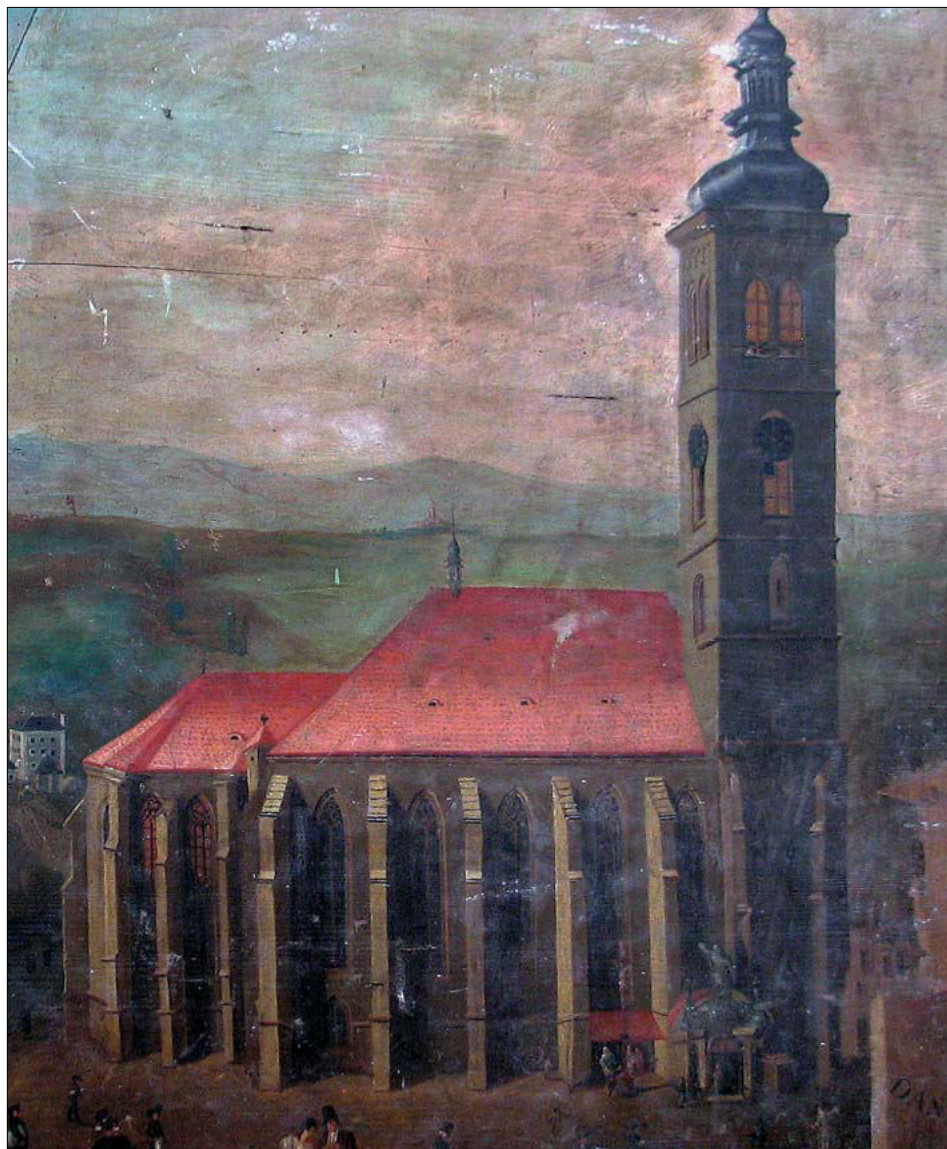
Obr. 52: Údajně střelecký terč s pohledem na severní stranu kostela sv. Jakuba z roku 1826. Anonym. Olej na plátně je velmi důležitým ikonografickým pramenem pro poznání podoby severní strany kostela sv. Jakuba nedlouho po požáru města v roce 1823. Fasády presbytáře a lodi jsou zjevně omítané, což je vyznačeno odlišnou barvou (okrovou) oproti kvádrovému obkladu věže (šedomodrá). Původní severní vstup vedle okna do Charvátovské kaple mezi 2. a 3. opěrákem lodi zleva je zazděný. Vstup při severní věži, zřízený na počátku 18. století, je kryt barokní předsíní se zkosenými nárožími. V okosení omítaných stěn po bocích vstupu se nacházejí niky. V ose nad vstupem je osazena socha svätce, podle gesta snad sv. Václava. Vlevo od předsíně se nachází otevřený přístřešek s pultovou stříškou. Před ním Kristus na dřevěném kříži (kříž s korpusem vyměněn za litinový v roce 1854). Hrotité okno v úrovni 3. patra severní věže je zazděné, podobně jako i ostatní okna tohoto podlaží. Valbová střecha kostela pochází z roku 1824 a je kryta pálenou krytinou, kterou tvořily dvojité kladené tašky bobrovky (ČMS Kutná Hora, bez i. č., přírůstkové číslo 2411/80).

Důležitá je zpráva z téhož roku, podle které „stavení sínice ... musí být odloženo, až se dostaví Sv. Jakubská věž“. Jde patrně o zamýšlenou stavbu předsíně posunutého severního vstupu při severní věži, přičemž důvod odkladu stavby předsíně lze hledat ve spojitosti s nebezpečím, které představovala stavba nové střechy. Předsíň byla přiložena k západnímu opěráku severní stěny lodi a předsunutému východnímu opěráku severní strany severní věže. Podle údaje o pokrývání střechy nad předsíní v roce 1703 byla patrně v tomto roce stavebně dokončena. Její půdorys známe díky několika dochovaným výkresům z 19. století, siluetu a vnější členění pak z malovaného střeleckého štítu z roku 1826 (obr. 52). Předsíň byla zbourána v roce 1892/3.

Abb. 52: Angeblich eine Schießscheibe mit dem Blick auf die Nordseite der Kirche des hl. Jakobus aus dem Jahre 1826. Anonymus. Das Ölgemälde auf Leinwand ist eine sehr wichtige ikonografische Quelle für die Erkenntnis der Gestalt der Nordseite der Kirche des hl. Jakobus kurz nach dem Brand der Stadt im Jahre 1823. Die Fassaden des Presbyteriums und des Schiffes sind offensichtlich verputzt, was mit der unterschiedlichen Farbe bezeichnet ist (ockergelb) der Quaderverkleidung des Turmes gegenüber (graublau). Der ursprüngliche nördliche Eingang neben dem Fenster in die Charvátovská-Kapelle zwischen dem 2. und 3. Stützpfiler des Schiffes vom links ist vermauert. Der Eingang bei dem nördlichen Turm, errichtet am Anfang des 18. Jahrhunderts, ist von einer barocken Vorhalle mit den abgeschrägten Ecken gedeckt. In der Abfasung der verputzten Wände an den Seiten des Eingangs befinden sich Nischen. In der Achse über dem Eingang befindet sich die Statue des Heiligen, der Geste nach vielleicht des hl. Wenzels. Links von der Vorhalle befindet sich ein offenes Vordach mit dem Pultdach. Vor ihm die Statue Christi am hölzernen Kreuz (das Kreuz mit dem Korpus wurde im Jahre 1854 durch ein aus Gusseisen ersetzt). Das Spitzbogenfenster im Niveau des 3. Stockes ist zugemauert, ähnlich wie auch die übrigen Fenster dieses Stockes. Das Walmdach der Kirche stammt aus dem Jahre 1824 und ist mit der gebrannten Dachdeckung bedeckt, die doppelt gelegte Biberschwänze gebildet haben (ČMS Kutná Hora, ohne Inv.-Nr., Zuwachsnnummer 2411/80).

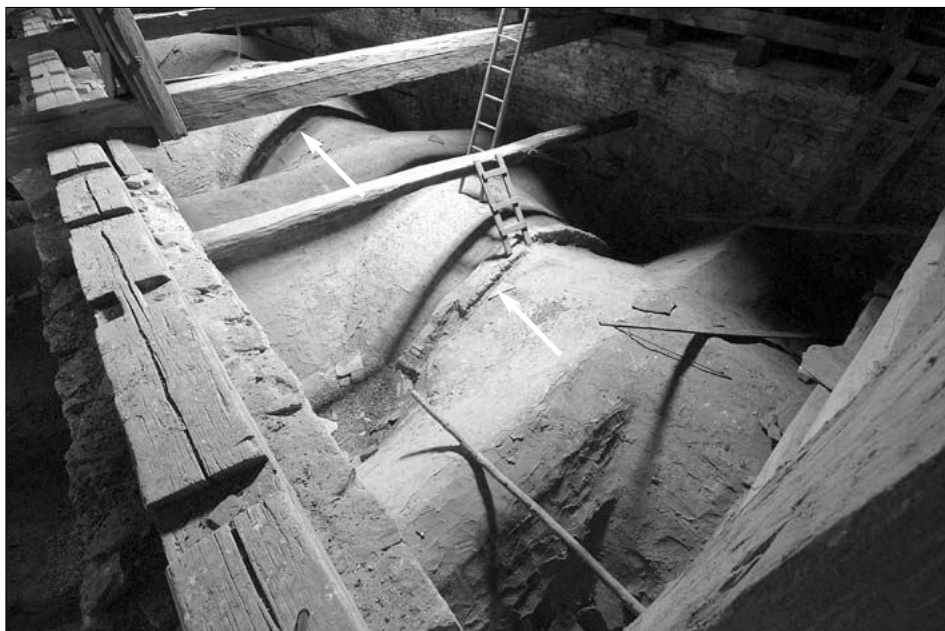
Obr. 53: Západní část kleneb jižní boční lodi. Pohled od severovýchodního nároží jižní věže. Vlevo na nadezdívce jižní mezilodní arkády dochována prahová vaznice pozdně středověkého krovu. Pozoruhodné je, že jednotlivá klenební pole v celém rozsahu jižní lodi oddělují cihelné rubové pasy, které jsou typické nikoliv pro středověké, nýbrž pro mladší barokní konstrukce (foto J. Beránek, 2009).

Ačkoliv se nedochovalo písemné prameny k vlastní akci, a neznáme tudíž jejich rozsah ani jméno stavitele, měla oprava poměrně velký rozsah. To jednoznačně dokládá nejen text z roku 1708, z něhož vyplývá záměr klenby přezdí, ale především vlastní konstrukční podoba rubu cihelných kleneb. Klenby nad jižní lodí jsou totiž mezi jednotlivými poli opatřeny rubovými pasy, což je technologie zjevně novověká (obr. 53). U nás ji sice bylo výjimečně využíváno již v pozdně středověkém období, avšak jen u kleneb mimořádného rozponu či konstrukční náročnosti (např. u klenby Vladislavského sálu na Pražském hradě).

Abb. 53: Kutná Hora, Kirche des hl. Jakobus. Westlicher Teil der Gewölbe des südlichen Seitenschiffes. Blick von der nordöstlichen Ecke des südlichen Turmes. Links auf der Aufmauerung des südlichen Scheidbogens befindet sich eine erhaltene Schwellenpfette des spätmittelalterlichen Dachstuhles. Bemerkenswert ist, dass einzelne Gewölbefelder im ganzen Ausmaß des südlichen Schiffes Rückgurtbögen teilen, die nicht für mittelalterliche, sondern für barocke Konstruktionen typisch sind (Foto J. Beránek, 2009).

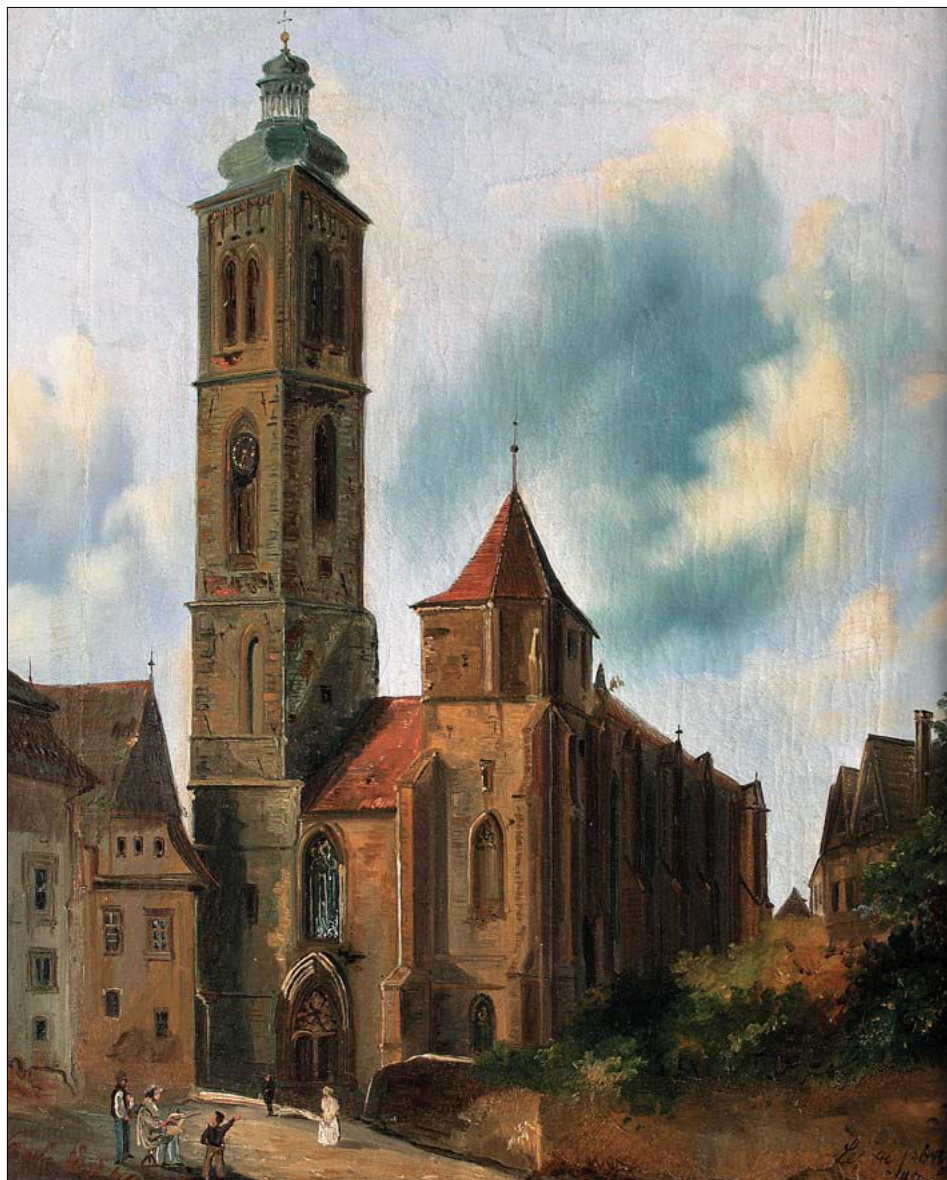
Obr. 54: Pohled na chrám sv. Jakuba od jihozápadu od F. Lepgje z roku 1847. Olej na plátně. Západní okno v patře jižní věže je zazděné, na rozhraní 1. a 2. patra jsou v nárožích na ústupcích zdiva jihozápadního a jihovýchodního nároží zachyceny řádky, jejichž existenci jednoznačně dokládají pozdější fotografie. V západním průčelí zapuštěné schodiště je zakončeno pravoúhlým nástavcem nad římsou průčelí, s pultovou stříškou. U severní věže je na jižní straně v úrovni 3. patra jasně zřetelný šikmý otisk valby starší gotické střechy. Dnes je tato plocha tvořena nikoliv omítaným lomovým zdivem, ale kvádrovým obkladem z let 1936–1937. Hrotité okno je v tomto patře zazděné. Líc zdiva severní věže je poset kotvami táhel, která byla do věže druhotně vložena z důvodu zajištění obvodových zdí. Na obraze jsou rovněž zachyceny dva pozdně gotické domy v jižní frontě bloku zástavby západně od kostela, na jejichž místě stála původní fara sv. Jakuba. Vlevo se nachází čp. 11, přestavěný do současné neoslohové podoby v roce 1870, upravo od něj pak nárožní dům čp. 2 se strmou, tehdy ještě středověkou střechou s polovalbovým štítem (ČMS Kutná Hora, i. č. VU/38/M).

Podobu kostela před stavebními úpravami provedenými ve 2. polovině 19. století zachycuje veduta F. Lepgje (obr. 54).

Abb. 54: Kutná Hora, Kirche des hl. Jakobus. Ansicht der Kirche des hl. Jakobus vom Südwesten von F. Lepgje aus dem Jahre 1847. Ölgemälde auf Leinwand. Das westliche Fenster im Stockwerk des südlichen Turmes ist zugemauert, an der Grenze des 1. und 2. Stockes sind an den Ecken auf den Absätzen des Mauerwerkes der südwestlichen und südöstlichen Ecke Fialen erfasst. In der Stirnwand ist die eingelassene Treppe mit einem quadratischen, mit dem Pultdach beendeten Aufsatz über dem Gesims der Stirnwand beendet. Bei dem nördlichen Turm ist auf der Südseite im Niveau des 3. Stockes ein schräger Abdruck nach dem Walmabschluss des älteren gotischen Daches klar deutlich. Heutzutage ist diese Fläche nicht vom verputzten Bruchsteinmauerwerk gebildet, sondern von der Quaderverblendung aus den Jahren 1936/7. Das Spitzbogenfenster dieses Stockes ist ähnlich wie übrige Fenster zugemauert. Das Mauerhaupt ist durch zahlreiche Zuganker durchbohrt, die das Mauerwerk des Turmes sichern. Die Abbildung der spätgotischen Gestalt zwei Häuser in der südlichen Front des Bebauungsblocks westlich von der Kirche verdient erwähnt zu werden. Ganz links befindet sich das Haus Konstr.-Nr. 11, das zu der zeitgenössischen Neostil-Gestalt im Jahre 1870 umgebaut wurde. Rechts von ihm befindet sich dann das Eckhaus Konstr.-Nr. 2 mit dem steilen, damals wahrscheinlich noch mittelalterlichen Dach mit dem Halbwalmgiebel (ČMS Kutná Hora, Inv.-Nr. VU/38/M).

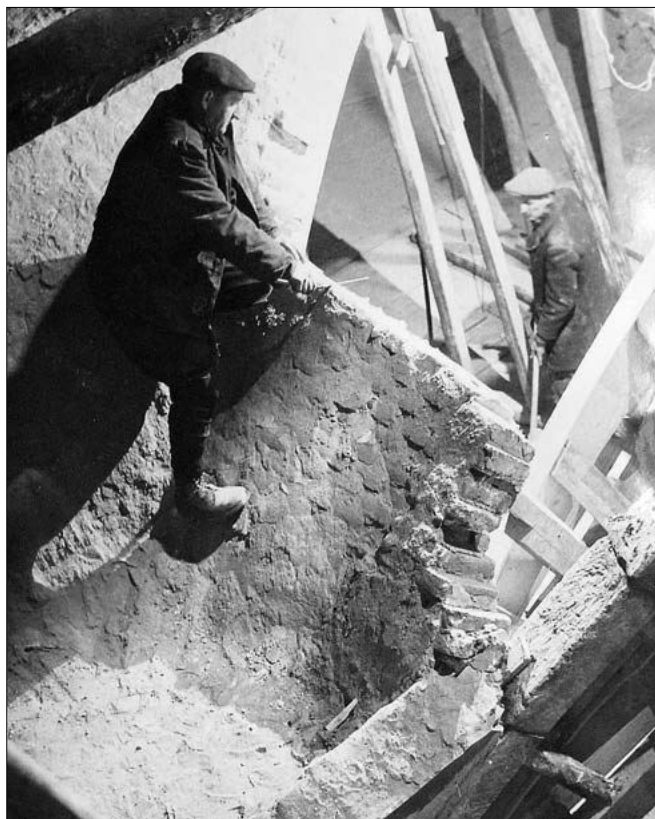
Obr. 57: Fotografie z doby rekonstrukce chrámu v letech 1941–46. Popis snímku v albu: „Partie nad probouraným klenutím. Pohled z podstřeší do chrámu. „Cesta“ stavbyvedoucího Horáčka přes pozůstalou pevnou patku odbouraného klenutí v podkroví hlavního kůru. Únor 44“. Snímek ukazuje, že pateční části výběhů kleneb stejně jako přilehlé plochy klenebních kápí byly při rekonstrukci zachovány (Arciděkanství úřad Kutná Hora, Oprava arciděkanství chrámu sv. Jakuba, Album II, snímek č. 307, autor J. Kohel – J. Čáp).

Abb. 57: Fotos aus der Zeit der Rekonstruktion der Kirche des hl. Jakobus in Kutná Hora in den Jahren 1941–46. Beschreibung der Aufnahme im Album: „Partie über der durchgebrochenen Wölbung. Blick vom Dachraum in die Kirche. ‚Der Weg‘ des Bauleiters. Horáček über die gebliebene feste Basis der abgerissenen Wölbung im Dachboden des Hauptchores Februar 44“. Die Aufnahme zeigt, dass die Basis-Teile der Gewölbeansätze, genauso wie anliegende Flächen der Gewölbekappen bei der Rekonstruktion erhalten wurden (Erzdechanetamt Kutná Hora, Instandsetzung der Erzdechanekirche des hl. Jakobus, Album II, Aufnahme Nr. 307, Autor J. Kohel – J. Čáp).

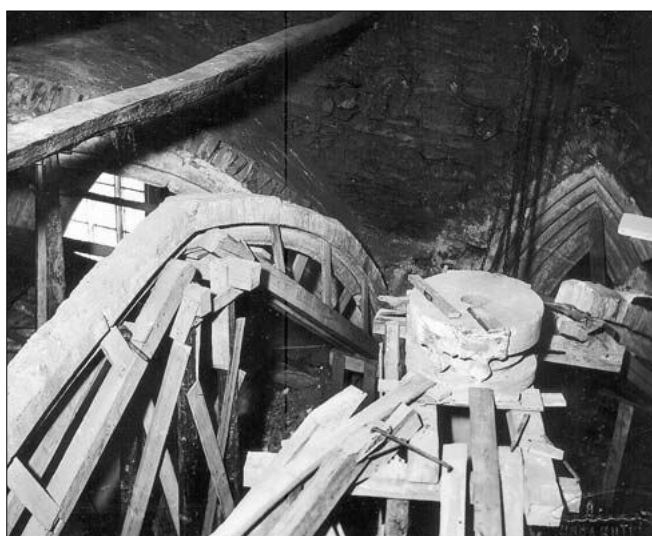
Obr. 58: Fotografie z doby rekonstrukce chrámu v letech 1941–46. Vpravo v pozadí hrotitý oblouk severní arkády úzkého západního pole před věží, vlevo navazující klenební pole. Snímek pořízen v době, kdy byla do ramenátů osazena žebra pro následné vyklenutí obou polí klenby. Nad ním prochází v baroku osazené dubové táhlo, vetknuté do nadezdívky obou mezilodních arkád (SOKA Kutná Hora, Sbírka fotografií a negativů Kutná Hora, 394/IIIB).

Abb. 58: Fotos aus der Zeit der Rekonstruktion der Kirche des hl. Jakobus in Kutná Hora in den Jahren 1941–46. Rechts im Hintergrund ein Spitzbogen der nördlichen Arkade des schmalen westlichen Feldes vor den Türmen, links das anschließende Gewölbefeld. Die Aufnahme wurde in der Zeit angefertigt, als in das Wölbgerüst die Rippen für die folgende Wölbung beider Gewölbefelder eingesetzt wurden. Darüber läuft eine in der Barockzeit eingesetzte Eichenholzzugstange, in die Aufmauerung beider Scheidbögen hineingesteckt (SokA Kutná Hora, Sammlung der Fotografien und Negative Kutná Hora, 394/IIIB).
