# STŘEDOVĚKÉ ETAPY VÝVOJE HRADU VELHARTICE

JAN ANDERLE

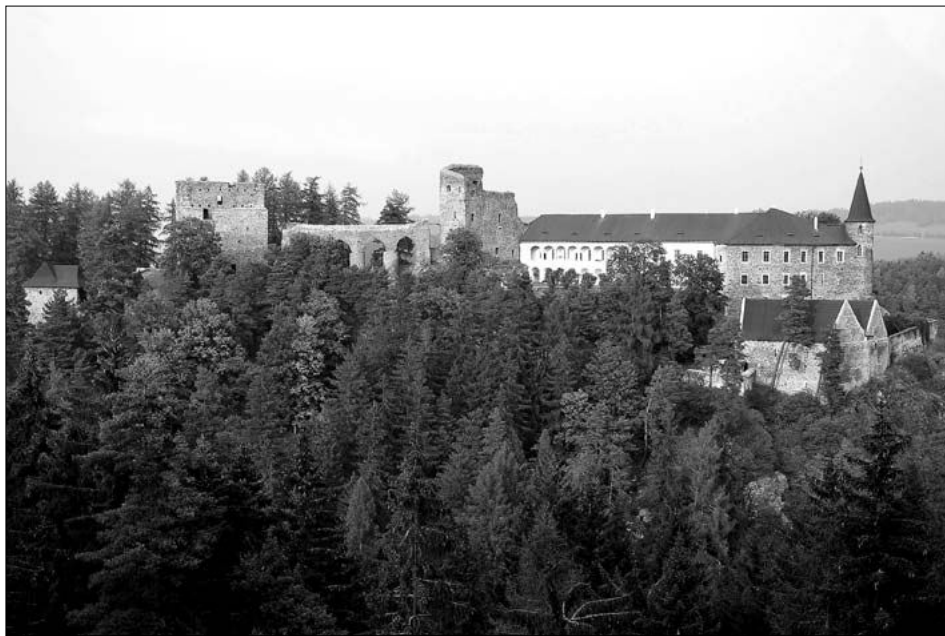
Obr. 1: Velhartice (okres Klatovy), hrad v pohledu od jihozápadu, současný stav. Zleva doprava: brána tzv. předního hradu, donjon Putna, velký most, Rajský dům, Huertovo křídlo, tzv. jižní palác, pod ním v popředí sladovna a pivovar (foto J. Anderle, 2009).

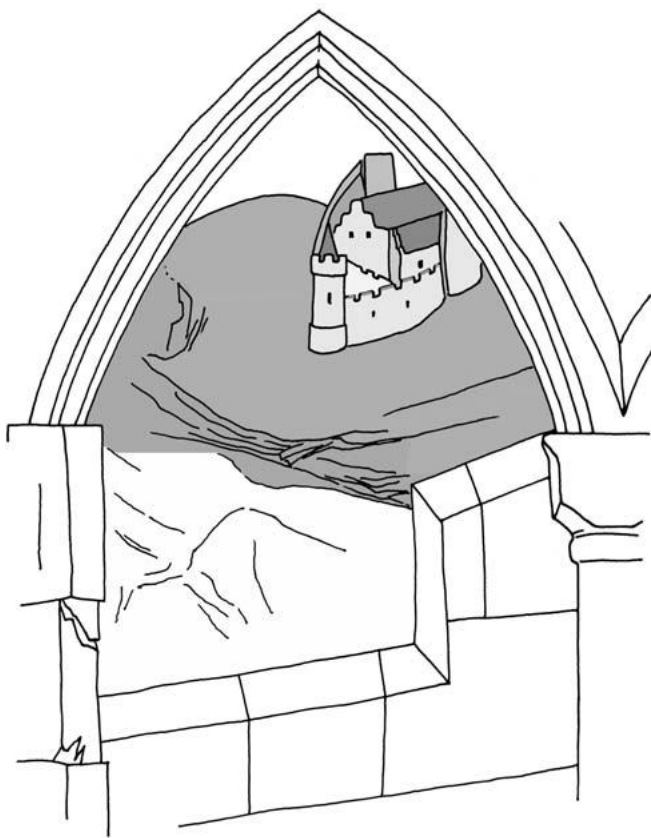
Obr. 4: Oltář z Velhartic, jihozápadní Čechy, 90. léta 15. století, polychromovaný reliéf, původně v kostele Narození P. Marie ve Velharticích, objednatel patrně Vilém z Rýzmburka. Uloženo v NG Praha. Detail spodní desky levého křídla (kresebný převod J. Anderle).

Oblá jižní špička hradu, ve kterou vyúsťuje půdorys jižního křídla či paláce, svádí k představě válcové věže, kterou ostatně znázorňuje reliéf na pozdně gotické arše z Velhartic (NG Praha; obr. 4). Zda a do jaké míry reliéf může obrazet realitu velhartického hradu, je ovšem otázka zejména pro historiky umění. Je třeba říci, že plnohodnotná věž zde nikdy nestála. Daný prostor byl ve sledovaných etapách bez předělu otevřen k severu. Pro existenci kaple v něm, o níž se někdy spekuluje, není pro sledované období dokladů. Naproti tomu nemáme důvod pochybovat, že na oblém jižním konci hradu vznikla asi v pozdním středověku převyšovaná nástavba (srov. vyobrazení z roku 1831, *Heber – Buřáková ed.* 2002, 443). Zpočátku byl jižní konec hradu plochostropý; jeho dřevěné konstrukce – překlady okenních nik a stropní trám, pocházejí z těžby na přelomu 80. a 90. let 13. století (T. Kyncl 2001). Podle úrovně oken se možná výškové uspořádání koncové jižní partie lišilo od dispozičního dílu z téže doby, který na něj v rámci dnešního jižního křídla navazoval k severu (obr. 5). Již zmíněná různá kvalita oken asi vypovídá o rozdílu ve funkci příslušných prostorů. Vyplývá z toho existence nějaké formy vnitřních příček v tzv. jižním paláci, avšak pro datování tlustých zdí – dnešních příček, které vymezují dispozici paláce na severní straně a dělí ji příčně v souladu s rozdíly oken a rovněž podélně v severojižním směru, jsme dosud nezískali bezpečné opory. Tam, kde lze mít v zařazení konstrukcí relativní jistotu, pocházejí až z pozdní gotiky či počátku raného novověku. Dubový trám, jehož zbytek tkví v tlusté severní zdi jižního křídla a který snad koresponduje s obdobným prvkem z konce 13. století v obvodové hradbě v téže místnosti, se nezdařilo datovat, a tak nemáme vodítko ani pro datování někdejší severní čelní zdi domnělého jižního paláce, kterou nicméně považujeme za středověkou. V přístupných partiích styk všech dělicích zdí vnitřní dispozice tzv. jižního paláce s vnější obvodovou zdí tvoří spára a příslušné části příček pocházejí z mladších období. Ani revizní výzkum Karla Nováčka (2004, obr. 2) na severozápadním nároží jižního křídla neprokázal jednoznačně chronologický vztah severní zdi jižního paláce k obvodové hradbě, naznačuje však možný současný vznik. Pozdně středověké rozší-

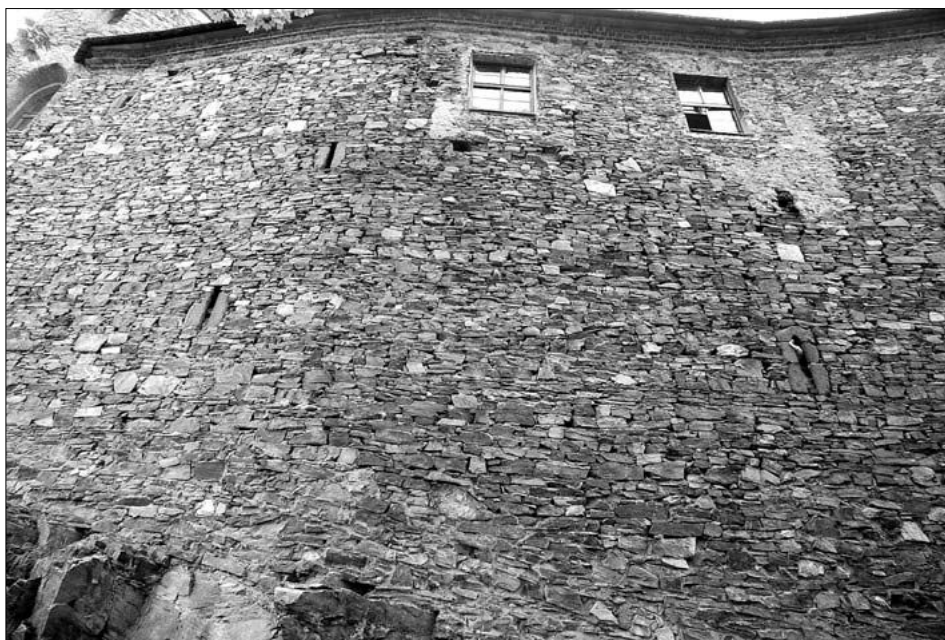
Obr. 5: Velhartice, hrad, východní stěna tzv. jižního paláce. Rozdílná povaha a výškové umístění oken v levé a pravé části nejstarší etapy hradby; nahoře vlevo v dodatečně nadezdívce patrně ze 2. poloviny 14. století průběžně okosené ostění okénka (foto J. Anderle, 2009).

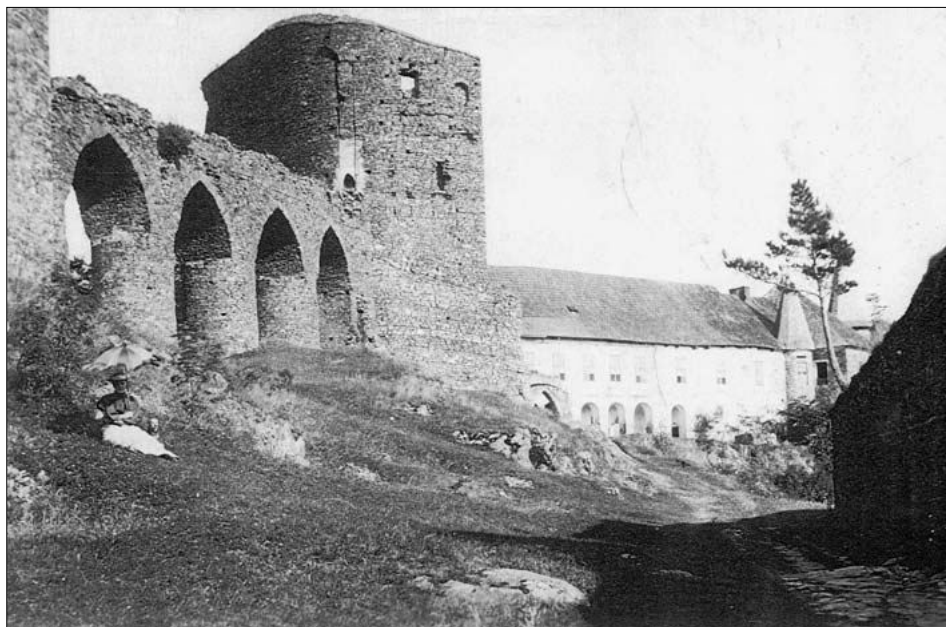
Obr. 6: Velhartice, hrad, pohled k Rajskému domu od severozápadu asi kolem roku 1900. Na zdi Rajského domu vpravo od mostu patrna klesající koruna nejstarší hradby z konce 13. století, na ní svislými spárami vymezený pilř pro sedlovou baštu, z níž zachovány 4 nosníky a otisky jejich šikmých vzpěr (uloženo u správy hradu).

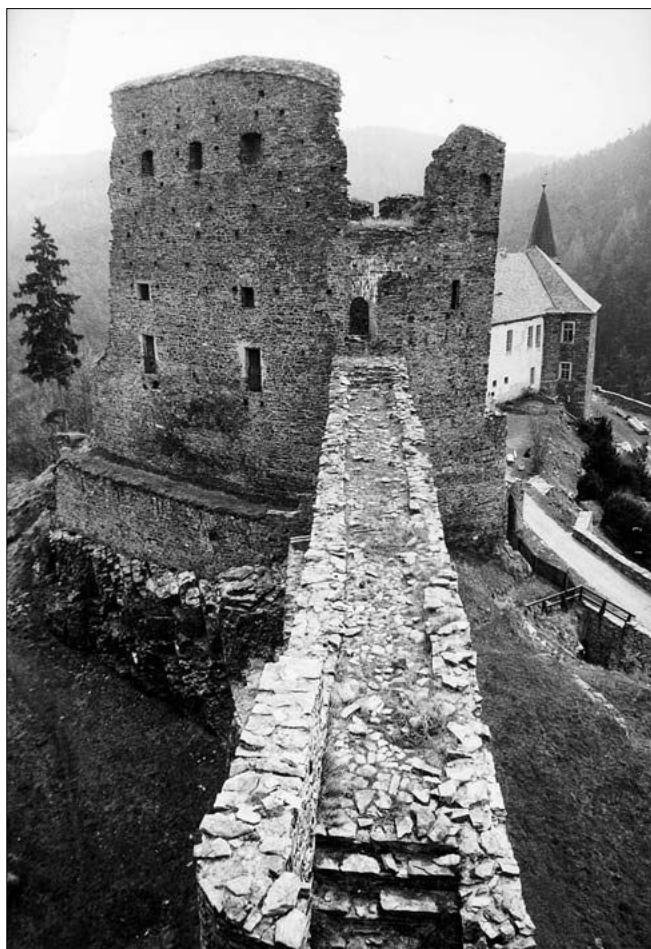
Obr. 7: Velhartice, hrad, pohled z Putny k Rajskému domu, stav před poslední opravou, 80. léta 20. století (archív NPÚ ÚOP v Plzni).

rozměrné díry pozůstalé podle všeho po párech trámových konzol pod dvěma velkými a pomocí cihel začištěnými otvory (obr. 7). Zachištění souvisí s dodatečným raně

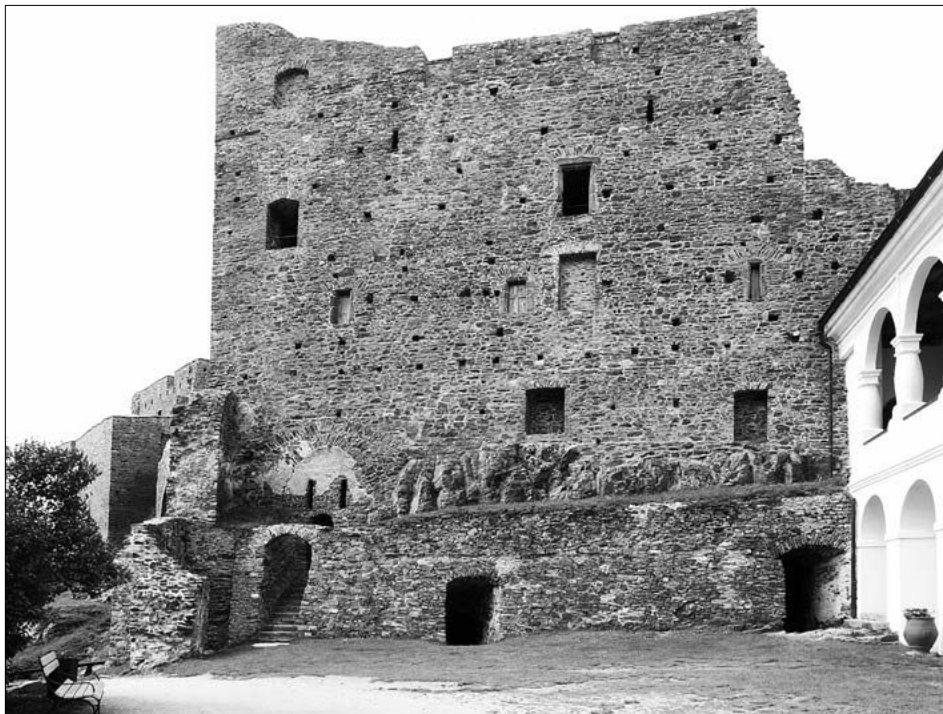
Obr. 10: Velhartice, hrad, nádvorní (jižní) stěna Rajského domu, dnešní stav po poslední opravě (foto J. Anderle, 2008).

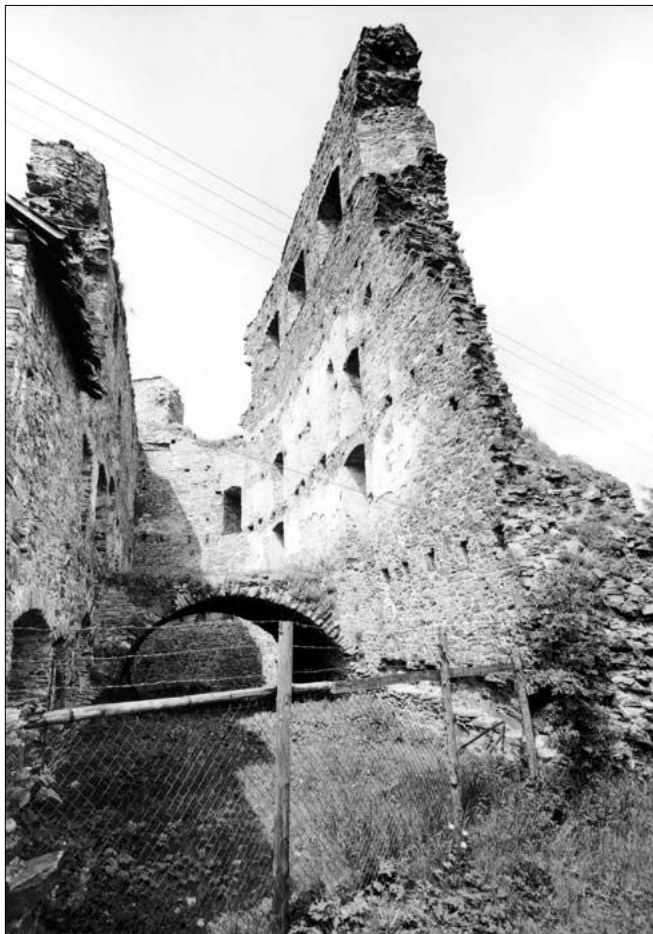
Obr. 13: Velhartice, hrad, Rajský dům, pohled od východu. Stav roku 1984 (archiv NPÚ ÚOP v Plzni).

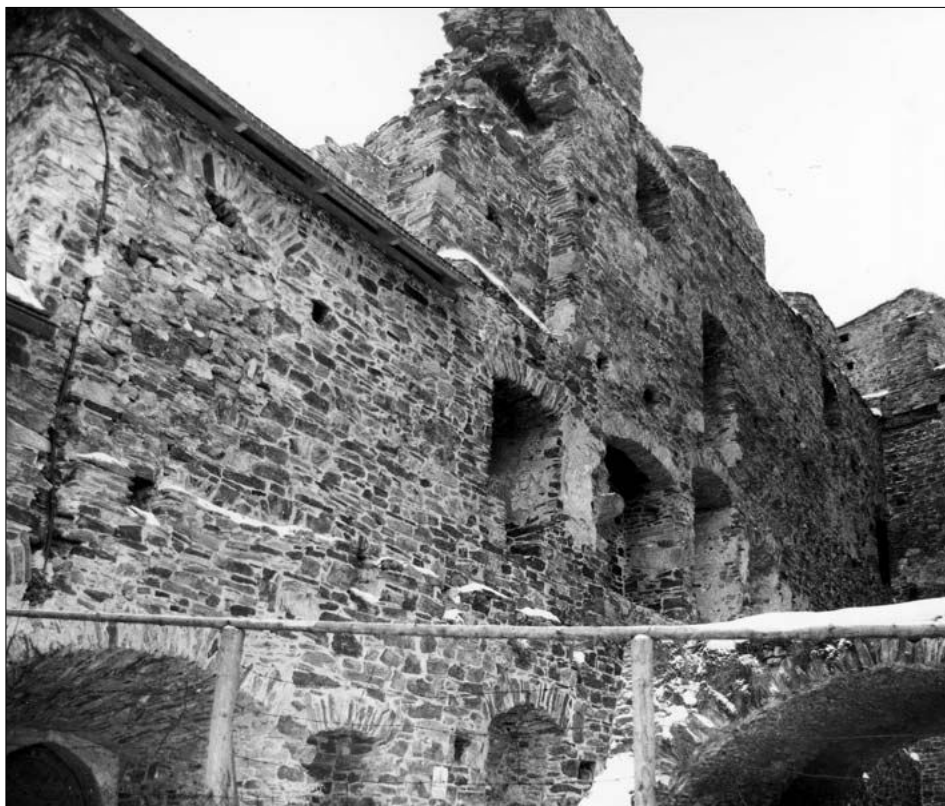
Obr. 14: Velhartice, hrad, Rajský dům, jižní zeď s krby ve 2. a 3. nadzemním podlaží. Stav roku 1993 (archiv NPÚ ÚOP v Plzni).

Ve střední části téhož patra se nacházela místnost vybavená záchodem v severní zdi a krbem ve zdi nádvoří, východně vedle krbu pak oknem v sedátkové nice (obr. 12, 14). Toto stavební vybavení ukazuje, že se jednalo o komnatu. Západně (vpravo) od krbové niky proniká dodatečný průraz vstupu nejspíš z Huertovy doby, který podle vztahu ke krbu nemůže souviset se středověkou situací a naopak vyhovuje reliktnímu nádvoří raně novověké komunikace. Výstředně u dna se v zádech krbové niky nachází otvor, o němž

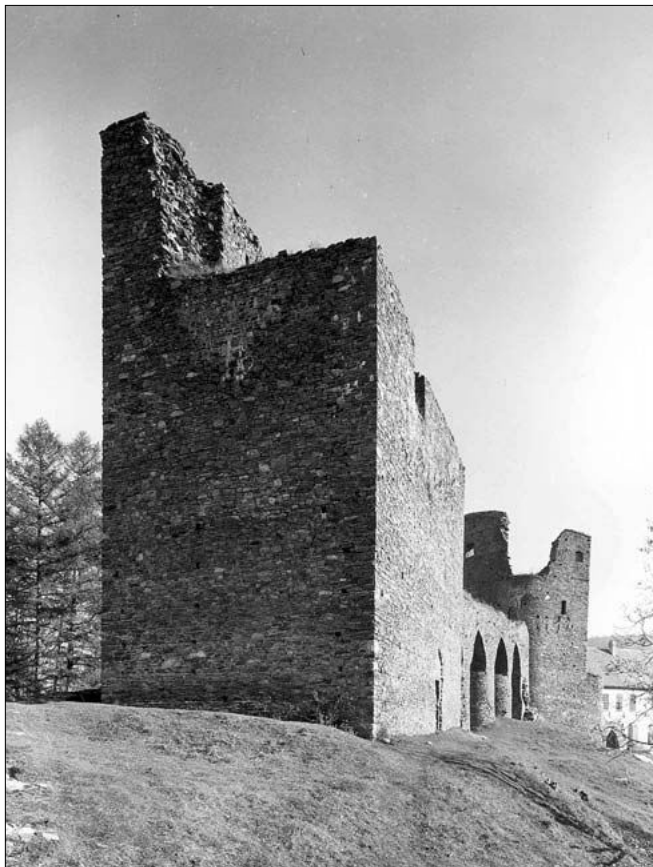
Obr. 16: Velhartice, hrad, donjon Putna od severozápadu. Stav roku 1985 (archív NPÚ ÚOP v Plzni).

Vnějšek zříceniny je značně strohý (obr. 16). Budova asi původně esteticky působila zejména svojí hmotou a možná také náročněji architektonizovanou podstřešní částí, případnými štíty a střechou. Výtvarný detail bychom na ní ale za dnešního stavu hledali téměř marně. Zdivo je kladené v rádcích z drobnějšího lomového kamene na vápennou maltu, v níž nacházíme nerozmíchané hrudky vápna a krys-

Pozůstatek severozápadního průčelí věže je bez otvorů, pomineme-li zmíněné stopy lešení (obr. 16). Horní partie příslušné zdi, zejména střední část a západní nároží v rozsahu 1. a pozůstatku 2. patra, prošla rozsáhlou opravou kolem poloviny 20. století a v 1. polovině 19. století, jak lze zjistit porovnáním dnešního stavu (Menclová 1976, obr. 433; Heber 2002, 441, 443). Starou zdi se shora dolů táhne trhlinka zaznamenaná již vyobrazením z roku 1831 v Heberových hradech.

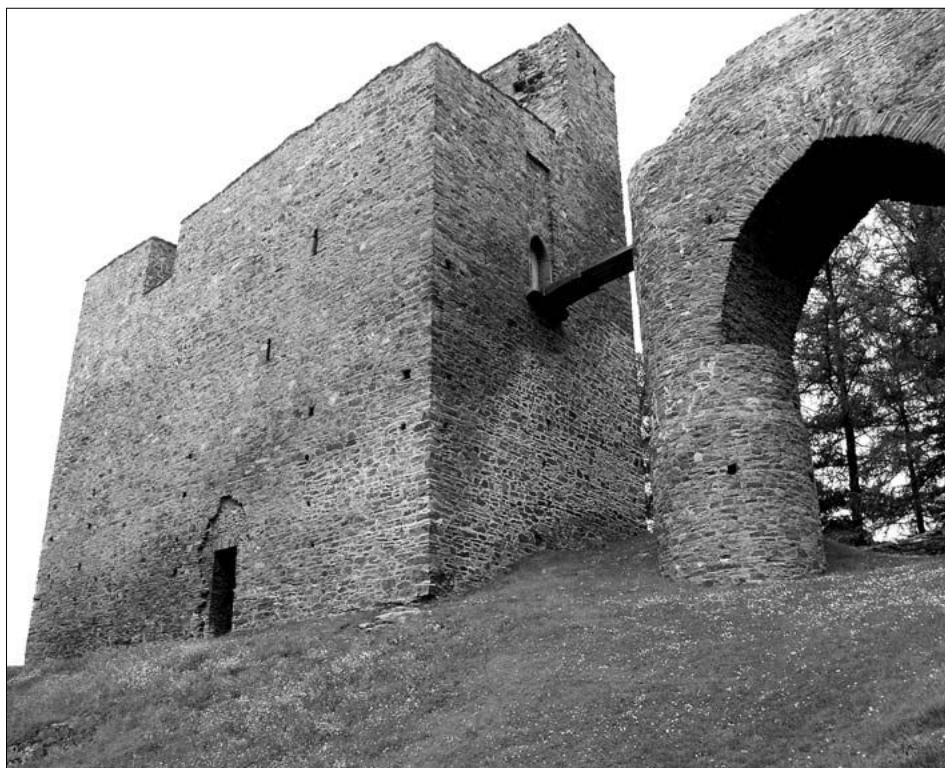
Obr. 17: Velhartice, hrad, donjon Putna od jihozápadu (foto J. Anderle, 2008).

Na jihovýchodní straně se v prvním patře k mostu obrací jediný středověký vchod do věže, opatřený mírně hroťtým okoseným portálkem ze žuly (obr. 17, 18); na jeho stojce se uplatnil „starší“ typ ukončení okosení rovnoramennou trojúhelníkovou ploškou. Ostění je osazeno v mělké nise, do které ve zvednuté poloze zapadal svoditý můstek. Na spodku niky se zachovaly žulové konzoly s ložisky pro železné čepy můstku, v jejím levém horním rohu pak otvor průchozí do vnitřku věže, vyložený prkenným pouzdrkem, do kterého byly při vnějším a vnitřním líci zdi osazeny osy dřevěných kladek pro táhlo (snad lano?), jímž se můstek zvedal. Dodnes se zachovala jen kladka při vnější líci zdi, po vnitřní kladce zbyly v prknech otvory pro osu (obr. 18 vpravo). Dá se předpokládat, že táhlo proházelo uvnitř věže od kladky dolů do přízemí, kde byl dostatek místa pro vertikální pohyb domnělého závaží upevněného na jeho konec. Závaží vyrovnávalo tíhu můstku, čímž odstraňovalo námahu při manipulaci s ním. Zmíněnému portálku byl odlomen práh, chybí také levá stojka, již nahrazuje novodobé lomové zdivo. Osazení pozůstalých dílů archivolty je neumělé, což budí dojem, že k němu došlo při opravě zřejmě v 1. polovině 20. století, pokud se tak nestalo už po roce 1848. Ve středním dílu pravé stojky portálku se obrací do světlosti vstupu otvor, v němž bývalo zakotveno zavírací zařízení asi pro zajištění dveří zvenčí. Otvory po případných pantech dveří mohla na své vnitřní straně obsahovat protější stojka, nyní ztracená. Pro možnost točnicového ulo-

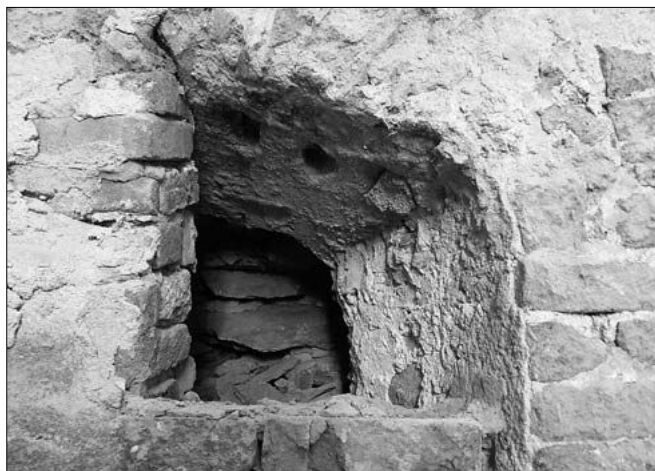
Obr. 19: Velhartice, hrad, přízemí přístavku k severnímu čelu tzv. jižního paláce, okno v západní zdi se stopami dřevěné „mříže“ (foto J. Anderle, 2006).

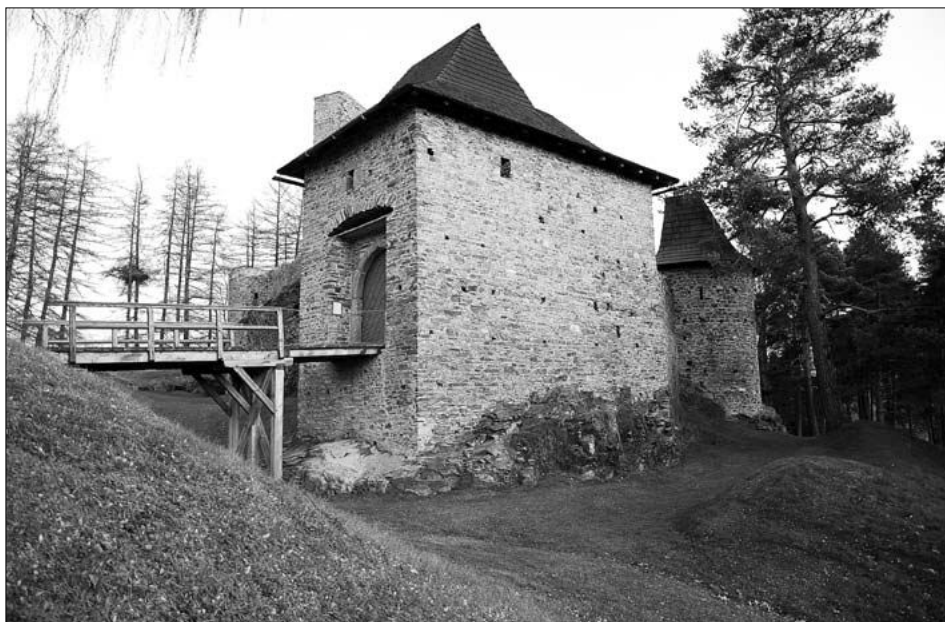
Obr. 20: Velhartice, hrad, pozdně gotické opevnění tzv. předního hradu (foto J. Anderle, 2009).

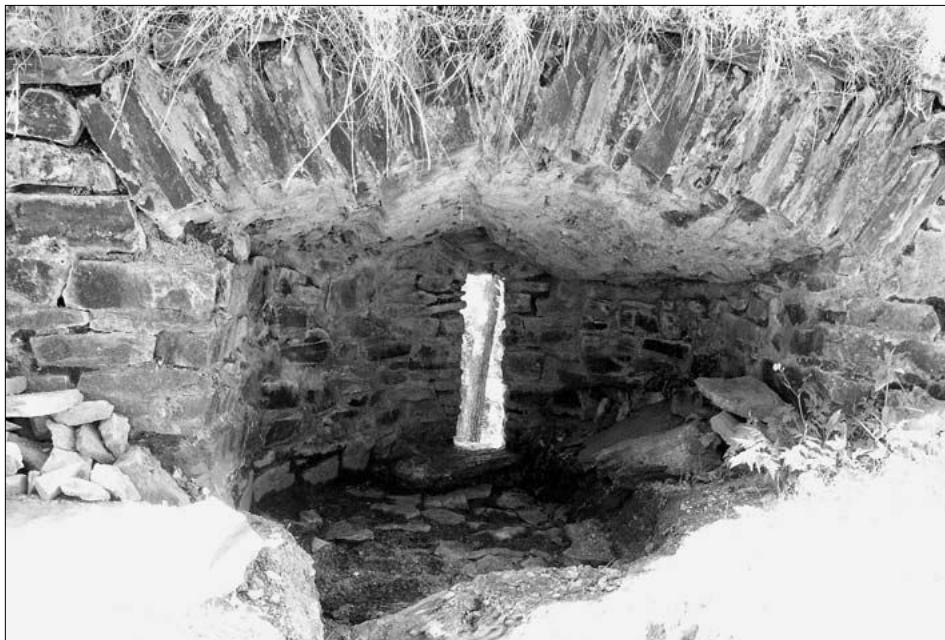
Obr. 21: Velhartice, hrad, parkánová hradba před Rajským domem, pohled z vnitřku hradu do střílny (foto J. Anderle, 2005).

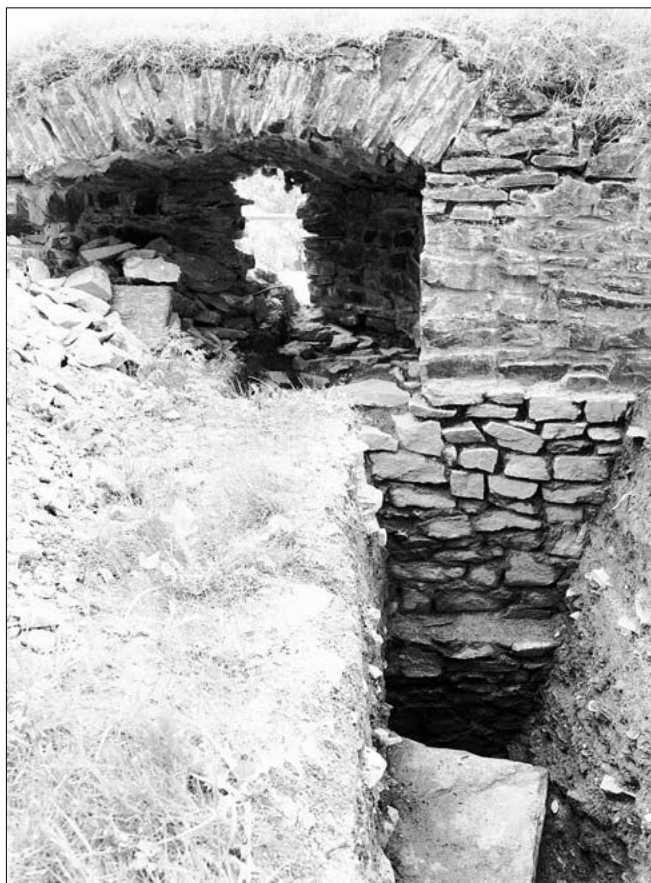
Obr. 22: Velhartice, hrad, parkánová hradba před Rajským domem, sonda E. Kamenické k patě hradby při západní ze střílen (foto J. Anderle, 2005).

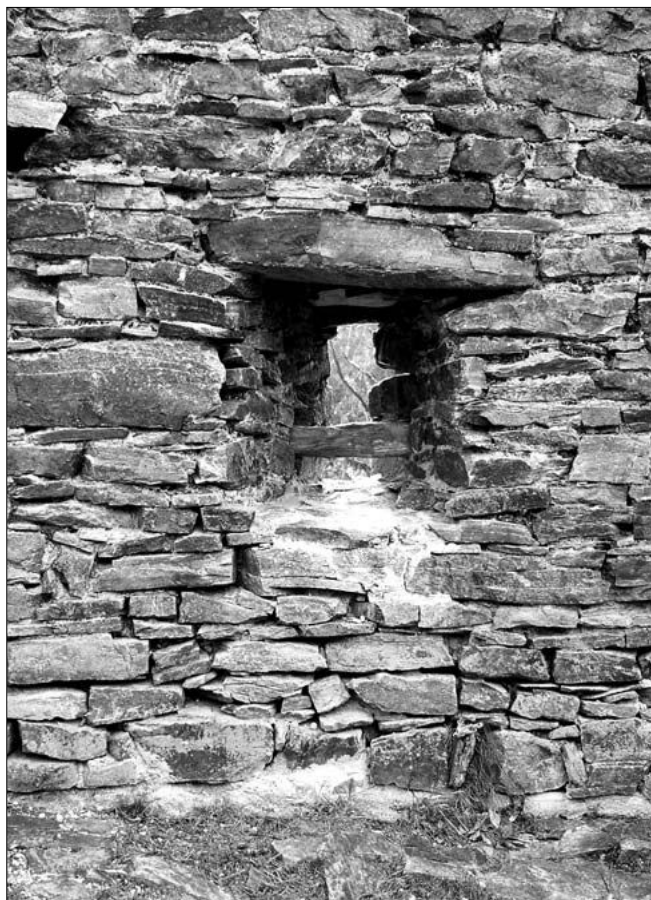
Obr. 23: Velhartice, hrad, střílna pro hákovnici v hradbě v jižním sousedství západní okrouhlé bašty (foto J. Anderle, 2009).

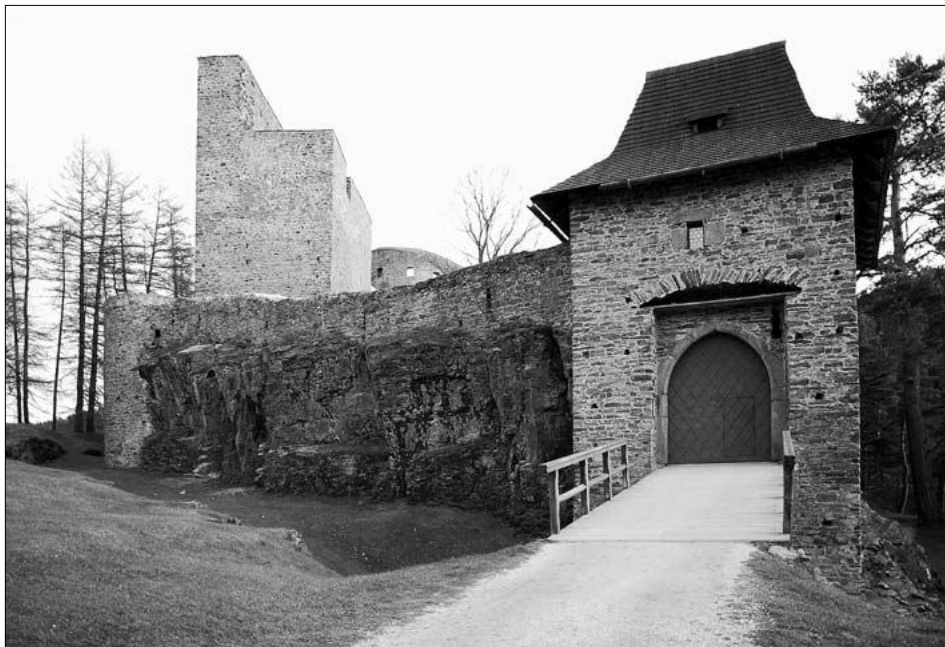
Obr. 25: Velhartice, hrad, první brána a severní úsek pozdně gotického opevnění tzv. předního hradu (foto J. Anderle, 2009).

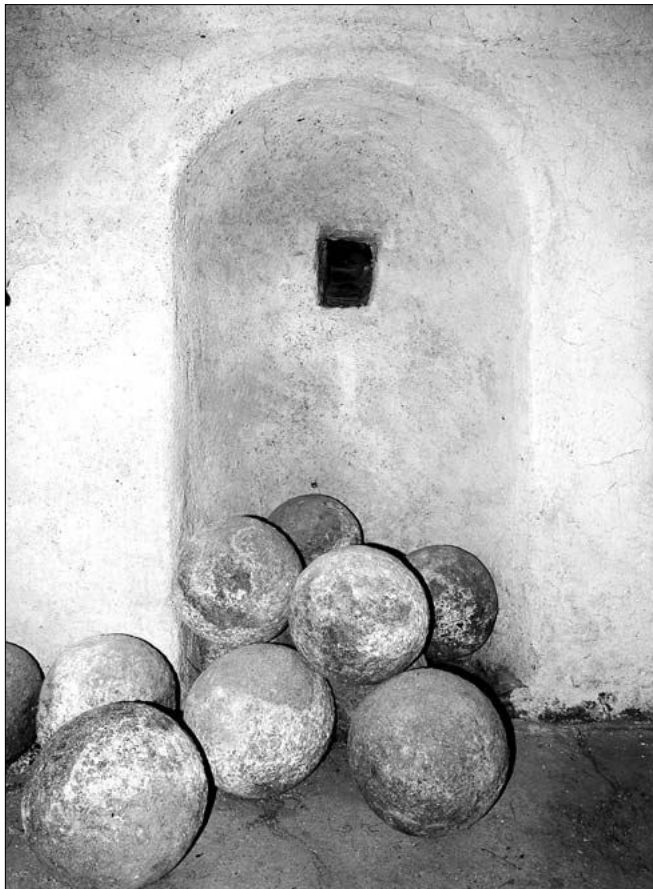
Obr. 26: Velhartice, hrad, západní okrouhlá bašta pozdně gotického opevnění, nika střílny v přízemí s větracím otvorem. V popředí sbírka kamenných projektílů (foto J. Anderle, 2009).

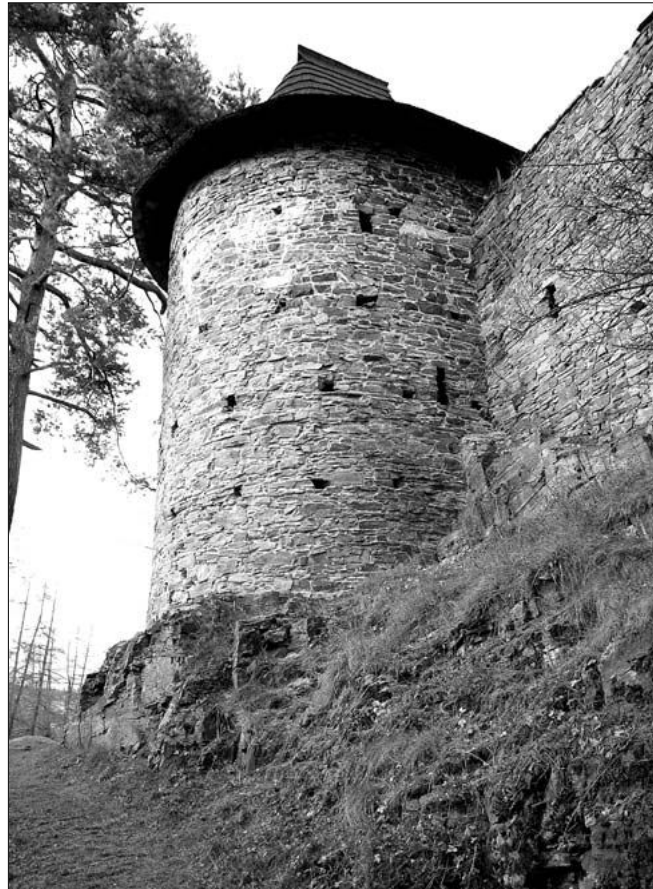
Obr. 27: Velhartice, hrad, západní okrouhlá bašta, pohled od jihu na střílnu v přízemí, příslušející nica z obr. 26 (foto J. Anderle, 2009).

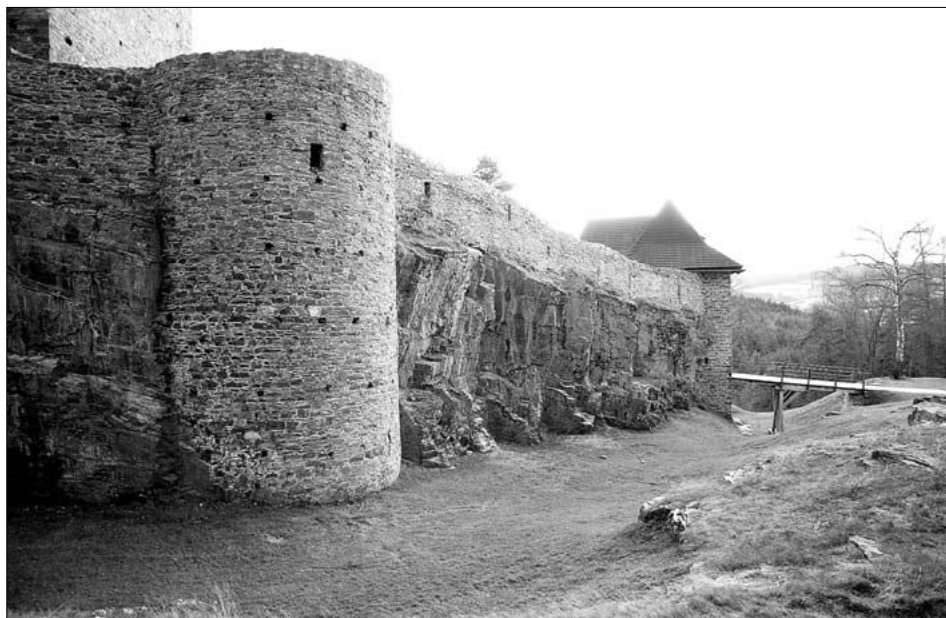
Obr. 28: Velhartice, hrad, severní okrouhlá bašta pozdně gotického opevnění, pohled k 1. bráně (foto J. Anderle, 2009).

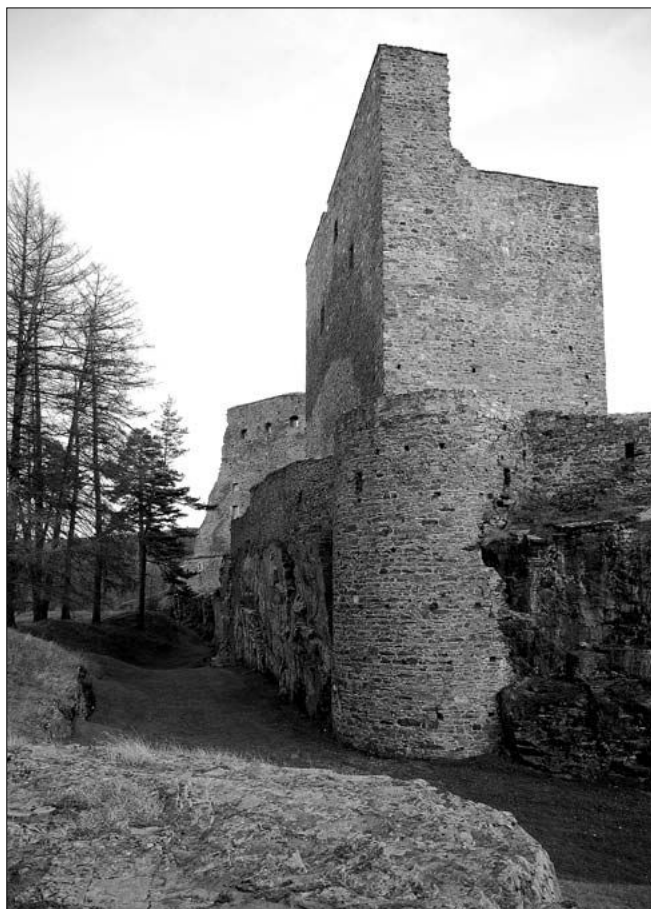
Obr. 29: Velhartice, hrad, severní úsek opevnění tzv. předního hradu, nad ním Putna, v pozadí Rájský dům (foto J. Anderle, 2009).

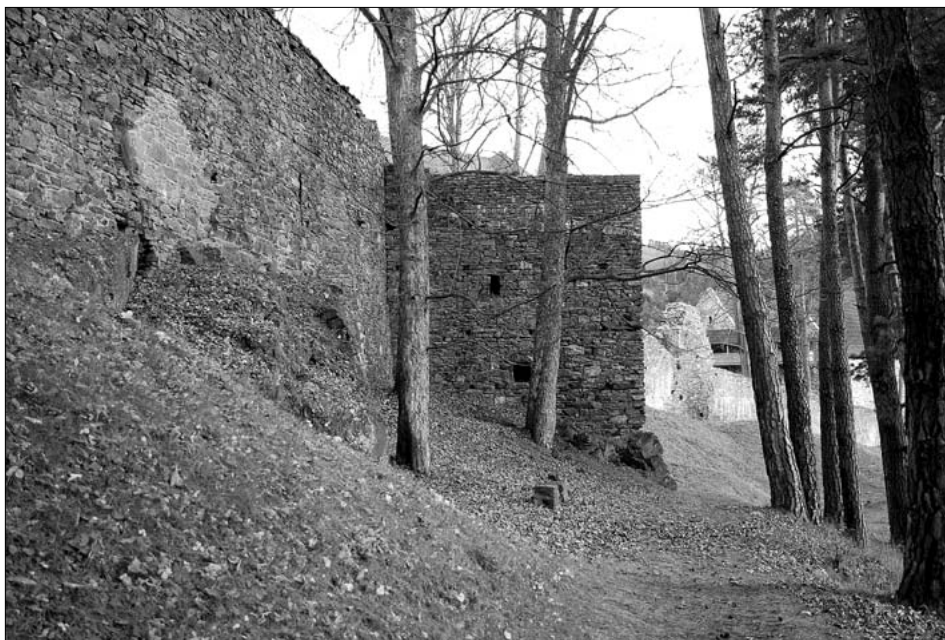
Obr. 30: Velhartice, hrad, trojúhelníková bašta mladší fáze pozdně gotického západního opevnění, styl se starší fází hradby, pohled od severozápadu (foto J. Anderle, 2009).

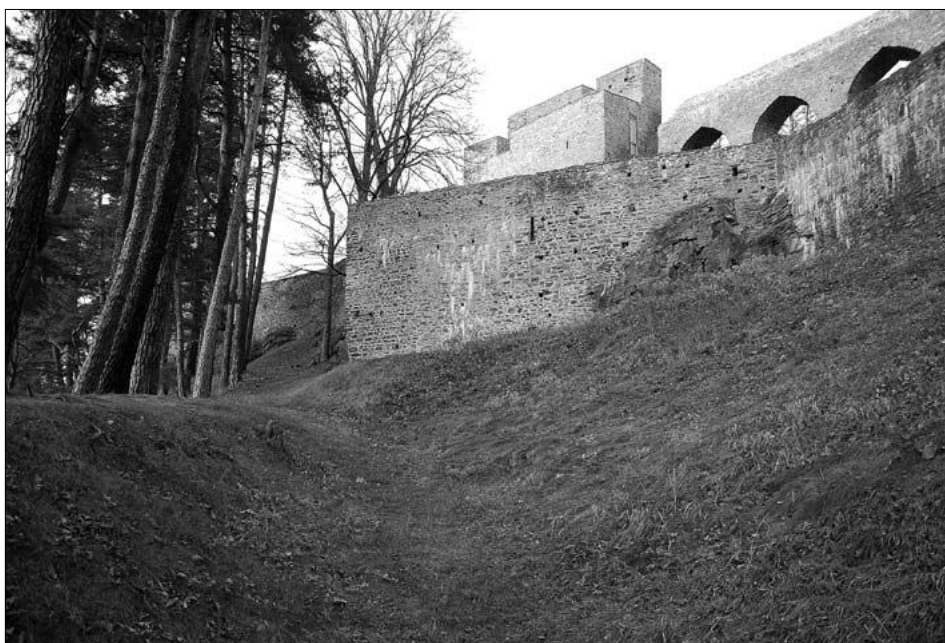
Obr. 31: Velhartice, hrad, trojúhelníková bašta, mladší fáze pozdně gotického západního opevnění, pohled od jihu (foto J. Anderle, 2009).

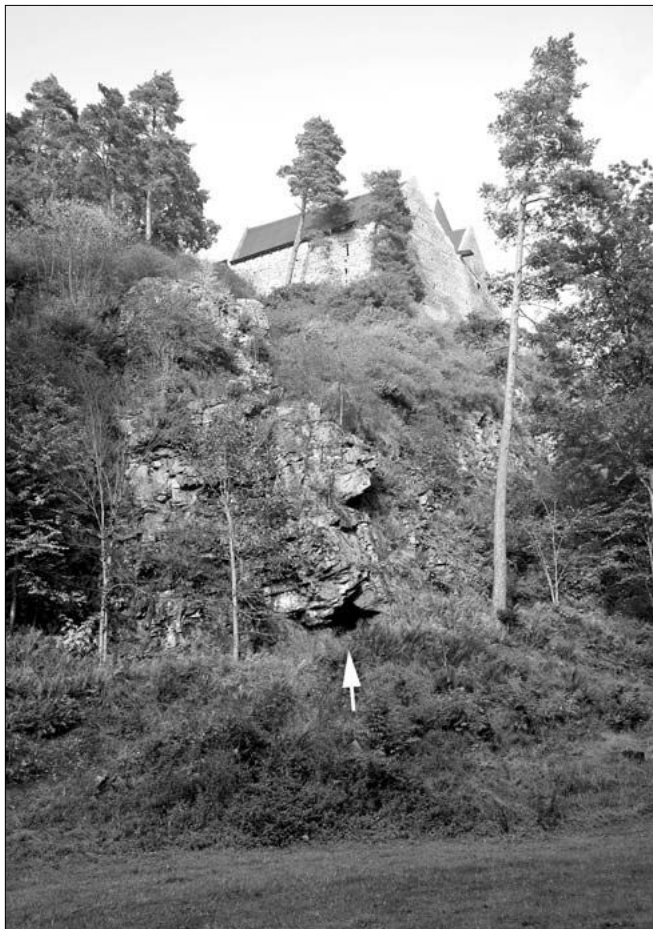
Obr. 33: Velhartice, hrad, sladovna a pivovar v pohledu od západu z údolí Pstružné. Šipka označuje ústí štolý pro vodovod (foto J. Anderle, 2009).

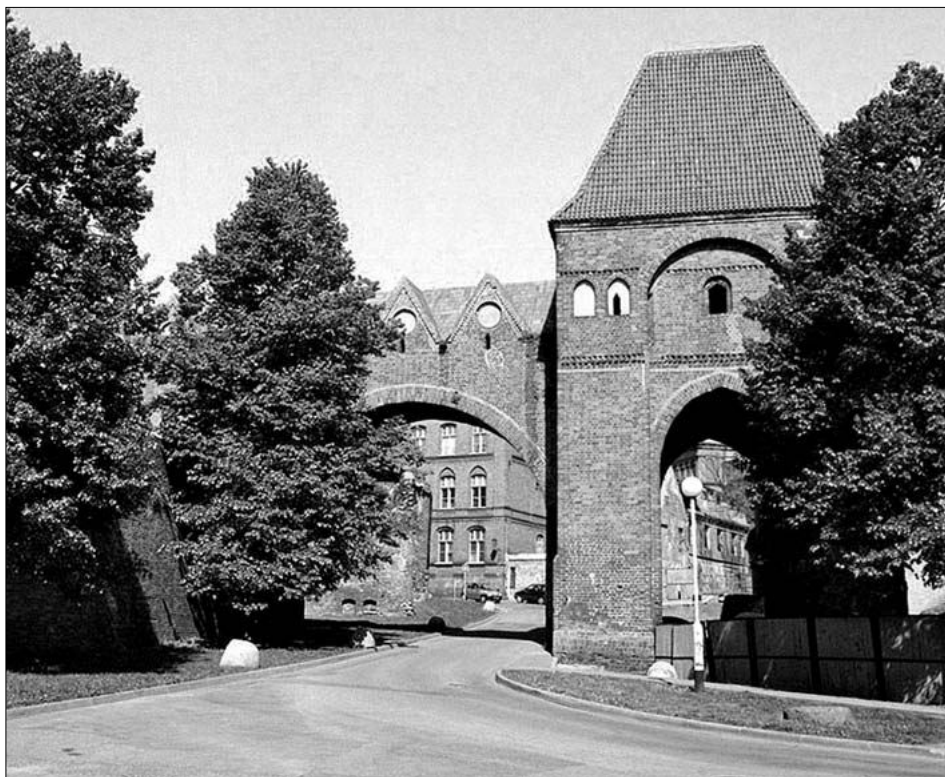
Obr. 35: Toruň (Polsko), spojení jádra hradu s danskerem / záchodovou věží (vpravo). Zachycená část mostu zobrazuje zlomek jeho celkové délky (foto Pko, r. 2005, zdroj self-made photo, Wikipedie).

V diskusi během přípravy tohoto článku byla vznesena námitka proti domnělému přecenění karlštejnského vzoru. Ohledně možné provenience mostního spojení paláce s donjonem pak bylo poukázáno na podobně řešené komunikace k danskerům pruských řádových hradů (za podnět děkuji J. Varhaníkovi). Zřejmě nyní nebude možno definitivně rozhodnout, zda jde o obecnou shodu vyplývající z řešení podobného problému chráněné komunikace mezi vzdálenými objekty na základě dobové sdílených postupů nebo o výsledek přímé inspirace konkrétní předlohou, nicméně, kontakty Čech s řádovým prostředím mohly přispívat k přenosům vzorů v různých oblastech, a to oběma směry – uvádí se například ovlivnění výtvarného umění na řádovém území, konkrétně v Toruni, českými vzory pokročilého 14. století. S prostředím řádových hradů získávala zkušenost řada českých šlechticů při četných příležitostech. V době, která nás zajímá, to asi zejména byla křížácká výprava krále Jana a markraběte Karla na Litvu v letech 1336–37 (Goll 1897, 68 n.). Během návratu je doloženo pobývání obou potentátů mj. v Toruni (Spěváček 1994, 530), jednom z míst, kde se jejich český doprovod (Palacký pozn. 48 na s. 377; Goll 1897, 68–69) mohl seznámit se stavbou hradu, zde dokončovanou ve 2. čtvrtině 14. století, jejíž vybavení zahrnovalo most k danskeru (obr. 35). Kontakty Čech s územím řádu probíhaly hlavně přes Vratislav, a bez významu pro náš problém tedy nemusí být okolnost, že vedle Olomouce právě zde roku 1356 obdržel Jan z Velhartic kanovníctví (Sedláček 1897, 110). Známe nyní jen indicie, jejichž váha k rozhodnutí naší otázky nestačí. Setrvám zatím tedy u domněnky, že myšlenka spojení hlavních složek dispozice hradu mostem mohla být snáze přejata z bližšího vzoru, kterým byl Karlštejn, určující standard také v dalších ohledech, jako bylo zejména uspořádání hlavního bytu. Že konkrétní podobu mostního spojení na Velharticích mohl ovlivnit příklad pruských řádových hradů zůstává otevřenou možností.

Abb. 35: Toruń (Thorn, Polen), Verbindung der Burg mit dem Danzker/Aborturm (rechts). Der aufgenommene Teil der Brücke bildet ein Bruchstück ihrer Gesamtlänge ab. Foto Pko 2005, Quelle self-made photo, Wikipedia.
