## OPERATIVNÍ PRŮZKUM A DOKUMENTACE HISTORICKÝCH STAVEB V NPÚ – POZNÁMKY K POSTUPU V ROCE 2008

JAN SOMMER

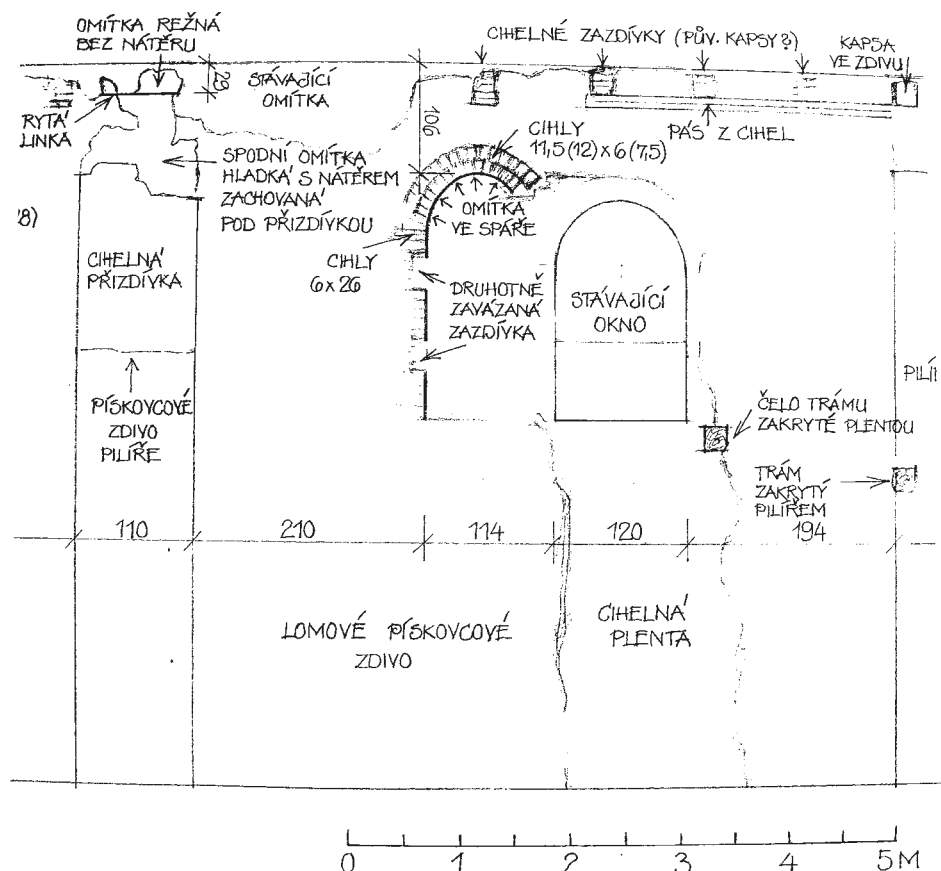
Obr. 1: Bakov nad Jizerou (okres Mladá Boleslav), kostel sv. Barbory. Výřez náčrtu nálezové situace na severní stěně lodi (kresba E. Vyletová, 2008).

4. Kostel je renesančního původu ze 16. století, vystavěn jako bratrský sbor a byl upraven barokně v roce 1702. Průzkum průčelí zachytil části původních okenních otvorů a otisky po odstraněných prvcích pod římsou.

5. Renesanční průčelí bylo dvouosé, osvětlené v horní polovině obdélnými okny s půlkruhovým záklenkem. Čtvercové zazdívkové pod korunní římsou lze pravděpodobně interpretovat jako kapsy po konzolách původní (lunetové?) římsy.

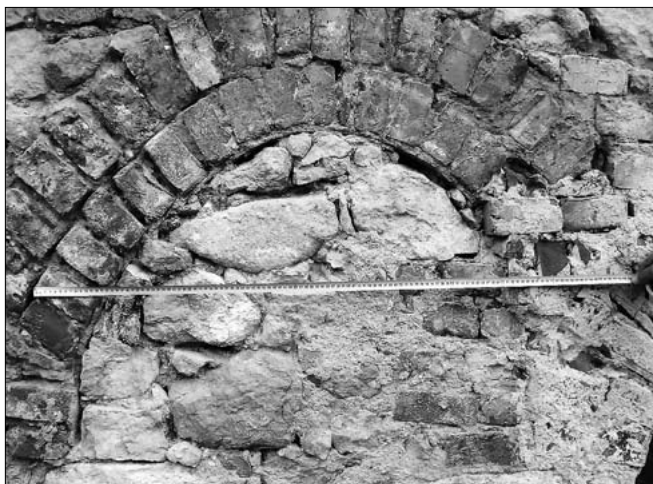
Obr. 2: Bakov nad Jizerou (okres Mladá Boleslav), kostel sv. Barbory. Detail náleзовé situace na severní stěně lodi (foto E. Vyletová, 2008).

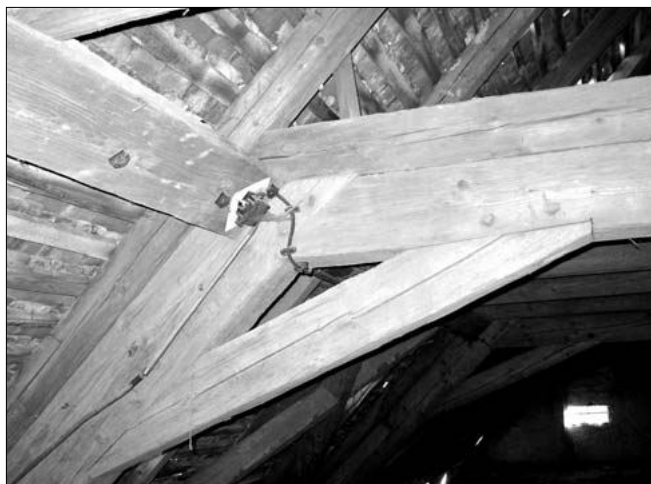
Obr. 4: Bratčice (okres Kutná Hora), sýpka hospodářského dvora. Detail vazby barokního krovu (foto K. Kibic ml., 2008).

4. Sýpka byla celkem autenticky zachovanou barokní stavbou. Na průčelí se uplatňovala charakteristická nízká sýpková okna s mřížemi. V interiéru byly dodatečně vyměňovány průvlaky pod stropními trámy, zachován byl původní barokní krov. Pozoruhodná byla malovaná výzdoba východního průčelí. Dochovaly se stopy po třech fázích této výzdoby; v poslední fázi průčelí pokryl okrový malovaný leževý rám na bílém pozadí.

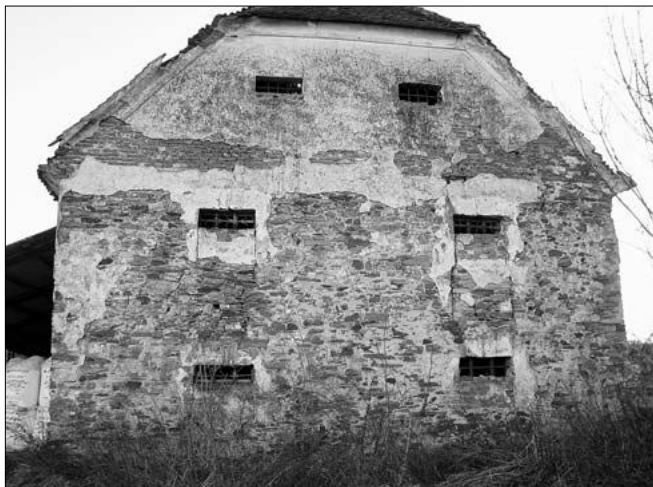
Obr. 3: Bratčice (okres Kutná Hora), sýpka hospodářského dvora (foto K. Kibic ml., 2008).

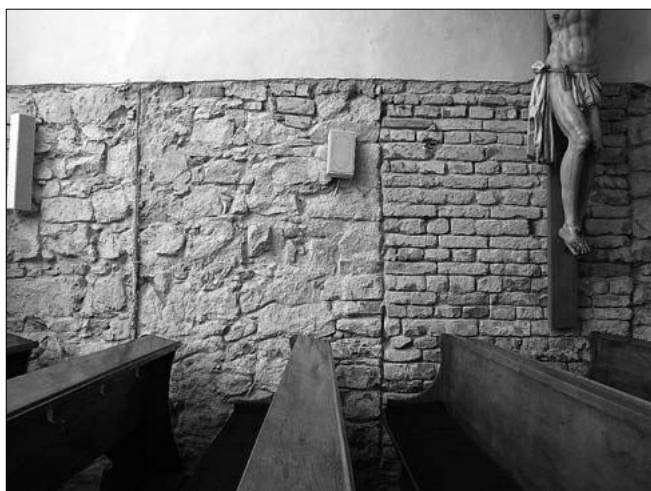
Obr. 6: Brno, Královo Pole (Brno-město), kostel Nejsvětější Trojice. Západní část jižní stěny kostela (P. Dohnalová, 2008).

4. Kostel je součástí bývalého kartuziánského kláštera. Jedná se o stavbu s vrcholně gotickým jádrem z druhé poloviny 14. století, poznamenanou – v dispozičním uspořádání, architektonickém řešení interiéru i exteriéru – postupnými úpravami. V průběhu provádění oprav kostela bylo odhaleno v západní části lodi z vnitřní strany zdivo do výše cca 120 až 200 cm. Po odstranění vnitřních omítek bylo dokumentováno zdivo původního gotického objektu, zazdívká vstupu do kláštera a barokní úpravy. Ve špaletách hlavního vstupu se nacházely kapsy sloužící patrně pro umístění závoř.

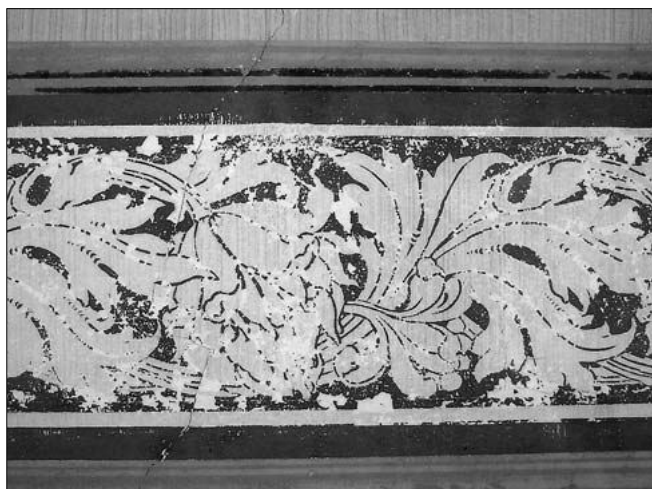
Obr. 7: Grunta (okres Kolín), čp. 58, fara. Detail šablonové výmalby (foto J. Mrázek, 2008).

4. Cílem dokumentace bylo především zachytit významné detaily výzdoby chátrajícího domu těsně před plánovanými radikálními úpravami.
5. Stavba je dokladem vysoké úrovně výtvarného řešení a řemeslného provedení.

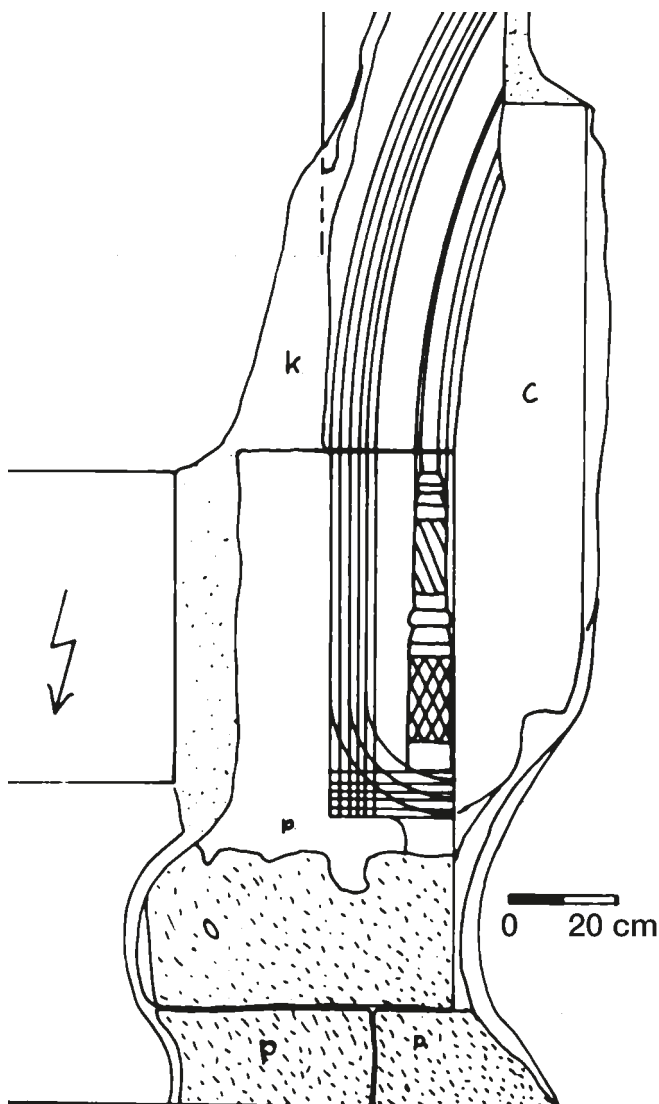
Obr. 8: Hostinné (okres Trutnov), dům čp. 68. Orientační nárys nálezové situace – detail (J. Slavík, Miloš Buroň, 2008).

2. Fragment ostění vstupního portálu v zadní stěně podloubí.
3. Stavební úpravy podloubí.
5. Část lomeného nebo půlkruhového pozdně gotického portálu vstupu nebo spíše průjezdu významného měšťanského domu. Profilace i zpracování jsou shodné s oknem v přízemí sousední budovy radnice.
6. Na základě nynějšího nálezu lze oprávněně očekávat existenci podobných fragmentů či druhotně užitých prvků ve všech starších domech uvnitř hradeb, přinejmenším v domech kolem náměstí. Stavební zásahy do průčelí domů i do jejich zdí mimo průčelí je tedy nutné sledovat soustavněji.
7. Jiří Slavík, Miloš Buroň.

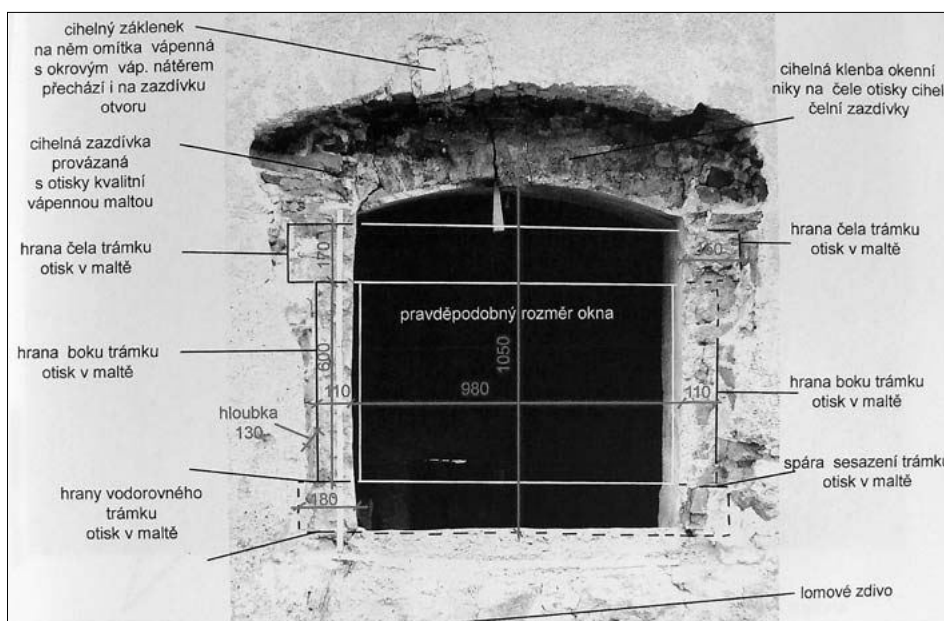
Obr. 9: Kladruby (okres Tachov), čp. 1, Latinská škola. Příklad dokumentace s vyznačením charakteristických skutečností přímo ve fotografii (T. Karel, 2008).

1. **Kladruby** (Tachov), čp. 1, Latinská škola.
2. Severní část interiéru přízemí (obvodové stěny, podlahy).
3. Dílčí akce OPD v souvislosti s celkovou opravou. Ve druhé polovině roku 2008 byly zahájeny práce v severní části interiéru přízemí, kde byly částečně odstraněny nesoudržné omítky a nátěry.
4. Byly dokumentovány zdivo, detaily a pozůstatky starších povrchových úprav. Povrch stěn z podstatné části pokrývaly souvislé plochy omítek, které byly snímány opatrně jen v místech vážného narušení. Bylo doloženo několik dřívějších zásadních úprav interiéru. Zjištěny byly doklady renesanční fasády s malovaným kvádrováním na nároží, detaily zrušených odkládacích výklenku a otopných zařízení a původní záchod v síle zdi. Ve fasádě se zachovaly otisky trámových okenních ostění.

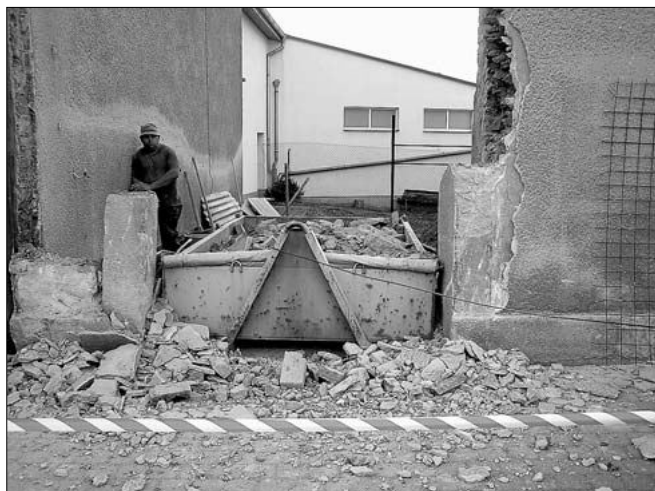
Obr. 10: Kralovice (okres Plzeň-sever), relikv městského domu, dříve čp. 31. Situace na místě je při akcích OPD často komplikována postupem stavebních či (v tomto případě) demoličních prací (foto J. Chaloupka, 2008).

1. **Kralovice** (Plzeň-sever), relikv městského domu, dříve čp. 31.
2. Zeď bývalého hlavního průčelí – kamenné architektonické články.
3. V létě 2008 byl zbourán doposud stojící relikv bývalého domku čp. 31 na kralovickém náměstí. Jednalo se o zeď průčelí, která plnila jen ohradní funkci někdejší hluboké stavební parcely (dům byl zbořen ve 2. polovině 20. stol.). Na tomto místě vyrostla rozměrná budova. Byly tak dokumentovány poslední relikty staršího přízemního objektu, který na tomto místě stál již v průběhu 19. stol.

4. Dokumentováno bylo kamenné lomové zdivo, překryté silnou vrstvou vápenocementové omítky, cihelné obezdívky otvorů, několik relikv dřevěných rámu otvorů a dva tesané prvky ostění, druhotně užitá ve zdivu. Prvek byl nalezen dělníky během demolice zdiva, v místech obloukového vjezdu. Že se jedná o architektonický článek, bylo zjištěno až po jeho vyjmutí ze zdiva. Demolice byla prováděna mechanickým kladivem a kámen byl při ní poškozen. Bohužel došlo k odštípnutí v místě profilace, kde jsou patrné dvě nové stopy po sekání. Druhý prvek měl jednoduchou profilaci.

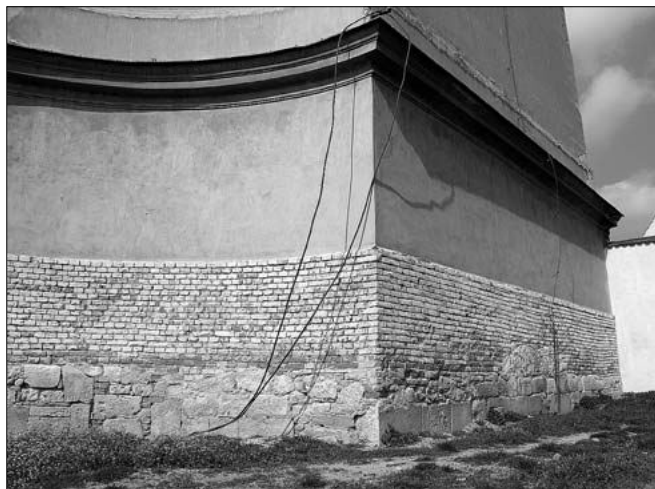
Obr. 11: Rajhrad (okres Brno-venkov), kostel sv. Petra a Pavla. Pohled na východní a část jihovýchodní zdi presbytáře kostela. V lici zdiva nad terénem jsou druhotně použity kvádry a architektonické články středověkého původu (foto P. Dohnalová, 2008).

- V průběhu provádění sanace zdiva bylo po odstranění vnějších omítek dokumentováno cihelné zdivo původního barokního objektu, k tomuto zdivu byla po obvodu presbytáře přizděna plenta z cihel, v jejíž spodní části (v úrovni soklu) byly druhotně použity kamenné prvky z dřívější stavby kostela, jedná se především o části pozdně románských kamenných bloků ostění a fragmenty architektonických článků, prvky mají různý stupeň zachování profilace, na jejich povrchu se dochovaly zbytky vápenných nátěrů ve více vrstvách, dokládající původní úpravu ostění a dalších prvků. Dále byl ve zdivu presbytáře nalezen druhotně použitý pozdně gotický náhrobník a fragmenty dvou dalších gotických náhrobníků, pocházející z dřívější stavby kostela. Na severní straně kostela, v místě přechodu lodi v presbytář byla dokumentována přístavba z cihel, v jejímž zdivu se nachází vynášecí oblouk.

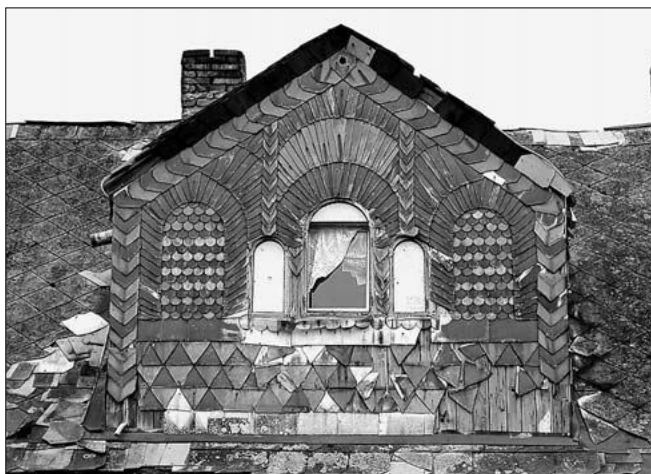
Obr. 12: Zimor (okres Litoměřice), dům čp. 35, čelní stěna střešního vikýře (foto L. Kursová, 2008).

- Podnětem k provedení OPD byl stav štítu vikýře sledovaný několika let. I přesto, že se nejedná o zapsanou památku, byla provedena fotodokumentace štítu vikýře hlavního uličního průčelí, jelikož se jedná o ne zcela typické řešení štítu pro tuto oblast. Celá konstrukce střechy domu je velmi ohrožena chátráním a blíží se havarijnímu stavu.
- Čelní stěna vikýře navazuje na zdivo přízemí. Podklad břidlicové výzdoby štítu vikýře tvoří svislé bednění. Výtvarné řešení zajišťují břidlicové „šupiny“ několika odstínů, tvarů nebo způsobu kladení.
- Břidlicový obklad není v kraji obvyklý a zřejmě souvisel s původem stavebníka. Stavba pochází přibližně z doby kolem roku 1900.
- Lucie Kursová.
