# HRADEBNÍ VĚŽ ZA DOMEM ČP. 361 VE ZNOJMĚ

## K PROBLEMATICE PALNÝCH ZBRANÍ V POZDNĚ GOTICKÝCH FORTIFIKACÍCH

VLADISLAV RAZÍM

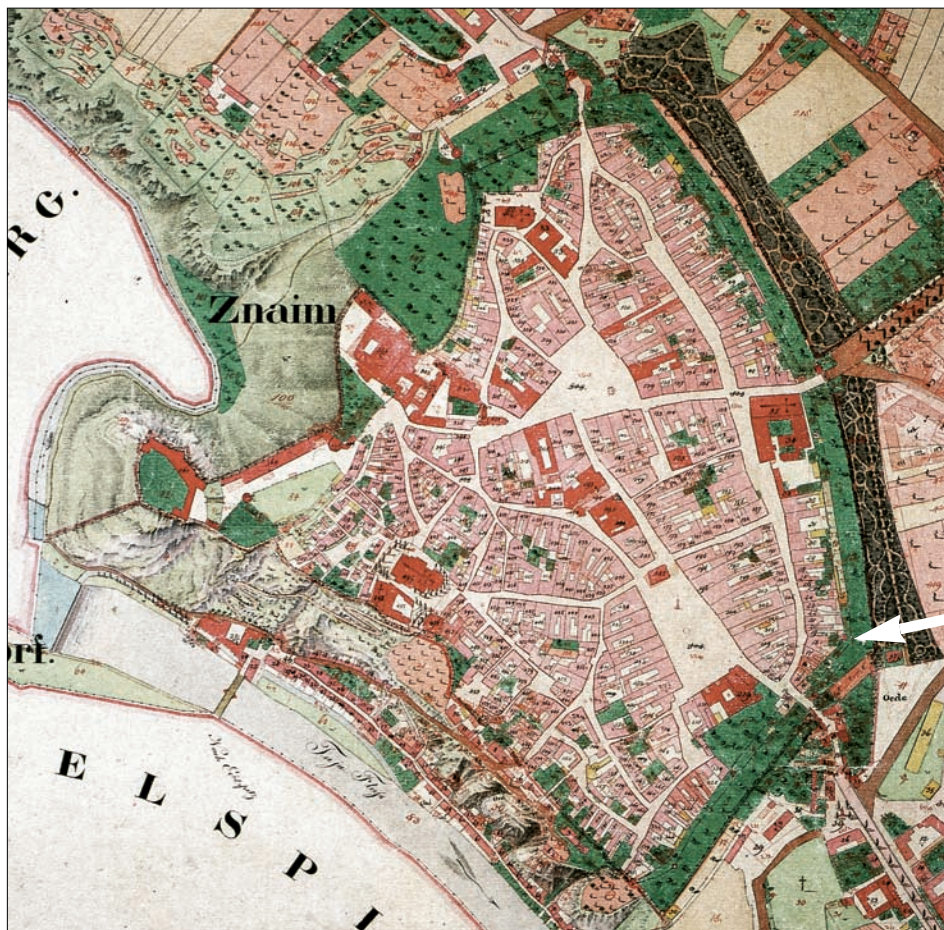
Obr. 1: Znojmo na tzv. císařském otisku mapy stabilního katastru z roku 1824. Věž za čp. 361 vyznačena bílou šipkou.

nou v jihovýchodním tupouhlém nároží hlavní hradby, blízko někdejší Dolní brány, na konci parcely za domem čp. 361 v Dolní České ulici (obr. 1).

Abb. 1: Stadt Znojmo (Znaim), sogen. Pflichtabdruck der Mappe des Stablen Katasters, 1824. Pfeil bezeichnet den Turm hinter dem Haus Nr. 361.

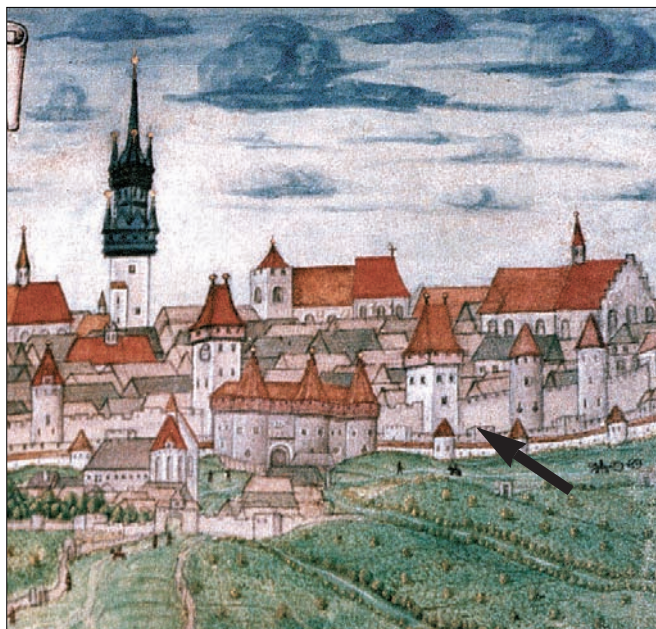
Obr. 2: Pohled na Znojmo z roku 1523. Kniha městských práv, W. Fröhlich z Olomouce (SOka Znojmo). Detail, vpravo věž za čp. 361, vlevo Dolní brána s barbakánem (podle V. Razím, o. c. v pozn. 3).

nii hlavní hradby ke skupině hranolových, dovnitř uzavřených věží přibližně čtvercového půdorysu. Přes některé novodobé zásahy a úpravy, související zejména se zapojením do provozu přilehlé druhotné zástavby, se dochovala v relativně neporušeném stavu, v rozsahu čtyř podlaží. Nejnapadnější změnou oproti středověké podobě je absence zastřešení, které známe jen velmi přibližně z několika městských vedut, počínaje zobrazením z roku 1523 (obr. 2).

Abb. 2: Znojmo, Ansicht der Stadt, 1523. Stadtrechtsbuch, W. Fröhlich aus Olmütz (SOKA [Staatliches Bezirksarchiv] Znojmo). Detail, rechts der Turm hinter dem Haus Nr. 361, links das Untere Tor mit der Barbakane (Nach V. Razín, o. c., Note 3).

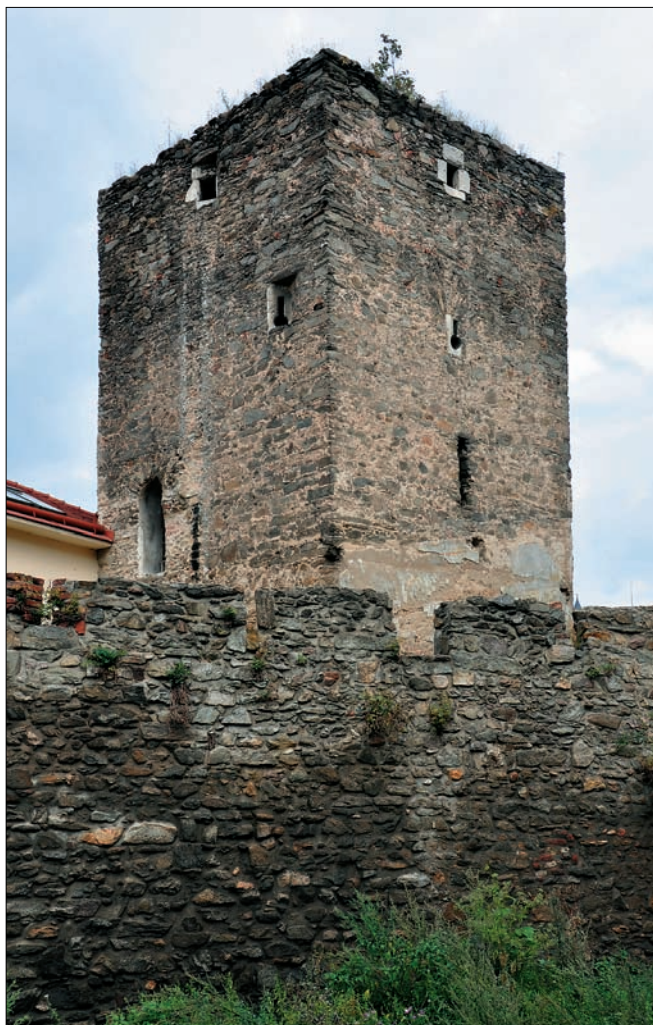
Obr. 3: Znojmo, věž za čp. 361. Celkový pohled od jihovýchodu. V popředí parkánová hradba (foto autor, 2009).

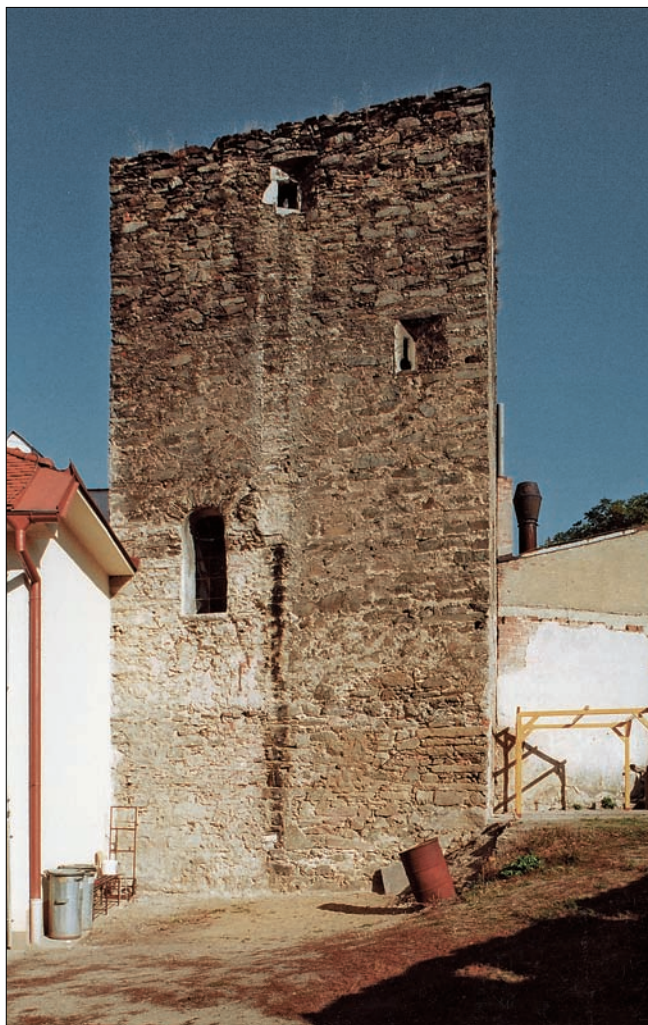
Obr. 4: Znojmo, věž za čp. 361. Celkový pohled na jižní průčelí. Vchod z 1. patra vedl na ochoz hlavní hradby, která byla odbourána (foto autor, 2006).

můžeme bez hloubkového průzkumu rozeznat dvě vzájemně odlišné petrografické struktury. Vodorovné rozhraní mezi nimi probíhá asi 40 cm pod úrovní prahu vstupu do 1. patra, a nejlépe je můžeme identifikovat na jihovýchodním nároží, s přesahem na východní průčelí. Obě skupiny hornin, z nichž je věž postavena, lze bezpečně přiřadit k metamorfovaným horninám (podle usměrněné stavby – výrazné foliace). Světlé horniny, z nichž je složena dolní část věže, vznikly zřejmě metamorfózou kyselých vyvřelin a lze je s opatrností označit za ortoruly. Tmavší, tvořící horní část stavby, obsahují tmavý minerál amfibol, jde tedy patrně o amfibolické ruly (srov. obr. 4 a 10).<sup>5)</sup>

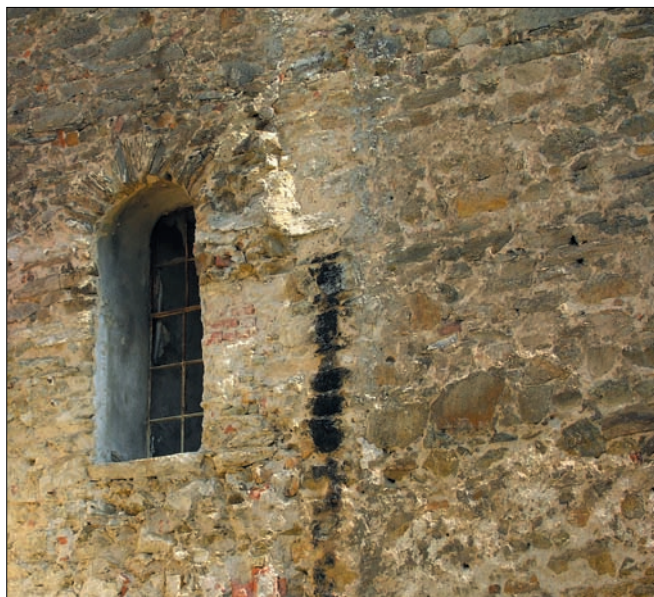
Obr. 5: Znojmo, věž za čp. 361. Detail původního vstupu do 1. patra (srov. obr. 4). Vpravo od záklenku vystupuje fragment vysoké předprsní zídky (foto autor, 2010).

patrně byla již mimo hranu ochozu, který zřejmě dosahoval úrovně prahu. Ochoz tedy musel být širší, než samotná hradba. Rovněž je zřejmé, že vpravo od vchodu stála asi 70 cm široká předprsní zídka, dosud fragmentárně vyčnívající před průčelí věže. Její koruna blíže neznámého tvaru výškově zhruba o 30 cm přesahovala vrcholnici vstupu, detailní tvar koruny však není jasný. Podrobnější informace stav dochování návaznosti kurtiny neposkytuje. Ve 2. patře je opět klíčová střílna, provedená zcela shodně se střílnou téhož podlaží hlavního průčelí, nápadně odlišné je však její umístění. Střílna není plynulou součástí plochy průčelí, ale je vložena ve výklenku trojúhelníkového půdorysu, posunutého do těsného sousedství jihovýchodního nároží. Výklenek, včetně svého rovného překladu a parapetu, je z lomového kamene. Střílna tak zjevně nebyla určena k běžné boční palbě, ale jejím úkolem bylo postřelovat určenou zónu vzdálenější vnější části hradebního systému, respektive jeho předpolí. Podobné určení měla střílna 3. patra, opět odpovídající příslušnému podlaží hlavního průčelí. Umístěna byla sice takřka přesně na ose fasády, svým natočením ve výklenku však opět směřovala, byť v poněkud jiném úhlu, výrazně šikmo mimo prostor parkánu (obr. 6).

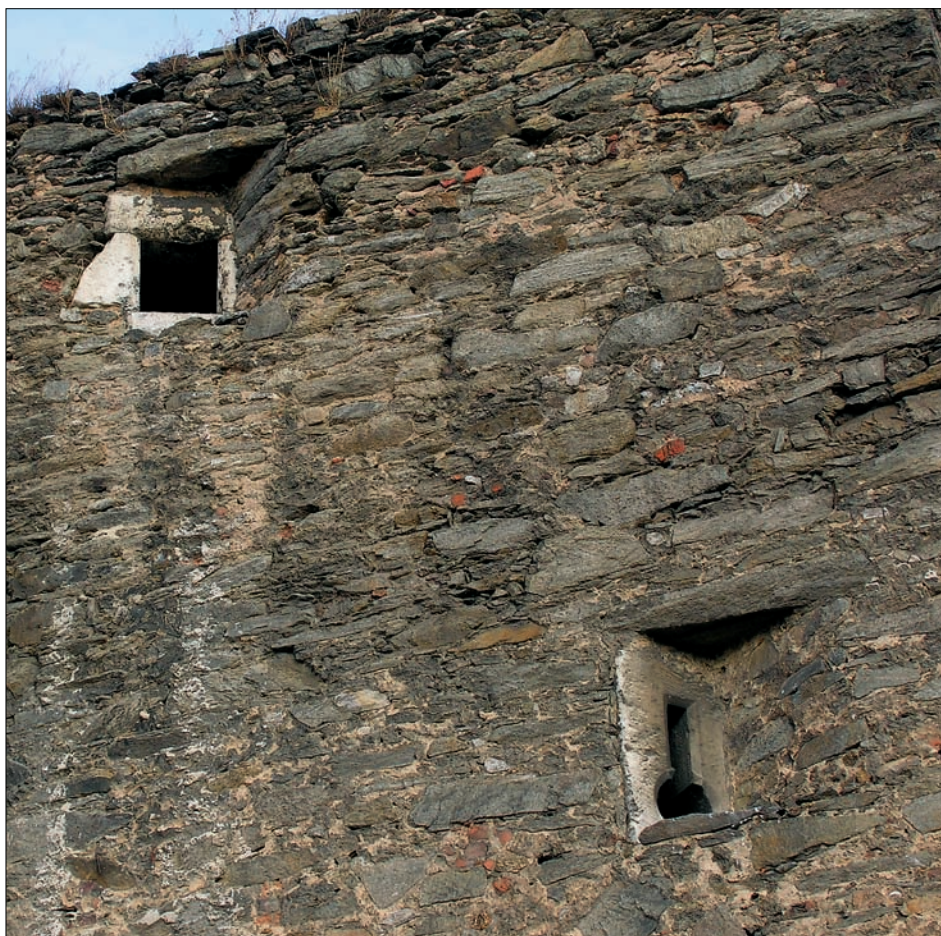
Obr. 6: Znojmo, věž za čp. 361. Detail jižního průčelí s šikmo natočenými střílnami 2. a 3. patra (foto autor, 2006).

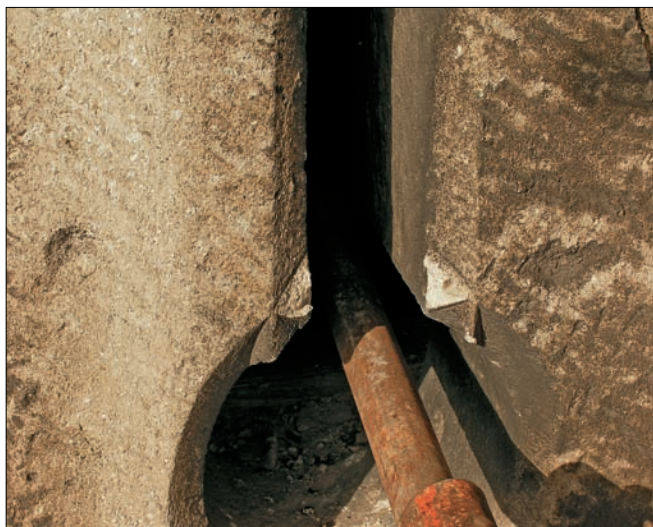
Obr. 7: Znojmo, věž za čp. 361. Detail motivu přetínání na hraně klíčové střílny hlavního průčelí (čerstvě poškozen při stavbě lešení) (foto autor, 2006).

Abb. 7: Znojmo, Turm hinter dem Haus Nr. 361. Hauptfassade, Detail vom Überschneidungsmotiv an der Kante der Schlüsselscharte (unlängst beschädigt beim Gerüstbau – Foto des Autors, 2006).

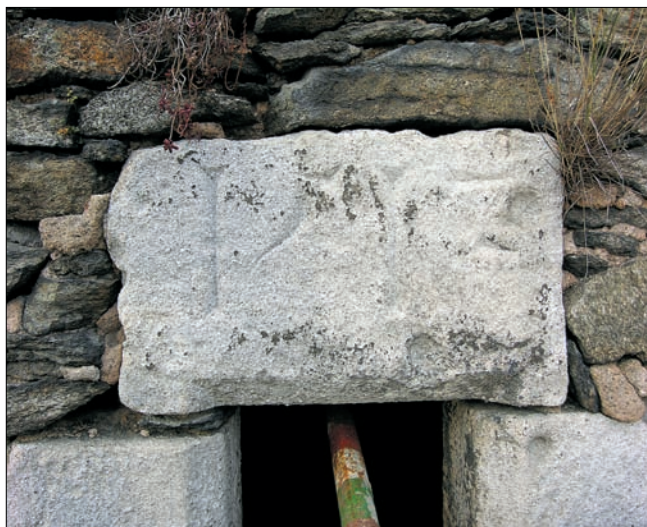
Obr. 8: Znojmo, věž za čp. 361. Nadpraží střílny 3. patra v hlavním průčelí, s původním datem 1513 (foto autor, 2006).

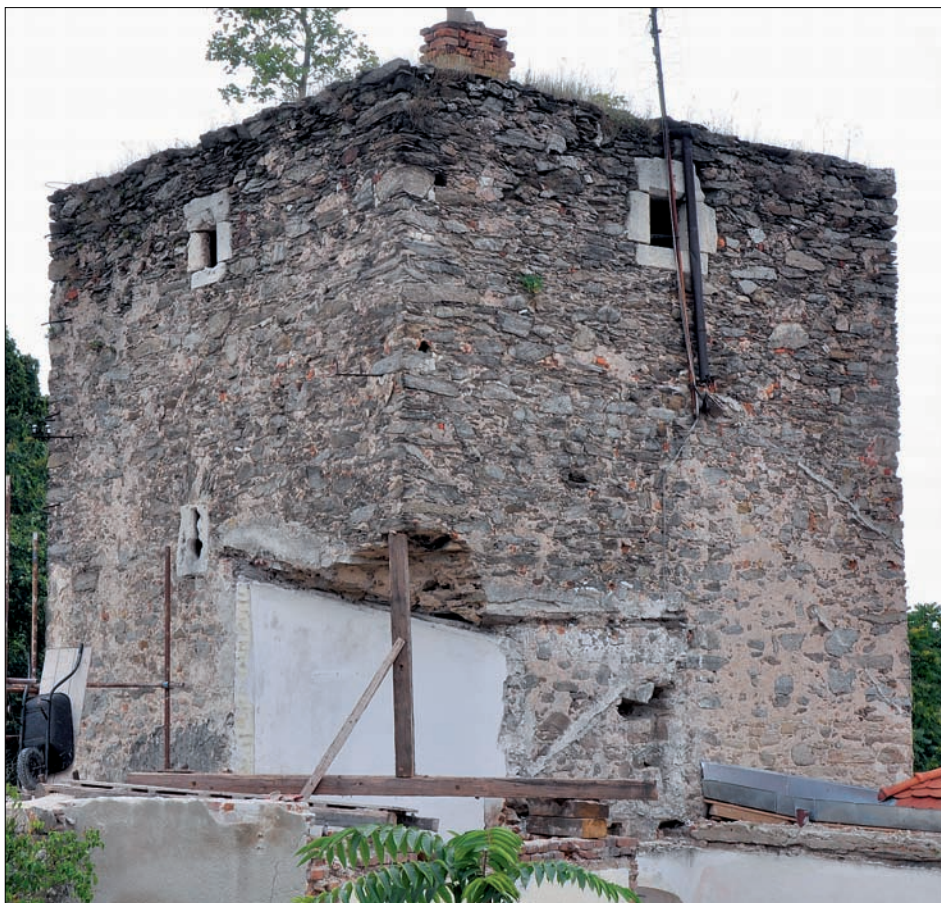
Obr. 9: Znojmo, věž za čp. 361. Pohled od severozápadu, s odbouranou spodní částí nároží (foto autor, 2009).

verozápadním nároží došlo také k výraznému odbourání vnitřní strany kurtiny – předprseň byla zúžena zhruba na 50 a hradba pod úrovní ochozu na 70–50 cm. Dnešní úroveň terénu se na obou stranách kurtiny podstatně liší. Střílny ve 2. a 3. patře odpovídají jižnímu průčelí, nejsou však natočené a opatřené vnějšími nikami. Klíčová střílna 2. patra je na obvodu otvoru značně poškozená (obr. 9 a 10).

Abb. 9: Znojmo, Turm hinter dem Haus Nr. 361. Ansicht von Nordwesten samt der abgerissenen unteren Partie der Ecke (Foto des Autors, 2009).

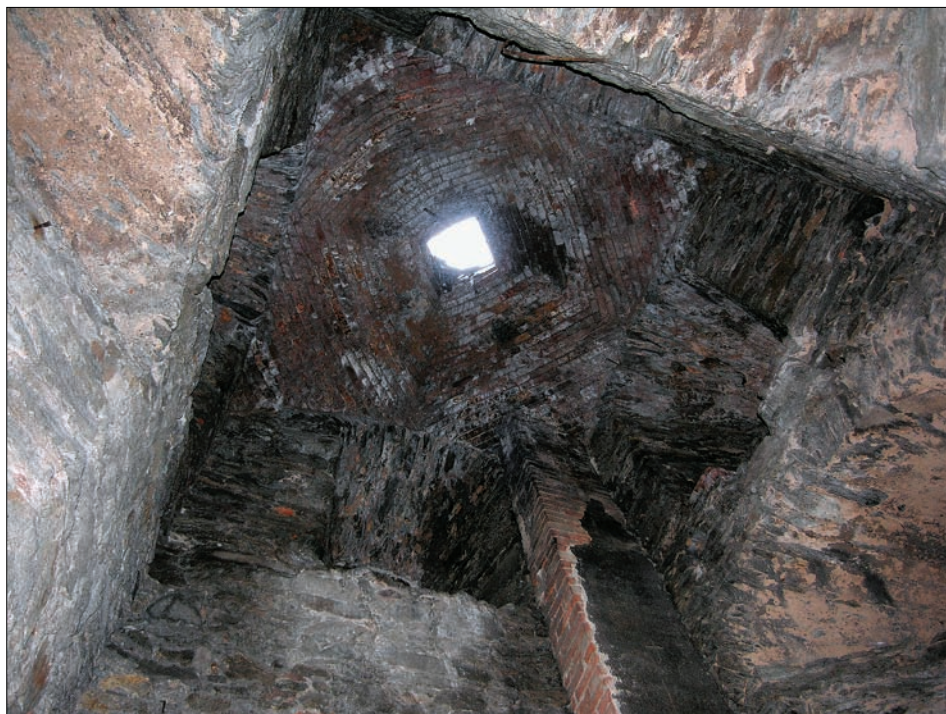
Obr. 11: Znojmo, věž za čp. 361. Průhled interiérem věže, nahoře cihelná placťová klenba s průlezem (stav před zbořením komína v severozápadním rohu) (foto autor, 2009).

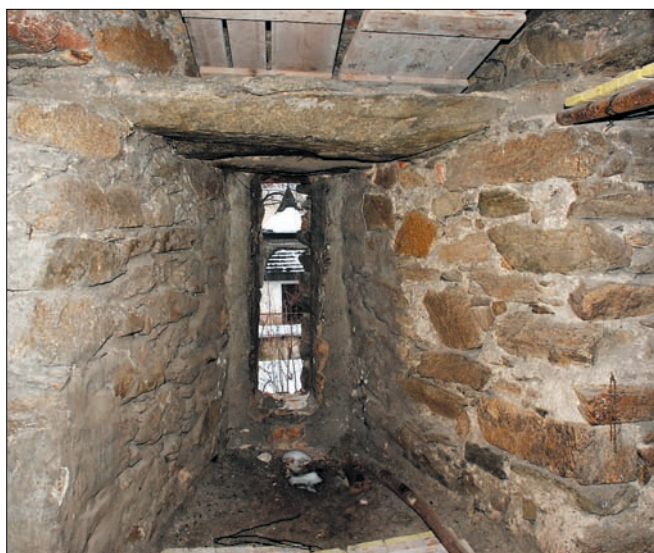
Obr. 12: Znojmo, věž za čp. 361. Střílna v 1. patře (foto V. Tutr, 2010).

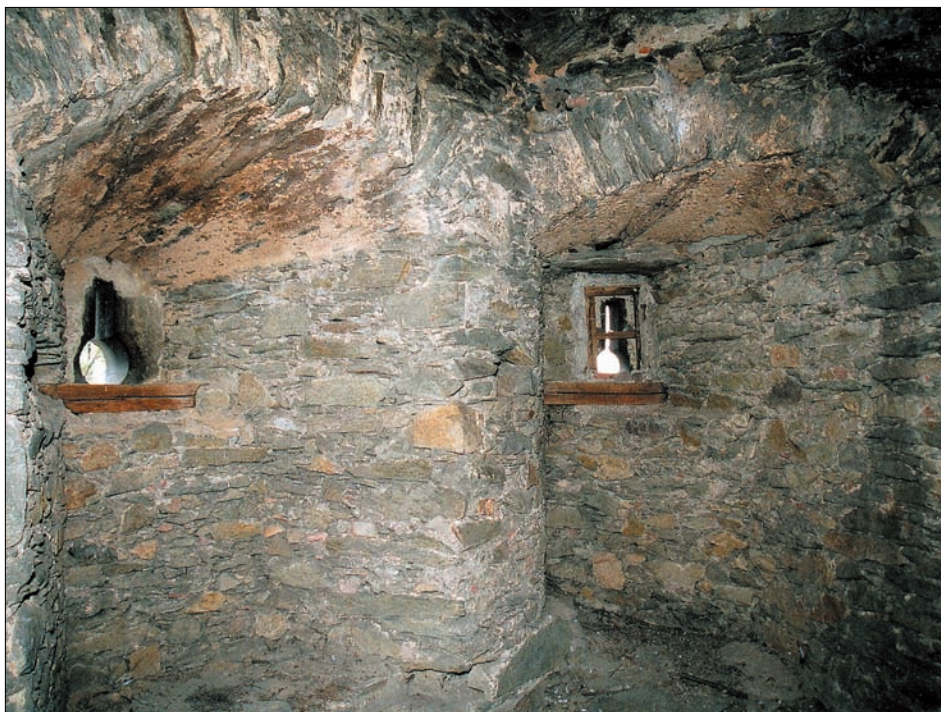
Obr. 13: Znojmo, věž za čp. 361. Komory s klíčovými střílnami ve 2. patře (vlevo východní střílna, s fragmentem obezdívky trámku u jeho pravého konce, vpravo jižní, natočená střílna) (foto autor, 2006).

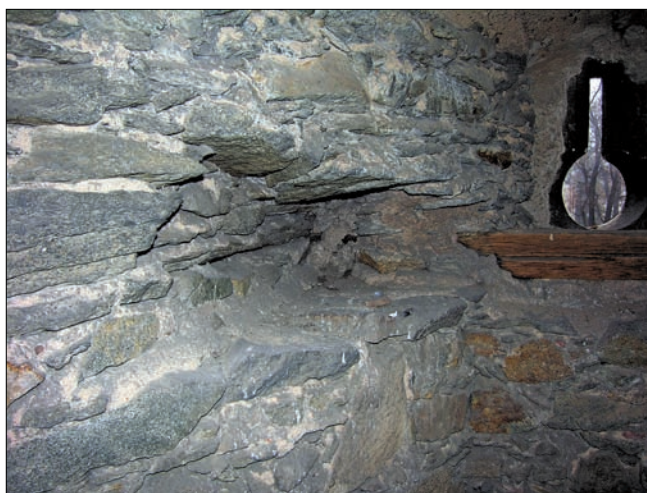
Obr. 14: Znojmo, věž za čp. 361. Detail špalety východní střílny 2. patra, s negativem hlavy zaniklého původního trámku (foto autor, 2009).

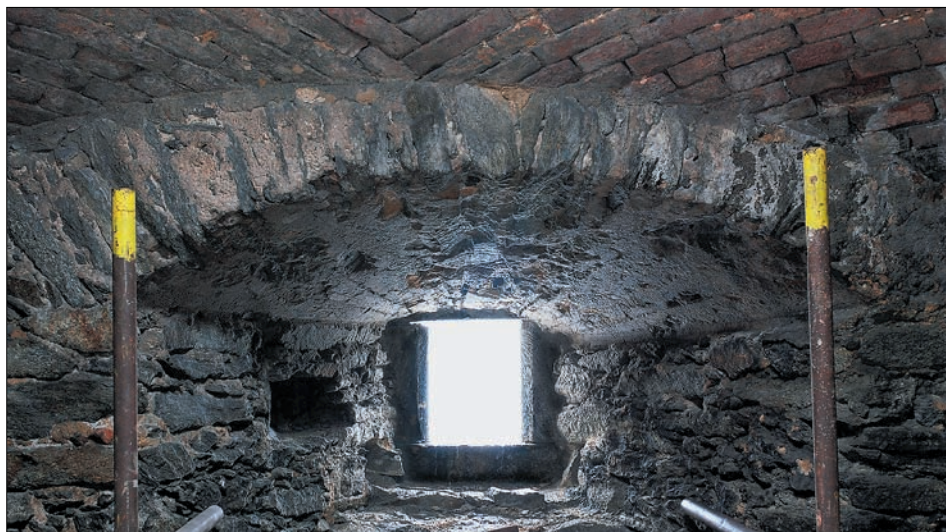
Obr. 15: Znojmo, věž za čp. 361. Výhled z východní střílny 3. patra. Před parapetním dílem ostění jsou patrné stopy zaniklého trámku pro zaklesnutí háku hlavní palné zbraně, vlevo ve špaletě negativ zhlaví zaniklého původního trámu. Nahoře náběh druhotné plackové klenby patra z cihel (foto V. Tůt, 2010).

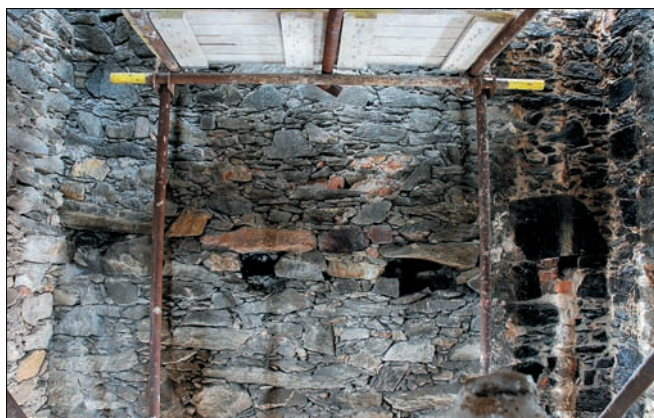
Obr. 16: Znojmo, věž za čp. 361. Pohled na západní stěnu 2. patra s vodorovnou řadou negativů zhlaví původních trámů, které probíhaly zhruba v polovině výšky prostoru podlaží (pravý otvor byl zazděn při zřízení novodobého komína, který stál v severozápadním rohu) (foto autor, 2009).

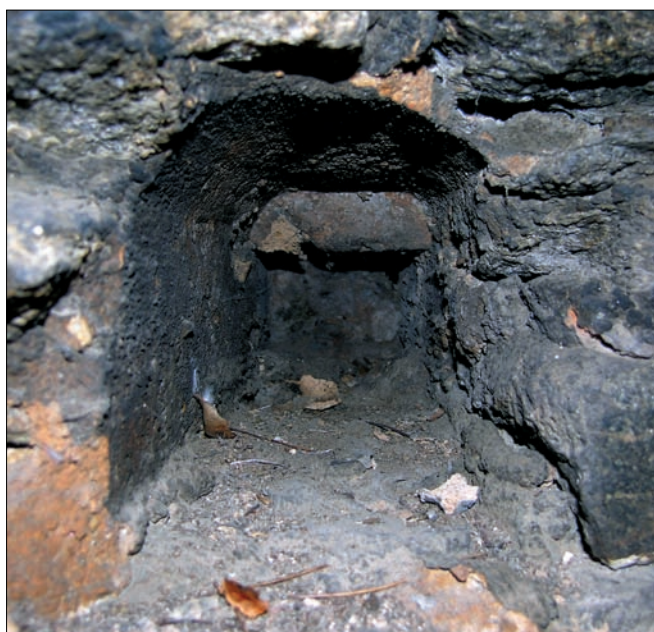
Obr. 17: Znojmo, věž za čp. 361. Detail negativu zhlaví jednoho ze stropních trámů 2. patra. Na konci otvoru je vidět negativ tesařského detailu, který prokazuje druhotné použití trámu (foto V. Tůt, 2010).

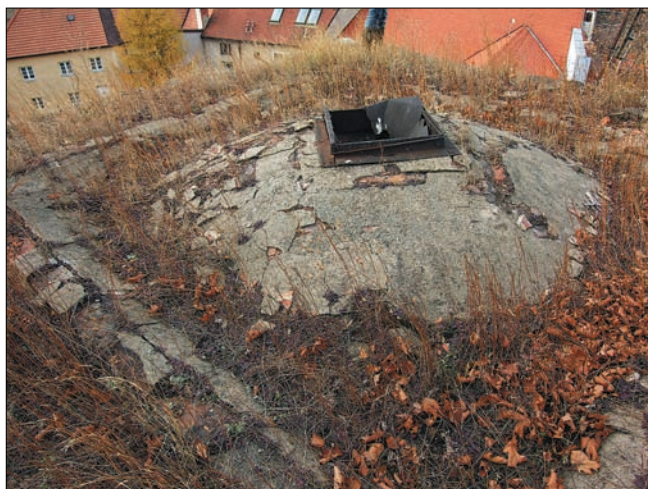
Obr. 19: Znojmo, věž za čp. 361. Koruna věže s rubem plackové klenby 3. patra a drážkou pro odvod vody (foto autor, 2006).

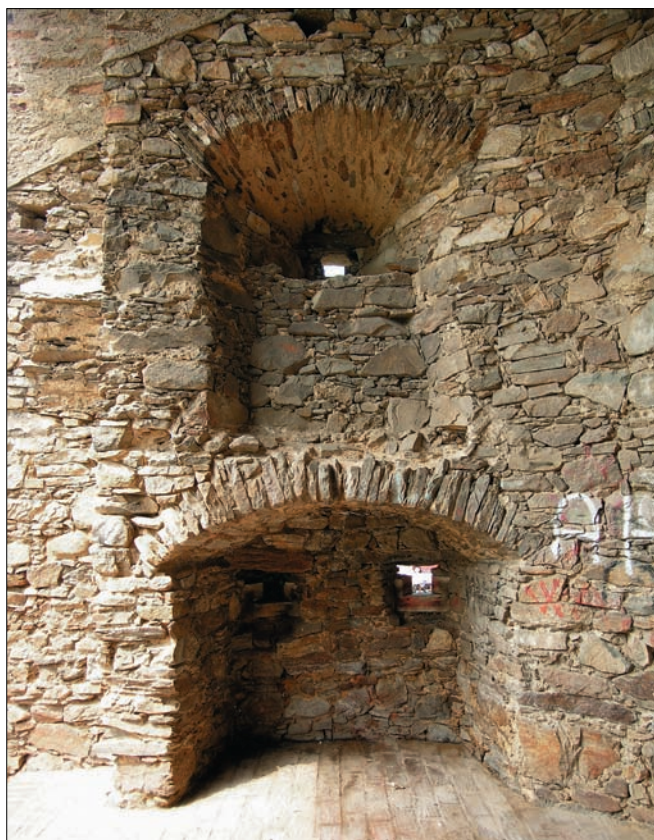
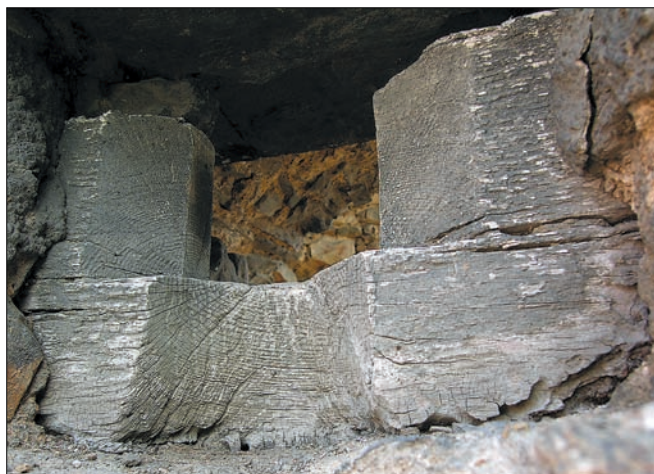
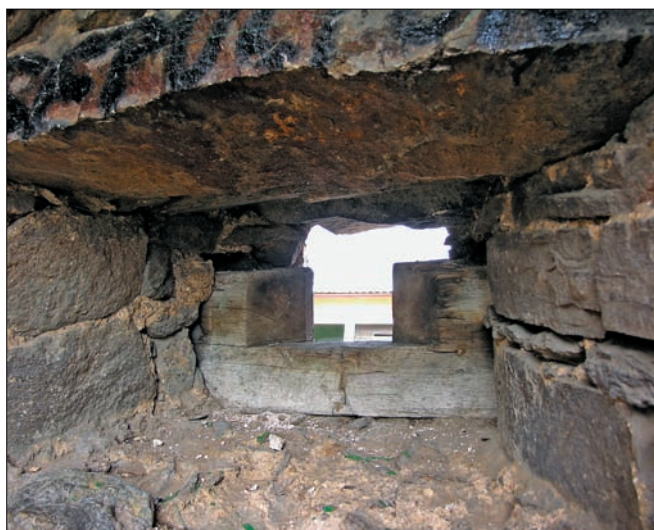
Obr. 20: Prachatice, městské opevnění, věž zv. Helvít (kolem roku 1500), dokumentace jedné ze střelnic určených pro těžší palnou zbraň. Snímek komory s dvojicí střelnic, snímek dřevěného ostění zvenku a zevnitř, zaměření, pohledová rekonstrukce (snímky autor, zaměření a kresba Zv. Dragoun, úpravy kreseb a jejich příprava k tisku J. Veselý).

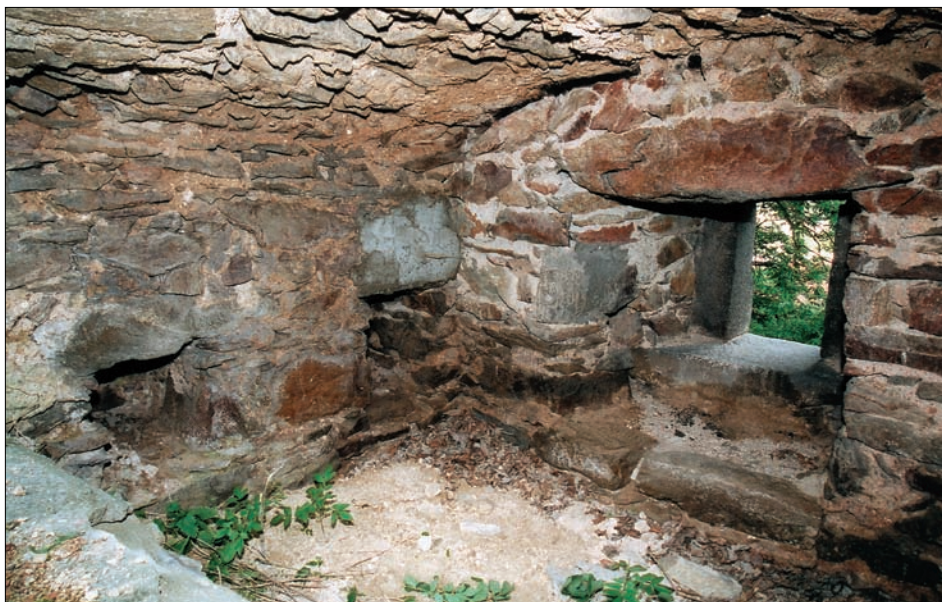
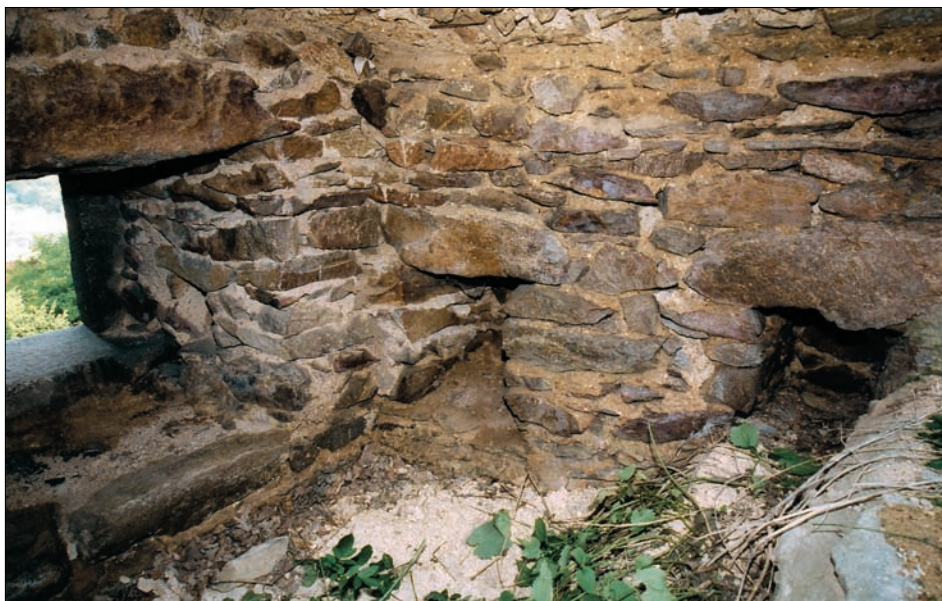
Obr. 21: Vimperk, bateriová věž předsunutého opevnění hradu (2. polovina 15. století). Špalety velkých střel v patrech věže obsahují kapsy, které zde byly připraveny pro opevnění lafet děl. Těsně za střelnou byl nadto pevně zazděn dřevěný trámek pro zaklesnutí háku hlavně (snímky obou špalet jedné střelny autor 2006, zaměření 1. patra M. Černý a kol. 2007, spolupráce autor).

K nejstarším stavbám s doklady těchto zvláštních řešení patří velká, bateriová věž předsunutého opevnění hradu v pošumavském Vimperku, tzv. Haselburku, stavěná v 2. polovině 15. století.<sup>15)</sup> Ve špaletách většiny komor jejich velkých střílen v 1. a 2. patře se dochovaly dvojice asi 30–40 cm hlubokých hranolových kapes, o straně kolem 30 cm. Tyto poměrně prostorné kapsy nejsou pozůstatky napevno zazděných trámů, ale byly při stavbě věže připraveny k tomu, aby do nich mohly být zasunuty části konstrukce související nepochybně s lafetou děla. Funkce tohoto zařízení se doplňovala s obvyklými příčlemi u průstřelnic. Podobné, ale poněkud jednodušší řešení představuje velká komorová střílna v 1. patře hradu Valečova v Českém ráji, vystavěném nejspíše někdy v průběhu 2. poloviny 15. století.<sup>16)</sup> Kromě stop vyjímatelné příčle za velkou obdélnou průstřelnicí je při opačné straně šikmých špalet palebné komory dvojice kapes, do nichž bylo možno příležitostně zasunout konce dřevěných trámů, nejspíše navazujících na lafetu děla. Prakticky shodné a rovněž takto interpretované kapsy byly již dříve registrovány v palebných komorách hradní věže Kotnov v Táboře, ale s návrhem datování teprve do 30.–40. let 16. století.<sup>17)</sup>

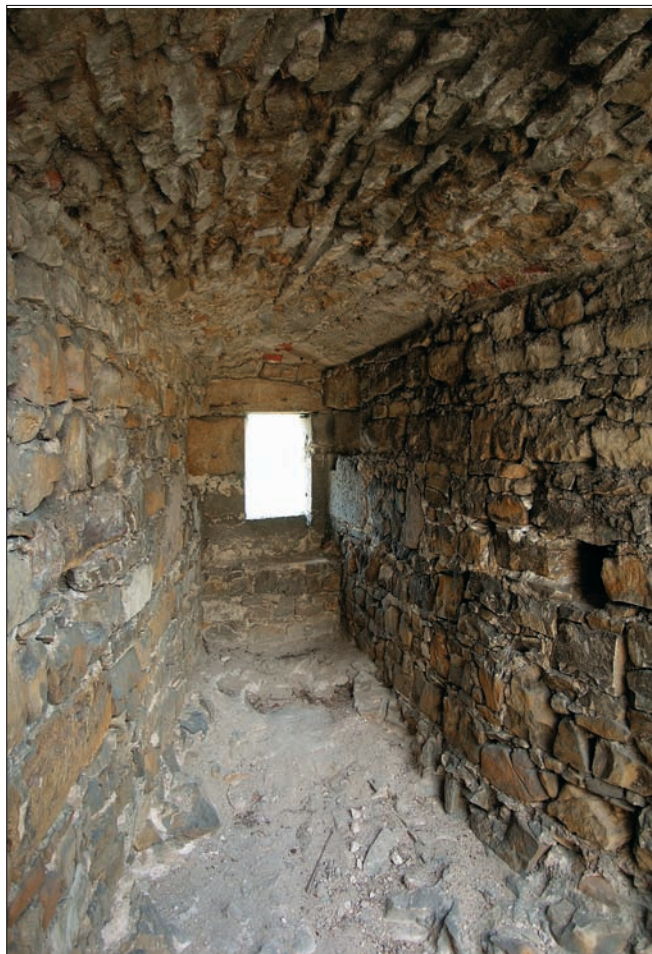
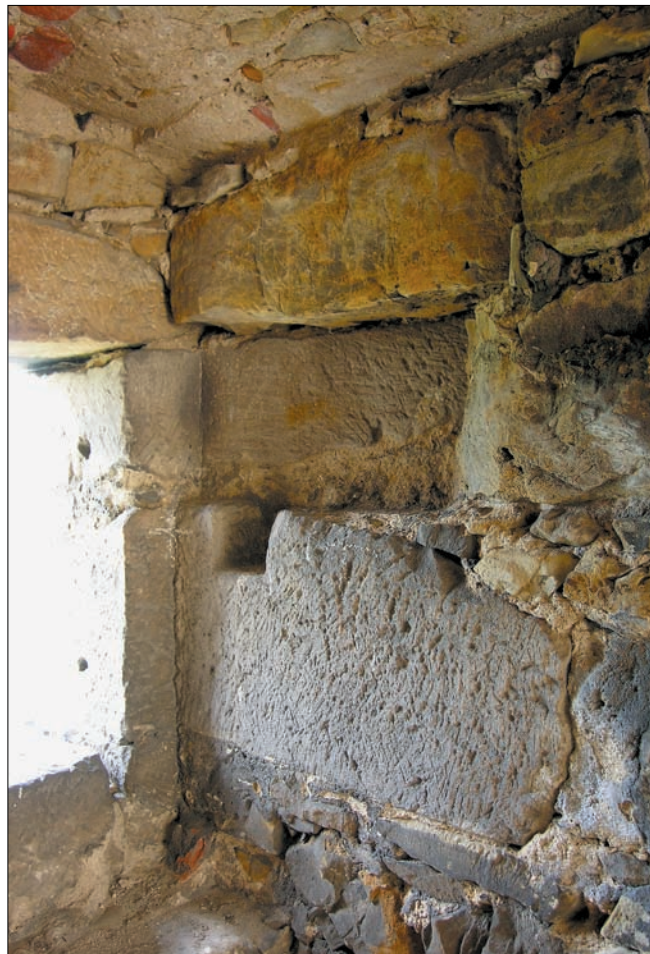
Obr. 22: Valečov, hrad (cca 2. polovina 15. století). Střílna 2. patra, z níž bylo možno střílet do vyvýšeného předpolí hradu. Celkový pohled do palebné komory, v popředí po stranách otvory pro upevnění palné zbraně. Detail stojky ostění střílny a způsobu ukládání konce trámku pro zaklesnutí háku hlavní zbraně. Zaměření půdorysu střílny (snímky autor 2008, zaměření M. Černý a kol. 2006, spolupráce autor).

Abb. 22: Valečov, Burg (Bez. Mladá Boleslav, ca. 2. Hälfte des 15. Jahrhunderts). 2. Obergeschoss, Schießscharte, von der das erhöhte Burgvorfeld beschießbar war. Gesamtblick in die Geschützkammer, im Vordergrund an Seiten Öffnungen für die Halterung der Feuerwaffe. Detail des Scharfengewändepfostens und der Gestaltung der Laibung zum Querholzende einlegen. Bauaufnahme des Scharfengrundrisses (Fotos des Autors, 2008 Bauaufnahme M. Černý u. Koll., 2006, Mitarbeit des Autors).

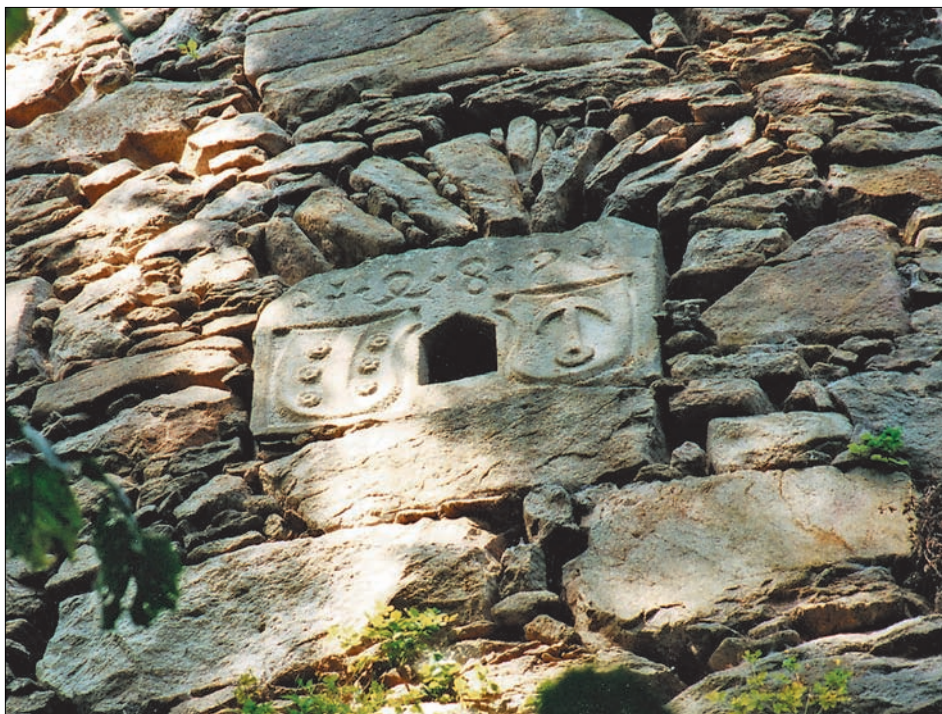
Obr. 23: Falkenstein (Horní Rakousko), předsunutá bateriová věž hradu, střílna jako erbovní deska s datem 1489 (foto autor 2005).

sklepě.<sup>18)</sup> Narozdíl od znojemské věže nesou zde datum hned dva kamenné prvky (překlad vchodu a ostění jedné střílny), a to 1489. Věž vykazuje celou plejádu tvarů a velikostí střílnových ostění, za nimiž lze v několika případech pozorovat kapsy po zaniklých příčlech, z nichž některé se nasazovaly

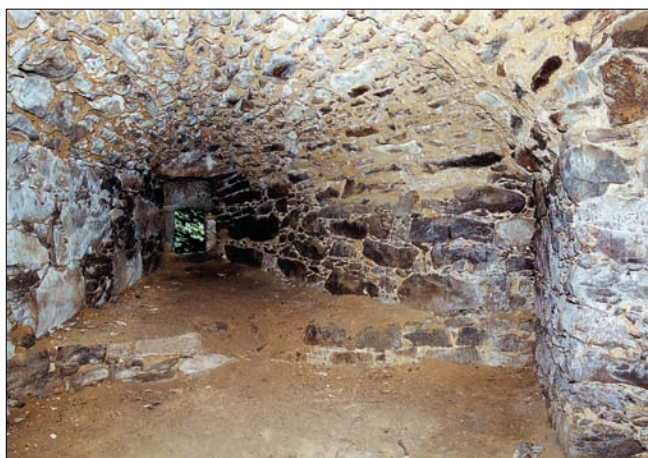
Obr. 24: Falkenstein (Horní Rakousko), předsunutá bateriová věž hradu. Některé střílny jsou pozoruhodné komorami s lomíci se špaletami, které patrně umožňovaly dočasné vkládání dřevěných konstrukcí umožňujících uchycení těžších palných zbraní (foto autor, 2005).

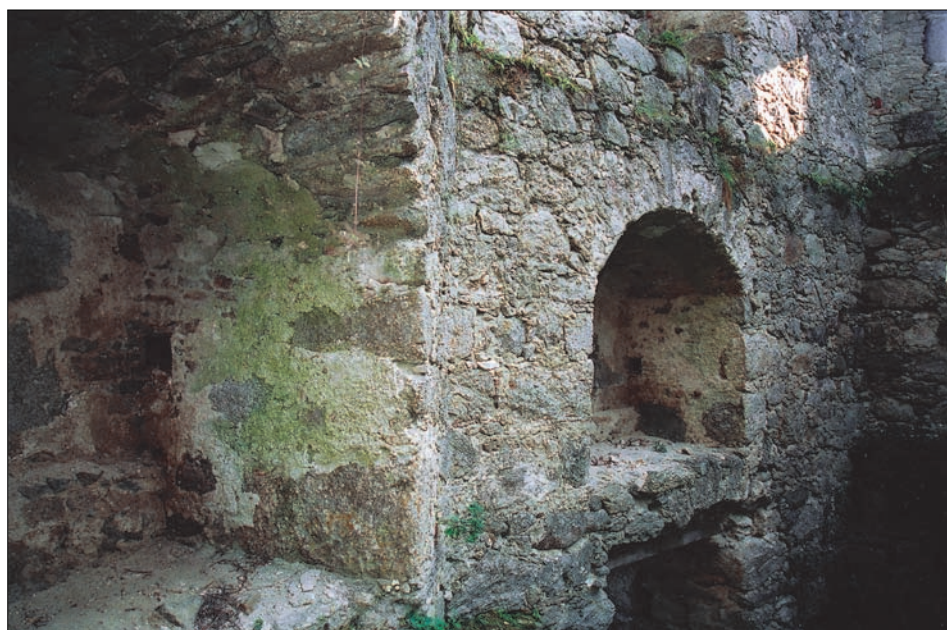
Obr. 26: Waxenberg (Horní Rakousko), předsunutá bašta hradu (kolem 1500). Dvě komory velkých střel s vy dřevěnými kapsami zasouvacích závor. Jednotlivá podlaží patrně nebyla vzájemně oddělena pevnými stropy. Vnitřek bašty tedy zřejmě vyplňovala samostatná trámová konstrukce, která snad umožňovala také uchycení zadních částí děl (foto autor, 2005).

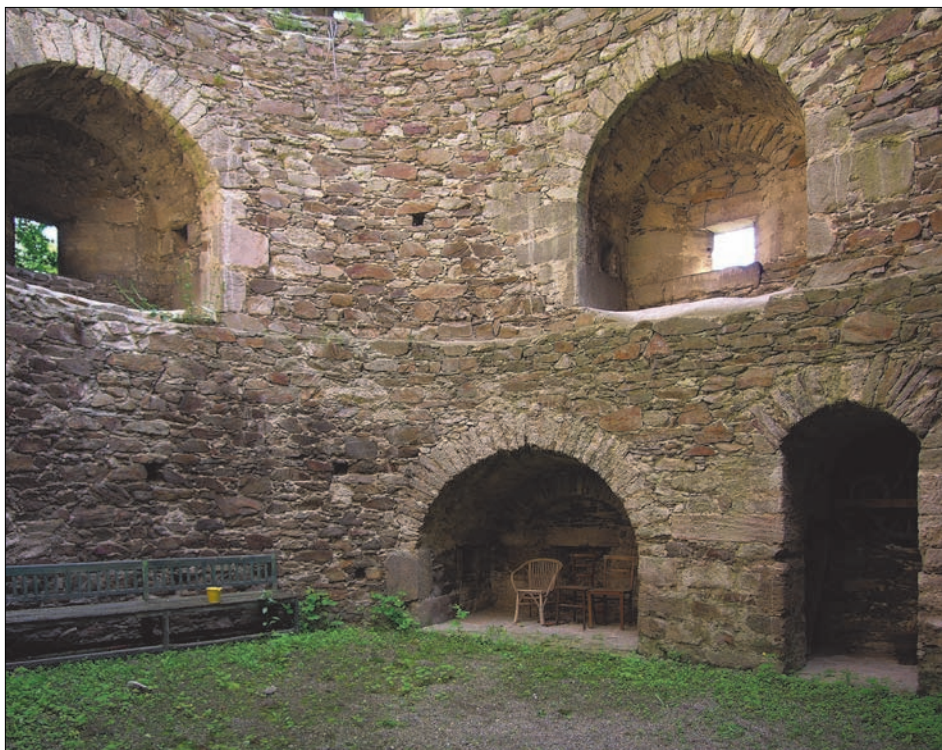
Obr. 27: Eggenburg (Dolní Rakousko), městské opevnění, bašta zv. Wahrsagerturm (kolem 1500 – polovina 16. století). Komory s velkými otvory střílen obsahují pouze odkládací výklenky, bez stop po uchycení zbraní. Podobně jako na Waxenbergu, ani zde patrně nebyly pevné stropy (foto autor, 2006).

Podobně tomu mohlo být u dalších staveb, jako například ve věži zv. Wahrsagerturm v Eggenburgu nedaleko Znojma (kolem 1500 až 1. polovina 16. století),<sup>22)</sup> kde však nalézáme jeden podstatný rozdíl. V rozměrných střílnových nikách jsou pouze hranolové odkládací výklenky pro potřeby střelců v jedné z bočních stran, jak je v pozdně středověkých palebných komorách rovněž časté, ale žádné příčle. Můžeme se však jen domýšlet, že děla v Eggenburgu již měla lafety, které nepotřebovaly pevnou zarážku hlavně, ale preferovaly naopak svou pohyblivost ve fázi nabíjení, že tedy ne-

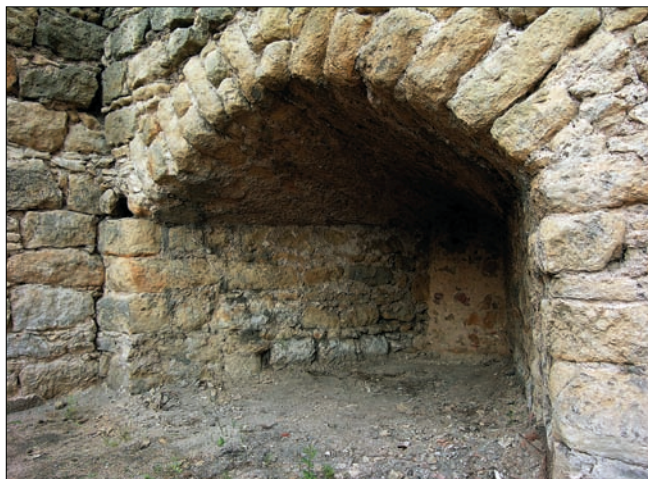
Obr. 28: Mladá Boleslav, tzv. bollerwerk na jižní straně hradu (2. polovina 60. let 15. století). Jedna z velkých komorových střílen v přízemí (vlastní střílnový otvor je zazděný), které ani přes svou intaktnost nevykazují žádné stopy po upevnění děl (foto autor, 2008).

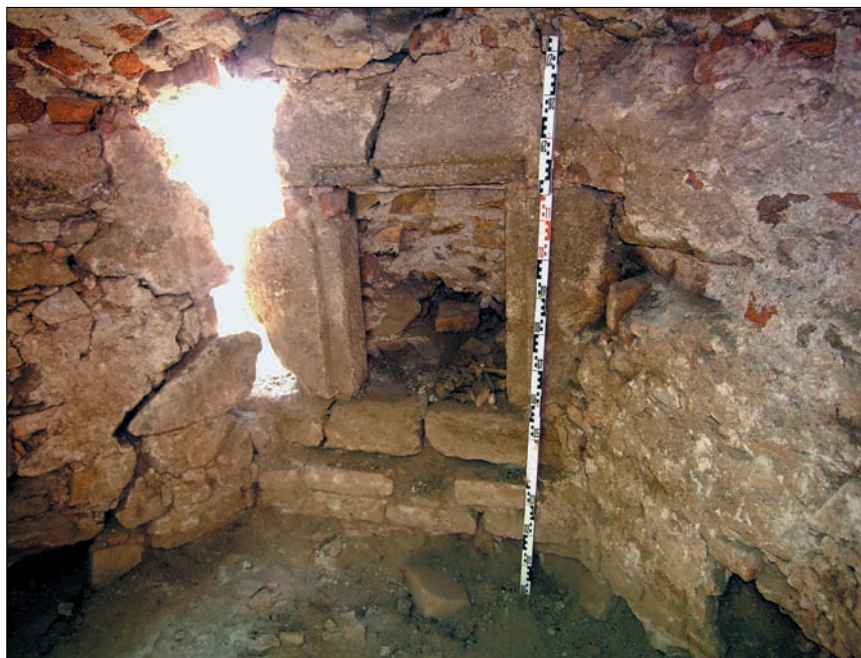
Obr. 29: Třebíč, jižní část opevnění bývalého benediktinského kláštera (cca závěr 15. století). Velkou střílnu bylo možno uzavřít okenicí, kterou zajišťovala nasazovací závora, jejíž využití zároveň pro zaklesnutí háku hlavně je sporné. Dole na rozhraní špalet a podlahy střílny jsou po stranách otvory, jejichž určení k uchycení zbraně rovněž není jisté (foto autor, 2008, zaměření půdorysu Zv. Dragoun 2008).

Abb. 29: Třebíč (Mähren), Südteil der Befestigung des einstigen Benediktinerklosters (ca. Ende des 15. Jahrhunderts). Die große Schießscharte konnte mit einer Lade geschlossen werden, die ein aufsetzbarer Sperrbalken sichern sollte, dessen Nutzung auch als Hakenbüchsenprosse zweifelhaft ist. Unten an der Trennungslinie der Laibung und des Fußbodens der Kammer befinden sich an Seiten Öffnungen, deren Bestimmung zur Waffenhalterung auch nicht sicher ist (Foto des Autors, 2008, Bauaufnahme [Grundriss] Zv. Dragoun, 2008).

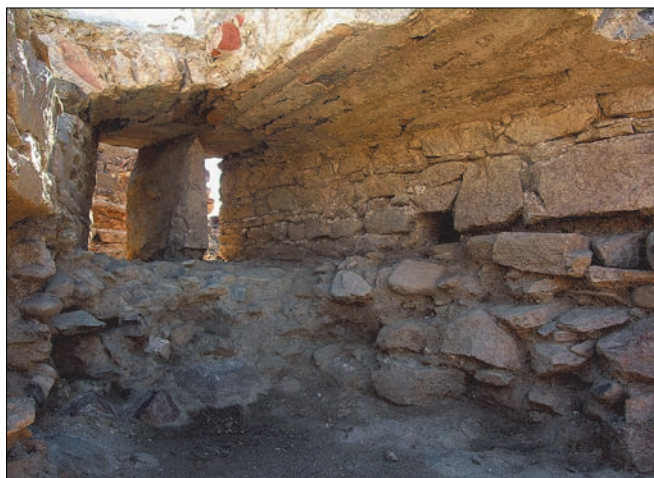
Obr. 30: Chomutov, komenda německých rytířů (kolem 1500?). Střílna se dvěma otvory a stopami uchycení v zadní části niky (foto autor, 2008).

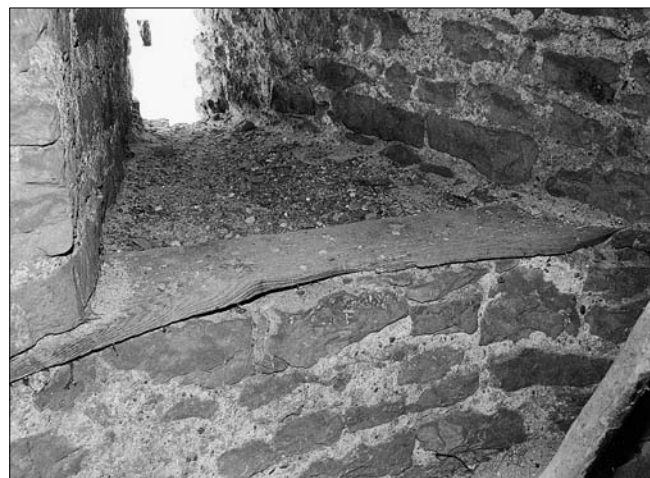
Obr. 31: Dvůr Králové nad Labem, městské opevnění, tzv. Šindelářská věž severní brány (60. léta 15. století). Podlaha niky jedné ze střílen má ve své nejširší části napevno zazděné původní prkno, jehož souvislost s uchycením palné zbraně není vyloučená (foto autor, 1998).

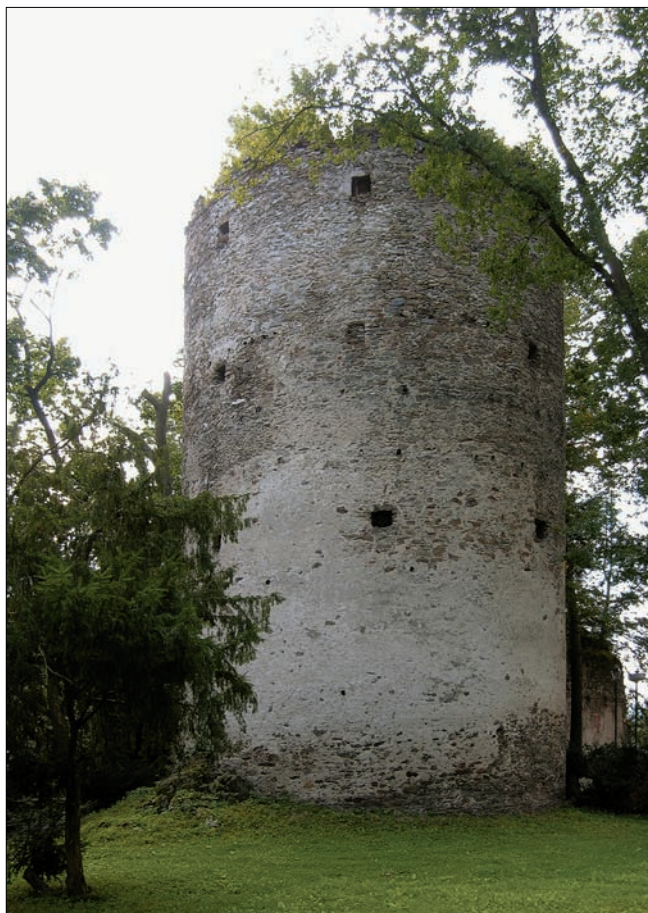
Obr. 32: Zruč nad Sázavou, bateriová věž vnějšího opevnění hradu (asi 2. polovina 15. století). Charakter nik střílen a jejich dřevěných trámů pro zaklesnutí háků hlavně nasvědčuje určení jen pro ruční palné zbraně, i když samotné průstřelnice jsou poměrně velké (foto autor, 2009).

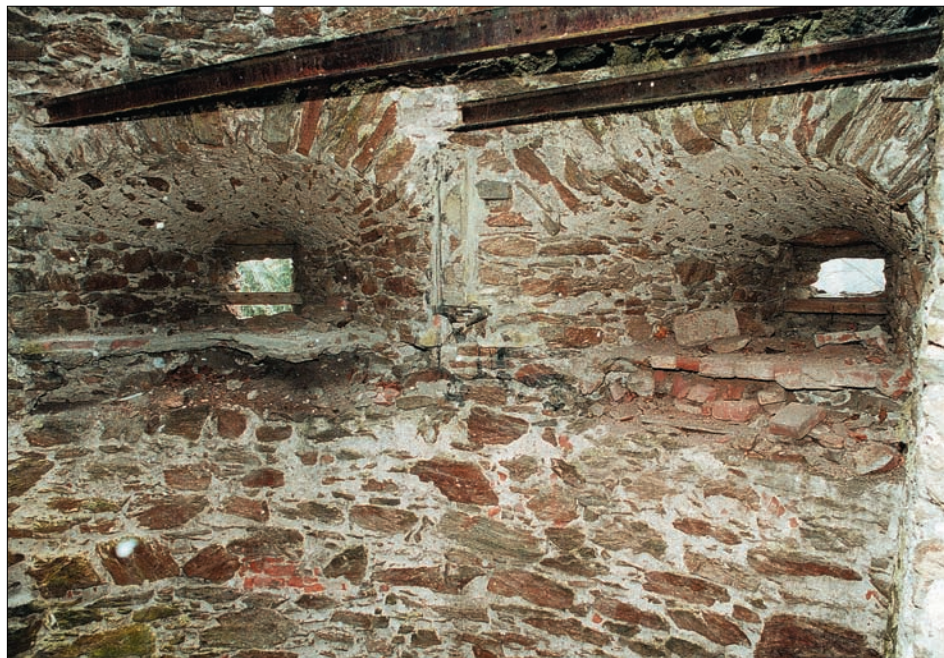
Obr. 33: Zruč nad Sázavou, bateriová věž vnějšího opevnění hradu (srov. obr. 32). Detail dvou střílen, jejichž niky byly ve spodních částech novodobě upraveny, a tak znehodnoceny pro průzkum (foto autor, 2000).

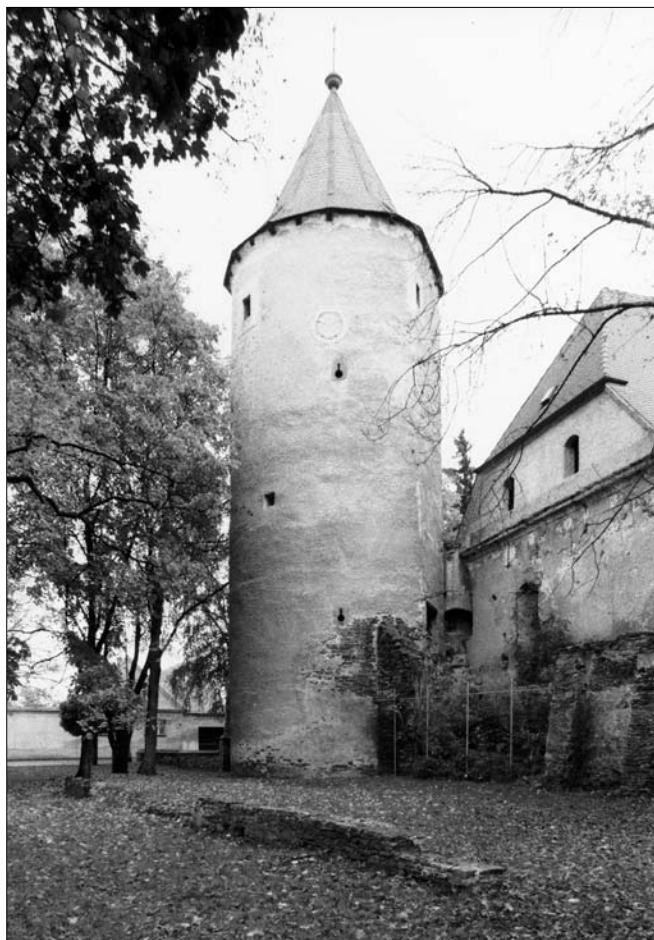
Obr. 34: Soběslav, bateriová věž hradu (po roce 1510). Každé z pater věže je na rozdíl od Zruče nad Sázavou vybaveno jiným typem střelen, určených pro různé typy palných zbraní (foto autor, 2005).
