## OPERATIVNÍ PRŮZKUM A DOKUMENTACE KOSTELŮ V JINDICÍCH A V KRCHLEBECH PŘI OPRAVĚ

KAREL KIBIC ML.

### KOSTEL SV. VÁCLAVA V JINDICÍCH

## KOSTEL SV. VÁCLAVA V KRCHEBECH

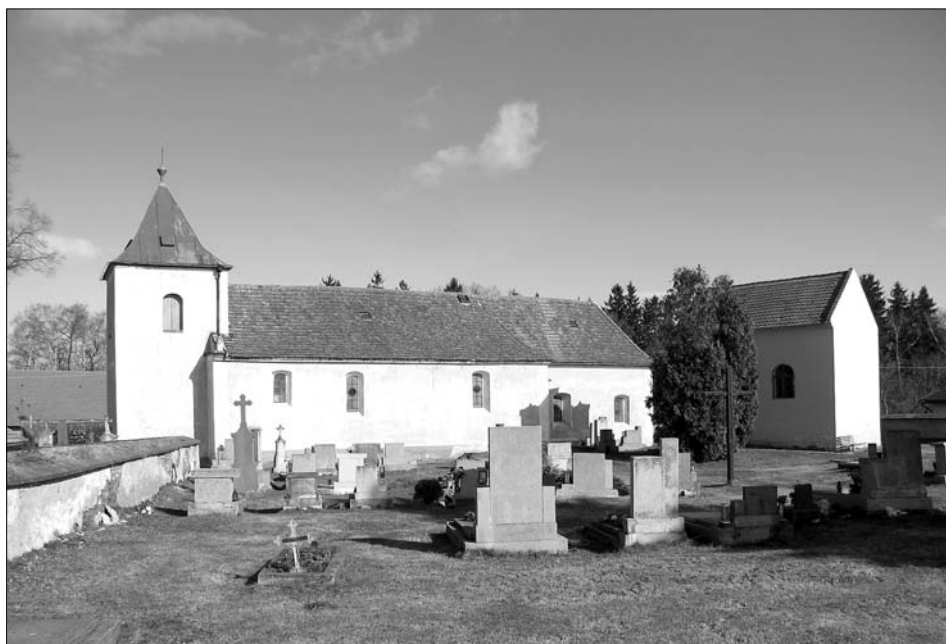
Obr. 2: Jindice, pohled na kostel sv. Václava a hrobku rodiny von Kavanagh od jihu, stav před opravou – jaro 2008 (všechny snímky autor).

Abb. 2: Jindice, St. Wenzelskirche und die Ruhestätte der Familie von Kavanagh von Süden, Zustand vor dem Arbeitsbeginn – Frühjahr 2008 (alle Fotos vom Autor).

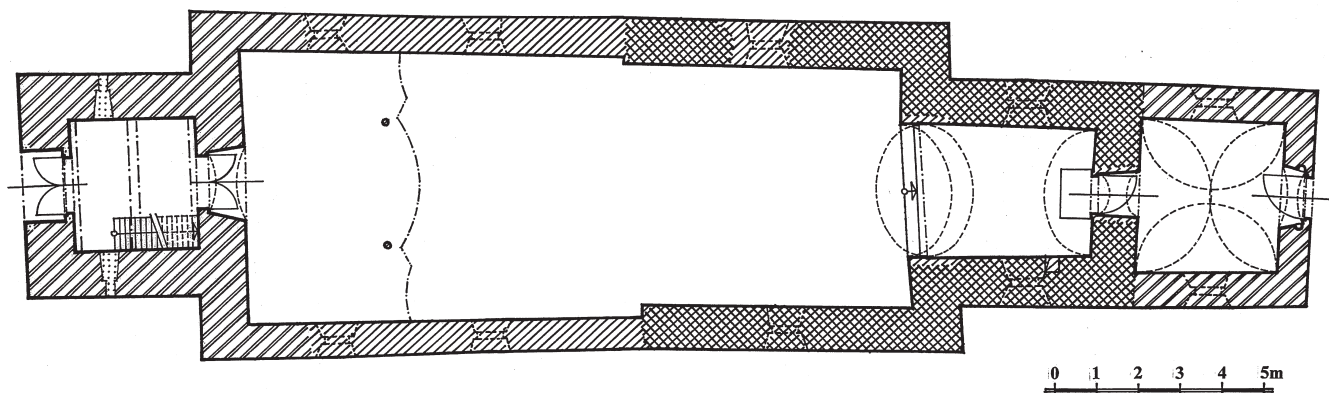
Obr. 3: Jindice, kostel sv. Václava, půdorys s vyznačením stavebních fází, křížkované gotické zdivo (zřejmě před rokem 1300), šrafované barokní dostavba, dvojitá šrafura pozdější dostavba věže a sakristie (1808 ?), tečkované mladší úpravy (kresba autor, 2009).

Abb. 3: Jindice, St. Wenzelskirche. Grundriss mit Auszeichnung der Bauphasen, kreuzschraffiert – gotisches Mauerwerk (wohl vor 1300), schraffiert – Barockumbau, Doppelschraffur – spätere Ergänzung, Turm und Sakristei (1808?), punktiert – spätere Umgestaltungen (Zeichnung des Autors, 2009).

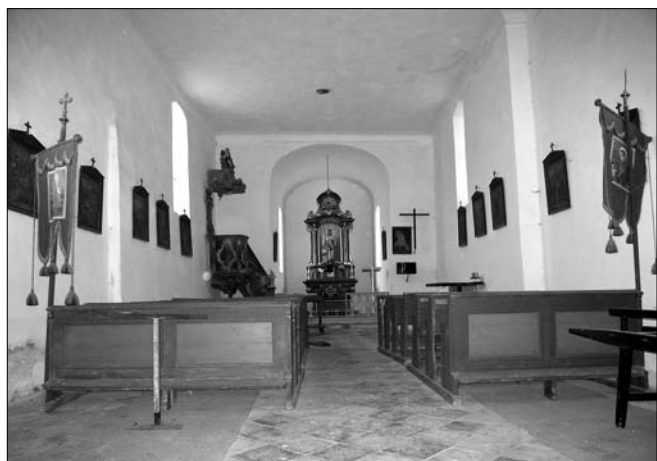
Obr. 4: Jindice, kostel sv. Václava, interiér, pohled z lodi do presbytáře, stav před opravou (podzim 2007).

ba uprostřed severní i jižní strany. Loď je ze severní i z jižní strany osvětlena třemi okny – jedno je vždy umístěno ve východní, širší části obvodových zdí, dvě zbývající jsou pravidelně rozmístěna v západní části lodi s užším zdivem, nejzápadnější okna, odpovídající kruchtě, mají výše umístěný parapet. Všechna okna mají trojdílné špalety s okenním ostěním uprostřed hloubky zdiva. Okenní ostění mají půlkruhové záklenky, vnější i vnitřní špalety mají záklenky segmentové.

Abb. 4: Jindice, St. Wenzelskirche. Innenraum, Blick vom Schiff in den Chor, Zustand vor dem Arbeitsbeginn (Herbst 2007).

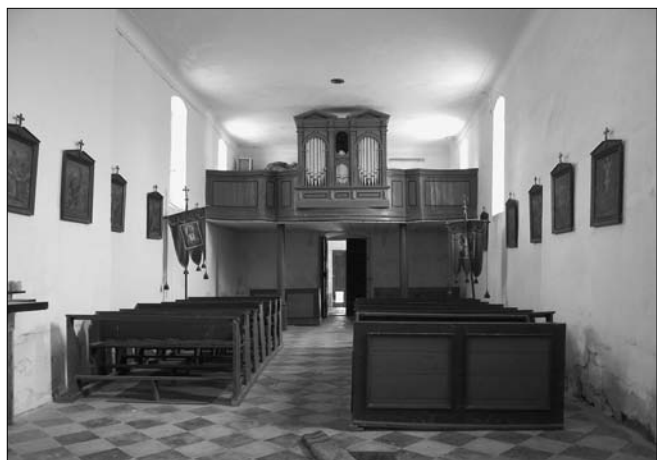
Obr. 5: Jindice, kostel sv. Václava, interiér, pohled do lodi a k západní kruchtě (podzim 2007).

V západní části lodi je dřevěná kruchta, podepřená dvěma sloupky a ukončená dřevěnou poprsní zdí na konvexkonkávním půdoryse. Věž je umístěna symetricky před západním průčelím kostela a završená nízkou jehlancovou střechou. Přízemí i patro věže mají dřevěné trámové stropy. Kruchta je přístupná z patra věže, které je od západu osvětleno oválným okénkem. Druhé, horní patro věže má tři okna s půlkruhovými záklenky, na východní straně je vstup do podkrovního kostela. Ve druhém patře věže je umístěná zvonová stolice – při pozorném pohledu nalezneme na jejím horizontálním trámu letopočet 1808.

Abb. 5: Jindice, St. Wenzelskirche. Innenraum, Blick in das Kirchenschiff und zur westlichen Empore (Herbst 2007).

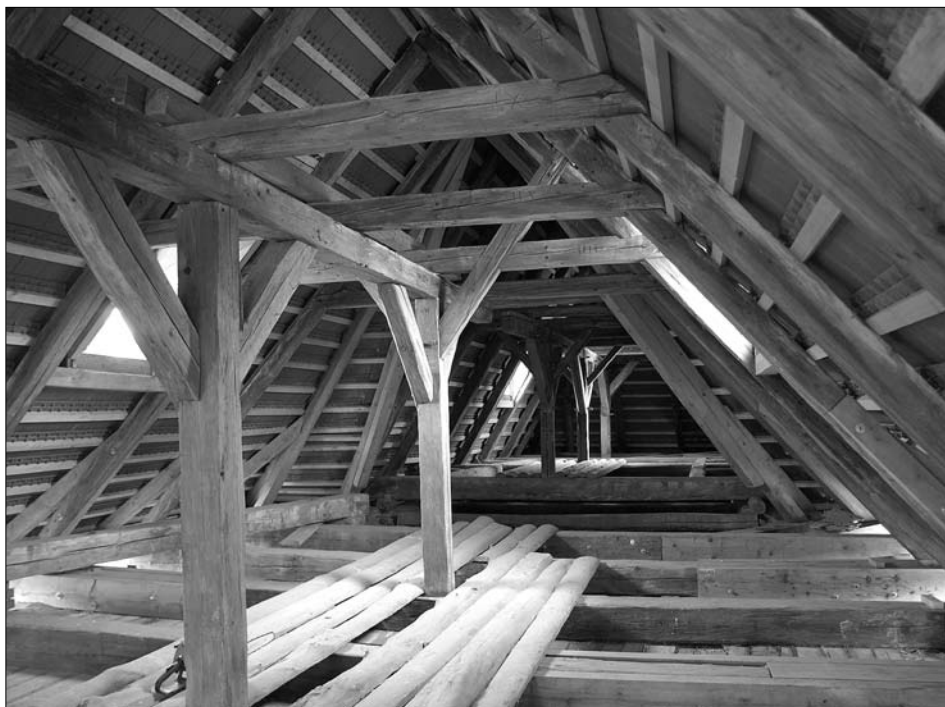
Obr. 6: Jindice, kostel sv. Václava, krovová konstrukce nad lodí a presbytářem, stav po opravě (léto 2009)

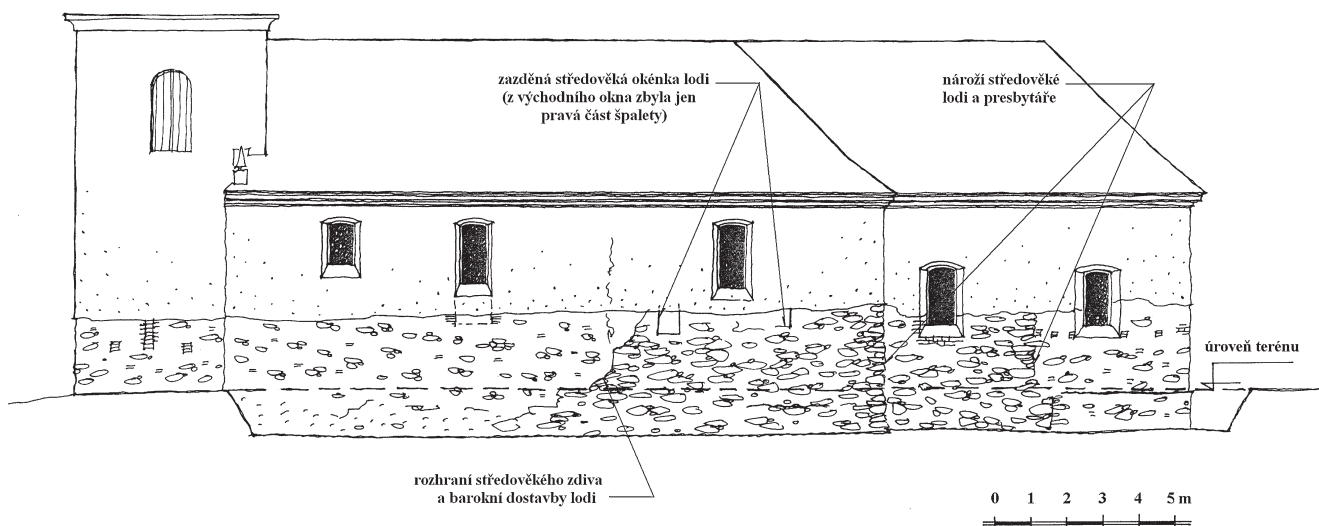
Obr. 7: Jindice, jižní strana kostela sv. Václava s vyznačením nálezů při opravě (kresba autor, 2009).

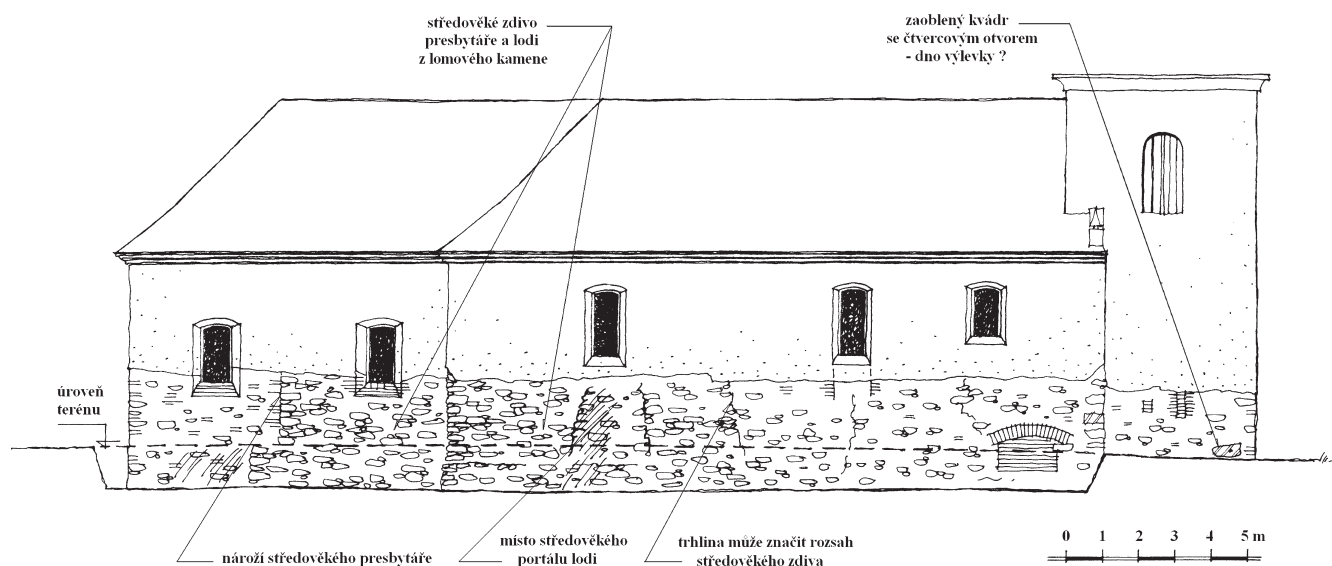
Obr. 8: Jindice, severní strana kostela sv. Václava s vyznačením nálezů při opravě, kresba autor, 2009

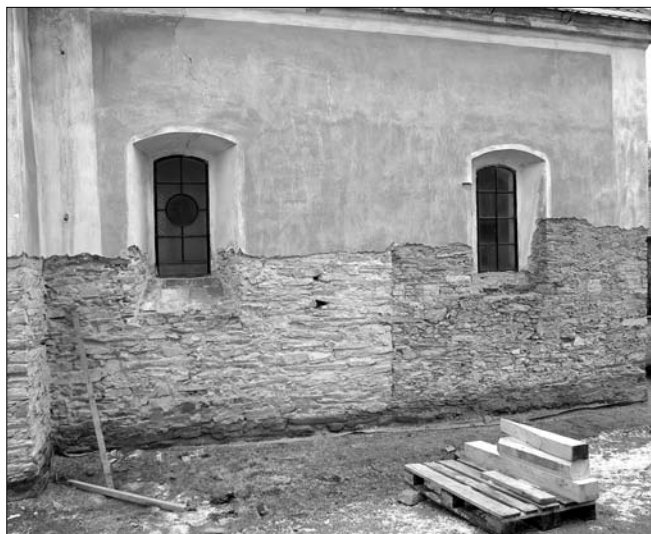
Obr. 9: Jindice, kostel sv. Václava, rozhraní středověkého zdiva presbytáře a pozdější dostavby sakristie, pohled od jihu, stav po sejmutí omítek během opravy.

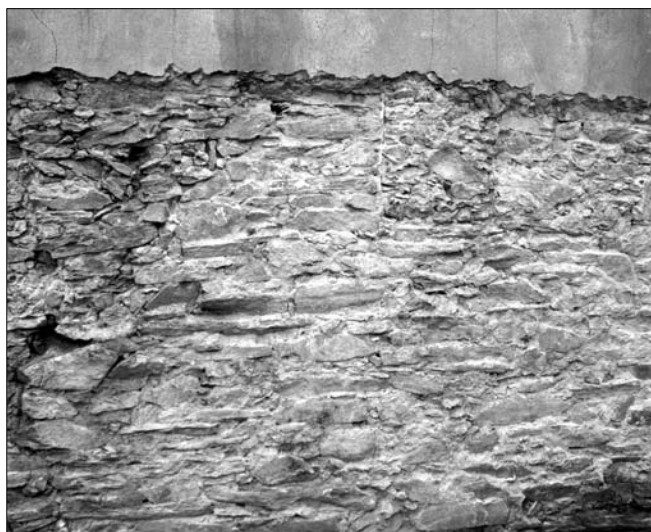
Obr. 10: Jindice, kostel sv. Václava, šikmé rozhraní středověkého zdiva lodi a barokní dostavby, vpravo nahoře zazděné středověké okénko, stav po sejmutí omítek během opravy.

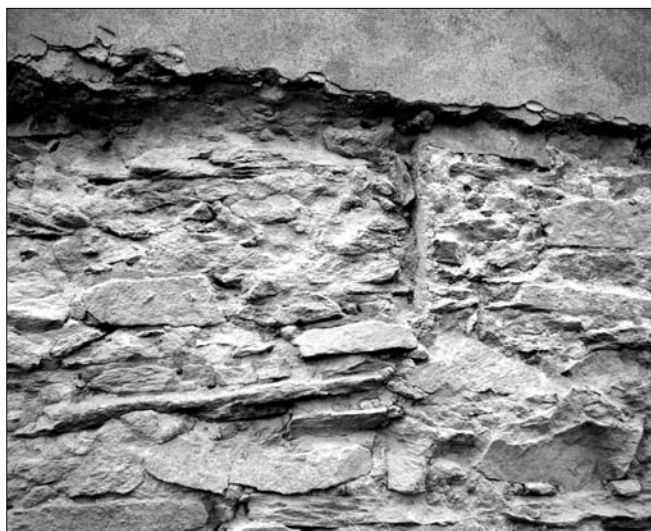
Obr. 11: Jindice, kostel sv. Václava, špaleta východního ze dvojice středověkých okének na jižní straně lodi, stav po sejmutí omítek během opravy.

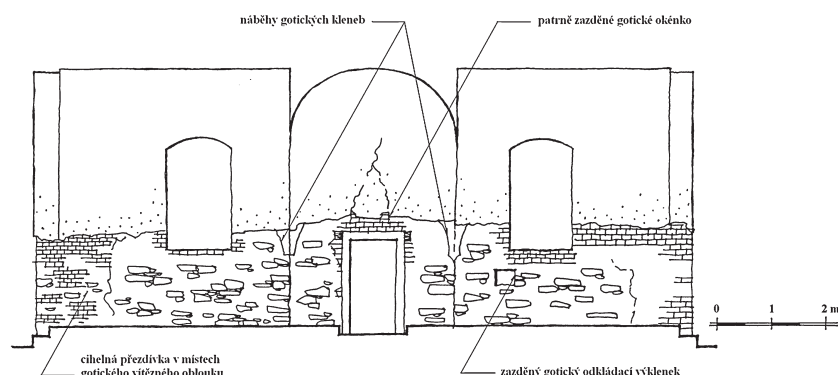
Obr. 12: Jindice, kostel sv. Václava, interiér, zleva severní, východní a jižní stěna presbytáře s vyznačením nálezu při opravě (kresba autor, 2009).

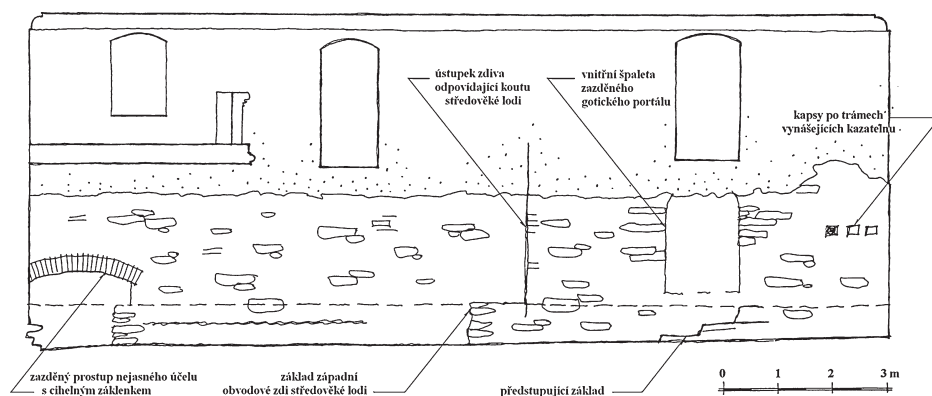
Obr. 13: Jindice, kostel sv. Václava, interiér, severní strana lodi s vyznačením nálezu při opravě (kresba autor, 2009).

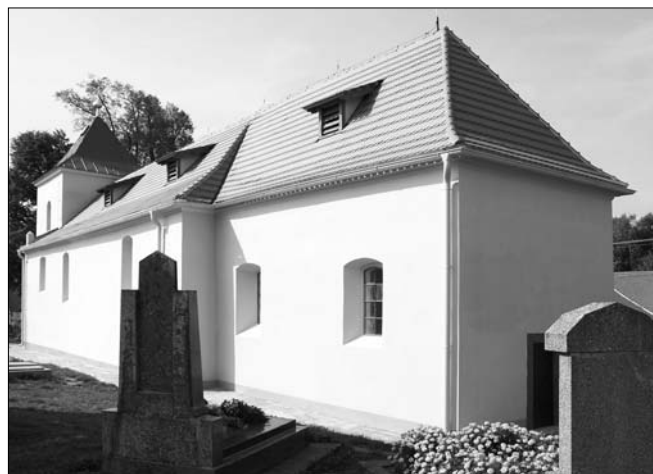
Obr. 14: Jindice, pohled na kostel sv. Václava od jihovýchodu, stav po opravě (léto 2009).

Do roku 1770 řadí soupis památek<sup>9)</sup> část interiérového vybavení, patrně miní zejména rokokovou kazatelnu. Na druhou stranu krovová konstrukce, jak již bylo naznačeno, by mohla mít i starší původ. V baroku byl také nadezděn presbytář a opatřen dnešní dřevěnou valenou klenbou s omítkou na bednění. Byl odstraněn středověký vítězný oblouk a okna lodi i presbytáře byla upravená do dnešního tvaru. Součástí barokní přestavby je i dochovaná zá-

Abb. 14: Jindice, St. Wenzelskirche. Ansicht von Südosten, Zustand nach der Instandsetzung (Sommer 2009).

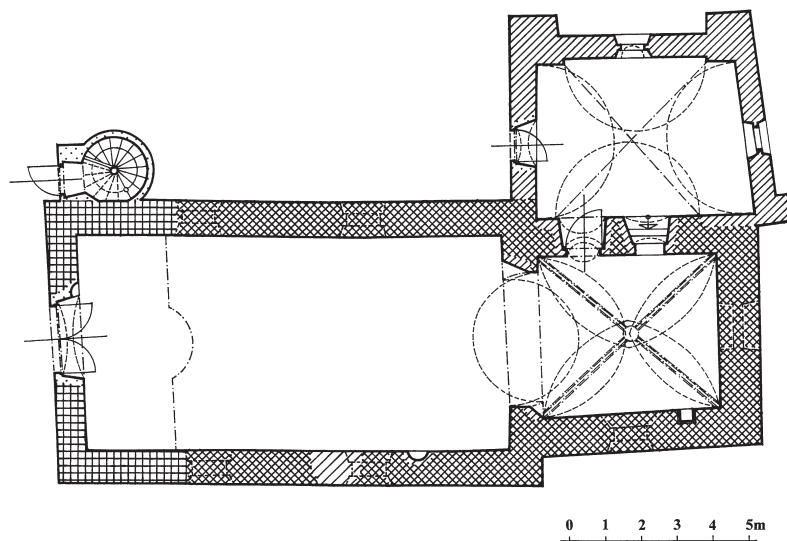
Obr. 17: Krchleby, kostel sv. Václava, půdorys s vyznačením stavebních fází, křížkovaně raně gotické zdivo, ortogonálním rastrem renesanční zdivo (okolo poloviny 16. století), šrafovane barokní a tečkovaně novodobé úpravy (zaměření a kresba autor 2004, 2010).

Abb. 17: Krchleby, St. Wenzelskirche. Grundriss mit Auszeichnung der Bauphasen, kreuzschraffiert – frühgotisches Mauerwerk, Netzschraffur – Renaissance-mauerwerk (gegen Mitte d. 16. Jh.), schraffiert – Barock, punktiert – neuzeitliche Änderungen (Aufnahme und Zeichnung des Autors, 2004, 2010).

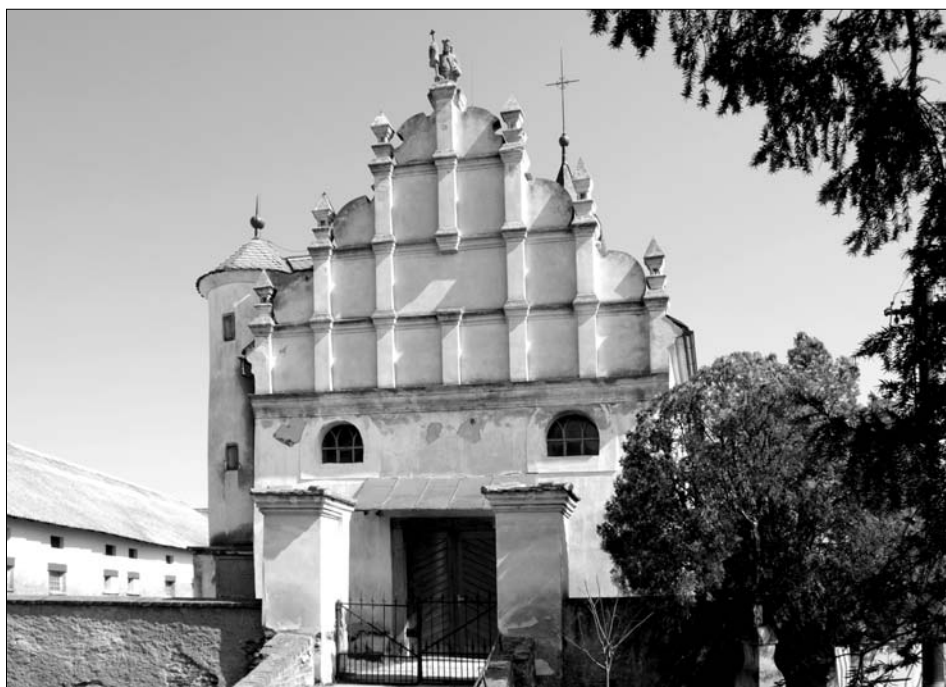
Obr. 18: Krchleby, pohled na kostel sv. Václava s renesančním štítem od západu, stav před opravou (foto 2009).

Abb. 18: Krchleby, St. Wenzelskirche. Ansicht von Westen mit dem Renaissancegiebel, Zustand vor der Instandsetzung (Frühjahr 2009).

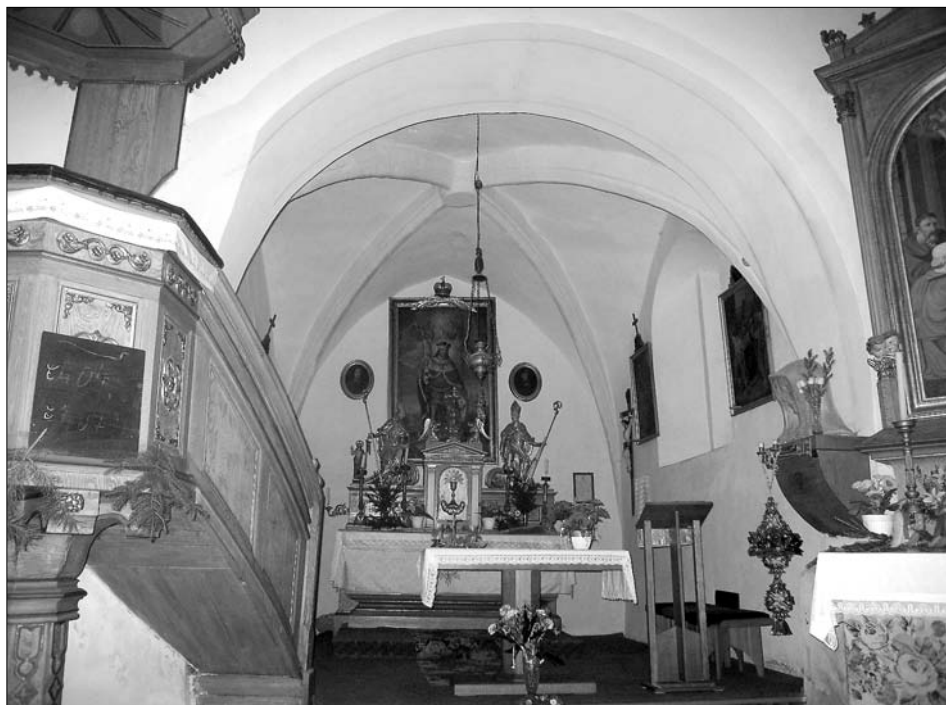
Obr. 19: Krchleby, kostel sv. Václava, interiér, pohled do presbytáře.

kem na východní straně je zazděný. Presbytář je klenut jedním polem křížové klenby s masivními žebry hruškovcového profilu, které se stýkají ve vystupujícím kruhovém svorníku, lemovaném polovičním žebrovým profilem. Náběhy klenebních žebrov jsou bez konzol, zřejmě od počátku. Čela klenby mají vyjma západní stěny nad vítězným obloukem lehce hrotitý tvar. V jižní stěně presbytáře, poblíž jihovýchodního kouta, nalezneme odkládací výklenek s dřevěným deštěním. Do sakristie vede jednoduchý vstup s oblým nadpražím, bez kamenného ostění; uvnitř sakristie na něj navazuje špaleta s rozšiřujícími se boky a oblým záklenkem. O něco východněji je situované poněkud atypické obdélné okénko do presbytáře, k němuž ze sakristie vedou dva schůdky. Snad náleželo ke zpvědnici, ale není jasné, z jaké doby pochází.

Abb. 19: Krchleby, St. Wenzelskirche. Kircheninneres, Blick in den Chor.

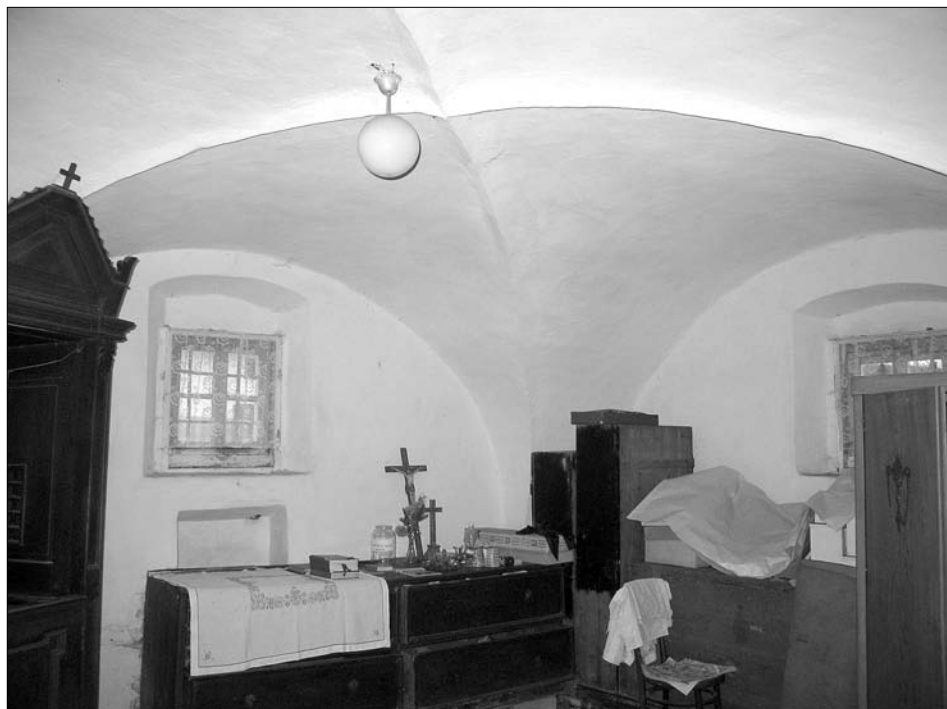
Obr. 21: Křehleby, kostel sv. Václava, interiér sakristie.

Bylo zmíněno, že sakristie je dodatečnou přístavbou. Vedle vstupu z presbyteria je přístupná přímo zvenčí, otvorem s pravouhlým žulovým ostěním na západní straně. Prostor je osvětlen dvěma okny na severní a východní straně, které mají v půdoryse trojdílné špalety s pravouhlým kamenným ostěním uprostřed; vnější i vnitřní špalety mají rozšiřující se boky a segmentové záklenky. Sakristie je sklenutá křížovou klenbou s vytaženými hřebínky, která na severní straně dosedá na přízdní pilíře.<sup>14)</sup>

Abb. 21: Krchleby, St. Wenzelskirche. Inneres der Sakristei.

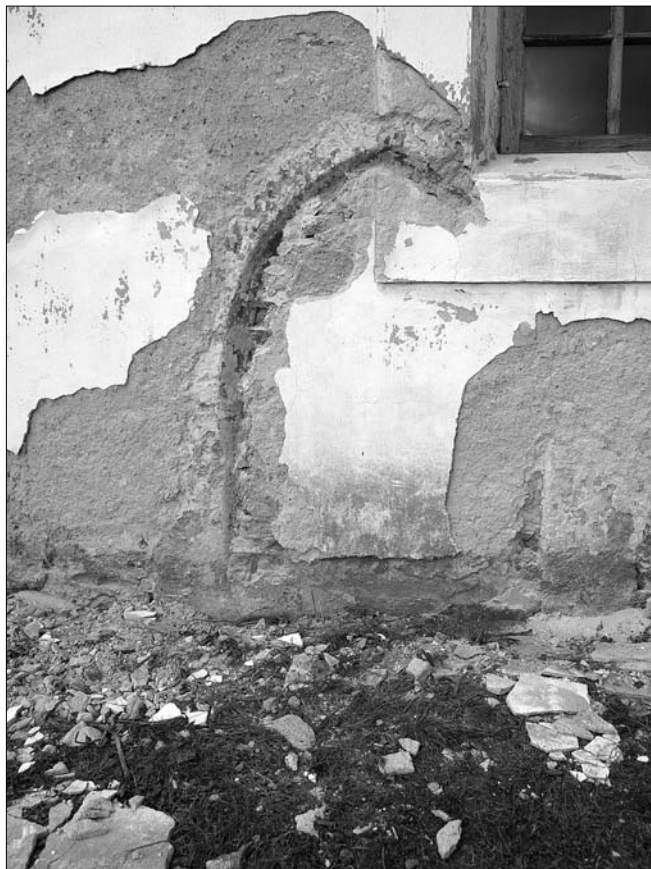
Obr. 22: Křehleby, kostel sv. Václava, odkrytý gotický portál na jižní straně lodi (podzim 2009).

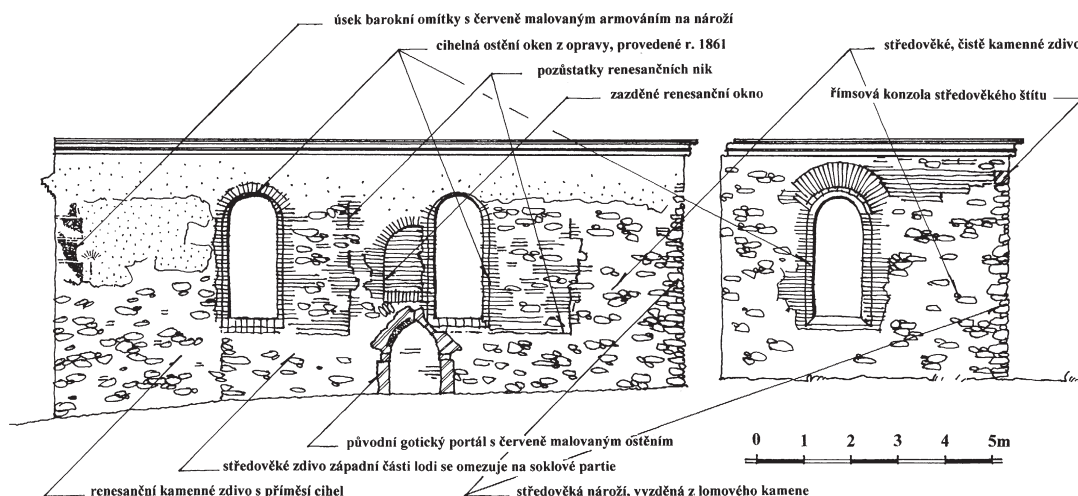
Obr. 23: Krchleby, kostel sv. Václava, jižní fasáda kostela s vyznačením nálezu při opravě (kresba autor, 2010).

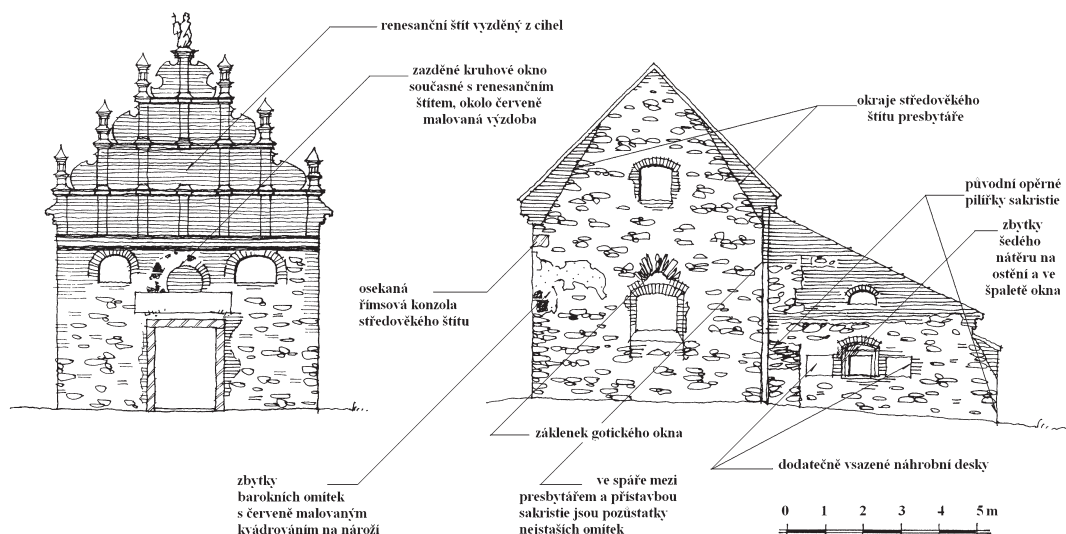
Obr. 24: Krchleby, kostel sv. Václava, západní fasáda lodi (vlevo) a východní fasáda presbytáře a sakristie (vpravo) s vyznačením nálezu při opravě (kresba autor, 2010).

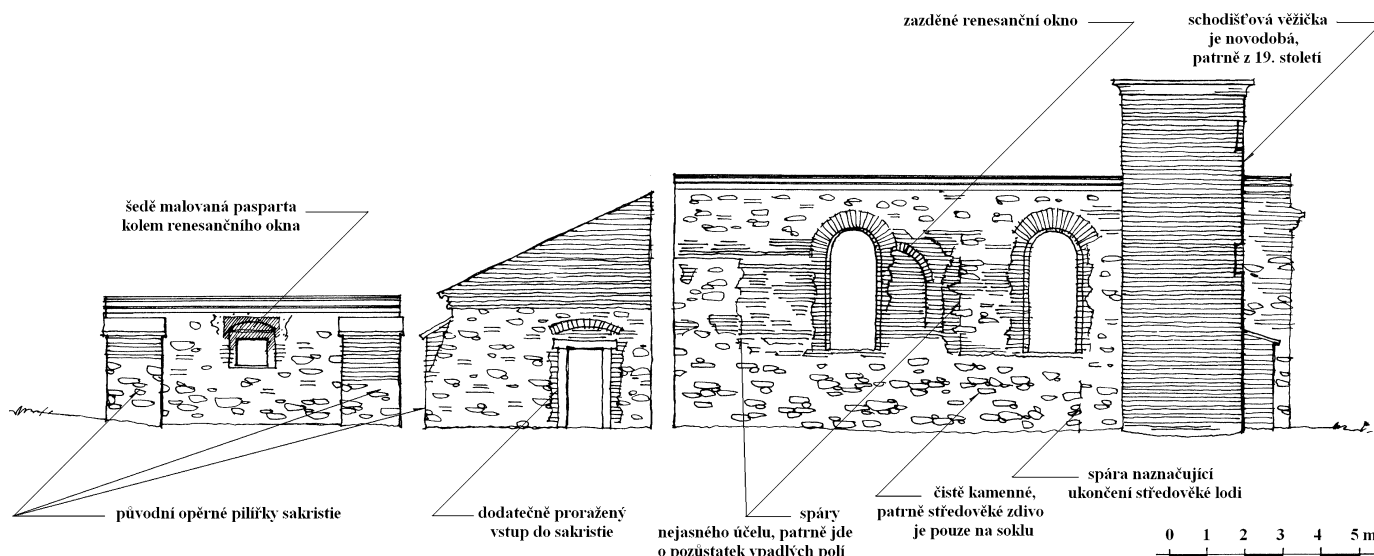
Obr. 25: Krchleby, kostel sv. Václava, severní fasáda lodi, západní a severní fasáda sakristie s vyznačením nálezu při opravě (kresba autor, 2010).

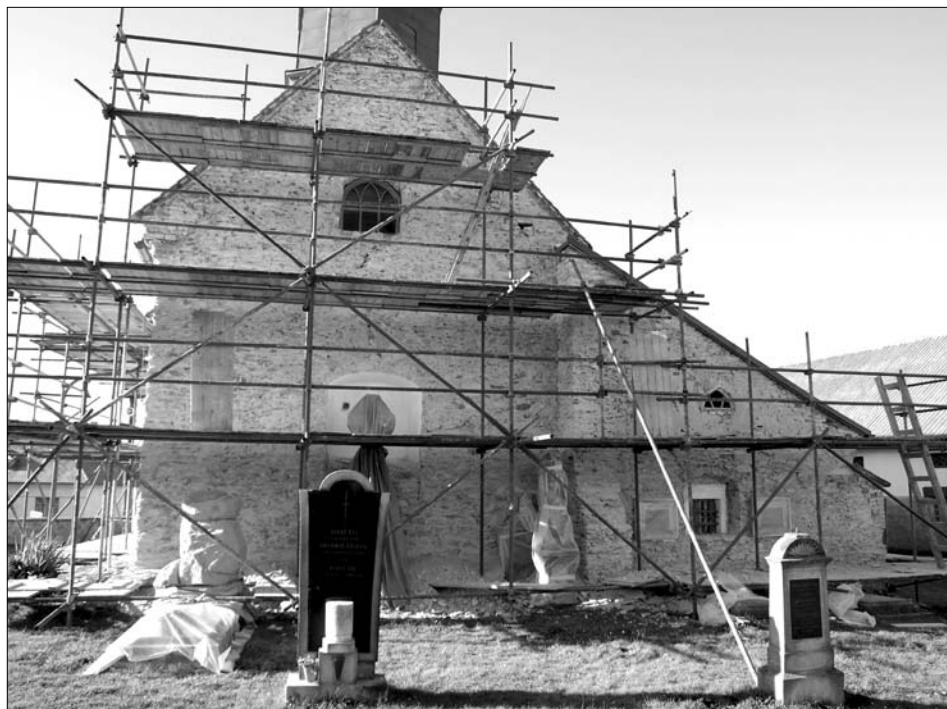
Obr. 26: Krchleby, pohled na kostel sv. Václava od východu, stav po sejmutí omítek během opravy (podzim 2009).

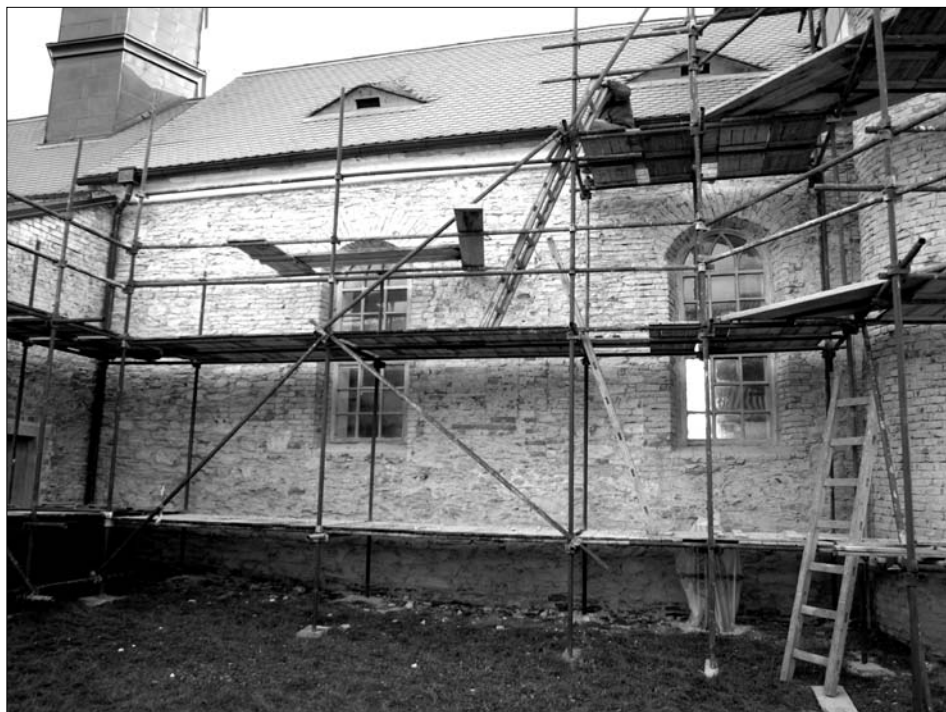
Obr. 27: Krchleby, pohled na loď kostela sv. Václava od severu, stav po sejmutí omítek během opravy (podzim 2009).

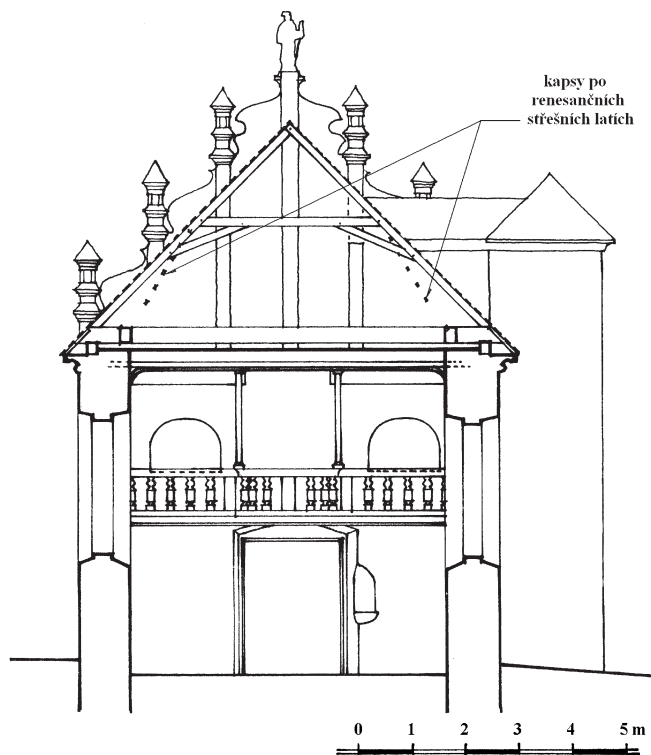
Obr. 28: Krchleby, řez lodí s pohledem na rub západního renesančního štítu, je vyznačena poloha kapes po střešních latích (zaměření a kresba autor, 2004).

vodně měly strmější sklon. Původní průběh střechy dobře dokumentují kapsy pro střešní latě, vysekané v příslušných úsecích cihelného zdiva. Na obou bocích štítu nalezneme 6 kapes po střešních latích v pravidelném rozestupu cca 35 cm, který svědčí o pálené krytině renesanční stře-

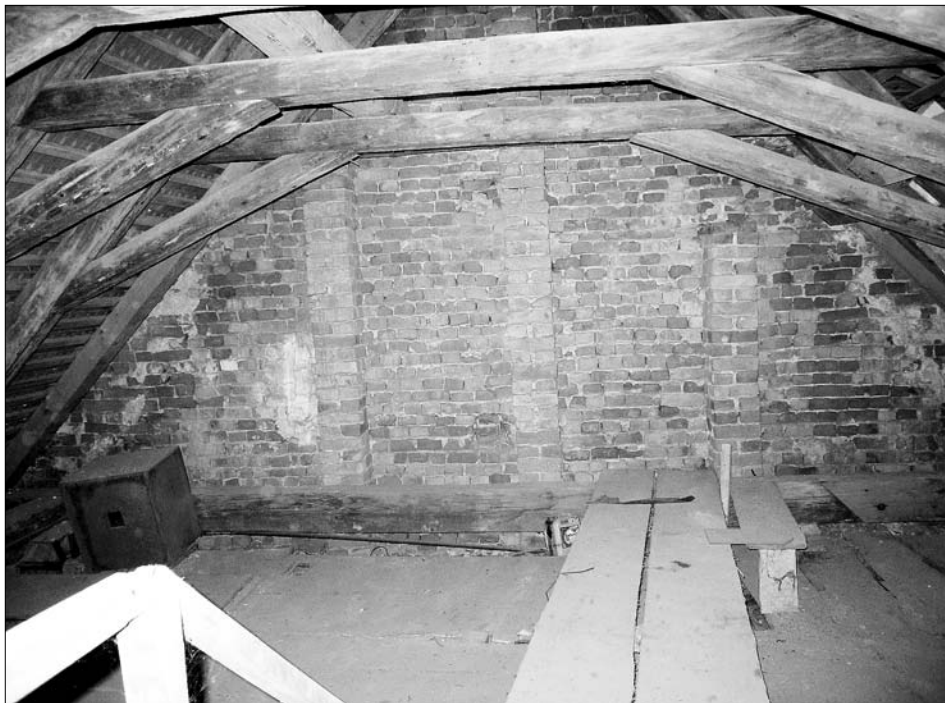
Obr. 29: Krchleby, kostel sv. Václava, pohled z podstřeší lodi na rub západního renesančního štítu.

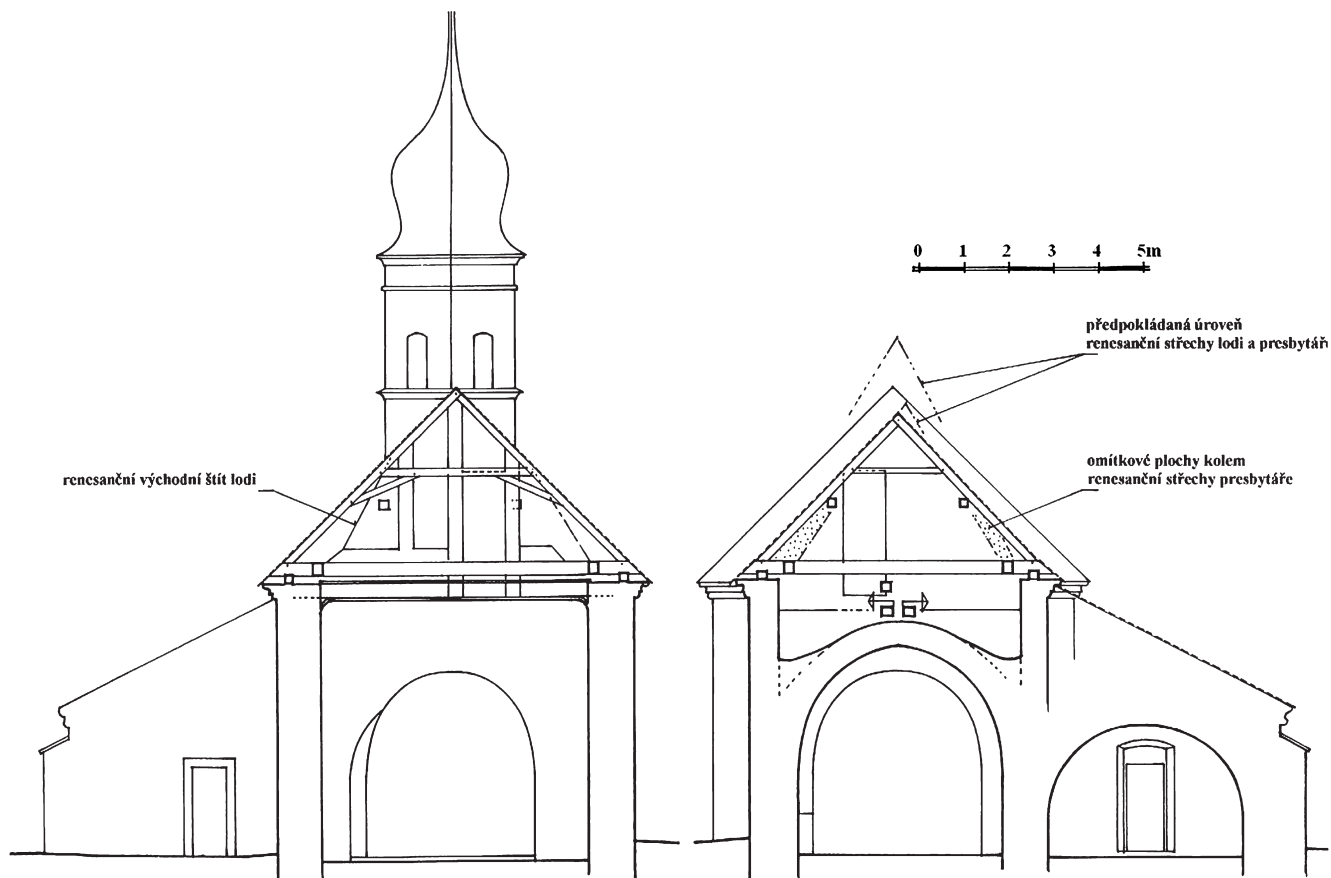
Obr. 30: Krchleby, kostel sv. Václava, řez lodi (vlevo) a presbytářem (vpravo) s pohledem na vítězný oblouk a na renesanční střešní štít nad ním; je vyznačen omítkový otisk renesanční střechy presbytáře a předpokládaná výška renesančních střech (zaměření a kresba autor, 2004).
