# NEZNÁMÝ ROMÁNSKÝ DŮM NA STAROMĚSTSKÉM NÁMĚSTÍ V PRAZE

JAN HAVRDA – MATOUŠ SEMERÁD

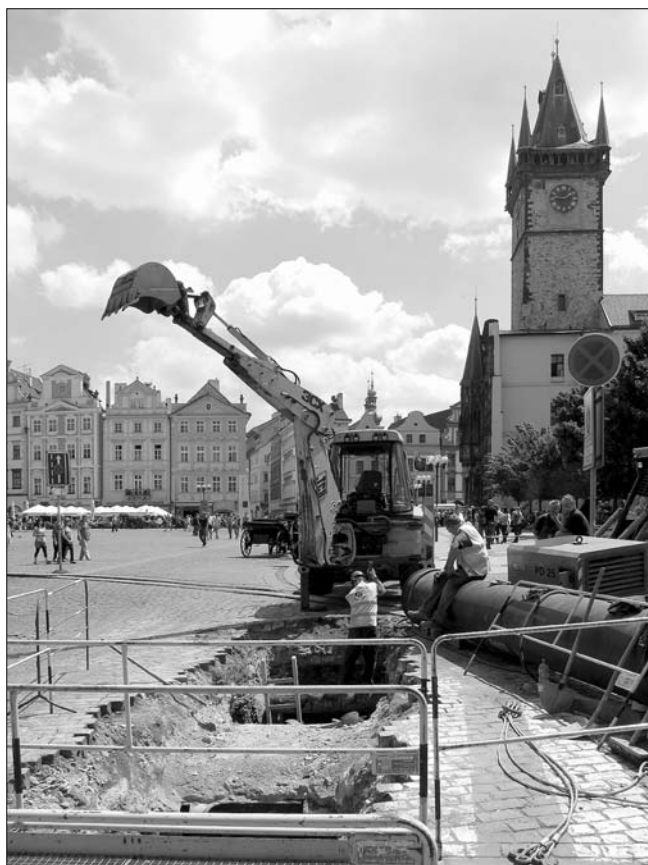
Obr. 1: Praha 1 – Staré Město, Staroměstské náměstí. Vybírání zásypu v trase staršího výkopu pro vodovodní řad v místě, kde stával románský předchůdce někdejšího Krenova domu. Pohled z Pařížské ulice (foto J. Havrda).

Abb. 1: Prag 1 - Altstadt, Altstädter Ring. Herausnehmen der Verfüllung in der Trasse des älteren Aushubs für den Wasserleitungsstrang in der Stelle, wo der romanische Vorgänger des ehemaligen Kren-Hauses stand. Blick von der Parížská/Pariser Straße (Foto J. Havrdá).

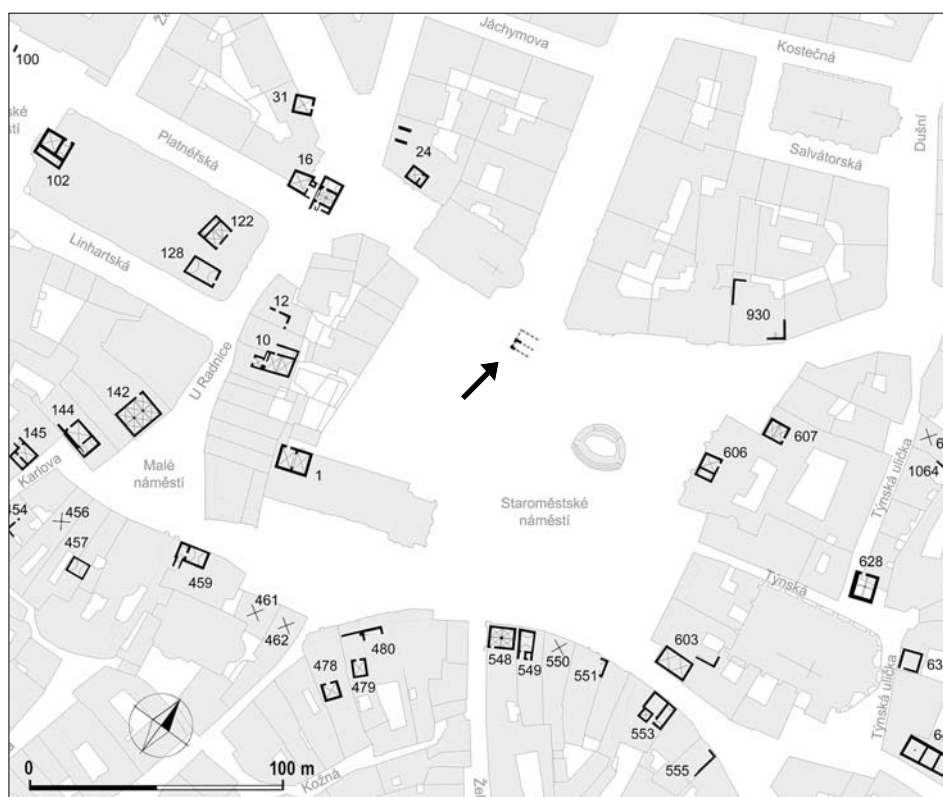
Obr. 2: Praha 1 – Staré Město, výřez ze současné katastrální mapy. Románské domy na Staroměstském náměstí a v jeho nejbližším okolí s vyznačením objeveného objektu v místě někdejšího Krenova domu, jihovýchodně od kostela sv. Mikuláše. Vynesení románských domů dle *Dragoun – Škabrada – Tryml 2002, 26–27* a *Podliska 2007, 44* (čp. 1064) (upravil J. Hlavatý).

Abb. 2: Praha/Prag 1 - Staré Město/Altstadt, Ausschnitt aus der Katasterkarte. Romanische Häuser auf dem Staroměstské náměstí/Altstädter Ring und in seiner nächsten Umgebung mit der Bezeichnung des entdeckten Objekts in der Stelle des ehemaligen Kren-Hauses südwestlich von der Niklaskirche. Einzeichnung der romanischen Häuser nach Dragoun – Škabrada – Tryml 2002, 26–27 und Podliska 2007, 44 (Konskr.-Nr. 1064) (bearbeitet von J. Hlavatý).

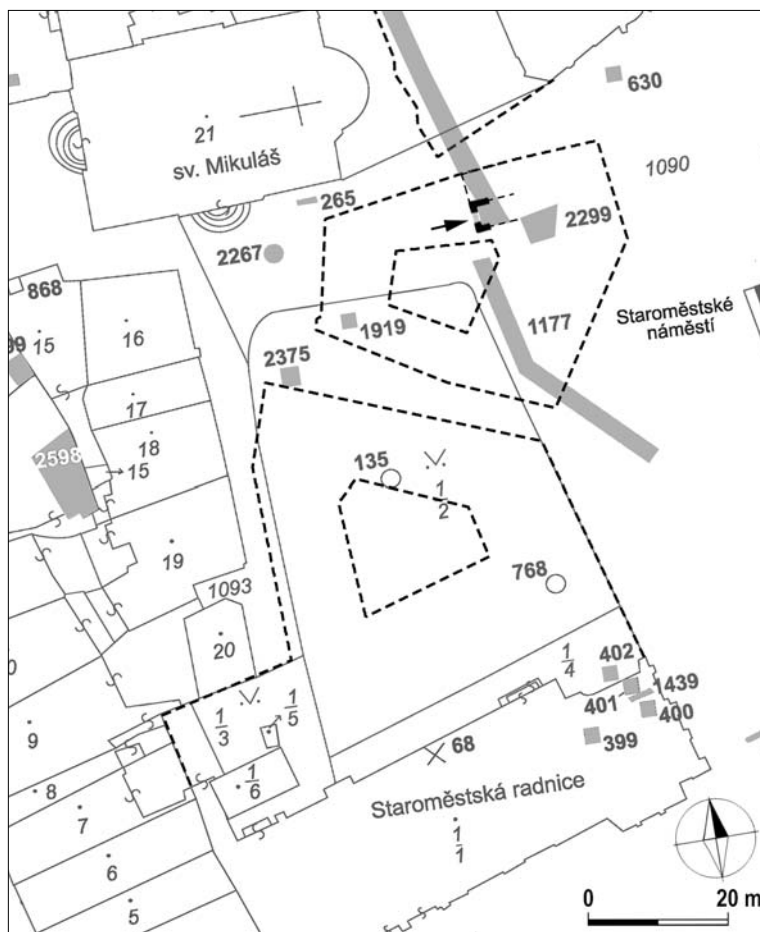
Obr. 3: Praha 1 – Staré Město, severozápadní část Staroměstského náměstí. Černě se šipkou zobrazena západní část vstupní šije objeveného románského domu. Šedé plochy s čísly: archeologické výzkumy v severozápadní části náměstí dle mapy archeologických dokumentačních bodů v Pražské památkové rezervaci (Hrdlička 2005, 9, obr. 3). Čárkovaně vyznačena starší zástavba: Krenův dům, uliční fronta v místě dnešní Pařížské ulice a zbouraný radniční blok (zobrazil J. Hlavatý).

V blízkosti níže popsaného kvádríkového domu se nalézají několik archeologických dokumentačních bodů (Hrdlička 2005, obr. 3: body 2299, 1177, 1919, 2267, 265 a 630) (obr. 3). Větší archeologický výzkum proběhl v roce 1987, kdy

Abb. 3: Prag 1 - Altstadt, nordwestlicher Teil des Altstädter Rings. Schwarz mit dem Pfeil bezeichnet der westliche Eingangshals des entdeckten romanischen Hauses. Graue Flächen mit Nummern: archäologische Untersuchungen im nordwestlichen Teil des Platzes nach der Karte der archäologischen Dokumentierungspunkte in Prager Denkmalreservation (Hrdlička 2005, 9, Abb. 3). Gestrichelt bezeichnet die ältere Bebauung: Kren-Haus, Straßenfront in der Stelle der heutigen Pariser Straße und der abgerissene Rathausblock (abgebildet von J. Hlavatý).

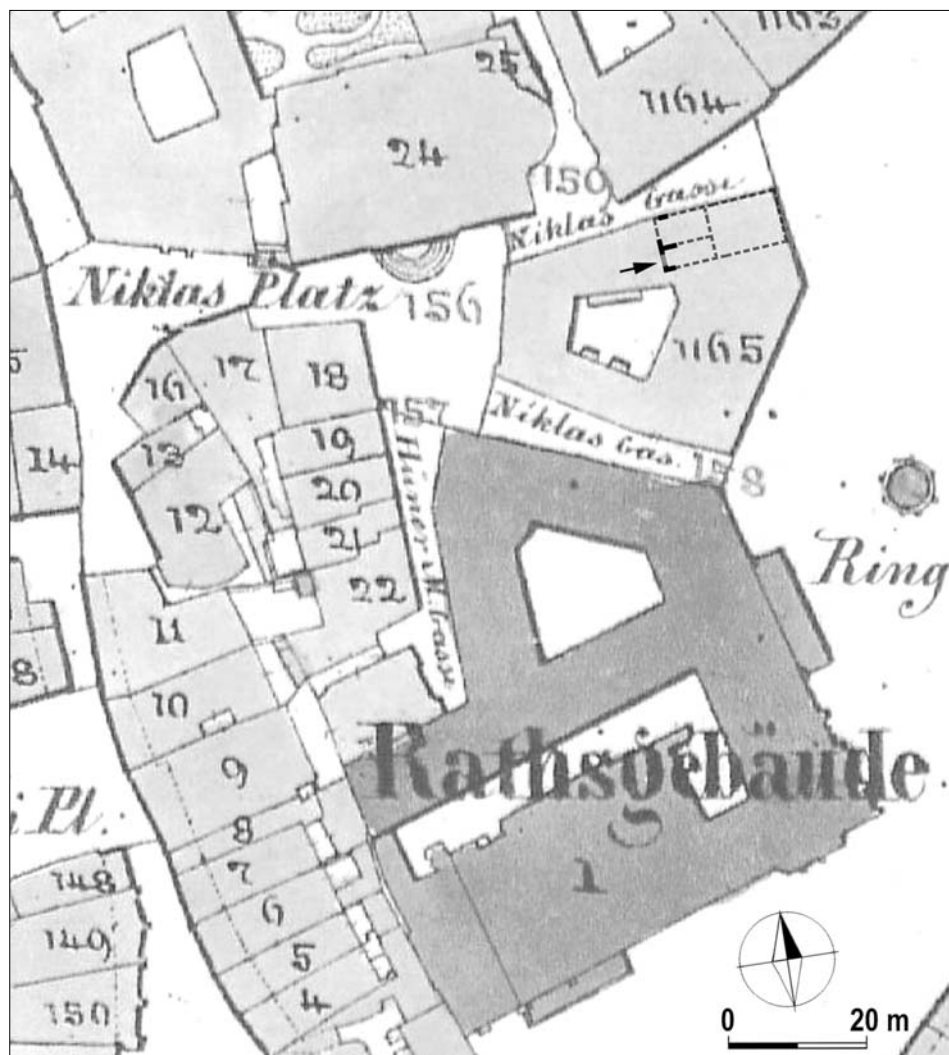
Obr. 4: Praha 1 – Staré Město, Staroměstské náměstí. Výřez z mapy stabilního katastru s vynesemím nalezených románských konstrukcí – černě. Čárkované – jedna z variant hypotetického půdorysu románského domu (zobrazil J. Hlavatý).

jižně od zkoumané plochy bylo ve výkopu pro kanalizaci dokumentováno jihozápadní nároží Krenova domu (obr. 4). Většina trasy výkopu se však nalézala v místech recentních zásahů. Dokumentováno zde bylo ojediněle dochované zvrstvení historického nadloží s minimálně trojnásobnou úpravou povrchu náměstí (Bureš – Dragoun 1991, 278). V roce 1994 byl realizován výzkum v jižní části zmíněného domu. V prostoru jeho interiéru byly odkryty sklepy zřejmě středověkého původu a dále byla identifikována jižní obvodová zeď domu nejspíše gotického stáří. Středověké souvrství zde nebylo zjištěno. V přilehlé části bývalé Mikulášské uličky byly zachyceny jen drobné relikty původních situací. Úroveň podloží se nalézala na niveletě 189,35 m (Tomášek 1995, 243). Není však zřejmé, zda podloží zde nebylo uměle sníženo.

1409, kdy je jako majitel jmenován Frick Neugrüner, bohatý chebský měšťan (Tomek 1865, 17). Dispozice objektu na půdoryse nepravidelného pětiúhelníka s vnitřním dvorem, navíc při absenci informací o středověkém rozparcelování tohoto prostoru, nevylučuje možnost vyslovit hypotézu, že se v těchto místech nalézal raně středověký dvorec, jehož jádrem mohl být kamenný románský dům objevený zde v roce 2009 (obr. 4).

Abb. 4: Prag 1 - Altstadt, Altstädter Ring. Ausschnitt aus der Karte des stabilen Katasters mit der Einzeichnung der romanischen Konstruktionen – schwarz. Gestrichelt – eine der Varianten des hypothetischen Grundrisses des romanischen Hauses (abgebildet von J. Hlavatý).

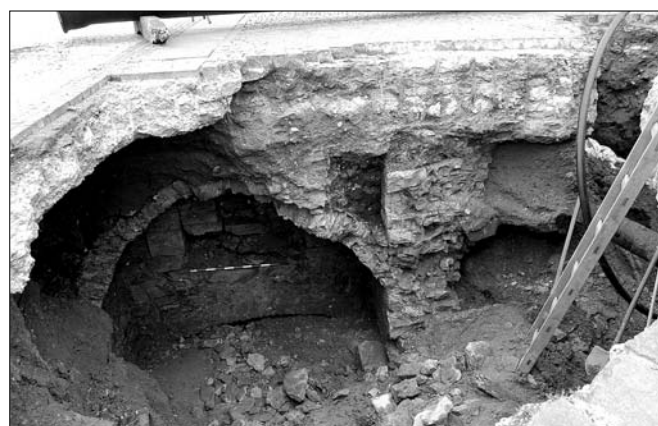
Obr. 5: Praha 1 – Staré Město, Staroměstské náměstí. Celková situace odhalených partií schodišťové šje po vybrání zásypu vodovodního řadu v západní stěně výkopu. V pravé části od střední dělicí zdi se nacházela severní místnost souběžná se schodišťovou šjí o šířce 3,5 m zaklenutá valenou klenbou (foto J. Hlavatý).

písečité zasypané vložené klenby obsahuje nečetné drobné úlomky stavebního odpadu (opuky, malty a cihel). Absence chronologicky citlivých nálezů však nedovolila jeho bližší archeologické datování. Gotická klenba byla v pozdějším období zatížena příčkou ze smíšeného zdiva opuky a cihel ve směru podélné osy klenby. Z příčky je zachováno pouze založení na klenbě (obr. 5).

Abb. 5: Prag 1 – Altstadt, Altstädter Ring, Gesamtsituation der freigelegten Partien des Treppenhalses nach dem Herausnehmen der Verfüllung des Wasserleitungsstrangs in der Westwand des Aushubs. Im rechten Teil von der mittleren Scheidemauer befand sich der nördliche Raum parallel mit dem Treppenhals mit der Breite von 3,5 m, gewölbt mit dem Tonnengewölbe (Foto J. Hlavatý).

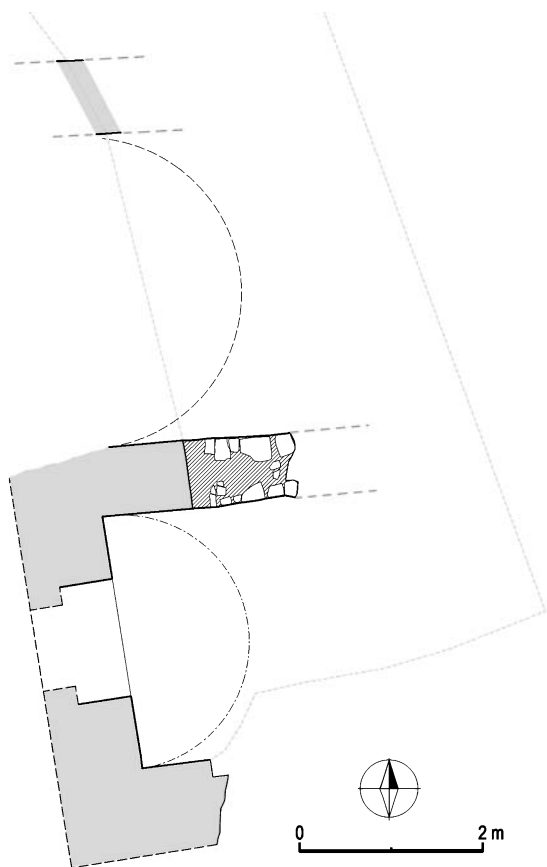
Obr. 6: Praha 1 – Staré Město, Staroměstské náměstí. Půdorys objevených románských konstrukcí s vyznačením jižního konce výkopu pro vodovodní řad (zobrazil J. Hlavatý).

stěn (obr. 6). Ty jsou zachovány takřka do výše podlahy přízemí Krenova domu, která by se dnes nacházela na úrovni 0,9 m pod dlažbou Staroměstského náměstí. Míra odhalení kvádříkového zdiva odpovídá hloubce výkopu okolo 3 m. K dosažení podlahových úrovní by bylo potřeba výkop prohloubit o další přibližně 2 m.

Úsek zdiva byl zachován v délce 80 cm, pouze při dně výkopu dosahoval délky až 220 cm (obr. 6, 11 a 12). Pod patou dodatečně vložené klenby byly odkryty čtyři vrstvy kvádrkového zdiva o výšce jednotlivých řádek 18 až 20 cm (obr. 11 a 12). Nad rubem klenby, kde bylo chráněno před účinky zvětrávání, se zachovalo původní spárování. Spárovací malta místy překrývá značnou část lince jednotlivých kvádrků. Požadovaného kvádrování bylo nakonec dosaženo jemným podríznutím spáry (obr. 13). Výška řádek se zde snižuje na 10 až 14 cm, ale pak se vrací opět na 23 a 18 cm jako ve spodní části zdi. Celkově bylo možné dokumentovat v lici zdiva 11 kvádrkových vrstev s tím, že patrně 3 řádky byly narušeny dodatečně vloženou klenbou. Pouze partie lince v místě schodišťových stupňů je vyzděna z lomového zdiva. Průběh schodů není tak zřetelný a pravidelný jako na stěně jižní. Konstrukce schodišťové šje, které zasahovaly nad podlahu přízemí, se nezachovaly vůbec. Je ale velmi pravděpodobné, že zároveň s vložením mladší klenby, byla stržena původní klenba a odstraněna čelní zeď s nadpražím portálu, kam byl následně vyveden odvětrávací kanálek ze sklepa.

Z jižního líce severní místnosti byly pouze částečně odkryty čtyři nejsvrchnější vrstvy patrně kvádrického líce o výškách 24, 13, 23 a 26 cm. Sledována mohla být pouze velmi malá plocha líce vzhledem k přítomnosti suti prolité betonem. Tloušťka této zdi, která odděluje severní místnost od vstupní šíje, je 71 cm (obr. 6, 7, 14).

Abb. 6: Prag 1 – Altstadt, Altstädter Ring, Grundriss der entdeckten romanischen Konstruktionen mit der Bezeichnung des südlichen Endes des Aushubs für den Wasserleitungsstrang (abgebildet von J. Hlavatý).

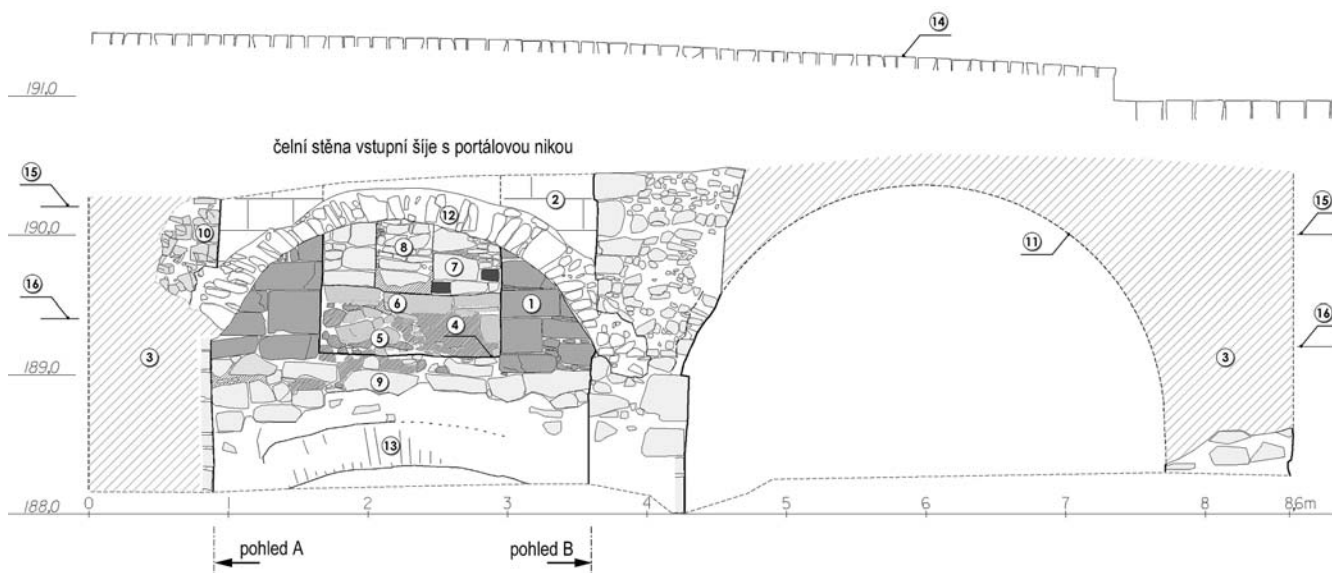
Obr. 7: Praha 1 – Staré Město, Staroměstské náměstí, západní stěna výkopu pro vodovod v místě zbouraného Krenova domu. Příčný řez schodišťovou šíjí s pohledem na její západní stěnu: 1 – líc románského zdiva, 2 – rekonstruovaná líc románského zdiva (při dokumentaci nepřístupná), 3 – rekonstruované objemy románského zdiva, 4 – portálová nika, 5 – původní úroveň prahu portálové niky, 6 – zvýšená úroveň prahu, 7 – zazdívkou portálové niky, 8 – odvětrávací komín do podlahy Krenova domu, 9 – líc zdiva v místě přiložených schodišťových stupňů, 10 – negativ odkládací niky po vytržení ostění, 11 – rekonstrukce průběhu klenby přilehlé severní prostory, 12 – dodatečně vložená valená klenba současná se zazdívkou portálové niky, 13 – dodatečně podklenutí portálové niky, 14 – stávající úroveň terénu Staroměstského náměstí, 15 – pravděpodobná výška úrovně terénu v době výstavby románského domu v 1. polovině 13. století, 16 – rekonstrukce výšky geologického podloží před počátkem osídlení (povrch terasového stupně se mírně skláněl od jihu k severu) (dle podkladu autorů překreslil J. Hlavatý).

V čele západní stěny je osově umístěna portálová nika o šířce 132 cm (obr. 7:4). Celkový rozměr stěny je pouze o málo širší. Portálová nika obsahuje zazdívku, ke které přiléhá valená klenba. Spodní část stěny je podklenuta vynásecím pasem. Špalety portálové niky armují pečlivě opracované kvádry. Na nich byly zaznamenány stopy, dokládající opracování kamenickými dláty. Některé kvádry jsou zcela vyhlazeny. Jižní špaleta je sestavena ze čtyř dochovaných vrstev armování o výšce kvádrů 18 až 30 cm, podobně severní špaleta byla vyskládána z kvádrů vysokých 18 až 23 cm. Armování špalet je provedeno tak, aby kvádry byly střídavě převázány kratším a delším rozměrem v rozsahu 30 až 45 cm. Hloubku portálové niky bylo možné měřit pouze skrze mezeru v zazdívce. Přesto naměřená hodnota 58 cm s největší pravděpodobností odpovídá skutečné hloubce portálové niky. Hloubka je srovnatelná s rozměry špalet portálových nik z více pražských románských domů např. čp. 459/I v Celetné ulici. (Dragoun – Škabrada – Tryml 2002, 223). Během užívání schodišťové šije došlo k posunutí a možná také přenesení původního prahu (obr. 7:5) o 58 cm výše. V nové pozici byl práh sestaven ze tří plochých kamenů usazených na zazdívce z lomové opuky, patrně i s otiskem jednoho schodišťového

stupně. Svrchní část prahu je ošlapána (obr. 7:6). Nový práh se nalézal 172 cm pod současným povrchem náměstí (tj. na niveletě 191,4 m.<sup>2)</sup>). Otázkou zůstává, jak se stavebník vyrovnal se snížením podchodné výšky. Stopy po osazení dveří zaznamenány nebyly.

Existence severní místnosti je doložena pouze výběhem strmě stoupající valené klenby do vzdálenosti 30 cm od lince zdiva při vzepětí 68 cm (obr. 7, 14). Vrcholnice klenby byla orientována souběžně se schodišťovou šjí (obr. 6). Rozsah výkopu neumožňoval sledovat průběh klenby dále. V případě provedení se jedná o méně obvyklý typ plné klenby, známý spíše z mostního stavitelství (Juditin nebo Kar-

Abb. 7: Prag 1 – Altstadt, Altstädter Ring, Westwand des Aushubs für den Wasserleitungsstrang in der Stelle des abgerissenen Kren-Hauses. Querschnitt durch den Treppenhals mit der Ansicht seiner Westwand. 1 – Haupt der romanischen Mauer, 2 – rekonstruiertes Haupt der romanischen Mauer (bei der Dokumentation nicht zugänglich), 3 – rekonstruierter Umfang des romanischen Mauerwerkes, 4 – Portalnische, 5 – ursprüngliches Niveau der Schwelle der Portalnische, 6 – erhöhtes Niveau der Schwelle, 7 – Ausmauerung der Portalnische, 8 – Entlüftungsschornstein in den Fußboden des Kren-Hauses, 9 – Mauerhaupt in der Stelle der beigelegten Treppenstufen, 10 – Negativ der Ablegenische nach dem Aufreißen der Leibung, 11 – Rekonstruktion des Verlaufes des Gewölbes des anliegenden nördlichen Raumes, 12 – nachträglich eingelegtes Tonnengewölbe gleichzeitig mit der Ausmauerung der Portalnische, 13 – nachträgliche Unterwölbung der Portalnische, 14 – bestehendes Niveau des Terrains des Altstädter Rings, 15 – wahrscheinliche Höhe des Niveaus des Terrains in der Zeit des Aufbaus des romanischen Hauses in der 1. Hälfte des 13. Jahrhunderts, 16 – Rekonstruktion der Höhe des geologischen Untergrundes vor dem Anfang der Besiedlung (die Oberfläche der Terrassenstufe war vom Süden nach Norden mäßig gesenkt) (laut Unterlagen der Autoren umgezeichnet von J. Hlavatý).

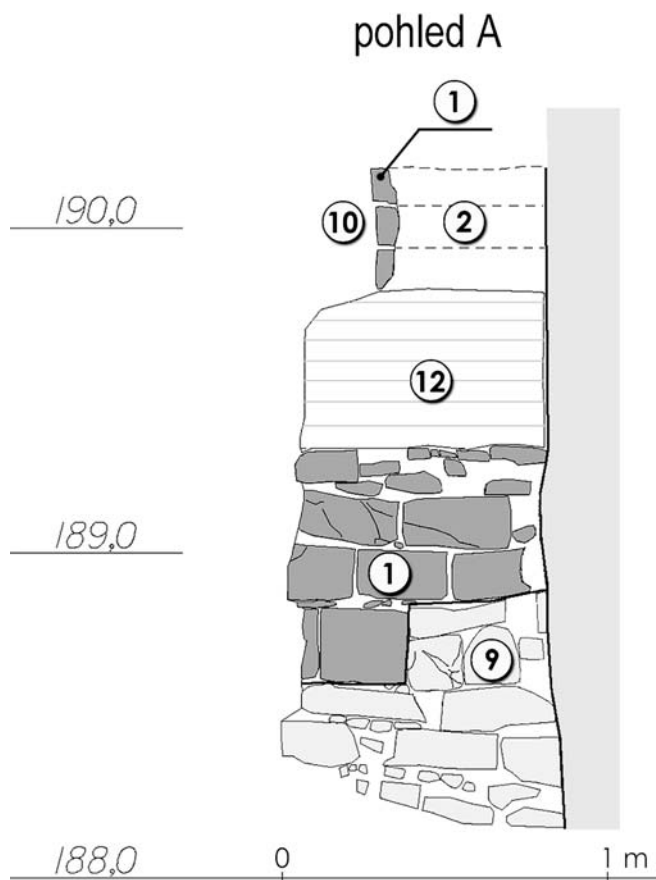
Obr. 8: Praha 1 – Staré Město, Staroměstské náměstí, Krenův dům. Severní líc jižní stěny schodišťové šje: 1 – líc románského zdiva, 2 – rekonstruovaná líc románského zdiva (při dokumentaci nepřístupná), 9 – líc zdiva v místě přiložených schodišťových stupňů, 10 – negativ odkládací niky po vytržení ostění, 12 – dodatečně vložená valená klenba současná se zazdívkou portálové niky. Vysvětlivky viz též obr. 7 (zobrazil J. Hlavatý).

Zachovaný úsek jižní stěny je dlouhý pouze 80 cm. Převážná část stěny byla odstraněna starším výkopem vodovodního řadu (obr. 8, 9). Ve spodní úrovni kvádříkového líce se zcela zřetelně vykresluje obrys jednoho až dvou schodišťových stupňů provedených z lomového zdiva (obr. 8, 9). Výška stupně dosahovala 24 cm, šířka činila 40 cm. Schodišťové stupně nebyly vetknuty do zdiva. Kvádříkový líc jižní stěny je vložením valené klenby rozdělen na dvě části. Ve spodní úrovni jsou nad obrysy schodišťových stupňů vyzděny tři vrstvy opukových kvádrů délky kolem 30 cm a výšky 15 cm. Pouze vrstva reflektující výšku schodišťového stupně je vysoká 24 cm. Nad rubem klenby se podařilo zachytit negativ vytržené stojky náležející patrně k ostění odkládací niky vysoké 44 cm a hluboké 20 cm. Dobíhají k ní tři vrstvy kvádříkového zdiva o výšce 14, 16, 14 cm (obr. 10). Hrana negativu pravé stojky leží ve vzdálenosti 57 cm od západní stěny. Její báze se nachází 60 cm nad původní úrovní prahu portálové niky. Koruna dochované úrovně zdiva

Abb. 8: Prag 1 – Altstadt, Altstädter Ring, Kren-Haus. Nördliches Haupt der Südwestwand des Treppenhalses. Erläuterungen auch die Abb. 7: 1 – Haupt der romanischen Mauer, 2 – rekonstruiertes Haupt der romanischen Mauer (bei der Dokumentation nicht zugänglich), 9 – Mauerhaupt in der Stelle der beigelegten Treppenstufen, 10 – Negativ der Ablegenische nach dem Aufreißen der Leibung, 12 – nachträglich eingelegtes Tonnengewölbe gleichzeitig mit der Ausmauerung der Portalnische (abgebildet von J. Hlavatý).

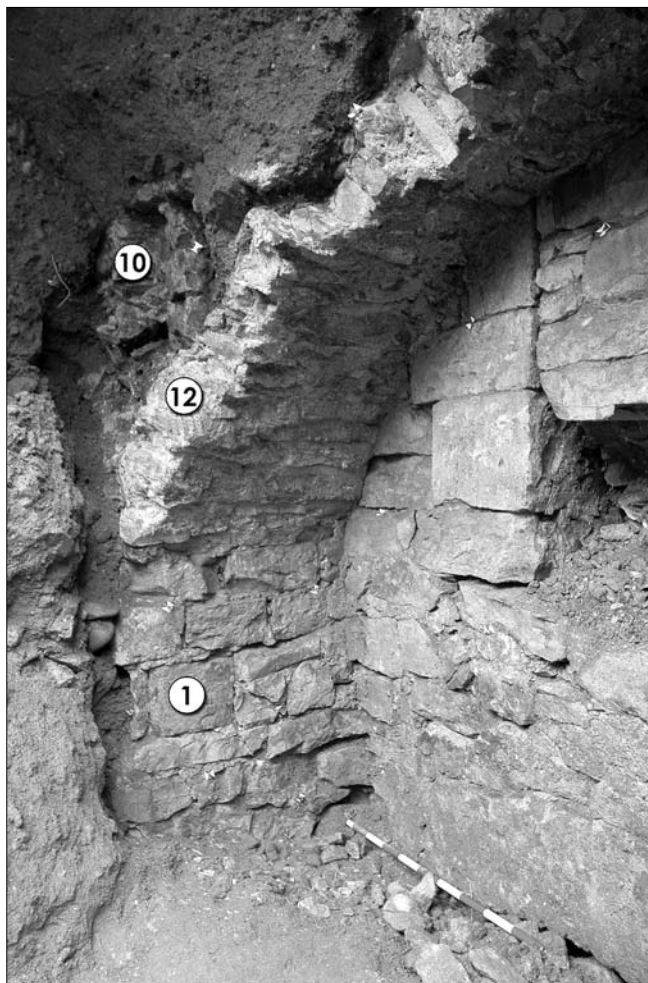
Obr. 9: Praha 1 – Staré Město, Staroměstské náměstí, Jihozápadní kout schodišťové šje. Zcela zřetelně se zde rýsují obrysy dvou schodišťových stupňů v lici jižní zdi z lomového zdiva, nad patou vložené klenby se rýsuje negativ vytržené stojky odkládací niky: 1 – líc románského zdiva, 10 – negativ odkládací niky po vytržení ostění, 12 – dodatečně vložená valená klenba současná se zazdívkou portálové niky. Vysvětlivky viz též obr. 7 (foto J. Hlavatý).

Abb. 9: Prag 1 – Altstadt, Altstädter Ring, Südwestliche Ecke des Treppenhalses. Es zeichnen sich hier völlig deutlich Umrisse von zwei Treppenstufen im Haupt der Mauer aus dem Bruchsteinmauerwerk, über dem Fuß des eingelegten Gewölbes zeichnet sich ein Negativ des aufgerissenen Ständers der Ablegenische: 1 – Haupt der romanischen Mauer, 10 – Negativ der Ablegenische nach dem Aufreißen der Leibung, 12 – nachträglich eingelegtes Tonnengewölbe gleichzeitig mit der Ausmauerung der Portalnische. Erläuterungen auch in der Abb. 7 (Foto J. Hlavatý).

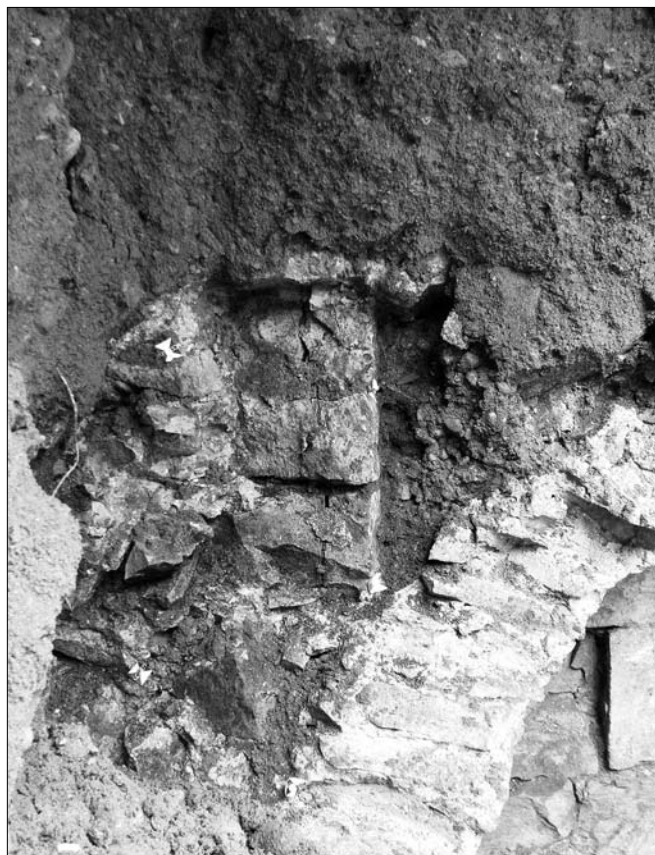
Obr. 10: Praha 1 – Staré Město, Staroměstské náměstí. Negativ stojky odkládací niky nad rubem vložené klenby v jižní stěně schodišťové šje (foto J. Havrda).

Abb. 10: Prag 1 – Altstadt, Altstädter Ring, Negativ des Ständers der Ablegenische über dem Gewölberücken des eingelegten Gewölbes in der Südwestwand des Treppenhalses (Foto J. Havrdá).

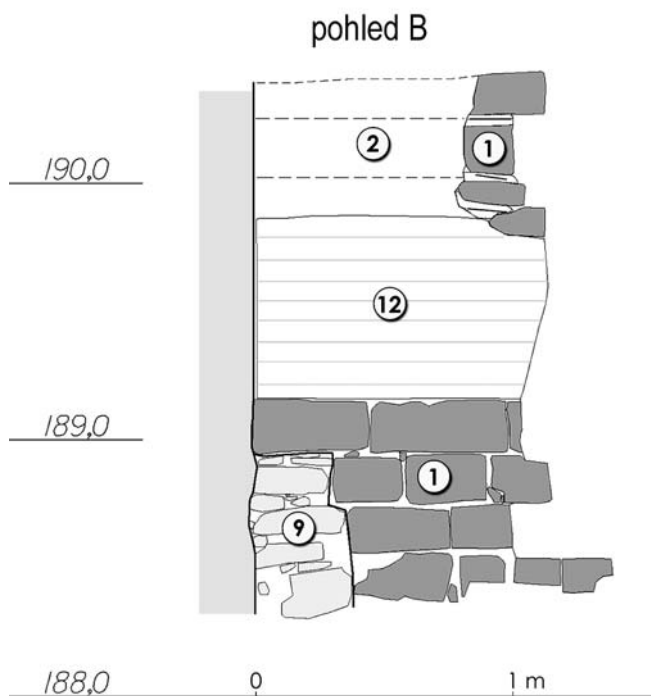
Obr. 11: Praha 1 – Staré Město, Staroměstské náměstí, Krenův dům. Jižní líc severní stěny schodišťové šje: 1 – líc románského zdiva, 2 – rekonstruovaná líc románského zdiva (při dokumentaci nepřístupná), 9 – líc zdiva v místě přiložených schodišťových stupňů, 12 – dodatečně vložená valená klenba současná se zazdívkou portálové niky. Vysvětlivky viz též obr. 7 (zobrazil J. Hlavatý).

Abb. 11: Prag 1 – Altstadt, Altstädter Ring, Prag 1 – Altstadt, Altstädter Ring, Kren-Haus. Südliches Haupt der Nordwand des Treppenhalses. Erläuterungen auch in der Abb. 7: 1 – Haupt der romanischen Mauer, 2 – rekonstruiertes Haupt der romanischen Mauer (bei der Dokumentation nicht zugänglich), 9 – Mauerhaupt in der Stelle der beigelegten Treppenstufen, 12 – nachträglich eingelegtes Tonnengewölbe gleichzeitig mit der Ausmauerung der Portalnische (abgebildet von J. Hlavatý).

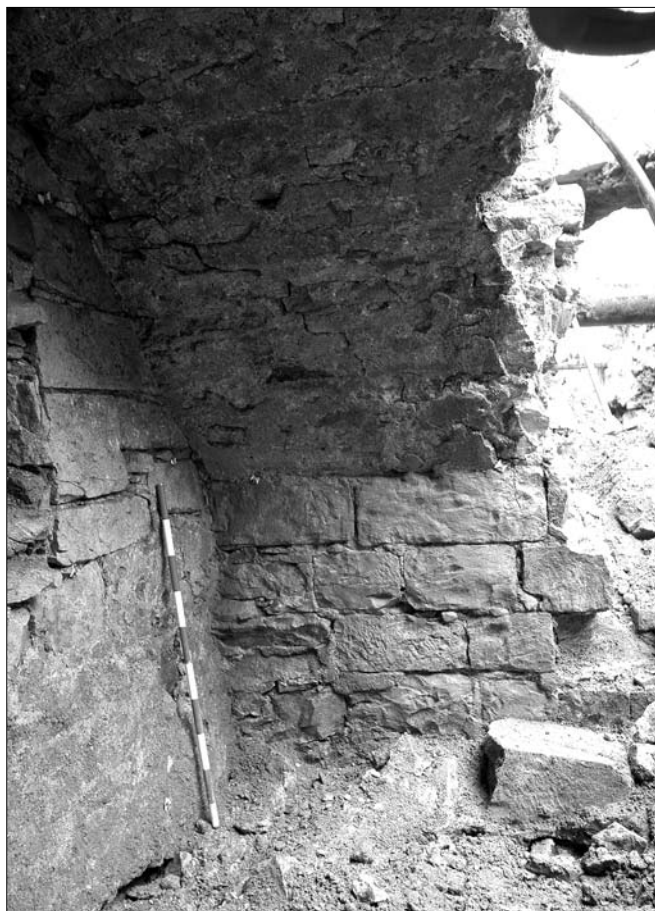
Obr. 12: Praha 1 – Staré Město, Staroměstské náměstí. Severní stěna schodišťové šje. V koutě místnosti, vlevo dole se rýsují obrisy dvou schodišťových stupňů. Do kvádříkového zdiva byla dodatečně vložena klenba z lomové opuky (nahore) (foto J. Hlavatý).

Abb. 12: Prag 1 – Altstadt, Altstädter Ring, Nordwand des Treppenhalses. In der Ecke des Raumes, links unten zeichnen sich Umrisse von zwei Treppenstufen. In das Quadermauerwerk wurde nachträglich das Gewölbe aus Bruchsteinsandmergel (oben) eingelegt (Foto J. Hlavatý).

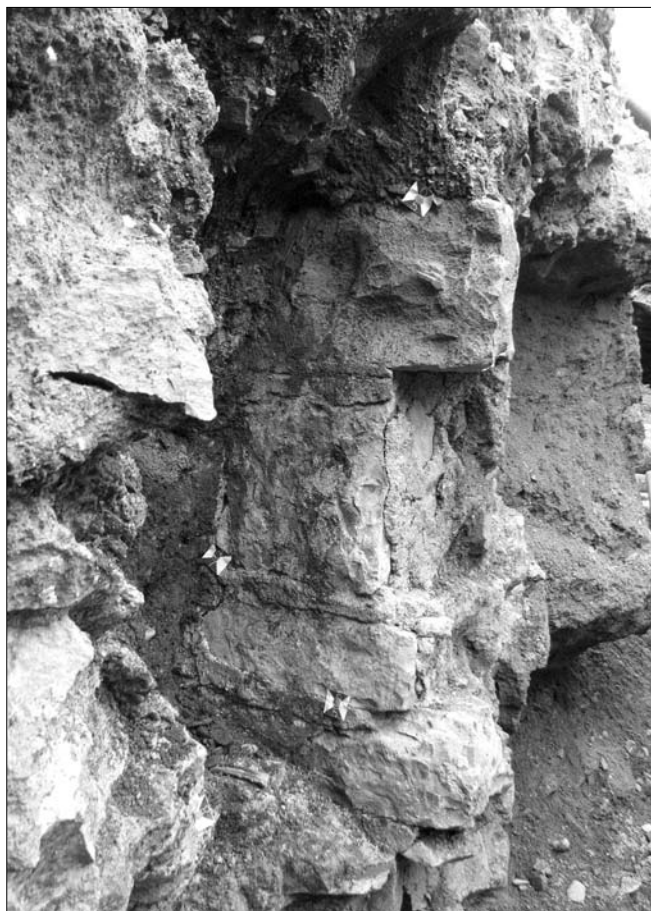
Obr. 13: Praha 1 – Staré Město, Staroměstské náměstí. Zakonzervovaná horní část lince severní zdi schodišťové šje nad rubem dodatečně vložené klenby. Původní úprava spár se zde zachovala ve velmi dobrém stavu (foto J. Havrdy).

Abb. 13: Prag 1 – Altstadt, Altstädter Ring, Einkonservierter oberer Teil des Hauptes der Nordwand des Treppenhalses über dem Rücken des nachträglich eingelegten Gewölbes. Die ursprüngliche Herrichtung der Fugen hat sich in einem sehr guten Zustand erhalten (Foto J. Havrdá).

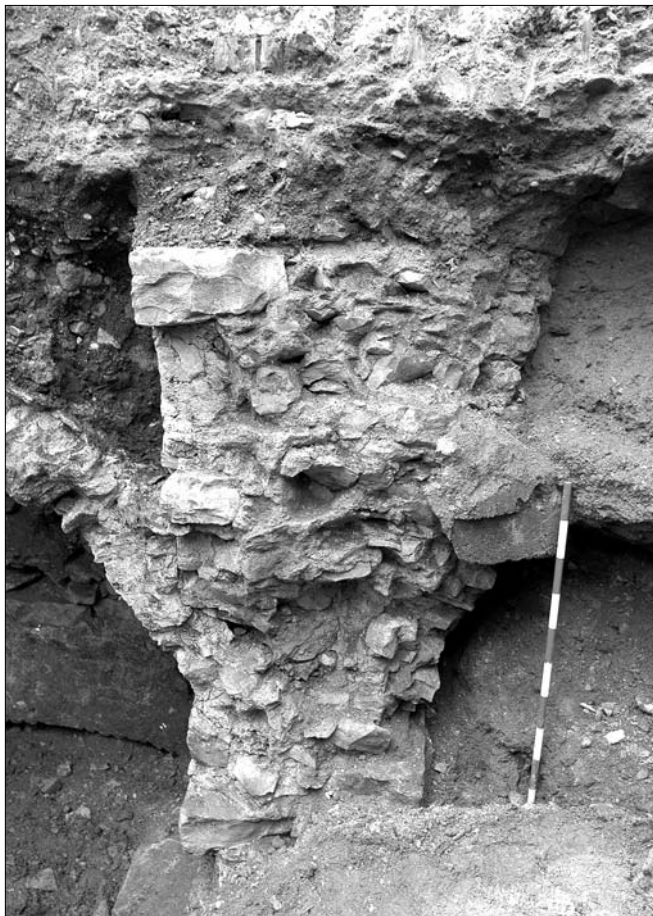
Obr. 14: Praha 1 – Staré Město, Staroměstské náměstí. Čelní pohled na řez severní zdi schodišťové šíje. Vložená gotická klenba vlevo je založena do hluboce vysekaných kapes, upravo je méně čitelný jednoduší přechod jádra románského zdiva do zaklenutí severní místnosti. Ústupek paty klenby vůči lici zdiva je 6 cm (foto J. Hlavatý).

Abb. 14: Prag 1 – Altstadt, Altstädter Ring, Frontalansicht des Schnittes durch die Nordwand des Treppenhalses. Das eingelegte gotische Gewölbe ist in tief ausgemeißelte Taschen eingelegt, rechts befindet sich ein weniger lesbarer einheitlicher Übergang des Kernes des romanischen Mauerwerkes in die Wölbung des nördlichen Raumes. Der Rücksprung des Gewölbefußes macht dem Mauerhaupt gegenüber 6 cm (Foto J. Hlavatý).

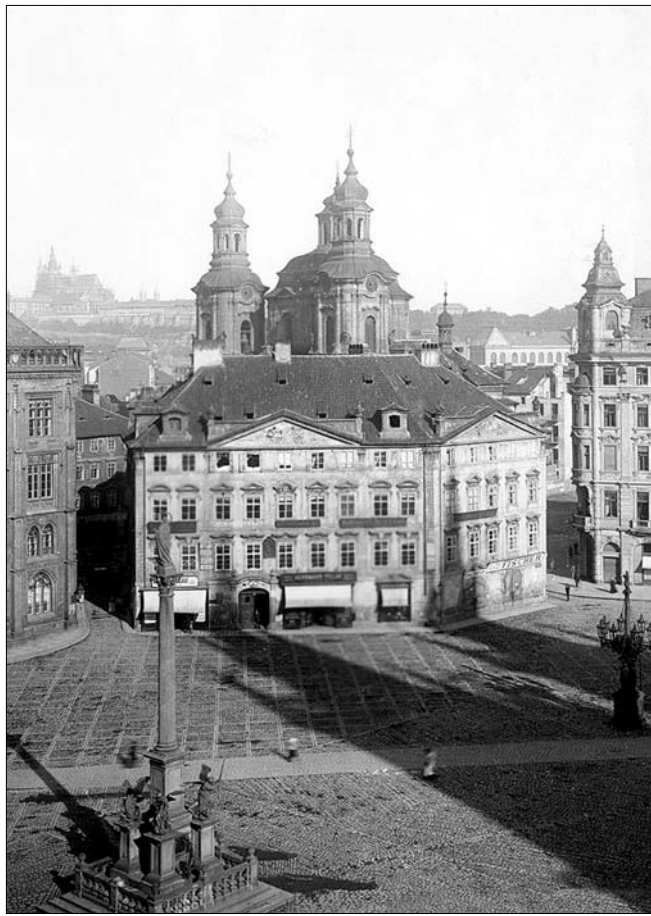
Obr. 15: Praha 1 – Staré Město, Staroměstské náměstí. Krenův dům těsně před svou demolicí. Pohled od jihovýchodu (foto archiv Muzea hlavního města Prahy).

Zmíněný Krenův dům (obr. 15) byl zbořen v roce 1901, z důvodů plánování tramvajové trati vedoucí přes Staroměstské náměstí. Objekt s původním číslem 936 byl též znám jako Krennův, Chřenovský, Křenovský, Chřenův, Křenův, Grenův, Krönhaus, Krenhaus či průchoditý dům (Ruth 1904, 1002; Teige 1910, 232). Východní křídlo domu bylo součástí komplikovaně řešené západní fronty náměstí. Románské konstrukce se nalézaly přibližně uprostřed suterénu severního křídla domu, které se nalézalo naproti kostelu sv. Mikuláše. V minulosti zde stál jeden z největších a i nejdražších gotických staroměstských domů (Ruth 1904, 1002). Nejstarší bezpečná zmínka o majitelích domu je až z roku

Abb. 15: Prag 1 – Altstadt, Altstädter Ring, Kren-Haus kurz vor seiner Demolierung. Ansicht von Südosten (Foto Archiv des Museums der Hauptstadt Prag).

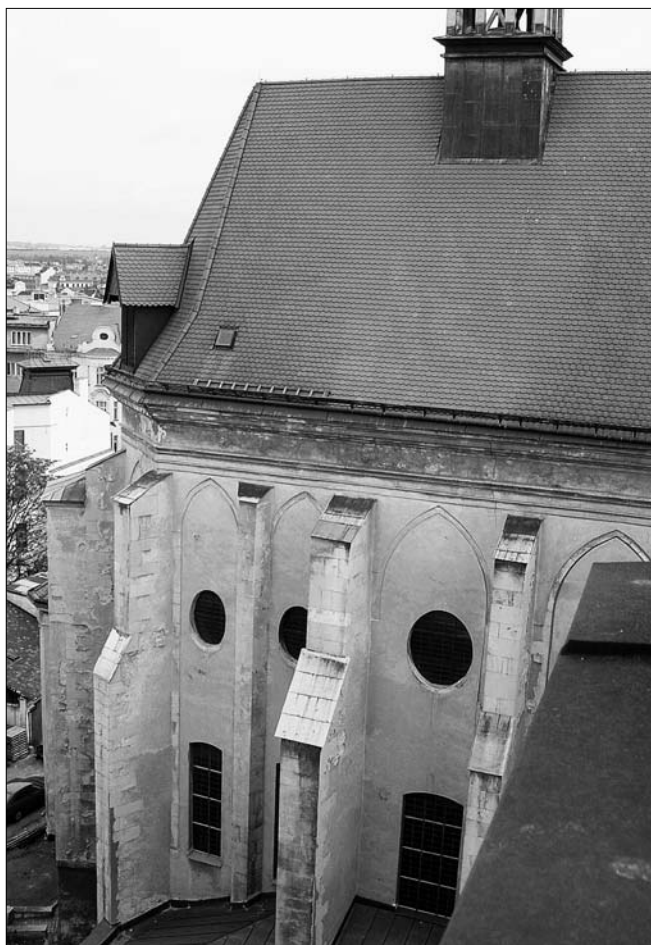
Obr. 1: Brno, klášter a kostel sv. Janů, polygonální závěr chóru – pohled od severu (všechny snímky autorka).
