# ROMÁNSKÝ KOSTEL SV. PETRA A PAVLA VE SVOJŠÍNĚ

MILENA HAUSEROVÁ - KAREL NOVÁČEK - MARTIN ČECHURA - MILAN FALTA

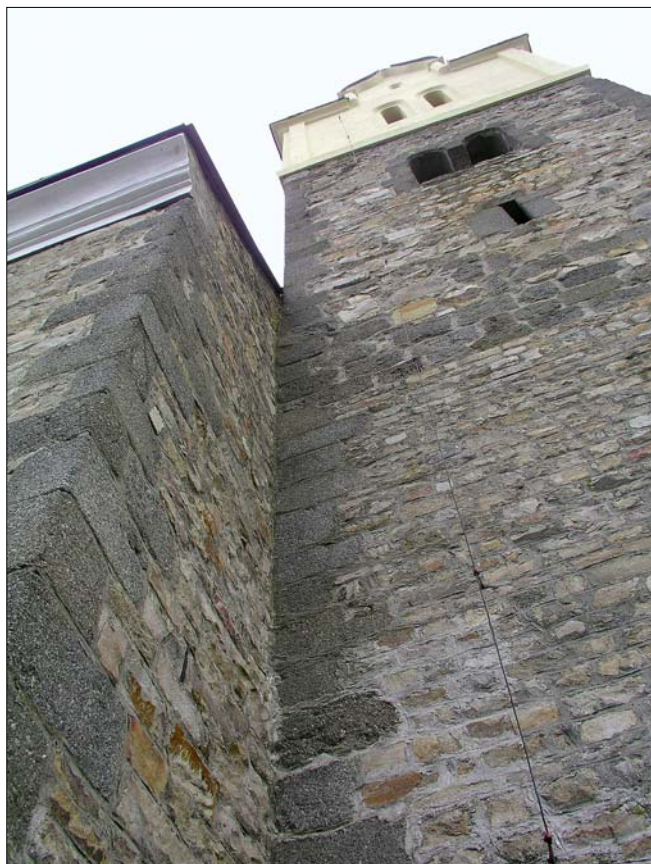
Obr. 6: Obděnice (okres Příbram), kostel Nanebevzetí Panny Marie, analogie styku věže a lodi ve variantě, kdy obě stavební jednotky mají vůči sobě vlastní plnou zeď (foto M. Hauserová).

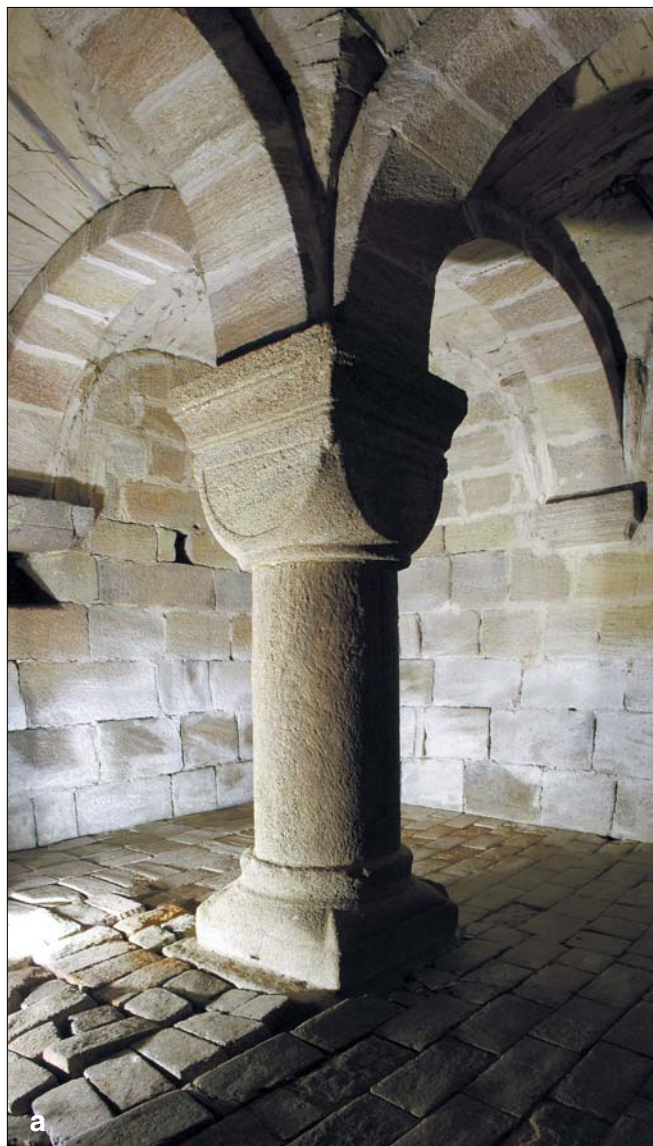
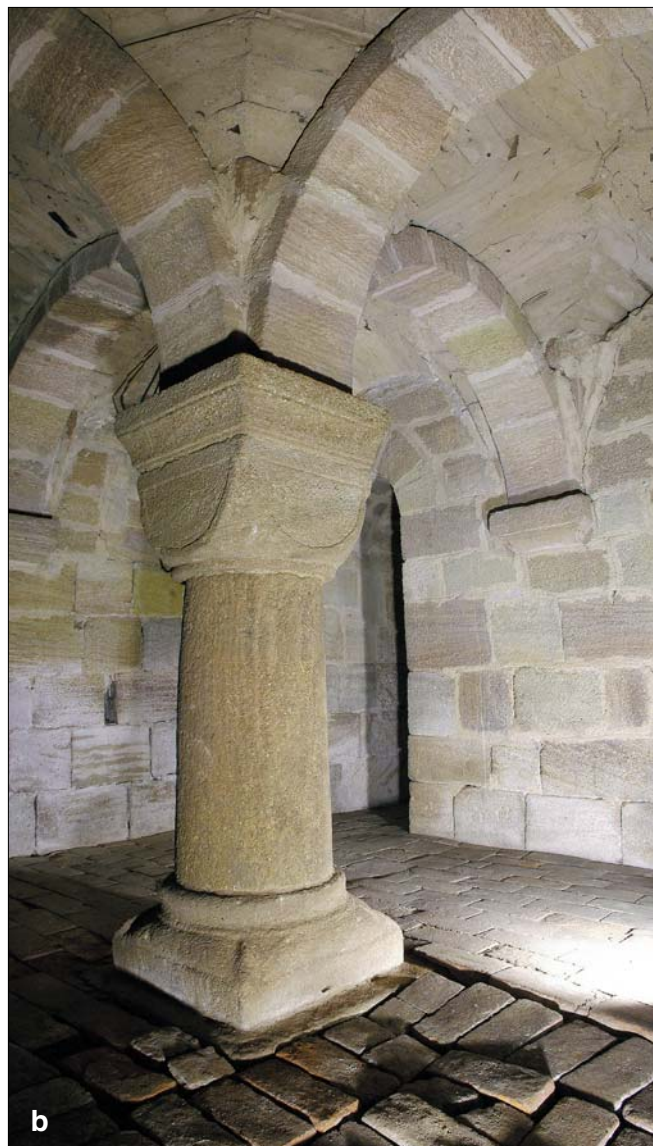
Obr. 9: Svojšín, kostel sv. Petra a Pavla, klenutý prostor se středním sloupem v přízemí věže: a – pohled k severozápadnímu koutu místnosti, b – pohled k průchodu do lodi v severovýchodním koutu téže místnosti (foto M. Falta).

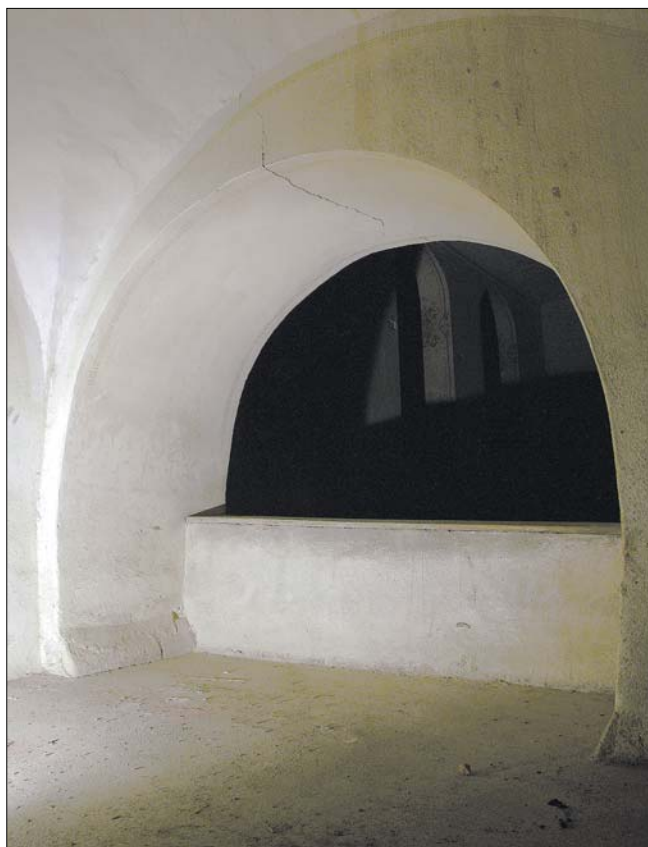
Obr. 11: Svojšíň, kostel sv. Petra a Pavla, otvor propojující prostor prvního patra věže s lodí. Při jeho patě kamenný tesaný trnož, překrytý zčásti mladším parapetem (foto M. Falta).

padní zdi. Zopakujme, že představovala další dnes již neexistující dělicí prvek mezi prostorem věže a lodi. Můžeme rekonstruovat její polohu a odvodit její tloušťku. Nevíme však téměř nic o podobě v ní umístěných otvorů, jimiž prostor lodi navazoval na dodnes dochované otvory věže jak v jejím přízemí, tak i v patře (obr. 10 a 11).

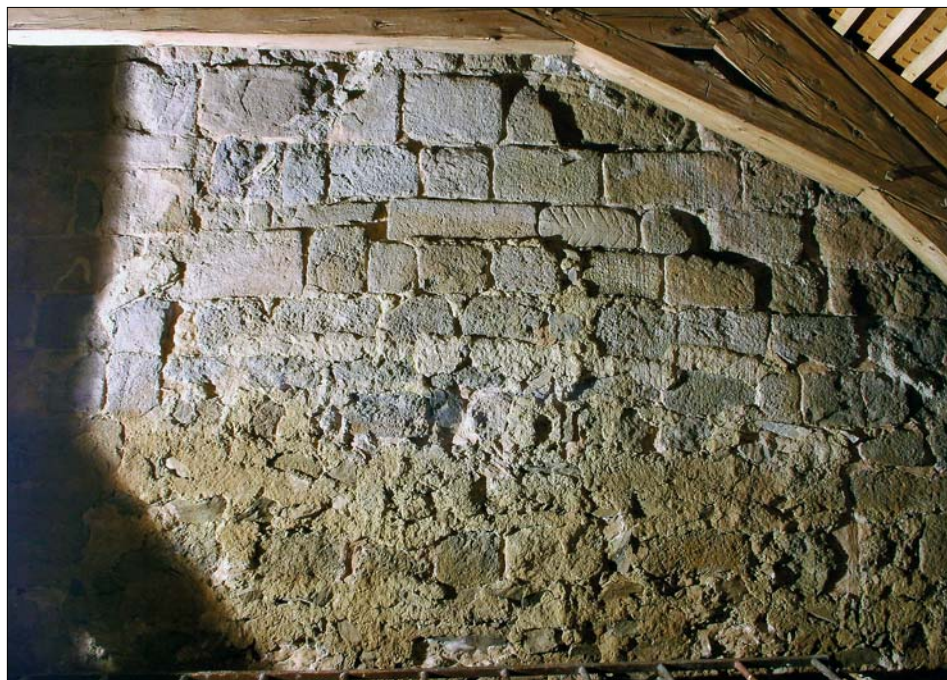
Obr. 12: Svojsín, kostel sv. Petra a Pavla, východní strana věže v podstřeší lodi (foto M. Falta).

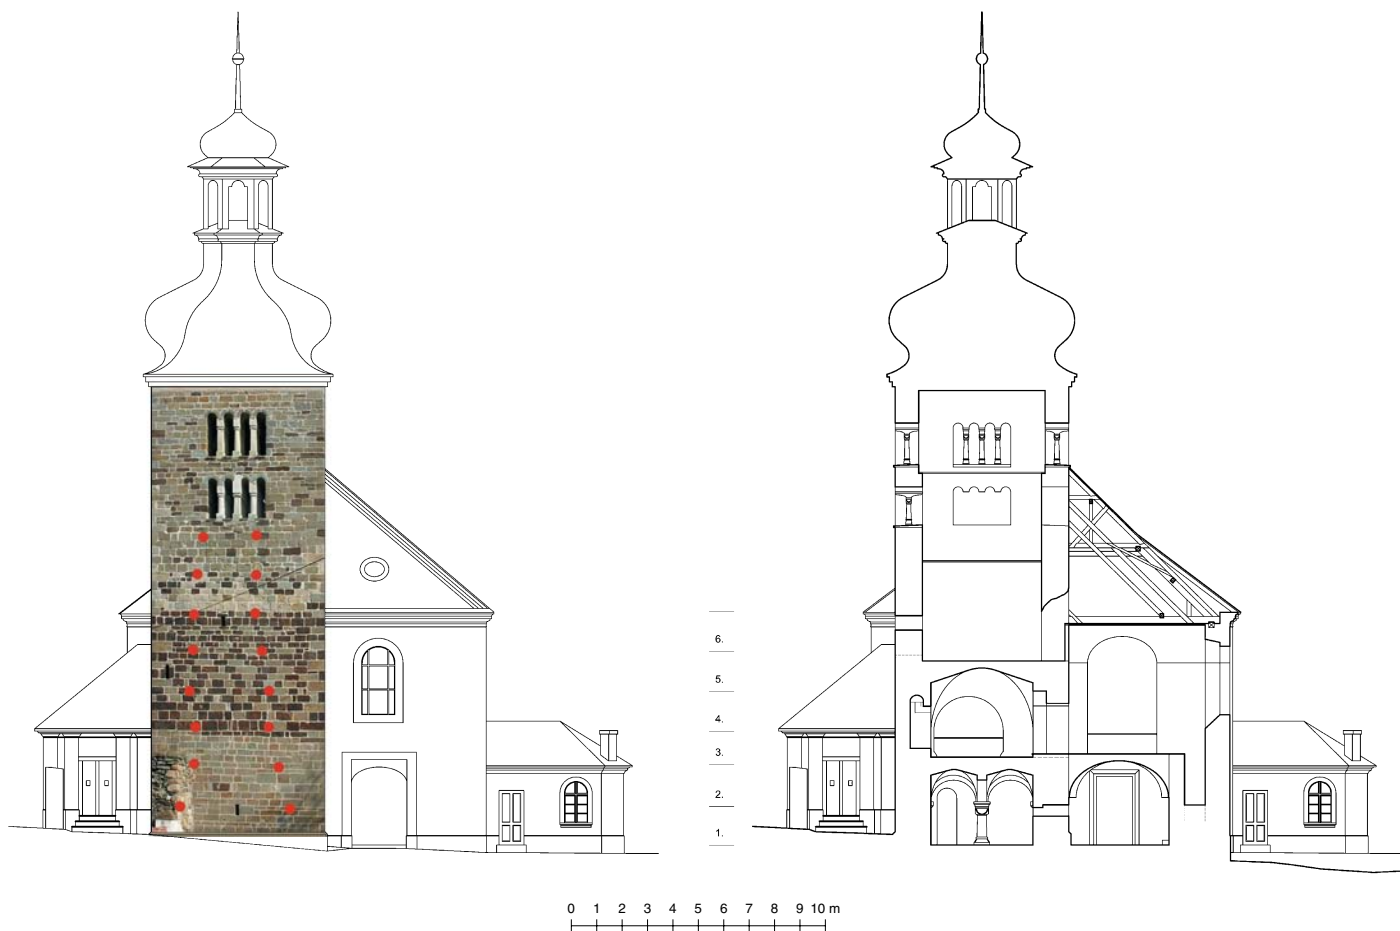
Obr. 14: Svojšín, kostel sv. Petra a Pavla. Pohled na věž s vyznačenými otvory pro lešení. Z nich jsou odvozeny vrstvy zachycující průběh prvních dvou etap výstavby věže: vrstvy 1–3 (ve světlém pískovci), dokončeno podvěží a stavba dovedena nad podlahu tribuny; vrstvy 4–6 (v červenohnědé arkóze), dokončena věžní část tribuny a schodiště v tloušťce zdi vyvedeno nad rub její klenby. Poté byla stavba přerušena. V následujících dvou vrstvách světlého pískovce bylo dosaženo úrovně pod parapetem spodních sdružených oken. Okenní zóna byla vyzděna pomocí vykonzolovaného lešení. Řez umožňuje sledovat postup stavby ve vztahu k interiéru věže (zaměření a kresba M. Falta).

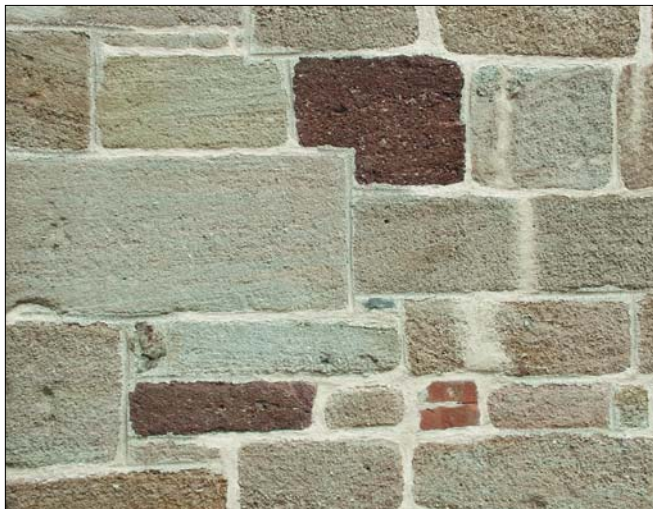
Obr. 16: Svojšín, kostel sv. Petra a Pavla. Detail vyrovnávání nestejně vysokých vrstev kvádrů pomocí pravoúhlého zazubení. Cihlou vyplněný otvor po lešení. Původní spárování zaniklo při novodobých úpravách líce věže (foto M. Falta).

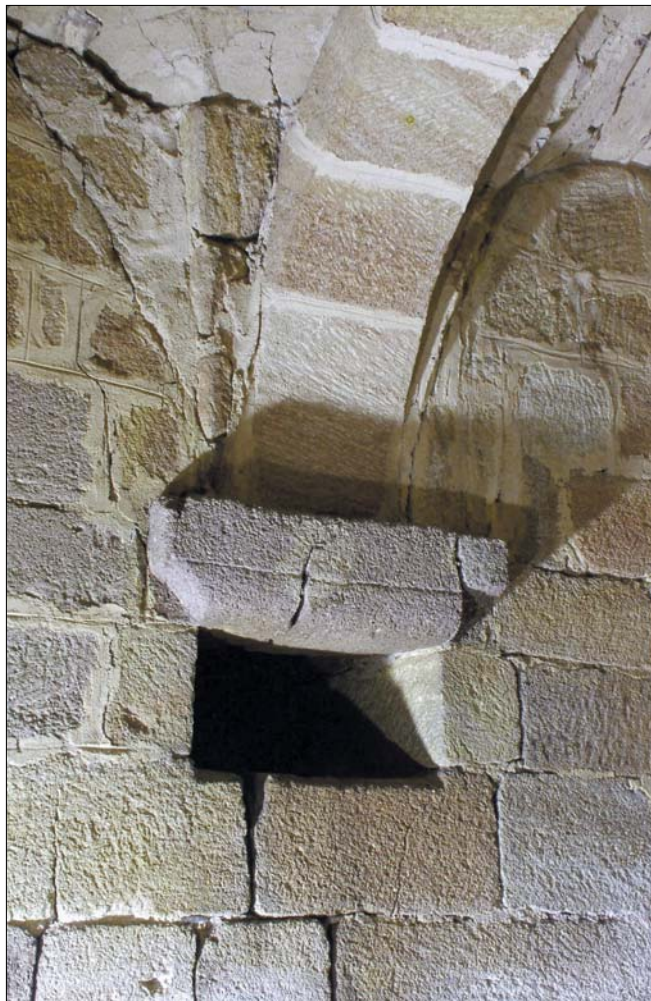
Obr. 17: Svojšín, kostel sv. Petra a Pavla. Dosednutí klenebního pasu v podvěží na nadokenní překlad, které logicky vedlo k jeho prolomení (foto M. Falta).

Abb. 18: Svojsín, Kirche d. hl. Petrus und Paulus. Turmuntergeschoss, Gurtbogenansatz am Fenstersturz, der logisch zum Sturzbruch führte (Foto M. Falta).

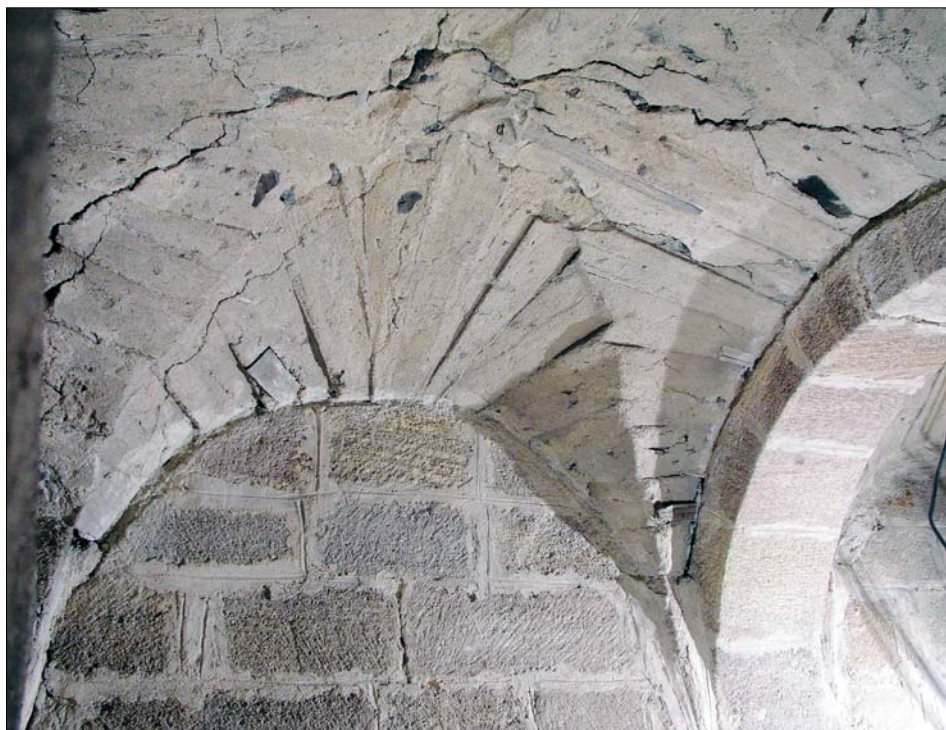
Obr. 18: Svojšín, kostel sv. Petra a Pavla. Otisky bednění klenby podvěží se zbytky prken (foto M. Hauserová).

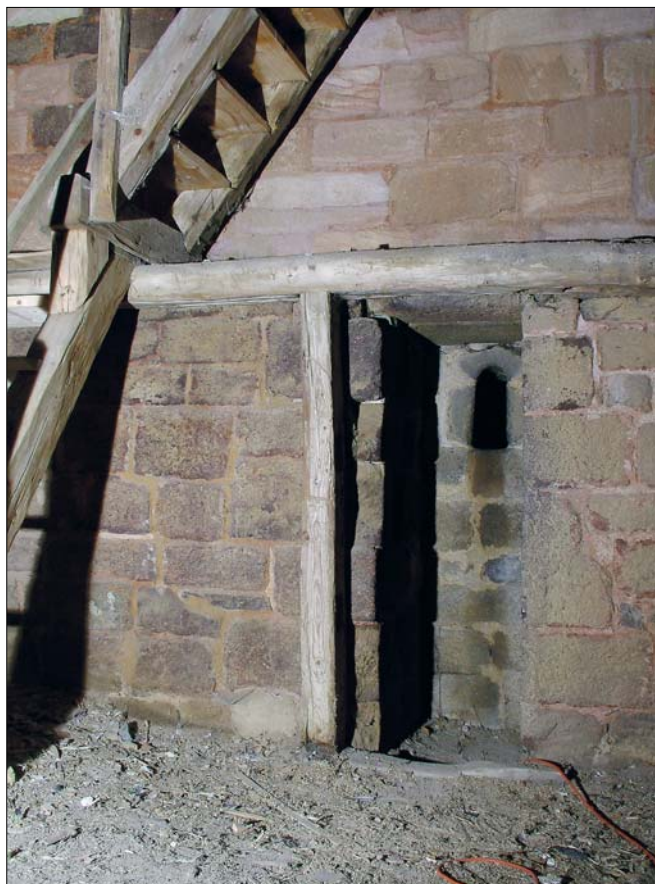
Obr. 19: Svojšíň, kostel sv. Petra a Pavla. Vyústění schodiště do prostoru věže nad klenbou tribuny. Na úrovni stropu podesty dřevěného schodiště, kde končí tmavý arkózový pás, byla stavba přerušena. Obvodové zdivo následné stavební etapy je užší (foto M. Falta).

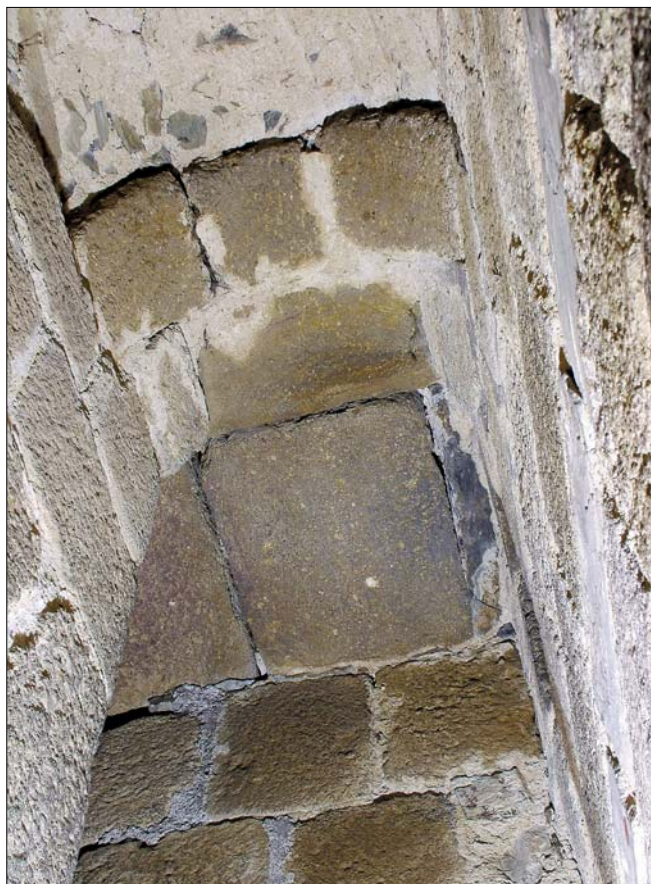
Obr. 20: Svojšíň, kostel sv. Petra a Pavla, zastropení prostoru horní podesty schodiště kamennými deskami jednostranně vetknutými do její boční stěny (foto M. Falta).

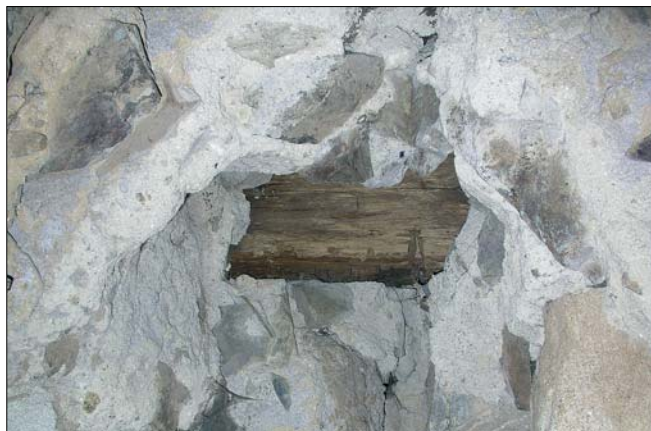
Obr. 22: Svojšíň, kostel sv. Petra a Pavla. Dubová kleština v románském zdivu jižní strany věže (foto M. Hauserová).

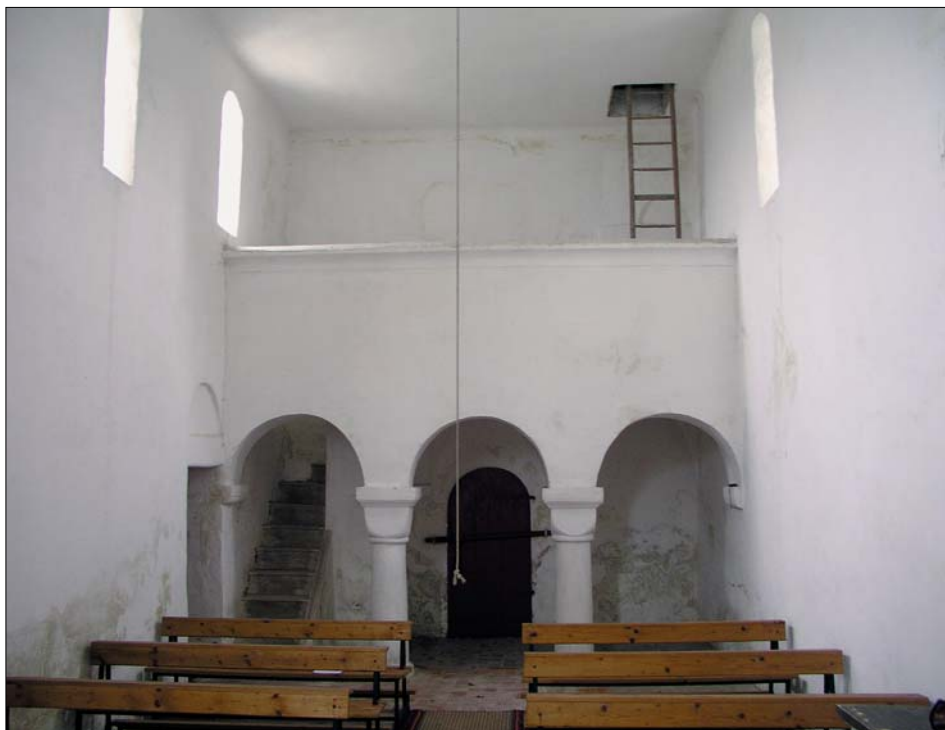
Obr. 25: Všeruby (okres Plzeň-sever), kostel sv. Ducha, pohled na tribunu. Obvodové zdivo kostela, k němuž schodiště levou stranou svého pravoúhelního zalomeného ramene přiléhá, vykazuje známky neporušeného kvádrového líc s původním spárováním. Stopy po průrazu klenbou, která byla dosud předpokládána, nejsou patrné. Schodiště pravděpodobně využívá místo starší vertikální komunikace (foto M. Hauserová).

Abb. 25: Vseruby (Wscherau, Bez. Pilsen-Nord), Heiliggeistkirche, Empore. Das Umfassungsmauerwerk der Kirche, zu dem die Treppe mit der linken Seite ihres rechteckig gebrochenen Armes angelehnt ist, weist die Zeichen des unberührten Quadersteinmauerhaupts mit ursprünglicher Fugung aus. Die Spuren nach dem bislang vermuteten Durchbruch des Gewölbes sind nicht deutlich. Die Treppe nutzt wohl die Stelle einer älteren Vertikalverbindung aus (Foto M. Hauserová).

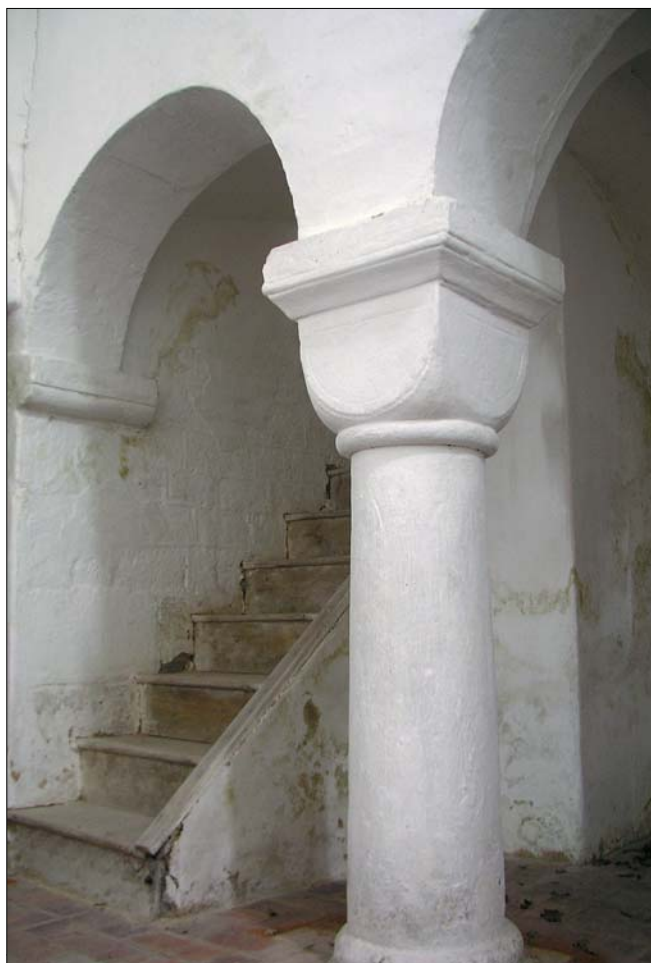
Obr. 26: Všeruby, kostel sv. Ducha. Detail schodiště na tribunu (foto M. Hauserová).

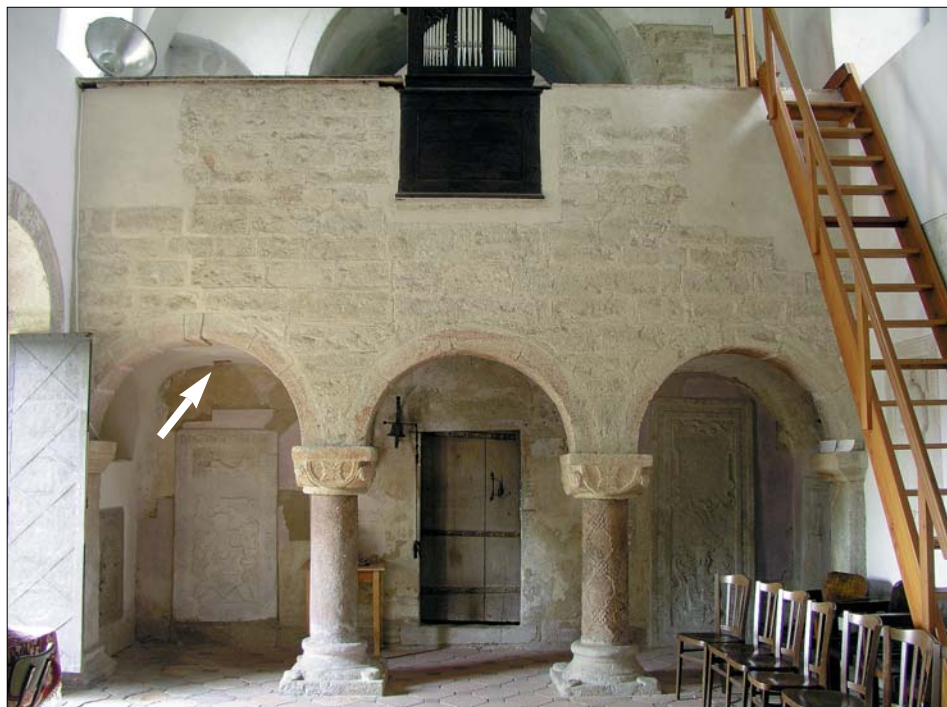
Obr. 27: Jakub (okres Kutná Hora), kostel sv. Jakuba, pohled na tribunu. Levé pole arkády na rozdíl od středního a pravého nebylo zaklenuto. Drobná dosud prezentovaná sonda na západní stěně nad náhrobkem (viz šipka) ukazuje středověkou interiérovou omítku s nátěry, k níž je renesanční cihlová klenba přizděna (foto M. Hauserová).

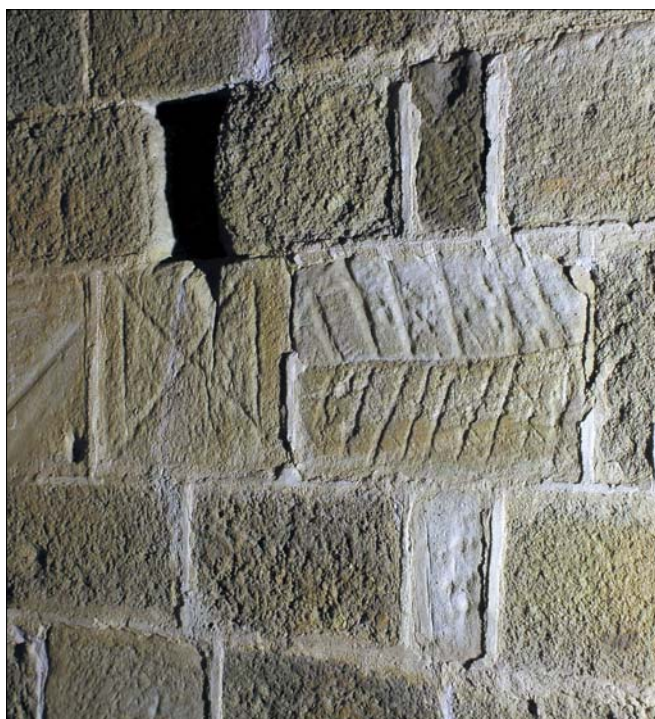
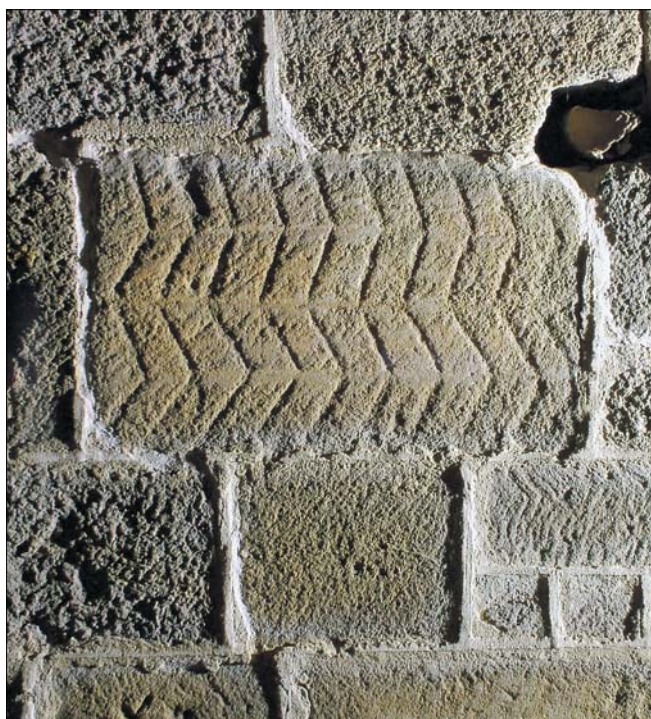
31: Svojšín, kostel sv. Petra a Pavla. Vystouplé spárování překrývá původní románskou úpravu se spárami podřezávanými. Úprava líce kvádrů místy imituje opus spicatum (foto M. Falta).

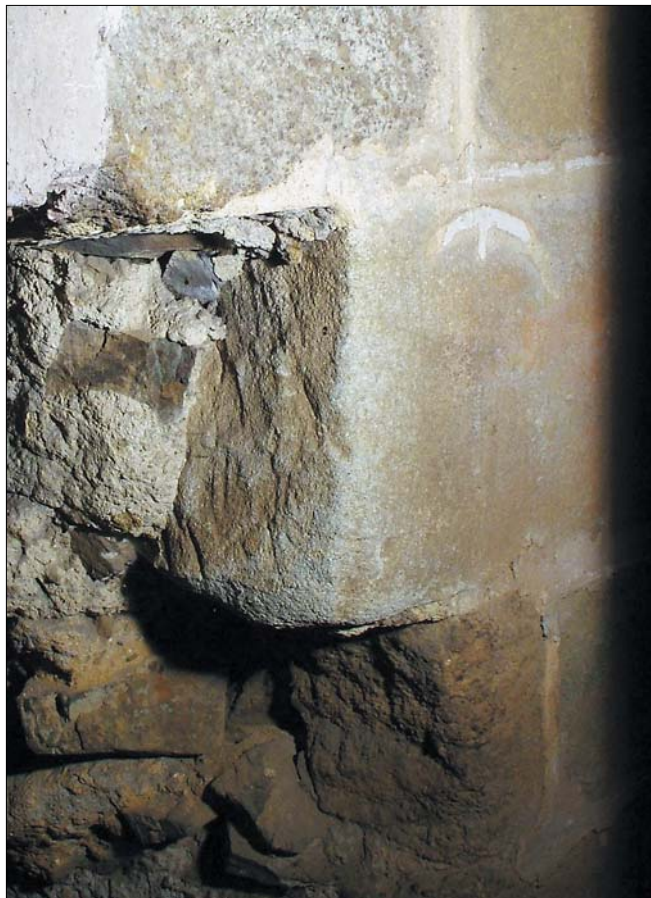
Obr. 32: Svojšín, kostel sv. Petra a Pavla. Poslední zbytky omítkových terčů s kříži vymodelovaných na lícových plochách románských kvádrů na jižní straně věže v podstřeší (foto M. Falta).

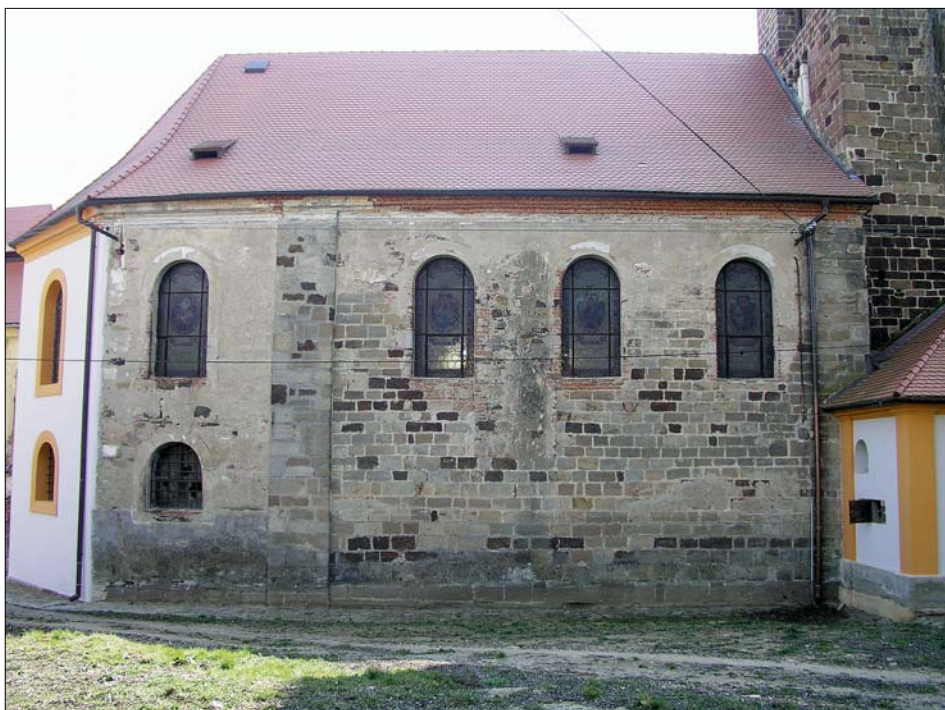
Obr. 33: Svojšín, kostel sv. Petra a Pavla. Severní stěna kostela před omítnutím (foto M. Hauserová).

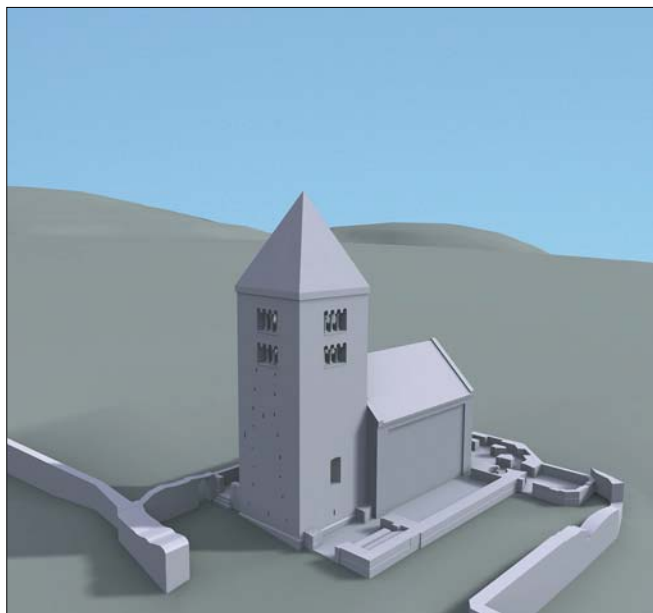
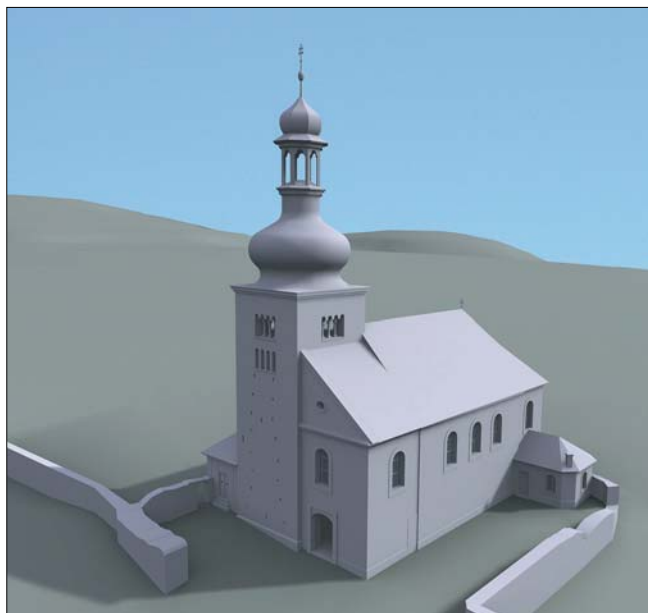
Obr. 34: Svojšín, kostel sv. Petra a Pavla. Románský kostel a jeho proměna (model M. Falta).

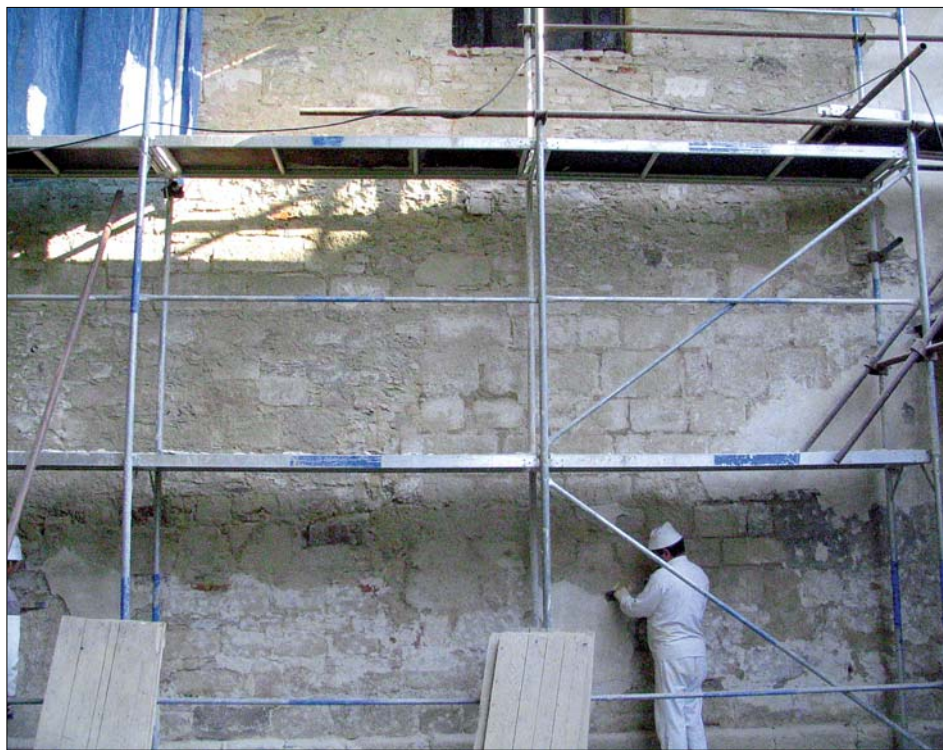
Obr. 35: Svojšín, kostel sv. Petra a Pavla. Jižní stěna lodi s druhotně užitými románskými kvádry. V levé části obrázku zazdivka zrušeného jižního portálu (foto M. Čechura).

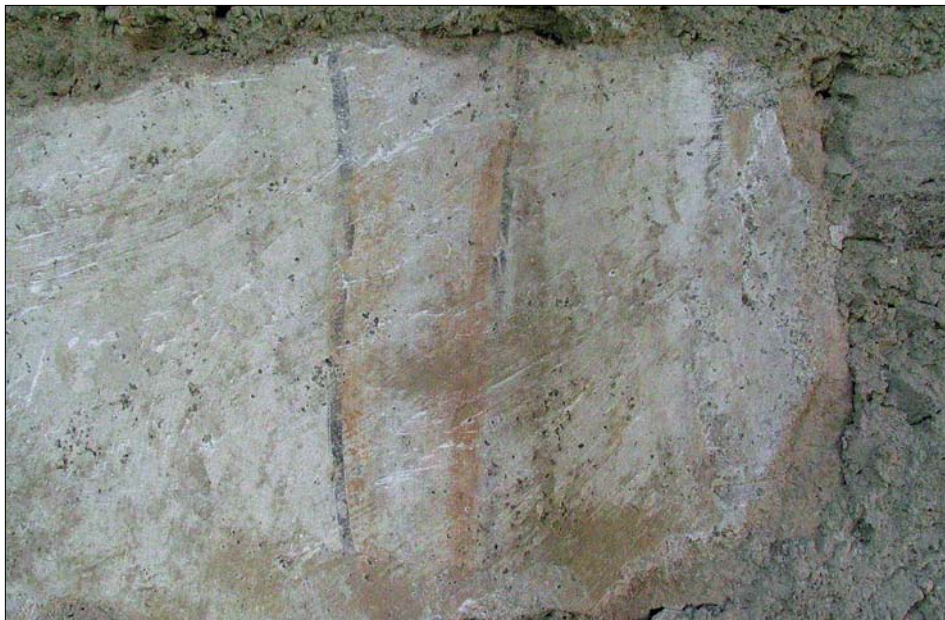
Obr. 36: Svojsín, kostel sv. Petra a Pavla. Fragment figurální nástěnné malby na lícové ploše druhotně užitého románského kvádrů na jižní stěně lodi (foto M. Čechura)

Abb. 36: Svojsín, Kirche d. hl. Petrus und Paulus. Südwand der Kirche, Fragment von einer figuralen Wandmalerei an der Oberfläche eines sekundär verwendeten romanischen Quaders (Foto M. Čechura).

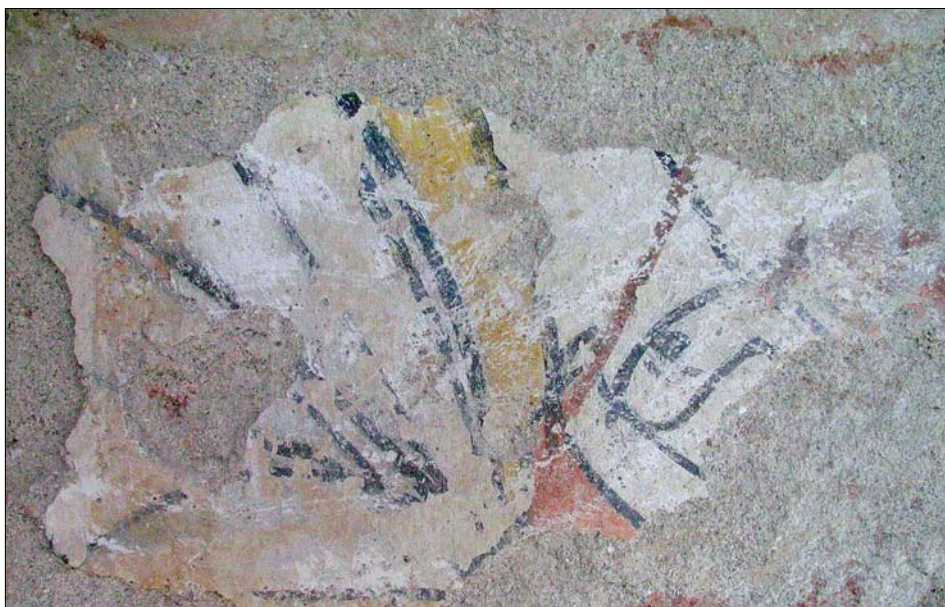
Obr. 37: Svojsín, kostel sv. Petra a Pavla. Fragment malby na lícové ploše druhotně užitého románského kvádrů na jižní stěně lodi (foto M. Čechura).

Abb. 37: Svojsín, Kirche d. hl. Petrus und Paulus. Südwand der Kirche, Malfreragment an der Oberfläche eines sekundär verwendeten romanischen Quaders (Foto M. Čechura).

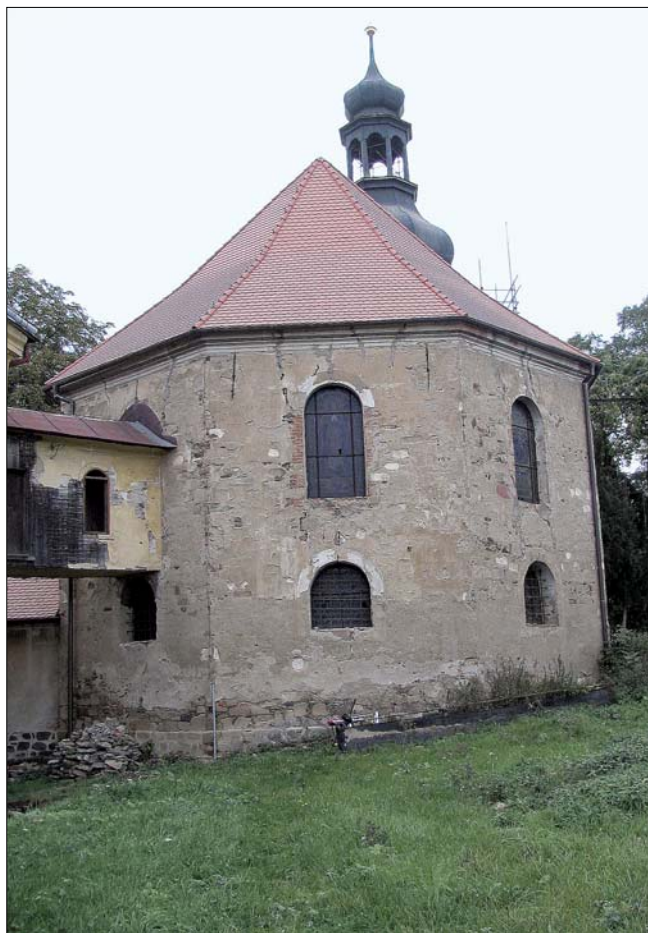
Obr. 38: Svojšín, kostel sv. Petra a Pavla. Barokní presbyterium kostela s rozptýleným druhotně užitým materiálem (foto M. Čechura).

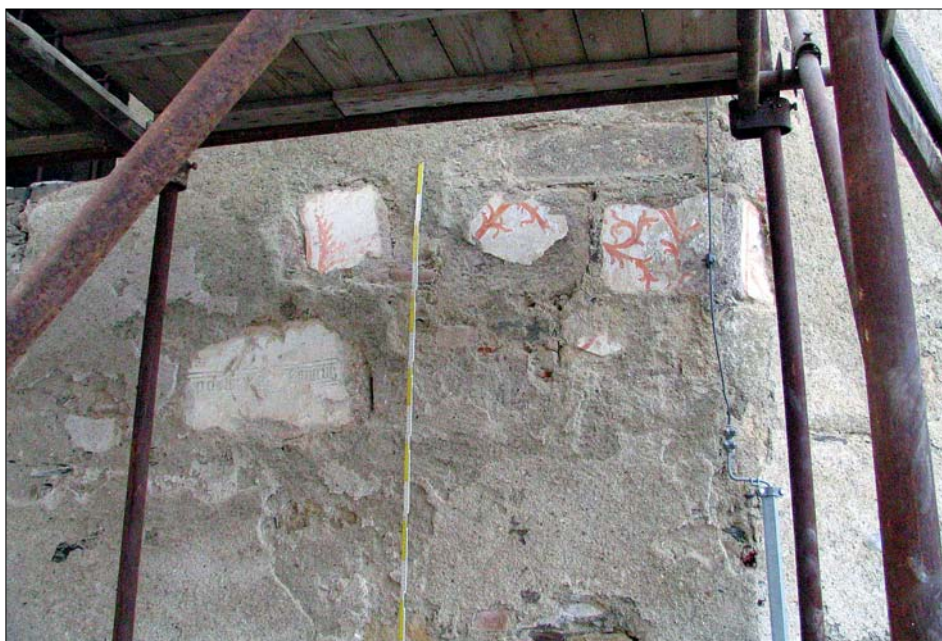
Obr. 39: Svojšín, kostel sv. Petra a Pavla. Druhotně užitý materiál ze starší fáze kostela v barokním presbyteriu. Na lícových plochách kvádrů místy interiérová výmalba a nápisy frakturou (písmo 15.–16. století) (foto M. Čechura).

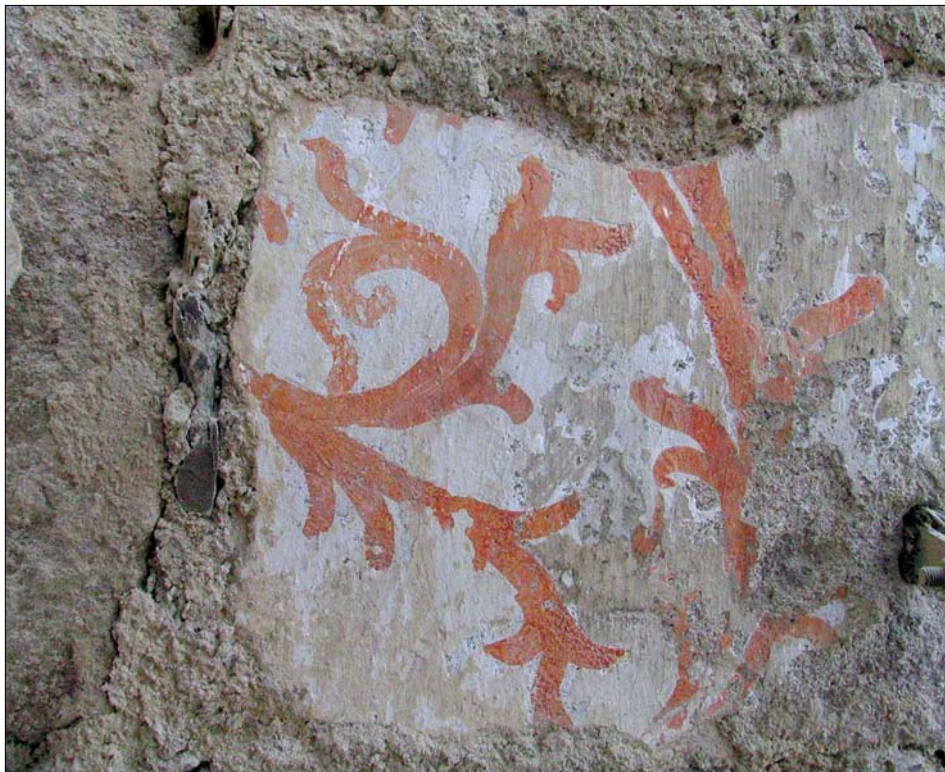
Obr. 40: Svojšín, kostel sv. Petra a Pavla. Detail rostlinného motivu ze stavebního prvku druhotně užitého v presbyteriu kostela (foto M. Čechura).

Do téže doby lze nepochybně položit vznik nynějšího složitěho barokního presbyteria s patrovým ochozem. Před omítnutím otlučené fasády bylo náhodně zjištěno, že v barokním zdivu vnějšího líce jsou rozptýleny jednotlivé kvádry a zlomky tesaných prvků, z nichž některé byly natočeny ven stranou, která původně tvořila líc interiéru (obr. 38). V několika případech se zachovaly úseky na bílém vápenném podkladě červeně malované rozviliny (obr. 39 a 40). Vyskytly se i kvádry se zlomky nápisu pozdněgotickou frakturou, snad z 15. až 16. století (obr. 41). Barokní novostavba presbyteria byla zjevně budována opět s příznačnou úsporností z materiálu staršího předchůdce. Styk severní zdi lodi a presbytáře byl ověřen archeologickou sondou 3/05. Základové zdivo románské lodi sestávalo z neopracovaných kusů lomového kamene prolévaného tvrdou vápenopiscí maltou. Nad prvním řádkem nadzemního zdiva byla uložena jednoduše okosená soklová římsa. Románská ležena byla provázána se zdivem lodi. Presbytář byl k lodi připojen na spáru, koruna jeho základu byla umístěna o 15 cm níže než základ lodi.

Abb. 40: Svojsín, Kirche d. hl. Petrus und Paulus. Detail vom Pflanzenmotiv aus einem sekundär verwendeten Bauglied im Presbyterium (Foto M. Čechura).

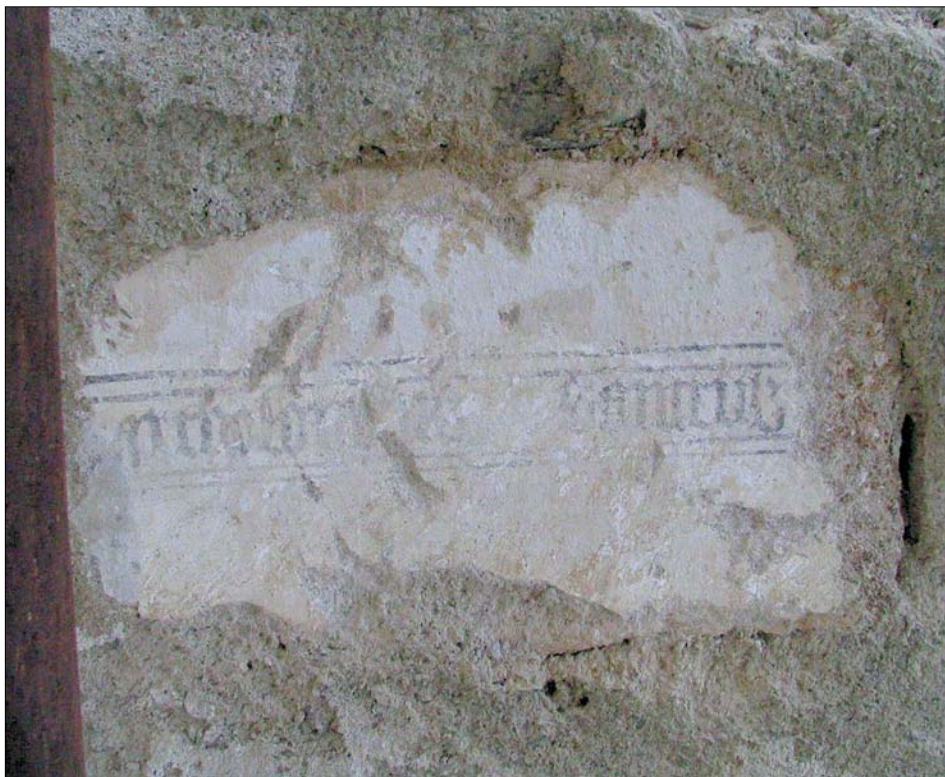
Obr. 41: Svojšín, kostel sv. Petra a Pavla. Zlomek nápisu na druhotně užitém kvádru. Gotická fraktura (15.–16. století) (foto M. Čechura).

Abb. 41: Svojsín, Kirche d. hl. Petrus und Paulus. Fragment einer Inschrift (gotische Fraktur, 15.-16. Jh.) am sekundär verwendeten Steinquader (Foto M. Čechura).

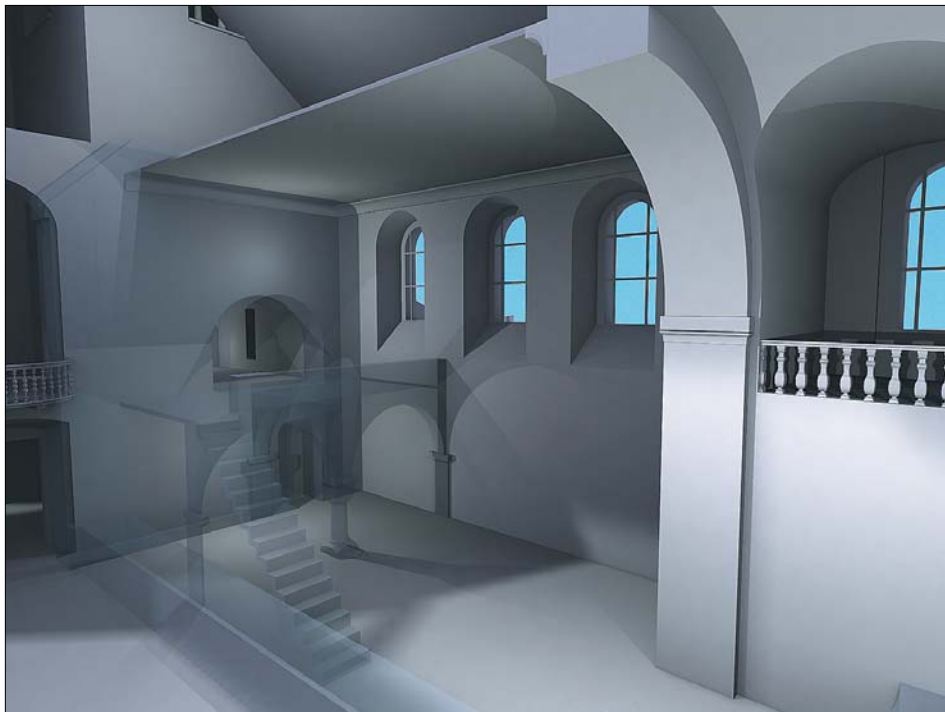
Obr. 44: Svojšín, kostel sv. Petra a Pavla. Pohled do modelu nynějšího interiéru kostela s rekonstruovanou „skleněnou“ západní štítovou zdí lodi románského kostela, pavlačovou částí tribuny a naznačením komunikačního propojení mezi tribunou a lodí kostela. Model rekonstruovaných částí zachycuje pouze základní rysy zaniklého stavu. Tribuna je zobrazena s dvěma klenebními poli. Varianta s trojicí kleneb by kolidovala s dochovanou polohou vstupu do podvěží. Podoba střední podpory tribuny se mohla pohybovat v rozmezí od sloupku po hmotnější pilíř, což by mělo přirozeně dopad na výšku a rozpětí čelních oblouků tribuny. Konkrétní podoby komunikačního propojení tribuny a lodi mohly být určeny rozpětím škály variant mezi schodištěm v tloušče jižní zdi a méně známými řešeními uvedenými v tomto článku (M. Falta).
