# VNĚJŠÍ, DÍLENSKÁ ČÁST AREÁLU MASARYKOVA NÁDRAŽÍ V PRAZE

JIŘÍ ŠKABRADA – PETR DOSTÁL – MARTIN EBEL – TOMÁŠ KYNCL

Průzkum areálu vnější – někdejší dílenské – části Masarykova nádraží v Praze byl zadán Národním technickým muzeem jako majitelem objektů v souvislosti s jejich přípravou k umístění zamýšlené expozice Železničního muzea.<sup>4)</sup> V průběhu průzkumu – od letních měsíců roku 2008 – získala práce na specifické aktuálnosti díky zveřejnění politicko-podnikatelských snah pražského magistrátu o likvidaci částí nebo celého nádražního areálu (obr. 1).

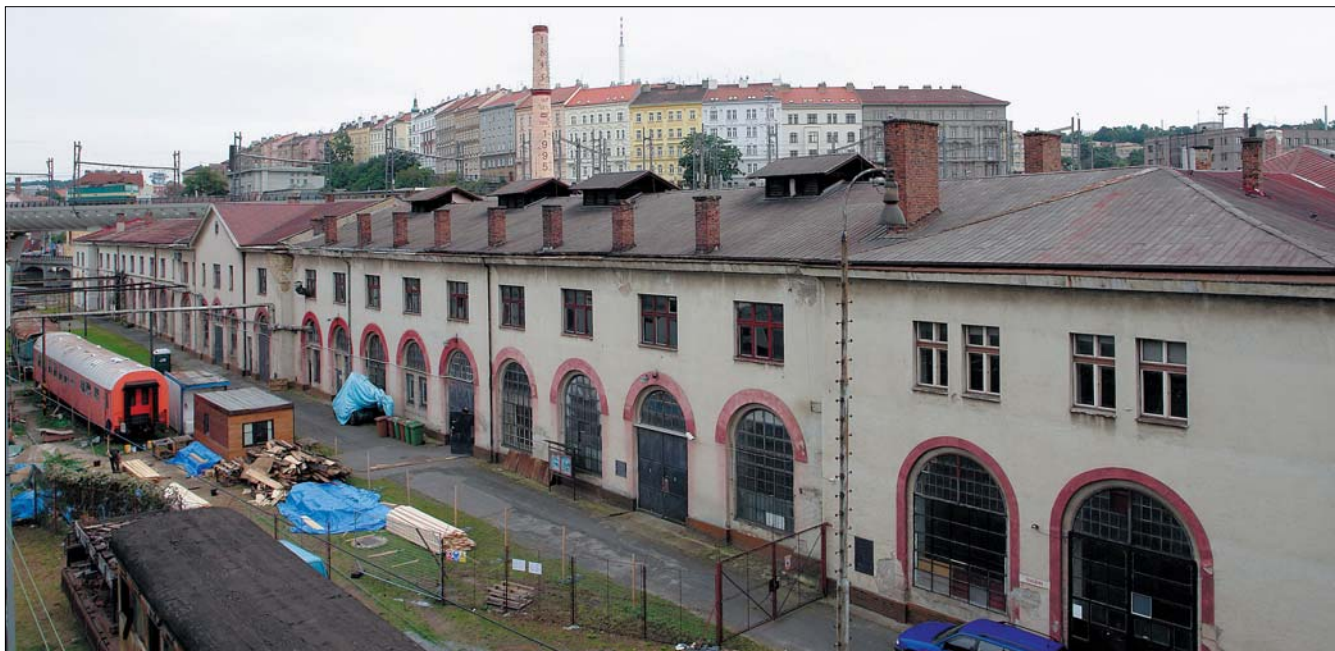
Obr. 8: Budova strojních dílen – hlavní severní průčelí (všechny snímky J. Škabrada, 2008 – 2009, není-li uvedeno jinak).

Jedná se o mimořádně rozsáhlou zděnou patrovou budovu se základním půdorysným tvarem protáhlého obdélníka o rozměrech cca  $160 \times 15$  m, se symetrickým pětídílným členěním s rozšířenou střední částí a také koncovými úseky. Zastřešení má na obou dlouhých křídlech plochý sedlový tvar, na koncích s valbovými, resp. stanovými tvary a uprostřed s hřebenem situovaným kolmo (obr. 8). V této části napojený nižší jižní výběžek s kotelnou má zastřešení valbové s vystupujícím továrním komínem. K této původní stavbě, v zásadě (až na dílčí dodatečné úpravy) existující v době zahájení provozu v roce 1845, byly později v její západní části napojeny směrem k jihu dvě, resp. tři přístavby: hala pro buchar v sousedství kotelny a západní křídlo, navazující na západní koncovou část, složené ze dvou souvisejících, ale napohled odlišných částí.

Na některých místech je možné lépe než jinde pod opadanou novodobou vrchní omítkou sledovat zbytky původní skladby zdiva a povrchové úpravy. Patrné jsou tu armovací kusy, provedené z tesaného pískovce šedé barvy, a na nich spodní části žlábkových „spár“ iluzivního kvádrování, resp. pásování, které pokračovalo dále na ploše zdiva (a je

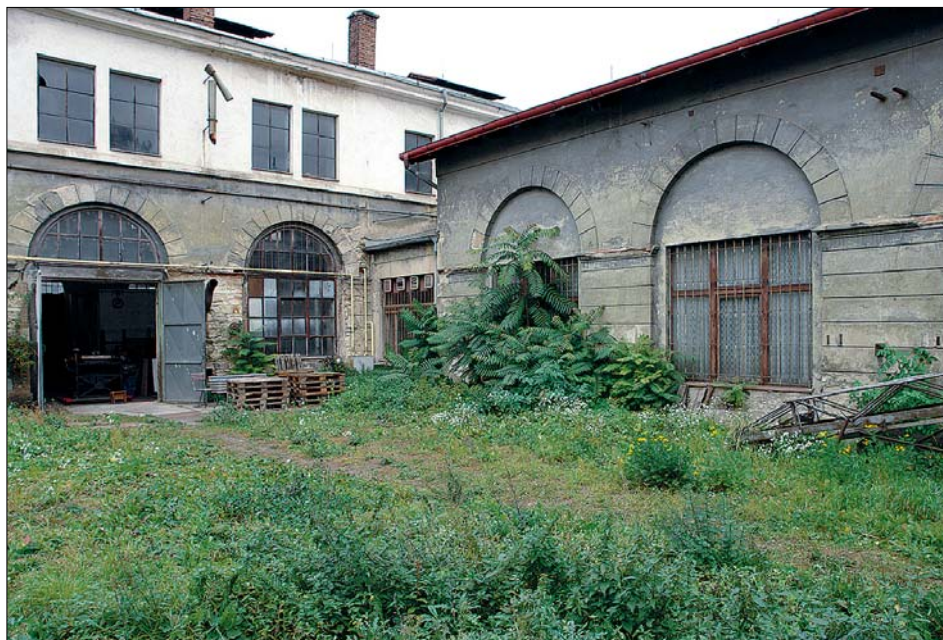
Obr. 9: Budova strojních dílen – část jižního průčelí (vlevo) a přístavba haly někdejšího bucharu.

Zmíněný vnější přístavek je členěn na dva prostory a jeho zastropení tvoří omítnutý podhled konstrukce mírně šikmé pultové střechy se svétlíkem. Značnou část severní stěny větší místnosti tvoří výplň zmiňovaného velkého otvoru u schodiště. V jeho spodní části je viditelná lícová strana dřevěného děštění koncipovaného jako profilovaná rámová konstrukce se svisle obdélnými výplněmi na krajích užšími. V horní části pod půlípsovým obloukem je zasklení v dřevěném mřížovém rástru, jehož příče jsou ale v tomto případě opatřeny profilací. Zajímavým prvkem výbavy tohoto objektu je dřevěná trámková konstrukce pro zavěšování břemen přisazená nahore ke stěně hlavní budovy. Dřevo má strojně opracované, spoje jsou šroubové se šestihrannými matkami i hlavami.

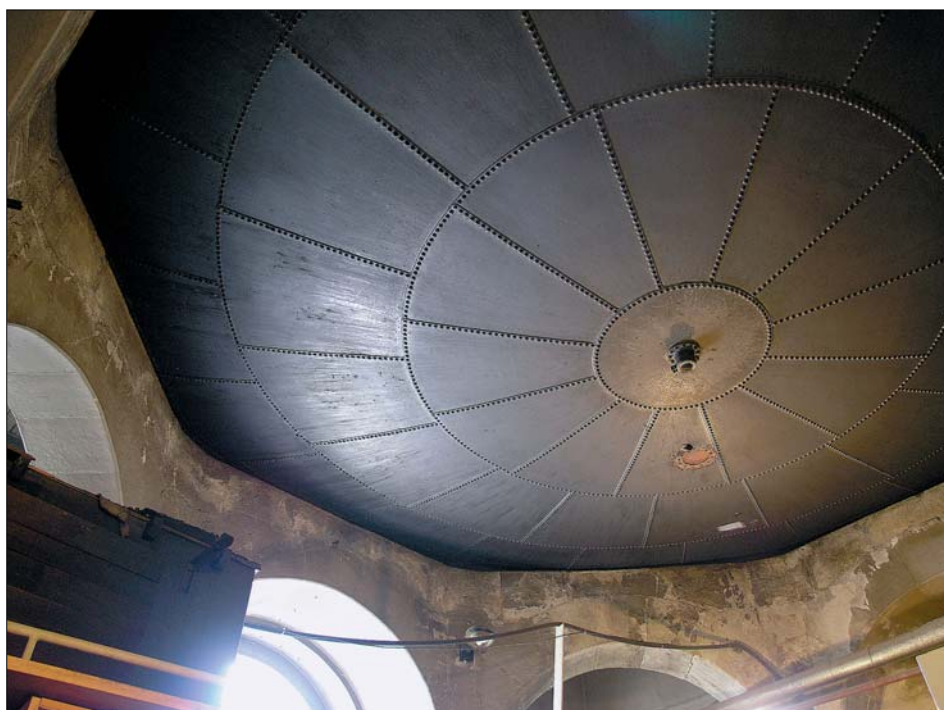
Obr. 10: Budova strojních dílen – dno nádrže někdejšího vodojemu, které tvoří zastropení vstupního prostoru.

Osovým nástupem s ocelovými vraty je přístupný halový prostor přizpůsobený pro horní osazení velké mísovité nádrže na vodu. Projmuté dno nádrže zhotovené z dílů ze silného plechu spojovaných pomocí nýtů tvoří vlastně zastropení místnosti. Obvod nádrže je podepřen půdorysným osmiúhelníkem s půlkruhovými arkádami. Podpory arkád mají formu polopilířů (ve dvou případech na straně proti vstupu pilířů) pětibokého tvaru, který reaguje na přistavení ke stěně a směry dosednutí arkádových pasů (obr. 10).

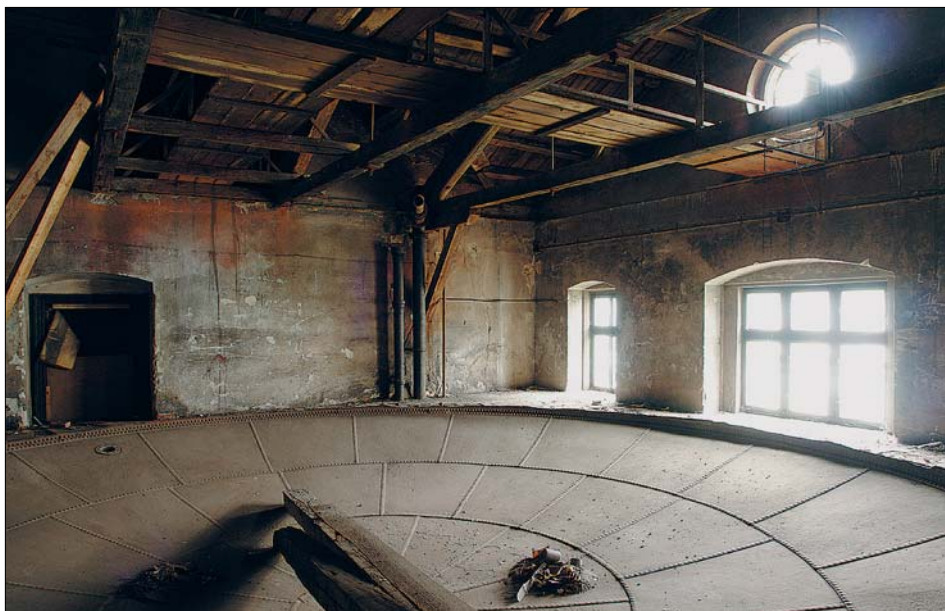
Obr. 11: Budova strojních dílen – dno někdejší vodní nádrže v patře nad vstupní halou.

Z nádrže je po odřezání boků zachováno dno s obvodovým lemem a výběhy stěn. Úseky podlahy kolem nádrže, v koutech prostoru větší, jsou dlážděné topinkami a cihlami. Při východní polovině jižní stěny stoupá dřevěné žebříkové schodiště do krovu, jihozápadní kout vyplňuje novodobá vestavba nákladního výtahu.

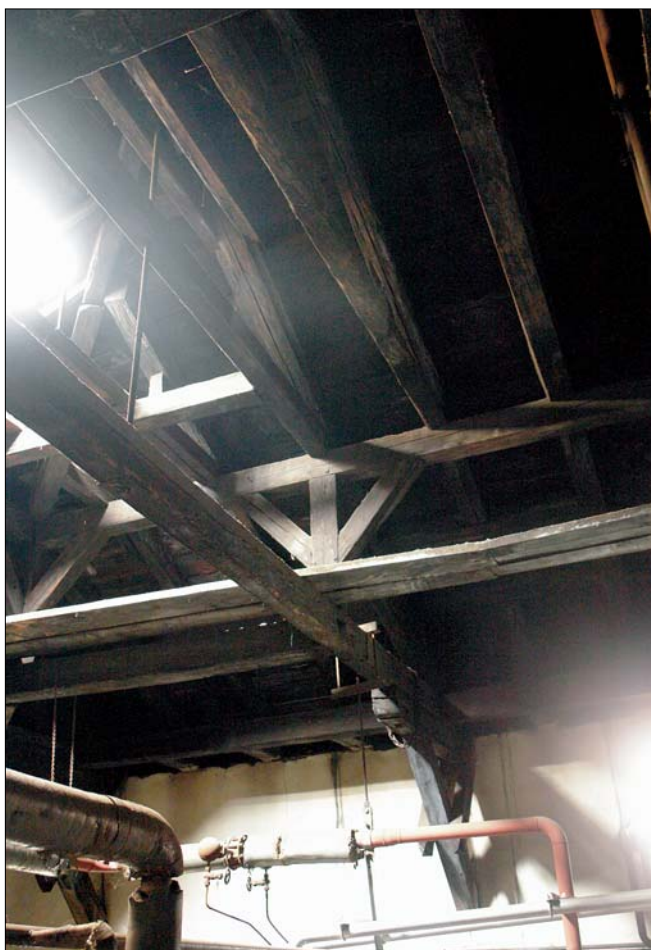
Obr. 12: Budova strojních dílen – podpůrná stolice a ocelové vyvšení vazného trámu krovu nad kotelnou.

V konstrukci ploché sedlové střechy s valbovým ukončením na jižní straně, kde proniká zastřešením válcové těleso komína, převládají prvky tradiční hambalkové soustavy. Základem tří plných vazeb je trojúhelník vazného trámu s krokviemi a rozpěrou – hambalkem. Pod konci hambalků jsou jako podélné ztužení vloženy nízké stojaté stolice se sloupky, vaznicemi a páry šikmých pásků. Stolice jsou zapřeny vzpěrami rovnoběžnými s krokviemi, přičemž mezi tyto vzpě-

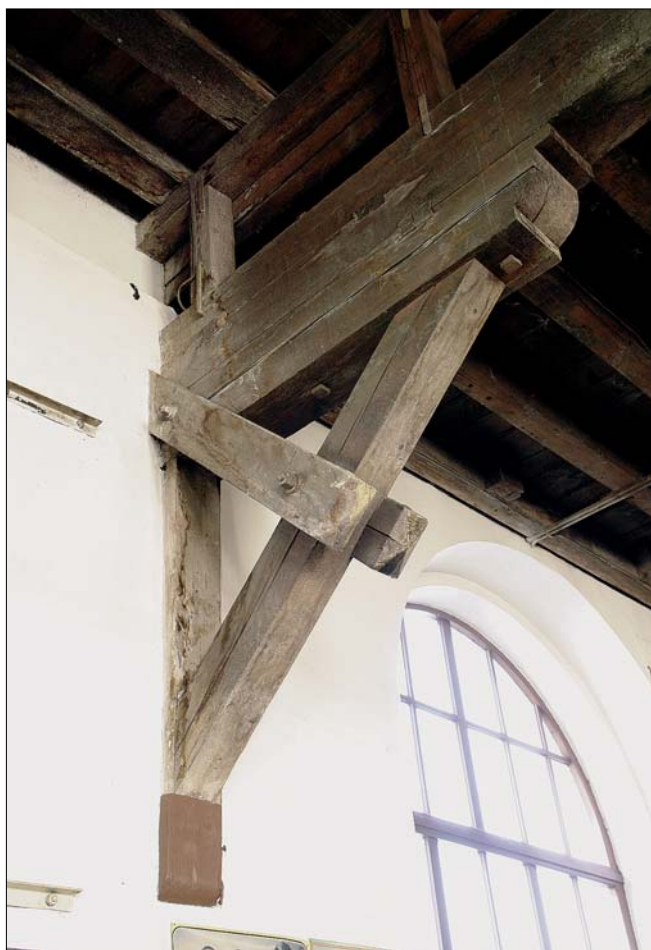
Obr. 13: Budova strojních dílen – skladba dřevěné konzoly pod patou trámového stropního nosníku v hale ve východní části přízemí.

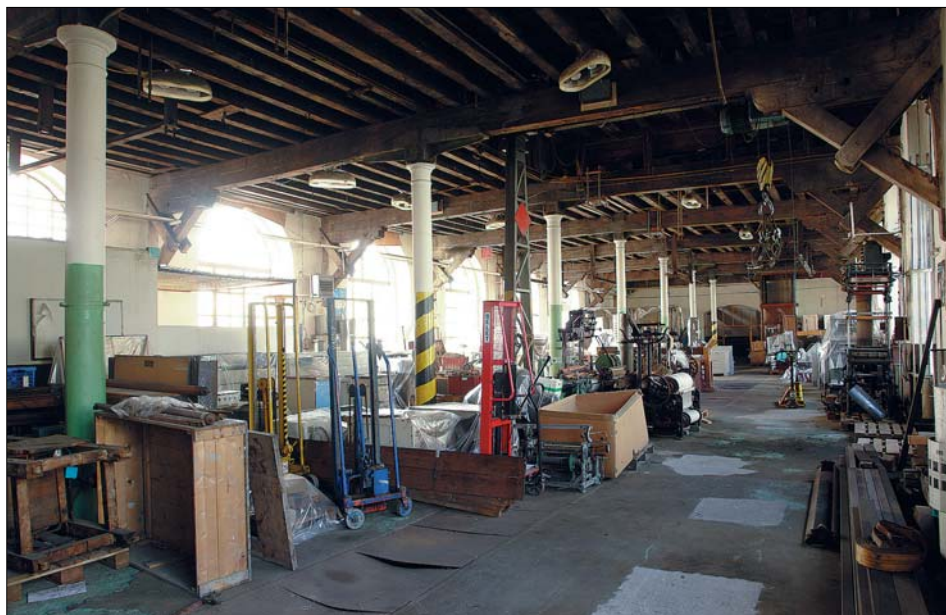
Obr. 14: Budova strojních dílen – průhled halovým dvoulodím v přízemí východního křídla směrem ke střední části budovy.

Halový prostor východního křídla, zkrácený vestavbou v cca šestině délky na východním konci, nejví na první pohled stopy svého někdejšího členění. Na okna s parapety jsou upraveny i otvory v někdejší příčné ose (páté v pořadí). Celý prostor je uspořádán jako dvoulodní hala s litinovými sloupy se sedly, do nichž jsou vsazeny příčné trámové nosníky, na něž jsou zase v podélném směru položeny trámy pro podlahu patra (obr. 13, 14). Konstrukce na obou stranách zmíněné někdejší příčné komunikační osy se nicméně vyznačuje určitými odlišnostmi: v západní polovině jsou sloupky tenčí (průměr cca 25 cm), zatímco ve východní polovině jsou silnější (cca 35 cm), přičemž v obou částech mají sloupky i poněkud jiný tvar hlavic (ve vyvrtaných otvorech v jednom ze sloupů je patrné, že jejich dřívky jsou duté, s tloušťkou stěny cca 5 cm). Na

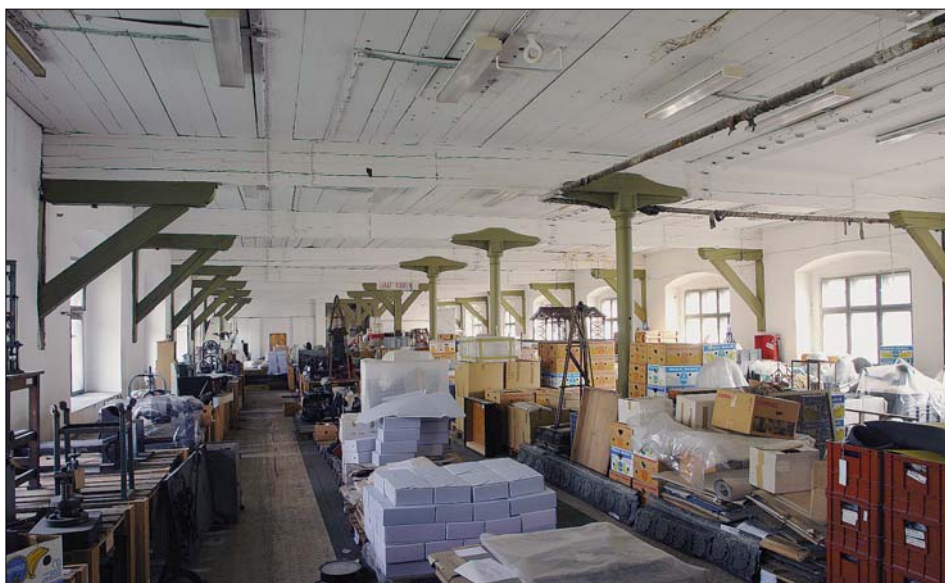
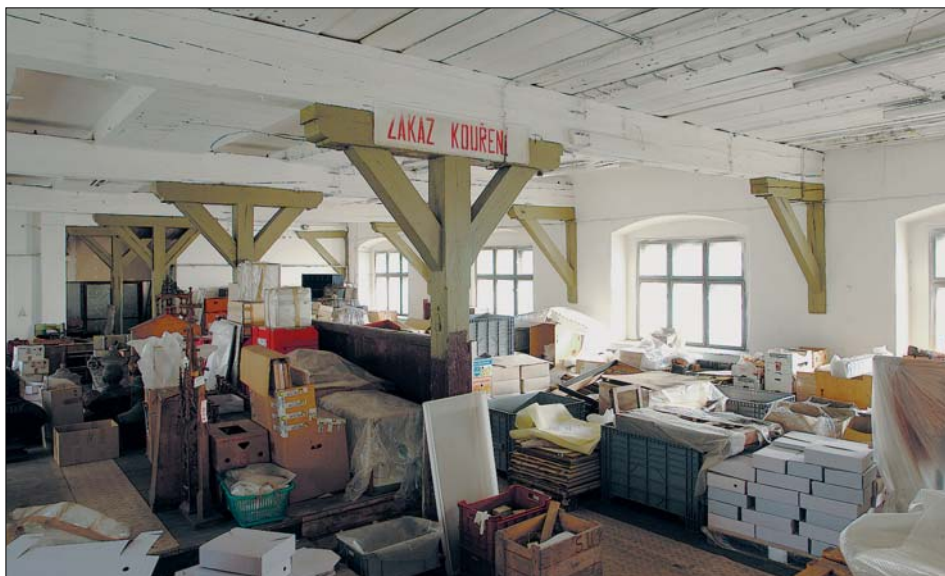
Obr. 15: Patro budovy strojních dílen – halový prostor ve východním křídle, pohled k východu.

Obr. 16: Patro budovy strojních dílen – východní část halového prostoru ve východním křídle.

Patro východního křídla je přístupné ze dvou konců prostoru – od hlavního schodiště ve střední části budovy a právě zmíněným novodobým pomocným schodištěm z východního konce. Větší část prostoru funguje jako volný halový prostor s dvoulodním řešením, zmenšený pouze dílčími vestavbami v okrajových částech. Podobně jako v přízemí jsou tu diferencovány stropní konstrukce v obou částech prostoru: v západní části jsou pod čtyřmi příčnými trámovými nosníky litinové sloupy (s tenčími stěnami než dole – jen cca 4 cm), zatímco ve východní části je pod trámy s poněkud odlišným záklopem pět sloupů dřevěných (obr. 15, 16).

Odlišné je i konkrétní provedení trámových nosníků zhotovených spřažením dvou trámů nad sebou a jejich pravidelným sešroubováním. Kontakt trámů je sice ve všech případech zazubený, ale trámy nad západní polovinou mají střežovitou osu systému nad podporou, zatímco ve východní části jsou tyto osy (chytřejí) vždy nad středy obou polovin volného rozpětí nosníku. Dendrochronologicky se podařilo datovat (prostřednictvím sedla nad jedním z dřevěných sloupků) pouze podpůrnou konstrukci zastropení východní poloviny prostoru – kmen byl kácen v zimním období 1868/69.

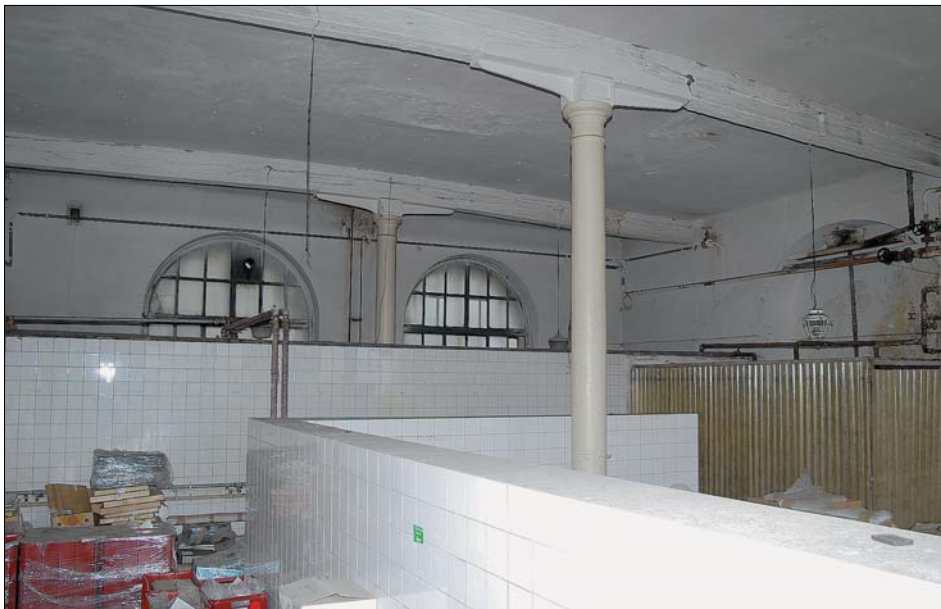
Obr. 17: Východní část budovy strojních dílen – dvoulodní hala s novodobou vestavbou (foto P. Dostál).

V širší koncové části křídla byly v celém přízemí při novodobých úpravách vestavěny umývárny. Ze starého uspořádání tu zůstaly viditelné podpůrné části stropů – tři litinové sloupy se sedly členící prostor na nesymetrické dvoulodi a nad nimi trámové nosníky umístěné tentokrát v podélném směru (obr. 17). Nosníky jsou opět vytvořené z dvojic trámů spojovaných šrouby, jejichž zapuštěné hlavy jsou patrné na spodku trámů. K severní stěně je přiložen ještě další spřažený trámový nosník uprostřed podepřený omítnutou konzolou. Trám

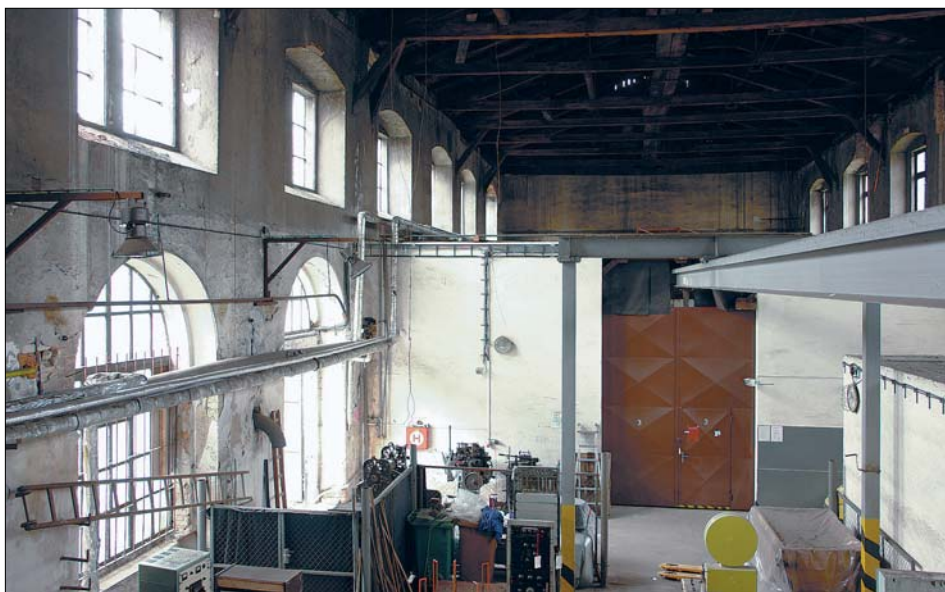
Obr. 18: Budova strojních dílen – halový prostor v západním křídle.

Většina západního křídla byla v minulosti řešena jako vysoký halový prostor přes obě podlaží (obr. 18). Tento charakter křídla v zásadě zůstal, ale s řadou mladších zásahů. Z původního dispozičního členění setrval střední příčný komunikační pruh, protože v páté ose otvorů jsou i dnes vjezdy zčásti se zachovaným kamenným ostěním. Východní polovina křídla má zhruba polovinu své plochy zaplněnou novodobými vestavbami, při nichž byly adaptovány i výplně většiny otvorů. V jižní stěně ve třetí ose od východu a zčásti i na dalších místech je v zaddvkách oken na jižní stěně stále patrný někdejší systém s členěním na dva menší otvory dole, oddělené pilířkem, přičemž překlad je usazen ve stejné linii jako u dochovaného kamenného provedení nad vraty.

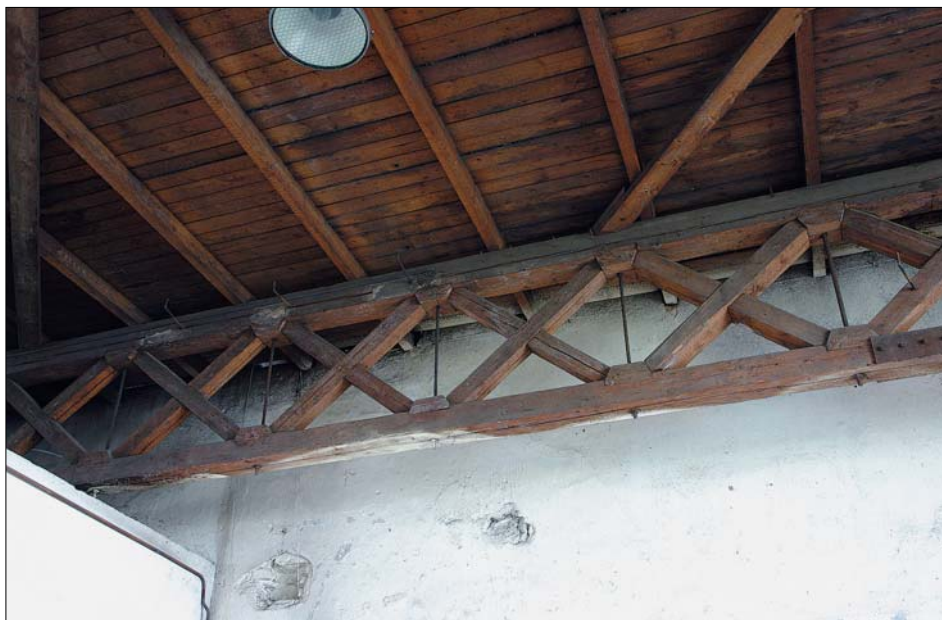
Obr. 19: Budova strojních dílen – vazník z dodatečného zastropení části velké kovářny v západním křídle objektu.

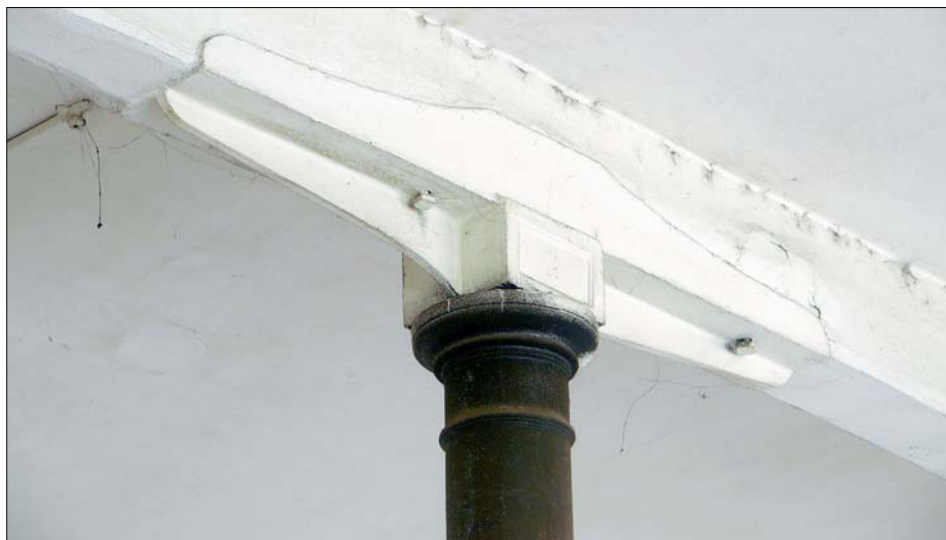
Obr. 20: Budova strojních dílen – horní část litinového sloupu se sedlem a omítnutým dřevěným průvlakem v zastropění halového prostoru v koncové západní části objektu.

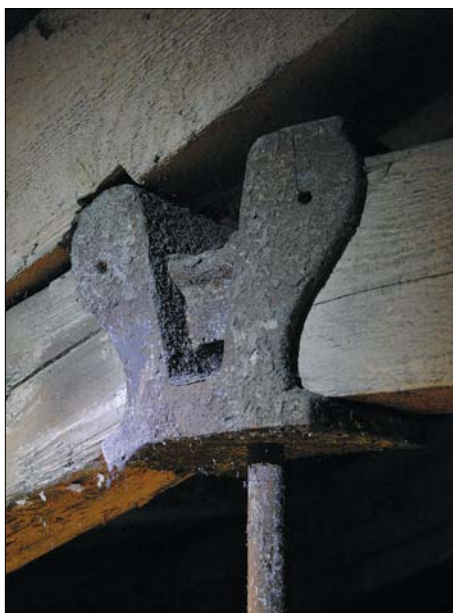
Obr. 22: Budova strojních dílen – detail litinového styčnicku s vyvěšením táhla v krovu nad východním křídlem objektu.

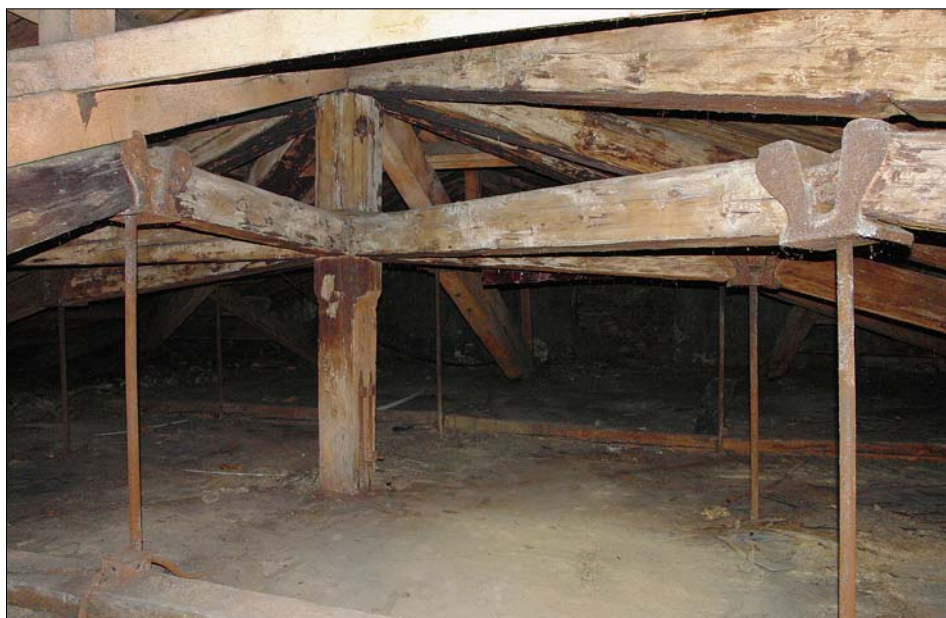
Obr. 23: Budova strojních dílen – krov nad koncovou částí východního křídla objektu.

Nad východní koncovou částí je krov střechy ve tvaru nízkého jehlanu konstruován z vazníků téhož typu sesazených do složitého systému základního půdorysného kříže doplněného rohovými diagonálami. Tato těžká a komplikovaná soustava je pro vynášení skrytých stropních trámů nad prostorem patra ještě doplněna osovým trámovým věšákem, jehož masivní dřív je vybaven pod dosednutím rozpěr profilovaným náznakem hlavičky (obr. 23). Věšák vynáší stropnice pomocí dvojice kovaných trmenů, jejichž horní části, připevněné pomocí šroubů se čtvercovými hlavami a maticemi, jsou patrné na spodní části vě-

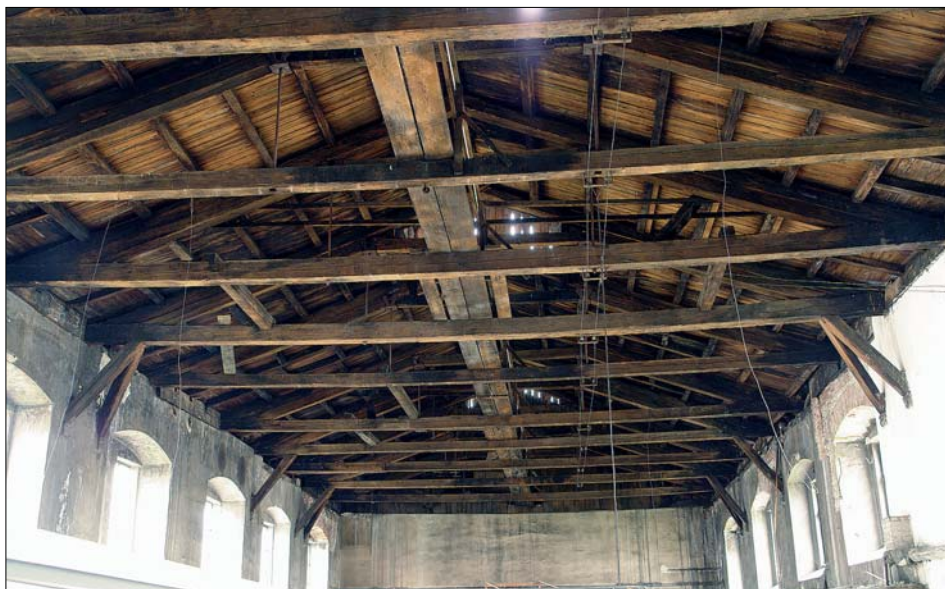
Obr. 24: Budova strojních dílen – krov nad západním křídlem objektu.

Součástí krovu nad tímto křídlem je i konstrukce čtyř světlíků, z nichž tři východní původně přisvětlovaly vysokou halu velké kovárny. Světlíky, které vzhledem k charakteru provozu asi sloužily převážně k větrání, mají sedlový tvar odpovídající tvarování střechy. Rohové sloupky jejich rámové konstrukce vycházejí z konstrukce

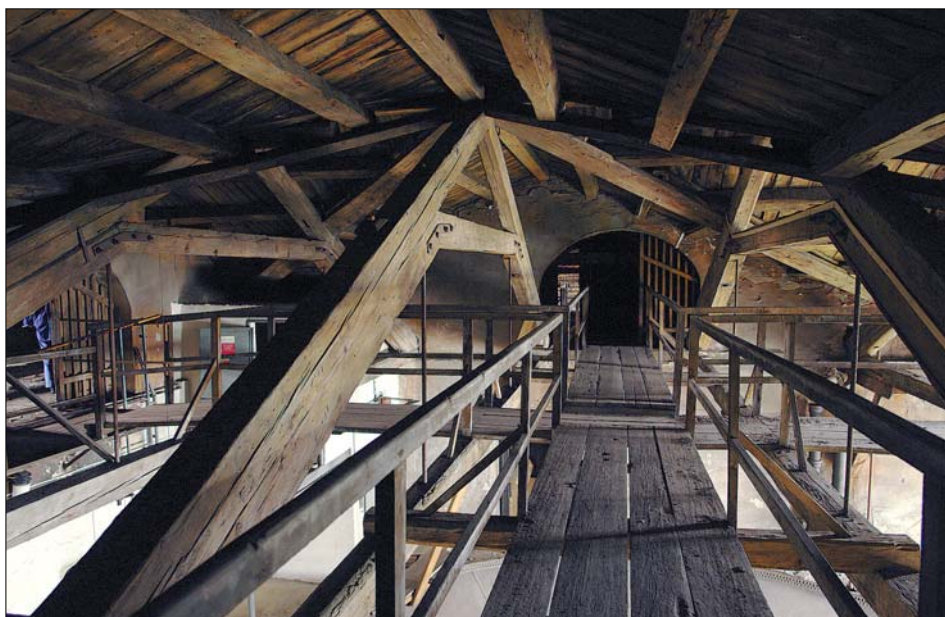
Obr. 25: Budova strojních dílen – krov nad někdejší vodojemem ve střední části objektu.

V ose budovy se nad její střední částí za štíty nachází jádro sestavy tvořené v přední části čtyřmi a v zadní části, oddělené stěnou, jedním vazníkem o rozponu cca 12 m. Zmíněné čtyři vazníky se nacházejí nad nezastropeným prostorem s „vanou“ – dnem někdejší vodní nádrže – a jsou výrazně vybaveny železnými součástmi – zpevňujícími pásy, šrouby a svislými táhly pro nadlehčení vazného trámu upevněného tentokrát nahoře pouhým provlečením horní částí sloupku (obr. 25, 26). Tři odebrané vzorky dřeva z krovu (dva z nich se stopami prvotního umístění v poněkud odlišné konstrukci) poskytly data z doby těsně předcházející prvotní výstavbě budovy – jedenkrát z léta 1844 a dvakrát ze zimy 1844/45.

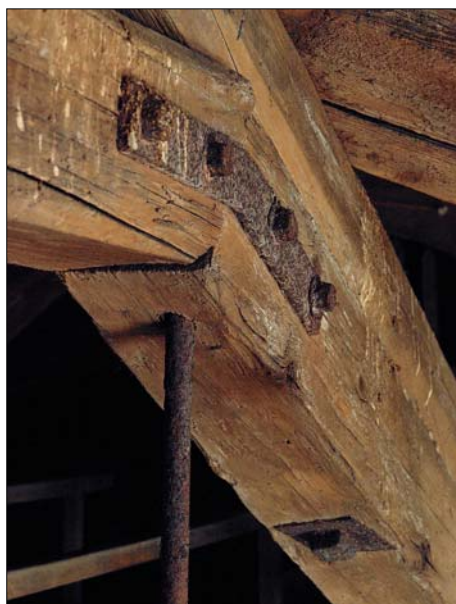
Obr. 26: Budova strojních dílen – detail ocelové výbavy vazníku v krovu nad střední částí objektu.

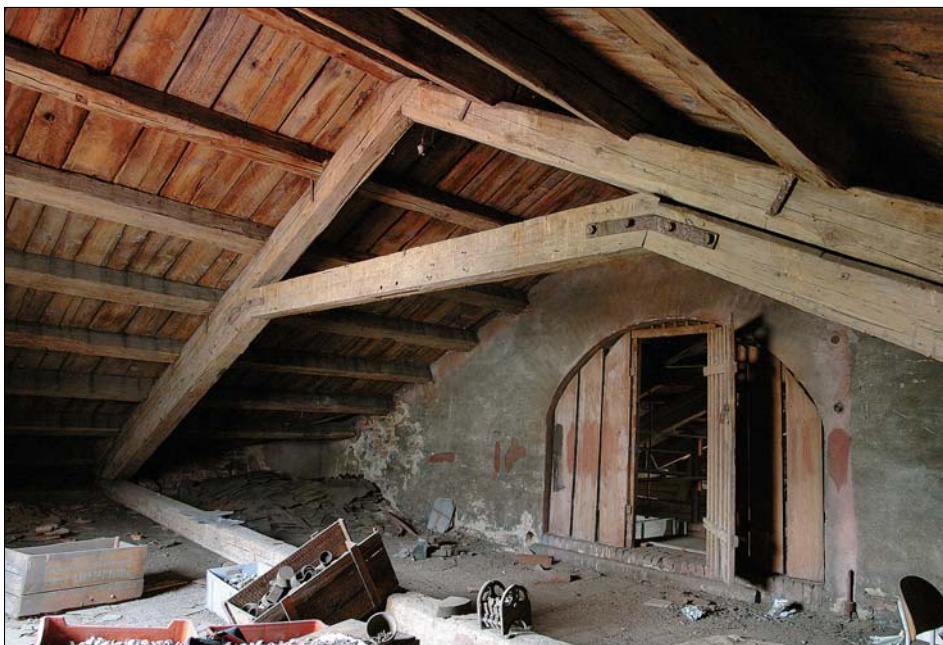
Obr. 27: Budova strojních dílen – vazník v jižním dílu krovu střední části objektu.

V navazujícím jižním dílu prostoru je vazník pouze jeden, a to jedno-dušší bez ocelových závěsů. Toto řešení umožňují vlašské krokve, jejichž konce jsou položeny na obou štítových stěnách. Průchod ve stěně mezi oběma částmi krovu je široký téměř 3 m a má půlelpsový, téměř segmentový záklenek (obr. 27).

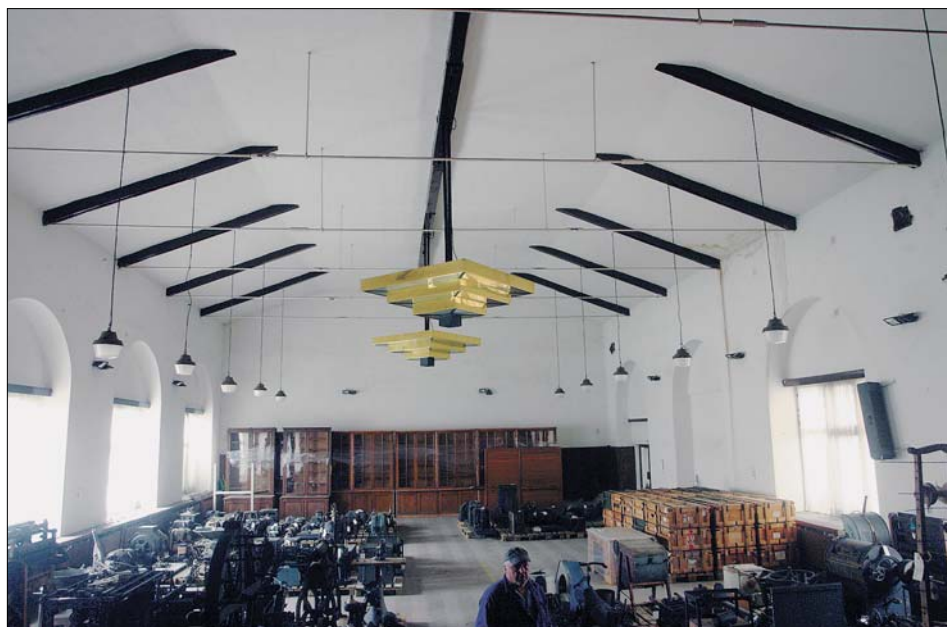
Obr. 28: Přístavba bucharu u budovy strojních dílen – sálový prostor s viditelnou částí krovu.

Profil sálového prostoru má tvar lichoběžníka, jehož horní ukončení vzniklo vložením omítnutého podhledu do konstrukce krovu (obr. 28). Z té je patrný rytmus sedmi vazníků a některé prvky jejich skladby, které umožňují alespoň rámcovou představu celkového uspořádání. Po stranách vystupují z lichoběžníkového tvaru podhledu pravděpodobně spodní části krokví. Horní část podhledu je zřejmě připevněna k vodorovným rozpěrám – tedy vlastně hambalkům. Pod jejich středem vystupuje z podhledu podélný trámový pruh s konci železných závěsů ve tvaru obráceného plochého komolého kužele (horní konec závěsu je ve styku krokví nejspíše upevněn do litinového styčnicku).

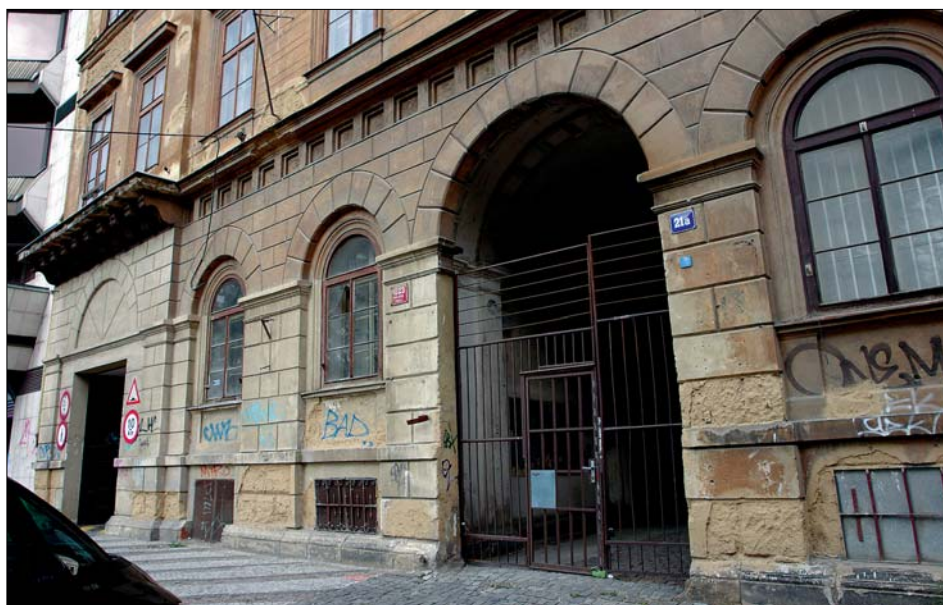
Obr. 30: Detail průčelí Desfourského paláce (čp. 1023/II) v ulici Na Florenci č. 21. Ztvárnění průčelí objektu, který vznikl v těsné blízkosti nádraží bezprostředně po jeho stavbě v letech 1845–47, je téměř identické s řešením průčelí hlavních strojních dílen.

ci Na Florenci č. 21 – obr. 30), stavěného v letech 1845–47 podle projektu stav. Nevoleho a Jos. Krannera.<sup>15)</sup>

Abb. 30: Prag I-Neustadt, Palais Desfours Nr. 1023/II, Florenz 21. Detail der Gestaltung eines Baus, der in dichter Nachbarschaft des Bahnhofs unmittelbar nach seiner Vervollendung in Jahren 1845-1847 entstand (Arch. J. A. Kranner); sie ist nahezu identisch mit der des Maschinenwerkstätten-Hauptgebäudes.

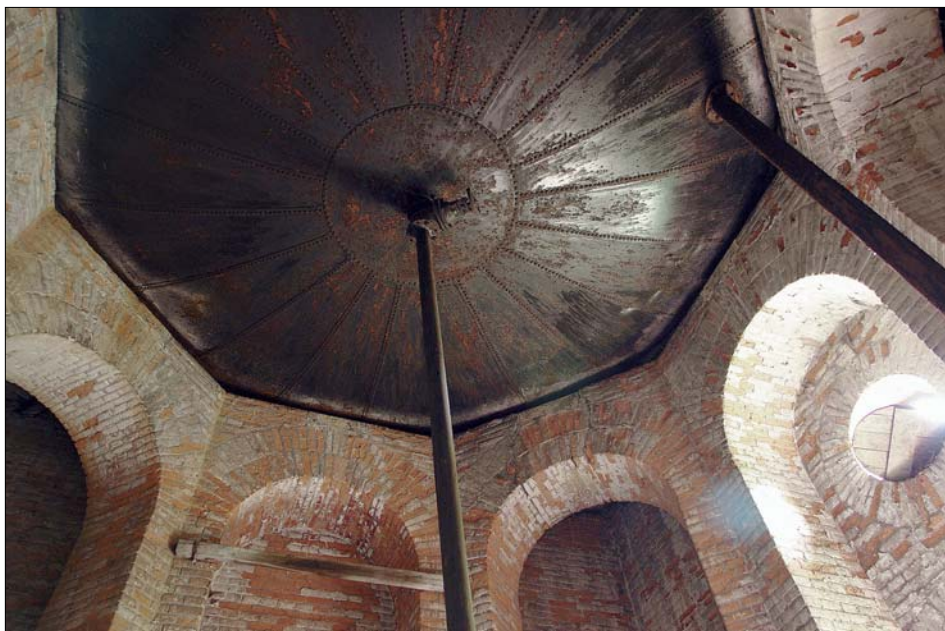
Obr. 32: Arkádové podpory a dno vodní nádrže ve vodojemu nádražního areálu v Praze - Bubnech.

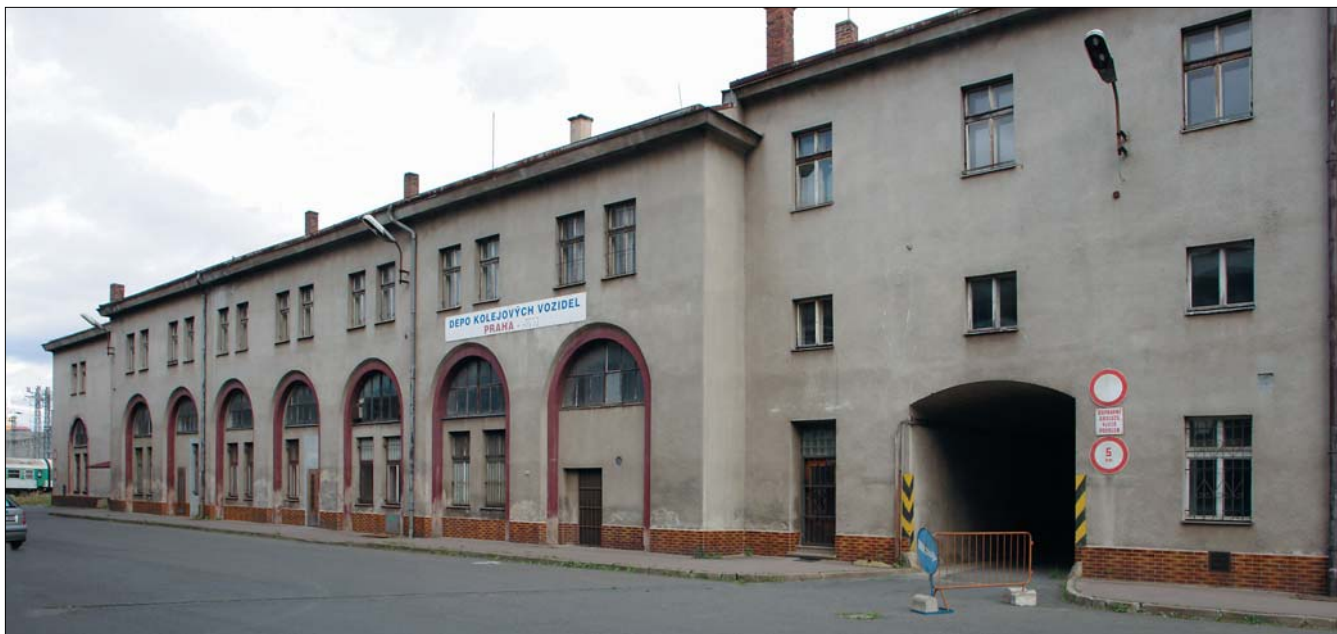
Obr. 33: Dvoulodná západní přístavba k budově strojních dílen – pohled od jihozápadu na hlavní západní průčelí.

Obě části západního křídla vznikly jako přístavba k hlavní budově strojních dílen. Severní část do značné míry opakuje vnitřní strukturu i vnější členění starší stavby, k níž byla napojena, zatímco jižní část je odlišná vzhledem i vnitřním uspořádáním včetně vertikálního členění (obr. 33). Přesto spolu stavby těsně souvisejí, což je nejlépe patrné z komunikačního schématu: kancelářské patro v napohled star-

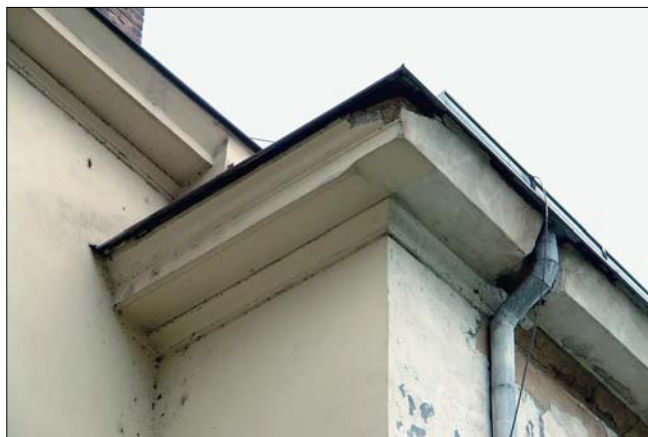
Obr. 34: Dvoudílná západní přístavba k budově strojních dílen – detail s nejlépe zachovanou profilací římsy ve zlomu styku obou částí budovy na východním průčelí.

Na protilehlém východním průčelí, obráceném do dvora, se z historického členění a výzdoby dochovalo více. Rozvrh otvorů je stejný, ale v přízemí zůstalo na pilířových motivech mezi nikami oken vodorovné pásování s ukončujícími římsami a na obloukových pásech lemujících horní část otvorů motiv kvádřování. V patře existují pod dvojicí oken sdružené parapetní římsy podepřené profilovanými konzolami. Římsa je opět zjednodušená, ale její úplná profilace (dokonce s okapničkou na základní desce) se zachovala na lépe chráněném místě v krátkém zlomu k navazující jižní části křídla (obr. 34). Sokl pod zdívkou je proveden z vysokých pískovcových kvádrů, omítky je stejná jako na protilehlém průčelí. Na povrchu je více opadaných míst, takže je např. vidět jádro konzol připravené z cihel vysunutých ze zdiva.

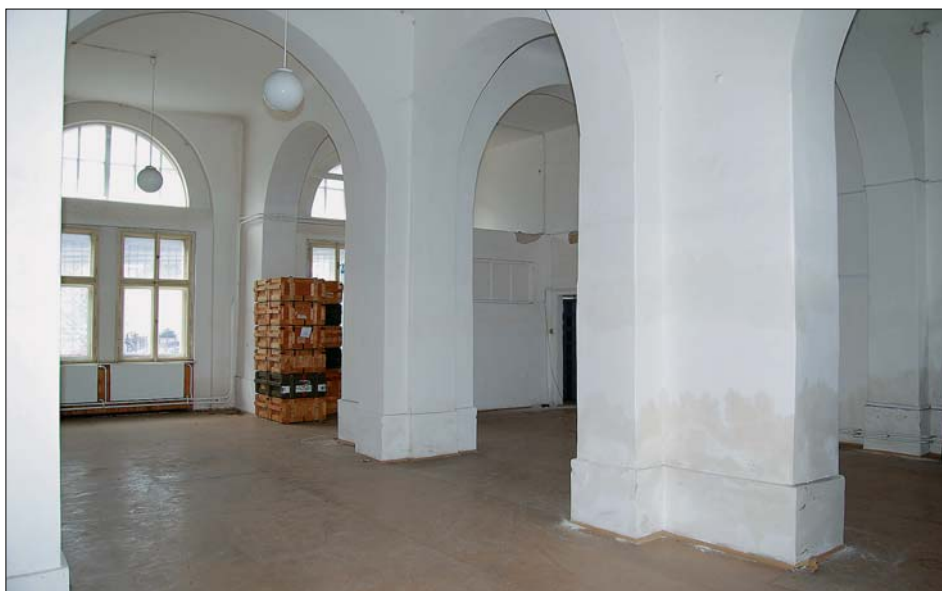
Obr. 35: Severní část přístavby k budově strojních dílen – pilíře a pasy trojlodního řešení halového prostoru v přízemí (foto P. Dostál).

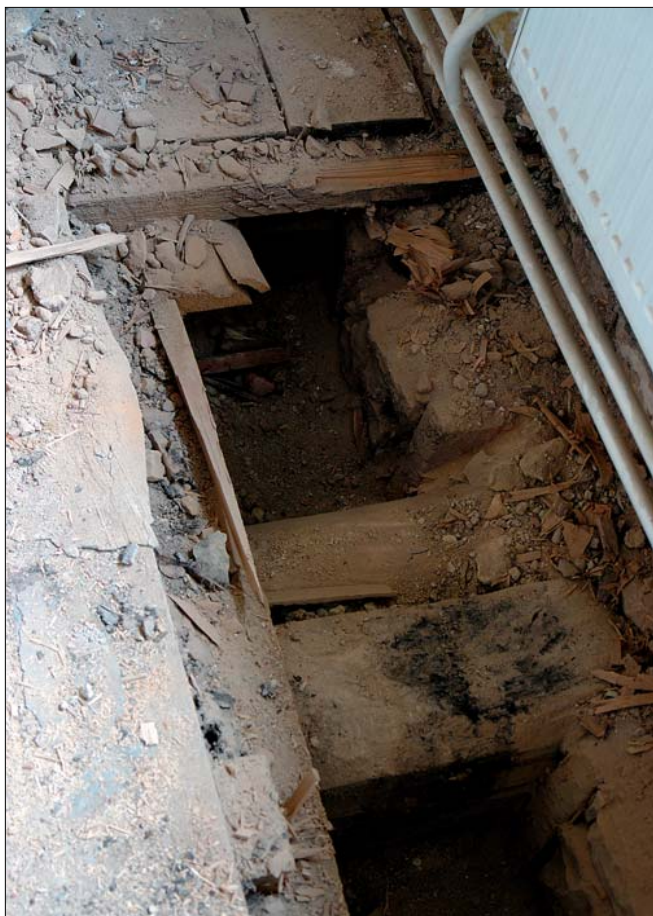
Obr. 36: Severní část přístavby k budově strojních dílen – pohled shora na detail konstrukce stropu nad přízemím s opálenými konci trámů.

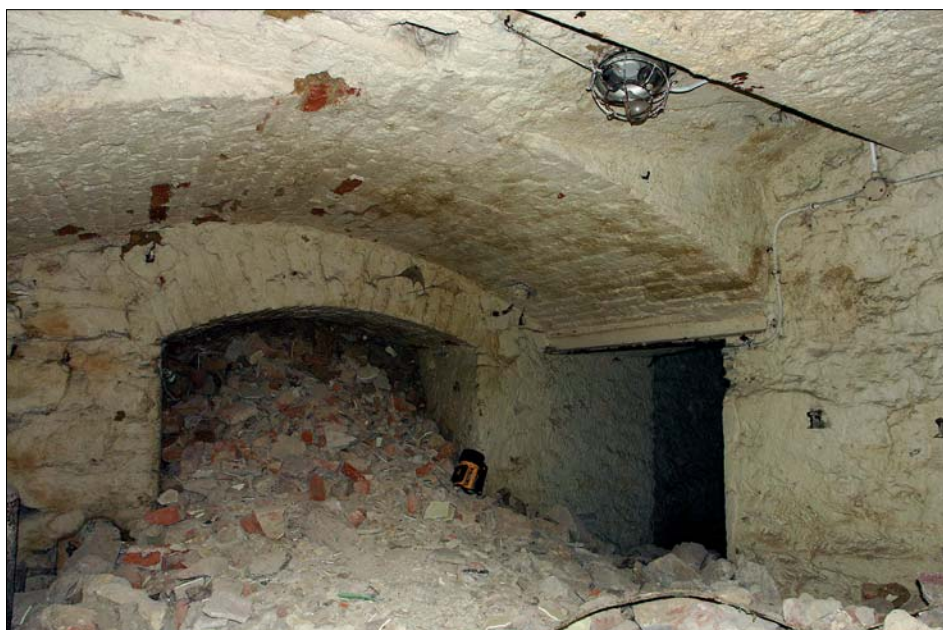
Obr. 37: Severní část přístavby k budově strojních dílen – zavalený sklepní prostor.

menší a opačně – kolmo – situovaný prostor s půdorysně oblým jižním ukončením. Jeho horní uzavření je složitější – zhruba za zmíněným vstupem je tu široký cihlový segmentový pas, za nímž směrem k jihu – tedy nad částí s půdorysně oblým závěrem – navazuje nepravidelná klenba, pod níž je vložen nosník z ocelových profilů. V severní stěně je další, tentokrát nejširší segmentově zaklenutý prostup směřující do nejmenšího prostoru s tříčtvrťkruhovým půdorysem. Tento prostor je nepřístupný, zavalený shora stavební ssutí (při adaptacích kuchyně byl zřejmě tehdejší horní přístup využit jako odpadní jáma a následně překryt úpravou podlahy). Zdivo stěn všech prostorů je provedeno z lomové opuky a opatřeno bílým vápenným náterem nebo hrubou omítkou (obr. 37).

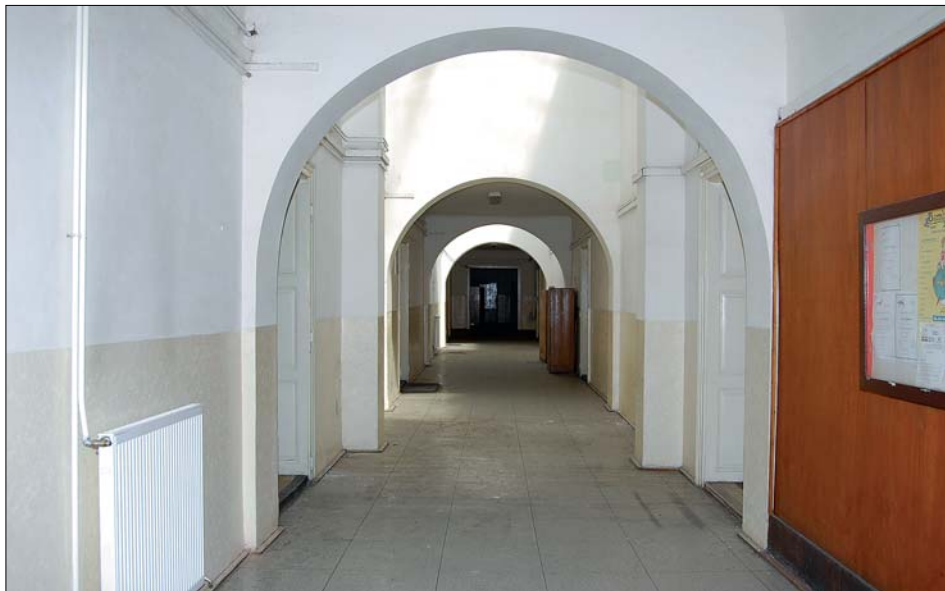
Obr. 38: Severní část přístavby k budově strojních dělen – průhled chodbou kancelářského patra se světlíky (foto P. Dostál).

Kancelářské prostory, jimiž je vyplněné celé první patro budovy (a k němu napojená již zmíněná koncová část dílen), jsou přístupné od jihu, ze schodiště druhé části jižního křídla. Vstup z podesty schodů směřuje do střední chodby mezi kanceláři. Chodba, široká cca 3 m, je krytá plochým stropem, který má omítnutý podhled se zaoblenými okraji. Z bočních stěn se vstupy do kanceláří vystupují čtyři protilehlé dvojice mělkých rizalitů, které přecházejí do příčných půlkruhových pasů. Obě dvojice pasů vymezují v chodbě plochy, nad nimiž je situována dvojice světlíků. V jižním světlíku ještě vystupují další dva výraznější protilehlé rizality, které náleží komínovým či větracím sopouchům vedeným z přízemí (obr. 38).

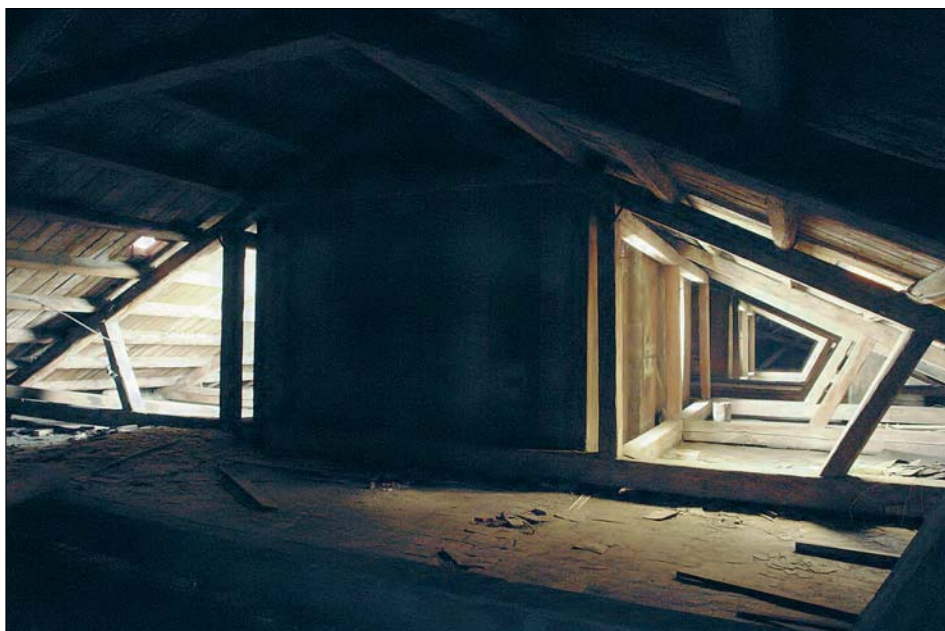
Obr. 39: Severní část přístavby k budově strojních dělen – krov se světlíky.

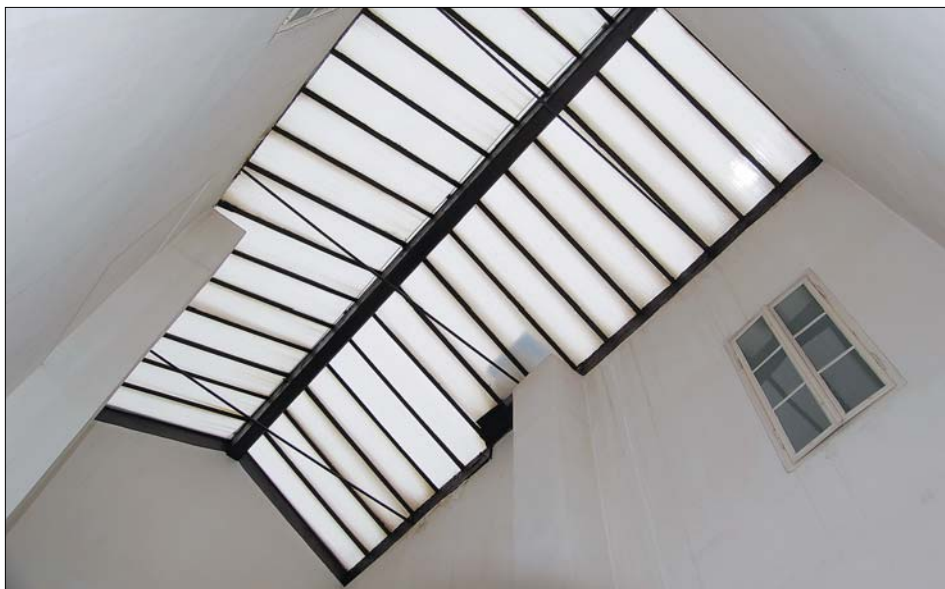
Obr. 40: Severní část přístavby k budově strojních dílen – konstrukce světlíku nad kancelářskou chodbou (foto P. Dostál).

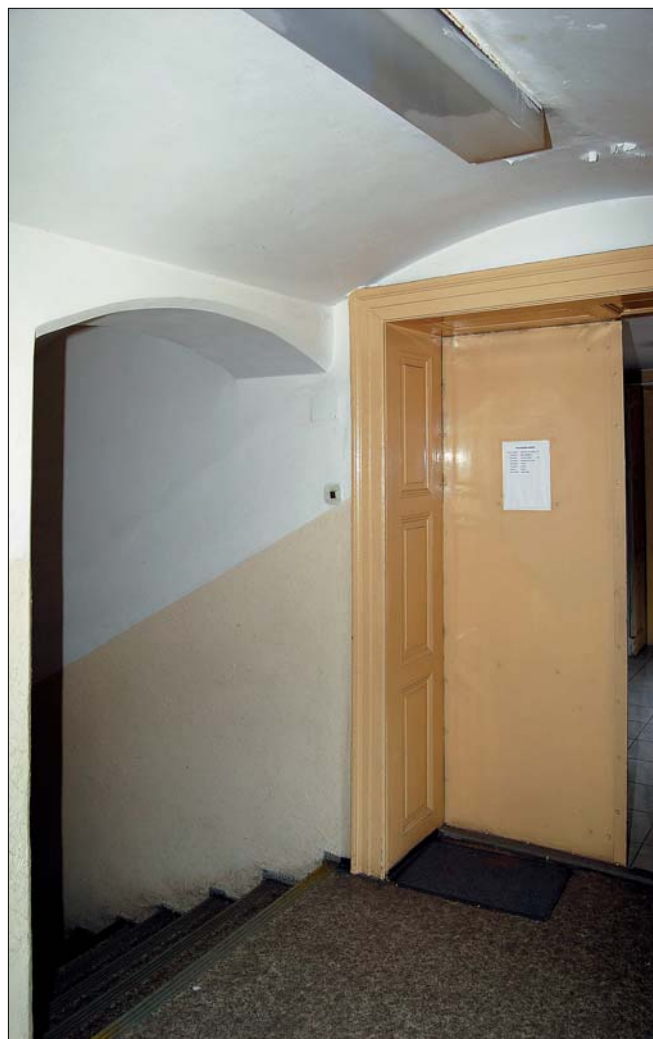
Obr. 41: Jižní část přístavby k budově strojních dílen – původní dveře u schodů v mezipatře (foto P. Dostál).

Toto podlaží s charakterem jakéhosi nízkého mezipatra bylo zvlášť výrazně postiženo novodobými zásahy provedenými zřejmě poměrně nedávno – možná až v posledních desetiletích 20. století. Ze starého stavu se kromě obou schodišť, dvojích dveří a rozvrhu okenních otvorů zachoval jen princip dispozičního řešení znejasněný řadou mladších vestaveb. Autentický je snad i tvar okenních nik s mírně skloněným rovným uzavřením, stejným jako v přízemí i horním podlaží. Stropy mají rovný omítnutý podhled s oblým ukončením (obr. 41).
