# VNĚJŠÍ, DÍLENSKÁ ČÁST AREÁLU MASARYKOVA NÁDRAŽÍ V PRAZE

JIŘÍ ŠKABRADA – PETR DOSTÁL – MARTIN EBEL – TOMÁŠ KYNCL

Průzkum areálu vnější – někdejší dílenské – části Masarykova nádraží v Praze byl zadán Národním technickým muzeem jako majitelem objektů v souvislosti s jejich přípravou k umístění zamýšlené expozice Železničního muzea.<sup>4)</sup> V průběhu průzkumu – od letních měsíců roku 2008 – získala práce na specifické aktuálnosti díky zveřejnění politicko-podnikatelských snah pražského magistrátu o likvidaci částí nebo celého nádražního areálu (obr. 1).

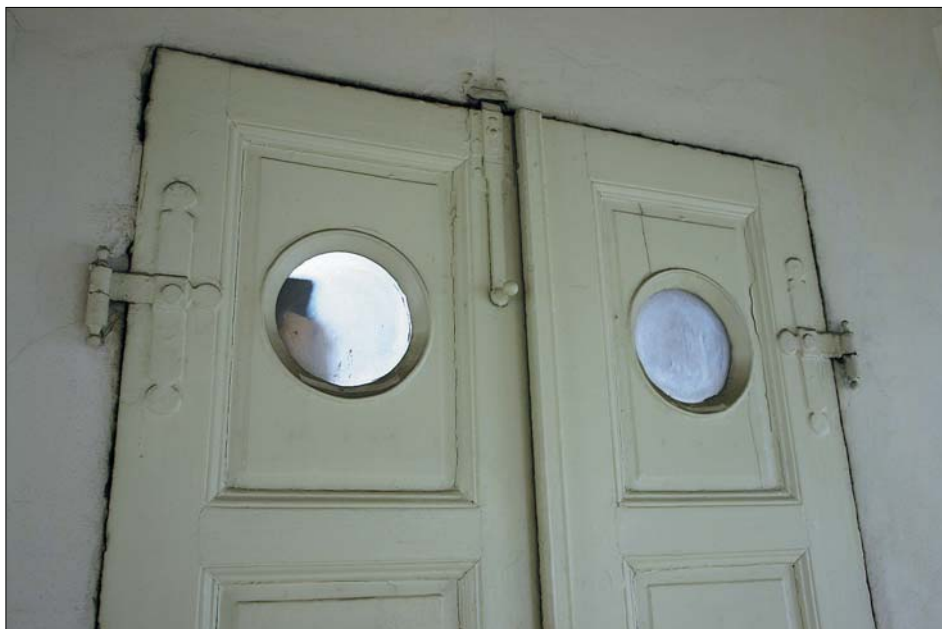
Obr. 42: Jižní část přístavby k budově strojních dílen – původní dveře u schodů na půdu na jižním schodišti.

výplní, přičemž v horních výplních jsou kruhová zasklená okénka. Klíčový štítek má erbový tvar, zámek je krabicový, na oplechované rubové straně jsou dvě zdobené zástrčky (obr. 42).

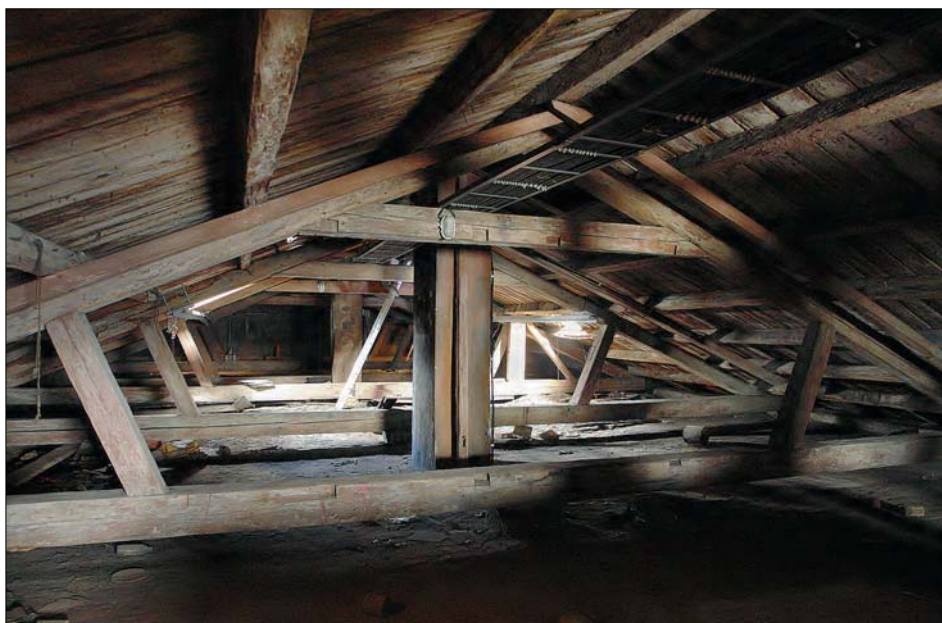
Obr. 43: Jižní část přístavby k budově strojních dílen – prostor vazníkového krovu.

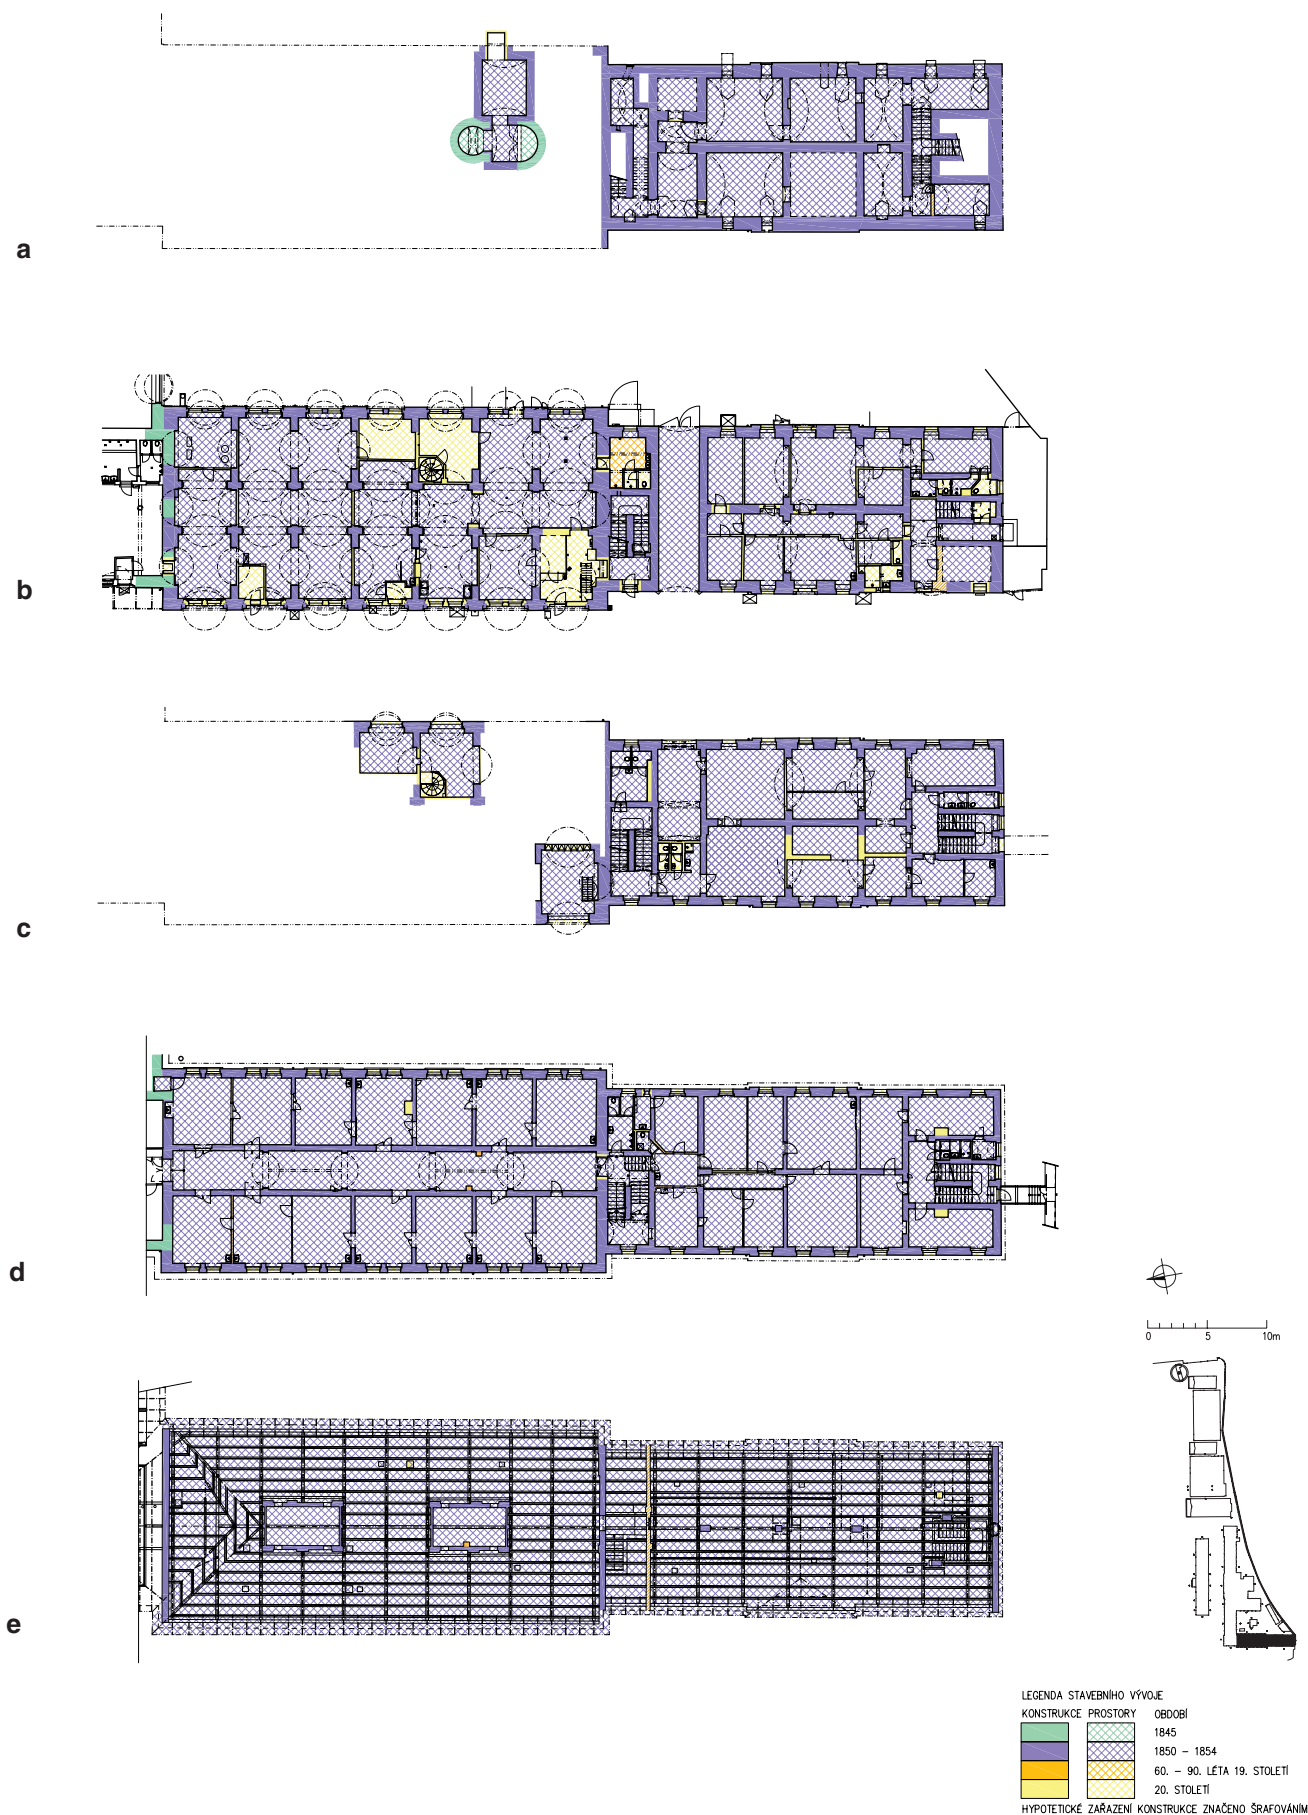
Obr. 44: Přístavba u budovy strojních dílen: a – sklepy, b – přízemí, c – mezipatro, d – patro, e – krov. Zaměření zpracovala firma INDESS spol. s r. o., Ing. Pelčík, 2004.

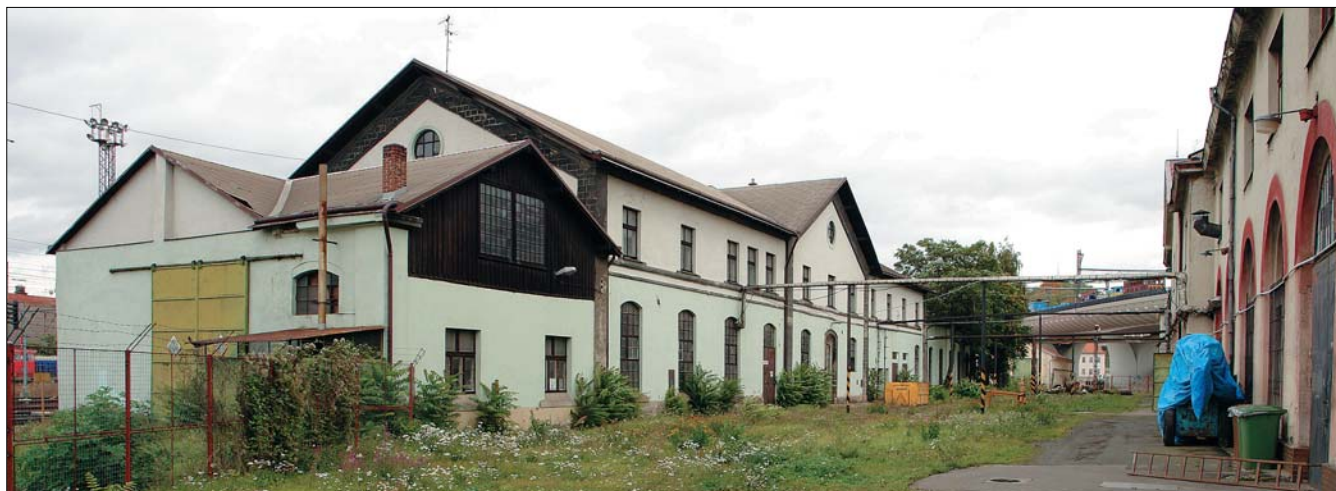
Obr. 47: Celkový pohled na křídlo s lakovnou; vlevo vestavba mezi lakovnou a někdejší západní vozovnou.

Podélná budova leží v délce cca dvou třetin rovnoběžného objektu hlavních dílen. Jádrem objektu tvoří patrová stavba bývalé lakovny s nízkou sedlovou střechou korespondující svým symetrickým rozvrhem s řešením protilehlé stavby dílen: k jejímu střednímu rizalitu se obrací svým motivem kolmého křídla se štítem (obr. 47). Na západním konci je k budově napohled neorganicky – v kolmém směru

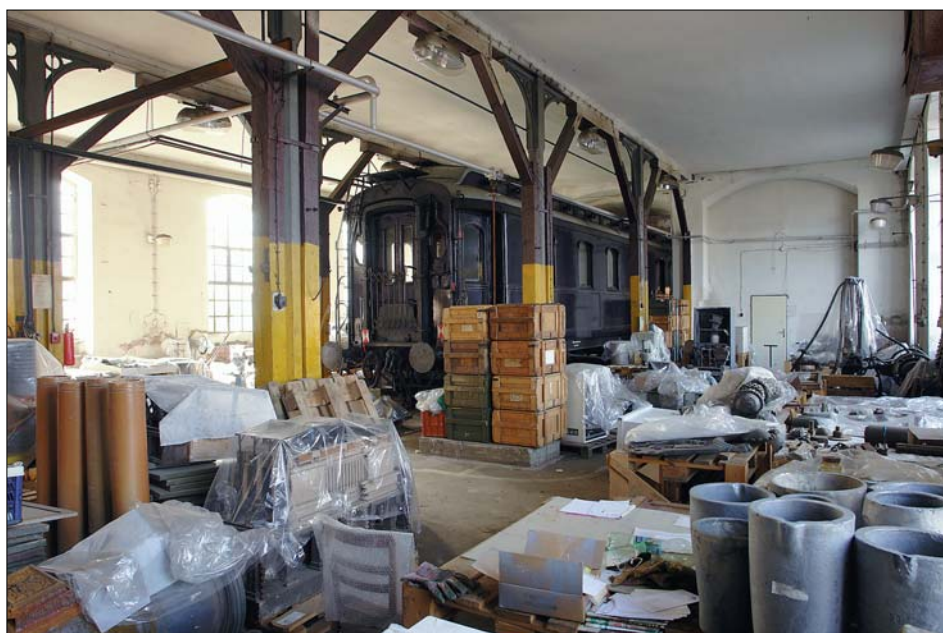
Obr. 48: Přizemí lakovny – prostor západního křídla, pohled k západu.

Vnitřní dělení objektu odpovídá jeho vnějšímu rozčlenění na střední díl a dvě postranní křídla (obr. 48, 49). Dalším klíčovým hlediskem dispozičního uspořádání byly podélné průtahy kolejí pro zatahování vozů, a to ve třech paralelních liniích, z nichž zadní dvě navazovaly na šířku někdejších původních vozoven a přední zřejmě nebyla průjezdná, nýbrž dosahovala z obou boků pouze ke střednímu dílu.

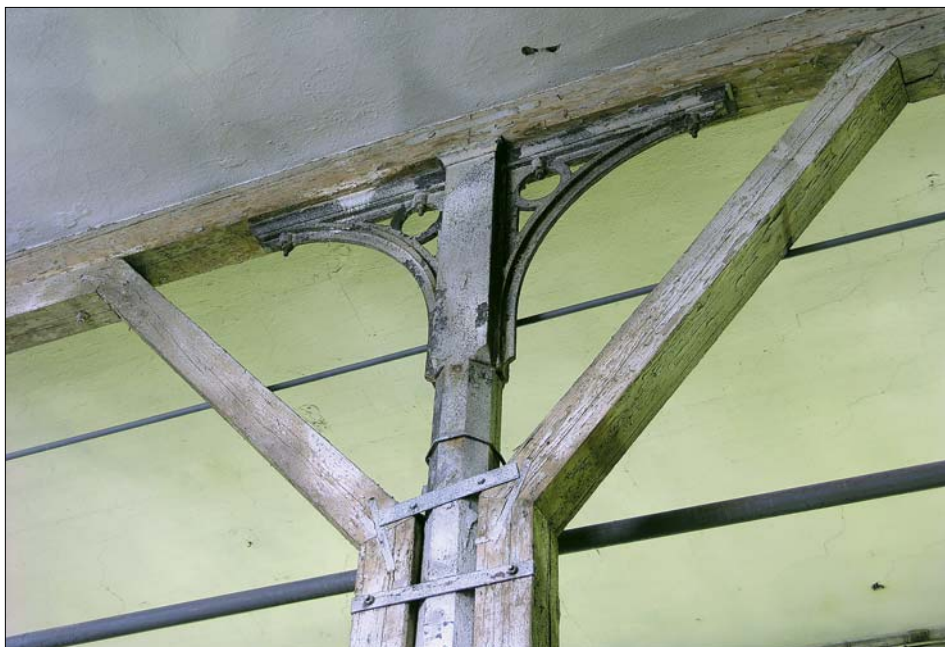
Obr. 50: Přizemí lakovny – detail hlavičky litinového sloupu s konzolami a průvlakem stropu.

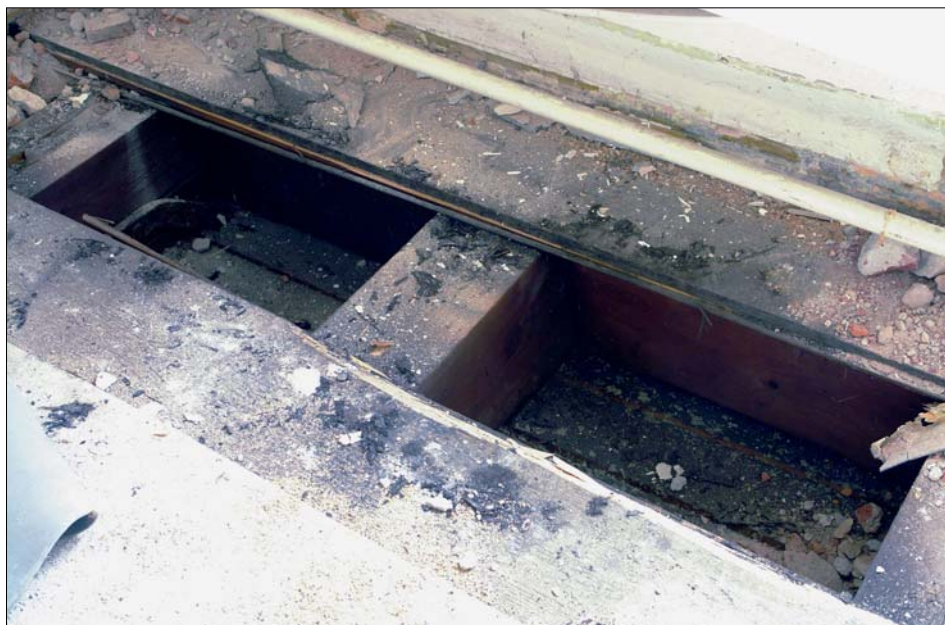
Obr. 51: Pohled shora do konstrukce původně pohledového trámového stropu nad přízemím lakovny.

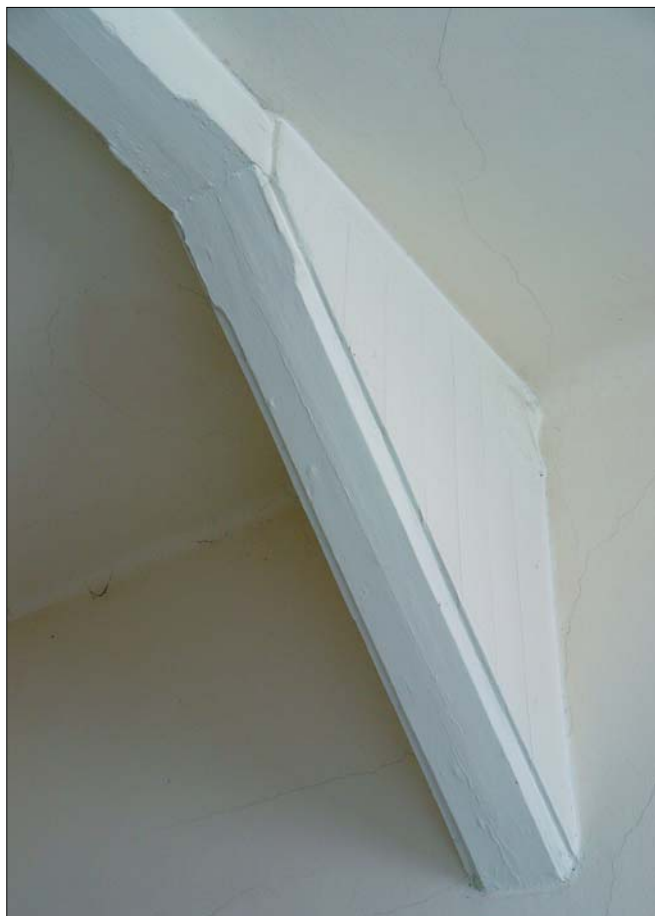
Obr. 52: Lakovna – detail trámové konstrukce z trojlodního členění prostoru patra.

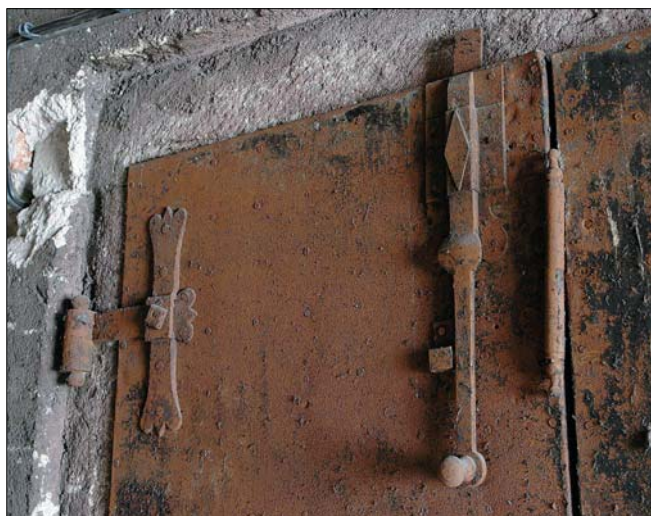
Obr. 53: Lakovna – detail kování a oplechování dveří ve vstupu do krovu.

Horní úsek schodiště se zachoval v nejvíce autentickém stavu (s výjimkou sníženého podhledu, který překryl i přisvětlovací otvor ze strany světlíku). Vyústění schodiště je vůči prostoru krovu obezděné, vybavené rámovými dveřmi s jedním širokým křídlem děleným ještě závěsy pro otevření poloviny křídla. Dveře jsou pomocí dekorativně zpracovaných venkovních závěsů křížového typu upevněny do obdélného ostění tesaného z kamene. Do krovu obrácená strana dveří je oplechovaná, strana ke schodům má profilované výplně a klapačku (obr. 53, 54).

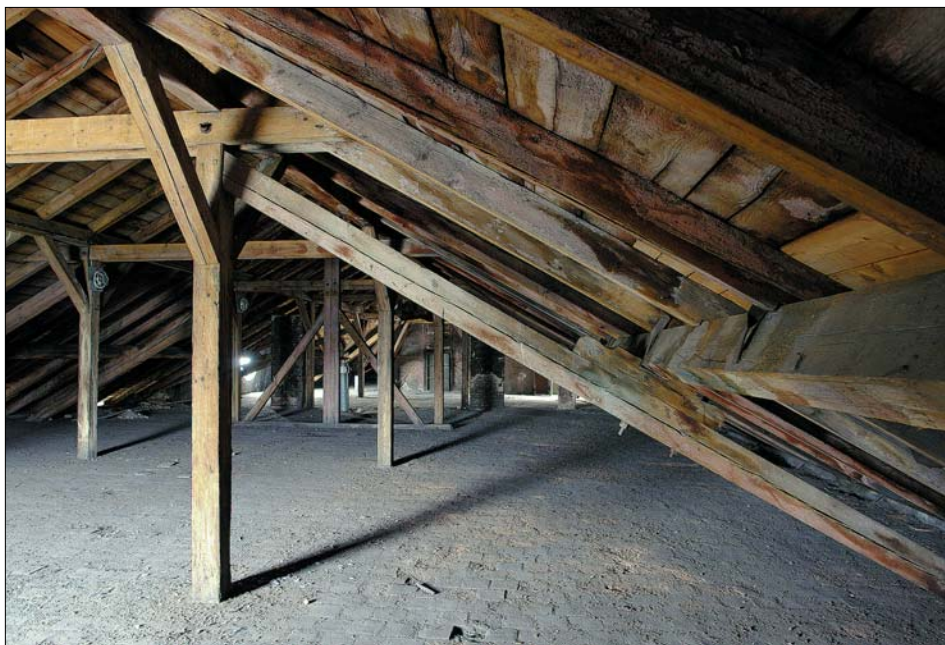
Obr. 55: Krov lakovny – konstrukce nad křídlem.

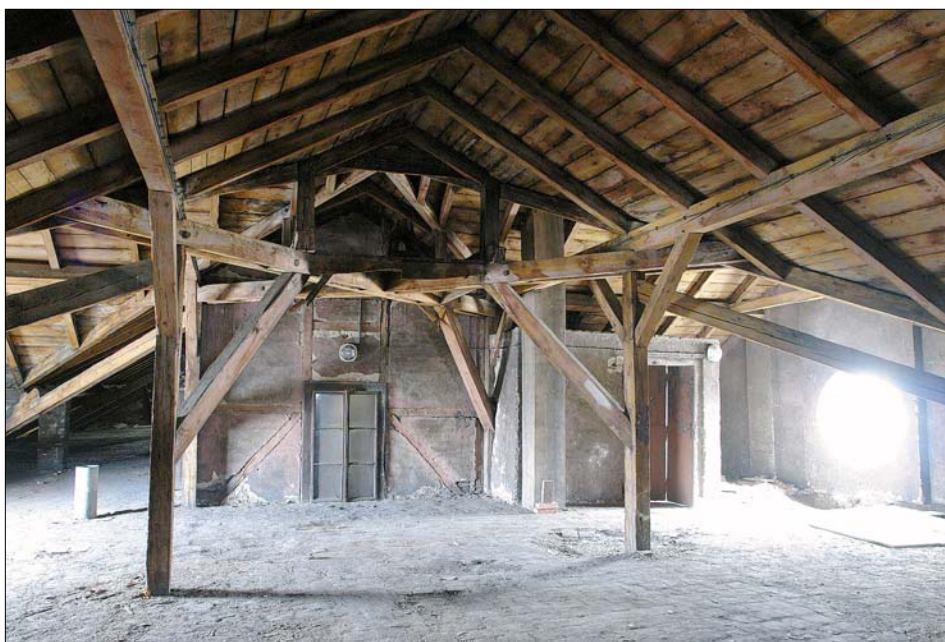
Obr. 56: Krov lakovny – konstrukce nad střední částí budovy se světlíkem a dveřmi u schodiště.

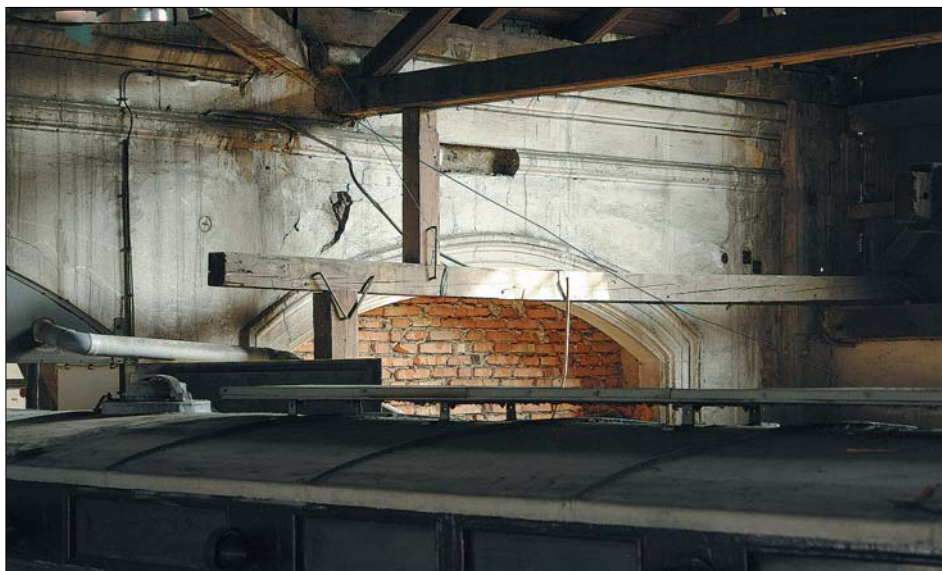
Obr. 57: Západní vestavba u lakovny – zachované kamenné ostění vjezdu do západní stěny lakovny.

V západní stěně, ukončující halové trojlodí bývalé lakovny, se zachovaly (v různém stupni znejasnění) niky někdejších tří vjezdů. Z utváření vnějšku štítové stěny zůstaly na středních pilířích části soklu a nahoře římsový vlys (vytržená část římsy se povaluje na zastrožení vozovny, která tu po zboření vozovny zůstala jako součást vestavby zachována. Portál má na své vnitřní hraně polodrážku pro vrata včetně zapuštěných háků pro jejich zavěšení (spodní část boků ostění je odsekaná) (obr. 57).

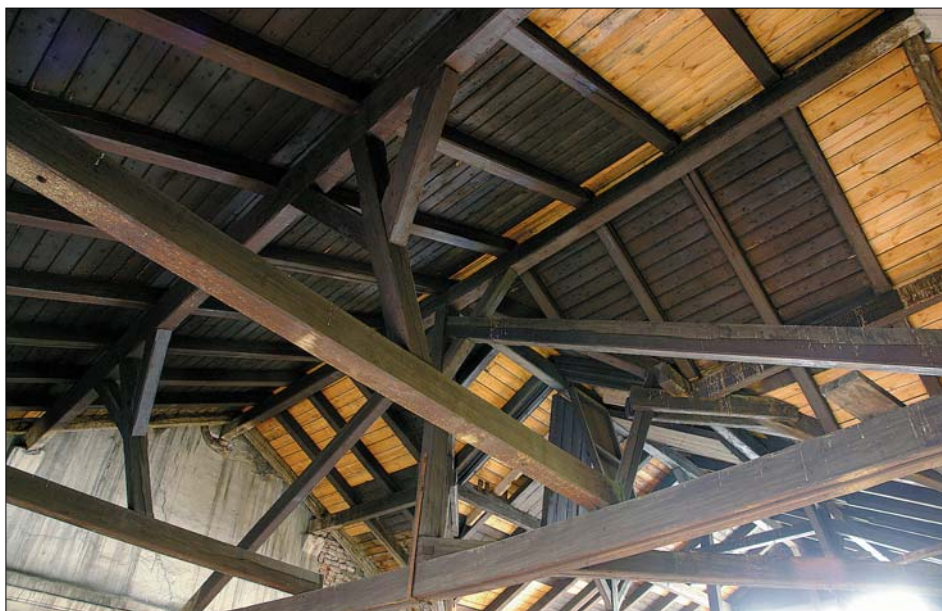
Obr. 58: Západní vestavba u lakovny – severní krov.

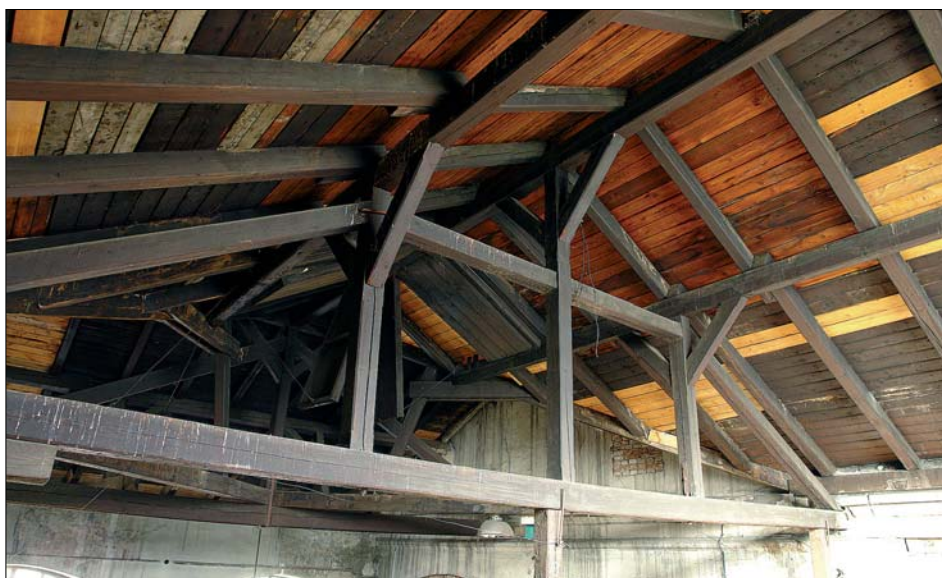
Obr. 59: Západní vestavba u lakovny – jižní krov.

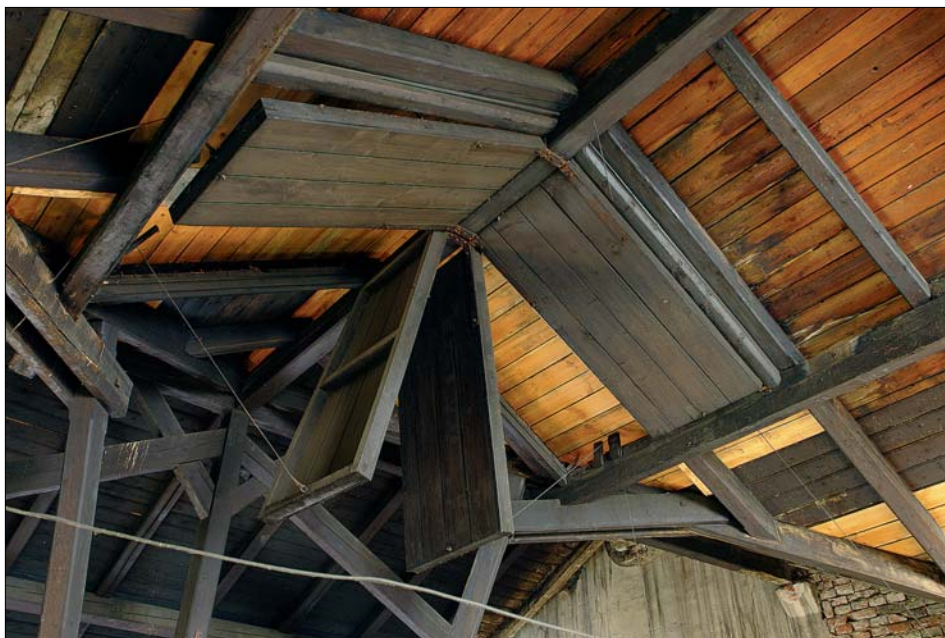
Obr. 60: Západní vestavba u lakovny – sklápěcí kryty pod někdejším světlíkem(?) ve styku obou částí krovu.

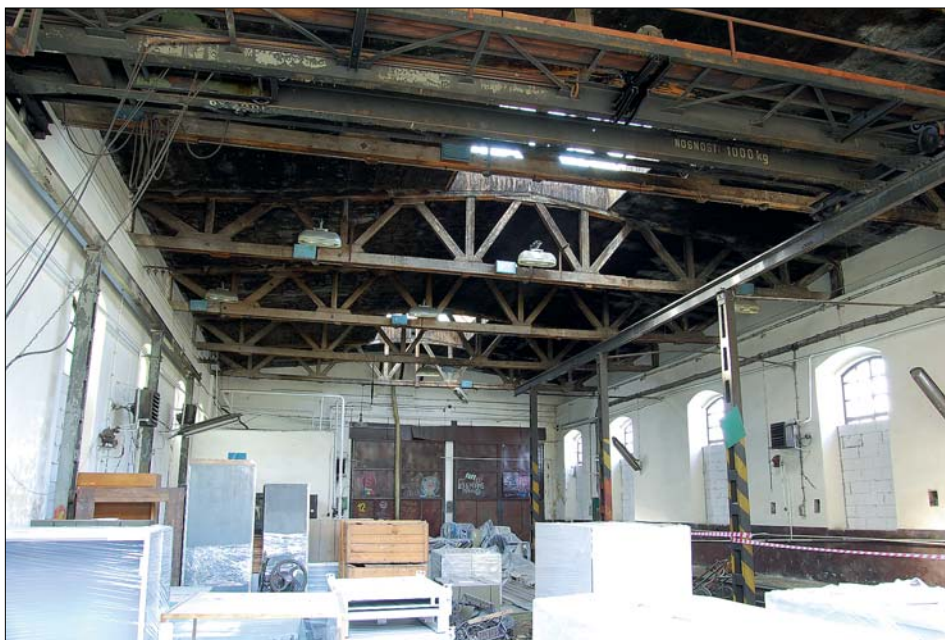
Obr. 61: Prostor východní vozovny – průhled směrem k západu, k lakovně.

Zastřešení nesou příčně kladené dřevěné příhradové vazníky. Jejich systém odpovídá rytmu otvorů v jižní stěně, resp. úsekům stěn mezi okny s vnějšími zesilujícími pásy. Vazníky jsou na obou stěnách osazeny na laticový ústupek, před nímž na vnější straně plynule pokračuje nadezdívka, která se navenek neprojevuje (obr. 61).

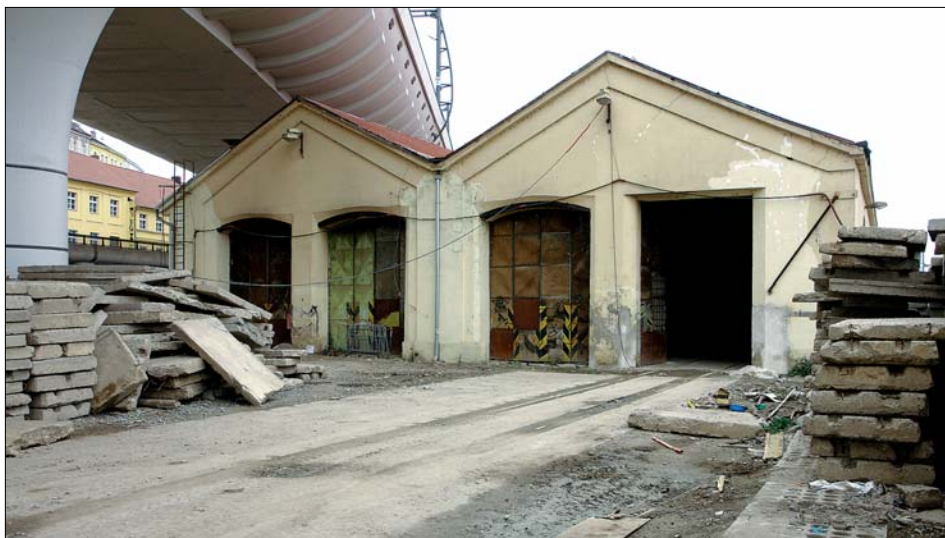
Obr. 63: Lokomotivní remíza – východní průčelí s otvory vjezdů.

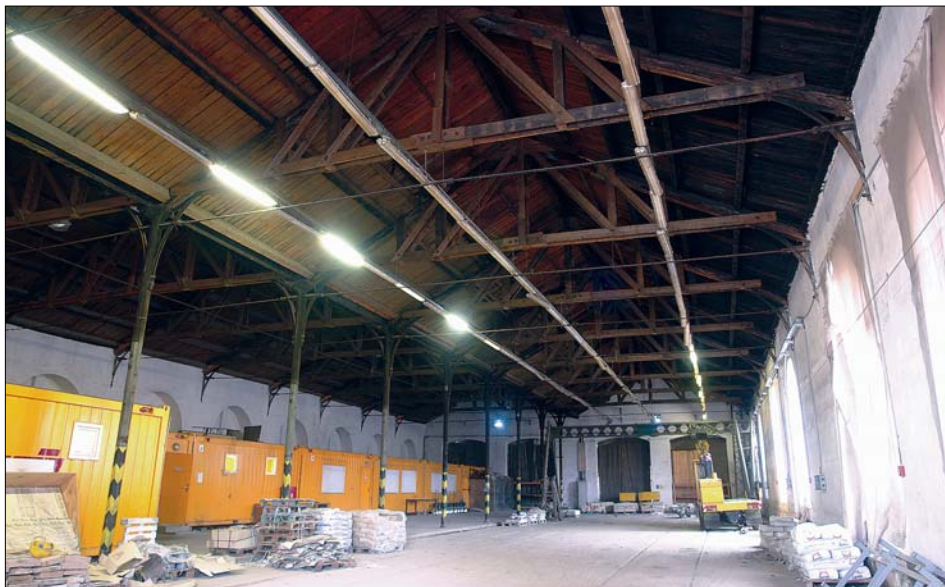
Obr. 64: Lokomotivní remíza – dvoulodní prostor s konstrukcí zastřešení.

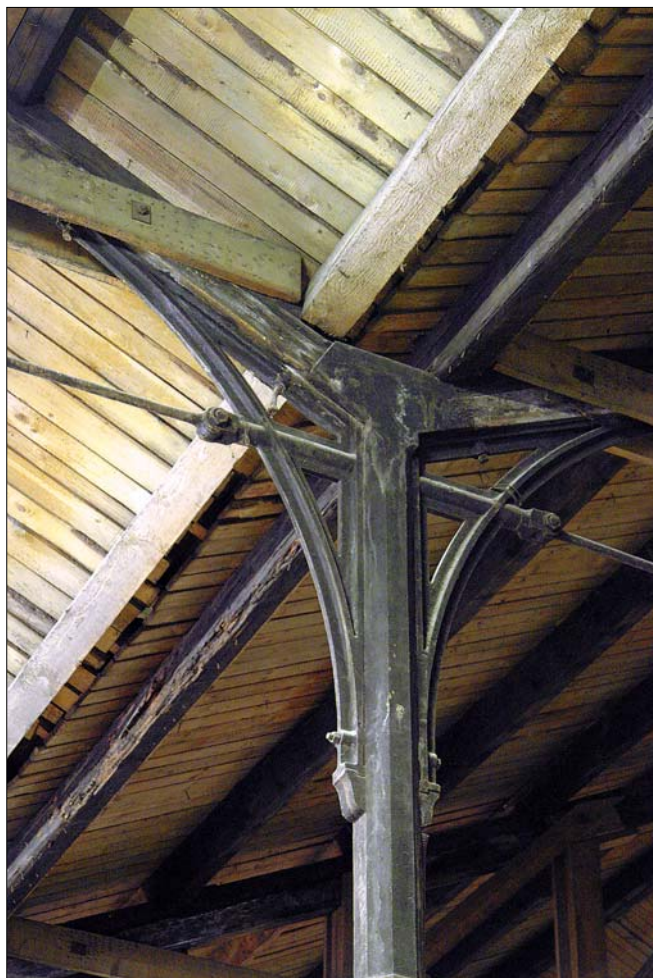
Obr. 65: Lokomotivní remíza – hlavice litinového sloupu pod úžlabím střeš.

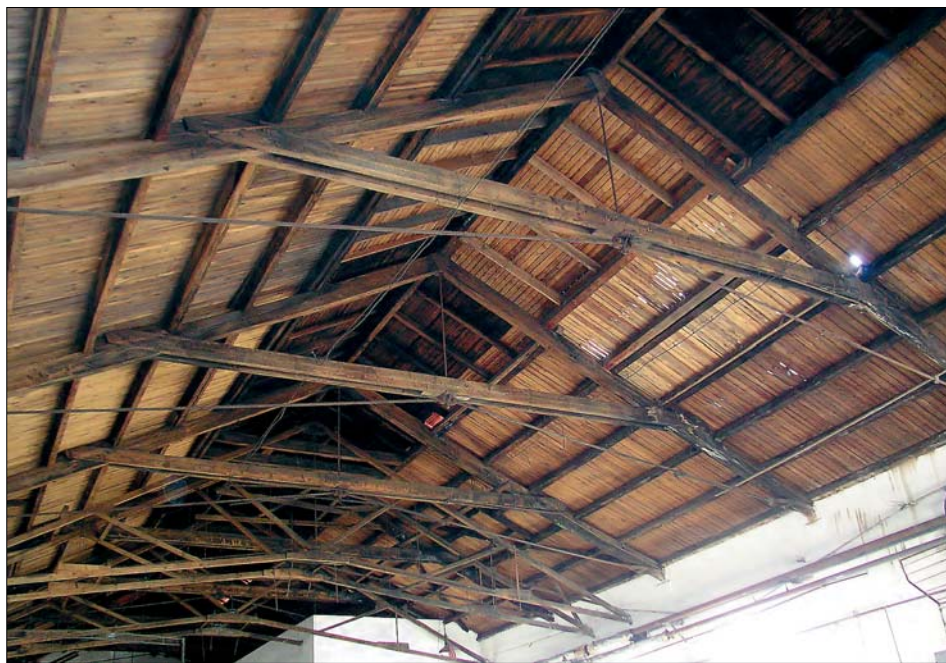
Obr. 66: Lokomotivní remíza – krov nad zbořenou jižní částí objektu.

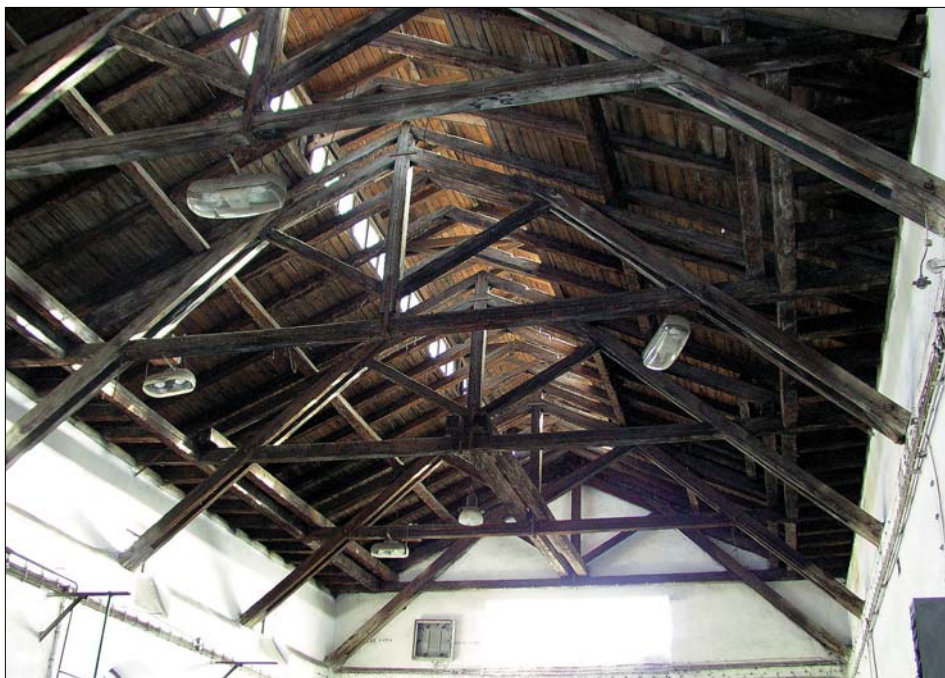
Obr. 68: Zbořená východní lokomotivní remíza – krov nad užší severní částí budovy (stav v roce 2003).

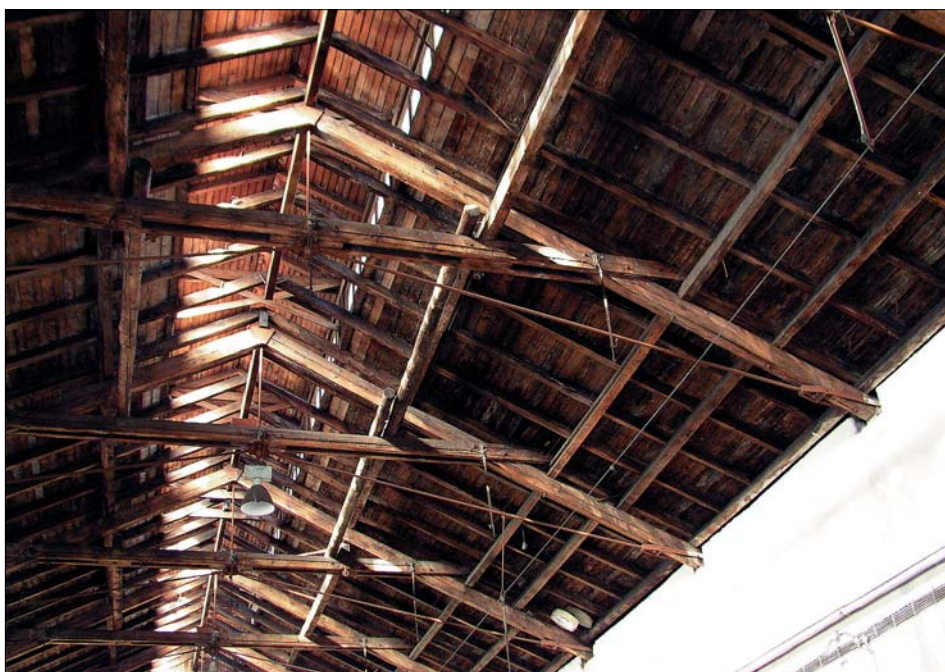
Obr. 69: Zbořená východní lokomotivní remíza – krov nad širší jižní částí budovy (stav v roce 2003).
