## NEZNÁMÉ DÍLO ANSELMA LURAGA - BAROKIZACE KOSTELA SV. VÁCLAVA VE STRAKONICÍCH

FRANTIŠEK KAŠIČKA - PAVEL ZAHRADNÍK

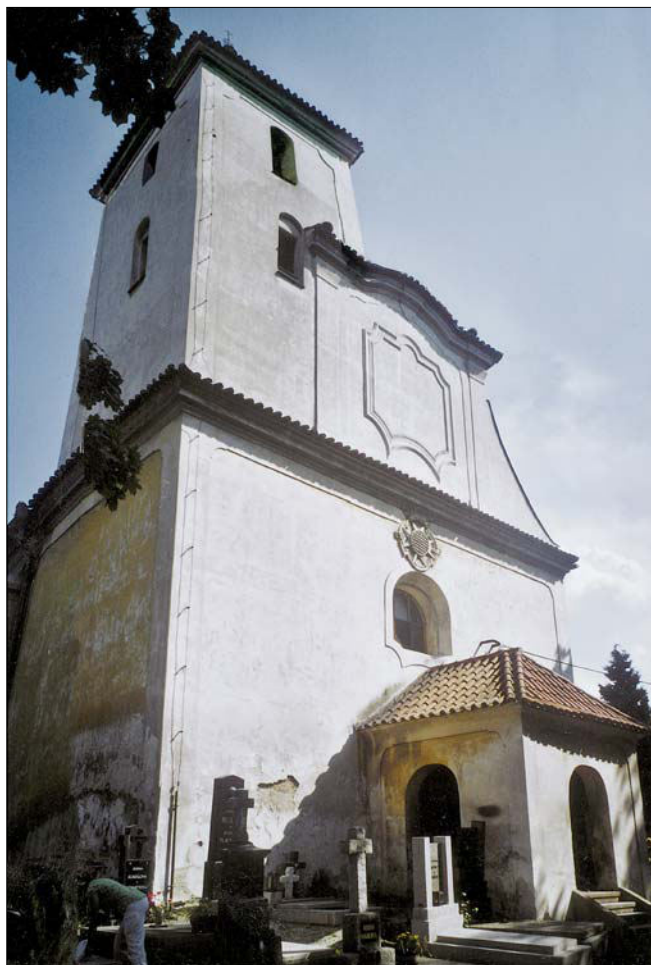
Obr. 7: Západní štít kostela s předsíní a nárožní věží.

Abb. 7: Strakonice, St. Wenzelskirche. Westgiebel der Kirche mit der Vorhalle und dem Eckturm (Foto F. Kašička, 2009).

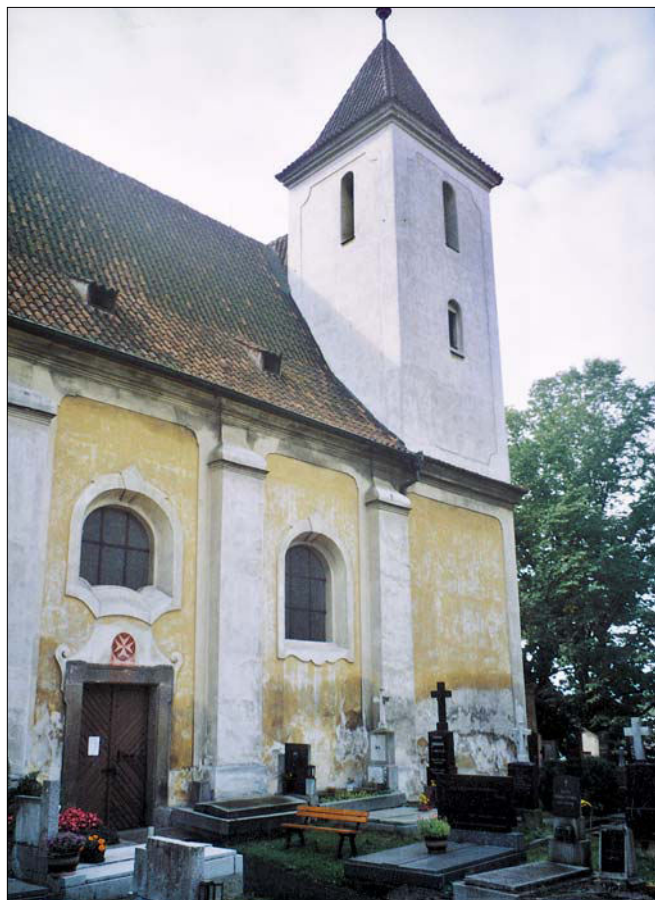
Obr. 8: Nárožní věž s dílem severního průčelí kostelní lodi při pohledu od severovýchodu.

Abb. 8: Strakonice, St. Wenzelskirche. Eckturm mit einem Teil der Schiffsnordfassade, Ansicht von Nordosten (Foto F. Kašička, 2009).

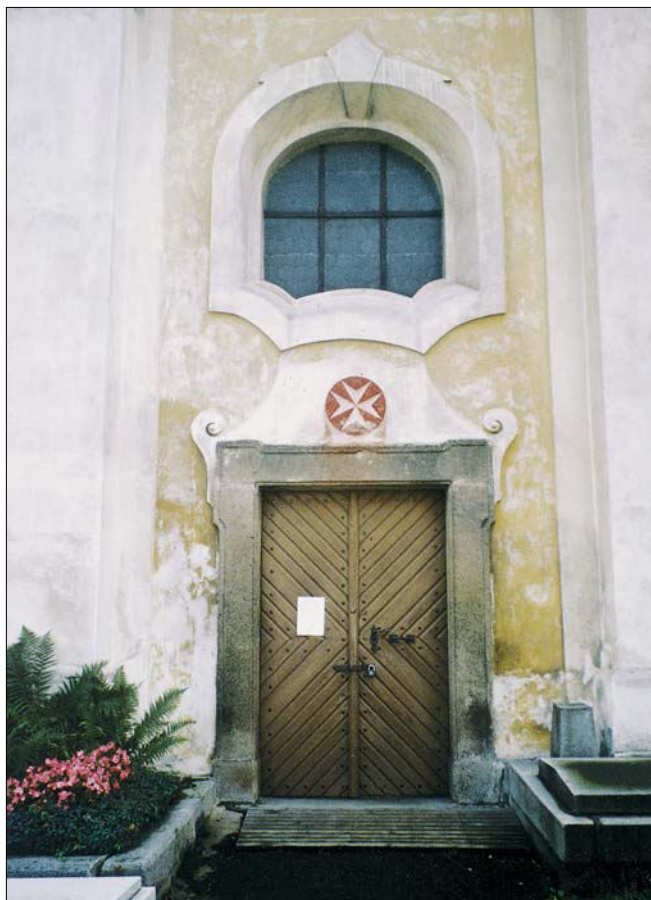
Obr. 9: Detail střední osy severní stěny kostelní lodi se vstupním portálem.

Abb. 9: Strakonice, St. Wenzelskirche. Detail der Schiffsnordwandmit-telachse mit dem Eingangsportal (Foto F. Kašička, 2009).

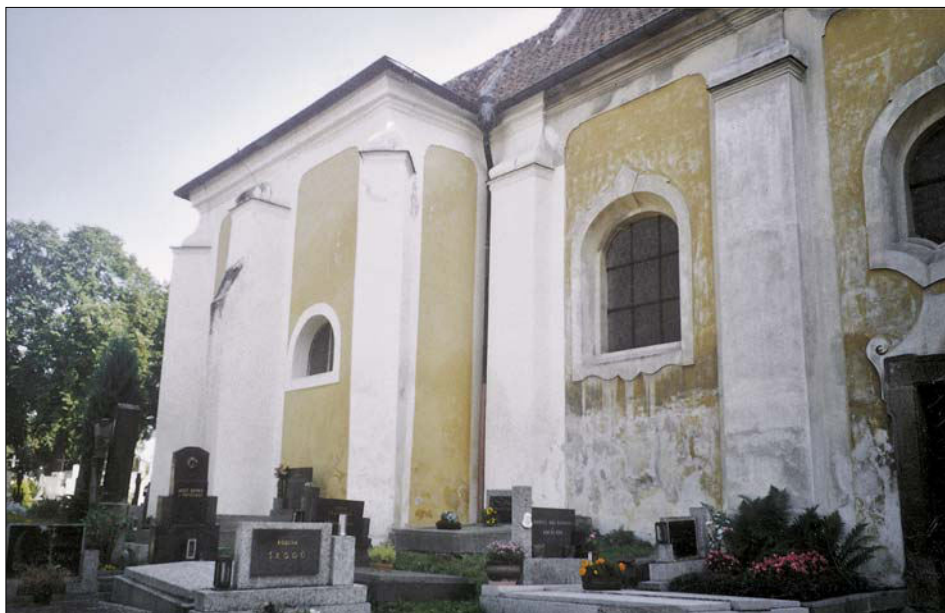
Obr. 10: Východní díl severního průčelí kostelní lodi s bývalou kaplí sv. Michaela.

Abb. 10: Strakonice, St. Wenzelskirche. Ostteil der Schiffsnordfassade mit der ehemaligen St. Michaelskapelle (Foto F. Kašička, 2009).

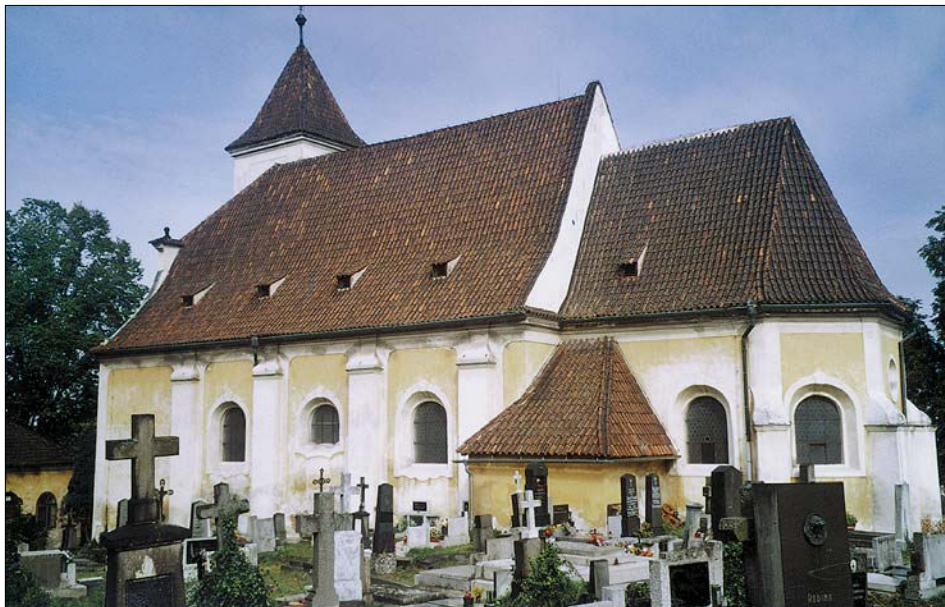
Obr. 12: Jižní průčelí kostela s přístavkem staré sakristie.

Abb. 12: Strakonice, St. Wenzelskirche. Schiffssüdfassade mit der zugebauten alten Sakristei (Foto F. Kašička, 2009).

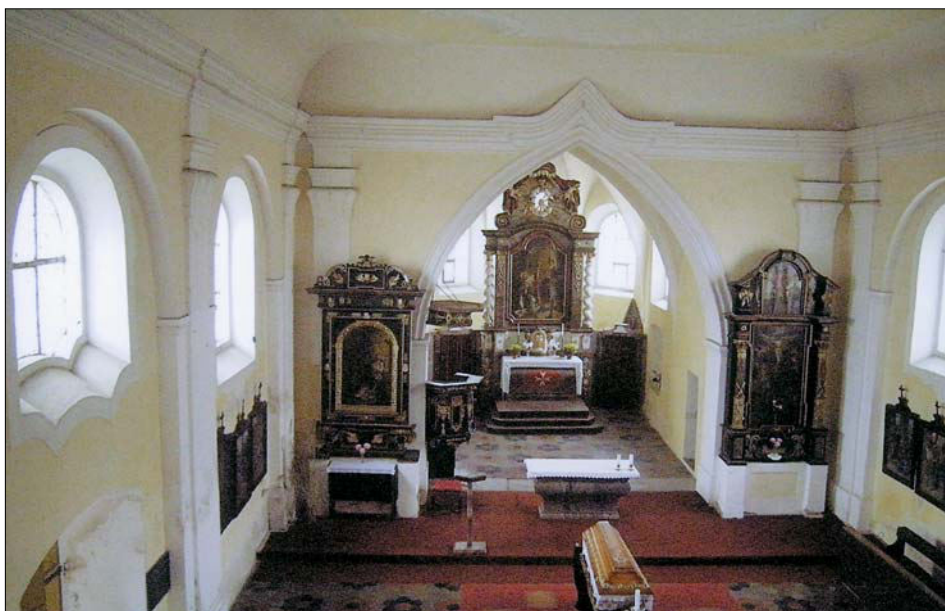
Obr. 13: Pohled z kruchty do zbarokované kostelní lodi s gotickým vítězným obloukem ve východním čele.

Abb. 13: Strakonice, St. Wenzelskirche. Blick von der Empore ins barockisierte Kirchenschiff, an der Ostseite gotischer Triumphbogen (Foto F. Kašička, 2009).

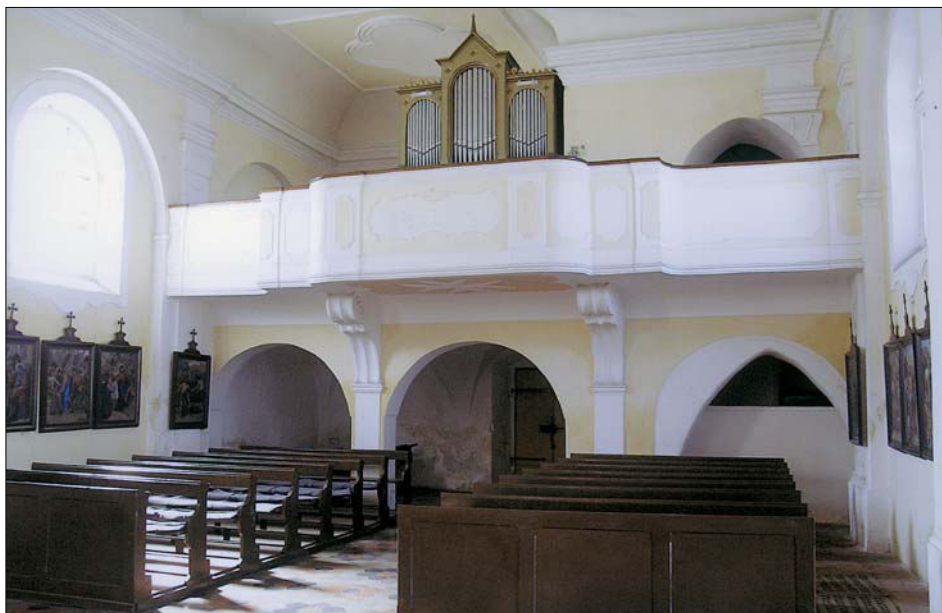
Obr. 14: Pohled na zbarokovanou starší západní kruchtu s nárožní věží.

Abb. 14: Strakonice, St. Wenzelskirche. Barockisierte ältere Westempore mit dem Eckturm (Foto F. Kašička, 2009).

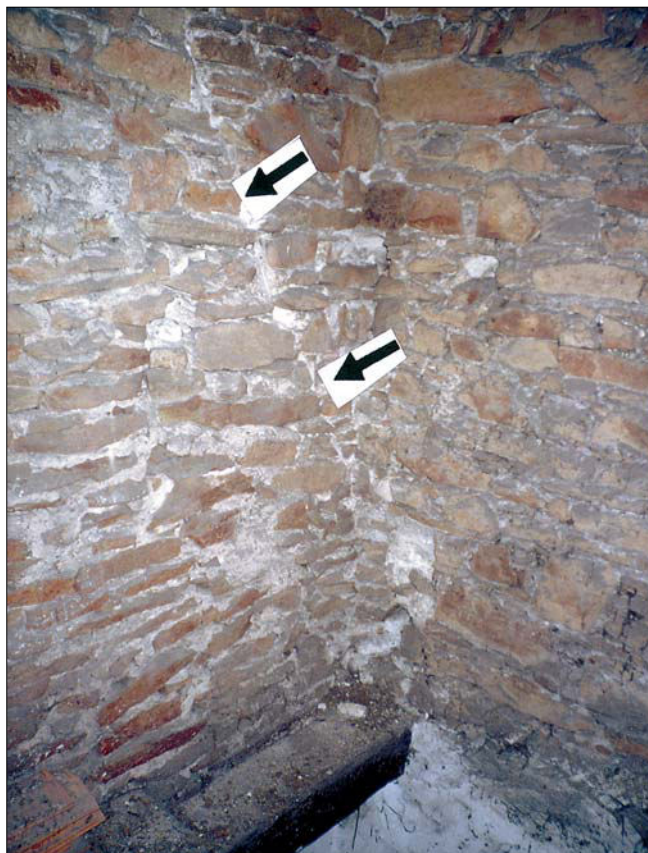
Obr. 15: Pohled k severozápadnímu koutu 3. nadzemního podlaží nárožní věže se šikmou spárou v západním boku, svědčící o starší výstavbě západního štítu kostela.

Abb. 15: Strakonice, St. Wenzelskirche. Blick zum Nordwestwinkel des 3. Eckturmobergeschosses mit einer Schrägfuge an der Westseite, die den älteren Ausbau des westlichen Kirchengiebel (vor dem Turmbau) bezeugt (Foto F. Kašička, 2009).
