# KOSTEL SV. FLORIÁNA V ÚSTÍ NAD LABEM - KRÁSNÉM BŘEZNĚ

JAN LEIBL - TÁŇA NEJEZCHLEBOVÁ - KAMIL PODROUŽEK

Zámecký kostel sv. Floriána v Ústí nad Labem – Krásném Březně<sup>1)</sup> představuje nejen příklad historické zástavby města, z jejíž podoby zůstalo zachováno jen několik objektů, ale zároveň je reprezentantem výrazného architektonického stylu tzv. saské renesance. Společně s přilehlým zámek tvoří ucelený soubor staveb z přelomu 16. a 17. století (obr. 1).

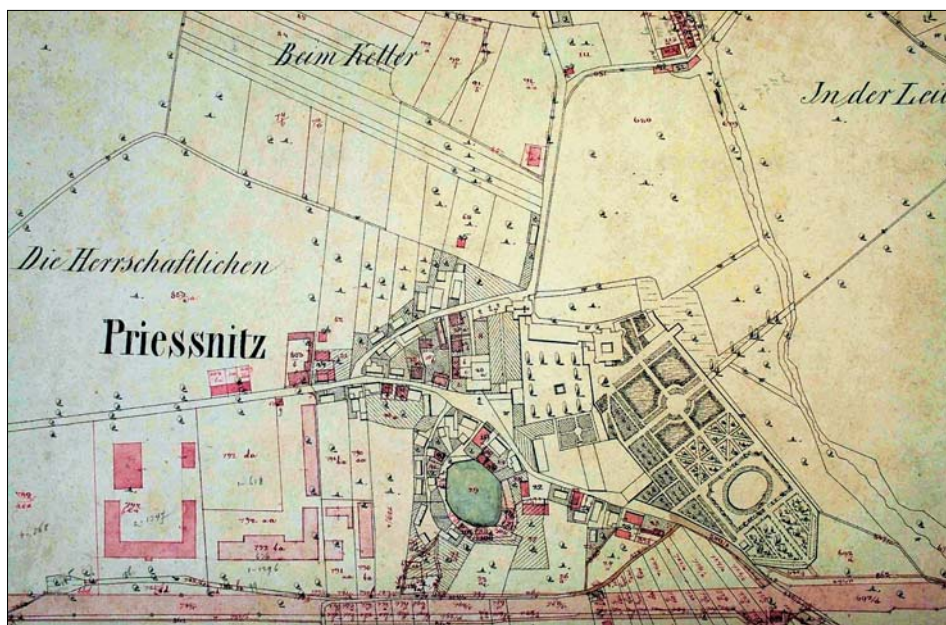
Obr. 2: Ústí nad Labem - Krásné Březno, kostel sv. Floriána, reambulovaná mapa stabilního katastru z roku 1879. (NA, RM, Li 418).

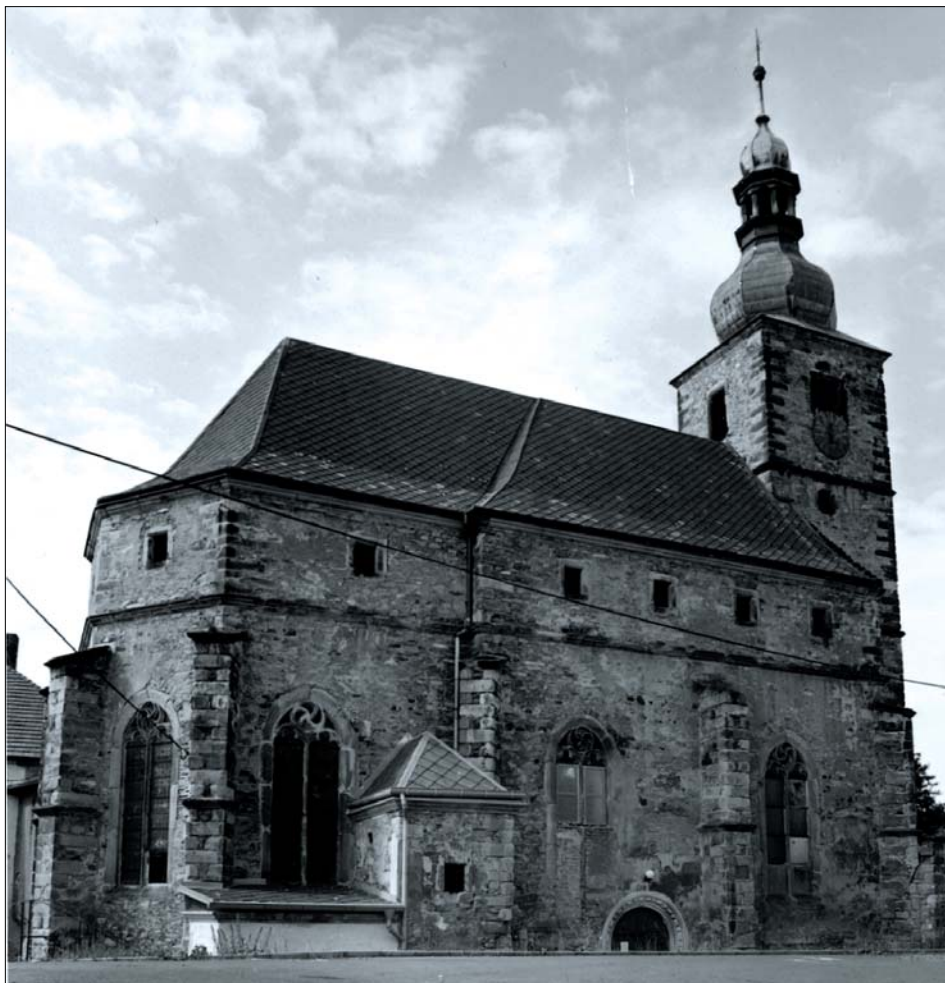
Obr. 3: Ústí nad Labem - Krásné Březno, kostel sv. Floriána, celkový pohled na kostel od severovýchodu (foto NPU ÚOP v Ústí nad Labem, 2004).

Vlastní kostel je situován na nevýrazné terénní hraně, vymezené průběhem ulice Podmokelské (obr. 3), asi 6 výškových metrů nad hladinou řeky Labe (140 m n. m.). Terénní reliéf zde tvoří rozsáhlý splachový kužel jižních svahů Ústecké plošiny, severního výběžku Českého středohoří, ohraničený na severní straně denudačními labskými terasami a vyvěřelými kupami, na východní straně ostře vymezený zářezem Pekelského potoka. Ačkoli se orientovaný kostel obrací svým hlavním vstupem k severu do ulice Na sklípku, tedy mimo zámecký areál, je jeho nedílnou součástí. Spojovacím krčkem je přímo propojen s budovou tzv. Starého zámku.

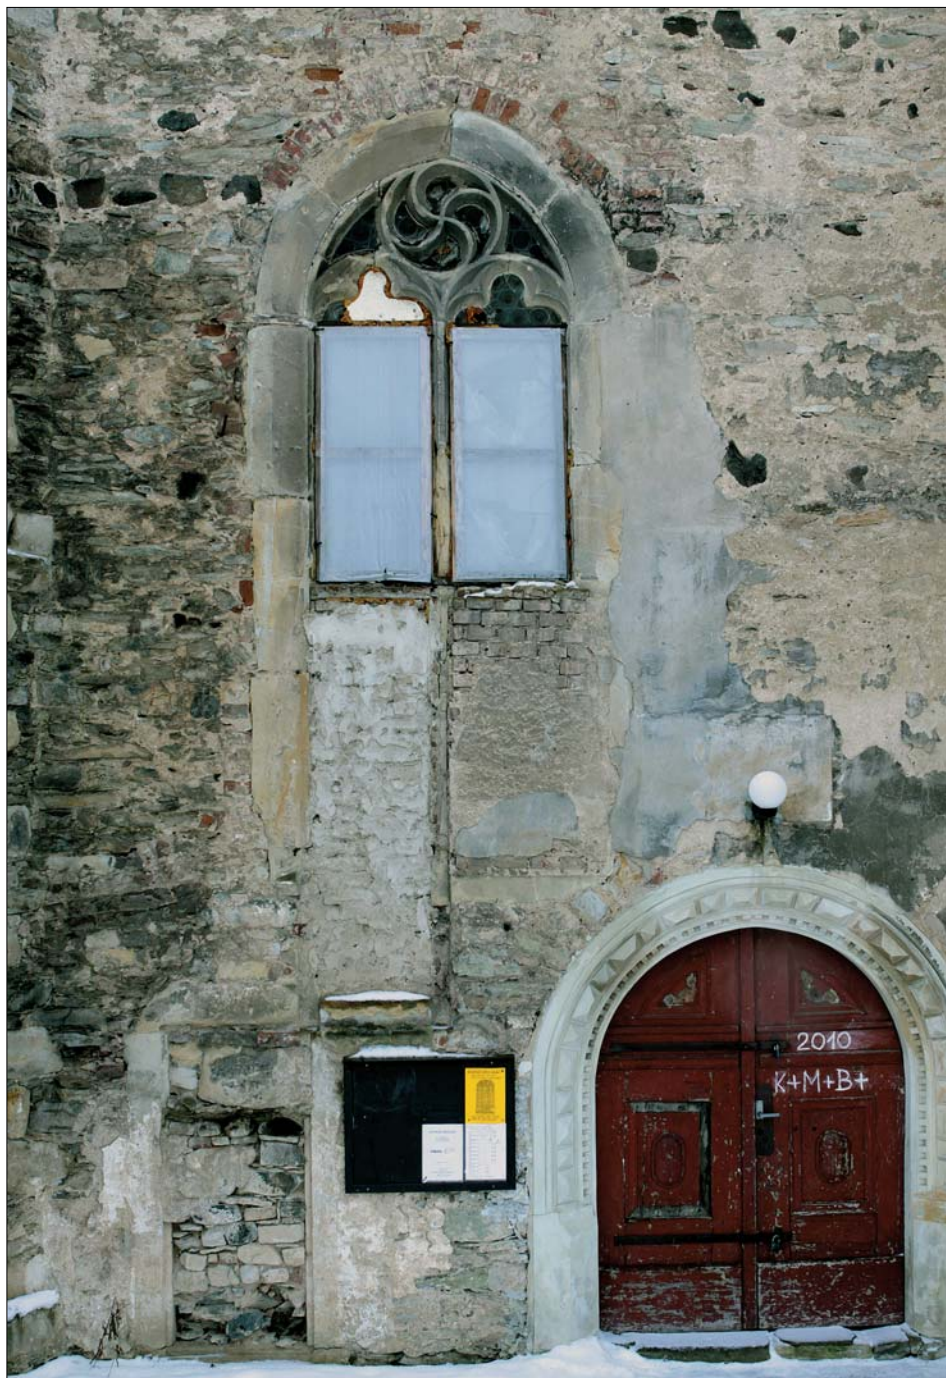
Obr. 4: Ústí nad Labem - Krásné Březno, kostel sv. Floriána, severní průčelí, vedle nejstaršího vstupu do kostela zazděný pravouhlý vstup na severní rameno empor, zřejmě z období let 1714–1751. Pravouhlý vstup, který zanikl pravděpodobně s povodní v roce 1783, nahradil vstup na severní emporu přes okenní otvor lodi. Ten zanikl po odtěžení terénu z okolí kostela v 90. letech 20. století (foto M. Pavlíková, 2010).

portál vstupu do kostela vymezuje v průčelí druhou osu zleva. Jeho původní podobu bohužel setřela necitlivá novodobá oprava. Mezi portálem a přilehlým opěrákem vpravo od osy je patrná drobná šikmá přízdívka sahající mírně nad jednu třetinu výšky portálu, zřejmě pozůstatek po starší cihlové konstrukci. V okenním otvoru, vymezujícím v severním průčelí lodi první osu zleva, se nachází druhotně zaslepený vchod, sloužící pro přístup z dnes odtěženého vyššího horizontu terénu (obr. 4).

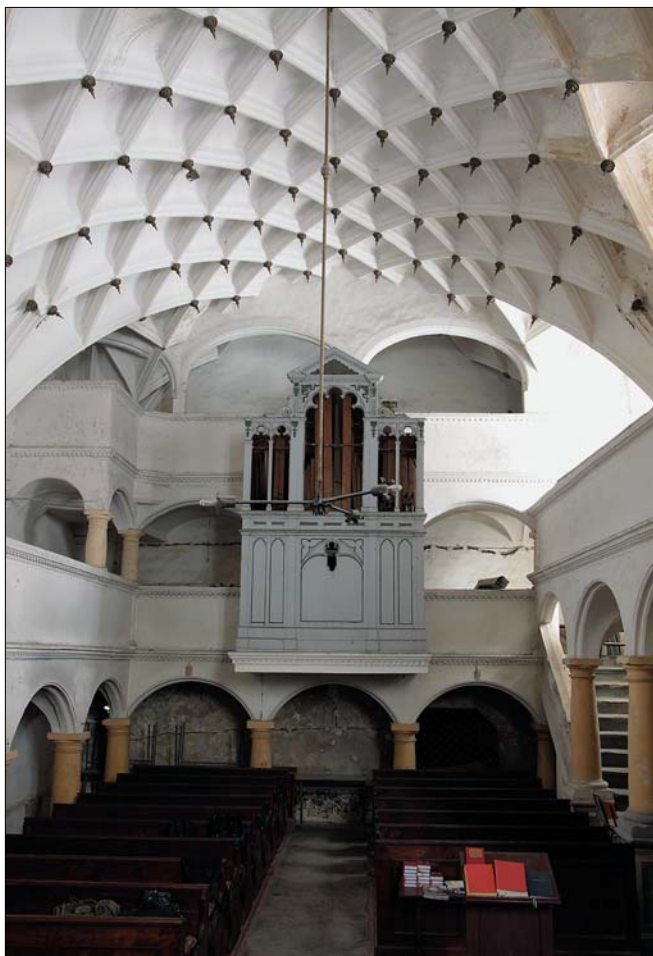
Obr. 5: Ústí nad Labem - Krásné Březno, kostel sv. Floriána, pohled od interiéru lodi od východu (foto M. Pavlíková, 2010).

Prostor kostela uzavírá žebrová síťová klenba s mírně vzdutými oblými kápěmi (obr. 5). Klenba provazuje loď s presbytářem, byť je mezi nimi vložen hrotitý vítězný oblouk. Interiéru lodi dominují patrové emporý, které odkazují k protestantskému vyznání uživatelů stavby. Na nejvyšší empoře je umístěn v jižní zdi kostela diamantový portál, dnes zazděný, umožňující jindy samostatný vstup na emporu. Před portálem je v podlaze patrný poslední stupeň zrušeného šnekového schodiště s bubnem, směřujícím k čelní straně emporý. Podobné diamantové portály, které jsou jedním z typických znaků saské renesance, lemuji dva protilehlé vstupy z presbytáře do sakristie a do spojovacího krčku k zámku (obr. 6).

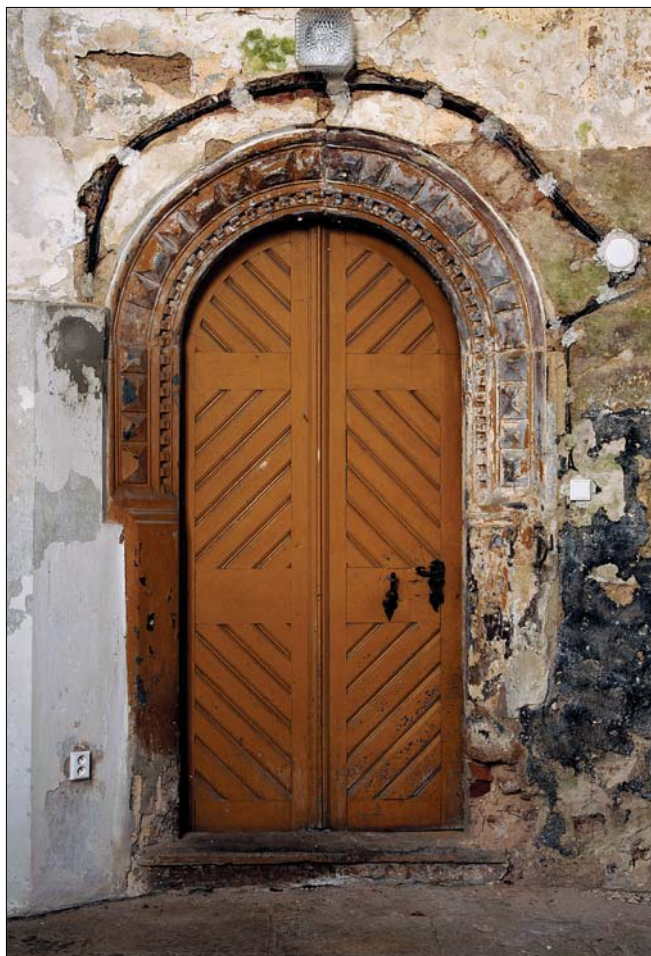
Obr. 6: Ústí nad Labem - Krásné Březno, kostel sv. Floriána, presbytář, portál vstupu do spojovacího krčku (foto M. Pavlíková, 2010).

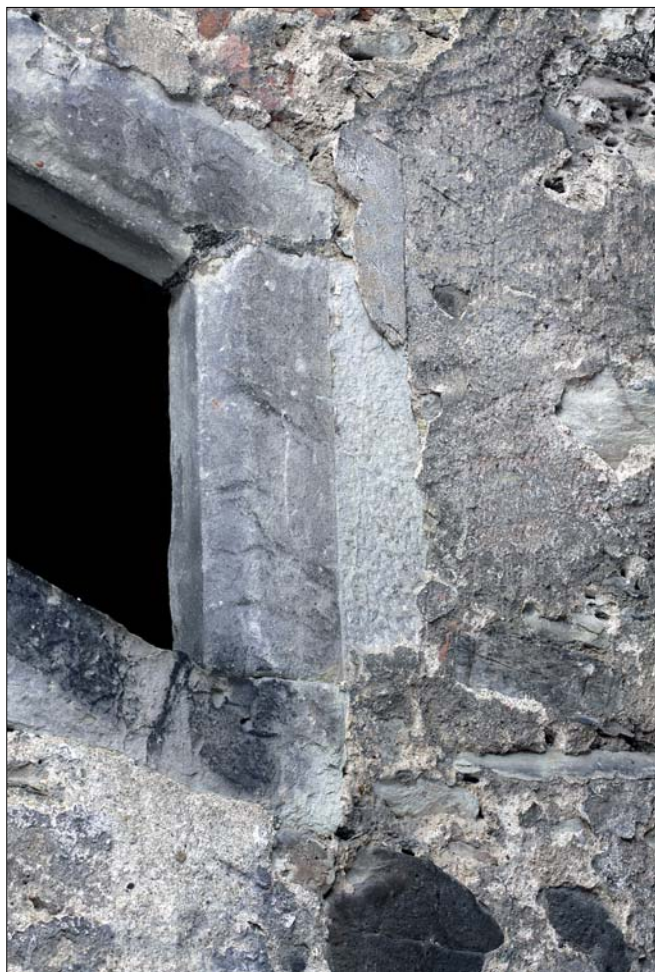
Obr. 10: Ústí nad Labem - Krásné Březno, kostel sv. Floriána, schodišťová věž při jižním průčelí, detail šikmého okenního otvoru schodiště s fragmentem hlazené okenní pasparty (foto M. Pavlíková, 2010).

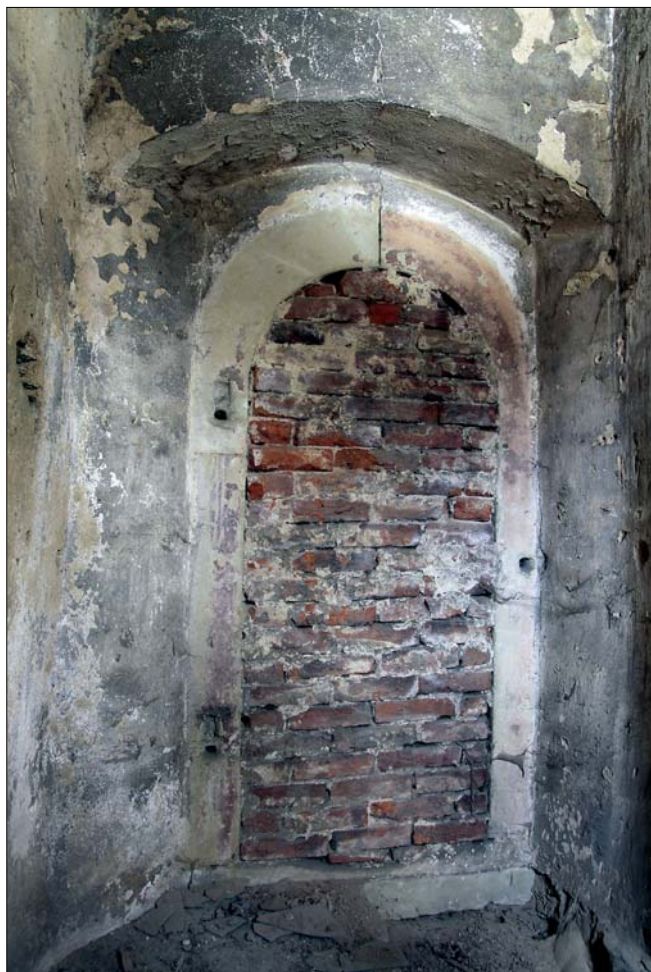
Obr. 11: Ústí nad Labem - Krásné Březno, kostel sv. Floriána, schodišťová věž při jižním průčelí, portál na panskou emporu z interiéru věže, na kamenní patrně zbytky červené polychromie (foto M. Pavlíková, 2010).

hlavním portálu zachycené bohužel již jen ve starších průzkumech (*Muk – Novosadová 1974, 9*), v poměrně velké míře však zachované na portále v jižním průčelí schodišťové věže a na portále vstupu na nejvyšší emporu (obr. 11).

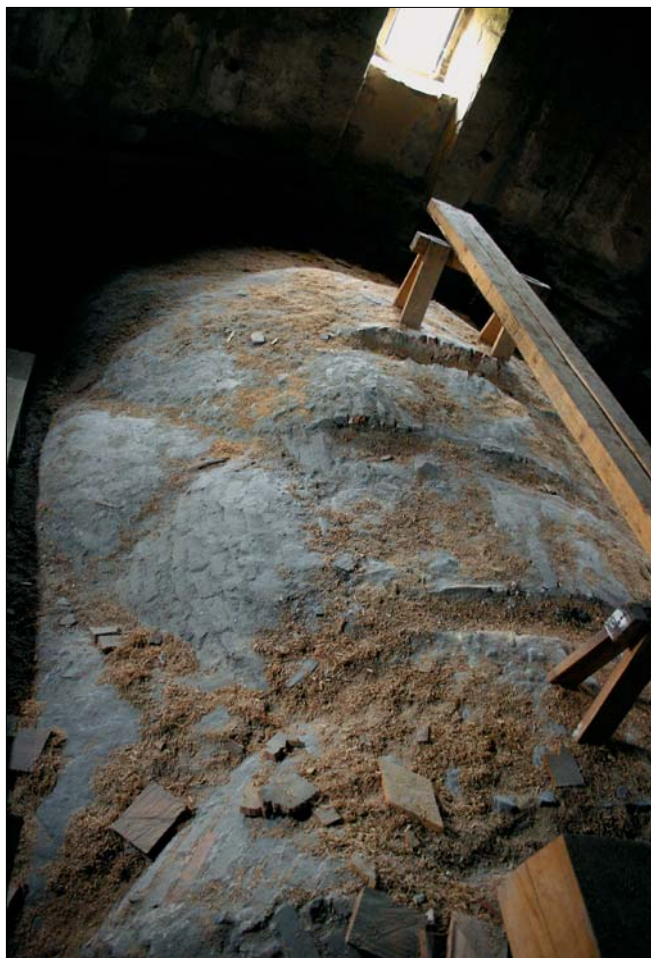
Obr. 12: Ústí nad Labem - Krásné Březno, kostel sv. Floriána, prostor v podstřeší kostela, pohled na rub klenby presbytáře s drážemi po uložení trámů podlah (foto K. Podroužek, 2009).

Jednou z nepřilíš jasně zodpovězených otázek původního vzhledu kostela zůstává podoba a funkční využití podstřeší kostela. Víme, že mělo prkennou podlahou na mohutných trámech, které zůstaly otištěny v rubu klenby (obr. 12). Prostor byl pečlivě omítán hladkou interiérovou omítkou. Funkci prostoru nelze s určitostí modelovat. Téměř s jistotou lze vyloučit fortifikační účel patra. Opevněná patra kostelů nebývají otevřena takto mohutnými a četnými okenními otvory, pevnostnímu charakteru neodpovídá ani hladká a pečlivě provedená omítka v interiéru, stejně jako kamenný portál vchodu se zvlněnými náběžnými štítky. Všechny tyto znaky směřují spíše k profánnímu využívání patra, např. jako knihovna, či archiv.

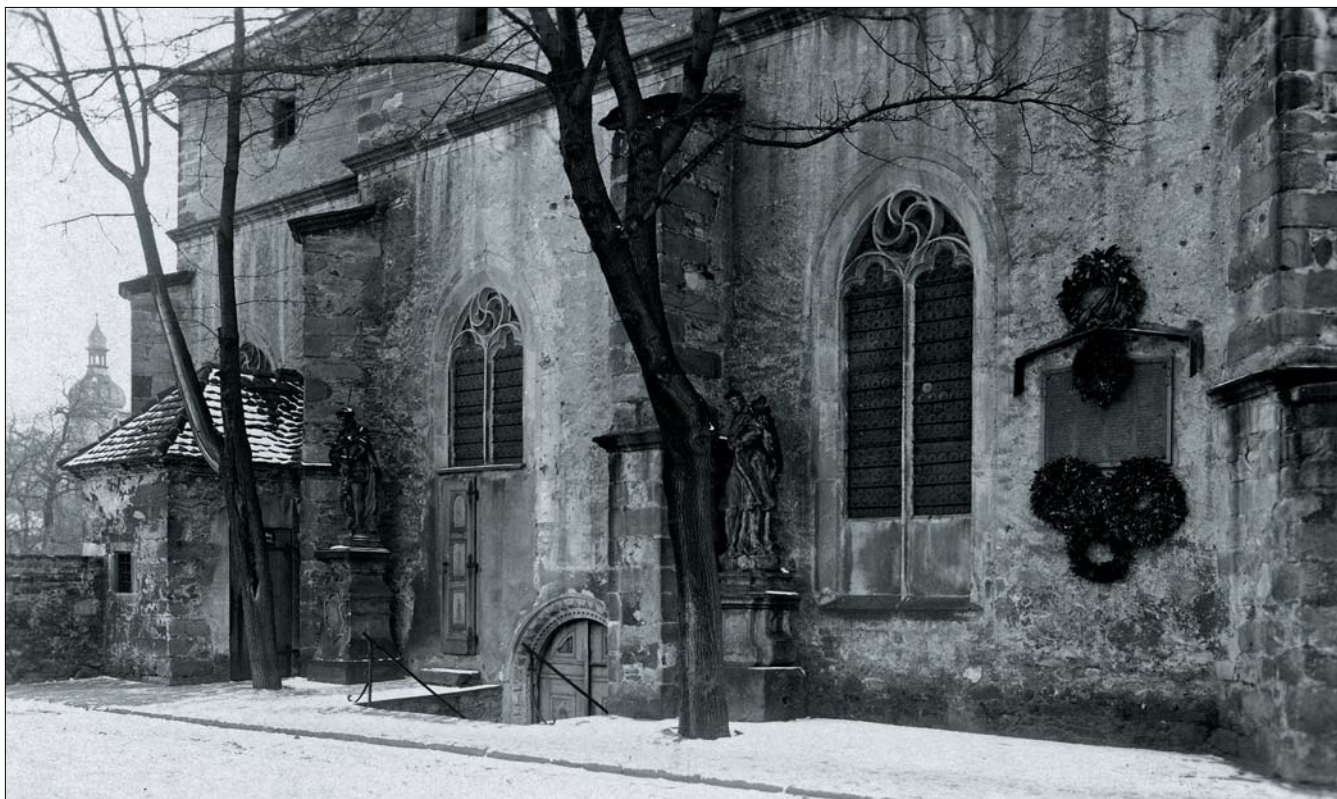
Obr. 13: Ústí nad Labem - Krásné Březno, kostel sv. Floriána, severní průčelí, úroveň terénu před jeho odtěžením v 90. letech 20. století. Úroveň terénu odpovídá situaci po velké záplavě v roce 1783, včetně řešení vstupu na severní rameno empor (NPÚ ÚP, fotografická sbírka, i. č. F047055\_u).

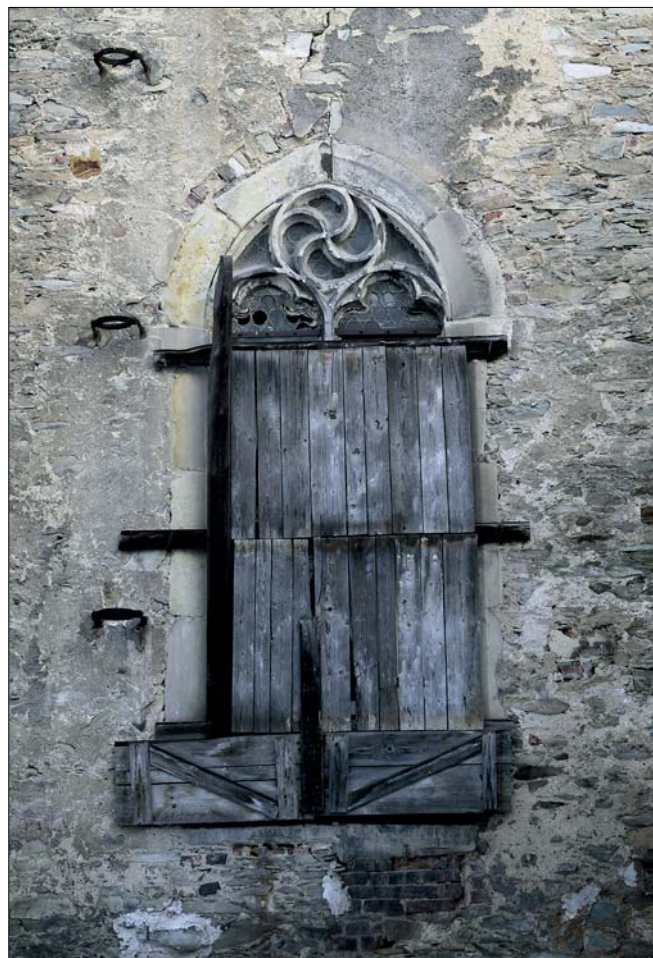
Obr. 14: Ústí nad Labem - Krásné Březno, kostel sv. Floriána, jižní průčelí lodi, pod parapetní částí okenního otvoru patrné druhotně zazděné prolomení otvoru pro proražení vstupu na jižní rameno empor. Vstup sloužil po záplavě v roce 1783, kdy přestala fungovat schodišťová věž při jižním průčelí. Vstup byl zrušen po odtěžení terénu před J průčelím po roce 1935 (foto M. Pavlíková, 2010).

Po zániku původního vstupu na nejvyšší emporu vznikla nutnost řešit přístup na nižší etáž. Z toho důvodu došlo k probourání východní poloviny okenního otvoru v jižním průčelí lodi (obr. 14). Vybourán byl zejména parapet v interiéru a po přesečení pískovcového ostění vyjmuta polovina kamenného parapetu. Vzniklé špalety nového vstupu byly utaženy hladkou světlou omítkou. Jižní průčelí bylo zakryto stavbou obdélné dispozice, která se o kostel opřela pultovou střechou. Komunikačně byl přístavek spojen přes dveřní otvor s prostorem pod jižní barokní oratoří v krčku. Točité schodiště mezi nejnižší a nejvyšší úrovní empor nadále sloužilo jako komunikace pro obsluhu varhan a jako přístup pro zpěváky na nejvyšší úroveň empor, která byla zřejmě využita jako hudební kruchta. Vchod ze zvonové věže tak sloužil pouze zvoníkovi a varhaníkovi.

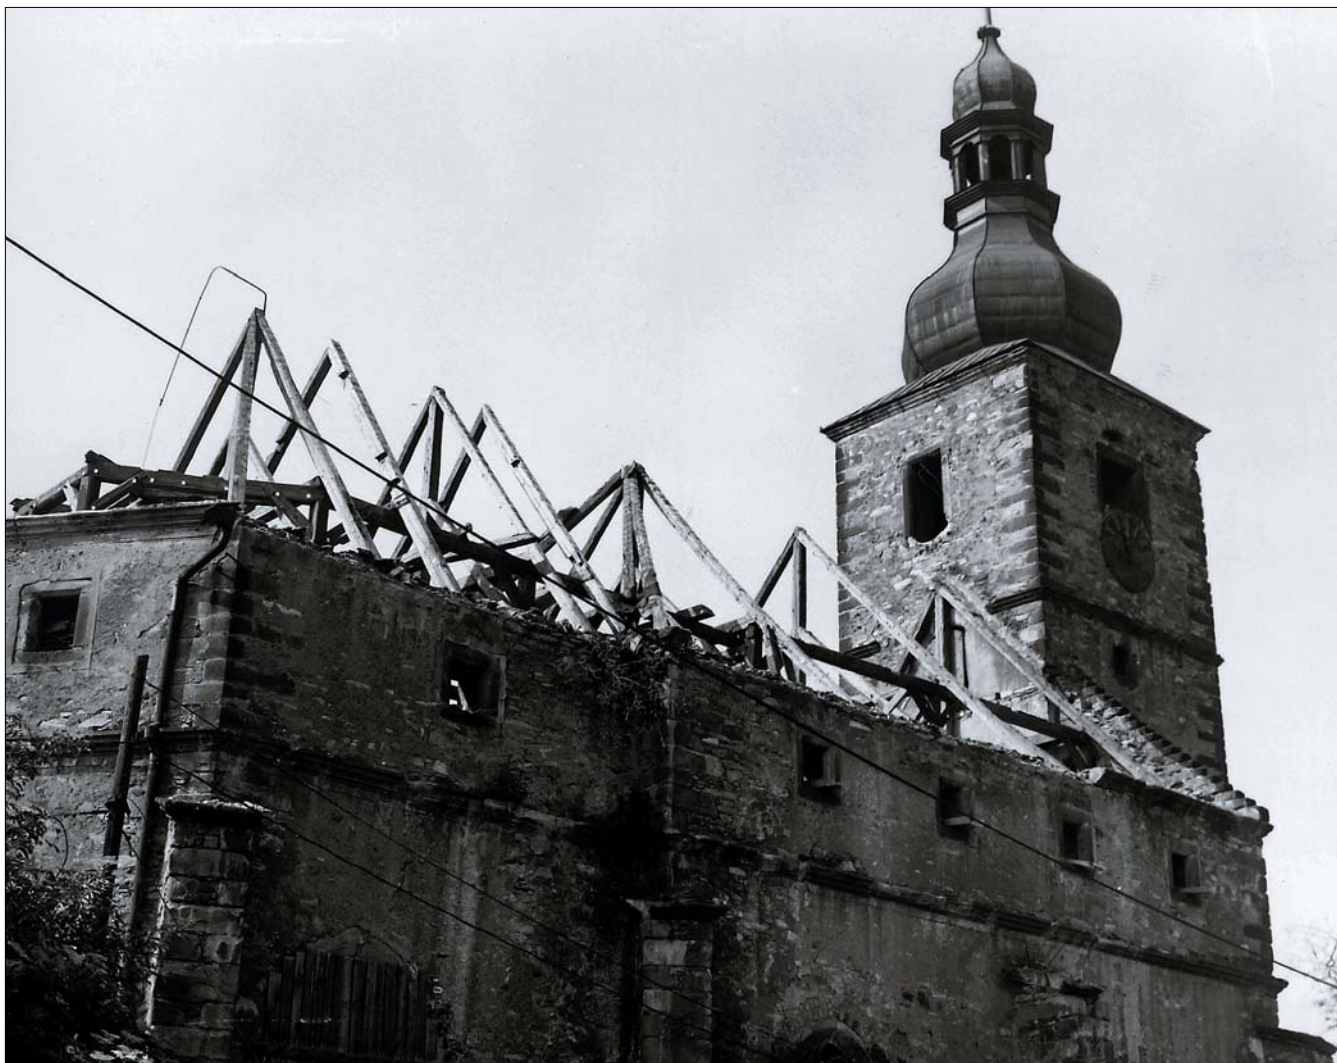
Obr. 15: Ústí nad Labem - Krásné Březno, kostel sv. Floriána, pohled od severovýchodu, situace odkrytého původního krovu v roce 1986. Krov, pocházející zřejmě z druhé poloviny 18. století, byl nahrazen novodobou provizorní konstrukcí nevysoké kvality (NPÚ ÚOP v Ústí nad Labem, sbírka fotodokumentace, Krásné Březno – kostel 1986).
