# PŘÍSPĚVEK K POZNÁNÍ STAVEBNÍCH DĚJIN ZÁPADNÍ ČÁSTI JÁDRA HRADU LUKOVA

RADIM VRLA

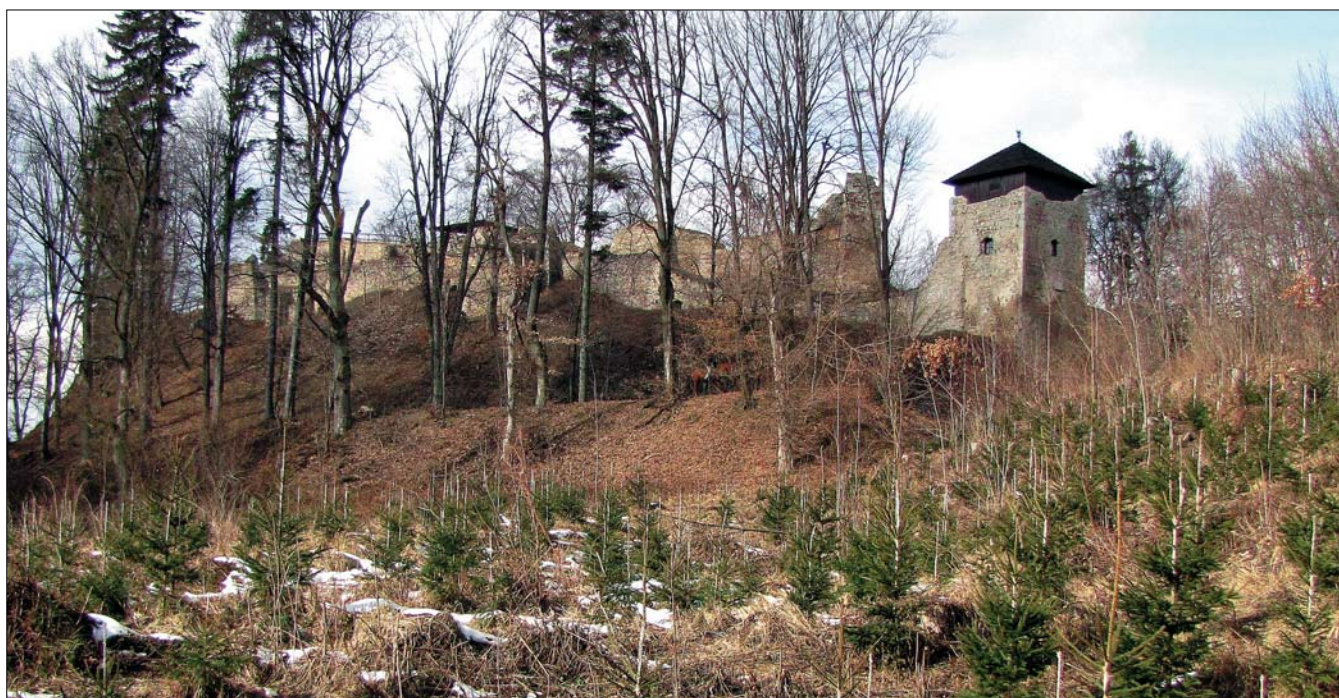
Obr. 1: Lukov (okres Zlín), hrad, celkový pohled na hradní jádro od jihu; v levé části snímku se nachází západní palác (všechny snímky autor, 2009).

Na výrazném skalnatém hřebeni, uzavírajícím severní obzor obce Lukova (okres Zlín), nalezneme jednu z našich nejpozoruhodnějších památek. Jedná se o rozsáhlé zříceniny stejnojmenného hradu, náležejícího mezi nemnohé památky svého druhu, na kterých jsou dochovány fragmenty pozdně románské architektury (obr. 1).

Abb. 1: Lukov (Bez. Zlín, Kr. Zlín), Burg, Burgkern, Gesamtansicht von Süden; im linken Teil der Aufnahme befindet sich der westliche Palas (alle Fotos des Autors, 2009).

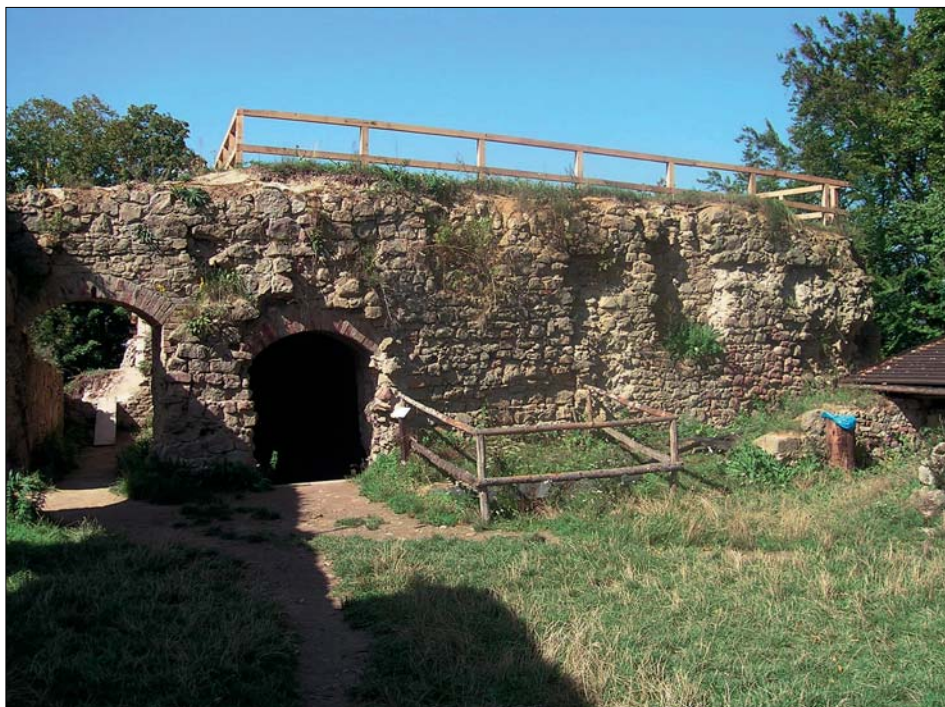
Obr. 3: Lukov (okres Zlín), hrad, nádvoří průčelí západního paláce, pohled od západu (2009).

Dvojice sklepních místností západního paláce hradu Lukova jsou zatím nejnižší položenými prostorami hradního jádra. Zatímco při pohledu z nádvoří se jedná o klasicí, hluboká sklepení (obr. 3), z opačné, západní strany leží ovšem podlaha tohoto prostoru nad úrovní terénu přilehlého parkánu (obr. 4). Západní sklep, který nás v této studii zajímá, je přístupný od východu, průchodem ze sousední, půdorysně menší, sklepní místnosti. Z opačné strany je tento prostor osvětlen široce špaletovaným otvorem složitěho stavebního vývoje.

Abb. 3: Lukov, Burg, Westpalas, Hoffassade, Ansicht von Westen (2009).

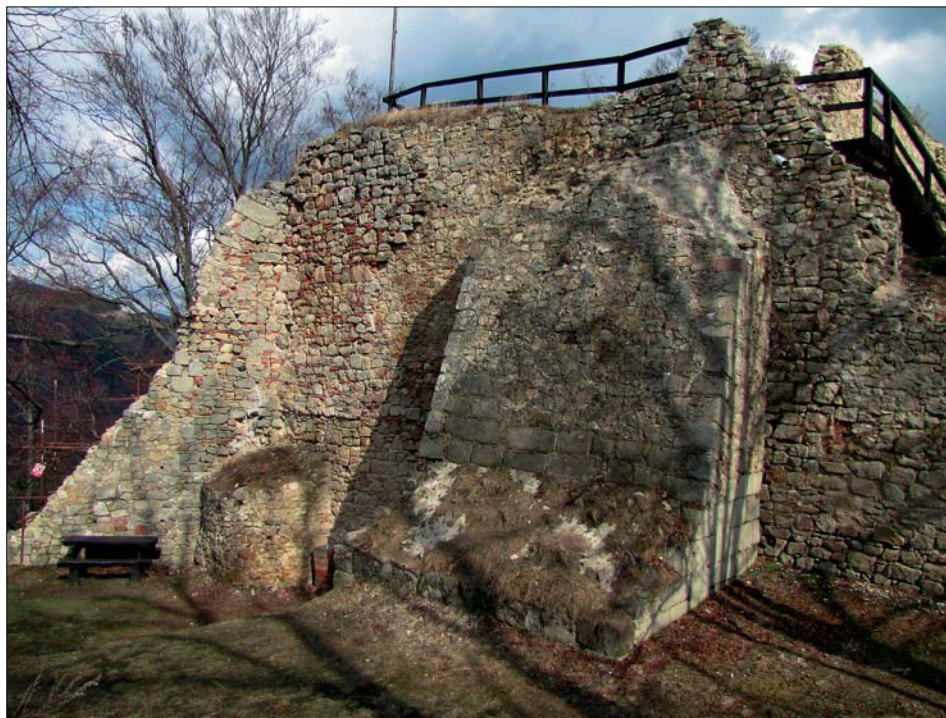
Obr. 4: Lukov (okres Zlín), hrad, západní průčelí paláce, pohled od jihozápadu (2010).

Abb. 4: Lukov, Burg, Palaswestfassade, Ansicht von Südwesten (2010).

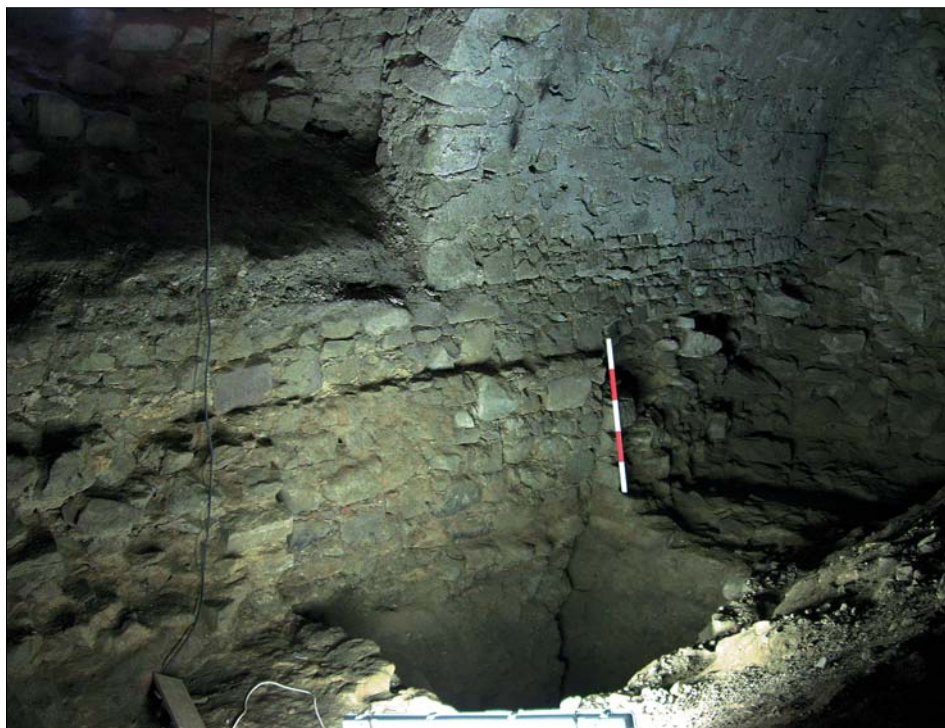
Obr. 10: Lukov, hrad, pohled na spodní část severní partie západní zdi místnosti; napravo (pod výtyčkou) torzo severní zdi, vlevo torzo zdi jižní, mezi nimi se nachází mladší zdivo, založené na násypu (srov. obr. 6/B).

ci dalšího průběhu zdiva východním směrem. Jak bylo možno zjistit, torzo jižní zdi bylo široké cca 280 cm. Severní líc zabíhal do západní zdi paláce (obr. 10), na jižní straně byla situace složitější; situace nasvědčuje tomu, že zdiva v koutě jsou do sebe zavázána; vnitřní líc západního zdiva však byl odláman a některé jeho partie pak druhotně vyspraveny (pouze dílčí srovnání amorfního povrchu).

Abb. 10: Lukov, Burg, Unterteil der nördlichen Partie der westlichen Mauer im Raum; rechts (unter dem Maßstab) Torso der nördlichen, links Torso der südlichen Mauer; zwischen ihnen späteres, auf der Aufschüttung gegründetes Mauerwerk (s. Abb. 6/B).
