# ZÁMEK V KRÁSNÉM DVOŘE

JINDŘICH ZÁHORKA – PAVEL ZAHRADNÍK

## RENEŠANČNÍ VILA

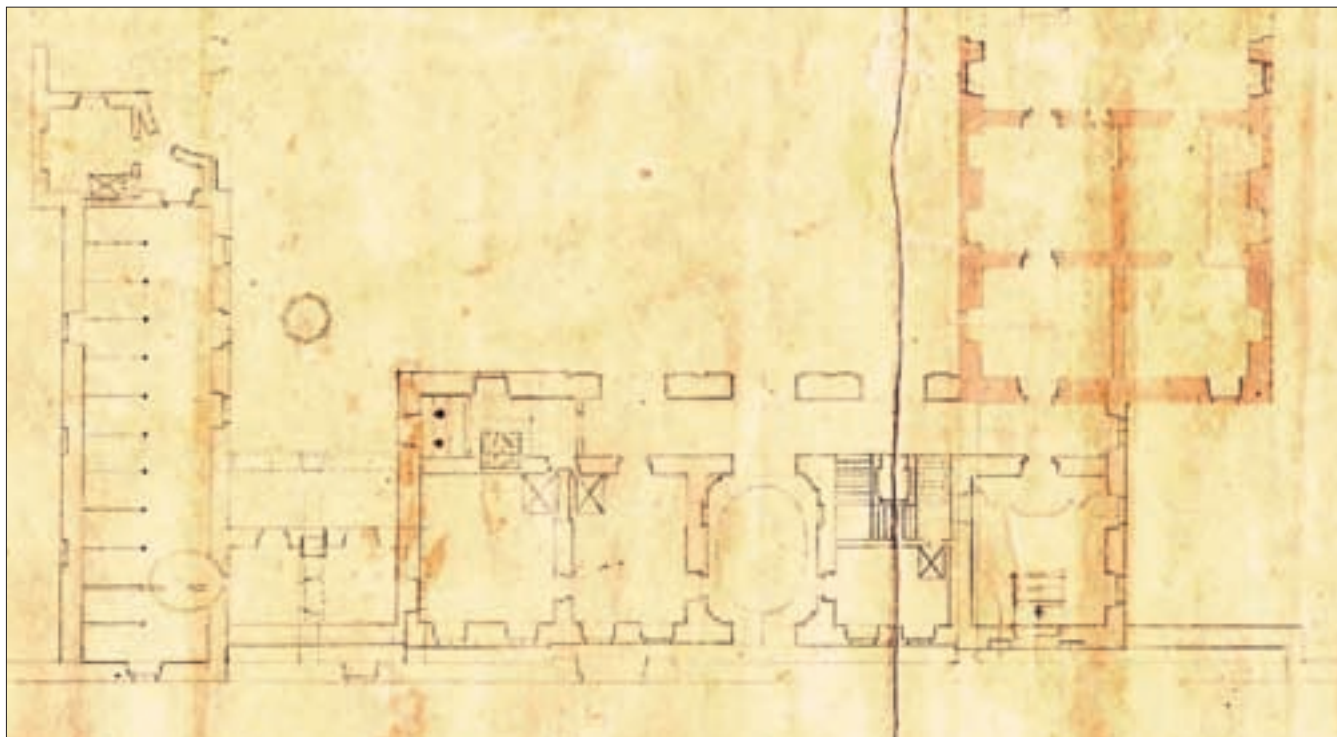
Obr. 3: Krásný Dvůr, detail přízemí východního křídla zámku se zakreslením starších konstrukcí. Na plánu je zakreslena novostavba patrového křídla s napojením na starší budovu zámku. V dolní části vidíme průběh staré ohradní zdi i se zakreslením budovy staré vrátnice v místech před příčným křídlem stájí. Příčné křídlo pochází z první fáze Kaňkova návrhu a mělo být zakončeno světničkou pro vrátného. Křídlo bylo v průběhu výstavby, po změně projektu, ubouráno na dnešní úroveň. Na plánu je také v krajní severní místnosti dobře vidět kaple a na opačném konci „byt oficíra“. Při pozorném pohledu lze rozpoznat i prostor altánu s dvojicí otevřených arkád, který překrývá starší konstrukce vrátnice (celkový plán je uložen SOA Třeboň, pobočka Jindřichův Hradec, Vs Krásný Dvůr, kart. 138, sign. VI. B beta.).

V přízemí východního patrového křídla byla v první místnosti od severu projektována kaple (viz obr. 3). Oltářní menza byla umístěna při východní zdi, vstup byl prolomen z hlavní budovy přes úzkou předsíň. Do prostoru je tužkou vmalována dřevěná přepážka, oddělující pravděpodobně prostor pro panstvo (tedy oratoř) od prostoru pro služebnictvo a úředníky. Oratoř mohla být myšlena místo v přízemí i v patře, jak naznačují některé archivní údaje. Kaple by tak procházela dvěma podlažími.<sup>16)</sup> Za trojramenným schodištěm, které je umístěno vedle kaple, byla menší místnost s kamny, určená jako příležitostný pokoj pro duchovního. Vedle schodiště je, stejně jako dnes, klenutý průjezd. Dále k jihu jsou dvě přibližně stejně velké místnosti, určené jako „oficírský byt“.<sup>17)</sup> K bytu patřila ještě kuchyně se záchodem, umístěná na konci chodby. Tato chodba se do nádvoří otvírala třemi půlkruhovými arkádami. Dále následovala část, která se v pramenech jmenuje jako „altán“. Na Kaňkových plánech jde o čtvercový prostor umístěný mezi obytné patrové a přízemní hospodářské křídlo. V interiéru je „altán“ sklenutý na jeden hranolový pilíř, se čtyřmi křížovými klenbami oddělenými pasy. Směrem do nádvoří se altán původně otvíral dvojicí arkád, které jsou však v půdorysu zachyceny pouze u východního křídla. Již Triska uvedl, že oba altány měly mít podle plánů pochozí střechu, přístupnou dveřmi z patra bočních křídel. Takto vzniklé terasy mělo chránit zábradlí.

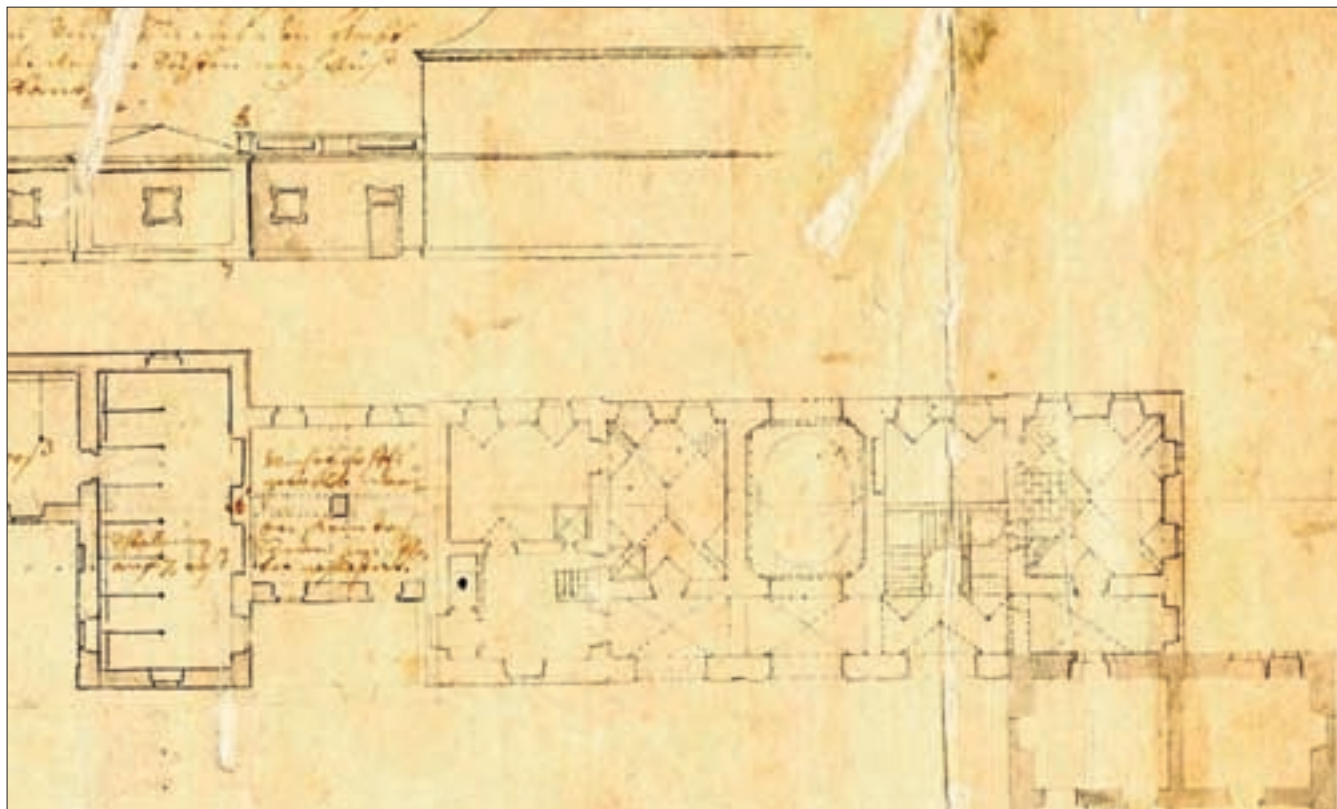
Obr. 4: Krásný Dvůr, detail přízemí západního křídla zámku se zakreslením starších konstrukcí a pohledem na fasádu. Západní křídlo je zachyceno s již zkráceným příčným objektem stáji a upraveným altánem, který je v pohledu na fasádu zobrazen ještě s pochozí terasou. Na severním konci je panská kuchyně, na opačném opět byt. Pod půdorysem je vidět probíhající ohradní zeď renesančního areálu. Psaný text pochází od Kaňky. Celkový plán je uložen SOA Třeboň, pobočka Jindřichův Hradec, Vs Krásný Dvůr, kart. 138, sign. VI. B beta.).

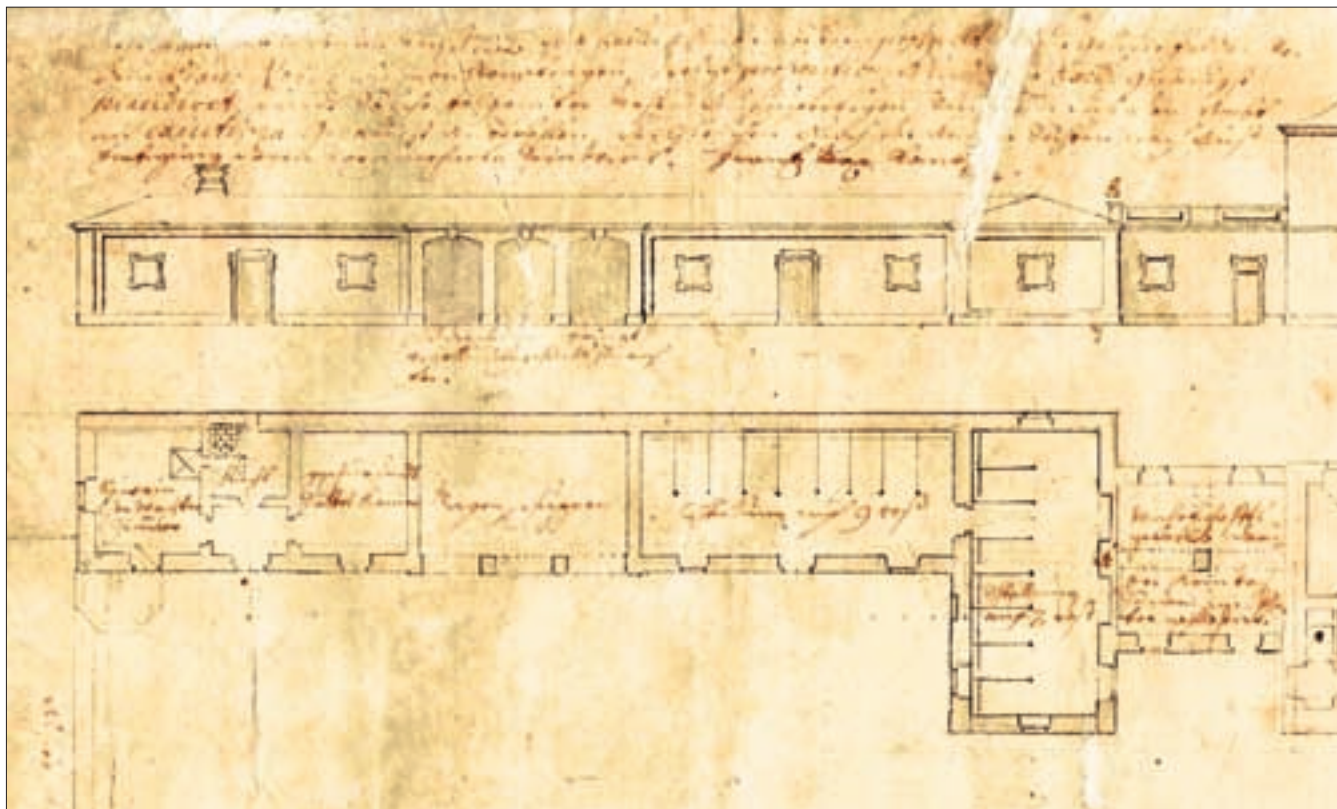
Obr. 5: Krásný Dvůr, detail přízemí západního křídla zámku se zakreslením starších konstrukcí a pohledem na fasádu. Přízemní západní prodloužené křídlo bylo zakresleno do plánu až po změně projektu na jaře 1722. K této změně se vztahuje text v horní části i v půdorysu. Při jižním konci je opět vidět zakončení staré ohradní zdi osmibokým stavením (celkový plán, je uložen SOA Třeboň, pobočka Jindřichův Hradec, Vs Krásný Dvůr, kart. 138, sign. VI. B beta.).

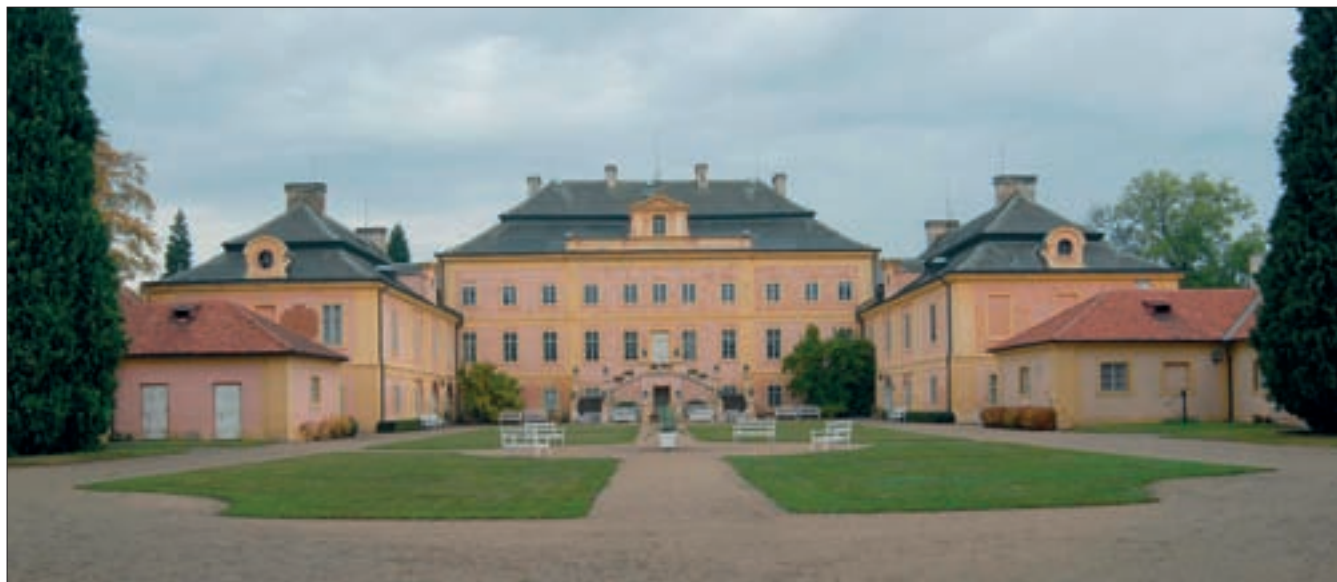
Obr. 6: Krásný Dvůr, pohled od jihu na hlavní budovu zámku s bočními patrovými křídly (všechny snímky J. Záhorka, pokud není uvedeno jinak, foto 10/2009).

Abb. 6: Krásný Dvůr, Schloss. Hauptgebäude mit zweigeschossigen Seitenflügeln, Ansicht von Süden (alle Fotos Jindřich Záhorka, als nicht anders angegeben, fotografiert 10/2009).

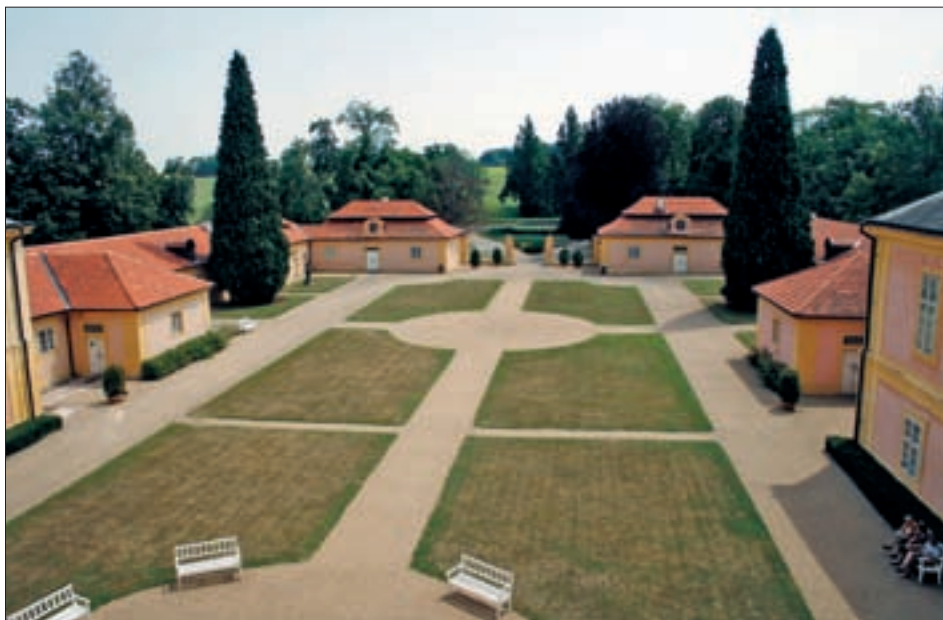
Obr. 7: Krásný Dvůr, pohled z 2. patra hlavní budovy na prostor nádvoří. Po stranách vidíme zkrácená příčná stavení bývalých stájí a přízemní křídla uzavřená objekty s mansardovými střechami, mezi kterými je hlavní brána. Od brány potom vybíhá trojice barokních alejí (foto 10/2009).

Abb. 7: Krásný Dvůr, Schloss. Blick vom 2. Obergeschoss in den Hofraum. An Seiten verkürzte Querbauten der einstigen Ställe und eingeschossige Flügel, von Objekten mit Mansardendächern abgeschlossen; zwischen ihnen das Haupttor mit drei hinausführenden Barockalleen (Foto 10/2009).

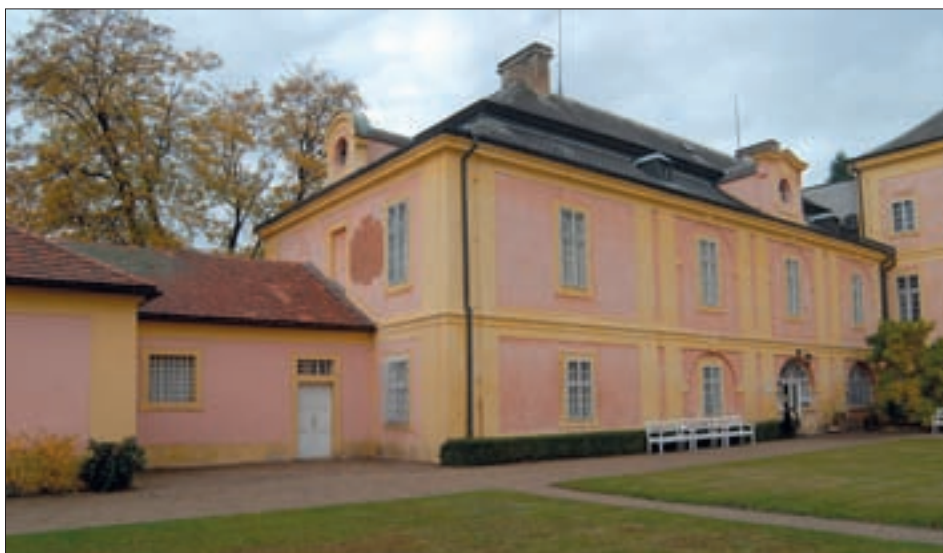
Obr. 8: Krásný Dvůr, pohled na dvorní fasádu západního patrového bočního křídla. Na jižním konci vidíme bývalý altán navrhovaný původně s pochozí terasou, později zastřešený sedlovou střechou. Zaslepený otvor v patře sloužil jako vstup na terasu. V přízemí bočního křídla vidíme trojici, původně otevřených půlkruhových arkád (foto 10/2009).

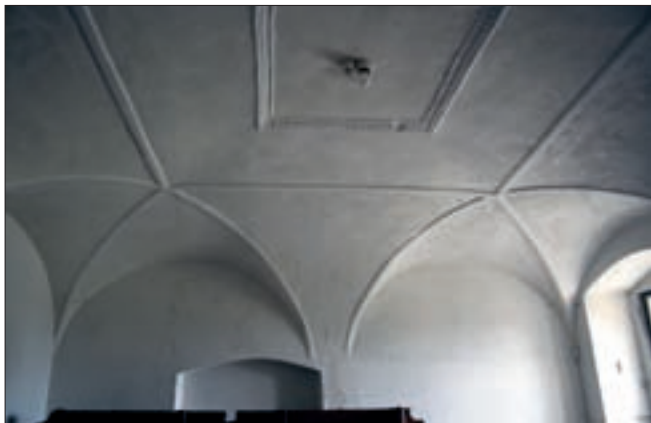
Obr. 9: Krásný Dvůr, hlavní zámecká budova, přízemí, pohled na renesanční neckovou klenbu v místnosti č. 8. Uprostřed vidíme štukové zrcadlo, jehož lem je zdoben perloucem. Klenba pochází z renesanční fáze, a vznikla tak zřejmě v letech 1556–1572 (foto 05/2008).

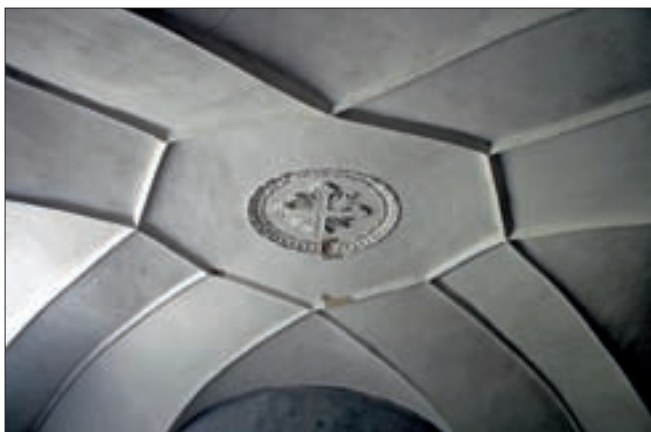
Obr. 10: Krásný Dvůr, hlavní zámecká budova, přízemí, pohled na renesanční klášterní klenbu v místnosti č. 9. Zvýrazněné hřebínky neodpovídají ve vrcholu tvaru klenby. Kruhový medailon s vejcovcem a perloucem je původní, středový tlapatý kříž je dřevěný a je pozůstatek filmových kulís. Nicméně tento prostor sloužil od konce 18. stol. jako kaple (foto 05/2008).

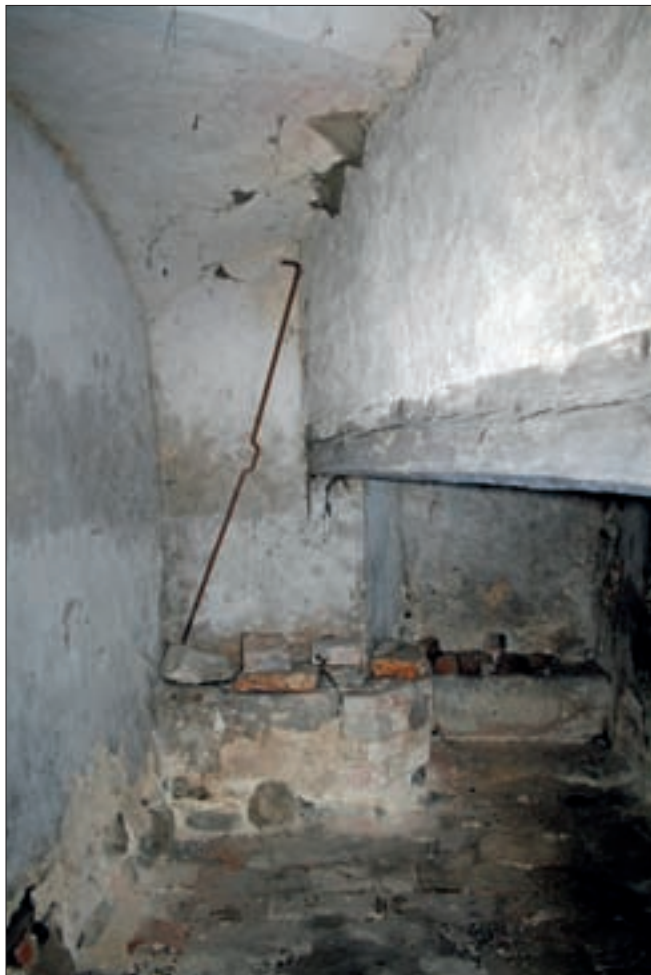
Obr. 11: Krásný Dvůr, západní křídlo, klenutý prostor pod schodištěm sloužící původně nejspíše jako pekárna. Trám vynáší zděný dymník, podlaha je cihelná. Dnes je vstup z drobného prostoru vedle schodiště. Později byl tento prostor přestavěn (foto 05/2008).

je nejpravděpodobnější, že hraběti bránilo ve výhledu zatím pouze západní křídlo, které bylo před dokončením. Právě toto křídlo se po změnách navržených Kaňkou ubouralo a východní se již od počátku stavělo v podobě, jak ho známe dnes.<sup>19)</sup> Celý návrh podoby zámku před změnou projektu vidíme nejlépe na plánu s perspektivním pohledem na průčelí zámku s bočními křídly. Protilehlé západní patrové křídlo bylo v rámci barokní symetrie projektováno se shodnými fasádami, včetně otevřených arkád v přízemí. Při pohledu na plán vidíme, že na severním konci byla velká panská kuchyně, po které se zřejmě dochoval prostor chlebové pece, vmáčklý pod podestu schodiště a později předělaný<sup>20)</sup> (viz obr. 11). Vedle zděného ohniště či pece jsou ješ-

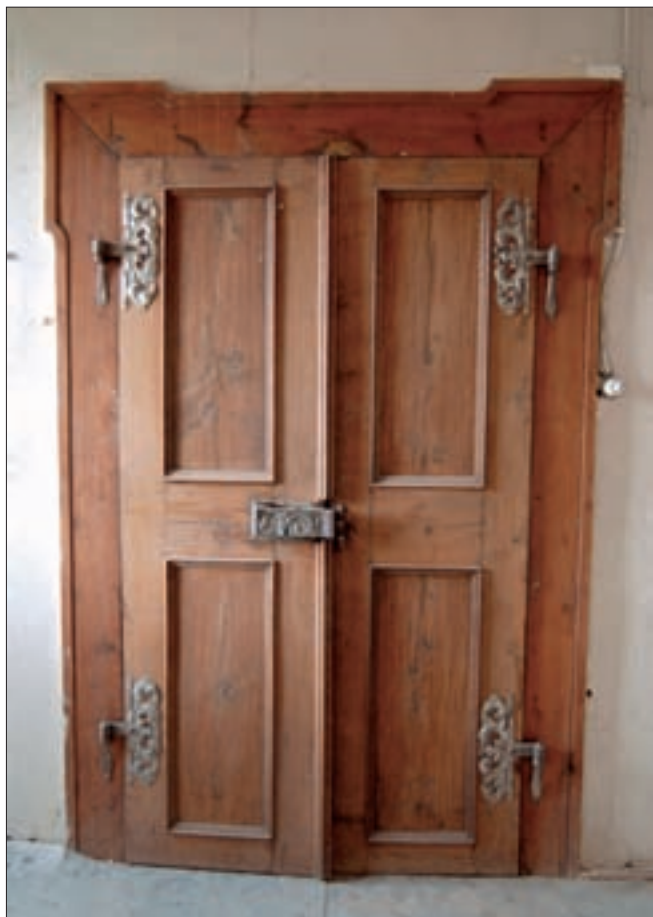
Obr. 12: Krásný Dvůr, hlavní budova, 2. patro. Dvoukřídle dřevěné dveře rámové konstrukce se dvěma vpadlými obdélnými výplněmi na každém křídle. Vnější závěsy jsou z tepaného pocínovaného plechu stylizované do tvaru akantu. Zámek je krabíkový s vystouplým reliéfem akantu (foto 05/2008).

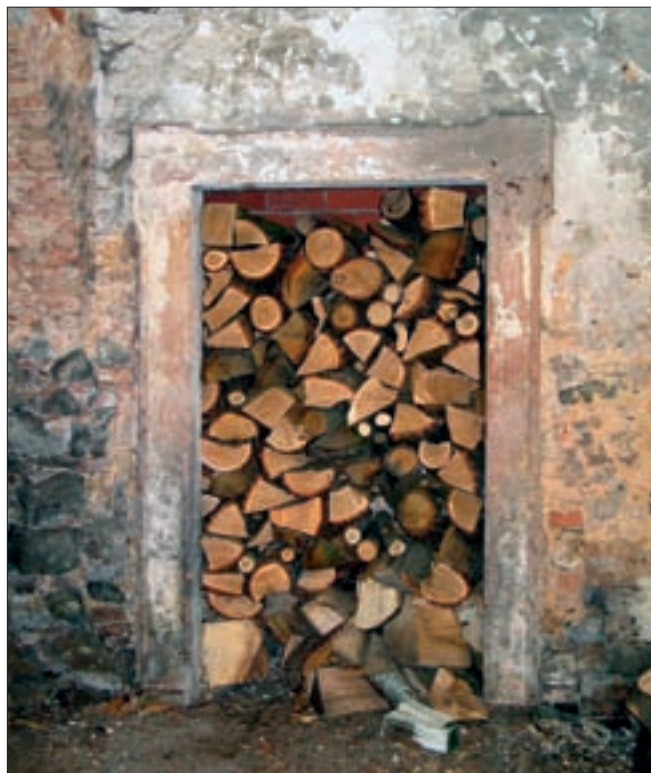
Obr. 13: Krásný Dvůr, západní přízemní křídlo, detail druhotně zazděného vstupu mezi oběma stájemi. Kamenné ostění s horními uchy, lemované vystouplým páskem, pochází z barokní etapy a objevuje se u všech vstupů z této etapy, včetně profilace dřevěných zárubní (foto 05/2008).

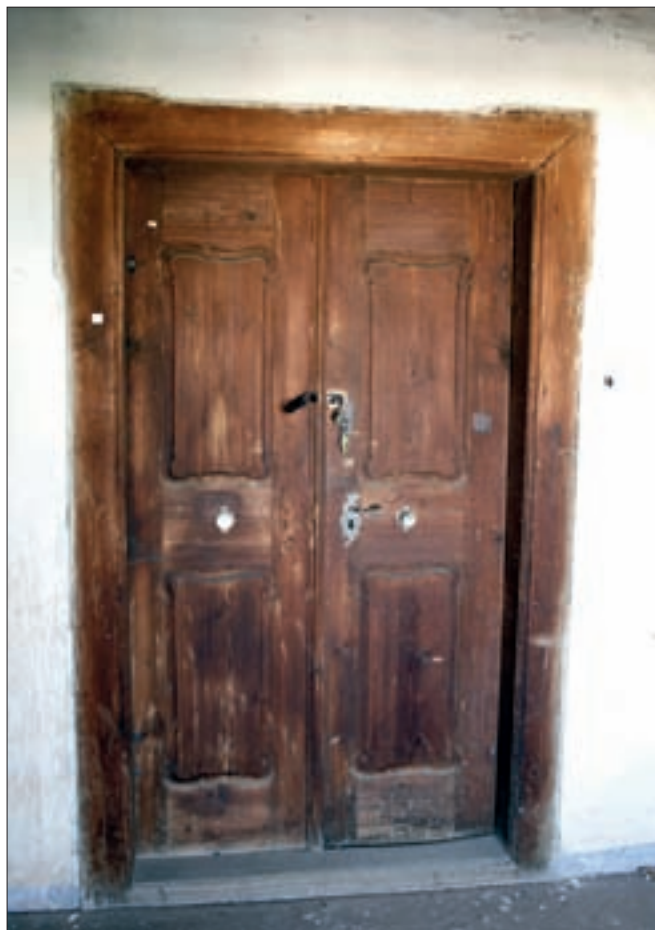
Obr. 14: Krásný Dvůr, západní křídlo, 2. patro, vestavba do podkroví. Detail dvoukřídlých dveří rámové konstrukce, upadlá pole obsahují vyřezávané okraje boltcového tvaru. Vnější závěsy jsou z pocínovaného plechu, esovitěho tvaru. Zámek je krabicový, s krytem zdobeným rytým ornamentem (foto 05/2008).

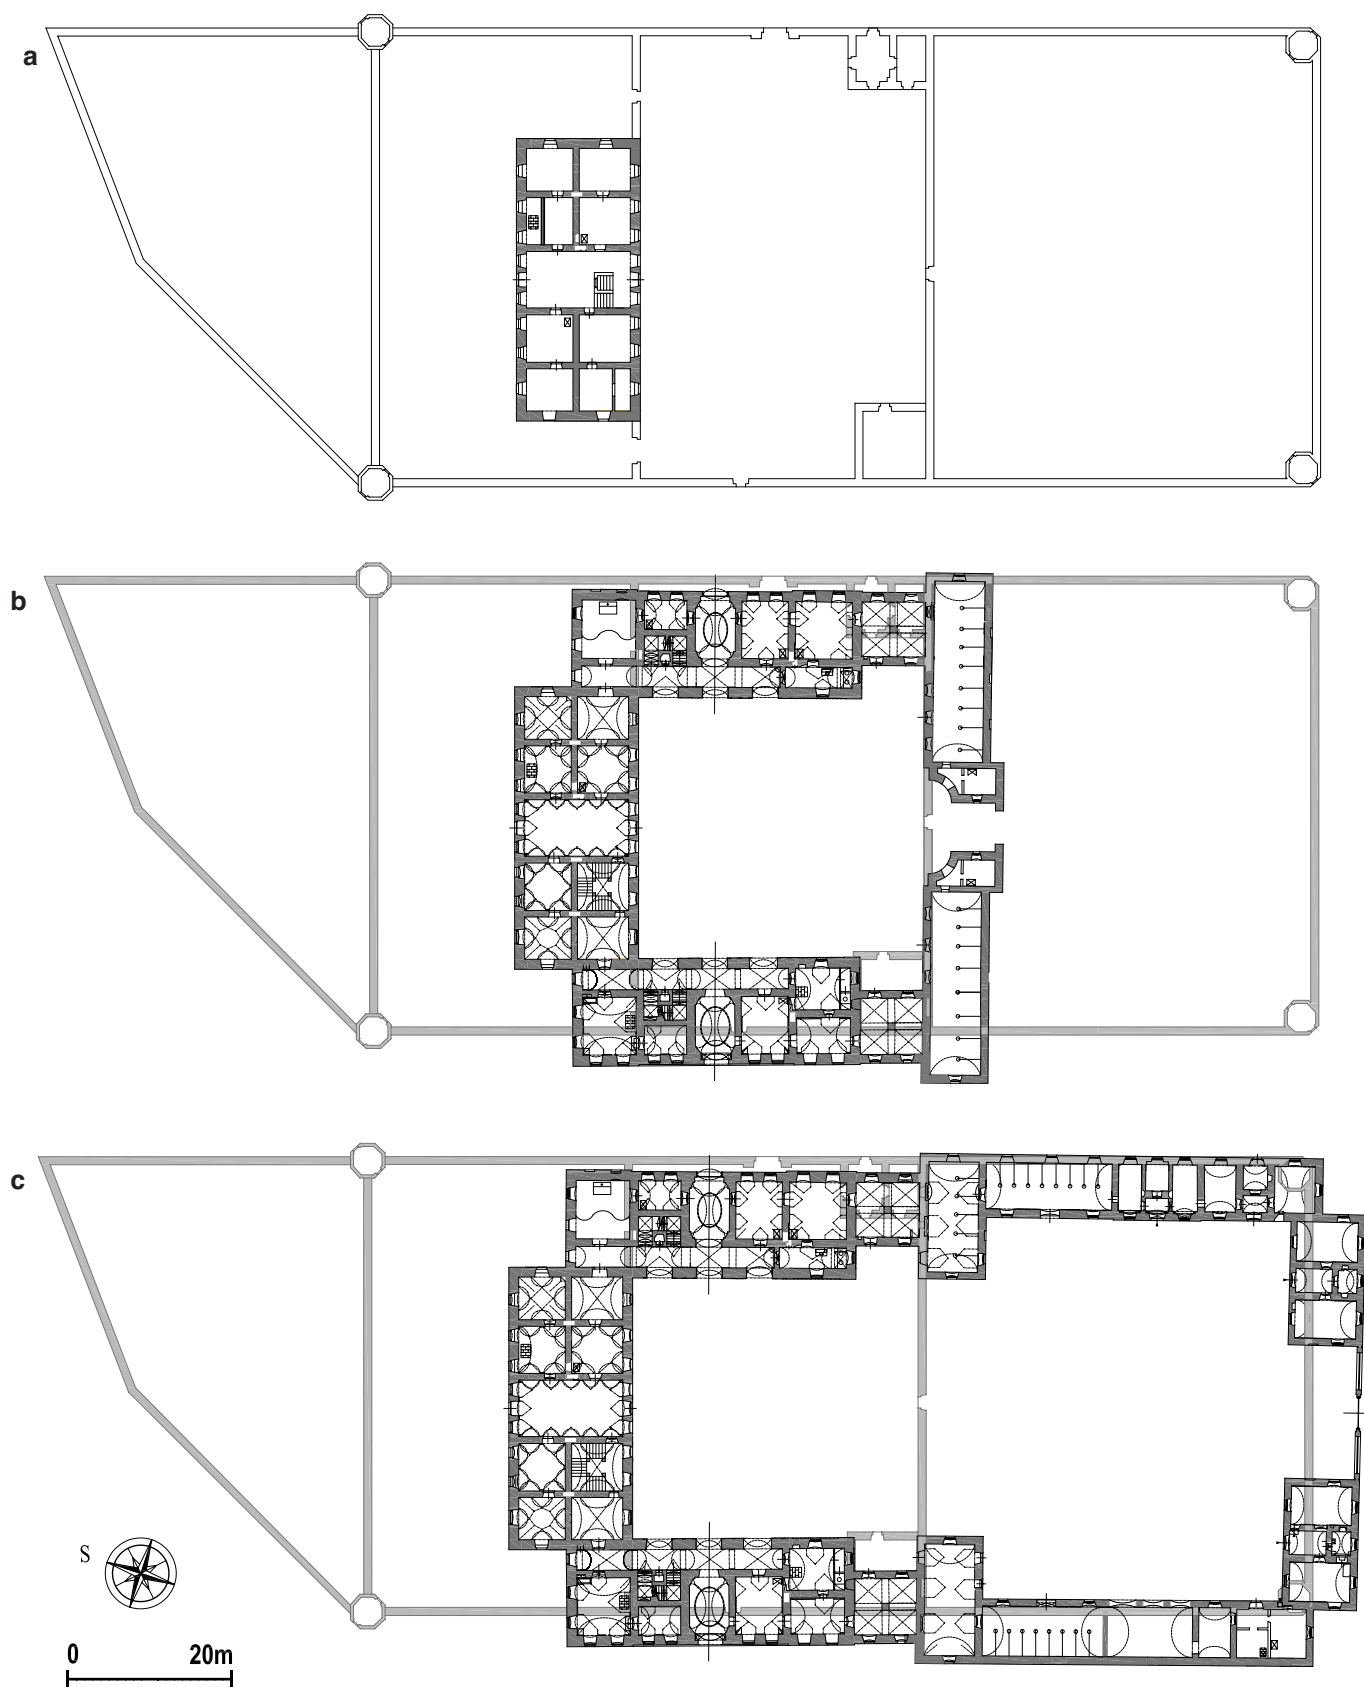
Obr. 15: Krásný Dvůr, vývoj stavby zámku od pol. 16. stol. do konce 20. let 18. stol.: a – rekonstrukci předpokládané podoby renesanční stavby zobrazené bez kleneb, s ohradní zdí, jak je zachycena na barokním plánu z roku 1718; b – první Kaňkův návrh, kdy byla ke starší hlavní budově přistavěna boční patrová křídla a přízemní příčná stavení stáji (srovnej také obr. 23). Tato křídla zřejmě nebyla před změnou projektu zcela dokončena; c – konečný stav po změně projektu, provedené někdy na jaře roku 1722. Obě příčná křídla byla zkrácena na úroveň patrových a celek prodloužen na obou stranách o přízemní stavení uzavřené na jihu dvěma protilehlými budovami, mezi kterými byla vystavěna hlavní brána. Takto vypadal zámek po roce 1727 (kresba L. Chotěborská).

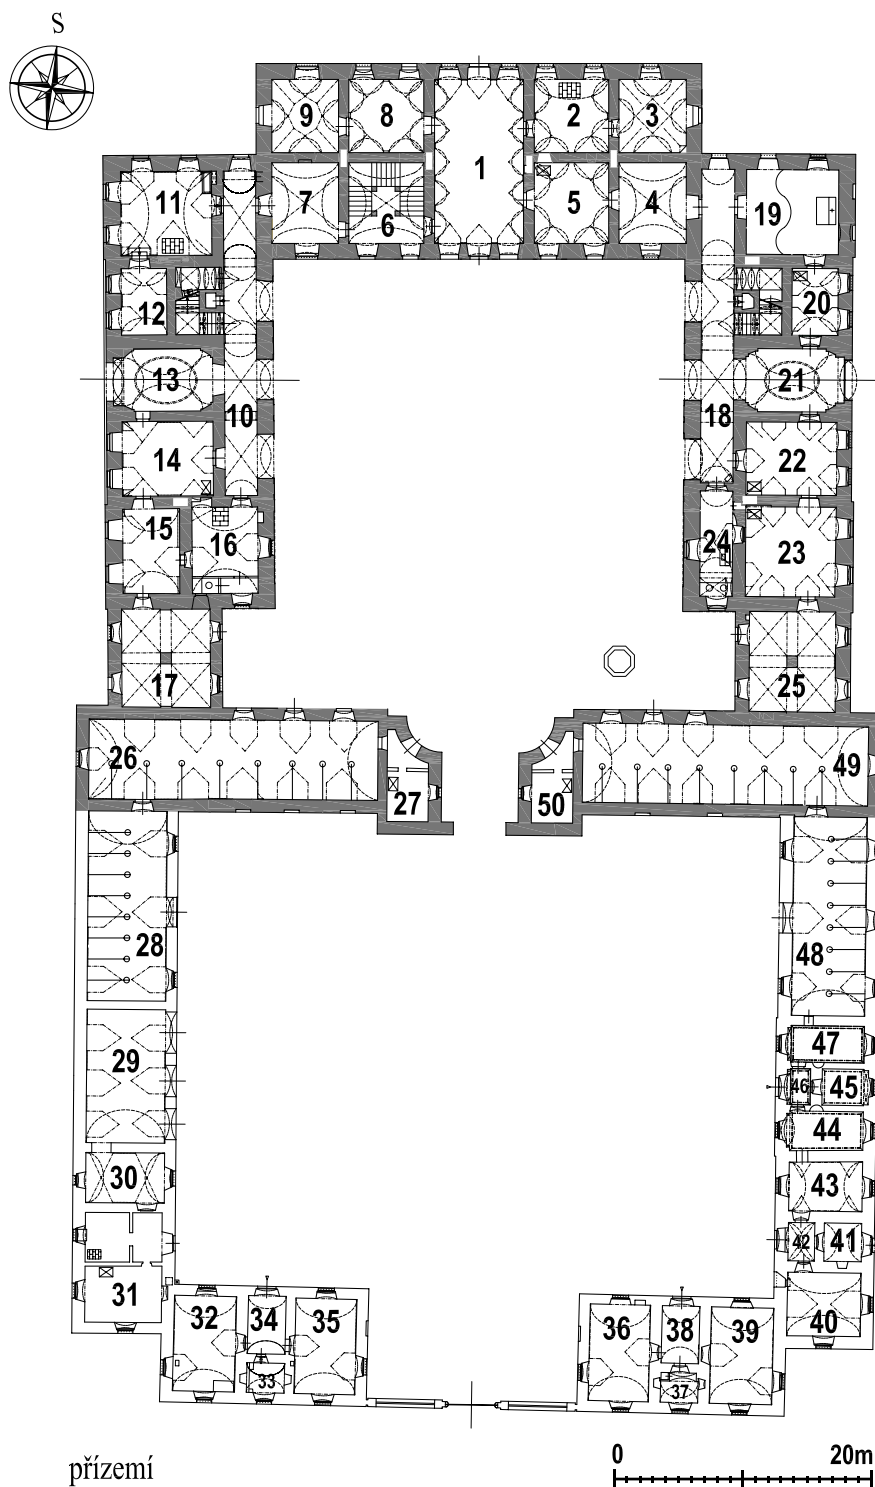
Obr. 16: Krásný Dvůr, půdorys přízemí, předpokládaná podoba v roce 1733 zobrazená spolu s původními příčnými křídly stájí. Rekonstruované rozmístění jednotlivých funkcí podle inventáře z téhož roku: prostor 1 – „stara kancelář“, 2 – „červený“ pokoj, 3 – „zelený“ pokoj, 4 – modře vymalovaný pokoj, 5 – štolbův pokoj, 6 – schodiště spojující všechna podlaží, 7 – pokoj (byť klíčnice? šaty ke komediím?), 8 – pokoj (byť klíčnice? šaty ke komediím?), 9 – (byť klíčnice? šaty ke komediím? pod správou purkrabího?), 11, 12 – kuchyň s prádelnou, 13 – průjezd, 14 až 17 – pod správou purkrabího a kontribučenského písaře, 19 – kaple, 20 – pokoj duchovního, 21 – průjezd, 22 – vedlejší pokoj, 23 a 24 – oficířský pokoj, 25 – kvelb, 26 – stáje pro 9 koní, 27 – světnička vrátného, 28 – stáje pro 7 koní, 29 – kůlna na vozy, 30 – komora na sedla a postroje pro koně, 31 – byt vrátného (prádelna?), 32 až 35 – byt vrátného, 36 až 39 – byt nočního hlídače, 40 až 43 – byt, 44 až 47 – byt, 48 – stáj pro 7 koní, 49 – stáj pro 9 koní, 50 – světnička nočního hlídače. Inventář z roku 1777: 2 a 3 – cukrárna, 4 – oficířský pokoj, 5, 9, 8 – pokoje, 7 – kvelb na ryby a vitkuálie, 11 – panská kuchyň, 12 – kuchyňský kvelb, 14, 15, 16, 17 – byt důchodního, 19 a 20 – kaple a sakristie (s oltářním obrazem sv. Huberta) 22 až 25 – pokoje, 40 – prádelna? 41 až 43 – u nabíječů pušek. Inventář z roku 1845: 2 a 3 – cukrárna s komorou, 7, 11, 12 – kuchyň, spíš a kvelb, 14 až 16 – kancelář s bytem důchodního, 17 – čeledník?, 19 – kaple, 20 – oratoř, 22 až 25 – obydlí správce, 32 až 35 – sluha, 36 až 39 – vrátný.

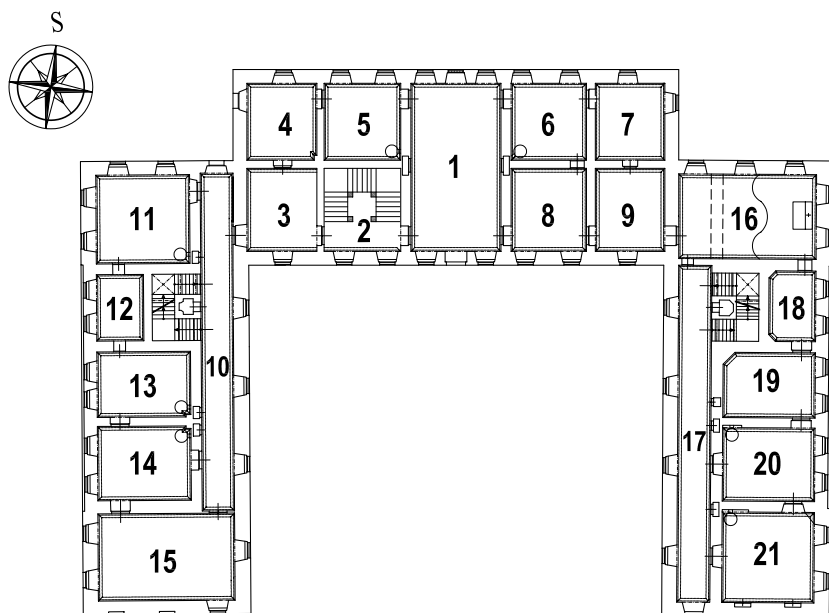
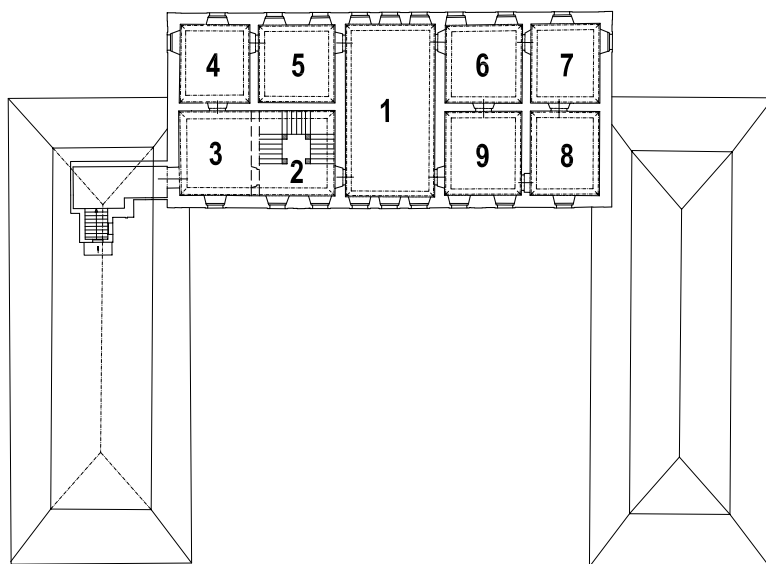
1. patro

2. patro

Obr. 17: Krásný Dvůr; půdorys 1. a 2. patra, předpokládaná podoba v roce 1733. Inventář k témuž roku pro 1. patro: pokoj 1 – biliárový pokoj?, 2 – schodiště, 3 – fraucimor?, 4 – kabinet Jeho Excellence, 5, 6 – pokoje, 7 – komorníkův pokoj?, 8 – pokoj sekretariátu, 9 – oratoř, 10 – chodba, 11 – pokoj paní hraběnky, 13 – panský retirádní pokoj (Reiterado-Zimmer), 14 – antekamera?, 15 – jídelna, 16 – kaple, 17 – chodba, 18 – pokoj služebnictva, 19 až 21 – pokoje. V inventáři z roku 1777 je jediná větší změna přesunutí jídelny do místnosti 1. Inventář z roku 1733 pro 2. patro: pokoj č. 1 – sál, 2 – schodiště, 3 až 5 – byt mladého panstva, 6 až 9 – pokoje. V inventáři z roku 1777 jsou již zachyceny pokoje v podkroví bočních křídel a pokoje v hlavní budově jsou rozděleny na pokoje mladé komtesy a pokoje mladého pana hraběte.

Abb. 17: Krásný Dvůr, Schloss. Grundriß vom 1. und 2. Obergeschoss, vorausgesetzte Gestalt zum J. 1733. a – Inventar zum selben Jahr für das 1. Obergeschoss: Zimmer 1. Billardzimmer?, 2. Treppe, 3. Frauenzimmer?, 4. Kabinett Sr. Exzellenz, 5., 6. Zimmer, 7. Zimmer des Kämmerers?, 8. Zimmer des Sekretariats, 9. Oratorium, 10. Gang, 11. Zimmer der Frau Gräfin, 13. Herren-Retirado-Zimmer, 14. Antekammer?, 15. Speiseraum, 16. Kapelle, 17. Gang, 18. Dienerschaft-Zimmer, 19–21. Zimmer. Im Inventar aus dem J. 1777 besteht die einzige größere Änderung in der Verschiebung des Speiseraums in den Raum 1. b – Das Inventar aus dem Jahr 1733 für das 2. Obergeschoss: Zimmer Nr. 1 Saal, 2. Treppe, 3–5. Wohnung der jungen Herrschaft, 6–9. Zimmer. Im Inventar aus dem Jahr 1777 sind schon die Zimmer im Dachraum der Seitenflügel registriert und die Zimmer im Hauptgebäude teilen sich in die Zimmer der jungen Komtesse und jene des jungen Herrn Grafen.

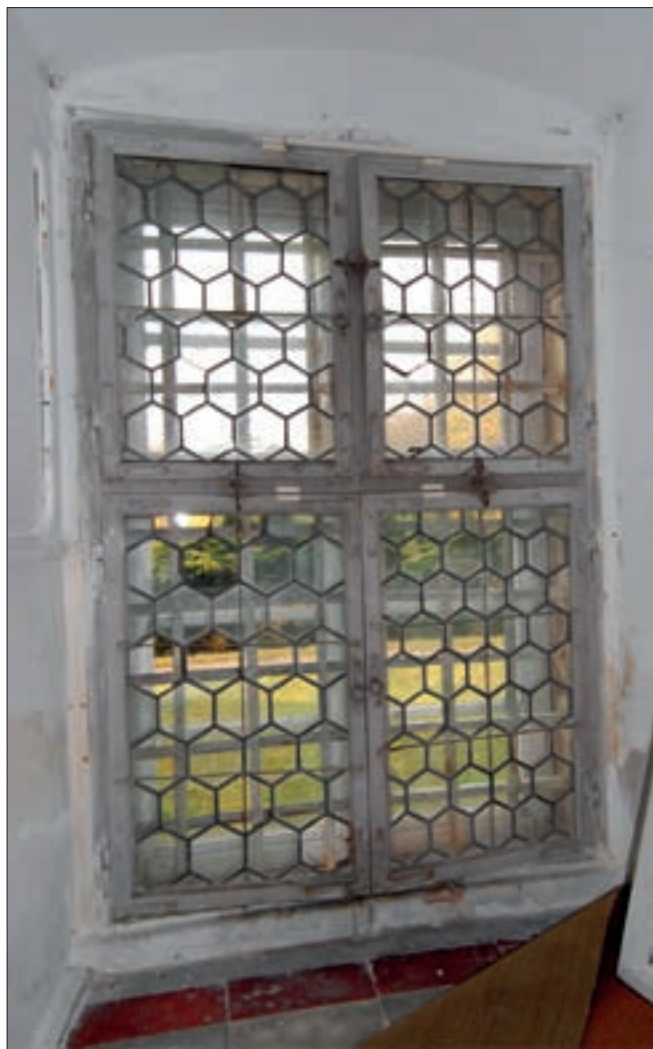
Obr. 18: Krásný Dvůr, západní patrové křídlo, mezipatro při podestě schodiště z přízemí do patra. Detail jediného dochovaného okna pocházejícího z první barokní fáze (1720–1727). Jednoduché čtyřkřídlové okno s pevným křížovým dělením je zasklené skleněnými šestiúhelníky do olova, zpevněného kovanými nosníky. Rámy mají rohové pásky, závěsy jsou vnější. Křídla jsou přichycena třemi oboustrannými obrtlíky (foto 05/2008).

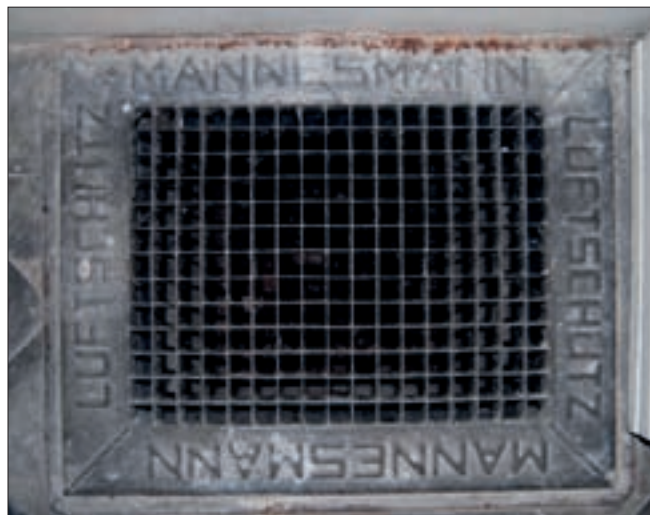
Obr. 19: Krásný Dvůr, západní křídlo, přízemí. Detail mřížky z pozinkovaného plechu, kryjící výdech ventilace protiletického krytu umístěného ve sklepení. Systém vyrobila německá firma Mannesmann ve 30. letech 20. stol. (foto 05/2008).

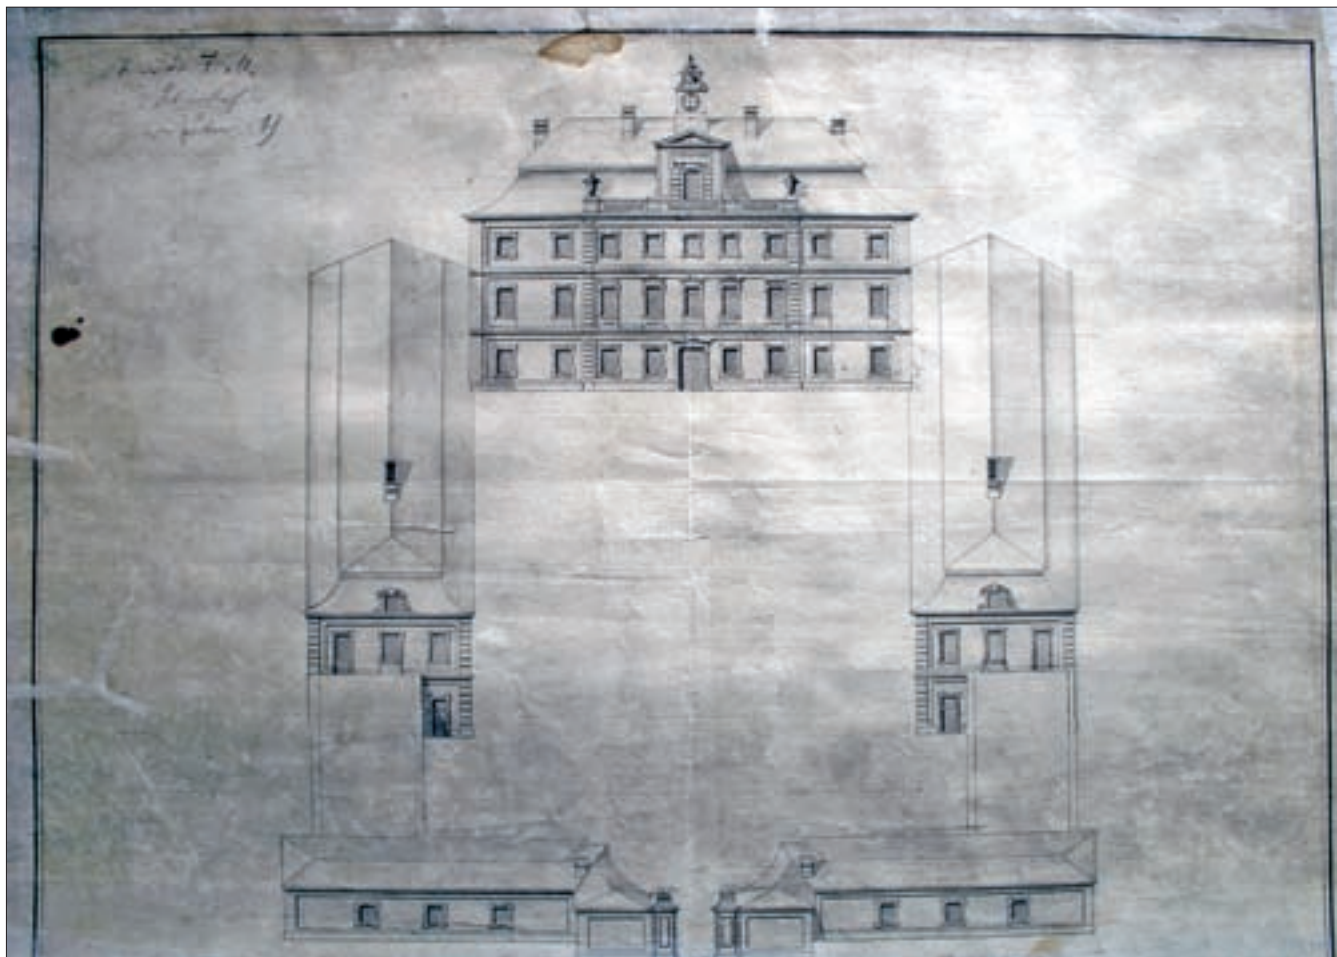
Obr. 20: Krásný Dvůr, druhý dochovaný barokní plán zachycuje zámek v první fázi navrhované F. M. Kaňkou, který plán také nakreslil. Vidíme pohled na dvorní fasádu hlavní budovy ve spojení s ptačím pohledem na obě boční křídla, altány a příčná stavení s konkávně vykrojenou branou uzavírající nádvoří. Z patrových bočních křídel jsou vidět pouze mansardové střechy s jedním komínem. Kratší průčelí jsou zachycena s obdélnými vstupy na pochozí terasy altánů. Příčná křídla měla obsahovat stáje a světnici pro vrátného. Výkres nevykazuje, kromě zkrácení dolní části, žádné úpravy a zřejmě sloužil jako předváděcí pro stavebníka. Plán je nakreslen na papíře o velikosti 50 x 34,5 cm, perem, lavírovaný, po třech stranách rámovaný dvojitou linkou, která při spodním okraji chybí (SOA Třeboň, pobočka Jindřichův Hradec, Velkostatek Krásný Dvůr, kart. 138, sign. VI. B beta).

Druhé patro nad bočními křídly (tedy podkroví střech mansardové konstrukce) nebylo v původním Kaňkově projektu přestavby využito, protože se o něm v inventáři z roku 1733 vůbec nehovoří. Navíc ani není prostřednictvím vikýřů zachyceno na již zmiňovaném perspektivním pohledu na zámek (obr. 20).

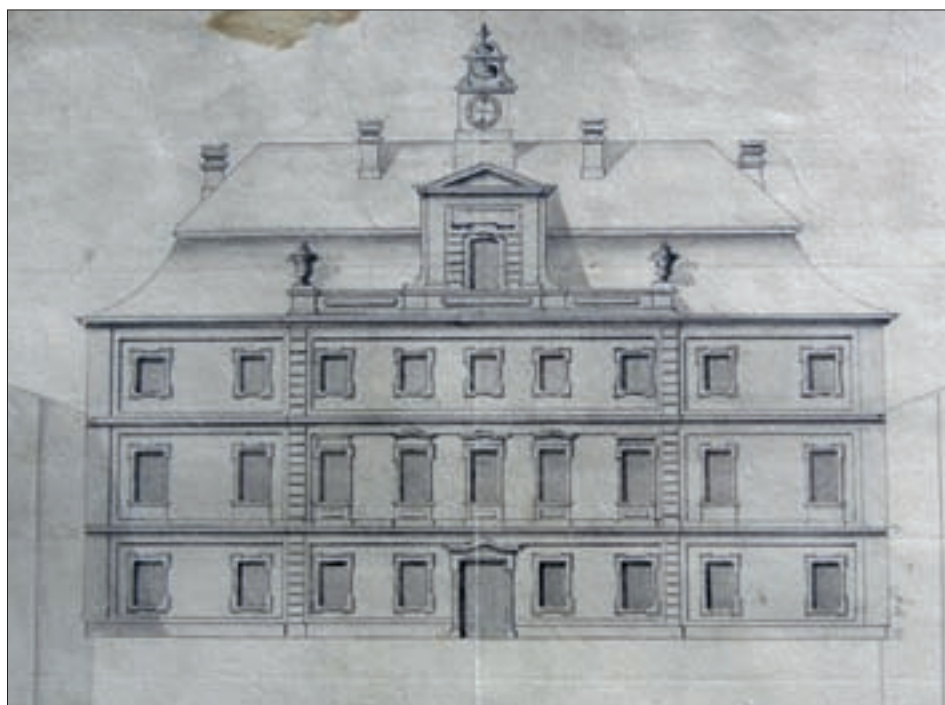
Obr. 21: Krásný Dvůr, detail jižní fasády hlavní zámecké budovy na barokním plánu. (srov. obr. 20).

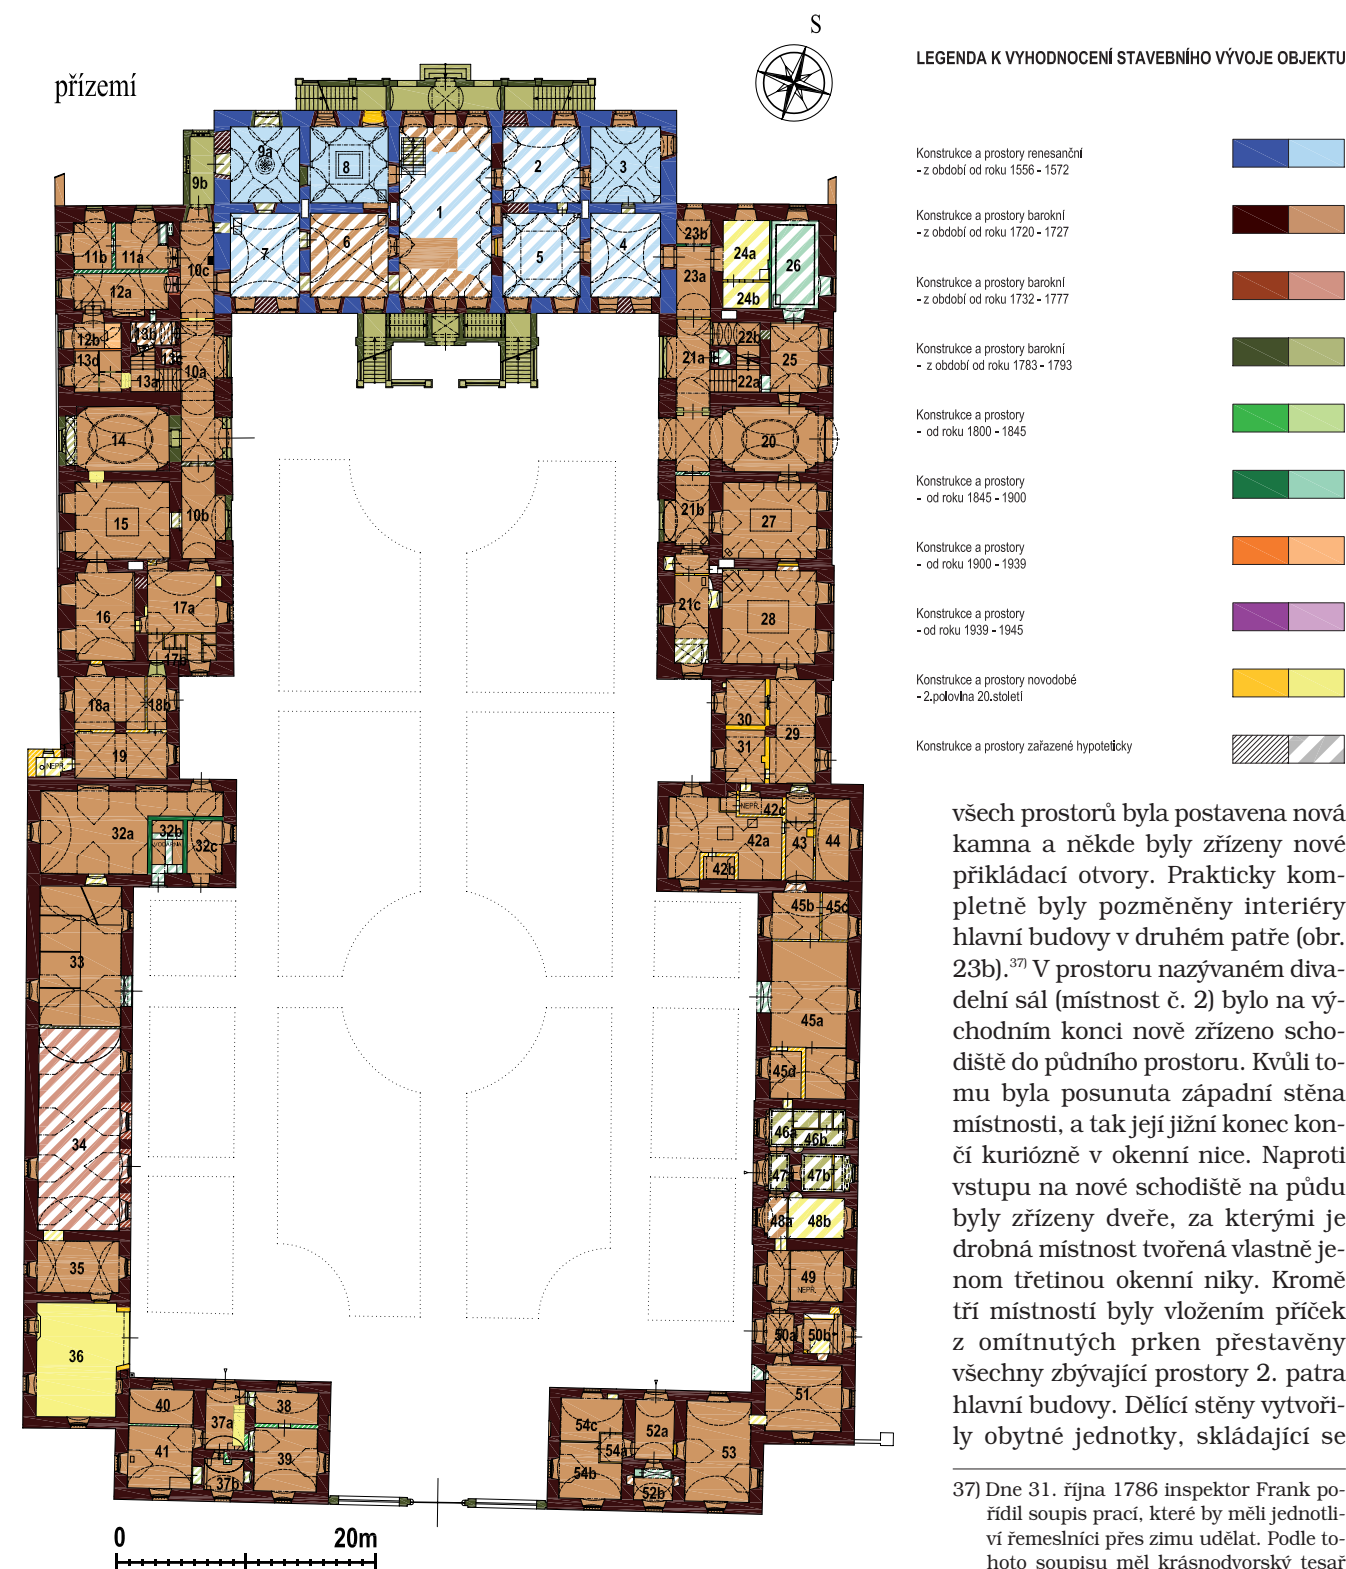
Obr. 22: Krásný Dvůr, zaměření současného stavu, půdorys přízemí se zakreslením stavebního vývoje. Na plánu vidíme hlavní budovu s převážnou většinou před barokních konstrukcí, ke kterým v letech 1783–1793 přibyla dvojice venkovních schodišť. Do prostoru 9a byla přenesena kaple, která byla umístěna v prostorech 23a, b, 24a, b, a 26. Do prostoru 12b byl vestavěn kotel, který vhněl teplý vzduch do 8 prostorů na zámku. Další úpravy pochází již většinou z 2. pol. 20. stol. (kresba L. Chotěborská).

Abb. 22: Krásný Dvůr, Schloss. Bauaufnahme, gegenwärtiger Zustand, Grundriss vom Erdgeschoss mit Einzeichnung der Bauentwicklung. Man sieht auf dem Plan das Hauptgebäude überwiegend mit vorbarocken Konstruktionen, zu den man 1783–1793 ein Paar äußere Treppen zufügte. Man übertrug die Kapelle (aus den Räumen 23a,b, 24a,b und 26) in den Raum 9a. In den Raum 12b baute man den Warmluftkessel ein, der acht Räume des Schlosses mit der warmen Luft versorgte. Weitere Eingriffe stammen erst aus der 2. Hälfte des 20. Jahrhunderts (Zeichnung L. Chotěborská).
