# ZÁMEK V KRÁSNÉM DVOŘE

JINDŘICH ZÁHORKA – PAVEL ZAHRADNÍK

## RENEŠANČNÍ VILA

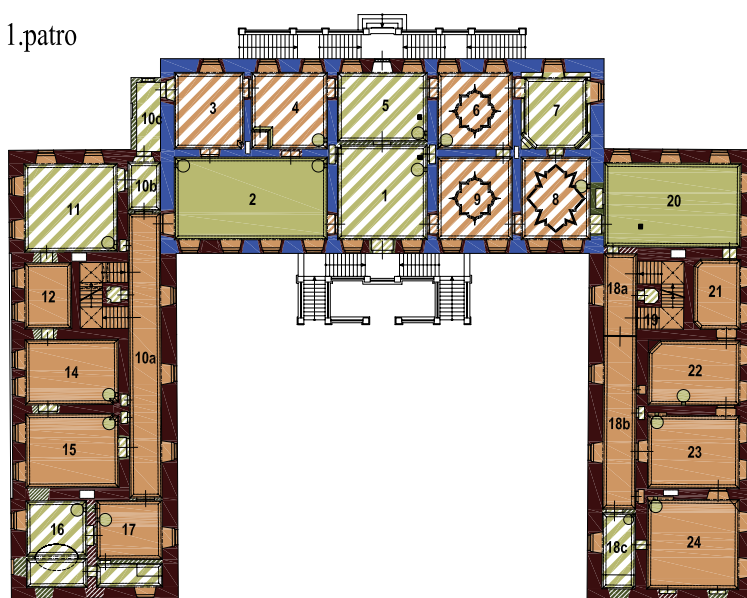
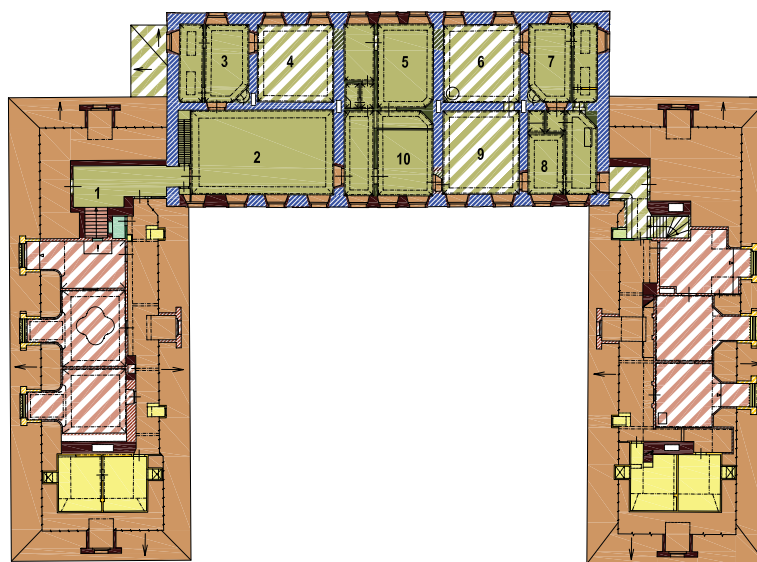
Obr. 23: Krásný Dvůr; zaměření současného stavu, půdorys 1. a 2. patra se zakreslením stavebního vývoje: v 1. patře došlo v letech 1783–1793 ke zrušení starého schodiště a příčky, a byl tak vytvořen velký sál (prostor 2). Naopak byl rozdělen příčný sál na dvě místnosti (prostor 1 a 5). Zrušením kaple byla vytvořena jídelna (prostor 20). Na jižním konci západního křídla byly naopak místo předpokládané jídelny vytvořeny pokoje s koupelnou (prostor 16 a 17); v druhém patře došlo nejprve k vestavbě šesti pokojů do podkroví bočních křídel (někdy mezi rokem 1732–1777). V klasicistní etapě byly vestavbou dřevěných stěn vytvořeny pokoje s příslušenstvím v hlavní budově. V 2. pol. 20. stol. přibýly ještě depozitáře na jižních koncích bočních křídel (kresba L. Chotěborská).

Pokud se týká prvního patra, i zde došlo k řadě úprav (obr. 23a). V hlavní budově byl rozdělen ústřední sál na dvě místnosti propojené vstupem (místnosti č. 1 a 5). V této souvislosti byl rozšířen i vstup na jižní schodiště. Zrušením příčky v 1. patře jihozápadní části hlavní budovy vznikl velký sál, nazývaný v pramenech hudební salón (prostor č. 2). V severovýchodním koutě byla zřízena knihovna s krbem (místnost č. 7). V západním křídle vznikla vložení příčky úzká koupelna a s tím související přiléhající dámská

všech prostorů byla postavena nová kamna a někde byly zřízeny nové příkladací otvory. Prakticky kompletně byly pozměněny interiéry hlavní budovy v druhém patře (obr. 23b).<sup>37)</sup> V prostoru nazývaném divadelní sál (místnost č. 2) bylo na východním konci nově zřízeno schodiště do půdního prostoru. Kvůli tomu byla posunuta západní stěna místnosti, a tak její jižní konec končí kuriózně v okenní nise. Naproti vstupu na nové schodiště na půdu byly zřízeny dveře, za kterými je drobná místnost tvořená vlastně jenom třetinou okenní niky. Kromě tří místností byly vloženy přiček z omítnutých prken přestavěny všechny zbývající prostory 2. patra hlavní budovy. Dělicí stěny vytvořily obytné jednotky, skládající se

Abb. 23: Krásný Dvůr, Schloss. Bauaufnahme, gegenwärtiger Zustand, Grundriss vom 1. und 2. Obergeschoss mit Einzeichnung der Bauentwicklung. a – Im 1. Obergeschoss hob man die alte Treppe und eine Trennwand 1783–1793 auf – so entstand der große Saal (Raum 2). Im Gegensatz teilte man den querorientierten Saal in zwei Räume (Raum 1 und 5). Aus der aufgehobenen Kapelle entstand der Speisesaal (Raum 20). Am südlichen Ende des Westflügels wurden im Gegensatz statt des vorausgesetzten Speisesaals die Zimmer mit einem Bad errichtet (Raum 16 und 17). b – Im zweiten Obergeschoss erfolgte zunächst der Einbau von sechs Zimmern in den Dachraum der Seitenflügel (wohl zwischen 1732–1777). In der klassizistischen Etappe erwarb man im Hauptgebäude mittels Einbau der Holzwände die Zimmer mit Zubehör. In der 2. Hälfte des 20. Jahrhunderts fügte man noch die Depots an südlichen Enden beider Seitenflügel zu (Zeichnung L. Chotěborská).

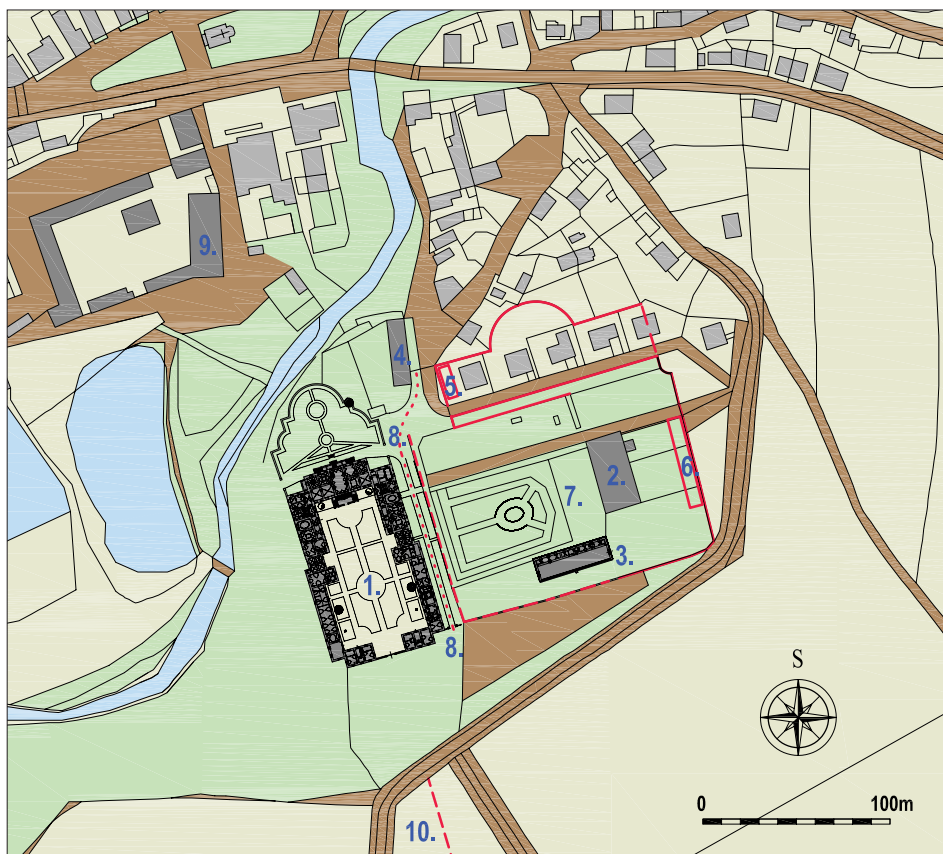
Obr. 24: Krásný Dvůr, schéma zámeckého areálu. 1 – zámek, 2 – jízďárna, 3 – oranžerie, 4 – barokní skleník, přestavěný později pro účely bydlení, 5 – místo, kde stál psinec, 6 – zaniklá kůlna na vozy, 7 – prostor bývalé tzv. letní jízďárny, 8 – bývalá cesta do vsi, 9 – areál hospodářského dvora, 10 – trojice barokních alejí. Červenou barvou je značen průběh původního ohrazení zámeckého areálu (podle současné katastrální mapy překreslila L. Chotěborská).

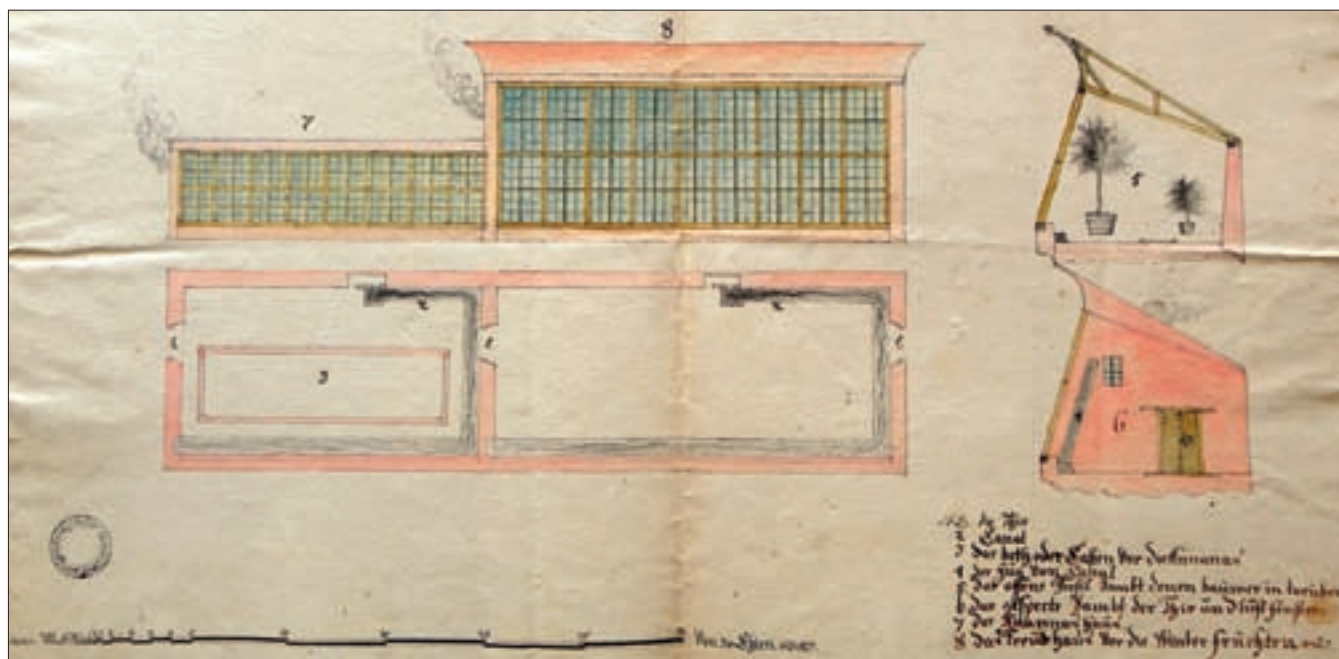
Obr. 25: Krásný Dvůr, plán, řez, jinde zvané jako skleník pro ananasy. Čelní pohled, půdorys, řez a boční pohled. K jednotlivým částem stavby jsou přiřazeny číslice, které jsou popsány ve vysvětlivkách (viz. pozn. 46). Plán je o velikosti 29 × 44 cm, kolorován, v levém dolním rohu je měřítko v loktech (SOA Třeboň, pobočka Jindřichův Hradec, Velkostatek Krásný Dvůr, kart. 150, sign. VI. G alfa).

Abb. 25: Krásný Dvůr, Schloss. Plan vom Feigenhaus, an anderer Stelle Ananas-Treibhaus genannt. Auf, Grundriss, Schnitt, Seitenansicht. Einzelnen Teilen vom Bau sind Zahlen zugeordnet, die die Legende (Anm. 46) erklärt. Format des Plans 29x44 cm, koloriert, in der linken unteren Ecke der Ellenmaßstab (SOA Třeboň, Zweigstelle Jindřichův Hradec, Vs Krásný Dvůr, Karton 150, unter Sign. VI. G Alpha aufbewahrt).

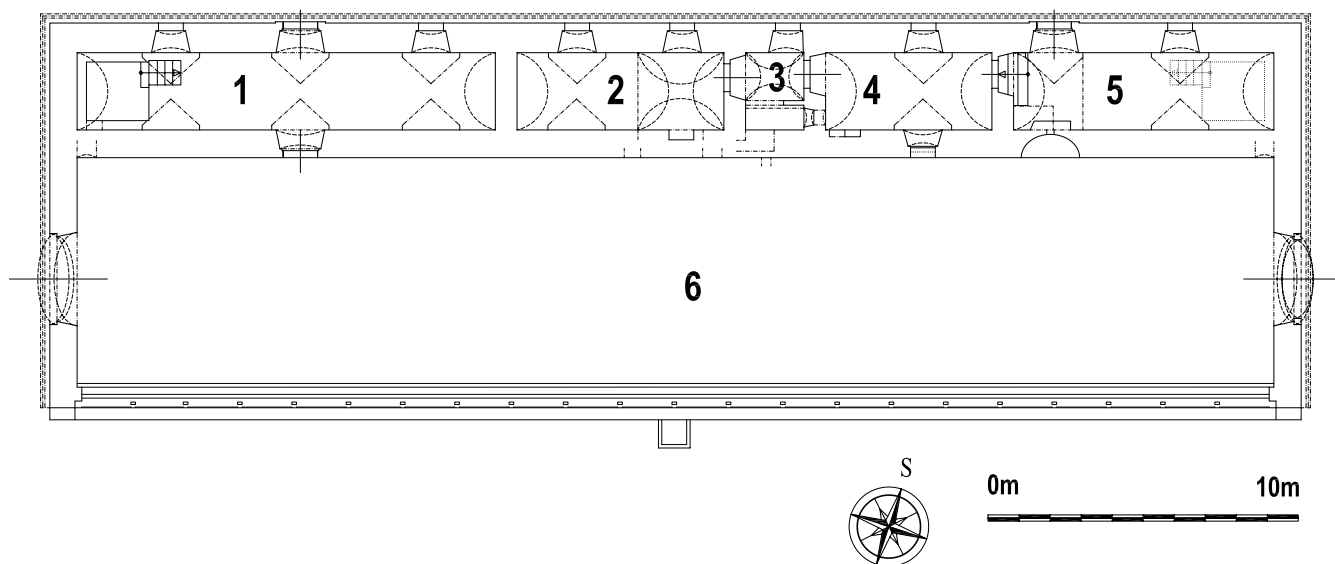
Obr. 26: Krásný Dvůr, půdorys současného stavu oranžerie postavené v roce 1812. Část prostorů v obslužném traktu sloužila zčásti jako byt hlídače (prostor 2 – kuchyň, 3 a 4). Prostor 1 a 5 mohl sloužit jako kolna pro skladování dřeva a nářadí a zároveň se z jejich konců, tam kde jsou schody, vytápěl kanál, který rozváděl teplo do hlavní části určené k pěstování citrusů a exotických rostlin (prostor 6). (zaměření provedl autor příspěvku spolu s L. Chotěborskou v roce 2009, kresba L. Chotěborská).

nakonec došlo na počátku 60. let k demolicí prostoru pro pěstování cizokrajného ovoce beze zbytku. V současné době z bývalé oranžerie stojí pouze obslužná část (byt hlídače), ve které jsou dochovány klenební konstrukce, fragmenty zbytků vytápění a prostor kuchyně. Dochovála se také ostění dvou vstupů a zbytky členění fasády. Ze samotného prostoru pro citrusy se dochovaly pouze boční stěny a kamenný sokl, do kterého byla původně ukotvena rámová, dřevěná konstrukce prosklené jižní stěny (obr. 26, 27 a 28).

Abb. 26: Krásný Dvůr, Schloss. Orangerie, erbaut 1812, gegenwärtiger Grundriss. Ein Teil der Räume im Bedienungstrakt diente z. T. als Wohnung des Wächters (Raum 2 – Küche, 3 und 4). Räume 1 und 5 mögen als Holz- und Geschirrschuppen gedient haben und zugleich an den Gebäudeenden bei den Stiegen beheizte man einen Kanal für die Wärmeführung in den Hauptteil für die Pflanzung von Zitrus- und anderen exotischen Pflanzen (Raum 6). Die Bauaufnahme führte der Autor mit L. Chotěborská 2009 aus (Zeichnung L. Chotěborská).

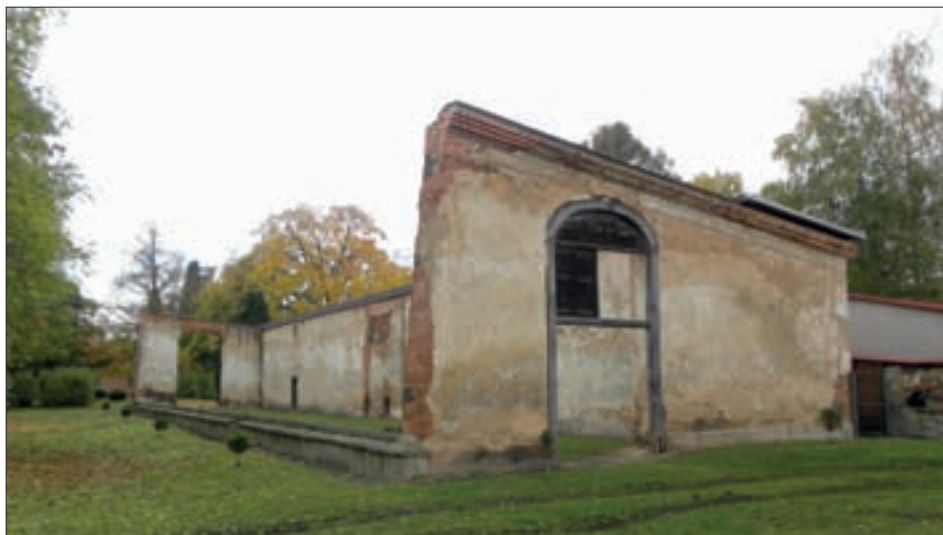
Obr. 27: Krásný Dvůr, oranžerie, celkový pohled od jihovýchodu. Na fotografii vidíme prostor pro pěstování exotického ovoce bez horizontálních konstrukcí. Z čelní prosklené stěny zbyl pouze kamenný sokl, sloužící pro uchycení dřevěného rámu, v kterém byly umístěny skleněné tabule (foto 10/2010).

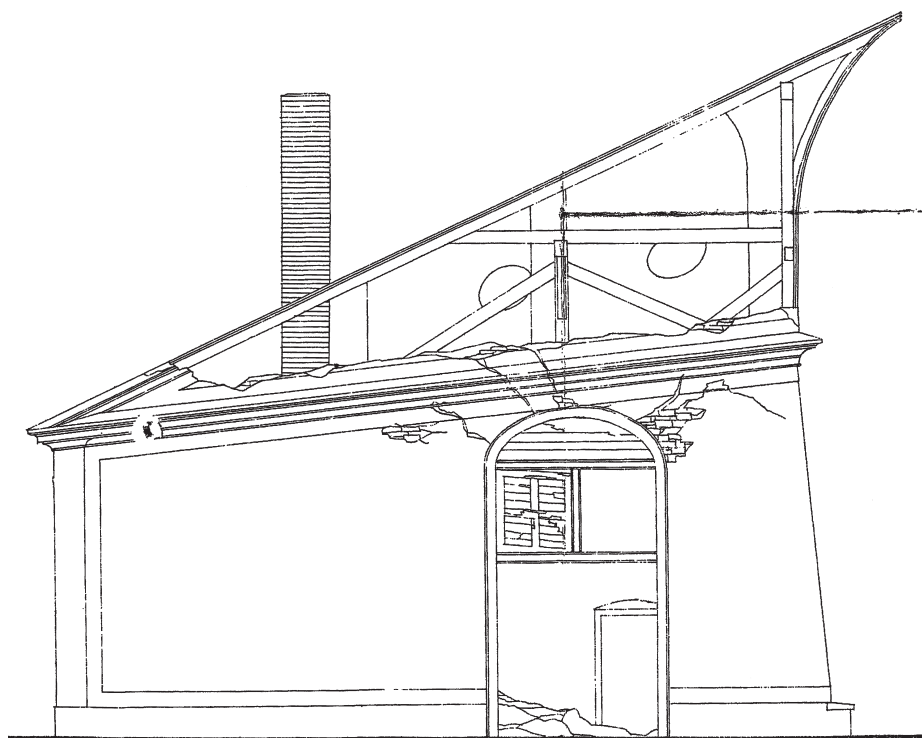
Obr. 28: Krásný Dvůr, oranžerie, pohled na západní fasádu. Zaměření z roku 1956 zachycuje objekt po částečném zřícení interiéru. Nicméně stála ještě střecha s mohutnou fabionovou římsou, která byla později beze zbytku odstraněna (plán je uložen pod označením Krásný Dvůr, zámek – skleník, zaměření stávajícího stavu, 1956. NPÚ Ústí nad Labem, archiv plánů).

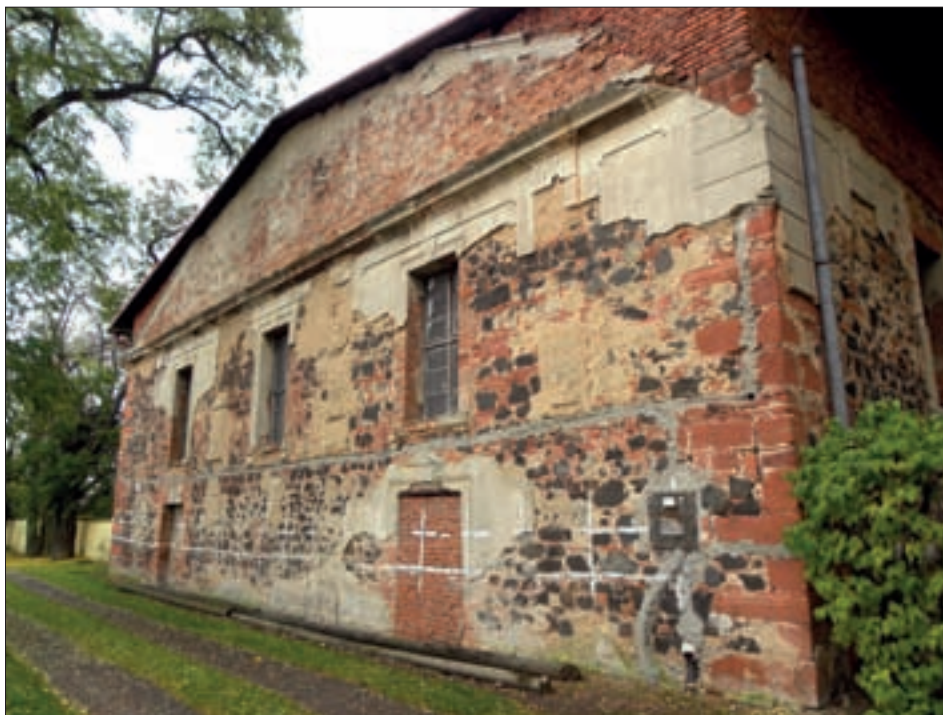
Obr. 29: Krásný Dvůr, jízdárna, pohled na severní průčelí. Na fasádě vidíme zbytky novorenesančního členění z přestavby, podle návrhu Achilla Wolfa (foto 10/2010).

Dovnitř byla tehdy vestavěna patrová dřevěná konstrukce. Při tom byly zazděny všechny vstupy a vjezdy kromě jediného, změněn sklon štítů a vystavěn nový krov na dodatečně zvýšených bočních zdech. Tato úprava se v nezměněné podobě dochovala v interiéru dodnes. Postupem času došlo k poškození fasád a různým nevhodným přístavbám především na západní straně (obr. 29).
