## OBYTNÁ STAVBA V PARKÁNU HRADU DÍVČÍHO KAMENE

JAN KYPTA – JAN VESELÝ

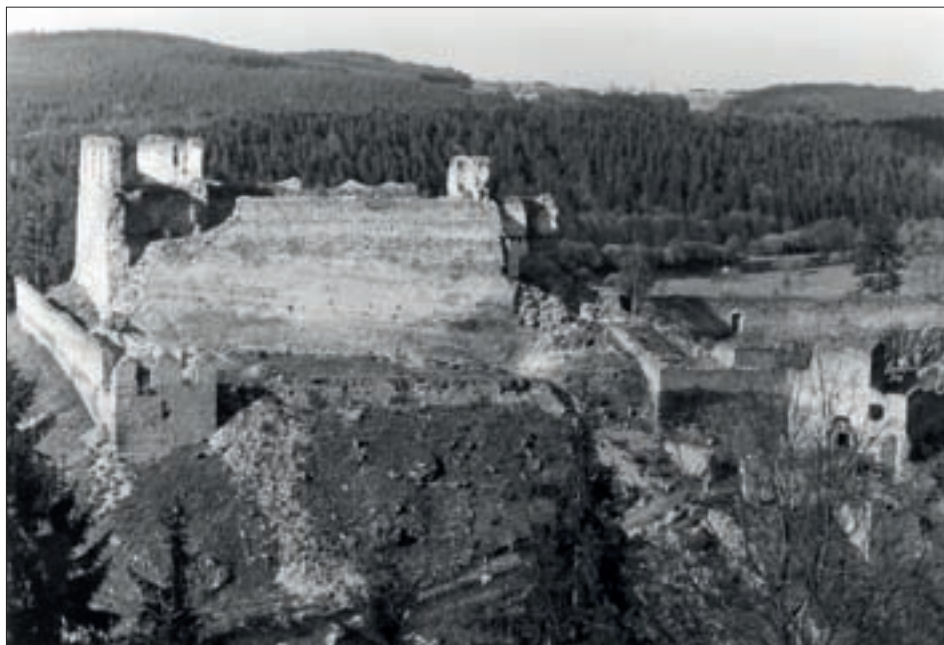
Obr. 1: Dívčí Kámen (okres Český Krumlov), hrad. Celkový pohled od jihu na palácové jádro s plášťovou hradbou, v parkánu v popředí vlevo obytná stavba, zcela vpravo třetí brána (fotobírka NPÚ ÚP, foto V. Hyhlík, 1963).

Co se týče stavu dochování, nejvíce utrpěly ty úseky obvodového zdiva budovy, které se nacházejí v prostoru parkánu; nízký fragment severní zdi je takřka celý zasypán sutí, současná koruna východní zdi místy dosahuje jen úrovně parapetů někdejších oken přízemí. V mnohem větší míře jsou dochovány jižní a západní zdi. Představu o výrazném úbytku zdiva v průběhu posledních padesáti let si lze dobře učinit při probírce dokumentace ze 60. let 20. století. Přibližně před deseti lety došlo k takřka úplnému zborcení jihozápadního nároží budovy. Někdy předtím se zřítíl velký kus zdiva parkánové hradby v těsné blízkosti severozápadního nároží budovy. Tím zde vznikla proluka, která evokuje nějaký původní otvor (obr. 21). Starší fotografie ale nenechávají na pochybách, že hradba v těchto místech probíhala bez přerušení (obr. 1–3).

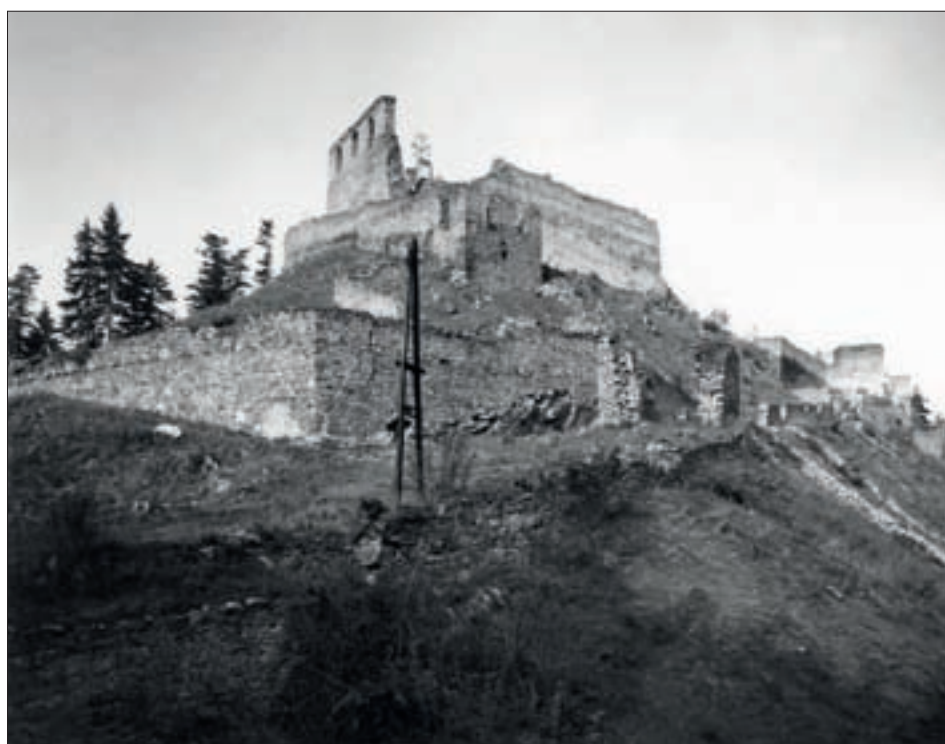
Obr. 2: Dívčí Kámen, hrad. Pohled od jihozápadu na cestu směřující k první bráně. Nad ní se nachází obytná stavba v jižním parkánu, v pozadí vystupuje palácové jádro (fotobírka NPÚ ÚP, foto V. Hyhlík, 1963).

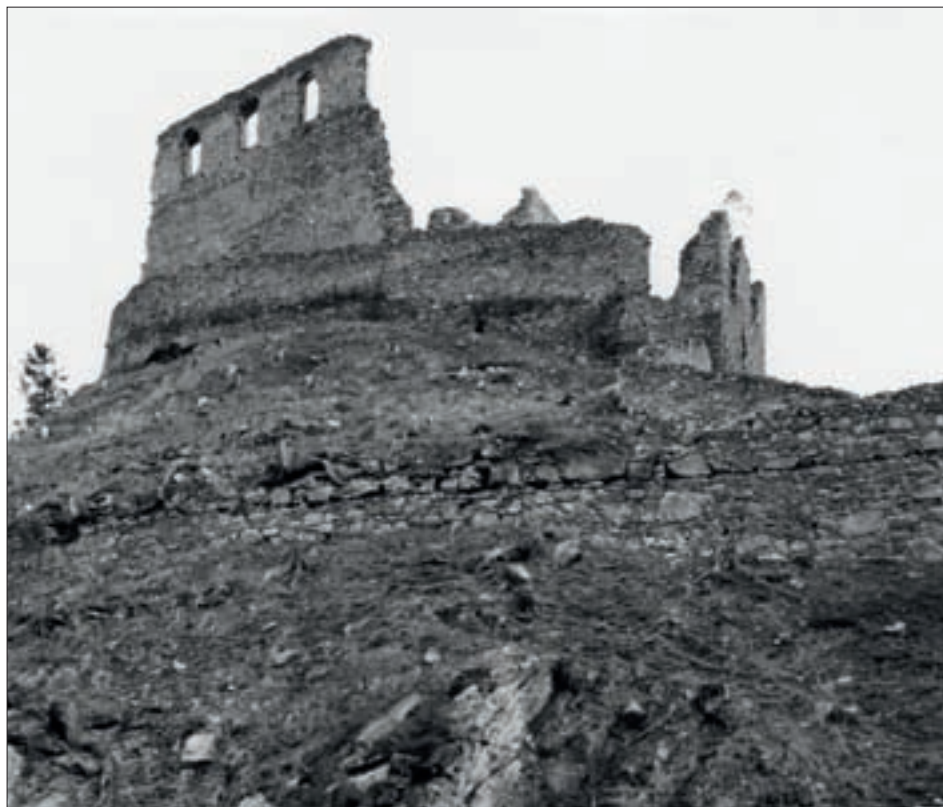
Obr. 3: Dívčí Kámen, hrad. Pohled od západu na hradní jádro, vlevo západní palác, vpravo obytná stavba v parkánu (fotobírka NPÚ ÚP, foto V. Hyhlík, 1962).

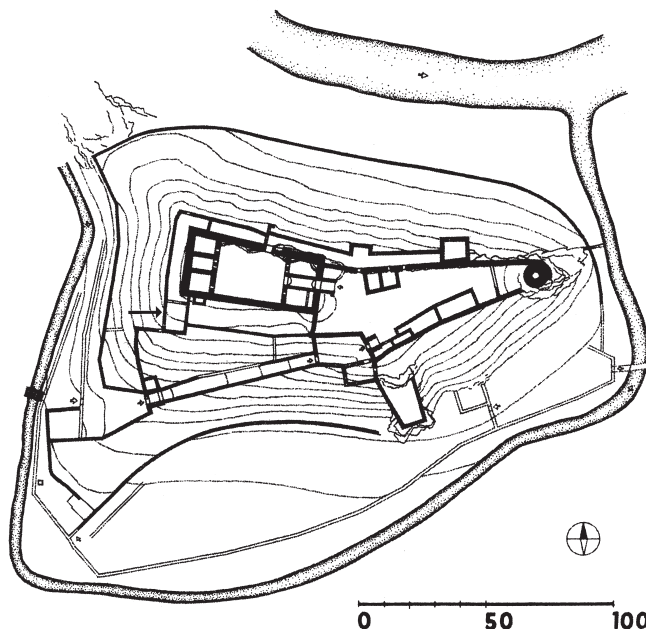
Obr. 4: Dívčí Kámen, hrad. Celková situace areálu hradu. Šipkou vyznačena obytná stavba v parkánu (převzato z: D. Menclová, o. c. v pozn. 4, obr. 99).

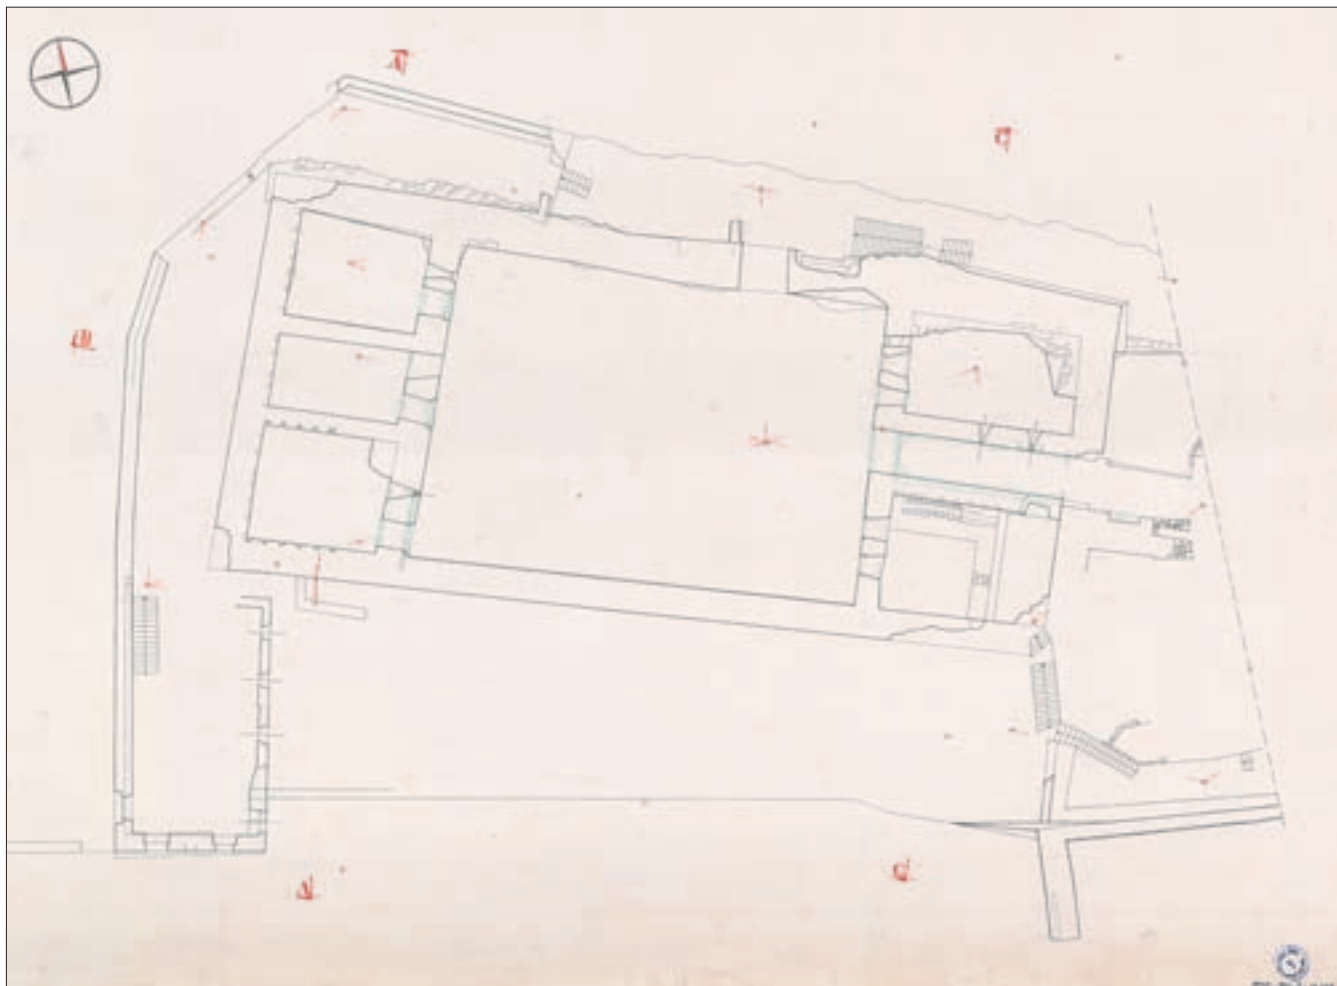
Obr. 5: Dívčí Kámen, hrad. Palácové jádro obklopené ze tří stran parkánem, v jehož jihozápadním koutu se nachází obytná stavba (zaměření a kresba J. Houžvíc a kol., 1962, 1964; měřítko originálu 1:100, měřítko reprodukce 1:500).

Ze dvou oken severní vydřevěné místnosti, jejichž zbytky byly dobře patrné ještě v 60. letech 20. století, dnes bezpečně rozpoznáváme jen jižní špaletu jižního okna. Podle staršího zaměření je zřejmé, že oba otvory se vzájemně shodovaly co do tvaru, světlosti i výškové úrovně parapetu. Dnes změříme toliko neúplnou výšku špalety jižního okna – 50 cm, světlou šířku lze podle stoupající koruny torza zdi (a podle zaměření ze 60. let 20. století) odhadnout na 50–60 cm. Ze severního okna jsou dnes patrné jen fragmenty nálevkovitě rozevřených špalet při vnějším lici (pokud bychom ale neměli k dispozici starší plány, sotva bychom si dnes mohli být jisti, že jde o zbytky špalet). Umístění oken severní vydřevěné místnosti zaujme na první pohled tím, že vzdálenost mezi nimi výrazně přesahuje jejich odstupy od přilehlých koutů. K vysvětlení této anomálie však není třeba velkého důvtipu. V ose východního čela místnosti si dobře domyslíme ještě jeden otvor, umístěný ovšem podstatně výš – lze tedy uvažovat o pyramidové sestavě oken (ze zaměření vyplývá, že výškový rozdíl parapetů oken činil nejméně 48 cm). Žádné pozůstatky vrcholového okna zřejmě nebyly patrné ani před padesáti lety, neboť není zakresleno ve starších plánech (obr. 5).

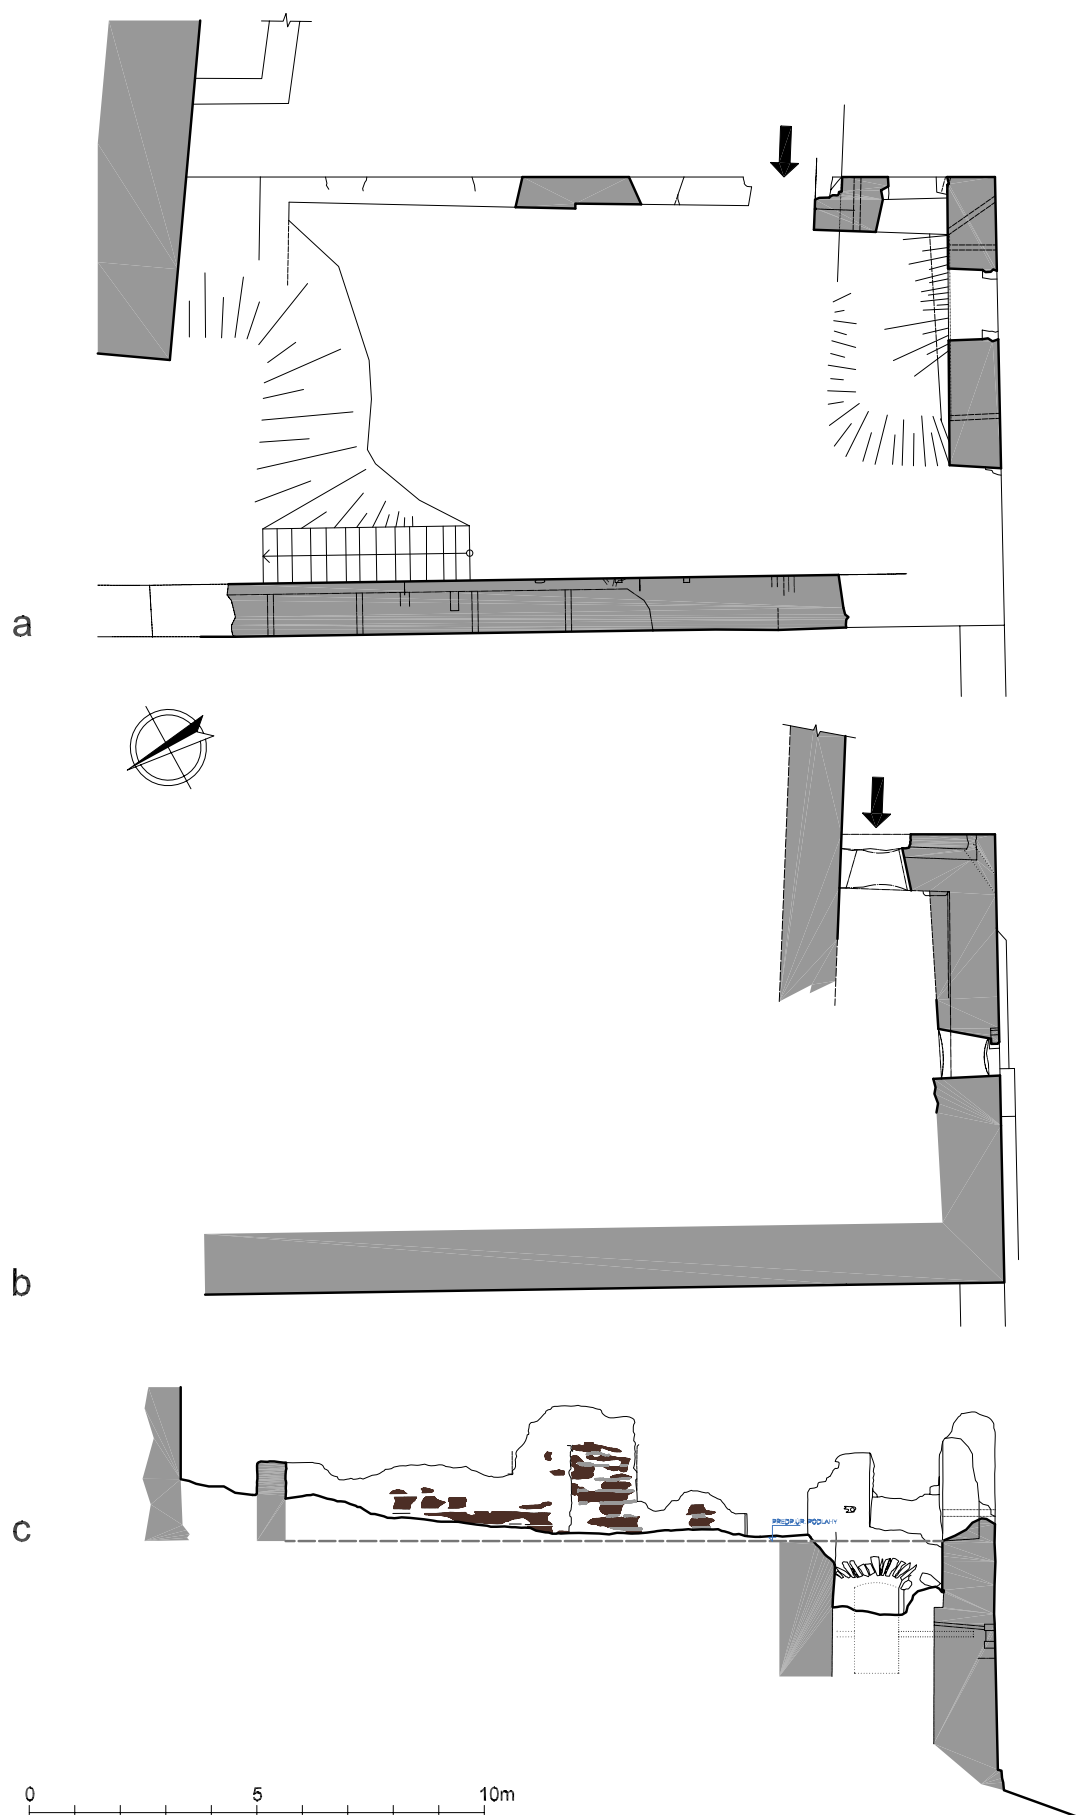
Obr. 6: Dívčí Kámen, hrad, obytná stavba v parkánu: a – půdorys přízemí; b – suterénu; c – celkový podélný řez s pohledem na interiérovou stěnu východní obvodové zdi. Na kolmém pohledu jsou vyznačeny otisky dřevěných konstrukcí (zaměření autoři a F. Laval, 2006, 2012, kresba J. Veselý).

Popis dispozičního a komunikačního uspořádání budovy začneme v úrovni přízemí (obr. 6). V obvodovém zdivu rozpoznáváme zbytky jednoho jediného vstupu z prostoru parkánu, a sice na východní straně. Nelze ovšem vyloučit, zdali byl v severní, dnes takřka zcela zasypané zdi, zřízen nějaký další vstup. Onen východní (zaniklý) portál se nacházel výrazně mimo osu průčelí – přímo v koutu na styku s jižním úsekem parkánové hradby. Půdorysný tvar jeho niky je asymetrický. Zatímco jižní špaleta probíhá víceméně rovnoběžně s lici jižního úseku hradby, a je tedy takřka kolmá, severní špaleta se šikmo rozevívá do interiéru. Na se-

V jihovýchodním koutu suterénu předstupuje o 10 cm před líc východní zdi velký, šikmo ložený kámen, jehož spodní hrana směřuje k vodorovné drážce v lici jižní zdi (obr. 6). Hloubka drážky se pohybuje okolo 4 cm. V jihovýchodním koutu sahá suť až k hraně ústupku, při západní hraně terénní deprese však spatřujeme vpadlý líc v celém rozsahu, resp. v pásu širokém 30 cm (obr. 11, 12). Spodní ústupek je široký přibližně 15 cm – obvodové zdivo v úrovni suterénu je tedy asi o 10 cm silnější než v úrovni přízemí. Vodorovný pruh vpadlého líce (drážka), který vznikl jednoznačně v průběhu výstavby zdi, lze pokládat za lůžko připravené pro patu valené klenby.

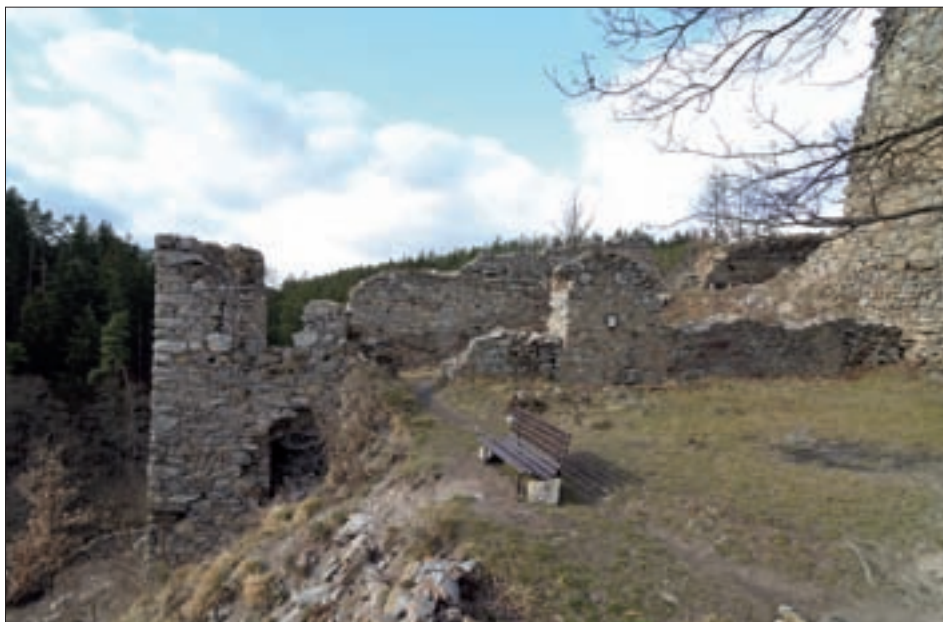
*Obr. 7: Dívčí Kámen, hrad, obytná stavba v parkánu. Celkový pohled od jihovýchodu (foto Z. Neustupný, 2008).*

parkánové hradby zároveň nastává předěl výškového členění budovy: vně parkánu přibyl suterén (obr. 7). Výška obvodového zdiva se tedy značně proměňuje, a to zvláště na západní straně, kde jeho pata po celé délce výrazně stoupá od jihu k severu (obr. 20). Vzdor mohutnému kuželu zborceného zdiva po obou stranách jihozápadního nároží palácového jádra lze s vysokou pravděpodobností uvažovat, že terén v parkánu byl na straně západní oproti jižní výrazně převýšen. K jihozápadnímu nároží předmětné budovy směřuje od západu hradba, která ohraničuje prostor svahu jižně od hradního jádra. Hradba – jak je patrné na plánové dokumentaci ze 60. let 20. století – však nebyla připojena k budově (obr. 5). Je přerušena průchodem, jehož východní špaletu zřejmě tvořil líc obvodové západní zdi budovy. Západní, dnes destruovanou špaletu zřetelně rozpoznáváme na výkresu půdorysu i pohledu ze 60. let.

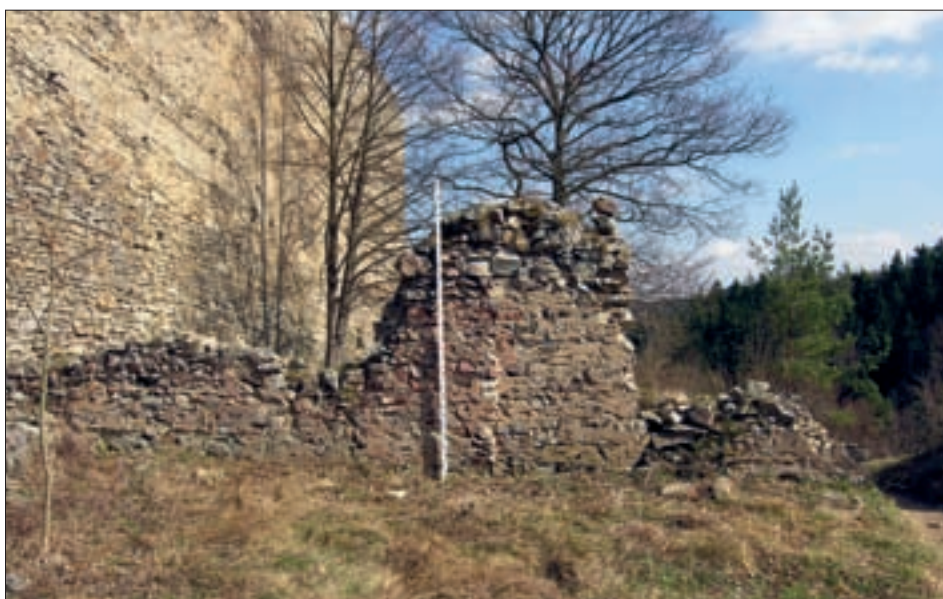
*Obr. 8: Dívčí Kámen, hrad, obytná stavba v parkánu. Západní stěna východní obvodové zdi s otisky výdřevy dvou vedle sebe situovaných místností (foto J. Kypka, 2012).*

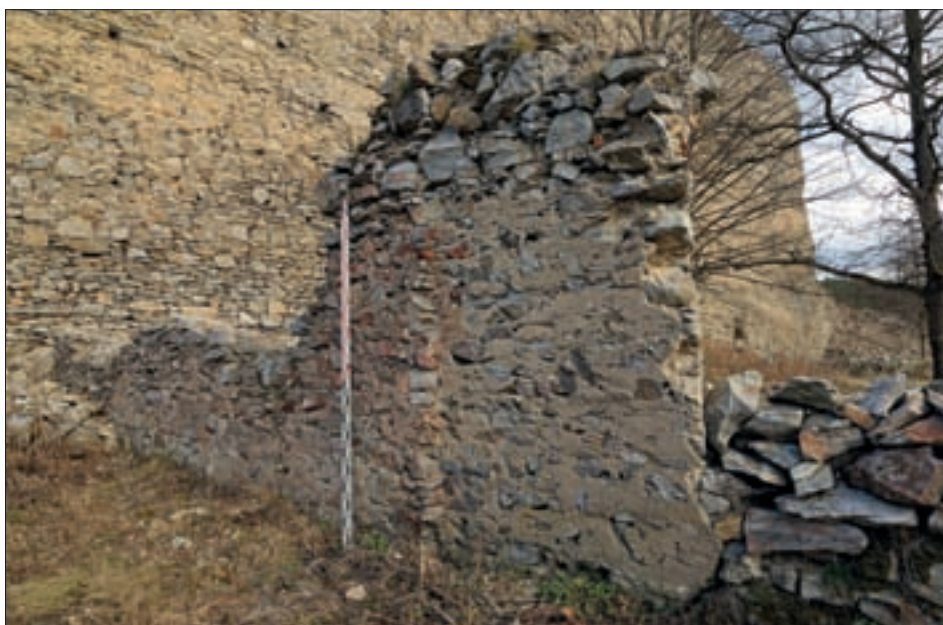
*Obr. 9: Dívčí Kámen, hrad, obytná stavba v parkánu. Detail západní stěny východní obvodové zdi, srov. obr. 8. Svislý ústupek vpravo od měřítka vyznačuje rozhraní dvou sousedních vydřevěných místností (foto Z. Neustupný, 2008).*

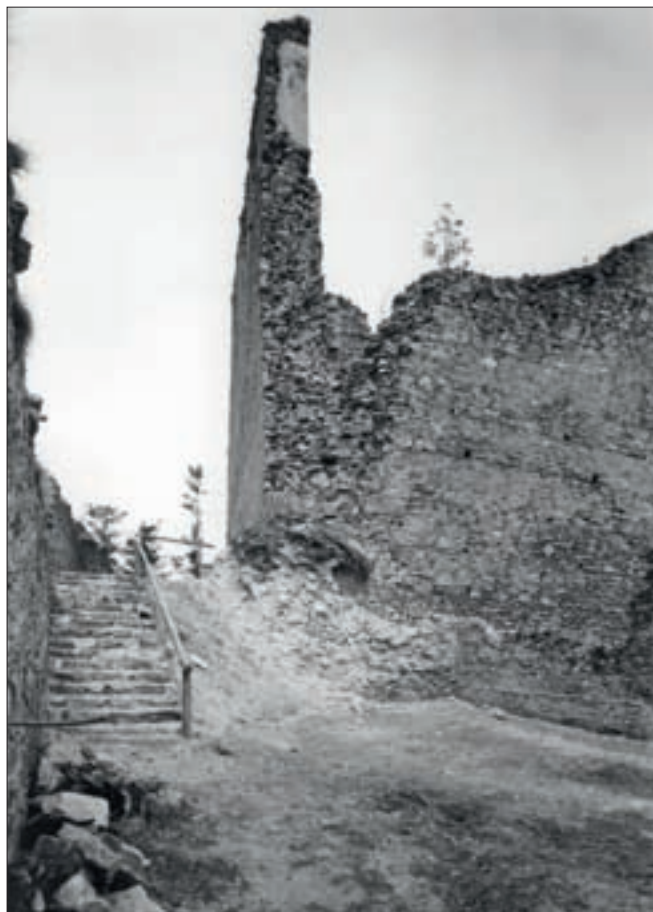
Obr. 10: Dívčí Kámen, hrad, obytná stavba v parkánu. Pohled do severo-východního koutu, na povrchu východní zdi jsou dobře patrné otisky výdřevy sestavené z fošen, v pozadí zborcené torzo nároží západního paláce (fotobírka NPÚ ÚP, foto V. Hyhlík, 1962).

Výdřeva jak jižní, tak severní místnosti sestávala z masivních fošen (obr. 10). Jejich hrany byly navenek – jak je patrné z otisků – zaoblené, naopak na interiérové straně na sebe rovné plochy fošen zřejmě bezprostředně navazovaly, a vytvářely tak rovnou stěnu. Šířka (resp. po osazení výška) jednotlivých kusů činila 25–35 cm. Ve větší míře se dochovaly otisky výdřevy jižní místnosti. Tu lze s největší pravděpodobností označit za sруб. V místě jejího někdejšího severovýchodního koutu (resp. negativu rohu srubu) je zřetelně patrné, že nejméně dva hřebínky malty vyhřezlé mezi oblinami sousedních fošen jsou ostře ukončeny asi 10 cm od svislého ústupku zdiva. A jelikož od hrany hřebínku směrem k ústupku je dobře patrný otisk rovné plochy dřevěného prvku, lze tyto nálezy považovat za otisky čel srubových zámků fošen příčky. Celkové rozměry (obrysy) fošen kolmé stěny nejsou z otisků patrné. Podle jejich charakteru je však zřejmé, že byla nárožní vazba pečlivě lícovaná – zhlaví fošen v žádném směru nepřechýla. Podél severní hrany niky exteriérového vstupu i podél hrany špalety okna jižní

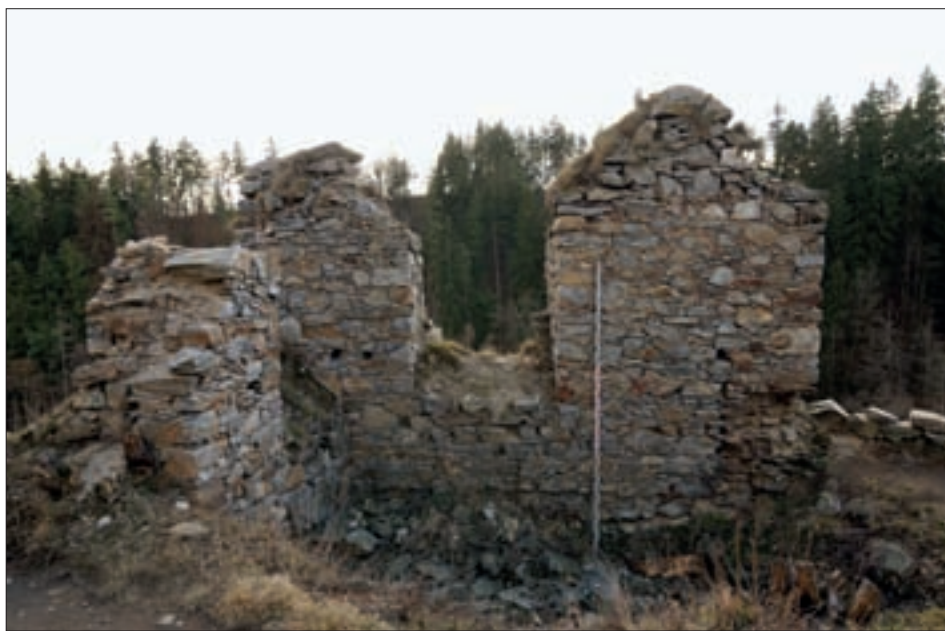
Obr. 11: Dívčí Kámen, hrad, obytná stavba v parkánu. Pohled od severu na jižní obvodovou zeď; upravo od paty měřítka vystupuje záklenek níky okénka suterénu, zcela upravo nad patou záklenku je zřetelný blok nelicovaného zdíva – jádro ubourané východní zdi nárožního rizalitu. Vlevo od paty měřítka běží upadlý vodorovný pás lice – lůžko klenby suterénu. V levé části snímku zachycena část východní obvodové zdi s jižní špaletou vstupu z parkánu, špaleta je protnuta svislou spárou (foto Z. Neustupný, 2008).

Třetí, jižní dispoziční díl byl tvořen jednou místností, která zaujala celou šířku půdorysu budovy (obr. 11, 12). Jak jsme již uvedli, předpo-

okenního otvoru. Nad současným terénem vidíme jen krátký úsek odlámaného staršího zdiva ohraničeného spárou stoupající od paty záklenku výše popsaného okénka (obr. 11, 12). Podle tvaru terénní deprese lze sice hypoteticky uvažovat, že tato starší zeď tvořila západní čelo sklepa. Terénní zlom však může klamat: prostor v jihozápadním koutu budovy dnes (stejně jako před zřícením nárožního meziokenního pilíře) slouží jako vyhlídka, a proto nelze vyloučit, že kvůli pohodlnému přístupu byla

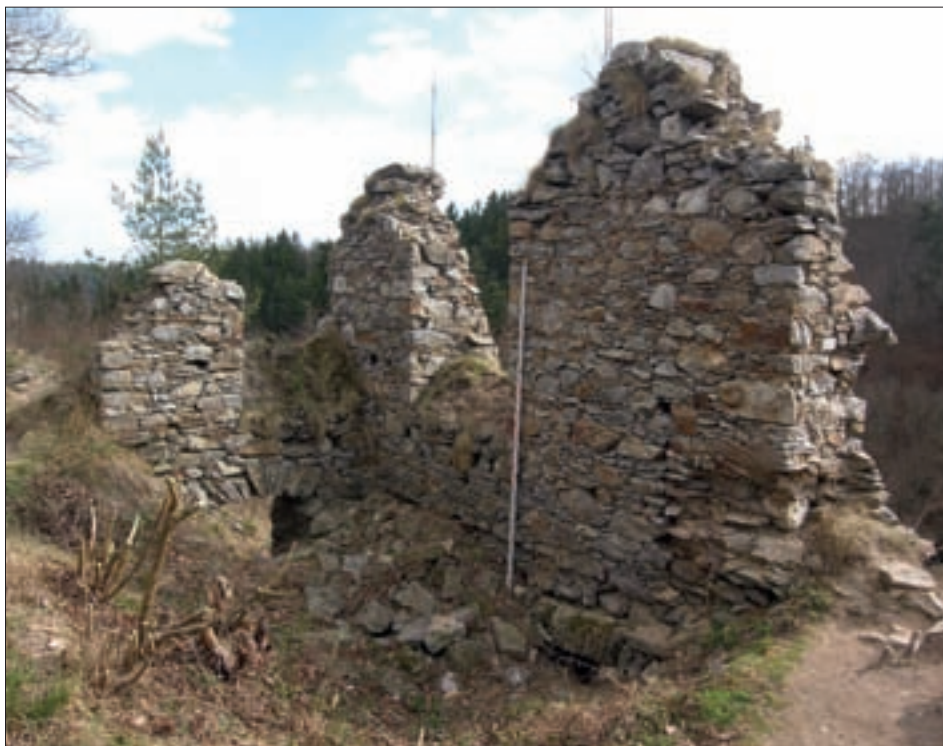
Obr. 12: Dívčí Kámen, hrad, obytná stavba v parkánu. Celkový pohled do jihovýchodního koutu, v pravém dolním rohu snímku je patrná ubouraná zeď nárožního rizalitu, srov. obr. 11 (foto J. Veselý, 2012).

Jelikož stavba výrazně předstupuje před jižní parkánovou hradbu, vznikl tím prostor pro suterén, který je dnes z větší části zasypan (obr. 12). Do něj vedl z exteriéru vstup od východu. Kamenný, nepravidelně zakřivený segmentový záklenek se opírá o líc parkánové hradby (obr. 13–16). Střední klenák záklenku se nachází výrazně blíže jižní špaletě a na severní straně lze spodní hrany kamenů záklenku propojit prakticky vodorovnou úsečkou o délce 50 cm. Z toho vyvozujeme, že zde byl k lici parkánové hradby přiložen zděný pilířek (obr. 6). Severní špaleta vstupu tedy nebyla tvořena lícem parkánové hradby, jak by se mohlo zdát podle dnešního stavu. Na jižní straně navazuje na šikmou špaletu při vnějším lici zdi polodrážka – otisk po vytržené stojce ostění. Hned za ní probíhá hluboká kapsa závory (přesně v místě jejího jižního konce vznikl v lici zdi druhotný otvor). Protilehlá kapsa závory zanikla spolu s předpokládaným pilířkem. Pod dochovaným segmentovým vynášecím pasem se patrně nacházela ještě jedna vrstva šikmo kladených kamenů či cihel. Na jižní straně totiž mezi špaletou portálové niky a patou dochované vrstvy záklenku vystupují šikmo ložené kameny, které můžeme stěží pokládat za něco jiného než za patu zaniklé spodní vrstvy záklenku (obr. 15).

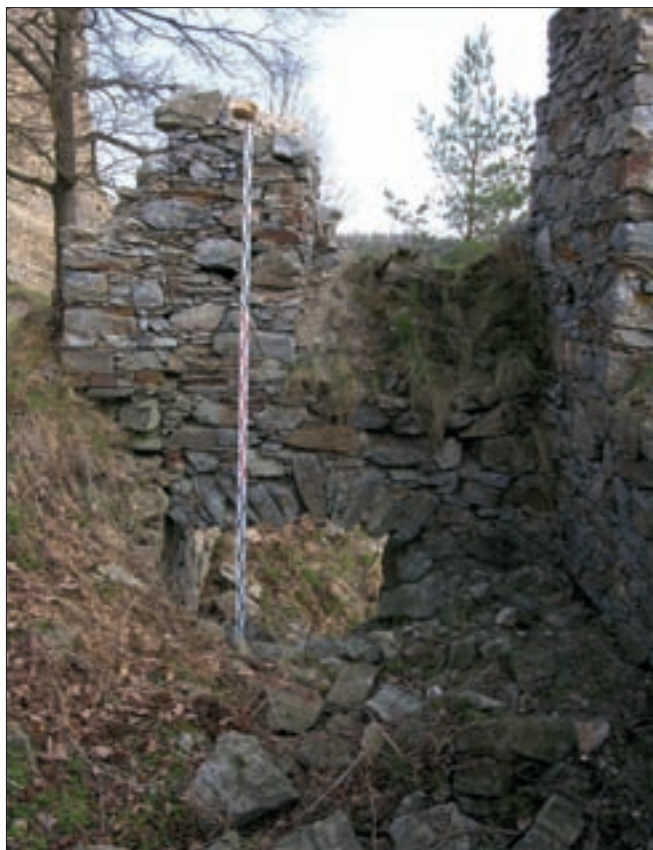
Obr. 13: Dívčí Kámen, hrad, obytná stavba v parkánu. Detail západní stěny východní obvodové zdi, dole vstup do suterénu, nahoře okenní nika v přízemí, srov. obr. 12 (foto J. Kypta, 2008).

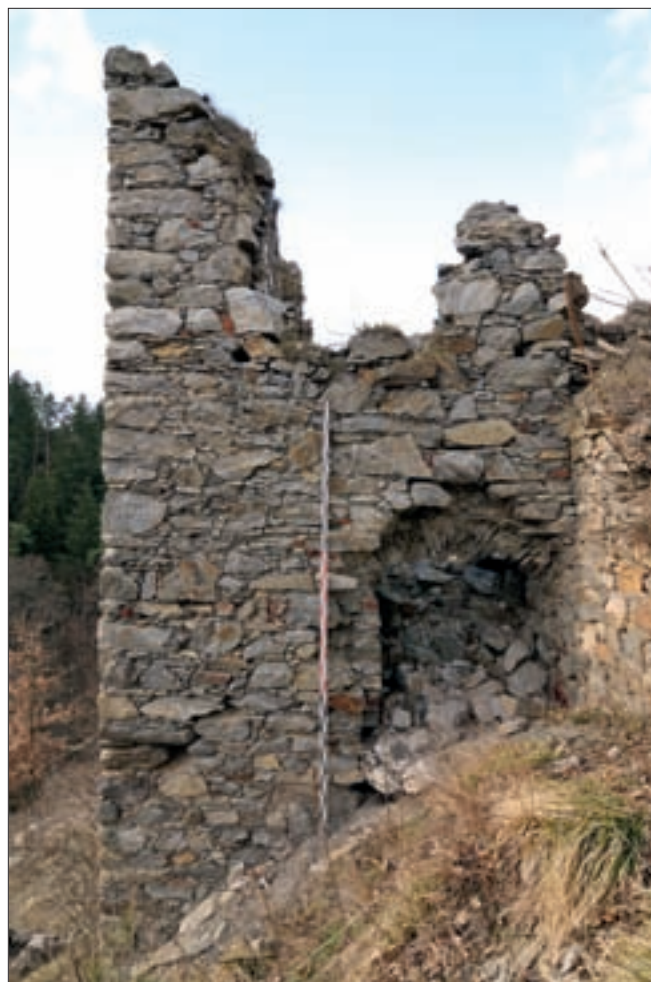
Obr. 14: Dívčí Kámen, hrad, obytná stavba v parkánu. Detail východního průčelí, jež předstupuje před vnější líc jižní parkánové hradby, srov. obr. 7 (foto Z. Neustupný, 2008).

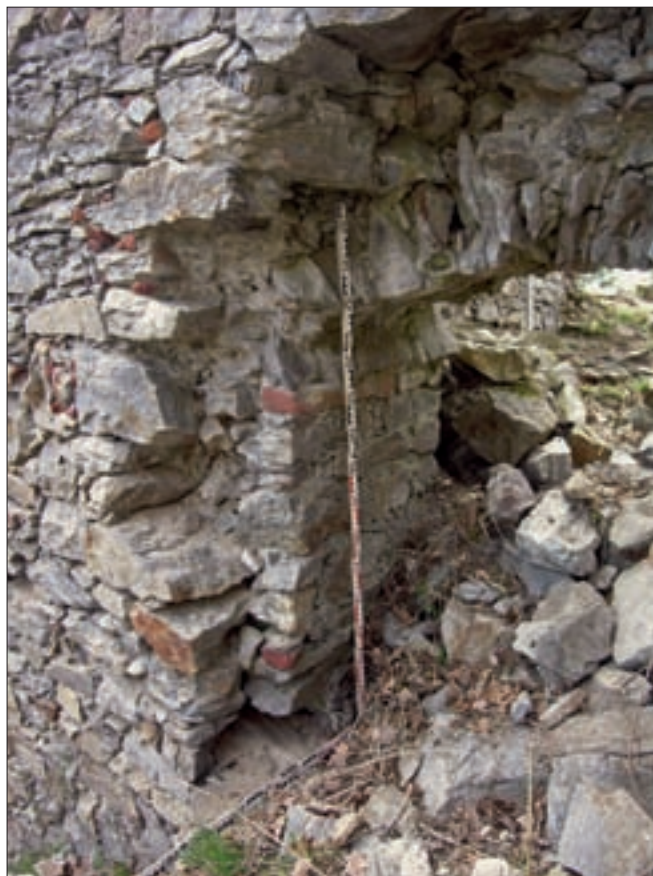
Obr. 15: Dívčí Kámen, hrad, obytná stavba v parkánu. Jižní strana torza vstupu do suterénu, pohled od severovýchodu, srov. obr. 14. U paty měřítka patrný otvor závory, pod patou dochovaného záklenku vyčnívá řada šikmo ložených kamenů, které patrně dokládají existenci spodní, dnes zborcené vrstvy základů (foto J. Veselý, 2012).

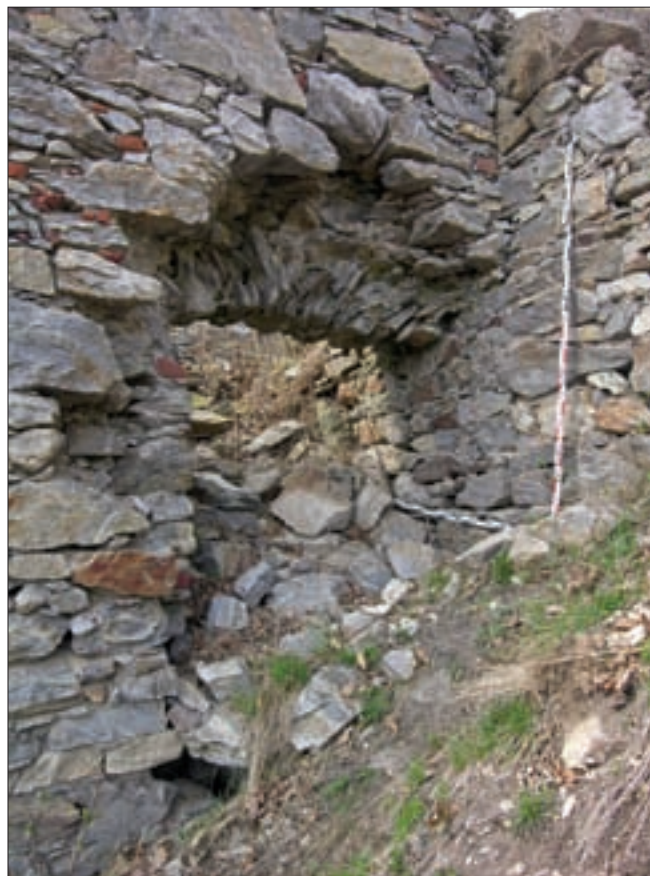
Obr. 16: Dívčí Kámen, hrad, obytná stavba v parkánu. Severní strana torza vstupu do suterénu, pohled od jihovýchodu, srov. obr. 14. Záklenek je dodatečně zavázán do vnějšího lince jižní parkánové hradby (foto J. Veselý, 2012).

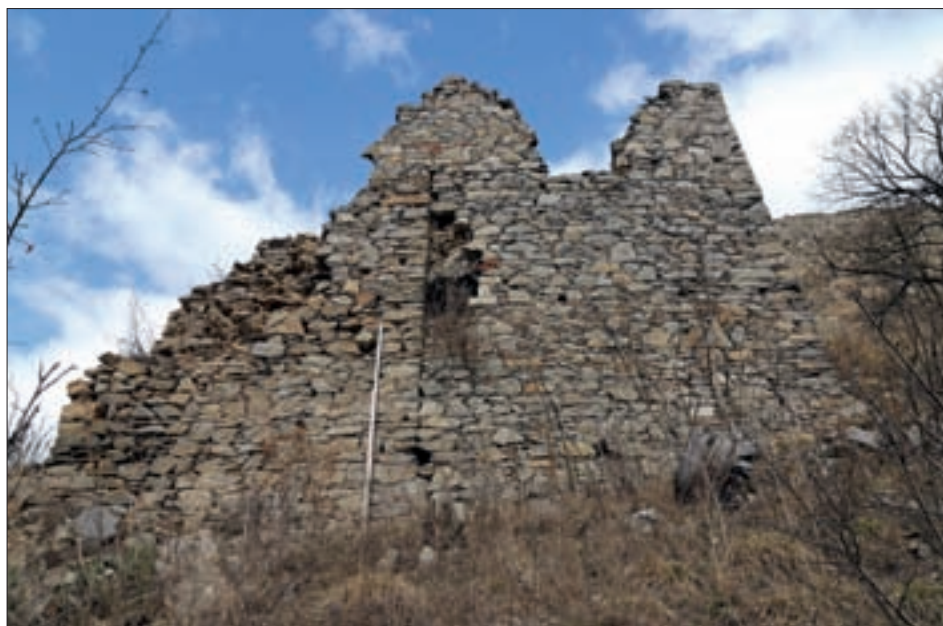
Obr. 17: Dívčí Kámen, hrad, obytná stavba v parkánu. Jižní průčelí, vlevo od výrazné svislé spáry čelo staršího rizalitu (foto Z. Neustupný, 2008).

Do suterénu pronikalo světlo jediným okénkem, a to od jihu. Asymetrický tvar jeho niky bezprostředně souvisí s etapovitým prodlužováním jižní obvodové zdi. Doklady stavebního vývoje podrobněji probere níže, z logiky věci však musíme předeslat některá důležitá pozorování. Západní, takřka kolmá špaleta je tvořena někdejšími exteriérovými lícem zdi, jejíž pravoúhlé nároží vyznačuje na jižním průčelí výrazná svislá spá-

ra (obr. 17). Na východní straně se nika okénka nálevkovitě rozvírá směrem do interiéru. Tesané ostění bylo osazeno v rovině vnějšího líce zdi (obr. 19). V kaverně po zaniklé západní stojce je patrný východní líc někdejšího nároží starší zdi. V úplnosti se dochovala jen východní stojka. Překlad i parapet se rozlomily a zčásti vypadly. Podle nelogického napojení okosených hran tesaných článků není pochyb, že tyto kusy byly původně zamýšleny pro dosti odlišný otvor. Kamenný segmentový záklenek okenní niky dnes v interiéru vystupuje těsně nad povrchem suťového zá-  
sypu.

Rekonstrukce půdorysu nárožního rizalitu dobře vyplývá ze stratigrafie jižní obvodové zdi obytné budovy. Západně od osy průčelí běží výrazná svislá spára, která zřetelně odděluje hmotu užšího rizalitu od mladšího, východního úseku zdi, jenž přibyl během výstavby obytné budovy (obr. 17). Rozdíly sledujeme i v půdorysu: pata zdiva rizalitu je znatelně širší. Průběh kolmé východní zdi rizalitu si ověříme při pohledu na vnitřní stěnu jižní zdi obytné budovy. Zde spatříme v patě meziokenního pilíře její odlámané čelo (obr. 11, 12). Přinejmenším nad podlahou přízemí totiž byla ubourána. Její někdejší vnější líc se projevuje jako svislá spára, jež stoupá od západní paty záklenku okenní niky suterénu do úrovně parapetů oken přízemí. Jádro staršího zdiva sahá k východní špaletě západního okna. Nad úrovní současného terénu není dochován jeho vnitřní líc. Šířku východní zdi proto můžeme určit pouze přibližně na 90 cm. Od úrovně parapetů oken přízemí, resp. nad dochovanou korunou rizalitu, jsou oba líce jižní zdi obytné budovy homogenní v celé délce (obr. 17).

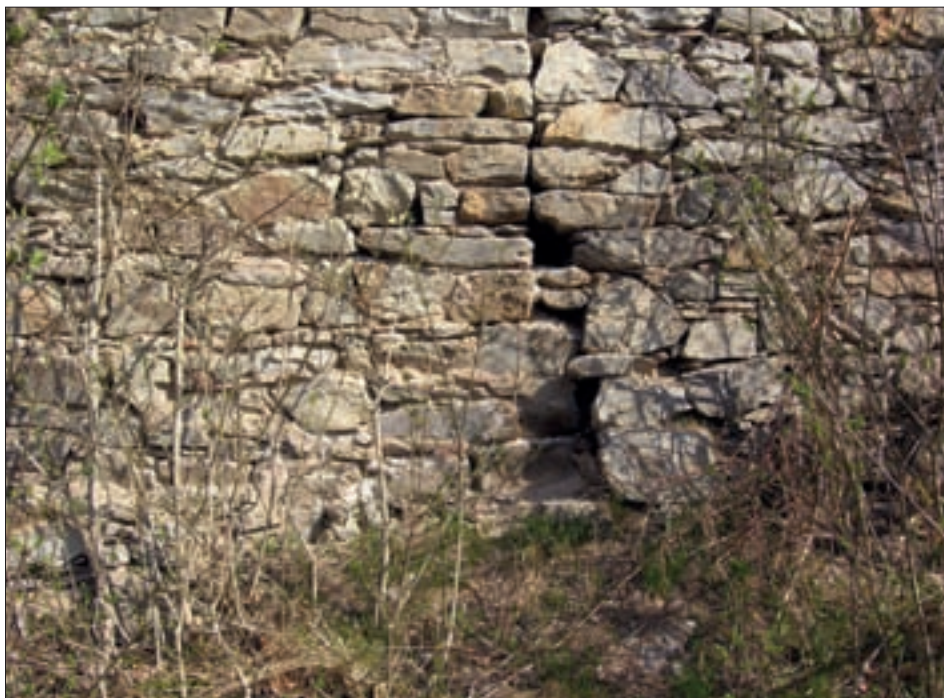
Obr. 18: Dívčí Kámen, hrad, obytná stavba v parkánu. Detail jižního průčelí se svislým rozhraním v úrovni soklu, vlevo od spáry zdivo staršího rizalitu (foto J. Veselý, 2012).

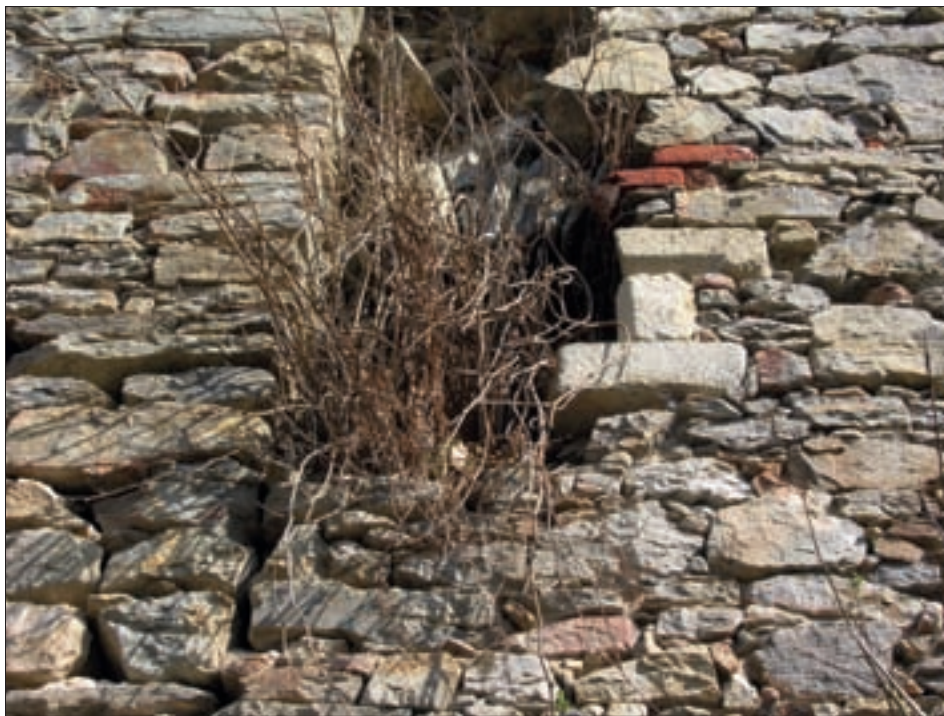
Obr. 19: Dívčí Kámen, hrad, obytná stavba v parkánu. Detail jižního průčelí s torzem ostění okénka suterénu, srov. obr. 17 (foto J. Veselý, 2012).

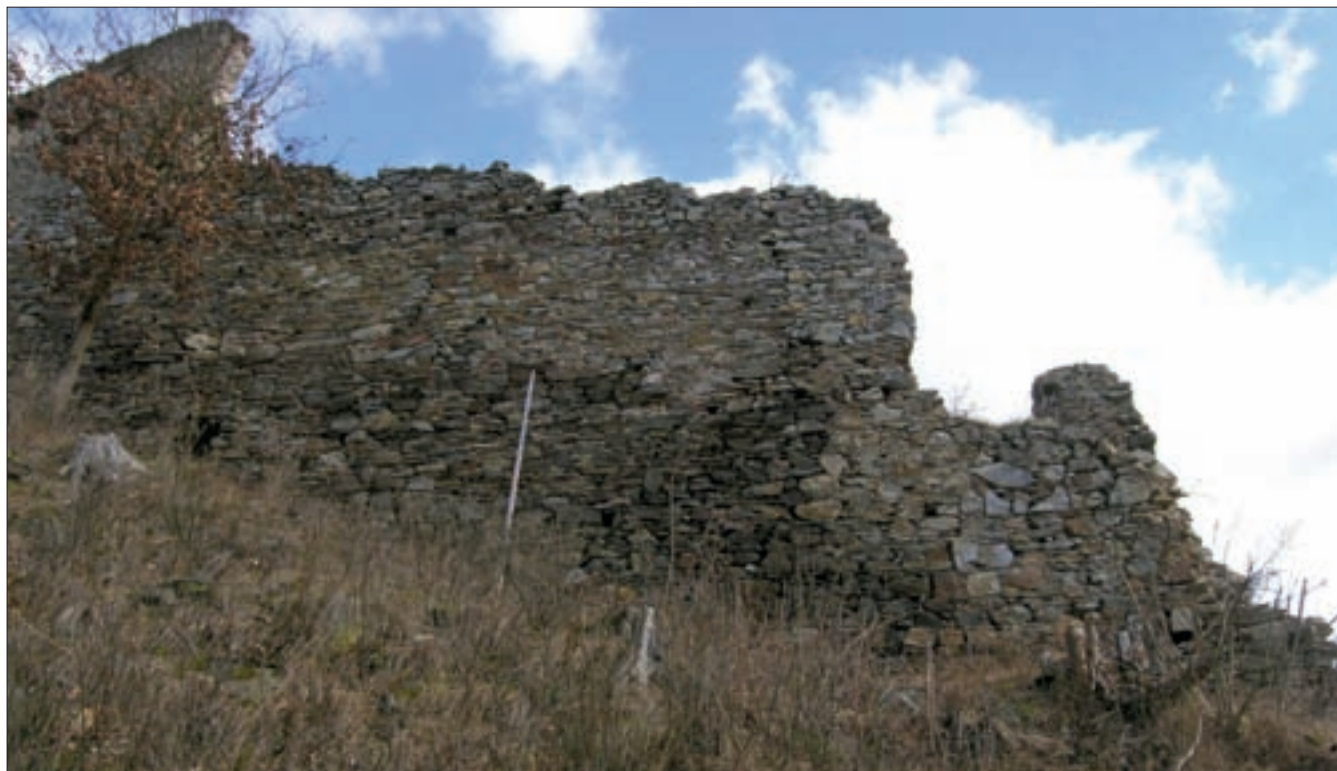
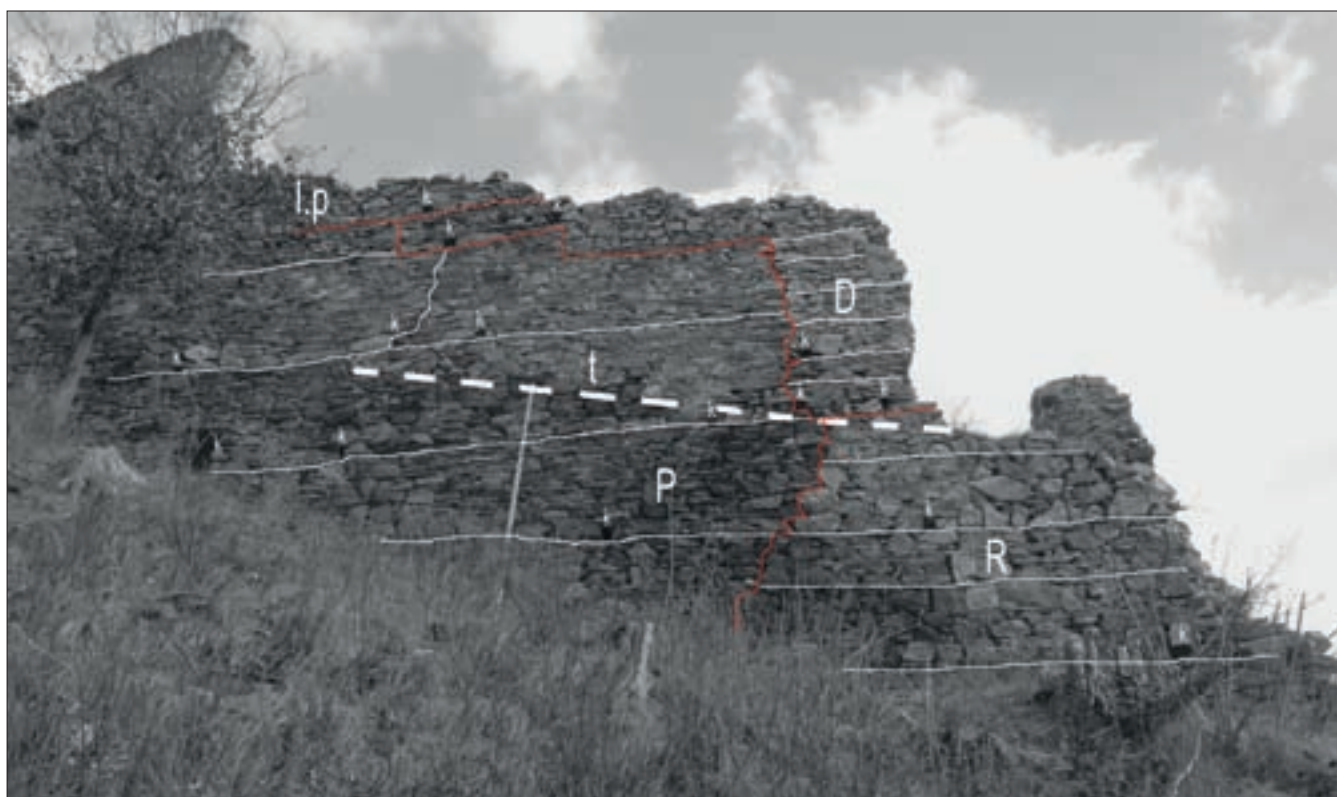
Obr. 20: Dívčí Kámen, hrad, obytná stavba v parkánu. Celkový pohled na vnější líc západní obvodové zdi. Červeně vyznačený vývojové stavební spáry, bíle technologické spáry s negativy lešeňových nosníků (lk). Odlišeno zdivo původní parkánové hradby (P), rizalitu (R) a obytné budovy (D) s nadezdívkou prvního patra (I. p). Přerušovaná čára (t) udává povrch terénu v interiéru (foto J. Kypta, 2008, zákres J. Veselý).

Západní obvodová zeď obytné budovy využila starší parkánovou hradbu, která byla pouze upravena a posléze navýšena (obr. 20, 21). Na jejím vnitřním líci rozeznáme na dvou místech úpravy staršího zdiva, jež souvisejí s výstavbou obytné budovy. Dodatečná je nepochybně nadezdívka patra, oddělená ústupkem. Ta se odlišuje nejen petrograficky, ale i výrazně vyšším podílem úlomků cihel a hlavně prejzů. Ani líc samotné parkánové hradby, resp. obvodové zdi při-

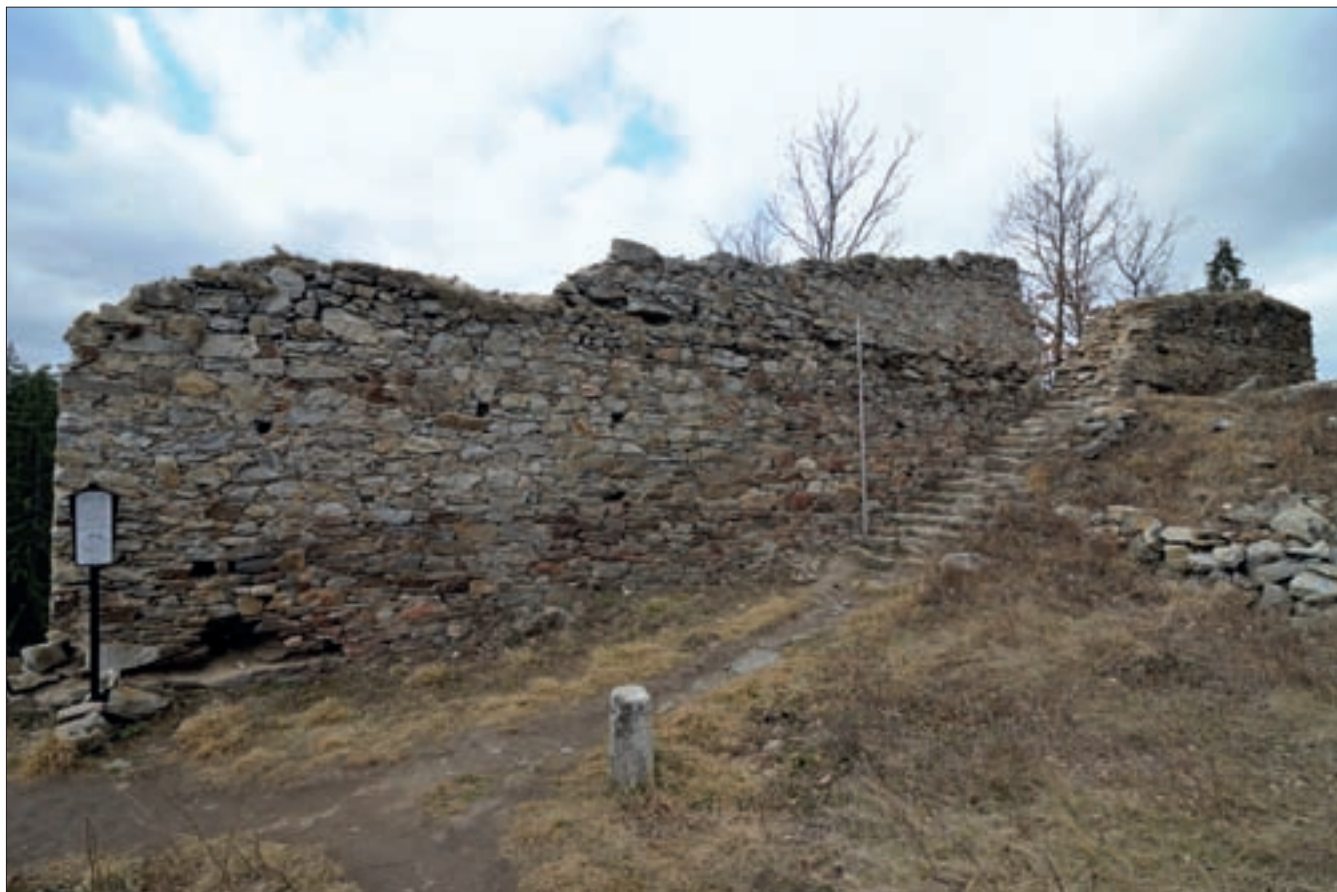
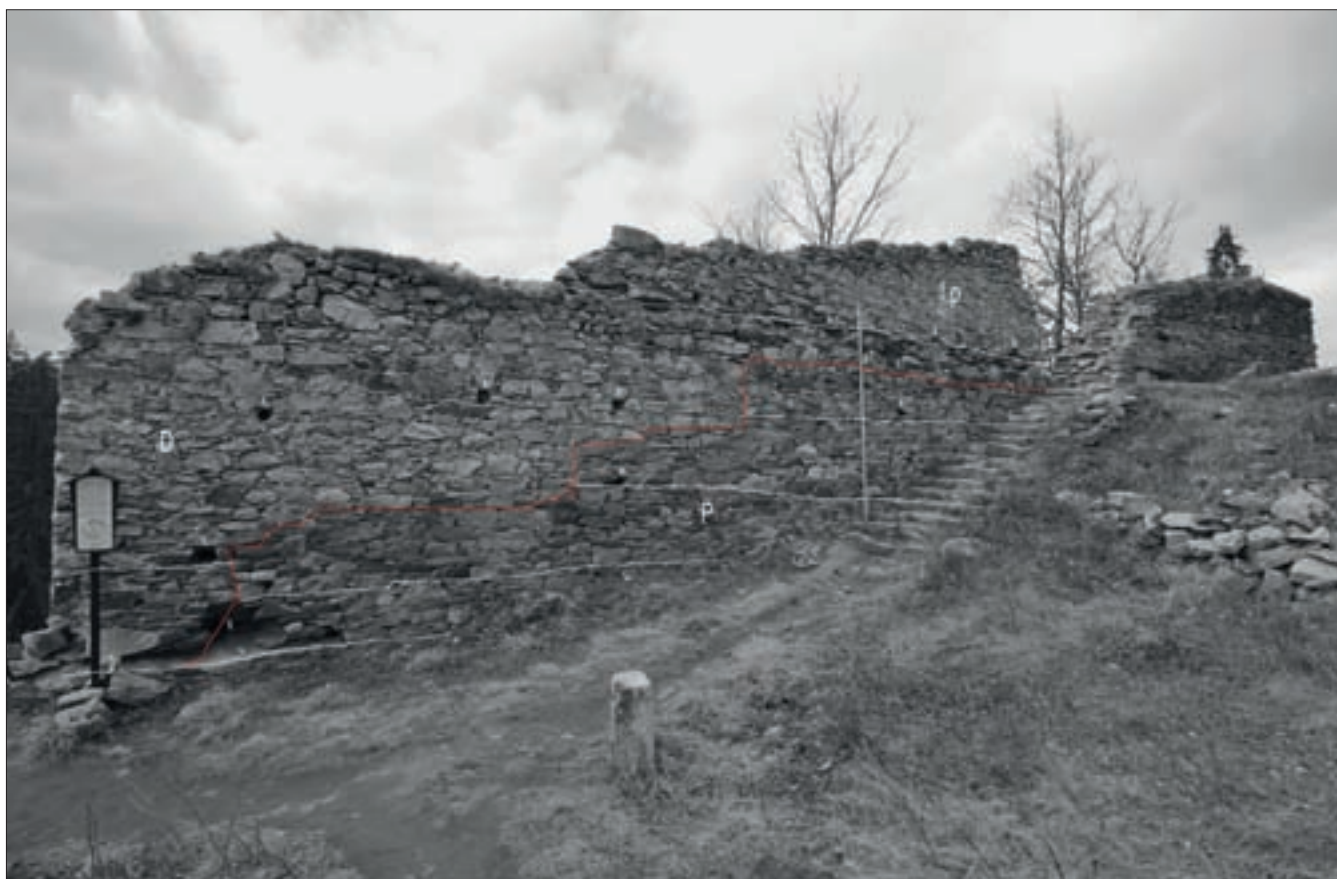
Obr. 21: Divčův Kámen, hrad, obytná stavba v parkánu. Celkový pohled na vnitřní líc západní obvodové zdi. Červeně vyznačeny vývojové stavební spáry, bíle technologické spáry s negativy lešeňových nosníků (lk). Odlišeno zdivo původní parkánové hradby (P) a obytné budovy (D) s nadezdívkou prvního patra (I. p) (foto Z. Neustupný, 2008, zakres J. Veselý).
