## OBYTNÁ STAVBA V PARKÁNU HRADU DÍVČÍHO KAMENE

JAN KYPTA – JAN VESELÝ

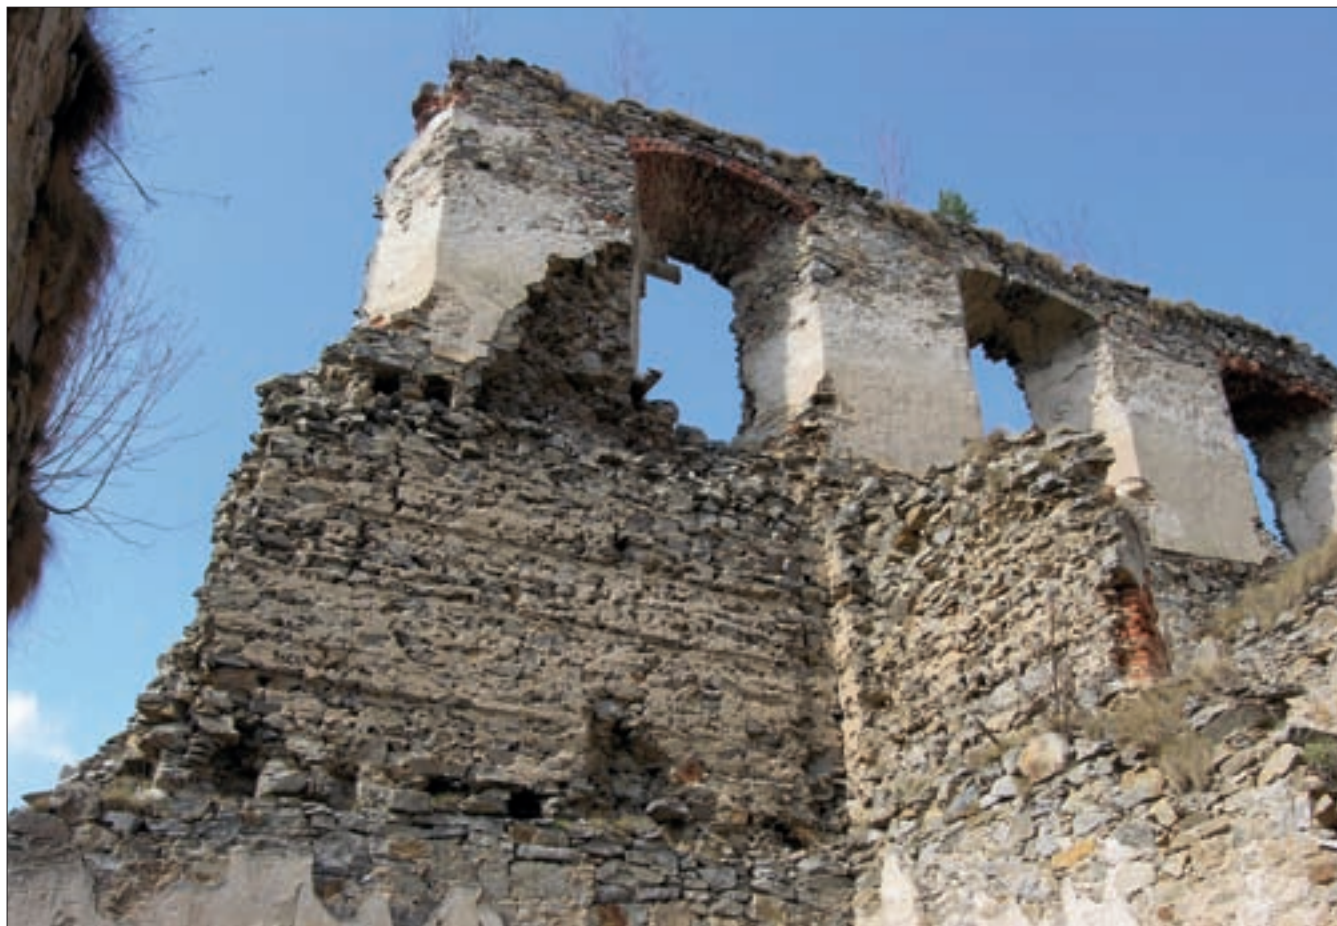
Obr. 22: Dívčí Kámen, hrad, západní palác. Uprostřed obytná místnost ve druhém patře. Podle otisků je dobře patrné, že byla vyložena fošnami zasunutými do drážek koutových sloupků (foto J. Kypta, 2012).

V literatuře bylo několikrát upozorněno na existenci výrazných stop výdřevy jedné z místností západního z dvojice paláců.<sup>9)</sup> Tato prostora se nachází ve druhém patře, v jehož trojdílném půdorysu zaujímá krajní jižní část (obr. 22). Naopak doklady analogického zateplení budovy situované v koutě parkánu – pokud je nám známo – zatím nebyly publikovány. A přitom tato stavba stojí v podstatě přímo pod onou obytnou místností paláce a otisky výdřevy jsou v jejím interiéru rovněž dobře patrné. Ač v poslední době došlo díky mnoha konkrétním hloubkovým průzkumům k výraznému posunu v poznání obytných, dřevem zateplených místností středověkého stáří, lze i dnes v rámci této problematiky učinit překvapivé objevy. Tentokrát se jako ojedinělá jeví ta skutečnost, že dřevem vyloženy byly dvě vedle sebe situované místnosti.<sup>10)</sup> Obě se navíc vyznačují neobvyklým konstrukčním charakterem výdřevy. Jednak zaujme, že se ke středu místnosti přikláněly jejich čelní stěny, přičemž linie zlomu probíhala přibližně v úrovni záklensků (resp. překladů) okenních otvorů. To je neobvyklé zvláště v kombinaci s (předpokládanou) pyramidovou sestavou okenních otvorů severní místnosti. Jako konstrukční analogii lze uvést velkou vyžděvenou místnost dolního paláce hradu Žebráka (okres Beroun), jejíž roubení se ke středu místnosti přiklánělo na všech čtyřech stranách, a to včetně stěny s pyramidovou sestavou okenních otvorů.<sup>11)</sup> Podobný tvar vzduť dřevěného stropu lze předpokládat u obou místností stavby v parkánu Dívčího Kamene. Maltové otisky dokládají, že obě byly vyloženy fošnami, přičemž výdřeva minimálně jižní (a velice pravděpodobně i severní) prostory měla charakter srubu.<sup>12)</sup> Podobné zateplení obytné místnosti v západním paláci sestávalo z fošen, zde ovšem vložených do rámu, jak dokládá zřetelný otisk koutového sloupku. Rozdíl tkví i v tom, že dřevěné stěny v paláci byly svislé až ke stropu.
