# „PATRA JSOU NEZAJÍMAVÁ“ VÝSLEDKY OPERATIVNÍHO PRŮZKUMU A DOKUMENTACE DOMU ČP. 41 NA VELKÉM NÁMĚSTÍ V HRADCI KRÁLOVÉ

MILOŠ BURŇ – JIŘÍ SLAVÍK

Standardní stavebněhistorický průzkum ani operativní dokumentace domu čp. 41 dosud nebyly zpracovány (obr. 1).

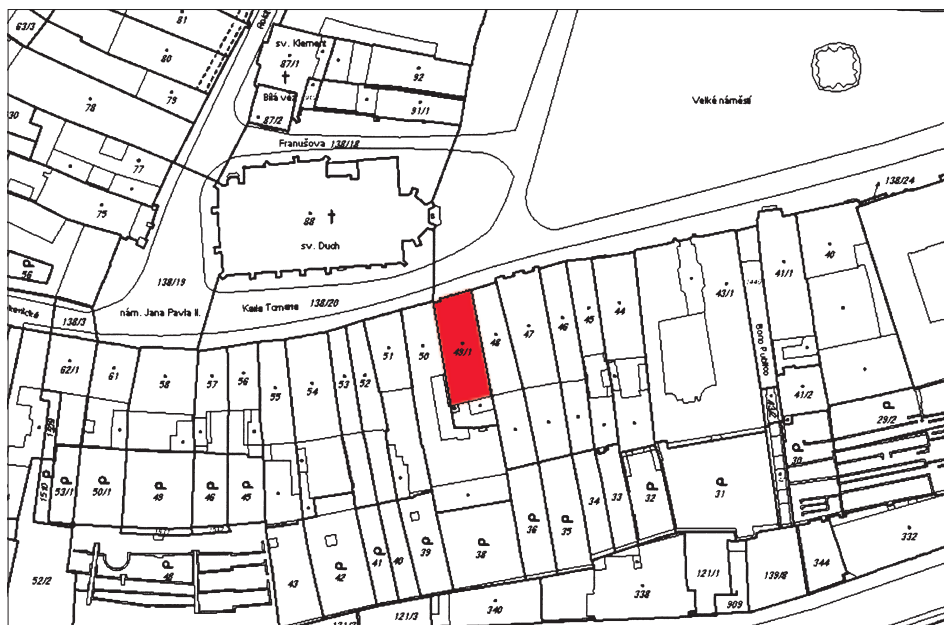
Obr. 1: Hradec Králové, situace jihozápadní části města s vyznačením polohy domu čp. 41.

Abb. 1: Hradec Králové (Königgrätz), Situationsplan des südwestlichen Teils der Stadt mit Auszeichnung der Lage des Hauses Nr. 41. (Konskr. 41).

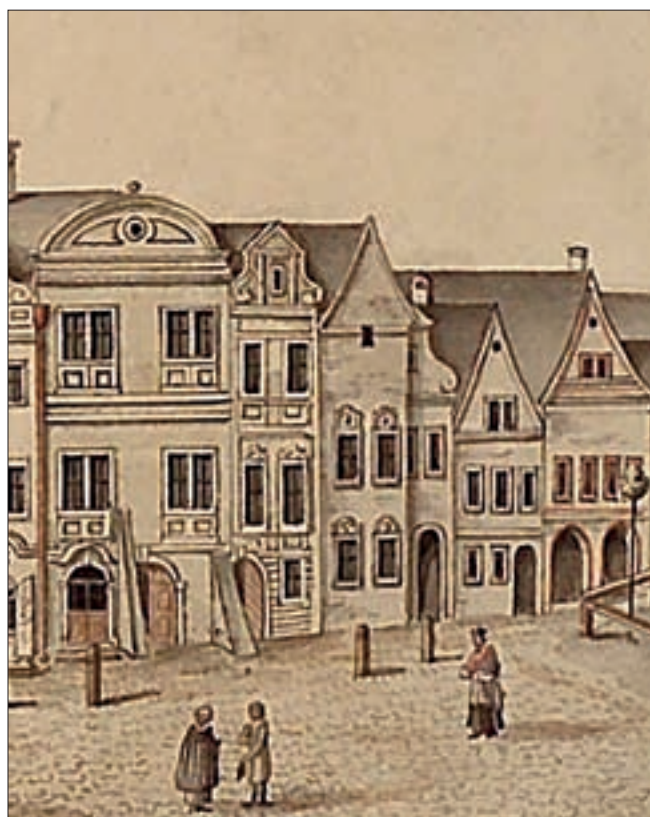
Obr. 2: Hradec Králové, Velké náměstí, dům čp. 41 (před ním dva patříky) na kresbě z roku 1798 (výřez).

vá střecha s dvojicí vikýřů, krytá lehkou krytinou. Nebylo tomu tak vždy. Na nejstarším známém vyobrazení jižní fronty náměstí z roku 1798 je dům zachycen jako srostlice dvou jednopatrových domů různé výšky, zakrytých sedlovými střechami (obr. 2). Obě části postrádají podloubí, jehož západní úsek končí domem čp. 43.<sup>10)</sup> Vyobrazení jižní fronty náměstí tak zachytilo předbarokní podobu východní části domu, v průčelí jen částečně modernizovaného pořízením bohatých šambrán.<sup>11)</sup> Autor dalšího vyobrazení jihozápadní části Velkého náměstí v 1. polovině 19. století již zachytil dnešní vzhled průčelí s mansardovou střechou a obě patra nad přízemím s pásovou rustikou s vysokými klenáky nad ostěními otvorů, přičemž oba západní otvory (okno a dveře) měly půlkruhové záklenky.<sup>12)</sup>

Poměrně málo informací existuje o podobě domu v barokním období. Kresba z r. 1798 (obr. 2) dokazuje přinejmenším úpravu oken východní části severního průčelí a vztyčení štítu nad západní částí. Při barokní přestavbě

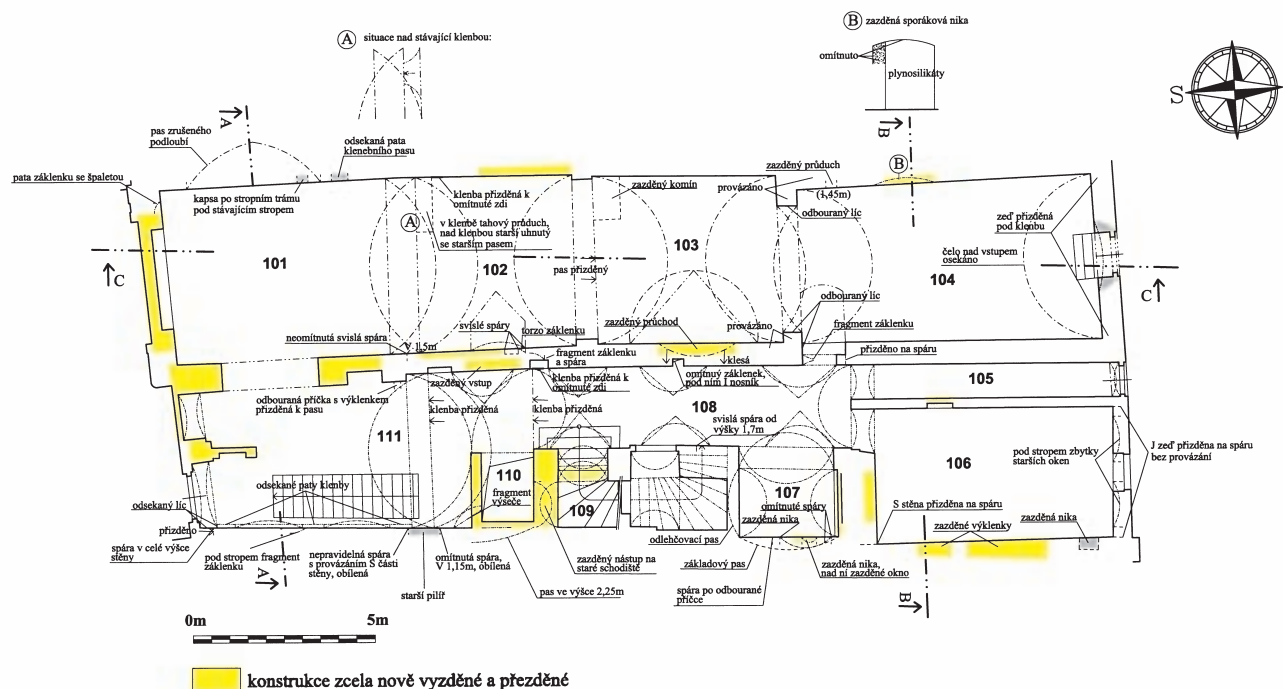
Obr. 3: Hradec Králové, Velké náměstí, dům čp. 41. Půdorys přízemí s vyznačením náleзовých situací. Žlutě je vyznačeno zdivo z nynějších úprav (jakou podklad výkresové dokumentace byl použit Projekt změny stavby před dokončením – Ing. Oldřich Drahorád – DUO projekt, 2010, grafické zpracování Miloš Buroň, platí také pro obr. 4–9).

Přízemí je dvoutraktové s přímou traktovou zdí (obr. 3), stejně jako patra i sklep. Z větší části je zastropeno valenými klenbami s výsečemi. Část klenby je založena na přízdivky ke staršímu zdivu se zbytky omítek, podobně jako ve východním traktu sklepů. Východní trakt vyplňuje trojice téměř shodně pojednaných prostorů (102–104), střední část západního traktu zaujímá chodba zúžená o vložené zděné schodiště (109). Na něj navazuje velká kuchyně (107), jižní část zabírá výše zmíněná plochostropá prostora (106) se dvěma okny, vzniklá z komory po vložení úzké chodbičky do dvora (105). Západní obvodová stěna domu je ve sledovatelných úsecích vyzděna jednotným způsobem z vysokých ručních cihel formátu 9 × 12,5 × 26,5–27 cm, zřejmě druhotně použitých. V severní části přízemí se v ní za příčnou stěnou pod stávajícím klenbovým pásem nachází zazděný pilíř s omítnutými boky, zřejmě část sestavy dvou

Abb. 3: Hradec Králové, Großer Ring, Haus Nr. 41. Grundriss vom Erdgeschoss mit Auszeichnung der Fundsituationen. Gelb – Mauerwerk der jüngsten Umgestaltungen (als Unterlage wurde das Projekt der Bauänderung vor der Vollendung – Dipl. Ing. Oldřich Drahorád – DUO Projekt 2010 verwendet; auch für die Abb. 4–9 gültig).

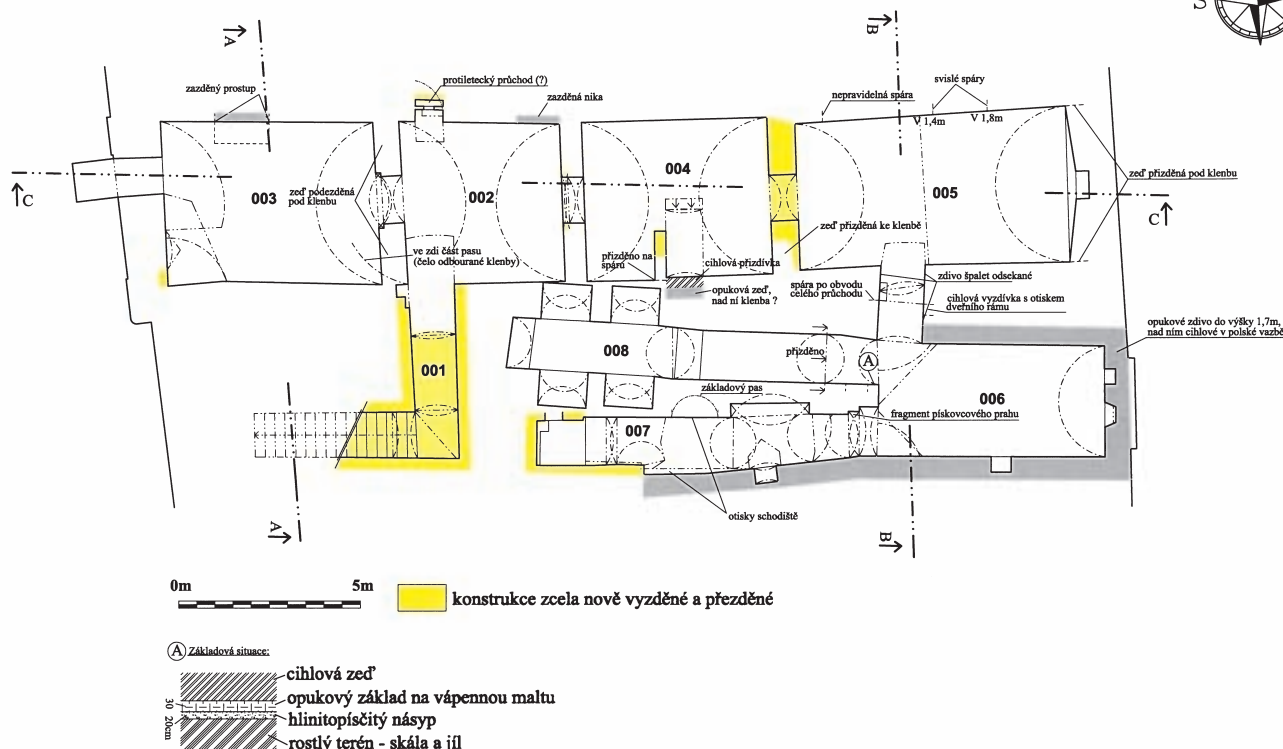
Obr. 4: Hradec Králové, Velké náměstí, dům čp. 41. Půdorys suterénu s vyznačením nálezových situací. Žlutě je vyznačeno zdivo z nynějších úprav.

Celý dům je podsklepen s výjimkou severní části západního traktu východního traktu (002–004), stěny i valené klenby těchto prostor jsou vyzděny z cihel formátu  $9 \times 11,5-13 \times 27,5-28$  cm. Výjimkou tvoří průčelní severní stěna, kde se objevují cihly formátu  $8 \times 32$  cm. Z menších cihel je vyzděna také podstatná část klenby severního sklepa (003), založená na odsazené patě starší klenby. Podle použitých cihel i malty byl vrchol klenby vyzděn nejdříve při klasicistní přestavbě domu. Na nárožích průchodů mezi sklepy byly původně osazeny trámkové zárubně, dochované v otiscích. Stavebněhistoricky zajímavější je jižní část východního traktu. Ve středním sklepe (004) se za cihlovou přízdívkou v čele klenební výseče objevuje opukové lomové zdivo, nad ním snad i fragment paty kamenné klenby. Celá situace je však výrazně zastřena novodobými stavebními zásahy. Zřejmě se jedná o fragment zdiva z nejstarší zděné výstavby domu.<sup>21)</sup> Jihovýchodní sklep 005 se od předchozích odlišuje lechtoběžným půdorysem, existencí svislých spár ve východní stěně a především spárou oddělující dva různé staré úseky klenby. Severní úsek klenby s oválným až mírně lomeným čelem byl vyzděn z cihel formátu  $8,5 \times 13 \times 25$  cm, zatímco pravidelnější jižní úsek s půlkruhovým čelem z cihel  $7,5-8 \times 27$  cm. Jižní stěna je vyzděna z cihel rozličných formátů ( $7-9 \times 12-13,5 \times 27-32$  cm). V tomto případě nelze vyloučit, že se jedná o přezdění nějaké havárie. Klenba totiž pokračuje do hloubky zdiva a je tedy relativně starší než samotný lic stěny. Evidentně dodatečný je průchod západní stěnou do jihozápadního sklepa 006. Kromě nepravidelného tvaru klenební výseče o tom svědčí odlámané zdivo ve špaletách a trojice záklenků v jeho nadpraží.

Abb. 4: Hradec Králové, Großer Ring, Haus Nr. 41. Grundriss vom Untergeschoss, Auszeichnung der Fundsituationen. Gelb – s. Abb. 3.

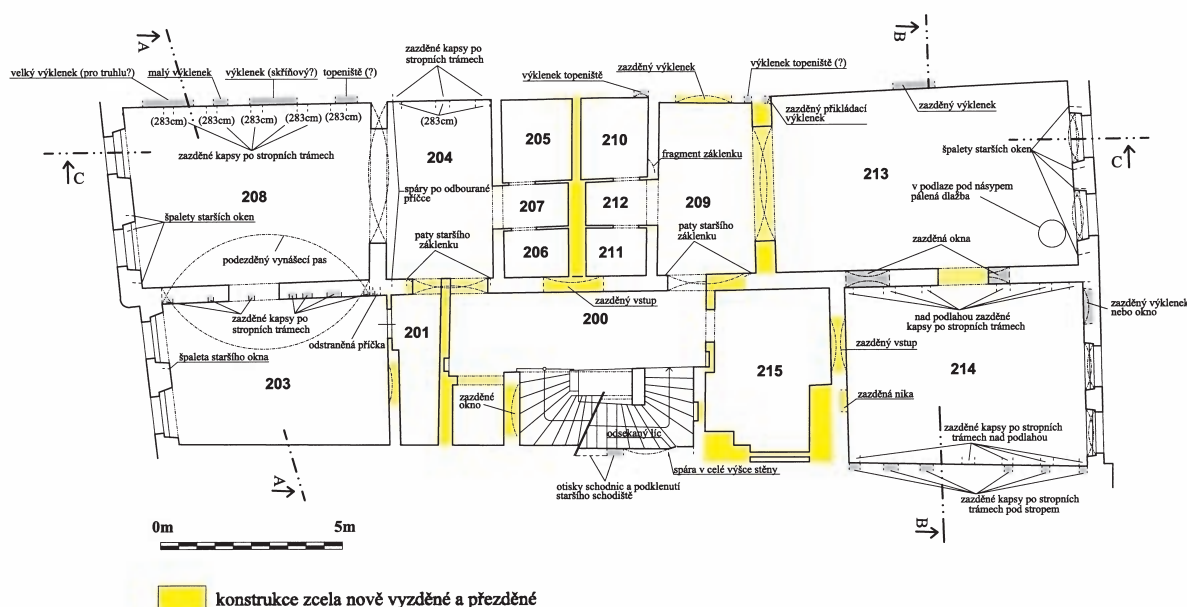
Obr. 5: Hradec Králové, Velké náměstí, dům čp. 41. Půdorys 1. patra s vyznačením náleзовých situací. Žlutě je vyznačeno zdivo z nynějších úprav.

Otevře-li pasport domu čp. 41 z roku 1956, dočteme se, že „patra jsou nezajímavá“. Na první pohled se tak jevila i při první návštěvě objektu v rámci provedení OPD, jelikož zde výrazně převládaly novodobé konstrukce a stavební materiály. Při bližším ohledání se však ukázalo, že obě patra jsou po odstranění omítek velice zajímavá a dochovala se v nich řada dokladů stavebního vývoje domu (obr. 5 a 6).

Abb. 5: Hradec Králové, Großer Ring, Haus Nr. 41. Grundriss vom 1. Obergeschoss, Auszeichnung der Fundsituationen. Gelb – s. Abb. 3.

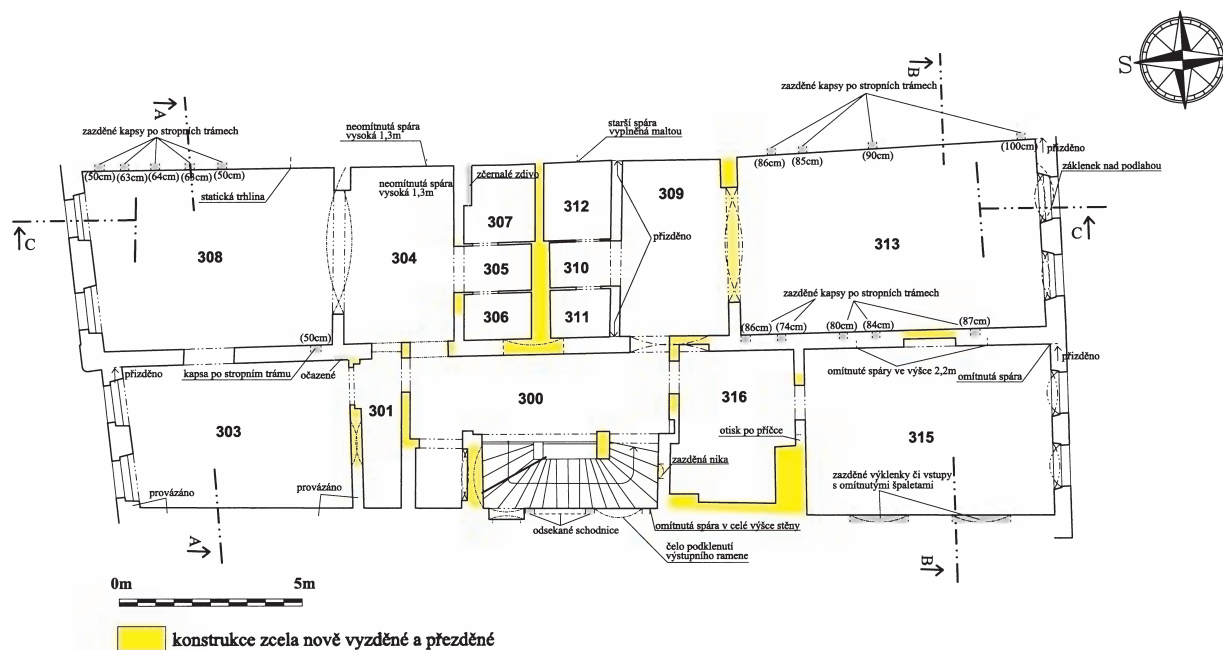
Obr. 6: Hradec Králové, Velké náměstí, dům čp. 41. Půdorys 2. patra s vyznačením nálezoových situací. Žlutě je vyznačeno zdivo z nynějších úprav.

Abb. 6: Hradec Králové, Großer Ring, Haus Nr. 41. Grundriss vom 2. Obergeschoss, Auszeichnung der Fundsituationen. Gelb – s. Abb. 3.

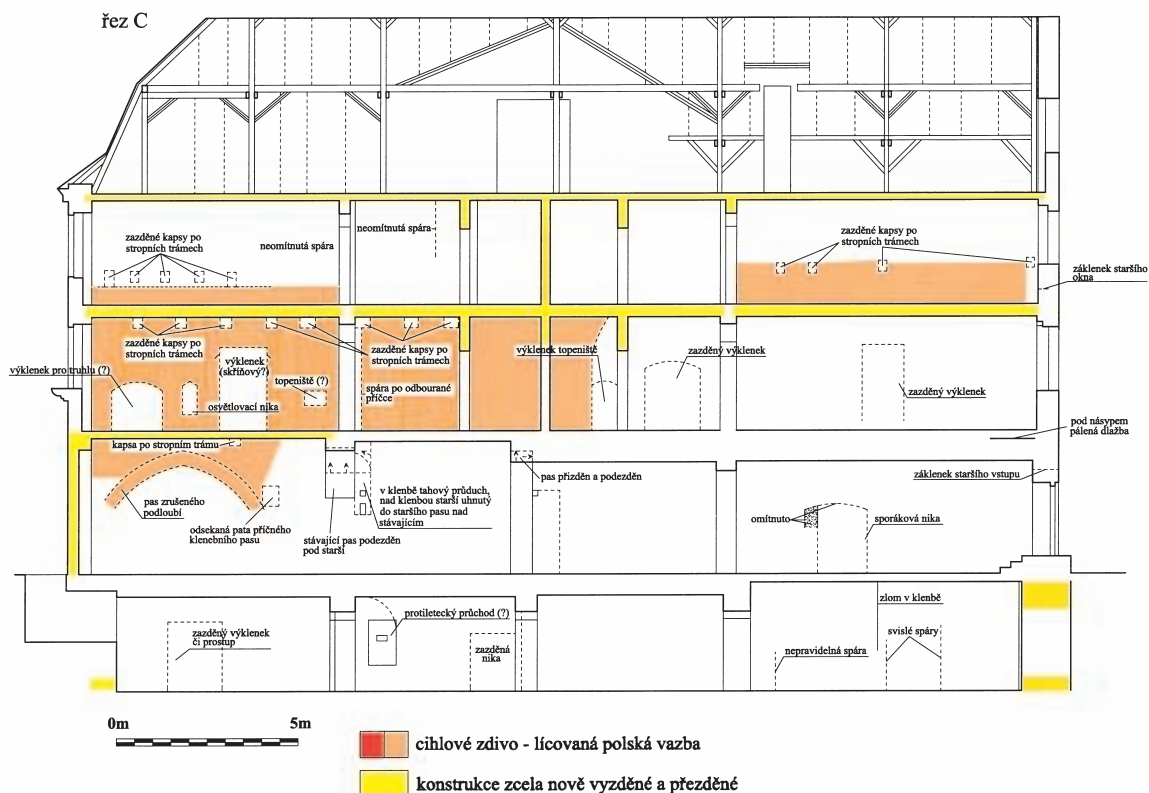
Obr. 7: Hradec Králové, Velké náměstí, dům čp. 41. Podélný řez východním traktem s pohledem k východu s vyznačením náleзовých situací. Žlutě jsou vyznačeny novodobé konstrukce, oranžově lícované cihlové zdivo v polské vazbě.

Jako nejzajímavější se z celého patra jeví severní a střední část východní obvodové stěny, jejíž dochované situace svým významem bezpochyby přesahují měřítko domu (obr. 7). Stěna je v této části vyzděna z cihel vysokého formátu  $8\text{--}8,5 \times 12 \times 26,5\text{--}27\text{ cm}$  v pravidelné polské vazbě na bělavou jemnozrnnou maltu s utahovanou spárou v hloubce  $0,5\text{ cm}$  za licem zdiva. Zčernalý až rozpukaný lic zdiva s olámanými hranami výklenků (viz níže) a na povrchu zašedlá až zčernalá a přepálená spárová malta (obr. 15) ukazují, že původně licované cihlové zdivo stěny prošlo silným požárem, stejně jako stejná partie v přízemí. Pod úrovní dnešního stropu se objevuje řada pravouhlých zazdívek, bezpochyby po kapsách trámového stropu z doby výstavby. V severovýchodním pokoji (208) se v nejsevernější části této zdi objevil široký zazděný výklenek se segmentovým záklenkem a špaletami klesajícími až k podlaze (šířka  $141\text{ cm}$ , výška  $138\text{ cm}$ ).<sup>25)</sup> Jižně od něj se nachází nevelký výklenek s mitrovým nadpražím (šířka  $27\text{ cm}$ , výška  $90\text{ cm}$  ve vrcholu), zazděný stejným materiálem (obr. 14). Z poškození hran obou výklenků žárem a nepoškození zazdívek lze soudit, že k jejich zazdění došlo jednorázově po požáru. Poloha velkého výklenku nad obloukem podloubí dovoluje uvažovat o jeho vylehčovací funkci, ale tuto argumentaci velice oslabuje nesymetrické umístění výklenku mimo osu oblouku. Lze proto uvažovat o zřízení velkého výklenku kvůli umístění nábytku, nejspíše truhly, možná i postele nebo prostých polic. Důvodem zřízení malého výklenku byla bezpochyby potřeba zřízení bezpečného místa pro uložení osvětlení (svící, lucerny či kahánku). Velký zazděný výklenek „dveřního formátu“ či ústí topeniště v jižní části východní stěny severovýchodního pokoje (208) jsou nepochybně mladého původu.<sup>26)</sup> Zdivo v polské vazbě na jihu končí na hraně ústupku, zakončeného vysoko nasazeným půlkruhovým klenebním (obr. 7) pasem v nově zřízené místnosti (210). Dále k jihu pokračuje lic východní stěny z cihel formátu  $9,5 \times 13 \times 26,5\text{ cm}$  v méně pečlivě nepravidelné vazbě střídající běhoun a vazák nebo dva běhouny s vazákem v jednom řádku,<sup>27)</sup> v horní části v téměř pravidelné polské vazbě. Velký výklenek „dveřního rozměru“ v jihovýchodním pokoji (213) byl zřejmě vyláman dodatečně a opatřen několikaletým hustým vápenným náterem, nepravidelně zasahujícími i na sousední plochy zdiva nekryté omí-

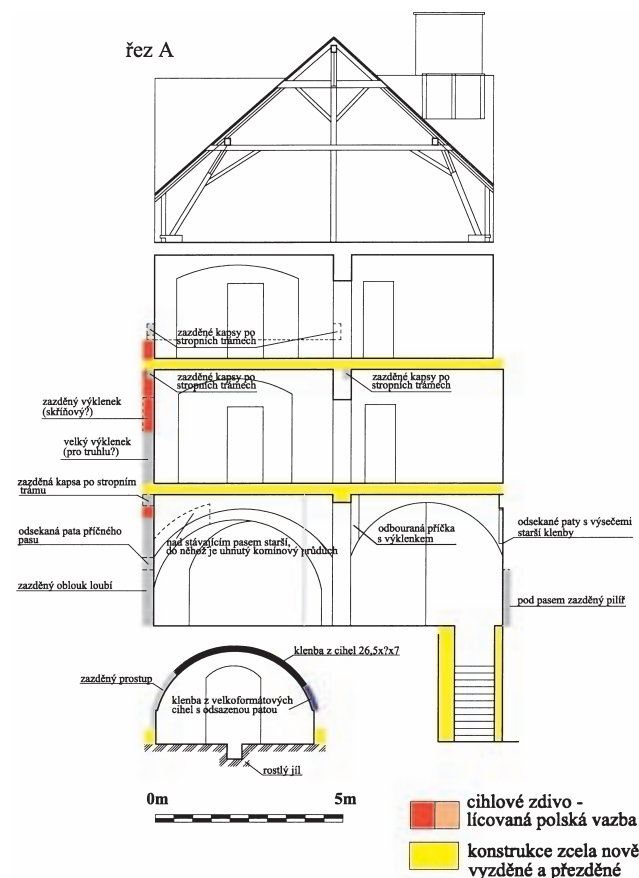
Obr. 8: Hradec Králové, Velké náměstí, dům čp. 41. Příčný řez s vyznačením náleзовých situací. Žlutě jsou vyznačeny novodobé konstrukce, oranžově lícované cihlové zdivo v polské vazbě.

Severní a jižní obvodovou stěnu v prvním patře charakterizují změny polohy oken, doložitelné spárami v nároží starších špalet bez čitelných stop okenních záklenků (obr. 8 a 9). Výjimkou je pouze místnost 214, kde trojice oken neprošla žádnými změnami, pomíneme-li dodatečné zazdění východního z nich. Stejně tak charakteristické je rozšiřování špalet a nadpraží oken přisekáváním.<sup>28)</sup> V severovýchodním pokoji (208) lze uvažovat o možné existenci tří oken, případně o nesymetrickém uspořádání dvou oken. Parapety oken západního traktu zesilují přízdivky.<sup>29)</sup> V místnostech střední části (210, 209) a v obou pokojích (208, 213) se ve východní stěně či v její těsné blízkosti dochovaly zbytky výklenků a kleneb ústí topenišť. Poloha topenišť u obvodových zdí dovoluje uvažovat o méně obvyklé pozici komínů těsně u úžlabí střešky nebo jen v malé vzdálenosti od nich.

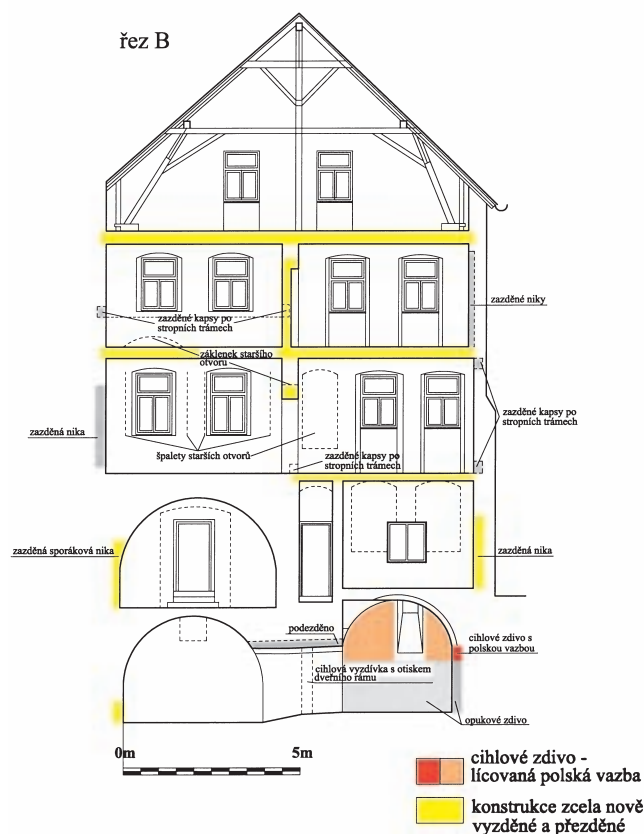
Obr. 9: Hradec Králové, Velké náměstí, dům čp. 41. Příčný řez s vyznačením náleзовých situací. Žlutě jsou vyznačeny novodobé konstrukce, oranžově lícované cihlové zdivo v polské vazbě.

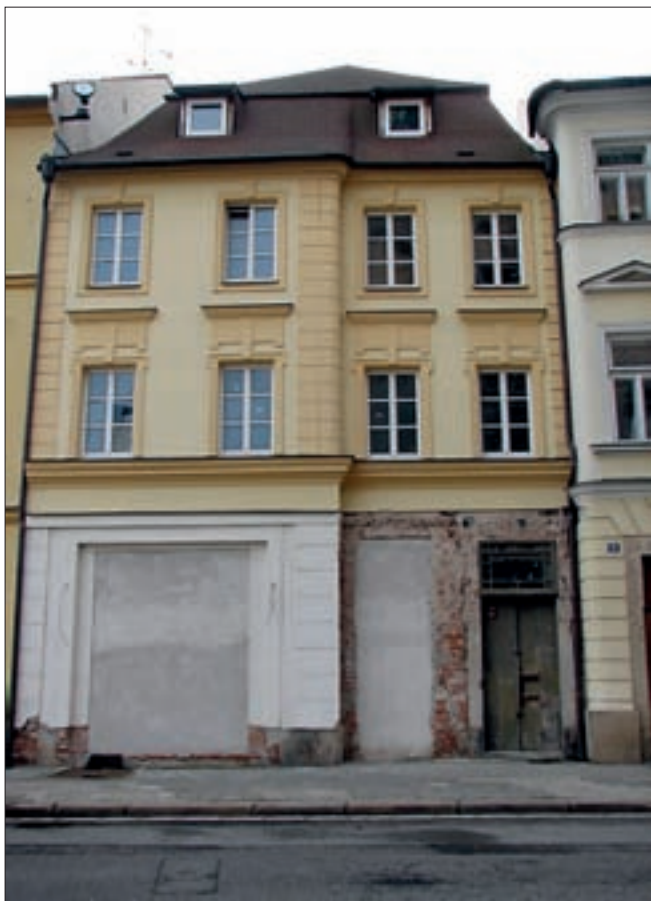
Obr. 10: Hradec Králové, Velké náměstí, dům čp. 41. Severní průčelí domu (všechny snímky NPÚ ÚOP v Josefově, J. Slavík, 2011).

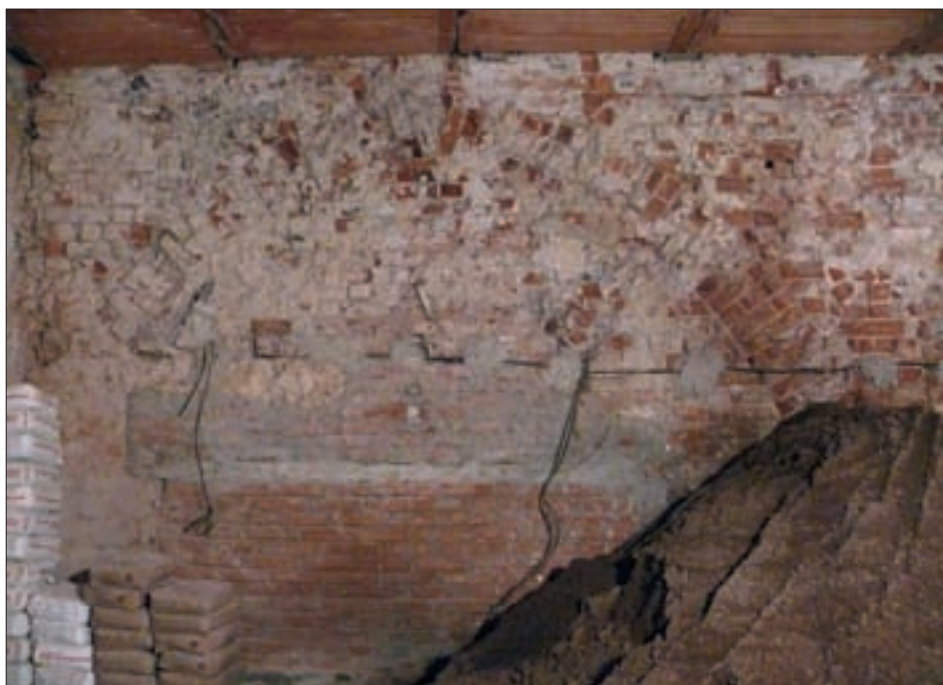
Obr. 11: Hradec Králové, Velké náměstí, dům čp. 41. Východní stěna přízemí s obloukem podloubí.

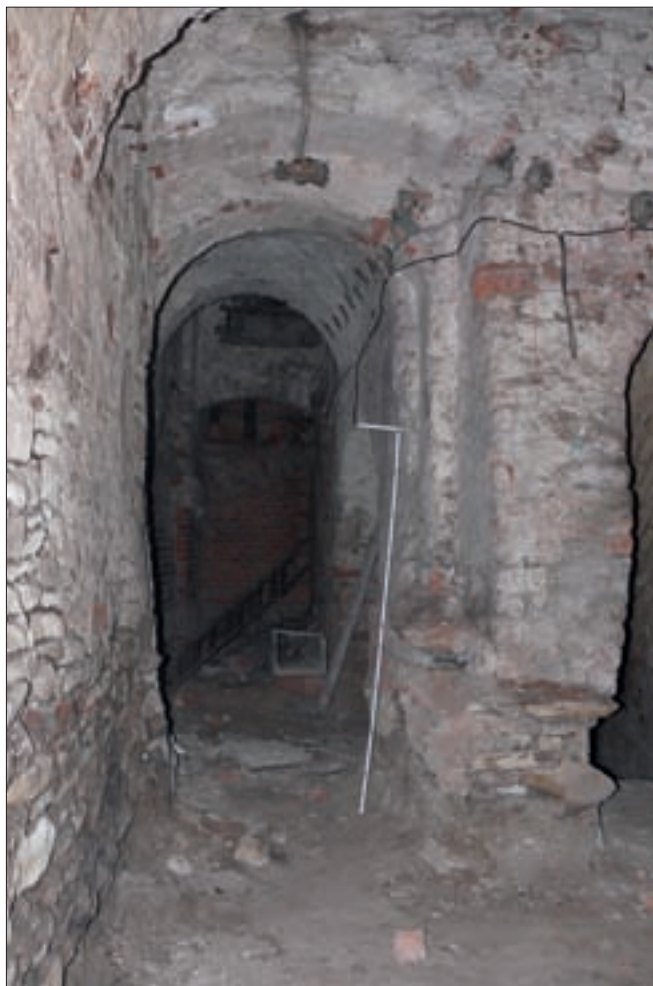
Obr. 12: Hradec Králové, Velké náměstí, dům čp. 41. Jihozápadní sklep 006. SZ část s prahem portálu a paty zdiva odhalené při snižování podlahy.

Odlíšné od ostatních je provedení jihozápadní sklepa 006. Spodní část zdiva do úrovně 1,7 m nad nynější sníženou podlahou je vyzděna z lomového opukového zdiva na vápennou maltu. Na něj nasedá zdivo z vysokých cihel formátu  $9 \times 12-12,5 \times 27$  cm, kladených do vápenné malty v pečlivě skládané polské vazbě. Jižní stěnou prochází větrák se strmým parapetem, zřetelně dodatečně vyzděný z cihel menšího formátu. Západní stěnu člení výklenek s parapetem v úrovni koruny kamenného zdiva a nadpražím z opukového bloku. Valenou klenbu s otisky bednění ukončují na severu poloviny vstříčných trojbokých výsečí, zřetelně reagujících na polohu původního vstupu v severozápadním koutě a na sestup do lochu v severovýchodním koutě. Autenticky dochovaný loch

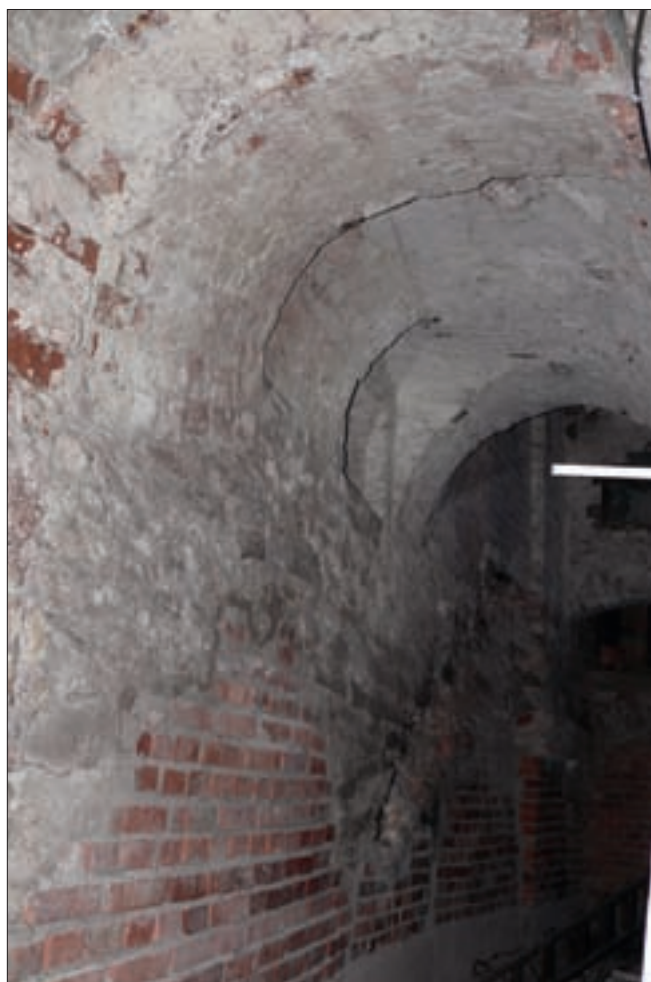
Obr. 13: Hradec Králové, Velké náměstí, dům čp. 41. Průhled na západní stěnu původního schodiště do sklepa.

V prostoru odstraněného schodiště (007) se přes četné novodobé přezdivky a podezdívky dochovalo množství stavebněhistoricky významných situací. V nejjižnější části se ve východní stěně nachází odsazení vstupu, ukončené při starší úrovni terénu ve výšce  $91\text{ cm}$  nad dnešní podlahou fragmentem pískovcového prahu či odrazníku (?). Pod tímto zdívem se nachází základová partie z opukového zdiva (obr. 12). Dále východní stěnou procházejí dva základové klenební pasy, pod jižním z nich následně vznikl široký výklenek. Západní stěna přístupového schodišťového prostoru (obr. 13) je ve své spodní části vyzděna z opuky do měkké malty narezavělé až nahnědlé barvy. Horní ukončení lomového zdiva vytváří zubovitou, od jihu k severu stoupající jizvu, zřejmě otisk schodiště o nejméně devíti stupních o rozměrech  $30\text{--}33 \times 18\text{--}23\text{ cm}$ . Do vyteklé zdíci malty se otiskla čela dřevěných stupňů s hustými letokruhy. Cihelné zdivo horních partií předstupuje před lic kamenného zdiva až o  $5\text{ cm}$ . Velice podobné, ale méně čitelné otisky lze nalézt i ve východní stěně. Cihelné stěny a stoupající klenby schodiště i vstupní podesty působí jednotným dojmem, včetně výklenku a pětiboké výseče byly vyzděny z cihel formátu  $8\text{--}9 \times 13 \times 28\text{--}29\text{ cm}$ . Severní konec prostoru pod schodištěm byl několikrát zcela přezděn, nejnověji v souvislosti s řešením nástupního ramene schodiště do patra, dříve přímočarého a nyní stočeného do chodby (108).

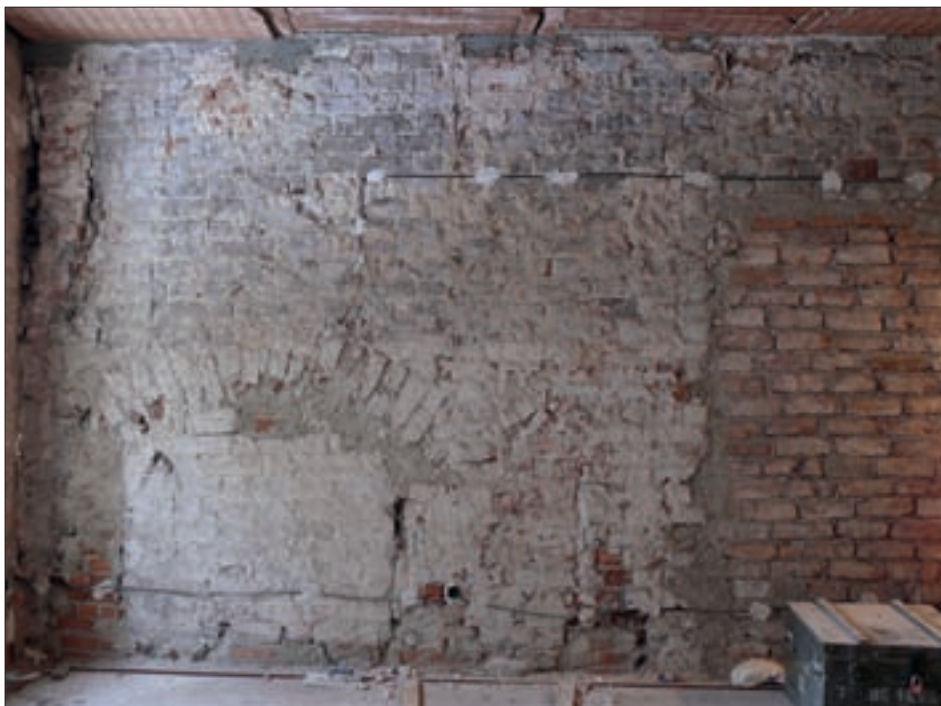
Obr. 14: Hradec Králové, Velké náměstí, dům čp. 41. Severní část východní stěny 1. patra se zazděnými výklenky. Pod stropem dvě úrovně kapes stropních trámů.

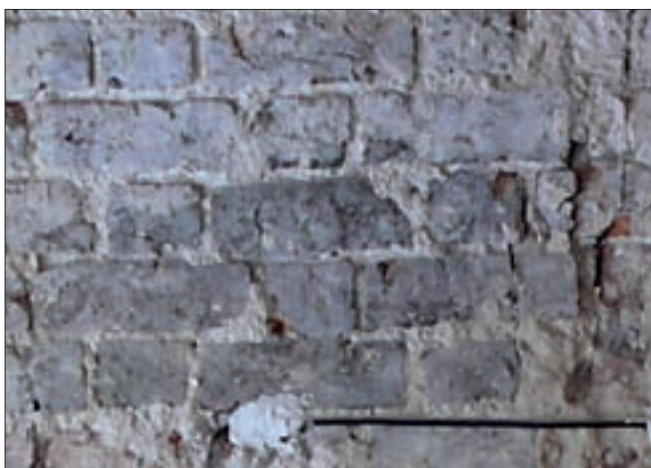
Obr. 15: Hradec Králové, Velké náměstí, dům čp. 41. Detail zdiva v polské vazbě se stopami požáru.

Dům silně poškodil mohutný požár, při němž se přepálila i malta ve spárách lícového (nebo prkenným obkladem opatřeného) zdiva, popukaly cihly a na nárožích výklenků a pasů se odloupaly. V dalších stavebních etapách se již s použitím lícového zdiva v interiéru nepočítalo, nepravidelné vazby a úsporné druhotné používání staršího cihelného materiálu vylučují pohledový charakter těchto úprav.

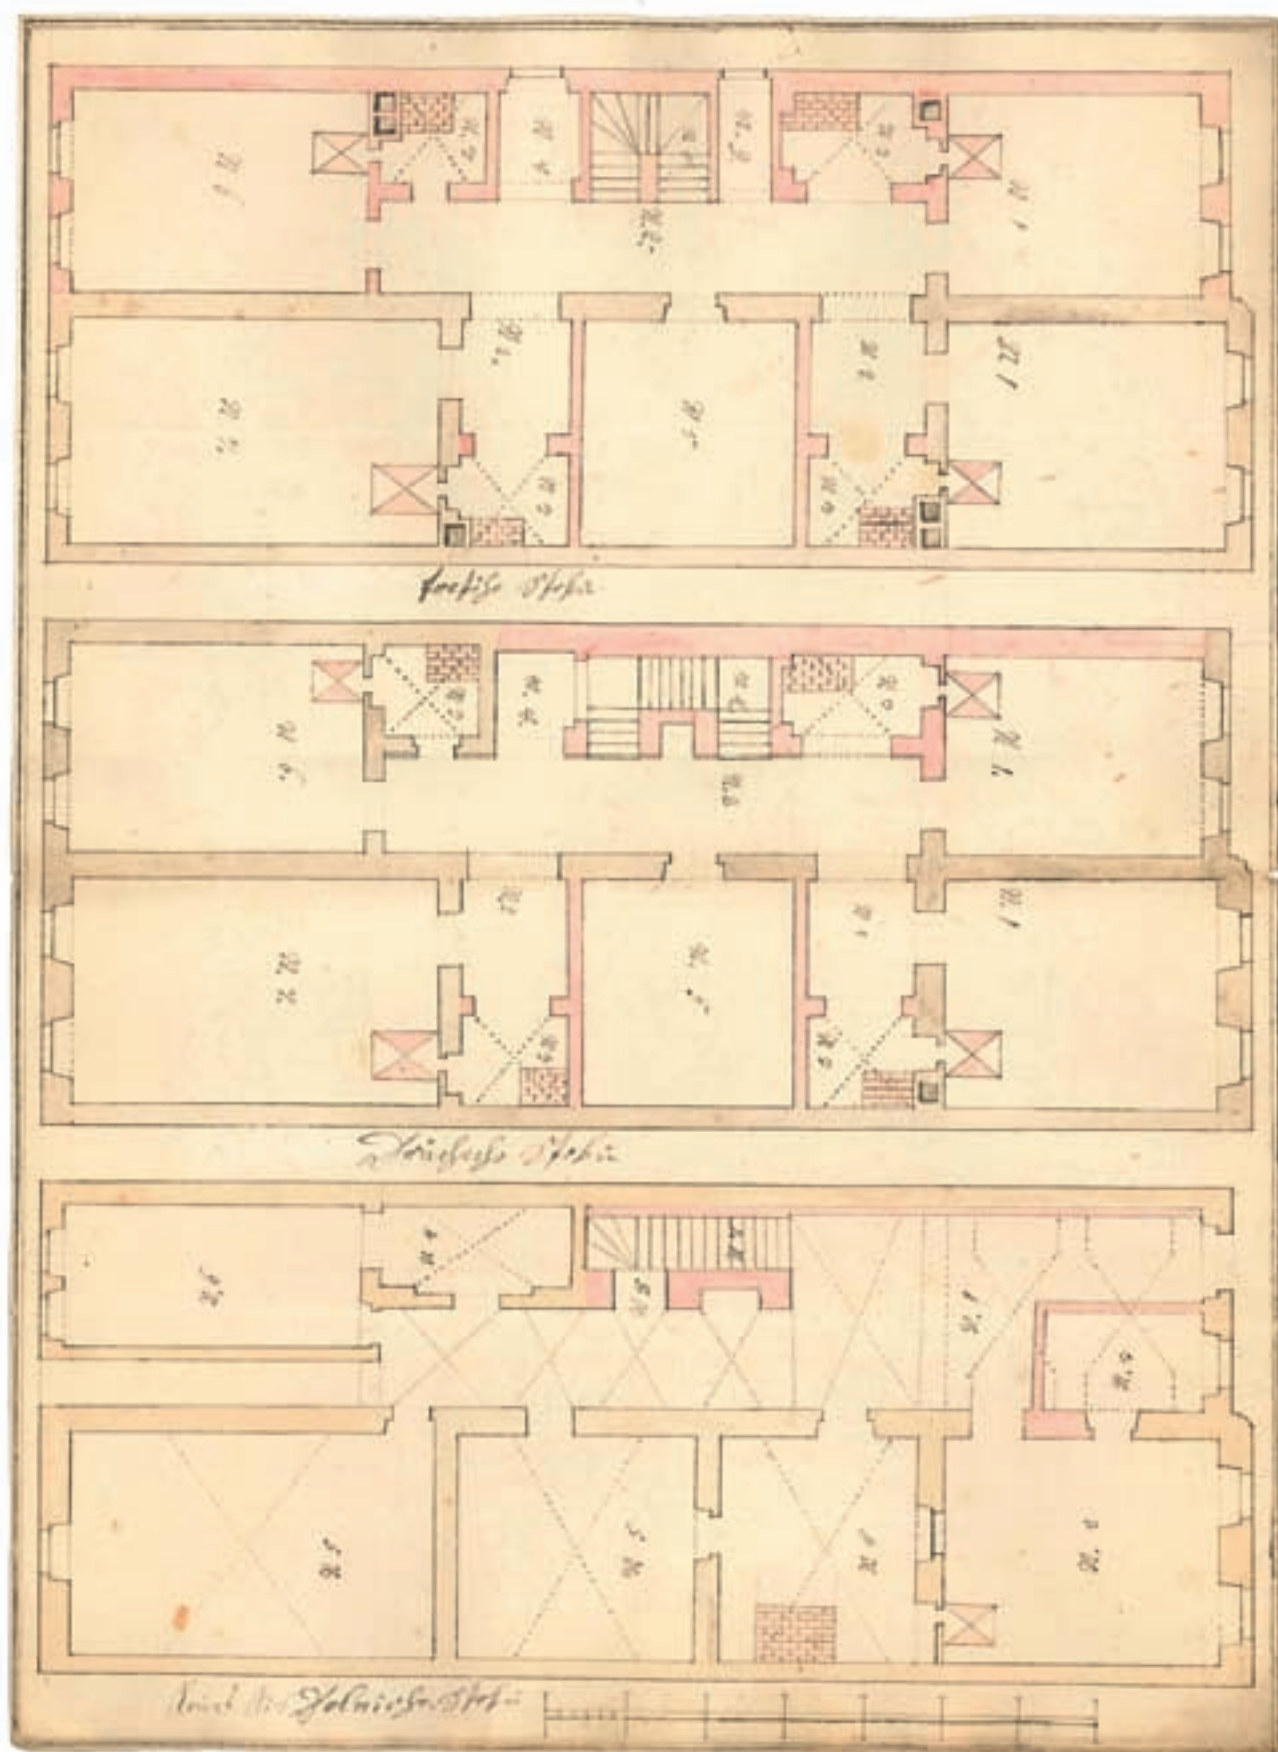
Obr. 16: Hradec Králové, Velké náměstí, dům čp. 41. Plán z počátku 19. století, půdorys. Popis místností (bez úpravy pravopisu): Poznamenání numer (v) dolním štok: N 1 – Foršház, N 2 – Přední pokoj, N 4 – Kuchyně, N 5 – Kvelbi, N 6 – Dílna perníkářská, N 7 – Do prvního štoky schody, N 8 – Do sklepa schody. Poznamenání první(ho) štoky: N 1 – do předu pokoje, N 2 – forcház, N 3 – Kuchyně, N 4 – schody do druhého štoky, N 5 – komora, N 6 a 7 – dozadu pokoje, N 8 – světlík. Poznamenání (v) druhém štok: N 1 – do předu pokoje, N 2 – forcház, N 3 – kuchyně, N 4 – na půdu schody, N 5 – komora, N 6 a 7 – zadní pokoje, N 8 a 9 – světlíky. (Státní okresní archiv Hradec Králové, Archiv města Hradce králové, inv. č. 5135, fasc. 12., Anonym, nedatováno).

užitný objem zvýšilo druhé patro, přístupné zděným klenutým třiramenným schodištěm, polohou navazujícím na starší sestup do sklepa. Poměrně radikálně byla přezděna i západní stěna domu a došlo k zaklenutí severozápadní místnosti přízemí (111), která byla zároveň předělena příčkou. V prostoru místnosti 102 nově vznikla kuchyně s netypickým topeništěm uprostřed délky místnosti, doloženým fragmentem uhýbaného komínového průduchu nad stávající klenbou tohoto prostoru. V obou patrech vzniklo po čtyřech jednopokojových bytech s vlastní kuchyní, ve východním traktu vybavených předsíní. Neosvětlený střed východního traktu zaujala v každém patře komora, pravděpodobně společná pro všechny byty. Po obou stranách schodiště vznikly světlíky osvětlené z úžlabí. Nový krov mansardové střechy byl nasazen na starou korunu zdiva, nedošlo tedy k jejímu výraznějšímu zvýšení. Dispoziční střet vstupu do bytu s topným uzlem v průchozí kuchyni stavitel vyřešil přesunem topného uzlu k obvodové stěně domu. Důsledkem bylo situování komínů velice blízko úžlabí, i když je nutno počítat s tím, že na západní straně dům čp. 41 svého souseda převyšoval. Přestavbu dokládají dva nedatované anonymní výkresy (obr. 16 a 17).<sup>41)</sup>

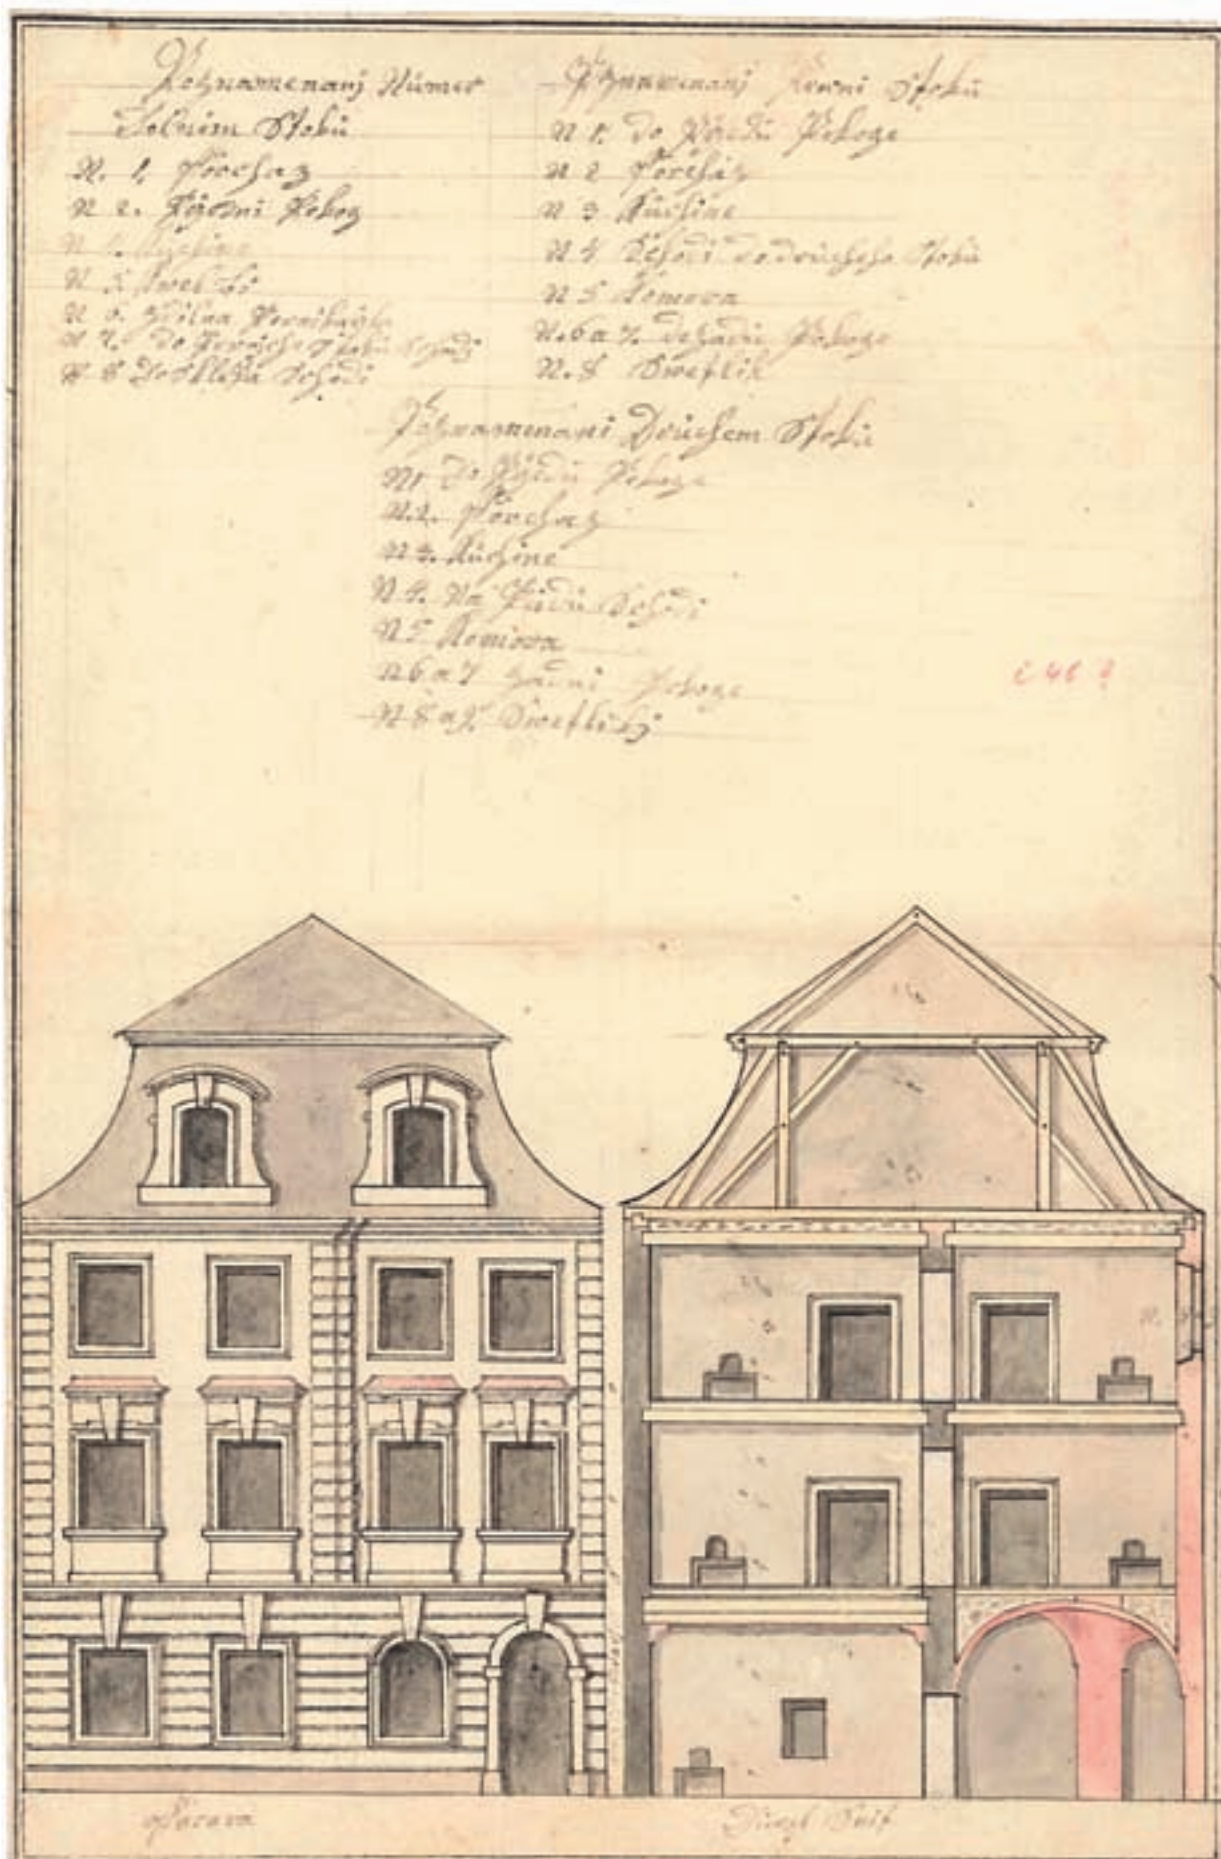
Obr. 17: Hradec Králové, Velké náměstí, dům čp. 41. Plán z počátku 19. století – příčný řez. (Státní okresní archiv Hradec Králové, Archiv města Hradce Králové, inv. č. 5135, fasc. 12., Anonym, nedatováno).

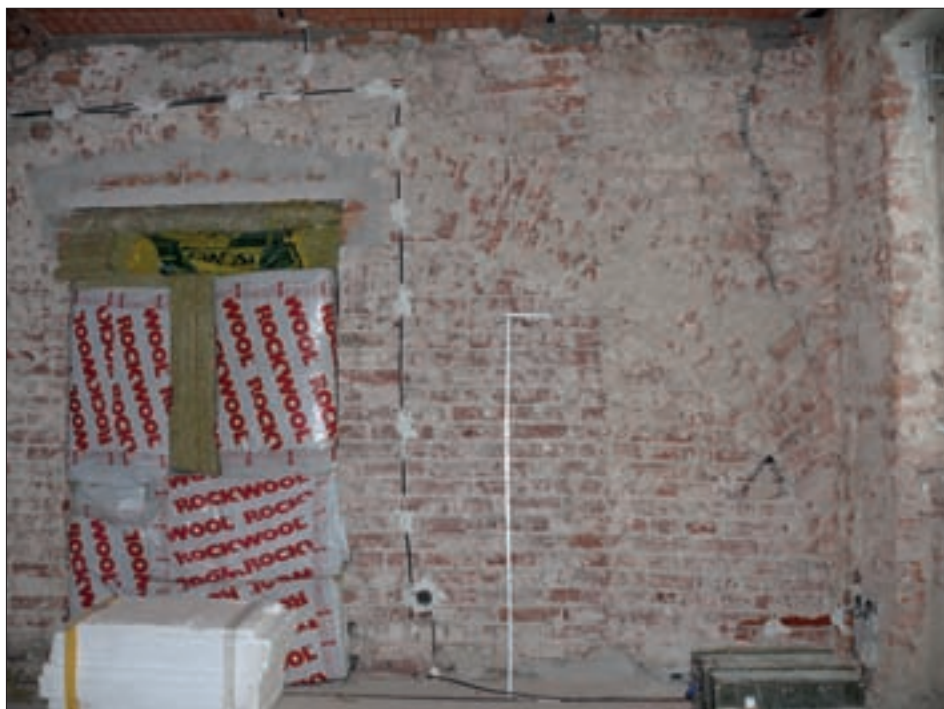
Obr. 18: Hradec Králové, Velké náměstí, dům čp. 41. Klenební pas v západní stěně pokoje 208.

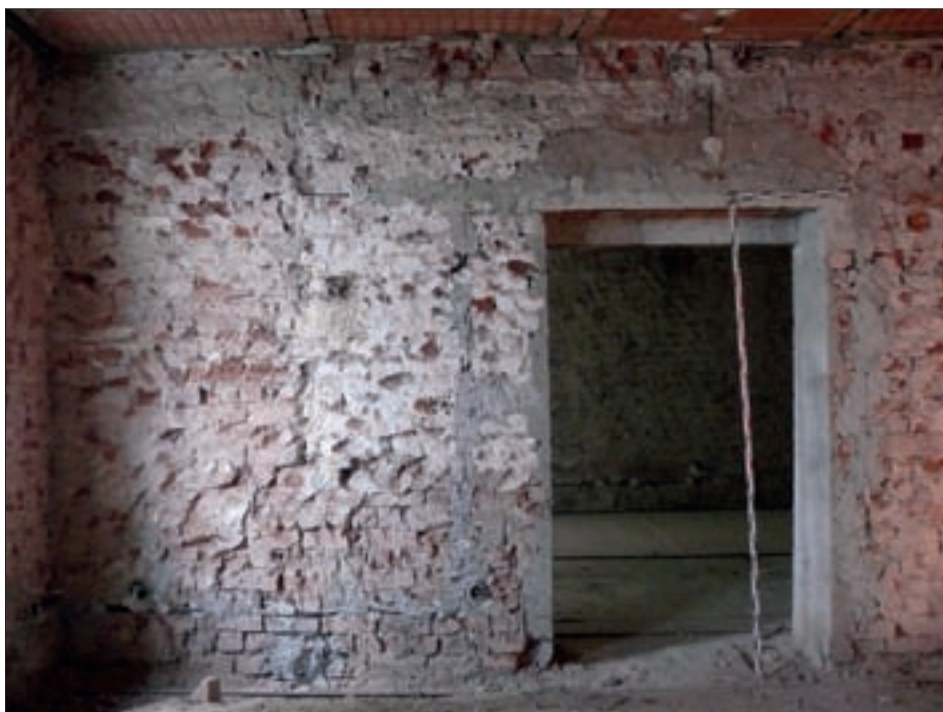
Obr. 19: Hradec Králové, Velké náměstí, dům čp. 41. Východní líc mezitraktové stěny v jižní části 1. patra.

Velice složitý vývoj prodělal úsek traktové zdi mezi jižními pokoji (213 a 214). Při pohledu na její východní líc se zdá, jakoby tu v nejstarší výstavbě byla dvojice oken se segmentovými záklenky – jižní se šikmými špaletami a severní s kolmými (obr. 17). Pod stropem se ve stejných pozicích objevují opakovaně obílené parapety a špalety přibližně stejné šířek otvorů neznámého účelu. V západním lici lze identifikovat pouze vložení průchodu poškozený jižní spodní otvor, místo severnějšího otvoru zaujala vyzdívka završená segmentovým pasem, charakteristická pro umístění kamen v sousedství. Zazdívku jižního spodního otvoru překrylo z jihovýchodního pokoje (213) mnohonásobné obílení, kopírující povrch neomítnutého nezaspárovaného zdiva. Celou situaci nedokážeme zcela vysvětlit, snad se jedná o zbytky výstavby obvodové zdi zadní části domu z doby před rozšířením půdorysu do dnešního rozsahu a před vznikem dnešních výškových úrovní. Schází však doklady nižšího stropu nad prvním patrem na straně jihozápadního pokoje (214). Uvažovat o vysoké místnosti s okny ve dvou výškových úrovních nad sebou ve shodných osách se nám jeví jako velice odvážné. V jihozápadním
