# KONSTRUKCE KROVU SEVERNÍ VĚŽE POUTNÍHO KOSTELA NAROZENÍ PANNY MARIE VE VRANOVĚ U BRNA

JIRÍ JAROŠ – ZDEŇKA MÍCHALOVÁ

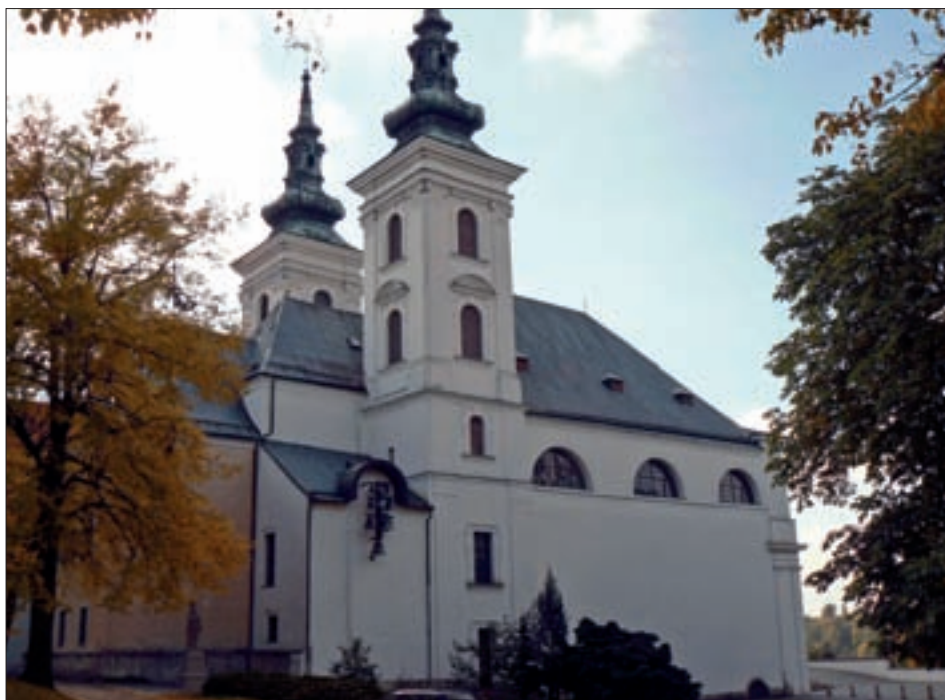
Obr. 1: Vranov (okres Brno-venkov), kostel Narození Panny Marie. Pohled na kostel ze severu (foto Z. Míchlová).

Siluetě raně barokní stavby (obr. 1), jež urbanisticky vládne svému okolí, dominuje dvojice věží, které podobně jako interiér kostela získaly současnou podobu (zejména střech) až ve druhé polovině 18. století. V září roku 2011 byla ze severní věže kostela snesena konstrukce střechy a krovu, aby mohla být provedena výměna poškozených trámů

- Abb. 1: Vranov (Wranau, Bez. Brno-Land, Kr. Südmähren), Kirche der Geburt Mariä. Ansicht von Norden (Foto Z. Michalová).
- Abb. 2: Vedute von Vranov, 1740, Ausschnitt (MZK [Mährische Landesbibliothek], *Sammlung der Manuskripte und alten Drucke*, Sign. Skř.1-0091.416.614, *Prospectus Ecclesiae B:V: Mariae et Conventus Ordinis Minimorum S. Francisci de Paula Wranoijs im Moravia*).

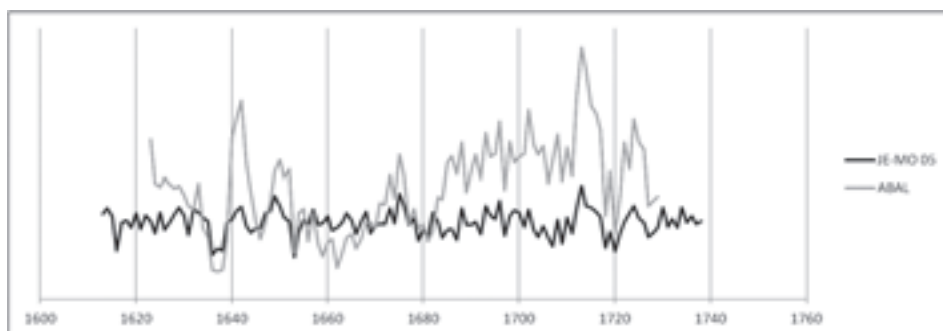
Obr. 13: Vranov, kostel Narození Panny Marie. Graf porovnání průměrné letokruhové křivky se standardem.

Všechny odebrané vzorky byly tesařsky opracované do trámů a na žádném se nezachoval podkorní letokruh, proto nebylo možné provést absolutní dataci těchto vzorků. Díky velmi dobré shodě průměrné letokruhové křivky se standardem (obr. 13) můžeme tvrdit pouze, že konstrukce byla postavena po roce 1729 (tab. 1). Vzhledem k tomu, že se na hlavních částech nosné konstrukce nedochoval podkorní letokruh (oblíny na trámech jsou také tesařsky opracovány), patrně nebude možné datování

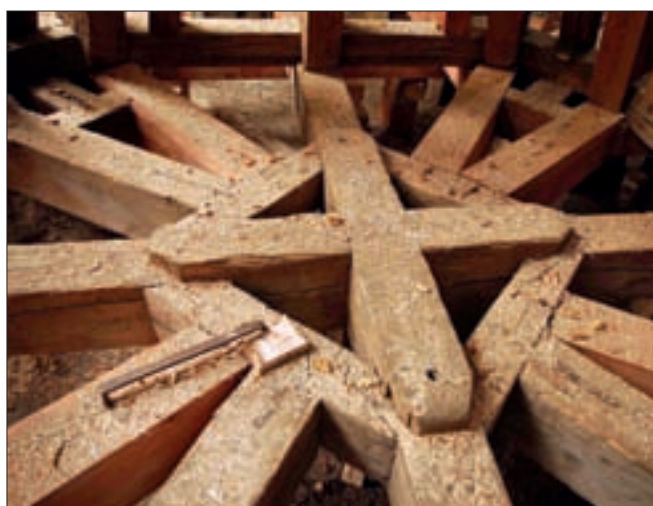
Obr. 14: Vranov, kostel Narození Panny Marie. Detail základového roštu.

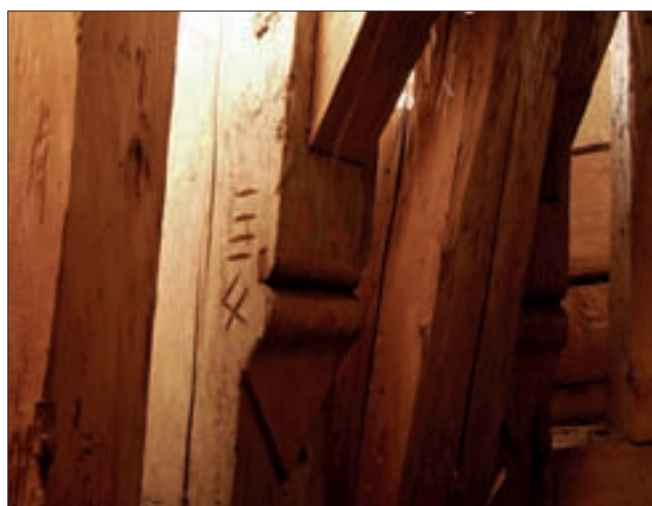
Obr. 16: Vranov, kostel Narození Panny Marie. Detail tesařského značení na sloupku ležaté stolice.

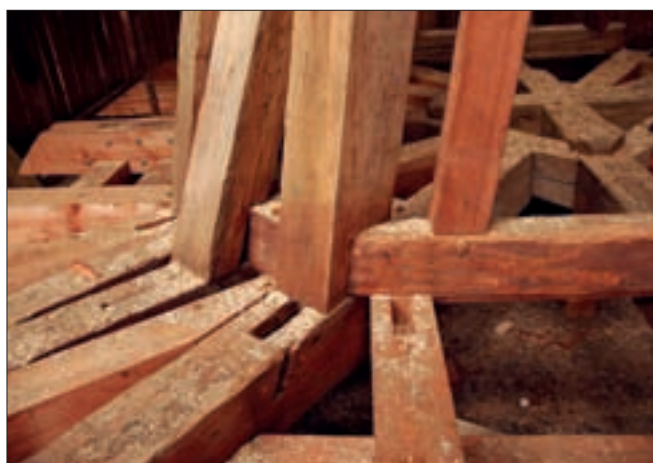
Obr. 15: Vranov, kostel Narození Panny Marie. Detail uložení pětiboké lžiny a sloupků zavětrování do základového roštu.

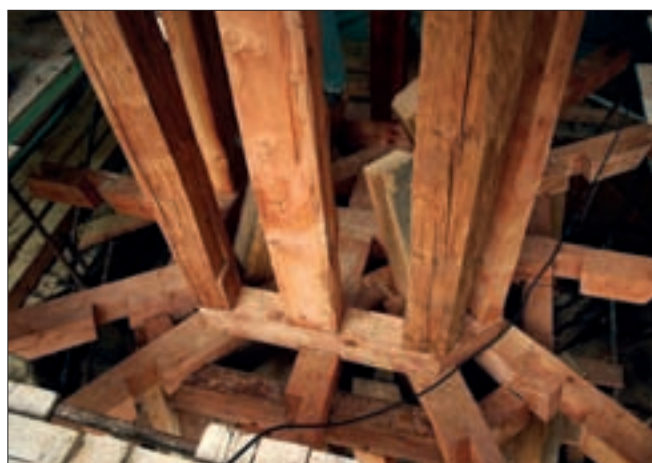
Obr. 17: Detail uložení sloupků tubusu a lžinového věnce po výměně vadných částí roštu báně.

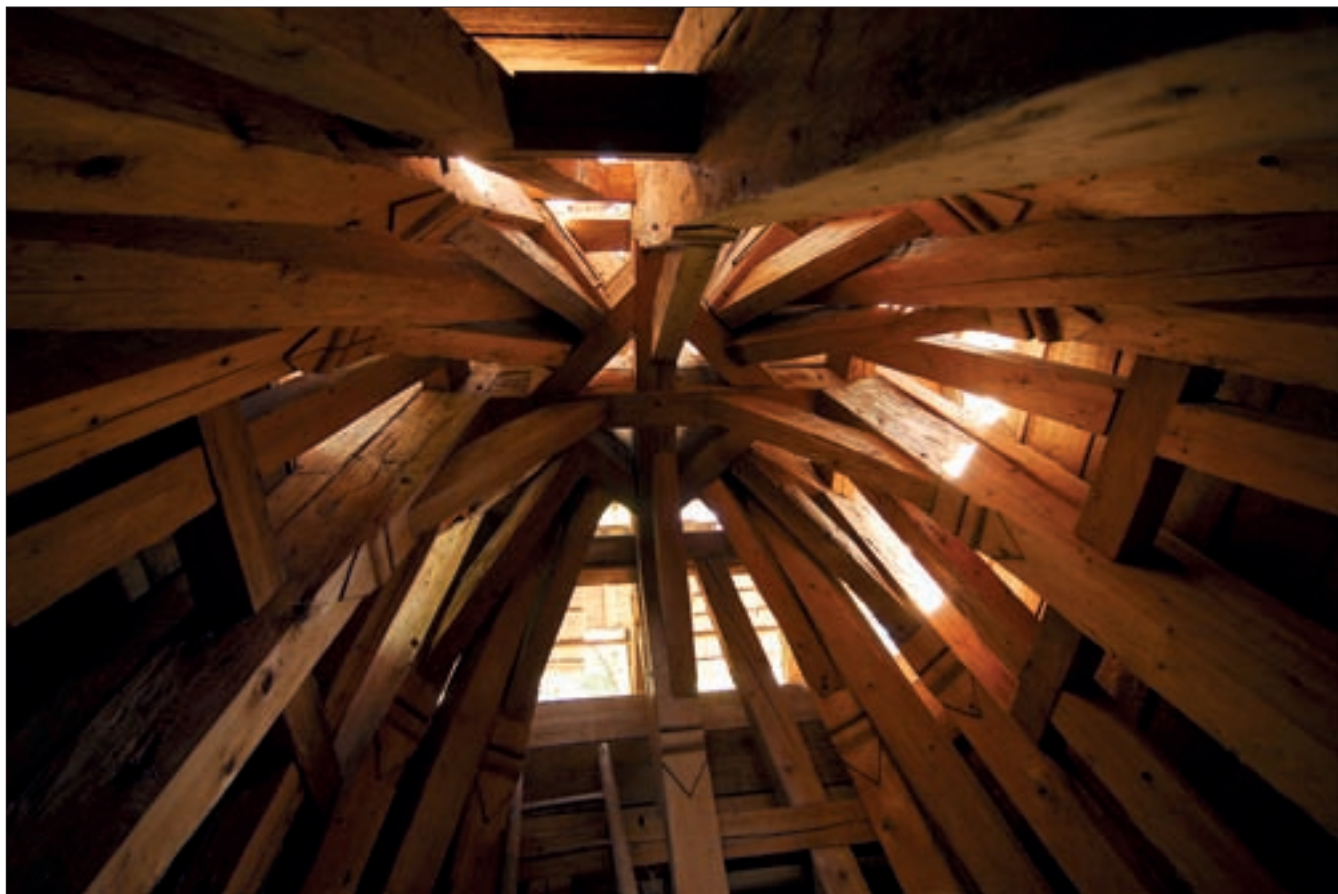
Obr. 18: Vranov, kostel Narození Panny Marie. Pohled na uspořádání ležatých stolic a jejich spojení.

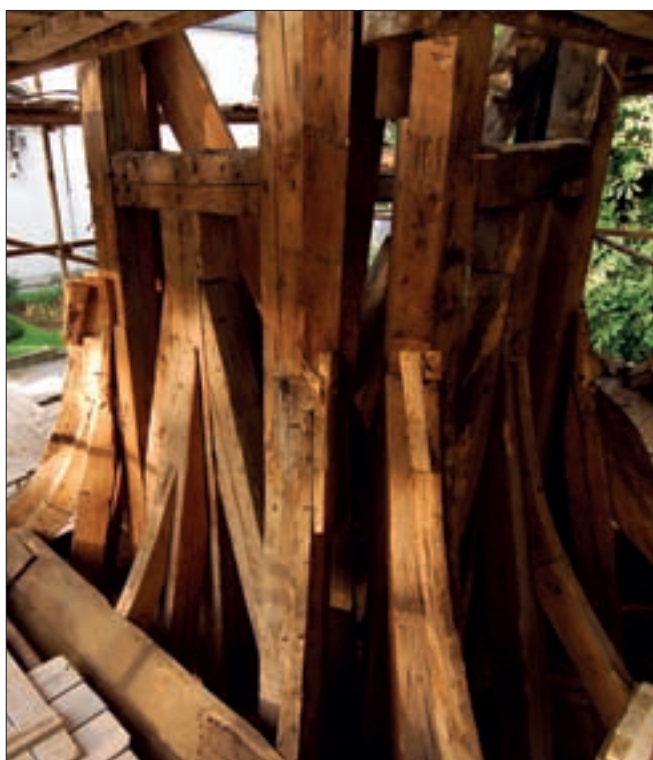
Obr. 19: Vranov, kostel Narození Panny Marie. Přechod mezi bání a tubusem věže.

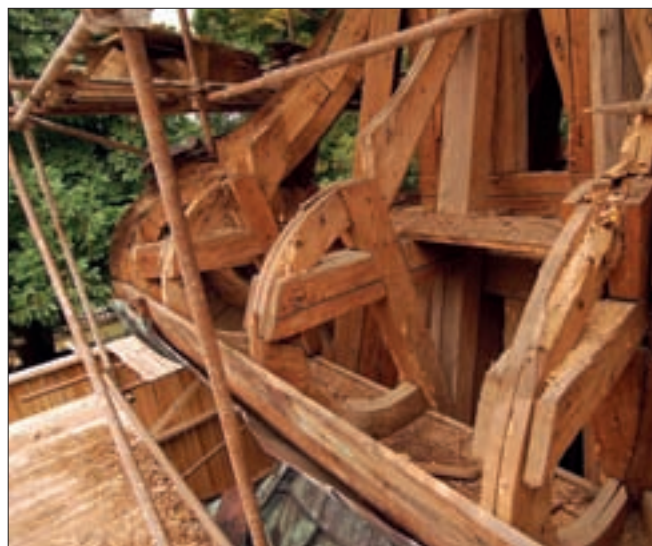
Obr. 20: Vranov, kostel Narození Panny Marie. Pohled na konstrukci ramenátů spodní bane.

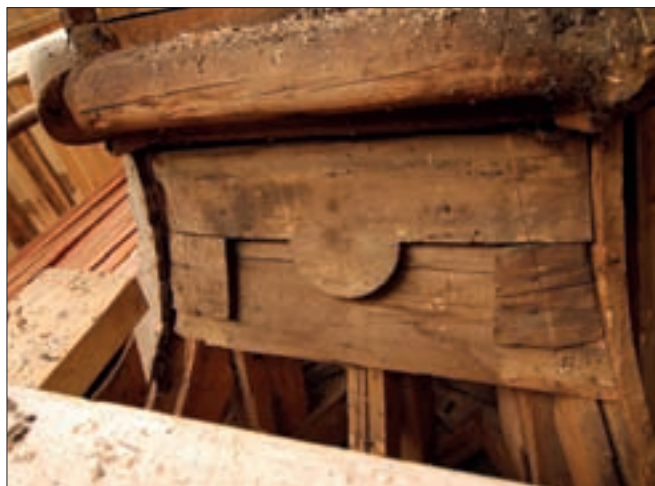
Obr. 21: Vranov, kostel Narození Panny Marie. Detail bednění pod oknem lucerny.

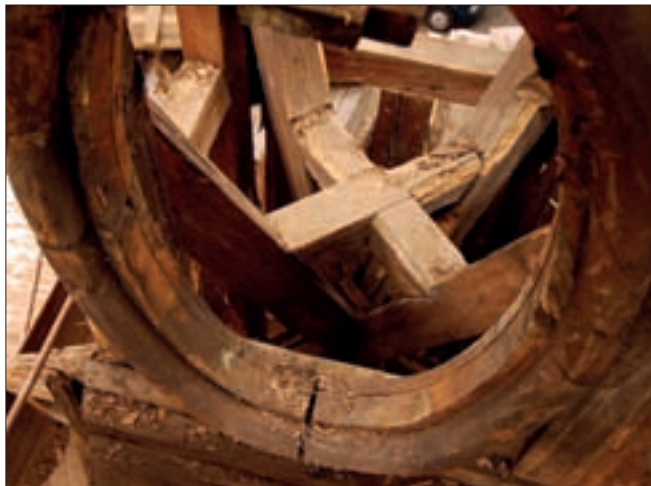
Obr. 22: Vranov, kostel Narození Panny Marie. Pohled skrz oválné okno lucerny na zakotvení prvků prostorového zavětrování.

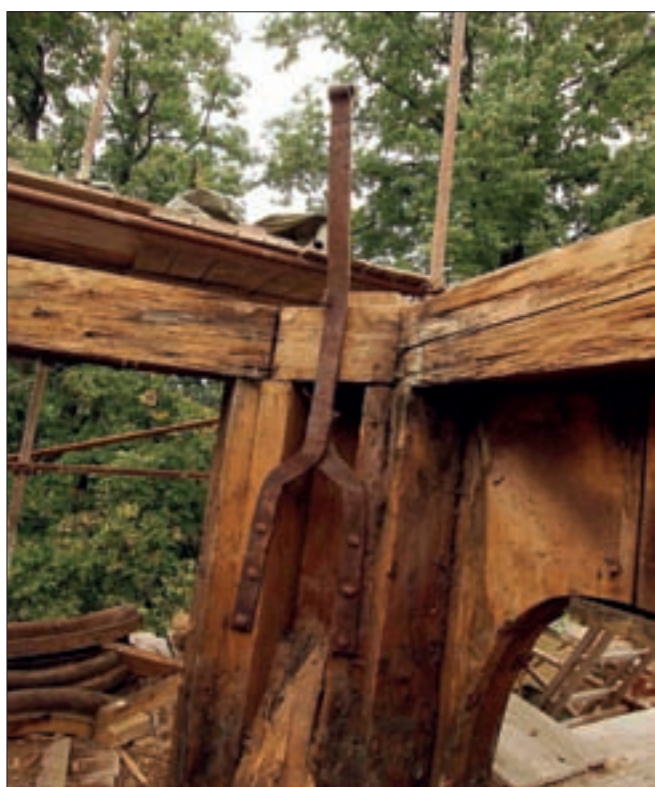
Obr. 23: Vranov, kostel Narození Panny Marie. Kované táhlo spojující základový rošt vrchní stříšky se středním tubusem.

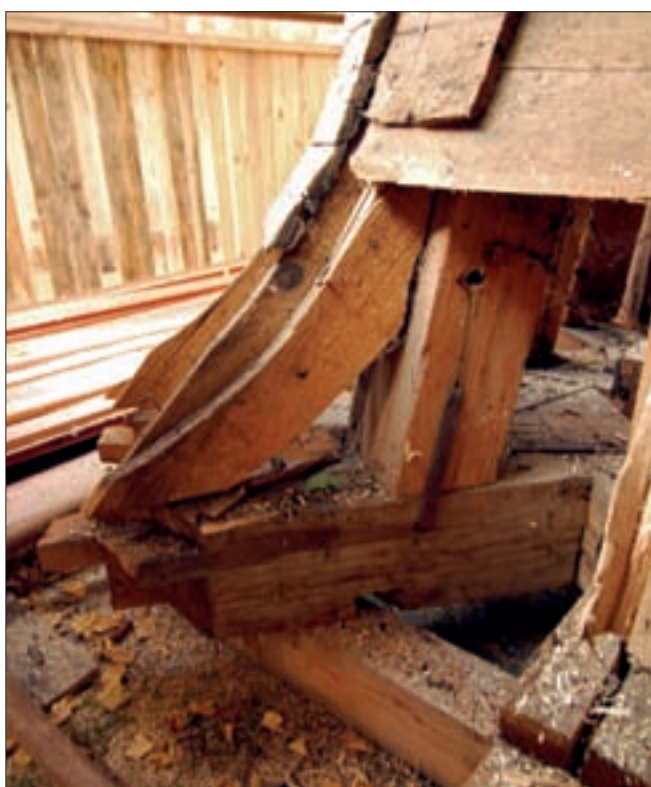
Obr. 24: Vranov, kostel Narození Panny Marie. Detail konstrukce vrchní stříšky.

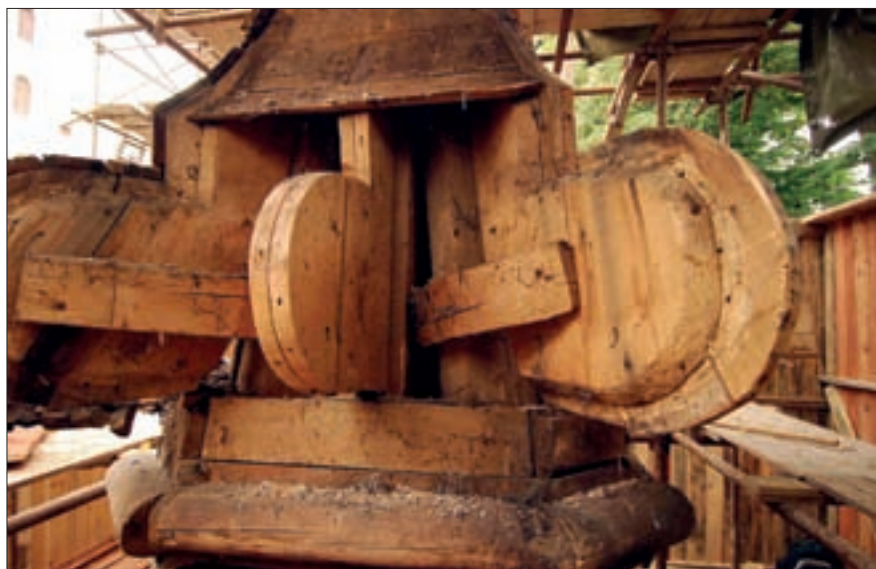
Obr. 25: Vranov, kostel Narození Panny Marie. Detail konstrukce vrchní cibulky.
