# PLOŠNÝ PRŮZKUM VESNICKÝCH SÍDEL NA PŘÍKLADU VESNICE PAVLOVICE

MIROSLAV KOLKA – TEREZA KONVALINKOVÁ

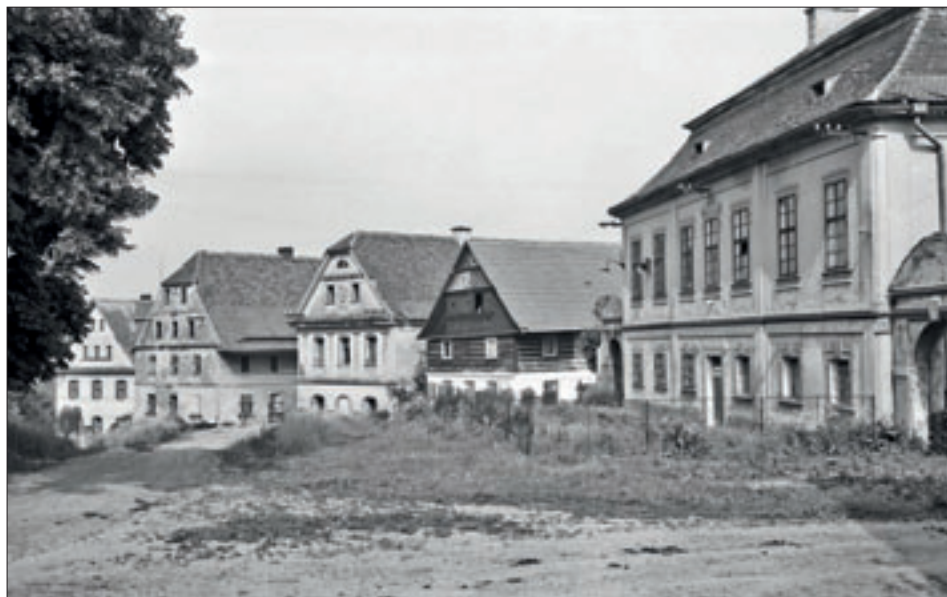
Obr. 1: Pavlovice (okres Česká Lípa), dobový pohled na severovýchodní stranu návsi. Na snímku jsou zachyceny (zprava) – objekt fary čp. 1, hlavní dům usedlosti čp. 38, dva patrové zděné objekty usedlosti čp. 37 – výměnek a hlavní dům a níže ve svahu usedlost čp. 36. Z fotografie je jasně patrná záměrná, vizuálně působivá štítová orientace usedlostí a výjimečné postavení podélně situované fary. Záběr zachycuje i charakteristické zástupce zástavby obce – vrstvu roubených staveb (čp. 38), starší zděnou zástavbu z období před polovinou 19. století (fara, čp. 37) i mladší zděné objekty z konce 19. století (čp. 36) (fotografická sbírka Severočeského muzea v Liberci, foto J. Kabiček, 1968).

Abb. 1: Pavlovce (Pablowitz, Bez. Česká Lípa [Böhmisch Leipa], Liberecký [Reichenberger] Kr.), Dorfplatz, Nordostseite. Historische Fotografie (von links nach rechts) – Pfarre Nr. Konskr. 1, Bauernhof Nr. 38, Hauptgebäude, zwei einstöckige Gebäude vom Bauernhof Nr. 37 – Ausgedinge und Haus, niedriger am Abhang Bauernhof Nr. 36. Das Lichtbild zeigt deutlich die beabsichtigte, visuell wirksame Giebelorientierung des Hofes und die außerordentliche Situierung der traufständigen Pfarre. Die Aufnahme nimmt auch die charakteristischen Gruppen der Dorfbauung auf – die Schicht der Blockbauten (Nr. 38), die älteren Bauten aus der Zeit vor Mitte des 19. Jahrhunderts (Die Pfarre, Nr. 37), sowie die späteren gemauerten Bauten aus dem Ende des 19. Jahrhunderts (Nr. 36 – Nordböhmisches Museum in Liberec [Reichenberg], fotografische Sammlung, Foto J. Kabiček 1968).

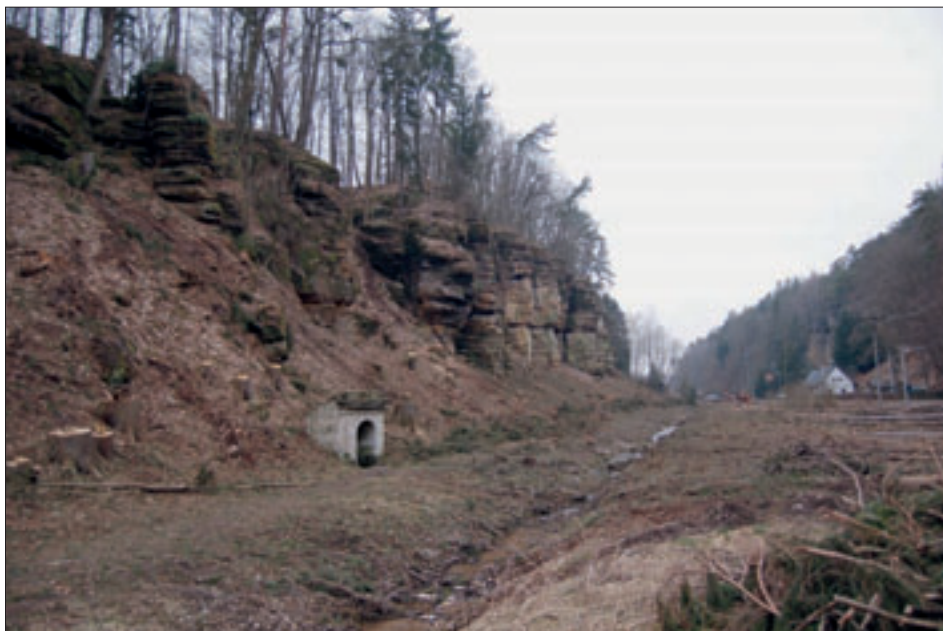
Obr. 2: Pohled do vykáčeného údolí Švábského potoka zachycuje objekt studánky (primární zdroj vody pro vesnici), protékající vodní tok a vysoké pískovcové skalní stěny, které údolí vymezují. Vesnice Pavlovice je umístěna na levé straně za lesem a pásem plužin, v údolí byla situována mladší domkářská zástavba s okapovou orientací k cestě (NPÚ ÚOP v Liberci, foto M. Kolka, březen 2012).

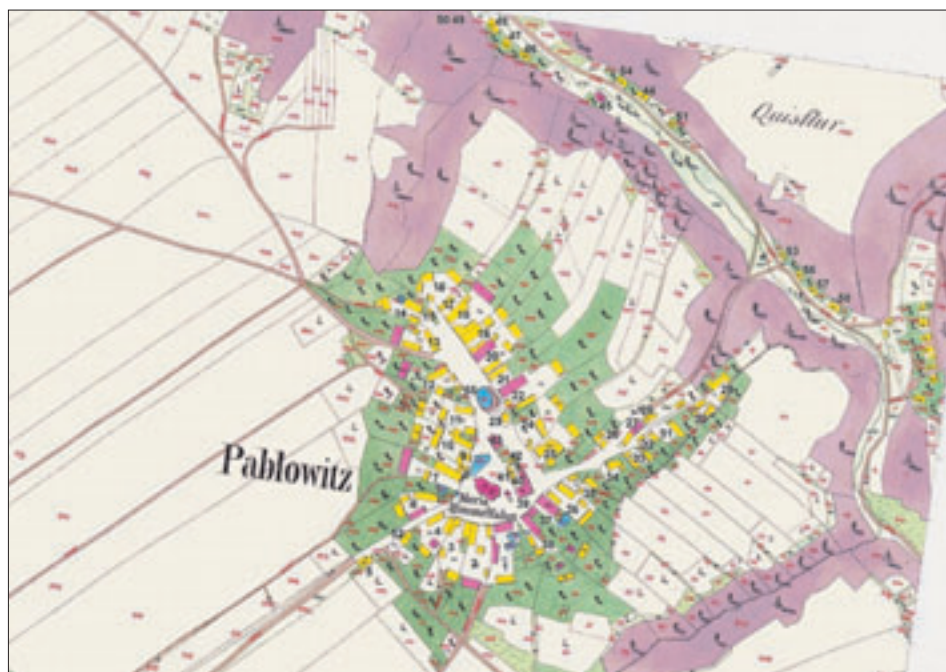
Obr. 3: Pavlovice na mapě stabilního katastru z r. 1843. Na mapě jsou dodatečně, pro větší názornost a orientaci v textu vyznačena čísla popisná jednotlivých usedlostí v rozsahu tehdejšího katastru vesnice Pavlovice. Mapa zachycuje vesnici v období s největším počtem usedlostí. Její urbanistická struktura byla později, především v průběhu 20. století poznamenána zánikem několika objektů či celých usedlostí (viz katalog staveb). Přesto je dochována ve velmi autentické podobě bez pozdějšího narušení novodobou zástavbou mimo historickou parcelaci (bývalé usedlosti čp. 49 a 50 se nacházejí na dalším mapovém listu v linii údolí Švábského potoka) (Ústřední archiv zeměměřičství a katastru v Praze, doplnění M. Kolka, T. Konvalinková, V. Vrabec).

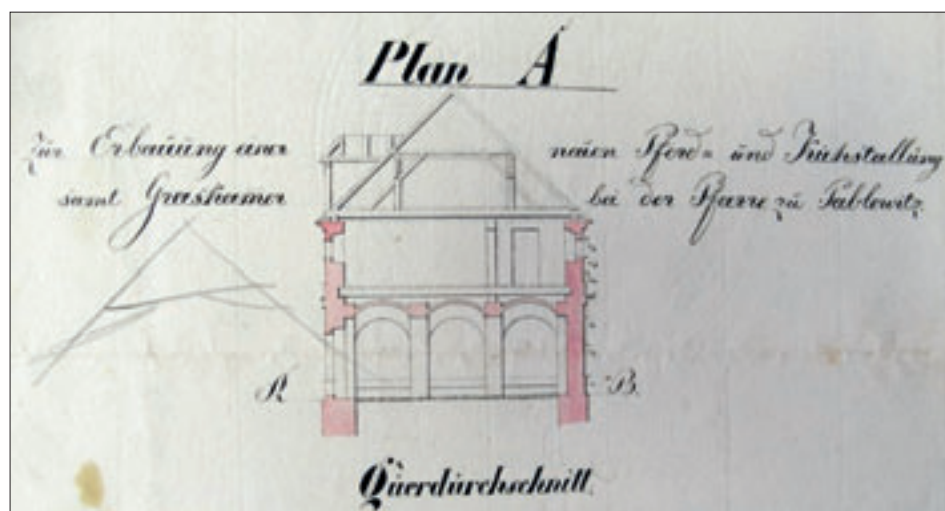
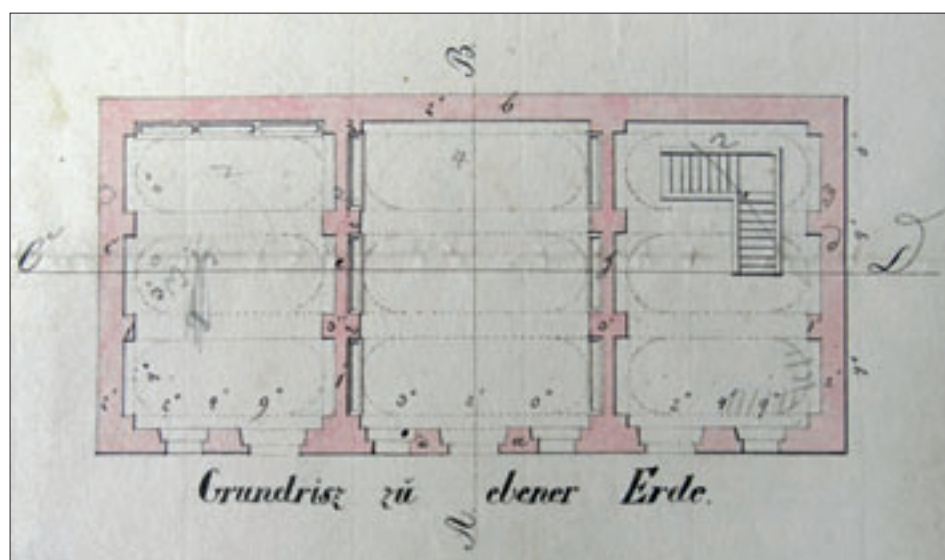
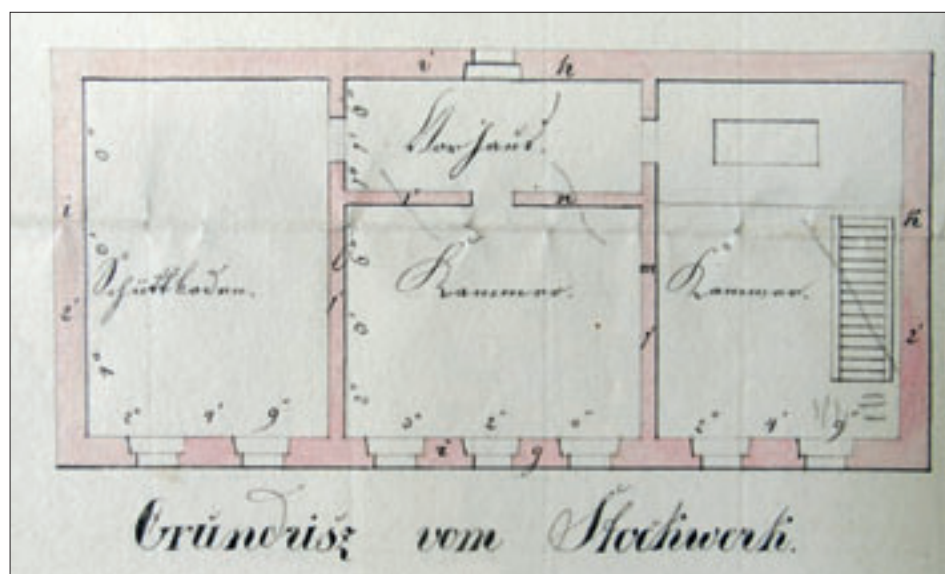
Obr. 4, 5, 6: Nedatovaný a nesignovaný plán výstavby stáje a chléva u fary čp. 1 zachycuje projekt zděné dvou-podlažní budovy se sedlovou střechou s vikýři a hambalkovým krovem se stojatou stolicí a vzpěrami. Půdorys přízemí je tvořen třemi díly zaklenutými plackovými klenbami, komorové patro je opět třídičné, střední část dvoutraktová. Objekt byl dle tohoto plánu opravdu postaven, jeho původní podobu ale zachycují pouze historické fotografie. V druhé polovině 20. století došlo k odbourání patra a provizornímu zastřešení pultovou střechou, které je takto dochováno dodnes (nedat., SOA Děčín, fond Vs Česká Lípa – Nový Zámek, Stavební plány, inv. č. 44).

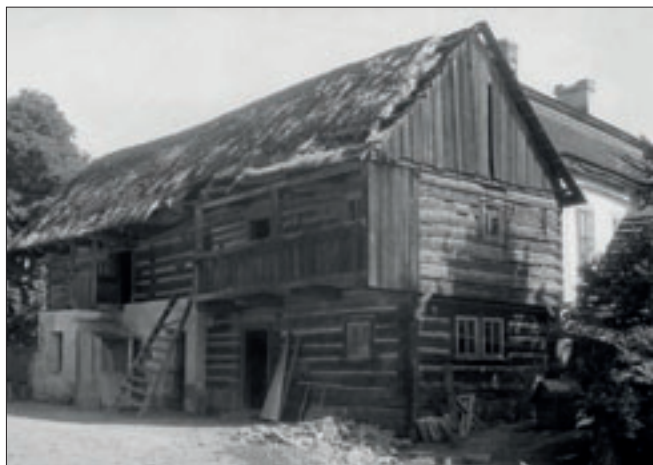
Obr. 7: Pavlovice, velmi cenný historický snímek zaniklého špýcharu s výměnkem při usedlosti čp. 2, který byl postaven nejspíš mezi lety 1807 a 1823. Jednalo se o patrový převážně roubený objekt se sedlovou střechou s doškovou krytinou. Při zadním štítu je patrná jednoduchá konstrukce podstávky, v patře byla situována předsazená pavlač. Přední zděný díl přízemí sloužil jako chlév, roubený jako obytná komora, výměnek byl umístěn v patře. Na fotografii z roku 1950 je patrný již jeho zhoršený stav s dožilou krytinou, cenný objekt byl následně v druhé polovině 20. století kompletně zbourán. Zadní plán snímku zachycuje budovu fary (archiv NPÚ ÚP, foto Vroňský, srpen 1950).

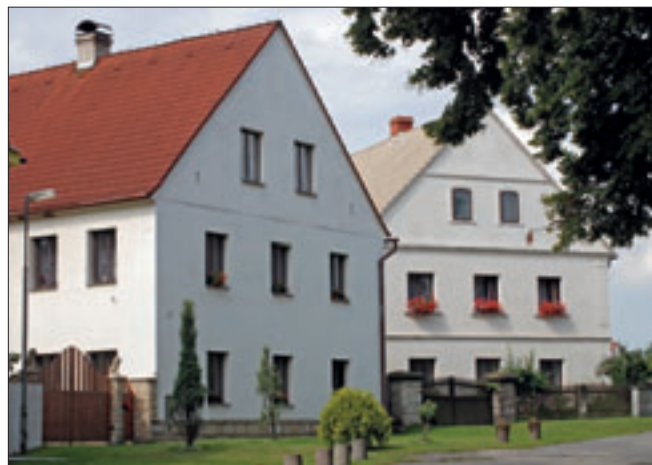
Obr. 8: Pavlovice, současný snímek jižní strany návsi zachycuje domy čp. 3 a čp. 4. z druhé poloviny 19. století, které jsou dochovány v původní hmotě a typické štítové orientaci. Vzhled domu čp. 3 je výsledkem novodobých úprav fasády, okenních výplní a střešní krytiny, u čp. 4 zůstaly patrné zbytky štukové výzdoby při nárožích, římsách a pískovcové sloupky historické brány (NPÚ ÚOP v Liberci, foto Petra Šternová, srpen 2011).

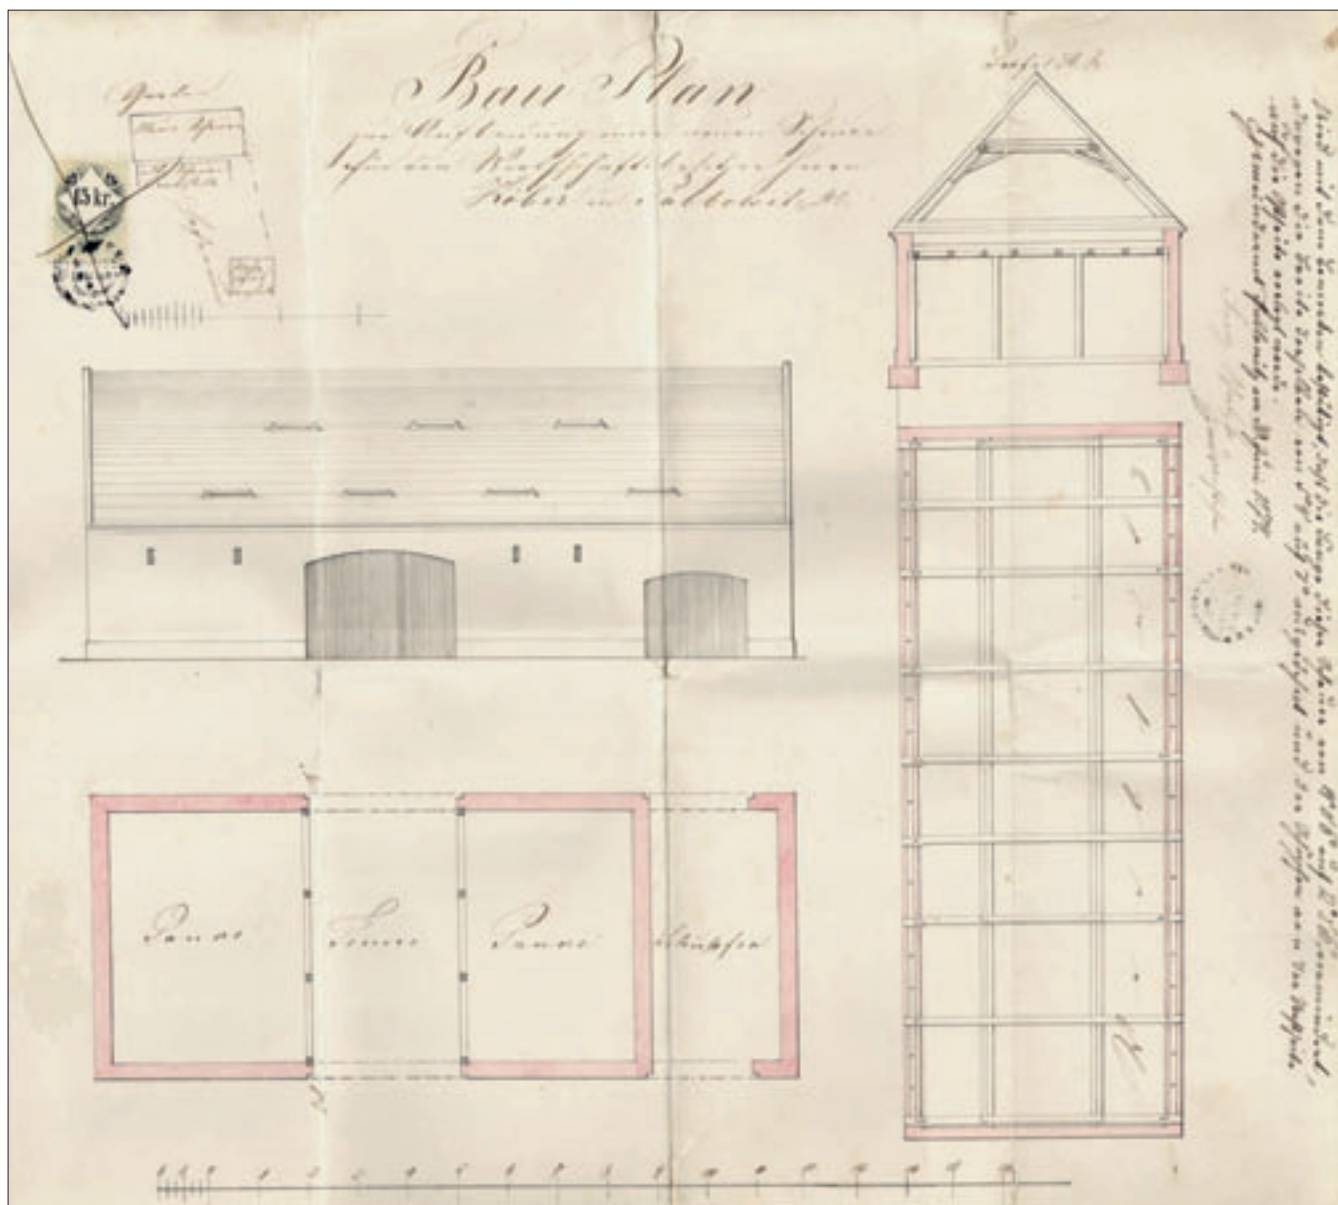
Obr. 9: Stavební plán pro výstavbu nové stodoly k usedlosti čp. 6, schválený v červnu roku 1874. Autor plánu, zednický mistr Wenzel Grosseck, navrhl zděnou, příčné průjezdnou stodolu obdélného půdorysu se sedlovou střechou s dvěma řadami nízkých vikýřů s hambalkovým krovem s ležatou stolicí a devíti vazbami. Dispozice stodoly je typická, s trojdielným základem (středový průjezdný mlat s perami na obou stranách) a navazujícím dílem průjezdné kolny. Stodola zanikla pravděpodobně až v druhé polovině 20. století (SOkA Česká Lípa, fond AO Pavlovice, inv. č. 105, karton 12).

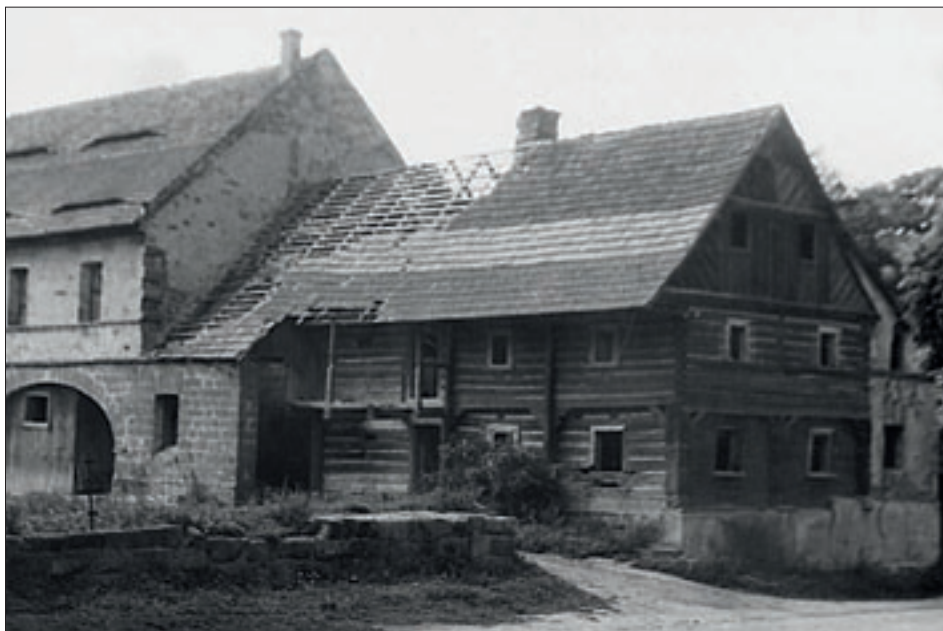
Obr. 10: Pavlovice, velmi cenný historický snímek zcela zaniklé selské usedlosti čp. 10, zbořené po zrušení památkové ochrany po roce 1966. Hlavní dům se skládal ze dvou dílů – přední obytné patrové roubené části s bohatě profilovanou podstávkou nesoucí patro, představenou pavlačí a složitě skládaným štítem. Při jeho zadní okapové straně byl napojen ještě zděný druhý trakt. Zadní zděný díl byl vyšší a postaven na širším půdorysu, v přízemí s chlévy a v patře s komorami. Ze snímku je patrný již velmi špatný stav celého objektu, převážně jeho přední roubené části s chybějící střešní krytinou, okenními výplněmi či pavlačí (foto archiv NPÚ ÚOP v Liberci, autor snímku neznámý, nedat.).

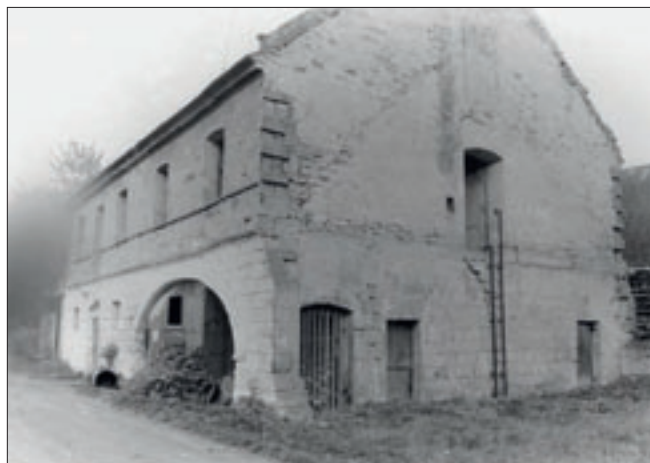
Obr. 11: Pavlovice, zděná zadní hospodářská část čp. 10 s výrazně klenutým příjezdem po odbourání předního roubeného dílu, po kterém je stále patrný otisk ve zdivu. Tento díl stál pravděpodobně o několik let déle než roubená část, ale v poslední čtvrtině 20. století také podlehl demolicí (foto archiv NPÚ ÚOP v Liberci, autor snímku neznámý, 1984).

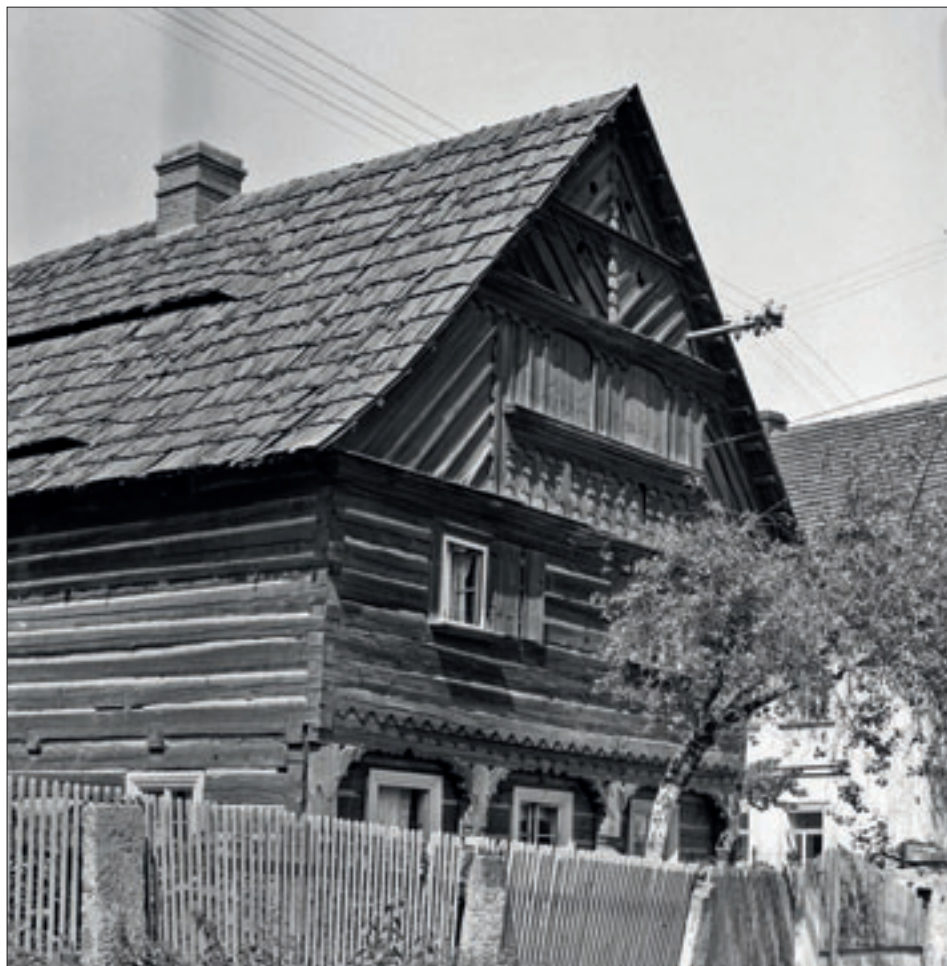
Obr. 12: Pavlovice, historická fotografie dnešního domu čp. 10 ze 40. let 20. století zachycuje jeho tehdejší podobu s původní šindelovou krytinou, s nízkými chmelařskými vikýři, s kompletně roubeným přízemím před pozdějším vyzdáním jeho jižní stěny a včetně dřevěných okenic v patře (fotografická sbírka Severočeského muzea v Liberci, autor snímku neznámý, cca 1945).

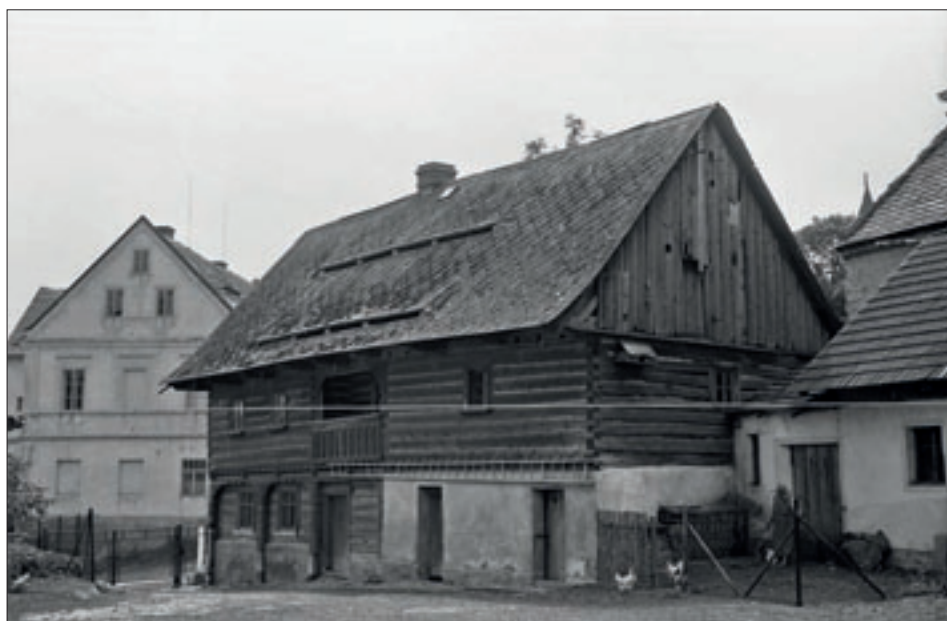
Obr. 13: Pavlovice, snímek ze dvora usedlosti čp. 11 na hlavní okapovou stranu jejího bývalého výměnku čp. 10. Výměnek byl postaven pravděpodobně ke konci 18. století jako patrová převážně roubená budova s obytným předním dílem a zadním dílem s chlévy v přízemí a komorou v patře. Patro vynášejí velmi bohatě profilovaná podstávka. Z typologického hlediska je velmi zajímavá zapuštěná krátká pavlač v patře, nacházející se v analogickém provedení i u mladších zděných usedlostí v Pavlovicích i okolí. Snímek zachycuje dále i dnes již zaniklou hospodářskou přístavbu, torzo zděné zadní části usedlosti bývalého čp. 10 a v levé části fotografie i patrovou budovu školy (fotografická sbírka Severočeského muzea v Liberci, foto J. Kabíček, 1968).

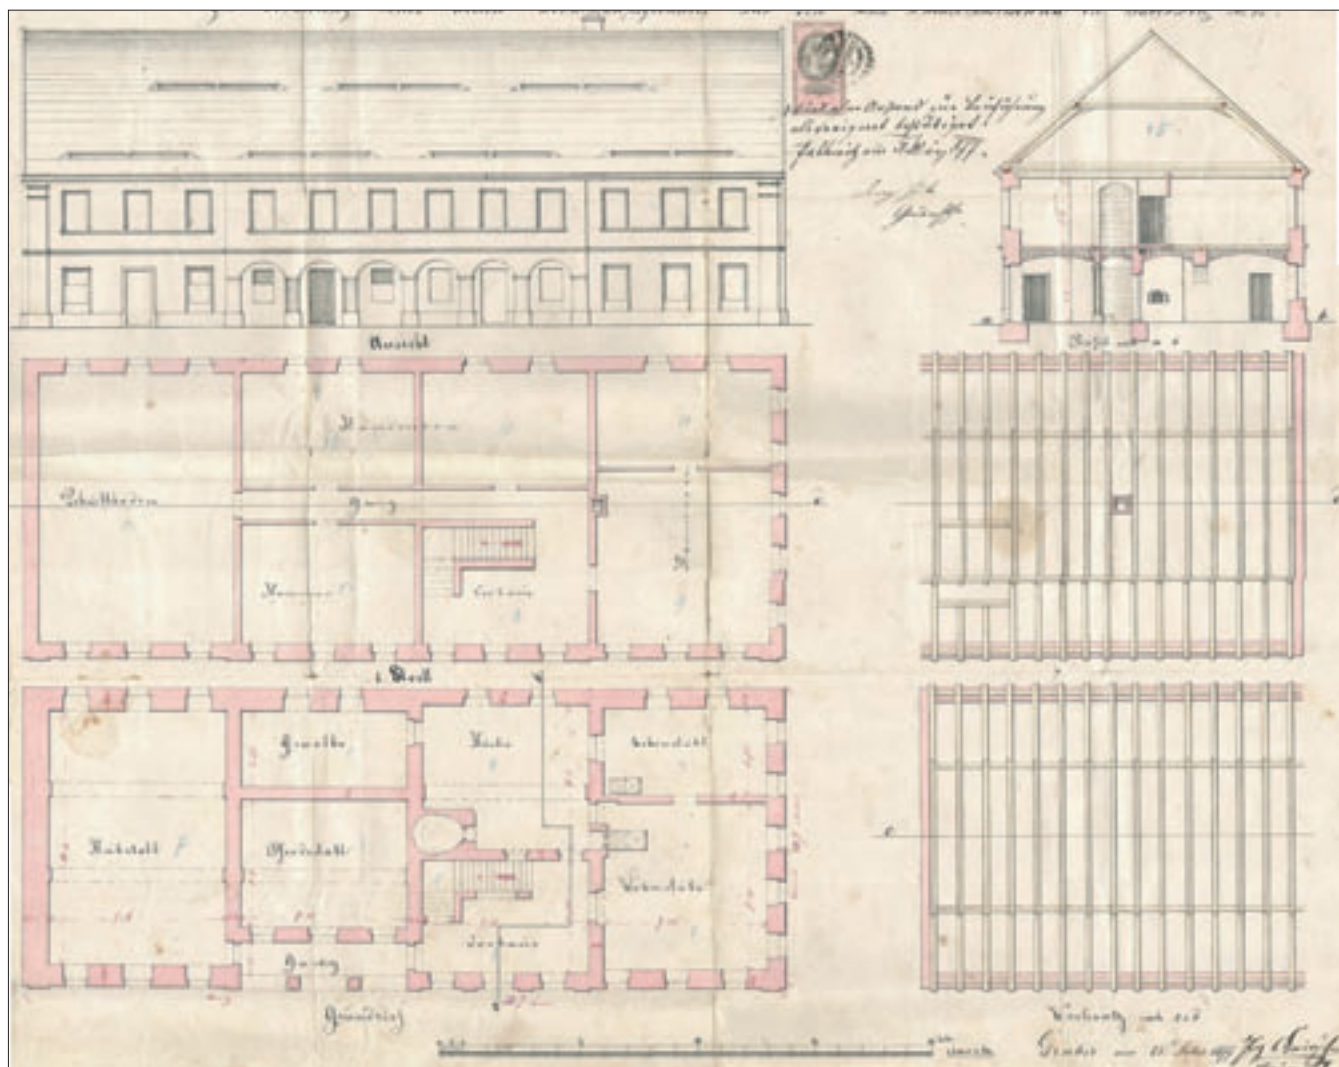
Obr. 14: Plán výstavby nové zemědělské usedlosti čp. 12 pro Wenzela Rusitschku. Autorem plánu, který byl schválen v únoru roku 1877, je zednický mistr Ignatz Kriesche z Kravař. Projekt navrhuje patrovou zděnou stavbu na obdélném půdorysu se sedlovou střechou s dvěma řadami nízkých vikýřů pro sušení chmele a krovem s ležatou stolicí. Hlavní podélné průčelí má dvanáct okenních os, hlavní štítové pět. Půdorysná dispozice analogická k dispozicím ostatních zděných statků ve vsi i v okolí je čtyřdílná dvoutraktová, v přízemí s charakteristickou zapuštěnou vstupní lodžii. V prostoru kuchyně navržena samostatná chlebová pec, obytné prostory (světnice, světnička) byly vytápěny samostatnými sporáky. V přízemí dále umístěn chlév, stáj a klenutá komora s plackovými klenbami. Patro tvořily komory se středovou chodbou a sýpka. Dům čp. 12 byl opravdu dle tohoto plánu postaven na místě staršího pravděpodobně roubeného objektu. Oproti projektu se lišil převážně v provedení fasády, která navíc byla změněna a zjednodušena v průběhu 20. století (SOKa Česká Lípa, fond AO Pavlovice, inv. č. 105, karton 12).

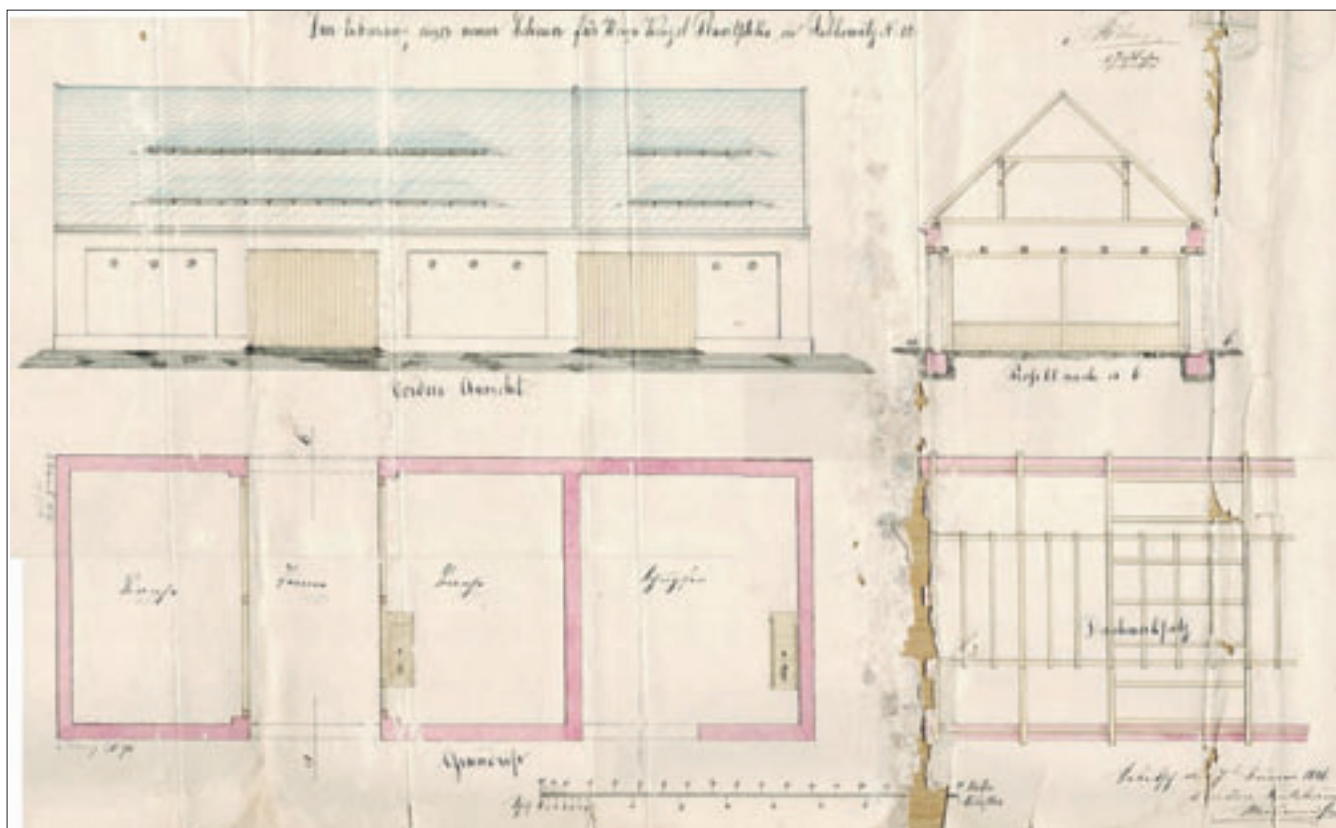
Obr. 15: Plán výstavby nové stodoly pro Wenzela Rusitschku z Pavlovic čp. 12. Projekt stavby, která byla schválena v lednu 1886, navrhl Anton Küsebauch, zednický mistr z Dřevčic. Jednalo se o objekt příčně průjezdné stodoly se středovým mlátem, dvěma pernamy a napojenou kolnou. Krov je řešen jako hambalkový se stojatou stolicí. Stodola byla postavena pravděpodobně na místě předchozí zděné stodoly, možná se jednalo pouze o její přestavbu či dostavbu po požáru. Dnes je stodola kompletně zaniklá (SOKA Česká Lípa, fond AO Pavlovice, inv. č. 105, karton 12).

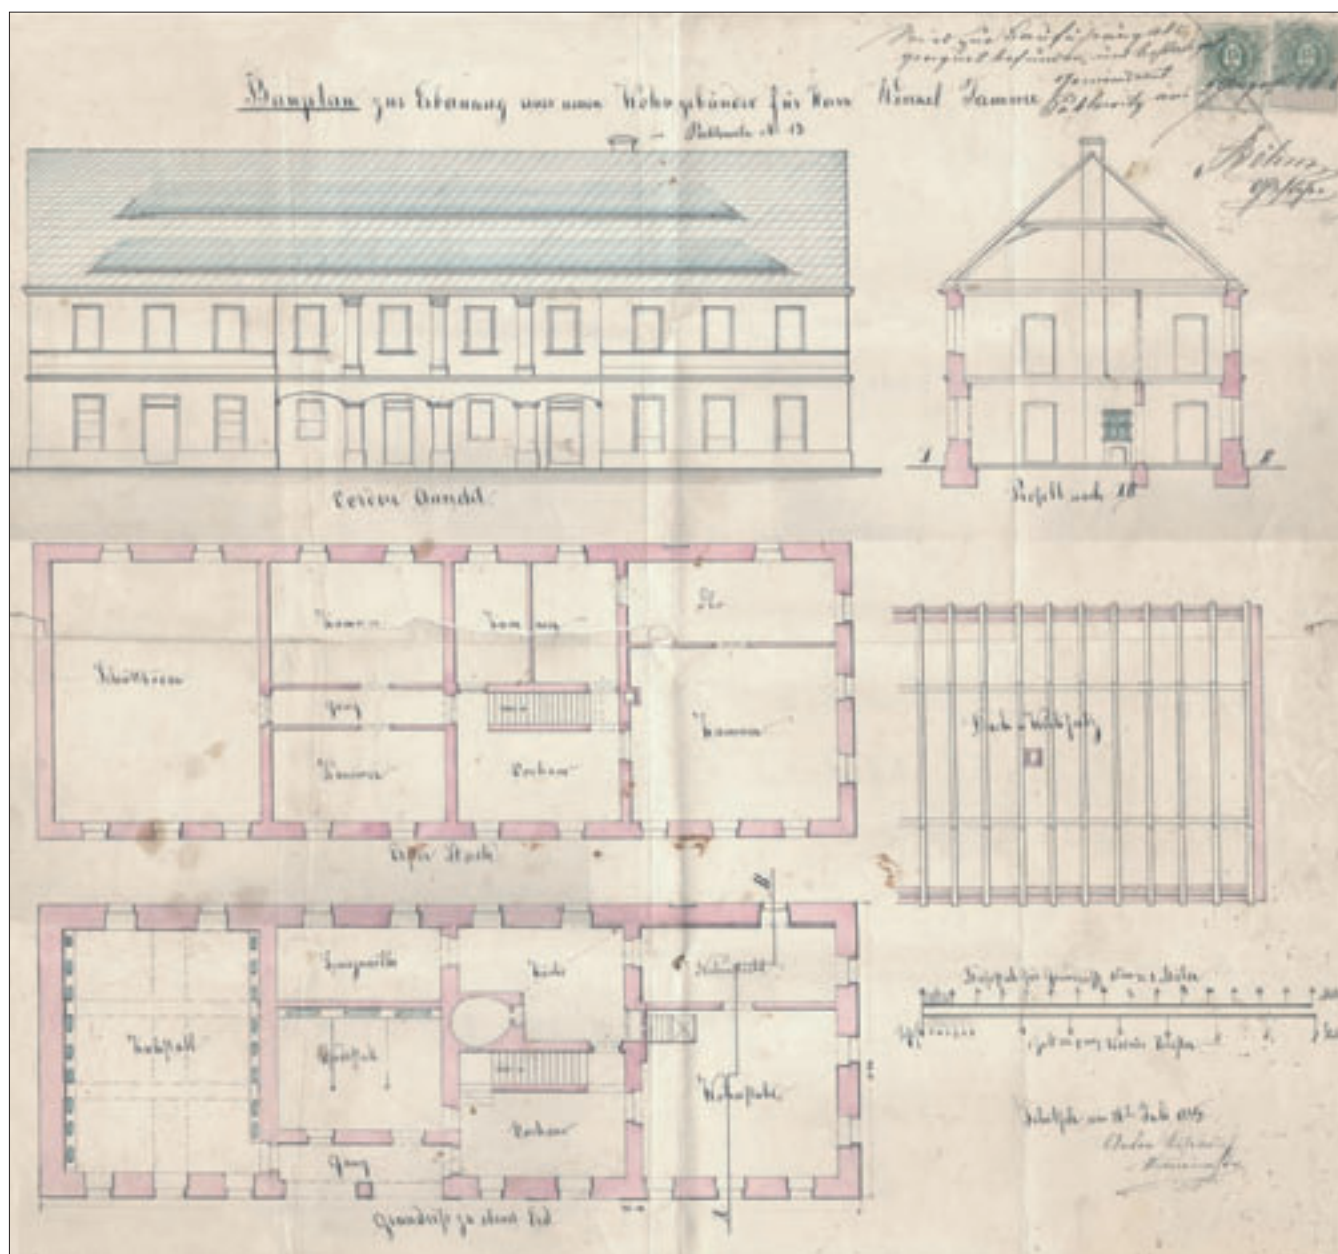
Obr. 16: Plán výstavby nové obytné budovy čp. 13 pro Wenzela Tamme, navržený stejně jako stodola u čp. 12 Antonem Küsebauchem, zednickým mistrem z Dřevčic, schválený v červenci roku 1885. Projekt navrhuje zděnou patrovou stavbu na obdélném půdorysu se sedlovou střechou, krovem s ležatou stolicí a dvěma dlouhými pásovými vikýři. Dispozice je velmi obdobná sousednímu čp. 12 – s čtyřdílným dvoutraktovým členěním a shodným rozložením místností. Rozdíl je ve velikosti domu s menším počtem okenních os (10 u okapové a 3 u štítové strany), kratší vstupní lodžií, otopným zařízením pouze v hlavní světnici a v členění fasády. Dům byl vystavěn oproti projektu s mírnými odchylkami – např. se čtyřmi okenními osami ve štítovém průčelí nebo s mírně odlišnou fasádou, která se dochovala v autentickém vzhledu dodnes (SOKA Česká Lípa, fond AO Pavlovice, inv. č. 105, karton 12).

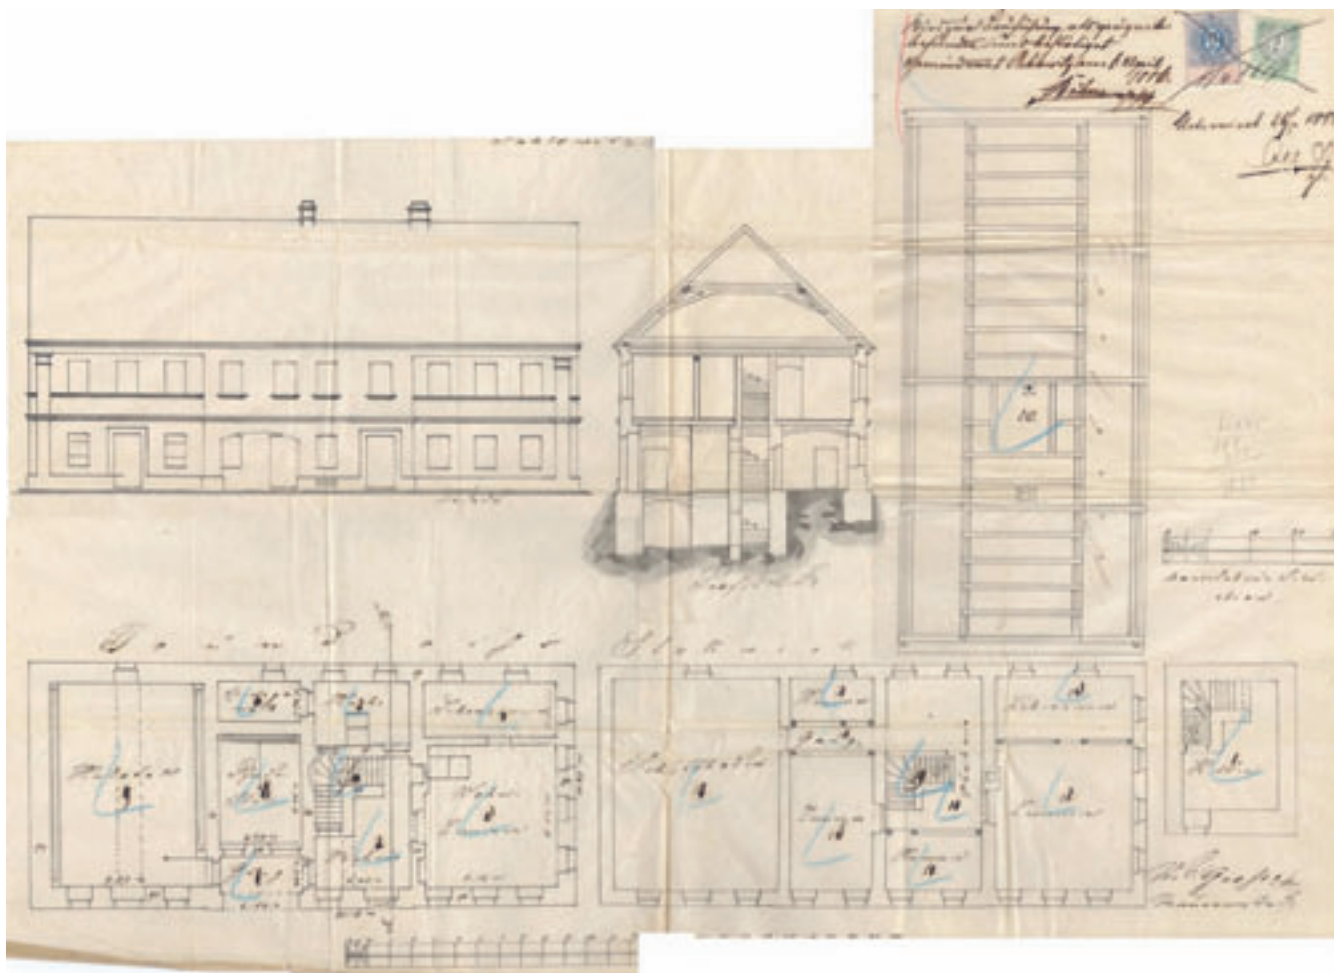
Obr. 17: Stavební plán pro výstavbu nové budovy čp. 14 pro hospodáře Wentzela Watzkeho. Autorem projektu, schváleného v květnu 1885, byl zednický mistr Wenzel Grossek (stejně jako u stodoly čp. 6). Dům byl postaven jako náhrada za předchozí vyhořelý dům již v nespalné zděné formě jako patrový na obdélném půdorysu se sedlovou střechou a krovem s ležatou stolicí. Jeho velikost odpovídá ostatním domům (10 os při okapové straně, 4 osy ve štítové). I uvnitřní dispozice zachovává místně obvyklé členění se čtyřmi díly, dvoutraktovým řešením a vstupní zapuštěnou lodžii. Odlišné je situování chlebové pece pod zalomeným schodištěm do patra, umístění menších obytných místností do patra místo komor, vydělená komůrka v rámci chodby v patře a vyprojektovaný sklep. Fasáda, navržená ve zdobném provedení s pilastry, římsami a lizénovými rámci byla ve 20. století potlačena změnou rytmizace okenních os a bronzolitovým nástřikem (SOKa Česká Lípa, AO Pavlovice, inv. č. 105, karton 12).

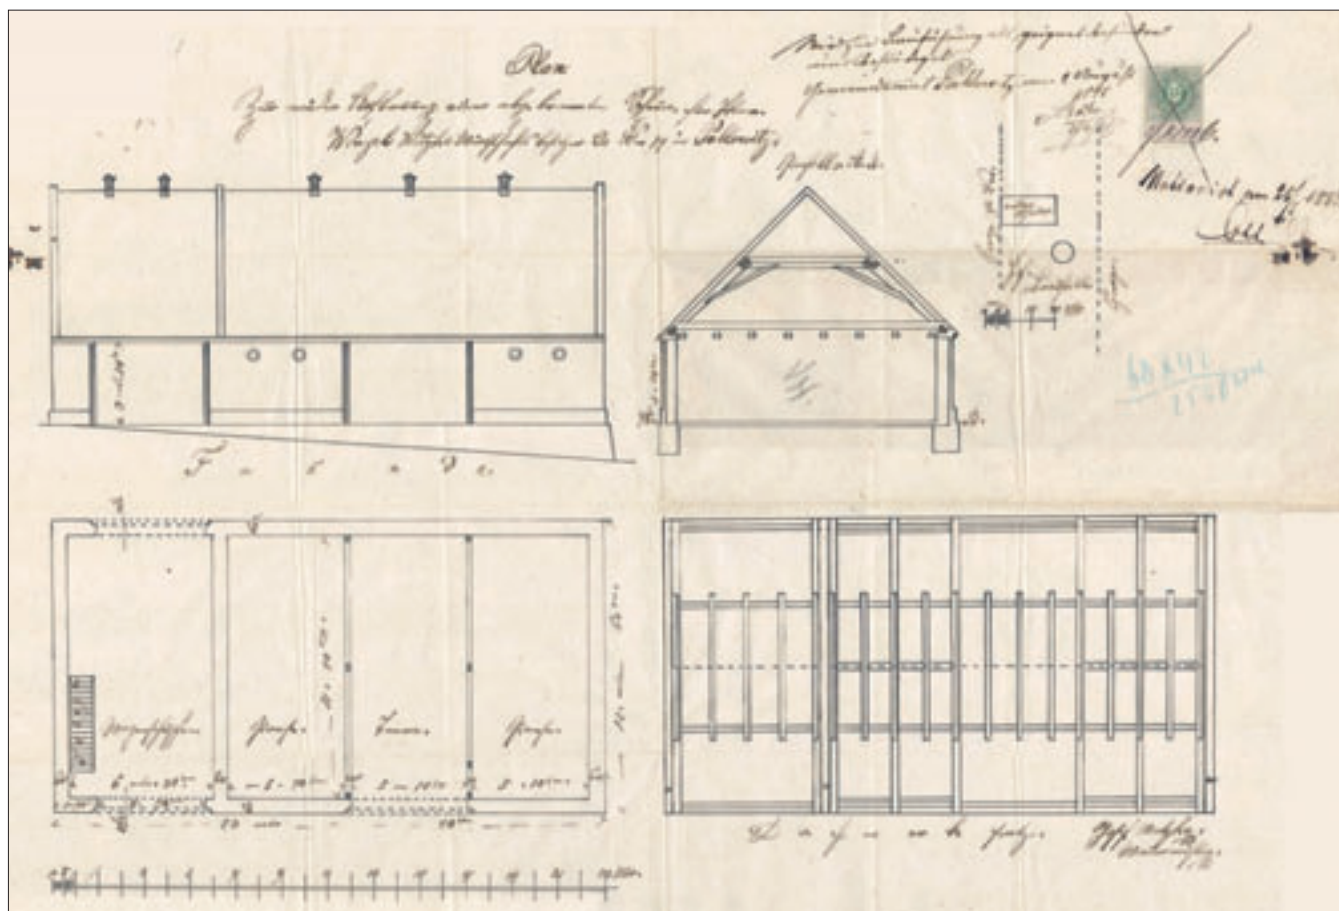
Obr. 18: Plán znovu vystavění shořelé stodoly pro Wentzela Watzkeho, hospodáře z čp. 14 v Pavlovicích. Projekt příčné průjezdné stodoly, schválený v srpnu roku 1885 (notářsky v květnu 1886) vypracoval zednický mistr Josef Watzke. Jednalo se o zděný objekt na obdélném půdorysu se sedlovou střechou a krovem s ležatou stolicí, v typické čtyřdílné dispozici se středovým mlatem, dvěma perami a napojenou vozovou kolnou. Stodola byla zbourána v druhé polovině 20. století, zůstalo dochováno pouze torzo obvodových zdí (SOKA Česká Lípa, AO Pavlovice, inv. č. 105, karton 12).

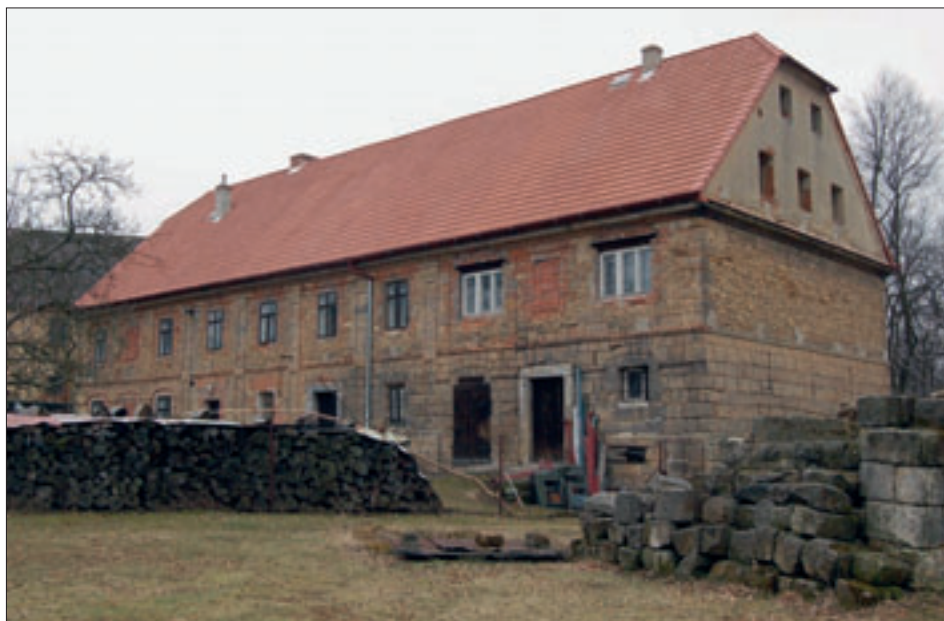
Obr. 19: Pavlovice, současný pohled ze dvora na hlavní dům usedlosti čp. 16, který velmi pravděpodobně patří mezi starší zděnou zástavbu z období kolem poloviny 19. století, k čemuž odkazuje užití polovalby v sedlové střechě, masivní římsy či starší klasicistní ornamentika fasády s řadou pilastrů kopírujících okenní osy. Dům je dochován v autentickém vzhledu exteriéru, včetně zdobných prvků, s odhaleným neomítnutým zdivem v kombinaci pískovce, opuky a cihel. Ostatní objekty usedlosti již nestojí (NPÚ ÚOP v Liberci, foto T. Konvalinková, březen 2012).

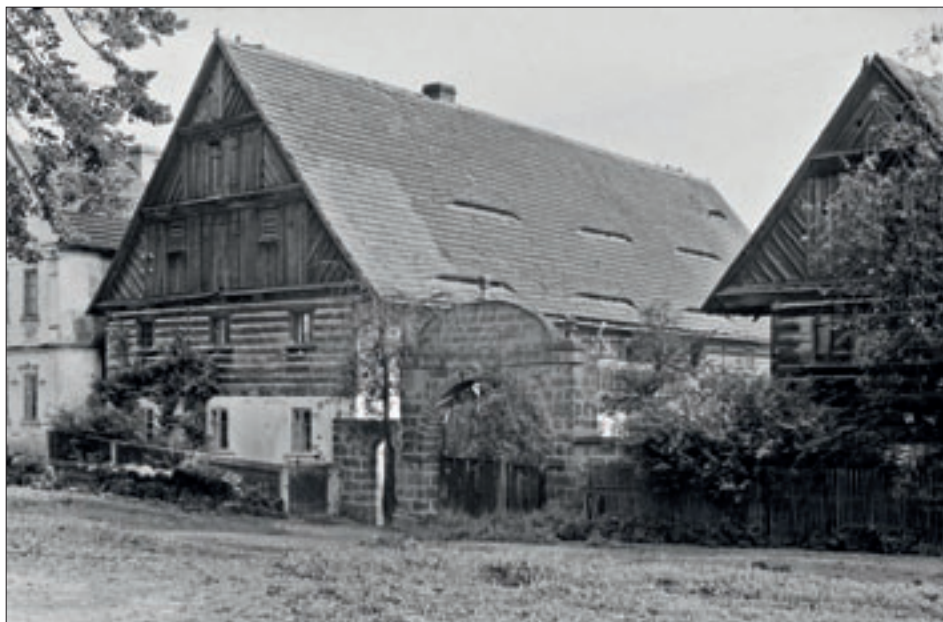
Obr. 20: Pavlovice, historická fotografie z počátku 20. století zachycuje vzhled usedlosti čp. 20 před její kompletní přestavbou v období kolem druhé světové války. Na snímku je patrný hlavní obytný dům se zděným přízemím, roubeným patrem se zapuštěnou středovou pavlačí, bohatě členěnou štítovou lomenicí a dvěma řadami chmelařských vikýřů ve střeše. Velmi zajímavý je i objekt naproti stojícího roubeného špýcharu s výměnkem, který je rovněž pojednán řemeslně náročně a zdobně. Vjezd do usedlosti dominuje klenutá pískovcová brána s vázami a boční vstupní brankou. Celá usedlost byla v období druhé světové války kompletně radikálně přezděna do současné podoby, hlavní dům zůstal dochován v obdobné hmotě, se shodným počtem okenních os, včetně zapuštěné pavlače, ale se změnou sklonu a tvaru střechy. Celkový vzhled domu se nejspíš snažil přiblížit ostatní zděné výstavbě ve vsi druhé poloviny 19. století. Původní výměnek byl přestavěn zcela novým zděným domem v odlišné hmotě, ale shodné orientaci a umístění. Pískovcovou bránu bohužel nahradila stěhová (fotografická sbírka Severočeského muzea v Liberci, autor snímku neznámý, 20.–30. léta 20. století).

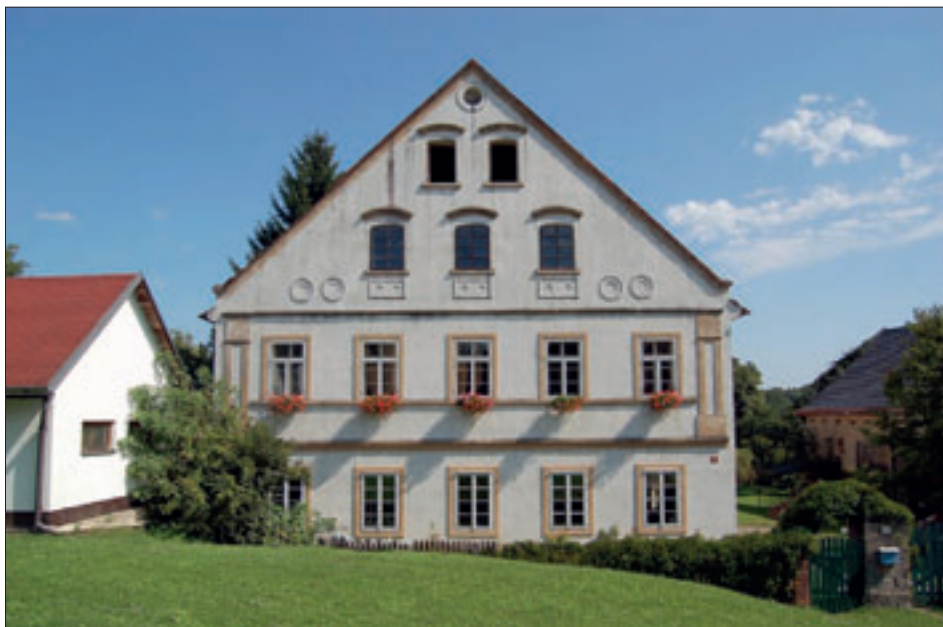
Obr. 21: Pavlovice, hlavní štítové průčelí obytného domu čp. 22. Ze snímku je jasně patrná mimořádná velikost domu o pěti okenních osách. Fasáda domu zůstala zachována včetně zdobných prvků, zvláště výrazných nárožních pilastrů, okenních šambrán a jednoduchých geometrických motivů ve štítu. I interiéru domu je dochován ve velmi autentickém stavu, v historické dispozici analogické ostatním zděným statkům, včetně chlebové pece, krovu a řady detailů (NPÚ ÚOP v Liberci, foto M. Kolka, srpen 2012).

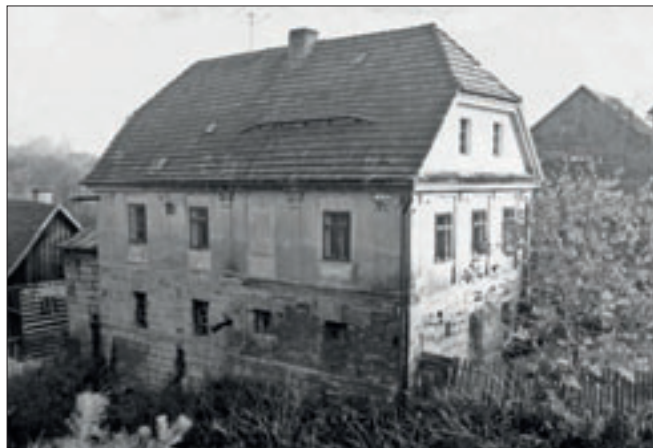
Obr. 23: Pavlovice, zděný dům čp. 27, situovaný na vysoké kamenné podezdívce na ostrohu nad dlážděnou cestou do údolí Svábšského potoka. Stavbu lze řadit ke starší zděné zástavbě vesnice, což opět dokládá užití polovalby u sedlové střechy, masivní římsy či čistě klasicistní tvarosloví mimořádně hodnotné fasády. Dnešní vzhled je v podstatě shodný s tímto historickým snímek, dům je dochován ve velmi autentické podobě exteriéru. Na záběru lze v levé části vidět i patrový roubený dům čp. 28, také dochován bez výraznějších změn dodnes a vpravo přízemní objekt na hranici bývalých usedlostí čp. 32 a 33 – jediný přízemní roubený dům ve vesnici (foto archiv NPU ÚOP v Liberci, autor snímku neznámý, 1976).

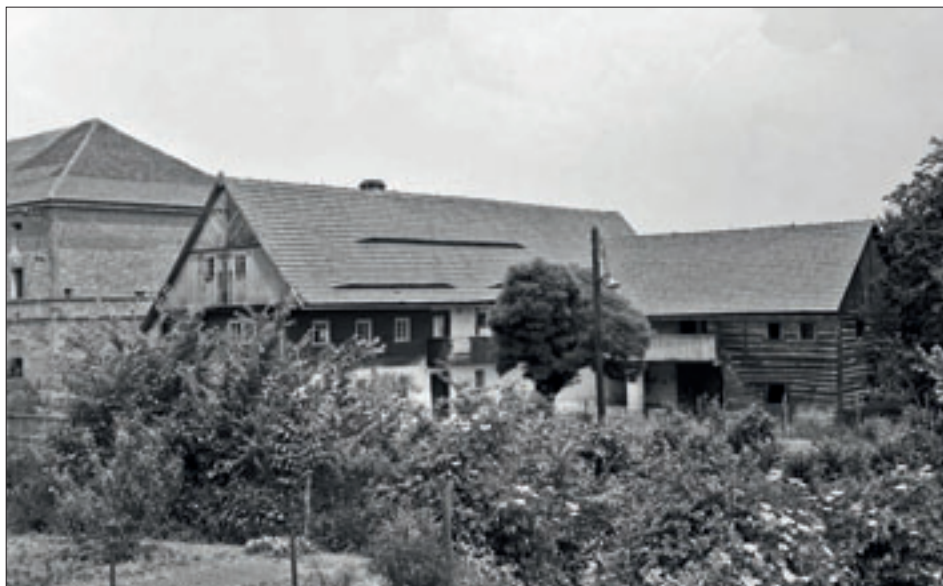
Obr. 22: Pavlovice, dobová fotografie usedlosti čp. 25 s atypickou úhlovou dispozicí napojeného roubeného špýcharu s výměnkem s průjezdem k plužině. Hlavní dům má v rámci světnice i zvláštně situovanou podstavku v patře. Dvůr uzavírala ještě malá roubená stodola zachycená historickým snímek (viz obr. č. 35). Na záběru je vidět i část zděného domu usedlosti čp. 24, se zvláštní nástavbou špýcharového polopatra a valbovou střechou. Tato část byla později odbourána a dnes je dům zachován pouze ve své polovině (fotografická sbírka Severočeského muzea v Liberci, foto J. Kabiček, 1968).

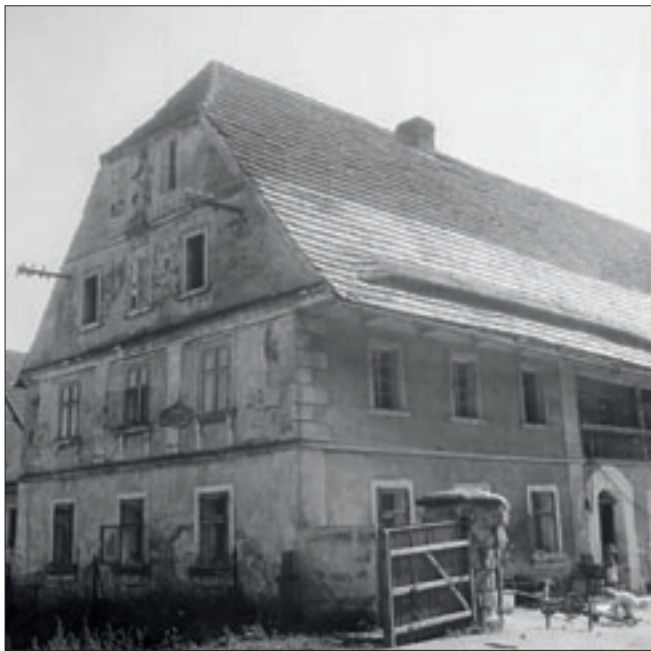
Obr. 24: Pavlovice, mimořádně cenný historický snímek zaniklého domu čp. 37, zástupce nejstarší vrstvy zděné zástavby již z roku 1816. Ze záběru je jasné patrný přední zděný patrový díl se sedlovou střechou s valbičkou. Fasáda, členěna pilastry, bosovanými nárožními v patře, zdobnými okenními šambránami má ve štítu velmi náročně pojednaný reliéf sv. Václava. Vstup uvozuje bohatý portál s datací 1816 (viz obr. č. 36), v patře je umístěna zapuštěná pavlač, která uvozuje zadní v patře roubený díl, zachycený následující fotografií. Dům byl v 80. letech 20. století stržen (archív NPÚ ÚP, foto Vroňský, 1950).

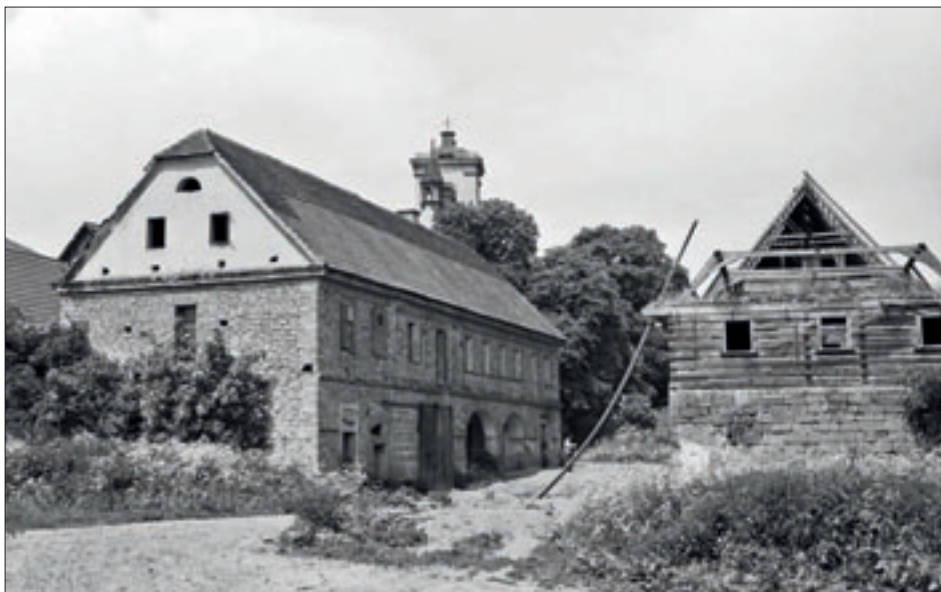
Obr. 25: Pavlovice, dobový pohled na zadní část usedlosti čp. 37 – vpravo situován hlavní dům, vlevo výměnek. Hlavní dům je zde zachycen již ve velmi špatném stavu, bez krytiny v zadní části. Odhalena je konstrukce krovu s ležatou stolicí v zadní části a pravděpodobně hambalkového u předního dílu. Zadní díl je atypicky řešen s patrem provedeným v roubené konstrukci oproti zděnému přednímu dílu. Objekt výměnku, nacházející se dnes v havarijním stavu, je zděný v obou podlažích. Přední díl je patrně starší, ve zdivu je patrně druhé napojení zadního dílu. Na snímku je dobře patrná zapuštěná vstupní lodžie a odhalené zdivo z pískovcových štuk v nárožích a opukovým kamenem a cihlami ve zbytku zdiva (fotografická sbírka Severočeského muzea v Liberci, foto J. Kabiček, 1968).
