# PLOŠNÝ PRŮZKUM VESNICKÝCH SÍDEL NA PŘÍKLADU VESNICE PAVLOVICE

MIROSLAV KOLKA – TEREZA KONVALINKOVÁ

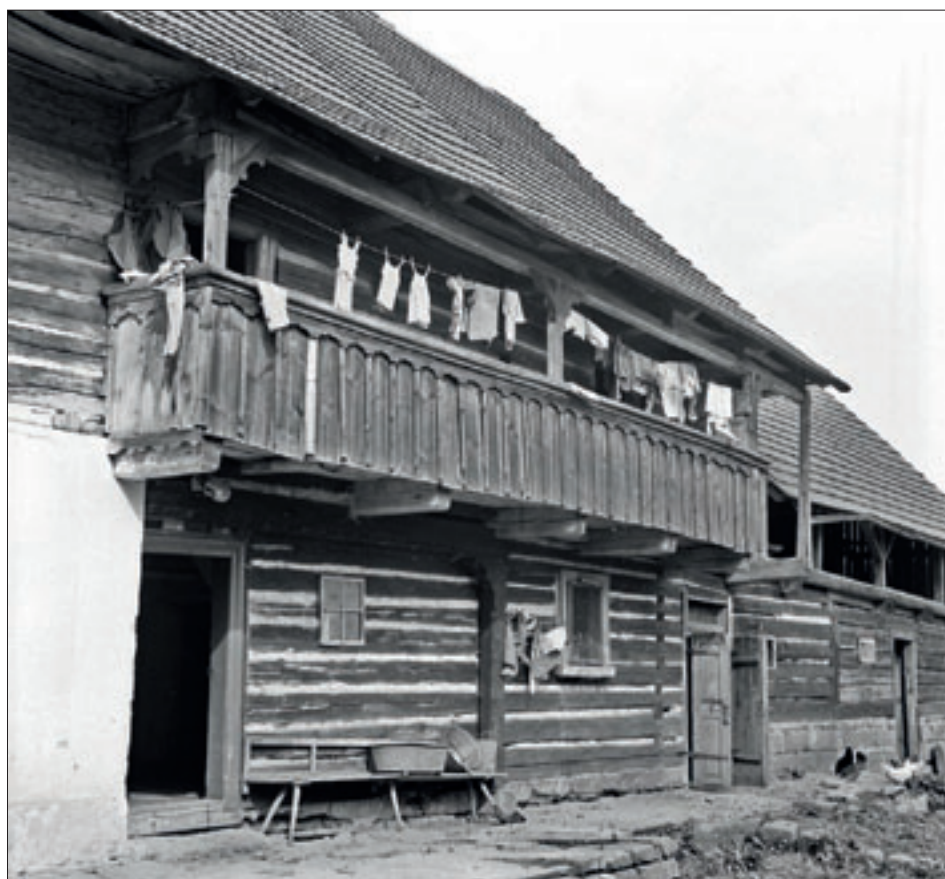
Obr. 26: Pavlovice, historický snímek hlavní dvorní strany roubeného domu čp. 38. Dům představuje další typ roubené stavby v obci, s předsazenou pavlačí, kompletně roubenou hospodářskou částí s navazující mladší roubenou dostavbou seníku s kolnou/chlévem. Dům je dodnes dochován ve velmi autentické podobě exteriéru i interiéru, se zvláštní vnitřní dispozicí s kolmo na síň napojenou středovou chodbičkou členící komory v přízemí do dvou traktů. V domě zůstal dochován i velmi hodnotný krov se středovou stolicí zavětrovanou ondrejskými kříži (fotografická sbírka Severočeského muzea v Liberci, foto J. Kabiček, 1968).

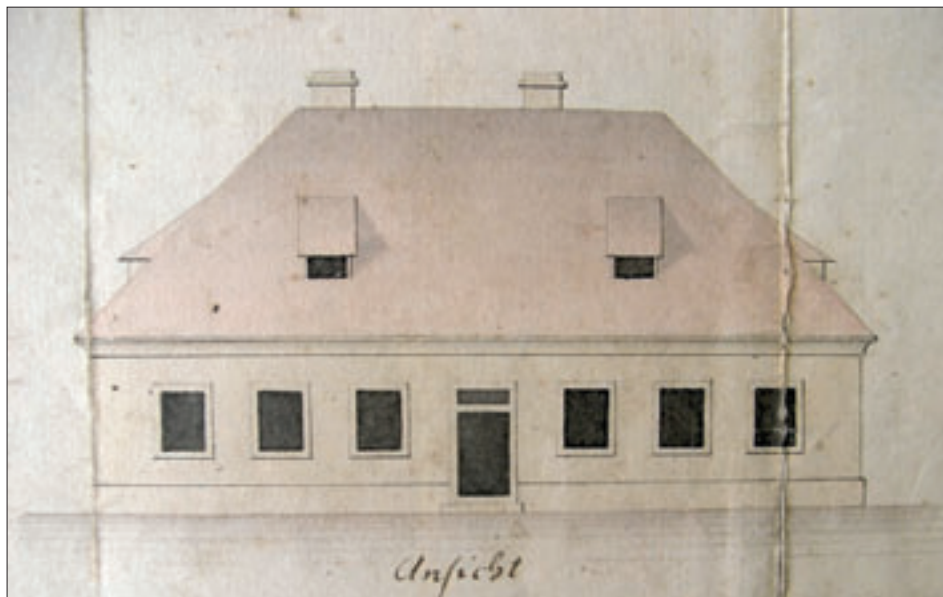
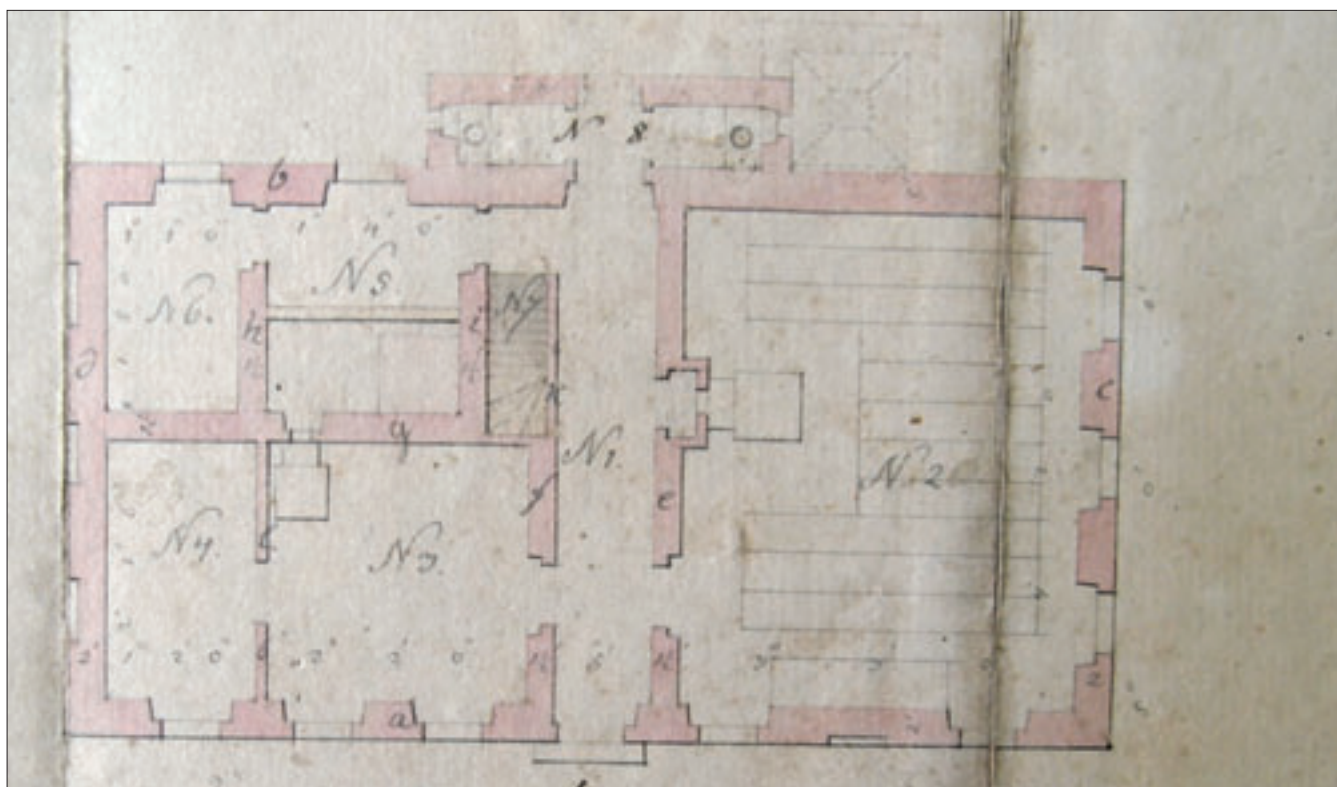
Obr. 27, 28: Plán pro výstavbu nové školní budovy po požáru, schválený k roku 1828, který vypracoval vrchnostenský inženýr Franz Němeček, navrhuje přízemní zděnou stavbu s vysokou valbovou střechou s vikýři. Trojdílná dispozice přízemí vychází z potřeb školy – uprostřed umístěna vstupní chodba se záchody na konci a schodištěm na půdu, velká školní třída s nepřímým vytápěním kameny v jedné části a místnosti pro bydlení učitele v části druhé (byť o dvou místnostech, černá kuchyně s podestou pro vaření a otvorem pro vytápění kamen v bytě a spízní komora). Tato budova ale stála jen do roku 1879, kdy byla nahrazena současnou patrovou stavbou v historizujícím slohu (SOA Děčín, fond Vs Česká Lípa – Nový Zámek, Stavební plány, inv. č. 42).

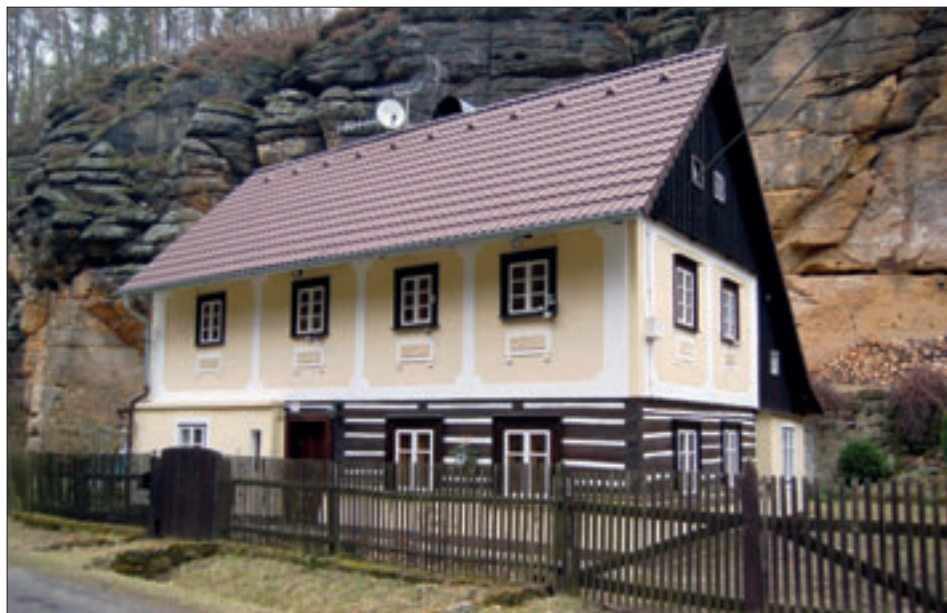
Obr. 29: Pavlovice, současný vzhled domu čp. 53, který je součástí domkářské zástavby údolí Švábského potoka, situované v úzkém prostoru rokle mezi pískovcovými skalami, komunikací a vodním tokem. Značné množství této zástavby již zaniklo, či bylo přestavěno na novodobé rekreační chatky, tento dům zůstal zachován v poměrně autentickém stavu jako patrový převážně roubený, s omítaným patrem se zdobně členěnou fasádou (NPÚ ÚOP v Liberci, foto M. Kolka, březen 2012).

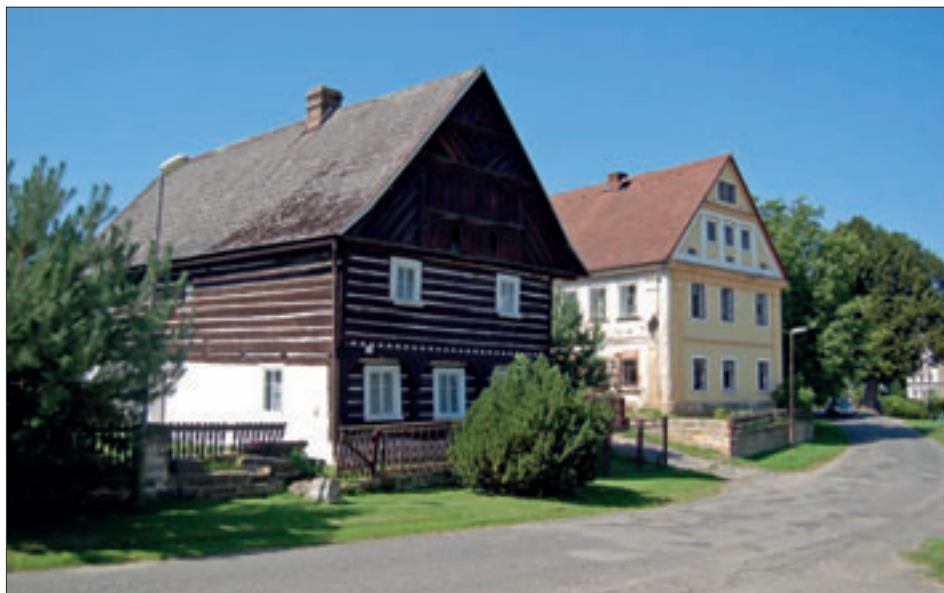
Obr. 30: Pavlovce, aktuální pohled na bývalou usedlost čp. 11 – dnešní domy čp. 10 (výměnek) a čp. 11 (hlavní objekt – vpravo) situované v úzké západní straně návsi. Obě stavby jsou dochovány ve velmi autentickém vzhledu a tvoří hodnotný celek, který umožňuje přiblížit představu o rozložení, velikosti či uspořádání jednotlivých selských usedlostí v obci. Dům čp. 10 zastupuje méně početně dochovanou roubenou zástavbu, dům čp. 11, postavený v roce 1874 reprezentuje jeden z velikých zděných statků, u kterého se do současnosti dochovalo hodnotné členění fasády včetně zdobných prvků, pilastrů, profilovaných říms, okenních šambrán či historických okenních výplní (NPÚ ÚOP v Liberci, foto M. Kolka, srpen 2012).

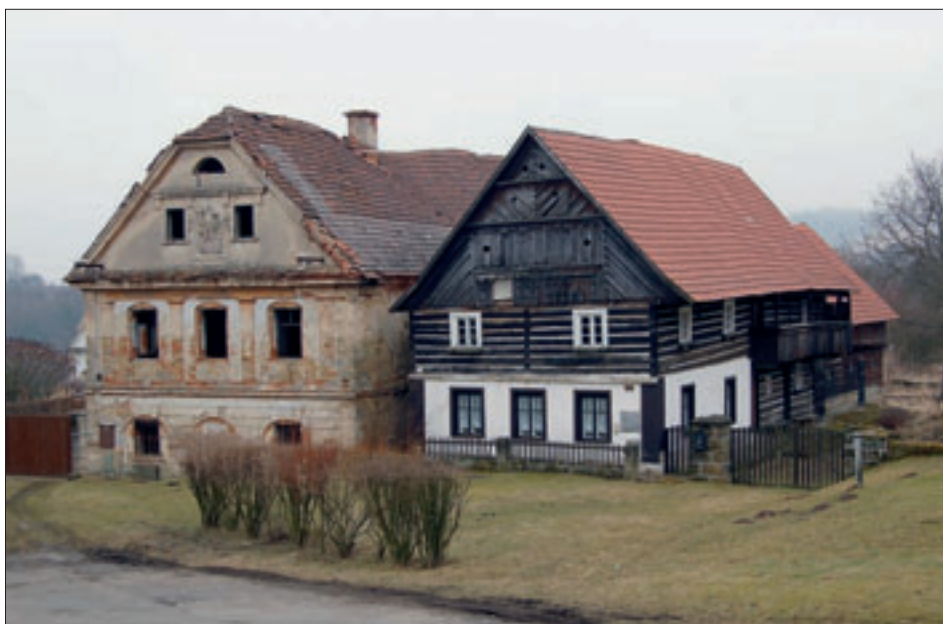
Obr. 31: Pavlovce, současný pohled na domy čp. 37 a 38 zachycuje značně neutěšený stav bývalého výměnku usedlosti čp. 37. Tento mimořádně cenný dům zůstal z usedlosti jako jediný dochován. Zdobí ho náročně pojednaná fasáda s rustikou a slepými arkádami v přízemí, pilastry s hlavicemi v patře a výrazným reliéfem Svaté Trojice ve štítu. Dispozice výměnku odpovídá ostatním zděným stavbám ve vsi, včetně vstupní zapuštěné lodžie. Vedle stojící původně celoroubený dům čp. 38 je dochován ve velmi autentickém stavu exteriéru i interiéru. Vnější podobu umocňuje náročně pojednaná štítová lomenice s obdobným řešením jako u protějšího čp. 10. Při porovnání se snímek Obr. 1 je zřejmá změna urbanistického konceptu této části návsi, která značně prořídla po zbourání původních hospodářských staveb, ale hlavně zánikem hlavního domu usedlosti čp. 37 (NPÚ ÚOP v Liberci, foto M. Kolka, březen 2012).

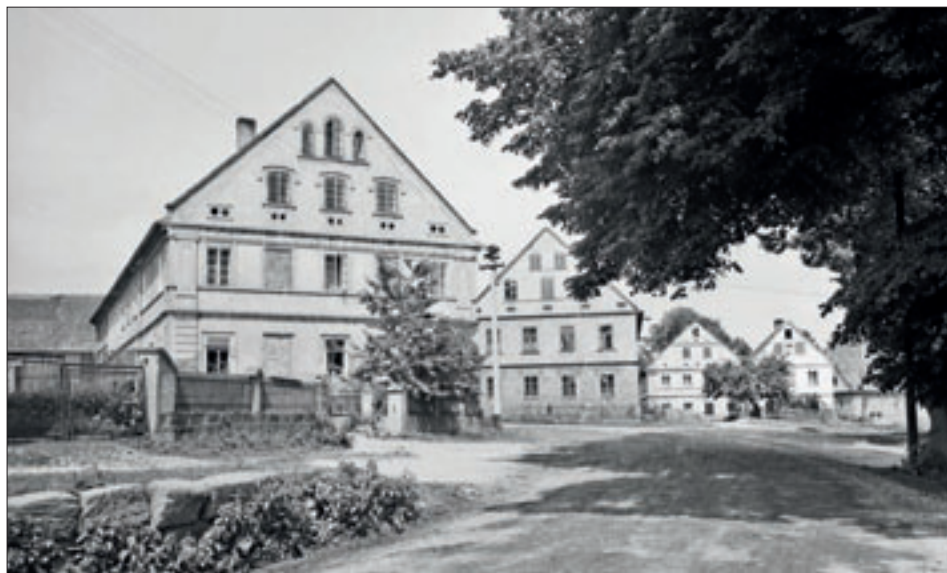
Obr. 32: Pavlovice, historický pohled na severní část užíší strany návsi zleva s usedlostmi čp. 12, čp. 13, čp. 14, čp. 15 a části čp. 16. Pro Pavlovice typická zástavba zděných, patrových velikých statků, se štitovou, výrazně působivě řazenou orientací. Dobová fotografie zachycuje fasády domů ještě před mladšími zjednodušujícími úpravami (fotografická sbírka Severočeského muzea v Liberci, foto J. Kabiček, 1968).

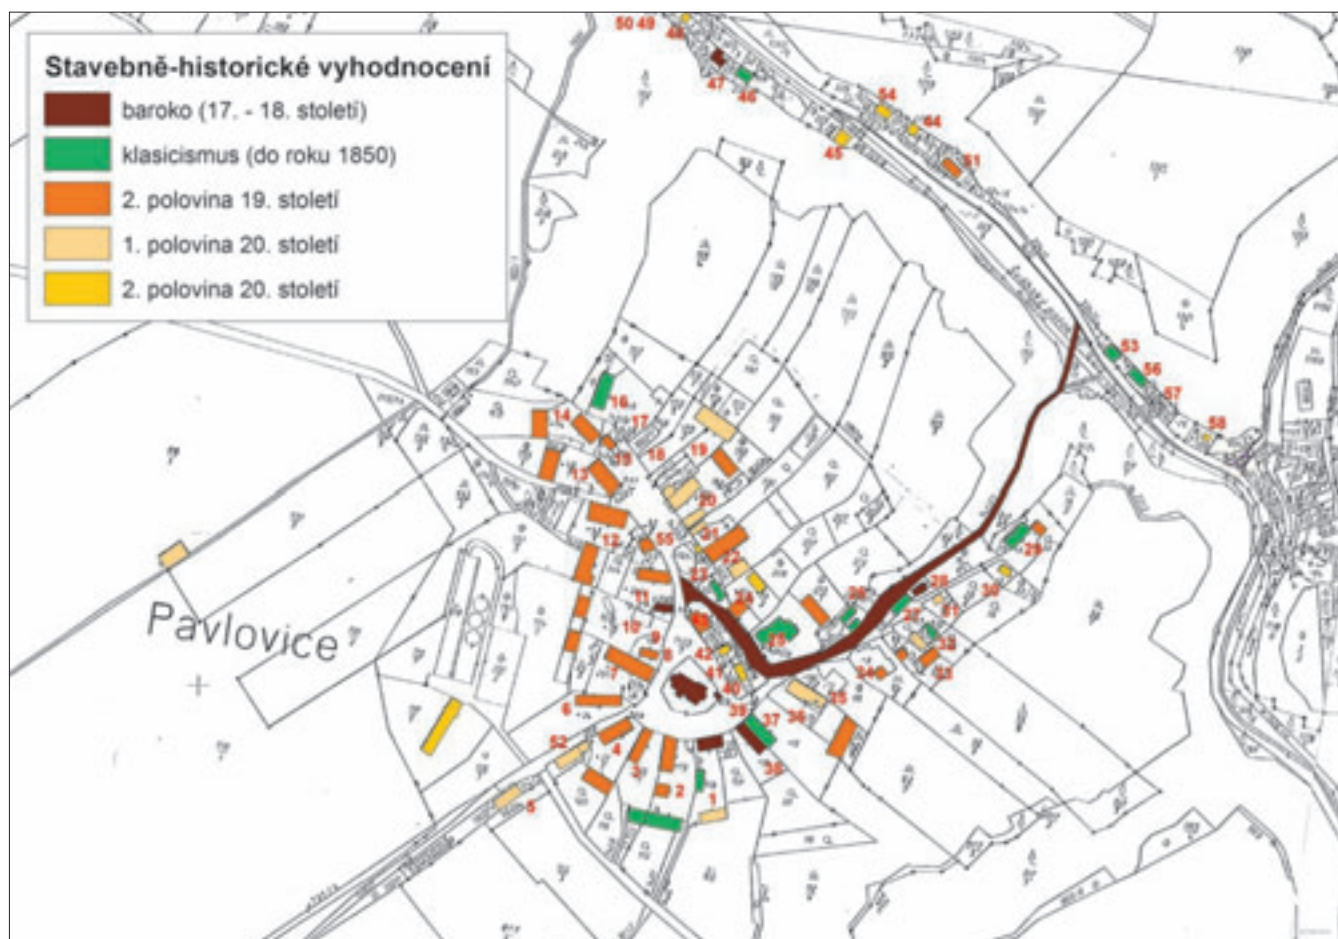
Obr. 33: Mapa stavebněhistorického vyhodnocení Pavlovic dle současného stavu výzkumu a dosavadních poznatků (podklad katastrální mapa ČÚZK, doplnění M. Kolka, T. Konvalinková, V. Vrabec).

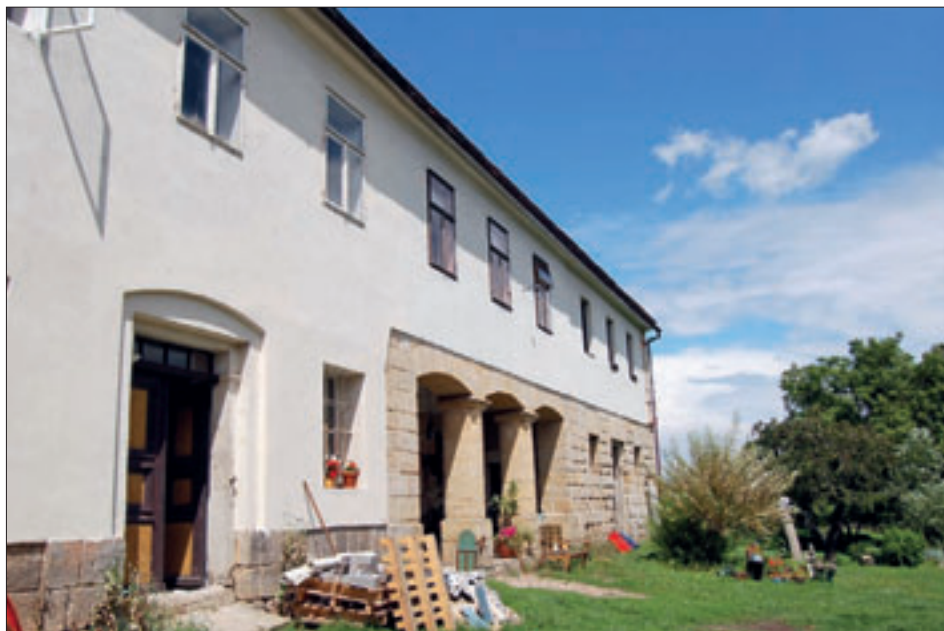
Obr. 34: Pavlovice, hlavní okapové průčelí domu čp. 22 s detailem charakteristické zapuštěné vstupní lodžie o třech polích na masivních profilovaných pískovcových sloupech (NPÚ ÚOP v Liberci, foto T. Konvalinková, červenec 2012).

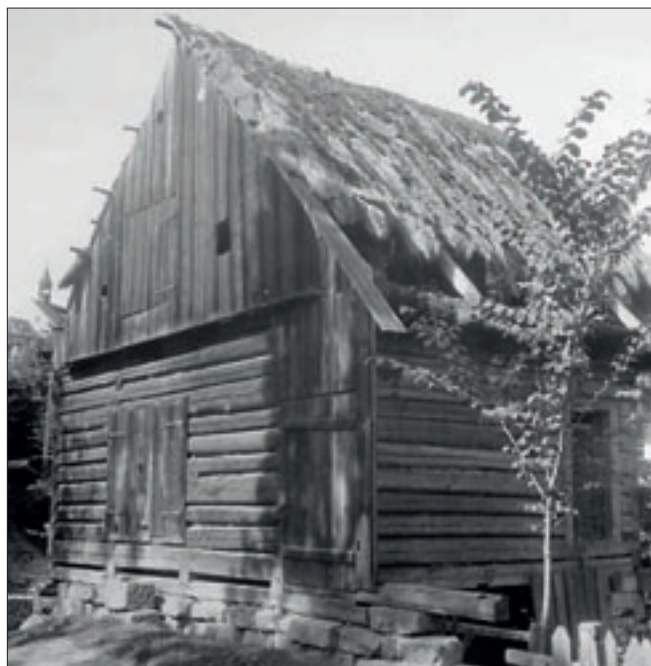
Obr. 35: Pavlovice, historická fotografie zachycuje roubenou stodolu, pocházející pravděpodobně z přelomu 18. a 19. století, při usedlosti čp. 25, která byla zbořena v druhé polovině 20. století. Snímek dokládá čtvercový půdorys, na kamenné podezdívce roubenou konstrukci z hruběji opracovaných trámů, již dožilou doškovou krytinu a dispozici vstupních a nakládacích otvorů. Jedná se o jedinou zachycenou podobu roubené stodoly ve vsi (archív NPÚ ÚP, foto Vroňský, srpen 1950).

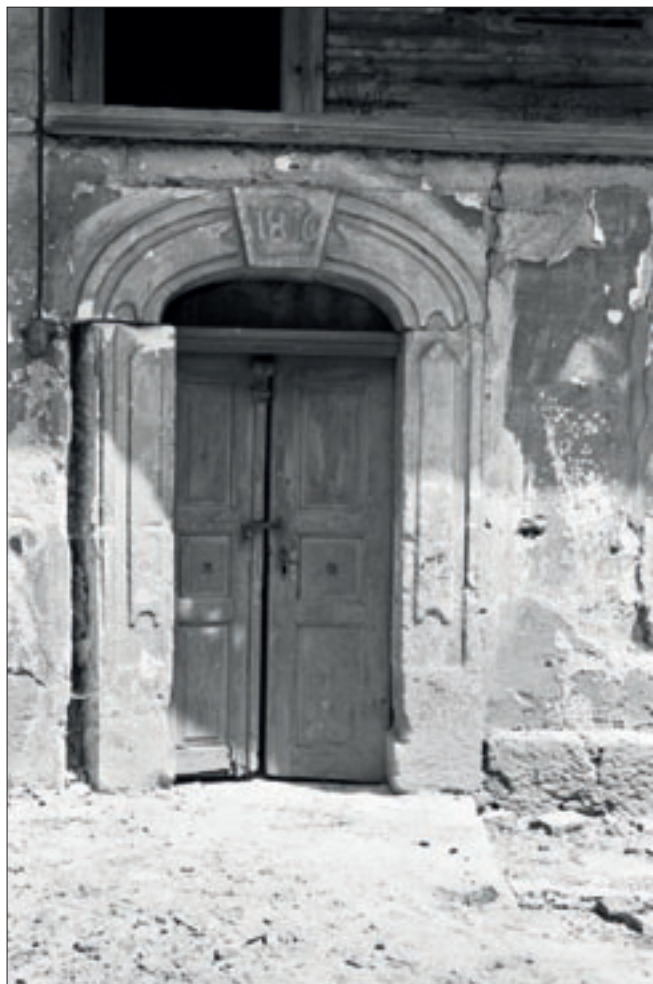
Obr. 36: Pavlovice, detail náročně pojednaného vstupního kamenného portálu zaniklého domu usedlosti čp. 37 s datací 1816. V portálu byly osazeny vstupní dvoukřídle kazetové dveře se zdobně pojednaným kováním. Nad portálem je zachycena i patrová roubená část zapuštěné pavlače (fotografická sbírka Severočeského muzea v Liberci, foto J. Kabíček, 1968).

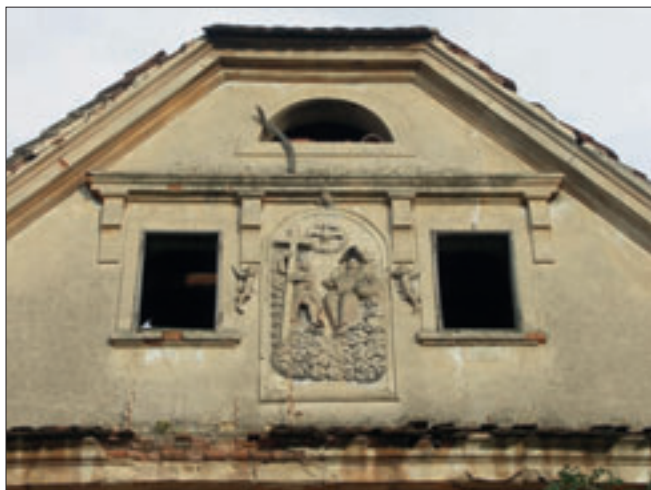
Obr. 37: Pavlovice, detail velmi cenného štítu u bývalého výměnku usedlosti čp. 37 s reliéfem Svaté Trojice s dvojicí andlíků po stranách. Štít je pojednán velmi zdobně a honosně, svým provedením s polovalbičkou a masivními římsami patří mezi starší typ z období první poloviny 19. století. Bohužel je ohrožen havarijním stavem objektu (NPÚ ÚOP v Liberci, foto M. Panáček, srpen 2007).

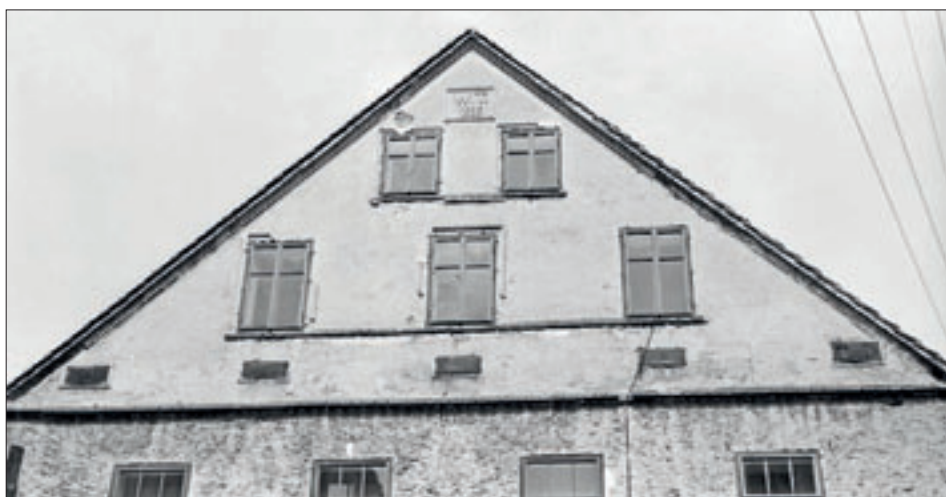
Obr. 38: Pavlovice, historický pohled na detail štítu domu čp. 13, v jeho vrcholu je umístěna datace výstavby 1885 a iniciály stavebníka „WT“ (Wenzel Tamme). Při srovnání s předchozím snímkem je jasně patrná odlišná typologie členění a zdobných prvků mladší zástavby z druhé poloviny 19. století se subtilnějšími římsami, jemnějším dekorem, tenkými linkami, striktně pravidelnou rytmizací či charakteristickým užitím podélných větracích otvorů (fotografická sbírka Severočeského muzea v Liberci, foto J. Kabíček, 1968).

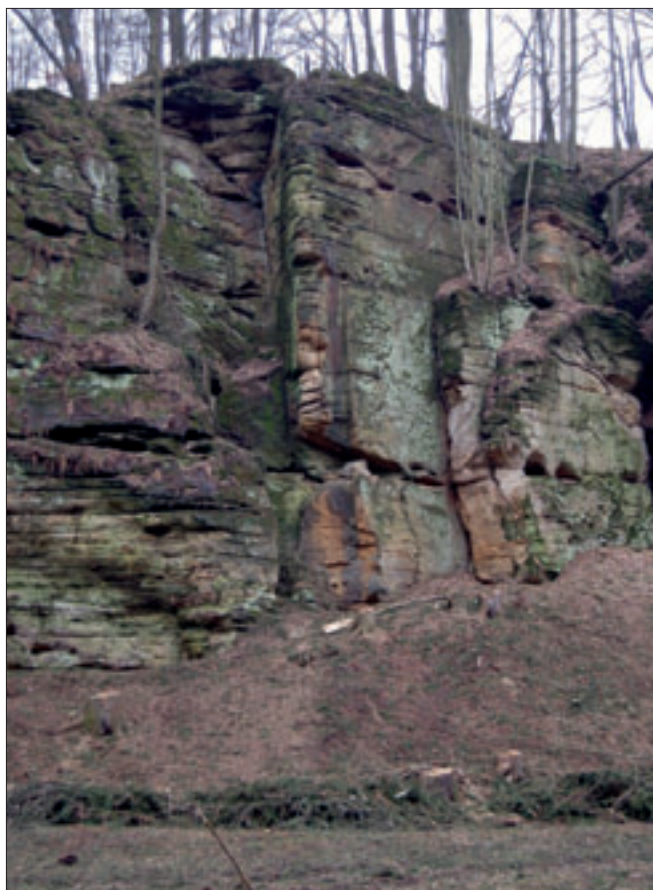
Obr. 39: Vertikální zářez šachty půlkruhového profilu do vysoké pískovcové stěny, kterým byla velmi pravděpodobně vytahována voda ze studny v údolí Švábského potoka na vrchol skály, ze kterého již byla pohodlněji donesena do vsi (NPÚ ÚOP v Liberci, foto M. Kolka, březen 2012).

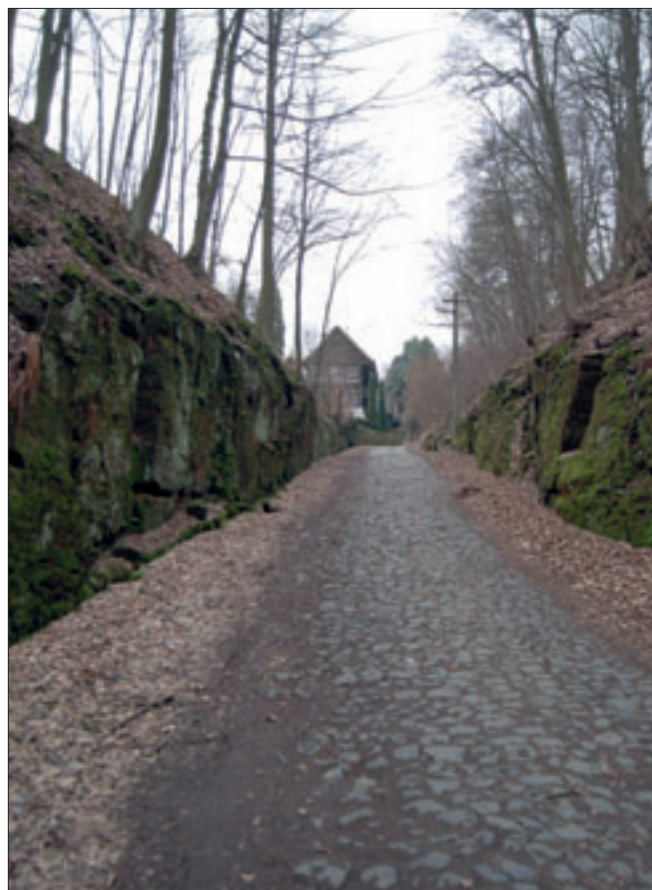
Obr. 40: Dlážděná cesta spojující náves s údolím Švábského potoka – původní hlavní komunikace do vsi, vytesaná ve skalním bloku s důmyslnými odvodňovacími postranními kanály. V pozadí zachycen dům čp. 28 (NPÚ ÚOP v Liberci, foto M. Kolka, březen 2012).

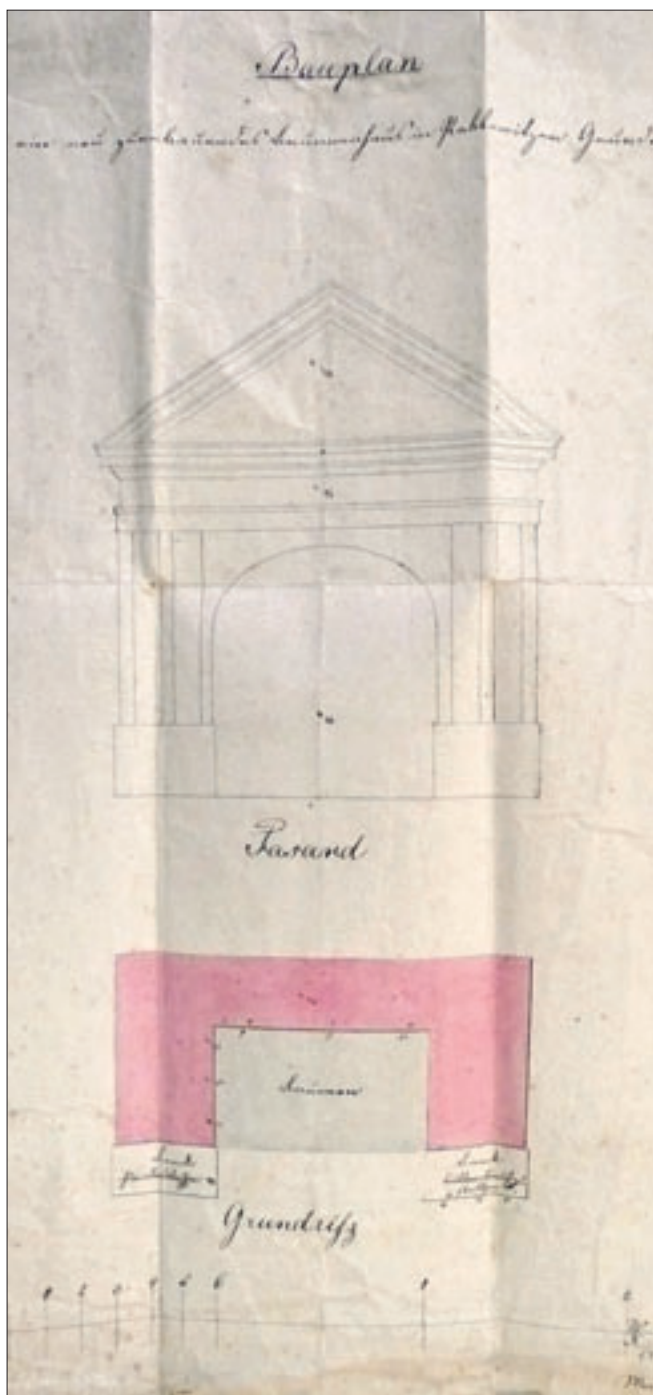
Obr. 41: Nedatovaný plán výstavby studánky v údolí Švábského potoka, který vypracoval zednický mistr Anton Eiselt. Studánka byla navržena na půdorysu písmene U s vnitřním prostorem pro nabírání vody. Hlavní průčelí s dvěma pilastry a trojúhelným tympanonem ve vrcholu bylo během stavby mírně zjednodušeno v rovné zakončení s masivní římsou (nedat., SOA Děčín, fond Vs Česká Lípa – Nový Zámek, stavební plány, inv. č. 44).
