# SEDLEC U VYSOKÉHO MÝTA

## PRŮZKUM VESNICKÝCH STAVEB<sup>1)</sup>

ZUZANA VAŘEKOVÁ

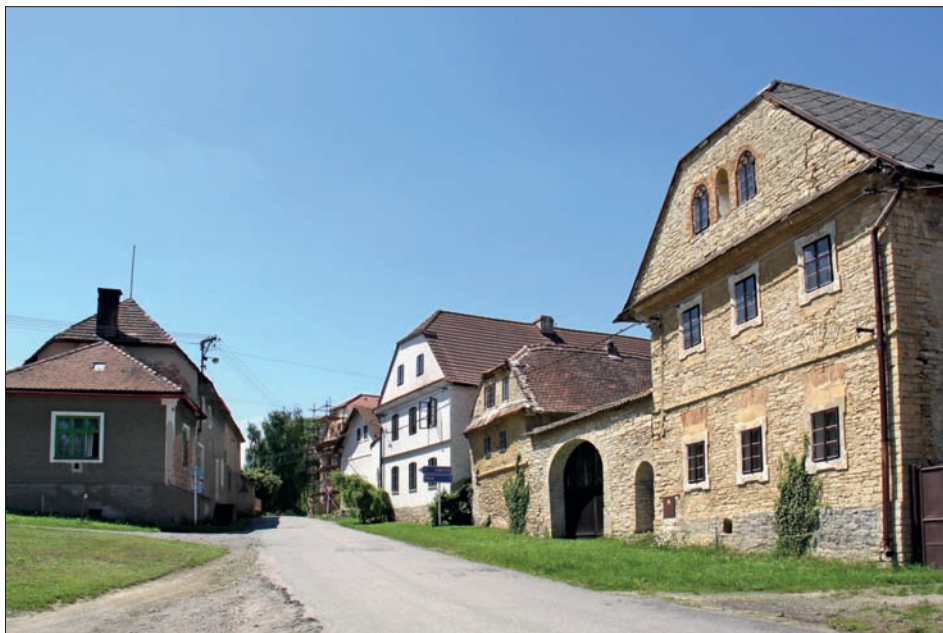
Obr. 1: Sedlec (okres Ústí nad Orlicí), pohled na patrové domy v usedlostech v severní frontě návsi vesnice Sedlec. Zleva usedlost čp. 16, 15, 14, vpravo čp. 13 s přístavbou výčepu z 20. let 20. století před průčelí domu (autorem fotografií v článku je Z. Vařeková, není-li uvedeno jinak).

Abb. 1: Sedlec (Bez. Ústí nad Orlicí, Pardubický [Pardubitzer] Kr.), Dorfplatz, nördliche Häuserfront mit einstöckigen Häusern. Von links: Bauernhöfe Nr. Konskr. 16, 15, 14, rechts Nr. 13 mit dem Ausscharnk-Zubau aus den 1920er Jahren vor der Hausfront (Fotos von Z. Vařeková, falls nicht anders angeführt).

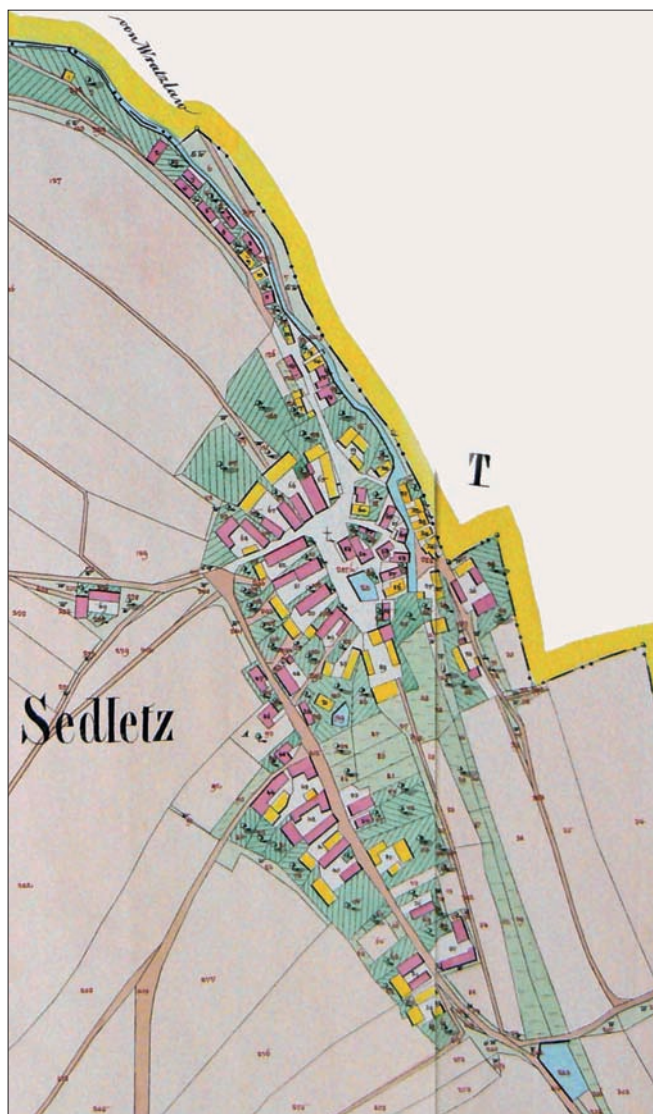
Obr. 2: Sedlec na mapě stabilního katastru z roku 1839.

Abb. 2: Sedlec, Ausschnitt aus der Mappe des Stablen Katasters, 1839.

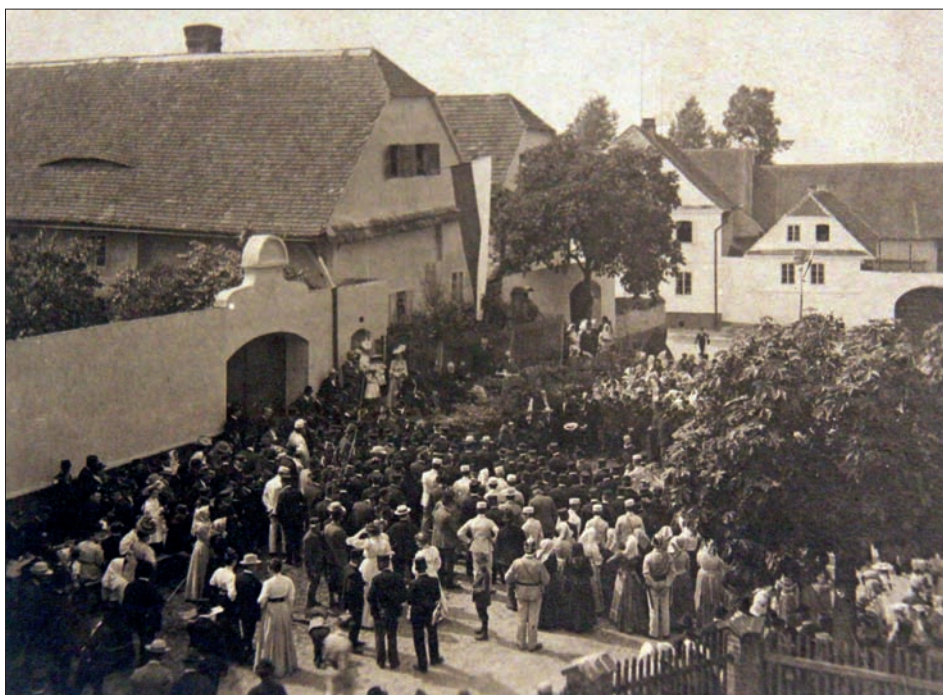
Obr. 4: Sedlec, historická fotografie návsi vesnice z počátku dvacátého století. Vlevo dům v usedlosti čp. 11 je nápadný roubeným předním dílem s navazující zděnou patrovou síní a zadními komorami. Toto uspořádání odpovídá stavební charakteristice pozdně středověkých vesnických domů. Dům byl zbořen v roce 1972. V zadní návesní frontě je zachycen patrový dům v usedlosti čp. 15 a výměnek v usedlosti čp. 16. (fotografie ze sbírek J. Táborského, uložena v čp. 33 Sedlec).

Historická fotografie návsi z počátku 20. století zachytila dům čp. 11, který odpovídá této stavební charakteristice. Jednalo se právě o dům s roubeným předním dílem, zděnou patrovou síní a patrovými zadními komorami.<sup>29)</sup> Dalším zajímavým reliktem starší zástavby je skrytý strop nad obytnou místností v domě čp. 10. Dům je dnes zděný, přízemní, s nezvykle vysokým prvním dílem domu. V obytné místnosti je dochován dřevěný strop ve výšce 3,4 m, který je skrytý sníženým podhledem a který nelze kvůli nepřístupnosti prozatím ověřit.

Abb. 4: Sedlec, Dorfplatz, historische Aufnahme aus dem Anfang des 20. Jahrhunderts. Links das Haus vom Bauernhof Nr. 11 mit dem auffallenden Vorderteil in der Blockbauweise mit dem angeschlossenen gemauerten einstöckigen Flur und den Hinterkammern. Diese Anordnung entspricht der Baucharakteristik der spätmittelalterlichen Bauernhäuser. Das Haus wurde 1972 abgerissen. In der Dorfplatzfront im Hintergrund sieht man das einstöckige Haus im Bauernhof Nr. 15 und das Ausgedinge des Bauernhofs Nr. 16 (Foto aus der Sammlung von J. Tábořský, aufbewahrt in Sedlec Nr. 33).

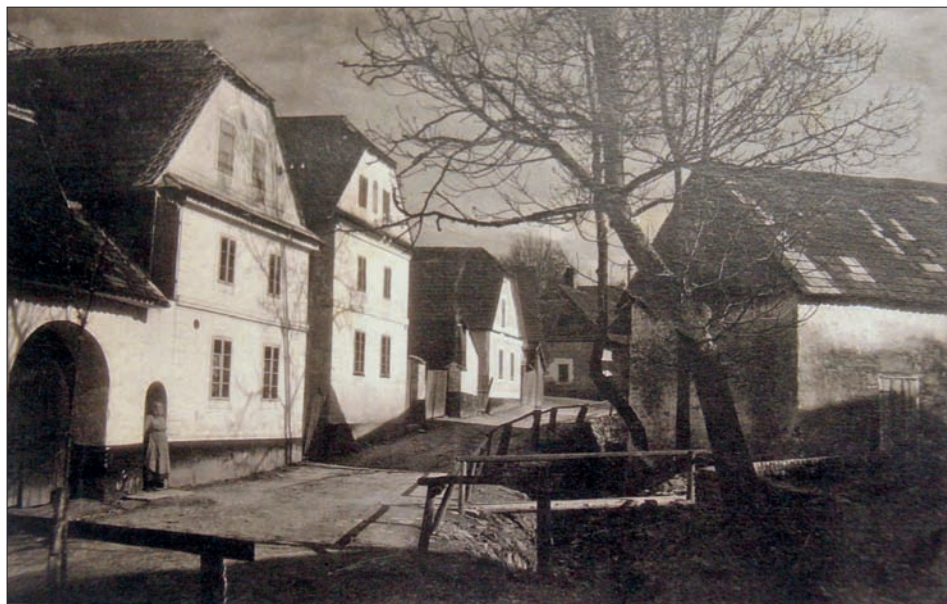
Obr. 5: Sedlec, v popředí fotografie jsou zachycené dva zděné patrové domy, čp. 32, 33, které náleželi domkářům a byly postaveny po požáru roku 1852. Za nimi dnes zbořené domy čp. 34 a 39 (historická fotografie z počátku dvacátého století ve sbírkách J. Táborského).

Abb. 5: Sedlec, im Vordergrund gemauerte Häuser Nr. 32, 33 der sozial schwächeren Häuslerschicht, erbaut nach dem Brand 1852. Hinter ihnen die heute abgerissenen Häuser Nr. 34 und 39 (historisches Foto aus dem Anfang des 20. Jahrhunderts, Sammlung von J. Tábořský).

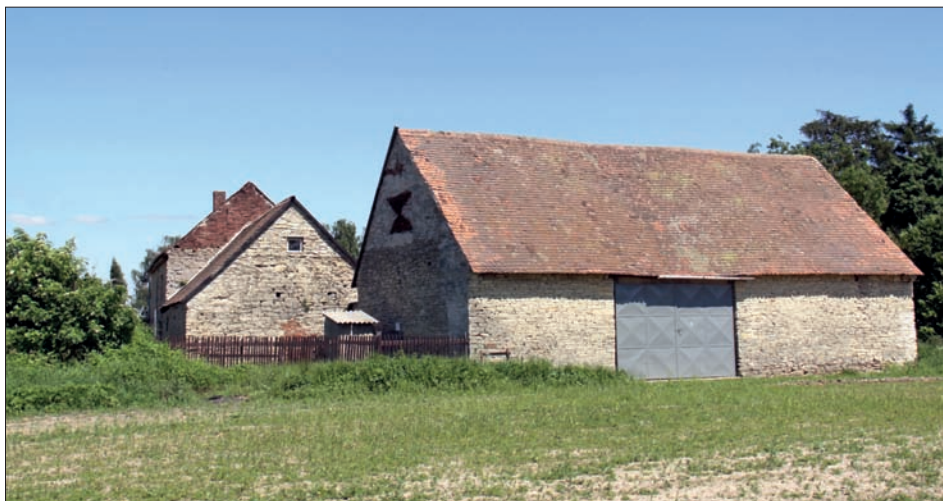
Obr. 6: Sedlec, zděná trojdílná stodola v usedlosti čp. 54, postavena po požáru roku 1857, s mladší úpravou štítu.

Typickou stavbou selských usedlostí popožárové výstavby vesnice byly velké zděné stodoly, zpravidla uzavírající celou zadní stranu dvora. Stodoly byly stavěny z lomové přitesávané opuky se svislými šterbinovými větracími průduchy. Krovy zděných stodol byly převážně řešeny Rankovým typem krovu (čp. 5, 6, 8, 54), který je úspornější z hlediska množství potřebného dřeva a dovozoval zastřešit velké prostory bez nutnosti používat velké množství vazných trámů.

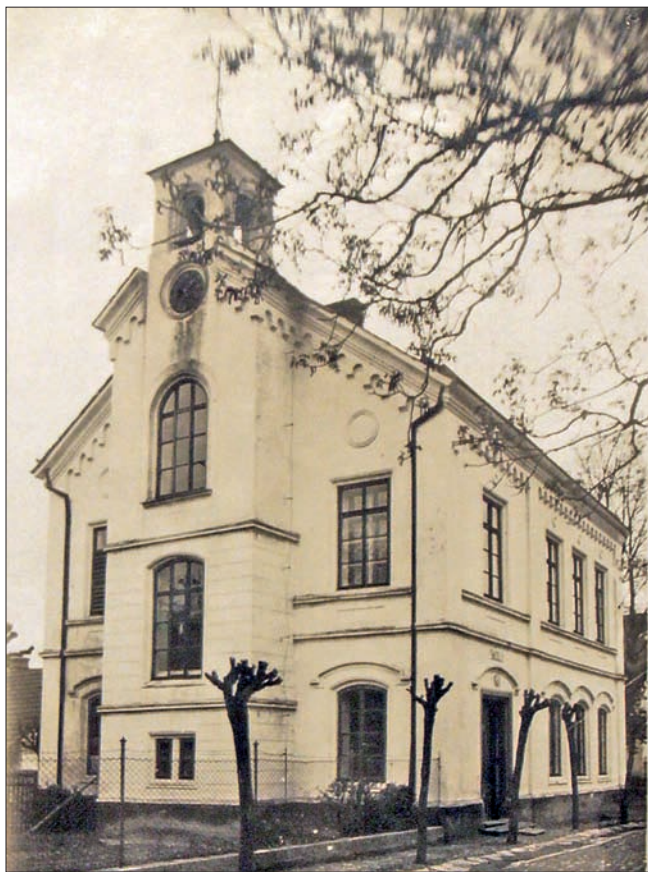
Obr. 7: Sedlec, historická fotografie novostavby školy čp. 72 dokončené v roce 1876 (fotografie ze sbírek J. Táborského).

Abb. 7: Sedlec, Neubau des Schulgebäudes Nr. 72, vollendet 1876 (Foto aus der Sammlung von J. Tábořský).

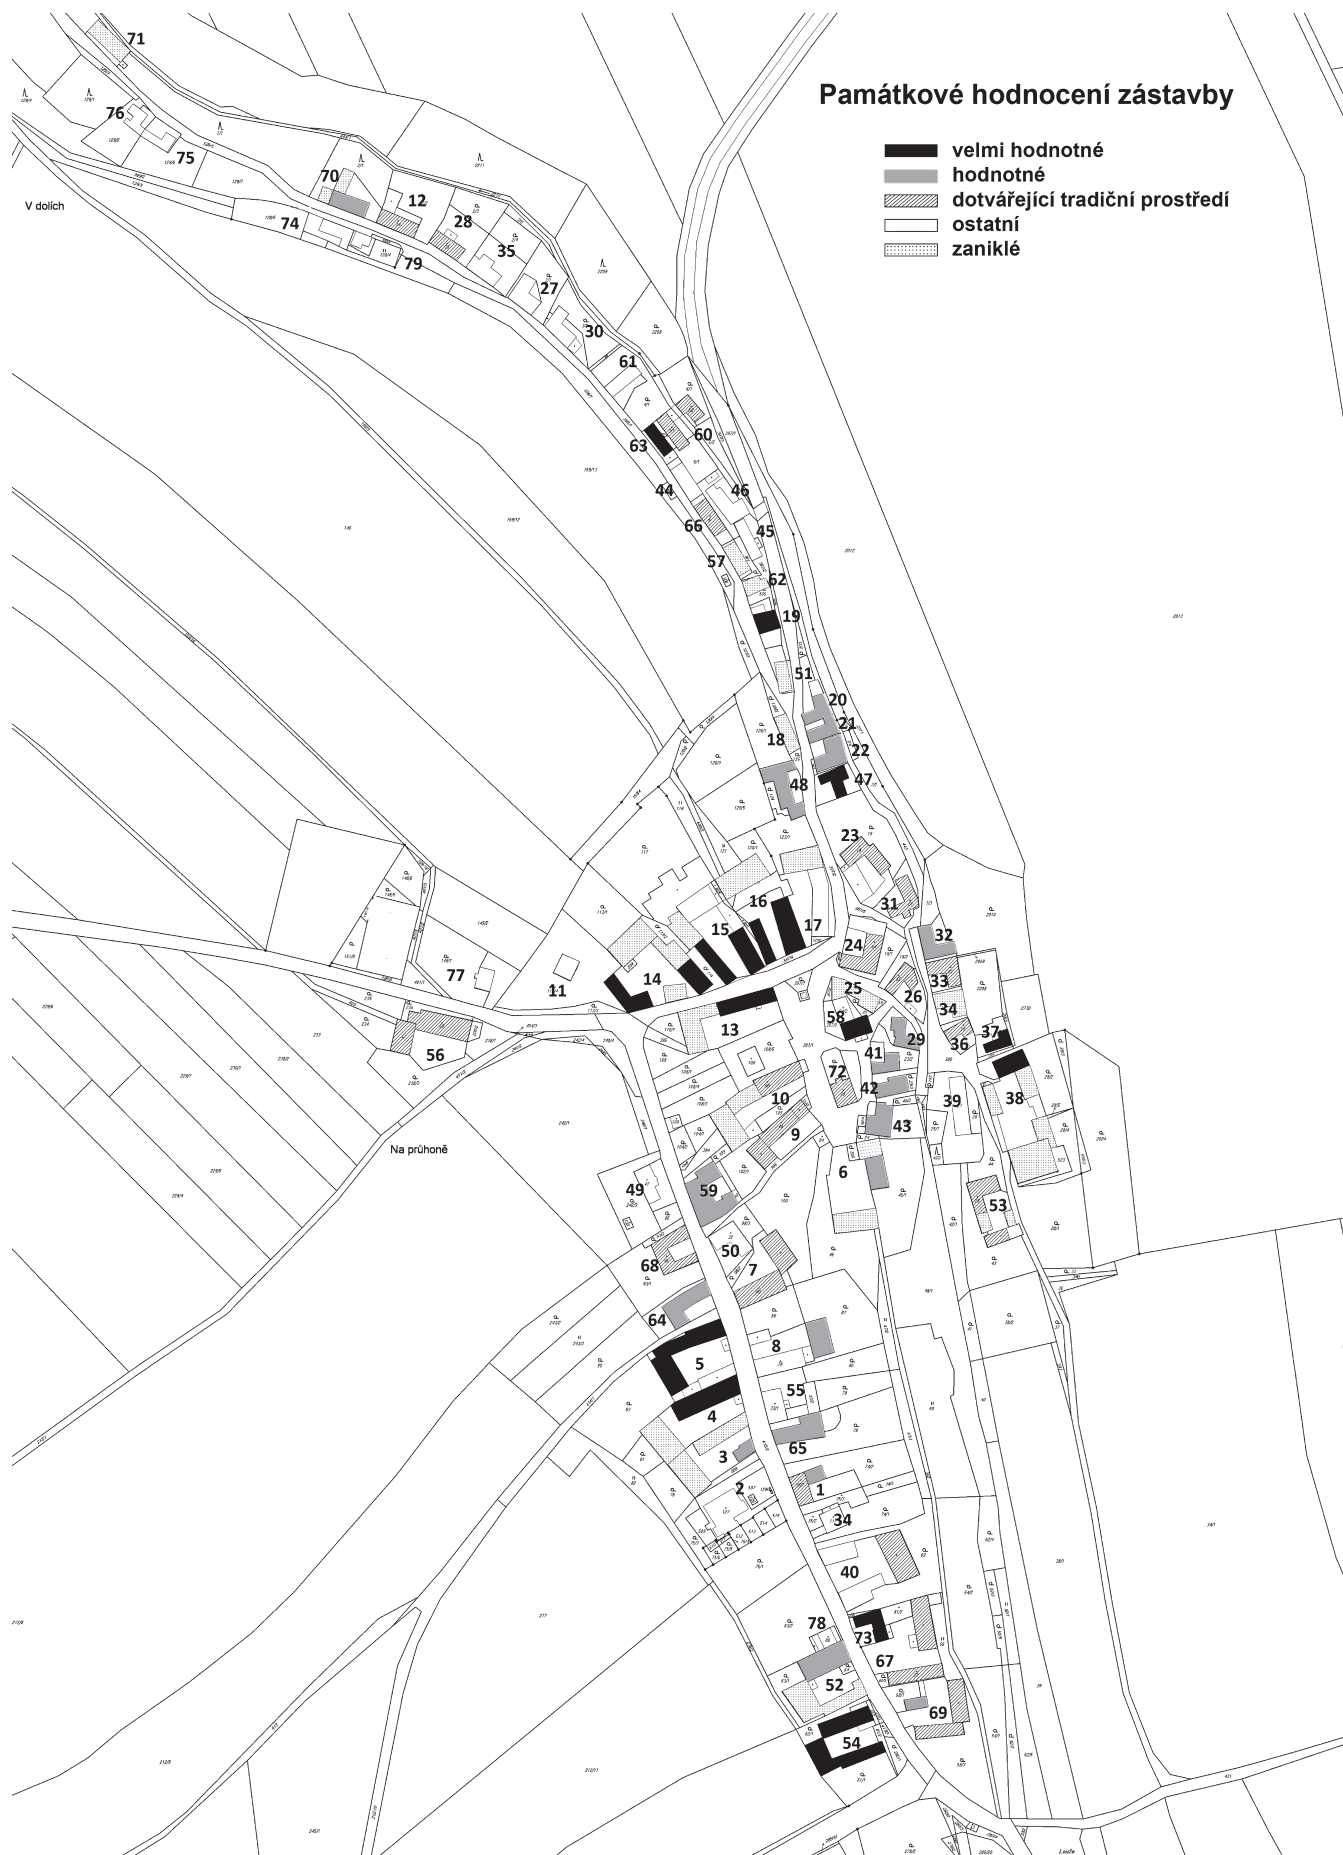
Obr. 8: Sedlec, současná katastrální mapa vesnice s vyznačeným architektonickým a památkovým hodnocením zástavby a s uvedením čísel popisných (kreslil J. Jaroš, Z. Vařeková)

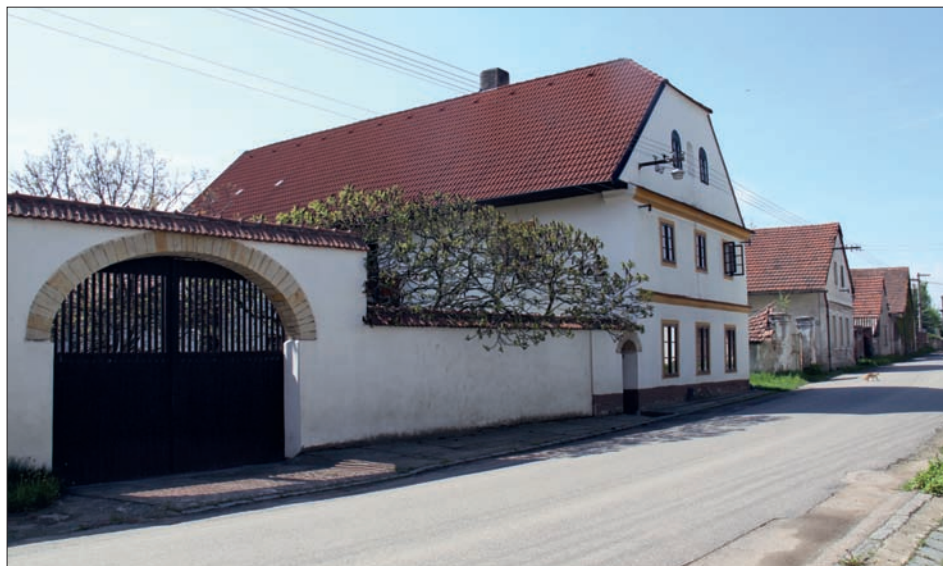
Obr. 9: Sedlec, celkový pohled na průčelí usedlosti čp. 5.

Na obytný dům navazují přízemní zděné chlévy z opuky, zastřešené sedlovou střechou. Prostor chlévů je zaklenut segmentovou cihelnou klenbou zděnou do ocelových travers. Nad chlévy je vztyčen novodobý vaznicový krov. Půdní cihelná nadezdívka je doplněna větracími vyzdívkami z cihelné mřížoviny.

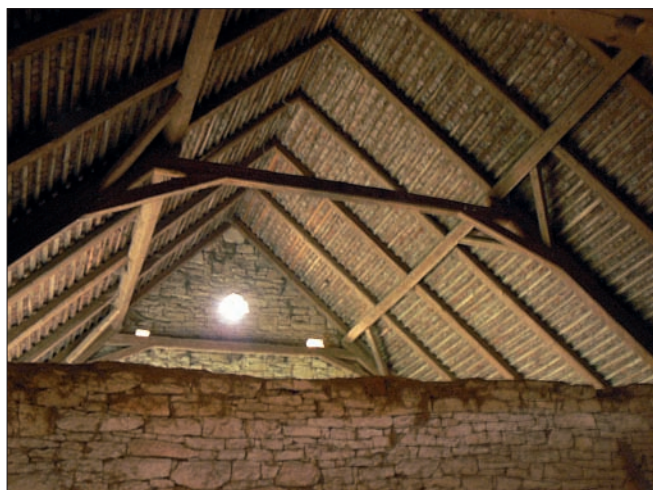
Obr. 10: Sedlec, Rankova konstrukce krovu ve stodole v usedlosti čp. 5. Stodola byla postavena po požáru usedlosti v roce 1857.

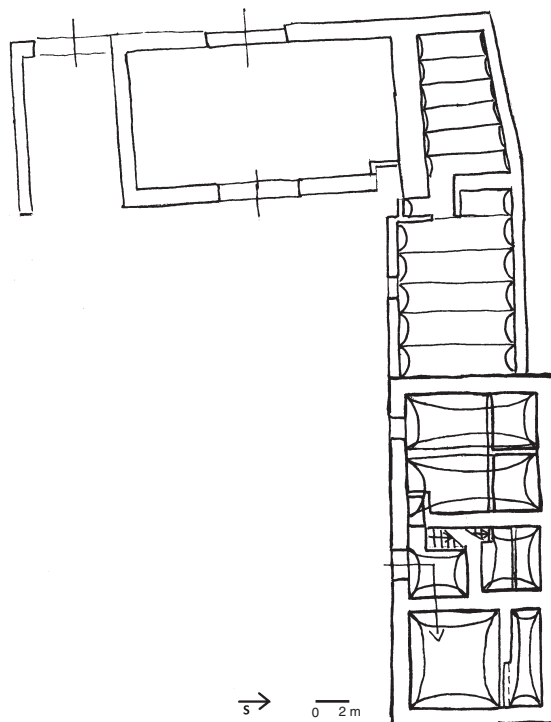
Obr. 11: Sedlec, čárové schéma půdorysu usedlosti čp. 5 s vyznačením stropních konstrukcí. (Z. Vařeková)

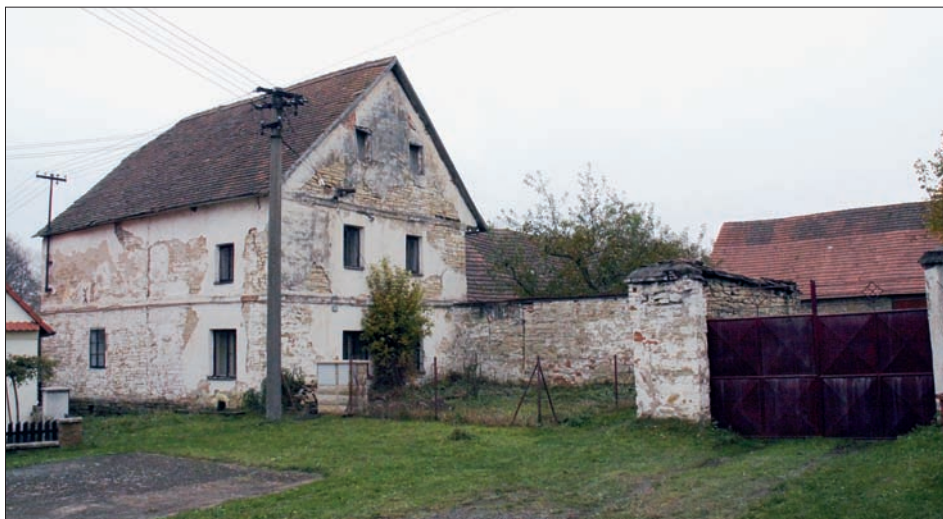
Obr. 12: Sedlec, pohled na severozápadní nároží domu v usedlosti čp. 6. Netypičnost domu byla dána jeho specifickou stavební adaptací z přelomu devatenáctého a dvacátého století, při níž byl odstraněn přední obytný díl a ke zbylé části domu byl přistavěn nový zděný štít a dům byl zkrácen. Nové obytné místnosti byly zřízeny v někdejší síni a komoře. Prostor po odstraněném předním dílu domu je vymezen ohradní zdí.

Abb. 11: Sedlec, Bauernhof Nr. 6, Haus. Um die Wende des 19. und 20. Jahrhunderts wurde der Bauernhof von einem Brand betroffen, der den Blockbauteil des Hauses beschädigt hat. Zum gemauerten Hausteil baute man den neuen Giebel zu, das Haus wurde verkürzt.

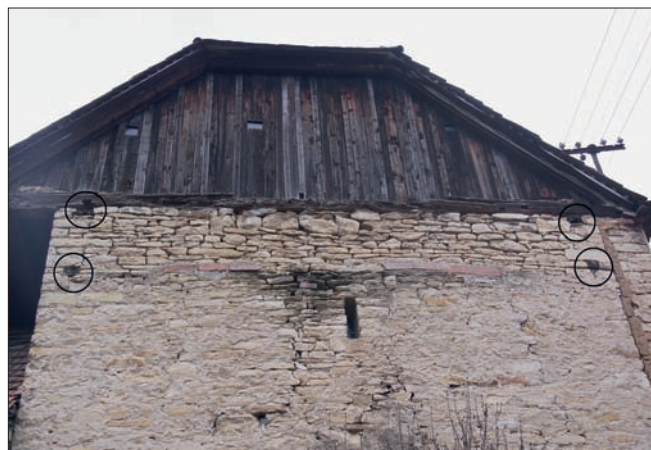
Obr. 13: Sedlec, pohled na zadní průčelí domu čp. 6. Kroužkem označené konce pozednic. Starší, spodní, pozednice byly dendrochronologicky datovány do roku 1780/1781, nad nimi vodorovná stavební spára. Po požáru v roce 1858 došlo k nadezdění koruny zdiva a vztyčení nového krovu. Po pravé straně domu je svislou stavební spárou oddělena mladší přízdívka, přízdívka k starší zdi při obnově domu v roce 1858.

51) Při demolici zdiva v prvním patře byla obnažena zazděná starší pozednice položená pod zazděnými konci vazných trámů. V rámci průzkumu domu byla provedena dendrochronologie, která určila stáří dřeva. Dřevo pozednice ze stávajícího krovu bylo smýčeno v roce 1857/1858, dřevo ze zazděné strašné pozednice v roce 1780/1781. Z. Vařeková, o. c. v pozn. 1, s. 58–59 (datování ing. T. Kyncl).

**Datování:** Za nejstarší část domu lze prohlásit zdivo posledního dílu domu a první sklep. Fragmenty staršího krovu byly datovány do let 1780/1781.<sup>52)</sup> V roce 1858 byla usedlost výrazně poškozena požárem. Bylo provedeno přezdění druhého dílu, přízdívka při zadní podélné zdi komorového dílu a byl vztýčen nový krov. Nové zděné chlévy byly postaveny ještě v téměř roce a nová zděná stodola byla dokončena až v roce 1870. Na přelomu devatenáctého a dvacátého století došlo k dalšímu požáru, který poškodil přední, ještě částečně roubenou<sup>53)</sup> část domu. Po požáru již dům nebyl obnoven ve své plné délce, byl odstraněn přední obytný díl domu a ke zděné zadní části domu byl přistavěn nový zděný štít.

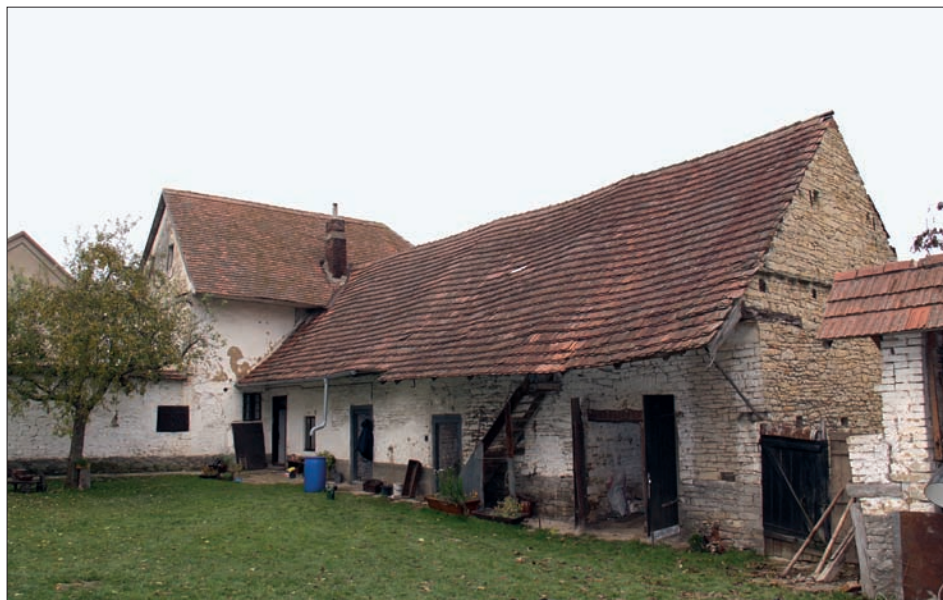
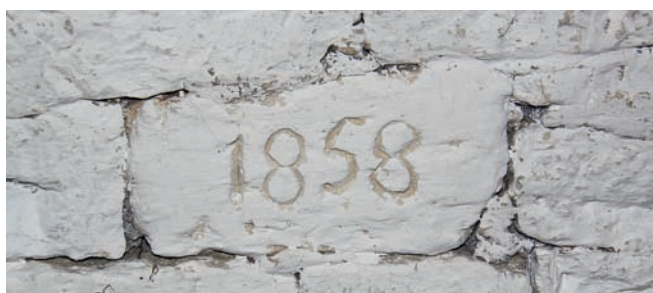
Obr. 14: Sedlec: a – pohled na kolmé hospodářské křídlo v usedlosti čp. 6; b – detail datace výstavby chlévů, potvrzující výstavbu ještě v téměř roce po požáru roku 1858.

Kolmé zděné křídlo chlévů je čtyřdílné, zastřešeno sedlovou střechou. První díl je plochostropý a užíval se jako síň domu. Zbývající díly sloužily jako chlévy a jsou uzavřeny kamennou valenou klenbou. Ve zdivu chléva je na kameni vytesán letopočet výstavby, rok 1858.

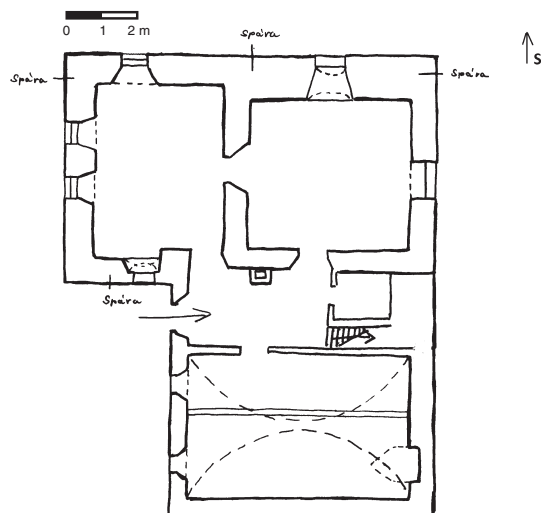
Obr. 15: Sedlec, čárové schéma půdorysu přízemí a patra domu v usedlosti čp. 6.

nou místností domu. Jednalo se o prostor uzavřený valnou klenbou z opuky, z lomových kamenů. Druhý sklep byl umístěn pod druhou místností a uzavřen stlačenou valnou klenbou z přitesávané lomové opuky, s jednou pětibokou výsečí při vstupu.

Prostor patra domu byl uzavřen trámovým stropem s prkenným záklopem. Vazné trávy krovu tvořily stropní trávy. Přední část patra sloužila jako obytná místnost a zadní část jako komora. Na zadní podélné zdi byly pod omítkou patrné zazděné dva konce zařizovaných vazných trámů staršího krovu.<sup>51)</sup> V zadní podélné zdi a zadní štítové zdi byla na koruně spodního staršího zdiva provedena užší nadezdívka.

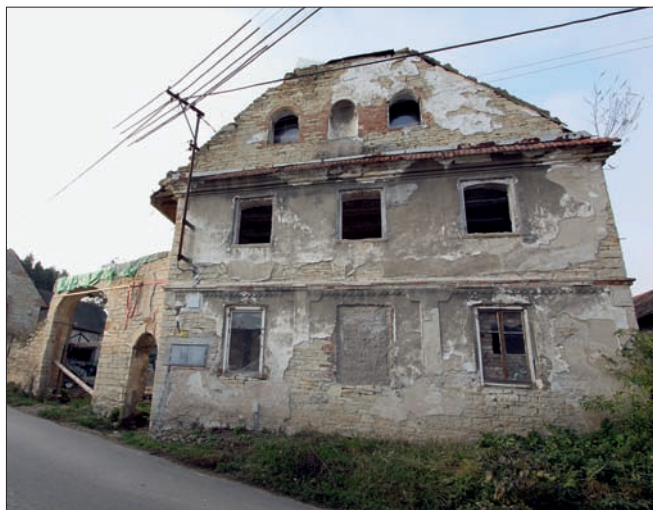
Obr. 16: Sedlec, celkový pohled na přední průčelí usedlosti čp. 14.

klenuta plackovou klenbou. Ze síně se vstupuje do světnice, do vydělené černé kuchyně, do prvního patra a do komor třetího dílu. Černá kuchyně byla uzavřena valenou klenbou z opuky.<sup>56)</sup> Světnice je zastropena trámovým stropem se třemi příčnými trámy s tradičním okosením s výběhy. Po sejmutí dodatečné cementové omítky se odhalil povalový záklop. Povaly i stropní trámy byly původně provedeny jako pohledové, pouze v prostoru nad pecí byla část stropu opatřena nezbytnou protipožární hliněnou vrstvou lepenice. Trámy byly ošetřeny kličovým nátěrem s organickým barvivem.<sup>57)</sup> Komora, přístupná ze síně, je uzavřena segmentovou cihelnou klenbou a druhá komora valenou klenbou půlkruhového tvaru z opuky, s jednou pětibokou výsečí nad vstupem z kuchyně. Dům je podsklepen, sklep je umístěn pod světnicí se vstupem z černé kuchyně. Sklep je obdélného tvaru, zaklenut mírně stlačenou valenou klenbou.

Prostor prvního patra je trojdílný, řešený převážně dvouraktové. Prostor síně prvního patra byl členěn dřevohlíněnou příčkou na síň, komoru nad kuchyní a chodbu, vedoucí na visutý záchod. Celý prostor prvního patra je uzavřen trámovým stropem s příčnými trámy a jednoduchým deskovým záklopem kladeným na sraz. Stropnice zároveň tvoří vazné trámy konstrukce krovu. V čele domu jsou dvě obytné místnosti, rozdělené příčkou. Zadní komora sloužila jako sýpka. Konstrukce krovu je hambalková, se dvěma stojatými stolicemi pod konci hambalků. Trámy jsou spojované čepovými spoji.

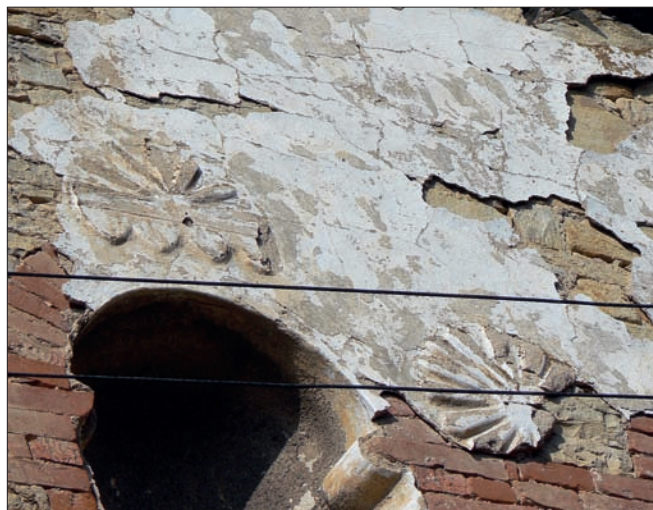
Obr. 17: Sedlec, sluncový a polosluncový motiv štukové výzdoby předního štítu domu čp. 14.

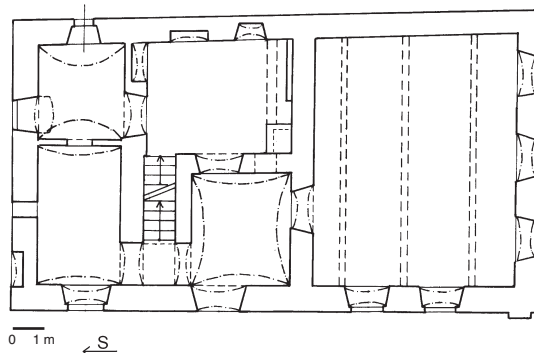
Obr. 18: Sedlec, půdorys domu v usedlosti čp. 14 (zaměření J. Švec, Z. Vařeková)

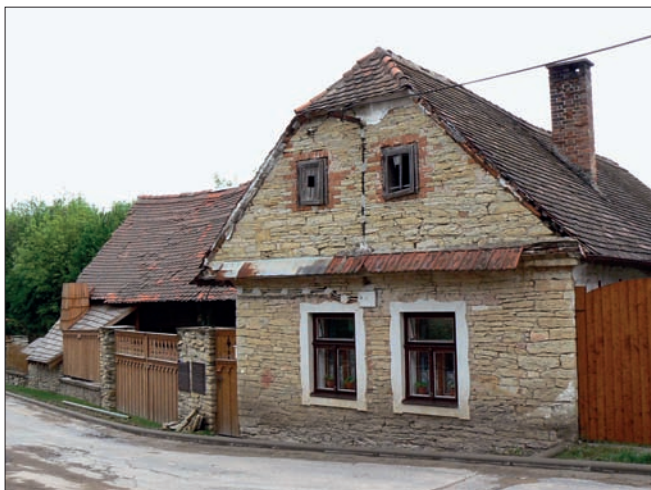
Obr. 19: Sedlec, pohled na dům čp. 20, který byl postaven po požáru v roce 1856.

klenuta jednou plackovou klenbou se segmentovým tvarem klenbových čel. Zadní komora je umístěna zhruba o jeden metr výš, nežli je úroveň podlahy v síni. Toto řešení je dáno terénní situací a umístěním sklepa pod komorou. Strop v komoře je nesen dvěma příčnými trámy se záklopem z tyčoviny s hliněnou omazávkou. Sklep představuje nízký obdélný prostor, uzavřený segmentovou cihelnou klenbou. Krov domu byl v době průzkumu již proveden nově.

Abb. 19: Sedlec, Haus Nr. 20, erbaut nach dem Brande 1856.

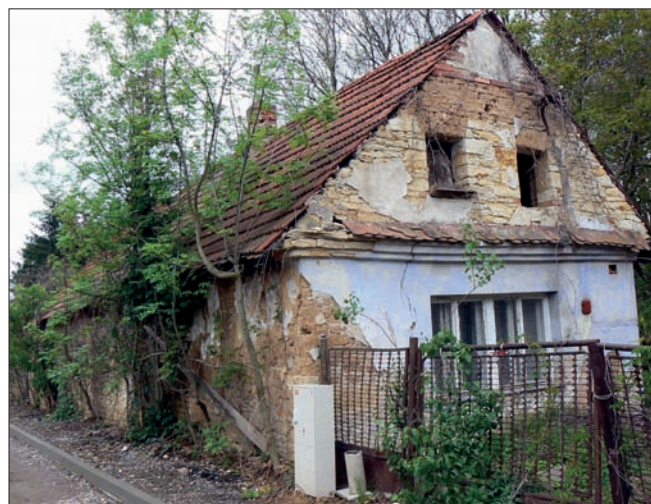
Obr. 22: Sedlec, pohled na dům čp. 70, postavený mezi lety 1852–1855.

Jedná se o přízemní zděný dům, převážně z opuky, se sedlovou střechou, nasazenou na deskové římsě. Přední průčelí domu bylo novodobě upraveno a je jednoosé. Přední štít domu původně lichoběž-

Abb. 22: Sedlec, Haus Nr. 70, erbaut zwischen den Jahren 1852-1855.

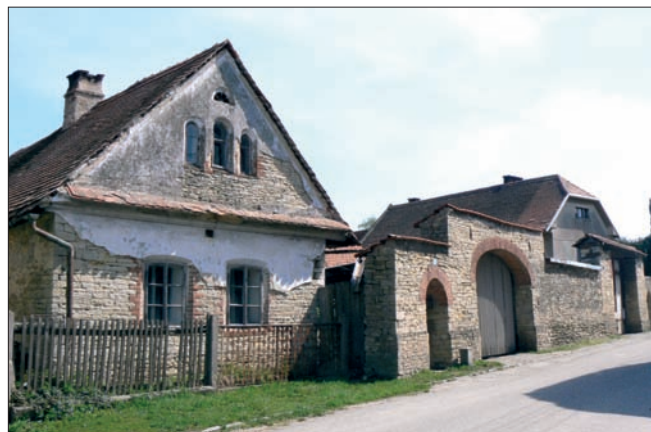
Obr. 24: Sedlec, pohled na přední průčelí výminkářského stavení čp. 73, které náleží k usedlosti čp. 67. Výmínek byl postaven v roce 1880.

Sklep, umístěný pod síní, tvoří obdélná místnost zaklenutá segmentovou klenbou. Krov domu je hambalkový, s jednou úrovní hambalků.

Abb. 24: Sedlec, vordere Fassade vom Ausgedinge Nr. 73, zum Bauernhof Nr. 67 angehörig. Das Ausgedinge wurde 1880 erbaut.
