# STAVEBNÍ VÝVOJ CHRÁMU SV. BARTOLOMĚJE V KOLÍNĚ OD 14. DO 20. STOLETÍ

MICHAL PATRNÝ

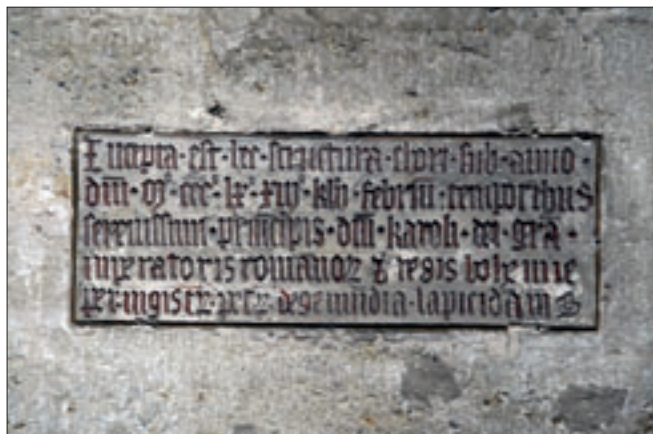
Obr. 2: Kolín, chrám sv. Bartoloměje, nápisová deska v severním ochozu chóru, obsahující údaje o jeho založení v lednu 1360 (všechny snímky M. Patrný, není-li uvedeno jinak).

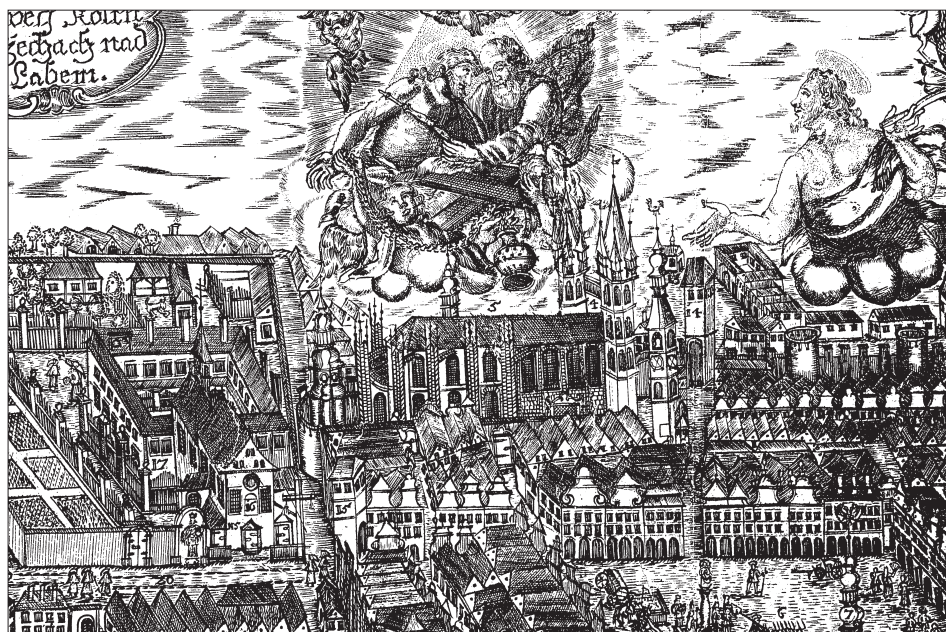
Obr. 4: Kolín, pohled na město z roku 1772, rytina, výřez. Jediné doposud známé věrohodnější vyobrazení, zachycující podobu chrámu sv. Bartoloměje před požárem roku 1796. Přes značnou schematičnost (např. stejná výška chóru a lodi) zachycuje některé cenné detaily, např. podobu pozdně gotických střech věží nebo můstek pro hlásné mezi nimi (soukromá sbírka).

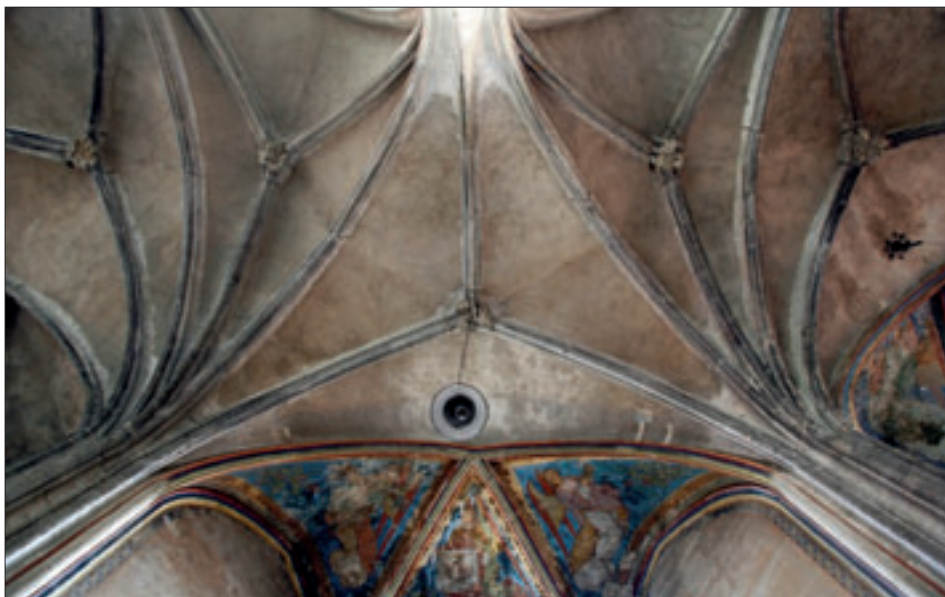
Obr. 7: Kolín, chrám sv. Bartoloměje, klenba ochozu ve východním závěru, za osovým pilířem vysokého chóru, zřejmě před r. 1378. Systém trojdílných kleneb zde poukazuje na souvislost s klenbou jižní předsíně svatovítského dómu.

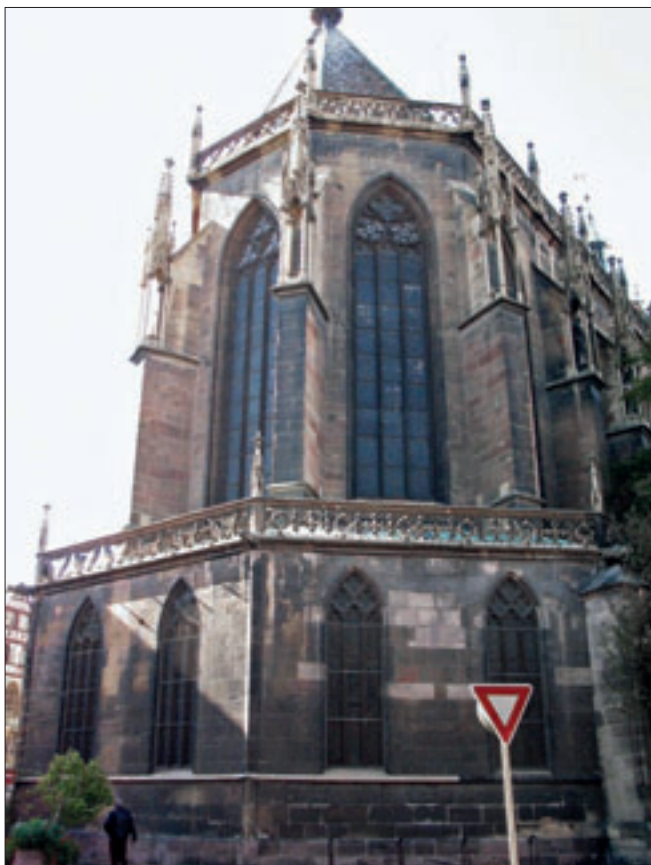
Obr. 8: Colmar (Alsasko), Východní závěr münsteru sv. Martina, Vilém z Marburgu, před 1365.

Abb. 8: Colmar (Elsass), Münster d. hl. Martin, östlicher Abschluss, Wilhelm von Marburg vor 1365.

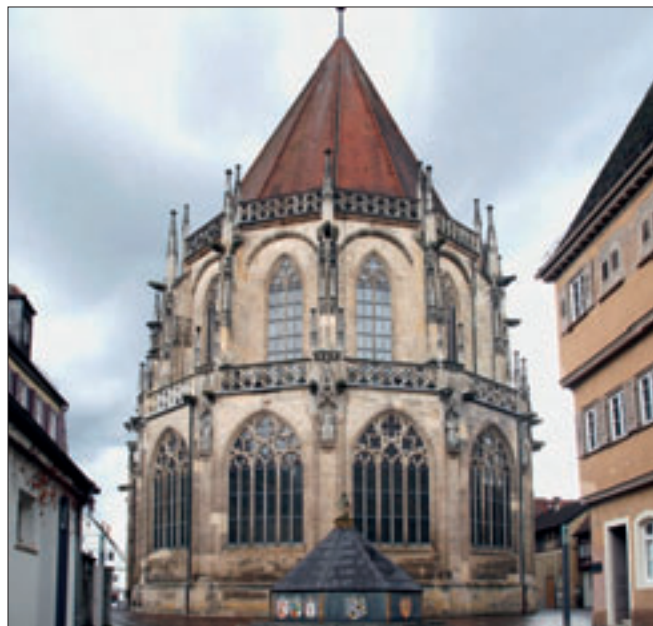
Obr. 9: Schwäbisch Gmünd (Švábsko), východní závěr münsteru sv. Kříže, Jindřich a Jan Parlérové, 1351–1382.

Abb. 9: Schwäbisch Gmünd (Deutschland), Heilig-Kreuz-Münster, östlicher Abschluss, Heinrich und Johann Parler, 1351–1382.

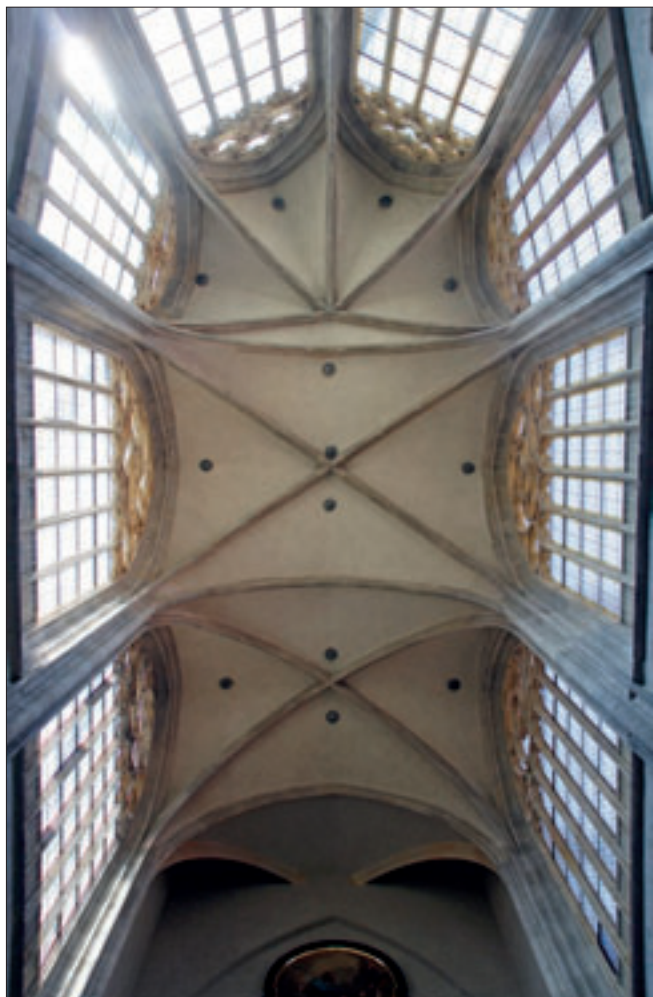
Obr. 10: Kolín, chrám sv. Bartoloměje, pohled do klenby vysokého chóru, dokončeno zřejmě před r. 1378. Nejzápadnější pole se žebry zabíhajícími do hmoty štítu doplněno až při rekonstrukci r. 1906.

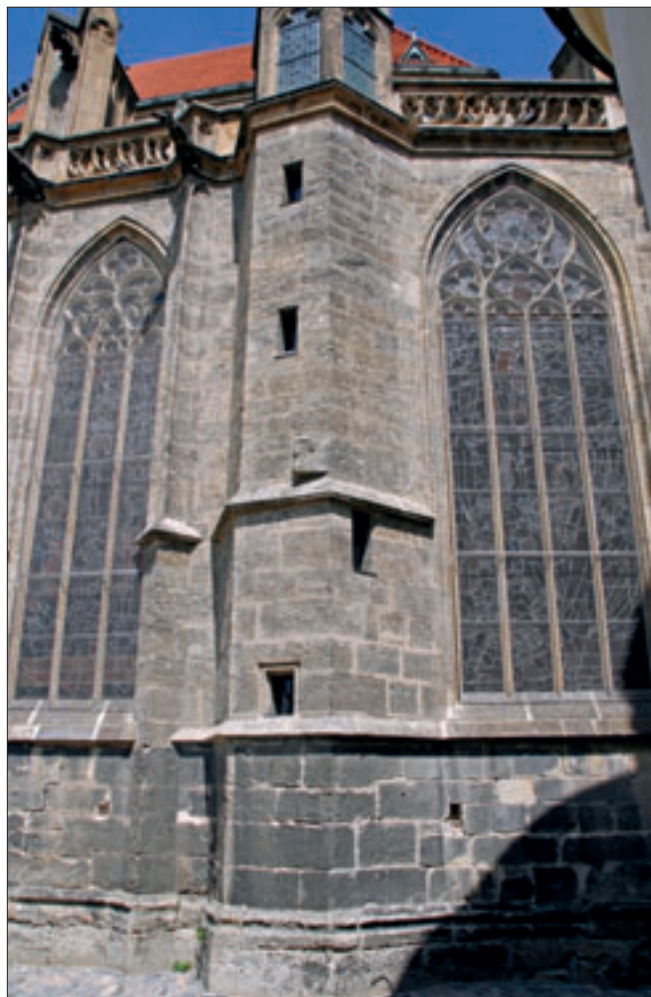
Obr. 11: Kolín, chrám sv. Bartoloměje, vnější plášť točitého schodiště v jižním ramenu ochozu. Nad vyšší kordonovou římsou nápadně předstupuje plocha jednoho z nárožních kvádrů – původně zde byly sluneční hodiny.

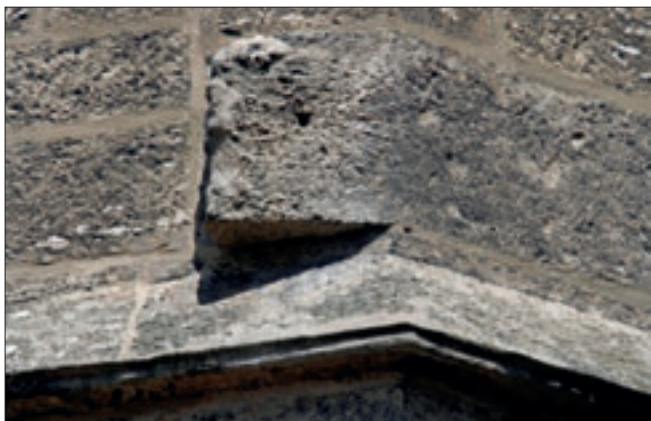
Obr. 12: Kolín, chrám sv. Bartoloměje, detail slunečních hodin na předstupující ploše nárožního kvádru schodiště. Stavitel ji tak ponechal zřejmě proto, že je jako jediná ze stěn schodiště obrácena přímo k jihu.

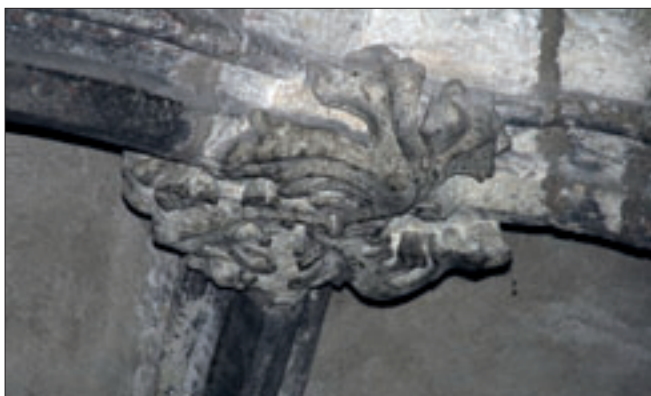
Obr. 13: Kolín, chrám sv. Bartoloměje, detail akantového svorníku v klenbě severního ramene ochozu. Parlářovská huť, před 1378.

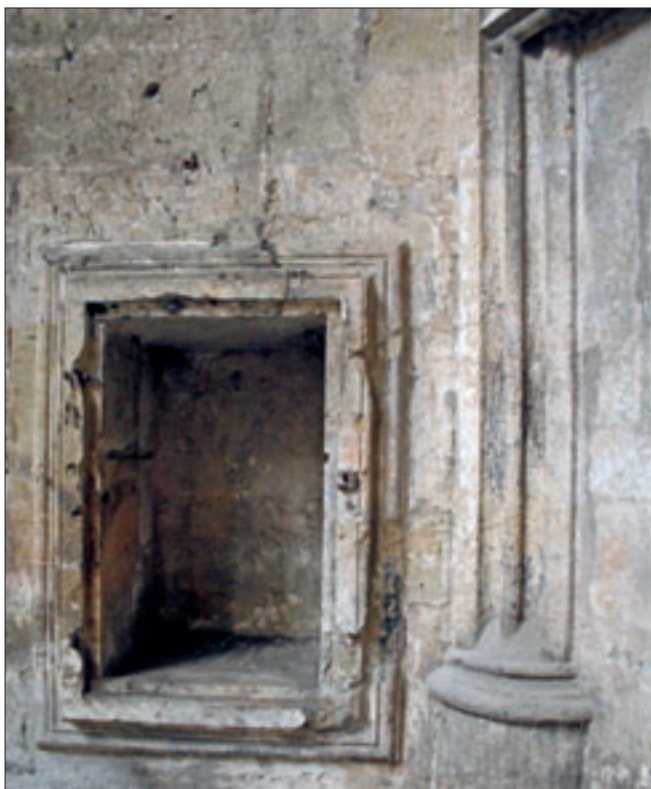
Obr. 15: Kolín, chrám sv. Bartoloměje, sanktuarium a část koutové přípory ve Svatováclavské kapli v jižním ochozu chóru. Parlářovská huť, před 1378. Stejná obdélná sanktuária s pozoruhodným přesazeným licem se původně nacházela ve všech ochozových kaplích i v sakristii.

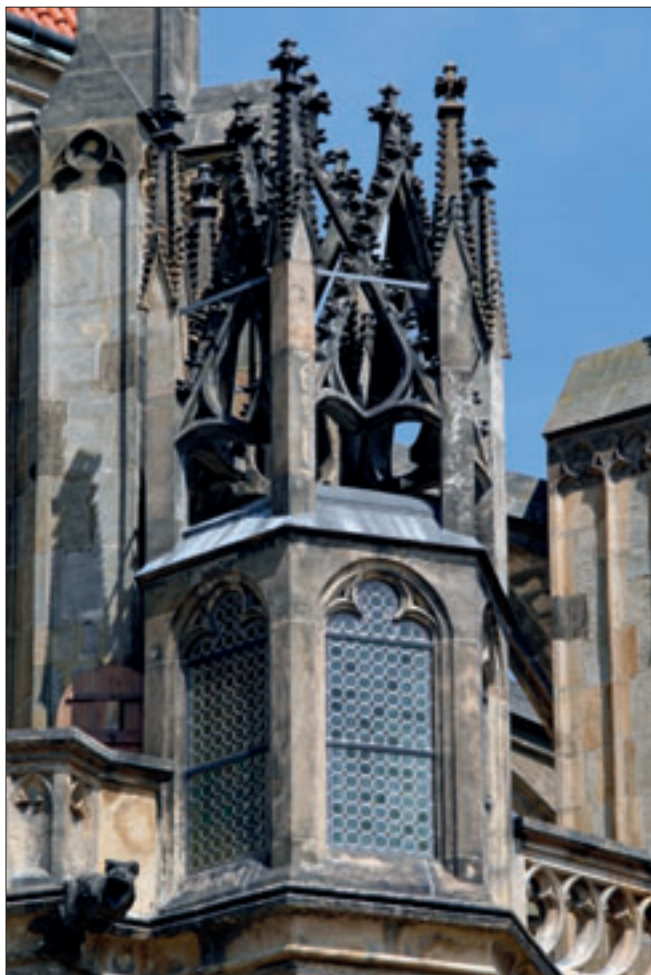
Obr. 14: Kolín, chrám sv. Bartoloměje, „Lucerna“ schodiště jižního ochozu s jedinečnou fialovou korunou. Původně parlářovská huť, 70.–80. léta 14. století, v dnešní podobě kopie (zřejmě velmi přesná) Josefa Mockera z r.1887.

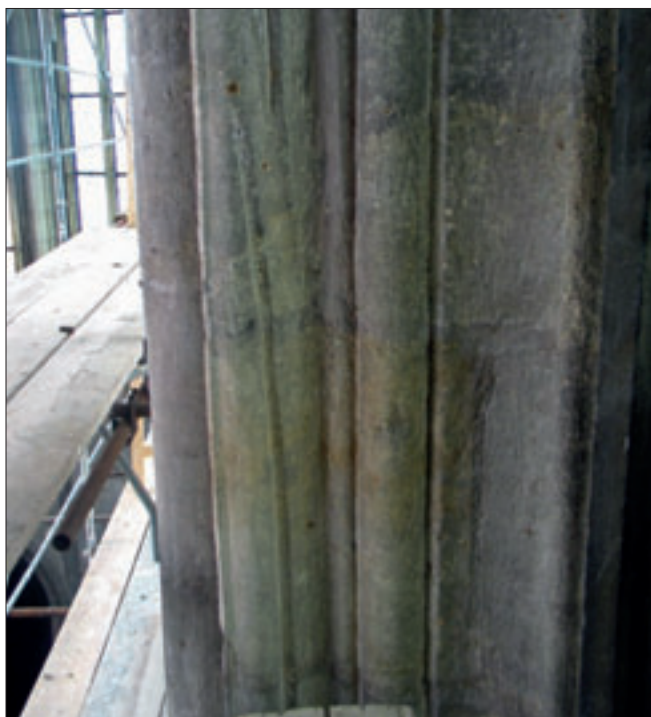
Obr. 18: Kolín, chrám sv. Bartoloměje, detail přípory v jižní okenní stěně vysokého chóru, se zřetelnými stopami odsekaného klenebního výběhu, cca 160 cm níže než je výběh stávající.

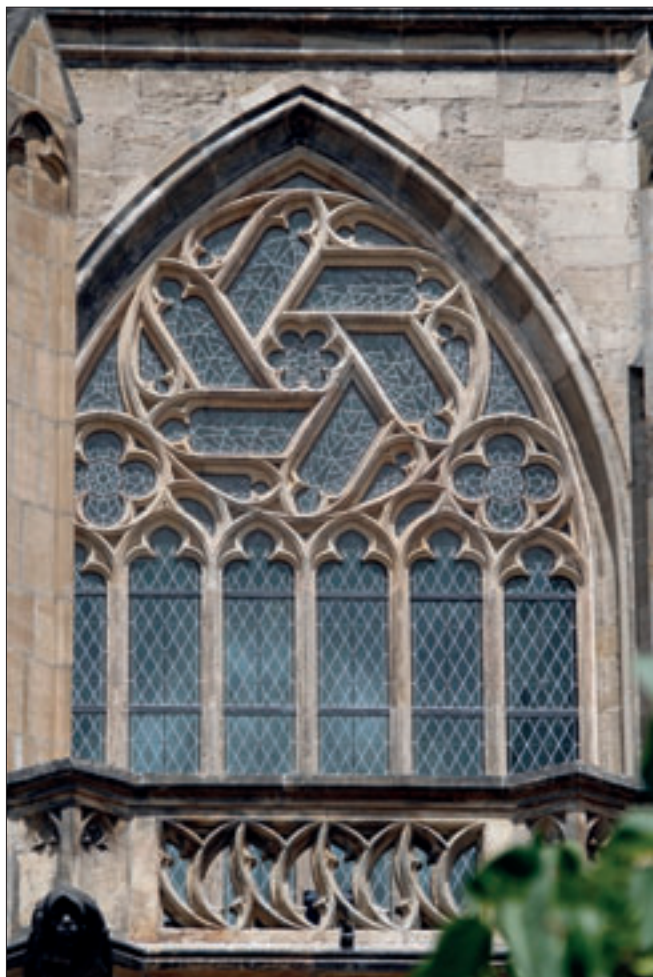
Obr. 16: Kolín, chrám sv. Bartoloměje, druhé okno (od západu) v jižní stěně vysokého chóru. Jeho kružba s rotujícími přímými jeptiškami se stala do značné míry jakousi „parléřovskou ikonou“, velmi často publikovanou i v zahraniční literatuře. Parléřovská huť, 70.–80. léta 14. století, v dnešní podobě přesná kopie Ludvíka Láblera z r. 1906.

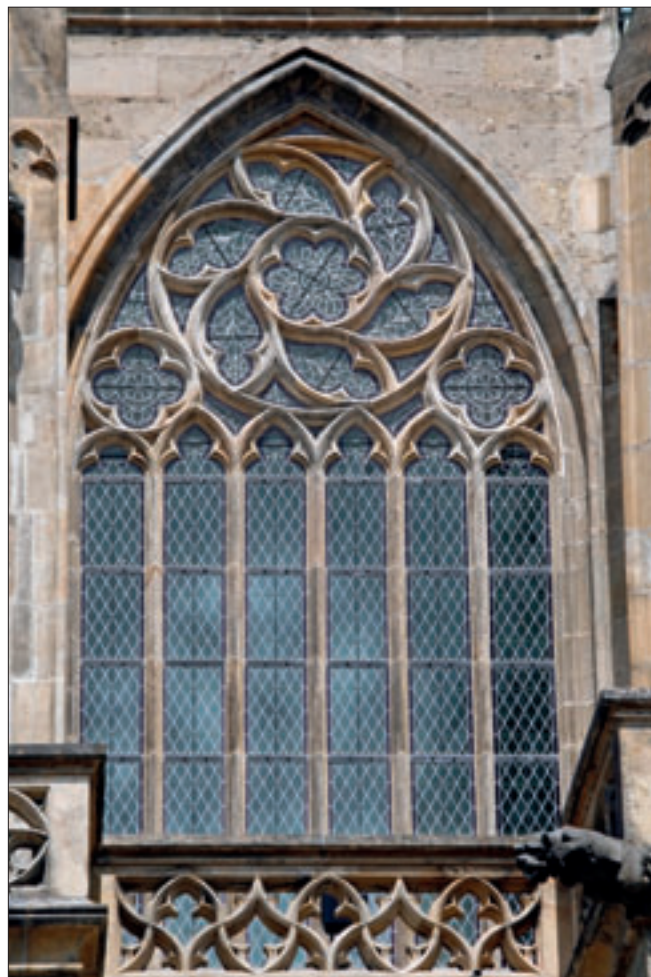
Obr. 17: Kolín, chrám sv. Bartoloměje, první okno (od západu) v jižní stěně vysokého chóru. Jeho původní kružba se nedochovala, zřejmě byla zničena při požáru r. 1796; stávající byla nově zhotovena dle návrhu Josefa Mockera r. 1883, na základě analogií s ostatními kružbami vysokého chóru. Žádnou z nich ovšem nekopíruje.

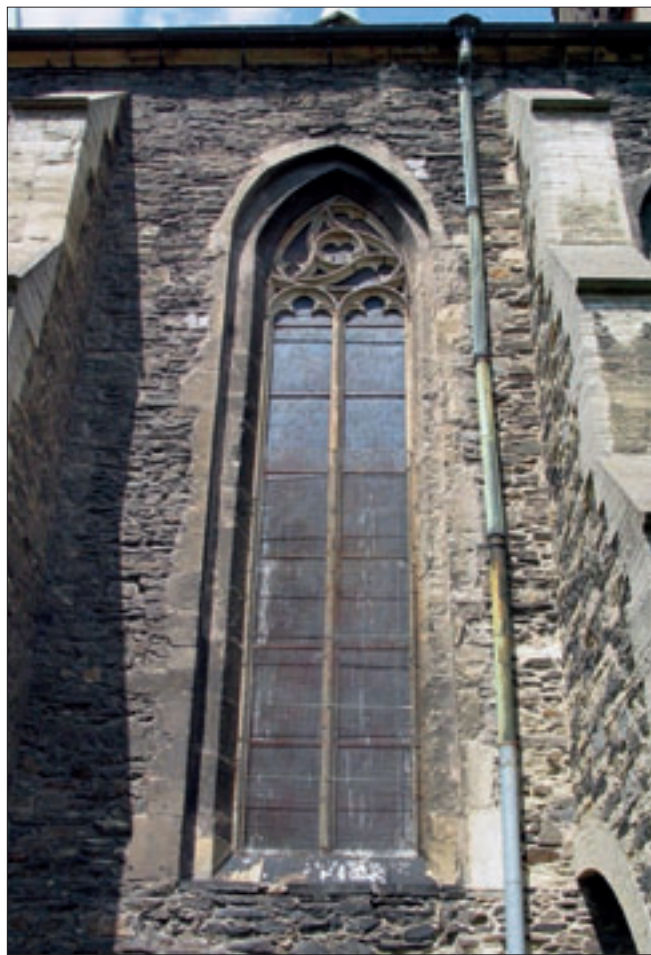
Obr. 21: Kolín, chrám sv. Bartoloměje, okno v pátém poli (od západu) jižní stěny lodi. Levá strana ostění patří původnímu raně gotickému oknu, při úpravách (zřejmě na počátku 15. století) bylo okno rozšířeno východním směrem, což naznačuje asymetrický základnek. Původní kružba nahrazena v letech 1906 – 7 kopií.

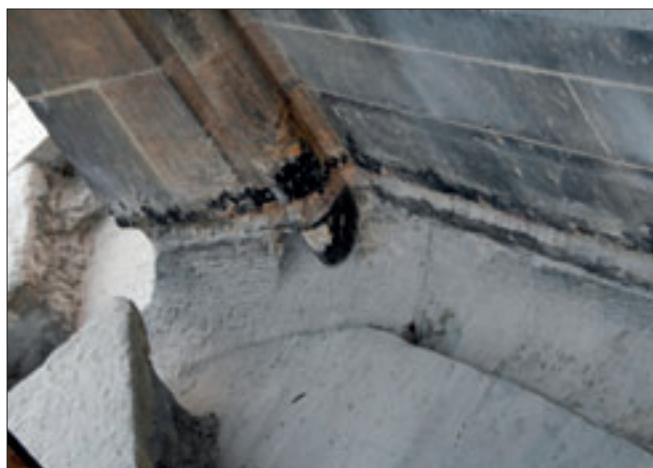
Obr. 23: Kolín, chrám sv. Bartoloměje, spodní část stěny vysokého chóru v úrovni ochozu. Při rekonstrukci krytby ochozu v létě 2010 bylo zjištěno, že pata vnější stěny chóru oble přechází do roviny krytby původní, níže položené; zřejmě v tomto místě vytvářela zároveň žlab, sloužící jako dešťový svod.

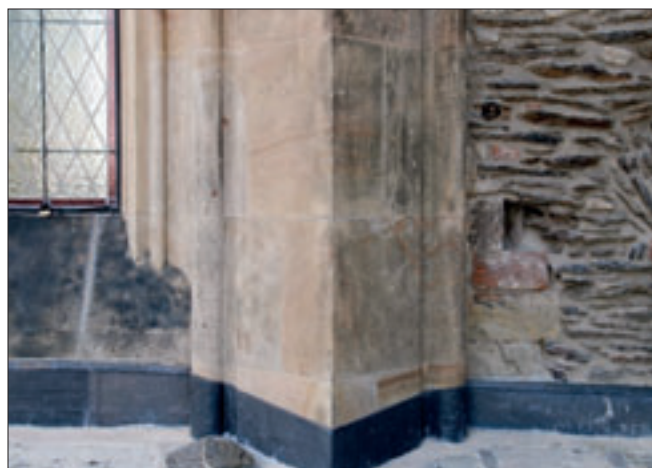
Obr. 24: Kolín, chrám sv. Bartoloměje, detail přípory nejzápadnějšího okna severní strany vysokého chóru. Sondou do zdiva, provedenou v létě 2012, bylo potvrzeno, že se zde nachází plně provedená profilace dalšího okna, připravovaná k pokračování stavby západním směrem.

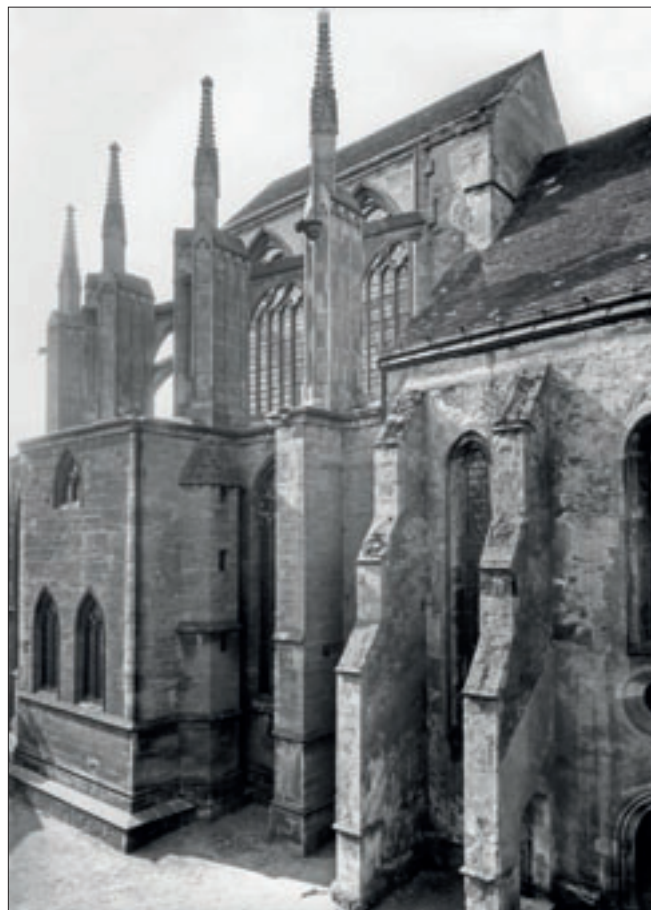
Obr. 25: Kolín, chrám sv. Bartoloměje, pohled na chór od severozápadu, (foto František Krátký, před r. 1904). Unikátní fotografie zachycuje podobu chóru před započatím druhé fáze rozsáhlé rekonstrukce; opěrný systém je zde již po opravě Josefem Mockerem v letech 1881–1887. Ochoz má ještě původní korunní římsu bez balustrády, se zbytky chrličů. Západně od poslední přípoje vysokého chóru je velmi dobře zřetelné neukončené zdívo i s oblým prutem ostění dalšího okna, k němuž přiléhá provizorně působící konstrukce západního štítu chóru. (SOA Kolín).
